Část obce:	Kozly
Obec:	Kozly
Název:	kostel sv. Martina
Okres:	Louny
Kraj:	Ústecký
Parcelní číslo:	1
Kat. území:	Kozly u Loun
Číslo ÚSKP	43403/5-1192

Anotace

Popis¹

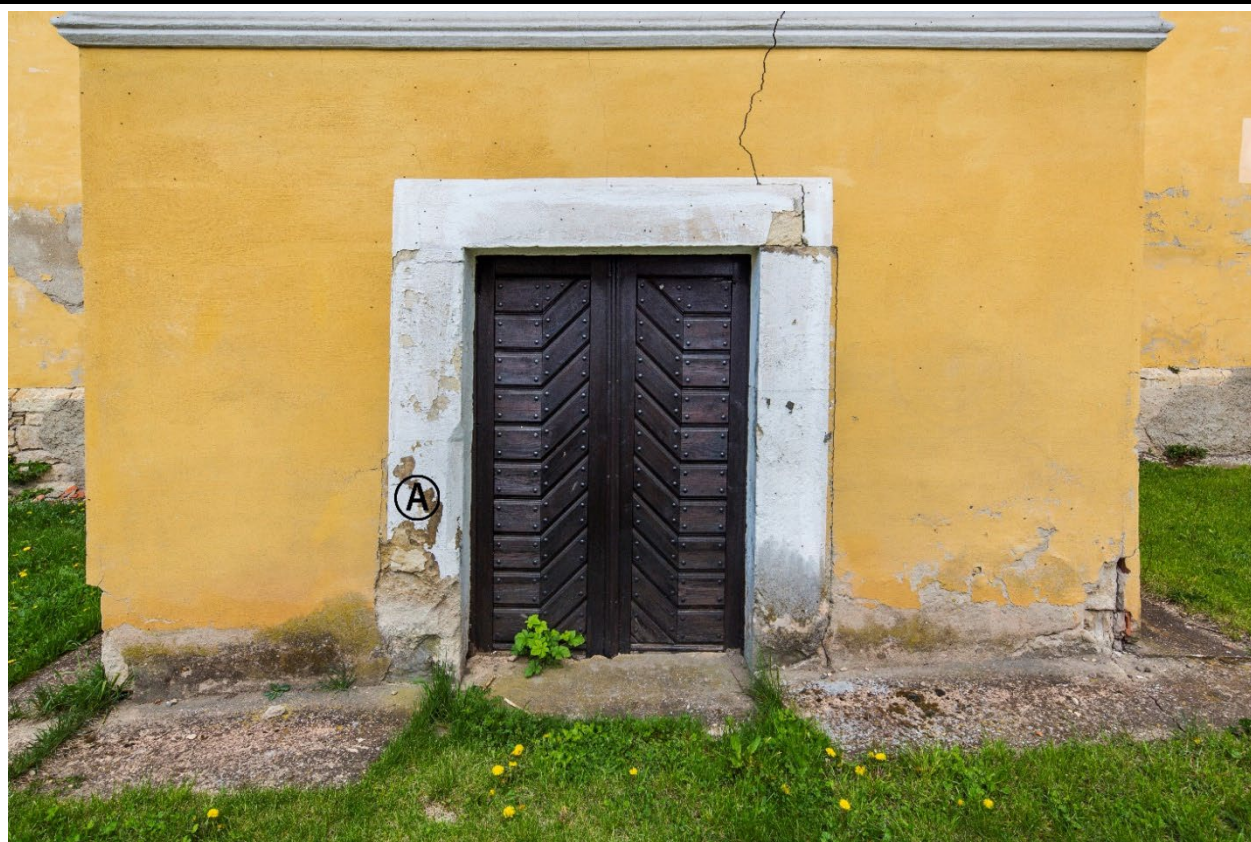
Jižní průčelí předsíně v pohledu od jihu. A – díl stojky ostění portálu s čelně sklopenou trojúhelnou ploškou náběžního štítku s vodorovnou čelní hranou. Foto: Marta Pavlíková, 2022.

Nejpozději této době lze připisat i díl ostění, který byl druhotně použit jako stavební materiál ohradní zdi po jižní straně sakristie. Plochá modelace profilu viditelné části ostění s dvojitou segmentových oblounů s mezilehlou stezkou vyrůstající z čelně sklopené šikmé plochy tomu plně odpovídá. Snad se jedná o díl portálu, který mohl být osazen v lodi kostela za výše uvažovanou předsíní.

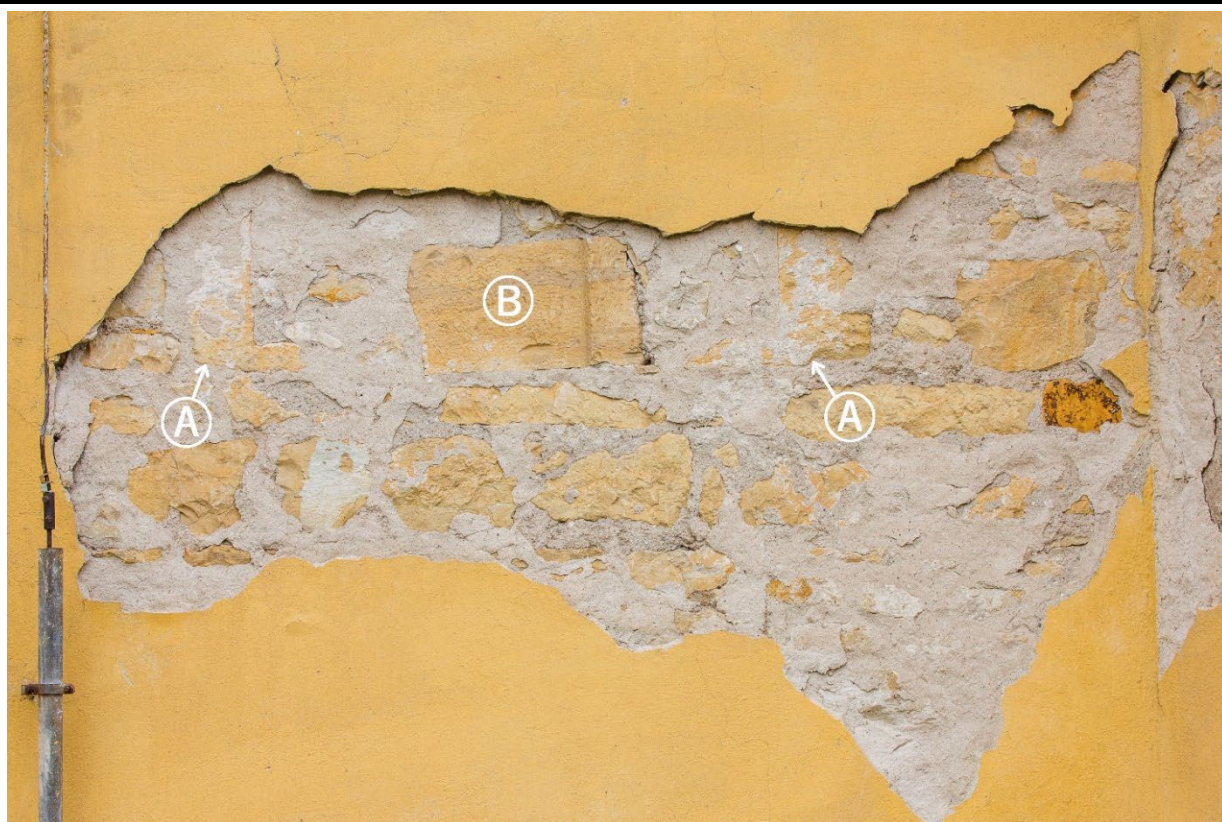
Detail odhalené části exteriérového zdiva východní strany závěru presbytáře. A – Stojky středověkého okenního otvoru. B – Druhotně použitý díl okenního ostění středověkého okenního otvoru. Foto: Marta Pavlíková, 2022.

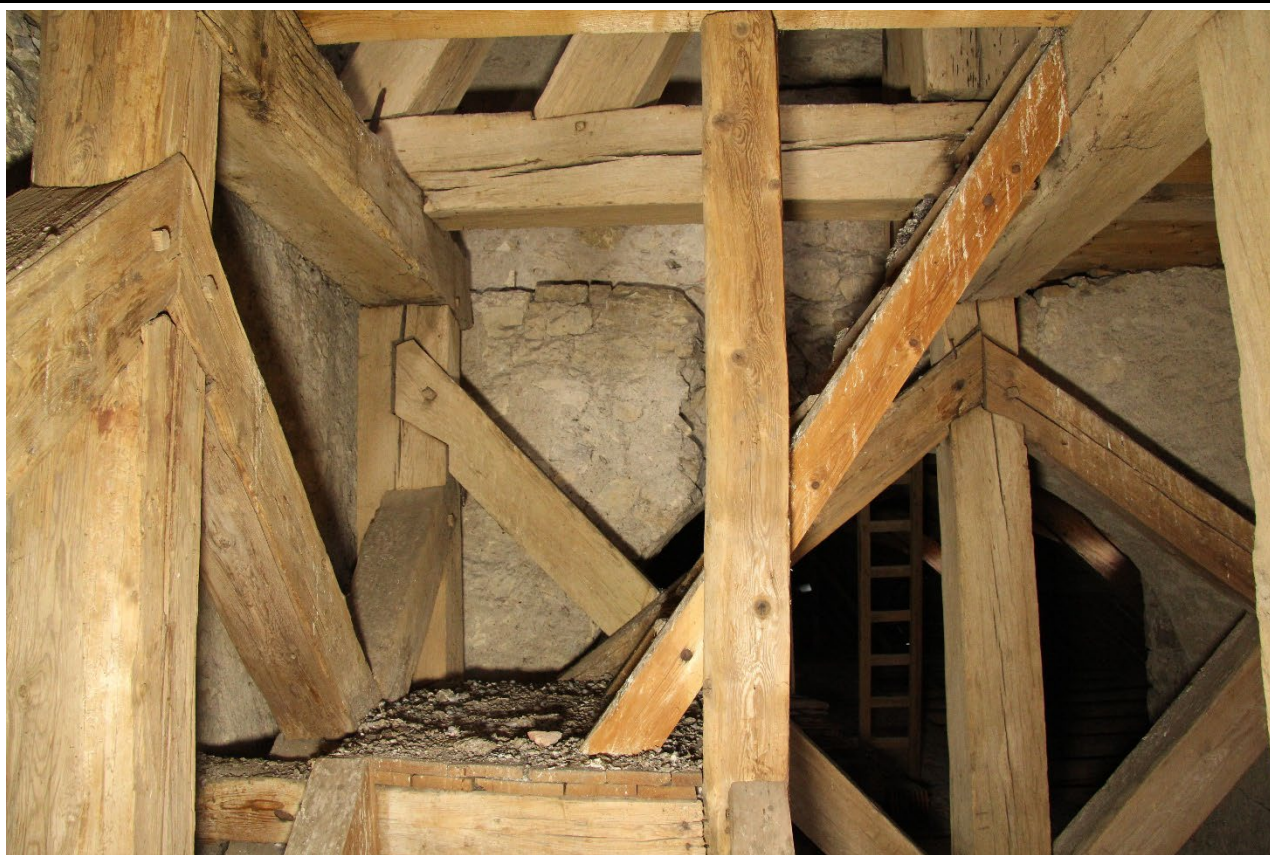
Štenýřová konstrukce ve druhém patře věže v pohledu od západu. Foto: Jaroslav Skopec, 2018.

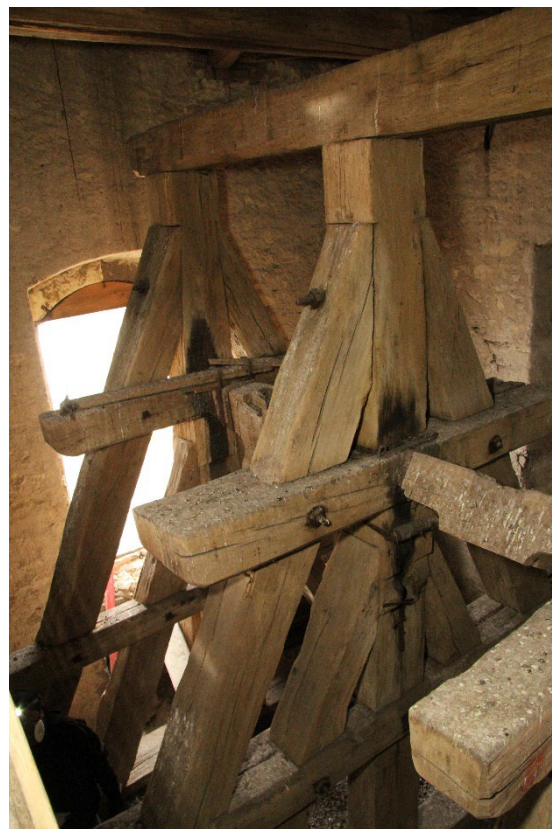
Zvonová stolice ve třetím patře věže v pohledu od jihovýchodu. Foto: Jaroslav Skopec, 2018.

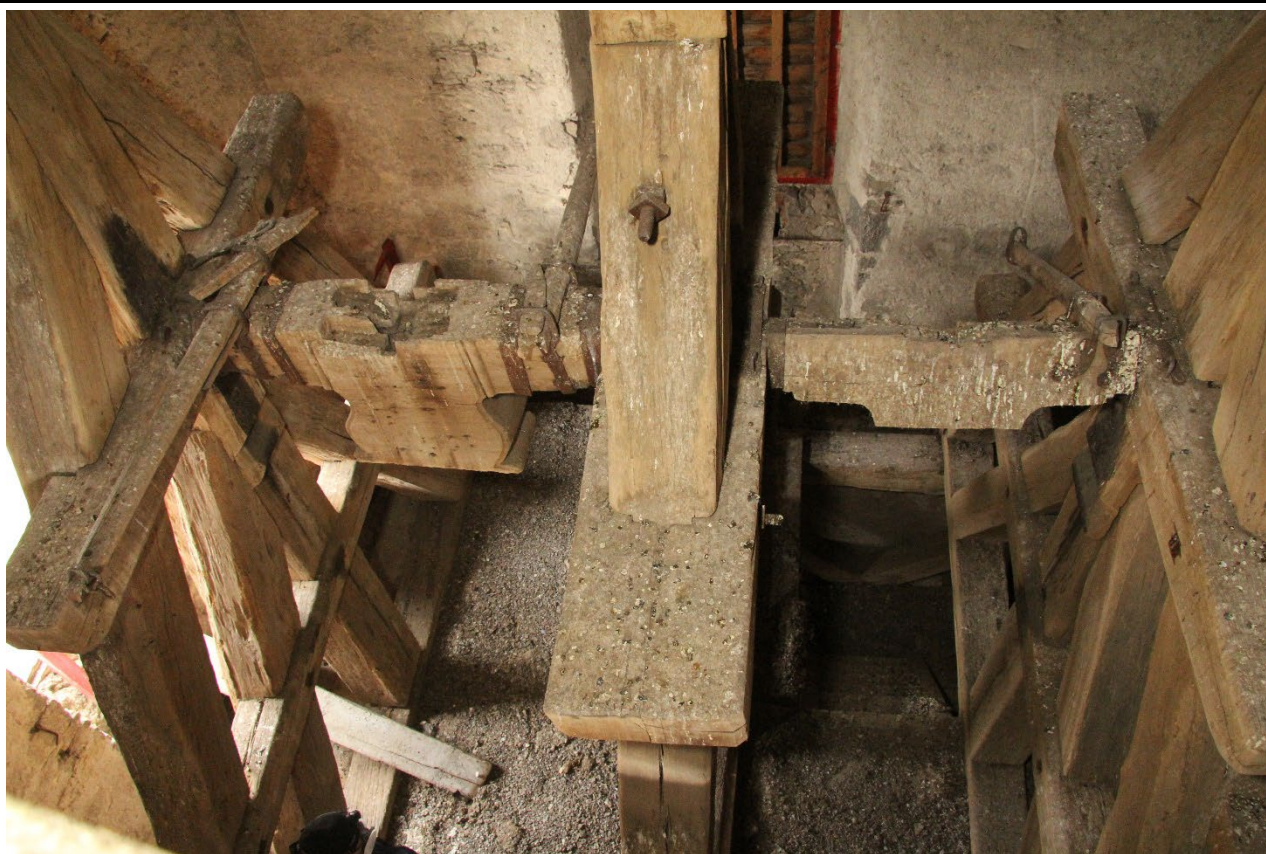
Zvonová stolice ve třetím patře věže v pohledu od jihu. Foto: Jaroslav Skopec, 2018.

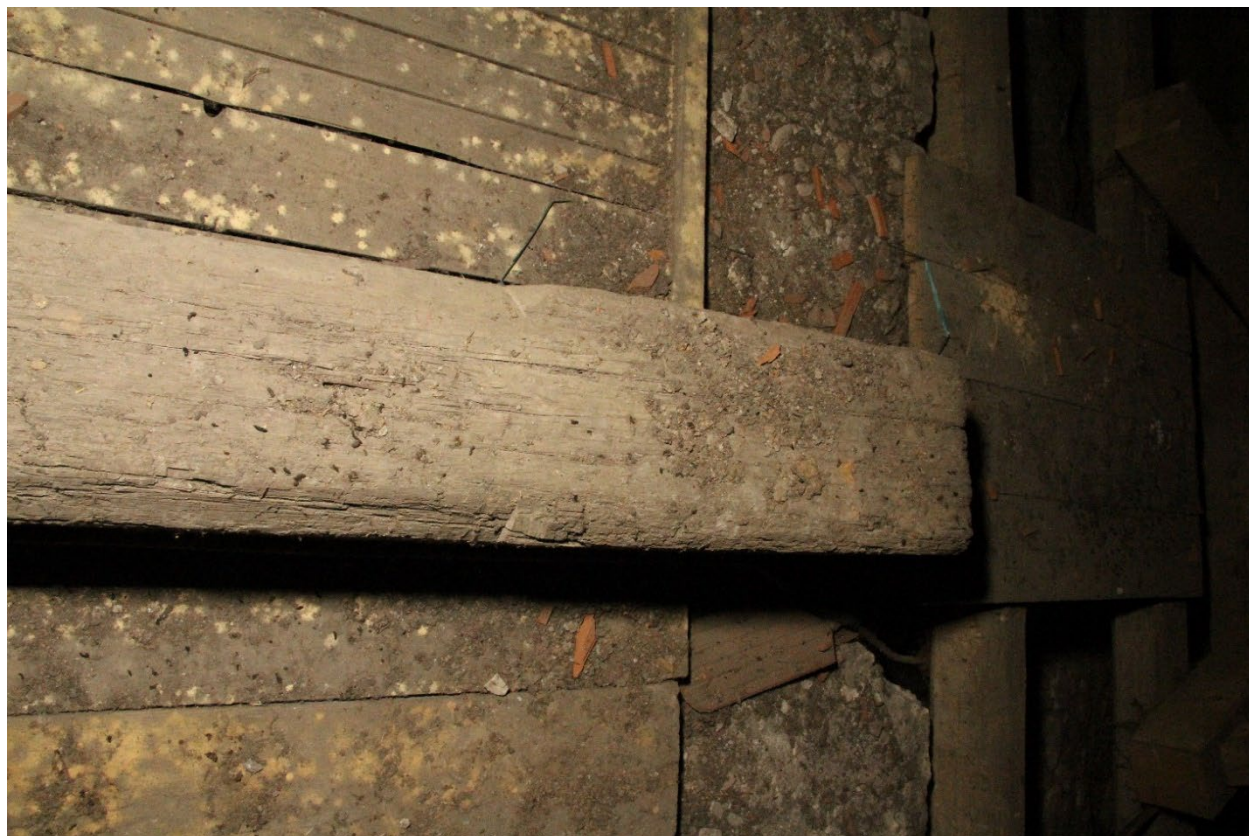
Zhlaví středního průvlatku krovu nad lodí s patrným ukončením náběžními štítky. Foto: Jaroslav Skopec, 2018.

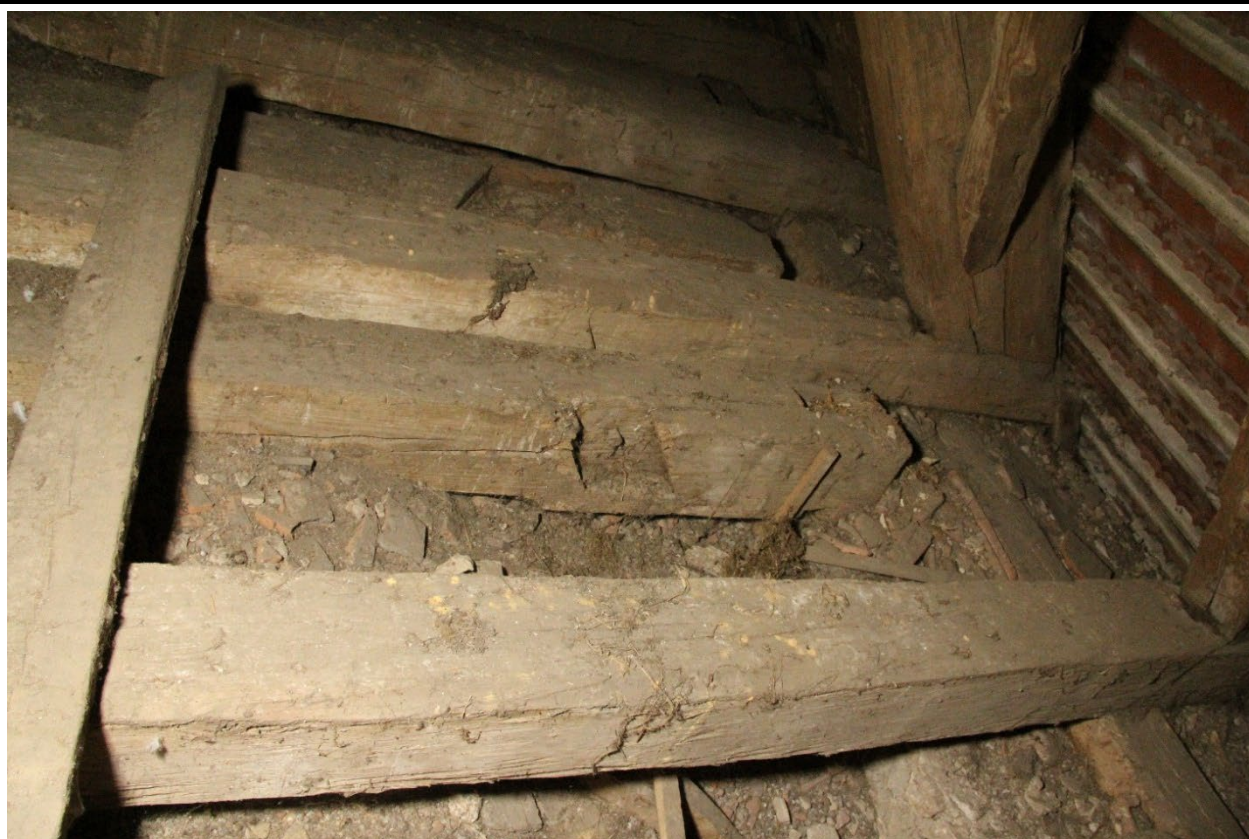
Zhlaví stropních trámů s dlaby dokládající jejich druhotné použití z krovu, pro nějž bylo káceno dřevo mezi lety 1543 a ž 1545.

Stavební aktivitu ještě před polovinou 16. století lze zaznamenat ve stávající konstrukci krovu nad lodí, kde se ve druhotné pozici nachází větší množství trámů dendrochronologicky datovaných do let 1543–45.¹⁰ Jedná se zejména o trámy nesoucí dnes podhled barokního stropu, které náležely pohledovému trámovému stropu z první poloviny 16. století. Trámy byly na pohledových hranách profilovány jednoduchým okosením s diagonálními trojúhelnými náběžnými štítky a podpírány podélným průvlakem opatřeným shodnou profilací. Okosené hrany průvlaku ponechávají mezi sebou ve střední části neprofilovaný úsek vyhrazený pro sedlo a sloupek, který průvlak uprostřed podpíral. Průvlak se dochoval díky tomu, že byl při barokní úpravě využit jako průvlak vynášející přes věšadla středy vazných trámů. Stropní trámy z první poloviny 16. století byly zároveň i vaznými trámy krovu a na základě dochovaných tesařských spojů lze vyhodnotit, že nejpravděpodobněji šlo o krokevní konstrukci s jednou nebo dvěma úrovněmi hambalků, které ve spodní úrovni podepírala dvojité boční stojaté stolice, jejichž sloupky byly v příčném směru fixovány plátovanými šikmými vzpěrami. Jak vypadalo jejich zavětrování v podélném směru, nejsme schopni nijak říci, podle analogií můžeme pouze usuzovat na symetrické vstříčné pásy mezi sloupky a vaznicemi. Podnětem k realizaci krovu mohl být teoreticky požár, který zabarvil opukové kameny obvodového zdiva nad rovinou klenby presbytáře do charakteristického načervenalého odstínu.

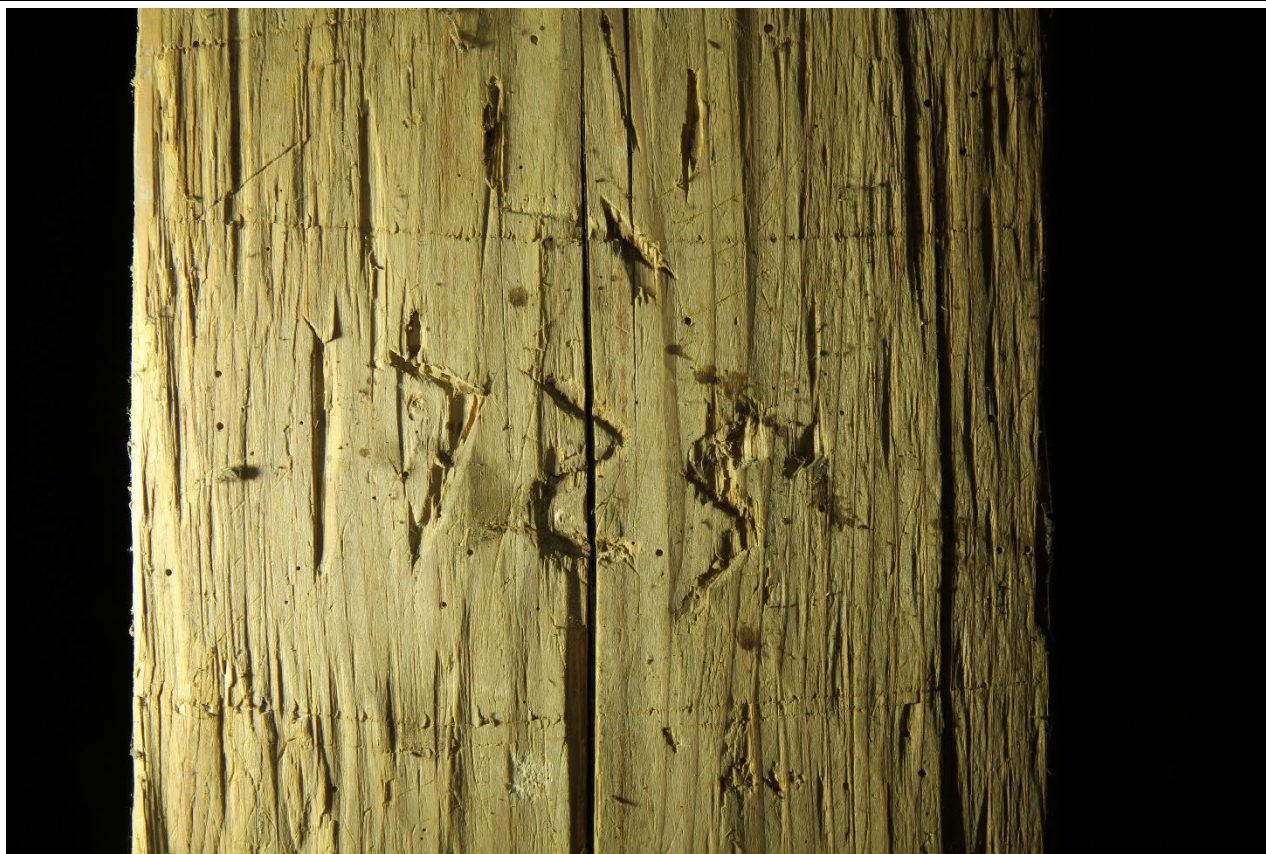
Detail letopočtu 1725 na věšadlovém sloupku druhé plné vazby od západu. Foto: Jaroslav Skopec, 2018.

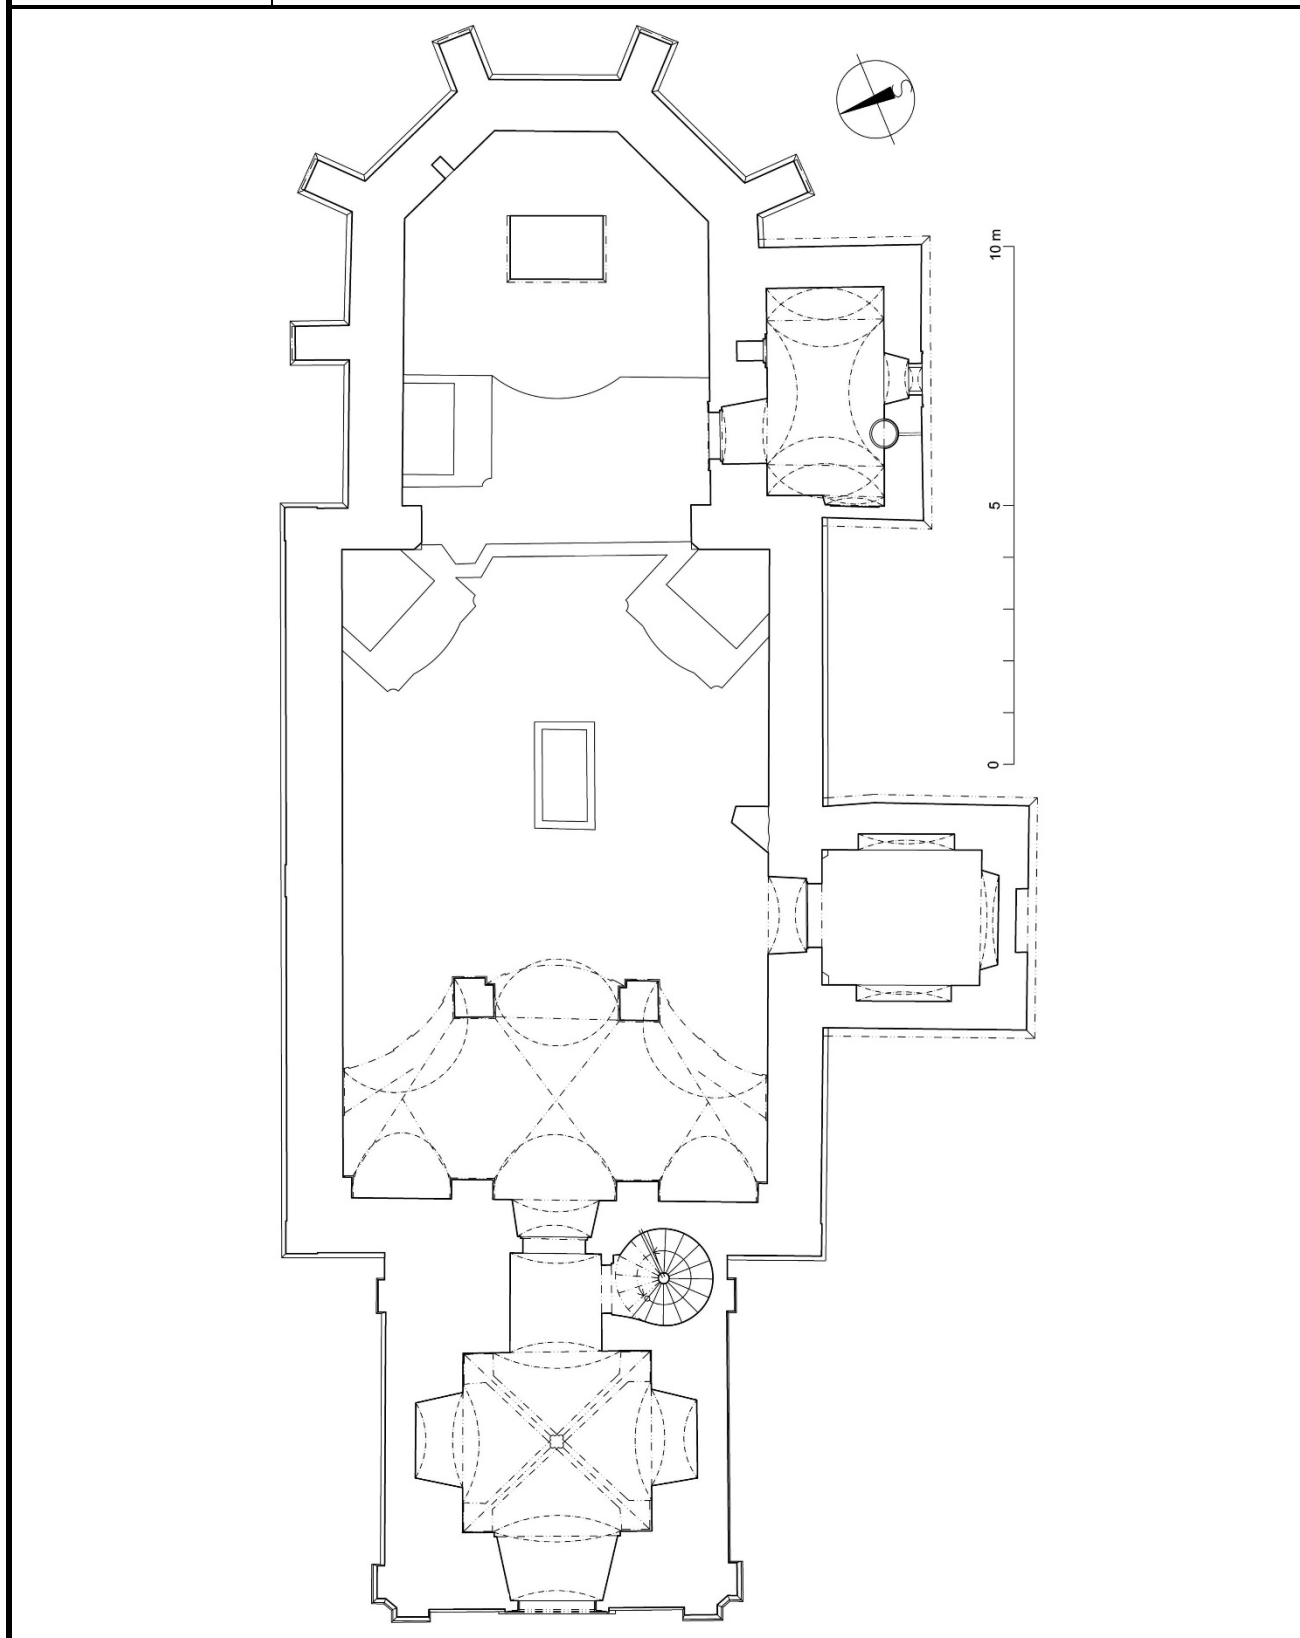
Autor zaměření:	Jaroslav Skopec, Tomáš Brož, Miroslav Nový	Rok:	2009-18
Kresba:	Tomáš Brož	Úprava:	Jaroslav Skopec
Metoda měření:	Laserový dálkoměr, skládací metr, totální stanice		
Popis:	Půdorys na úrovni 1. patra věže.

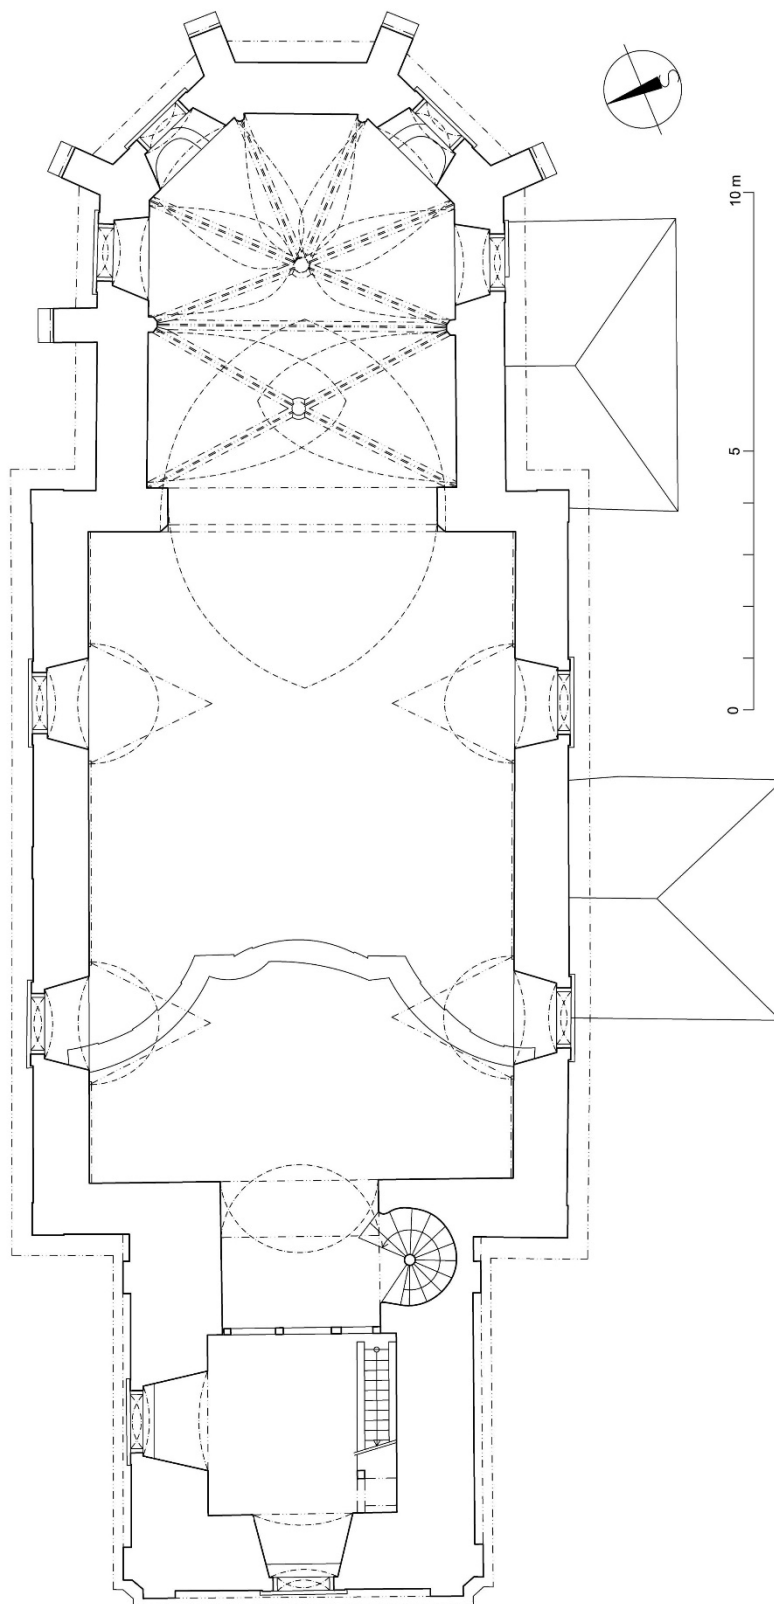
Autor zaměření:	J. Skopec, T. Brož, M. Nový, P. Bažant	Rok:	2009-18
Kresba:	Tomáš Brož, Petr Bažant	Úprava:	Jaroslav Skopec
Metoda měření:	Laserový dálkoměr, skládací metr		
Popis:	Půdorys na úrovni 2. patra věže a 3. patra věže. Světle šedou čarou jsou vyznačeny stropní trámy a průvlak druhotně použitý z konstrukce stropu ze 40. let 16. století.

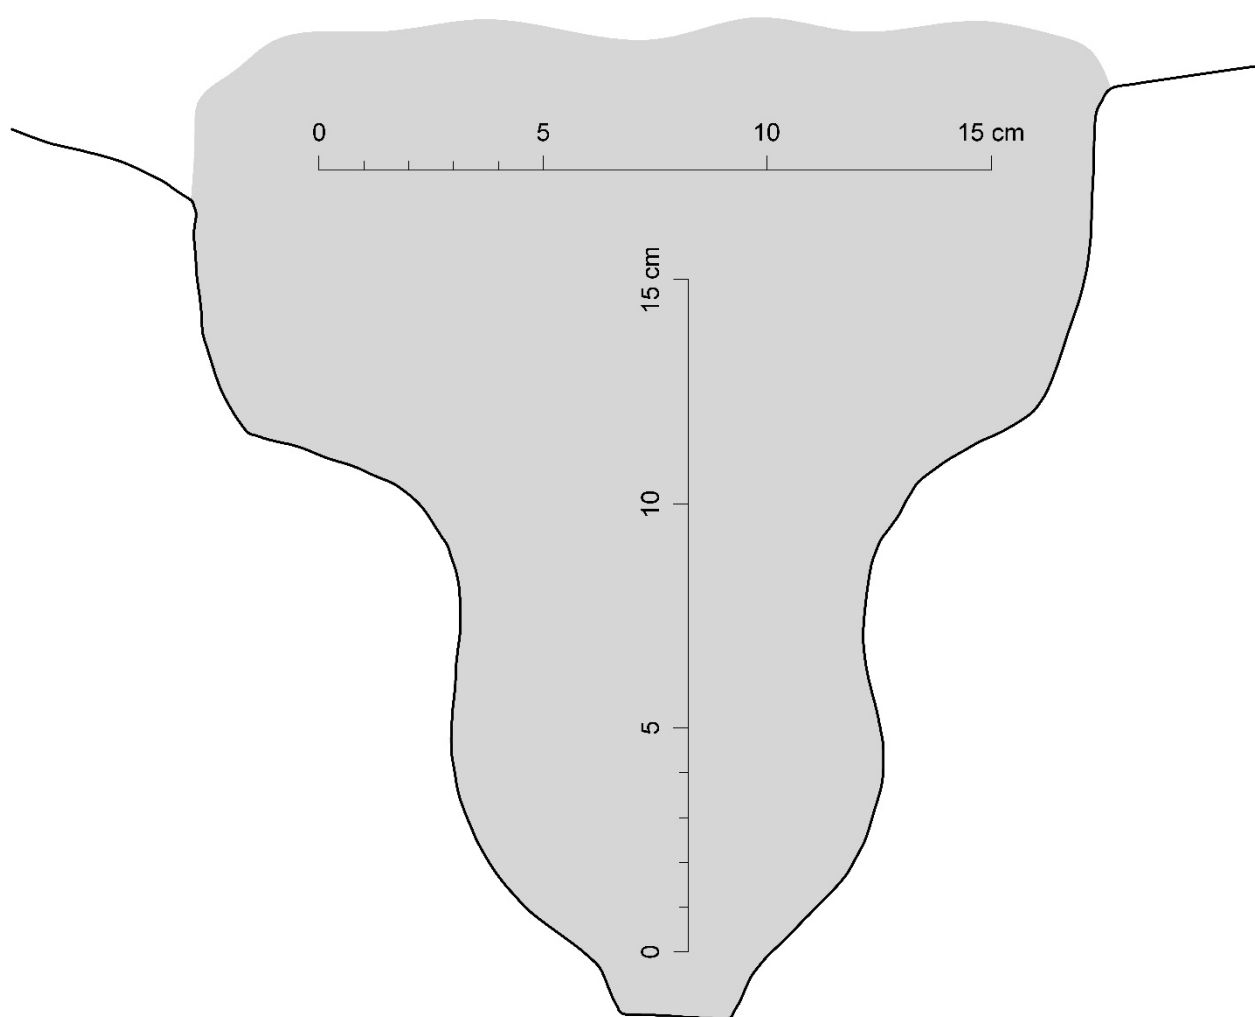
Autor zaměření:	Jaroslav Skopec	Rok:	2021
Kresba:	Jaroslav Skopec	Úprava:	Jaroslav Skopec
Metoda měření:	Vícesnímková fotogrammetrie		
Popis:	Horizontální profil východojihovýchodní konzole presbytáře.

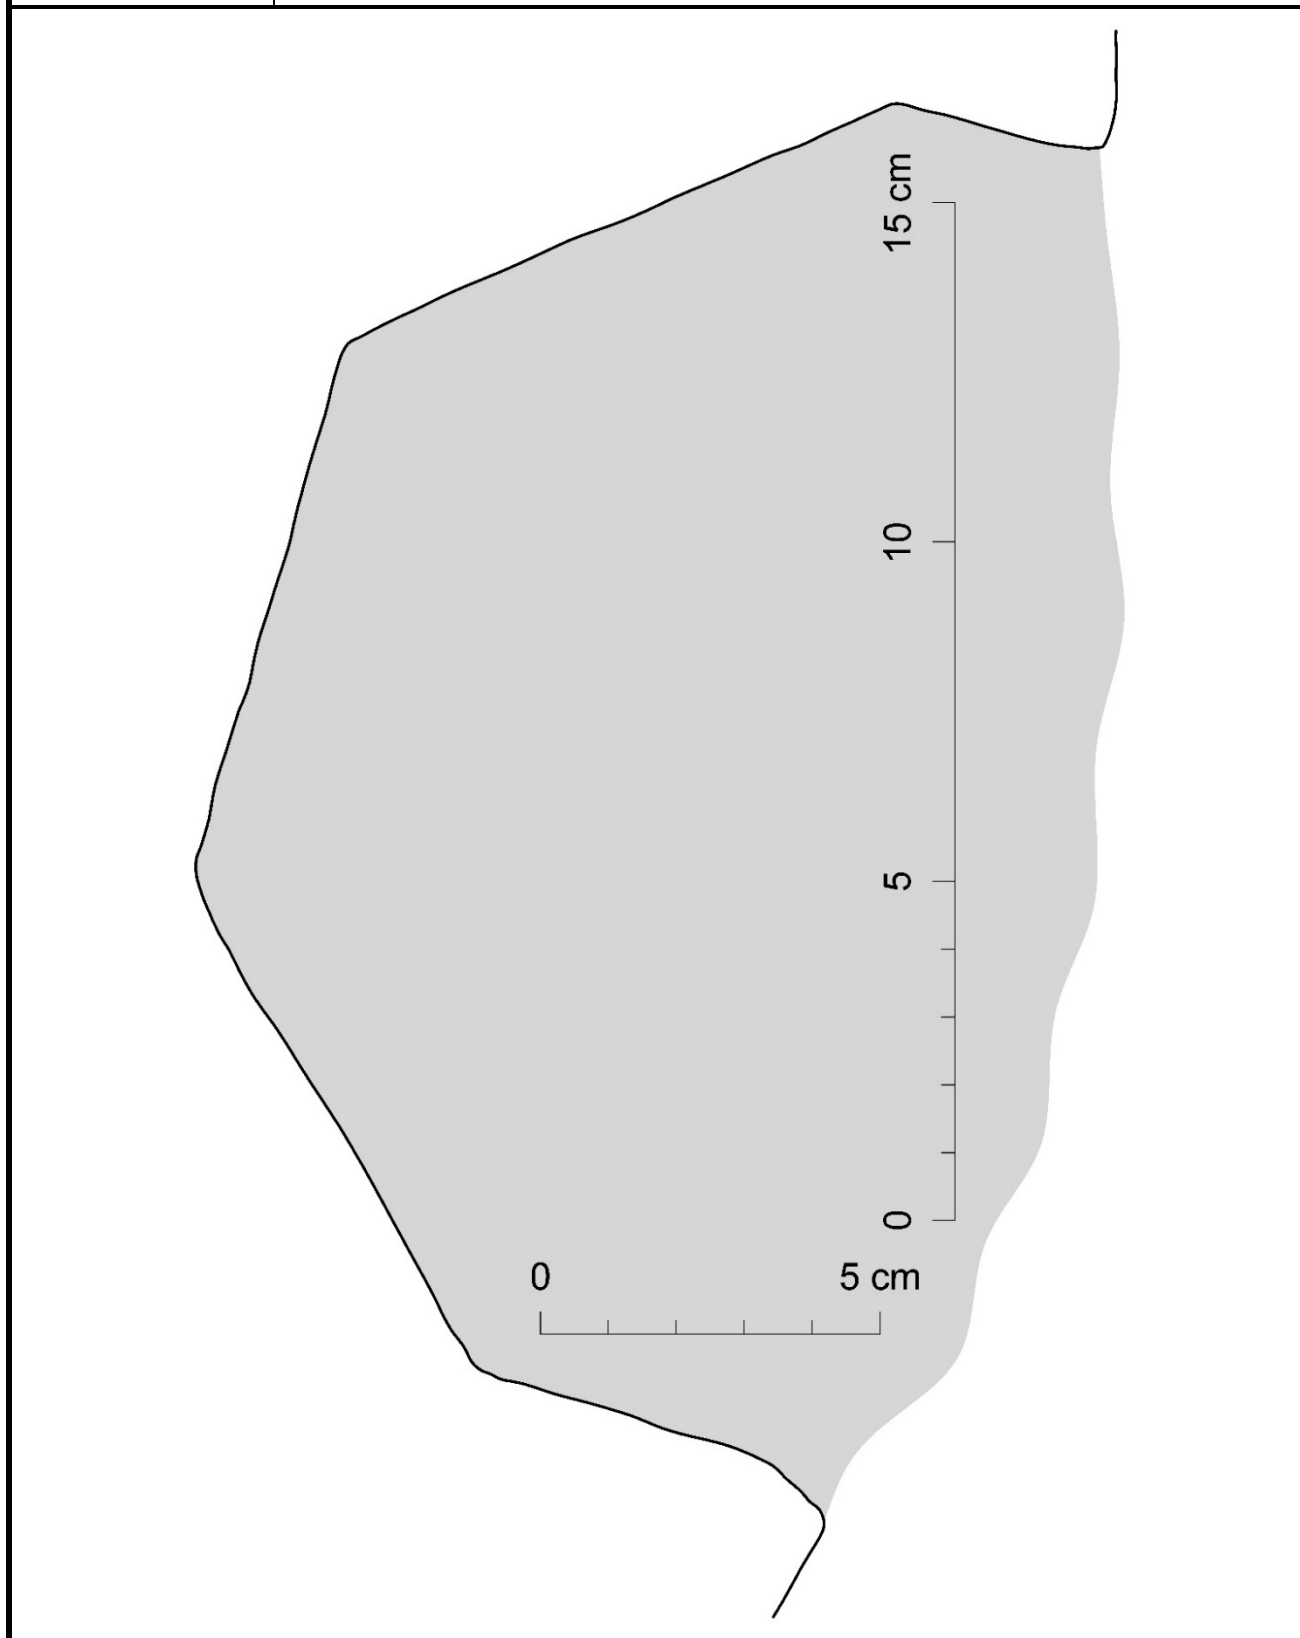
Autor zaměření:	Jaroslav Skopec	Rok:	2021
Kresba:	Jaroslav Skopec	Úprava:	Jaroslav Skopec
Metoda měření:	Vícesnímková fotogrammetrie		
Popis:	Horizontální profil jižní konzole presbytáře.

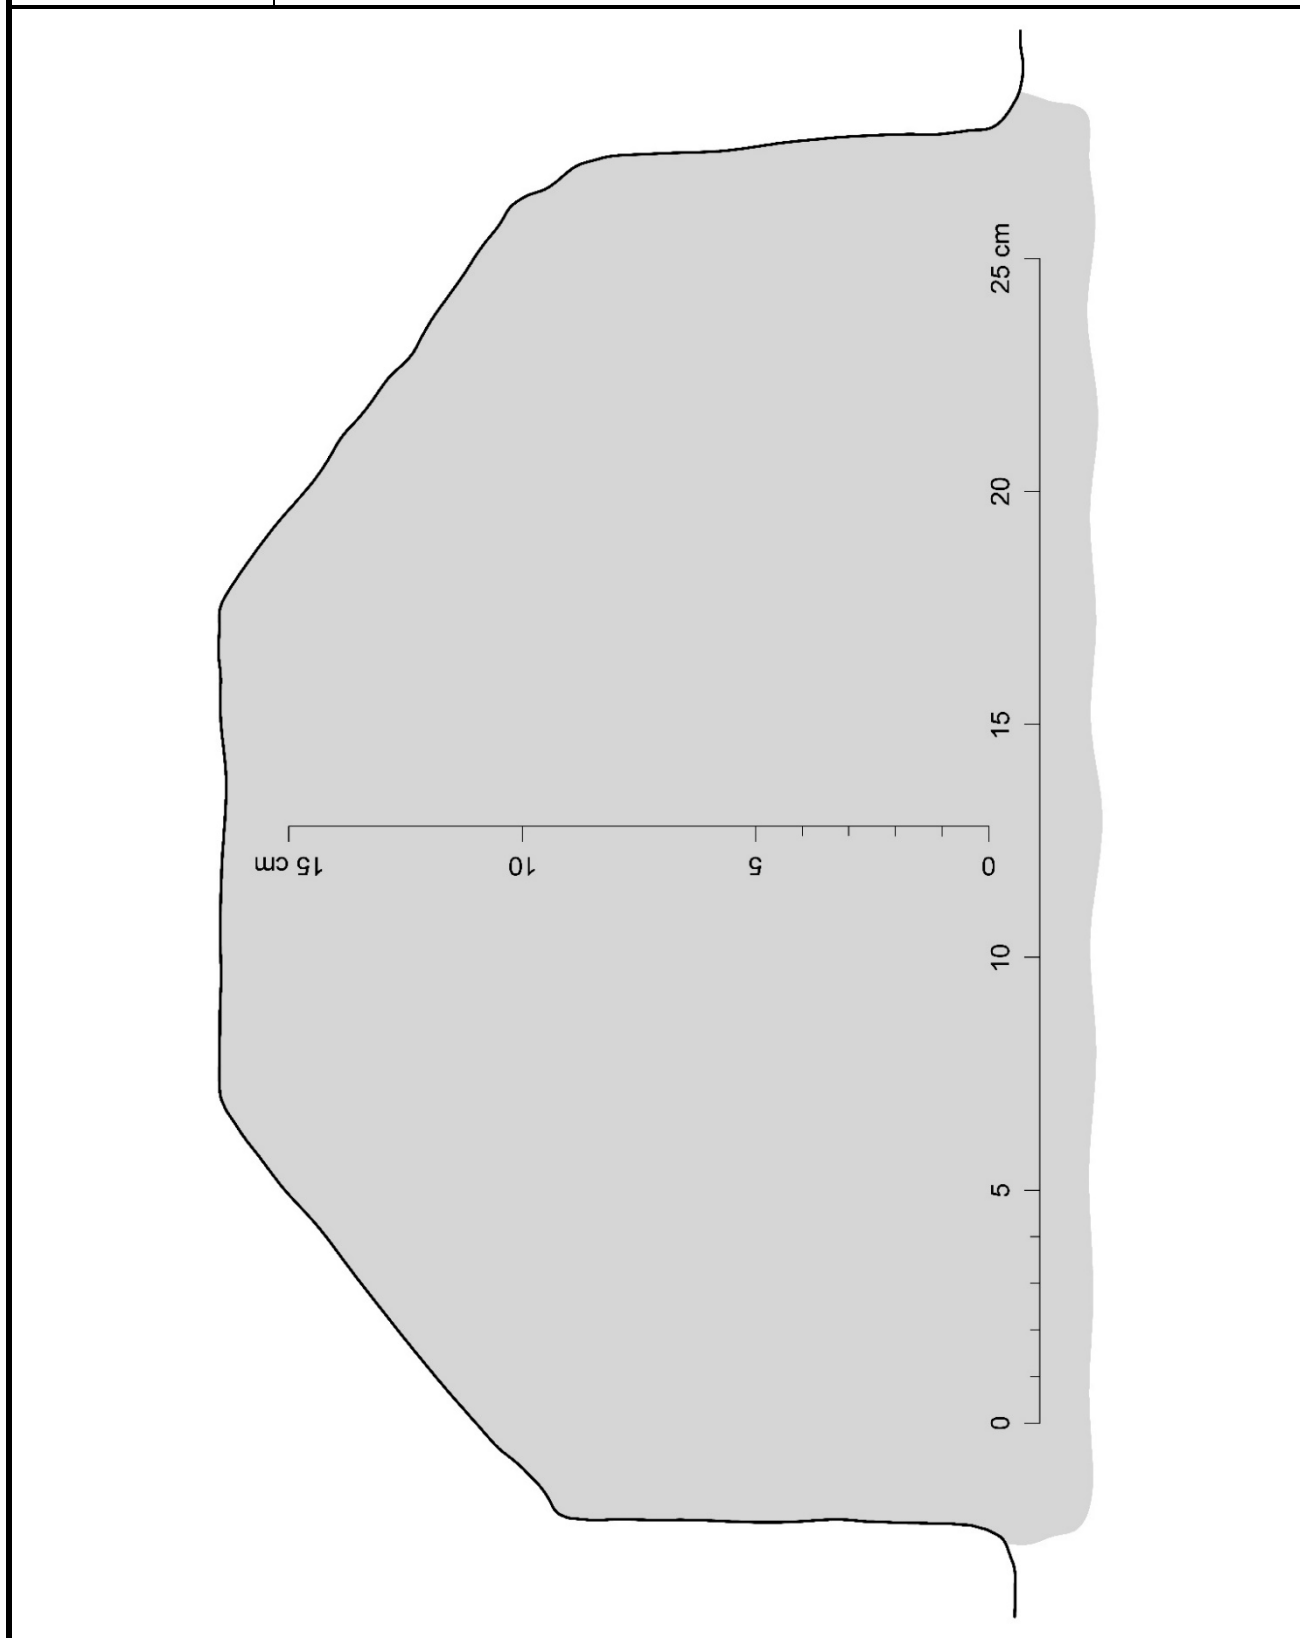
Autor zaměření:	Jaroslav Skopec	Rok:	2021
Kresba:	Jaroslav Skopec	Úprava:	Jaroslav Skopec
Metoda měření:	Vícesnímková fotogrammetrie		
Popis:	Profil severní stojky vítězného oblouku.

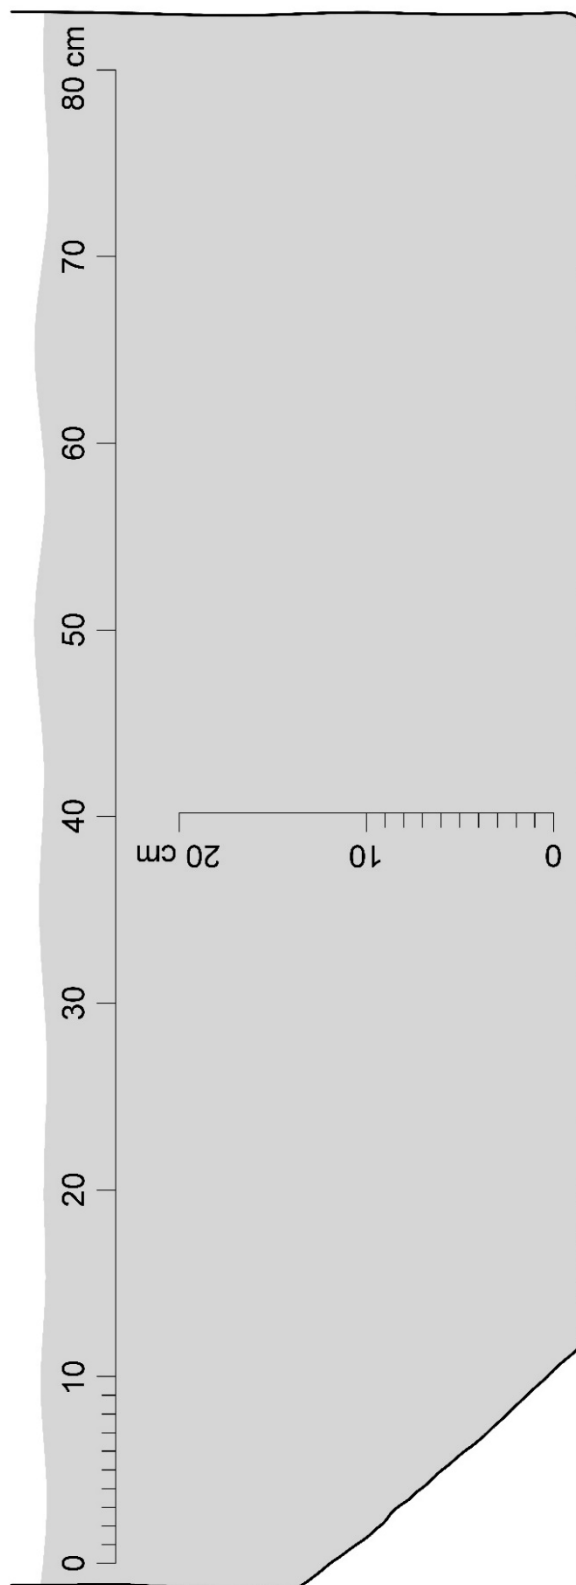
Autor zaměření:	Tomáš Brož	Rok:	2009
Kresba:	Tomáš Brož	Úprava:	Jaroslav Skopec
Metoda měření:	Obrysová šablona s posuvnými jehlami		
Popis:	Profil severní stojky západního portálu přízemí věže.

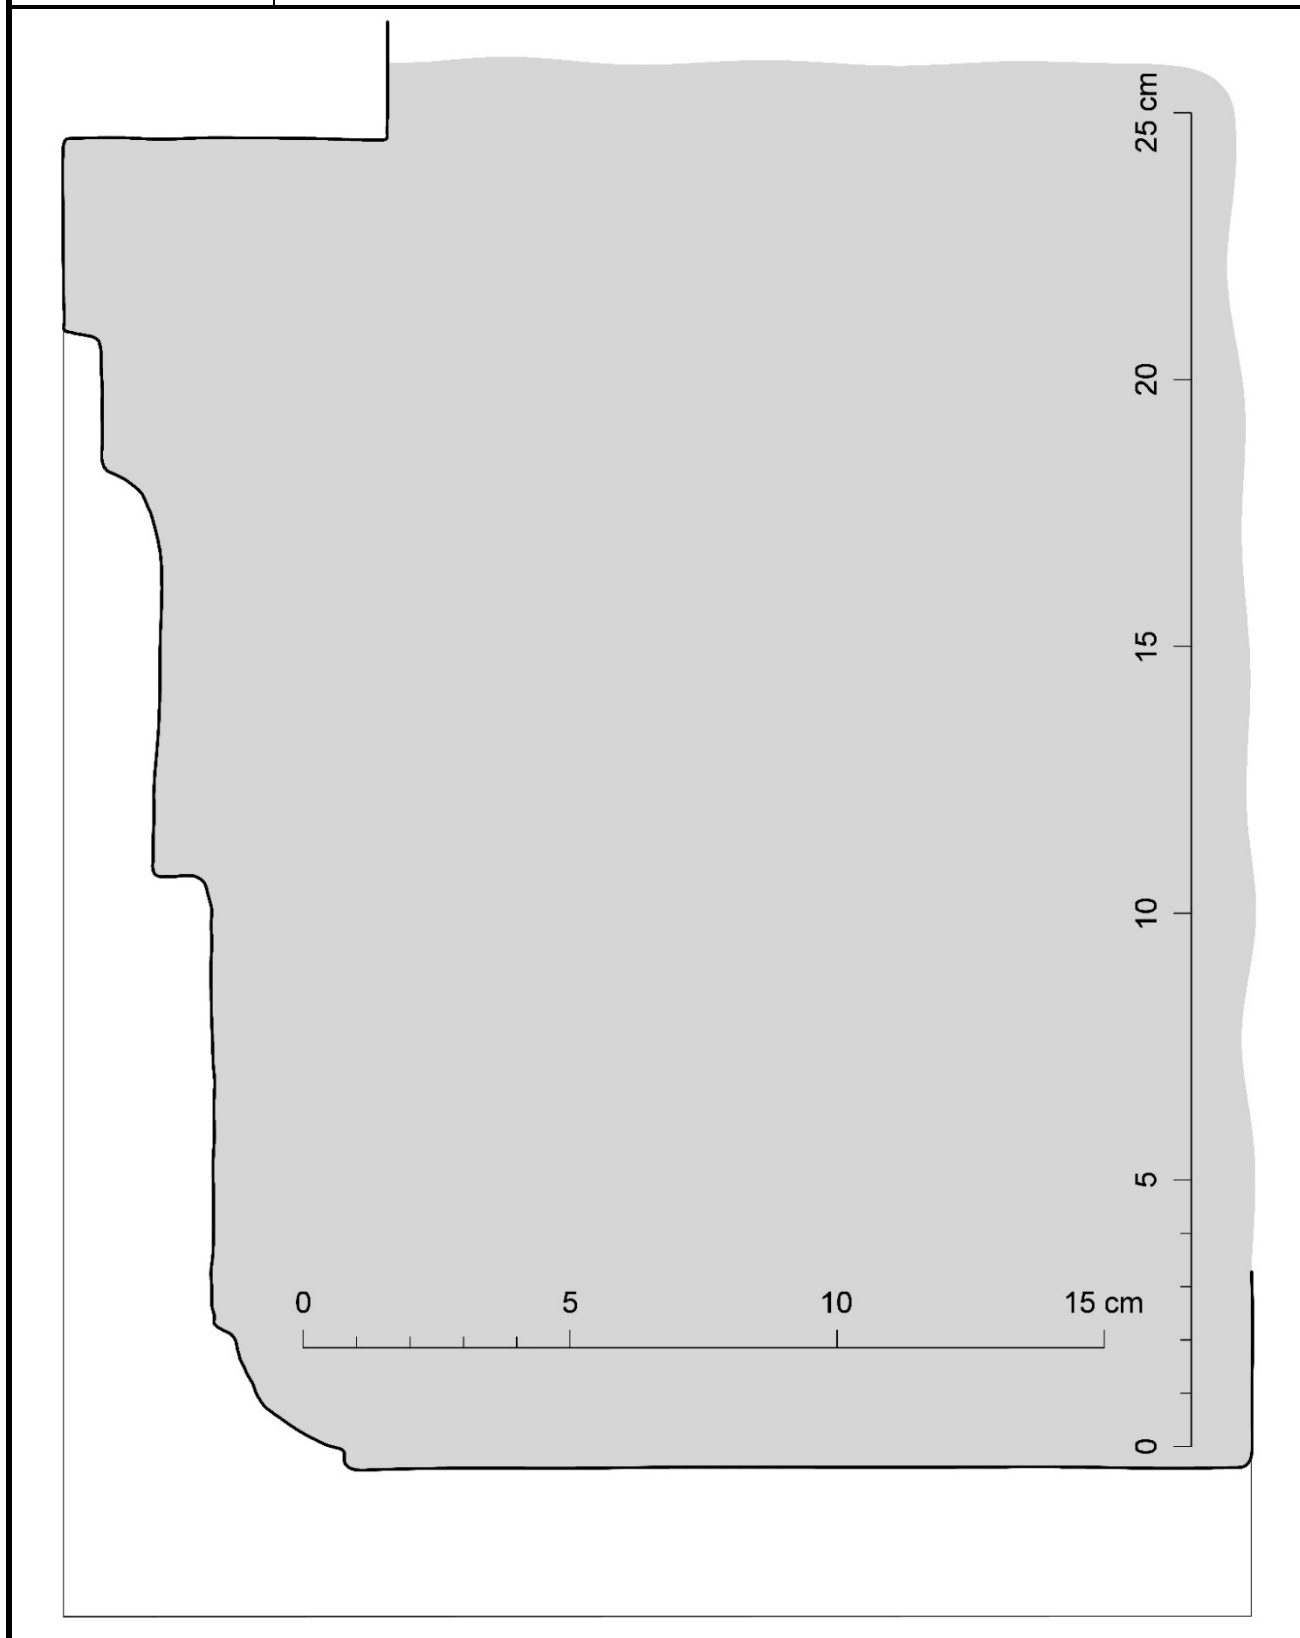
Autor zaměření:	Jaroslav Skopec	Rok:	2021
Kresba:	Jaroslav Skopec	Úprava:	Jaroslav Skopec
Metoda měření:	Vícesnímková fotogrammetrie		
Popis:	Profil dílu ostění okenního otvoru v zadržce východního okenního otvoru presbytáře.

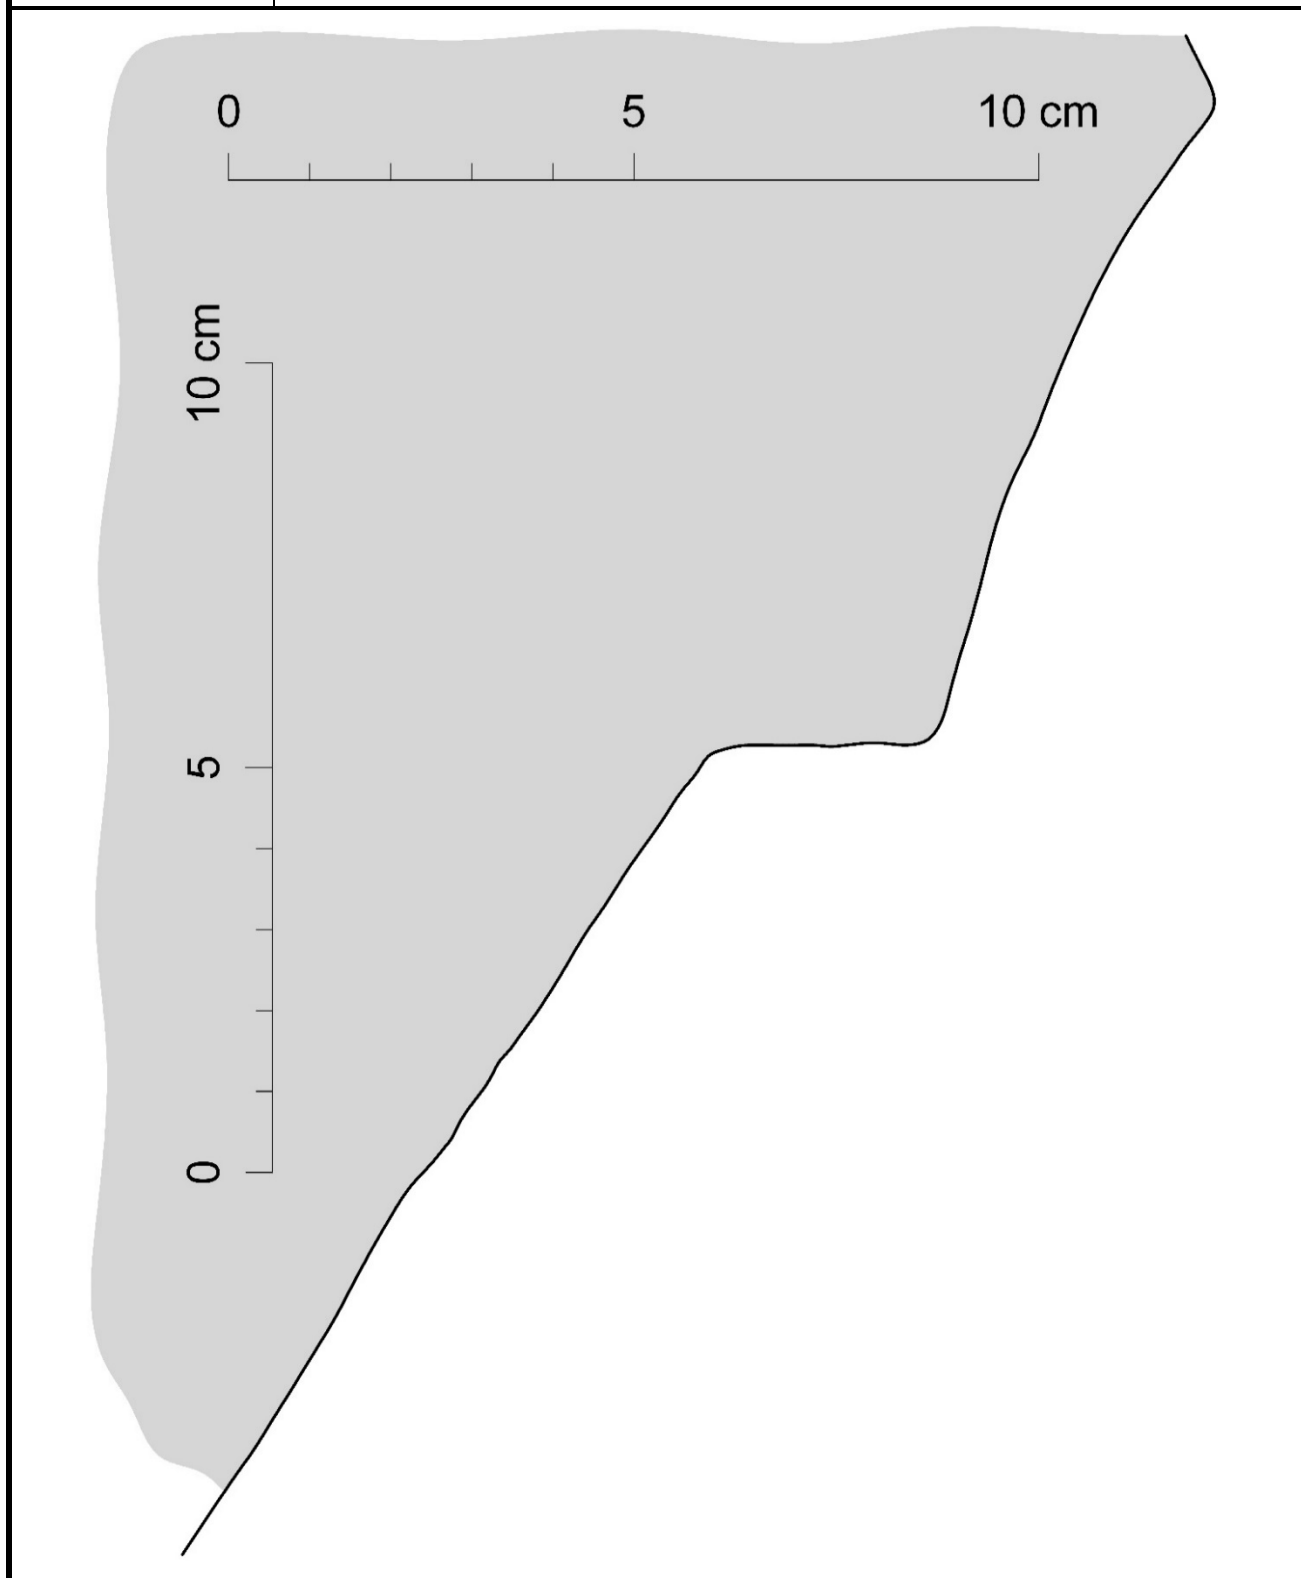
Autor zaměření:	Jaroslav Skopec	Rok:	2021
Kresba:	Jaroslav Skopec	Úprava:	Jaroslav Skopec
Metoda měření:	Vícesnímková fotogrammetrie		
Popis:	profil dílu ostění druhotně zazděného ve hřbitovní zdi.
