Část obce:	Kozly
Obec:	Kozly
Název:	kostel sv. Martina
Okres:	Louny
Kraj:	Ústecký
Parcelní číslo:	1
Kat. území:	Kozly u Loun
Číslo ÚSKP	43403/5-1192

Anotace

Popis¹

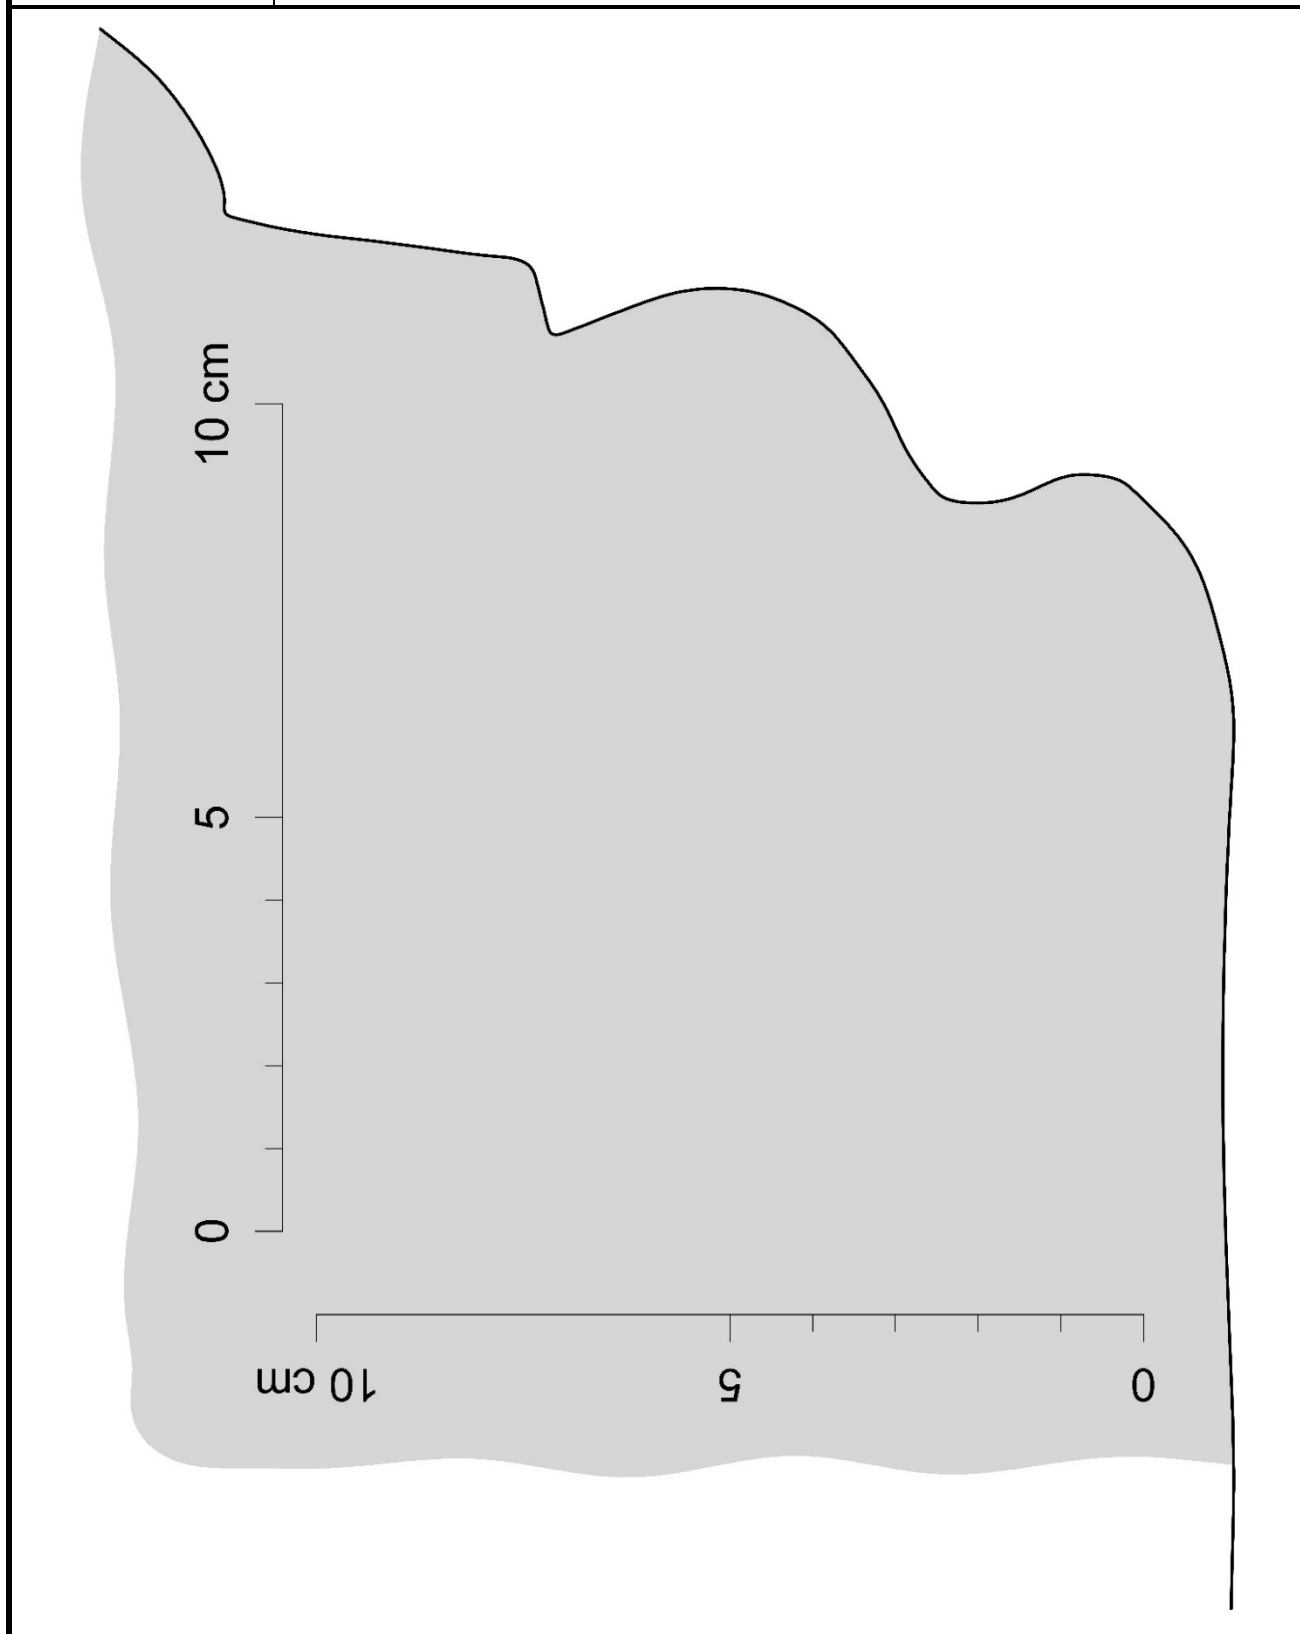
Autor zaměření:	Jaroslav Skopec	Rok:	2021
Kresba:	Jaroslav Skopec	Úprava:	Jaroslav Skopec
Metoda měření:	Vícesnímková fotogrammetrie		
Popis:	Horizontální profil jižní konzoly presbytáře.

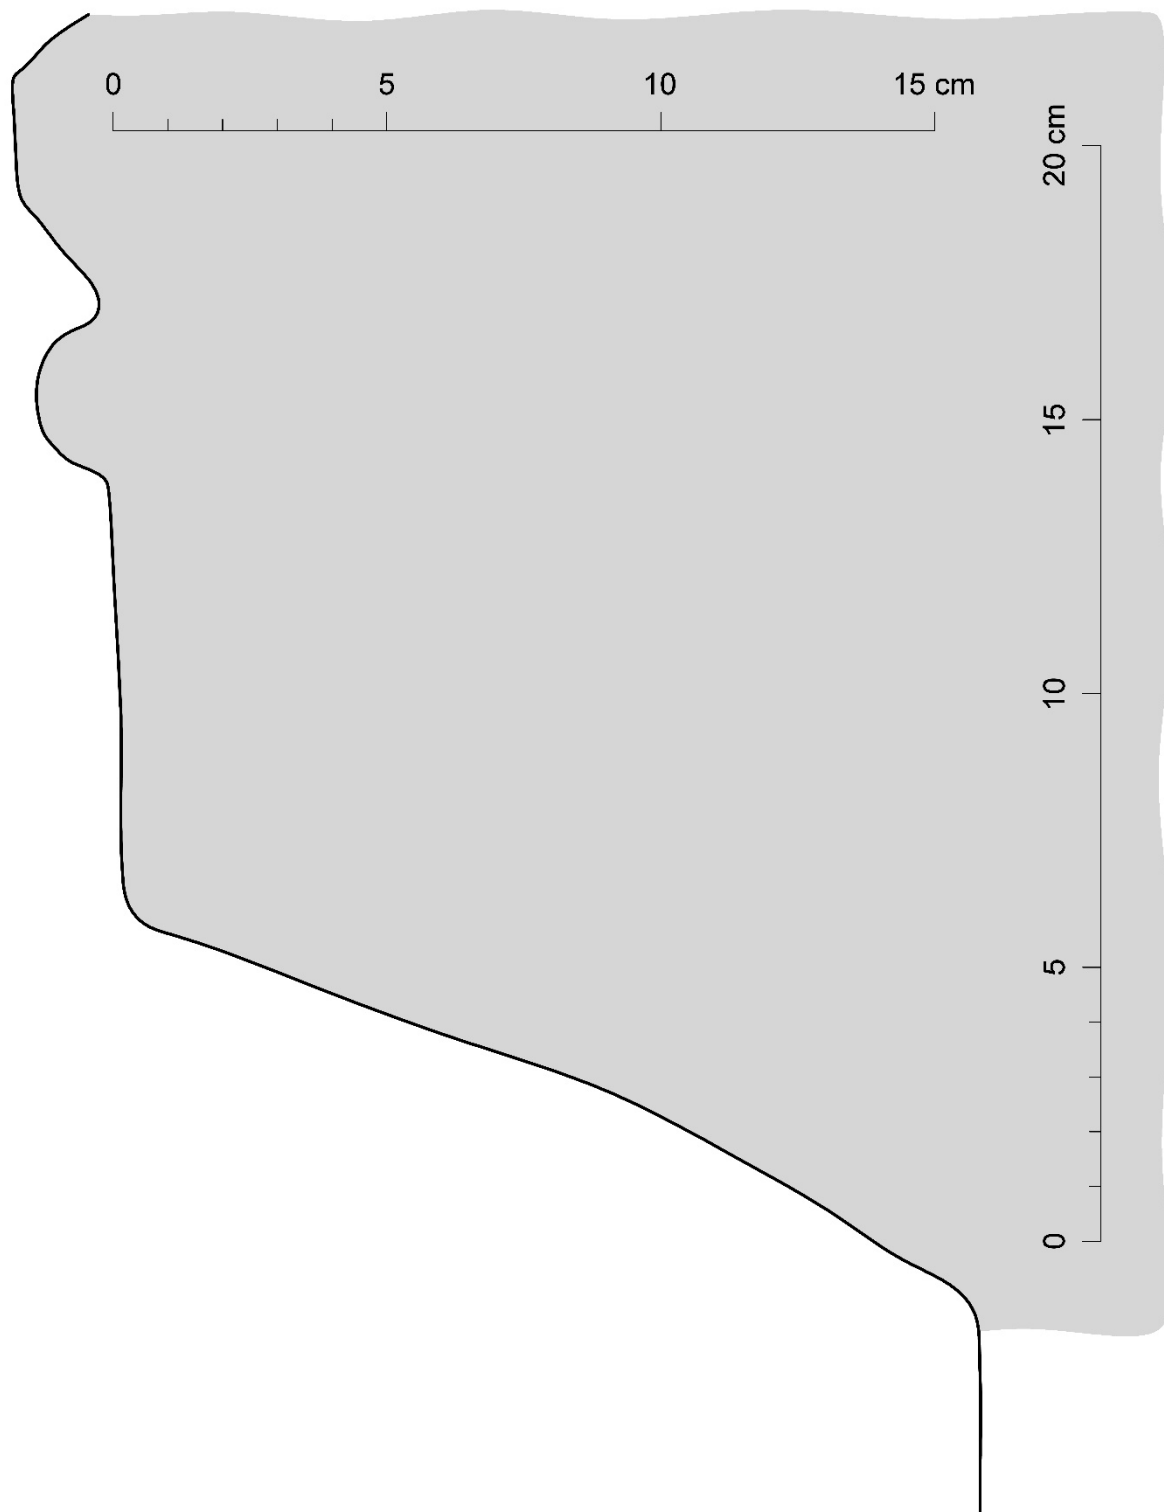
Autor zaměření:	Jaroslav Skopec	Rok:	2021
Kresba:	Jaroslav Skopec	Úprava:	Jaroslav Skopec
Metoda měření:	Vícesnímková fotogrammetrie		
Popis:	Horizontální profil východojihovýchodní konzoly presbytáře.
