Část obce:	Břvany
Obec:	Břvany
Název:	kostel sv. Martina
Okres:	Louny
Kraj:	Ústecký
Parcelní číslo:	1
Kat. území:	Břvany
Číslo ÚSKP	42296/5-1074

Anotace

Stavební proměny kostela Jaroslav Skopec	
Středověký kostel a jeho stavební proměny	<p>První písemná zmínka o Břvanech pochází z roku 1381.⁴ Je pravděpodobné, že v té době měla obec alternativní název, který se objevuje v rejstřících papežských desátků jako Všechlapy či Klášter, což zřejmě byly fary (probošství?) postoloprtského kláštera.⁵ Na kostele samotném však povrchovým průzkumem nejsou zjistitelné žádné stopy, které by takto staré konstrukce dokládaly. Není</p>

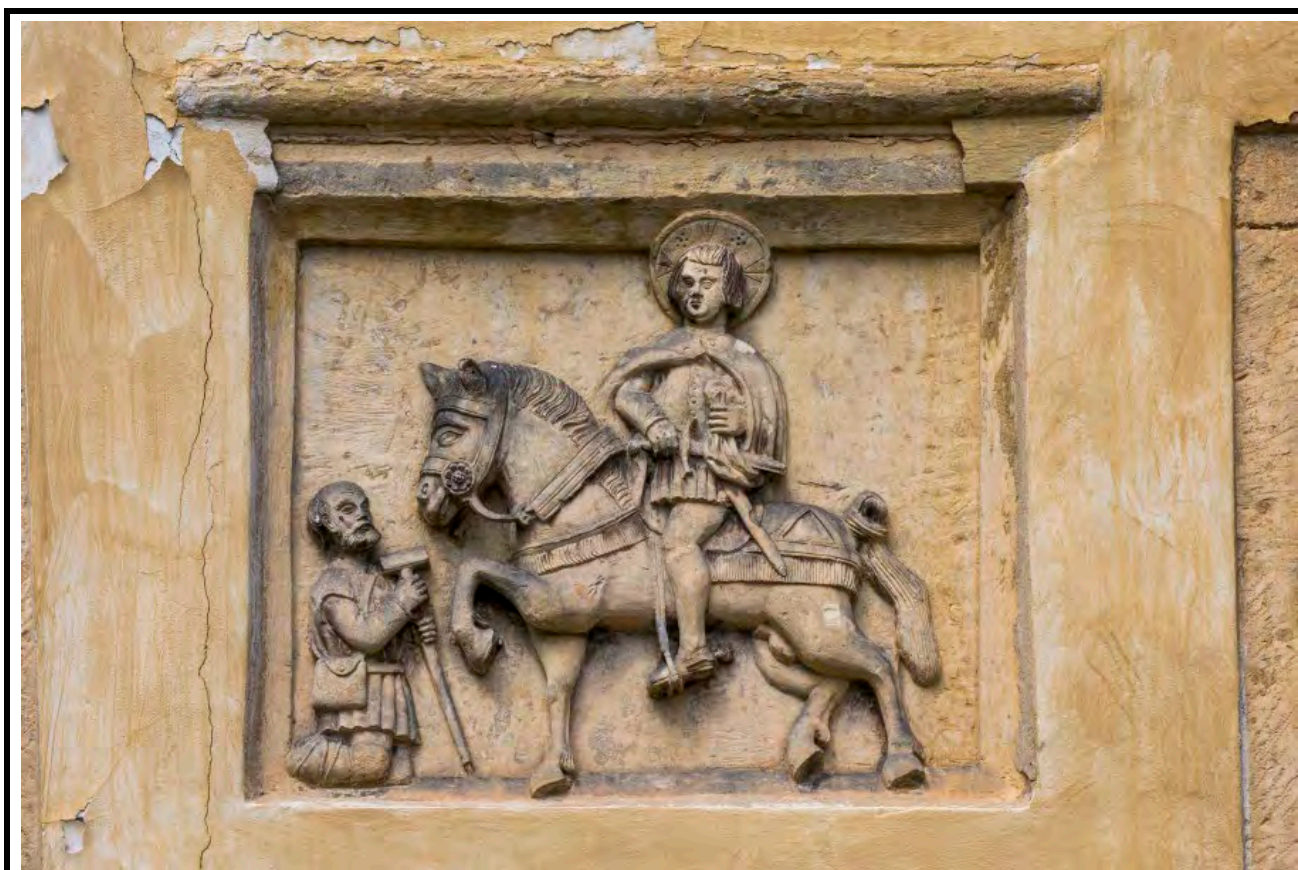
Detail reliéfu sv. Martina na jižním průčelí předsíně v pohledu od jihu. Foto: Marta Pavlíková 2019.

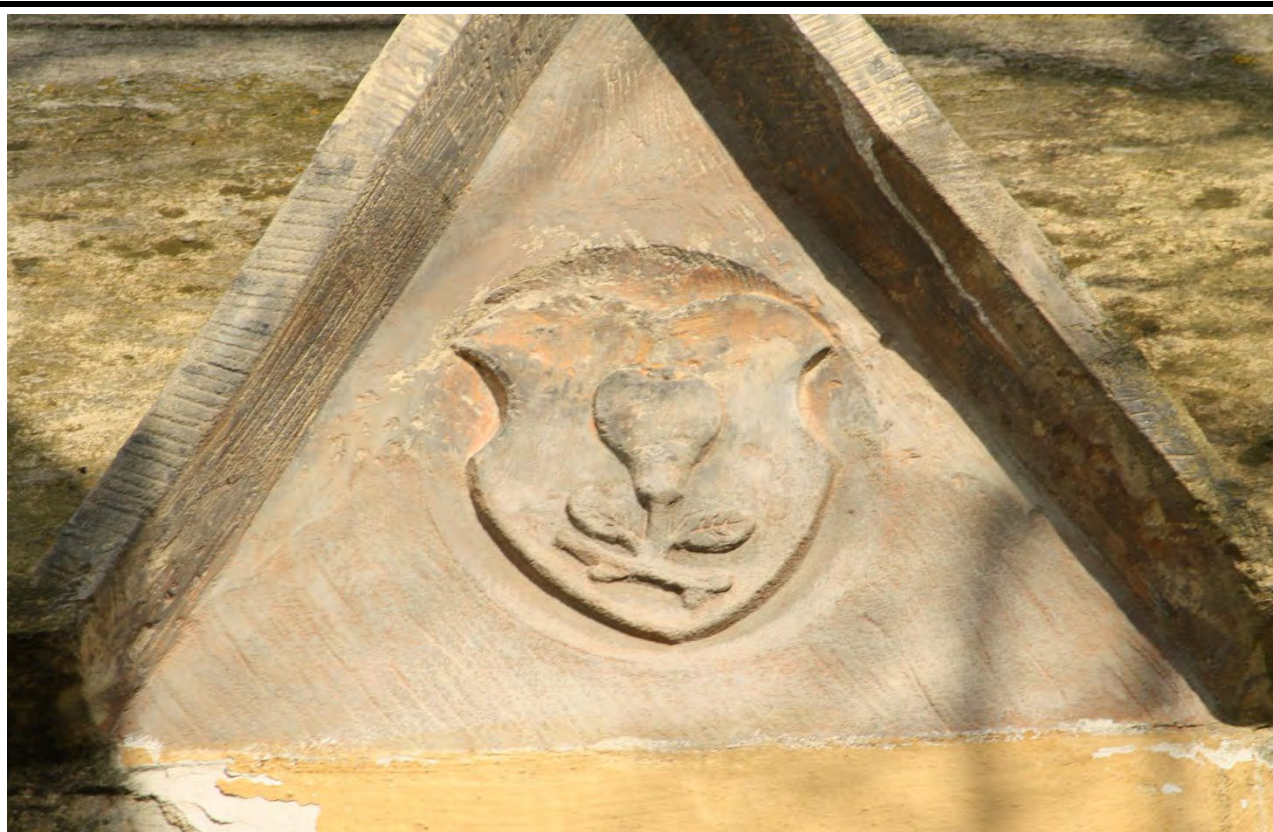
Detail kolčího štítu s figurou hrušky ve štítu sedlové stříšky jihojihovýchodního opěrného pilíře presbytáře.
Foto: Jaroslav Skopec 2015.

Na základě stratigrafických vztahů s prokazatelně mladšími a dobře datovanými součástmi kostela lze za nejstarší jádro kostela pokládat loď a presbytář, které mají na rozdíl od věže a západního štítu lodi zcela odlišnou strukturu zdiva. Kostel byl vystavěn na progresivním půdorysu, který již sdružuje loď a stejně široký presbytář v jeden celek neoddělený vítězným obloukem a lze tak předpokládat, že prostor kostela s opěrnými pilíři na vnějším plášti⁷ měl být také opatřen nějakou formou síťové klenby, jak je tomu například v kostele ve Velkých Žernosekách (okres Litoměřice). Stopy po skutečné realizaci kleneb, či naopak dodatečném odstranění však nebyly na stavbě zjištěny. Od počátku bylo také jižní průčelí koncipováno jako vstupní s dvojicí opěrných pilířů, mezi něž byl na vnějším líci vyklenut hrotitý arkádový oblouk otevřené předsíně, za kterým se nacházel vlastní vstup do lodi kostela. Vzhledem k tomu, že jmenované opěráky jsou oproti ostatním dvojnásobně dlouhé, lze předpokládat, že v patře byla zároveň také plánována panská oratoř. Avšak její nijak neprofilovaná okenní ostění a reliéf se sv. Martinem spíše odkazují až na mladší dobu vzniku. Naopak pro bližší datování stavby samotné postrádáme výrazněji chronologicky citlivé prvky, i když celkový charakter stavby odkazuje na dobu vzniku kolem roku 1500. Tomu odpovídá i obecně přijímaná a v archivních materiálech uváděná doba vzniku v roce 1501 či 1502, kterýžto letopočet byl římskými číslicemi vytesán na ostění vsazeném do západního průčelí kostnice.⁸ Této době odpovídá i portál vsazený do zadržky arkádového oblouku předsíně, avšak jeho dodatečné osazení nedává jistotu o jeho prvotním umístění na stavbě. Ani jediný zachovaný kolčí štítek s figurou hrušky na jednom z opěrných pilířů presbytáře nepřispívá k bližší dataci, neboť vztah Hrušků z Března, kterým znak náleží, ke Břvanům není prozatím zřejmý.

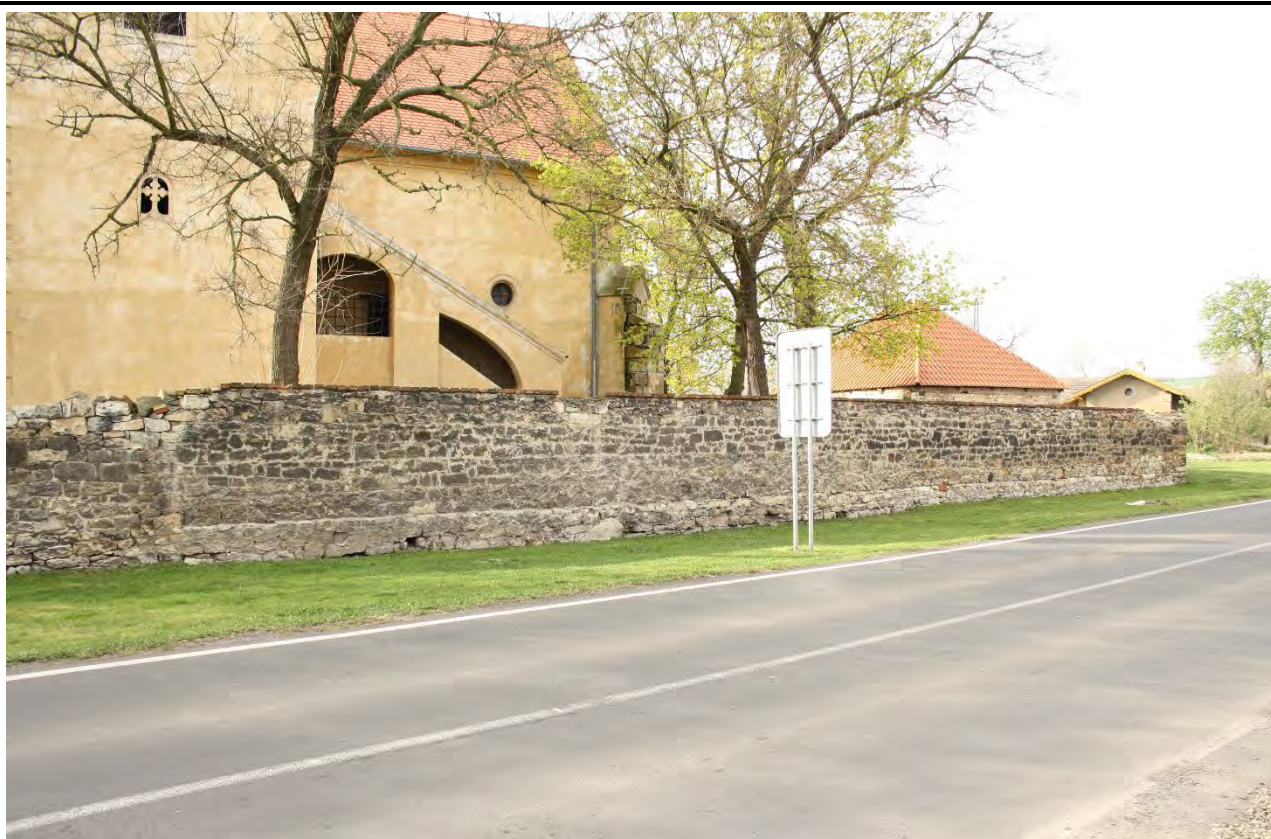
Hřbitovní zeď v pohledu od severu. Vlevo je patrné rozhraní mezi úsekem zdiva ze 16. století (vlevo) a rozšířenou částí z roku 1860. Foto: Jaroslav Skopec 2015.

V průběhu 16. století byla společně s kostelem stavěna i hřbitovní zeď a kostnice, které však byly v mladším období zásadně upraveny a přestavěny. V 16. století hřbitovní zeď vymezovala oválný půdorys kostelního okrsku a připojovala se k východním nárožím kostnice, která se nacházela vně areálu. Tento stav zachycuje ještě mapa stabilního katastru z roku 1843 a plán z roku

<p>1860, podle kterého byl hřbitov rozšířen do současné podoby a původní zdi byly ponechány jen v jeho východní polovině.¹⁵ S ohledem na nesourodé armování západních nároží neodpovídající pečlivé skladbě užitě na kostele a charakter zdiva užívajícího i druhotné prvky nelze současnou márnici pokládat za původní kostnici z 16. století, ale za stavbu vzniklou její přestavbou v roce 1724.¹⁶ Za pozůstatek kostnice lze snad považovat pouze spodní partii jižního zdiva, které se svým charakterem zdatelně odlišuje od výše navazujícího zdiva, neboť je vyzděné z opukových kvádříků, jaké jsou užitý na západním štítě lodi a na věži. Existenci kostnice v 16. století však kromě jmenovaného zdiva dokládá množství druhotně užitých armovacích kvádrů s opracováním shodným s kvádry kostela a zejména na západním průčelí osazené ostění niky s kruhovým otvorem, kde měla být vytesána datace 1501/2. V neposlední řadě se pak na kvádrů jihozápadního nároží nachází vytesaná kamenická značka s důlky na konci ramen, které jsou provedeny i na kříži vytesaném na východní stojce jižního portálu předsíně a lze jej také patrně pokládat za značku kameníka. Zajímavou součástí ohrazení byl i objekt přiléhající na severovýchodě ke kostnici, zaznamenaný na plánu z roku 1860, který svým oblým půdorysem předstupoval před zeď. Jeho na první pohled atypický půdorys svádí k domněnce o jeho fortifikační funkci, která nabývá reálnějších kontur v kontextu dochovaných zazděných tří šterbinových otvorů ve východní polovině hřbitovní zdi. Otázkou zůstává, zda se jednalo o skutečně zamýšlené a funkční užití obraných prvků, či pouze o jejich symbolický význam, který lze spíše předpokládat u klíčových střílen kostela, v jejichž nikách postrádáme opěry pro palné zbraně. V úvahu však připadá i varianta, kdy na počátku 16. století mohlo být s reálným fortifikačním využitím kostela počítáno, avšak v průběhu dlouhé doby ve výstavbě byl tento koncept opuštěn.</p> <p>Stavební aktivita 16. století je spojena s pány z Weitmile, kteří Břvany společně s větší částí někdejšího postoloprtského majetku získali již v roce 1480.¹⁷</p>

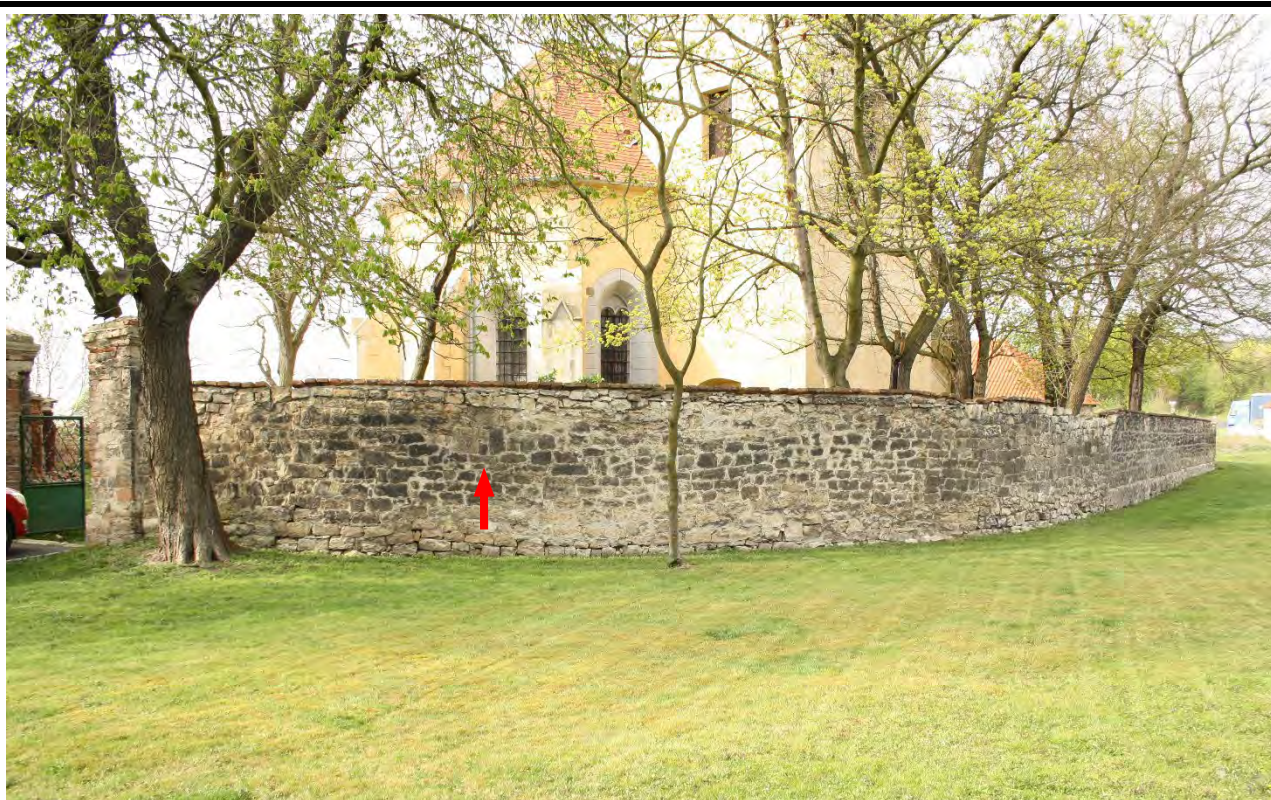
Severovýchodní úsek hřbitovní zdi ze 16. století v pohledu od severovýchodu. Šipka vyznačuje polohu štěrbinového otvoru. Foto: Jaroslav Skopec 2015.

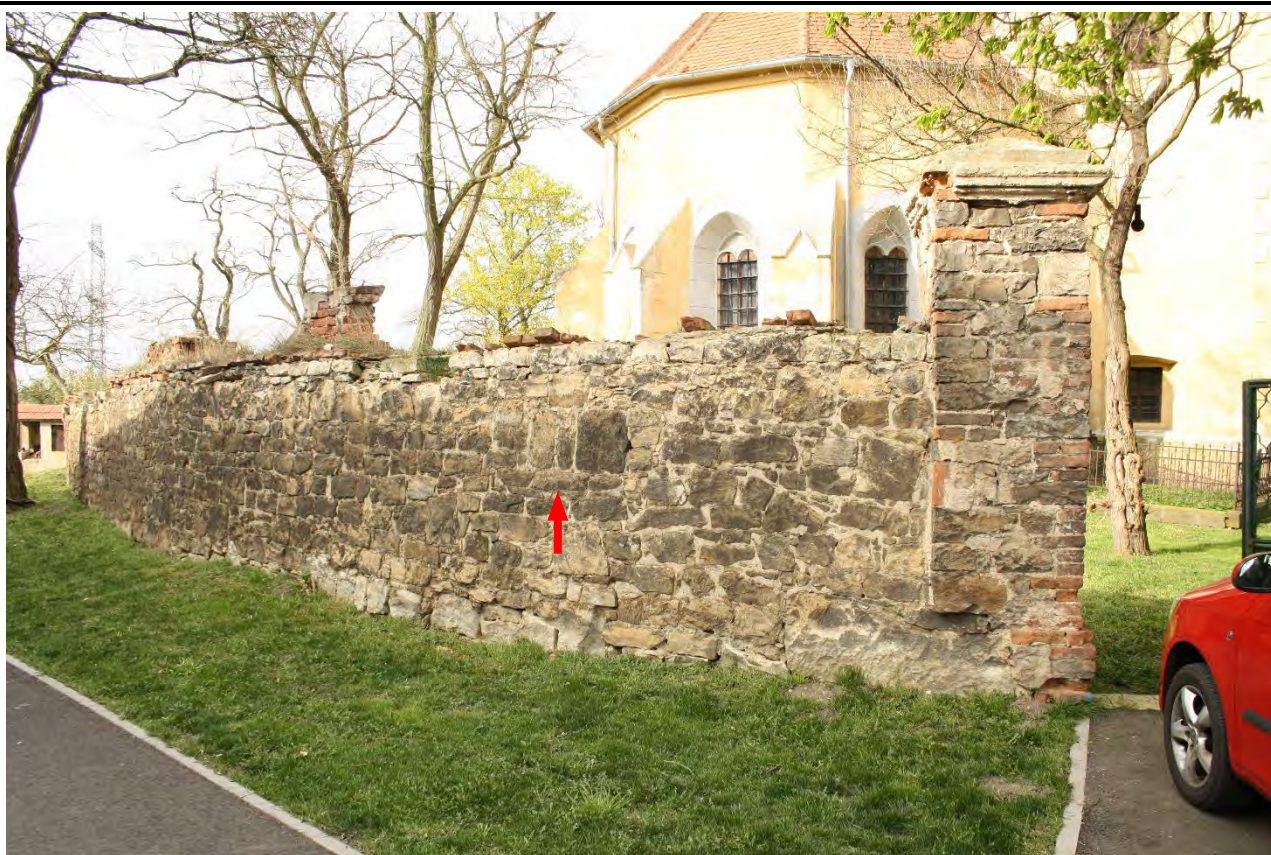
Východní úsek hřbitovní zdi ze 16. století v pohledu od východu. Šipka vyznačuje polohu štěrbinového otvoru. Foto: Jaroslav Skopec 2015.

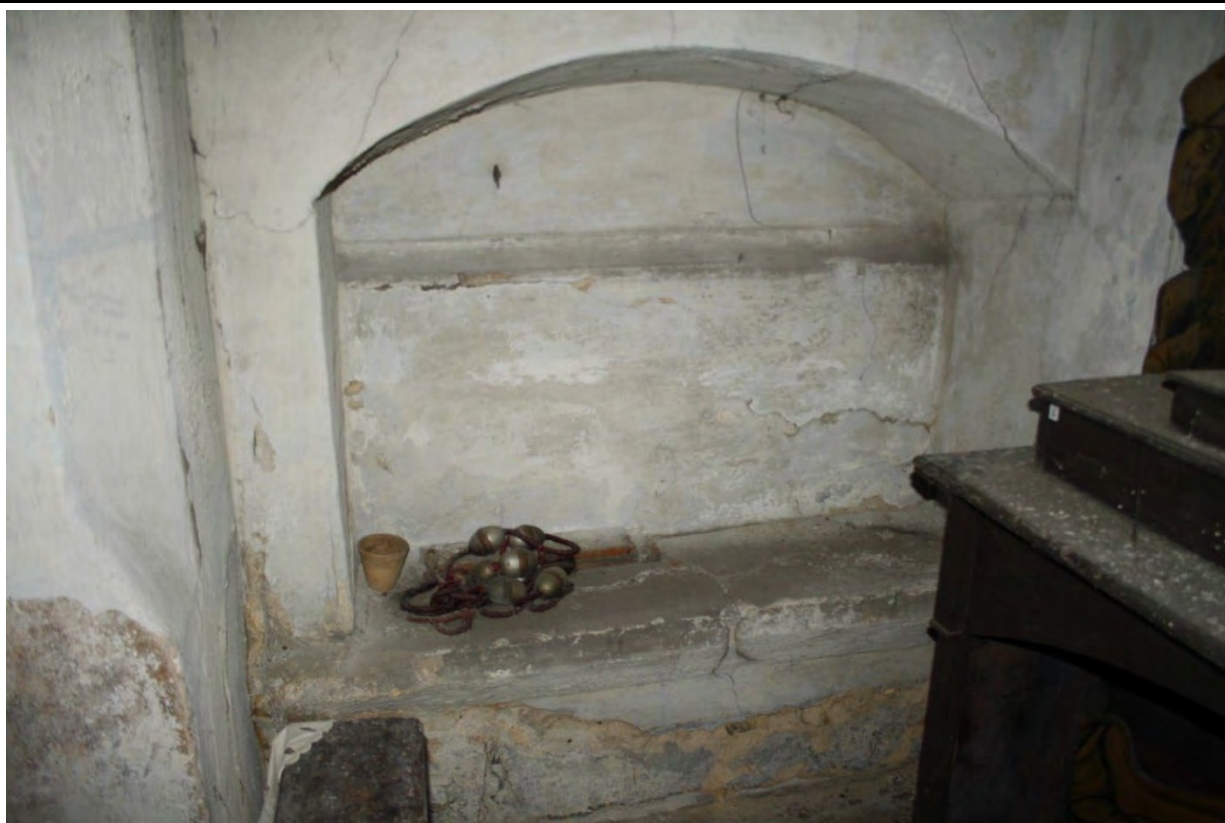
Východní nika předsíně v pohledu od severozápadu s původně exteriérovým soklem v zadní stěně. Foto: Jaroslav Skopec 2015.

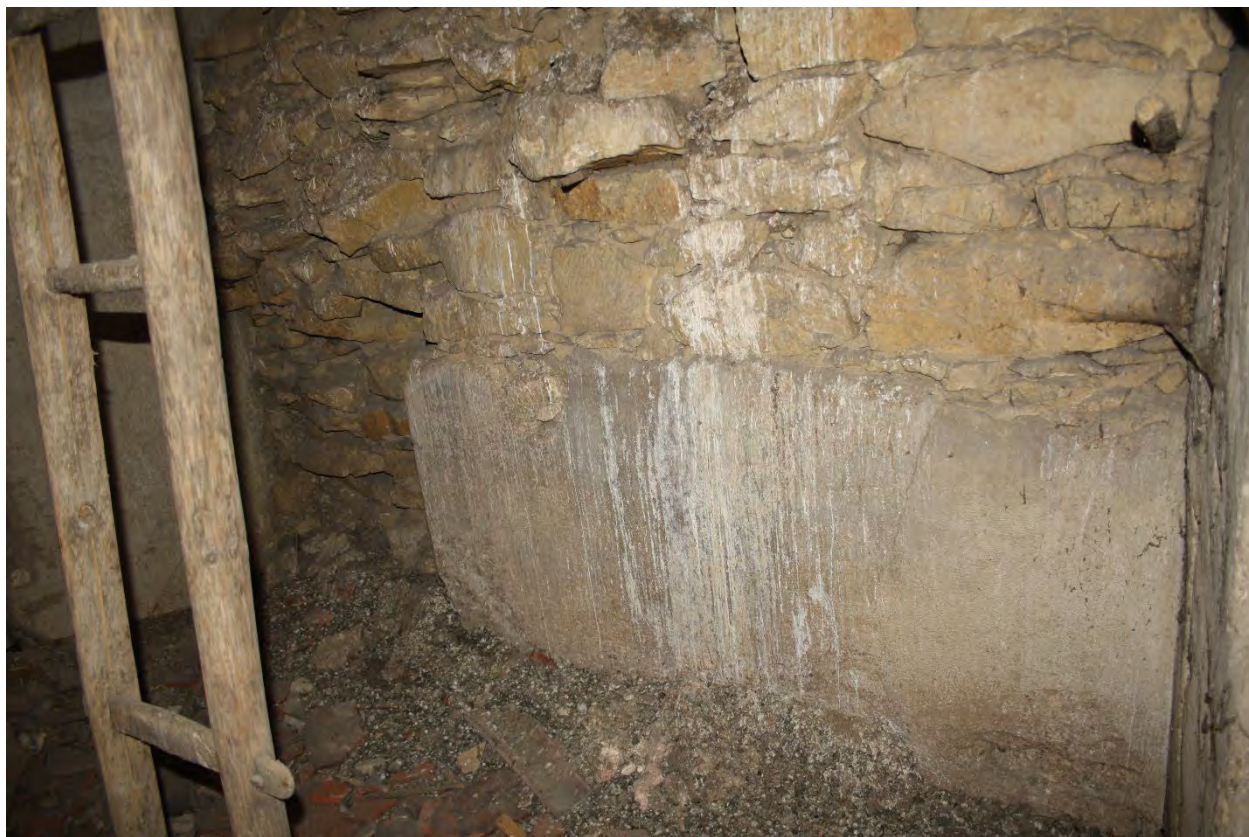
Spodní polovina zadržovaného arkádového otvoru oratoře v pohledu od jihovýchodu s patrnou zděnou poprsní zídou. Foto: Jaroslav Skopec 2015.

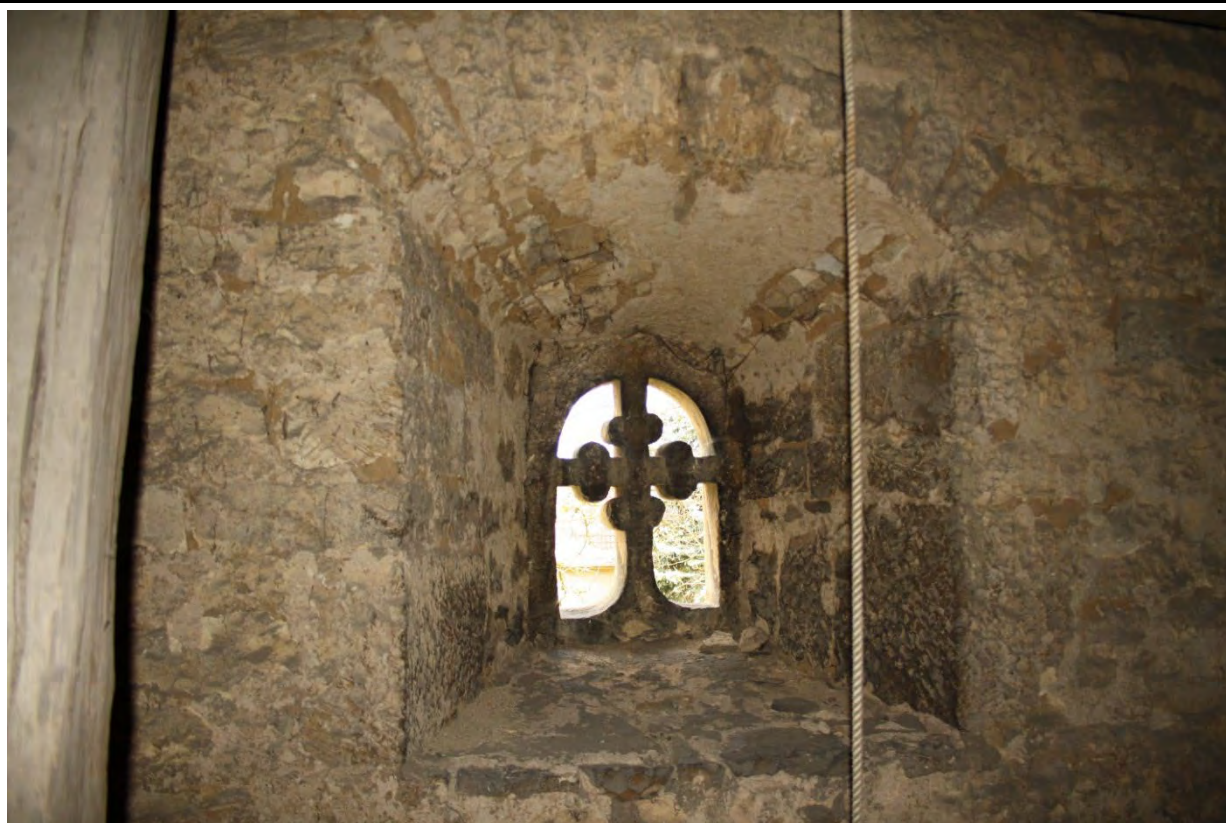
Jižní okenní otvor prvního patra věže s čelní kamennou deskou s vytesaným křížem v pohledu od severu. Foto: Jaroslav Skopec 2015.

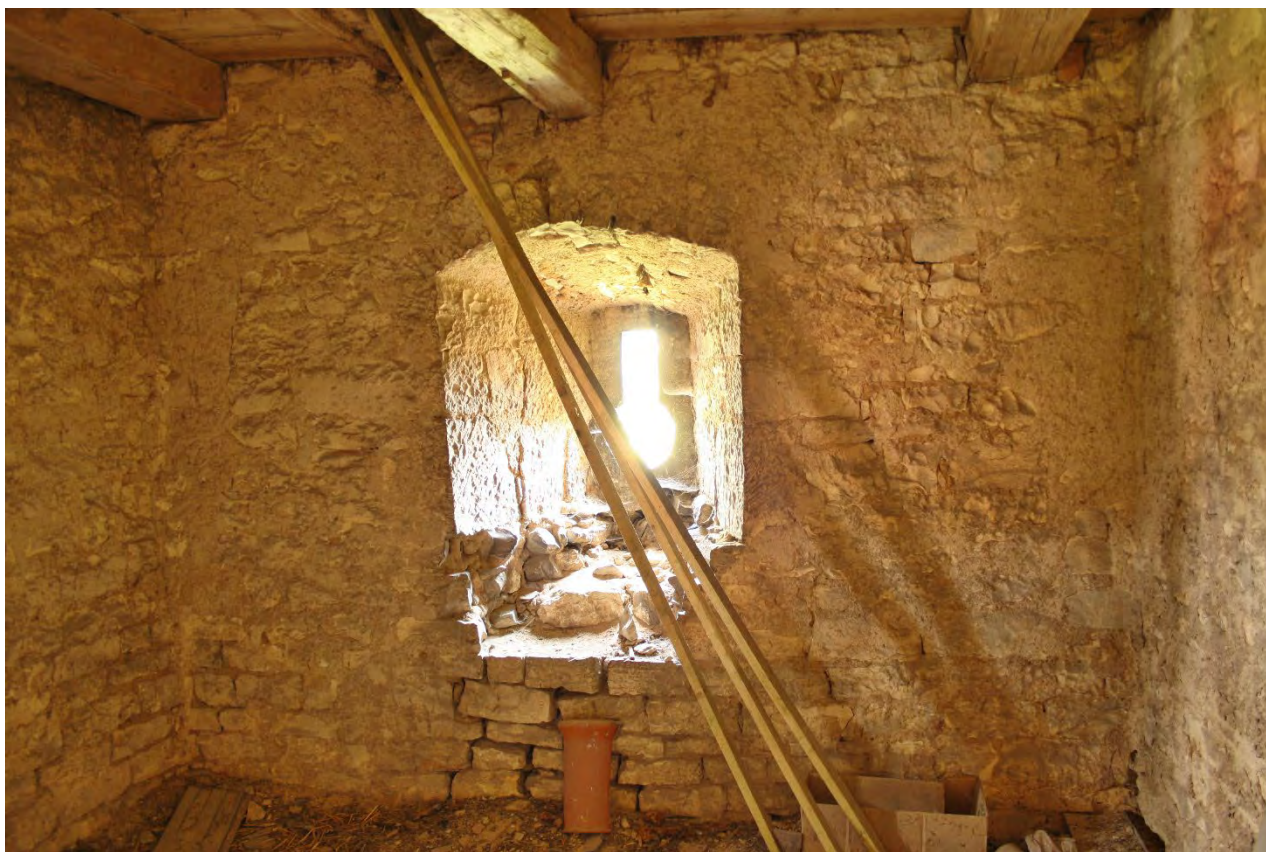
Východní strana prvního patra věže s okenním otvorem ve tvaru tzv. klíčové střílny. Foto: Jaroslav Skopec 2015.

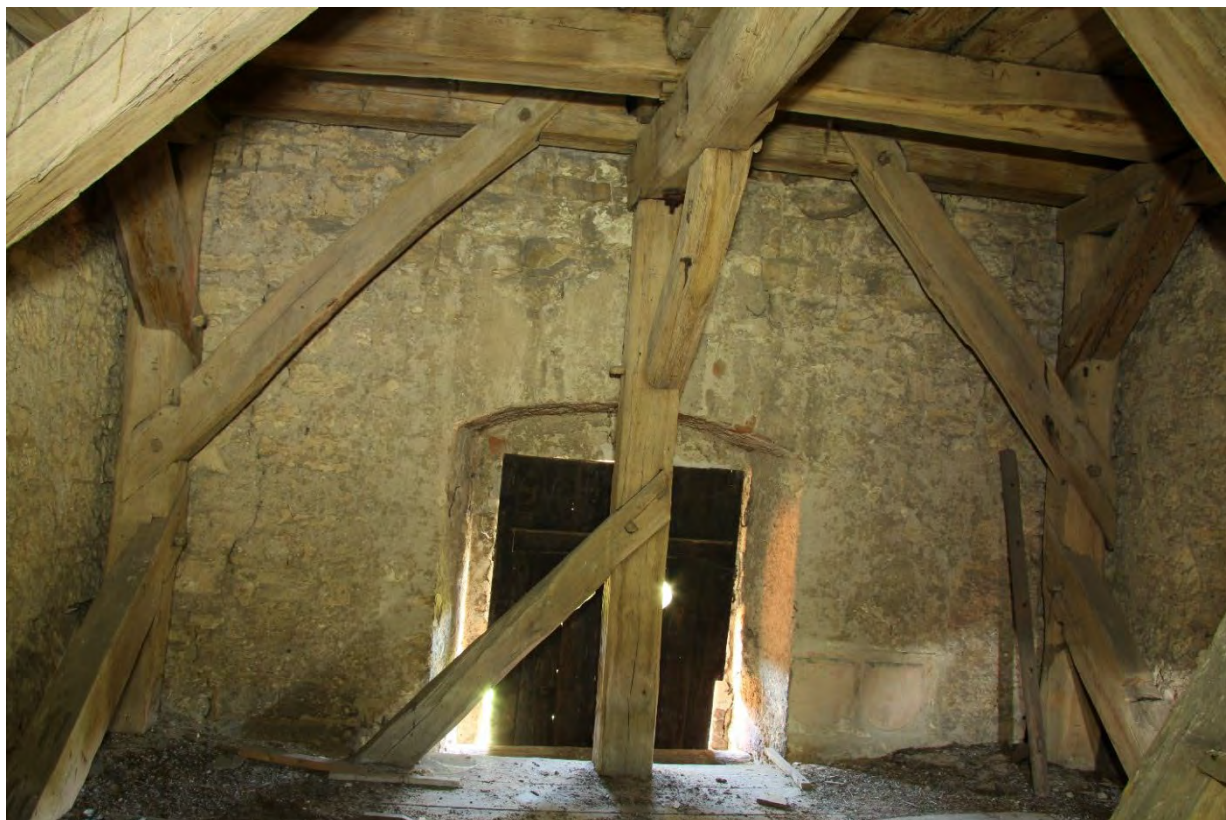
Západní stěna třetího patra věže v pohledu od východu. Patrná je štenýřová konstrukce podírající zvonovou stolicí a druhotně užitý prvek s arkádovým vlysem v první (severní) špaletě barokního okenního otvoru. Foto: Jaroslav Skopec 2015.

¹² Kvádry jsou po opravě fasád z roku 2004 skryty pod omítkou a jediným viditelným exemplářem je kvádr nacházející se v zadržce západního okenního otvoru současného třetího patra věže.

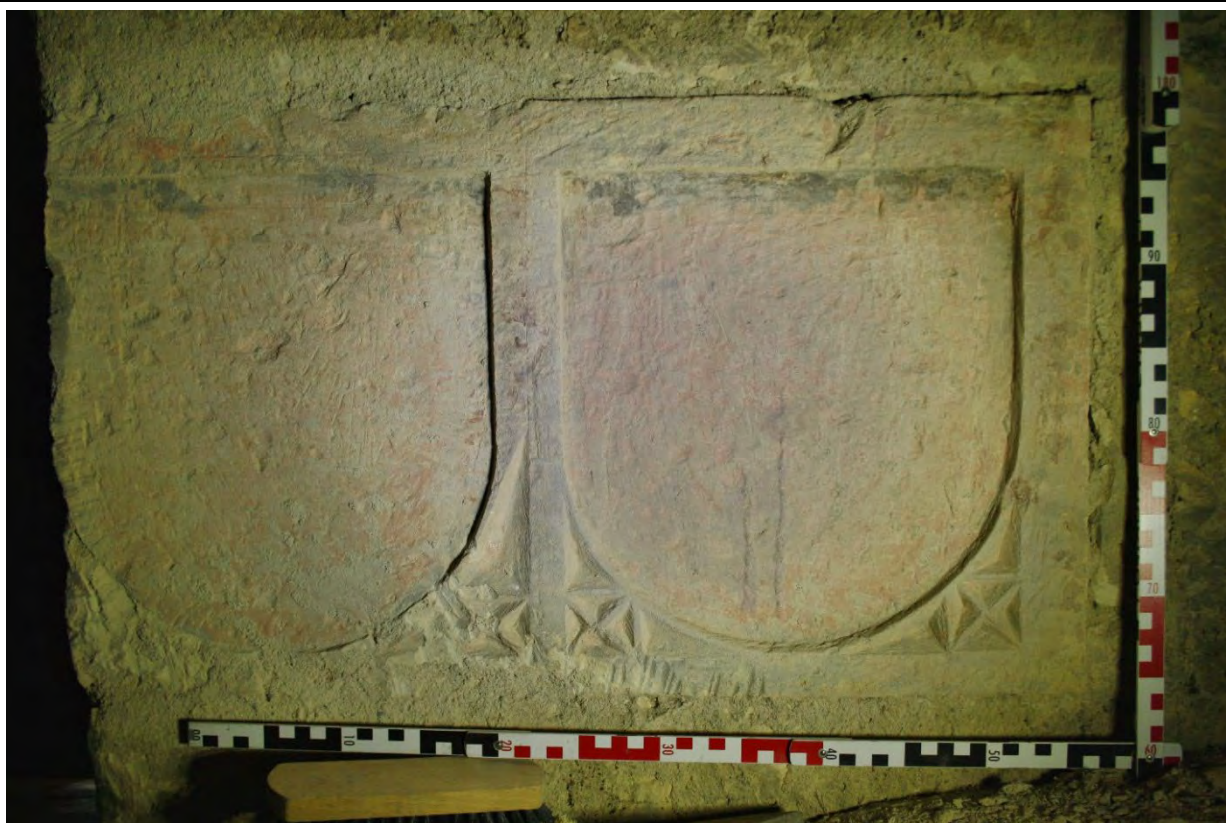
Čelní pohled od východu na kvádr s arkádovým vlysem a diamantováním. Foto: Jaroslav Skopec 2015.

První patro věže bylo od druhého odděleno na vnějším líci pásem přesně tesaných kamenných kvádrů s drobnými lichými půlkruhovými arkádami, jejichž cvikly vyplňovalo diamantování s dominující čtyřcípou hvězdou skládanou z dutých trojbokých jehlanů.¹² Na pás dosedaly parapety menších obdélných

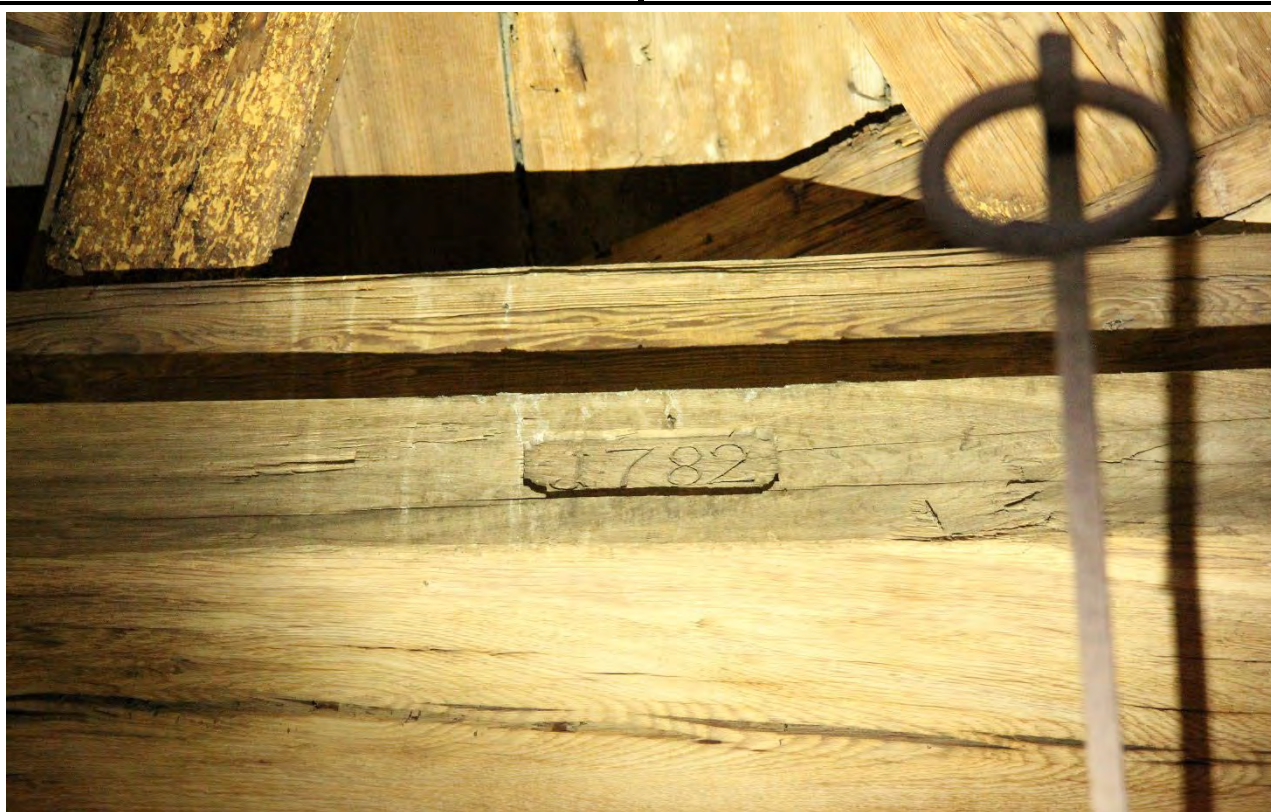
Detail datace zvonové stolice. Foto: Jaroslav Skopec 2015.

Až do poloviny 19. století nemáme zprávy o významnější stavební aktivitě, kterou lze pouze pro rok 1782 spojit s realizací zvonové stolice, jež uvedený letopočet nese vytesaný a zároveň potvrzený i dendrochronologickou analýzou. Větší opravy kostela tak patrně odstartovalo až v roce 1856 povýšení lokálie, zřízené v roce 1787,²⁵ na farnost.²⁶ Již o rok později byl totiž vypracován návrh na kapacitní navýšení kostela jeho rozšířením západním směrem. Záměr však zůstal nere realizovaný a kostel byl v následujících dvou letech pouze opraven. Práce spočívaly zejména v realizaci nového krovu, jehož špatný stav byl konstatován již v roce 1818.²⁷ Na jeho stavbu bylo využito velké množství trámů z předešlé konstrukce z roku 1550 a z něj ponechána pouze část plné vazby obezděné západním štítem. S výstavbou krovu byla spojena i realizace stropu a navýšení koruny zdiva opět za použití dílů korunní římsy z 16. století, které byly pouze posunuty výše, a v interiéru byla ponechána římsa staršího podhledu. To si společně se snížením sklonu nové střechy vyžádalo i úpravu štítu předsíně a západního štítu lodi sníženého asi o 1,5 m. Práce probíhající na kostele ještě v roce 1859 se na počátku nového desetiletí soustředily na samotný hřbitov, k jehož rozšíření vznikl v roce 1860 plán od stavitele Wenzla Vogla, který byl o

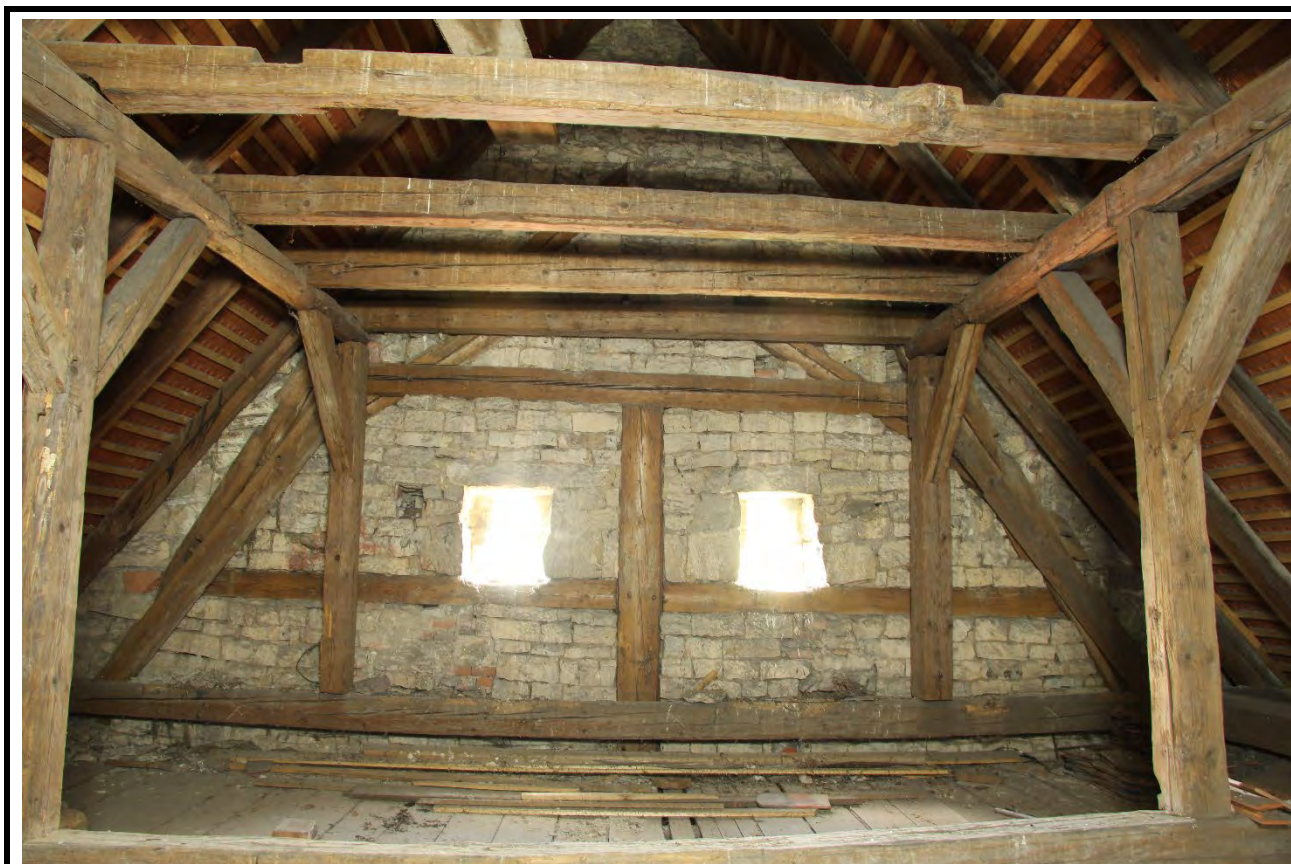
Krov nad lodí kostela v pohledu od východu s patrnou do štítu zazděnou příčnou vazbou krovu z roku 1550.
Foto: Jaroslav Skopec 2015.

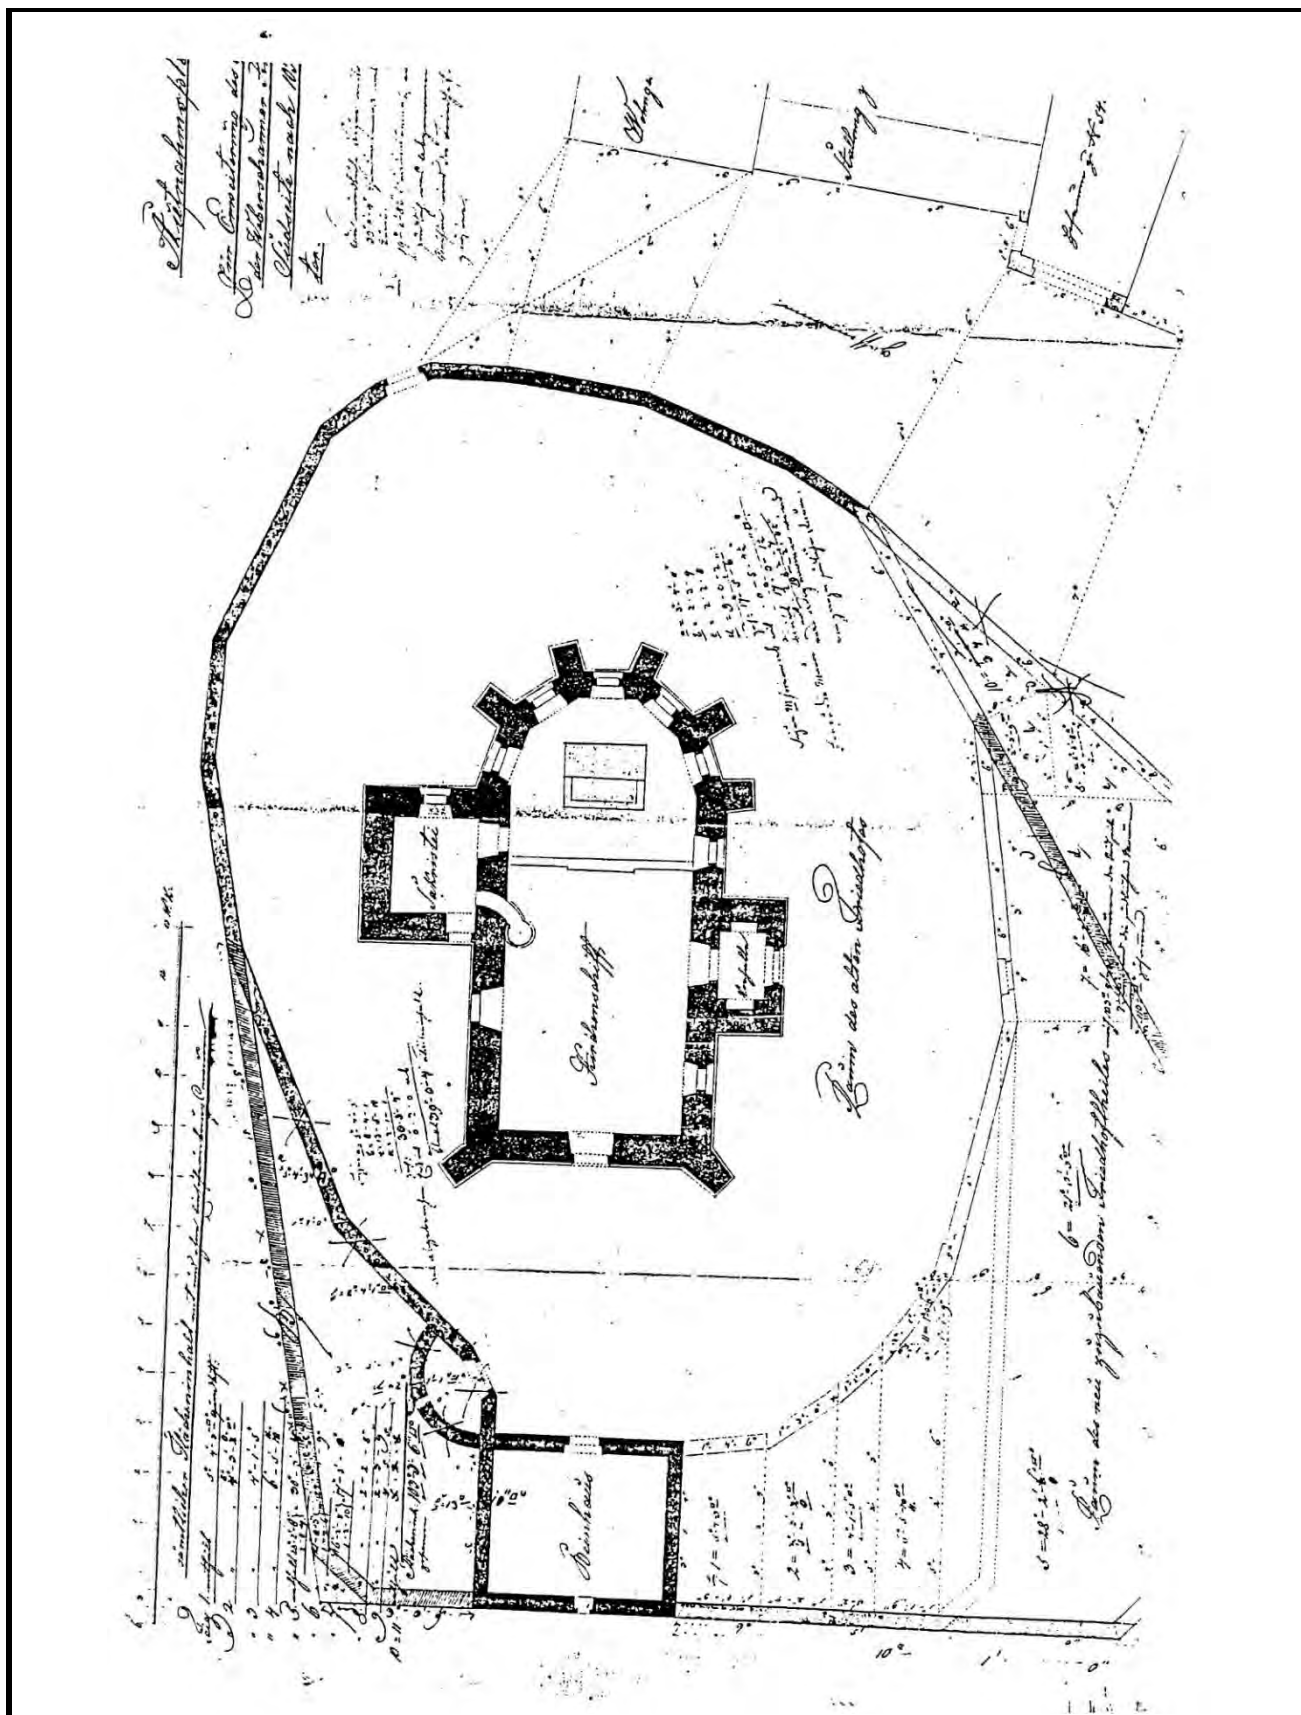
Realizovaný návrh na rozšíření hřbitova z roku 1860 od stavitele Wenzela Vogela. Zdroj: Martin EBEL a Petr MACEK, *Břvany (okres Louny), kostel sv. Martina, stavebně historický průzkum*, Praha 1997, s. 2 plánové a obrazové dokumentace.

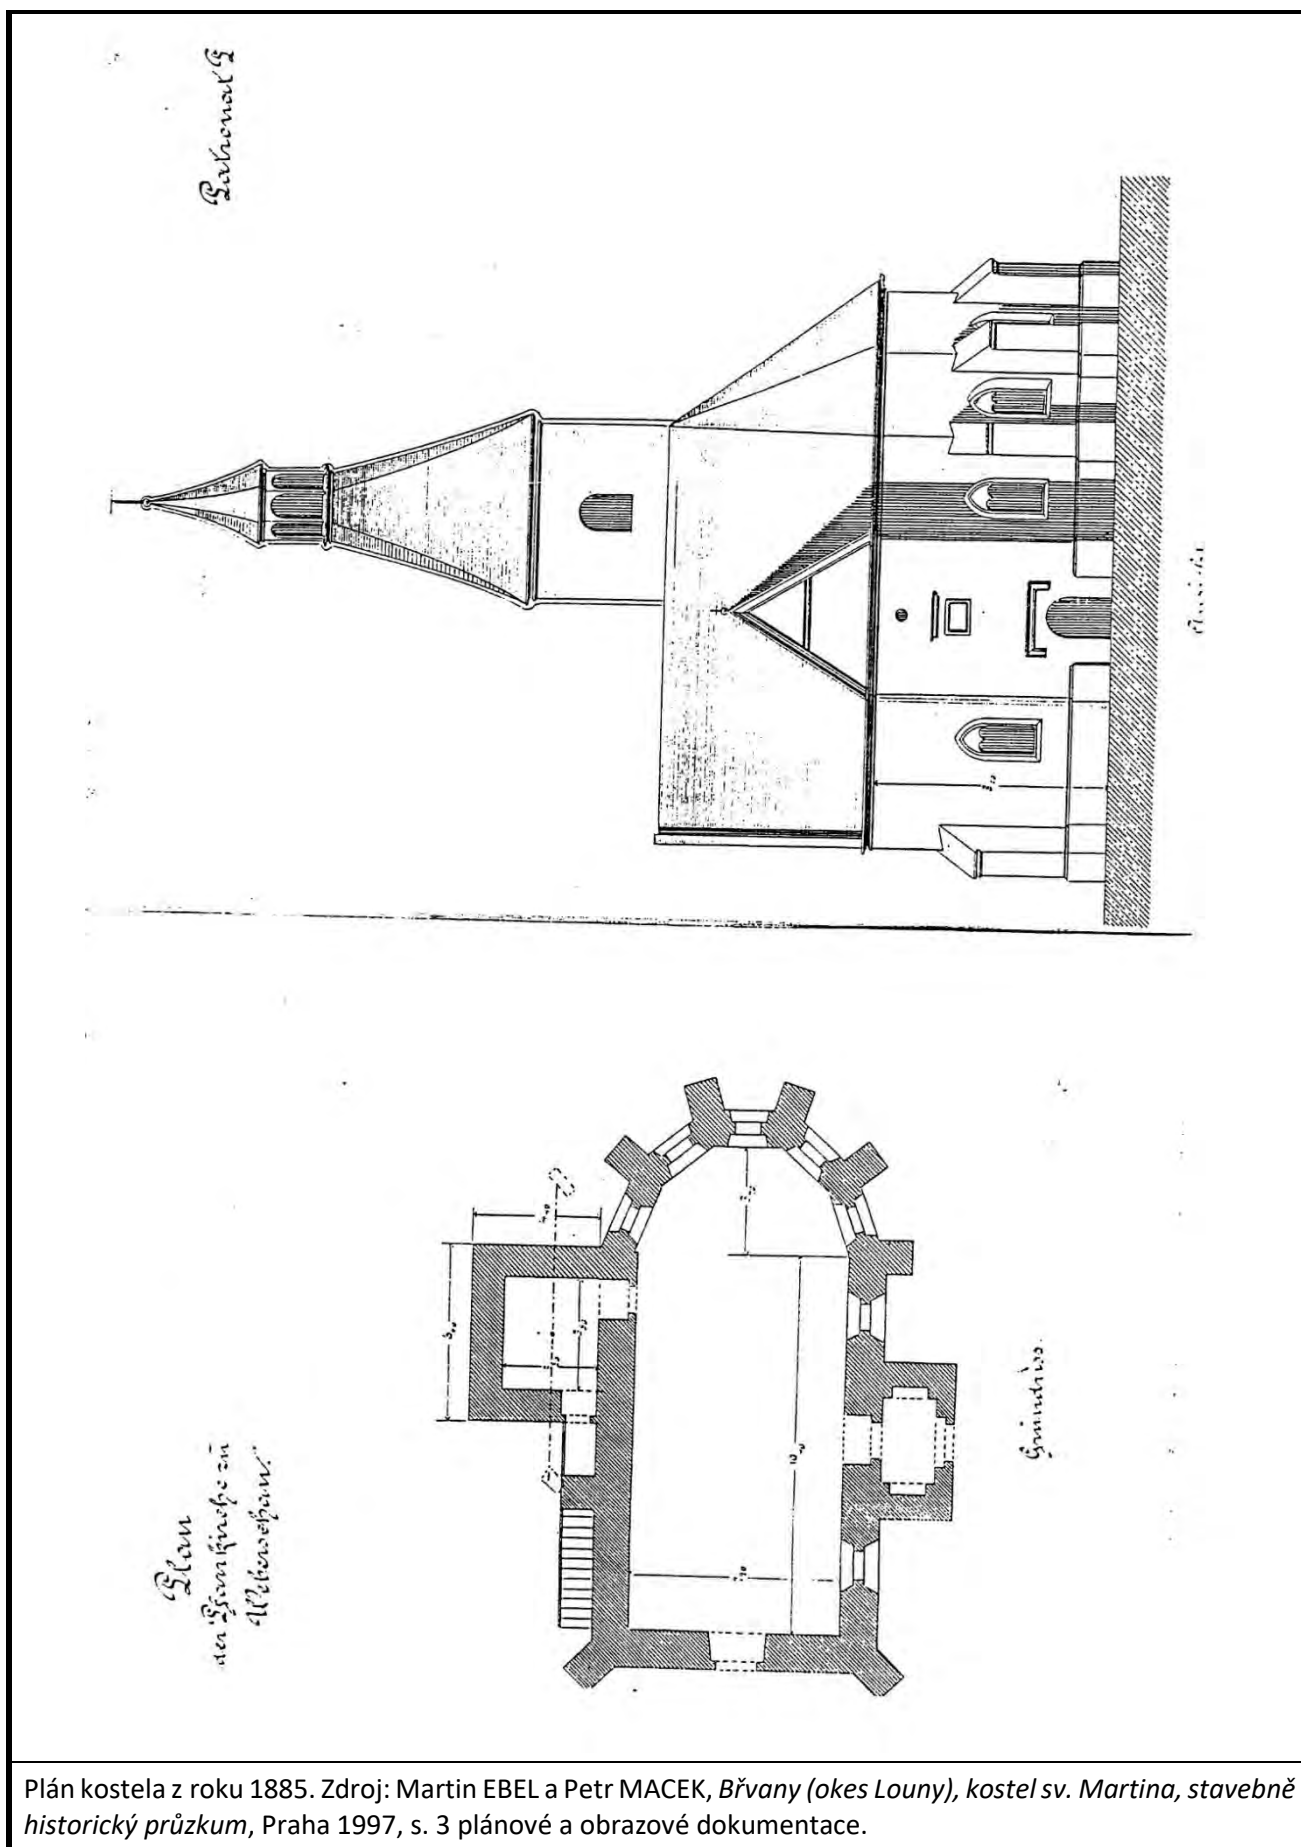
Plán kostela z roku 1885. Zdroj: Martin EBEL a Petr MACEK, *Břvany (okres Louny), kostel sv. Martina, stavebně historický průzkum*, Praha 1997, s. 3 plánové a obrazové dokumentace.

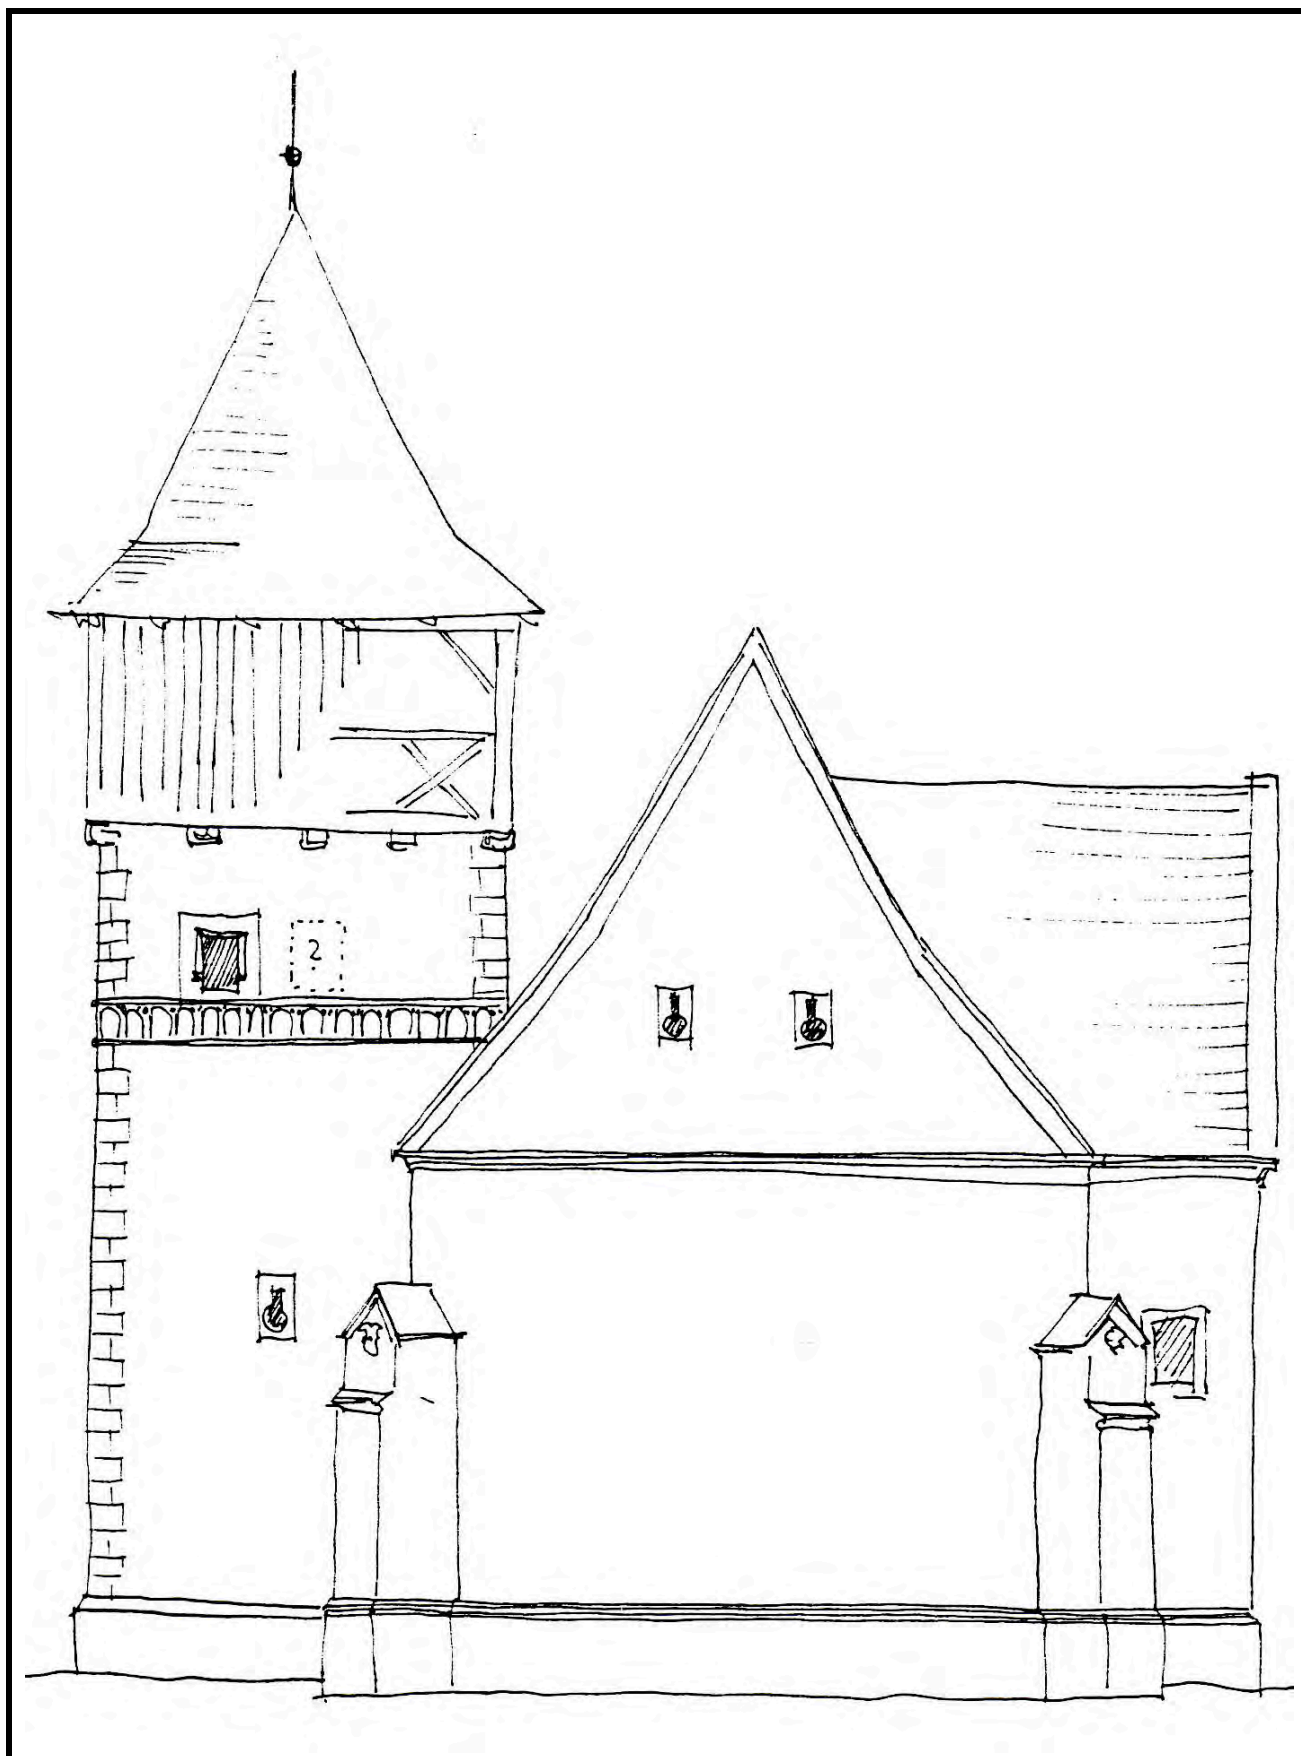
Ideální rekonstrukce stavu kostela v 16. století. Zdroj: Martin EBEL a Petr MACEK, *Břvany (okes Louny), kostel sv. Martina, stavebně historický průzkum*, Praha 1997, s. 7 plánové a obrazové dokumentace.
