Část obce:	Břvany
Obec:	Břvany
Název:	kostel sv. Martina
Okres:	Louny
Kraj:	Ústecký
Parcelní číslo:	1
Kat. území:	Břvany
Číslo ÚSKP	42296/5-1074

Anotace

Stavební proměny kostela Jaroslav Skopec	
Středověký kostel a jeho stavební proměny	<p>První písemná zmínka o Břvanech pochází z roku 1381.⁴ Je pravděpodobné, že v té době měla obec alternativní název, který se objevuje v rejstřících papežských desátků jako Všechlapy či Klášter, což zřejmě byly fary (probošství?) postoloprtského kláštera.⁵ Na kostele samotném však povrchovým průzkumem nejsou zjistitelné žádné stopy, které by takto staré konstrukce dokládaly. Není</p>

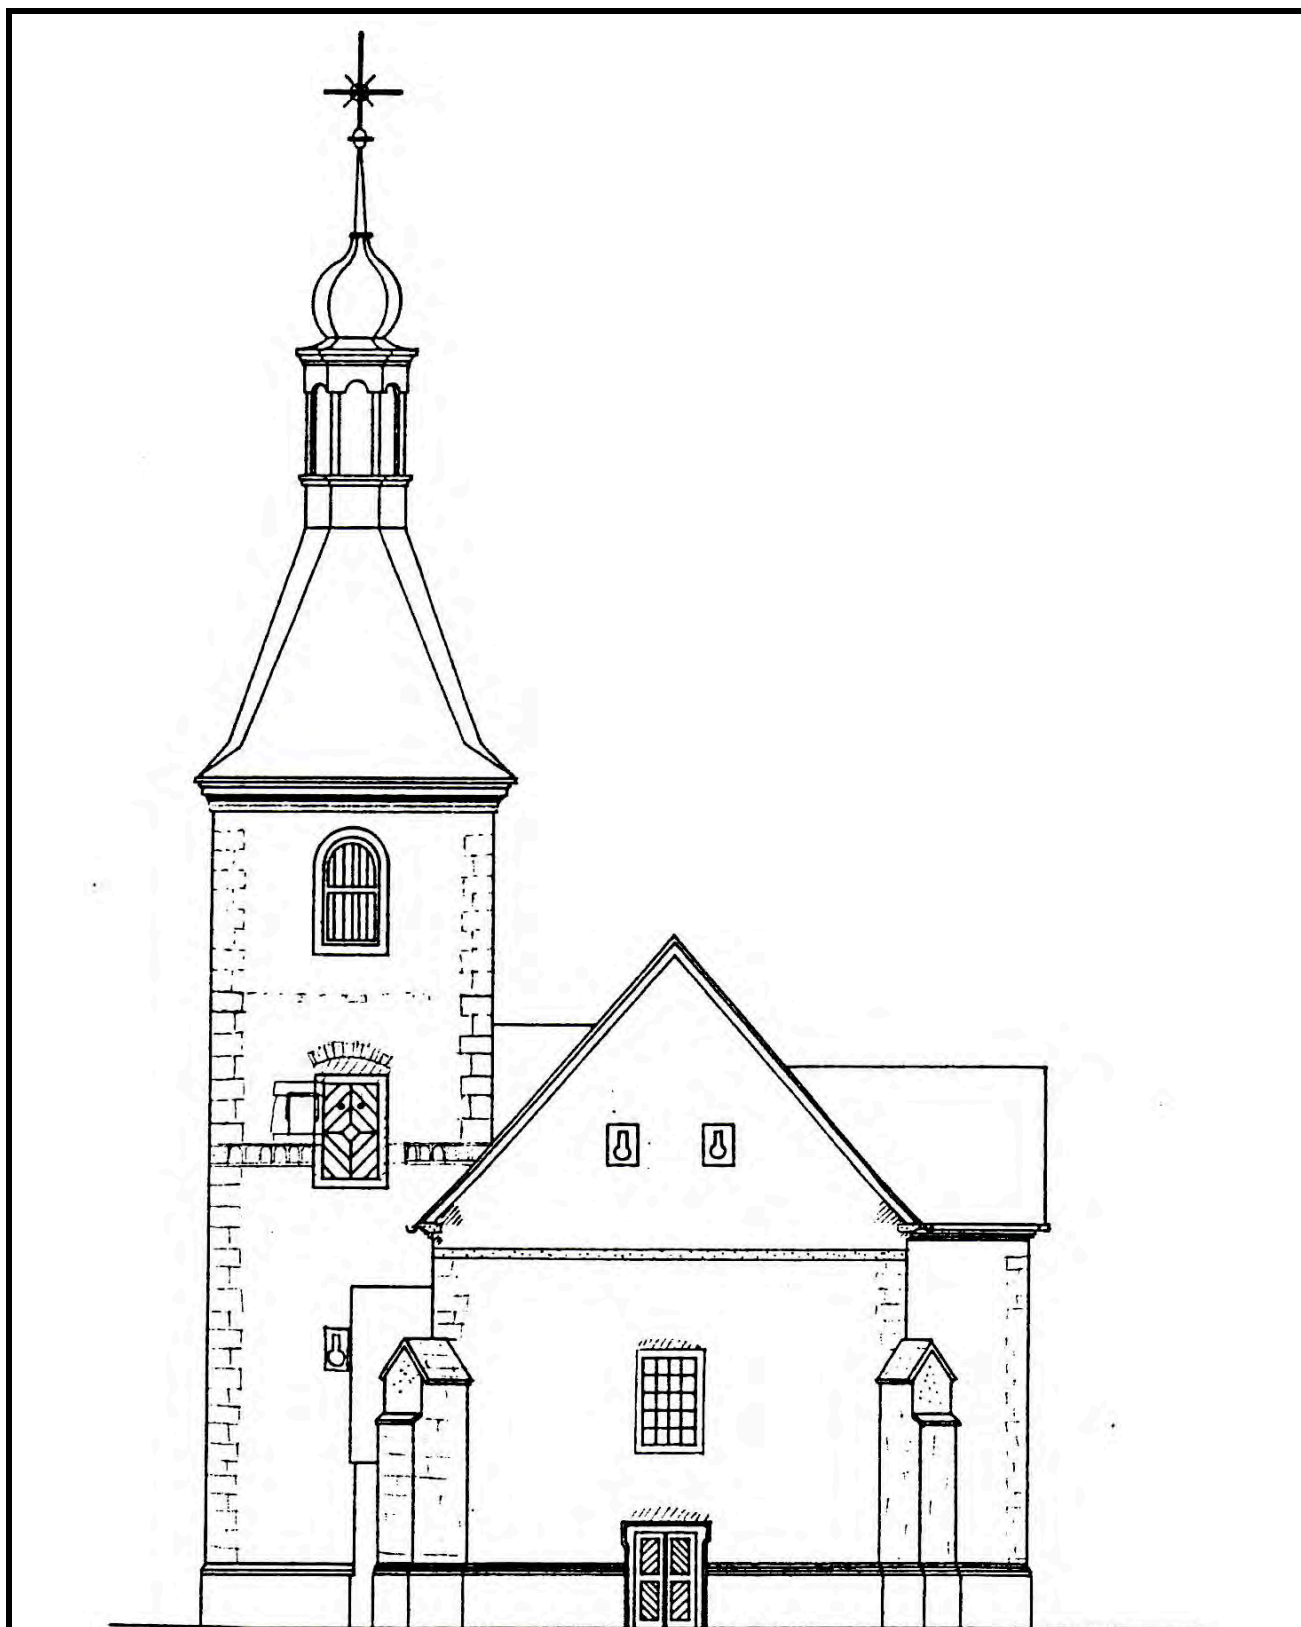
Schématická dokumentace západního průčelí, pro které bylo využito zaměření provedeného v ateliéru arch. J. Jarkovského v roce 1997. Zakreslena je osekaná římsa lodi dokládající prvotní korunu zdiva, čárkovaně značeny cihelné úseky a dále pás arkádového vlysu a ostění okenního otvoru druhého patra věže. Zdroj: Martin EBEL a Petr MACEK, *Břvany (okres Louny), kostel sv. Martina, stavebně historický průzkum*, Praha 1997, s. 27 plánové a obrazové dokumentace.

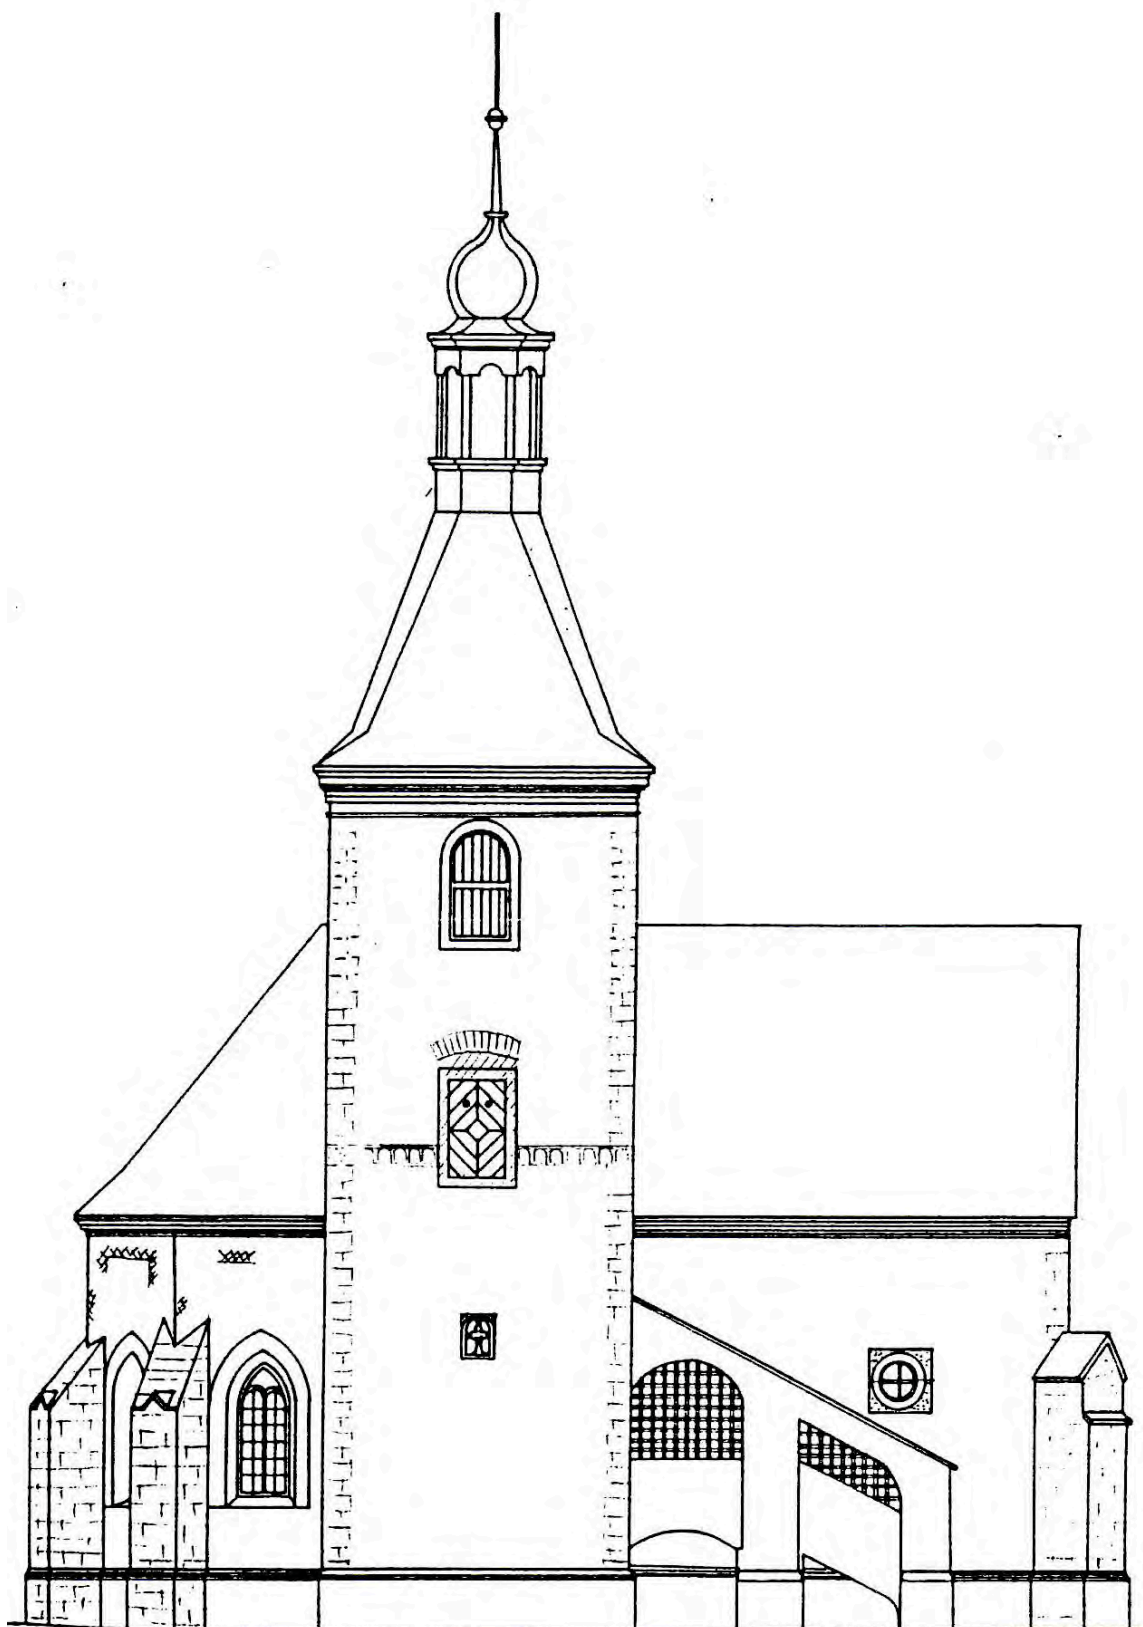
Schématická dokumentace severního průčelí, pro které bylo využito zaměření provedené v ateliéru arch. J. Jarkovského v roce 1997. Zakreslil zejména pás arkádového vlysu. Zdroj: Martin EBEL a Petr MACEK, *Břvany (okres Louny), kostel sv. Martina, stavebně historický průzkum*, Praha 1997, s. 29 plánové a obrazové dokumentace.

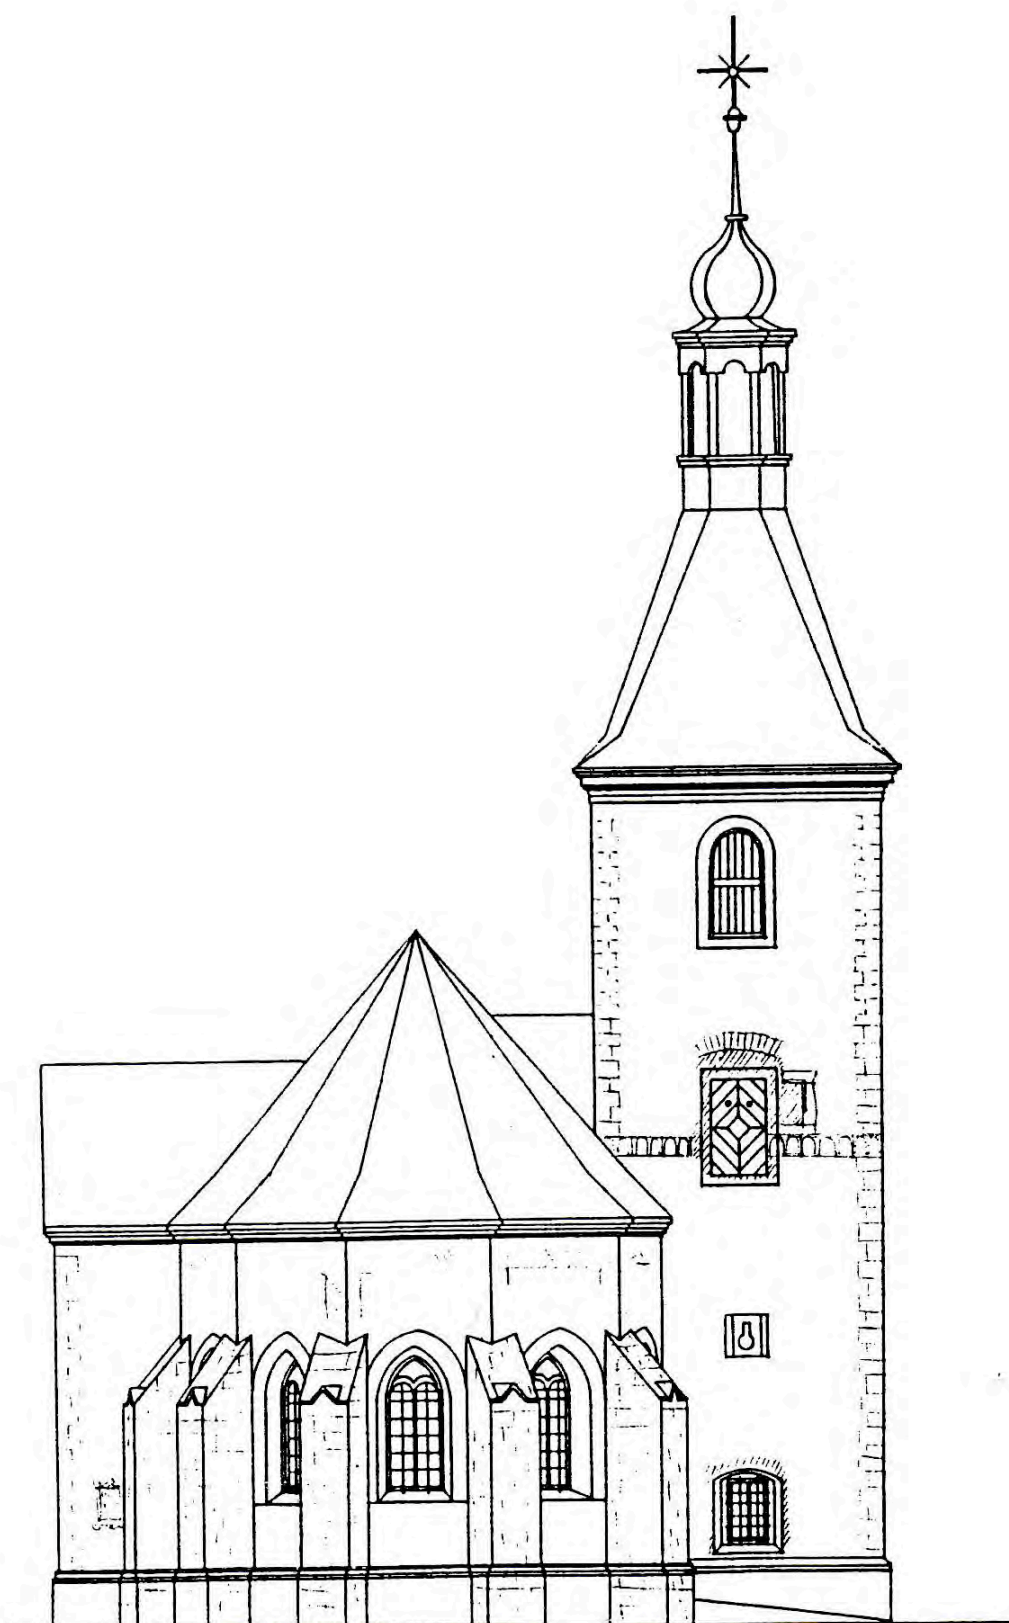
Schématická dokumentace východního průčelí, pro které bylo využito zaměření provedené v ateliéru arch. J. Jarkovského v roce 1997. Zkreslen je zejména pás arkádového vlysu a ostění okenního otvoru druhého patra věže. Zdroj: Martin EBEL a Petr MACEK, *Břvany (okres Louny), kostel sv. Martina, stavebně historický průzkum*, Praha 1997, s. 7 plánové a obrazové dokumentace.

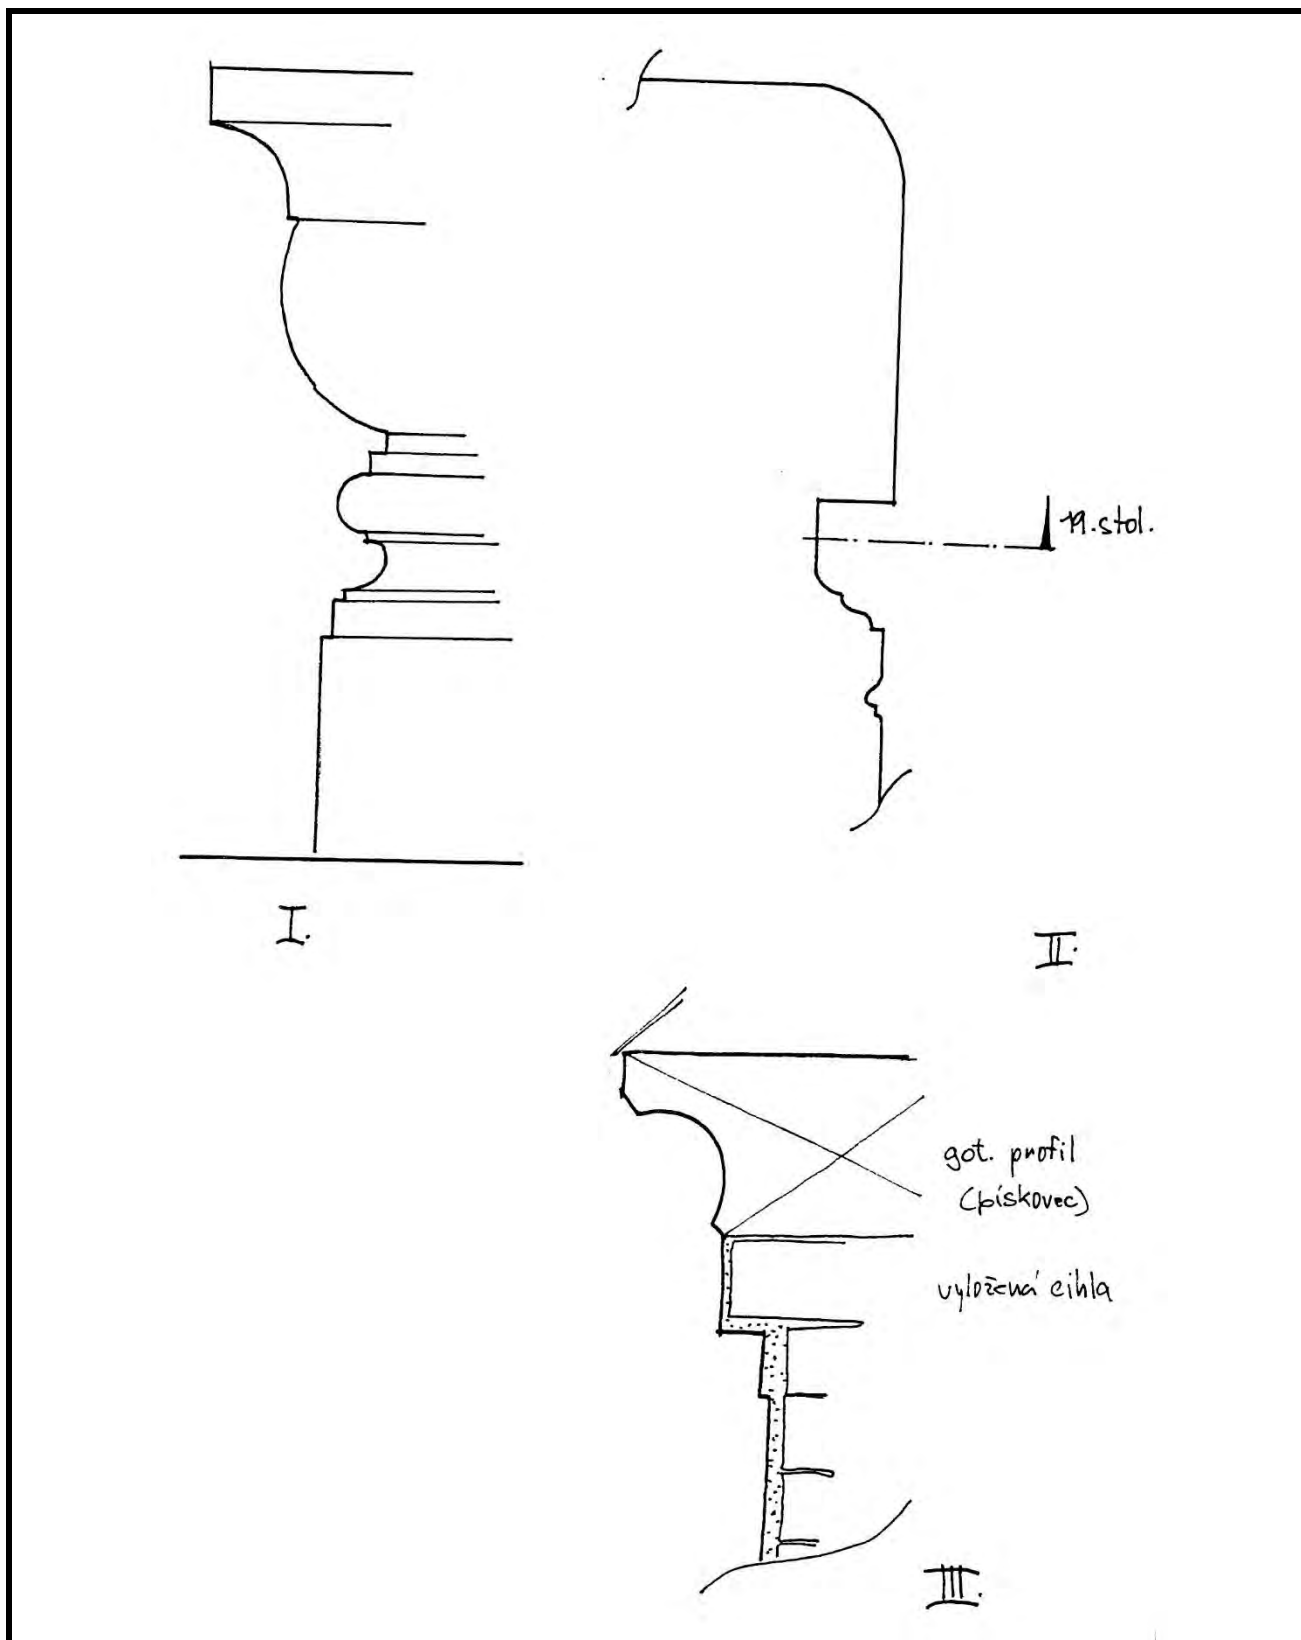
Dokumentace zachycující I. Profilaci zděných tumbových menz při bočních stranách lodi, II. Zřejmě barokní římsu, v horní části narušenou při zřízení omítaného stropu v 19. století, III. Stávající korunní římsu využívající v horní části původní pozdně gotické profilované kamenné desky podezděné vloženým cihelným soklem na místě původního uložení korunní římsy. Zdroj: Martin EBEL a Petr MACEK, *Břvany (okres Louny), kostel sv. Martina, stavebně historický průzkum*, Praha 1997, s. 8 plánové a obrazové dokumentace.

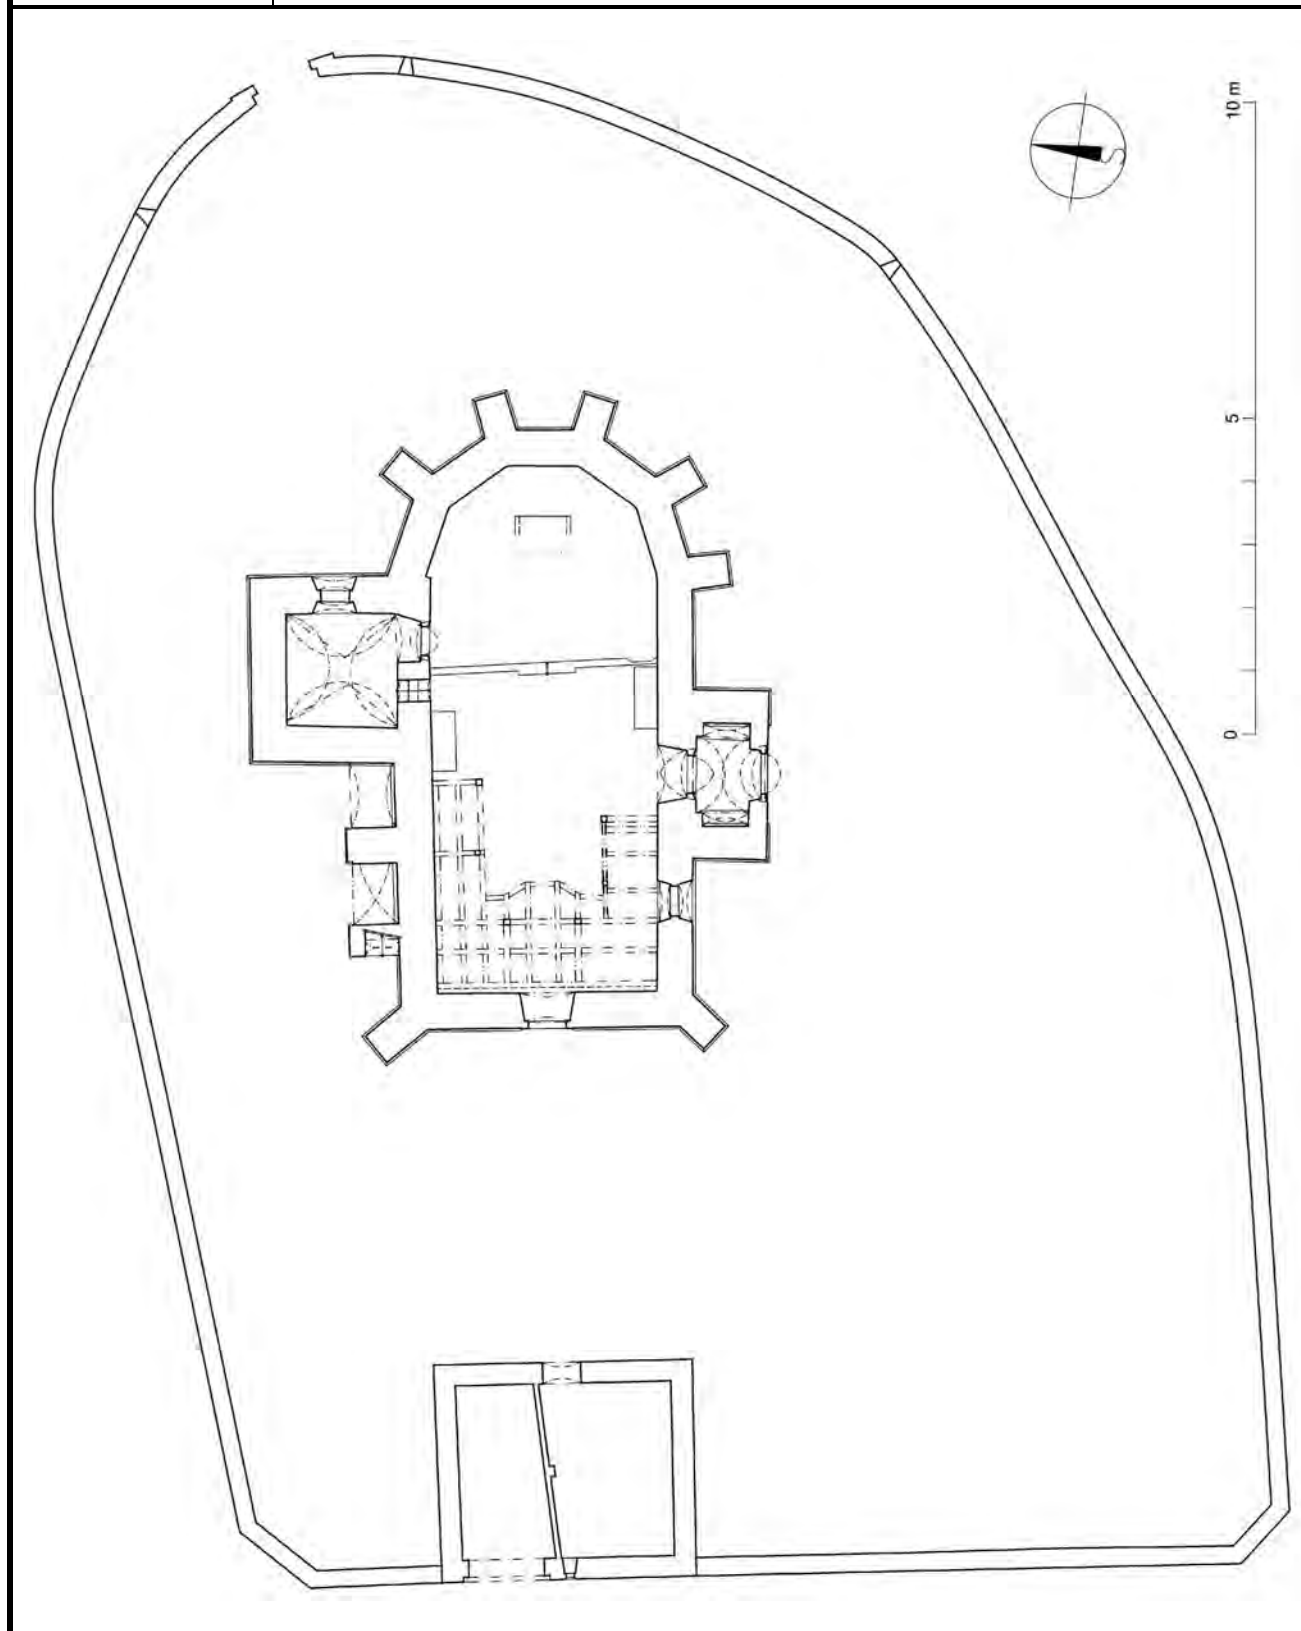
Autor zaměření:	Jaroslav Skopec, Miroslav Nový	Rok:	2018
Kresba:	Jaroslav Skopec	Úprava:	Jaroslav Skopec
Metoda měření:	Laserový dálkoměr, skládací metr, totální stanice.		
Popis:	Půdorys na úrovni přízemí věže.

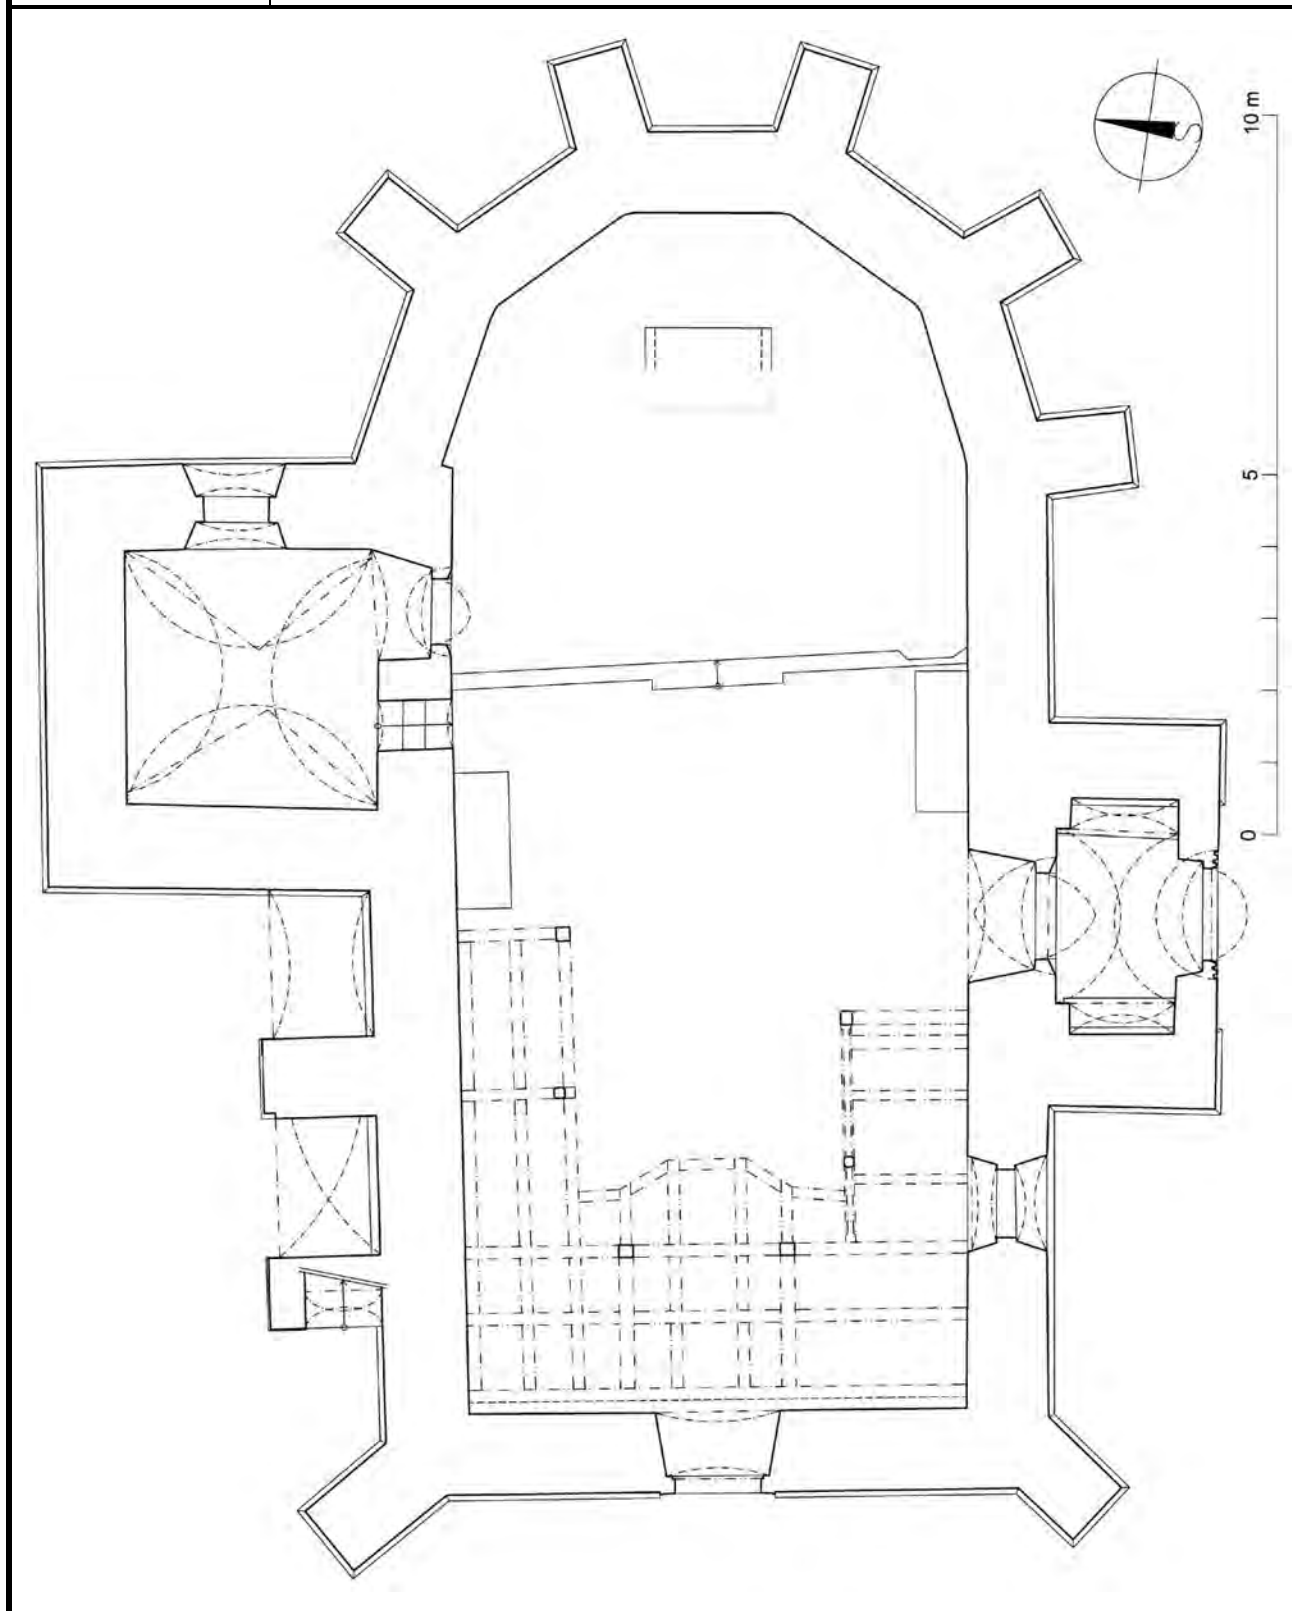
Autor zaměření:	Jaroslav Skopec, Miroslav Nový	Rok:	2018
Kresba:	Jaroslav Skopec	Úprava:	Jaroslav Skopec
Metoda měření:	Laserový dálkoměr, skládací metr, totální stanice.		
Popis:	Půdorys na úrovni 1. patra věže.

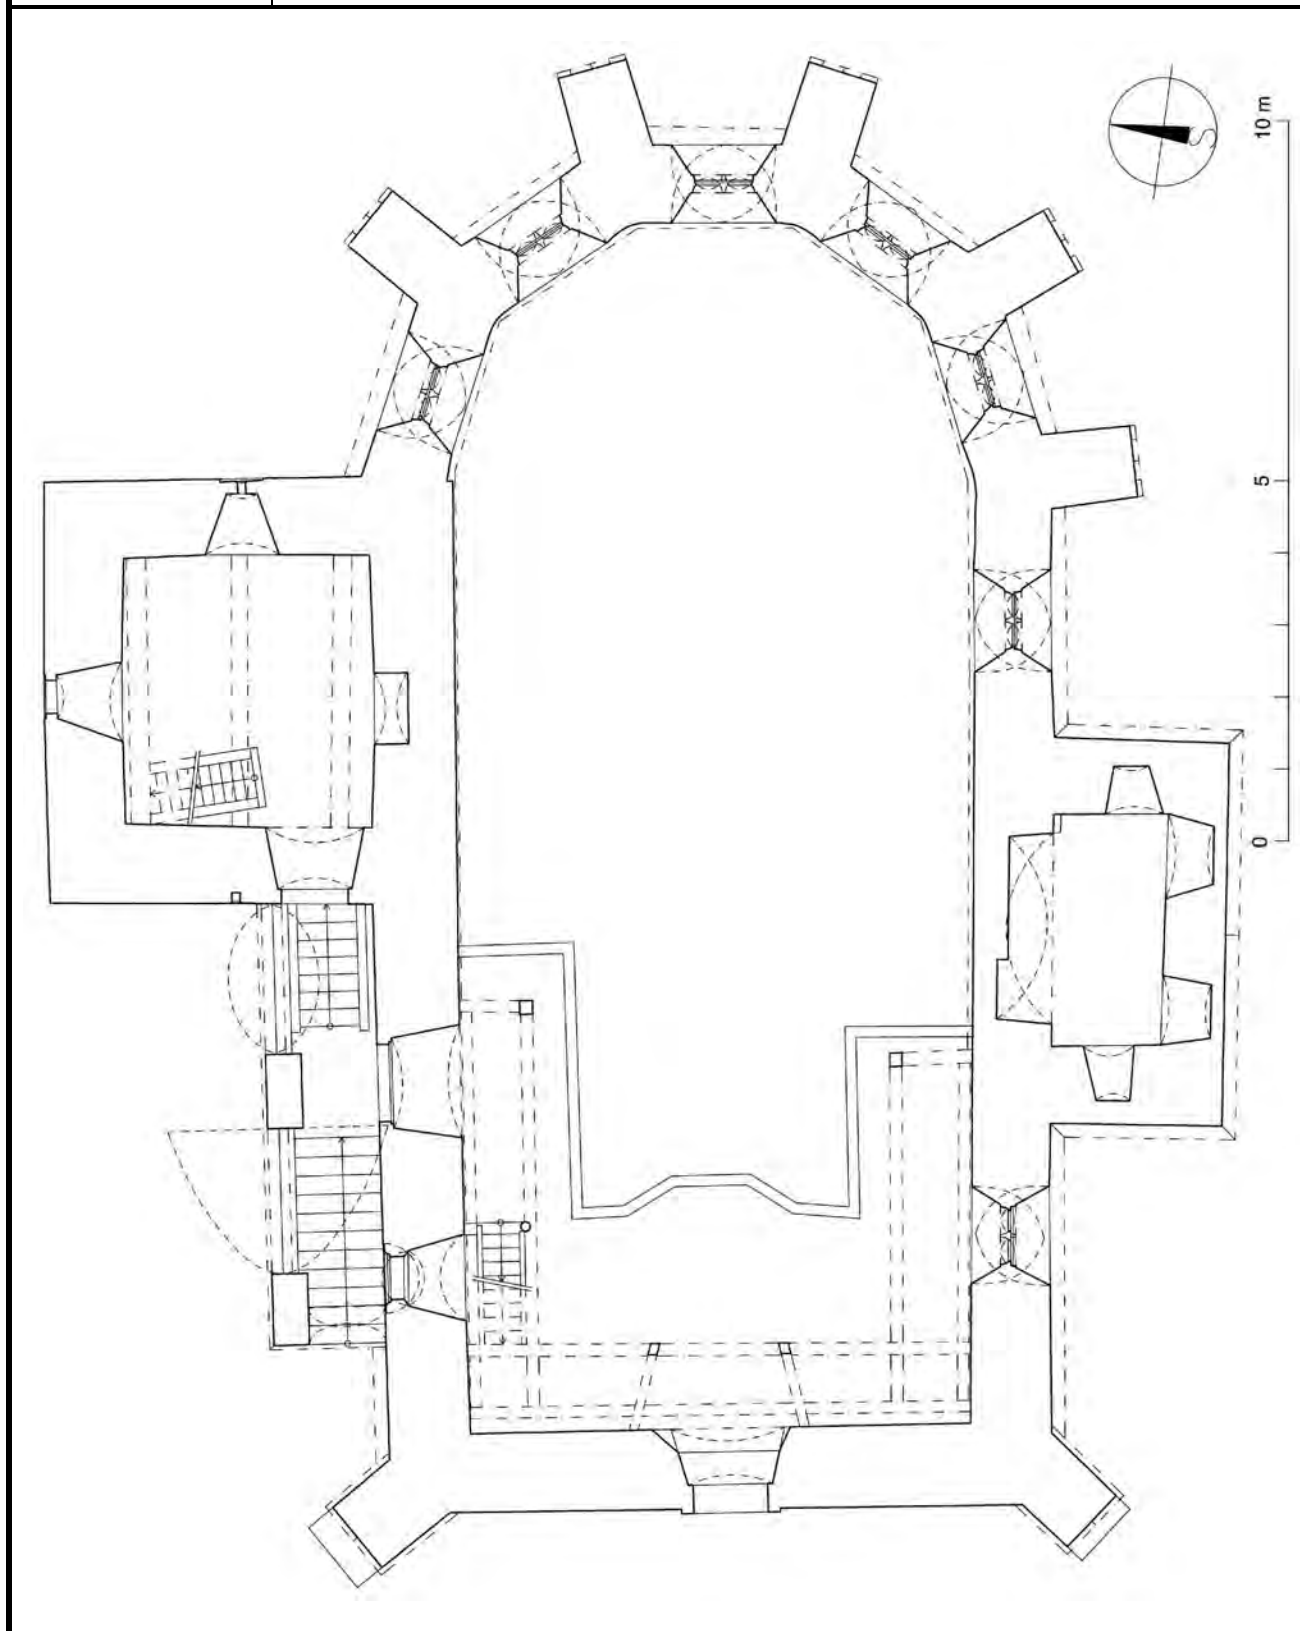
Autor zaměření:	Jaroslav Skopec, Miroslav Nový	Rok:	2018
Kresba:	Jaroslav Skopec, Hana Ptáčková	Úprava:	Jaroslav Skopec
Metoda měření:	Laserový dálkoměr, skládací metr, totální stanice, vícenímková fotogrammetrie.		
Popis:	Půdorys na úrovni 2. patra věže, 3. a 4. parta věže.

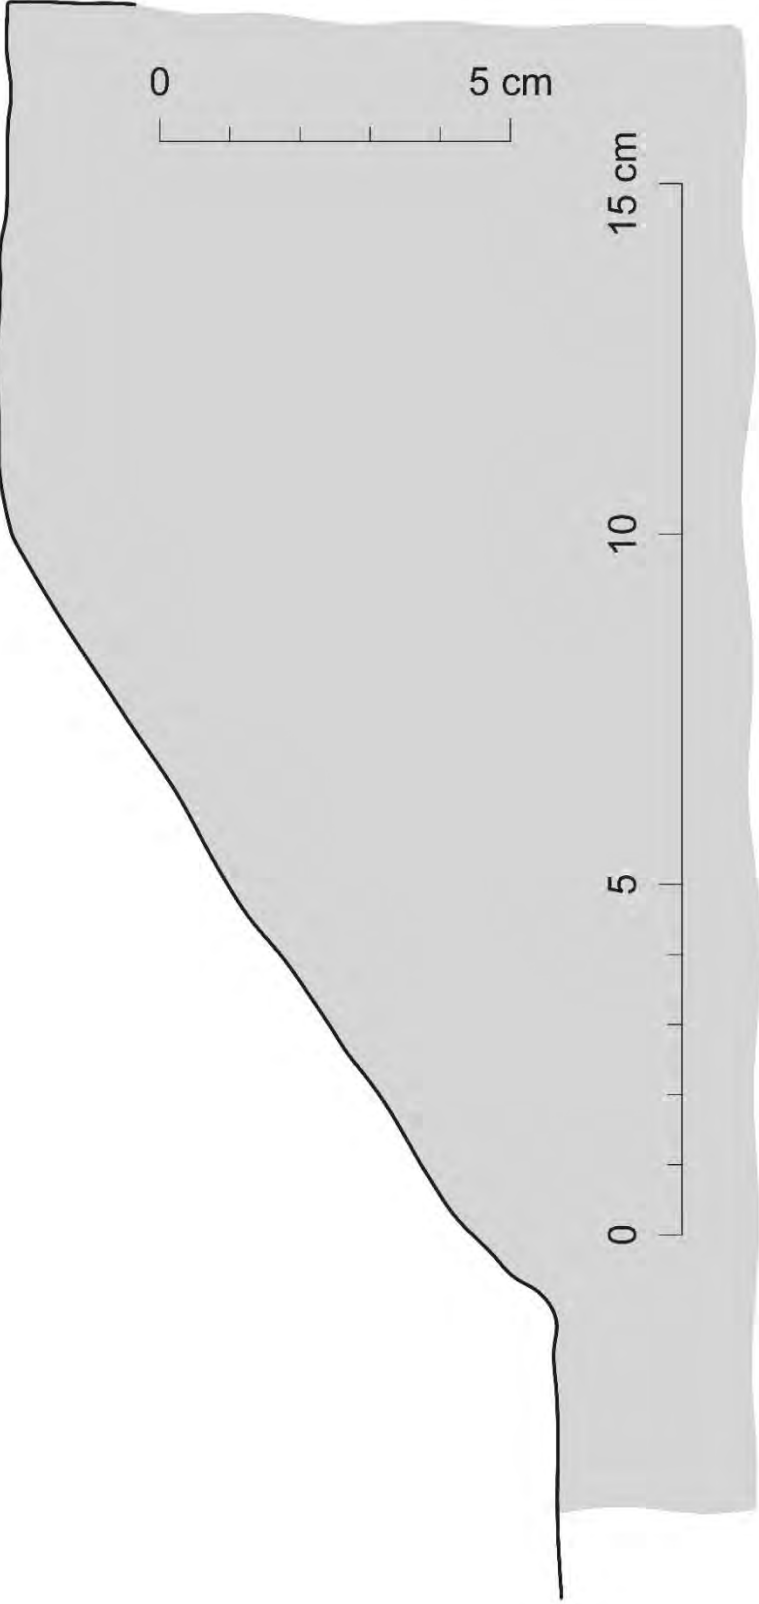
Autor zaměření:	Jaroslav Skopec	Rok:	2018
Kresba:	Jaroslav Skopec	Úprava:	Jaroslav Skopec
Metoda měření:	Obrysová šablona s posuvnými jehlami.		
Popis:	Profil soklu patrného v zadní stěně východní niky předsíně.

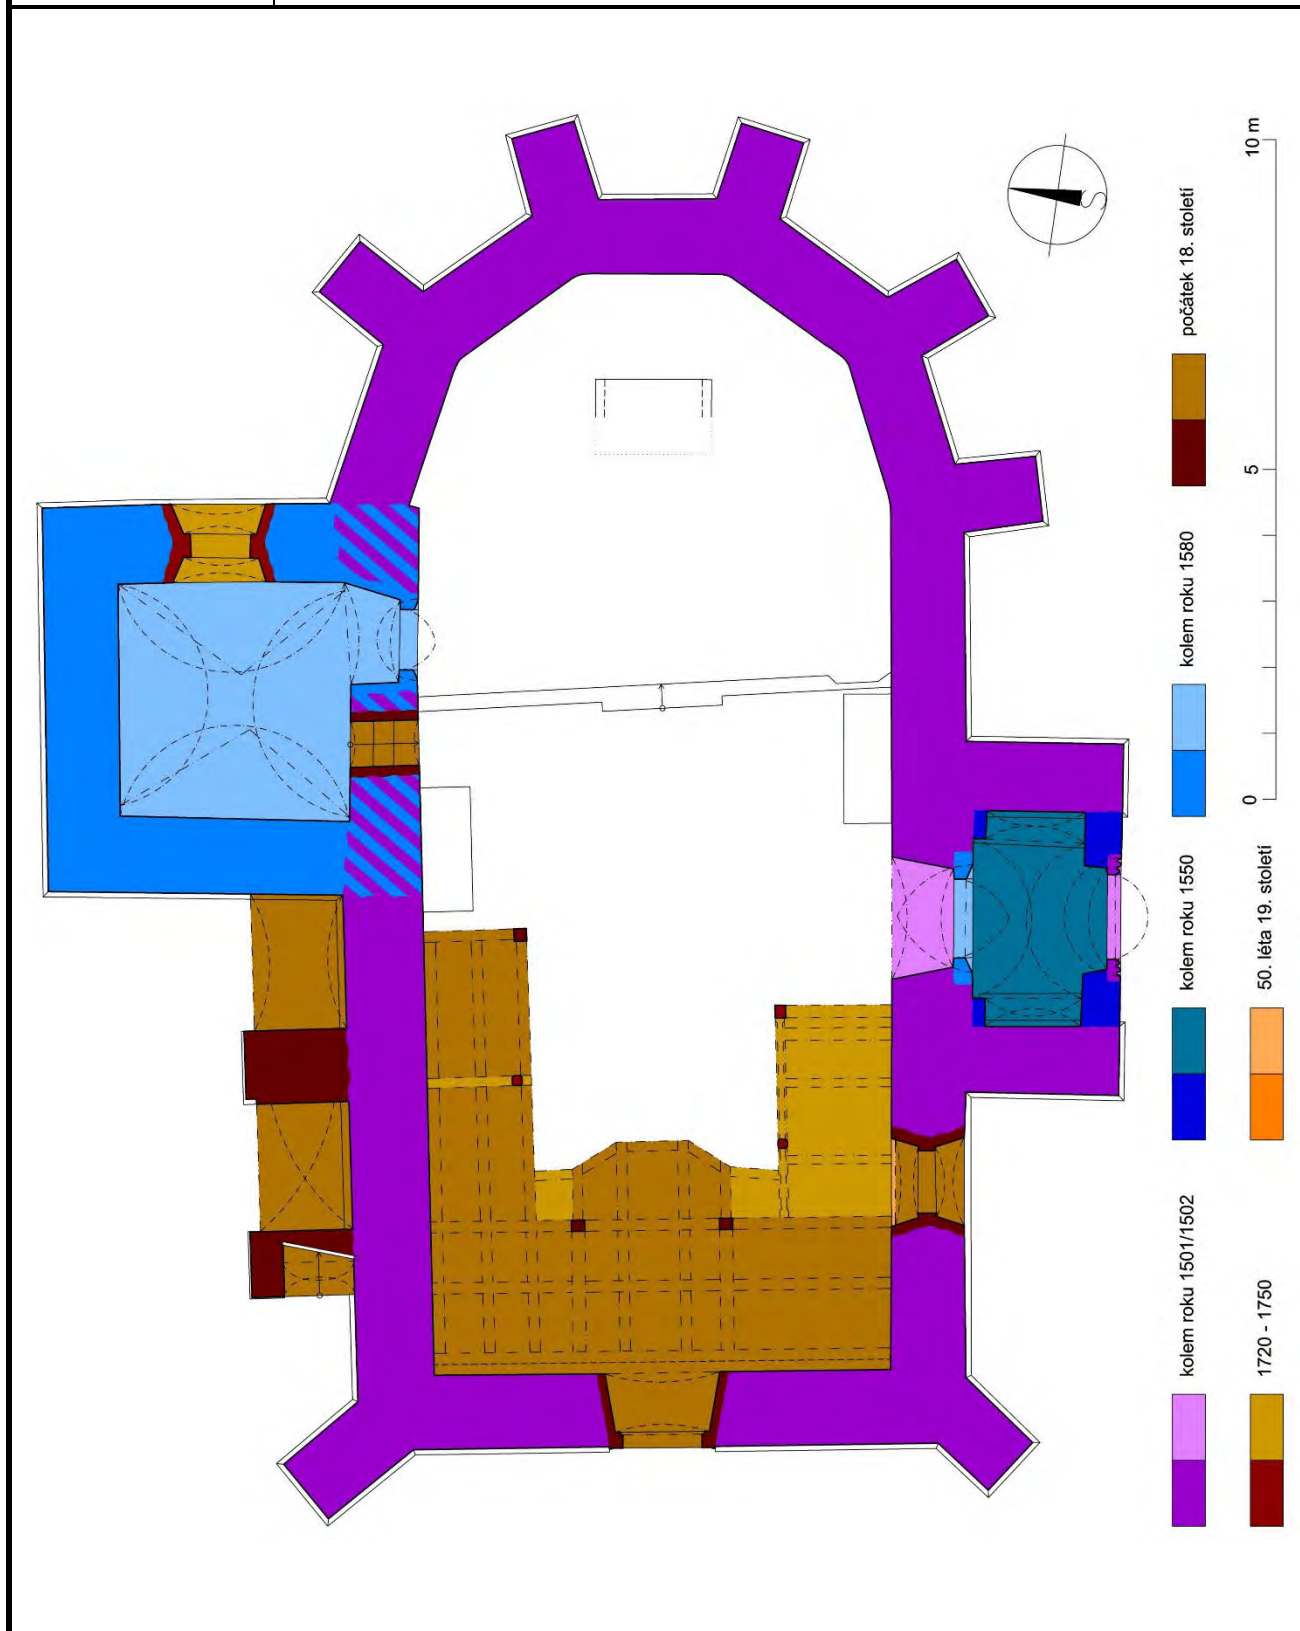
Autor zaměření:	Jaroslav Skopec, Miroslav Nový		Rok:	2018
Kresba:	Jaroslav Skopec	Vyhodnocení:	Jaroslav Skopec	
Metoda měření:	Laserový dálkoměr, skládací metr, totální stanice.			
Popis:	Půdorys na úrovni 1. patra věže.

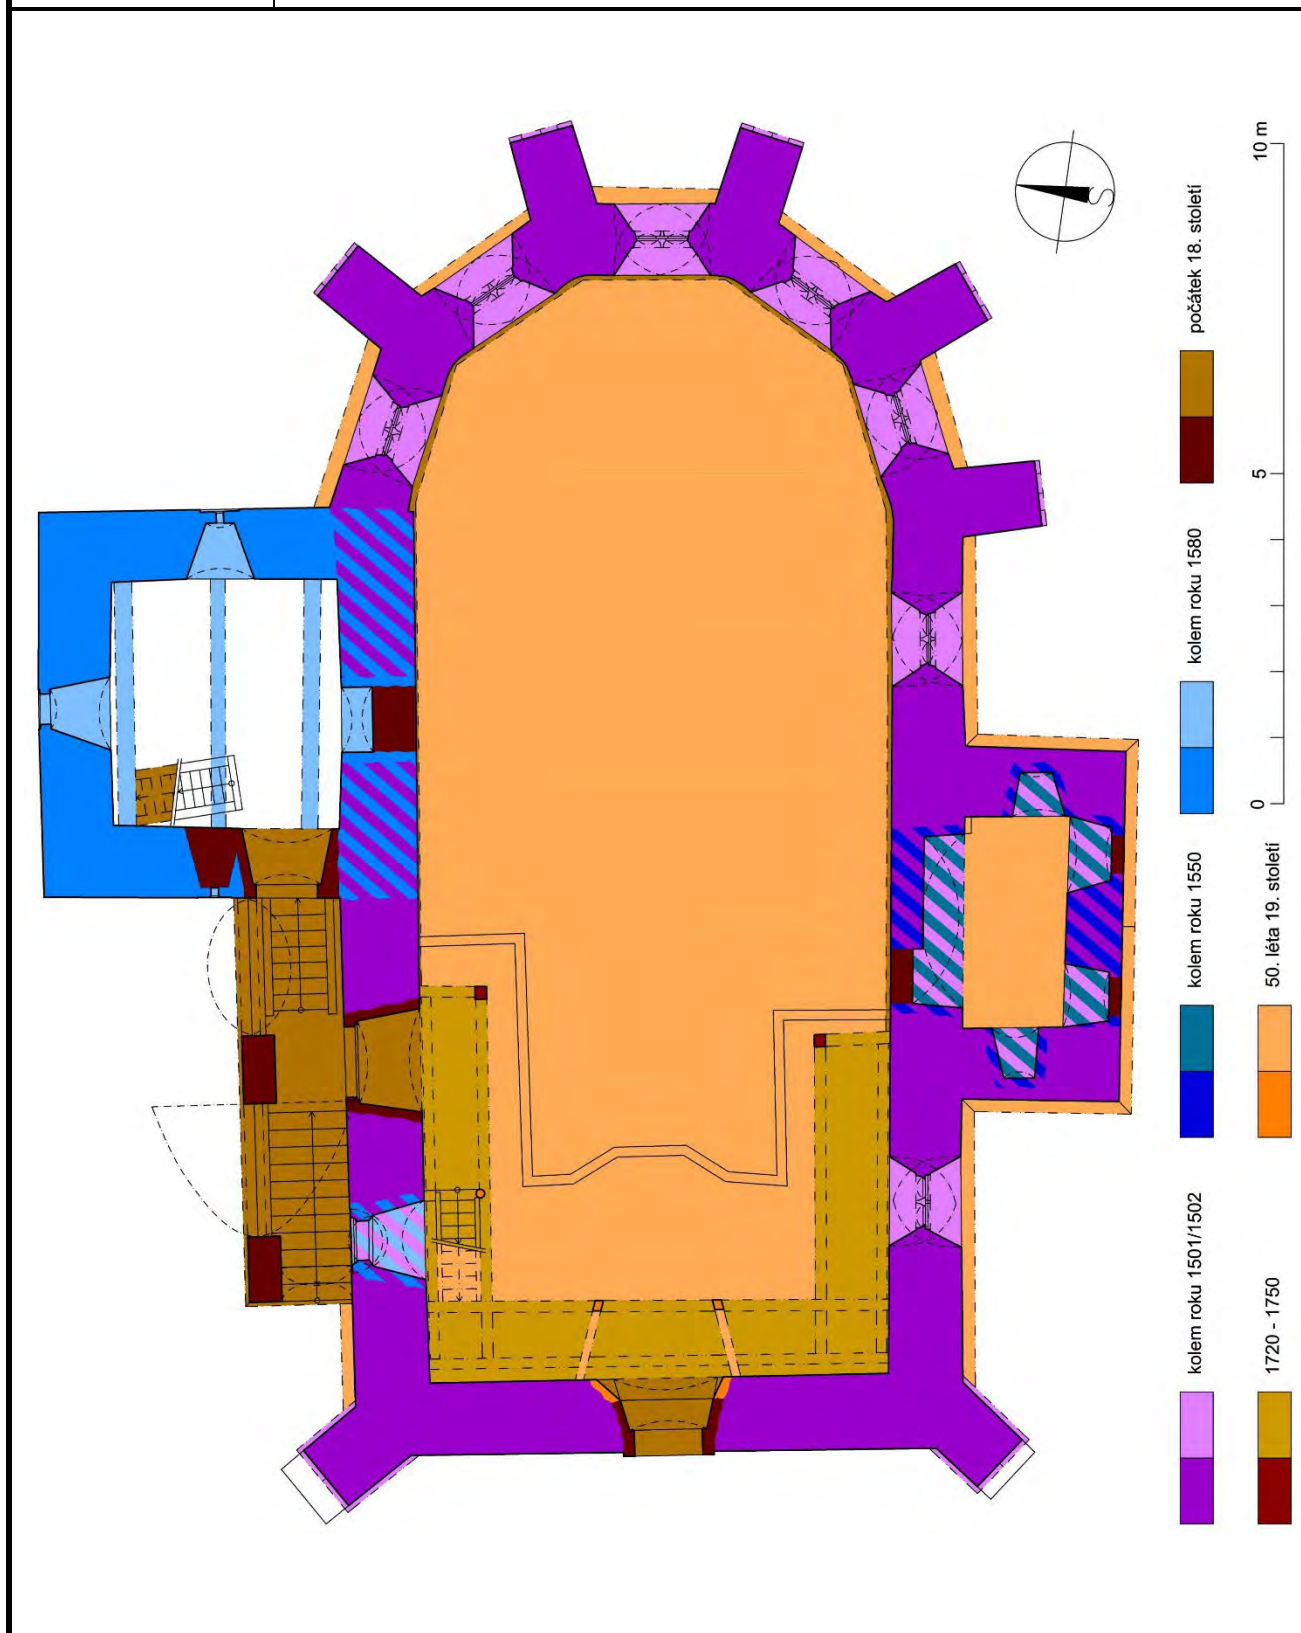
Autor zaměření:	Jaroslav Skopec, Miroslav Nový	Rok:	2018
Kresba:	Jaroslav Skopec, Hana Ptáčková	Úprava:	Jaroslav Skopec
Metoda měření:	Laserový dálkoměr, skládací metr, totální stanice.		
Popis:	Půdorys na úrovni 2. patra věže, 3. a 4. parta věže.
