Část obce:	Dobroměřice
Obec:	Dobroměřice
Název:	kostel sv. Matouše
Okres:	Louny
Kraj:	Ústecký
Parcelní číslo:	32
Kat. území:	Dobroměřice
Číslo ÚSKP	43200/5-1114

Anotace

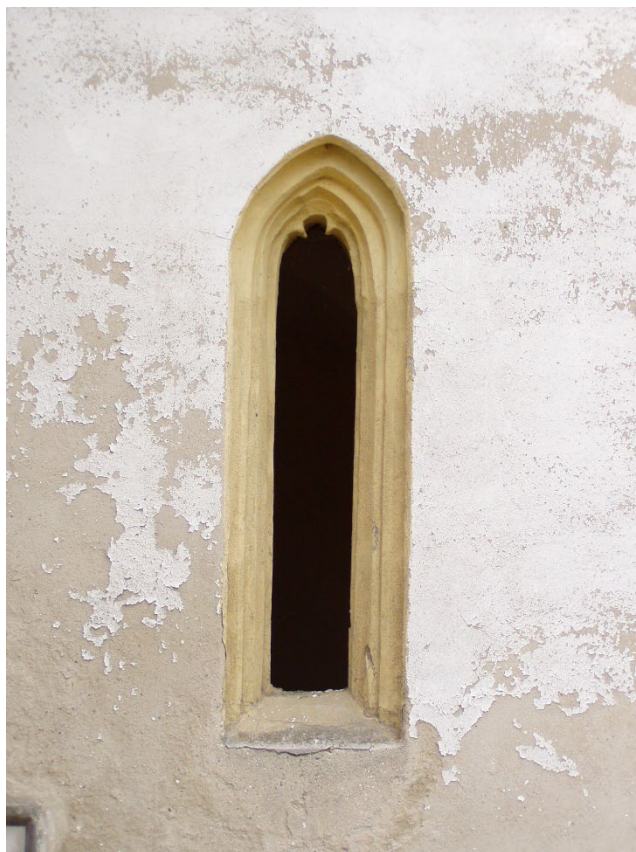
Detail východního okna sakristie v pohledu od východu. Foto: Jan Koloc 2006.

Nejpozději do počátku 30. let 14. století se svým charakterem hlásí i východní okenní otvor sakristie a bylo by možné soudit, že je prvotní součástí kostela. Tou je s největší pravděpodobností také ještě první patro věže, které je, na rozdíl od výše uplatněného zdiva z pozdně gotických kvádříků, zděné z lomového kamene jako obvodové zdivo kostela.¹² Této době plně vyhoví i štěrbinové otvory prvního patra s širokým okosením obíhající celou hranu ostění. Sakristii a její nástavbu lze snad teoreticky považovat za zděný základ věže, jejíž vrchní patro či patra mohla být již dřevěná.¹³ Na Lounsku by se tak jednalo nejen o nejstarší doklad sakristie, ale i věže, které jinak po celé vrcholně gotické období doloženy nemáme.

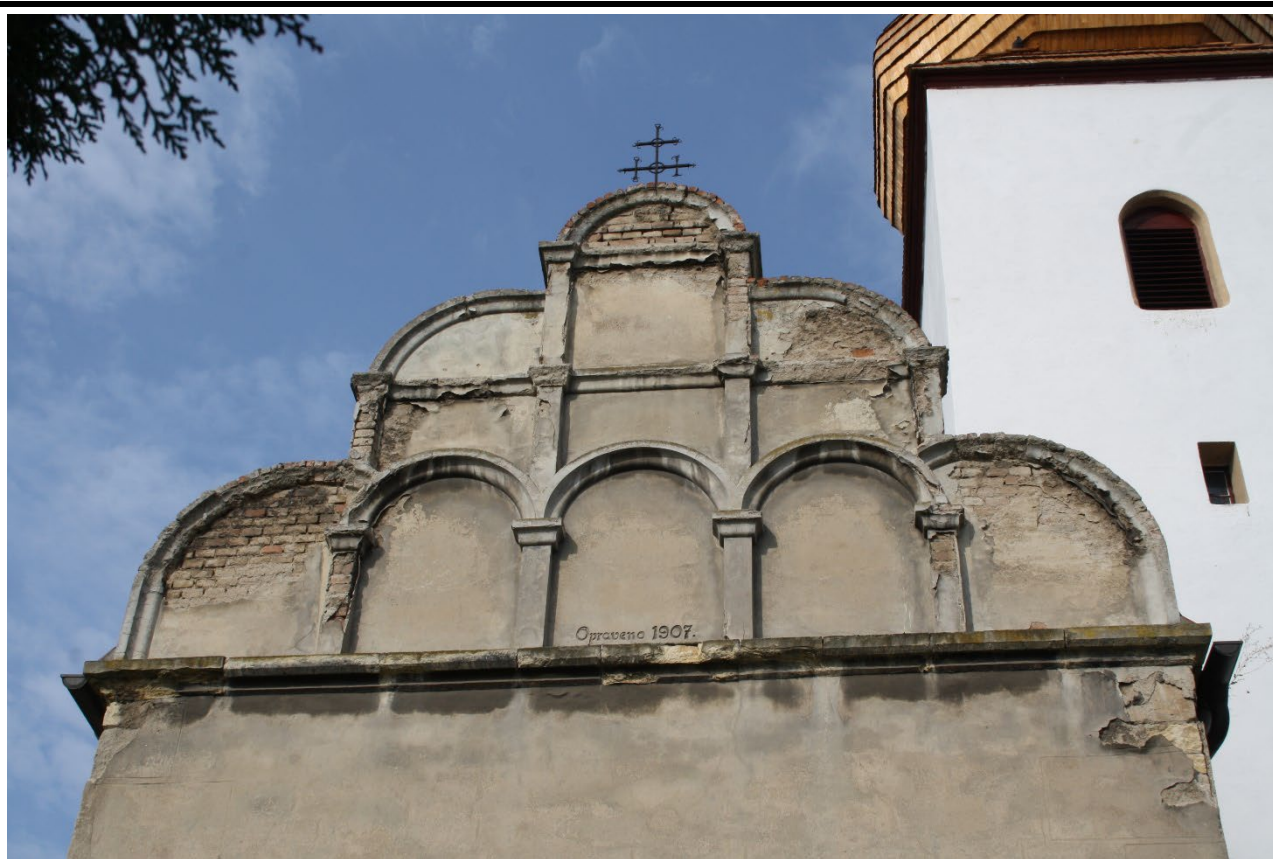
Detail východního štítu presbytáře. Foto: Jaroslav Skopec 2017.

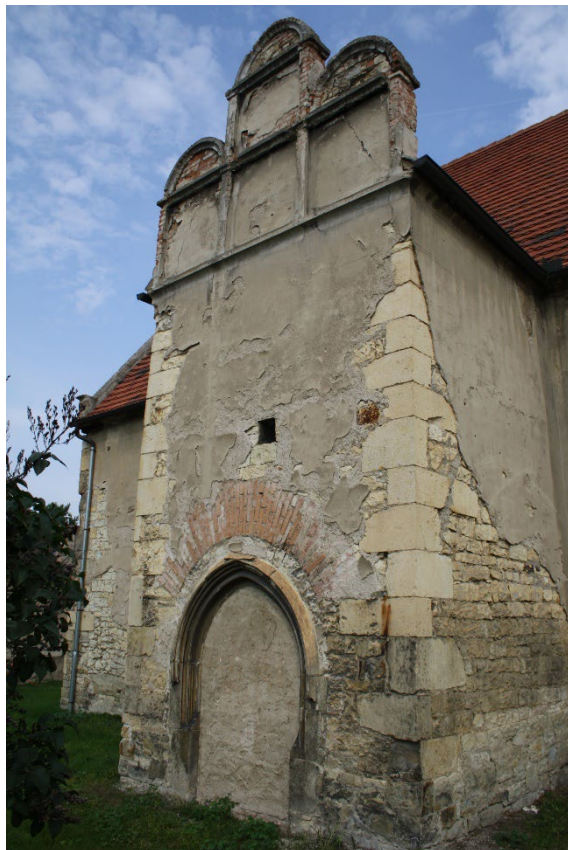
Předsíň v pohledu od jihovýchodu. Foto: Jaroslav Skopec 2017.

Před jižní portál lodi je představena předsíň zaklenutá půlkruhovou valenou klenbou. Předsíň byla přístupná od jihu dnes zadržným hrotitým portálem. Profil ostění je tvořen centrálním hruškovým prutem provázeným po stranách širším okosením s půlkruhovými výžlabky uprostřed. Archivoltu rámuje od ostění mírně odsazená římsa s vnější šikmou plochou přecházející pod pravým úhlem v šikmou stezku, za níž následuje výžlabek a obloun. Profilace ostění vyrůstá přímo z čelně sklopené šikmé plochy s čelní vodorovnou hranou a římsa archivoltu dosedá na

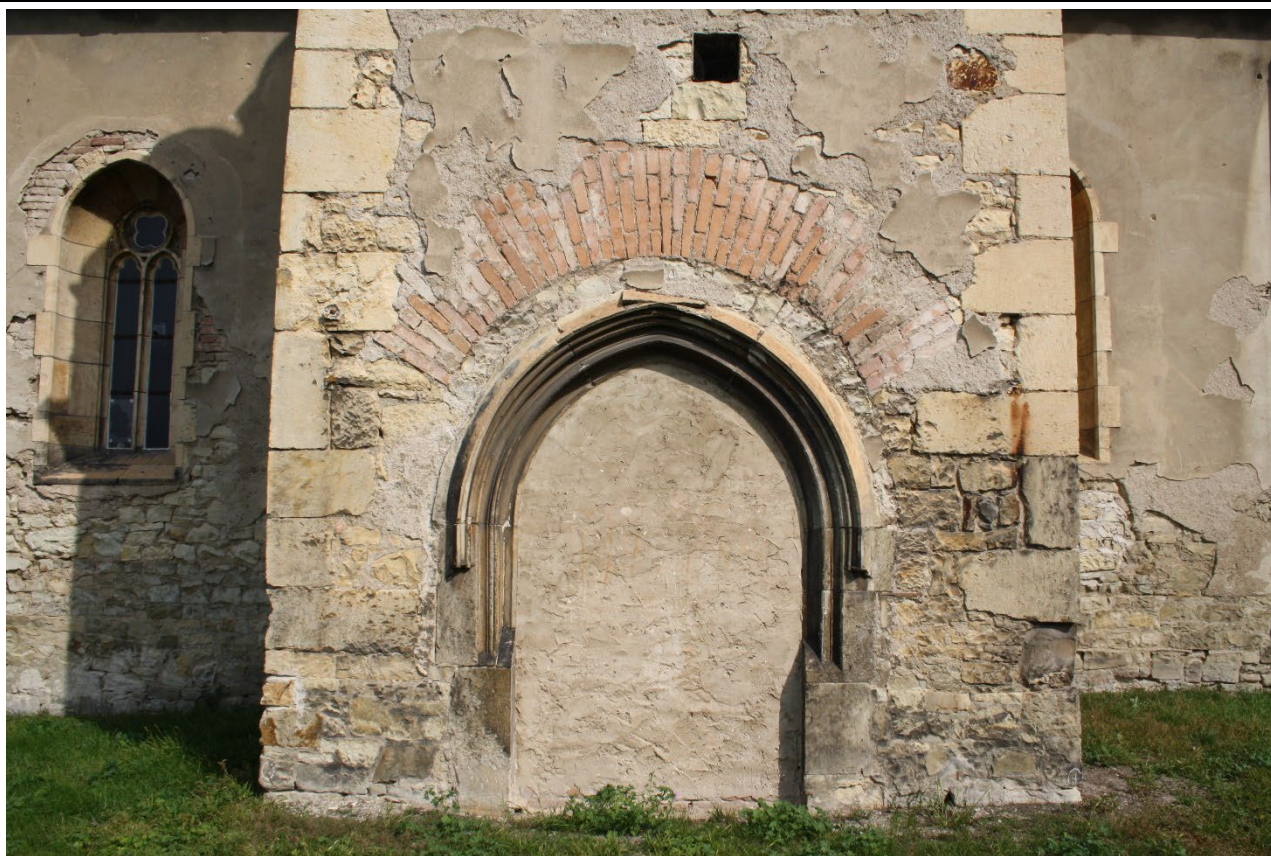
Detail jižního portálu předsíně. Foto: Jaroslav Skopec 2017.

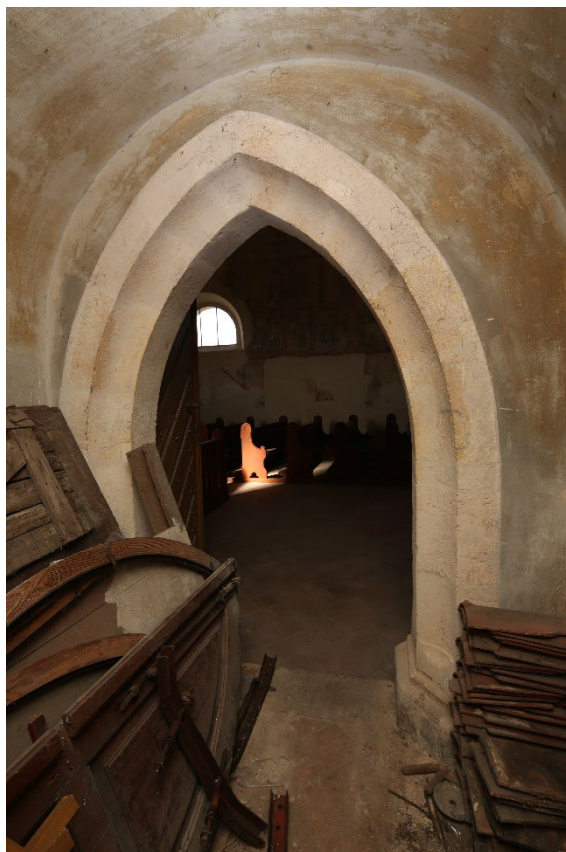
Jižní portál lodi v pohledu od jihu z předsíně. Foto: Marta Pavlíková 2018.

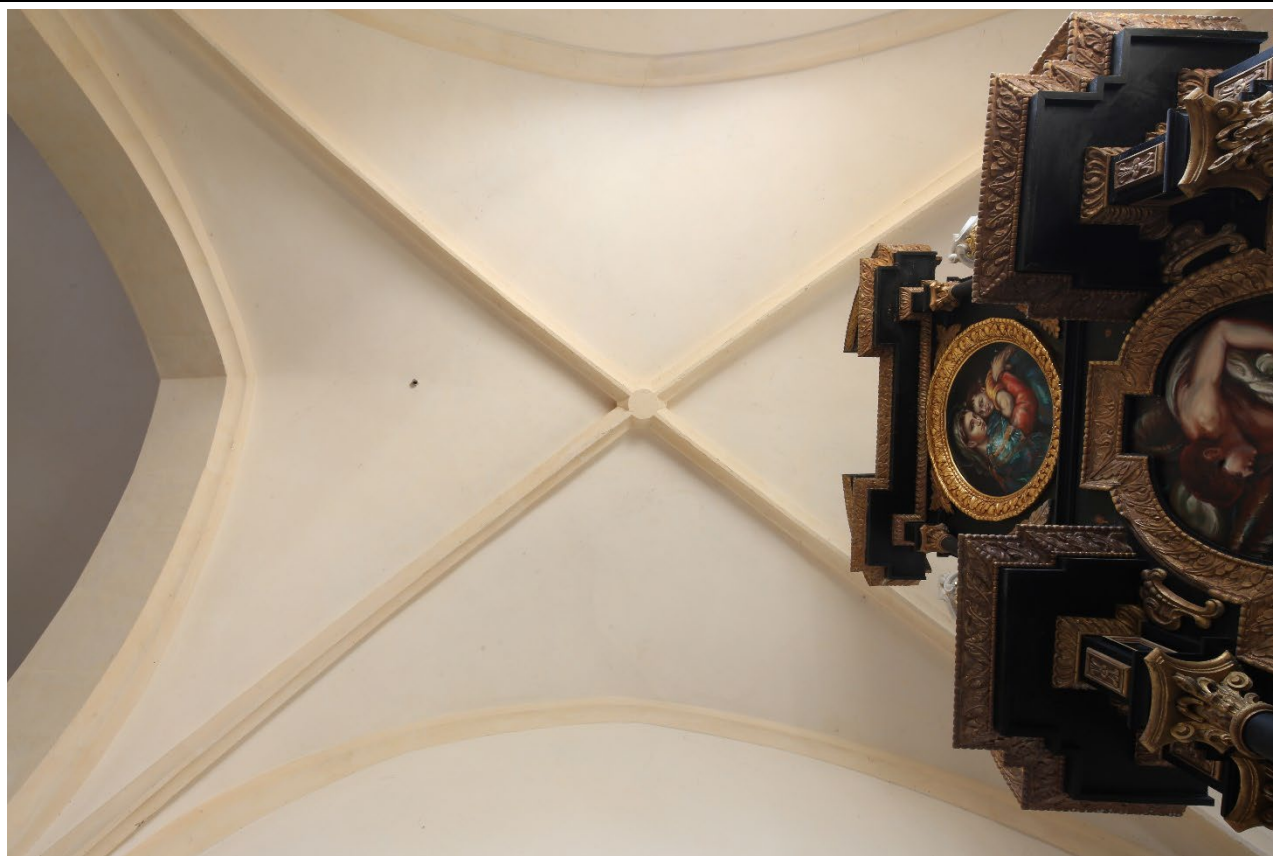
Klenba presbytáře v pohledu. Foto: Marta Pavlíková 2018.

Presbytář je zaklenut jedním polem křížové žebrové klenby mající klínová žebra s vyžlabenými boky. Ta jsou v koutech ukončena zkosením, jehož hrany jsou u jihovýchodního a severovýchodního výběhu profilovány výžlabkem. Ve vrcholu se žebra stýkají v kruhovém svorníku obíhaném polovičním profilem žebra. Čelní lomené oblouky jsou opatřeny přízedními žebry o polovičním profilu. Prostor je osvětlován od východu a jihu hrotitými okenními otvory majícími na rozdíl od lodi ostění posunuta k vnějšímu líci. Jižní je profilováno půlkruhovým výžlabkem uprostřed širokého okosení, které je pravouhlým ústupkem odděleno od vlastního okenního profilu tvořeného oboustranným výžlabkem s mezilehlou polodrážkou pro zasklení. Ostění východního otvoru je prakticky shodné. Liší se pouze tím, že výžlabek špalety navazuje ostrou hranou na výžlabek okenního profilu. Okenní otvory jsou dělené středovým kamenným sloupkem na dva díly zakončené hrotitými oblouky s mniškami. Zbylou část v záklenku vyplňuje kružba v podobě kruhu, která je u jižního okenního otvoru vyplněna trojlistem, u východního otvoru mniškou. Pod jižním okenním otvorem je ve stěně otevřena drobná obdélná převýšená hrotitá nika. V ose severní stěny je osazen do sakristie vedoucí obdélný portál se segmentovým záklenkem s jednoduše okosenou hranou, která na stojkách vyrůstá z čelně sklopených trojúhelných náběžných štítků s čelní vodorovnou hranou. Cvikly po stranách segmentu jsou vyplněny diamantováním s dominující šesticípou hvězdici skládanou z dutých trojbokých jehlanců. Jelikož je podlaha sakristie položena výše než v lodi, je tento výškový rozdíl vyrovnán pomocí schodišťového stupně umístěného před portál.

S kostelem ve Vrbně však přece jen má kostel v Dobroměřicích společné znaky, a to shodně koncipovaný vítězný oblouk a klenbu presbytáře. V obou případech byla užitá přízední žebra a žebra klenební se shodným profilem a se západními výběhy spočívajícími na konzolách srostlých s pásovými konzolami vítězného oblouku. V obou kostelech tak bylo užitó nejen shodného schématu, ale dokonce i identických profilů klenebních žeber a vítězného oblouku. Odlišné jsou pouze klenební výběhy, které ve Vrbně ještě podpírají konzoly, kdežto v Dobroměřicích již odpadají, čemuž odpovídá i starší vznik kostela ve Vrbně na přelomu prvního a druhého desetiletí 14. století.

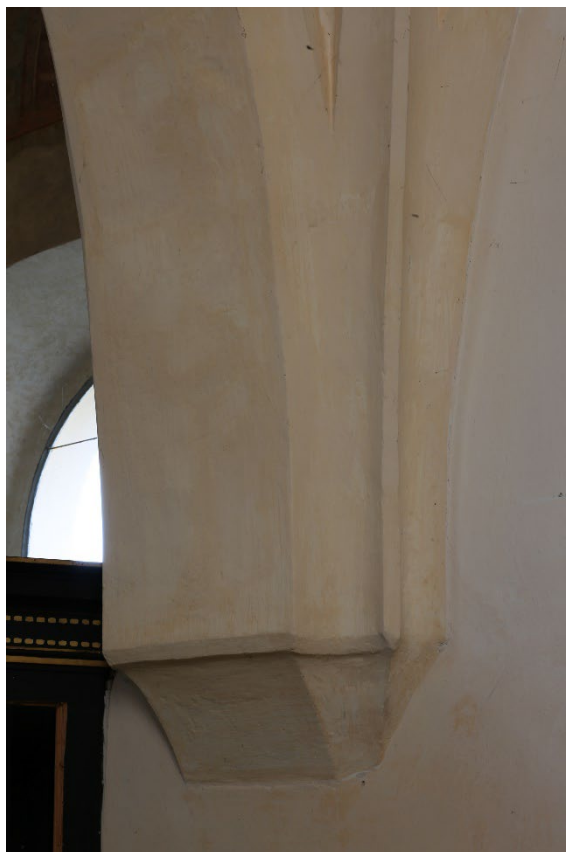
Detail severní konzole vítězného oblouku v pohledu od jihovýchodu. Foto: Marta Pavlíková 2018.

drobným okosením, které je odsazeno od dlouhého úkosu vytvářejícího dojem římsové konzoly. Ostění je na straně lodi profilováno segmentovým výžlabkem uprostřed širokého okosení a na straně presbytáře má hranu opatřenou výžlabkem.

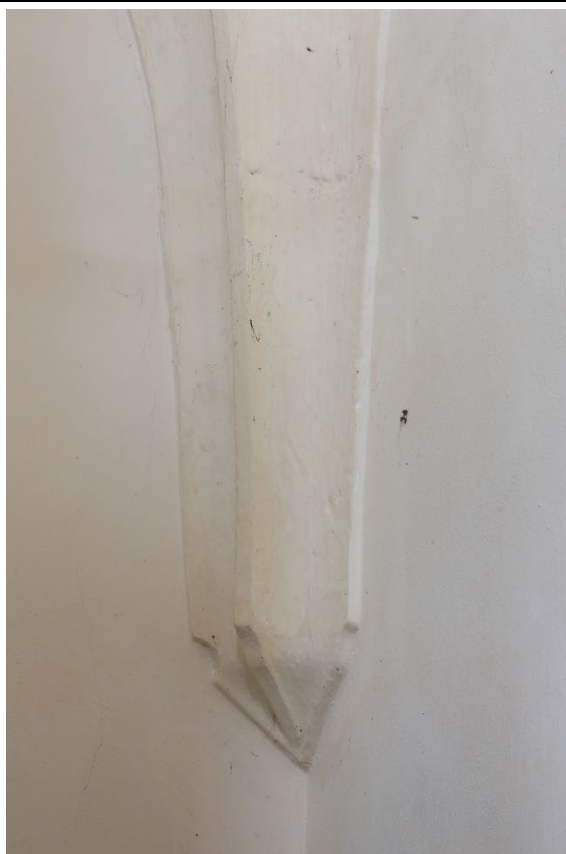
Detail klenebního výběhu v severovýchodním koutě presbytáře v pohledu od jihu. Foto: Marta Pavlíková 2018.

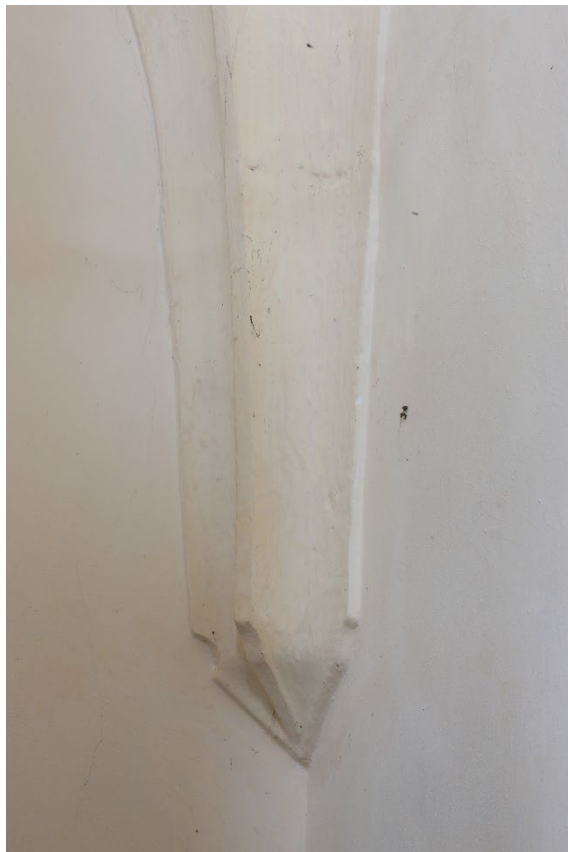
Detail klenebního výběhu v jihochodním koutě presbytáře v pohledu od jihu. Foto: Marta Pavlíková 2018.

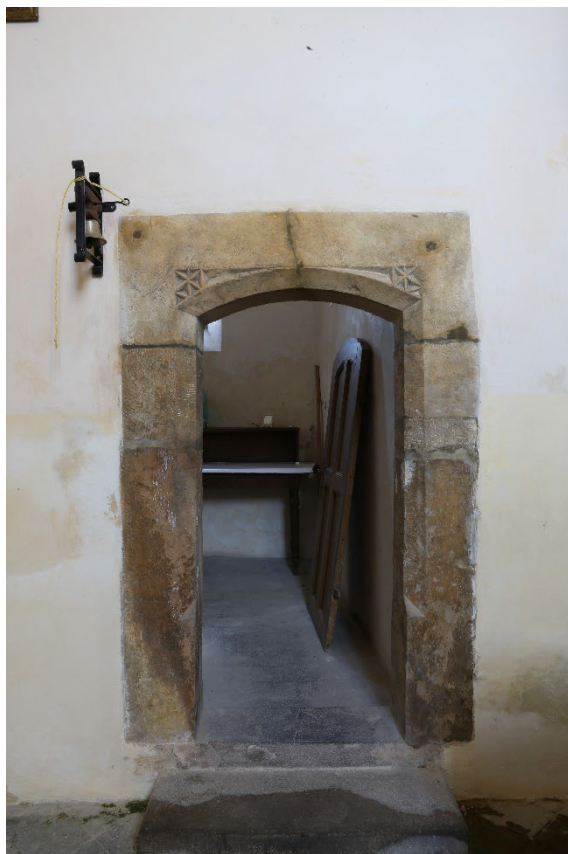
Portál do sakristie v pohledu od jihu. Foto: Marta Pavlíková 2018.

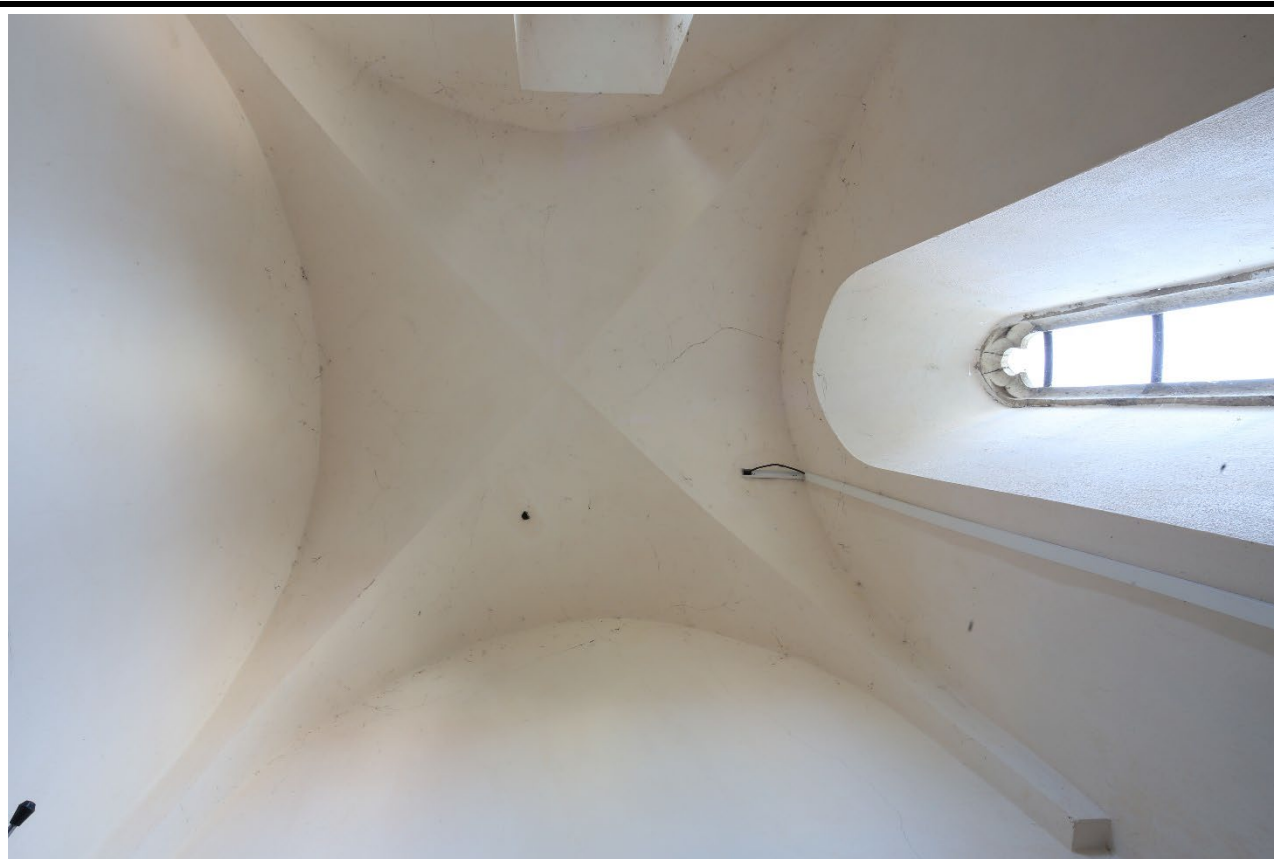
Klenba sakristie v pohledu. Foto: Marta Pavlíková 2018.

Sakristie je zaklenuta křížovou bezžebrou klenbou s eliptickými čely a osvětlována dvojicí hrotitých okenních otvorů. Jejich ostění mají prakticky shodný profil s ostěním jižního okenního otvoru presbytáře, s tím rozdílem, že v sakristii jsou užita pouze pro jednodílný otvor zakončený mniškou. Na rozdíl od precizně zhotoveného severního ostění je ostění východního otvoru poněkud deformované.

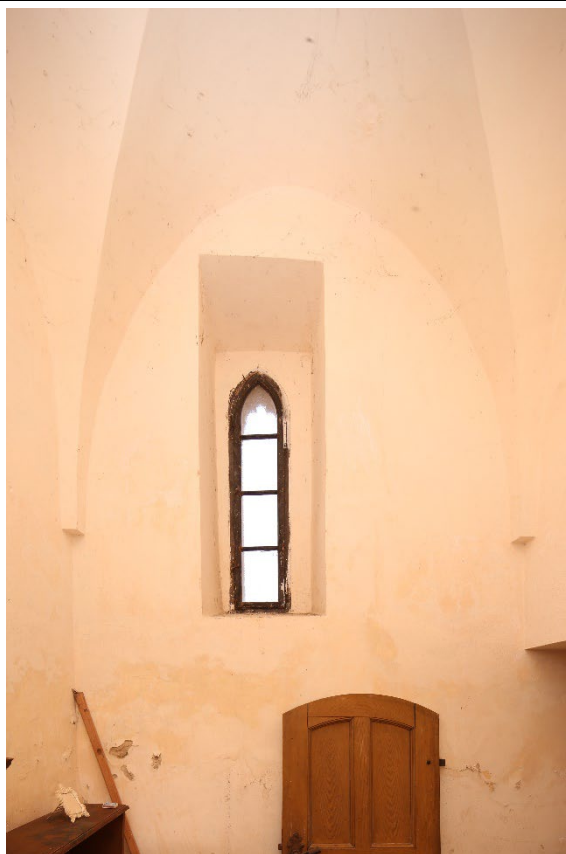
Východní stěna sakristie v pohledu od západu. Foto: Marta Pavlíková 2018.

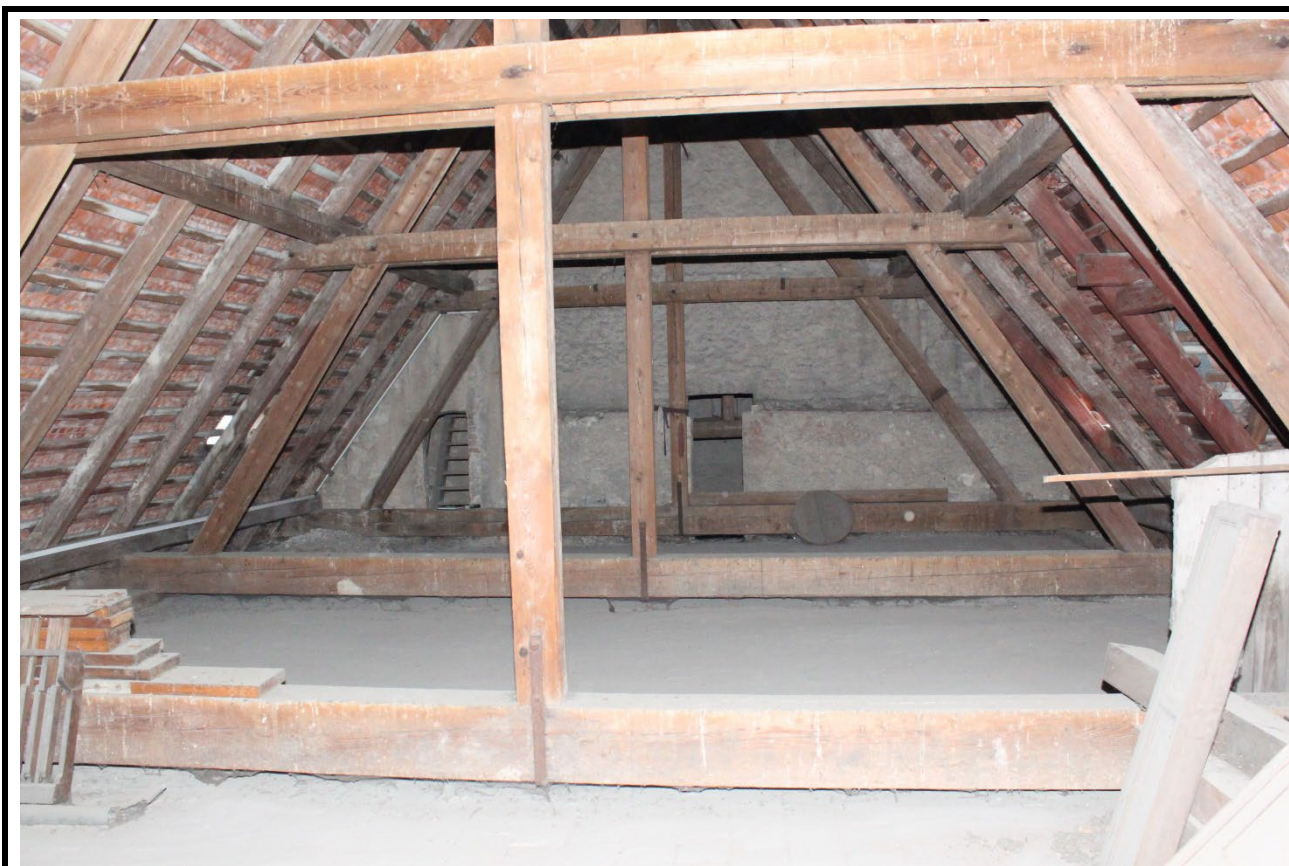
Průhled k východu krovem nad lodí. Foto: Tomáš Brož 2013.

²⁹ To potvrdil dendrochronologický průzkum, který provedl v roce 2018 Ing. Tomáš Kyncl. Dřevo na stropní trámy a zvonovou stolicí bylo káceno v sezónách 1899/1900, 1900/1901 a 1906/1907.

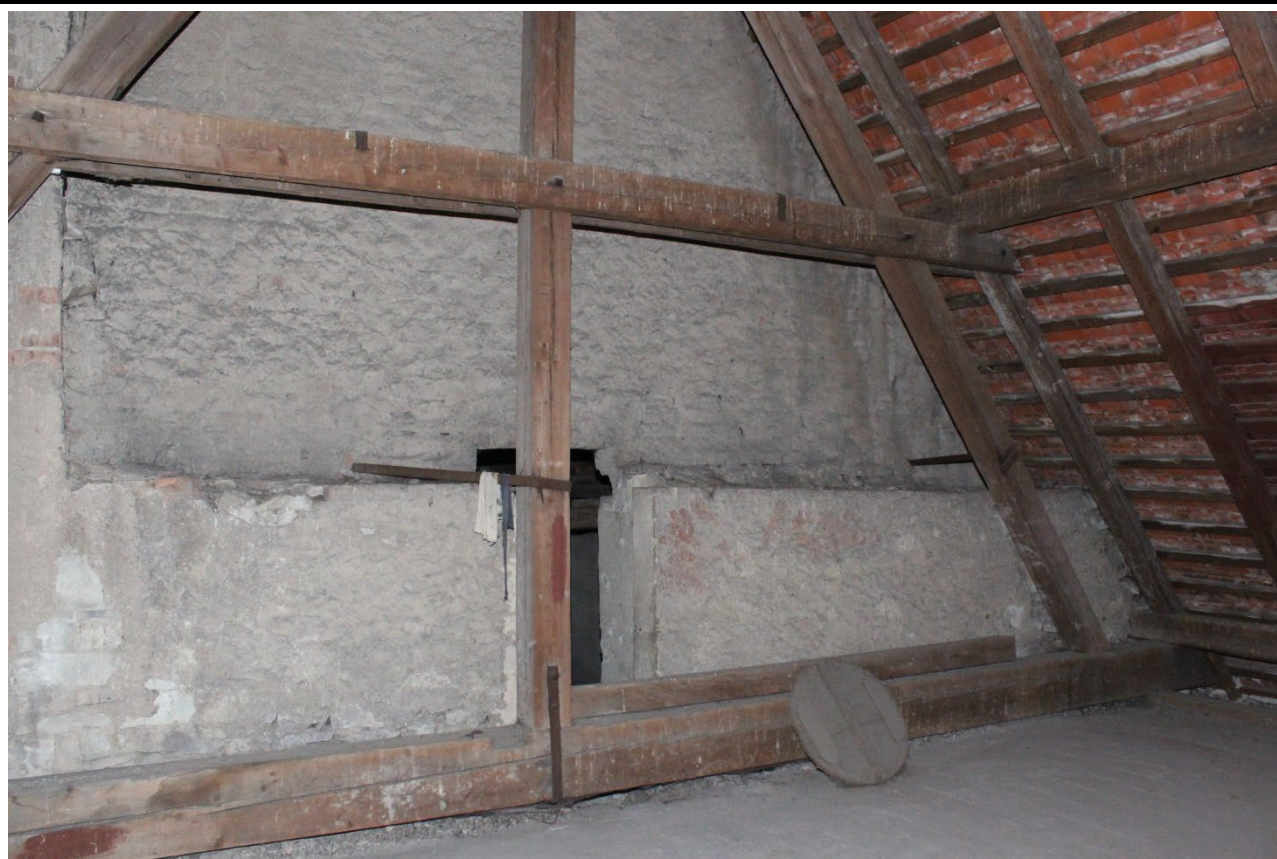
Východní štít lodi v pohledu od severozápadu. Foto: Tomáš Brož 2013.

Prvotní stavbě můžeme přičíst i spodní partie východního štítu lodi, který je v jeho ose opatřen jednoduchým portálovým ostěním majícím shodné kamenické opracování jako portál lodi. Na vstupu je zejména pozoruhodná možnost jeho uzavírání pomocí závory zasouvané do tloušťky zdi zabezpečující prostor nad presbytářem, který snad měl funkci depozitáře či útočiště. Jak byl tento prostor řešen, však nevíme, neboť při pozdějších úpravách zcela zanikl. V každém případě se jedná o zcela ojedinělé řešení, které nebylo dosud jinde na Lounsku identifikováno.

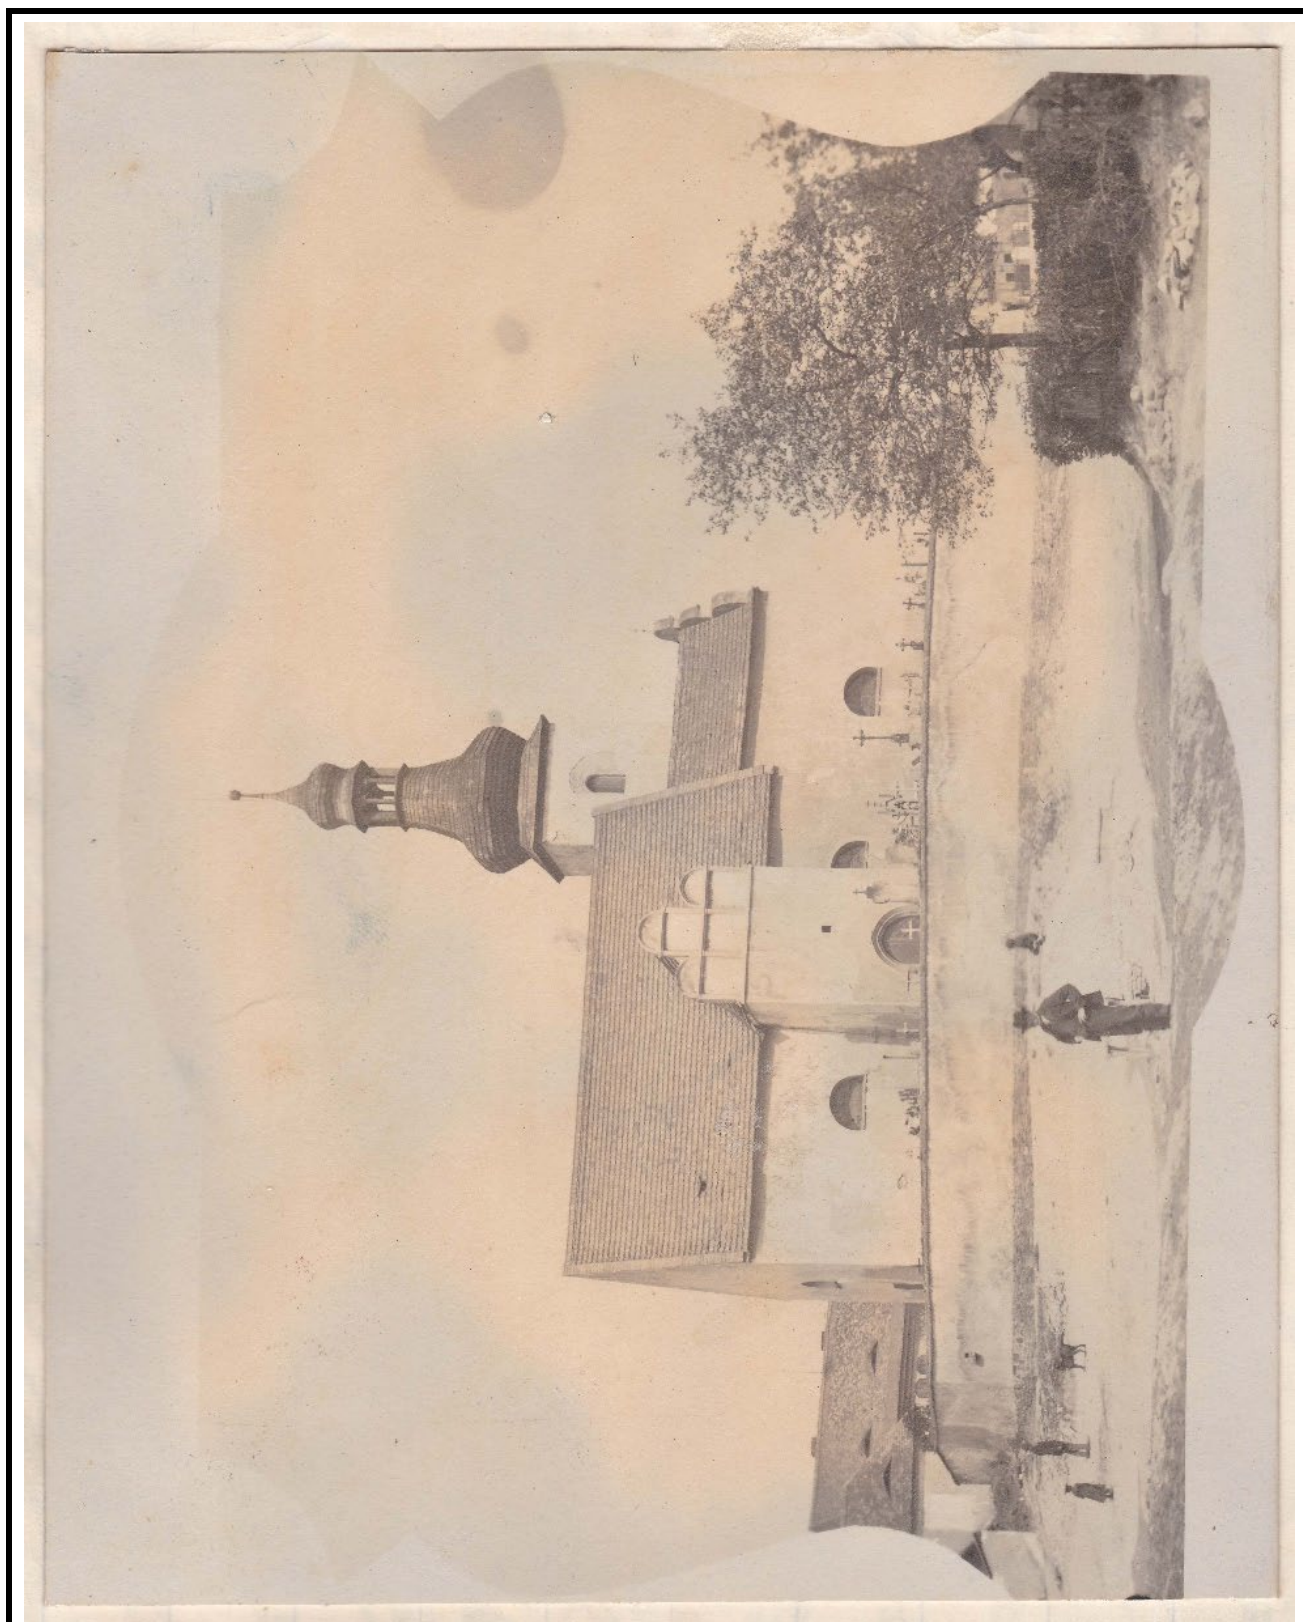
Dobroměřický kostel před rekonstrukcí 1907. Zdroj: SOKA Louny, fond J. Halík, inv. č. 3 Dobroměřice kdysi a dnes, rukopis, nestránkováno.

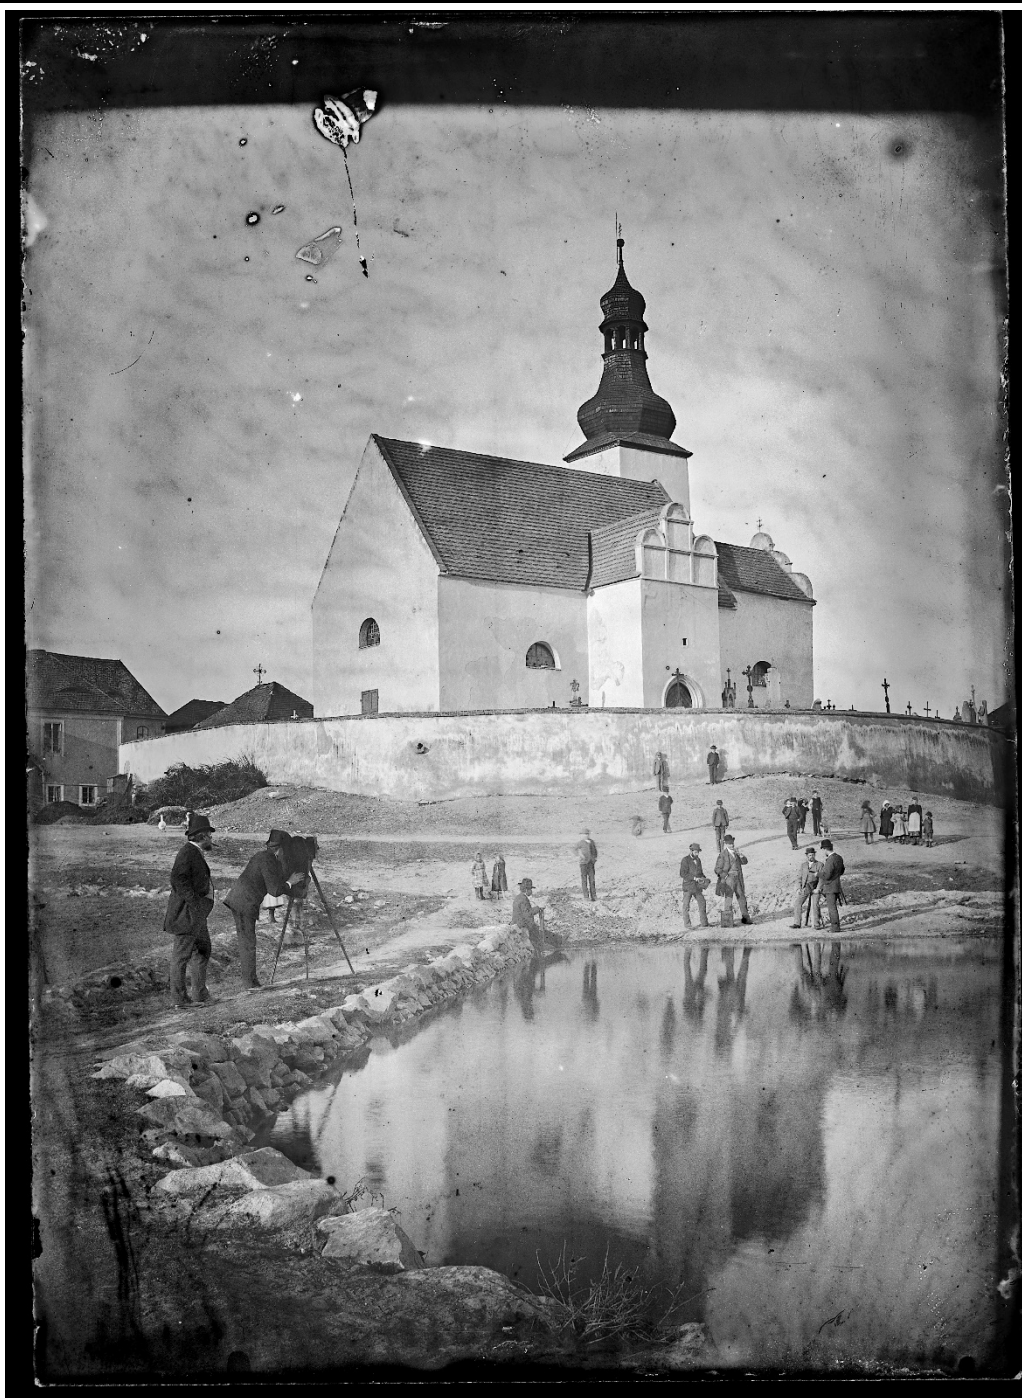
Kostel v pohledu od jihozápadu na fotografii z roku 1896. Na jižní straně lodi a presbytáře jsou doposud patrné termální otvory a na západě lodi obdélný vstup. Foto: Karel Goszler, Oblastní muzeum v Lounech, sbírka historických fotografií.

Mezi lety 1675–1678 byl kostel opravován, při té příležitosti byly prolomeny nové termální okenní otvory. Stejně se nacházely také na jižním průčelí lodi a presbytáře, byly však na počátku 20. století nahrazeny novými otvory gotizujícími.

Poslední výrazné opravy kostela proběhly v 80. letech 19. století a na počátku století následujícího. Při nich byly nahrazeny termální okenní otvory lodi a presbytáře současnými historizujícími prvky, stejně jako severní okno sakristie, byl otevřen západní vstup, proveden nový krov nad lodí, presbytářem a předsíní. Dále byla zřízena stávající kruchta, nově vyzděny štíty jako kopie štítů renesančních, realizován byl strop lodi, přežďeny klenby presbytáře a sakristie.

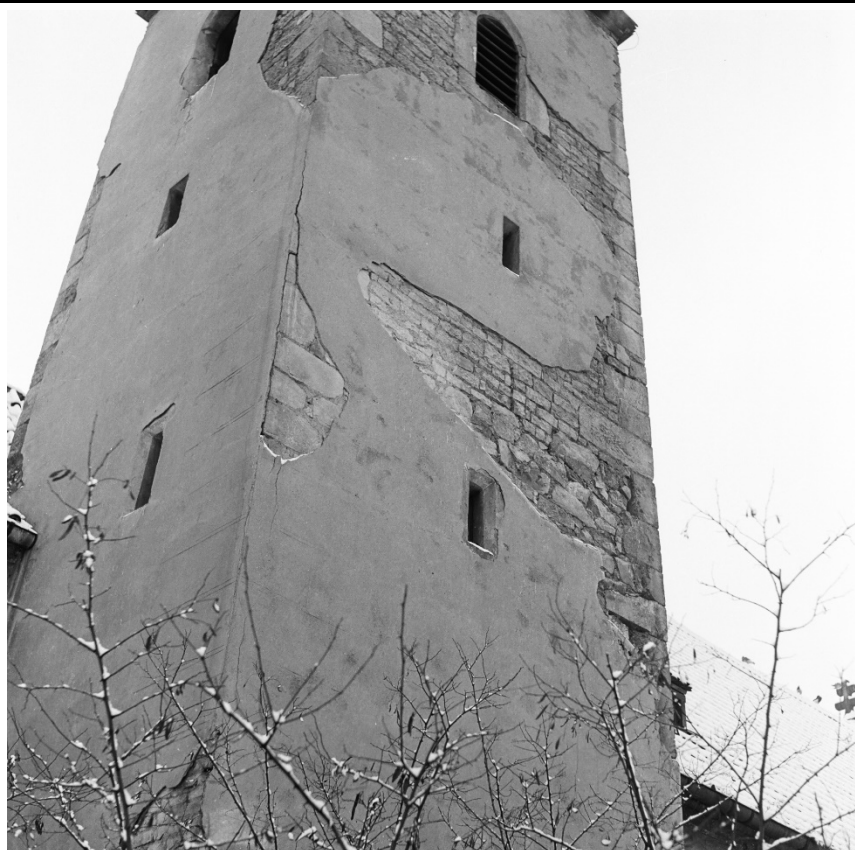
Věž v pohledu od severovýchodu. Foto: 1960, sbírka negativů NPÚ ÚOP v Ústí n. L., sign. 40.

¹² Rozhraní mezi zdivy je zřetelné pouze na fotografiích z roku 1960. Z nich je také patrné, že zdivo kolem východního okenního otvoru sakristie není lomové, ale cihelné, či tvořené drobnými kvádříky. S ohledem na pozdně goticky upravované líce a opravy zdiva na přelomu 19. a 20. století však tento faktor pro posouzení intaktnosti ostění otvoru není rozhodující. NPÚ ÚOP v Ústí n. L., *Sbírka negativů*, sign. č. 40.

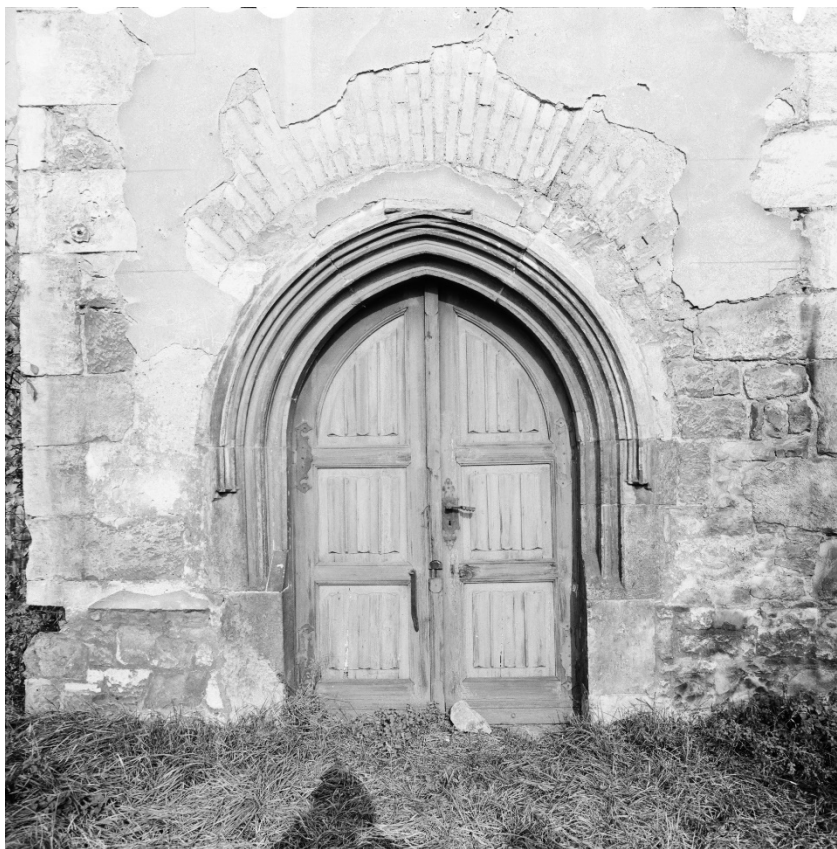
Jižní portál předsíň v pohledu od jihu. Foto: 1987, sbírka negativů NPÚ ÚOP v Ústí n. L., sign. 95506.

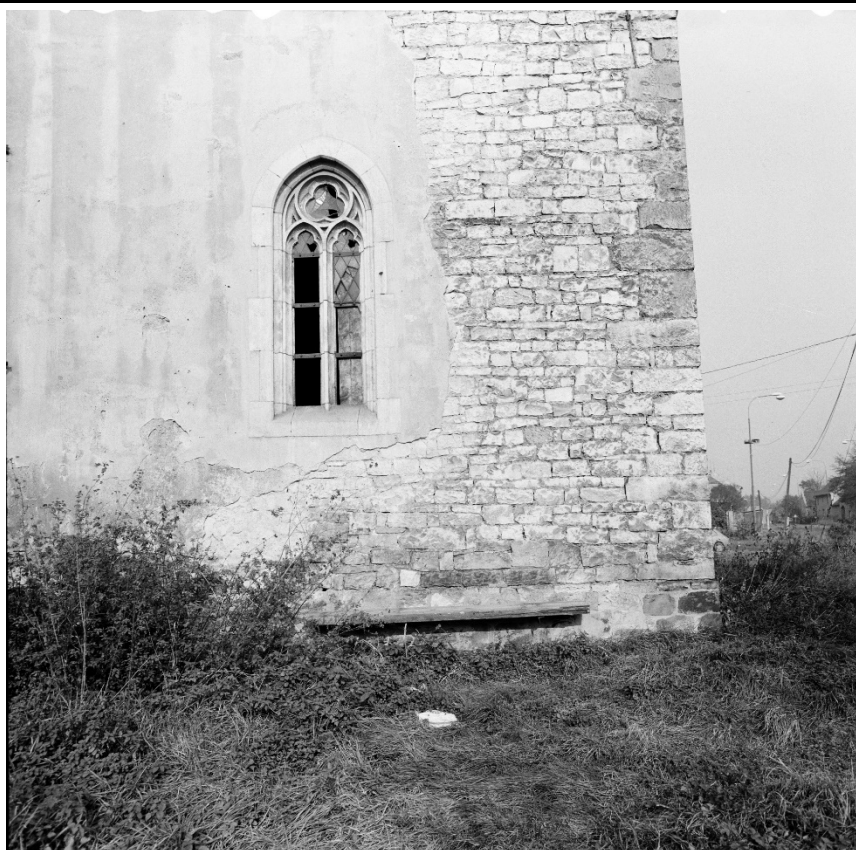
Jižní průčelí od jihu v pohledu od jihu. Foto: 1987, sbírka negativů NPÚ ÚOP v Ústí n. L., sign. 95508.

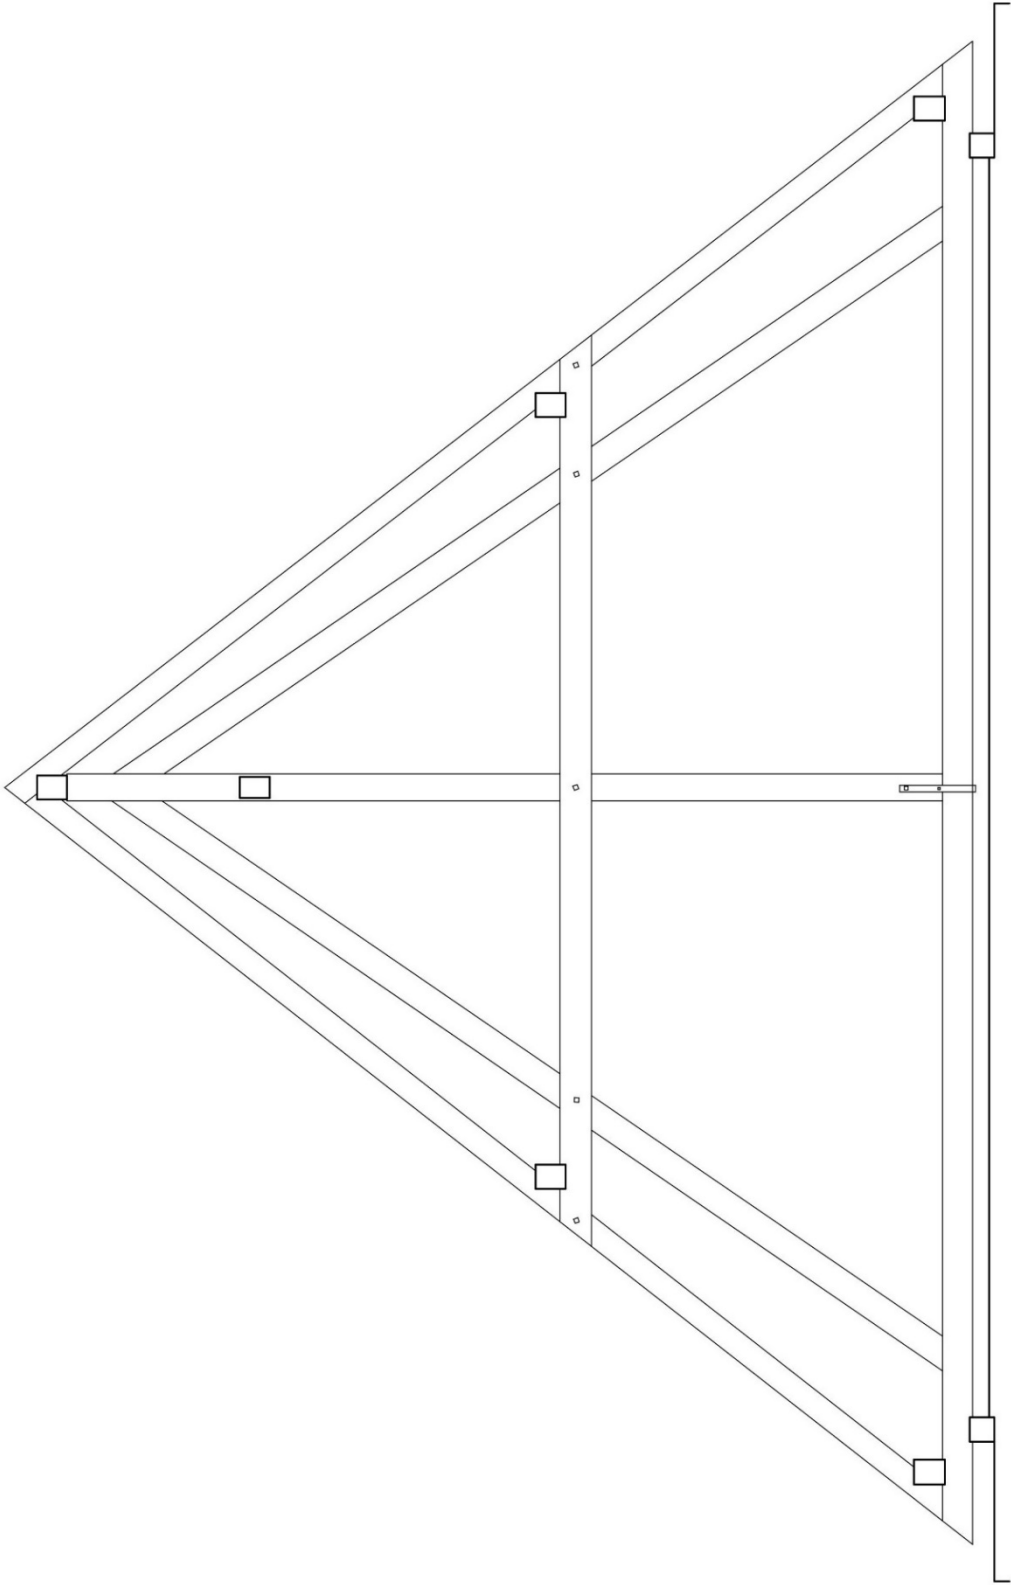
Autor zaměření:	Miroslav Nový, Petr Bažant	Rok:	2018
Kresba:	Petr Bažant	Úprava:	Jaroslav Skopec
Metoda měření:	Laserový dálkoměr, skládací metr.		
Popis:	Třetí plná příčná vazba krovu nad lodí od západu s pohledem k východu.
