Část obce:	Libyně
Obec:	Lubenec
Název:	kostel sv. Jiljí
Okres:	Louny
Kraj:	Ústecký
Parcelní číslo:	24
Kat. území:	Libyně
Číslo ÚSKP	43363/5-1265

Charakteristika

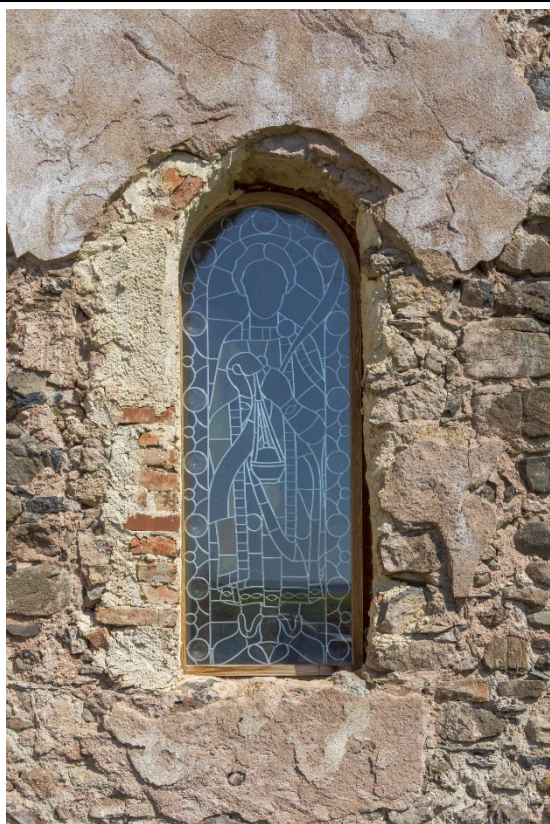
Čelní pohled na jižní okenní otvor presbytáře, které je rámováno odlišnou vyzdívkou po odstraněním starším ostění. Foto: Marta Pavlíková, 2020.

<p>Stavební proměny kostela v novověku</p>	<p>Při následných stavebních úpravách kostela došlo k novému provedení, či k úpravě gotických okenních otvorů presbytáře. Z úpravy se dochovalo pouze ostění jihovýchodního okenního otvoru, které bylo s největší pravděpodobností osazeno i do jižního a severovýchodního okenního otvoru, jak to dokládají zazděná lůžka po jejich odstranění, jež rámuje stávající otvory. Z odstraněných ostění se dochoval pouze menší díl deponovaný v kostele. S největší pravděpodobností při této etapě došlo k odstranění ostění východního okenního otvoru a k jeho zmenšení za použití prvků z ostatních upravovaných středověkých okenních otvorů. V rámci mladších stavebních úprav by byl takovýto přístup již málo pravděpodobný. Na základě ostění jihovýchodního okenního otvoru lze jmenované úpravy rámcově datovat do druhé poloviny 16. století.</p> <p>Archeologický průzkum z roku 2014 odhalil k zaniklé západní zdi lodi přiložené základové zdivo na půdorysu písmene „U“ o vnitřních rozměrech 3,4 x 3,15 m, které na první pohled naznačuje existenci věže. Vzhledem k mělkým základům zdiva o šíři kolem 0,9 m bylo předpokládáno, že by se mohlo jednat o</p>

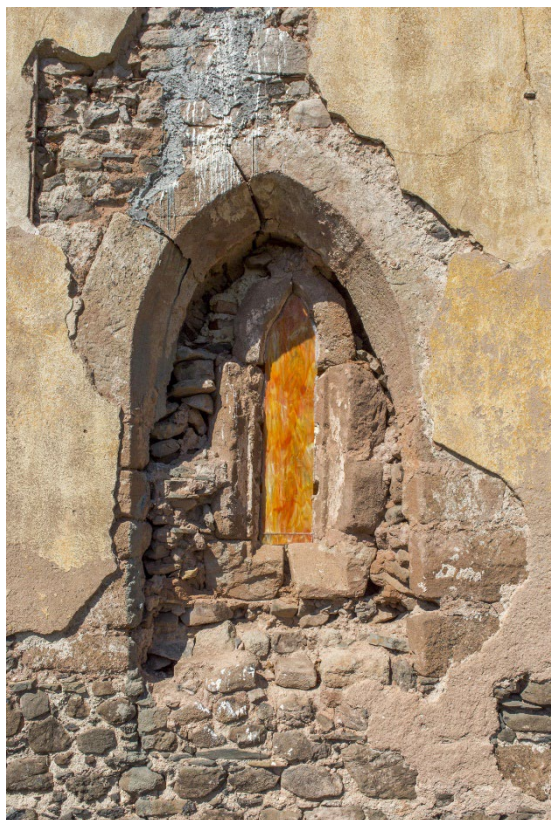
Čelní pohled na východní okenní otvor presbytáře s druhotně seskládaným a osazeným ostěním menšího gotického otvoru. Foto: Marta Pavlíková, 2020.

Mezi konstrukce pocházející z doby výstavby středověkého kostela náleží vítězný oblouk, klenba presbytáře a jeho východní okenní otvor, který však byl větší, odpovídající vnější okenní nice. Díly jejího ostění intaktně zavázané do okolního zdiva svědčí pro původní řešení, jemuž odpovídá i druh užitého pískovce, který se shoduje s kvádry nárožního armování presbytáře a lodi. Vlastní okenní ostění je do niky vloženo asymetricky a na špalety niky nijak nenavazuje, neboť je užší než vnitřní rozměr niky. Ostění samotné rovněž vykazuje známky druhotného sestavení, kdy záklenek s mniškou a stojky na sebe navzájem nenavazují a navíc mají odlišný profil. Díly ostění jsou však zhotoveny ze shodného materiálu jako ostění niky, a je tak zřejmé, že se rovněž jedná o prvek z doby výstavby kostela, který byl do niky přeložen z jiného místa, či spíše sestaven minimálně ze dvou dílů různých otvorů. Jeden z nich se mohl nacházet někde v lodi, či také v presbytáři, kde lze teoreticky uvažovat minimálně o jednom na místě stávajícího jihovýchodního okenního otvoru. Ten je vůči klenebnímu čelu posunut k východu a jeho nika má nejen rozdílně rozevřené špalety, ale i odlišně utvářené poloviny hrotitého záklenku. Zdá se tedy, že původní otvor byl při mladší úpravě rozšířen východním směrem, při zachování západní poloviny jeho niky. Okenní ostění pak nutně muselo být osazeno do exteriérového líce, jak to ostatně dokládají i jeho pozůstatky, které jsou pouze jednostranně špaletovány. Při bližším pohledu na stávající situaci je za ostěním vnější niky východního okenního otvoru patrný 27 cm široký mírně ustupující líc lomového zdiva, který je negativem po odstraněním prvotního ostění. Díky identickému rozměru a použitému pískovci je v kostelním lapidáriu identifikovatelných několik dílů tohoto okenního ostění, a to včetně části kružby, jejíž obrazec však kvůli stupni dochování není rekonstruovatelný. Mezi deponovanými díly ostění se vyskytuje, s výjimkou klenebních žeber, která nebyla užita při opravě klenby, již pouze jeden exemplář zhotovený ze shodného hrubozrnného pískovce. Jedná se o díl ostění s profilací dvou výžlabků oddělených drobným pravoúhlým ústupkem. Jelikož se jedná pouze o jeden díl většího ostění, můžeme jen odhadovat jeho celkovou podobu a funkci.

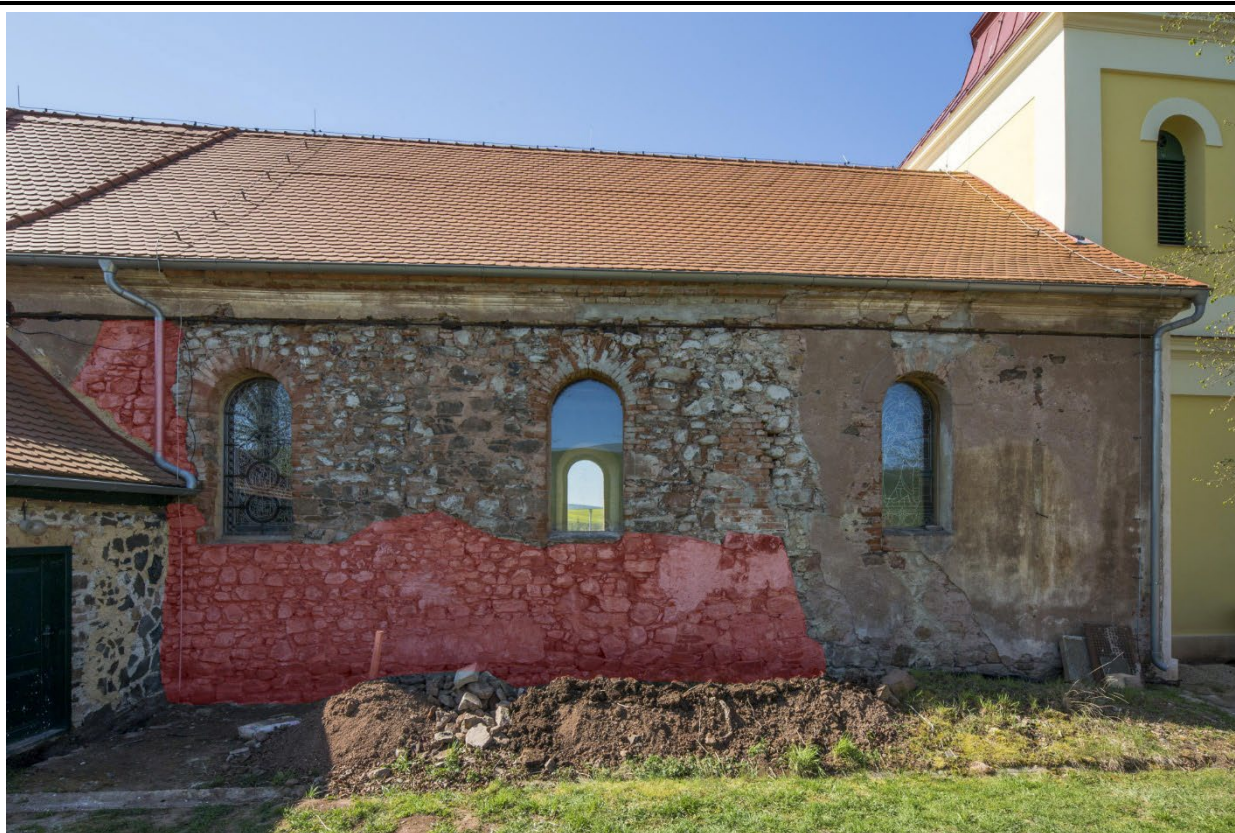
Čelní pohled na severní průčelí lodi s vyznačenou plochou se zachovaným středověkým zdivem. Foto: Marta Pavlíková, 2020.

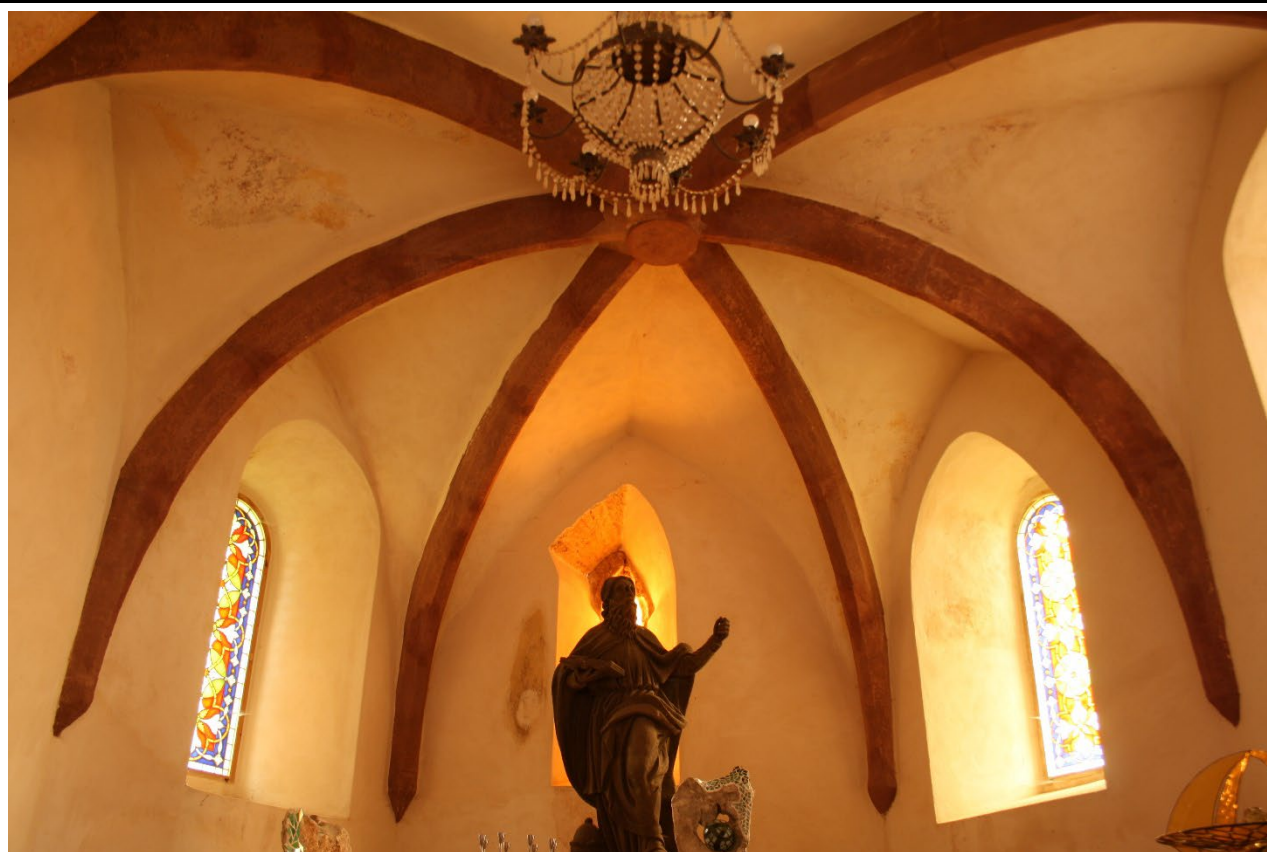
Klenba presbytáře v pohledu od západu. Foto: Jaroslav Skopec, 2015.

<p>Presbytář je zaklenut šestidílnou paprscitou žebrovou klenbou s hrotitými čely. Klínová žebra o šířce 19 cm se ve vrcholu stýkají v kruhovém svorníku a v koutech jsou ukončena vertikálními úkopy vytvářejícími dojem jehlancových konzol. Prostor je osvětlován celkem čtyřmi okenními otvory. Východní okenní otvor je tvořený samostatným pískovcovým ostěním, které je profilováno oboustranným výžlabkem s mezilehlou polodrážkou pro zasklení, v záklenku je z profilu provedena i mniška s hrotitým lalokem. Ostění je vsazeno přibližně do poloviny tloušťky zdi a otvor je tak oboustranně špaletován. Interiérová nika má hrotitý záklenek, jehož severní polovina má patu až za hranou špalety a jsou na ní pozorovatelné otisky po prkénkách šalování. Exteriérová nika s hrotitým záklenkem je rozměrnější, na vnějších hranách rámovaná pískovcovým ostěním se široce okosenou hranou nenavazující přímo na vlastní okenní ostění. Zbylé otvory jsou převýšené, s půlkruhovými záklenky, z nichž pouze otvor jihovýchodní je rámován pískovcovým ostěním s okosenou hranou a trojúhelnými cvikly po stranách záklenku a má niku s nepravidelně hrotitým záklenkem. V podélné ose presbytáře je umístěna oltární menza vyzděná z pískovcových kvádrů s předsazeným soklem a římsou profilovanými prostým okosením.</p> <p>V severní stěně presbytáře se nachází obdélný dveřní otvor zpřístupňující plochostropou sakristii, která je od východu osvětlována jedním obdélným okenním otvorem. Přístupná je též od západu z exteriéru obdélným dveřním otvorem. V západní polovině jižní zdi je prolomen obdélný otvor se segmentovým záklenkem a šikmo k jihozápadu vedenými špaletami, který vyústoval původně na kazatelně při severovýchodním koutu lodi. Nad vstupem z presbytáře je v sakristii částečně otevřen zadržovaný, širokým půlkruhem sklenutý otvor mající niku s přímými špaletami směřujícími do presbytáře.</p> <p>Věž přístupná od západu žulovým obdélným portálem se segmentovým záklenkem je opatřena trámovými stropy s omítanými podhledy. První patro je od západu osvětlováno obdélným okenním otvorem se segmentovým záklenkem a na východě se nachází široký půlkruhem sklenutý průchod na kruchtě. Zvonové patro je vyplněno trámovou vzpěradlovou konstrukcí zvonové stolice a s výjimkou východní zdi, kde je prolomen vstup do krovy, jsou zdi otevřeny zvukovými otvory s půlkruhovými záklenky.</p> <p>Krovy jsou novodobé, provedené v rámci oprav kostela v roce 2009. Předchozí krovy byly hambalkové konstrukce s ležatými stolicemi v plných vazbách.</p>

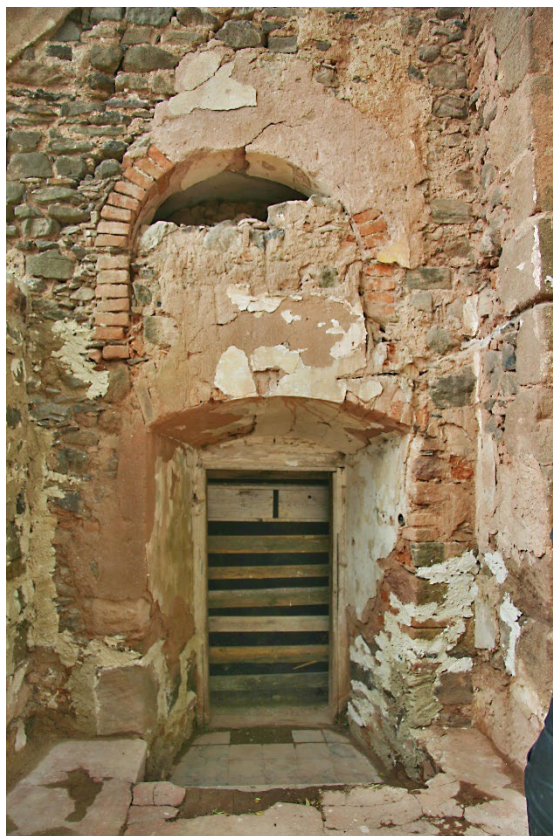
Jižní stěna sakristie se vstupním otvorem do presbytáře a nad ním se nacházejícím starším okenním otvorem. Foto: Hana Ptáčková, 2009.

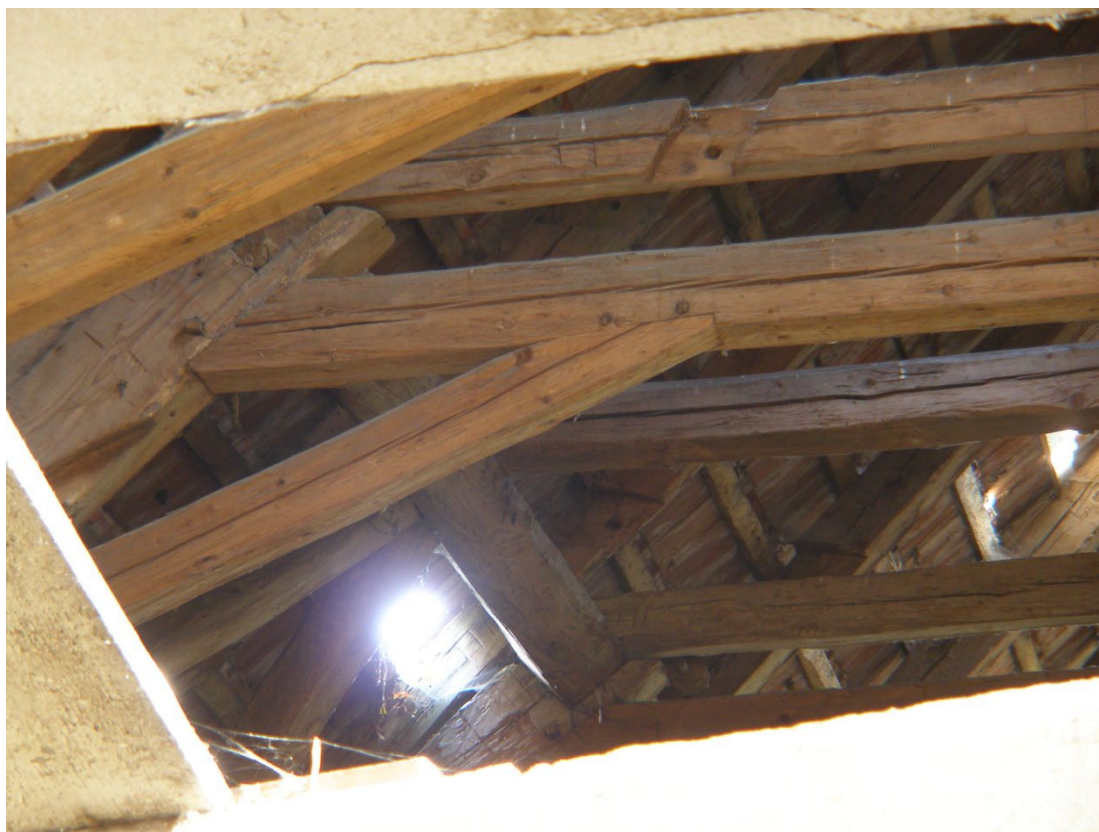
Krovová konstrukce střechy lodi. Foto: Jan Koloc, 2006.

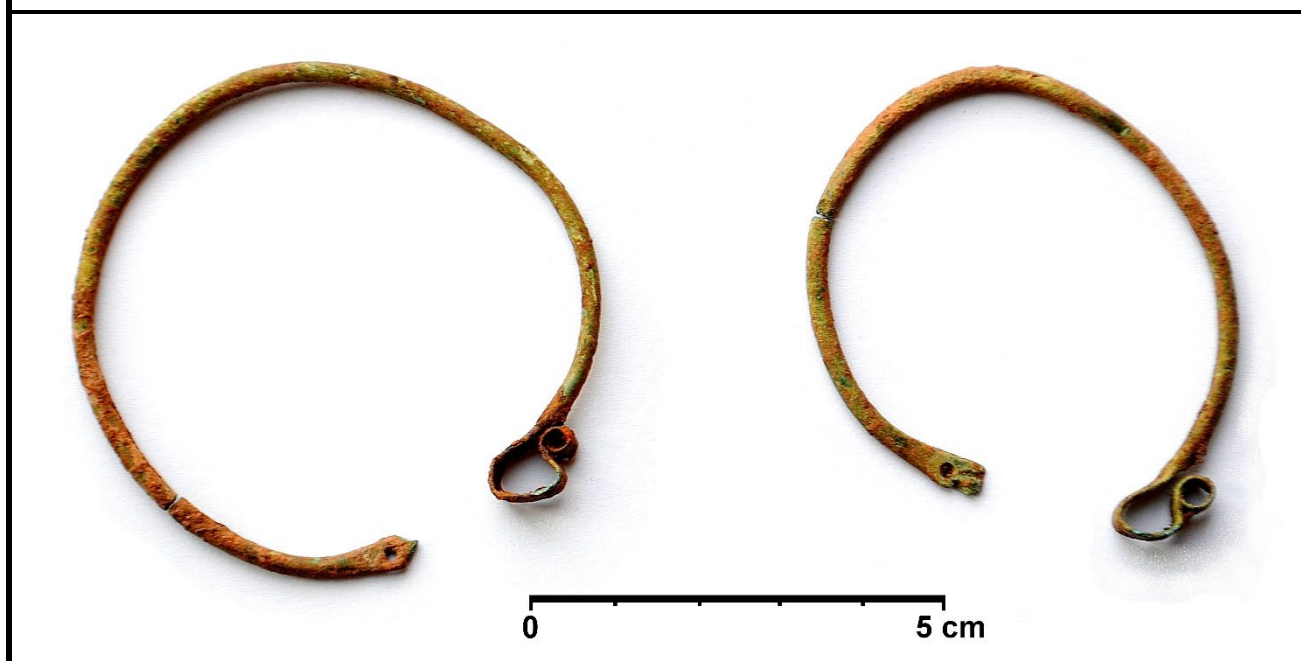
Esovité záušnice z kostrového hrobu narušeného základem triumfálního oblouku v sondě 4/14. Foto Vojtěch Peksa 2015.

do 12. století a obsahující pár esovitých záušnic o velikosti 62/63 mm.⁴ Tento nálezný, spolu s kamenným náhrobníkem zjištěným při severní straně lodi, dokládá pohřbívání na lokalitě před vznikem zděné sakrální stavby. Libyně se tímto zařadila do skupiny lokalit, u kterých lze předpokládat existenci starší dřevěné stavby. Přímé archeologické doklady z výzkumu ale chybí. Středověkému zděnému kostelu náleží prokazatelně pouze presbytář a navazující východní zdivo lodi po boku vítězného oblouku. Z jižní a severní obvodové zdi lodi zůstaly zachovány jen fragmenty. Jižní je zachována pouze na délku 1 m od jihovýchodního nároží a od navazujícího zdiva je oddělena nepravidelnou vertikální spárou. Severní zeď se dochovala ve větším rozsahu, zahrnujícím strukturu zdiva shodnou s presbytářem, jak je uvedeno v popisu. Během archeologického výzkumu bylo odhaleno mimo jiné základové zdivo západní zdi středověké lodi, která ve středověku dosahovala vnitřní délky 8,9 m.
