| Část obce: | <b>Minice</b> |
| Obec: | <b>Velemyšles</b> |
| Název: | <b>kostel sv. Martina</b> |
| Číslo ÚSKP | <b>43321/5-1459</b> |

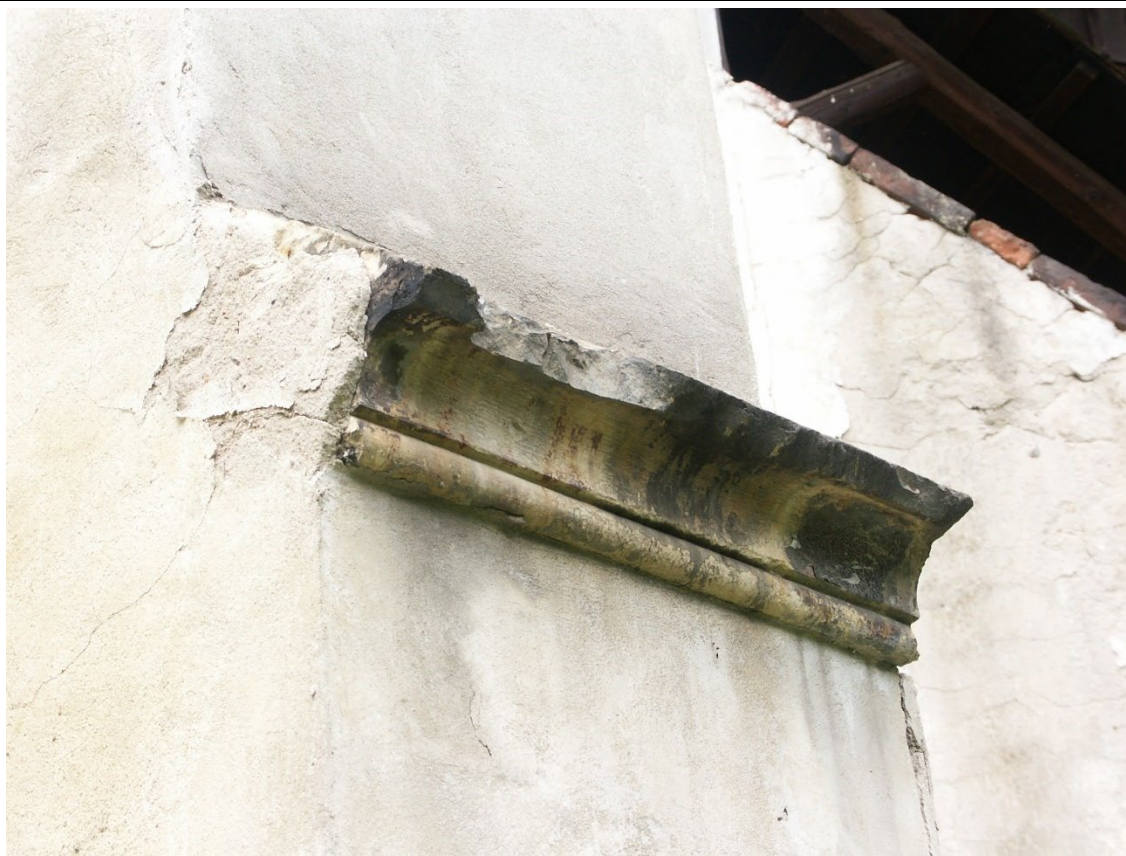
Detail stříšky odsazení východoseverovýchodního opěráku presbytáře. Foto: Jaroslav Skopec 2008.

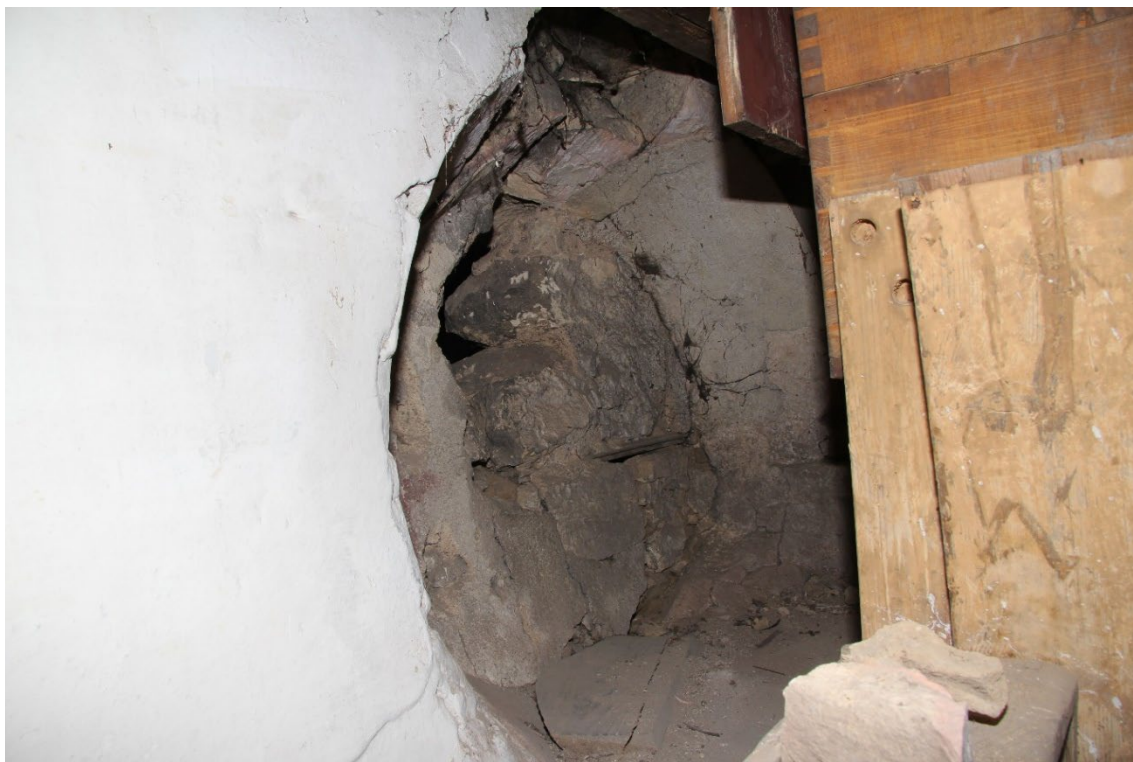
Pohled od jihovýchodu na zazděný středověký kruhový otvor v ose západní zdi lodi, který se nachází za varhanními měchy. Foto: Jaroslav Skopec 2020.

K původní výbavě presbytáře vedle žebrové klenby, vítězného oblouku či opěráků, patří jistě i jižní sedile, menza hlavního oltáře<sup>4</sup> a východní výklenek sanktuáře v severní zdi. Výklenek byl součástí širšího celku, který byl odsekán, a dochoval se pouze ve formě negativu. Jednalo se o zdobnou architekturu, nad výklenkem byl umístěn segmentový oblouk, nad nímž se vypínal trojúhelný vimperk s hranami patrně opatřenými kraby a vrcholící kytkou s navazujícím neznámým kruhovým útvarem. Po stranách výklenku byla umístěna slepá převýšená obdélná pole vrcholící trojúhelnými vimperky s kytkami. Celá kompozice byla ze stran sevřena mezi dvojicí vysokých štíhlých fiál. Vysokou úroveň středověké architektury podtrhuje i sedile s jemnou modelací ostění a východní a západní kruhový okenní otvor. Ty jsou u středověkých venkovských kostelů dosti vzácné, i když se s nimi na sledovaném území můžeme setkat ještě u kostela ve Staňkovicích či v subtilnější variantě v Dobroměřicích. Fragment kružby kruhového otvoru minického presbytáře dovoluje alespoň částečnou rekonstrukci jejího základního obrazce, jímž byla trojice rotujících plamének. Částečné dochování rovněž umožňuje nahlédnout do technologického postupu vsazování kružby do ostění. Přesného a stabilního spojení mezi kružbou a ostěním bylo dosaženo pomocí výžlabku uprostřed okenního ostění, do něhož zapadl díl kružby nesoucí na rubové straně zaoblení o poloměru, které odpovídalo výžlabku v ostění. Z ostatních okenních otvorů jsou na kostele identifikovatelné již pouze jihovýchodní a jižní otvor presbytáře, respektive jejich interiérové niky. Vlastní okenní otvory zanikly při mladší úpravě. V rozporu s vysokou úrovní kamenického zpracování prvků kostela je nápadné nepřesné napojení žeber na svorníky klenby presbytáře, či nepravděpodobný oválný tvar východního kruhového otvoru.

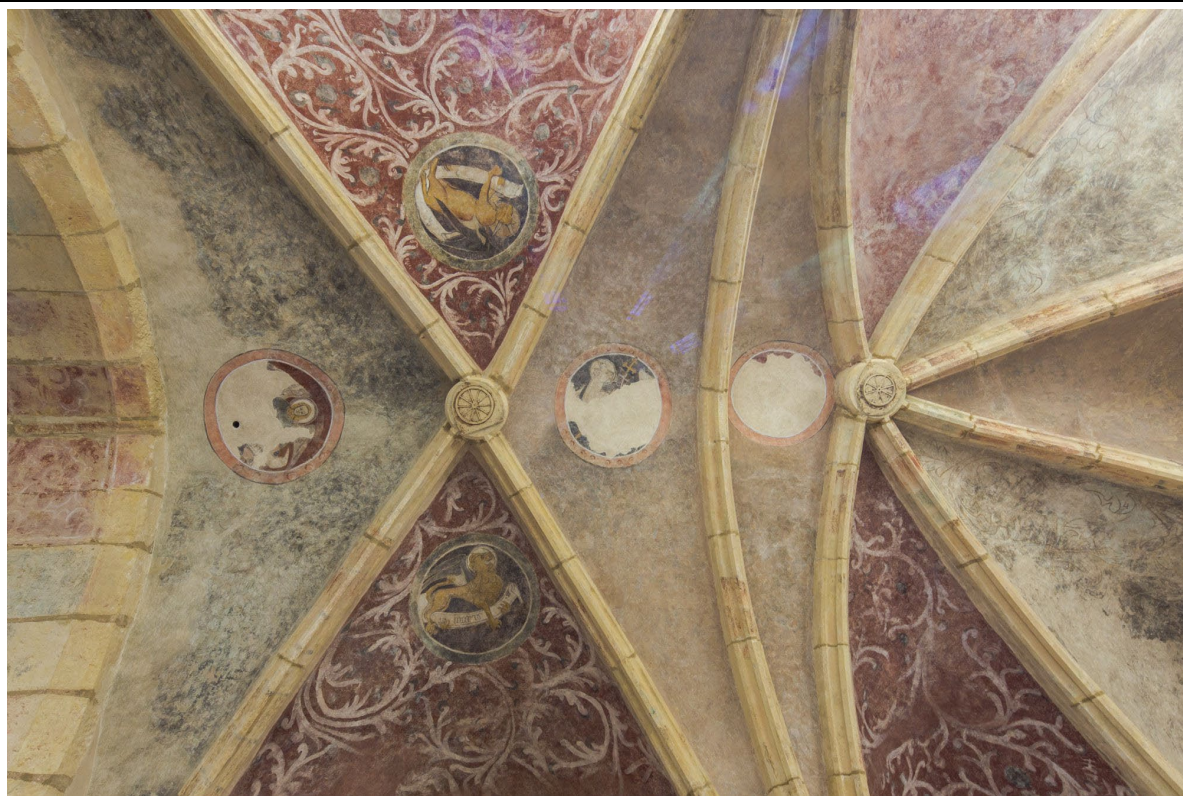
Klenba presbytáře v podhledu. Foto: Marta Pavlíková 2020.

Presbytář je zaklenut jedním obdélným polem křížové žebrové klenby odděleným meziklenebním žebrem od šestidílné paprscité klenby závěru. Klenební čela jsou hrotitá až parabolická, kápě vyžděné z lomové opuky. Žebra mají klínový profil s výžlabkem uprostřed zkosených stran a ve vrcholu klenby se stýkají v kruhových svornících obíhaných profilem polovičního žebra. Oba svorníky nesou na povrchu reliéfně provedený gotický štít s figurou kola, které má na západním svorníku deset a na východním osm loukotí. Žebra dosedají na trojboké a polygonální jehlanové konzoly, z nichž jihozápadní nese pod polygonální krycí deskou lidskou masku.<sup>2</sup> Prostor je dnes osvětlován trojicí půlkruhových okenních otvorů, z nichž pouze jižní otvory závěru mají dochované hrotité záklenky. Ve východní stěně presbytáře se pak dochoval na interiérové straně otevřený kruhový okenní otvor s fragmenty kružby. V jižní stěně se nachází na vnějším líci zazděný obdélný vstup, po jehož východní straně je umístěno sedile rámované ostěním předsazeným před líc stěny pomocí vnější šikmo sklopené plochy ostění nesoucí na východní straně překladu reliéfně provedený list, podobný list byl na západní straně odsekán. Vnitřní část ostění je bohatě profilována oblouny a výžlabky. Proti sedile se na severní straně nachází dvojice drobných vedle sebe ležících výklenků. Východní je obdélný s přímým překladem, nad nímž jsou patrné odsekané reliéfy, které zdobily sanktuárium. Západní má půlkruhový záklenek a je uzavíratelný mřížovými dvířky. Po jejich východní straně je osazeno ostění portálu se širokým okosením obdélného rámu vyrůstajícím z diagonálně položených trojúhelných náběžných štítků. Na portál na straně sakristie navazuje nika s nestejně rozevřenými špaletami. Nosný aparát klenby, stejně jako ostění vítězného oblouku, portálu do sakristie, sedile, hrotitých otvorů a kruhového otvoru presbytáře jsou zhotoveny z pečlivě tesaných opukových kamenů, které nesou na povrchu stopy po opracování plošinou s plochými zuby s místy patrnou obvodovou stezkou vytvořenou pomocí dláta. Na omítkových vrstvách se dochovaly nástěnné malby, jimž v ose závěru dominují postavy sv. Václava ve zbroji, sv. Martina a vlevo od nich Panny Marie s Ježíškem v jesličkách, na severní straně pak Adama s Evou u stromu poznání a neurčená postava. Na klenbě se dochovaly vegetabilní vzory a v medailonech symboly čtyř evangelistů a Beránka Božího.

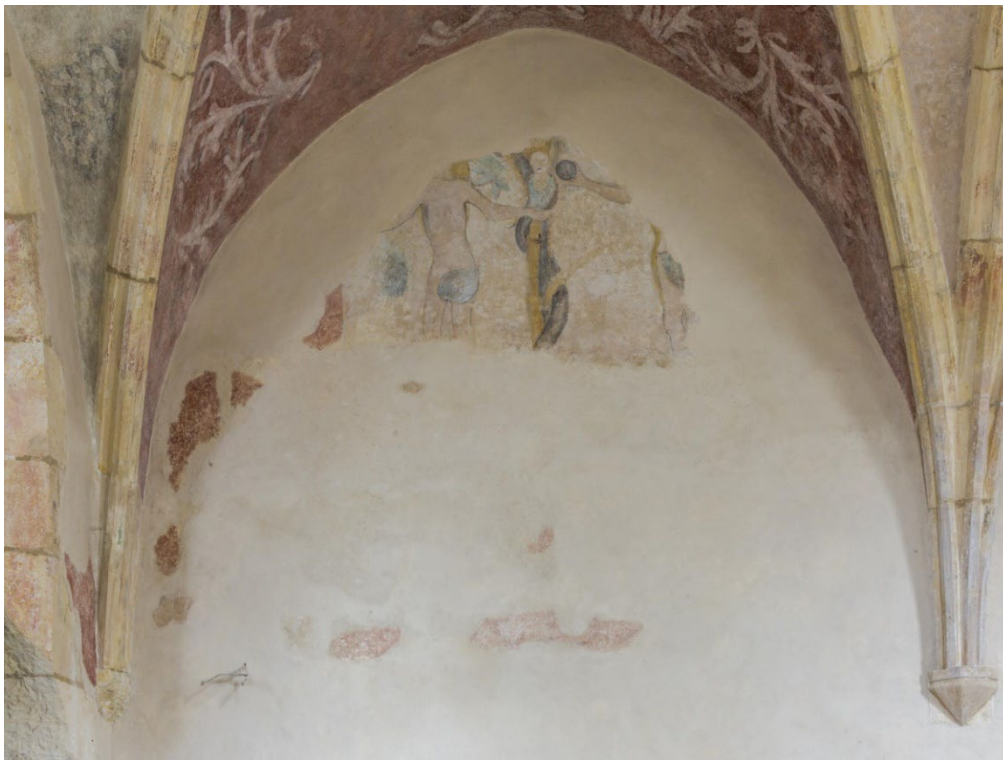
Čelní pohled od jihu na severní čelo obdélného pole křížové žebrové klenby presbytáře. Foto: Marta Pavlíková 2020.

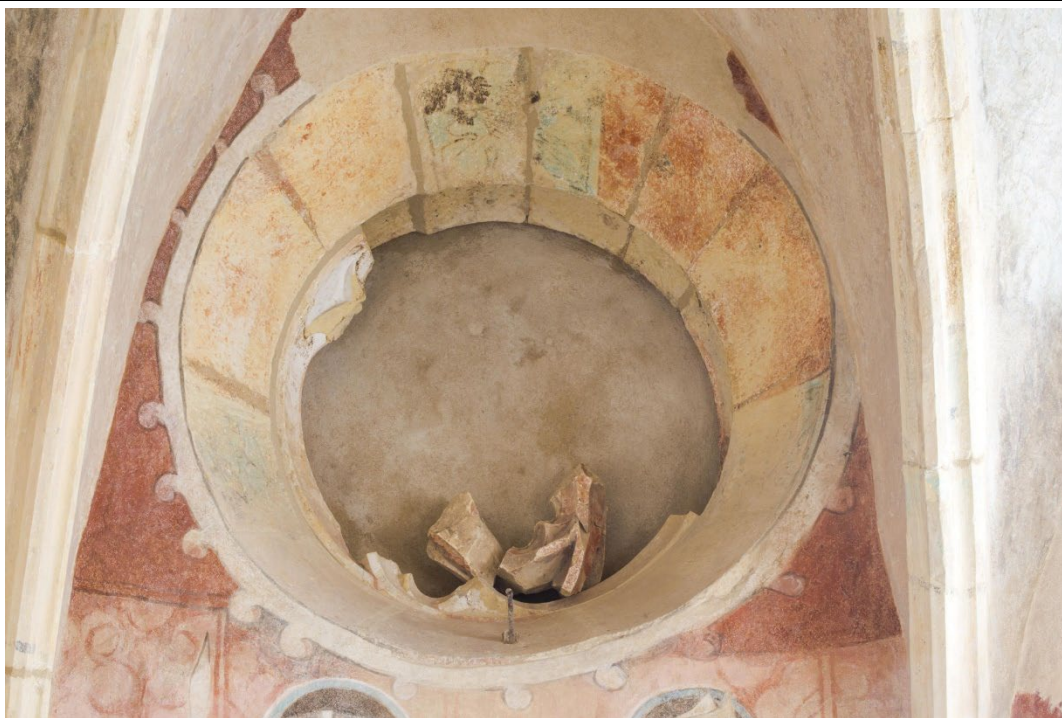
Čelní pohled od západu na východní kruhový okenní otvor ve východní stěně závěru presbytáře. Foto: Marta Pavlíková 2020.

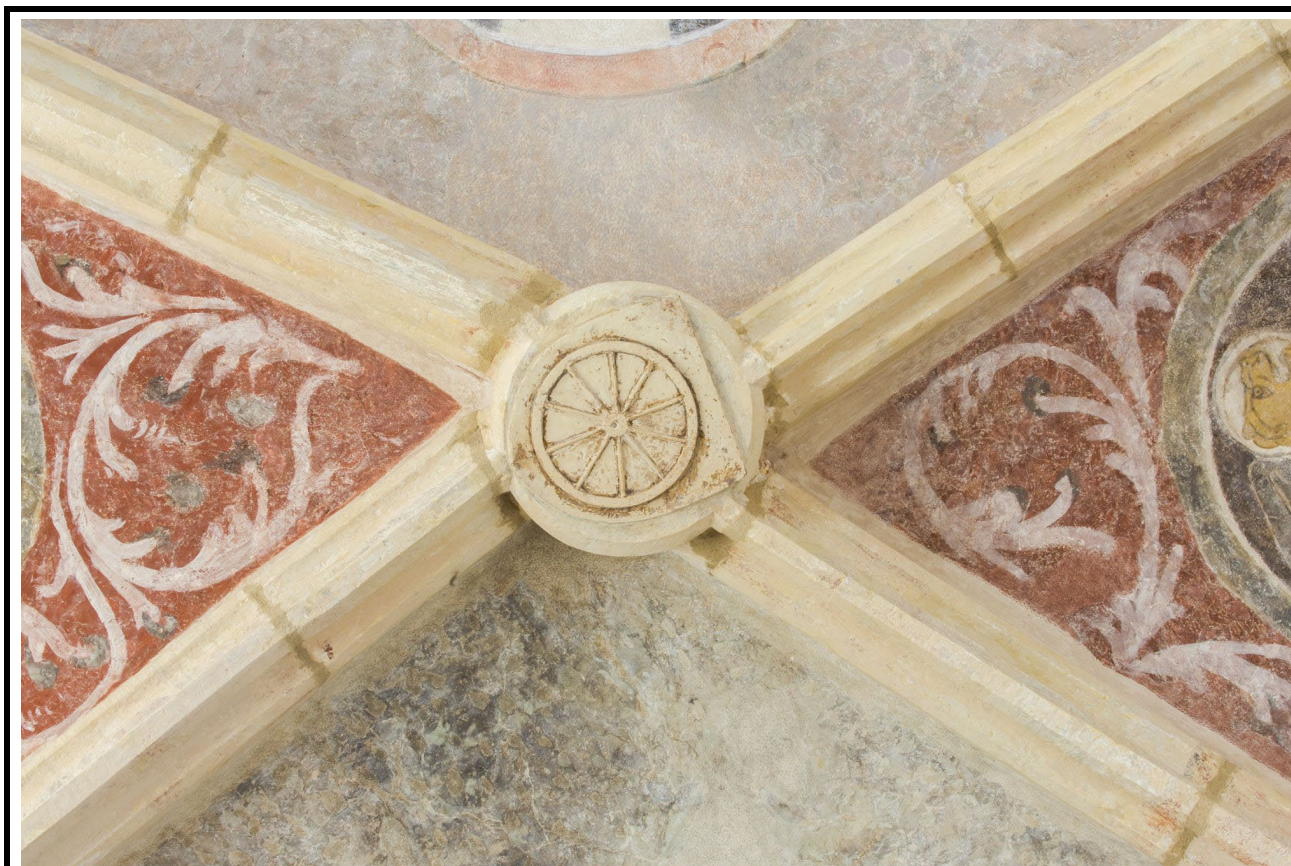
Detail západního svorníku klenby presbytáře. Foto: Marta Pavlíková 2020.

Vysoká úroveň stavby odpovídá jejímu stavebníkovi, jenž si nechal vytesat na svorníky svůj rodový erb. Jako nejstarší držitel Minic je doložen Vlk z Minic k roku

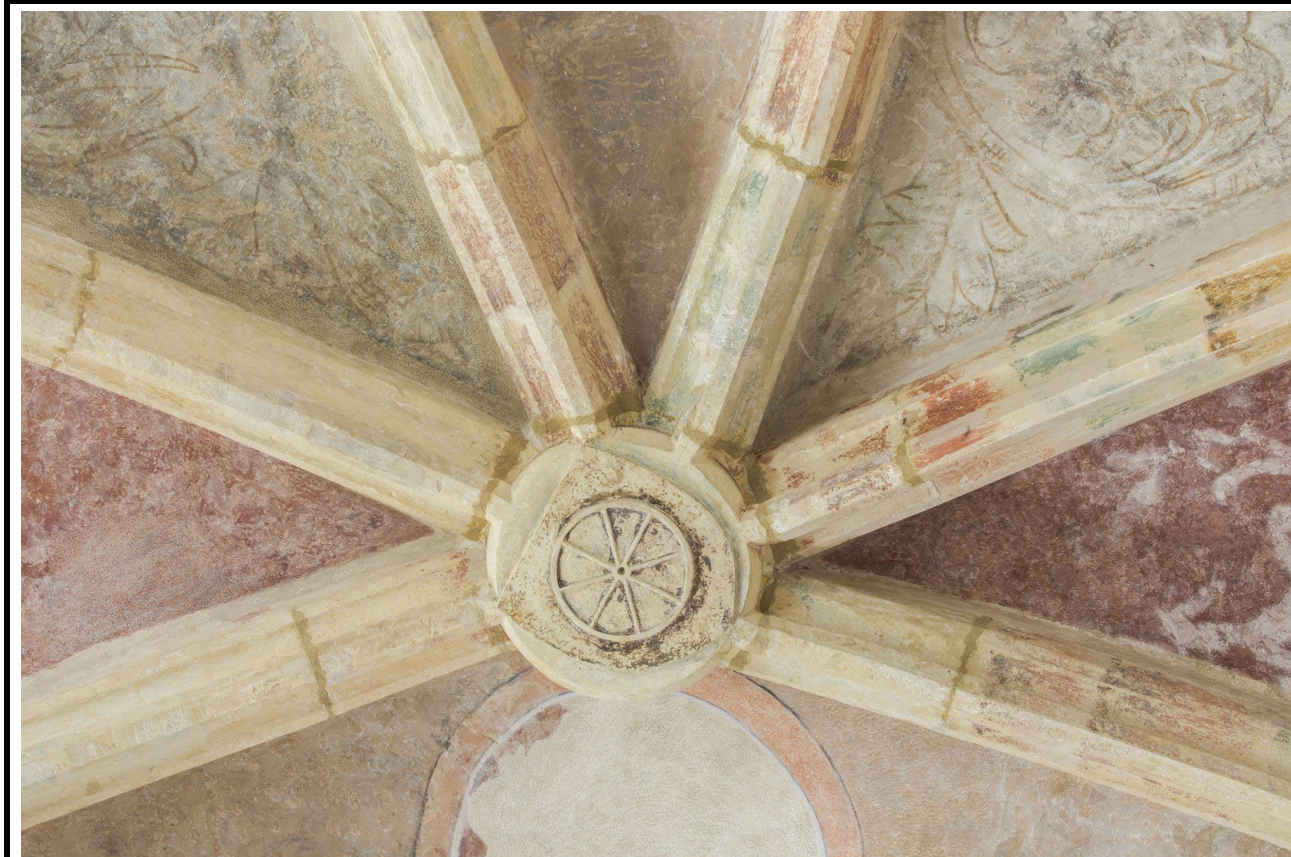
Detail východního svorníku klenby presbytáře. Foto: Marta Pavlíková 2020.

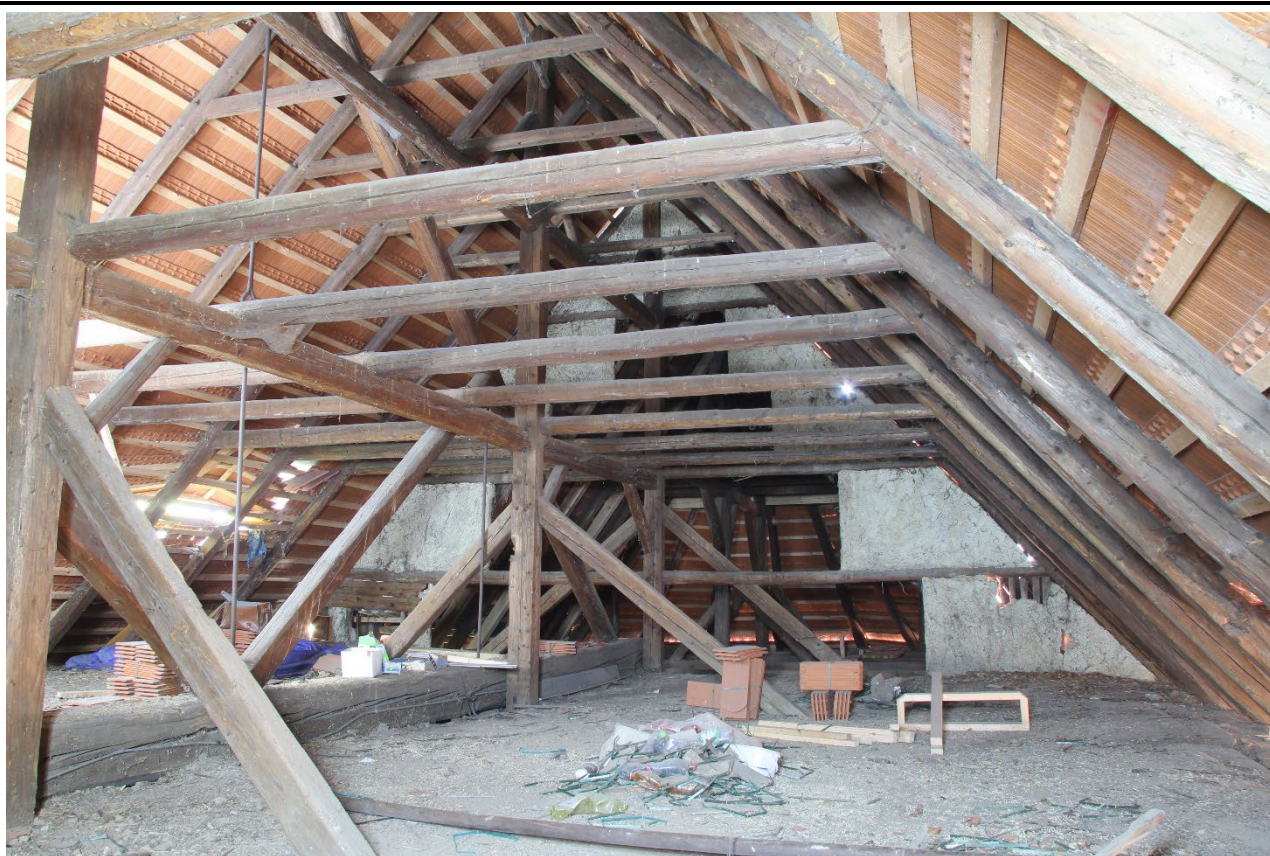
Krov nad lodí v pohledu od jihozápadu. Foto: Jaroslav Skopec 2020.

V roce 1710 došlo k obnově fary,<sup>26</sup> která po třicetileté válce zanikla, a o necelých 20 let později následovala výstavba krovu nad lodí, pro nějž bylo káceno jedlové dřevo na přelomu let 1727/28. V těchto letech kostelní účty zaznamenávají opět rozsáhlejší stavební aktivitu. Ta zahrnovala proražení nového okenního otvoru v presbytáři, který lze ztotožnit s otvorem jihozápadním, a otvoru v sakristii, snad současného malého otvoru na severu. Celý kostel byl nově omítnut, interiér vydlážděn, loď opatřena novým stropním podhledem a „uprostřed kostela“ zřízena krypta. Plánovány byly i stavební úpravy věže, z jejíhož popisu vyplývá, že byla alespoň částečně zděná.<sup>27</sup> Zdali k úpravám věže došlo, není jisté, neboť o rok později bylo 20 sáhů kamene pořízeného na výstavbu věže použito na stavbu nové školy, navíc je mezi lety 1738 až 1739 uváděna výstavba věže nové. Z množství vykázaného materiálu lze usuzovat, že se jednalo spíše o zvonici dřevěnou, o jejímž umístění opět nejsme informováni. V týchž letech došlo také k výstavbě předsíně před kostelními dveřmi.<sup>28</sup> Myšlen je zde s největší pravděpodobností jediný volný vstup do kostela, a sice jižní portál presbytáře. Pod předsíní si pak můžeme patrně představit, i s ohledem na vynaloženou částku, dřevěnou přístavbu zádveří. Takováto lehká dřevěná konstrukce zádveří se šindelovou střechou je

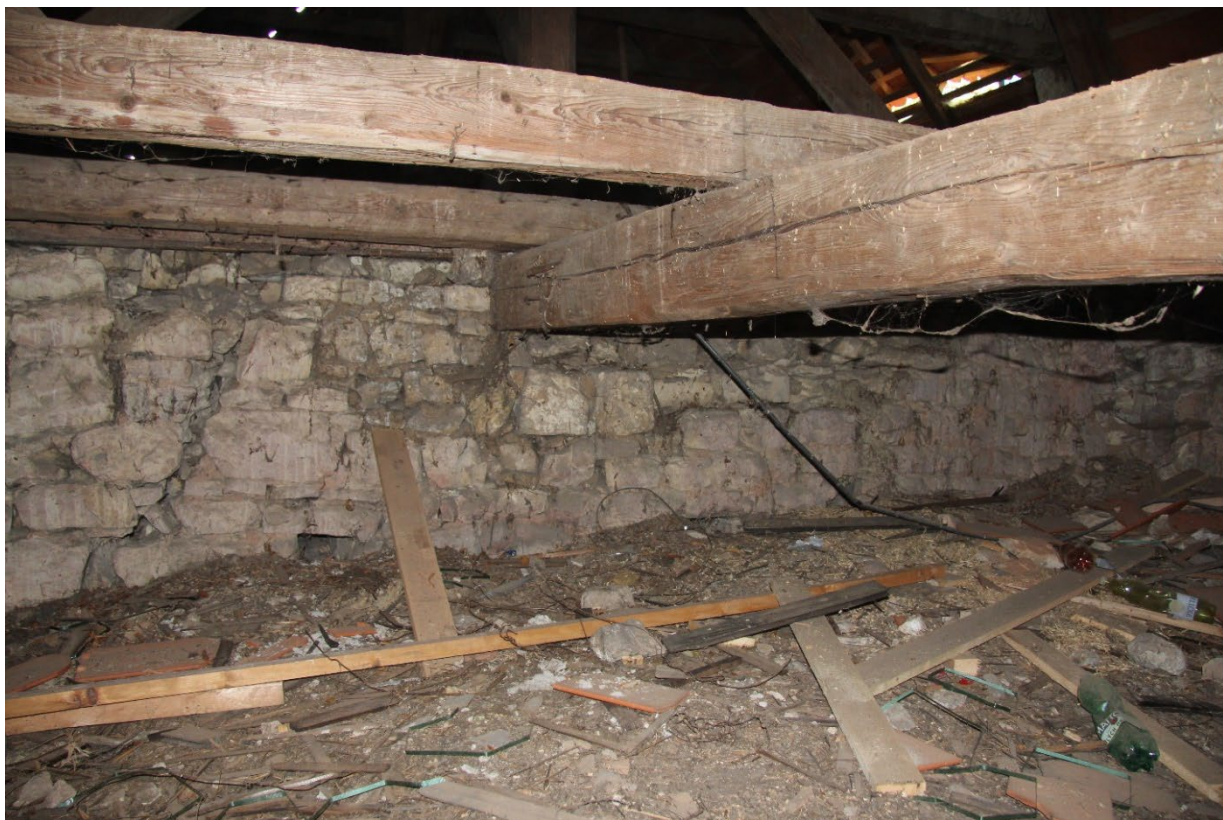
Detail severního zdiva nad klenbou presbytáře v pohledu od jihu. Patrný je kontrast mezi červeně zbarvenými opukovými kameny prošlými požárem a světlou opukou z barokní opravy. Foto: Marta Pavlíková 2018.

V roce 1660 získali Minice Thun-Hohensteinové, kteří je vlastnili až do konce patrimoniální správy.<sup>21</sup> Ti prakticky ihned započali s opravou kostela, který patrně za třicetileté války značně utrpěl, jak to naznačují jeho rozsáhlé stavební úpravy v následujících letech. Lze se domnívat, že stavbu poškodil požár, který zanechal výrazné stopy v podobě začervenalých a rozpukaných opukových kamenů, a to jak ve zdivu nad rubem klenby presbytáře, tak v interiéru lodi, na ostění západního kruhového otvoru či vítězném oblouku.<sup>22</sup> S ohledem na rozsah poškození je tedy pravděpodobné, že požár zachvátil krov, který se společně se stropem zřítil do interiéru lodi, kde byl oheň posílen ještě dřevěným mobiliárem.

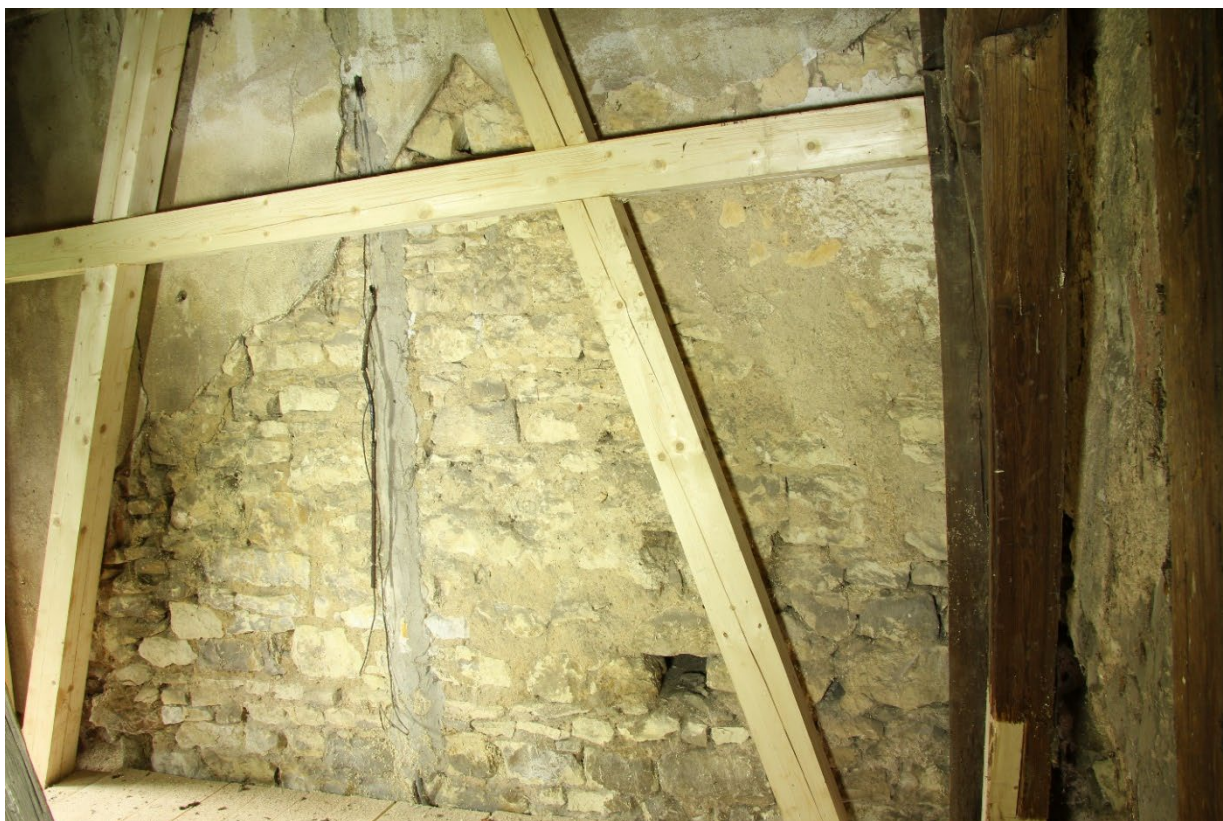
Pohled od severozápadu na exteriérový líc severní stěny presbytáře nacházející se v interiéru zvonice. Na snímku je zřetelný otisk po sedlové střeše sakristie. Foto: Jaroslav Skopec 2018.

Při výstavbě kostela byla po severní straně presbytáře od počátku plánována i sakristie, jak to dokládá severní portál presbytáře. Vzájemná souvztažnost a charakter částečně odhaleného obvodového zdiva, klenby a východního okenního otvoru však svědčí o vzniku současné sakristie až v mladší barokní době, která s největší pravděpodobností využila minimálně základy svého předchůdce. Soudit tak lze na základě půdorysu, který je pro středověké kostely na Lounsku typický a lze jej porovnat s prokazatelně gotickými sakristiemi kostelů ve Smolnici, Radíčevsi, Slavětíně a Nehasicích. Můžeme též předpokládat, že při výstavbě byla využita i část středověkého materiálu, jak to dokládá jižní stojka ostění východního okenního otvoru, která nese na povrchu pro tu dobu typické stopy po opracování středověkým kamenickým nástrojem.

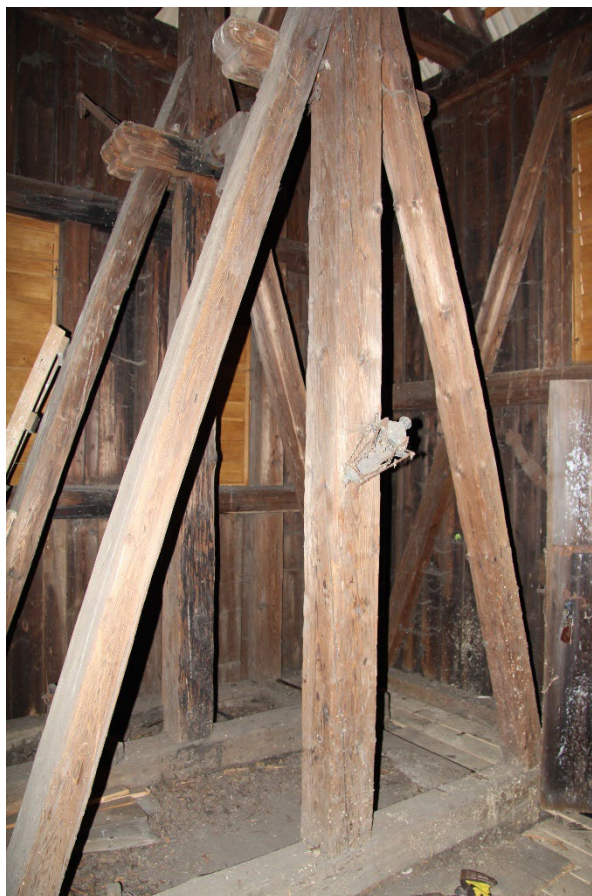
Zvonová stolice zvonice v pohledu od jihozápadu. Foto: Jaroslav Skopec 2018.

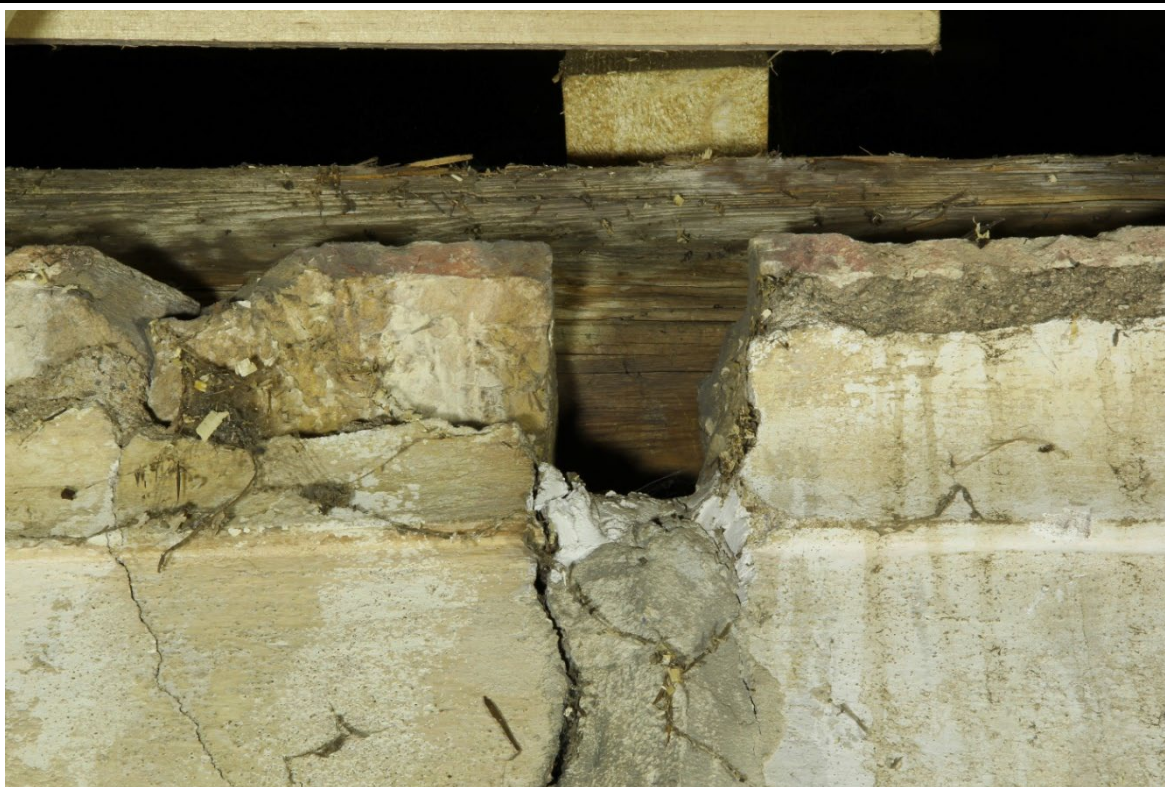
Detail fragmentu středověké římsy na severní straně presbytáře patrné z interiéru zvonice. Foto: Jaroslav Skopec 2018.

<sup>3</sup> Situace říms je dnes pozorovatelná z interiéru zvonice.

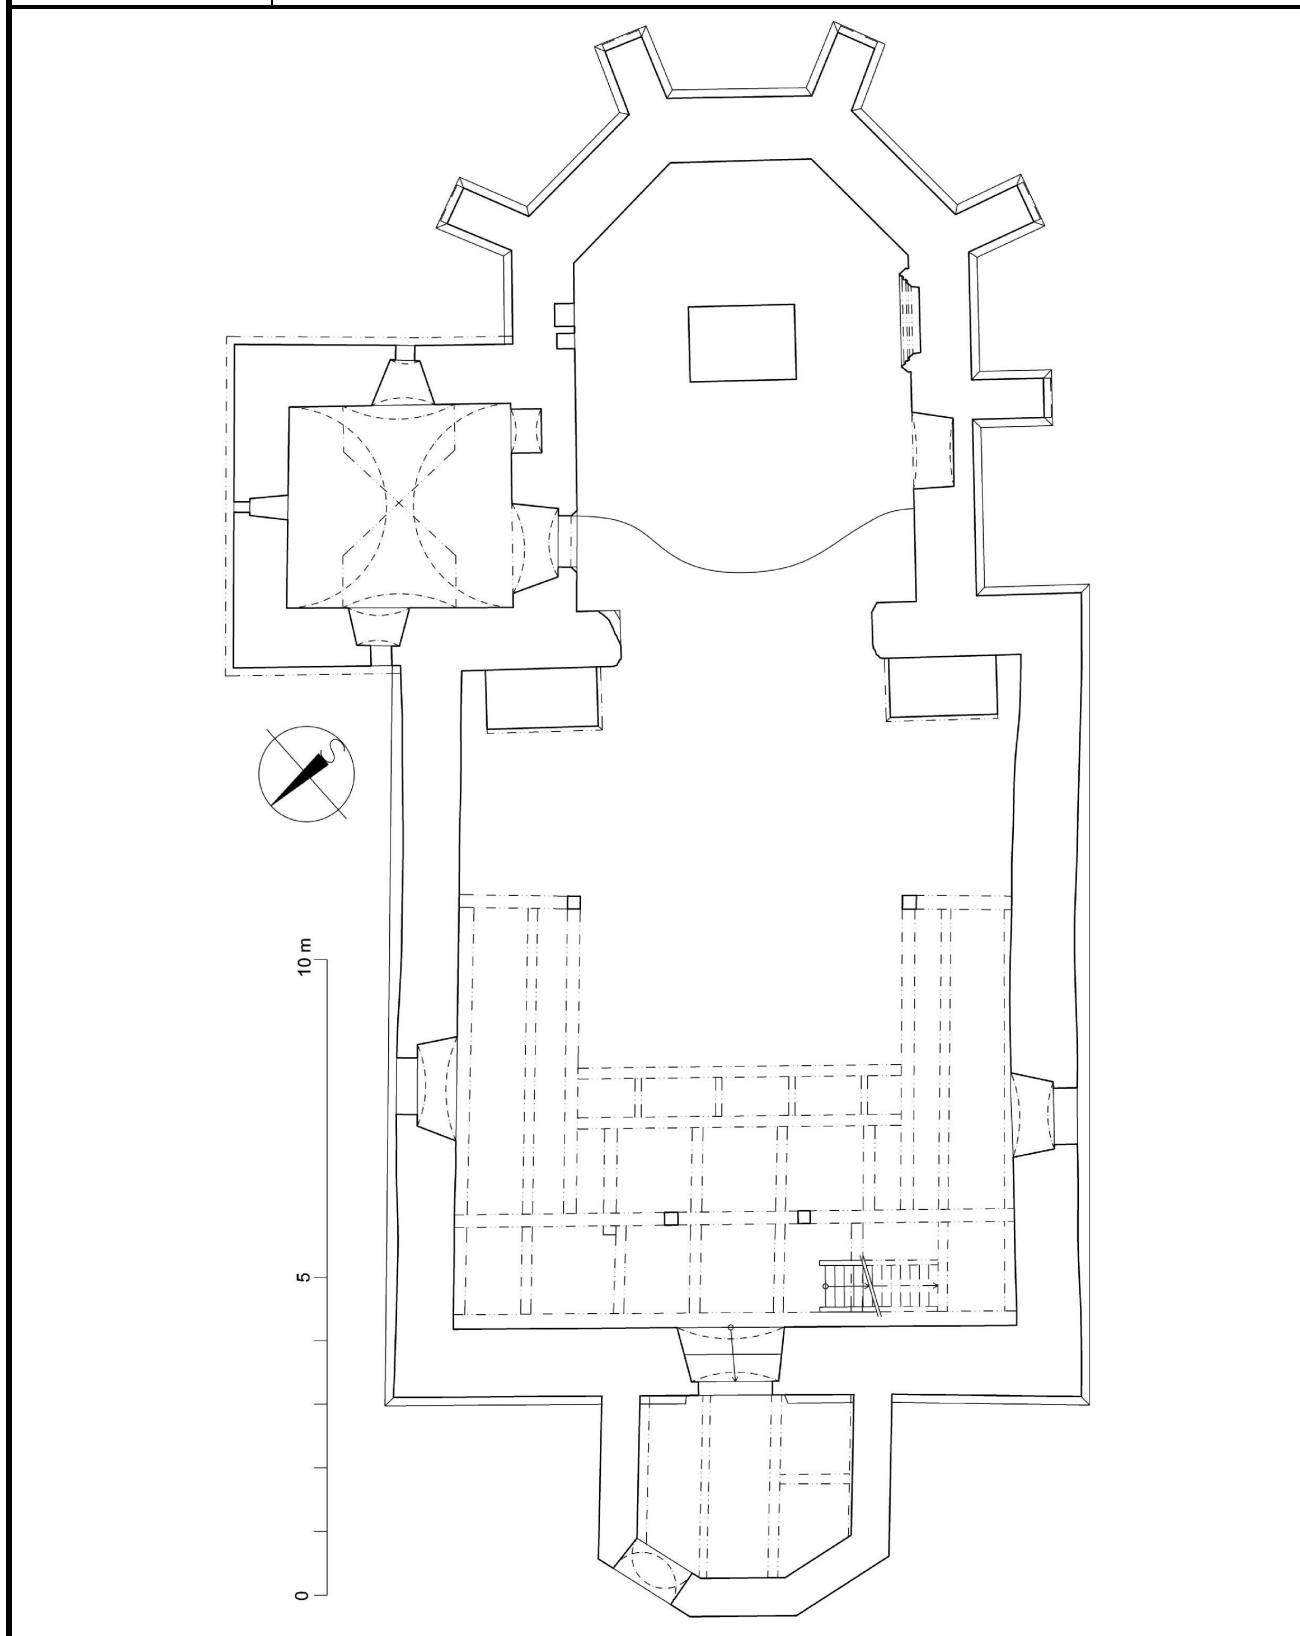
| Metoda měření: | <b>Laserový dálkoměr, skládací metr, totální stanice.</b> | | |
| Popis: | <b>Půdorys na úrovni vstupu.</b> | | |

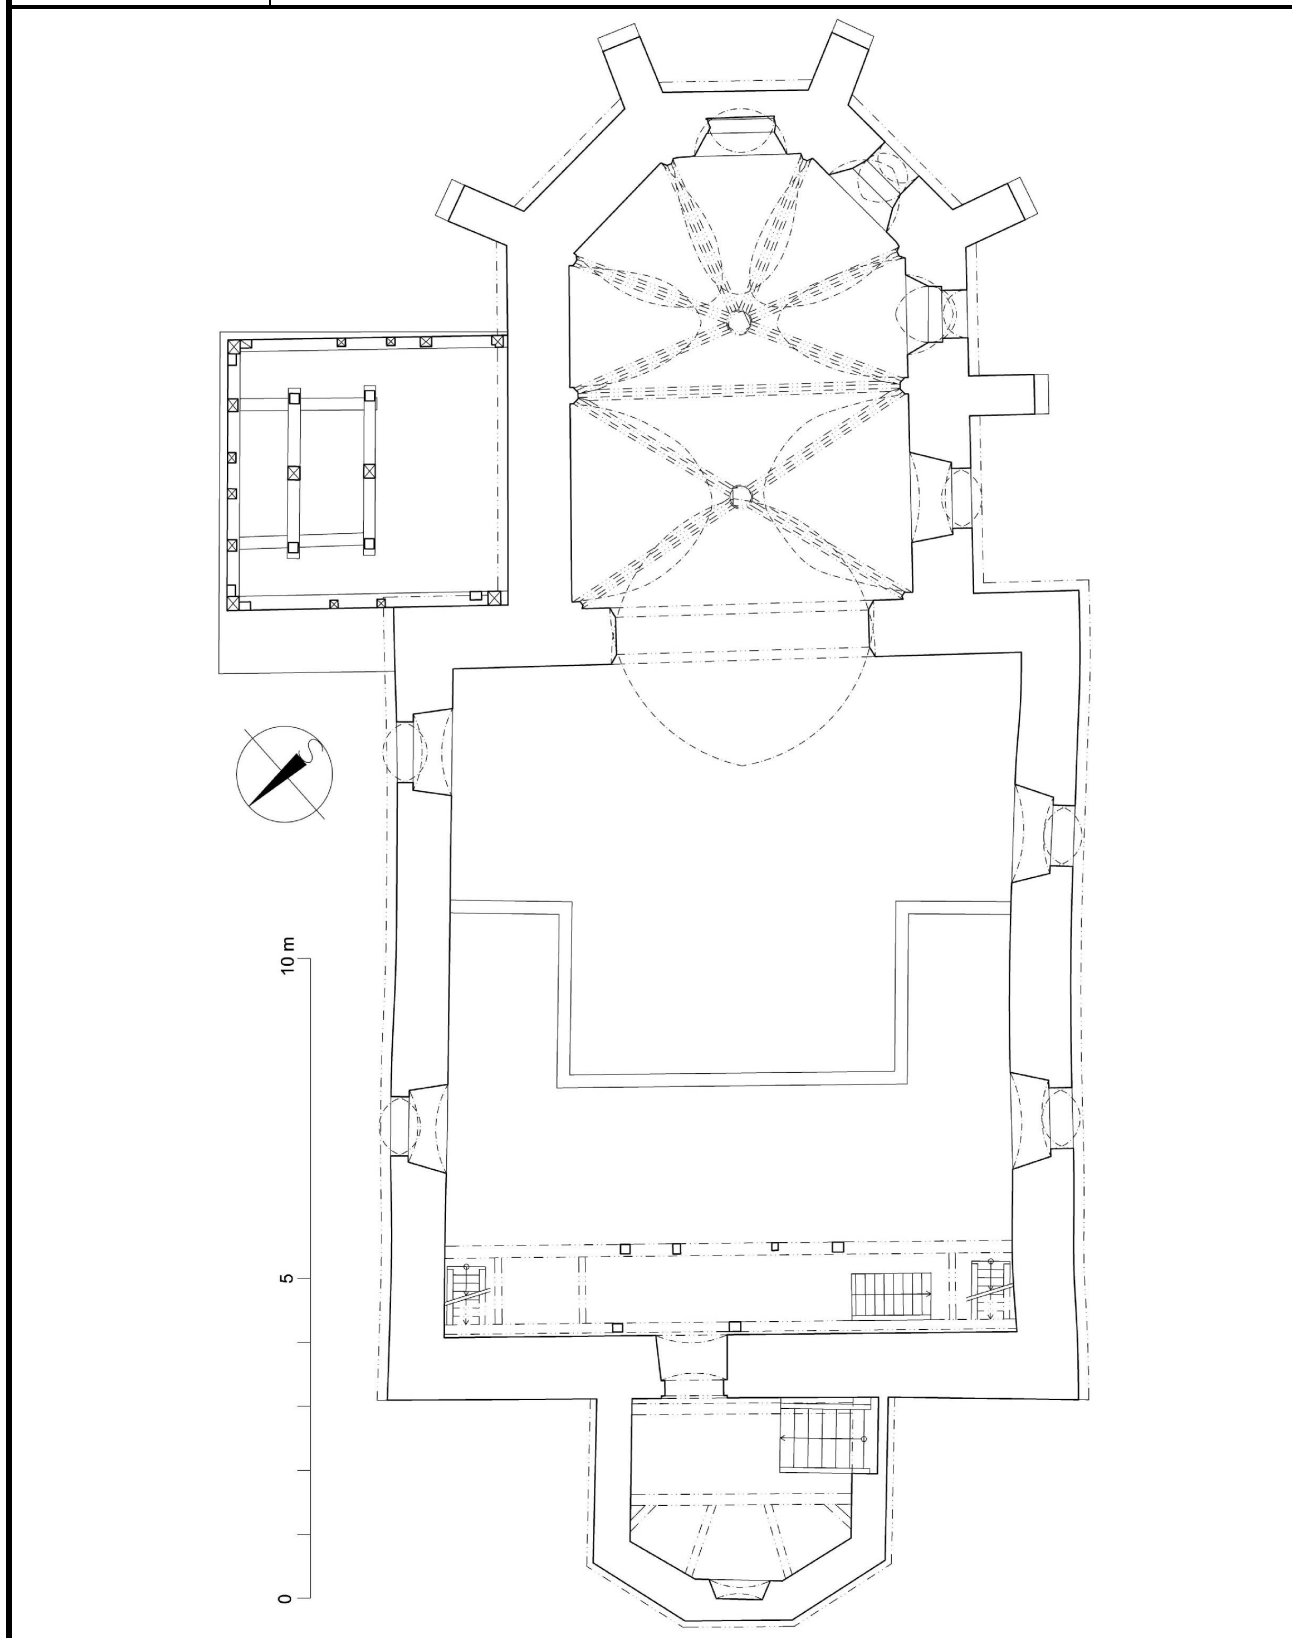
| Metoda měření: | <b>Laserový dálkoměr, skládací metr, totální stanice, vícenímková fotogrammetrie.</b> | | |
| Popis: | <b>Půdorys na úrovni okenních otvorů.</b> | | |

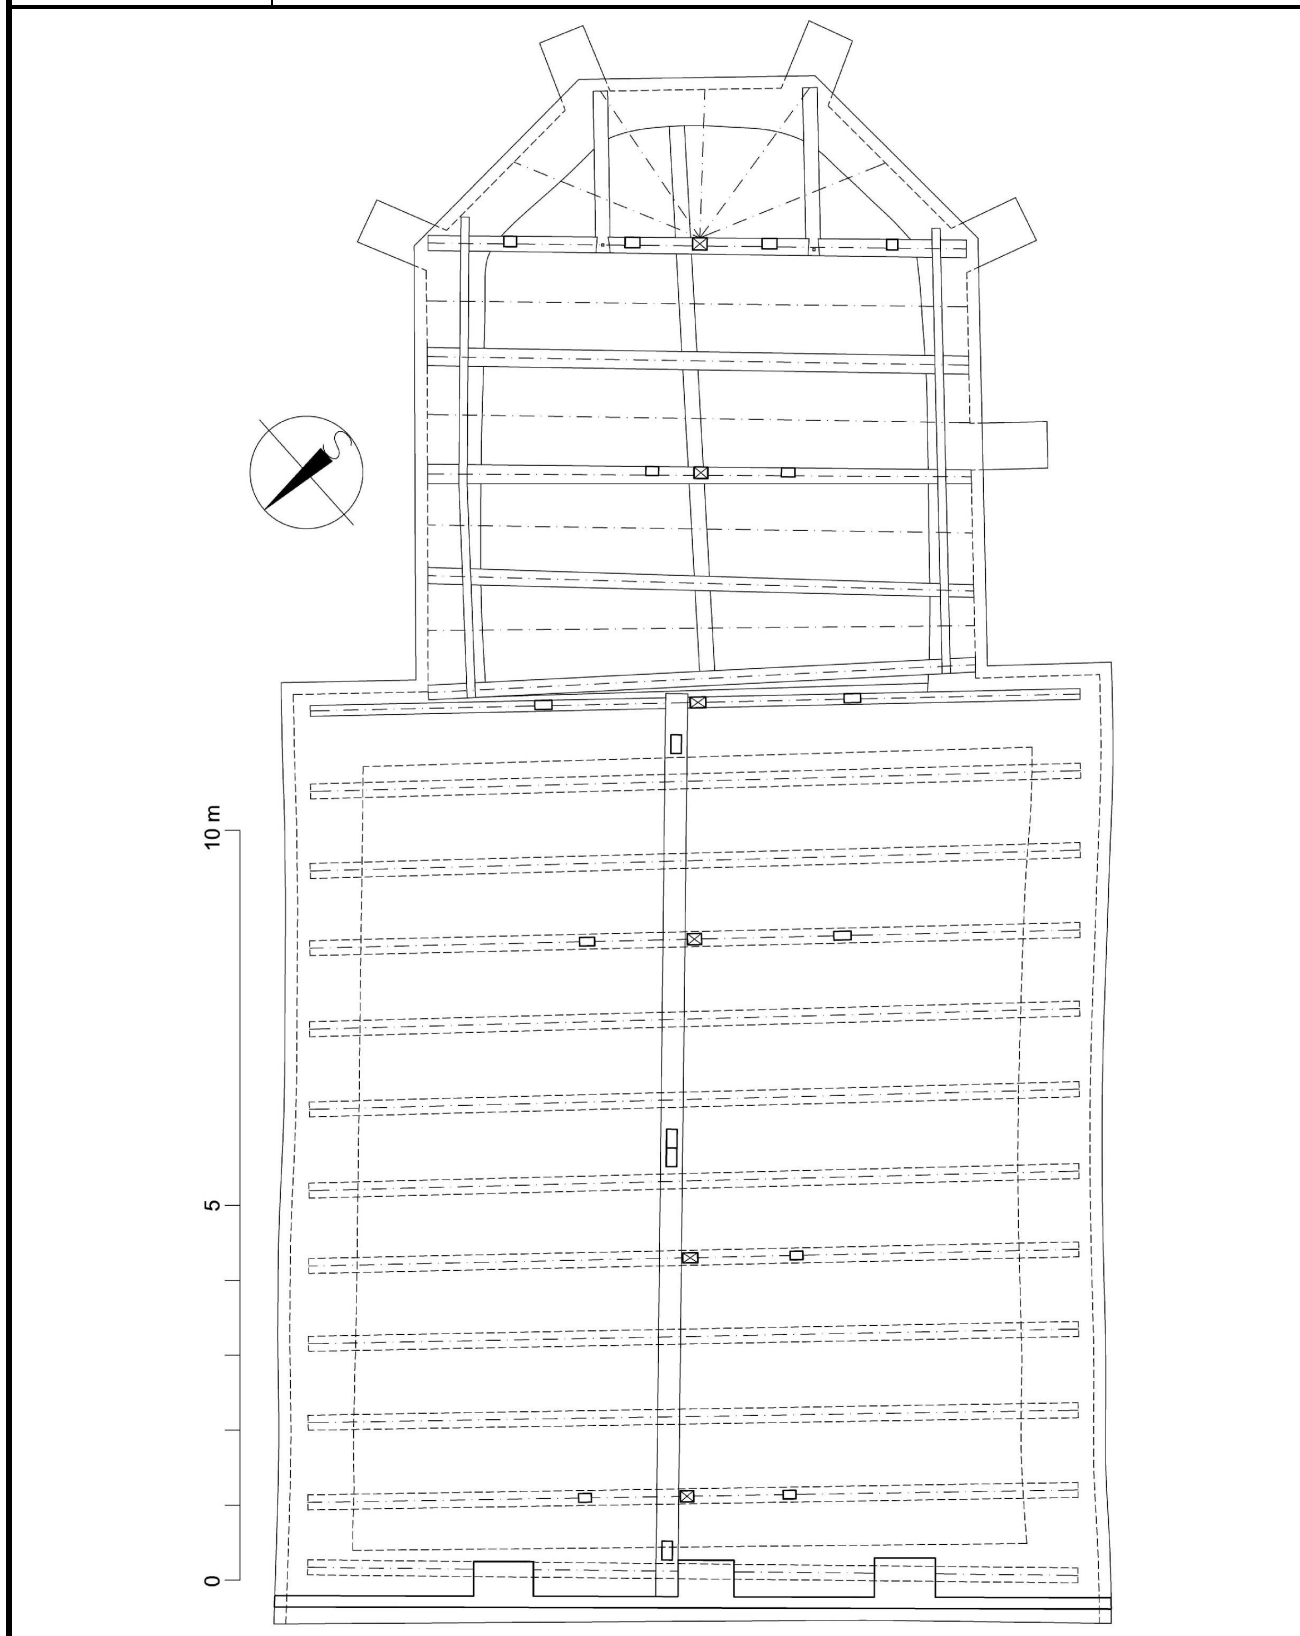
| Metoda měření: | <b>Laserový dálkoměr, skládací metr, vícenímková fotogrammetrie.</b> | | |
| Popis: | <b>Půdorys krovu lodi a presbytáře.</b> | | |

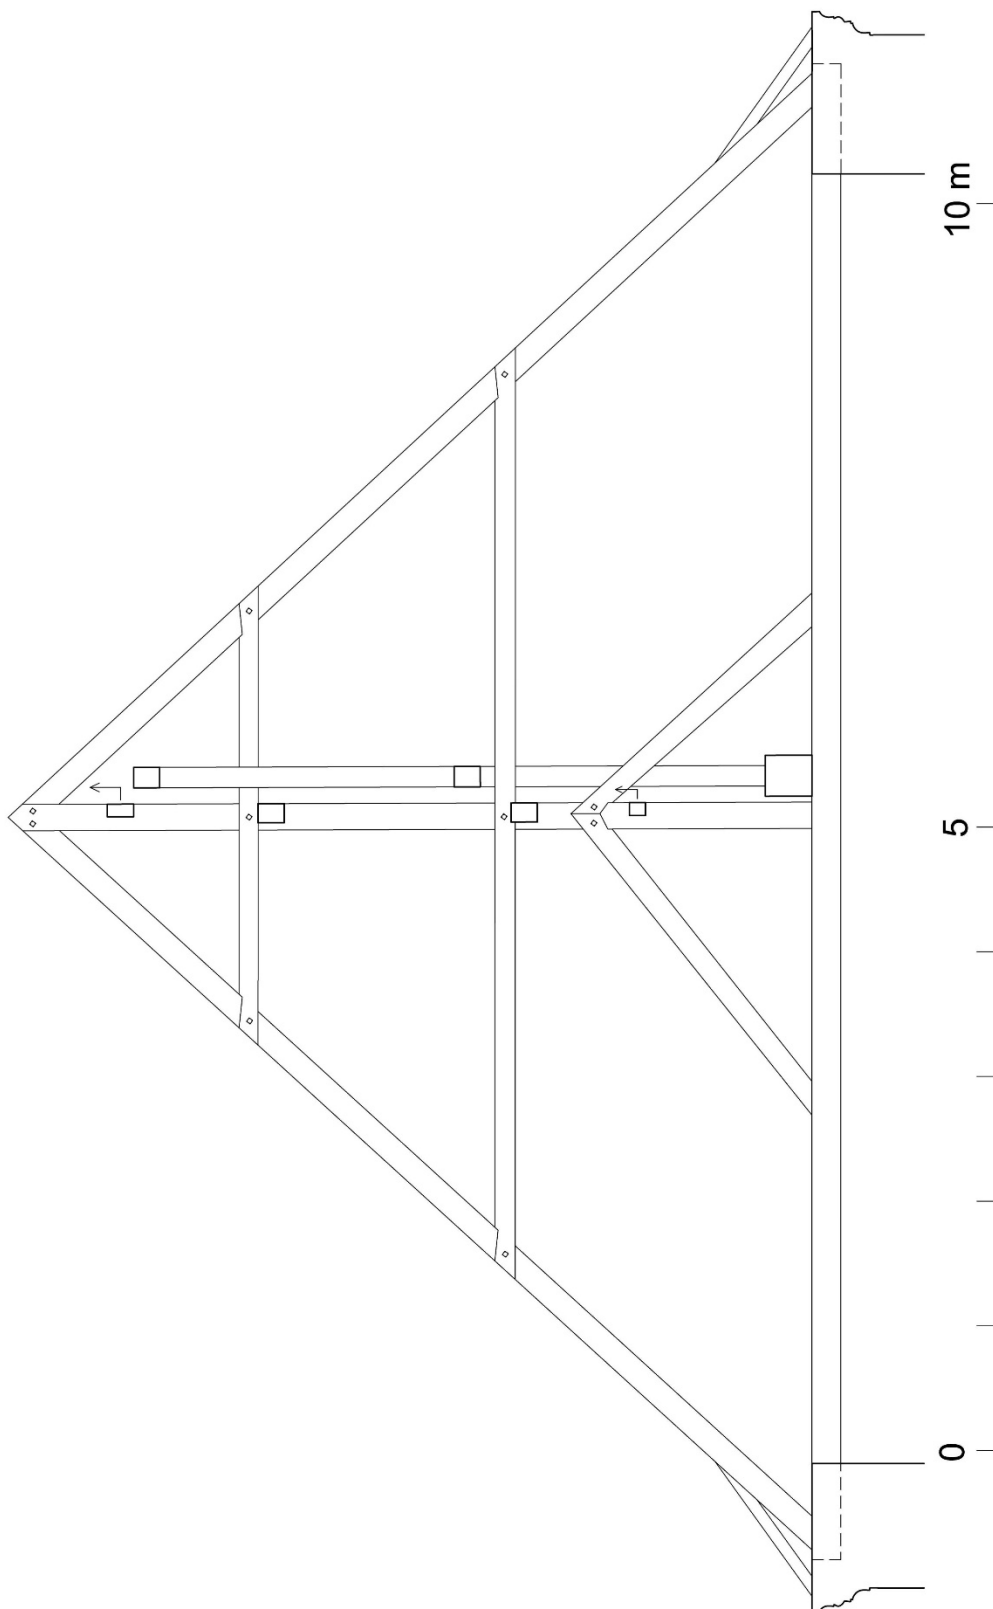
| Popis: | <b>Druhá plná příčná vazba nad lodí od východu s pohledem na západ.</b> | | |
