| Část obce: | <b>Minice</b> |
| Obec: | <b>Velemyšles</b> |
| Název: | <b>kostel sv. Martina</b> |
| Číslo ÚSKP | <b>43321/5-1459</b> |

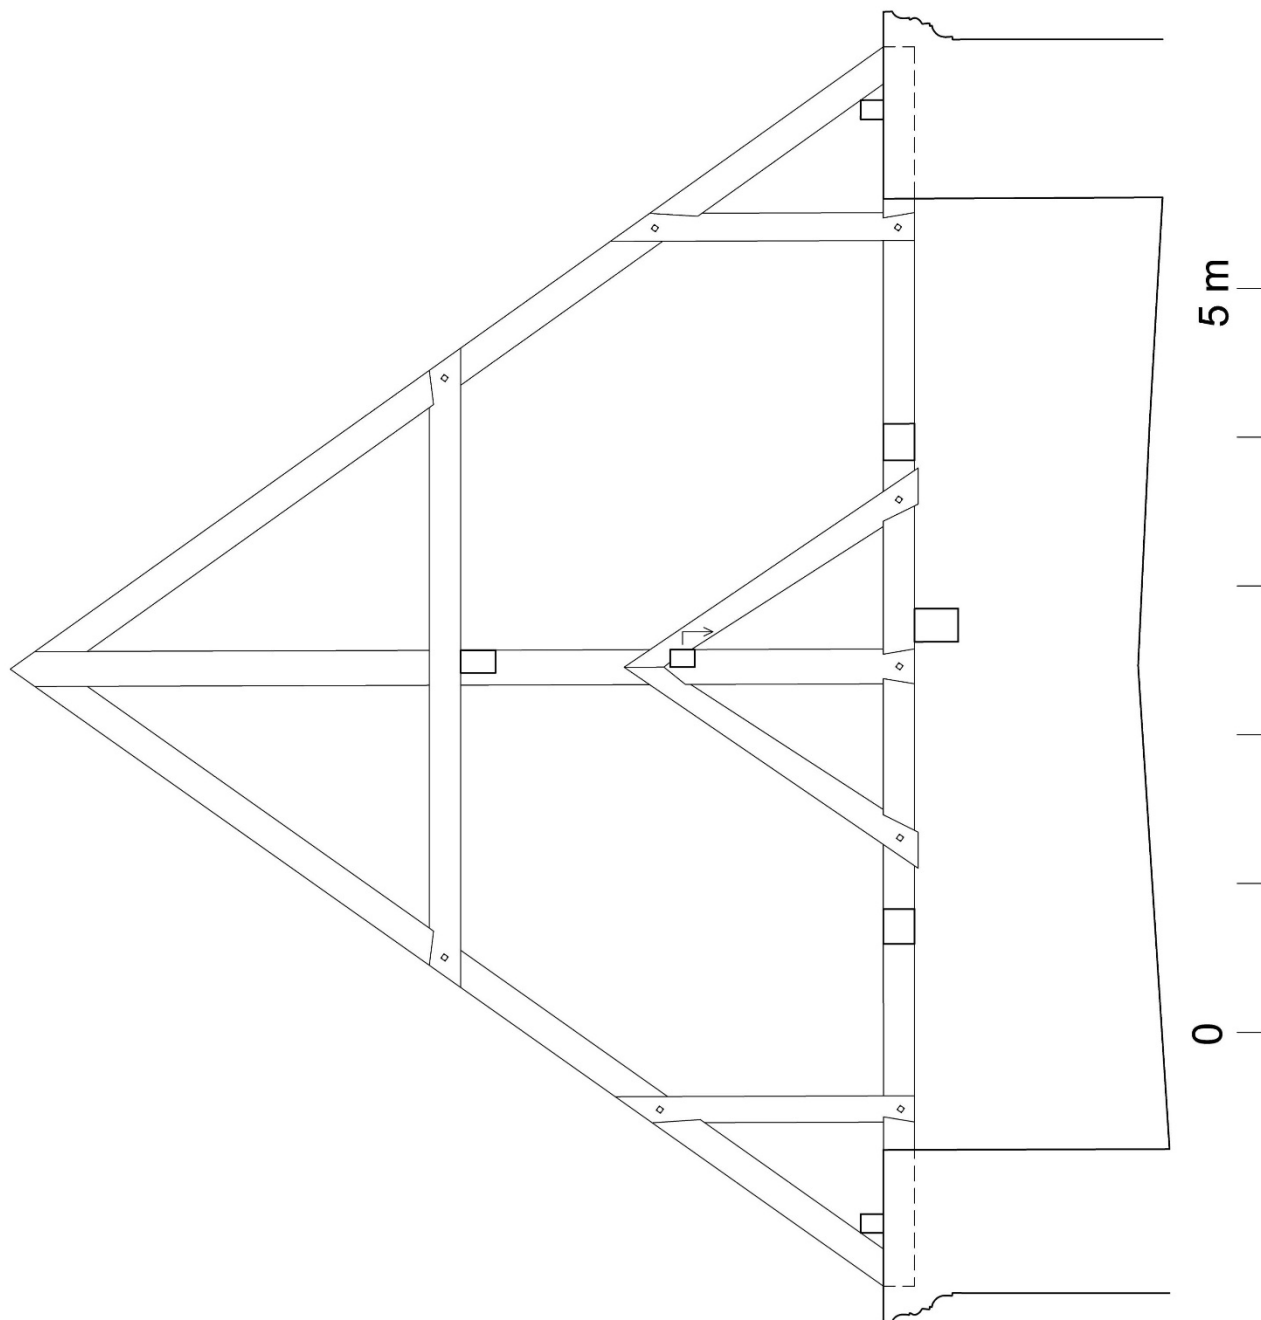
| Popis: | <b>První plná příčná vazba nad presbytářem od východu, s pohledem na západ.</b> | | |

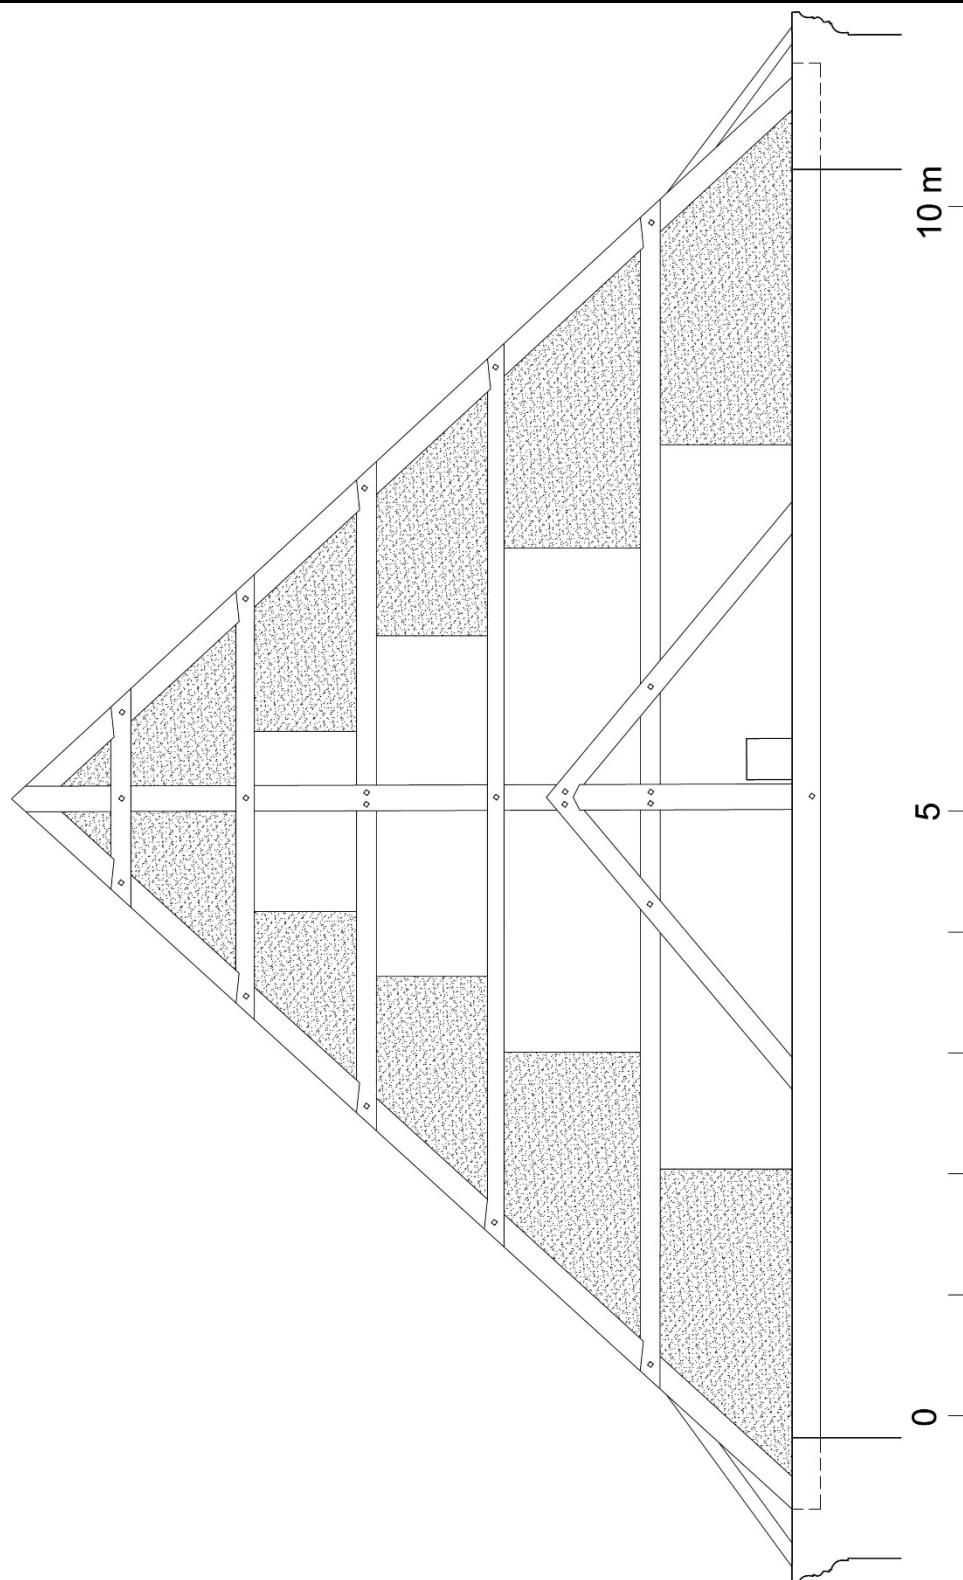
| Popis: | <b>První plná příčná vazba od východu s pohledem na východ - hrázdění štítu mezi lodí a presbytářem.</b> | | |

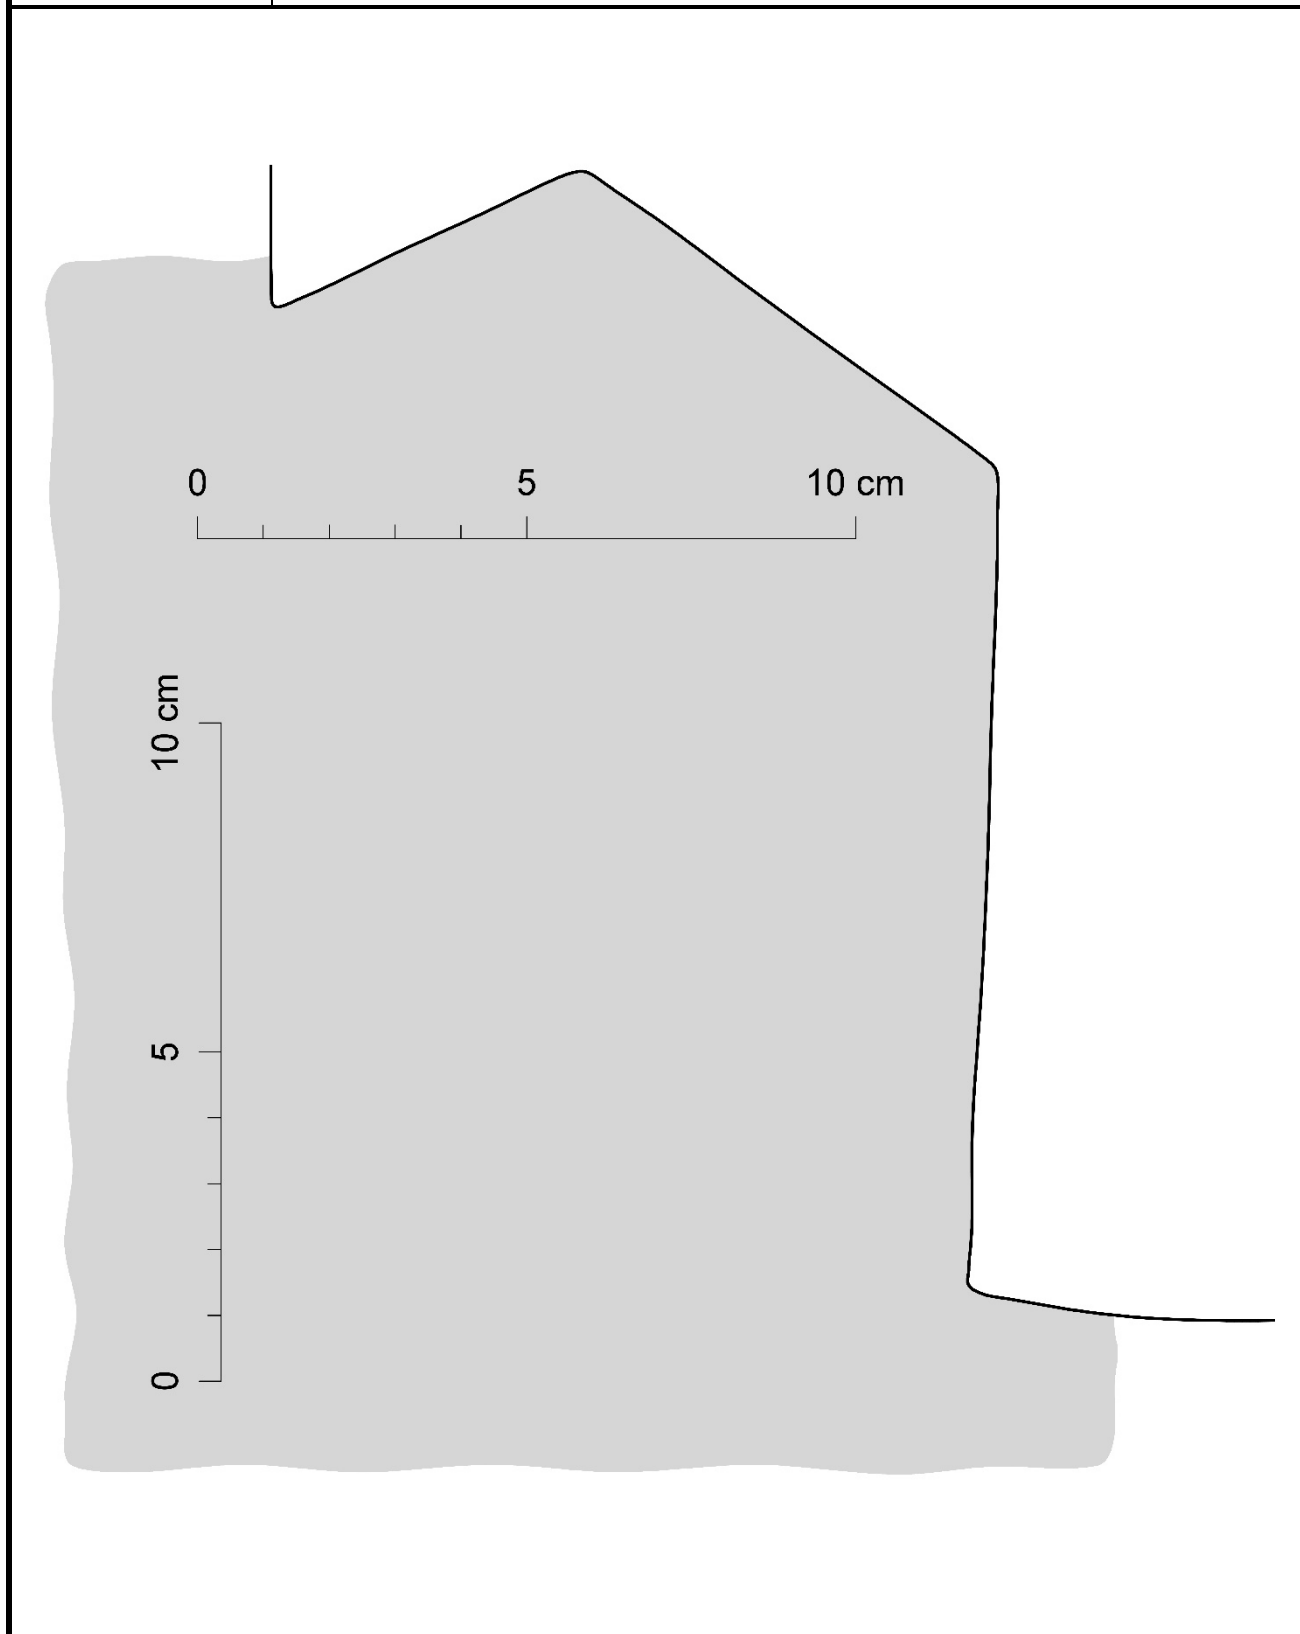
| Popis: | Horizontální profil jihozápadní konzole presbytáře. | | |

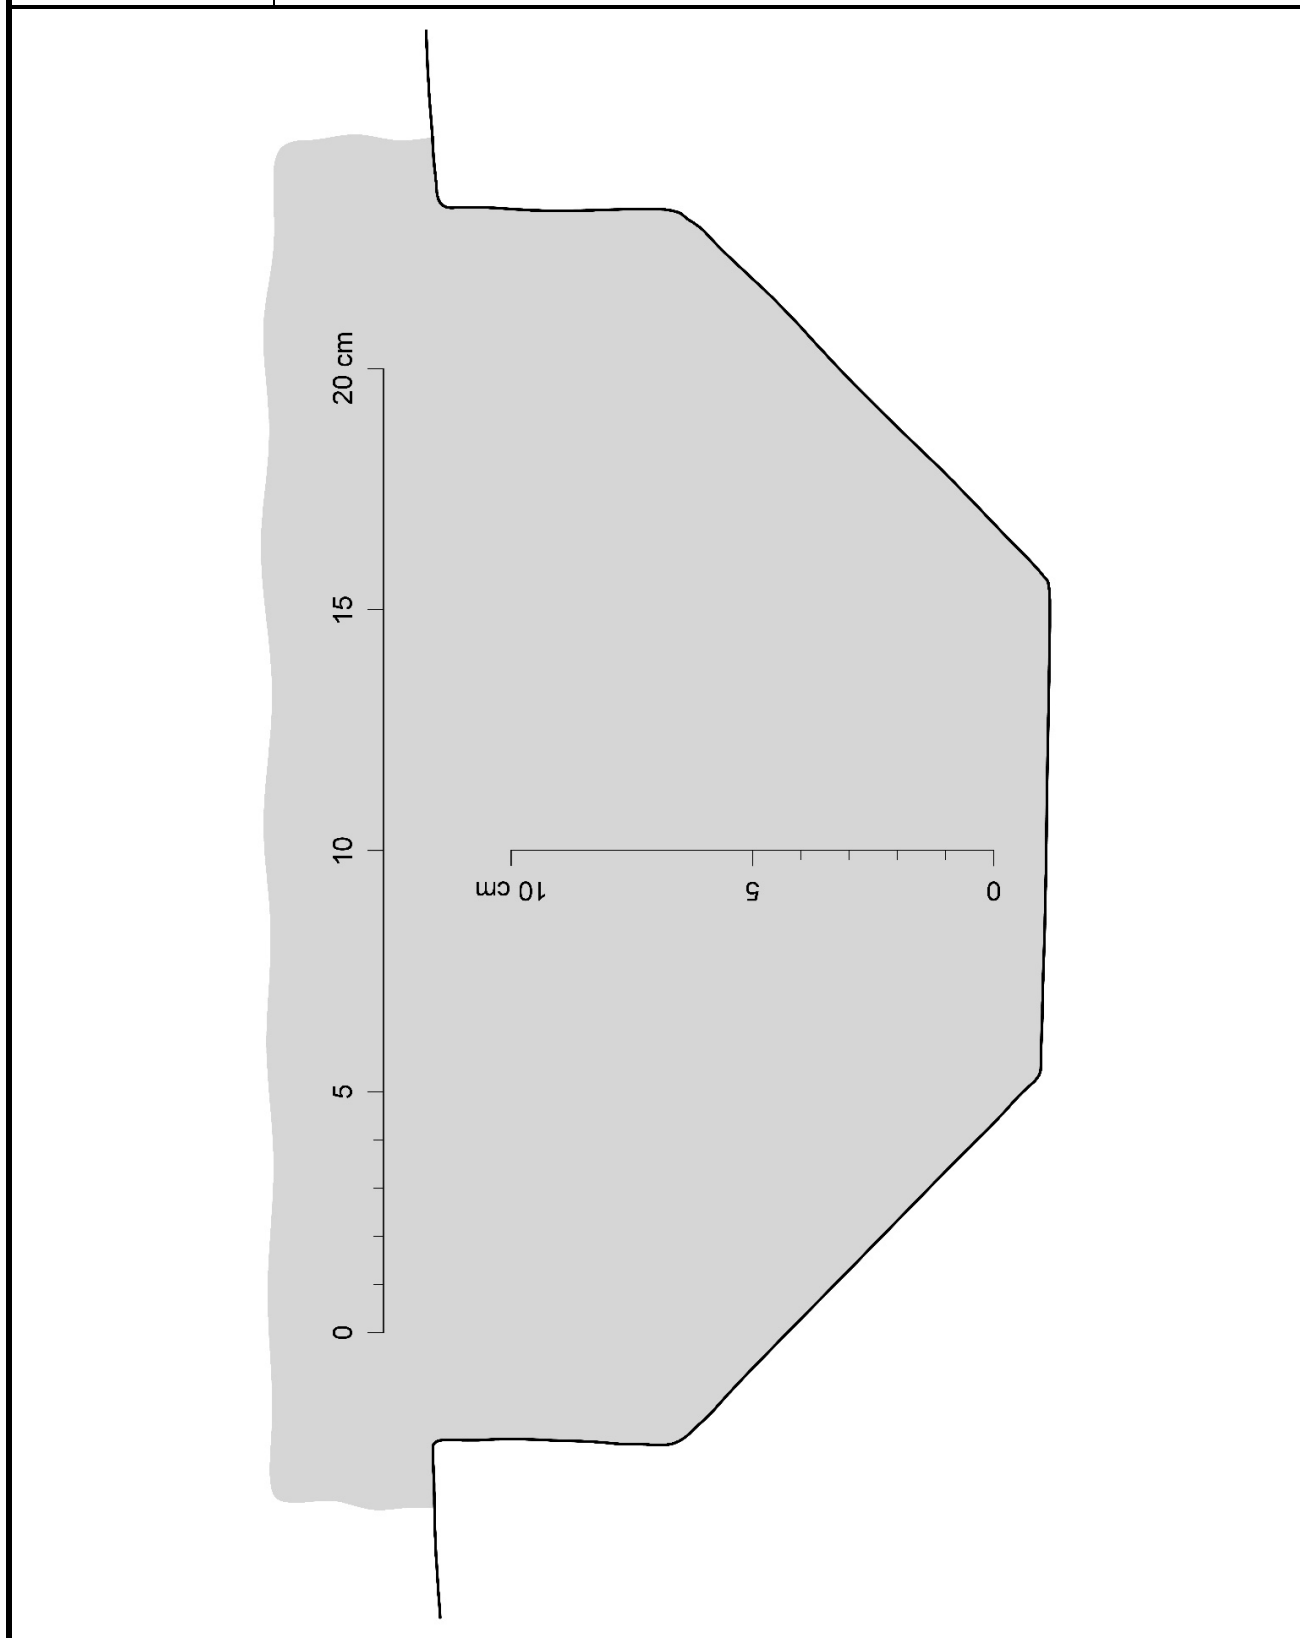
| Popis: | Horizontální profil severní konzole presbytáře. | | |

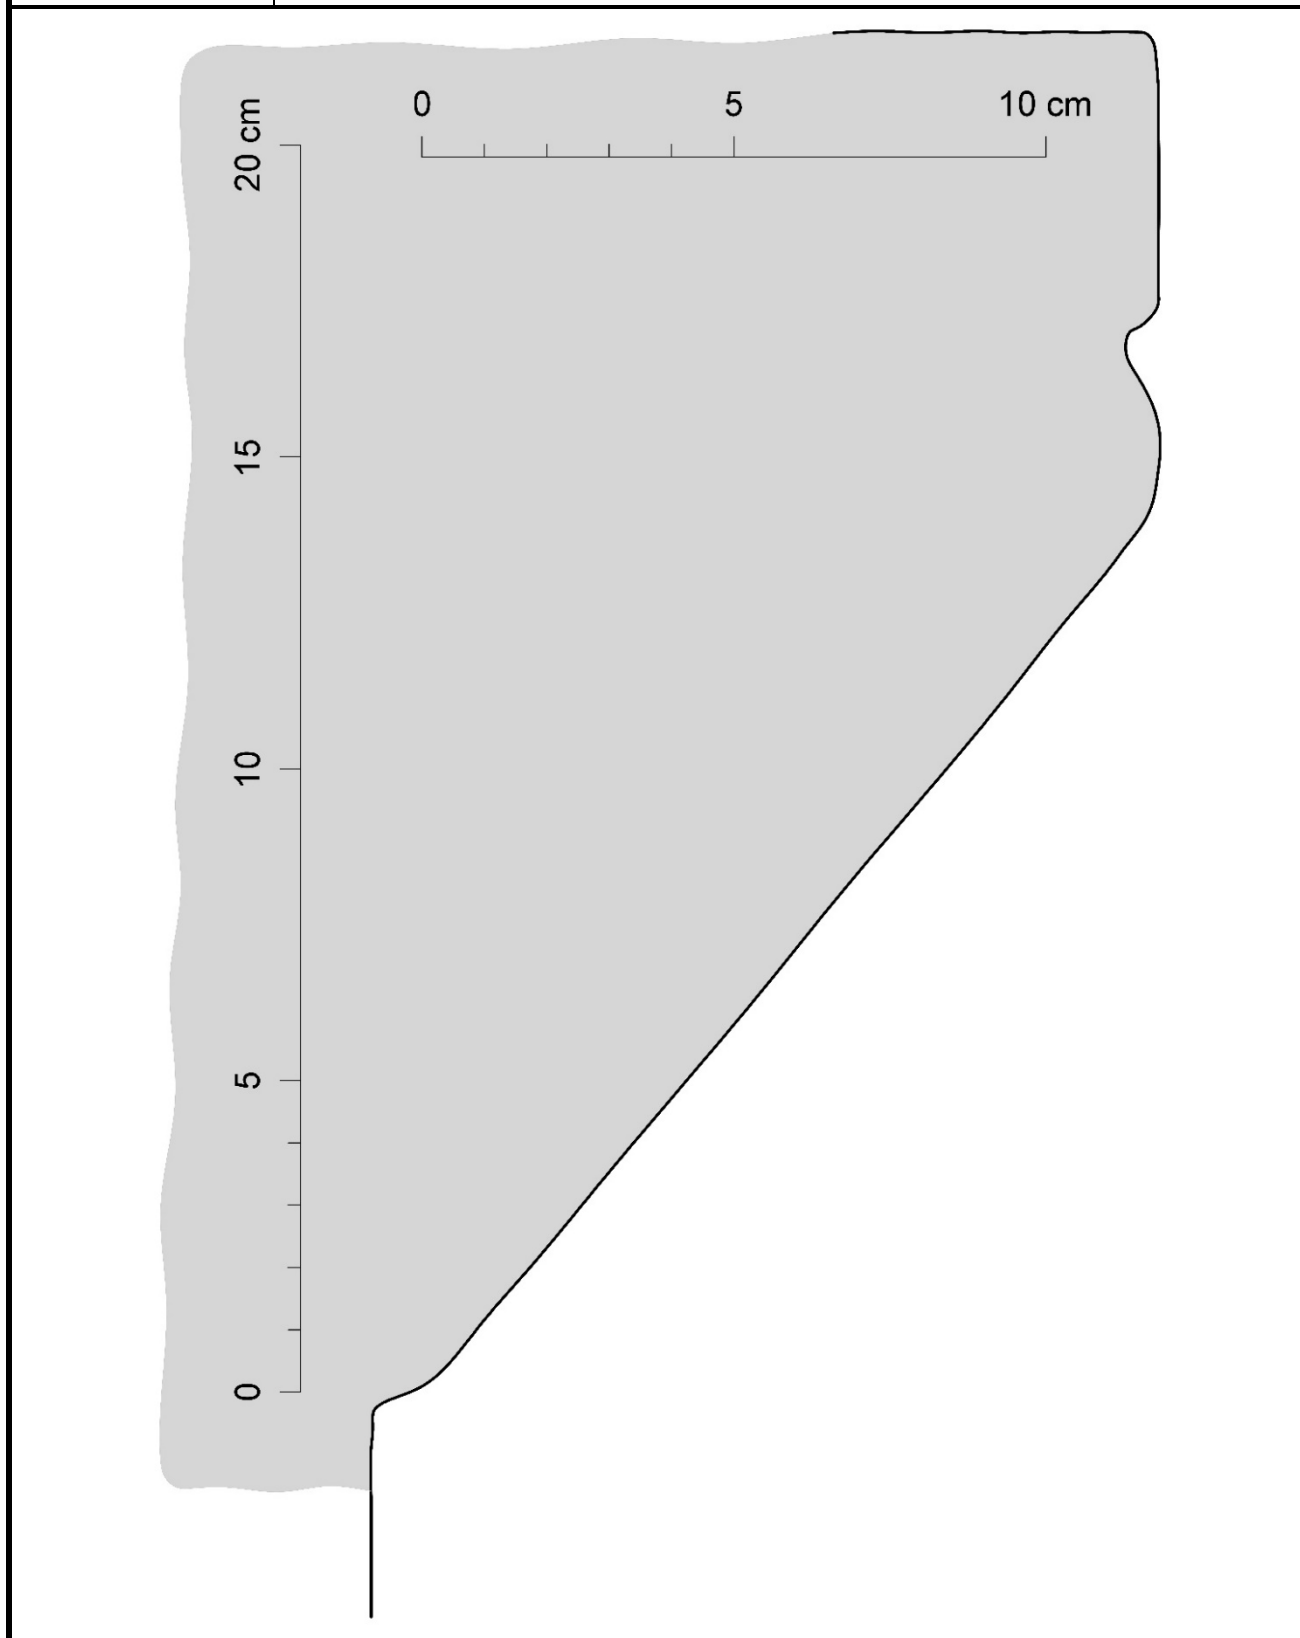
| Popis: | Vertikální profil severní konzole presbytáře. | | |

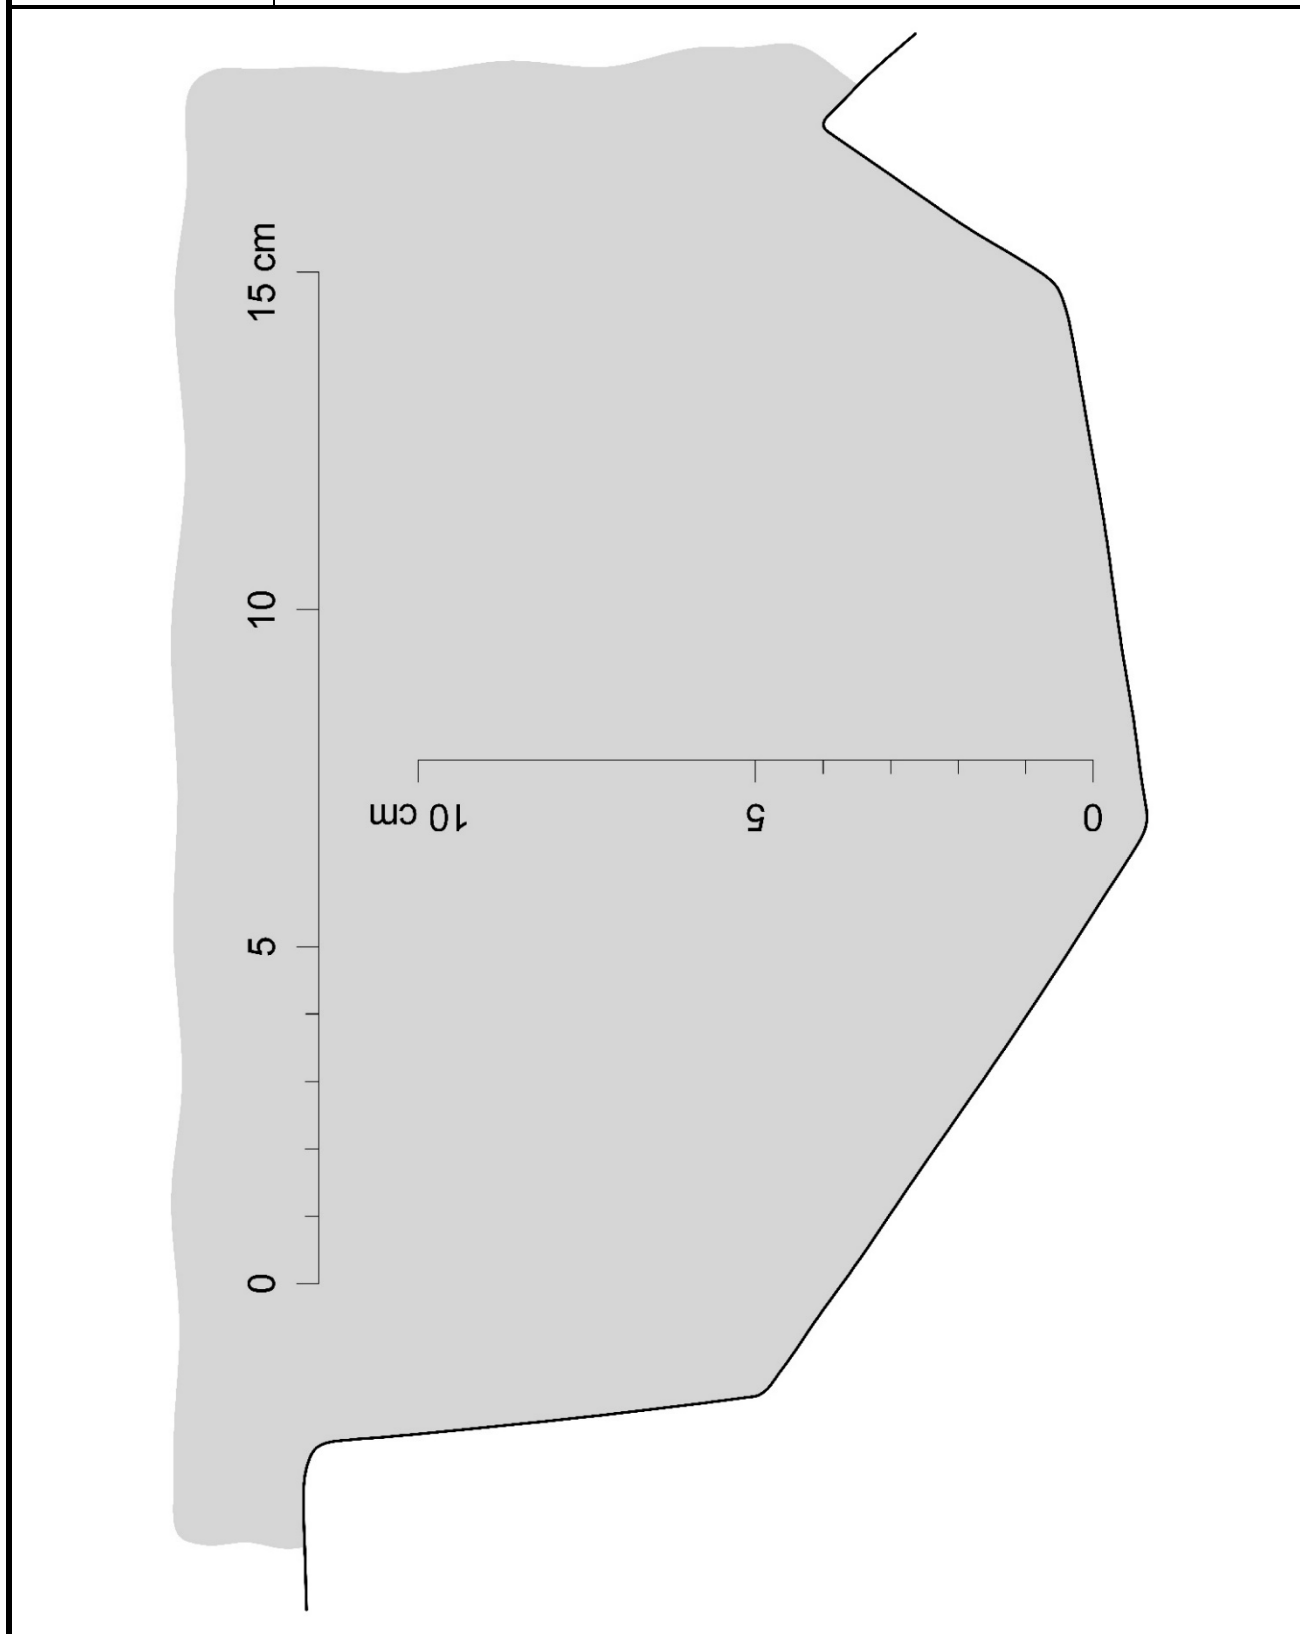
| Popis: | Horizontální profil severoseverovýchodní konzole presbytáře. | | |

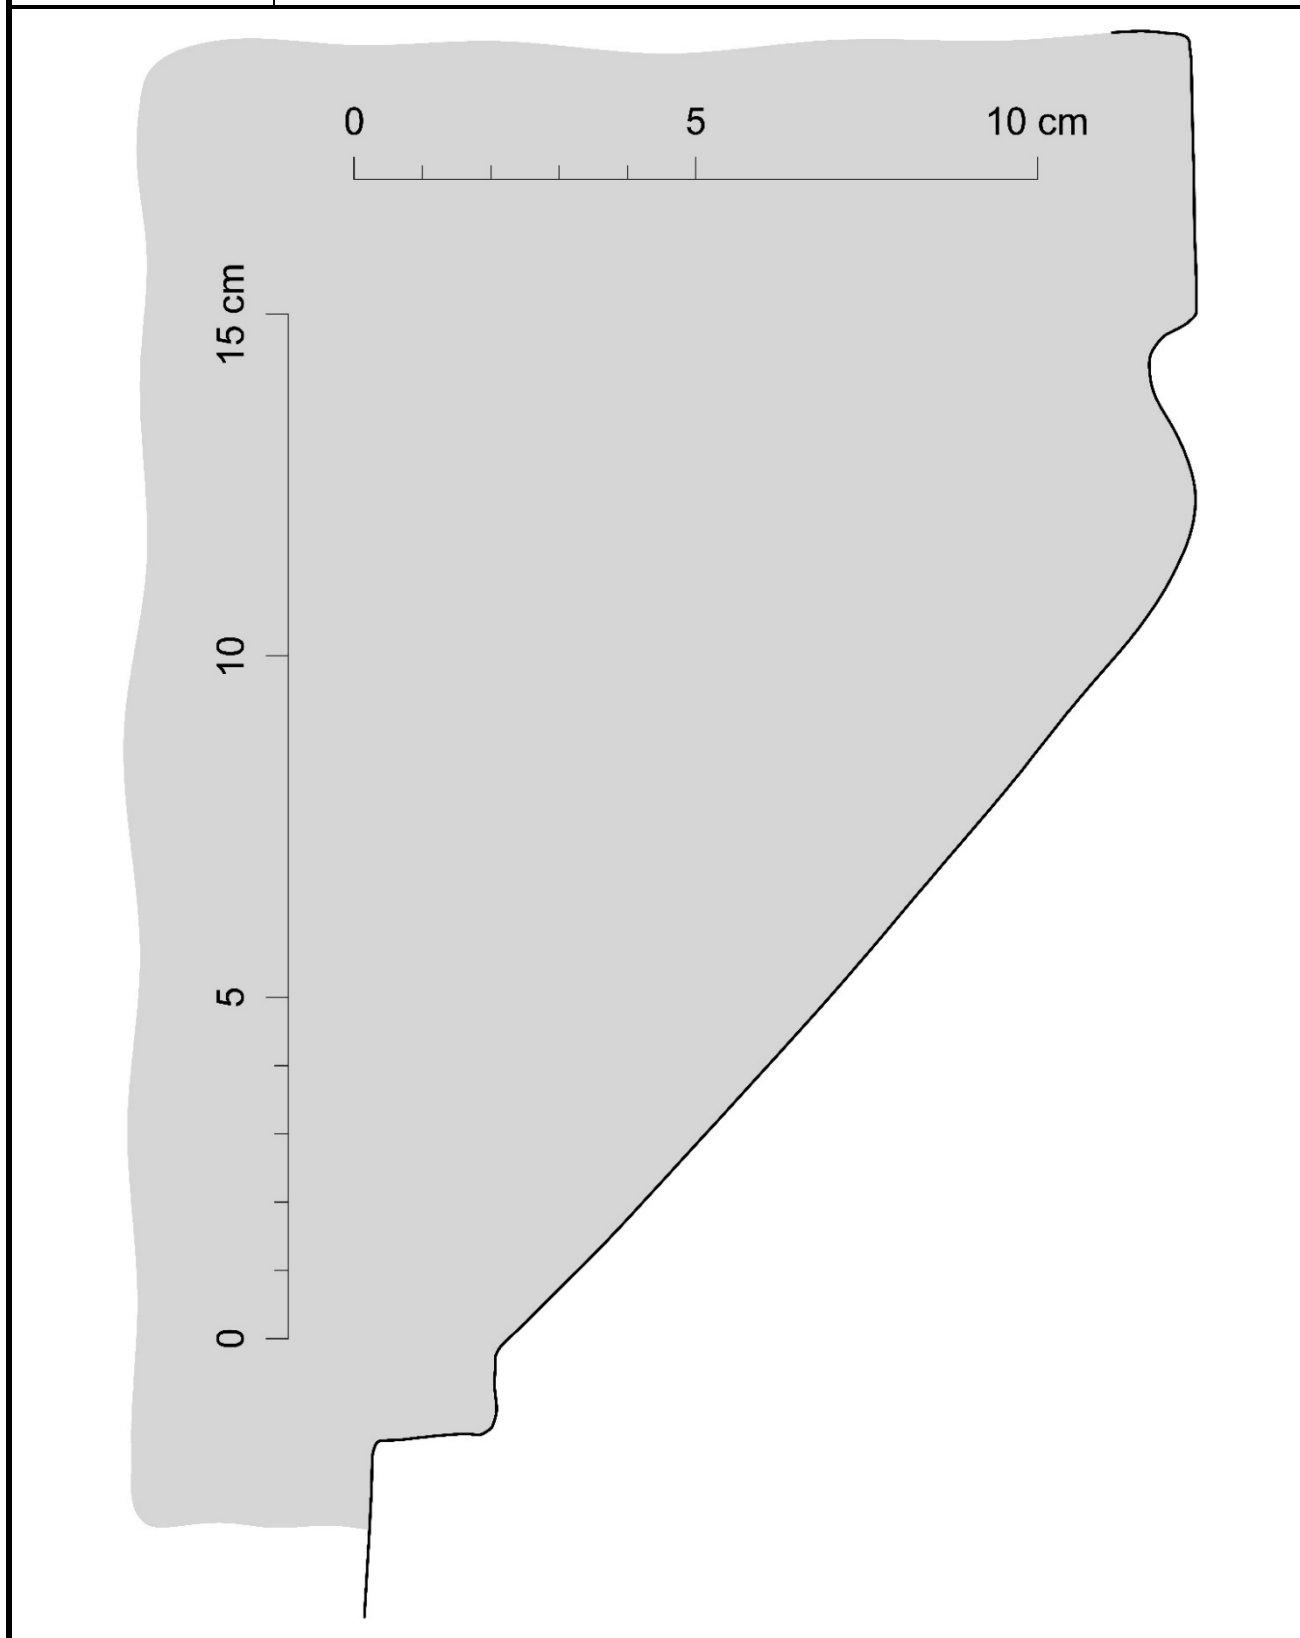
| Popis: | Vertikální profil severoseverovýchodní konzole presbytáře. | | |

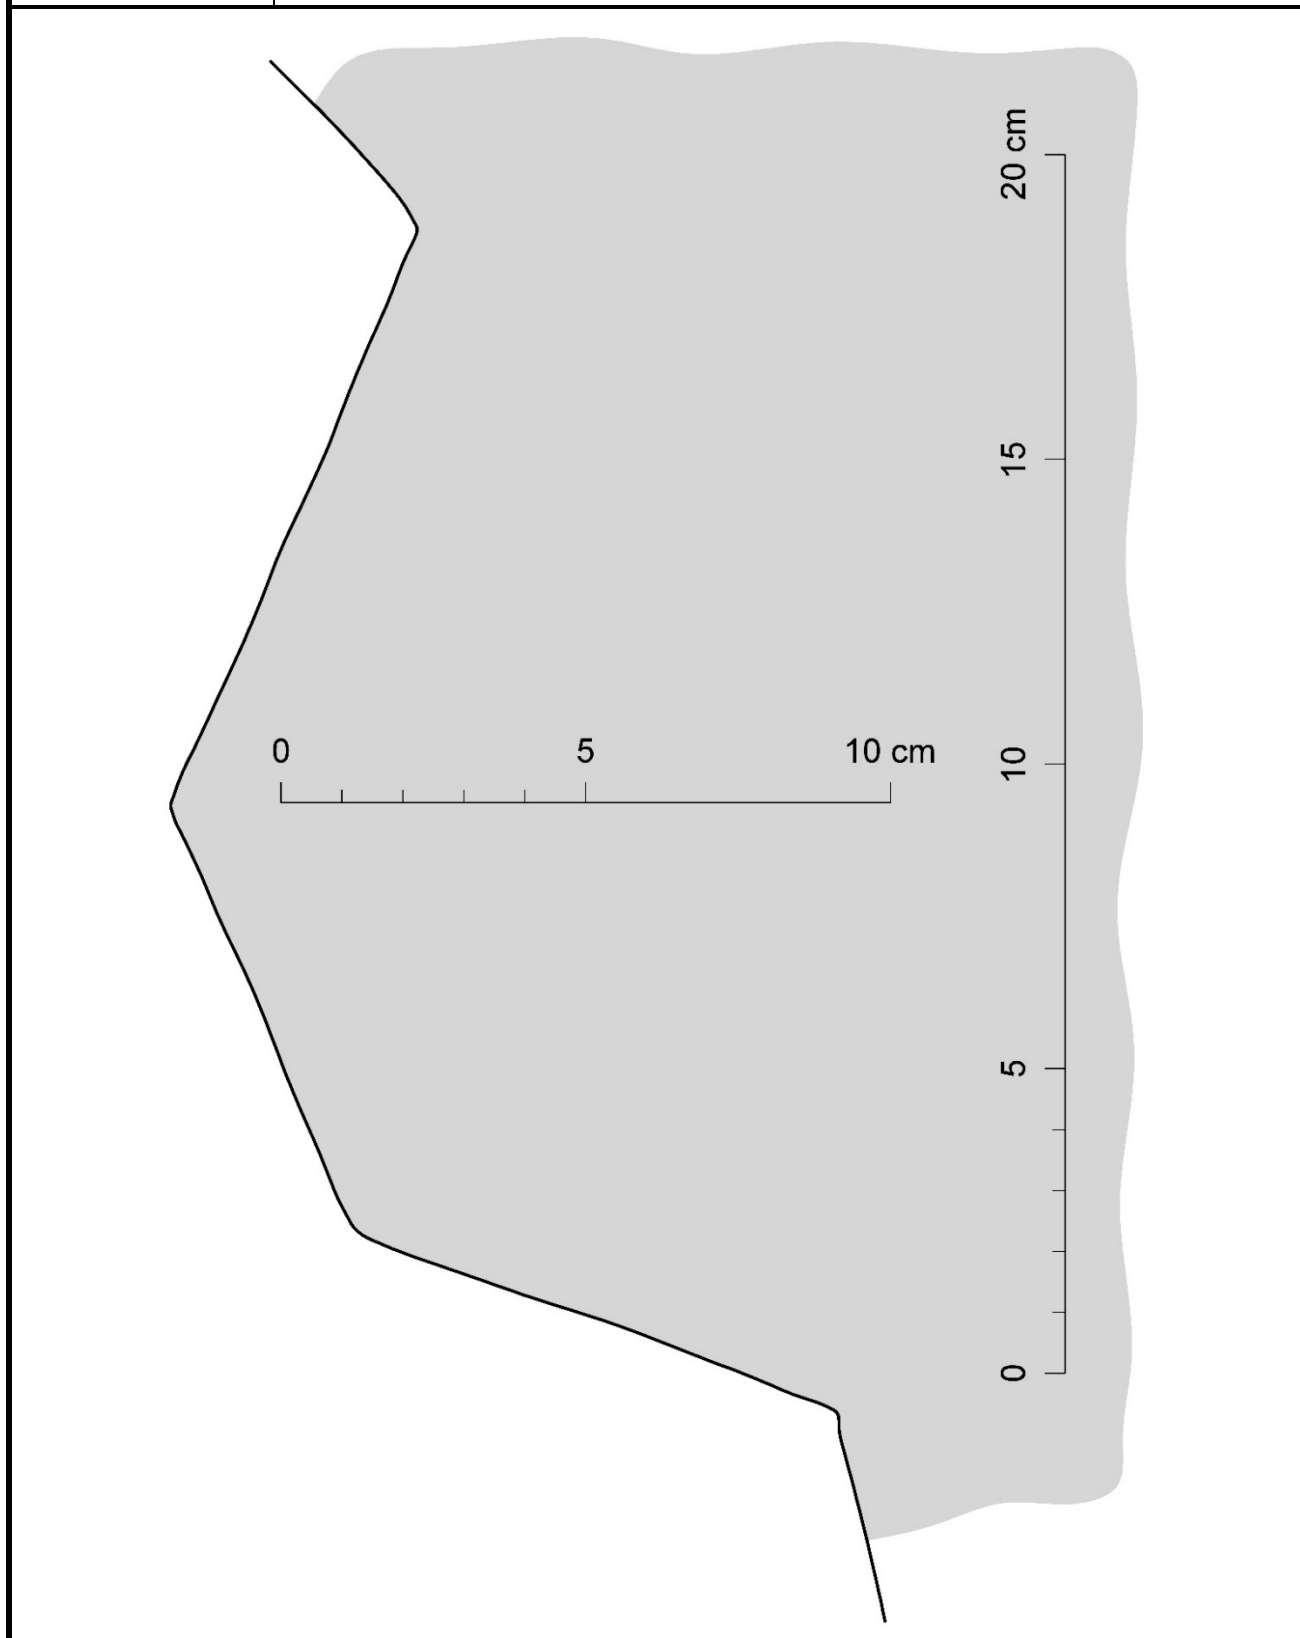
| Popis: | Horizontální profil východoseverovýchodní konzole presbytáře. | | |

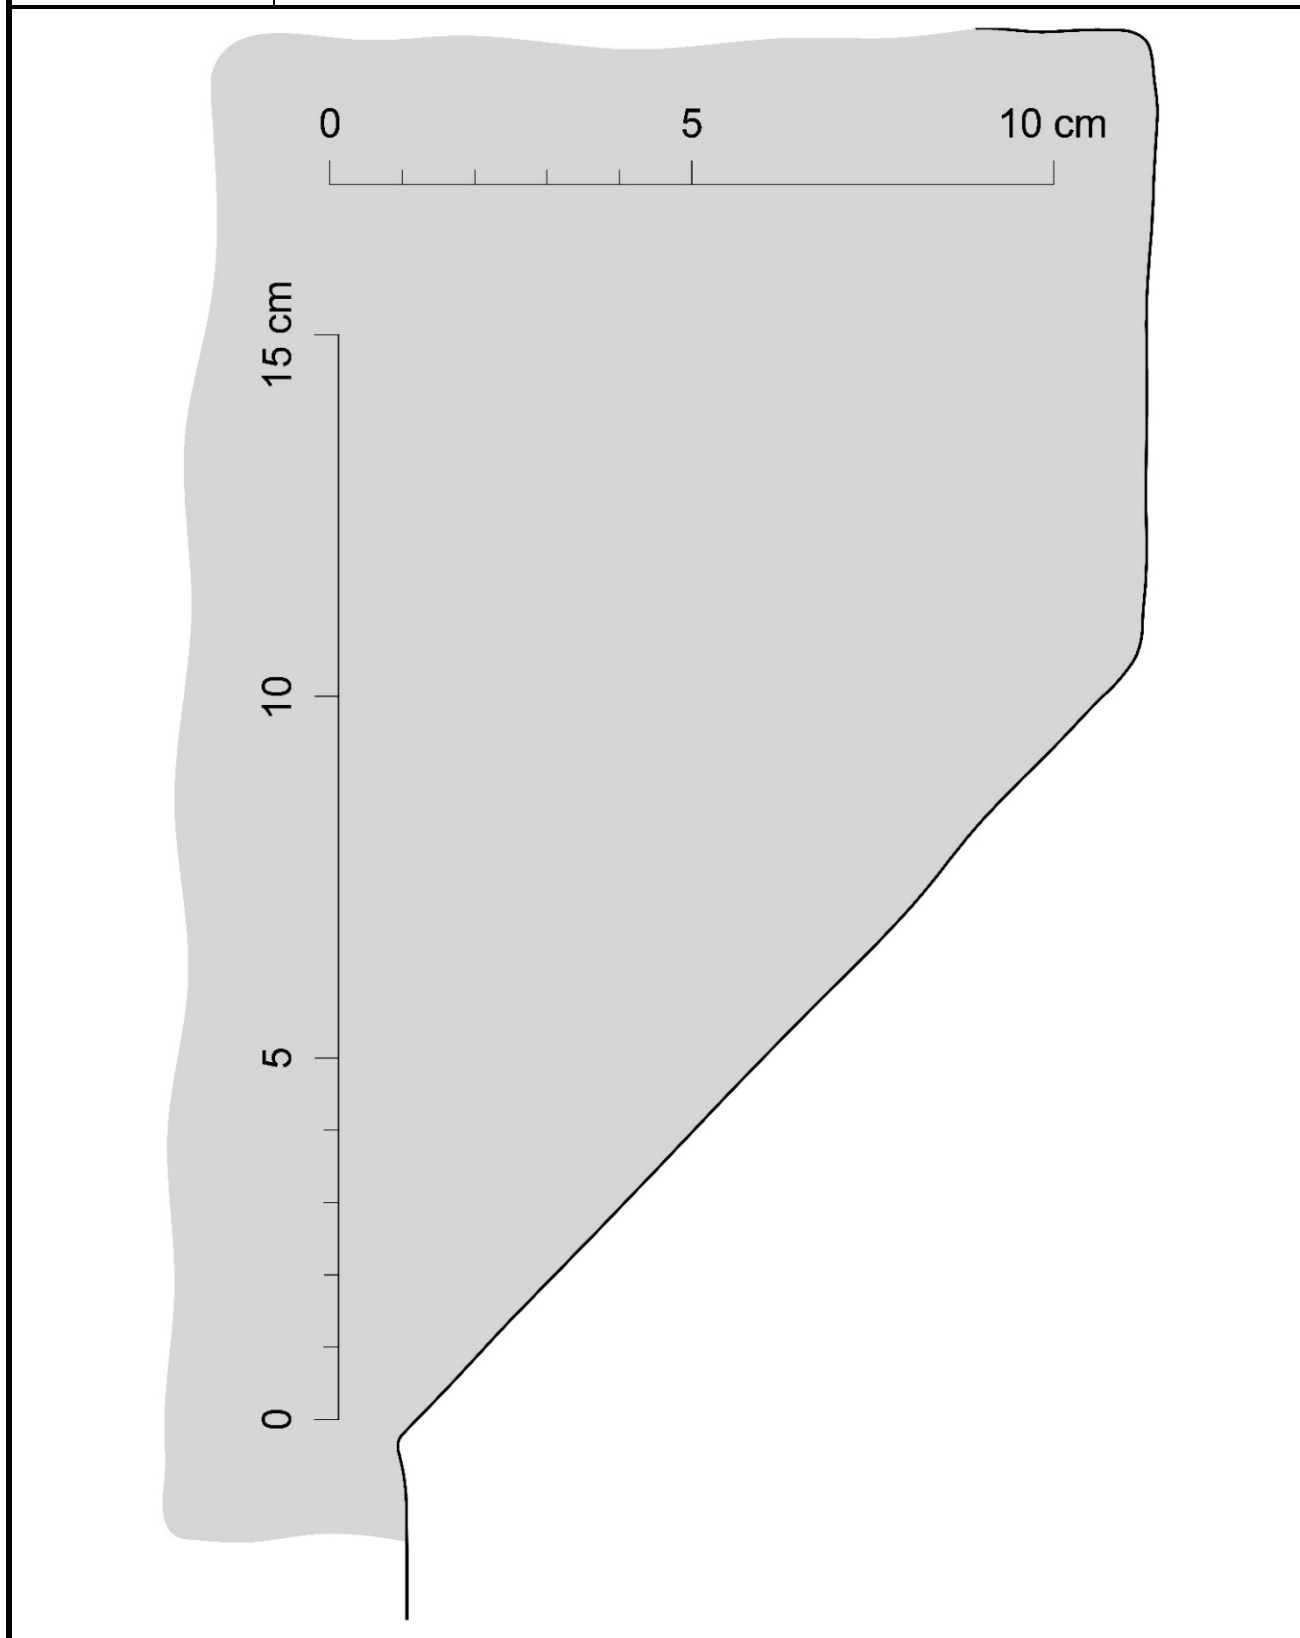
| Popis: | Vertikální profil východoseverovýchodní konzole presbytáře. | | |

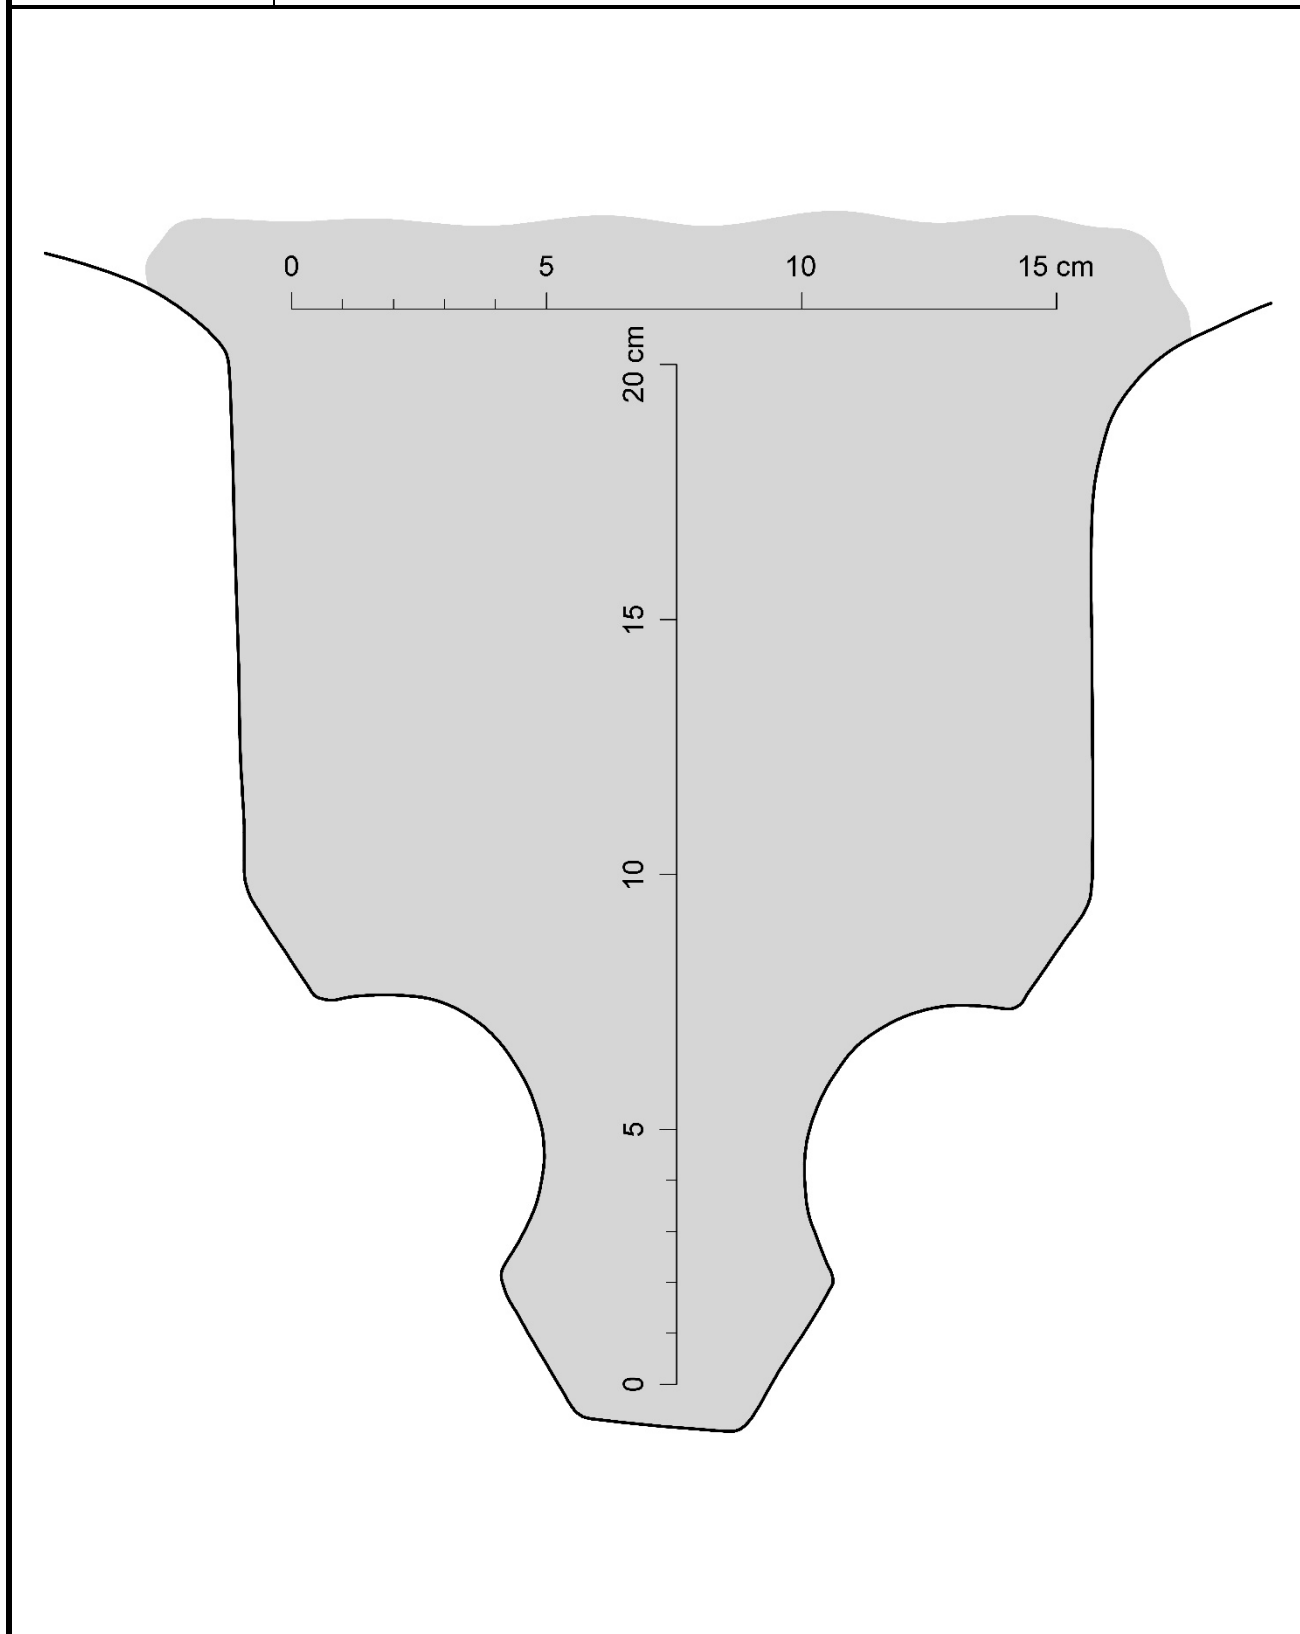
| Popis: | Profil žebra klenby presbytáře. | | |

Presbytář je zaklenut jedním obdélným polem křížové žebrové klenby odděleným meziklenebním žebrem od šestidílné paprscité klenby závěru. Klenební čela jsou hrotitá až parabolická, kápě vyžděné z lomové opuky. Žebra mají klínový profil s výžlabkem uprostřed zkosených stran a ve vrcholu klenby se stýkají v kruhových svornících obíhaných profilem polovičního žebra. Oba svorníky nesou na povrchu reliéfně provedený gotický štít s figurou kola, které má na západním svorníku deset a na východním osm loukotí. Žebra dosedají na trojboké a polygonální jehlanové konzoly, z nichž jihozápadní nese pod polygonální krycí deskou lidskou masku.<sup>2</sup> Prostor je dnes osvětlován trojicí půlkruhových okenních otvorů, z nichž pouze jižní otvory závěru mají dochované hrotité záklenky. Ve východní stěně presbytáře se pak dochoval na interiérové straně otevřený kruhový okenní otvor s fragmenty kružby. V jižní stěně se nachází na vnějším líci zazděný obdélný vstup, po jehož východní straně je umístěno sedile rámované ostěním předsazeným před líc stěny pomocí vnější šikmo sklopené plochy ostění nesoucí na východní straně překladu reliéfně provedený list, podobný list byl na západní straně odsekán. Vnitřní část ostění je bohatě profilována oblouny a výžlabky. Proti sedile se na severní straně nachází dvojice drobných vedle sebe ležících výklenků. Východní je obdélný s přímým překladem, nad nímž jsou patrné odsekané reliéfy, které zdobily sanktuárium. Západní má půlkruhový záklenek a je uzavíratelný mřížovými dvířky. Po jejich východní straně je osazeno ostění portálu se širokým okosením obdélného rámu vyrůstajícím z diagonálně položených trojúhelných náběžných štítků. Na portál na straně sakristie navazuje nika s nestejně rozevřenými špaletami. Nosný aparát klenby, stejně jako ostění vítězného oblouku, portálu do sakristie, sedile, hrotitých otvorů a kruhového otvoru presbytáře jsou zhotoveny z pečlivě tesaných opukových kamenů, které nesou na povrchu stopy po opracování plošinou s plochými zuby s místy patrnou obvodovou stezkou vytvořenou pomocí dláta. Na omítkových vrstvách se dochovaly nástěnné malby, jimž v ose závěru dominují postavy sv. Václava ve zbroji, sv. Martina a vlevo od nich Panny Marie s Ježíškem v jesličkách, na severní straně pak Adama s Evou u stromu poznání a neurčená postava. Na klenbě se dochovaly vegetabilní vzory a v medailonech symboly čtyř evangelistů a Beránka Božího.

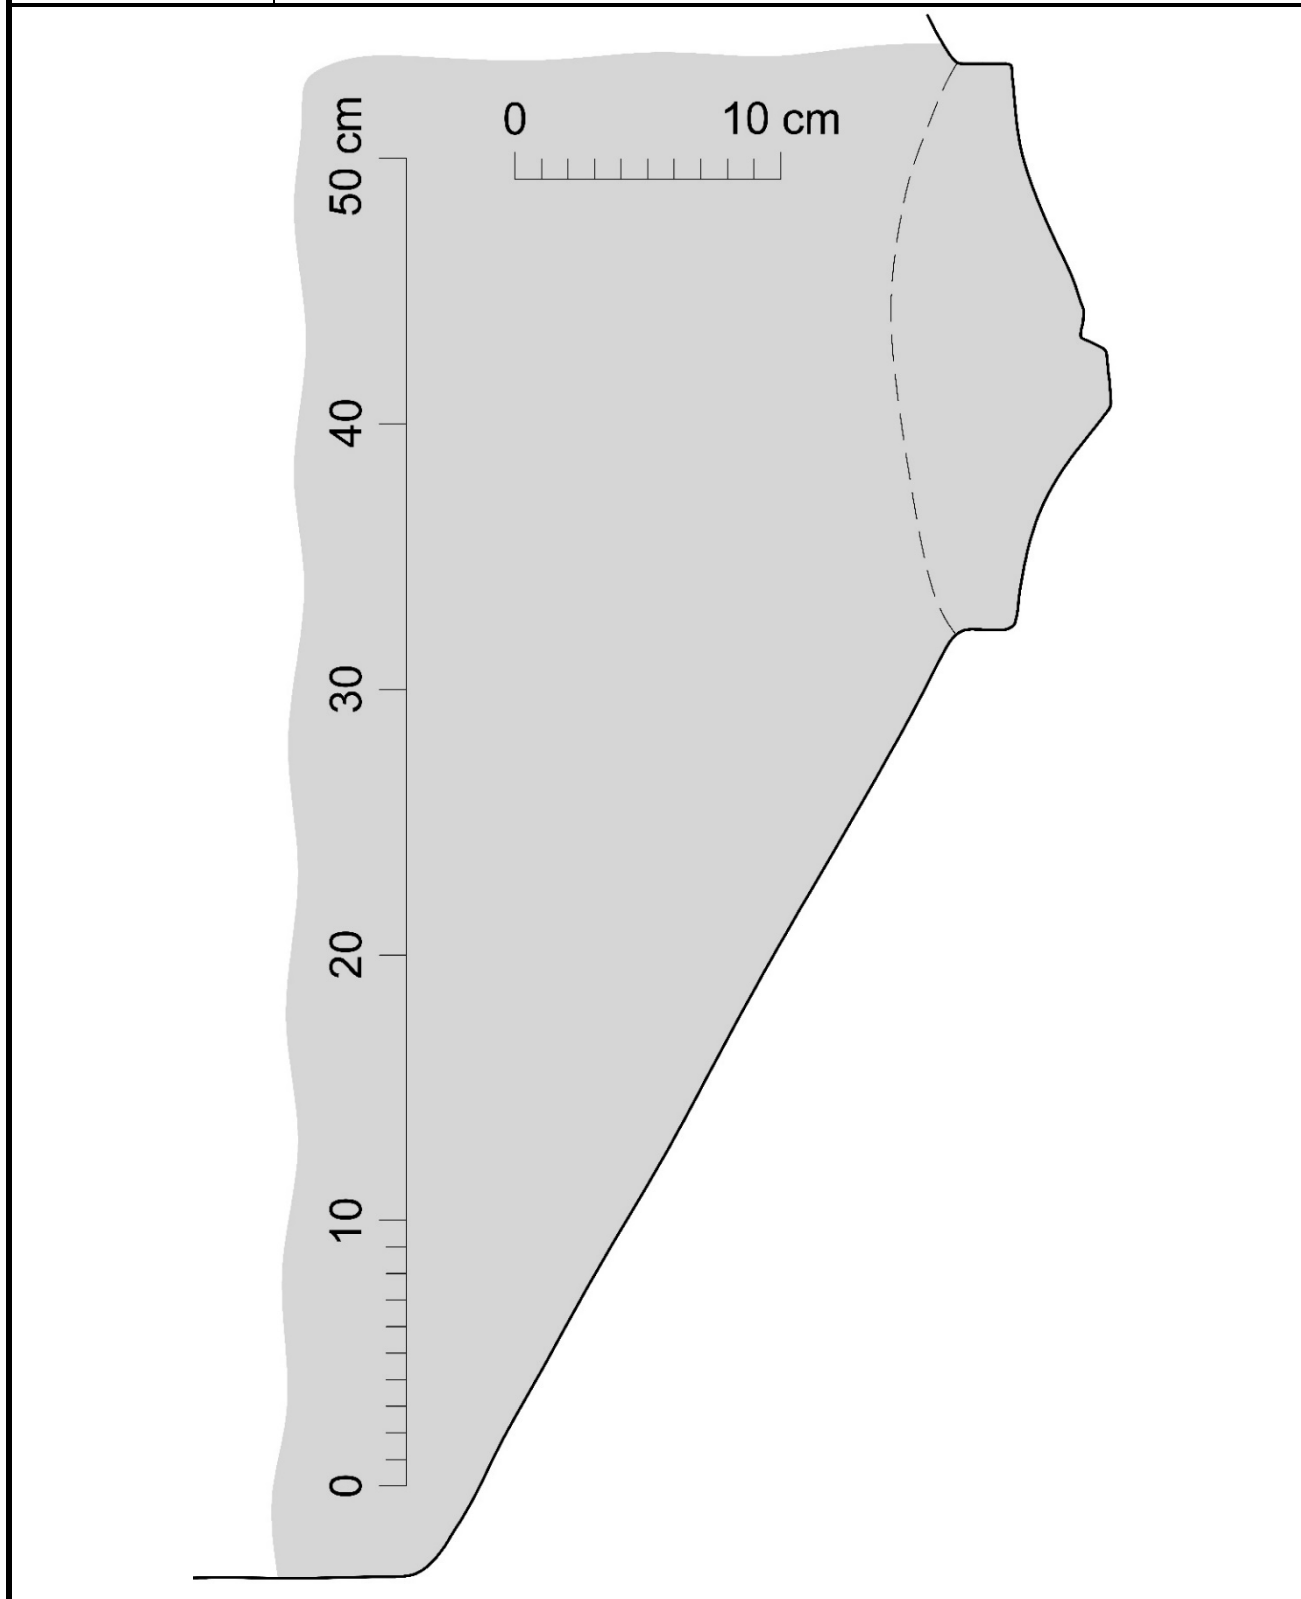
| Popis: | Profil severní strany kruhového okna presbytáře. Čárkovaná čára vyznačuje předěl mezi okenním ostěním a dílem kružby. | | |
