| Část obce: | <b>Minice</b> |
| Obec: | <b>Velemyšles</b> |
| Název: | <b>kostel sv. Martina</b> |
| Číslo ÚSKP | <b>43321/5-1459</b> |

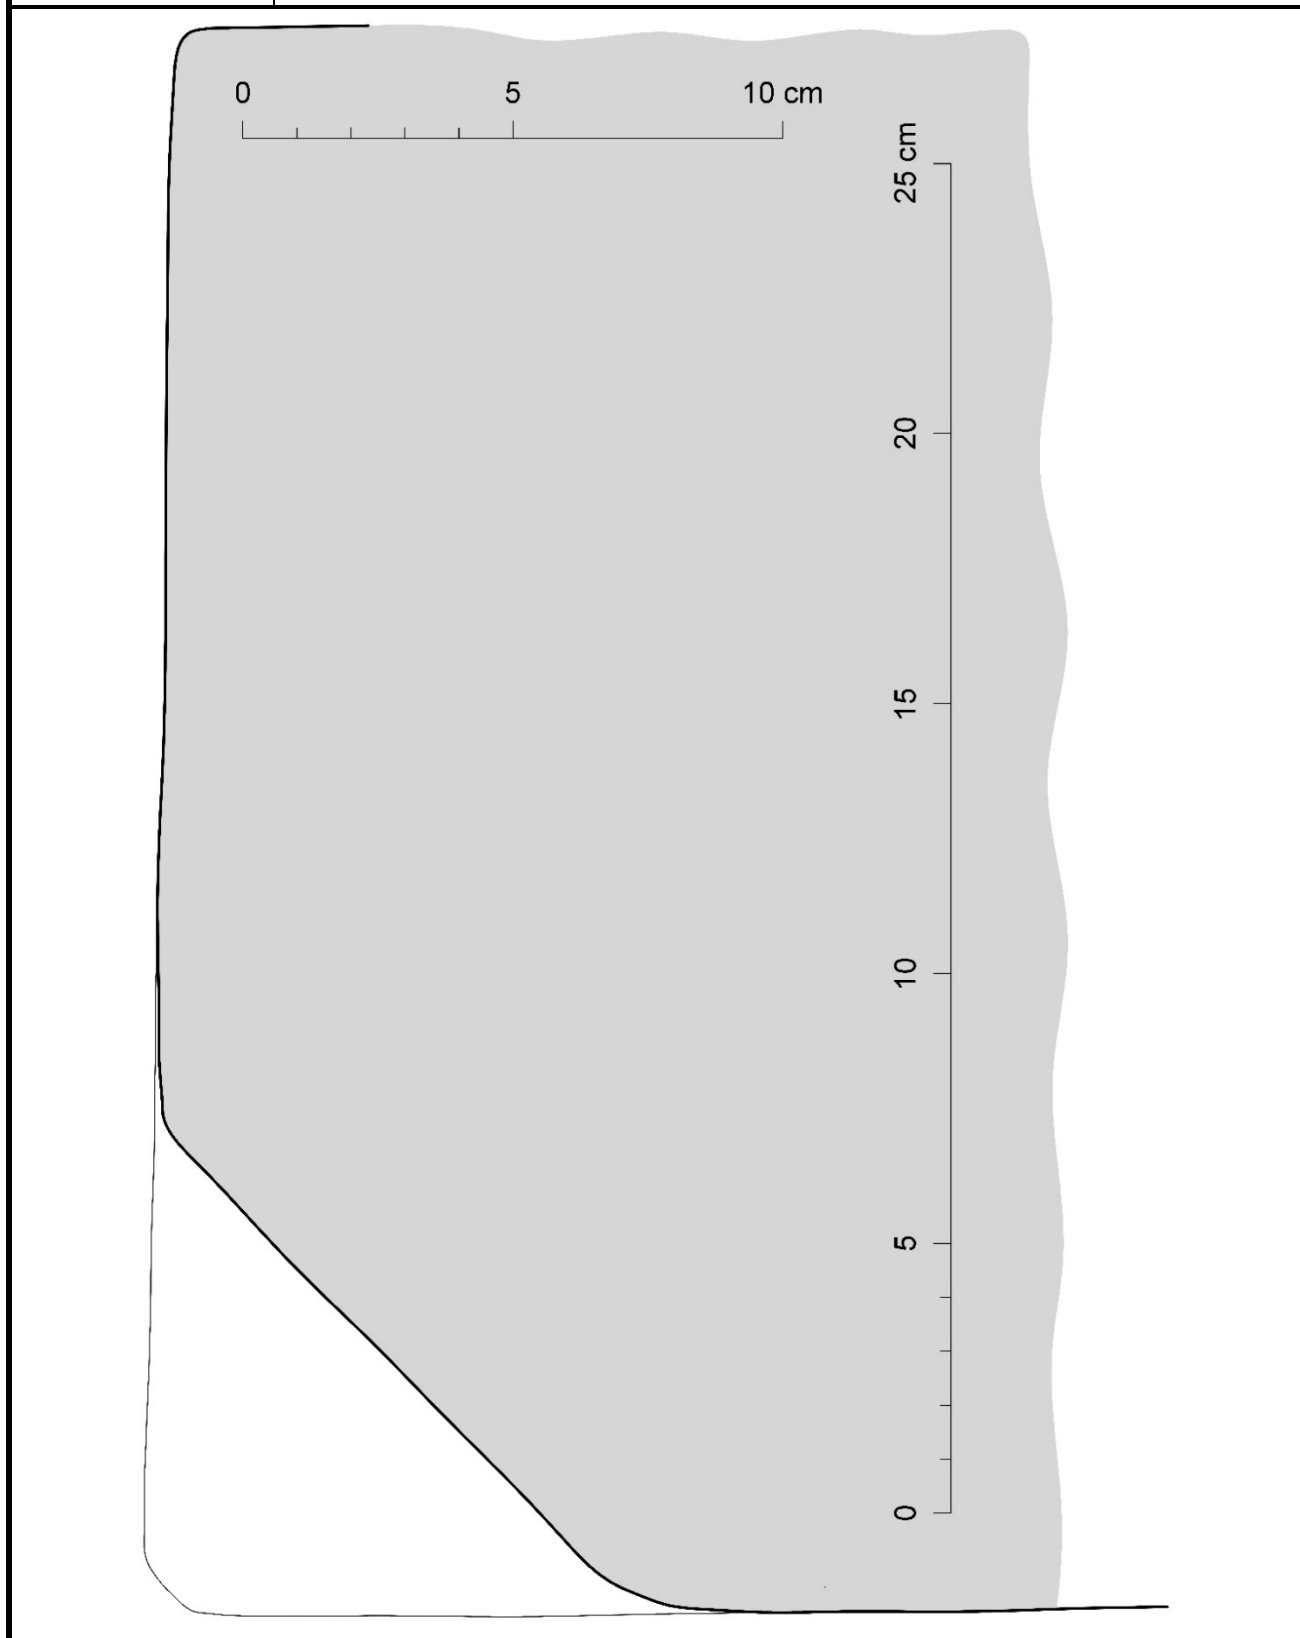
| Popis: | Profil východní stojky portálu z presbytáře do sakristie. | | |

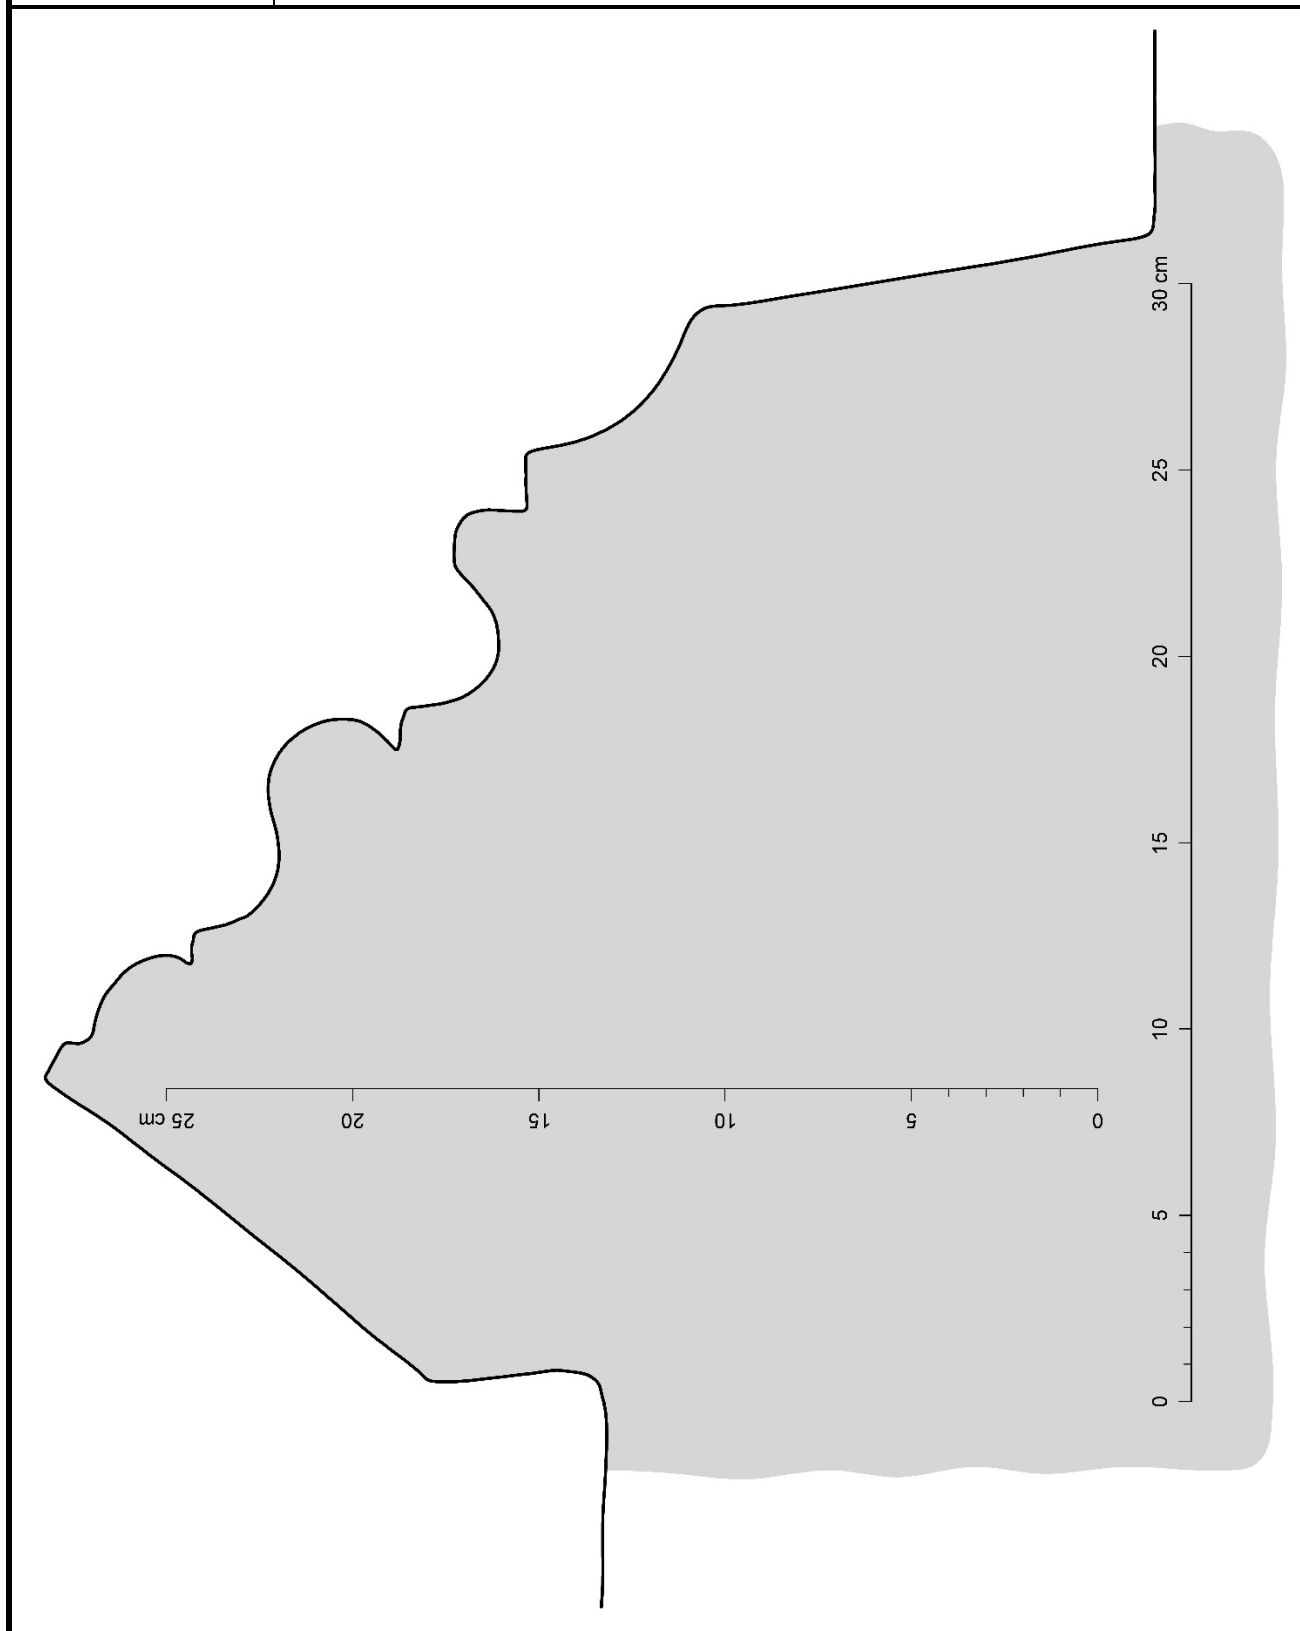
| Popis: | Profil západní stojky sedile presbytáře. | | |

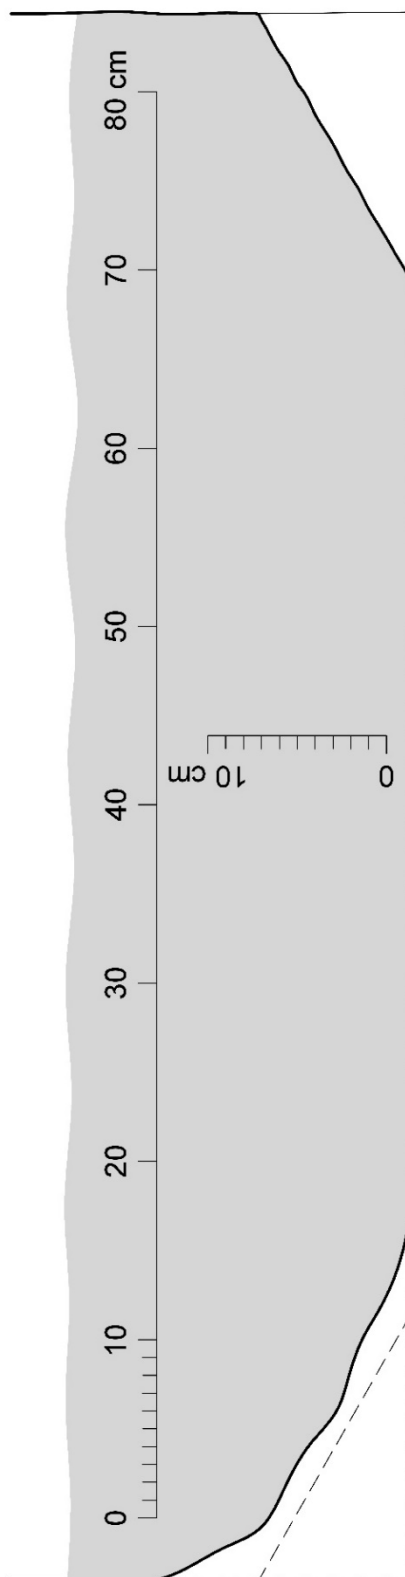
| Popis: | Profil severní stojky vítězného oblouku. | | |

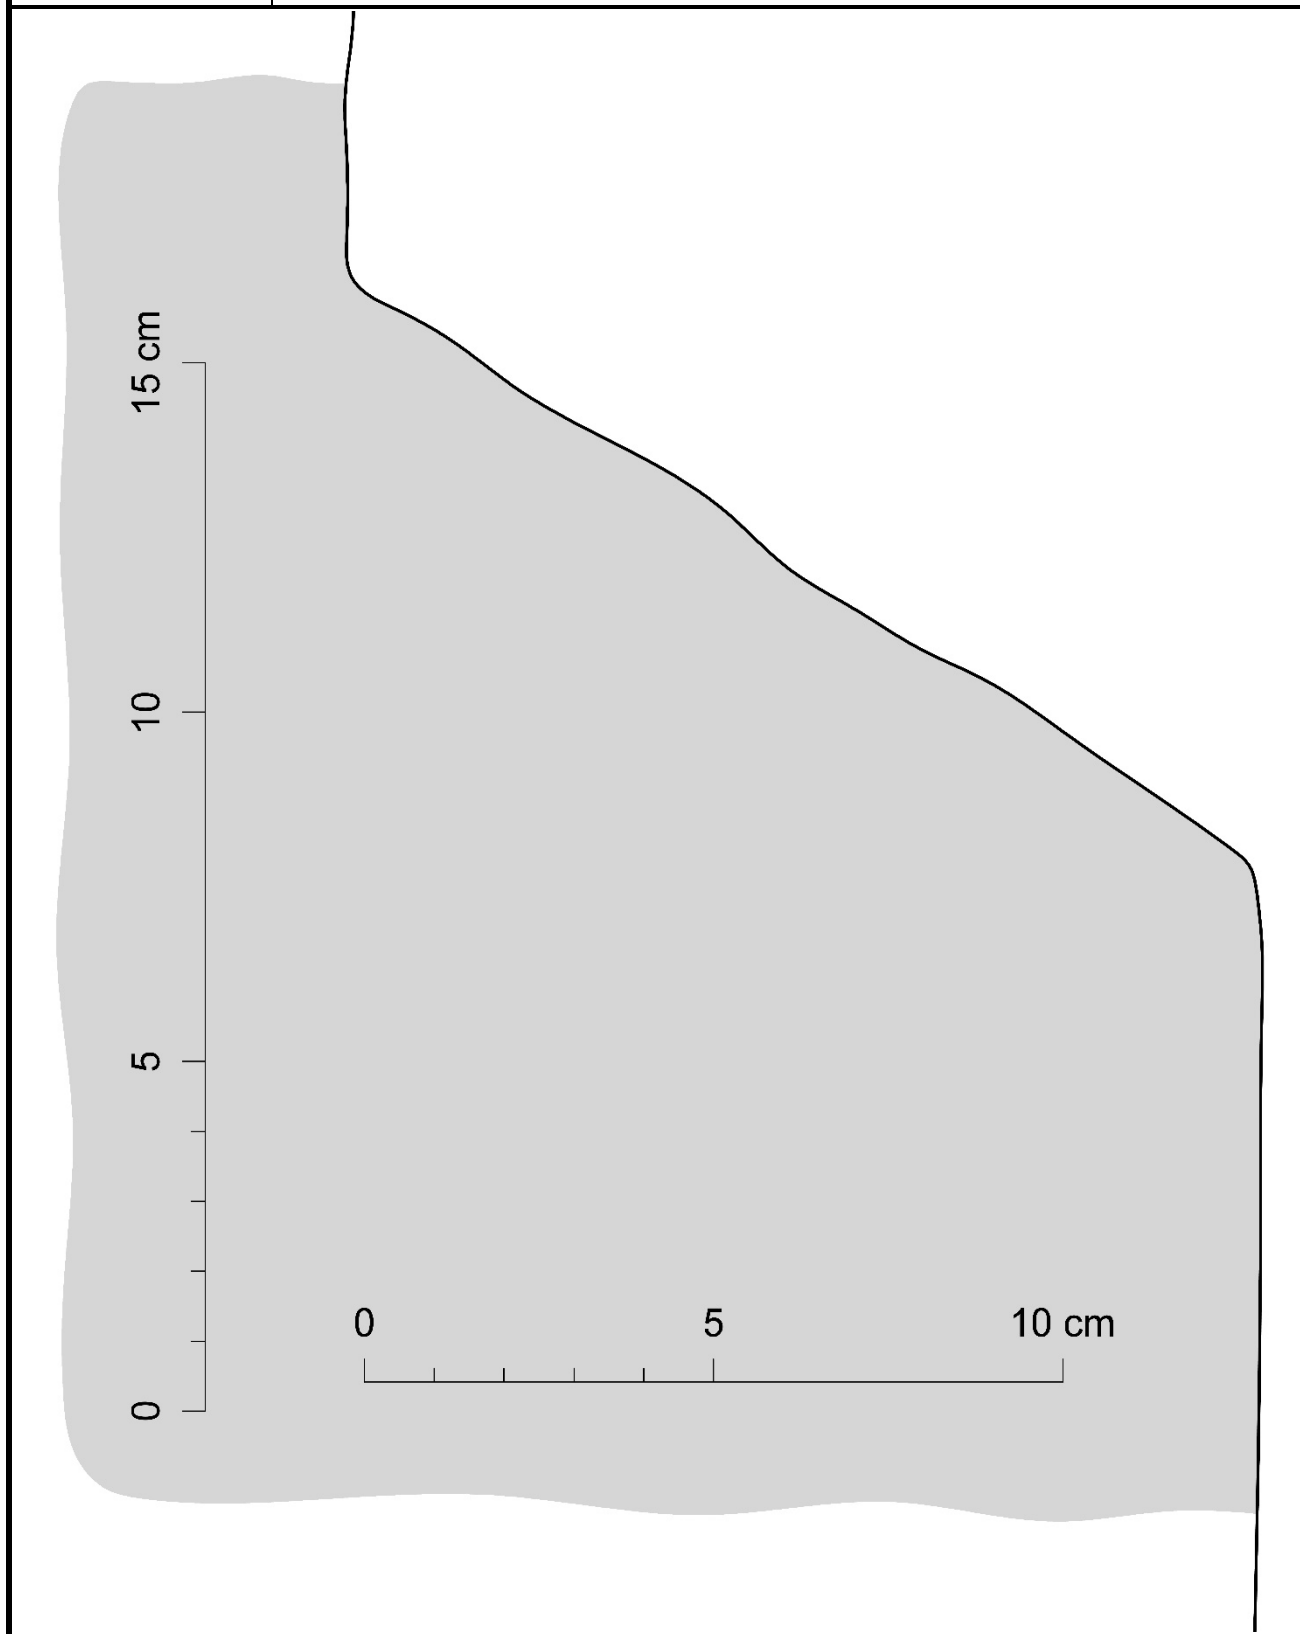
| Popis: | Profil soklu na západním průčelí lodi. | | |

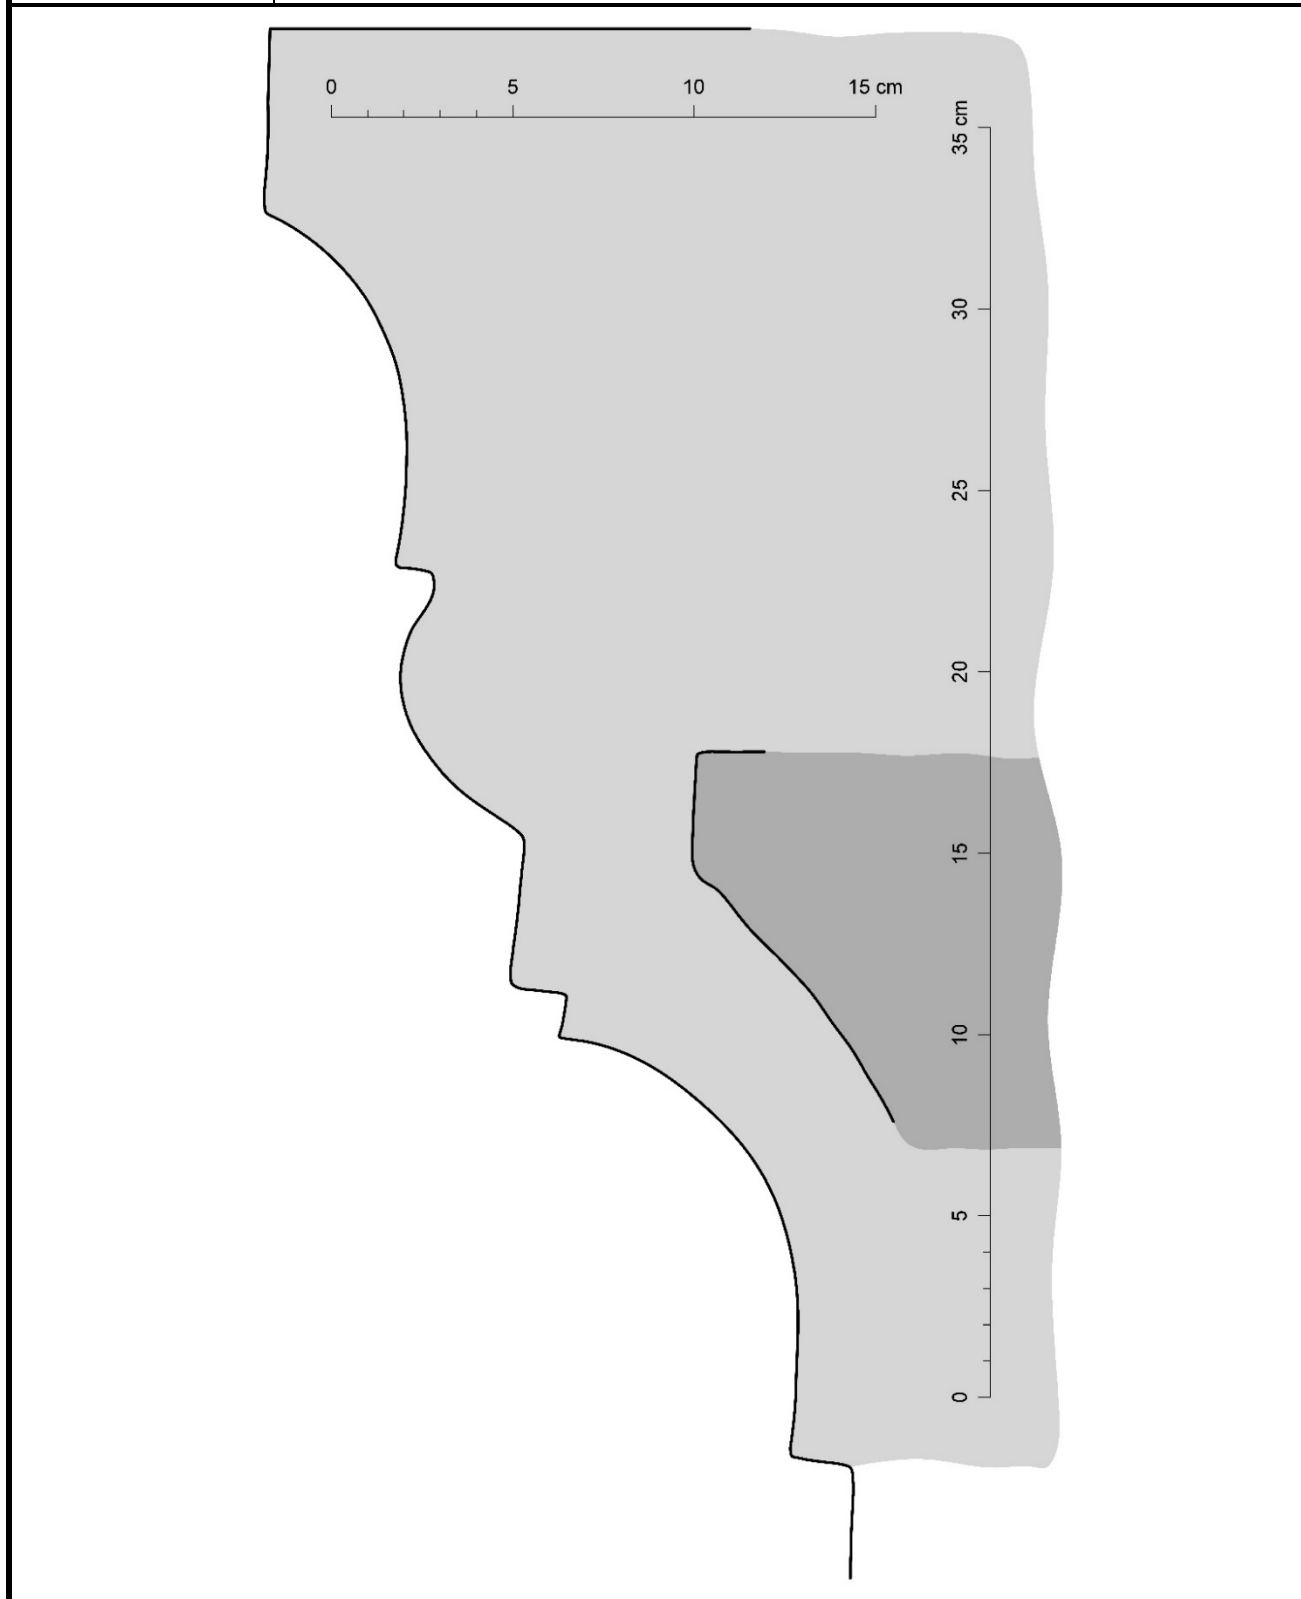
| Popis: | Profil římsy na severní straně presbytáře s tmavě vyznačeným fragmentem středověké římsy. | | |

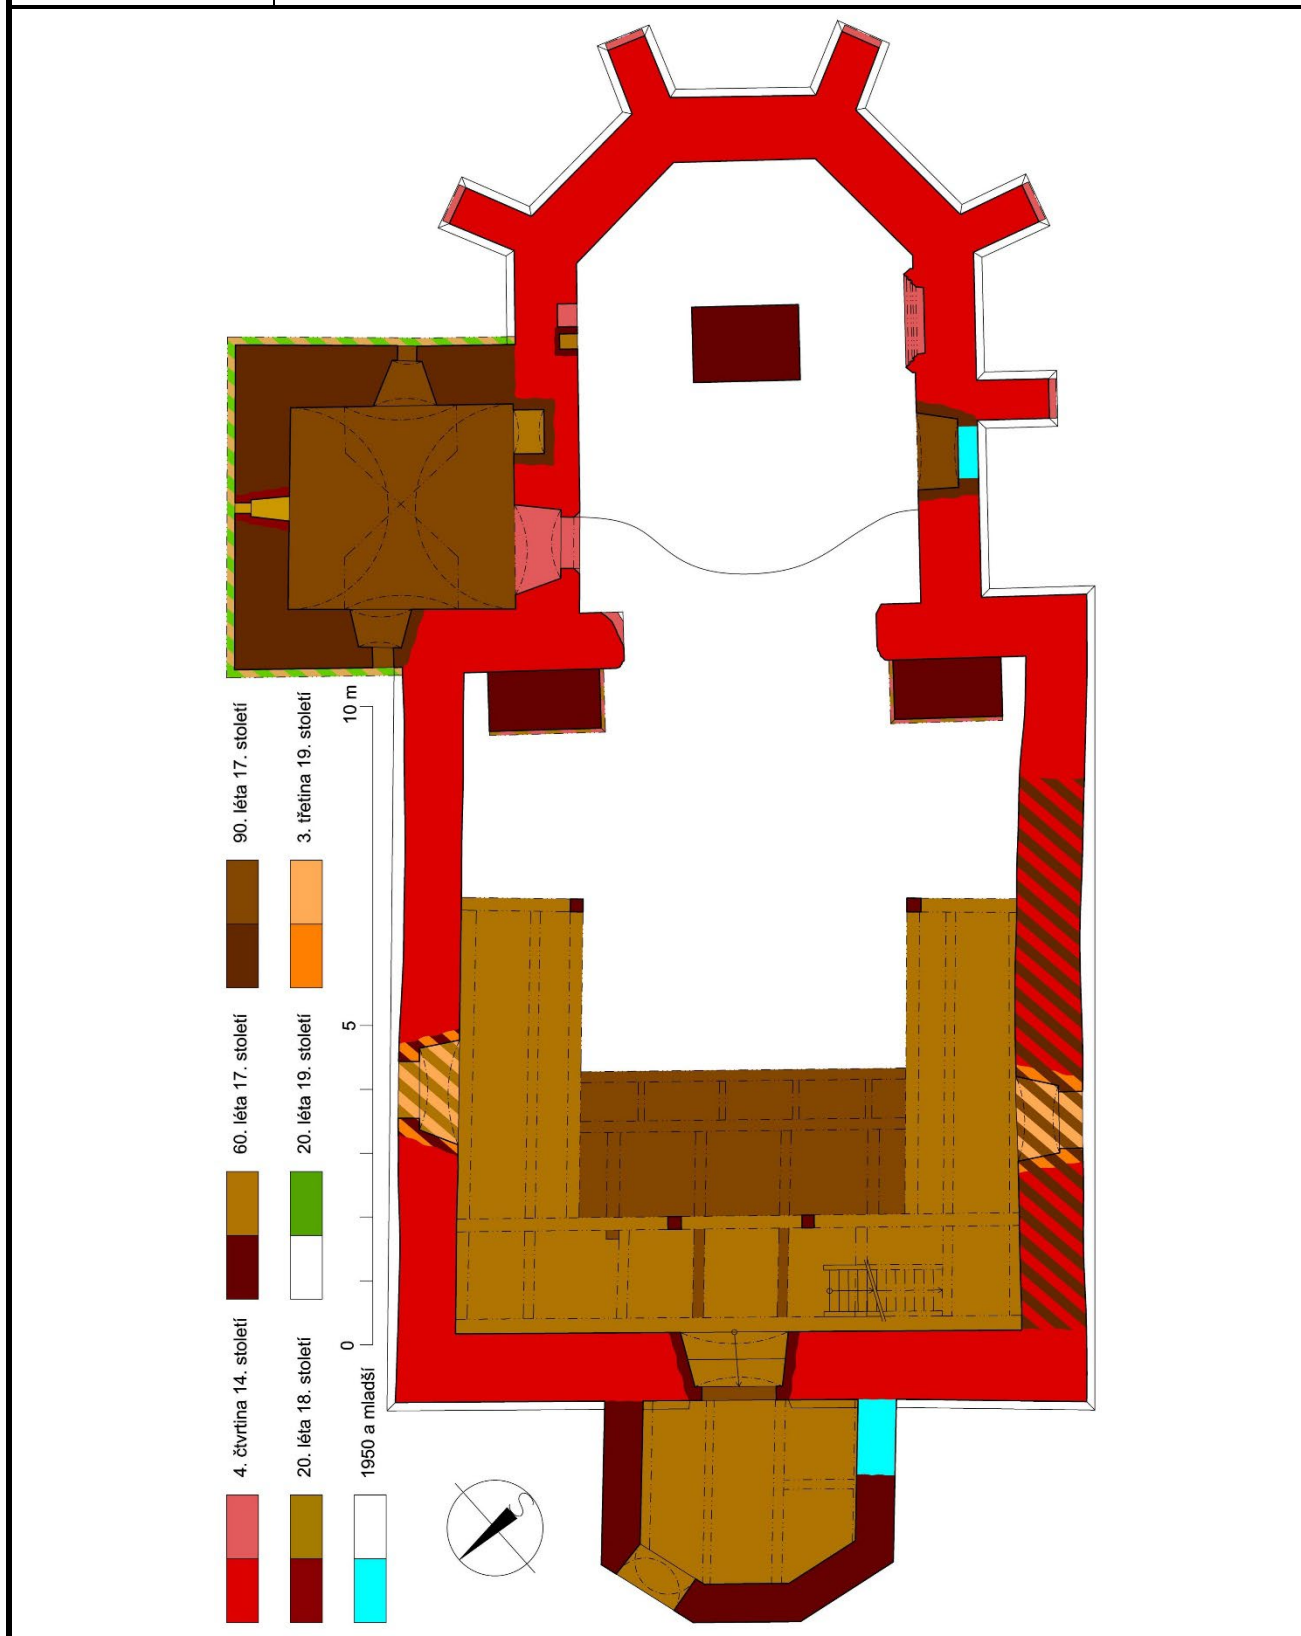
| Popis: | Půdorys na úrovni vstupu. | | | |

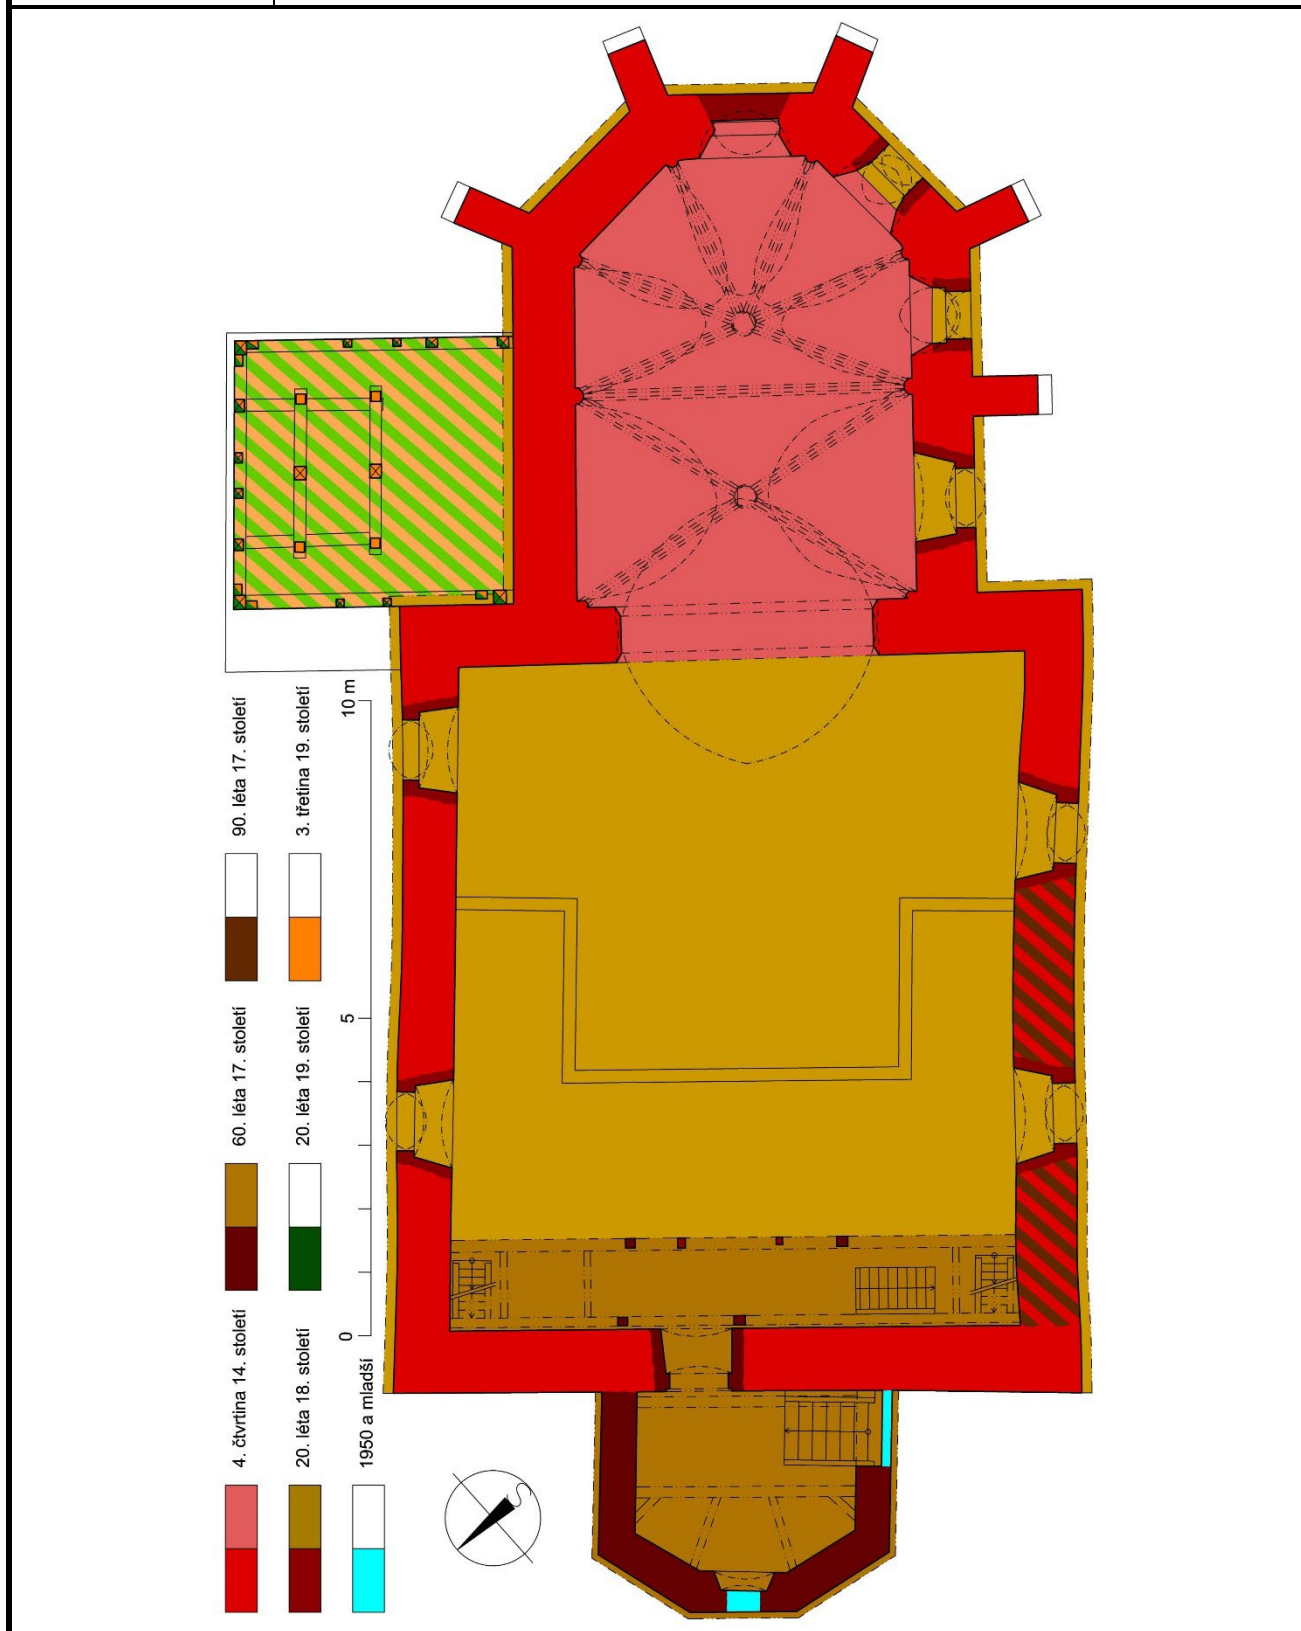
| Popis: | Půdorys na úrovni okenních otvorů. | | | |

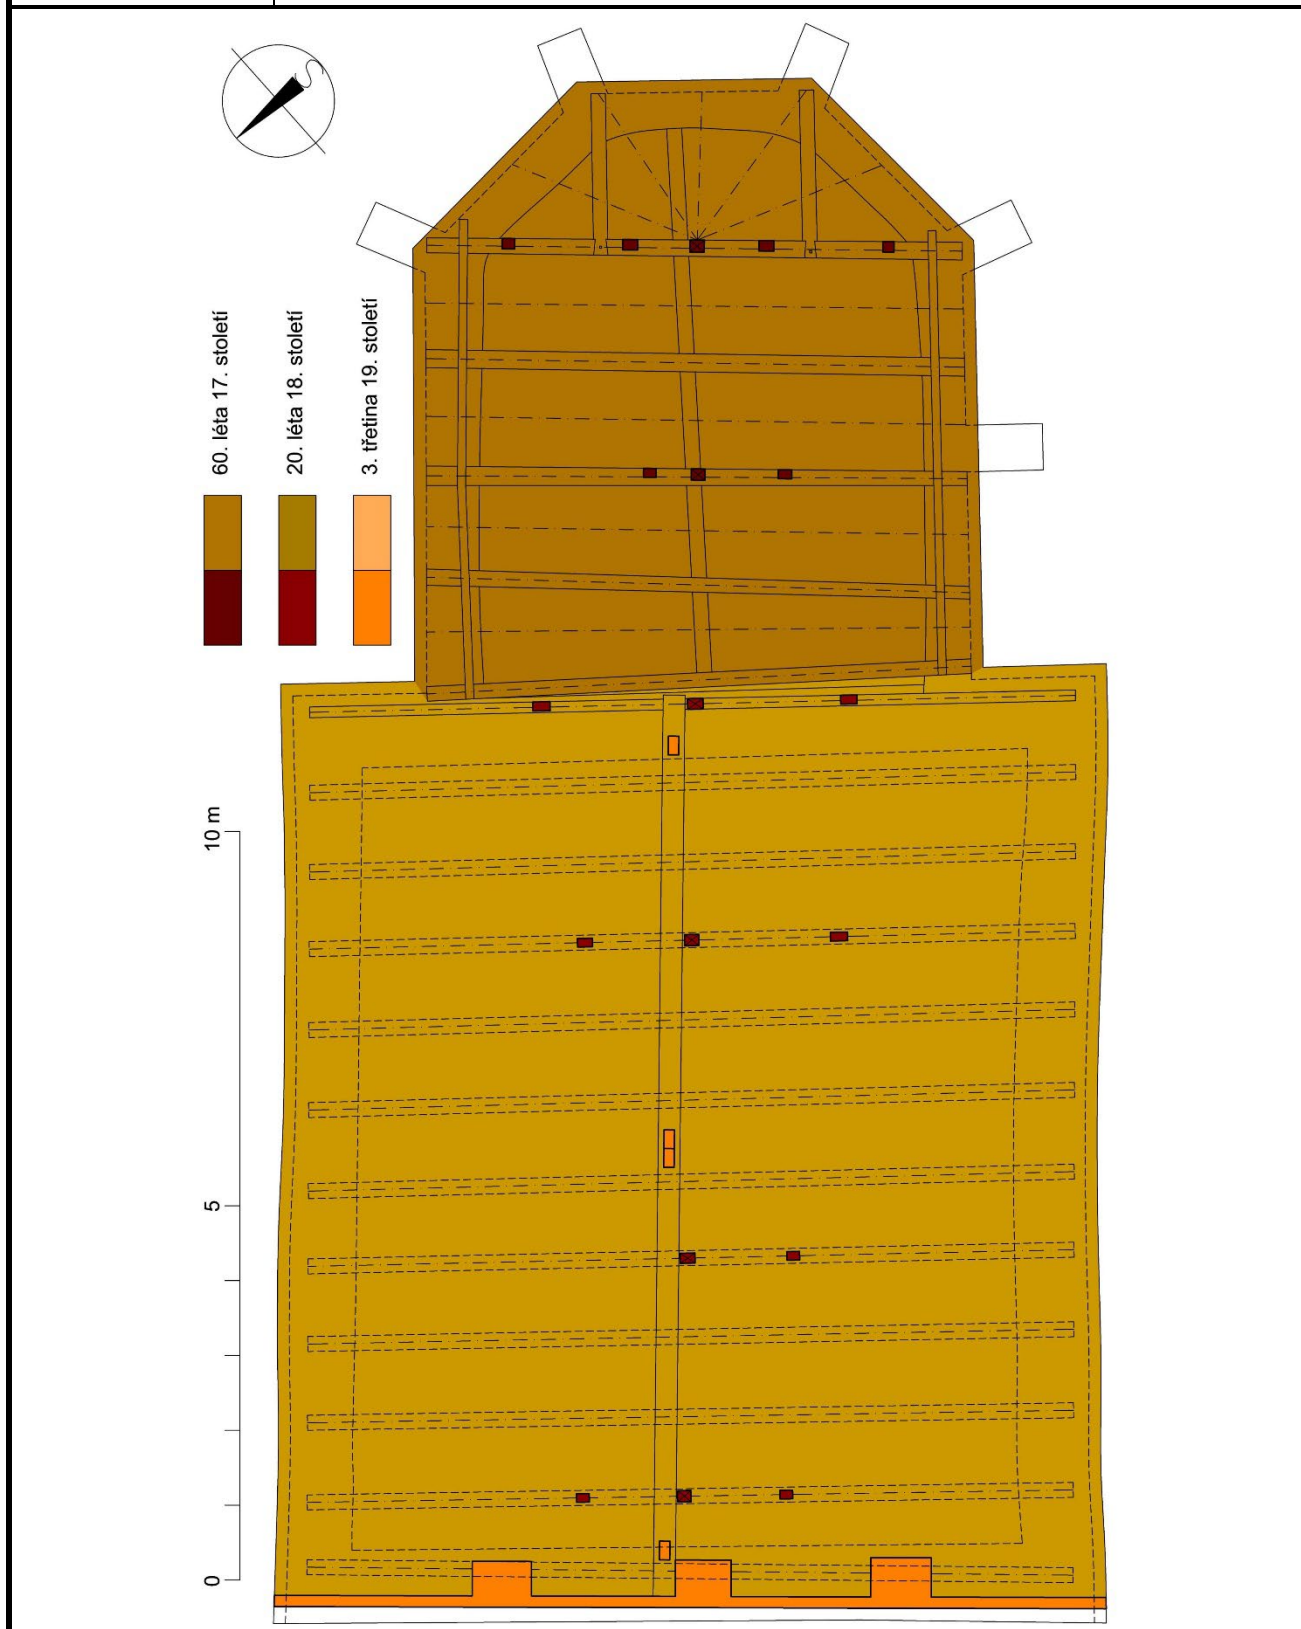
| Popis: | <b>Půdorys krovu lodi a presbytáře.</b> | | | |
