Část obce:	Nečemice
Obec:	Tuchořice
Název:	kostel sv. Bartoloměje
Okres:	Louny
Kraj:	Ústecký
Parcelní číslo:	73
Kat. území:	Nečemice
Číslo ÚSKP	42774/5-1277

## Anotace

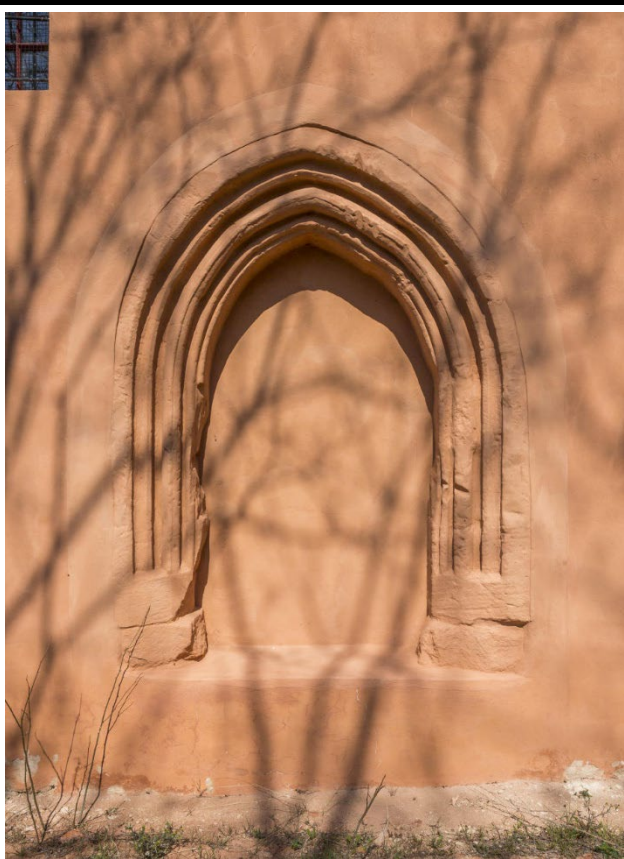
Čelní pohled od jihu na jižní portál lodi. Foto: Marta Pavlíková, 2020.

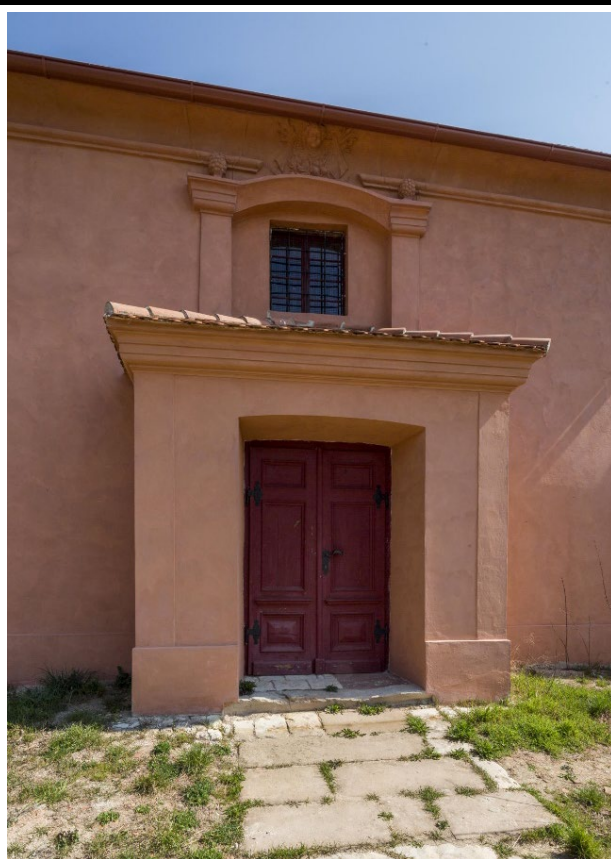
Západní vstup v pohledu od západu. Foto: Marta Pavlíková, 2020.

ukončena v roce 1706,<sup>18</sup> kdy byly realizovány v interiéru kostela nástěnné malby opatřené podpisem jejich autora „Wencel Herkener 1706.“ a kostel 24. srpna vysvěcen. Z přestavby se dochoval i krov kostela a sanktusník, na jejichž smrkové trámy bylo káceno dřevo v roce 1705.<sup>19</sup> Z existence nápisu z roku 1704 a ze zádušních účtů z roku 1706 také vyplývá, že společně s novým presbytářem byla realizována i sakristie, o jejíž podobě a umístění však nejsme nijak informováni. Současná sakristie totiž byla vystavěna až později a není vyloučeno, že se tak stalo na místě sakristie z počátku 18. století. V úvahu však přichází i varianta jejího umístění po jižní straně presbytáře, kde se nachází zazděný vstup nejasného účelu. Otvor mající do exteriéru rozevřené špalety byl primárně určen k nástupu z presbytáře, proto jeho příslušnost například k předsíni doložené v roce 1749<sup>20</sup> není příliš pravděpodobná.<sup>21</sup> S přestavbou kostela snad bude možné spojit i nejstarší zjištěnou úpravu fasád s hladkou a bíle natíranou omítkou základní plochy, která byla v nárožích opatřena červeně malovanými kvádry. Poslední fragment této úpravy se před opravou omítek v roce 2018 nacházel v severozápadním nároží lodi. Po dvou letech od přestavby byla postavena kostnice, která se dle mapy stabilního katastru z roku 1843 nacházela po východní straně presbytáře.<sup>22</sup> V roce 1717 a 1718 byla vystavěna trojice současných opěráků lodi.<sup>23</sup> Větší stavební úpravy pak byly realizovány až v roce 1786 a 1787 v souvislosti se zřízením lokálie s vlastním duchovním. Během oprav byl vyhotoven nový hlavní oltář, jehož instalace si vyžádala odstranění starého oltářního soklu, pod nímž si můžeme v teoretické rovině představit ještě středověkou menzu, která mohla být barokní přestavbou respektována. Pro instalaci nové křtitelnice ve tvaru osmihranného poháru byl v kostele vystavěn jakýsi prostor, pro nějž byl lámán kámen.<sup>24</sup> Bližší informace o tomto prostoru však nemáme a jen teoreticky lze jeho existenci spojovat se zazděným jižním vstupním otvorem presbytáře. V kostele mělo dojít k realizaci nového stropu, který měl být oproti předešlému zvýšen, stejně jako střecha.<sup>25</sup> Na konstrukci krovu však nejsou pozorovatelné stopy, které by svědčily o druhotných zásazích. V neposlední řadě měly být vybourány nové dveře a okno na kůru a následně obezděny.<sup>26</sup> Nepříliš jasná formulace snad umožňuje tento zásah chápat jako úpravu západního okenního otvoru a pod ním ležícího vstupu, před kterým bylo vystavěno otevřené zděné zádveří. Jeho součástí se stal starší portál pocházející patrně z barokní přestavby, který byl otočen svou lícovou stranou s páskem směrem do zdiva. Zároveň byla nika staršího barokního vstupu s dovnitř

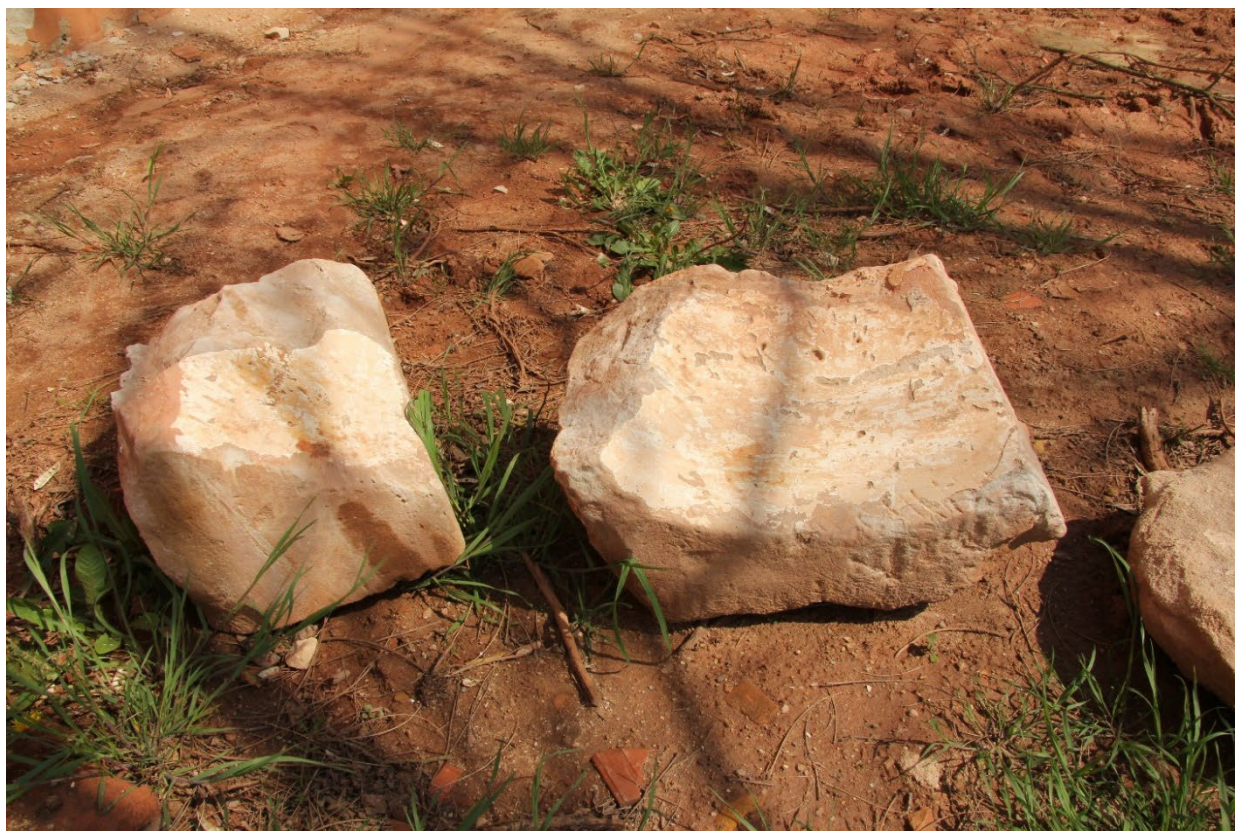
Díly záklenků středověkých okenních otvorů nalezených při opravě. Foto: Jaroslav Skopec, 2019.

v roce 2018 odhalen a prezentován. Nika vstupu měla patrně přímé či jen velmi málo rozevřené špalety, jak vyplývá ze zaměření jejího zjištěného západního interiérového nároží. Z polohy prahu portálu zároveň vyplývá, že terén ve středověku byl nejméně o 50 cm výše, než je tomu dnes. K autentickým středověkým prvkům dále náležejí po bocích portálu výše ležící drobné okenní otvory rámované kamenným ostěním se širokým okosením ponechávajícím pouze 25 cm široký průzor. Z ostění, která byla patrná před opravou fasády v roce 2018, se dochovaly pouze části západních stоек s parapety, nicméně při stavebních pracích byly nalezeny dva fragmenty dílů ostění se segmentovým zakřivením. Vzhledem k tomu, že mají identickou profilaci s okenními stojkami, lze je přiřadit jejich záklenkům. Z porovnání šíře otvorů se zakřivením nalezených dílů je zřejmé, že záklenky měly hrotitý tvar.

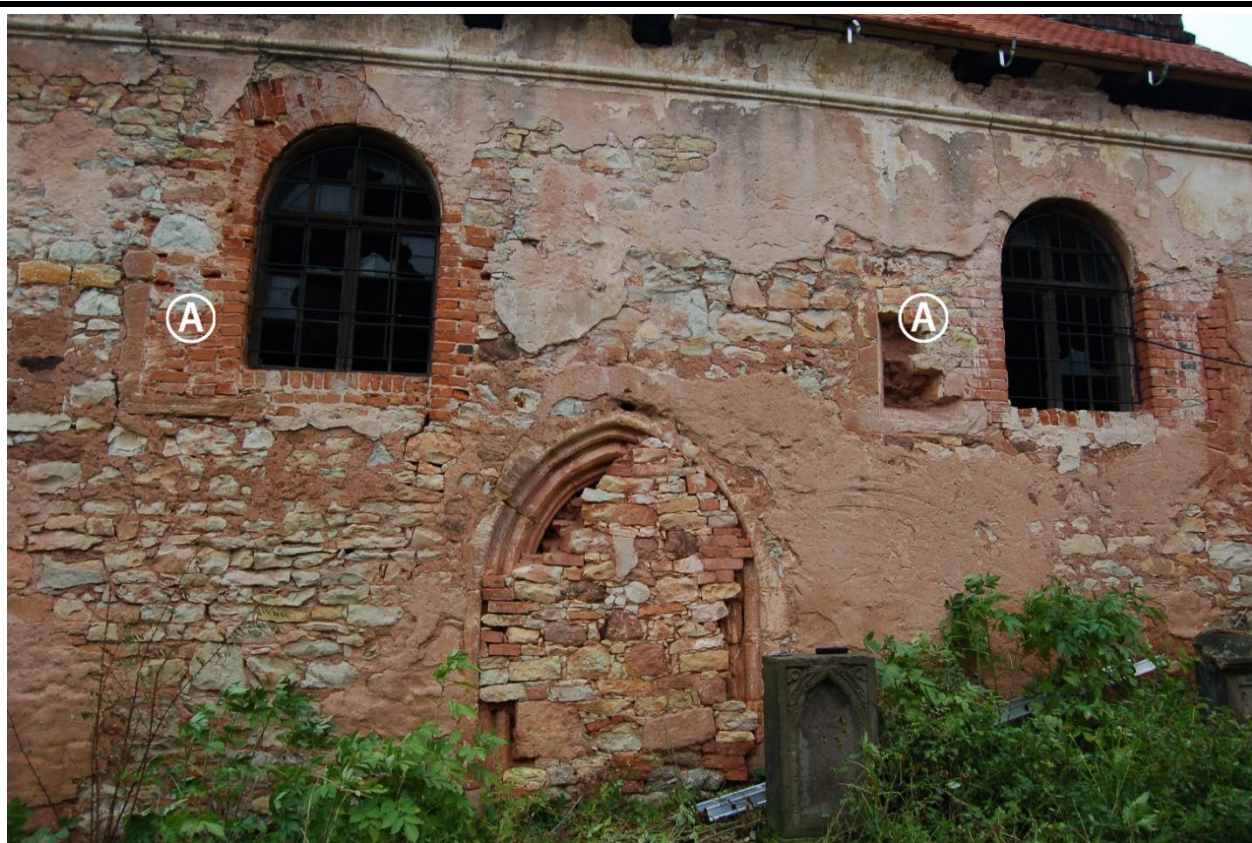
Jižní průčelí lodi v pohledu od jihozápadu. A – Částečně dochovaná ostění zadržných středověkých okenních otvorů lodi. Foto: Veronika Bartošová, 2007.

Ze stávajícího organismu stavby náleží středověkému kostelu pouze loď s jižním portálem a dvojicí výše ležících drobných okenních otvorů, které byly v rámci opravy fasád zakryty. K východní straně lodi se připojoval presbytář neznámého půdorysu, o němž lze s jistotou říci pouze to, že byl užší a od lodi odsazený, jak lze dovodit z existence jihovýchodního nároží lodi. Přestože první bezpečná zmínka o vsi a o kostele pochází z roku 1355, lze portál a tím i středověkou část kostela datovat již do druhé čtvrtiny 14. století. Během stavebního a archeologického výzkumu byla zjištěna dvojice subtilních klenebních žeber dokládající pozdně gotické stavební úpravy neznámého rozsahu.

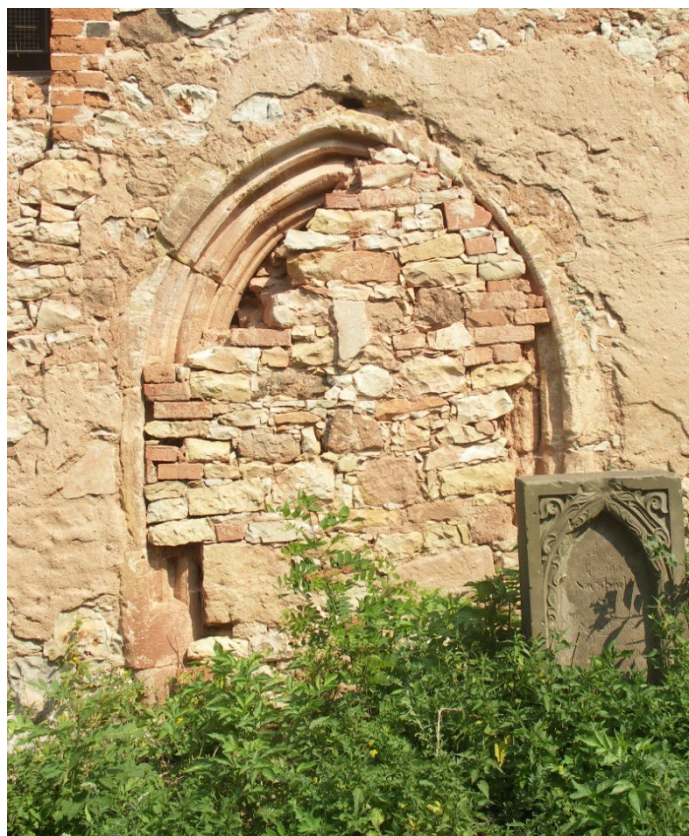
Zazděný jižní gotický portál lodi v pohledu od jihu. Foto: Lucie Radová, 2007.

<p><b>Stavební proměny kostela</b> Jaroslav Skopec, Martin Barus, Jaroslav Havrlant</p>	
<b>Středověký kostel a jeho stavební proměny</b>	<p>Dosavadní soupisová literatura označovala kostel za novostavbu z roku 1786.<sup>3</sup> Z velké části opadané omítky však odhalily středověké zdivo obdélné lodi,<sup>4</sup> jejíž délku udávají zachované spodní dvě třetiny armovaného jihovýchodního a severozápadního nároží, které se dochovalo až do výše korunní římsy. Jihozápadní nároží armování postrádá, jelikož bylo přezděno v důsledku realizace barokního opěrného pilíře. Loď tak dosahovala na exteriéru délky přibližně 13,5 m a šířky 11,5 m. Vstup do lodi se nacházel v ose jižní strany lodi, kde se dochoval profilovaný hrotitý portál, který byl v rámci opravy fasády</p>

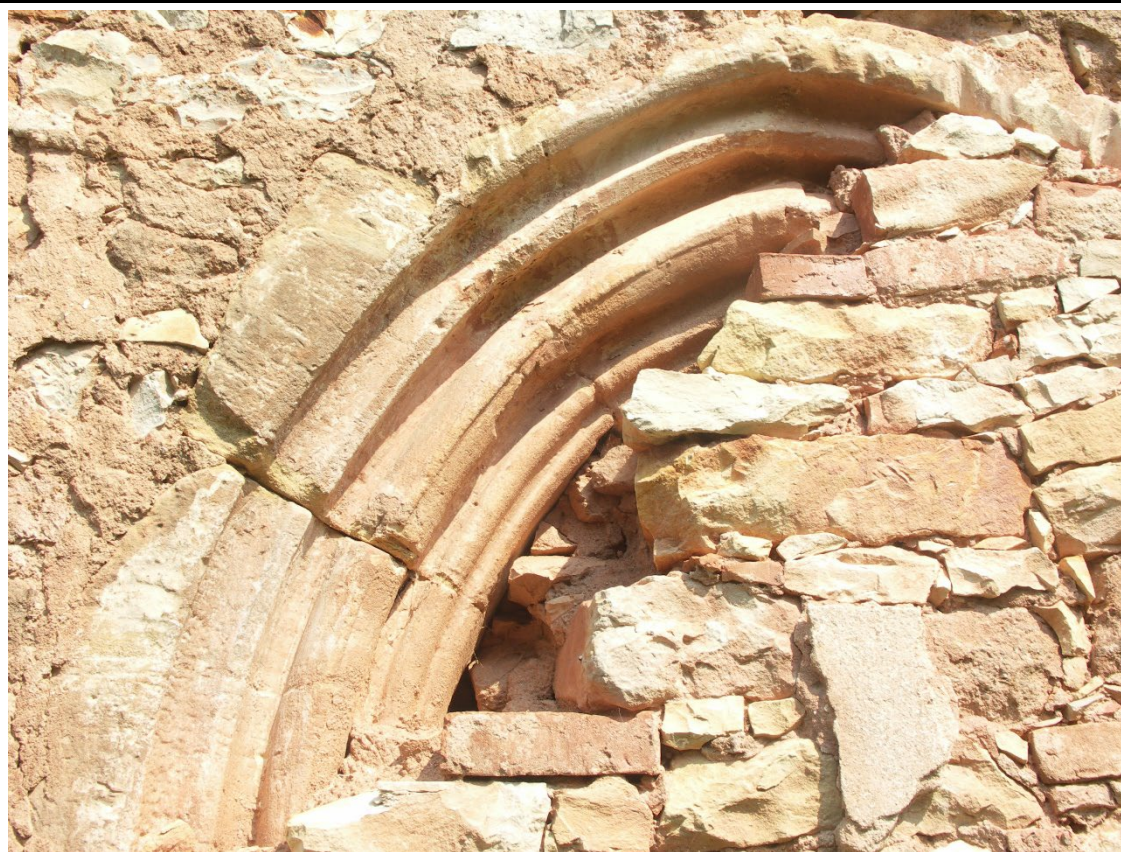
Detail profilace záklenku jižního gotického portálu lodi. Foto: Lucie Radová, 2007.

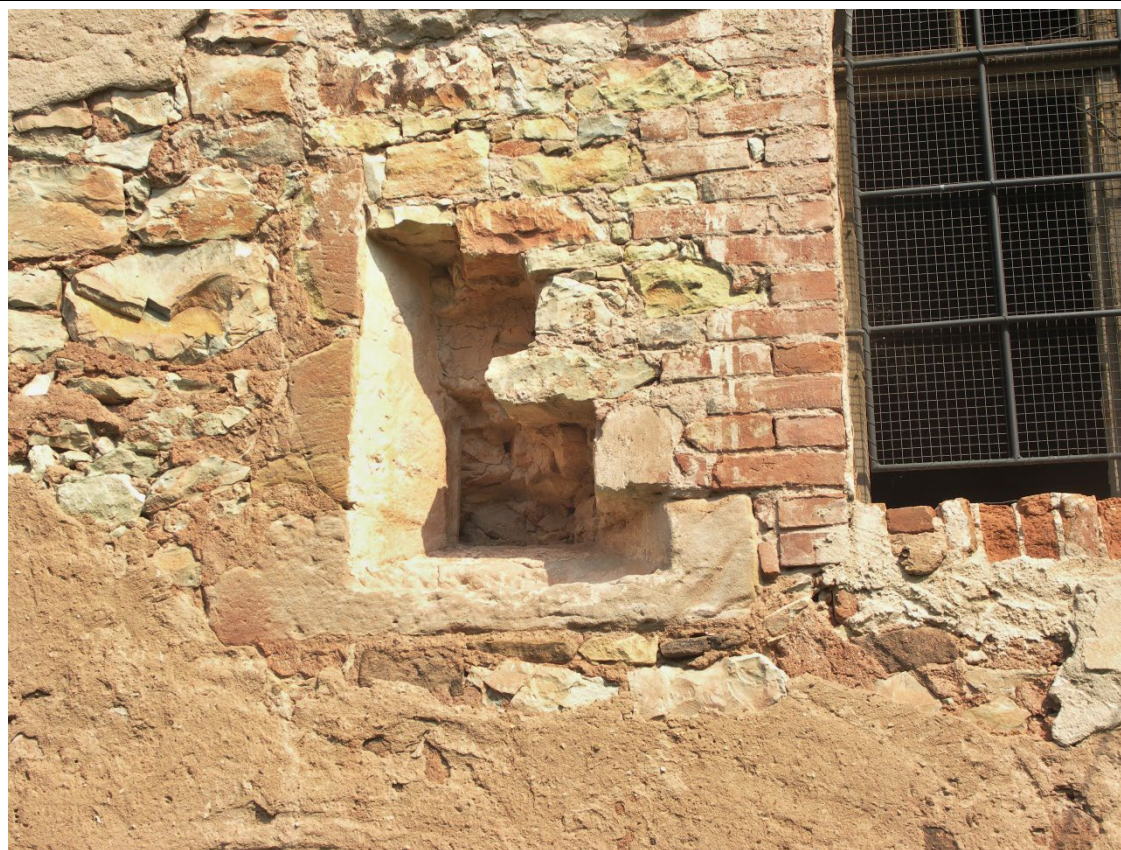
Detail dochované části ostění východního gotického okenního otvoru. Foto: Lucie Radová, 2007.

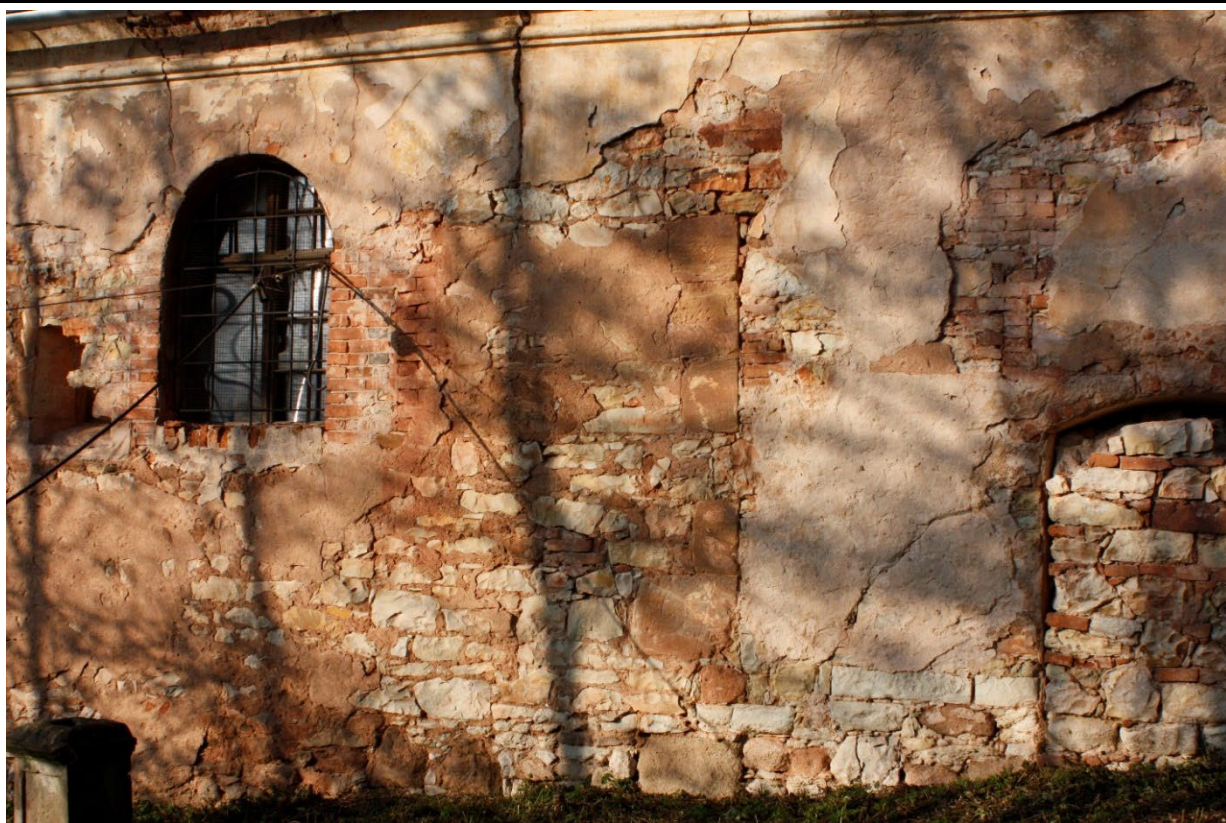
Rozhraní mezi lodí a presbytářem v pohledu od jihu. Na snímku je zřetelné armování jihovýchodního nároží středověké lodi. Napravo se nachází zazděný jižní vstupní otvor presbytáře, který snad může souviset se starší barokní sakristií, nebo prostorem budovaným pro křtitelnicu v 80. letech 18. století. Foto: Lucie Radová, 2015.

K východní straně lodi se připojoval presbytář neznámého půdorysu, o němž lze s jistotou říci pouze to, že byl užší a od lodi odsazený, jak lze dovodit na základě existence jihovýchodního nároží lodi. Vzhledem k níže předpokládané době vzniku kostela přicházejí v úvahu dvě nejpravděpodobnější varianty s kvadratickým či polygonálním závěrem. Důvodně můžeme rovněž předpokládat, že byl presbytář opatřen žebrovou klenbou. Zdali je pozůstatkem prvotní klenby část dílu klenebního žebra zazděná ve špaletě vstupu směřujícího z presbytáře do sakristie, nemusí být jisté. Z profilace 15 cm širokého žebra je dochována pouze dvojice okosených hran s částí navazujícího výžlabku, nelze proto jednoznačně rekonstruovat jeho celý profil. Ještě subtilnější je díl klínového žebra se segmentově prohnutými boky nalezený při opravě ohradní zdi v roce 2022, který dosahuje šíře pouhých 10 cm. Nejspíše však bylo o něco širší, neboť jeho postranní části byly odsekány, tudíž ukončení jeho profilu neznáme. Subtilnost obou žeber naznačuje jejich vznik až ve výrazně mladším období<sup>5</sup> a o jejich využití v rámci prostoru kostela se lze jen domýšlet. Na konci středověku lze zvažovat užití širšího žebra k překlenutí presbytáře, jak se to stalo například v Buškovcích, kde se rovněž nacházejí subtilní klenební žebra. Tenčí žebro zase mohlo náležet menšímu prostoru, kterým mohla být například nijak nedoložená sakristie, jejíž vznik v průběhu středověku nelze vyloučit.<sup>6</sup>

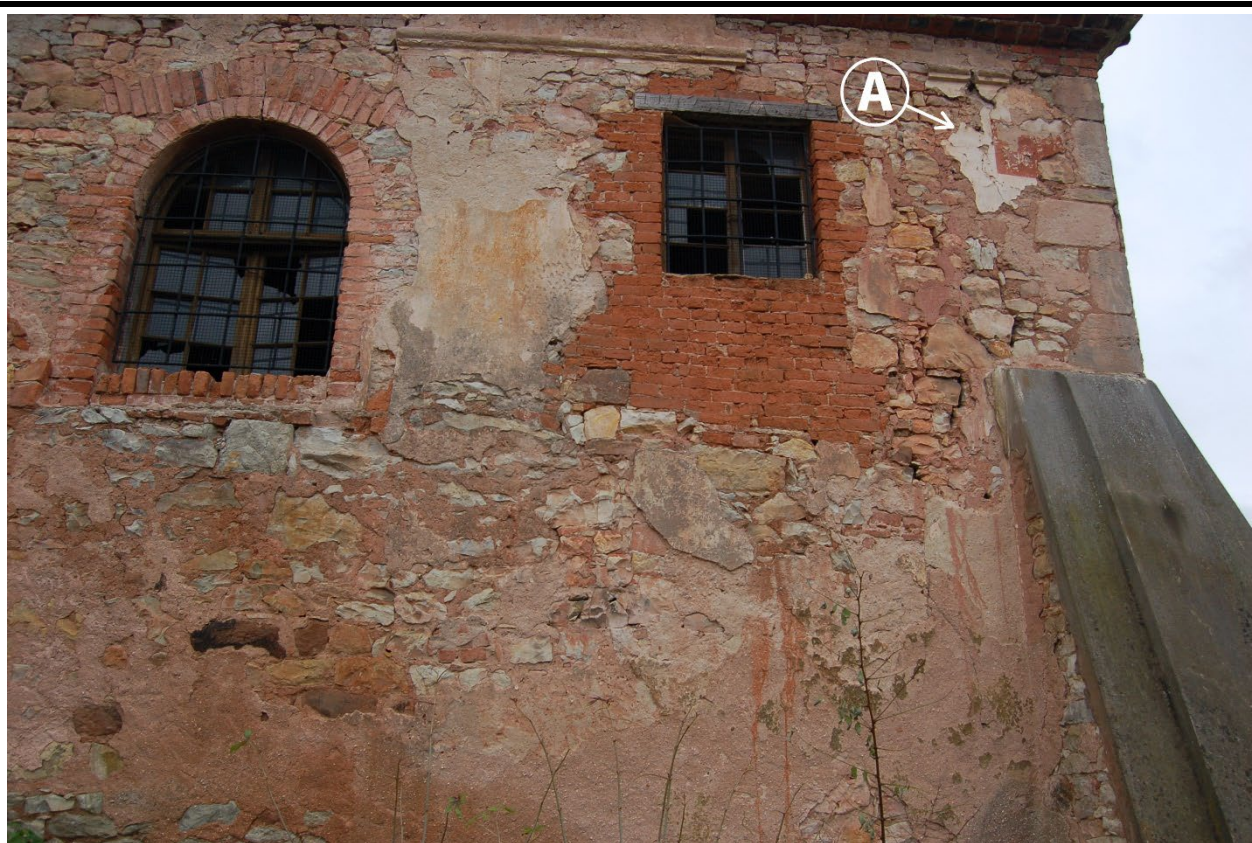
Západní část severního průčelí lodi v pohledu od severu. A – fragment s barokní omítkovou úpravou s bíle natíranou základní plochou a červeně malovaným kvádrováním. Foto: Veronika Bartošová, 2007.

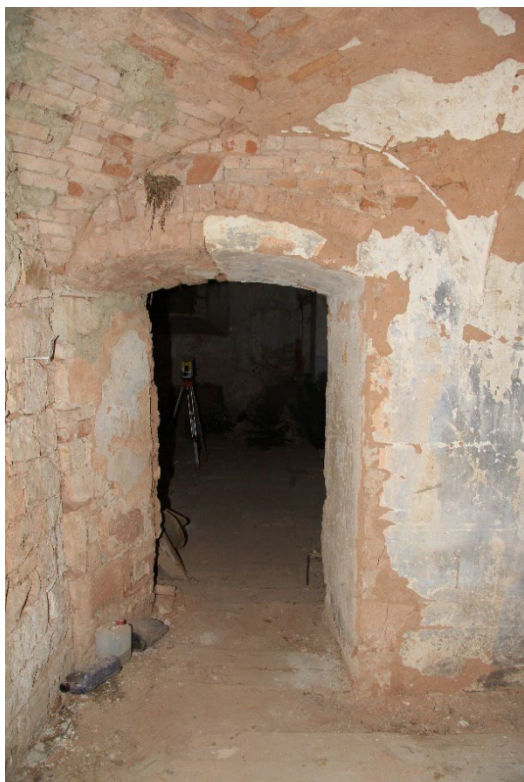
Jižní vstup z presbytáře do sakristie v pohledu od severu ze sakristie. Foto: Jaroslav Skopec, 2019.

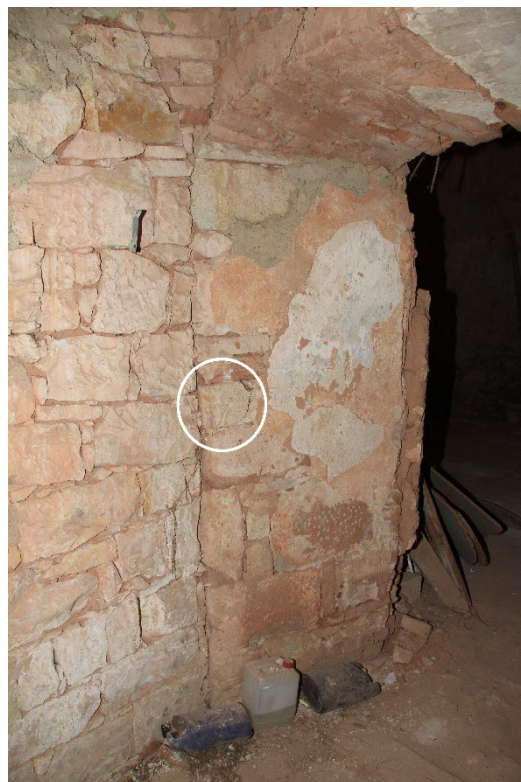
Východní špaleta jižního vstupu z presbytáře do sakristie v pohledu od severozápadu se zvýrazněnou polohou fragmentu klenebního žebra. Foto: Jaroslav Skopec, 2019.

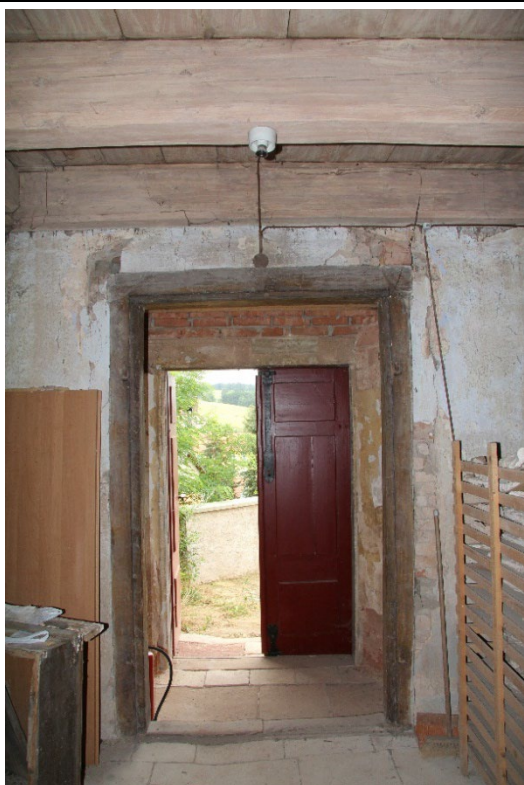
Západní vstup lodi v pohledu od východu. Foto: Jaroslav Skopec, 2019.

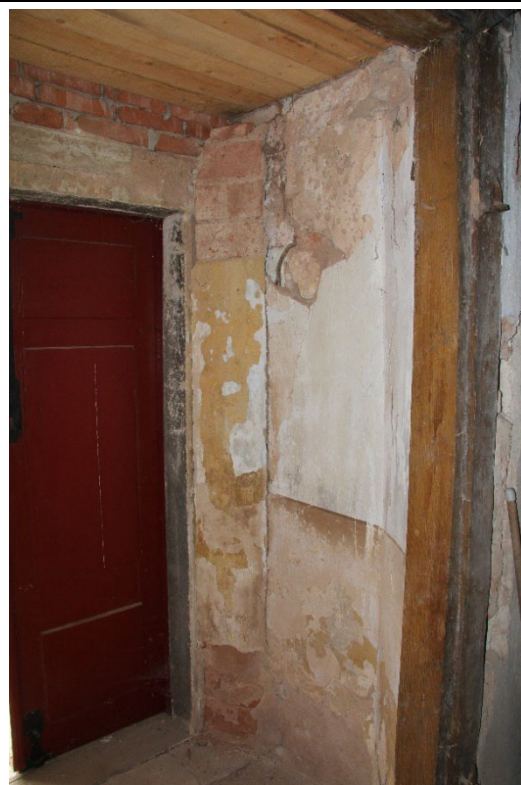
Severní špaleta západního vstupu lodi v pohledu od jihovýchodu. Foto: Jaroslav Skopec, 2019.

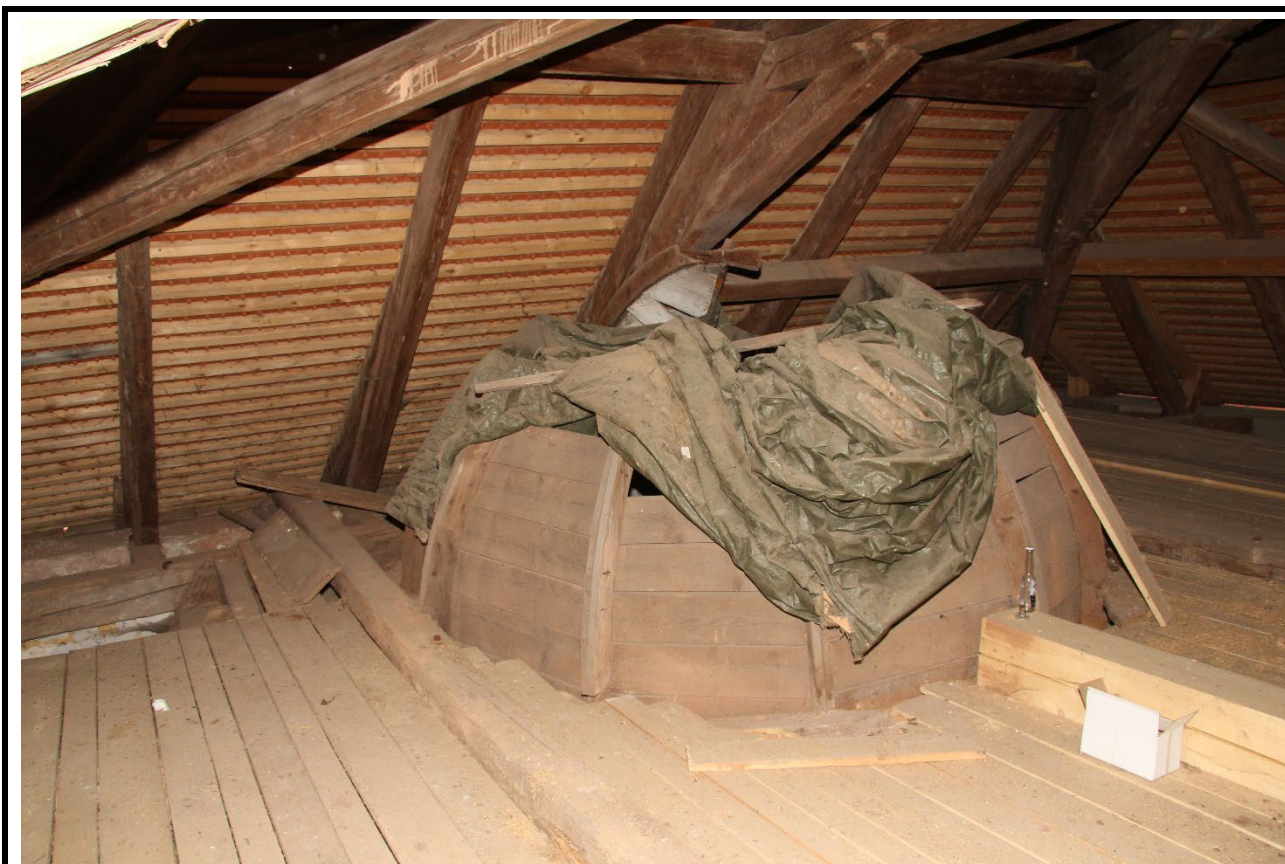
Dřevěná kupole nad západní kruchtou v pohledu od jihovýchodu z prostoru krovu. Foto: Jaroslav Skopec, 2019.

rozevřenými špaletami a segmentovým záklenkem přetvořena ve stávající oktogonální prostor s rovným podhledem. V roce 1790 byly do kostela instalovány nové varhany, což si vyžádalo úpravu kůru a ve stropě nad ním zhotovení dřevěné kupole.<sup>27</sup>

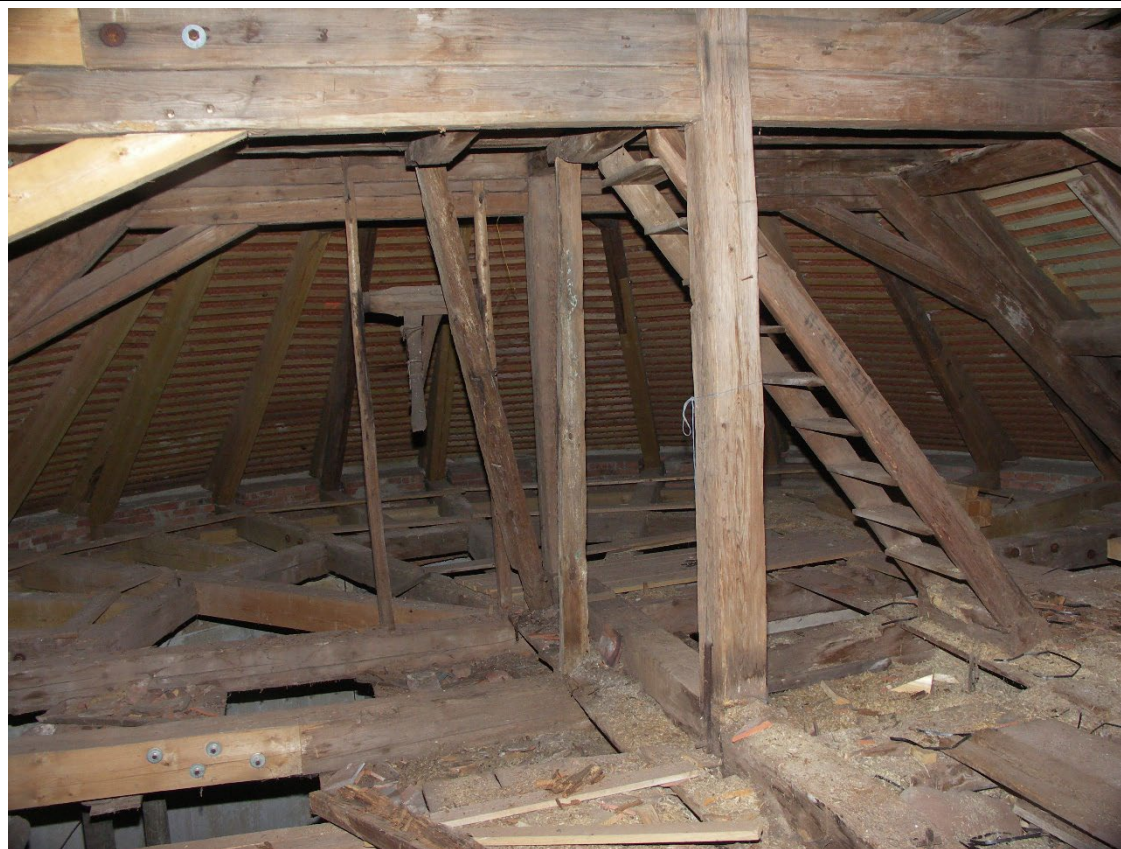
Krov nad presbytářem v pohledu od západu. Foto: Lucie Radová, 2007.

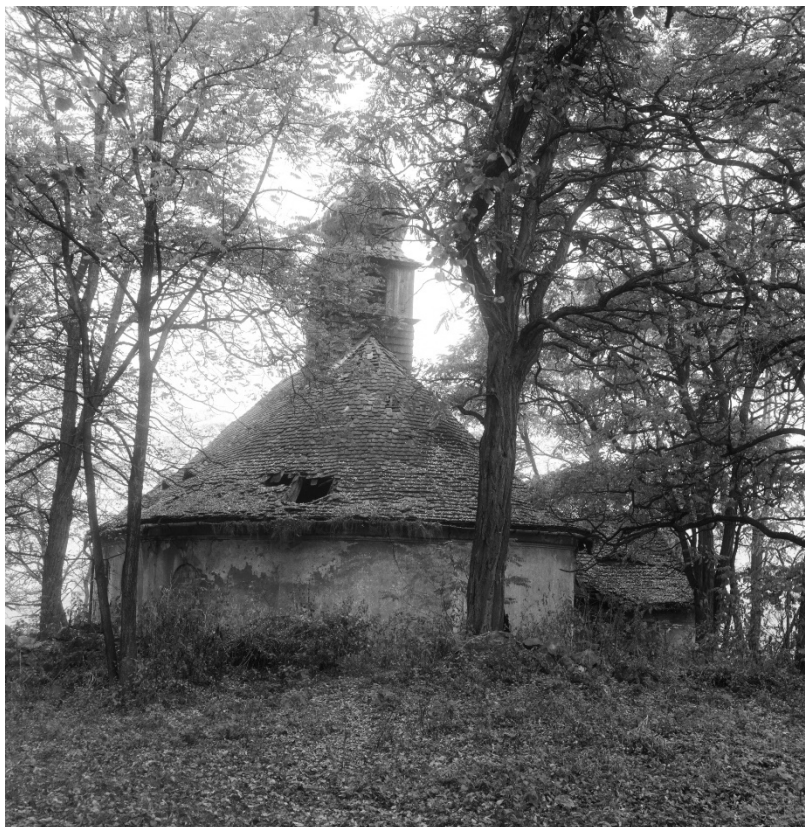
Celkový pohled od východu. Foto: 1987, sbírka negativů NPÚ ÚOP v Ústí n. L., sign. 154660.

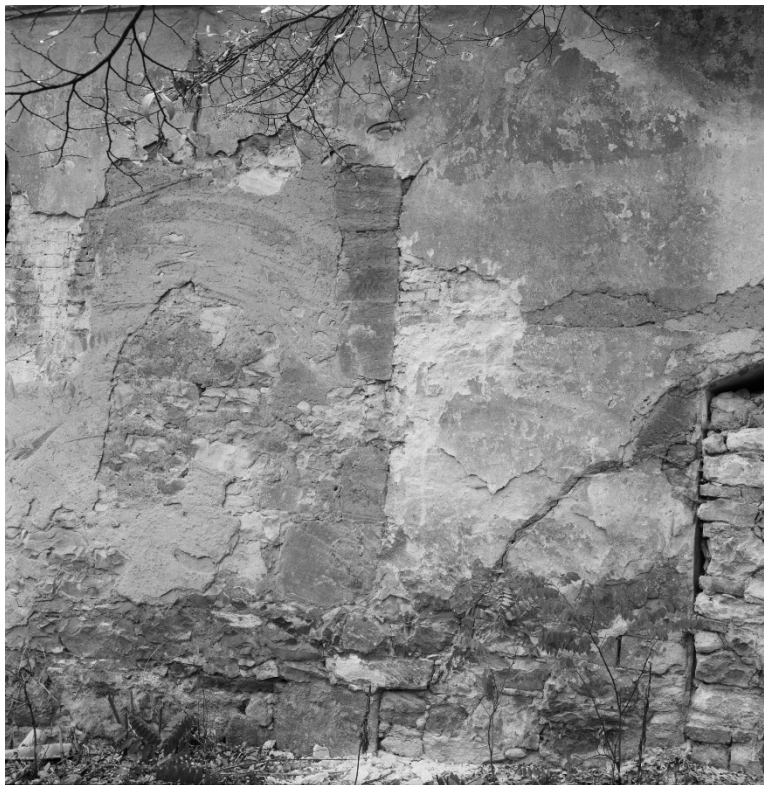
Detail odhaleného jihovýchodního nároží středověké lodi v pohledu od jihu. Foto: 1987, sbírka negativů NPÚ ÚOP v Ústí n. L., sign. 154662.

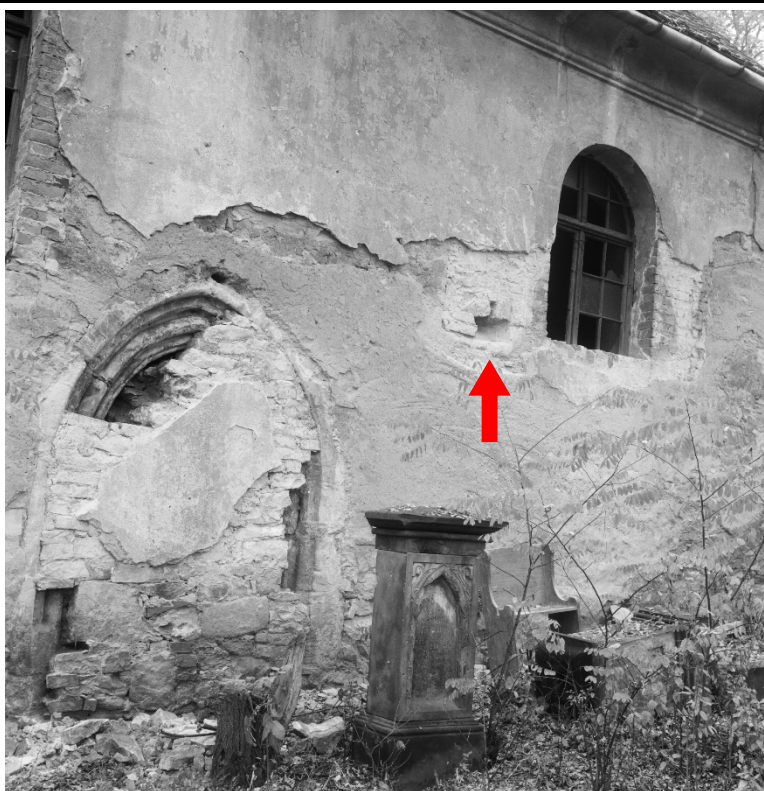
Jižní průčelí lodi v pohledu od jihu s odhaleným středověkým portálem lodi a výše napravo ležící spodní část středověkého okenního ostění (vyznačeno šipkou). Foto: 1987, sbírka negativů NPÚ ÚOP v Ústí n. L., sign. 154663.

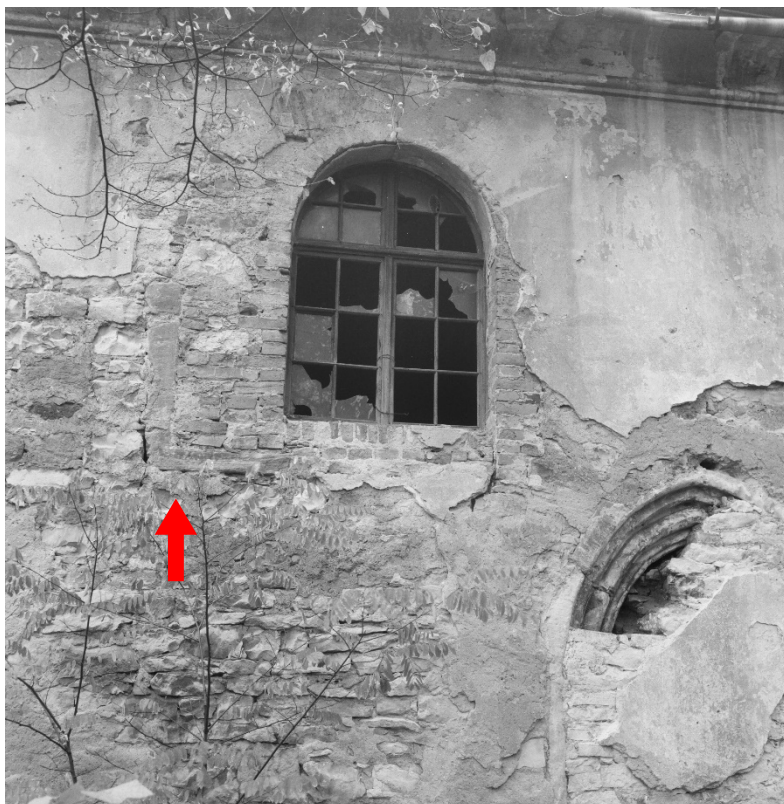
Jižní průčelí lodi v pohledu od jihu s odhaleným středověkým portálem lodi a výše napravo ležící spodní část středověkého okenního ostění (vyznačeno šipkou). Foto: 1987, sbírka negativů NPÚ ÚOP v Ústí n. L., sign. 154664.

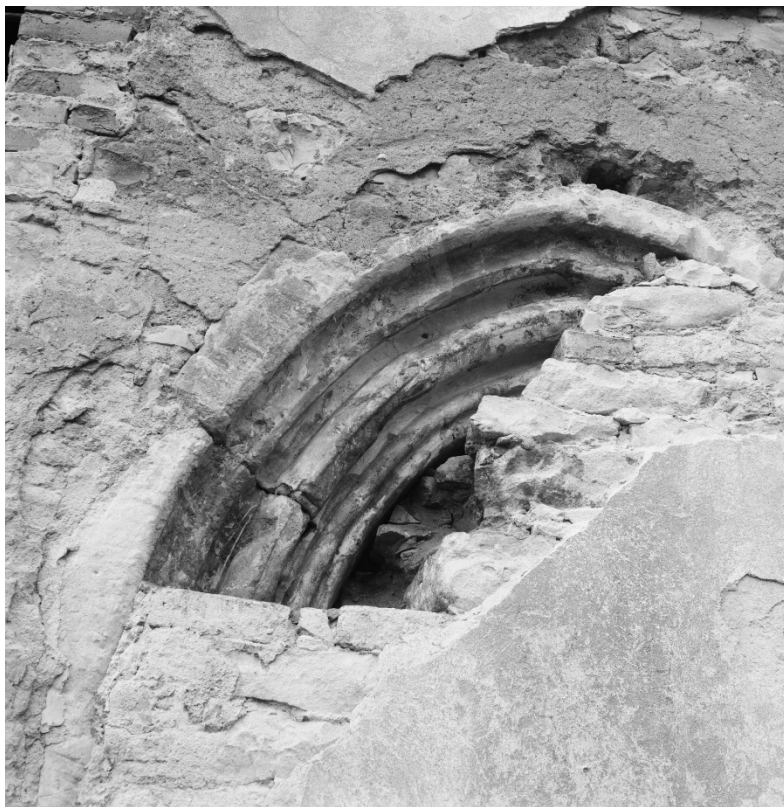
Detail archivoly středověkého portálu. Foto: 1987, sbírka negativů NPÚ ÚOP v Ústí n. L., sign. 154665.

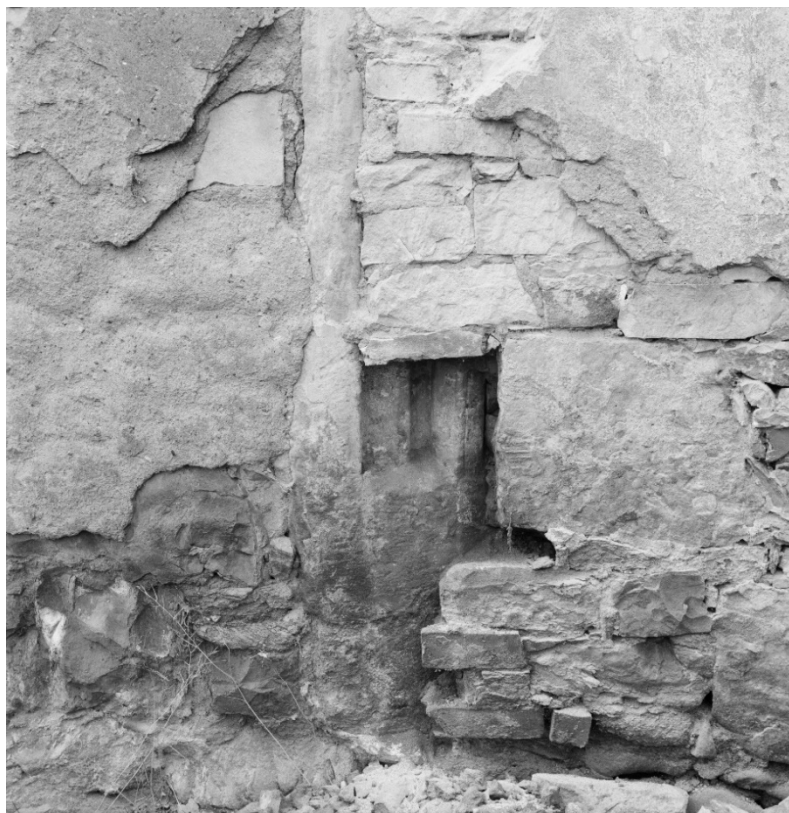
Detail západní stojky středověkého portálu. Foto: 1987, sbírka negativů NPÚ ÚOP v Ústí n. L., sign. 154666.

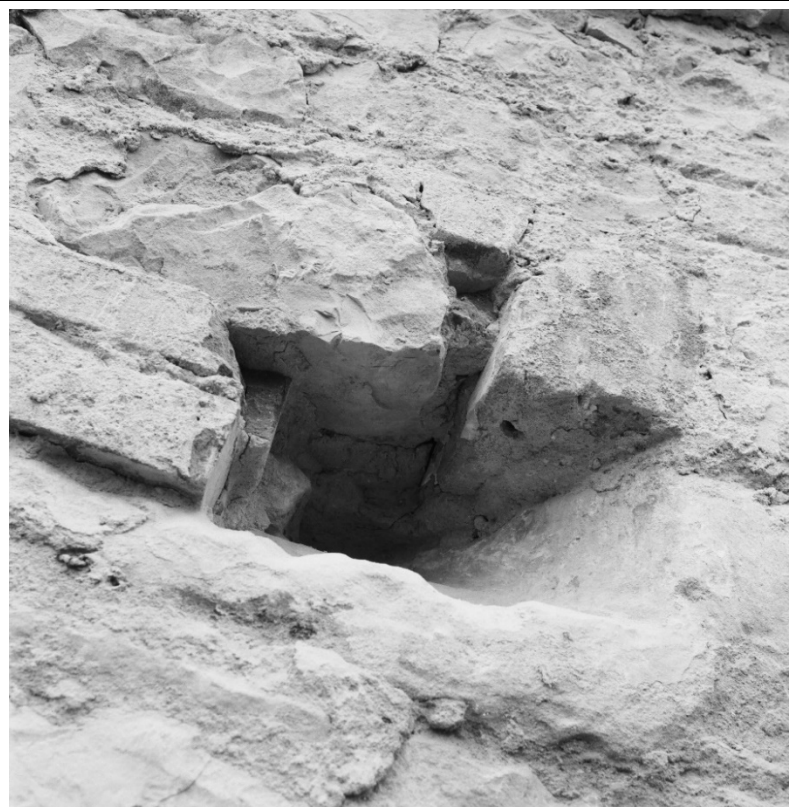
Detail středověkého zalděného východního okenního ostění jižního průčelí lodi. Foto: 1987, sbírka negativů NPÚ ÚOP v Ústí n. L., sign. 154667.

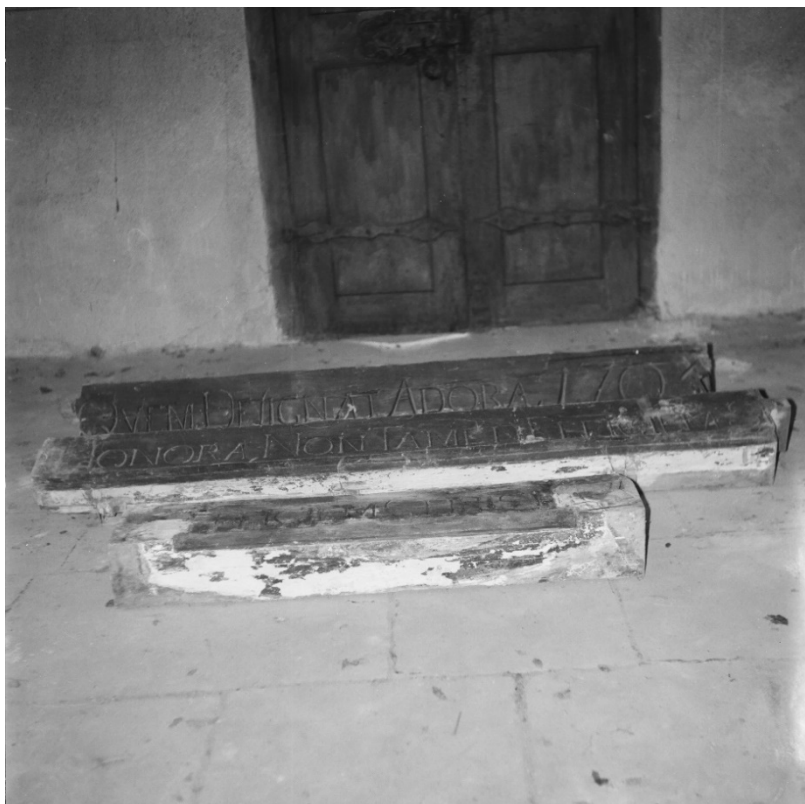
Části trámů s latinským nápisem a datací patrně 1701. Foto: 1987, sbírka negativů NPÚ ÚOP v Ústí n. L., sign. 154668.

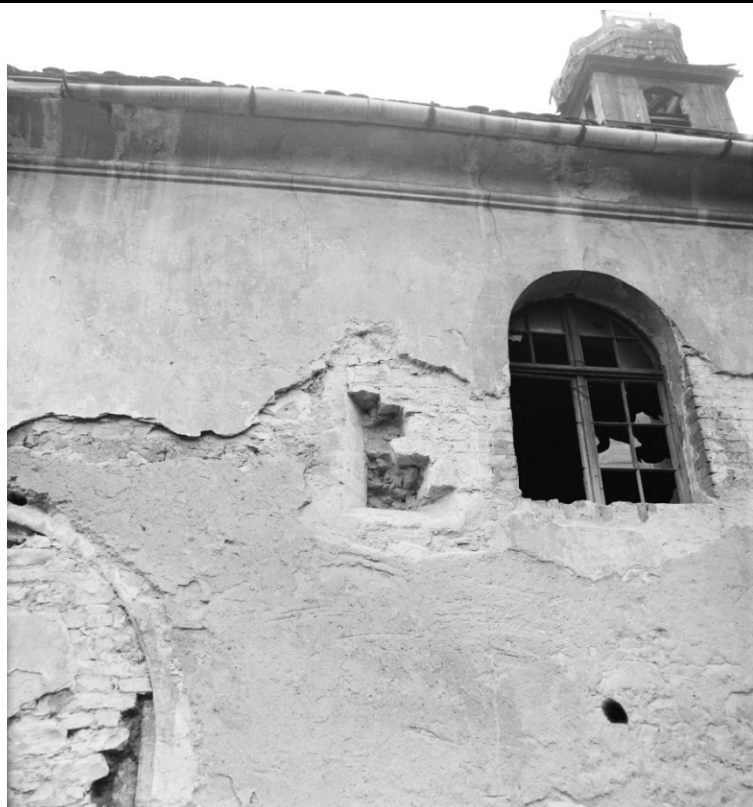
Jižní průčelí lodi v pohledu od jihu s odhaleným středověkým portálem lodi a výše napravo ležící spodní částí středověkého okenního ostění. Foto: 1988, sbírka negativů NPÚ ÚOP v Ústí n. L., sign. 81250.

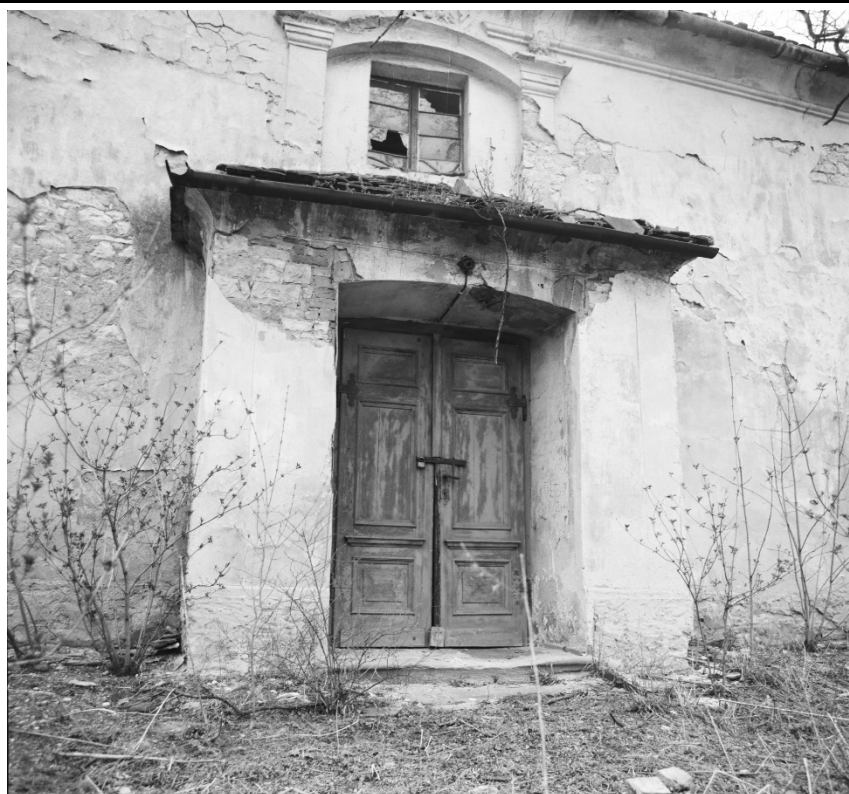
Západní průčelí lodi se vstupem v pohledu od západu. Foto: 1988, sbírka negativů NPÚ ÚOP v Ústí n. L., sign. 81251.

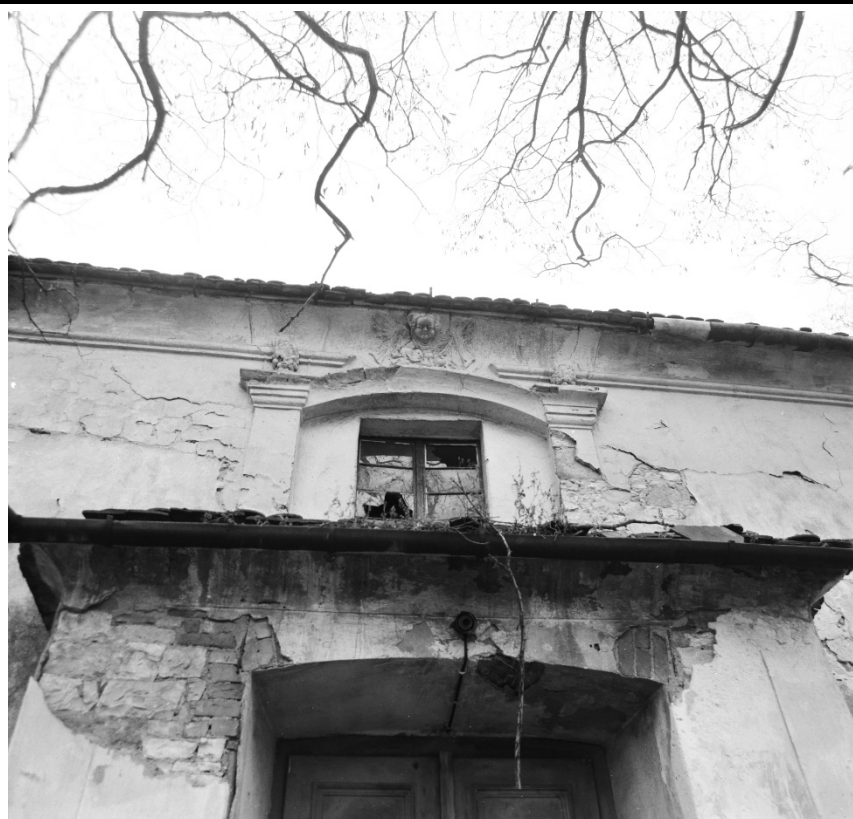
Detail okenního otvoru v ose západního průčelí lodi v pohledu od západu. Foto: 1988, sbírka negativů NPÚ ÚOP v Ústí n. L., sign. 81252.

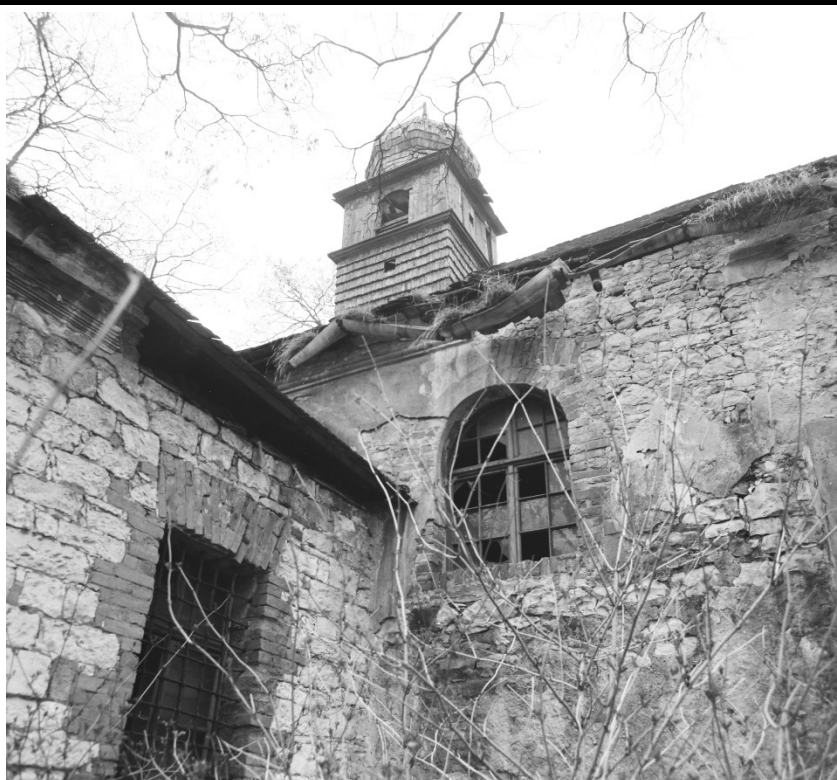
Severozápadní kout svíraný sakristií a lodí v pohledu od severozápadu. Foto: 1988, sbírka negativů NPÚ ÚOP v Ústí n. L., sign. 81254.

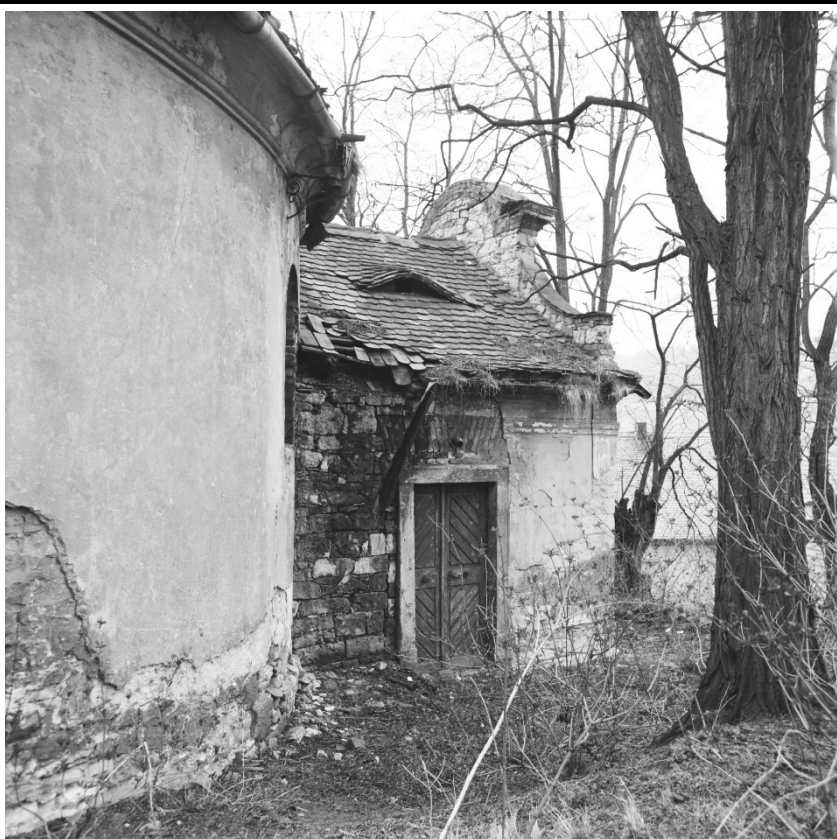
Východní průčelí sakristie v pohledu od jihovýchodu. Foto: 1988, sbírka negativů NPÚ ÚOP v Ústí n. L., sign. 81255.
