Část obce:	Nečemice
Obec:	Tuchořice
Název:	kostel sv. Bartoloměje
Okres:	Louny
Kraj:	Ústecký
Parcelní číslo:	73
Kat. území:	Nečemice
Číslo ÚSKP	42774/5-1277

## Anotace

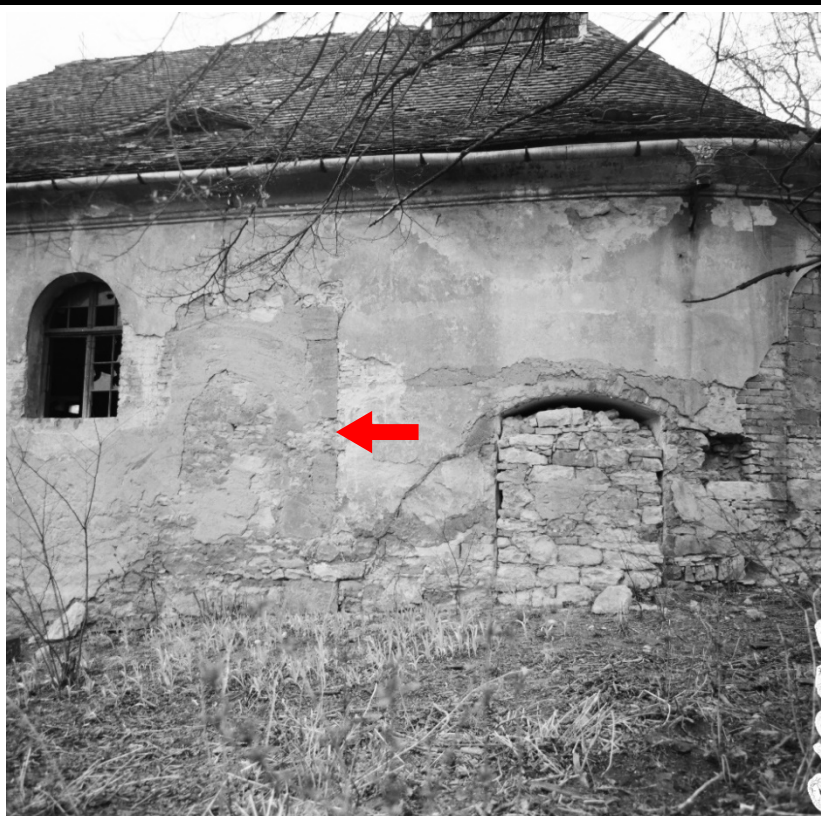
Východní polovina jižního průčelí kostela v pohledu od jihu s patrným jihovýchodním nárožím středověké lodi (označeno šipkou). Foto: 1988, sbírka negativů NPÚ ÚOP v Ústí n. L., sign. 81256.

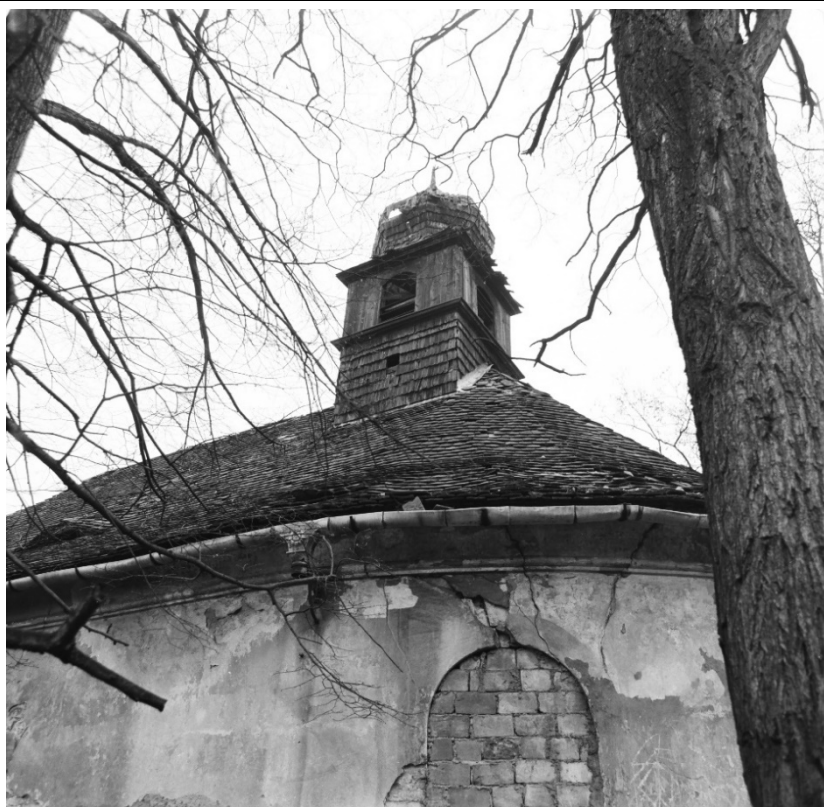
Střecha a sanktusník v pohledu od jihovýchodu. Foto: 1988, sbírka negativů NPÚ ÚOP v Ústí n. L., sign. 81258.

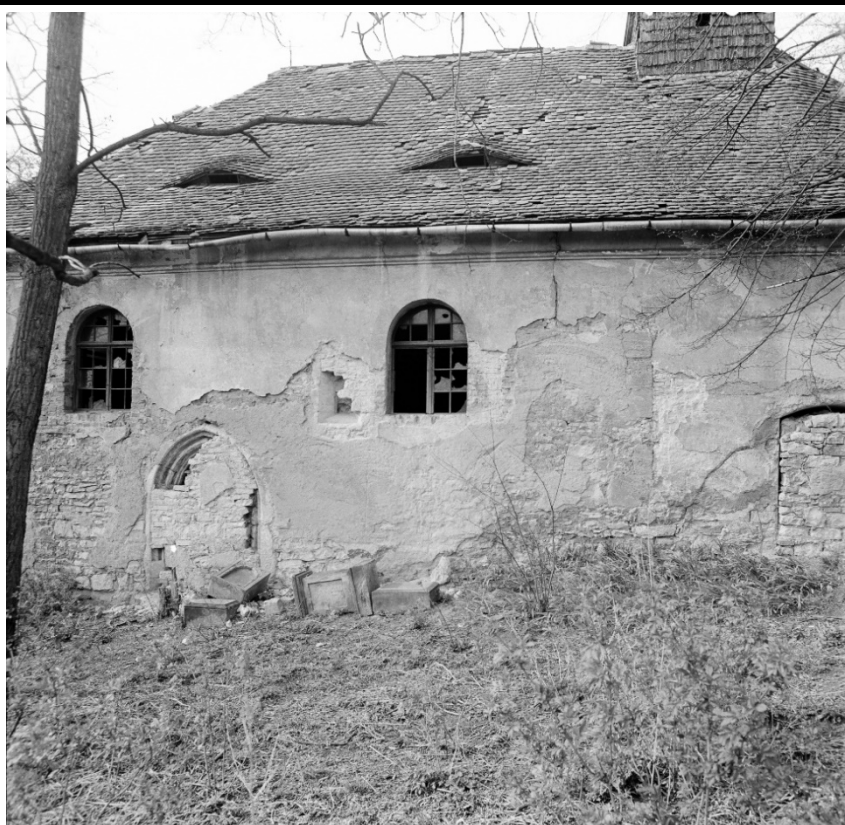
Jižní průčelí kostela v pohledu od jihu. Foto: 1988, sbírka negativů NPÚ ÚOP v Ústí n. L., sign. 95653.

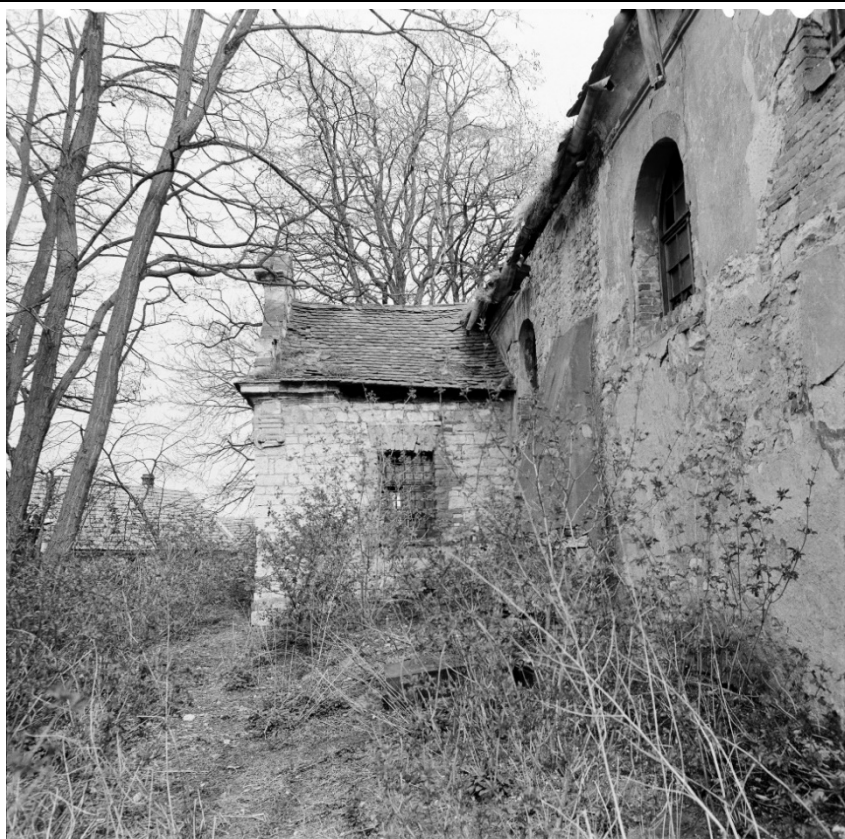
Západní průčelí sakristie a severní průčelí lodi v pohledu od západu. Foto: 1988, sbírka negativů NPÚ ÚOP v Ústí n. L., sig. 95654.

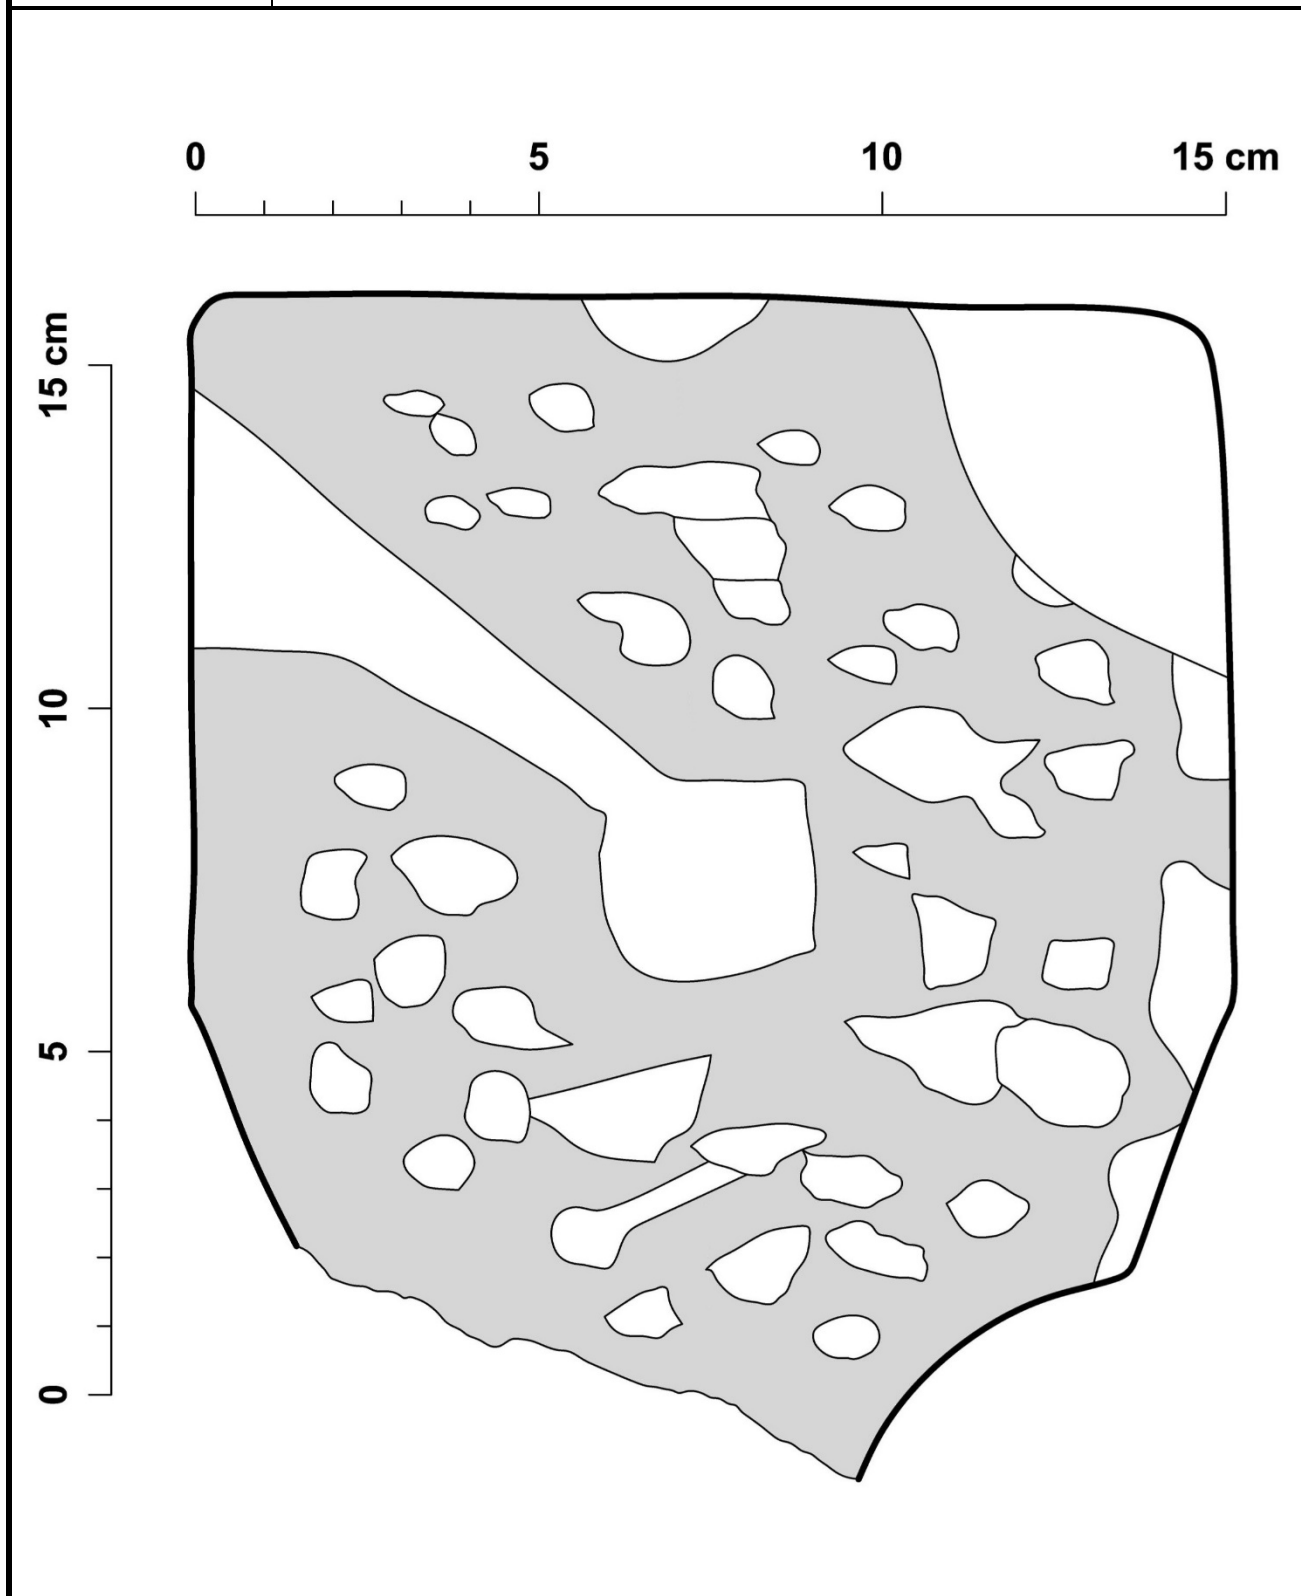
Autor zaměření:	Jaroslav Skopec	Rok:	2019
Kresba:	Jaroslav Skopec	Úprava:	Jaroslav Skopec
Metoda měření:	Vícesnímková fotogrammetrie.		
Popis:	Příčný profil nalezeného dílu klenebního žebra.
