Část obce:	Nepomyšl
Obec:	Nepomyšl
Název:	kostel sv. Mikuláše
Okres:	Louny
Kraj:	Ústecký
Parcelní číslo:	118
Kat. území:	Nepomyšl
Číslo ÚSKP	42850/5-1283

NAKI II DG18P02OVV042 Proměna středověkého venkovského kostela jako symbolu duchovní tradice a lokální identity		
Nepomyšl, kostel sv. Mikuláše	Popis a interpretace	Jaroslav Skopec, 2021

NAKI II DG18P02OVV042 Proměna středověkého venkovského kostela jako symbolu duchovní tradice a lokální identity		
Nepomyšl, kostel sv. Mikuláše	Zaměření současného stavu	Jaroslav Skopec, 2021

NAKI II DG18P02OVV042 Proměna středověkého venkovského kostela jako symbolu duchovní tradice a lokální identity		
Nepomyšl, kostel sv. Mikuláše	Vyhodnocení stavebního vývoje	Jaroslav Skopec, 2021

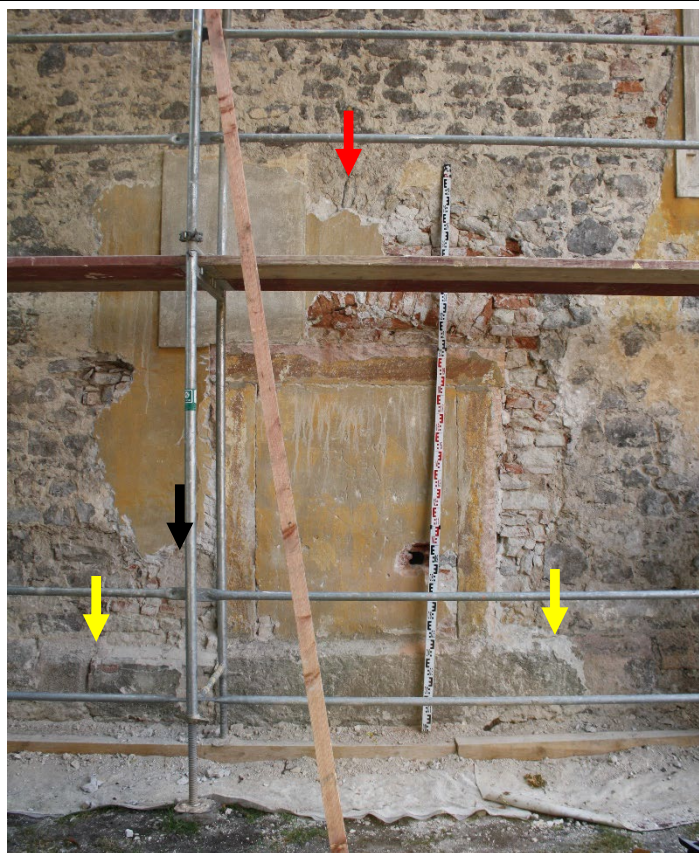
Detail severního vstupu lodi se zazděným barokním portálem na místě středověkého vstupu vymezeného cihelnou vyzdívkou. Červená šipka označuje fragment středověkého kamenného oblouku nad zaniklým portálem, černá šipka směřuje na zazděný díl středověkého portálu a šipky žluté označují zalomení soklu lodi, na které navazovalo ostění zaniklého gotického portálu. Foto: Jaroslav Skopec 2015.

portálu nalezl v cihelné zadržce částečný díl profilovaného ostění, které můžeme přičíst prvotnímu portálu. Dvakrát zalamované ostění mělo profilaci tvořenou střídajícími se výžlabky a oblouny, přičemž není vyloučeno, že zčásti dochovaný větší prut mohl být hruškový, přecházející ve výžlabek následovaný buď zkosenou stězkou, či oblounem. Ostění by se tedy profilací blížilo portálu sakristie kostela v Hradišti či jižnímu portálu lodi kostela v Očihově. Druhý středověký portál byl patrně osazen na protilehlé jižní straně, kde byla v době opravy fasády odhalena zazdívka mající shodné proporce jako severní a po jejích stranách zalomený sokl dokládající autentickou středověkou úpravu. Dva vstupy u gotického venkovského kostela jsou však poměrně vzácné a z dochovaných středověkých kostelů na Lounsku postrádáme paralely. Je tedy otázkou, co bylo příčinou takového nestandardního řešení. Mohlo být vyvoláno potřebou liturgického provozu, či požadavkem na oddělený vstup pro patrona, jehož tvrz ležela severovýchodně od kostela, kdežto zástavba vsi po jeho západní a jižní straně. Neméně ojedinělou situací je během oprav zjištěný pouze jeden středověký okenní otvor lodi, který se nacházel na jihu v blízkosti jihovýchodního koutu. Vzhledem k dochovaným nástěnným malbám je okenní otvor na severní straně prakticky vyloučen, západní polovina jižní stěny tuto možnost sice do jisté míry skýtá, avšak ani na exteriéru zde nebyly při opravě fasád nalezeny po jeho existenci žádné stopy. S ohledem na rozměrnost lodi a světelné podmínky při užití jediného okenního otvoru musíme předpokládat nejméně ještě jeden okenní otvor na jihu a nelze jej vyloučit ani na západě. Menší otvory nelze vyloučit ani na místě okenních otvorů barokních, kde se pod jižním z nich nachází výškově zalomený dělicí pás jinak vyššího celku se sv. Kryštofem, který by tuto možnost nevylučoval.⁵ Tuto skutečnost pak odráží i zpráva z počátku 18. století označující kostel jako málo osvětlený s malými okny (viz níže).

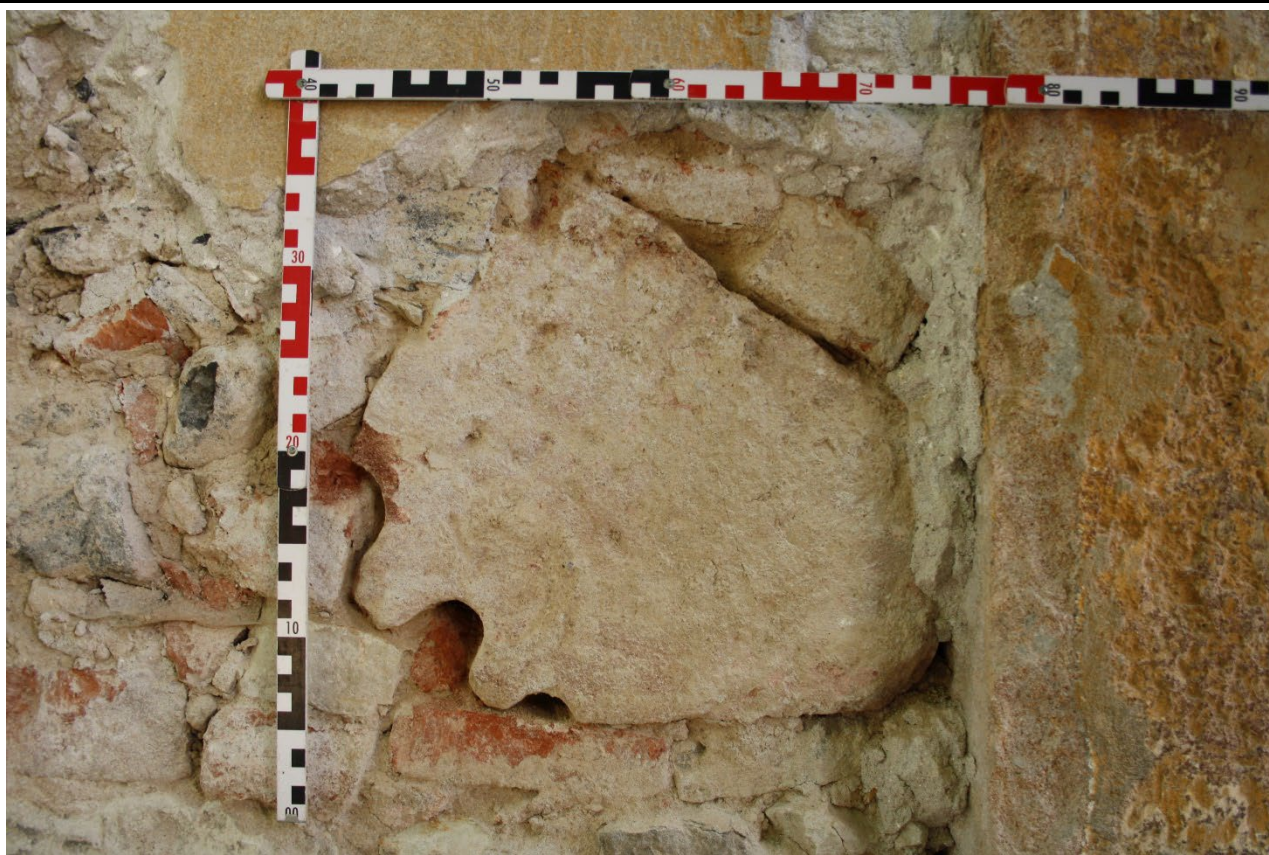
Detail části zazděného dílu středověkého severního portálu lodi. Foto: Jaroslav Skopec 2015.

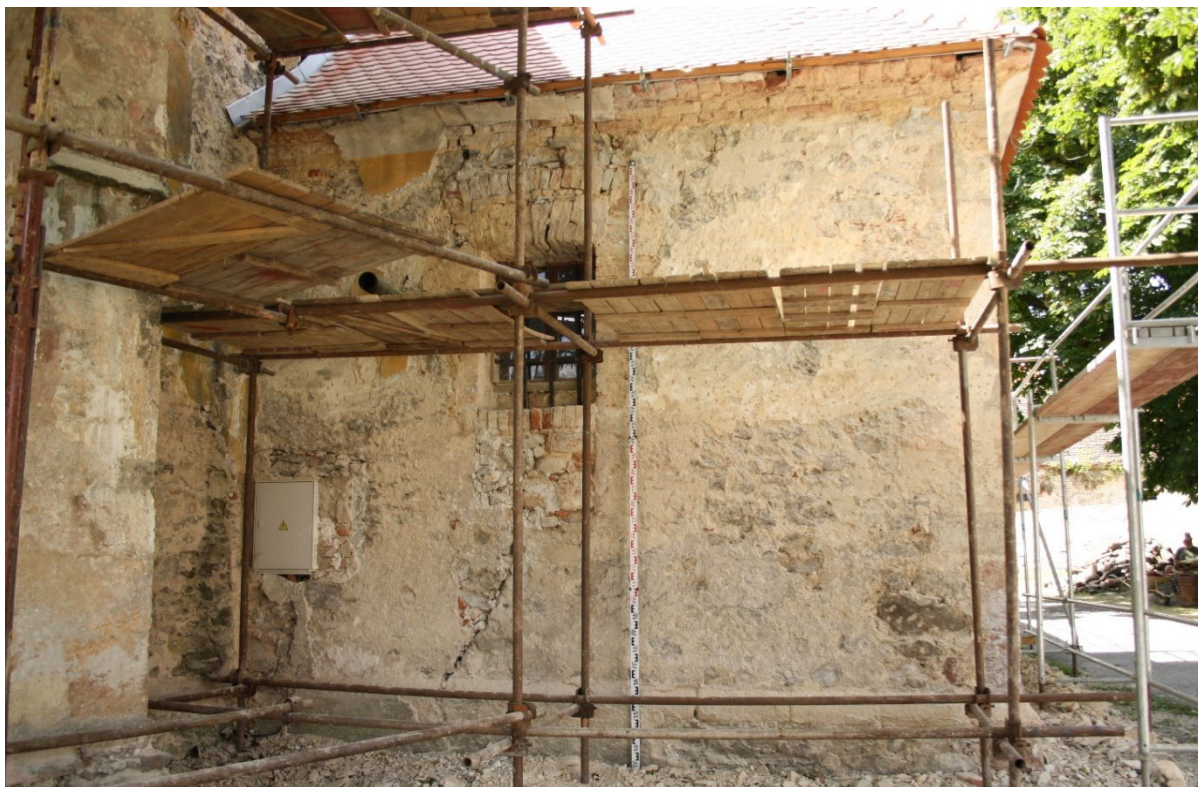
Východní průčelí sakristie v pohledu od východu. Pod parapetem okna je zřetelná vyzdívka udávající šířku a úroveň parapetu středověkého okna. Foto: Jaroslav Skopec 2015.

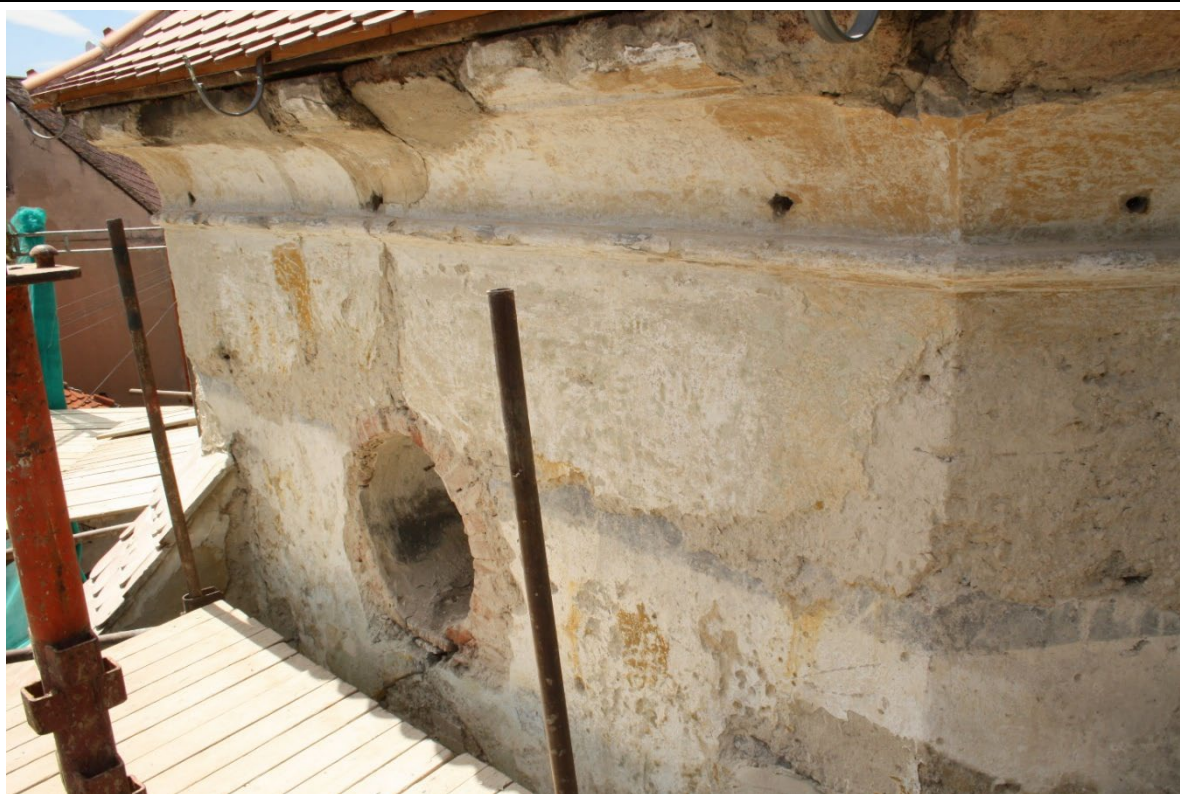
Horní část východního pole závěru presbytáře v pohledu od severovýchodu. Na omítce s bílým nátěrem je patrná spodní část šedě malovaného pruhu fixující úroveň starší, patrně středověké koruny zdi, na kterou navazovala již římsa. Pod kruhovým okénkem je patrný záklenek zazděného východního hrotitého okna. Foto: Jaroslav Skopec 2015.

příčných vazeb, jak je to zvažováno v jiných analogických případech.⁶ Malovaný pás ukončující korunu zdiva lodi byl zjištěn i na presbytáři asi 0,5 m pod stávající římsou a necelých 1,3 m nad pásem lodi. Zdivo lodi se tedy nacházelo výrazně níž než na presbytáři, což naznačuje, že loď a presbytář byly opatřeny střechou mající nad celým půdorysem shodnou výšku hřebene a sklon přibližně pod typickým středověkým úhlem 60°.⁷

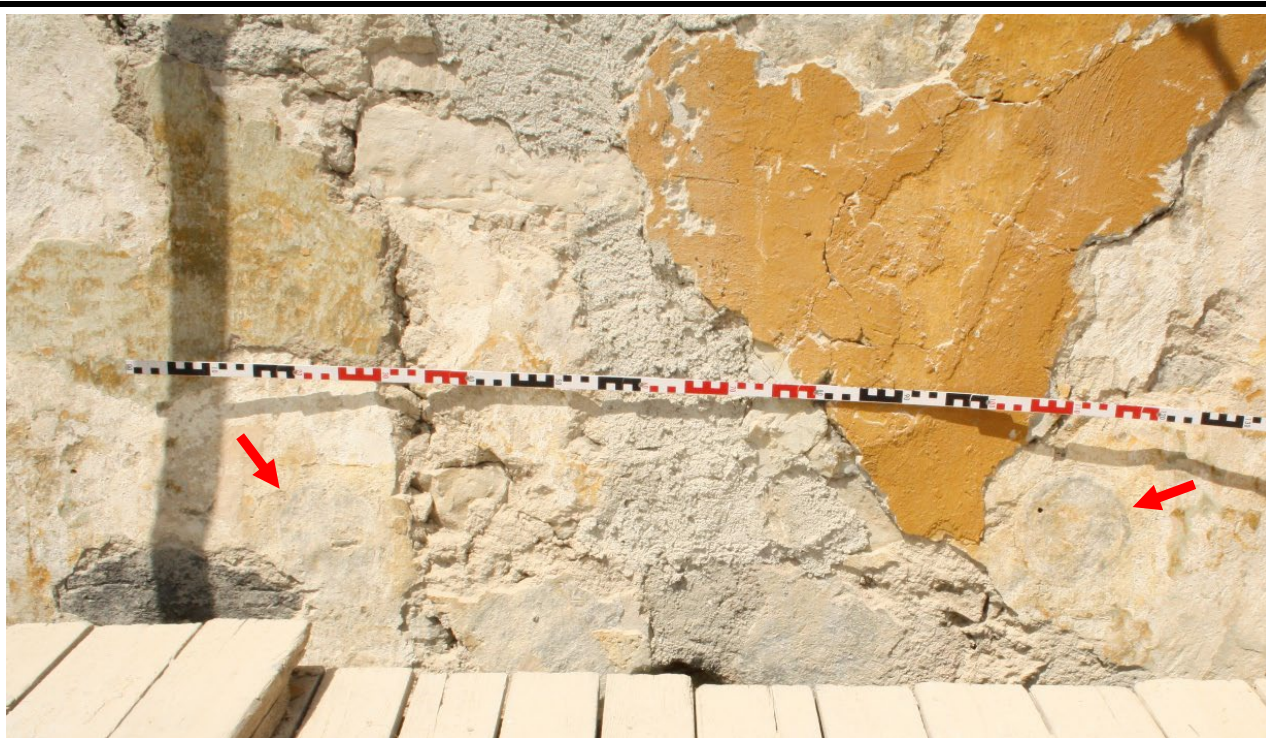
Detail plochy nad hrotitým okenním otvorem jihovýchodního pole závěru presbytáře. Vrcholnice hrotitého záklenku okna patrného nad podlážkou je rámována fragmentárně dochovaným pruhem šedého nátěru. Šipkami jsou vyznačené šedě malované kotouče po stranách vrcholnice záklenku. Foto: Jaroslav Skopec 2015.

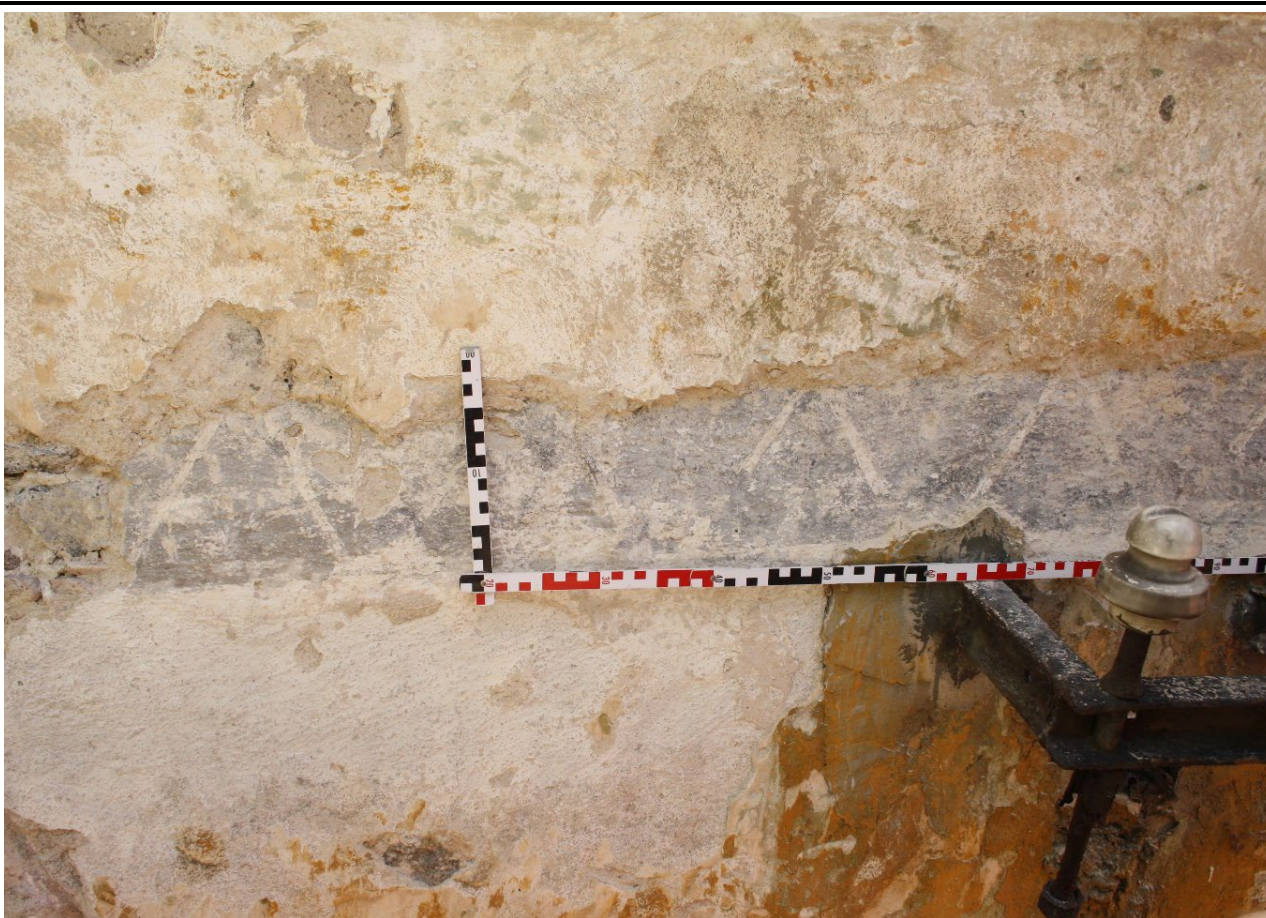
Detail šedě malovaného pásu pod bývalou úrovní korunní římsy. Foto: Jaroslav Skopec 2015.

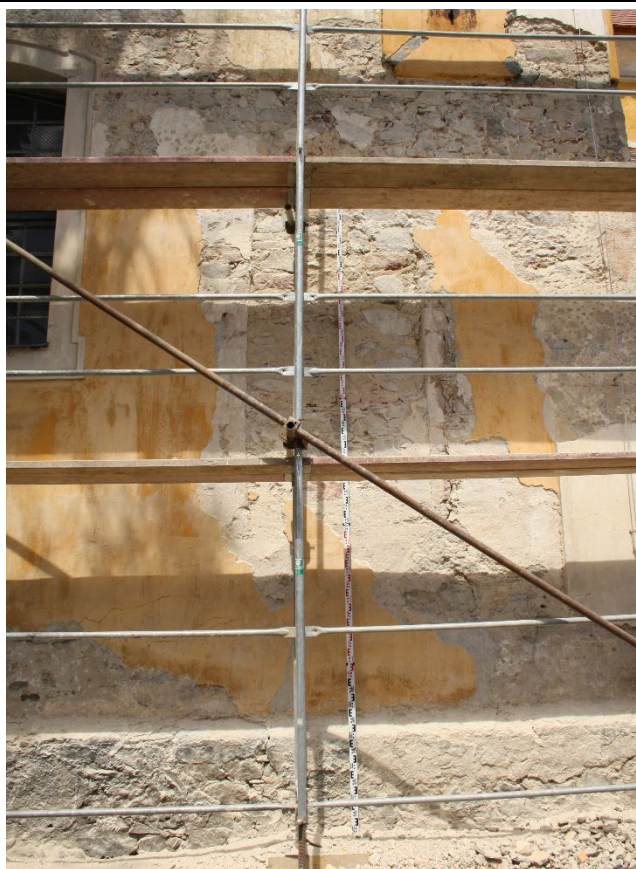
Východní konec jižního průčelí lodi v pohledu od jihu se zazděným hrotitým okenním otvorem. Foto: Jaroslav Skopec 2015.

Hrotitý okenní otvor lodi však dokládá ještě možnost jedné podstatné věci, kterou je způsob zastropení lodi a celkové zastřešení kostela. Upozorňuje na to výšková poloha otvoru a jeho výška samotná kontrastující s výrazně vyšší úrovní koruny obvodového zdiva a vrcholu vítězného oblouku. Nápadné je i ukončení nástěnných maleb asi 40 cm nad záklenkem hrotitého otvoru, které koresponduje s šedě malovaným pásem zachyceným na exteriéru při opravě fasády fixující úroveň koruny středověkého zdiva. To vše dokládá, že koruna zdiva středověké lodi se nacházela pod vrcholem vítězného oblouku a v takovém případě nebylo možné osadit v lodi trámový strop a krov s vaznými trámy, aniž by zasahovaly do jeho světlé výšky. Můžeme tedy uvažovat o zastropení majícím v příčném směru tvar lichoběžníku, který by vznikl například opláštěním spodní části krovové konstrukce vymezené spodními hambalky a ondřejskými kříži

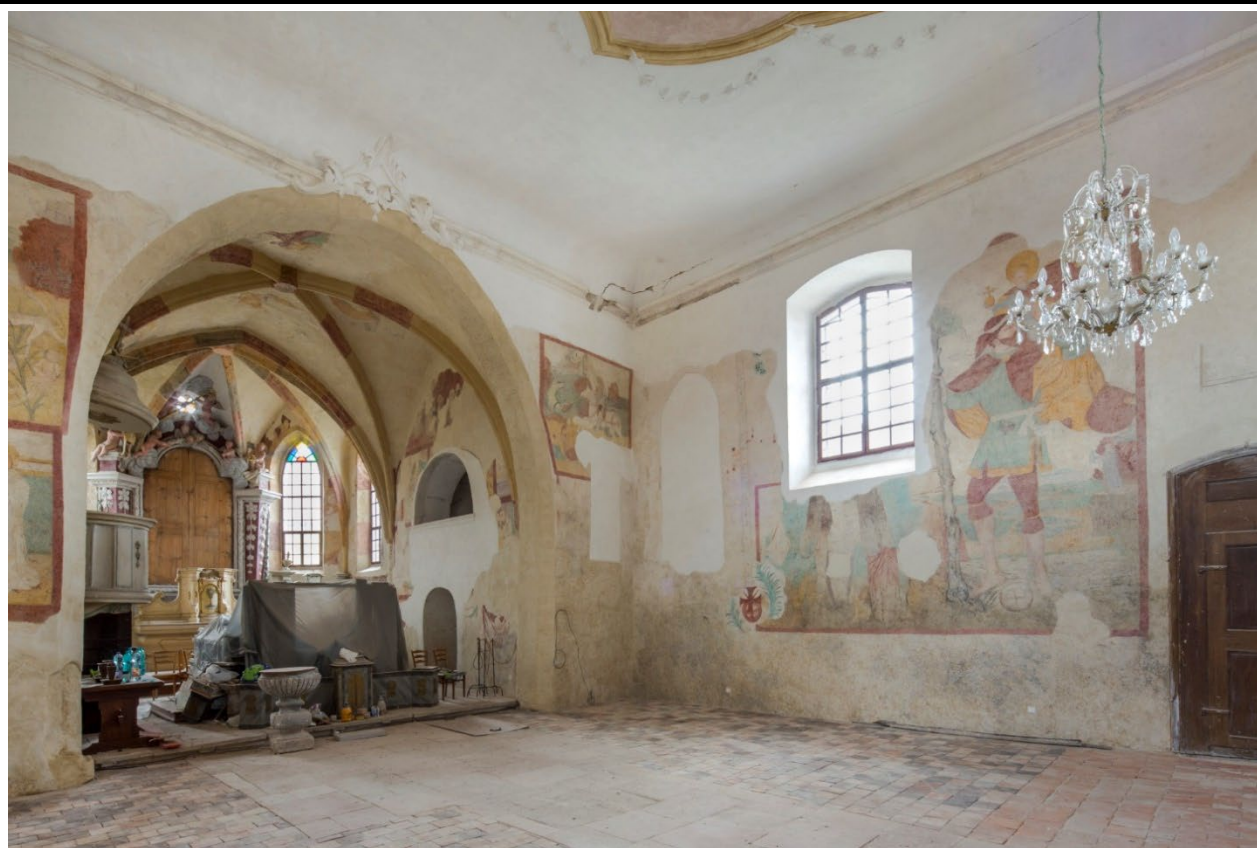
Interiér lodi s pohledem k jihovýchodu s průhledem do presbytáře. Na jižní stěně je patrná zazdívka hrotitého okna lodi a nalevo od něj zazdívka vstupu na oratoř. Foto: Marta Pavlíková 2021.

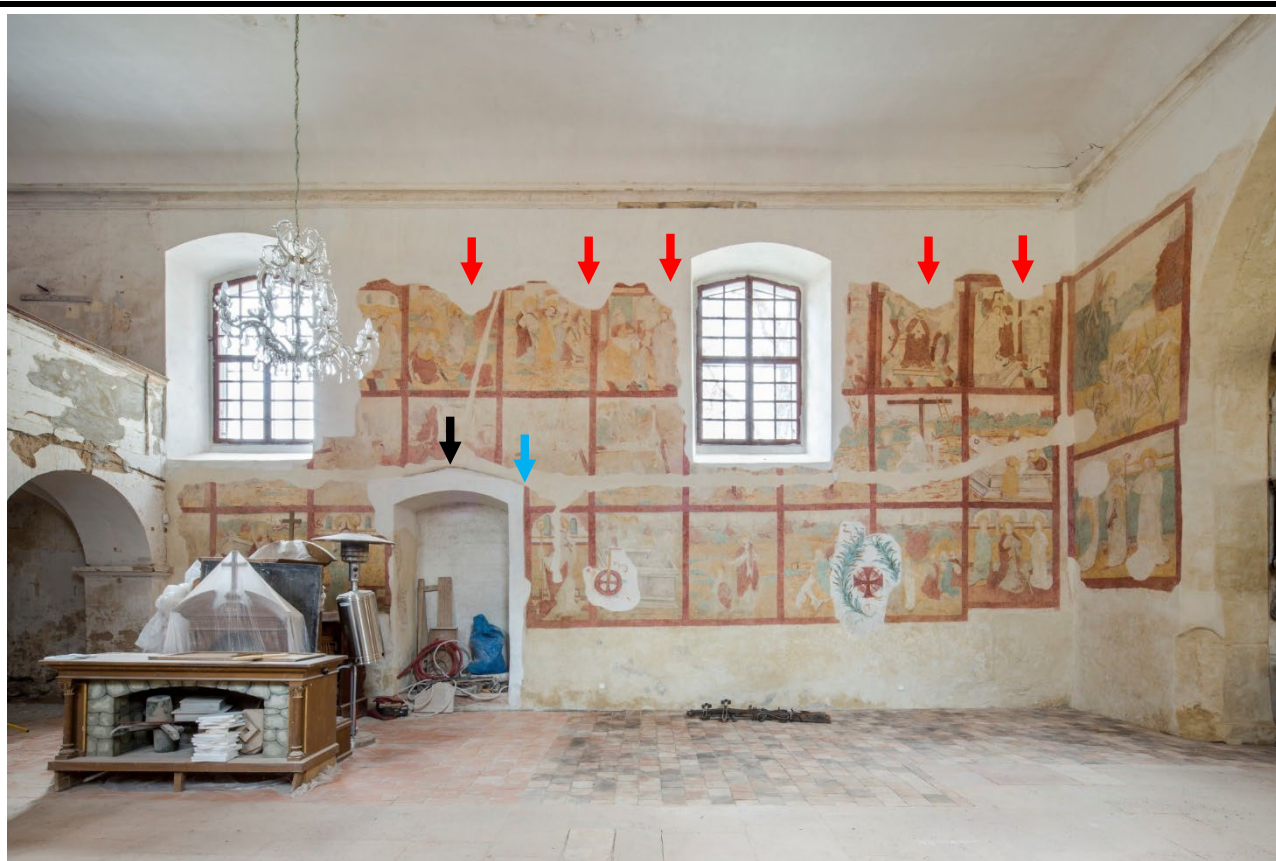
Severní stěna lodi v pohledu od jihu. Červené šipky vyznačují místa indikující polohu trámů stropu, který byl do lodi instalován patrně v průběhu 16. století. Černá šipka směřuje na vrchol střežovitého záklenku niky středověkého vstupu, jehož východní špaletu vyznačuje modrá šipka. Zcela vpravo je při severovýchodním koutě lodi patrné výškové odsazení spodních polí nástěnných maleb indikující možnou polohu menzy bočního oltáře. Foto: Marta Pavlíková 2021.

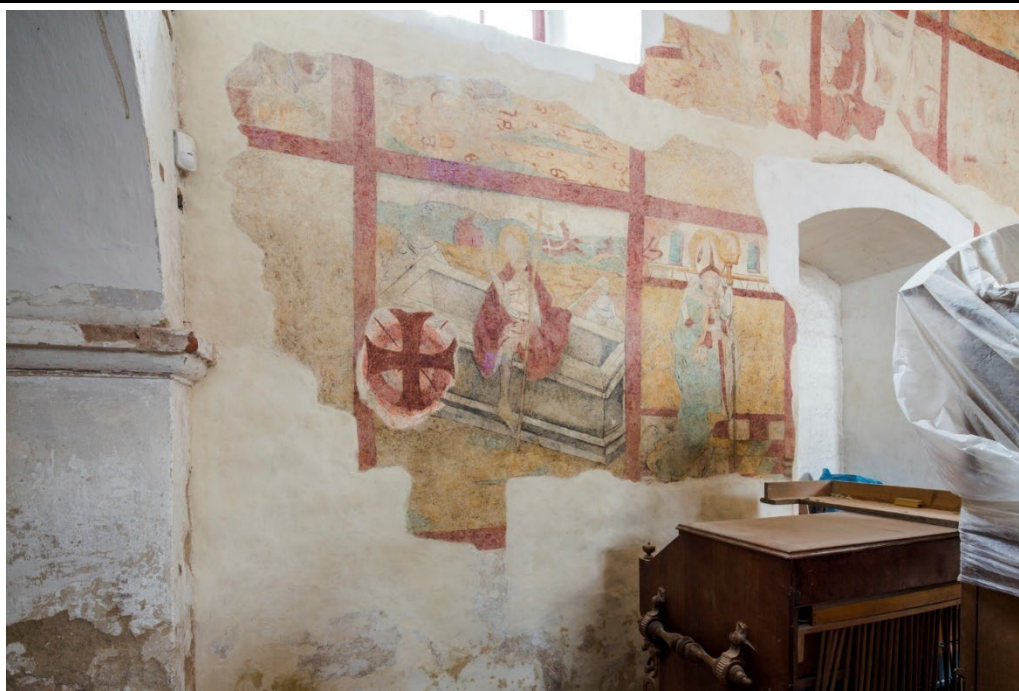
Detail západního spodního pole nástěnné malby severní stěny lodi, kde je patrné stupňovité narušení indikující možné předbarokní schodiště na kruchtě. Foto: Marta Pavlíková 2021.

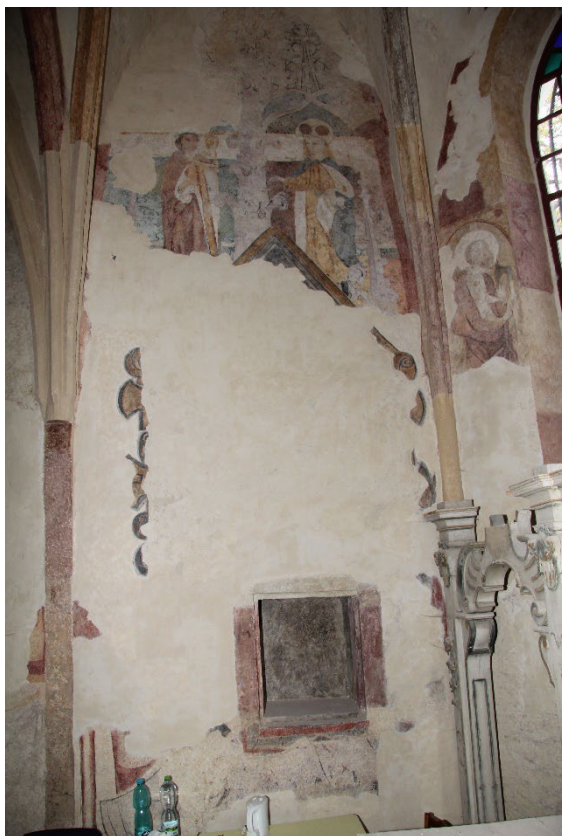
Detail severní stěny presbytáře s výklenkem sanktuária, nad nímž se nachází fragment renesanční malby a pod ní starší malovaná architektura sanktuária s fiálami. Foto: Jaroslav Skopec 2021.

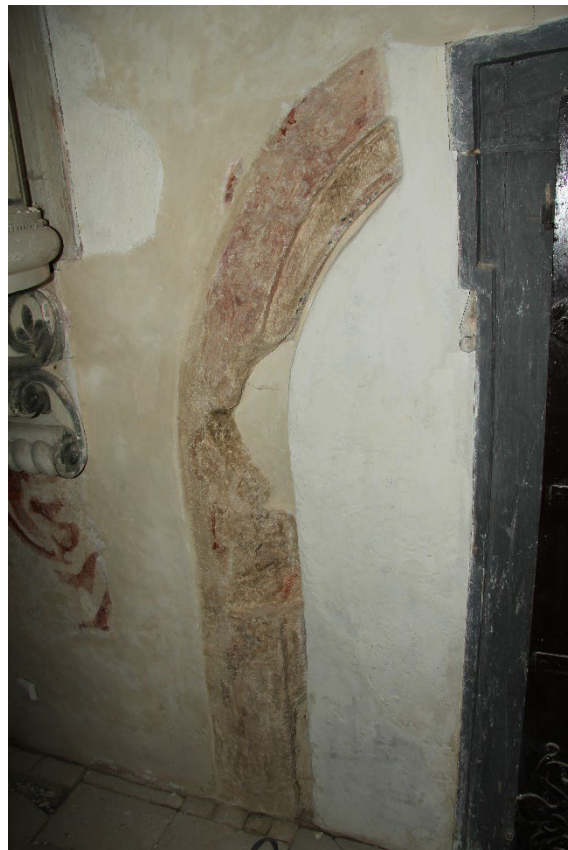
Pohled od jihovýchodu na odkrytou západní polovinu gotického portálu do sakristie na severní straně presbytáře. Foto: Jaroslav Skopec 2021.

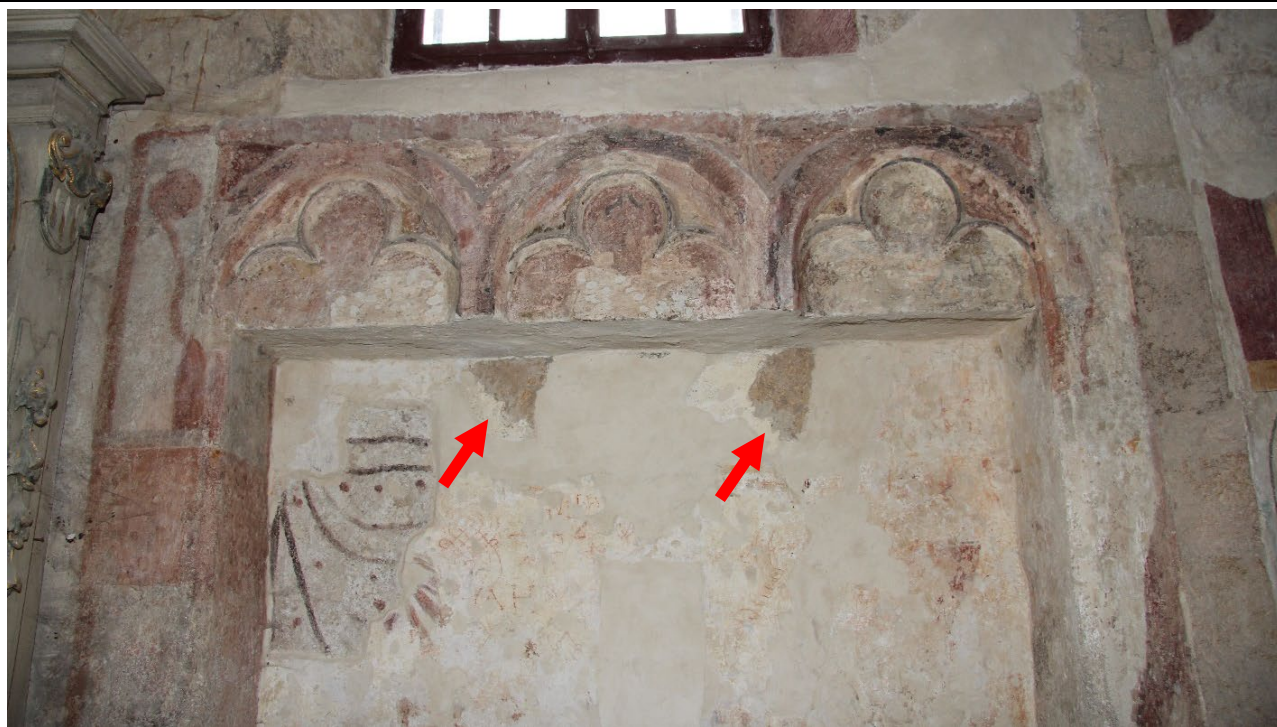
Detailní pohled od severu na překlád sedile jižní strany presbytáře s patrnou odstraněnou dvojicí konzol v třetinách jeho šířky. Foto: Jaroslav Skopec 2021.

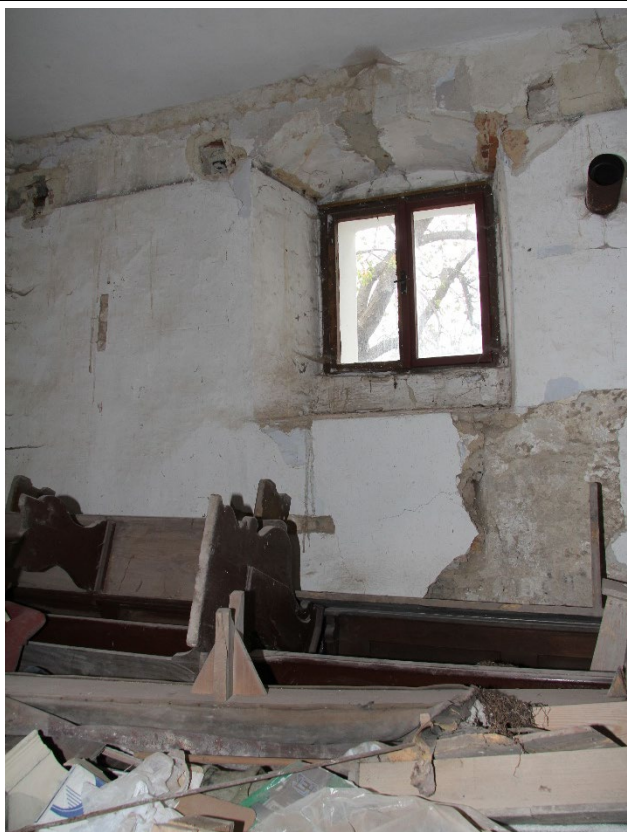
Východní stěna sakristie v pohledu od jihozápadu. Pod parapetem okenní niky je patrná jižní špaleta a parapet staršího středověké okenní niky. Foto: Jaroslav Skopec 2021.

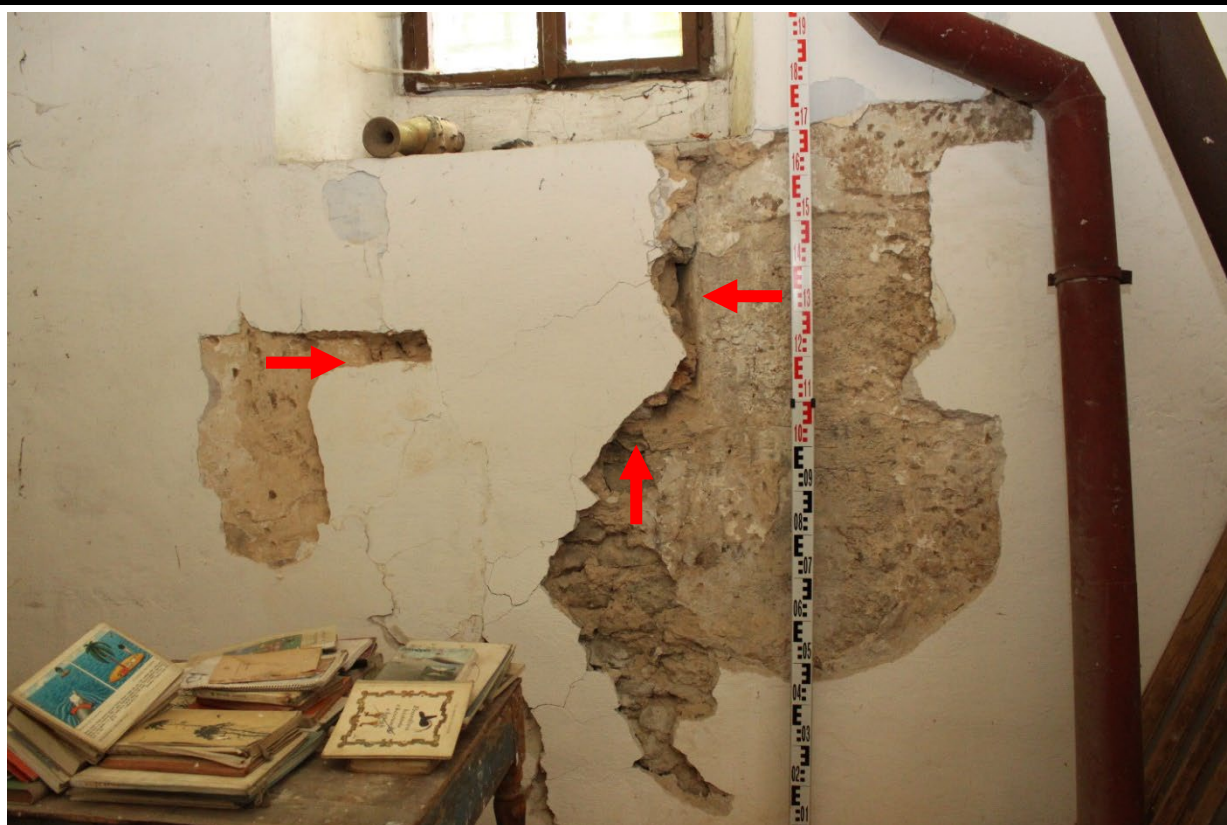
Detail nálezové situace pod parapetem okenní niky východní stěny sakristie. Šípky vyznačují polohu špalet a parapetu staršího středověké okenní niky. Foto: Jaroslav Skopec 2013.

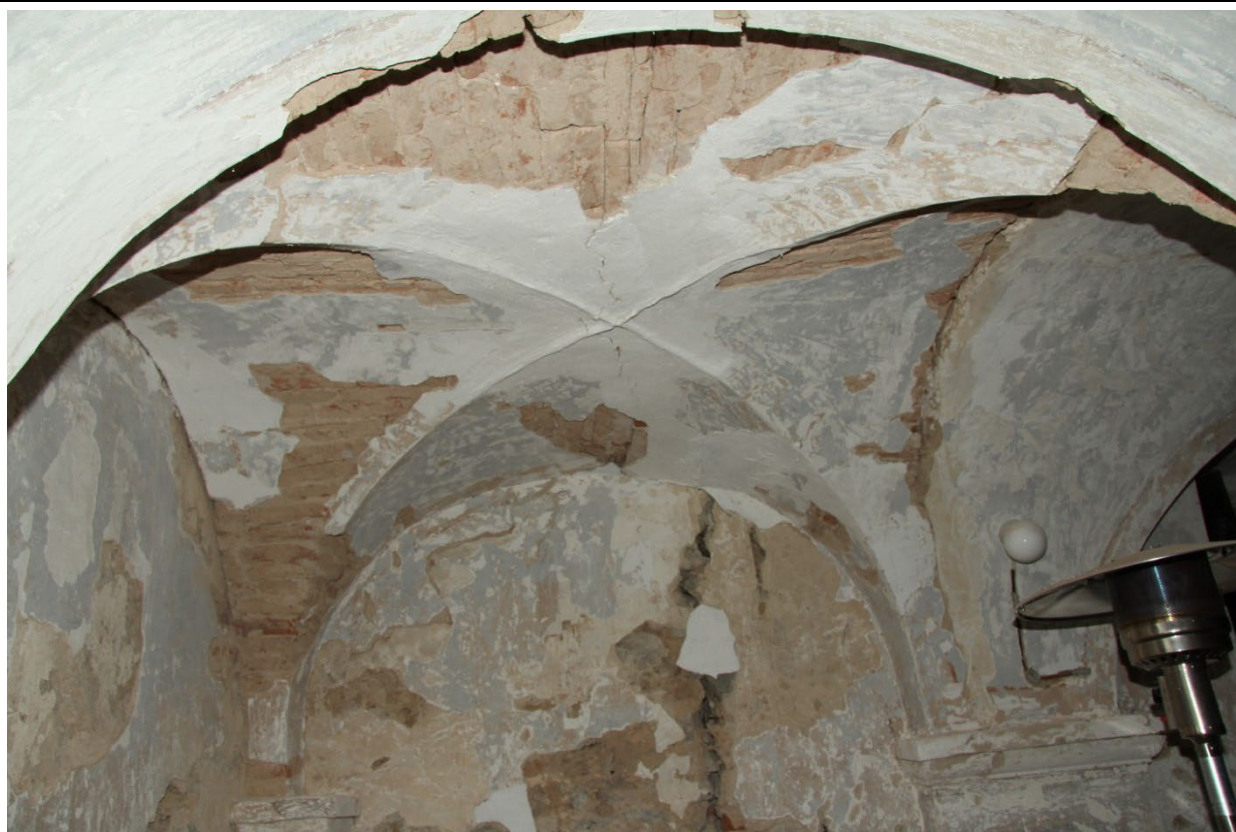
Detail jižního klenebního pole kruchty v pohledu od východu. Šipka vyznačuje polohu spáry konstrukčně oddělující toto pole od zbylé klenby kruchty. Foto: Jaroslav Skopec 2019.

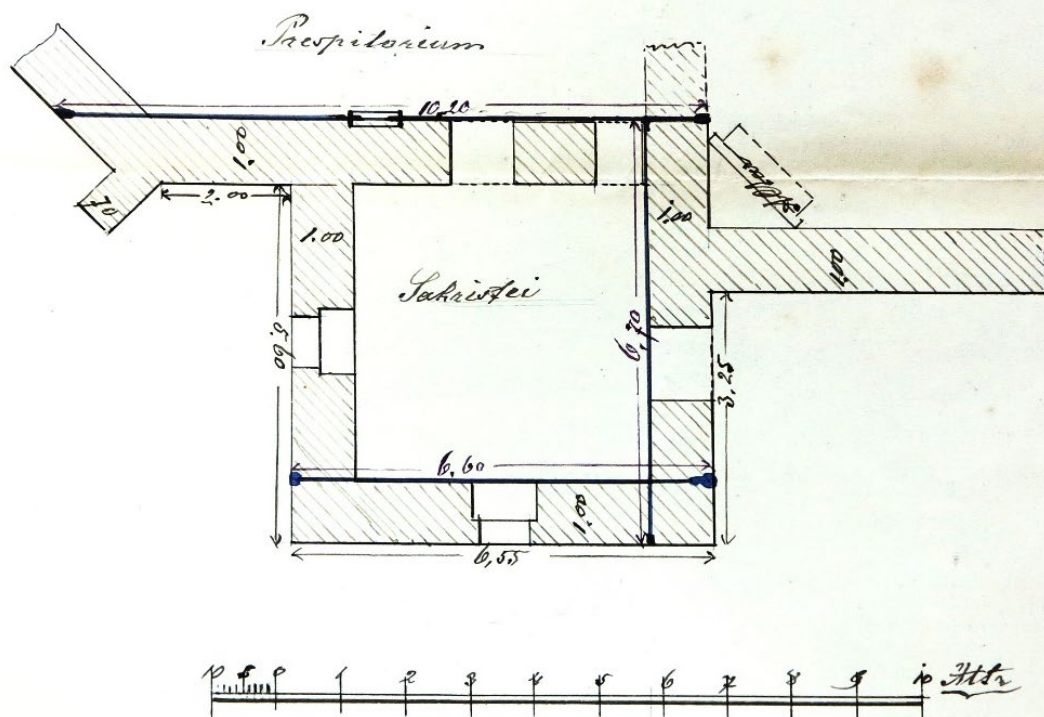
Náčrt pro statické zajištění sakristie, b.d. [1895], nesignováno [J. Lang?], 1:100, kótováno (Státní oblastní archiv Litoměřice, Velkostatek Nepomyšl, sign. IV. Stavební záležitosti kostela a farních budov v Nepomyšli 1864-1911).

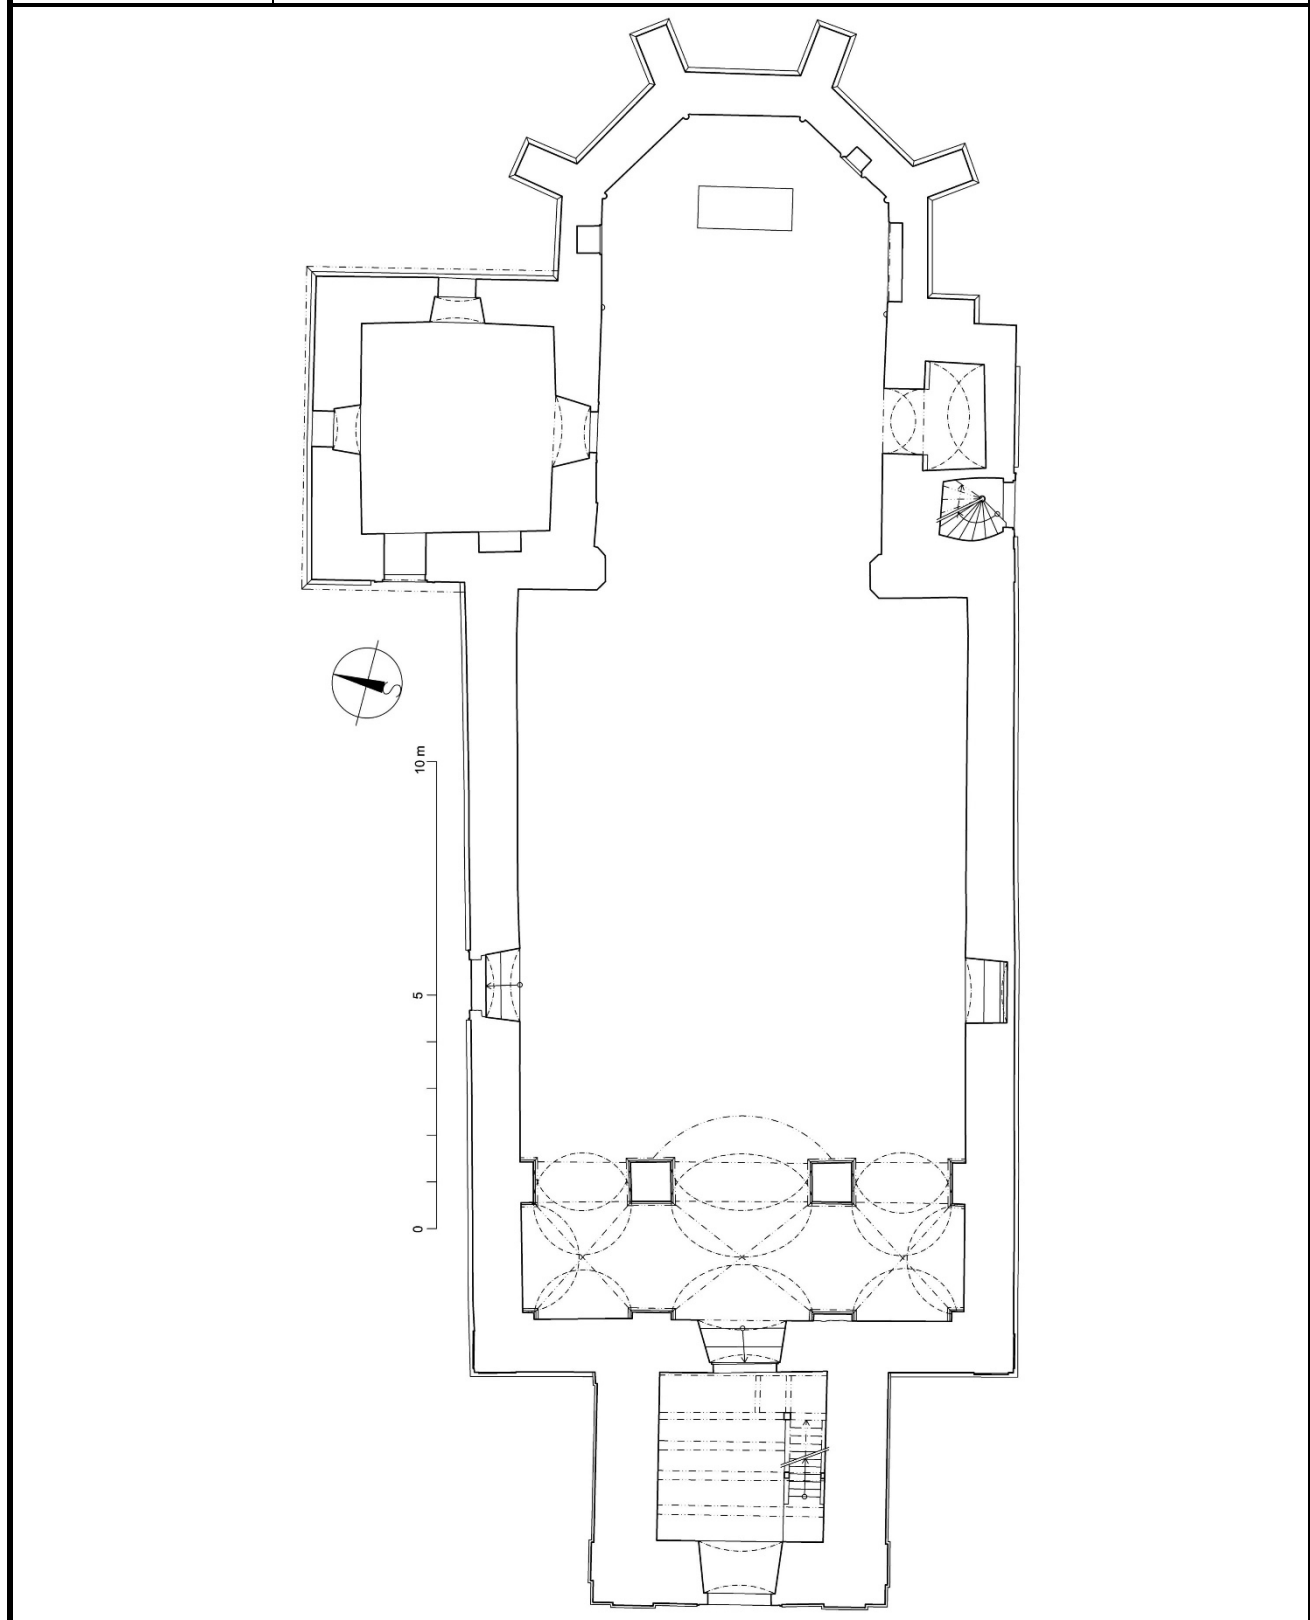
Autor zaměření:	J. Skopec, T. Brož, M. Nový, P. Bažant	Rok:	2019
Kresba:	Jaroslav Skopec	Úprava:	Jaroslav Skopec
Metoda měření:	Laserový dálkoměr, skládací metr, totální stanice.		
Popis:	Půdorys na úrovni 1. patra věže.

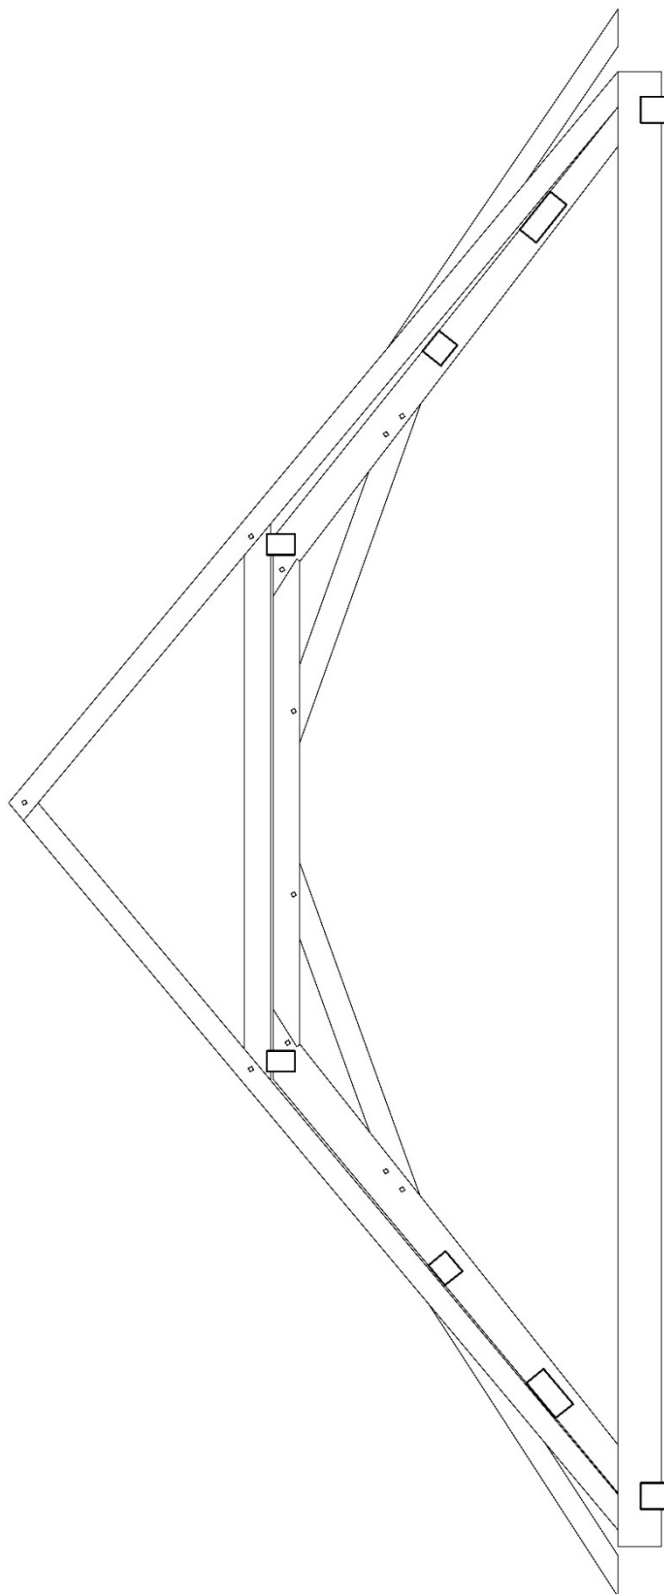
Autor zaměření:	Petr Bažant	Rok:	2019
Kresba:	Petr Bažant	Úprava:	Jaroslav Skopec
Metoda měření:	Laserový dálkoměr, skládací metr.		
Popis:	1. plná příčná vazba krovu nad lodí od východu s pohledem k východu.

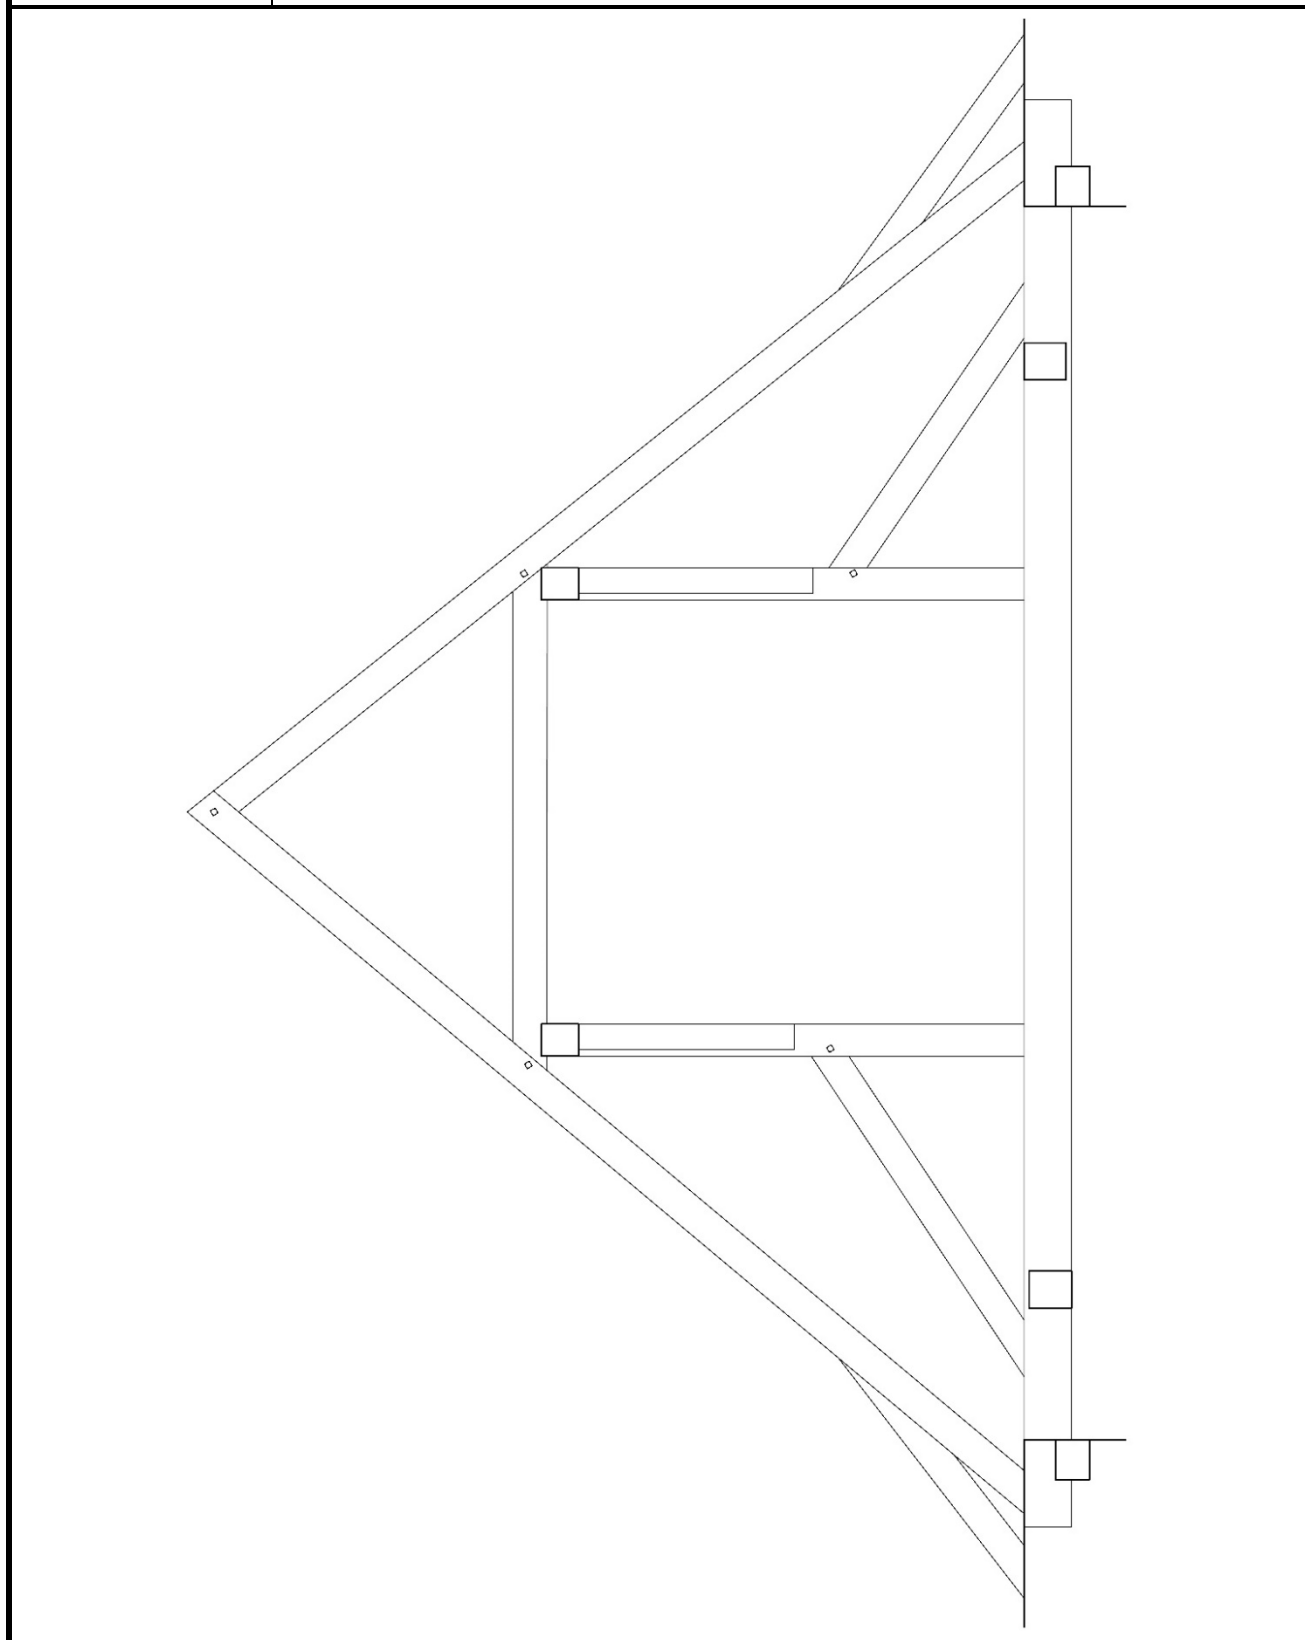
Autor zaměření:	Petr Bažant	Rok:	2019
Kresba:	Petr Bažant	Úprava:	Jaroslav Skopec
Metoda měření:	Laserový dálkoměr, skládací metr.		
Popis:	1. plná příčná vazba krovu nad presbytářem od východu s pohledem k východu.

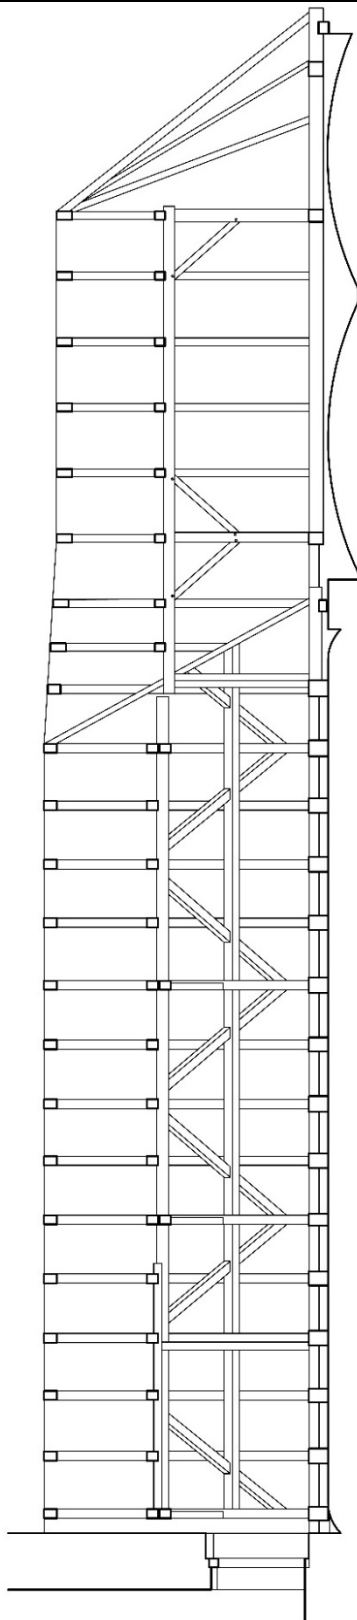
Autor zaměření:	Petr Bažant	Rok:	2019
Kresba:	Petr Bažant	Úprava:	Jaroslav Skopec
Metoda měření:	Laserový dálkoměr, skládací metr.		
Popis:	Horizontální profil jihovýchodní konzole presbytáře.
