Část obce:	Nepomyšl
Obec:	Nepomyšl
Název:	kostel sv. Mikuláše
Okres:	Louny
Kraj:	Ústecký
Parcelní číslo:	118
Kat. území:	Nepomyšl
Číslo ÚSKP	42850/5-1283

NAKI II DG18P02OVV042 Proměna středověkého venkovského kostela jako symbolu duchovní tradice a lokální identity		
Nepomyšl, kostel sv. Mikuláše	Popis a interpretace	Jaroslav Skopec, 2021

NAKI II DG18P02OVV042 Proměna středověkého venkovského kostela jako symbolu duchovní tradice a lokální identity		
Nepomyšl, kostel sv. Mikuláše	Zaměření současného stavu	Jaroslav Skopec, 2021

NAKI II DG18P02OVV042 Proměna středověkého venkovského kostela jako symbolu duchovní tradice a lokální identity		
Nepomyšl, kostel sv. Mikuláše	Vyhodnocení stavebního vývoje	Jaroslav Skopec, 2021

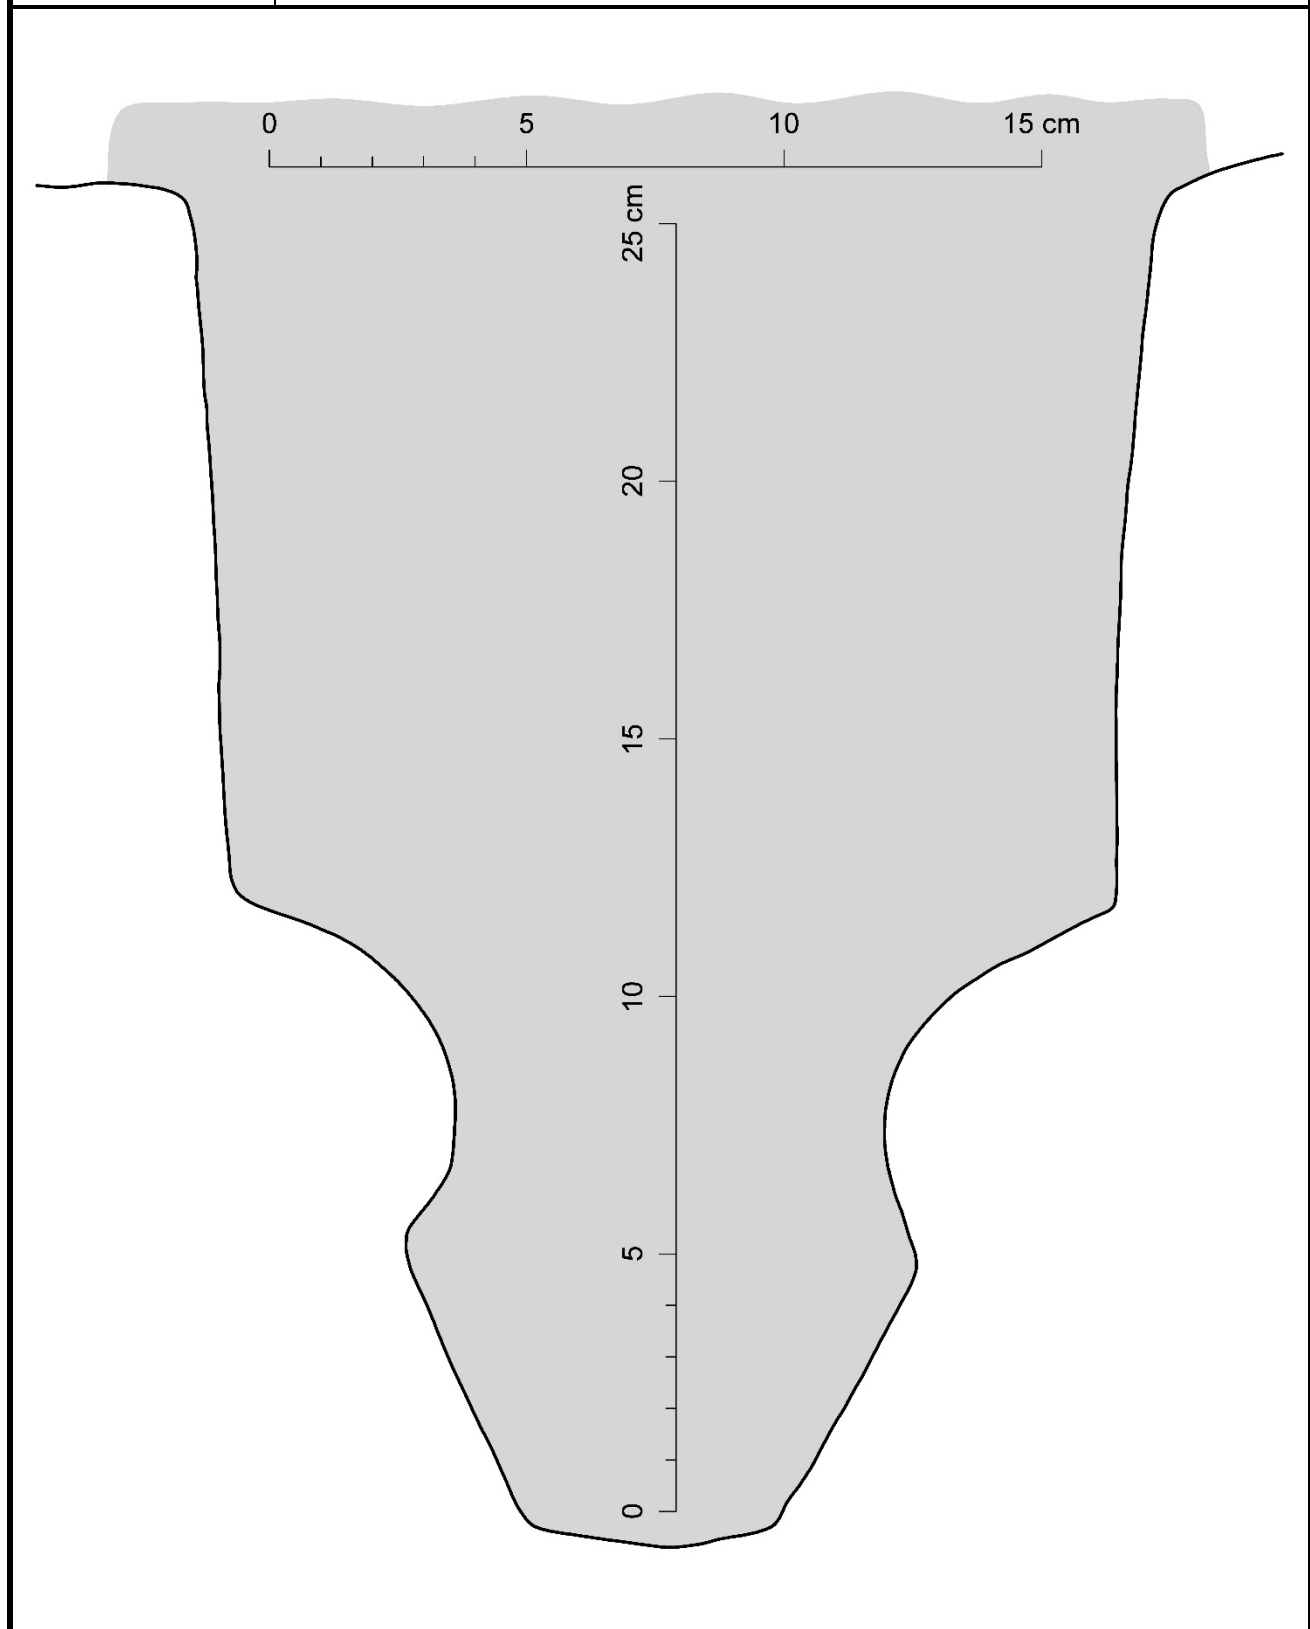
Autor zaměření:	Jaroslav Skopec	Rok:	2013
Kresba:	Jaroslav Skopec	Úprava:	Jaroslav Skopec
Metoda měření:	Obrysová šablona s posuvnými jehlami.		
Popis:	Profil žebra klenby presbytáře.

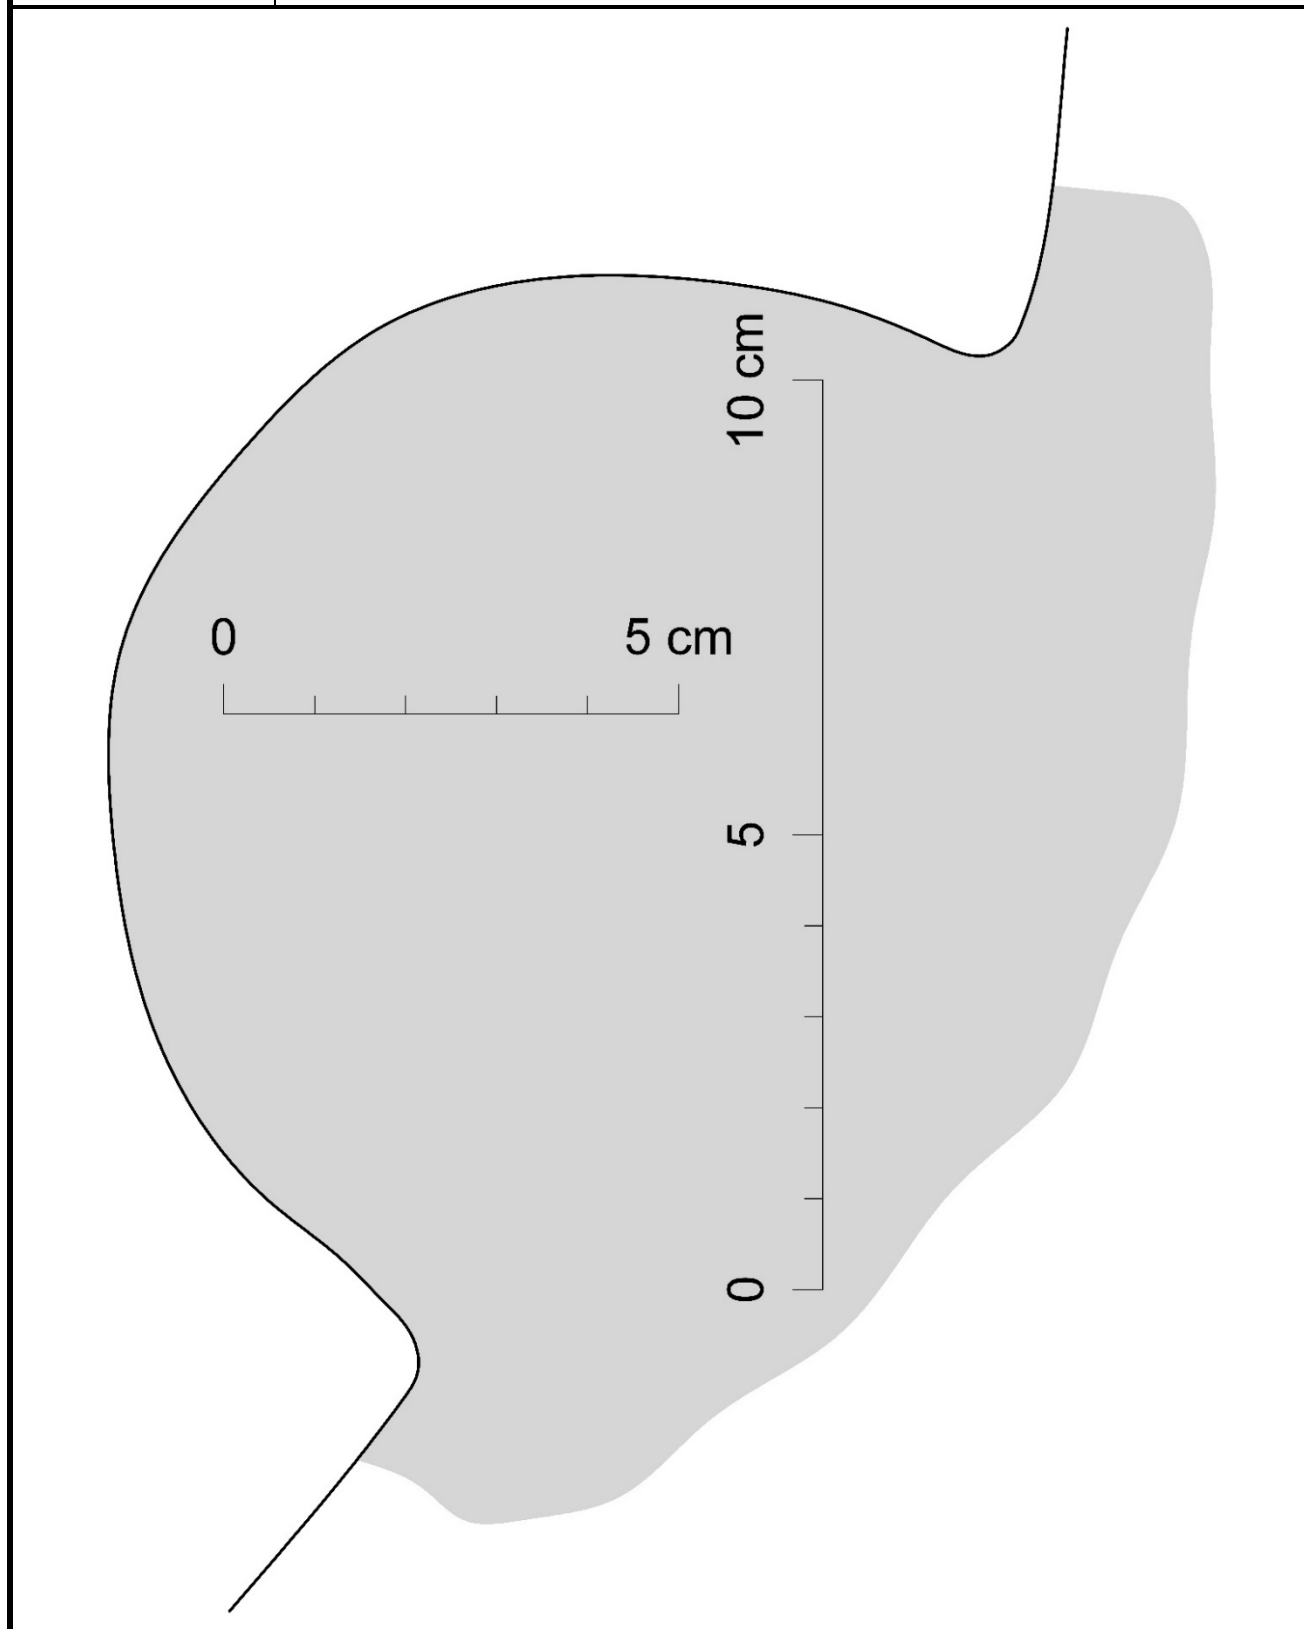
Autor zaměření:	Jaroslav Skopec	Rok:	2013
Kresba:	Jaroslav Skopec	Úprava:	Jaroslav Skopec
Metoda měření:	Obrysová šablona s posuvnými jehlami.		
Popis:	Horizontální profil východojihovýchodního dříku přípory presbytáře.

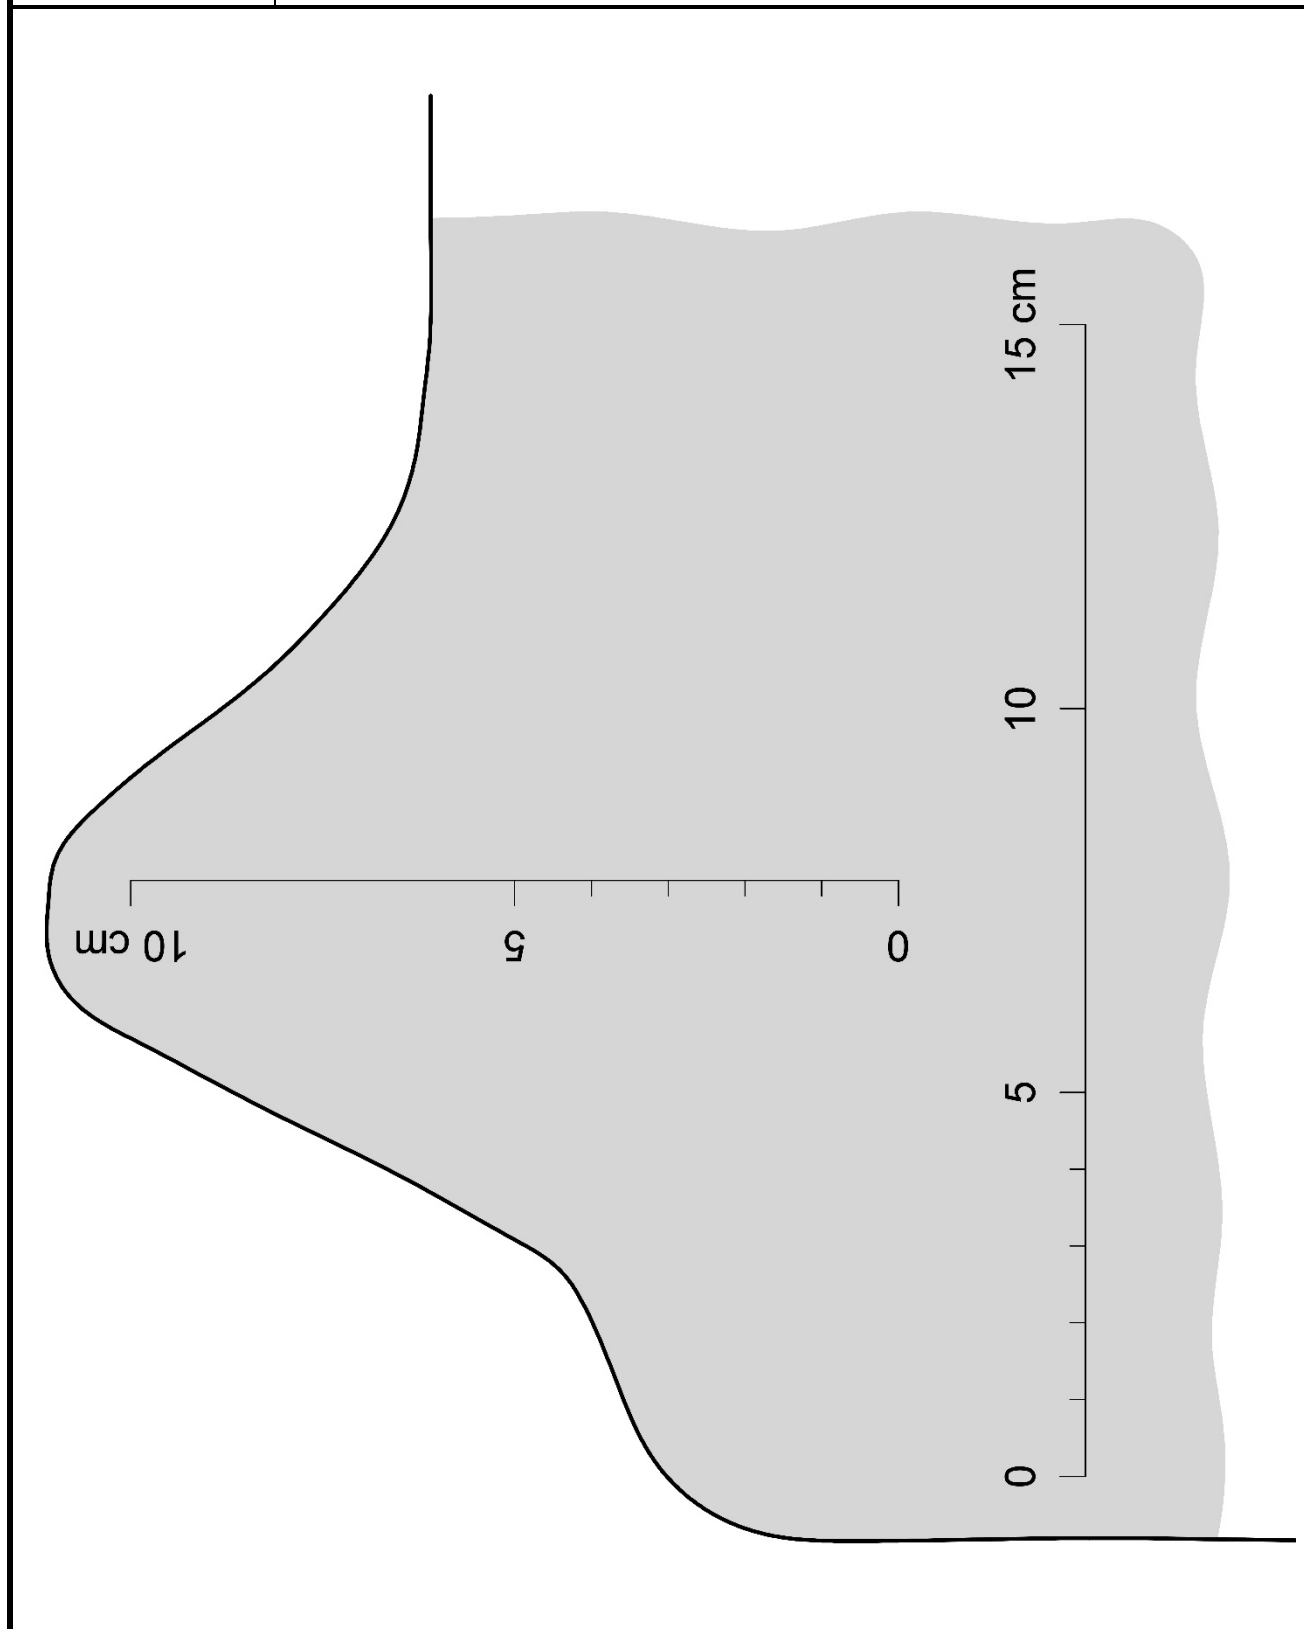
Autor zaměření:	Jaroslav Skopec	Rok:	2013
Kresba:	Jaroslav Skopec	Úprava:	Jaroslav Skopec
Metoda měření:	Obrysová šablona s posuvnými jehlami.		
Popis:	Horizontální severní stojky odkládacího výklenku presbytáře.

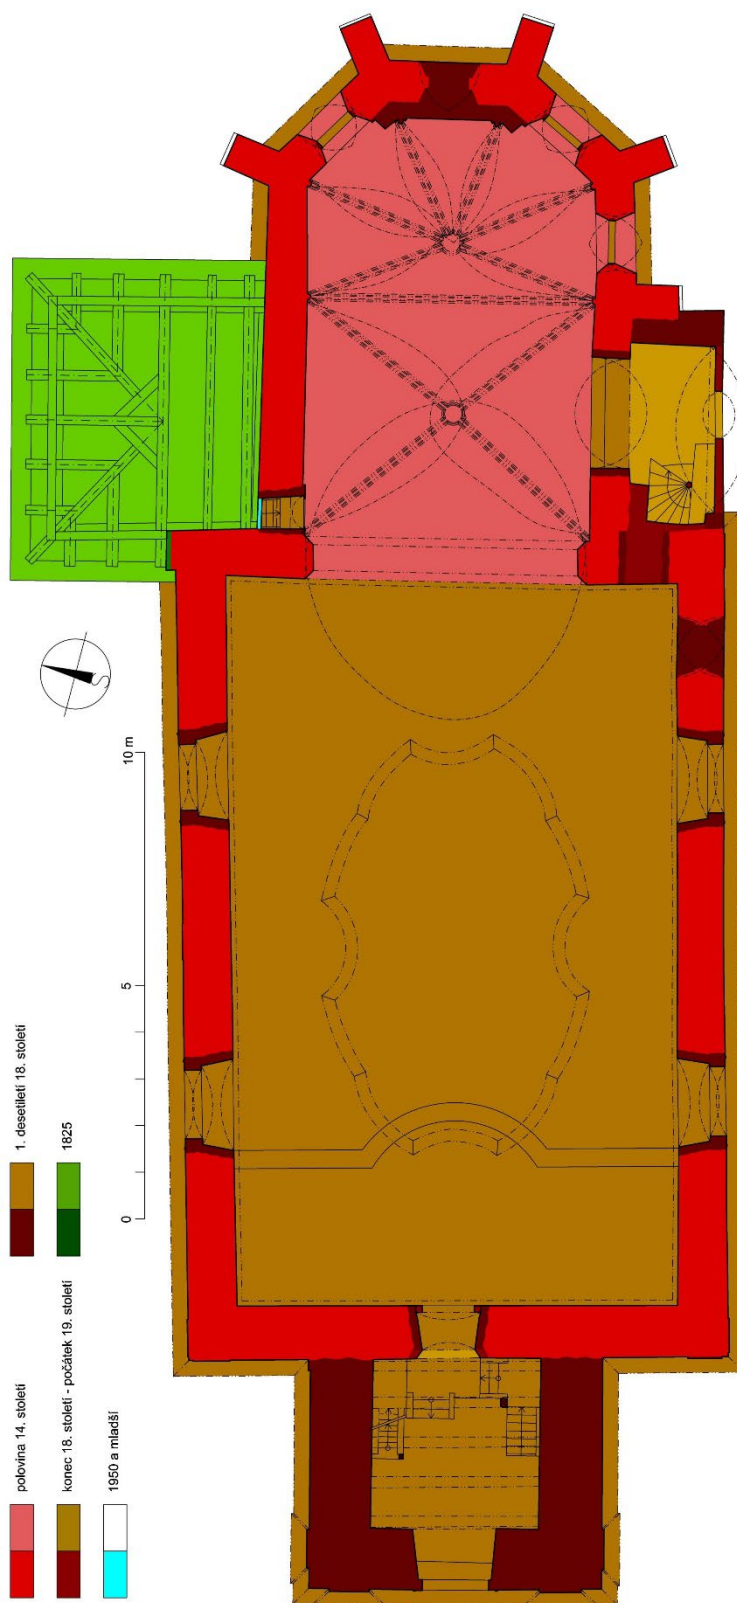
Autor zaměření:	J. Skopec, T. Brož, M. Nový, P. Bažant		Rok:	2019
Kresba:	Jaroslav Skopec	Vyhodnocení:	Jaroslav Skopec	
Metoda měření:	Laserový dálkoměr, skládací metr, totální stanice.			
Popis:	Půdorys na úrovni 1. patra věže.

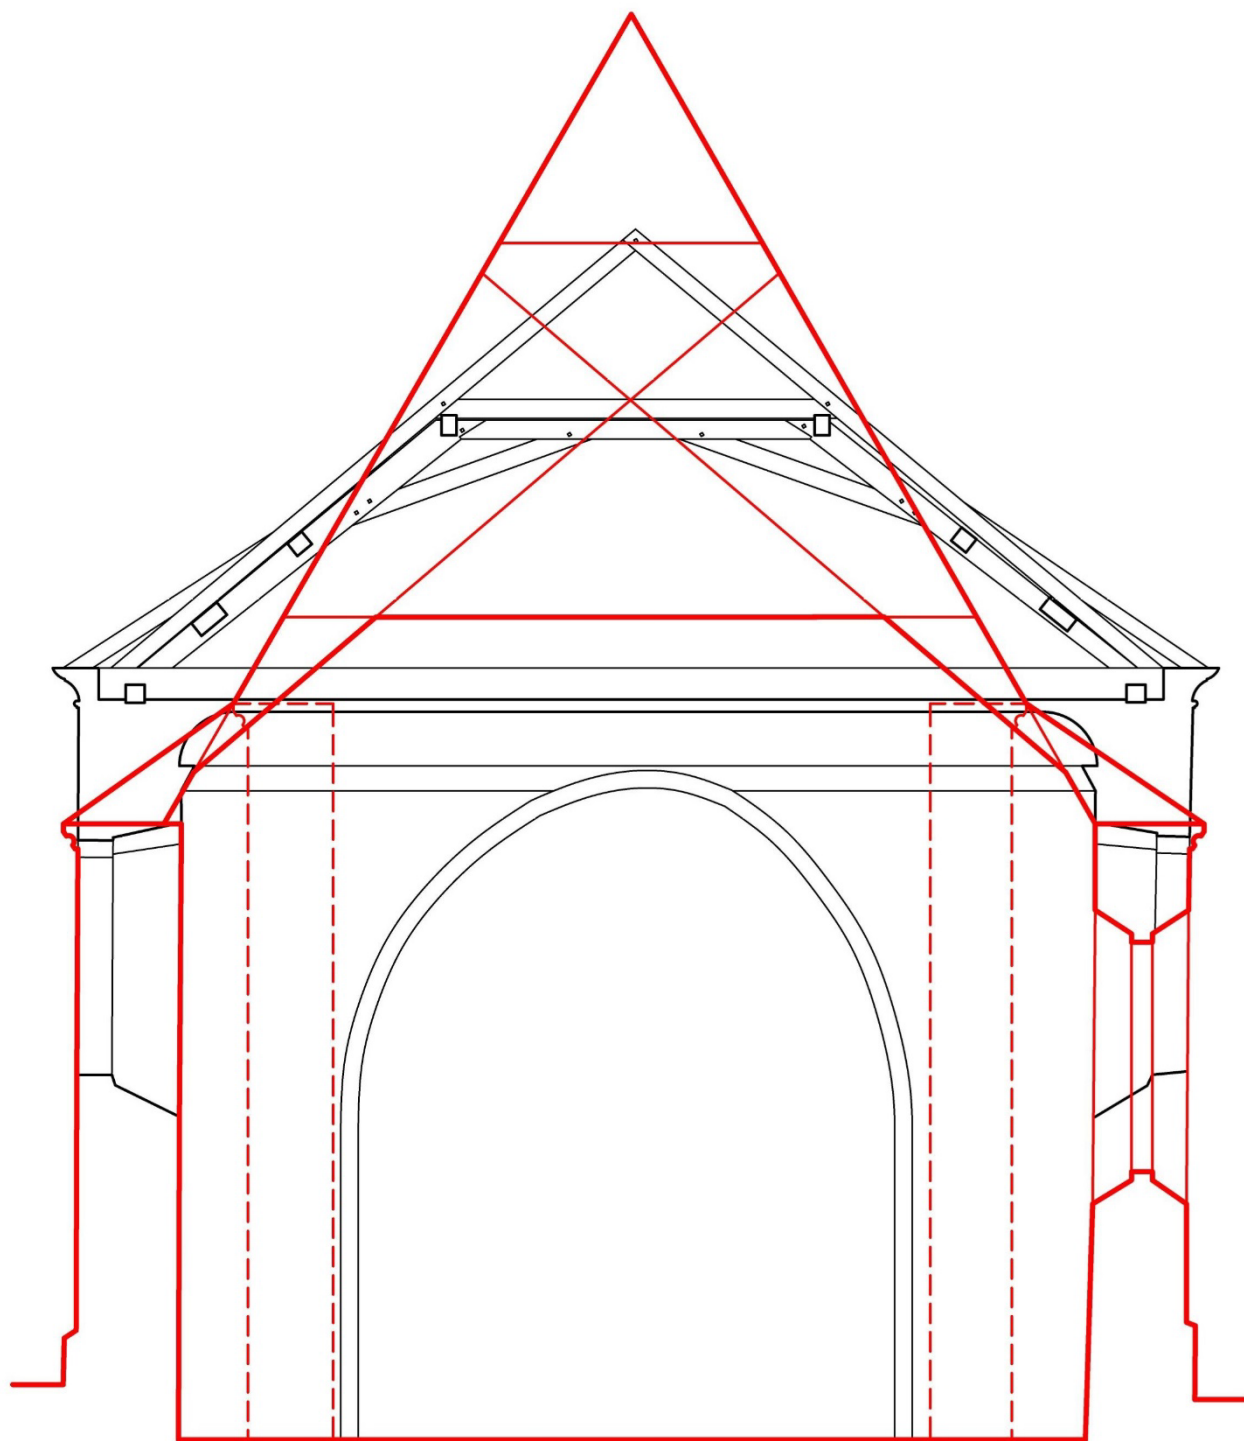
Autor zaměření:	J. Skopec, M. Nový, P. Bažant	Rok:	2019
Kresba:	Jaroslav Skopec		
Metoda měření:	Laserový dálkoměr, skládací metr, totální stanice.		
Popis:	Náznaková rekonstrukce možného zastropení lodi a konstrukce krovu kostela vycházející z výškového rozdílu mezi korunou zdiva presbytáře (červená přerušovaná čára) a lodi a vrcholem vítězného oblouku. Černou čarou je zachycen současný příčný řez lodí a jejím krovem.

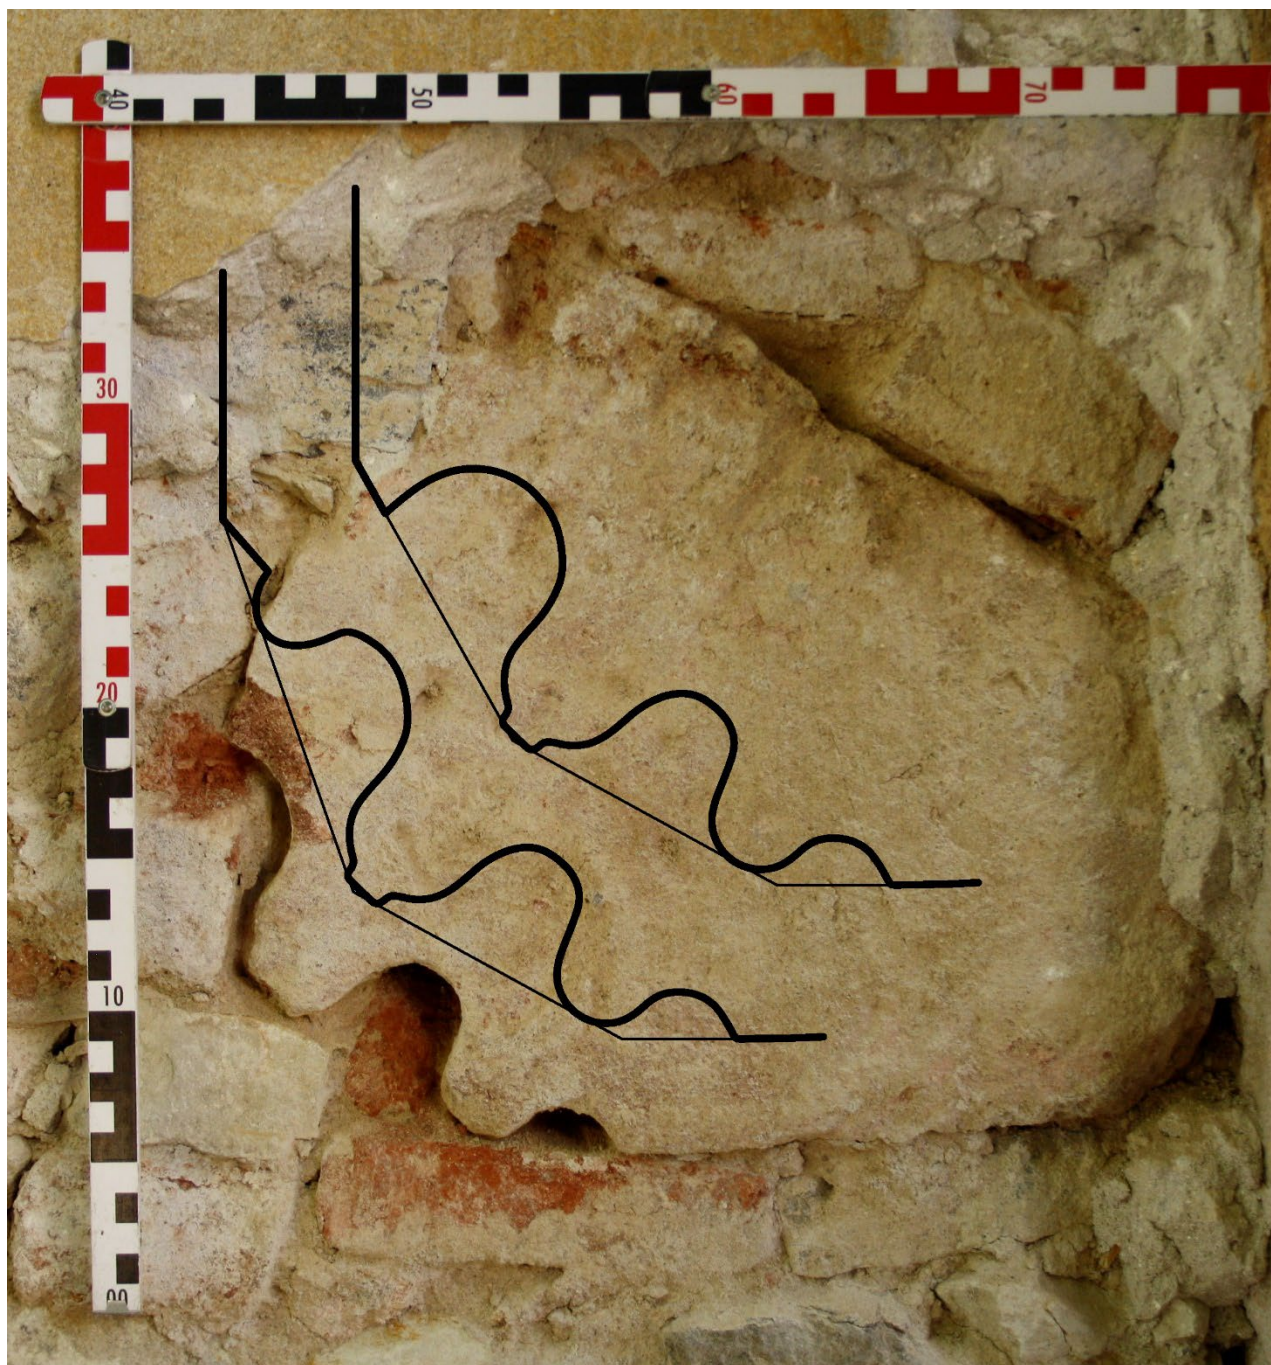
Autor dokumentace:	J. Skopec, T. Brož, M. Nový, P. Bažant	Rok:	2015-19
Metoda měření:	Jednosnímková fotogrammetrie.		
Popis:	Čelní pohled od severu na fragment dílu ostění středověkého portálu v zazdívce severního portálu lodi. Do snímku jsou zakresleny jedny z možných rekonstrukcí profilů ostění vycházející z analogických příkladů.
