| Část obce: | Obora |
| Název: | Kostel sv. Kateřiny |

Popis¹

Stavební proměny kostela

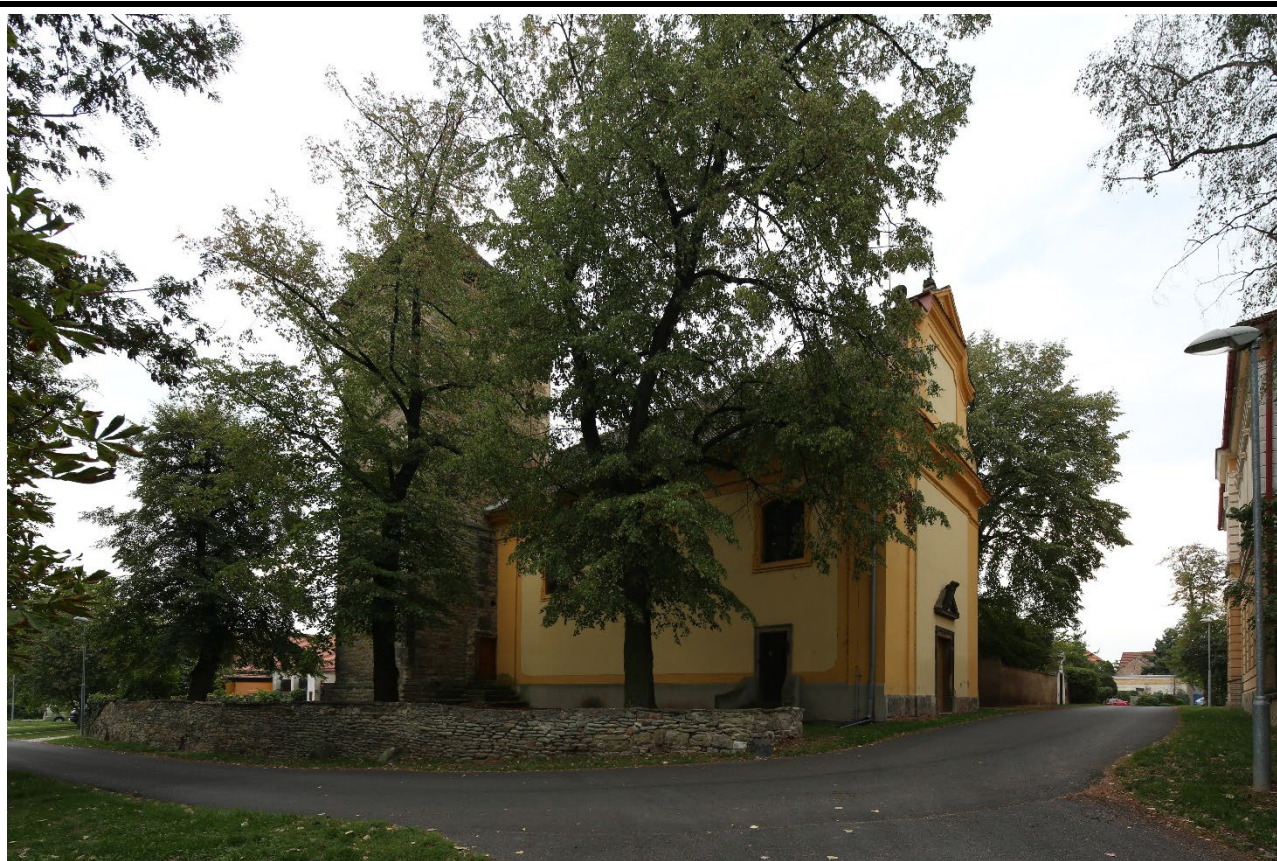
Celkový pohled od severozápadu. Foto: Marta Pavlíková, 2018.

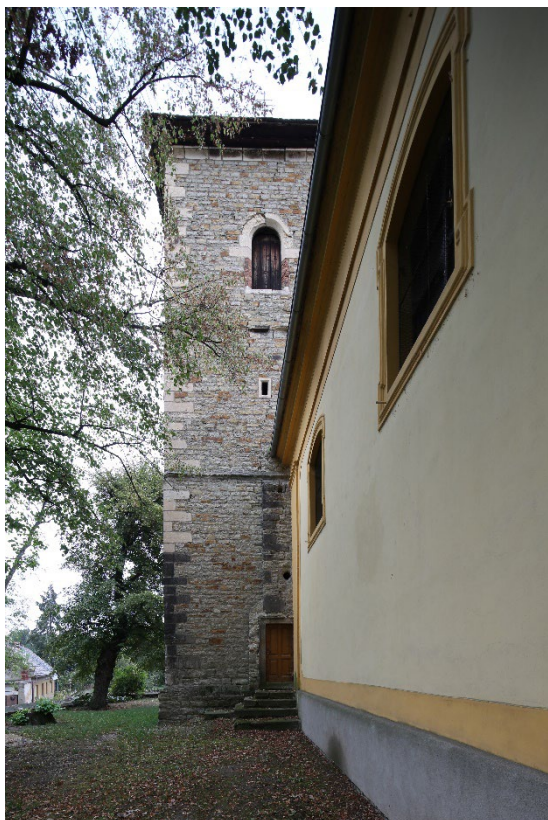
Západní průčelí věže v pohledu od západu. Foto: Marta Pavlíková, 2018.

Průčelí věže jsou neomítaná ponechávající pohledové zdivo. Věž stojí na předsazeném soklu ukončeném pískovcovými kvádry s široce zkosenou horní stranou. Pískovcové jsou i dvě kordónové římsy mezi prvním až třetím patrem, které mají pultovou stříšku profilovanou na spodní straně zkosením a výžlabkem. Korunní římsa profilovaná na spodní straně výžlabkem je skládaná

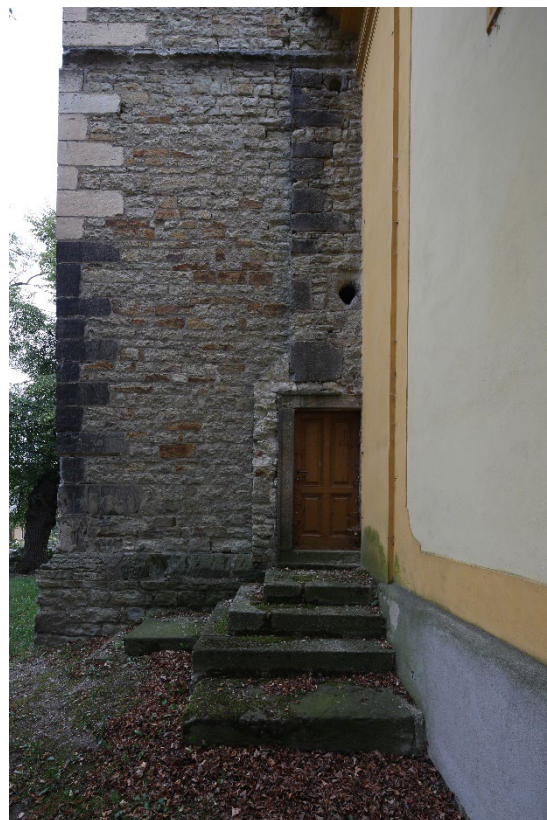
Detail rizalitu se vstupem na schodiště věže v pohledu od západu. Foto: Marta Pavlíková, 2018.

První patro věže je přístupné po točitém schodišti v tloušťce západní zdi věže, které se navenek projevuje rizalitem mírně vystupujícím z tělesa věže. V místě obdélného pískovcového portálu vedoucího na schodiště je opukové zdivo rozšířeno a není již armováno. Od východu je schodiště ve dvou výškových úrovních osvětlováno drobnými kruhovými okenními otvory. Ostění spodního otvoru je na vnitřním líci opatřeno jednoduchým okosením a nepravidelnou nikou s dovnitř rozevřenými špaletami. Horní kruhový otvor má na celou tloušťku zdi přímé špalety a na vnějším líci je tvořen pískovcovým kvádrem, v němž jsou vysekány vrchní dvě třetiny otvoru, parapet je již tvořen lomovým opukovým kamenem. Otvor osvětluje nepravidelný obdélný prostor, v němž ústí točité schodiště a kde se na východě nachází vstup do prvního patra věže a na jihu navazuje schodiště v tloušťce zdi zpřístupňující druhé patro věže a krov nad presbytářem.

Věž je pozoruhodná zejména svým komunikačním schématem s točitým schodištěm v tloušťce zdi, které se navenek projevuje mělkým rizalitem.¹⁵ Interiér schodiště totiž na jihovýchodě tvoří pravouhlý kout s přilehlou dvojicí dnes zazděných vstupů. Východní s obdélným portálem směřoval do sakristie na vyvýšené místo, které se nacházelo přibližně 2,3 m nad její podlahou, tedy v polovině výšky prostoru. Spíše než o předělení stropem lze uvažovat například o existenci pavlače¹⁶ s ramenem při západní a jižní stěně sakristie, kde mohl být otevřen otvor umožňující soukromé naslouchání, či pozorování bohoslužby,

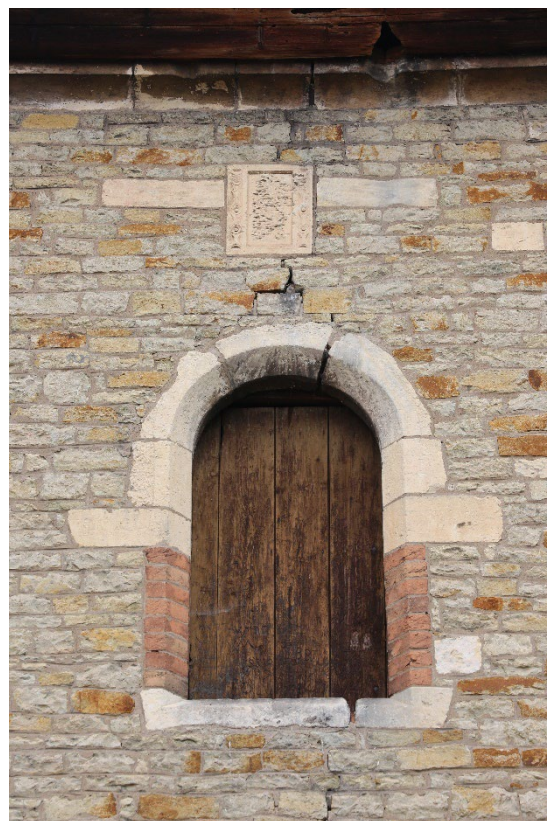
Detail zvukového okna 3. patra věže západního průčelí. Foto: Marta Pavlíková, 2018.

Třetí patro je na všech stranách otevřeno půlkruhovými zvukovými otvory s nikami, jejichž špalety jsou dovnitř široce rozevřené. Otvory rámuje opukové ostění se široce okosenou hranou a se spodní polovinou stojek vyzděnou z cihelných tvarovek. Niky otvorů mají do interiéru široce rozevřené špalety se segmentovými záklenky. Prostor vyplňuje trámová konstrukce vzpěradlové zvonové stolice.

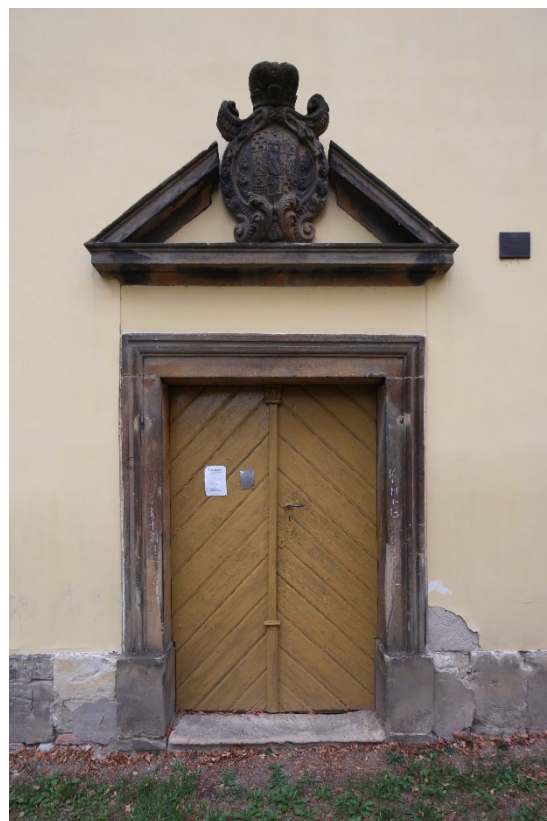
Detail západního portálu lodi v pohledu od západu. Foto: Marta Pavlíková, 2018.

| Interiér | <p>Lod' je přístupná od západu obdélným pískovcovým profilovaným portálem a osvětlována třemi páry obdélných okenních otvorů se segmentovými záklenky. Lod' uzavírá trémový strop s rovným omítaným pohledem, fabionem a štukovým zrcadlem. Přibližně západní čtvrtina lodi je vyhrazena dřevěné kruchtě, která je ve střední části půdorysně segmentově rozšířená a podepřena dvojicí sloupků. Na kruchtě vede v severozápadním koutu lodi umístěné točité schodiště, které je přístupné z exteriéru obdélným portálem s předsazeným schodištěm. Na úrovni kruchtě je v ose západní stěny otevřena mělká a široká obdélná nika se segmentovým záklenkem.</p> |

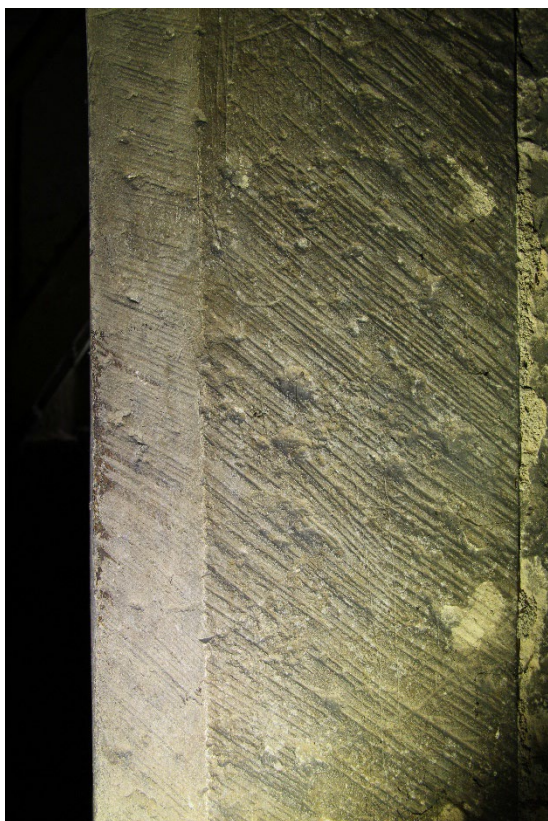
Detail opravy stojky portálu do 1. patra věže. Foto: Jaroslav Skopec, 2010.

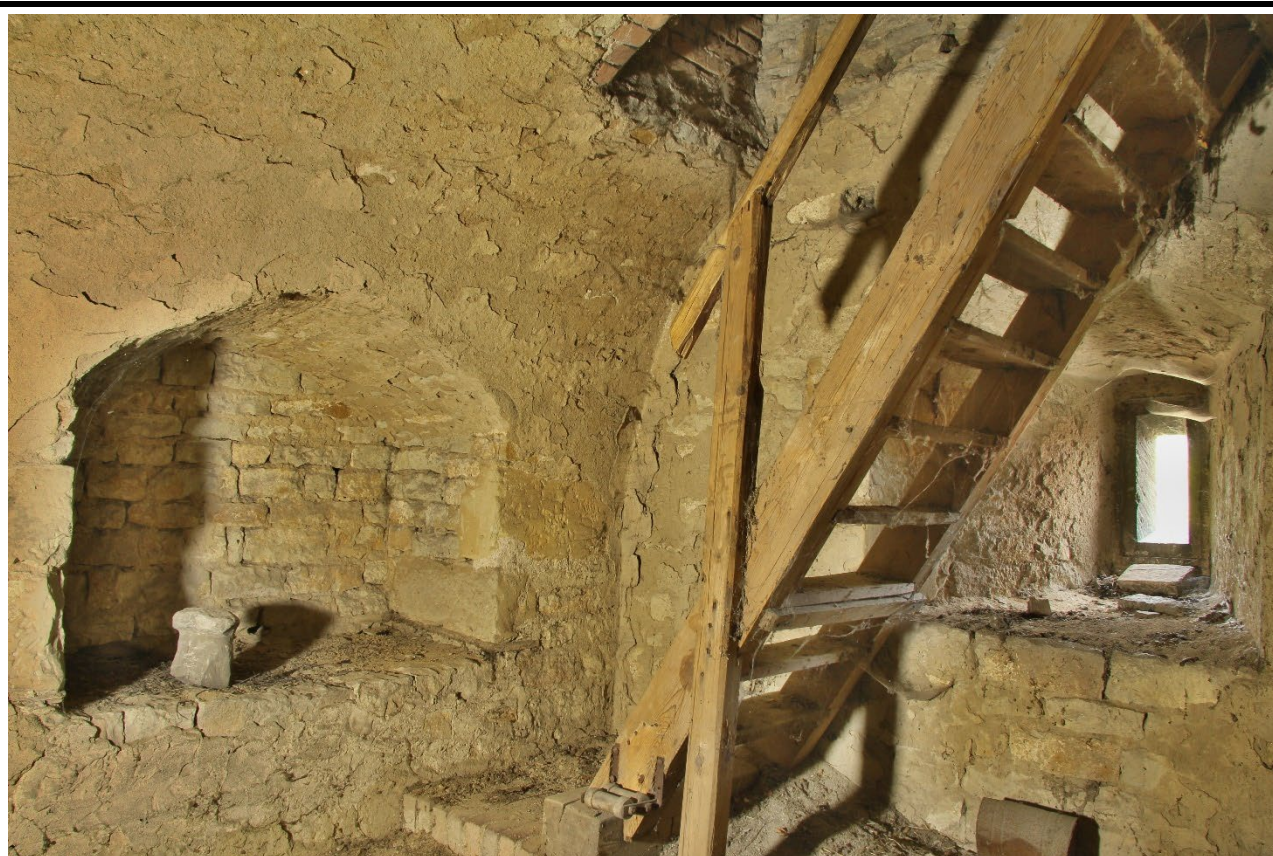
Interiér 1. patra věže v pohledu od jihozápadu. Foto: Jaroslav Skopec, 2018.

Obdélný vstup do prvního patra věže je rámován opukovým ostěním se zaoblenými horními kouty a jednoduše okosenou hranou, která vyrůstá z miskovitě projmutého čelně sklopeného trojúhelného náběžního štítu s čelní vodorovnou hranou. Ostění nese stopy po finálním opracování líců širokým dlátem. Druhé patro věže je tvořeno mírně nepravidelnou téměř čtvercovou prostorem zaklenutou půlkruhovou valenou klenbou, ve které je na východním

konci prolomen obdélný prostup pro žebříkové schodiště. Klenba je vyzděna z lomového opukového kamene, prostup je rámován pálenými cihlami. V severní stěně se nachází segmentem zaklenutá obdélná nika a na východ je otevřen drobný obdélný okenní otvor s ostěním majícím po celém obvodu široce okosenou vnější hranu a širokou polodrážku na vnitřním líci. Ostění je opět vytvořeno z jednoho opukového kvádrů, jehož vnější obvod byl přizpůsoben k přitažení omítky. Všechny stěny i klenba jsou opatřené hrubými omítkami.

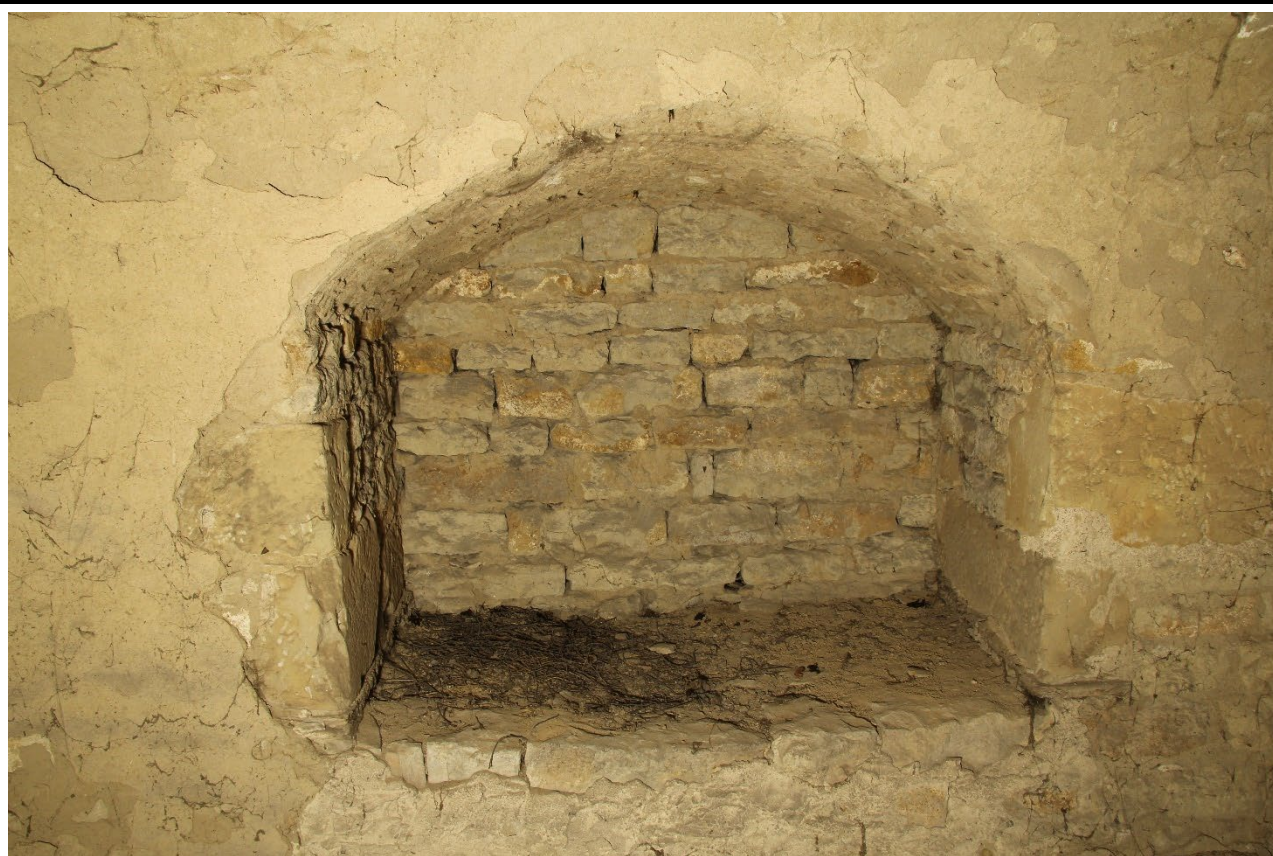
Detail niky severní stěny 1. patra věže v pohledu od jihu. Foto: Jaroslav Skopec, 2018.

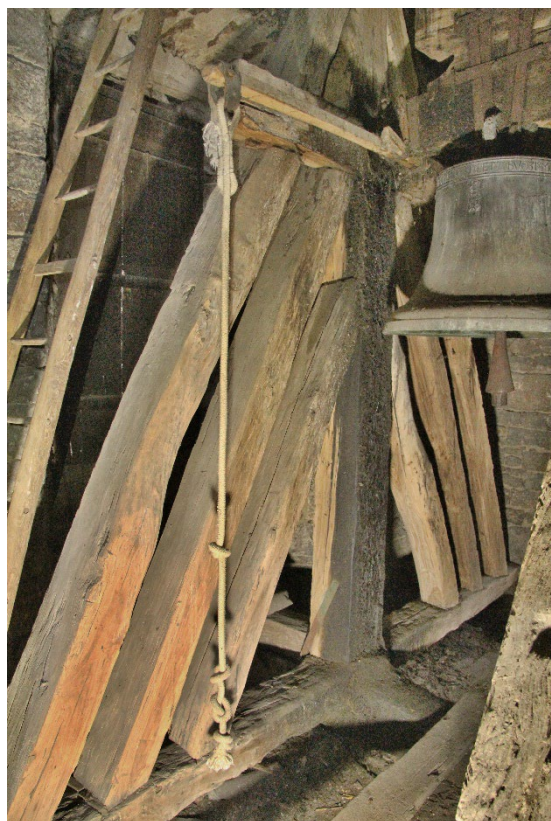
Zvonová stolice ve 3. patře věže. Foto: Jaroslav Skopec, 2018.

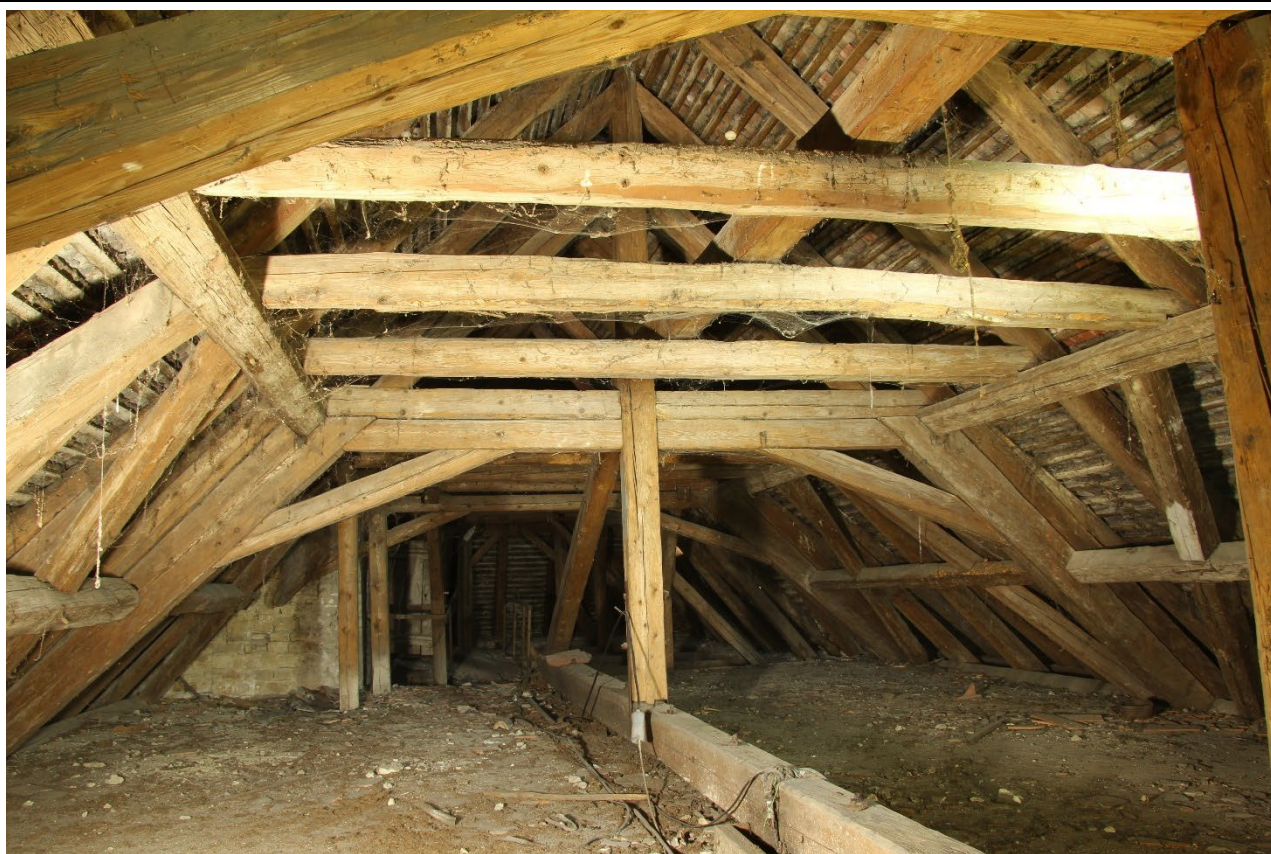
Průhled krovem nad lodí od severozápadu. Foto: Jaroslav Skopec, 2018.

Kostel kryje sedlová střecha, která je nad závěrem presbytáře zvalbená. Krov nad lodí je hambalkový s ležatými stolicemi v plných vazbách, z nichž prostřední dvojice je doplněna o věšadlové sloupky a vzpěry v horní etáži, které vynášejí středy vazných trámů přes podélný průvlak s přidanými podélnými vzpěrami a rozpěrou mezi věšadlovými sloupky. Západní plná vazba je vezděna do štítu. V presbytáři je krov hambalkový s dvojicí podélných stojatých stolic.

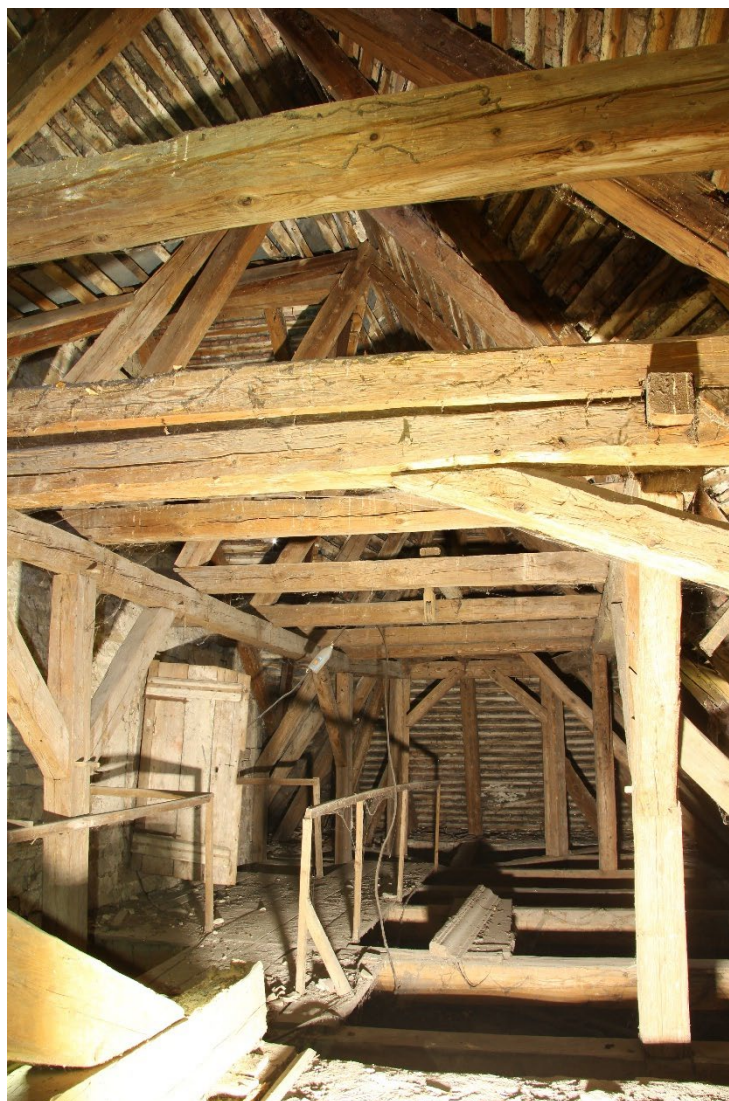
Pohled do krovu nad presbytářem od západu. Foto: Jaroslav Skopec, 2018.

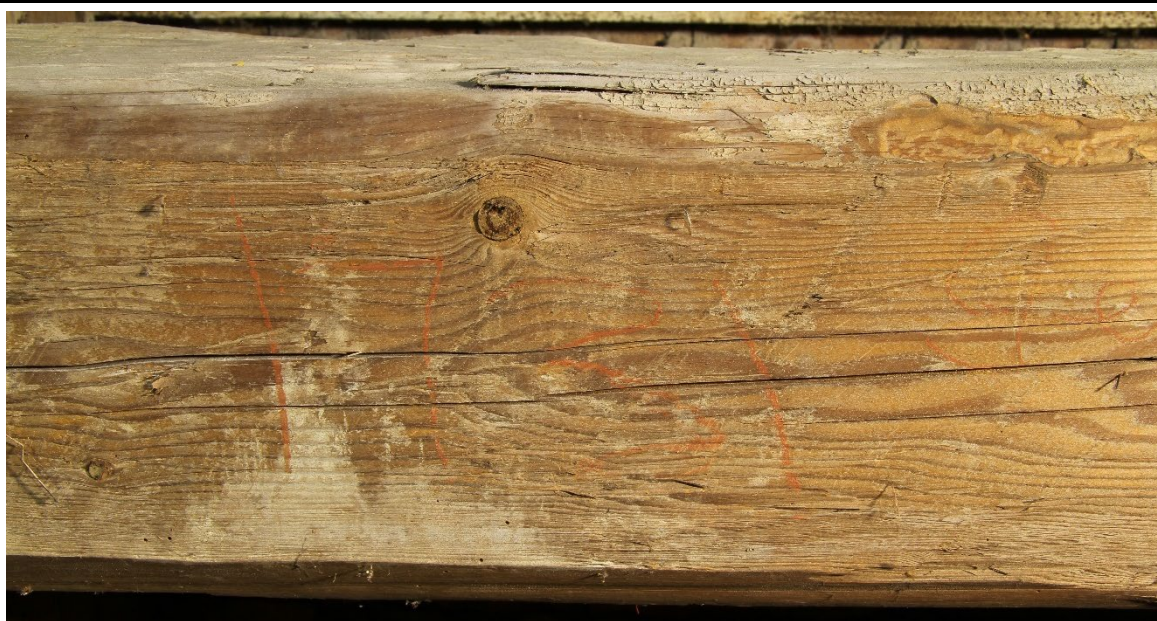
Detail rudkou psaného letopočtu 1731 na trámu krovu nad lodí. Foto: Jaroslav Skopec, 2018.

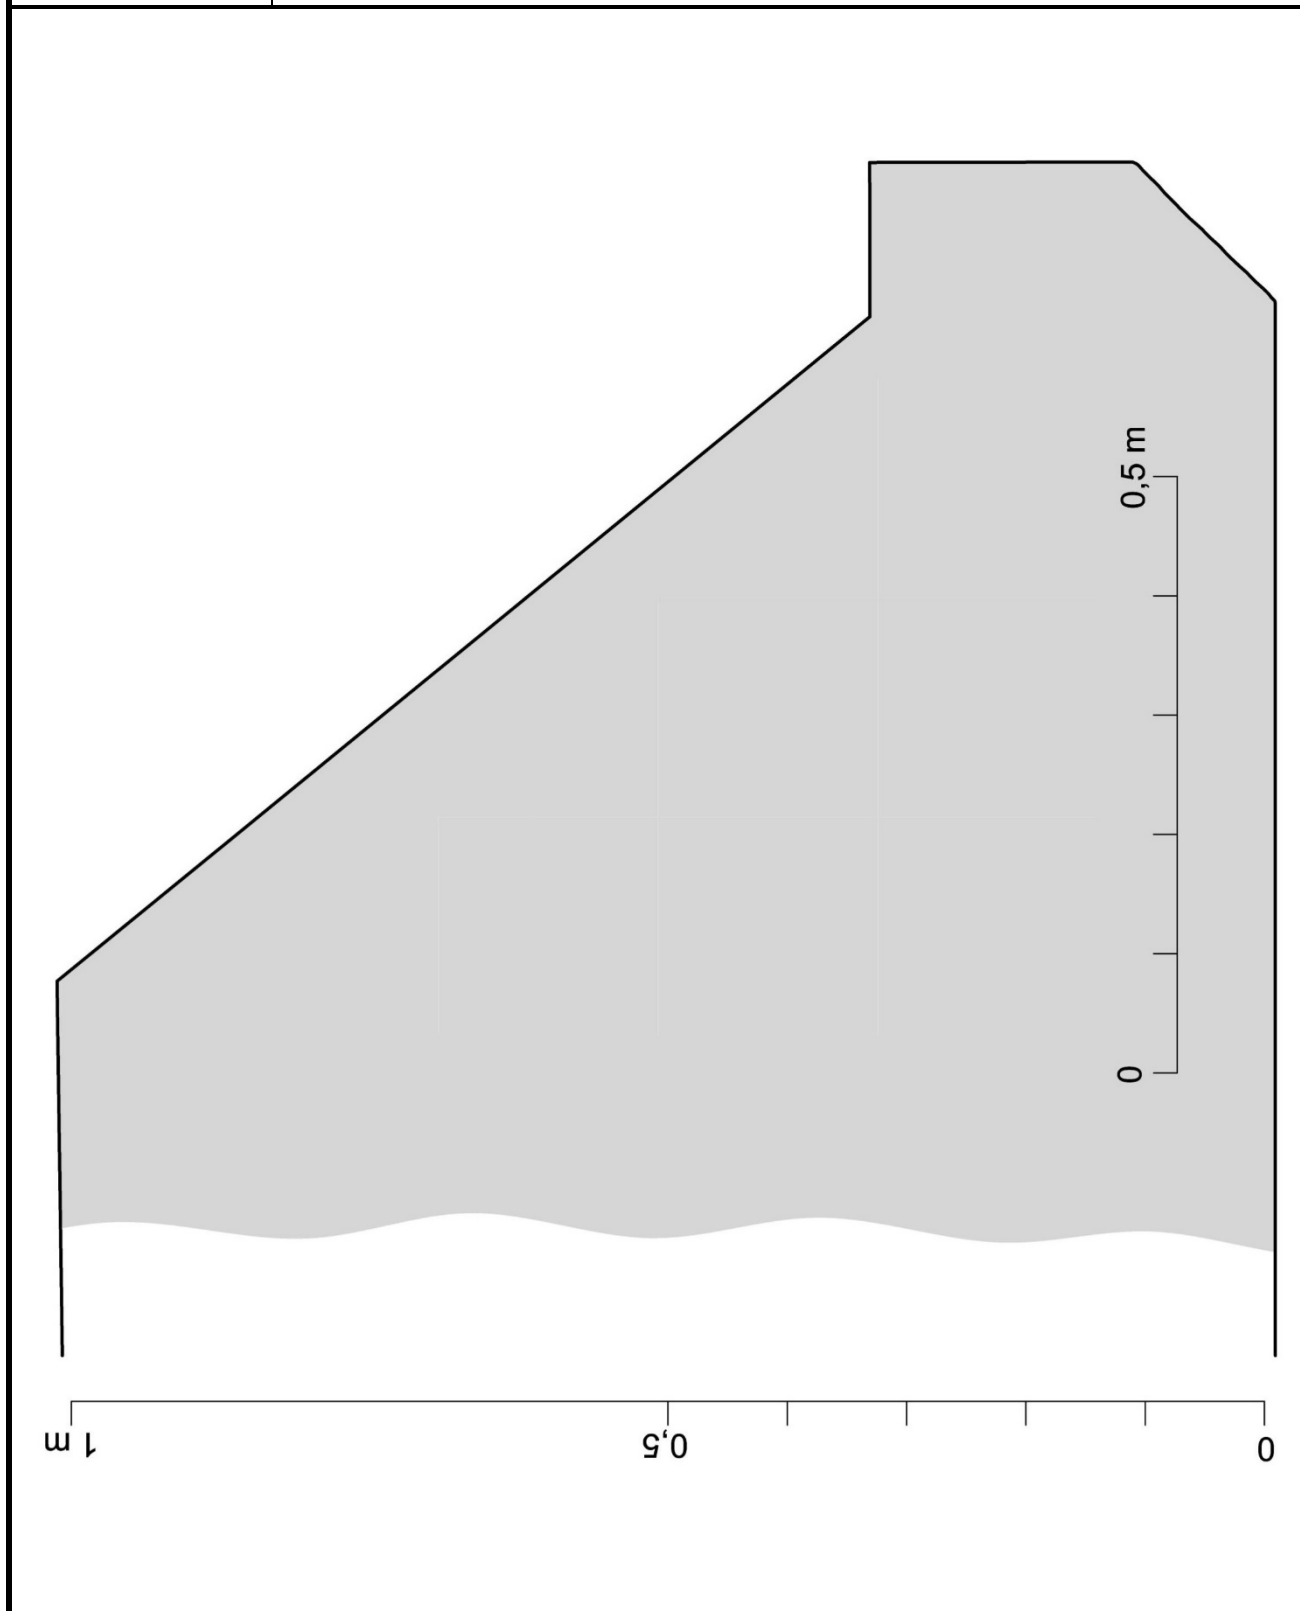
| Popis: | Profil východní stojky severního zvukového otvoru zvonového patra věže. | | |

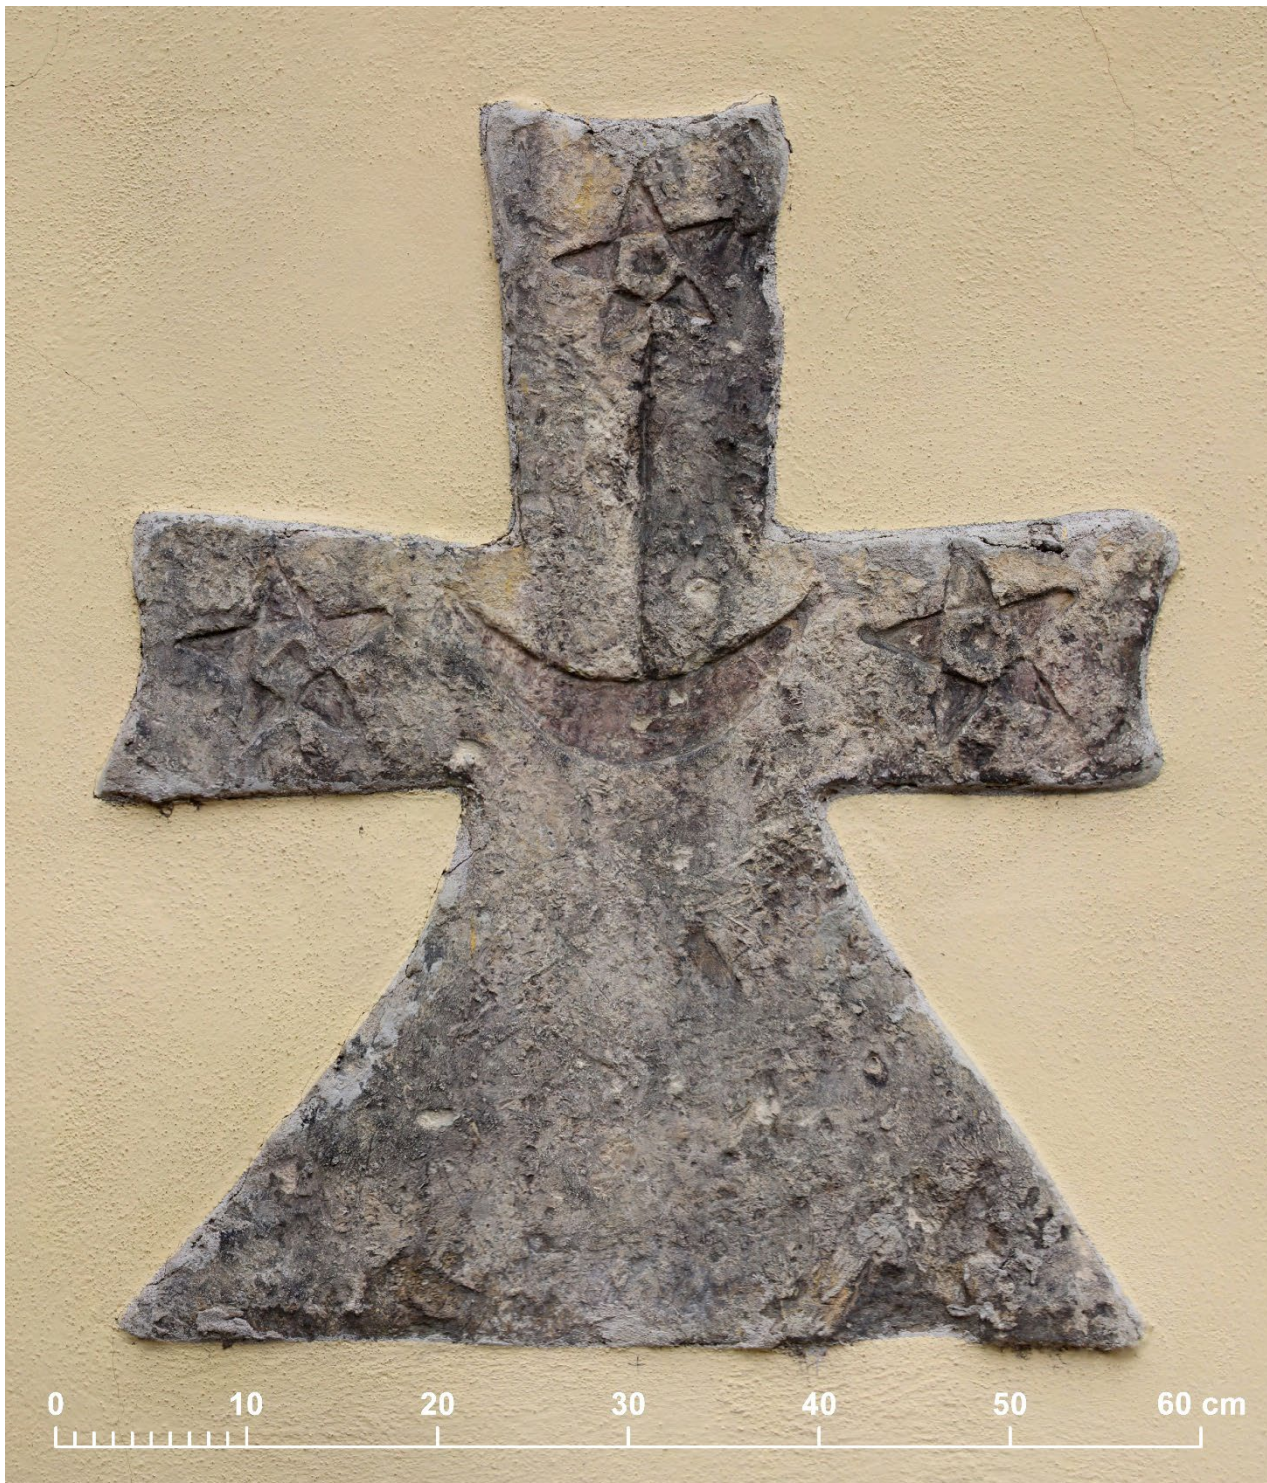
| Popis: | Fotoplán kříže druhotně osazeného na jižním průčelí lodi. | | |
