Část obce:	Očihov
Obec:	Očihov
Název:	kostel sv. Martina
Okres:	Louny
Kraj:	Ústecký
Parcelní číslo:	13
Kat. území:	Očihov
Číslo ÚSKP	43006/5-1292

Anotace

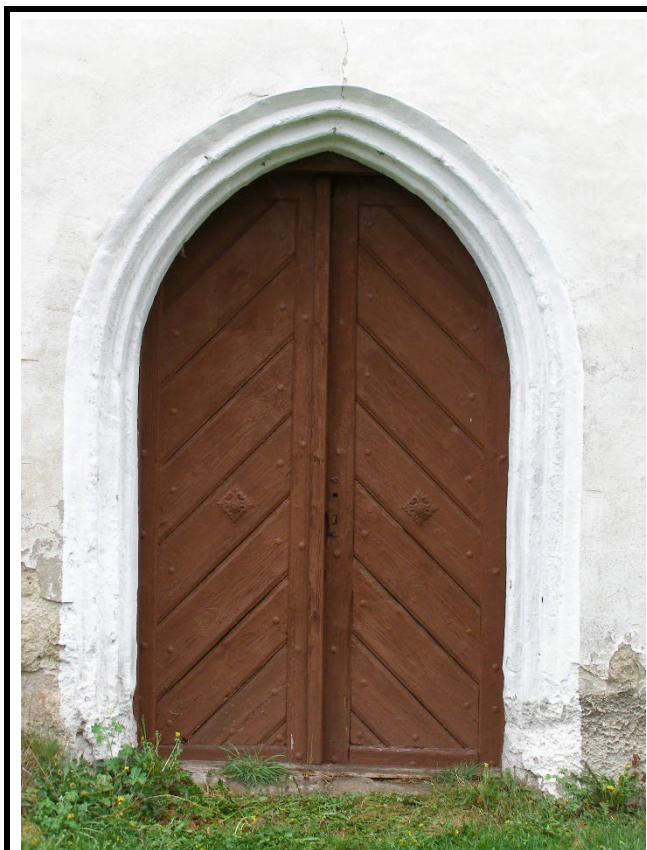
Čelní pohled na jižní portál lodi. Foto: Jan Koloc 2009.

Interiér	Interiér lodi je od jihu přístupný hrotitým portálem posunutým z osy průčelí západním směrem. Poničená a vrstvami nátěrů znejasněná profilace ostění je utvářena dvojicí oblounů a patrně středovým hruškovcem s mezilehlou dvojicí výžlabků. Nika má do interiéru lodi nestejněmálně rozevřené špalety s přímým

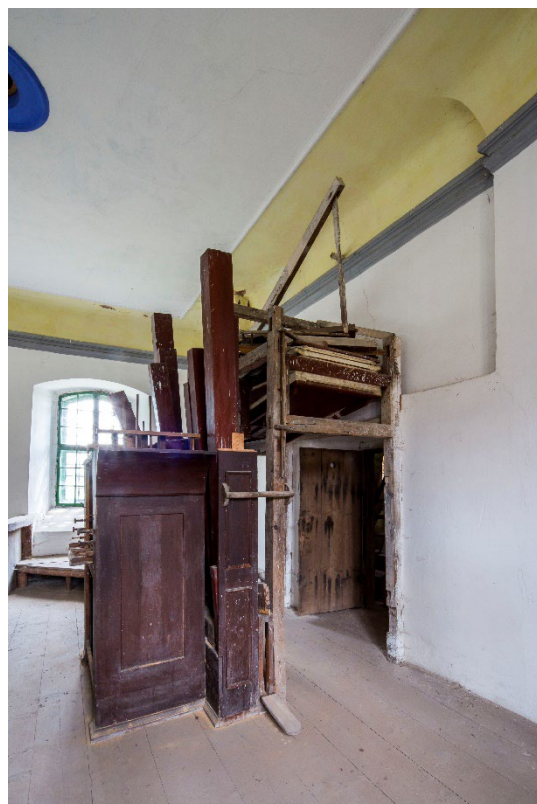
Západní stěna lodi na úrovni krucht v pohledu od severu. Vpravo se nachází vstup do 1. patra věže a ním ústupek ve zdivu. Foto: Marta Pavlíková 2019.

Západní třetinu lodi zaujala dřevěná kruchta nesená dvojicí sloupů a mající čelo půdorysně pročleněné konvexními a konkávními křivkami. Na kruchtě se v západní stěně při jihozápadním koutu nachází nika se segmentovým záklenkem, po jejíž severní straně je pozorovatelný výše položený 3,8 m široký a 0,12 m hluboký ústupek ve zdivu. Na východě je loď otevřena do presbytáře širokým půlkruhovým vítězným obloukem, po jehož stranách se nacházejí půlválcové niky završené konchou. Vítězný oblouk je před vnitřní líc zdiva presbytáře jen nepatrně předsazen.

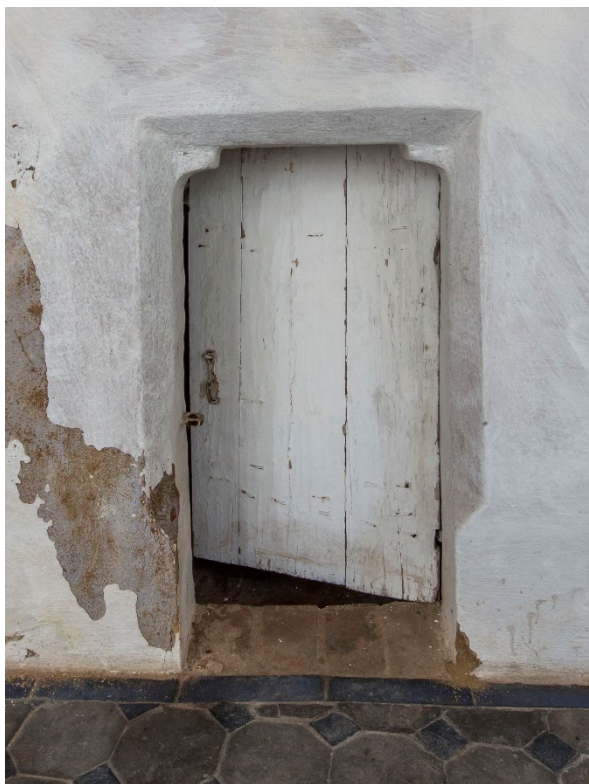
Čelní pohled od východu na portál do přízemí věže v západní stěně lodi. Foto: Marta Pavlíková 2019.

Přízemí západní věže je od východu přístupné na straně lodi osazeným nebývale nízkým⁴ sedlovým portálem se široce okosenou hranou vyrůstající z diagonálně sklopených trojúhelných náběžních štítků. Nika vstupu má do interiéru věže mírně rozevřené špalety s půlkruhovým záklenkem. Prostor je zaklenut jedním polem křížové bezžebné klenby, která je od východní stěny odsazena půlkruhovým pasem. Prostor je osvětlován pouze od západu jedním drobným termálním okenním otvorem s nikou mající do interiéru nestejně rozevřené špalety, přímý překlad a klesající parapet. První patro je od severu přístupné obdélným otvorem s přímým překladem a obdélnou nikou s přímými špaletami. Nika je směrem do interiéru opatřena nejprve přímým překladem, výše položeným segmentovým záklenkem a převýšeným nepravidelným vejčitým záklenkem. Na východě je prolomen obdélný dveřní otvor s trámovou zárubní vedoucí na kruchtu, kam má také jeho nika rozevřené špalety s přímým překladem. Od jihu a západu je prostor osvětlován drobnými půlkruhovými oboustranně špaletovanými okenními otvory. Druhé patro je pouze na východě prolomeno obdélným vstupem se segmentovým záklenkem do podkroví lodi. Od prvního patra je na exteriérovém i interiérovém líci oddělené pravouhlými ústupky ve zdivu. Třetí patro je na severu, západě a jihu otevřeno obdélnými zvukovými otvory se segmentovými záklenky a široce okosenými vnějšími hranami.

⁴ Na výšku od podlahy lodi měří pouze 1,12 m. K této hodnotě však musíme připočítat ještě přibližně 0,35 m, o které byla navýšena podlaha, tudíž se výška portálu pohybovala již kolem přijatelnějších 1,5 m.

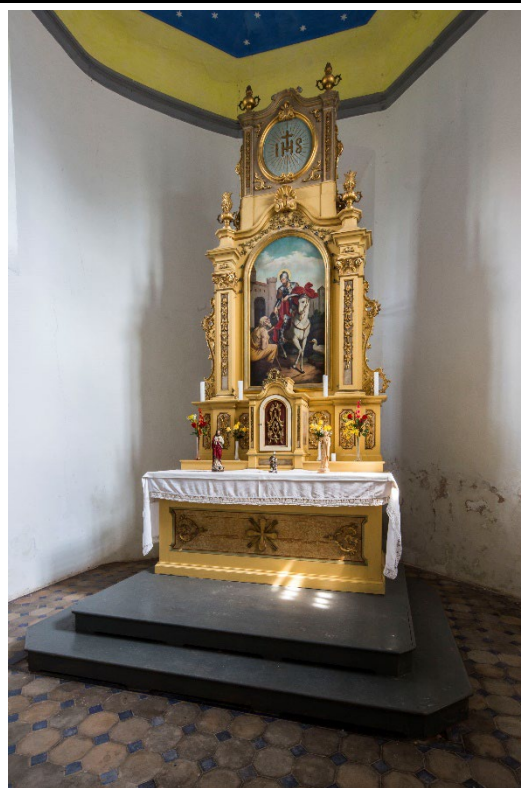
Závěr presbytáře s hlavním oltářem v pohledu od jihozápadu. Vpravo se nachází prasklina v jihovýchodním poli naznačující zardžený hrotitý okenní otvor. Foto: Marta Pavlíková 2019.

Presbytář je plochostropý, osvětlovaný od severu a jihu po jednom okenním otvoru shodném s otvory lodi. Východní otvor je zazděn. V jižní zdi je prolomen obdélný vstup do sakristie s přímým překladem a po jeho východní straně se nachází drobná obdélná nika s půlkruhovým záklenkem.

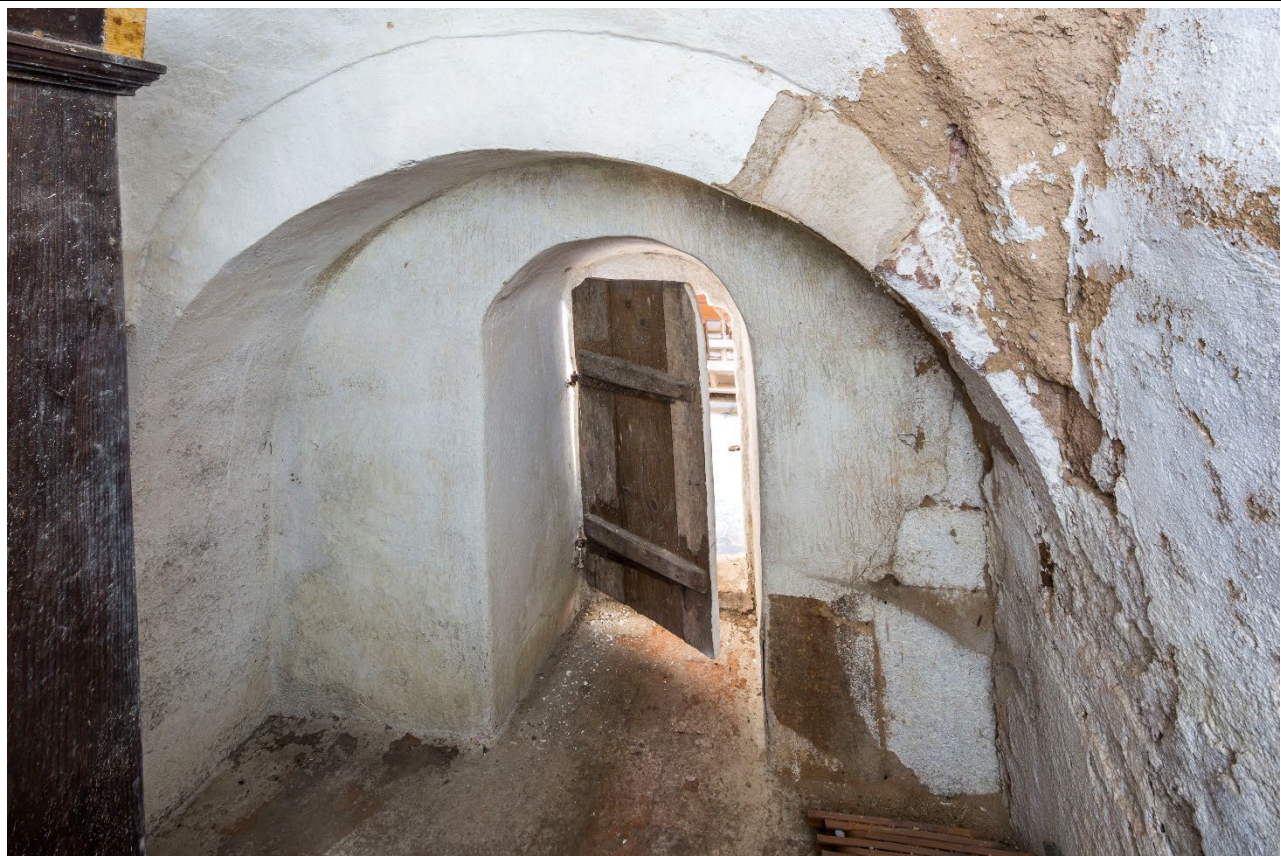
Východní stěna přízemí věže s půlkruhovým pasem a vstupem do lodi. Foto: Marta Pavlíková 2019.

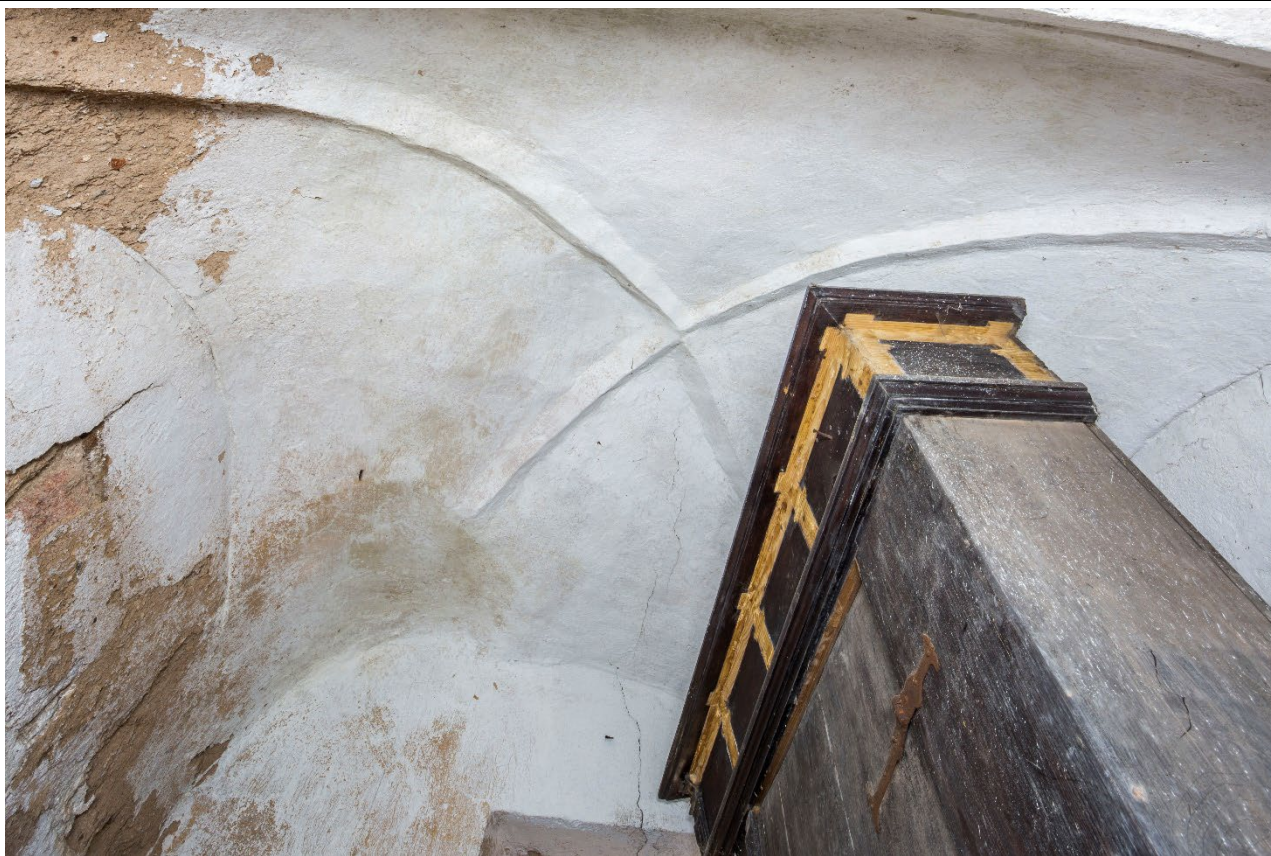
Křížová klenba přízemí v podhledu. Foto: Marta Pavlíková 2019.

⁵ Takové křížové klenby se na Lounsku nacházejí například ještě ve Vroutku a Černčicích.

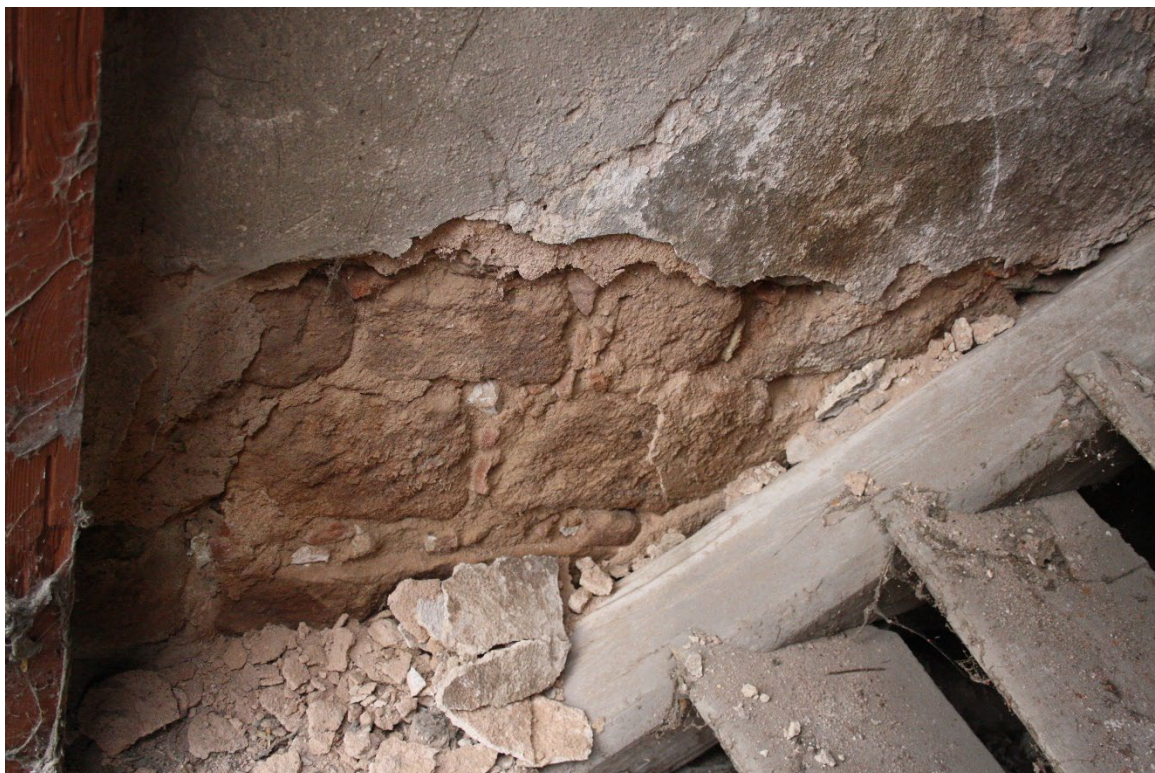
Detail exteriérového západního zdiva lodi patrného v interiéru schodišťového přístavku. Foto: Jaroslav Skopec 2012.

Rozměry a materiál zděných konstrukcí	<p>Loď s délkovým rozměrem na jihu 7,4 m, na severu necelých 8,3 m a s šířkou kolem 8 m má severní a jižní zdivo tloušťky 1,1 m. Západní zdivo na úrovni věže dosahuje šíře jen 0,9 m a severní a jižní úsek po bocích věže je nepravidelné tloušťky kolem 1 m. Presbytář je dlouhý 6,2 m a široký kolem 5,4 m se zdivem tlustým shodně se zdivem lodi. Sakristie o půdorysných rozměrech 3 x 2,8 m má zdivo tloušťky 0,8 m. Západní věž má v přízemí a prvním patře obdélný půdorys o stranách 2,7 x 2,1 m a zdivo šíře kolem 1,1 m. Zdivo je díky vnějším a vnitřním ústupkům od 2. patra věže tenčí a mírně přesahuje 0,9 m, s výjimkou zdiva východního o tloušťce necelých 0,7 m. Schodišťový přístavek s půdorysnými rozměry 2,7 x 1,6 m má severní zdivo široké 0,5 m a západní 0,65 m.</p> <p>Celý kostel je na exteriéru i v interiéru pokryt kompaktními omítkami, které neumožňují náhled na jeho zdivo. Výjimkou je pouze lokálně odhalené zdivo v interiéru pater věže, tvořené na líci pravidelně opracovanými většími pískovcovými kvádry červené, šedé a okrové barvy, nesoucími na povrchu opracování plošinou s rovným břitem. Červené pískovcové nepravidelné kvádry šibrované kamennými a cihelnými úlomky jsou patrné již jen na malém úseku na vnějším líci západního zdiva lodi.</p>

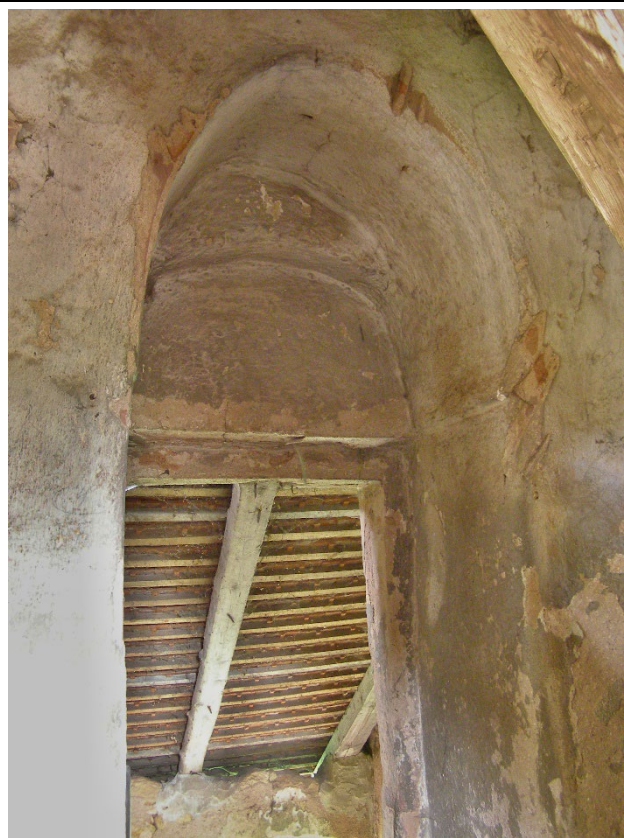
Nika severního vstupu do 1. patra věže v pohledu od jihozápadu z interiéru věže. Foto: Jaroslav Skopec 2012.

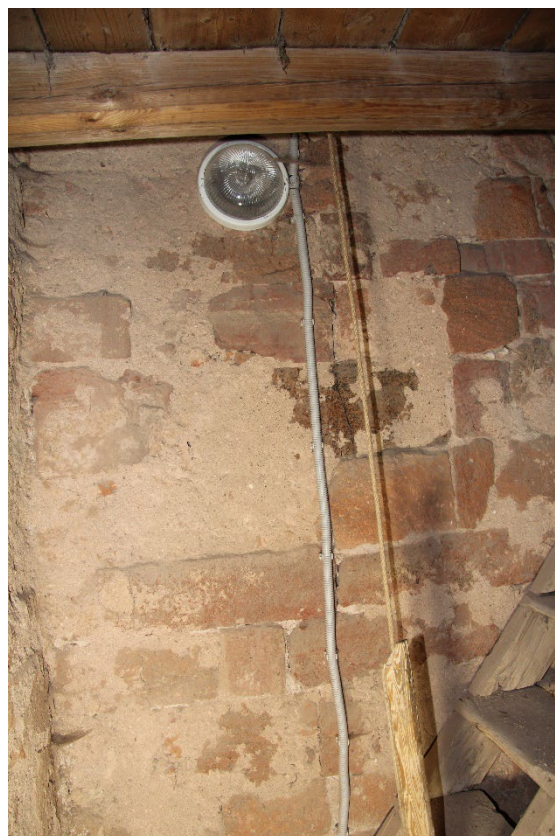
Detail zdiva 2. patra věže. Foto: Jaroslav Skopec 2018.

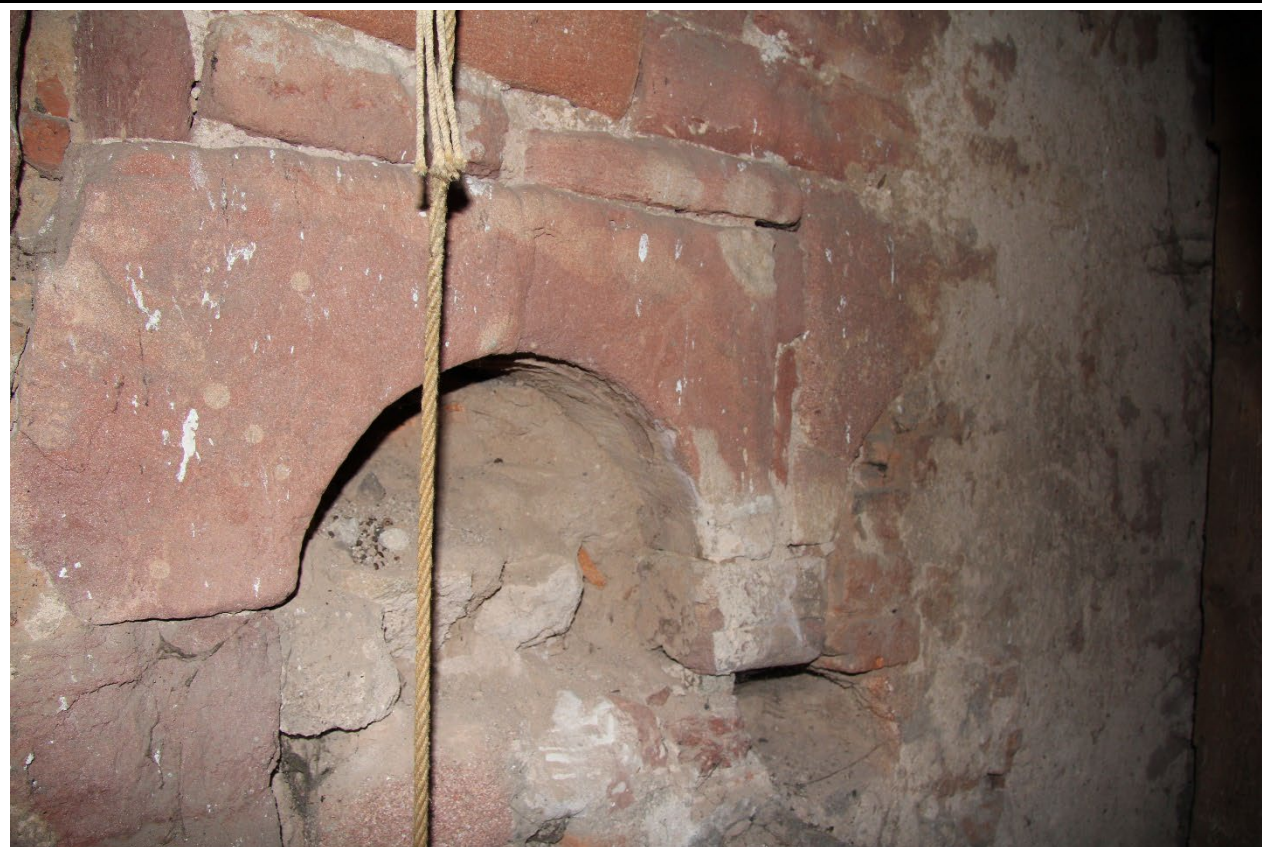
Zazděné sdužené románské okno západní strany 3. patra věže v pohledu od západu. Foto: Jaroslav Skopec 2019.

Další záznamy o stavební aktivitě máme až z pokročilého 18. století, kdy byla vystavěna sakristie a otevřeny okenní otvory lodi a presbytáře. Po požáru kostela v roce 1790 došlo k jeho celkové opravě. Byly realizovány stávající krovy a stropy, do lodi instalována kruchta a sdružené románské okenní otvory věže byly zadrženy. Okenní otvory v posledním patře byly modifikovány na zvukové. S výjimkou výstavby schodišťového přístavku ve druhé polovině 19. století již na kostele nebyly realizovány žádné podstatné stavební zásahy a jeho podoba nedoznala změn.

navíc dodává, že byla zazděna stará okna, prolomeno sedm nových oken, osazen nový krov sakristie a probourán vstup ze sakristie na kazatelnu.²⁵ To vše ale po požáru kostela v roce 1790 převrstvila celková oprava,²⁶ při které byly realizovány stávající krovy, stropy, zvukové otvory věže nahrazující ta románská, která byla ve druhém patře věže zazděna a v neposlední řadě lze očekávat i odstranění předpokládaného středověkého hrotitého vítězného oblouku, čímž došlo k jeho rozšíření a zaklenutí plným obloukem. Přestože se v písemných pramenech nedochovala přímá zpráva o požáru či písemnosti z vlastní opravy, je obnova kostela doložena zpětně v inventáři z roku 1824, který v úvodu konstatuje, že filiální kostel v Očihově byl po požáru nově postaven v roce 1791.²⁷ Definitivní potvrzení přinesl dendrochronologický průzkum kostela, kterým se podařilo datovat dřevěné prvky krovu lodi, presbytáře, věže a stropních trámů věže do sezóny 1790/91.²⁸ Na zvonovou stolicí však bylo dodáno dřevo kácené až na přelomu let 1796/97. Oprava kostela probíhala pod patronátem dvorské komory, pod níž spadly Podbořany jako odumřelý statek, který mimo jiné zahrnoval od roku 1648 i Očihov.²⁹ Další, blíže nespécifikované stavební aktivity se měly odehrát v roce 1841,³⁰ avšak k tomuto roku se v archivních materiálech nedochovaly žádné zprávy. V 19. století přibyl k severnímu průčelí věže schodišťový přístavek, jehož vznik snad lze spojit s větší opravou kostela zaznamenanou v roce 1870,³¹ kterou lze doložit na stavbě samotné jen stropním trámem ve druhém patře věže, který byl dendrochronologicky datován na přelom let 1868/69. S výjimkou běžné údržby již na kostele nebyly realizovány žádné podstatné stavební zásahy a jeho podoba již nedoznala změn.

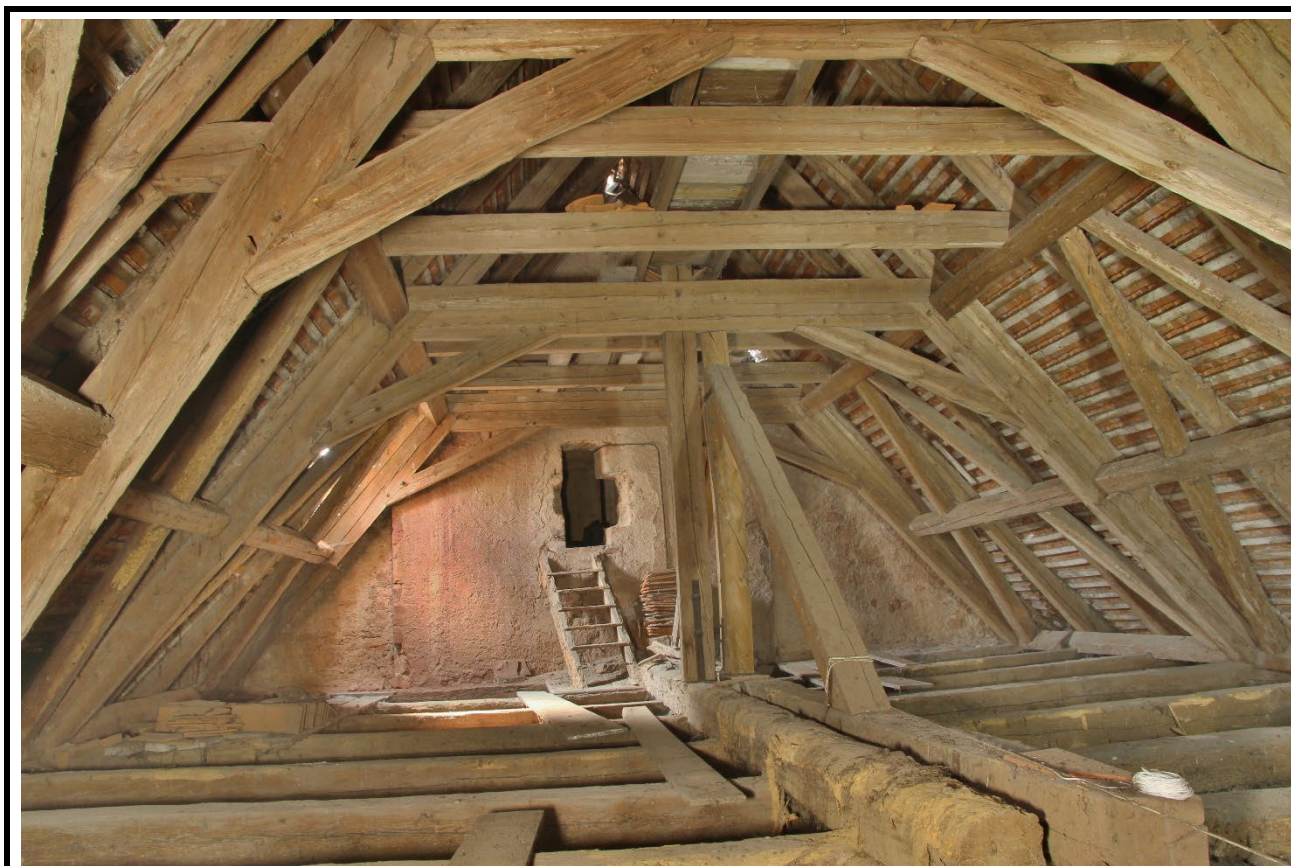
Krov nad lodí v pohledu od východu. Foto: Jaroslav Skopec 2018.

Kostel kryje sedlová střecha s valbou nad presbytářem. Krov nad lodí a presbytářem je hambalkový s ležatými stolicemi v plných vazbách. Středy vazných trámů jsou vynášeny dvojicí průvlaků s věšadlovými sloupky se vzpěrami.

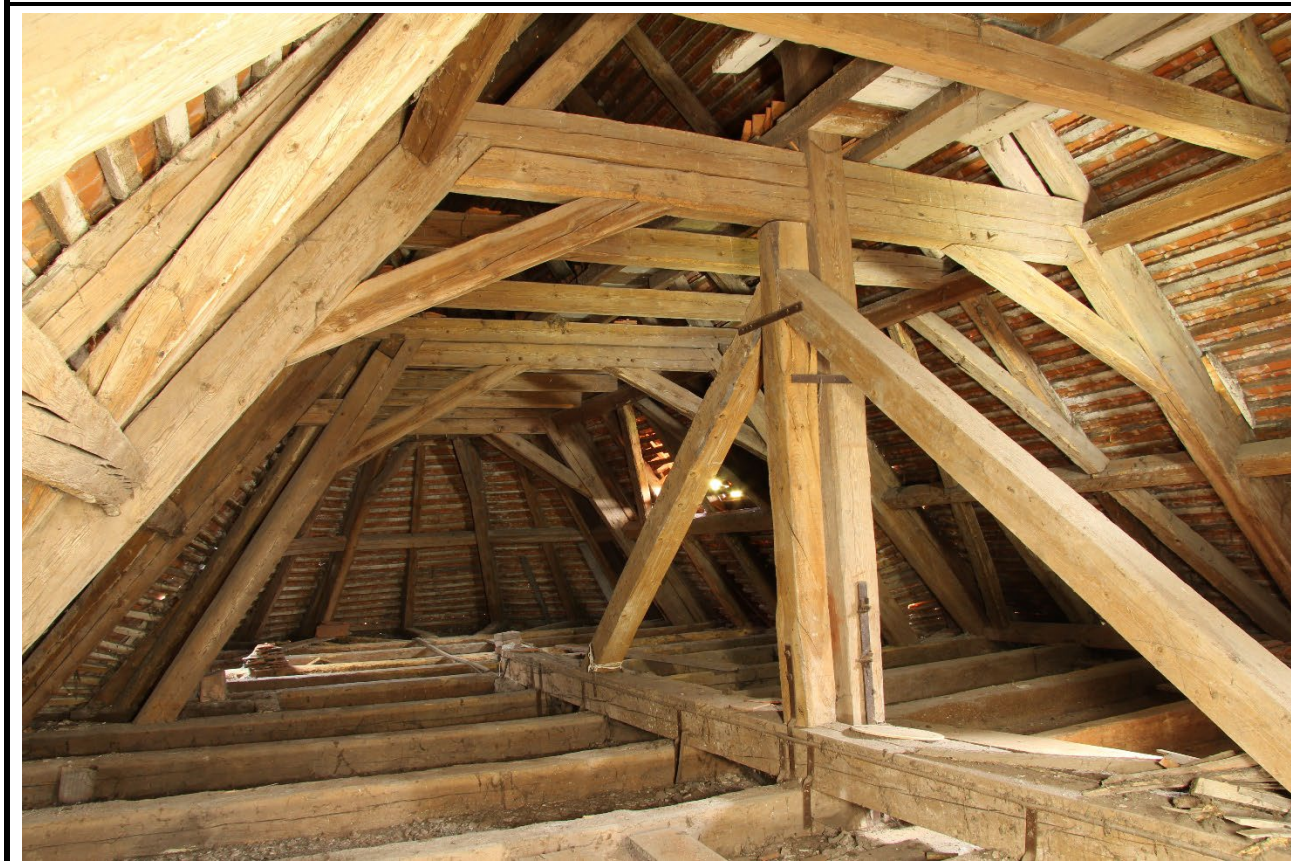
Krov nad lodí s průhledem do krovu nad presbytářem v pohledu od severozápadu. Foto: Jaroslav Skopec 2018.

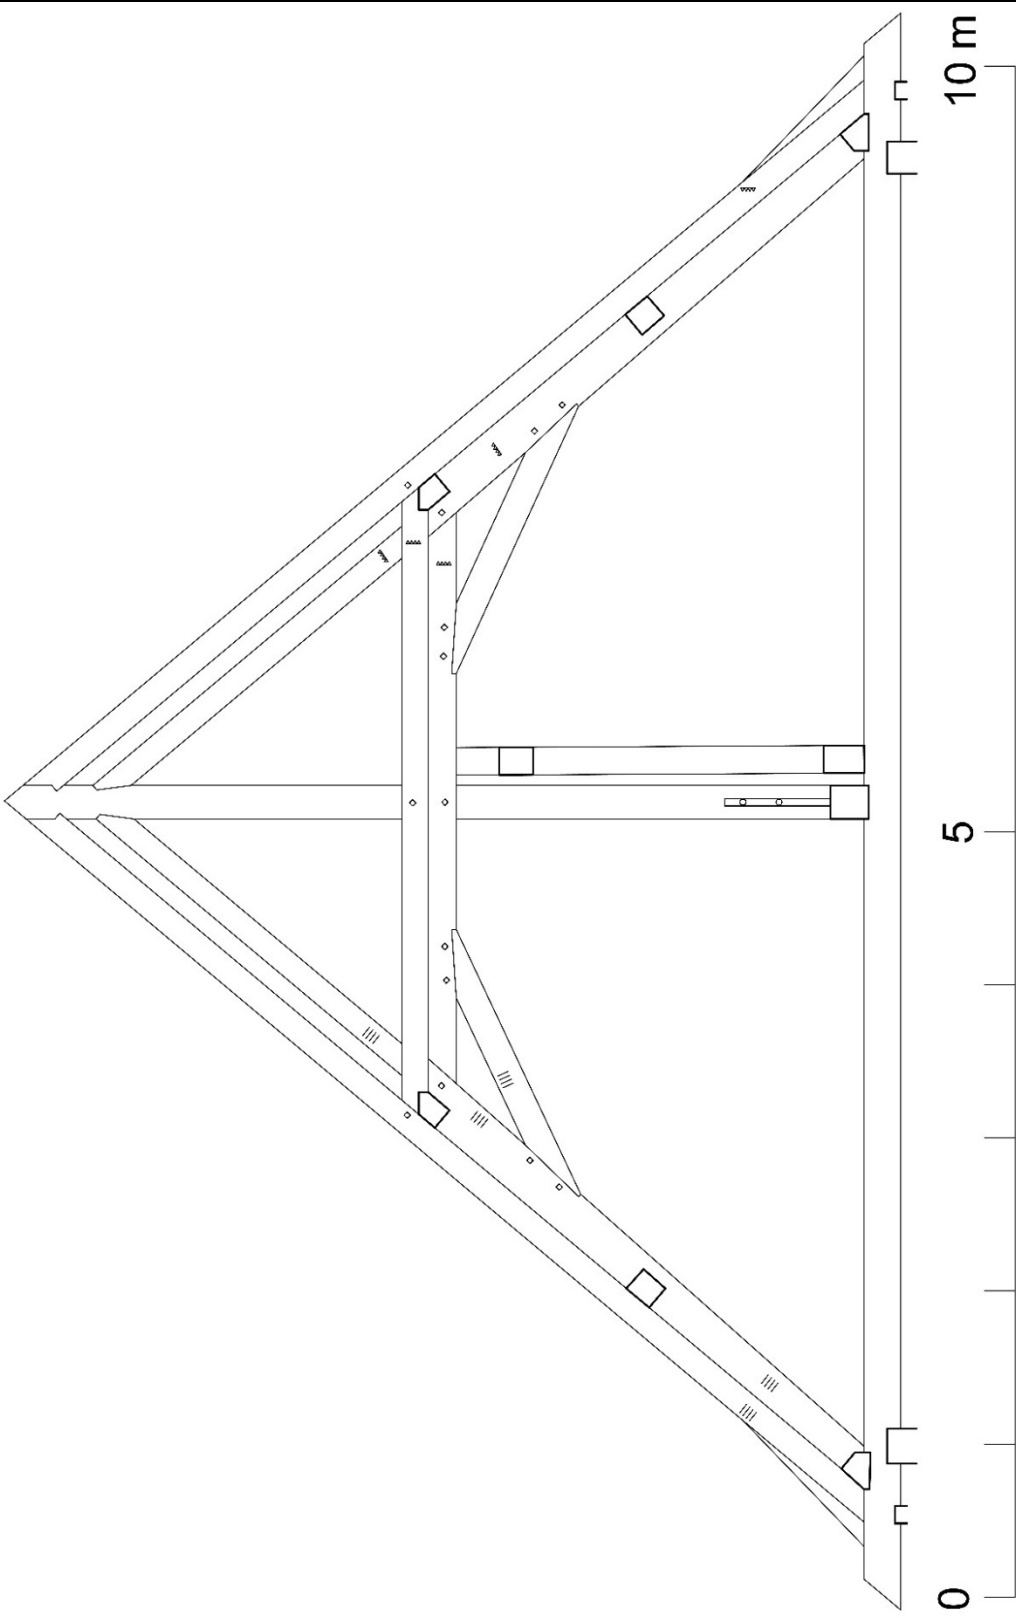
Autor zaměření:	Miroslav Nový	Rok:	2019
Kresba:	Hana Ptáčková	Úprava:	Jaroslav Skopec
Metoda měření:	Laserový dálkoměr, skládací metr.		
Popis:	2. plná příčná vazba krovu nad lodí od západu s pohledem k západu.

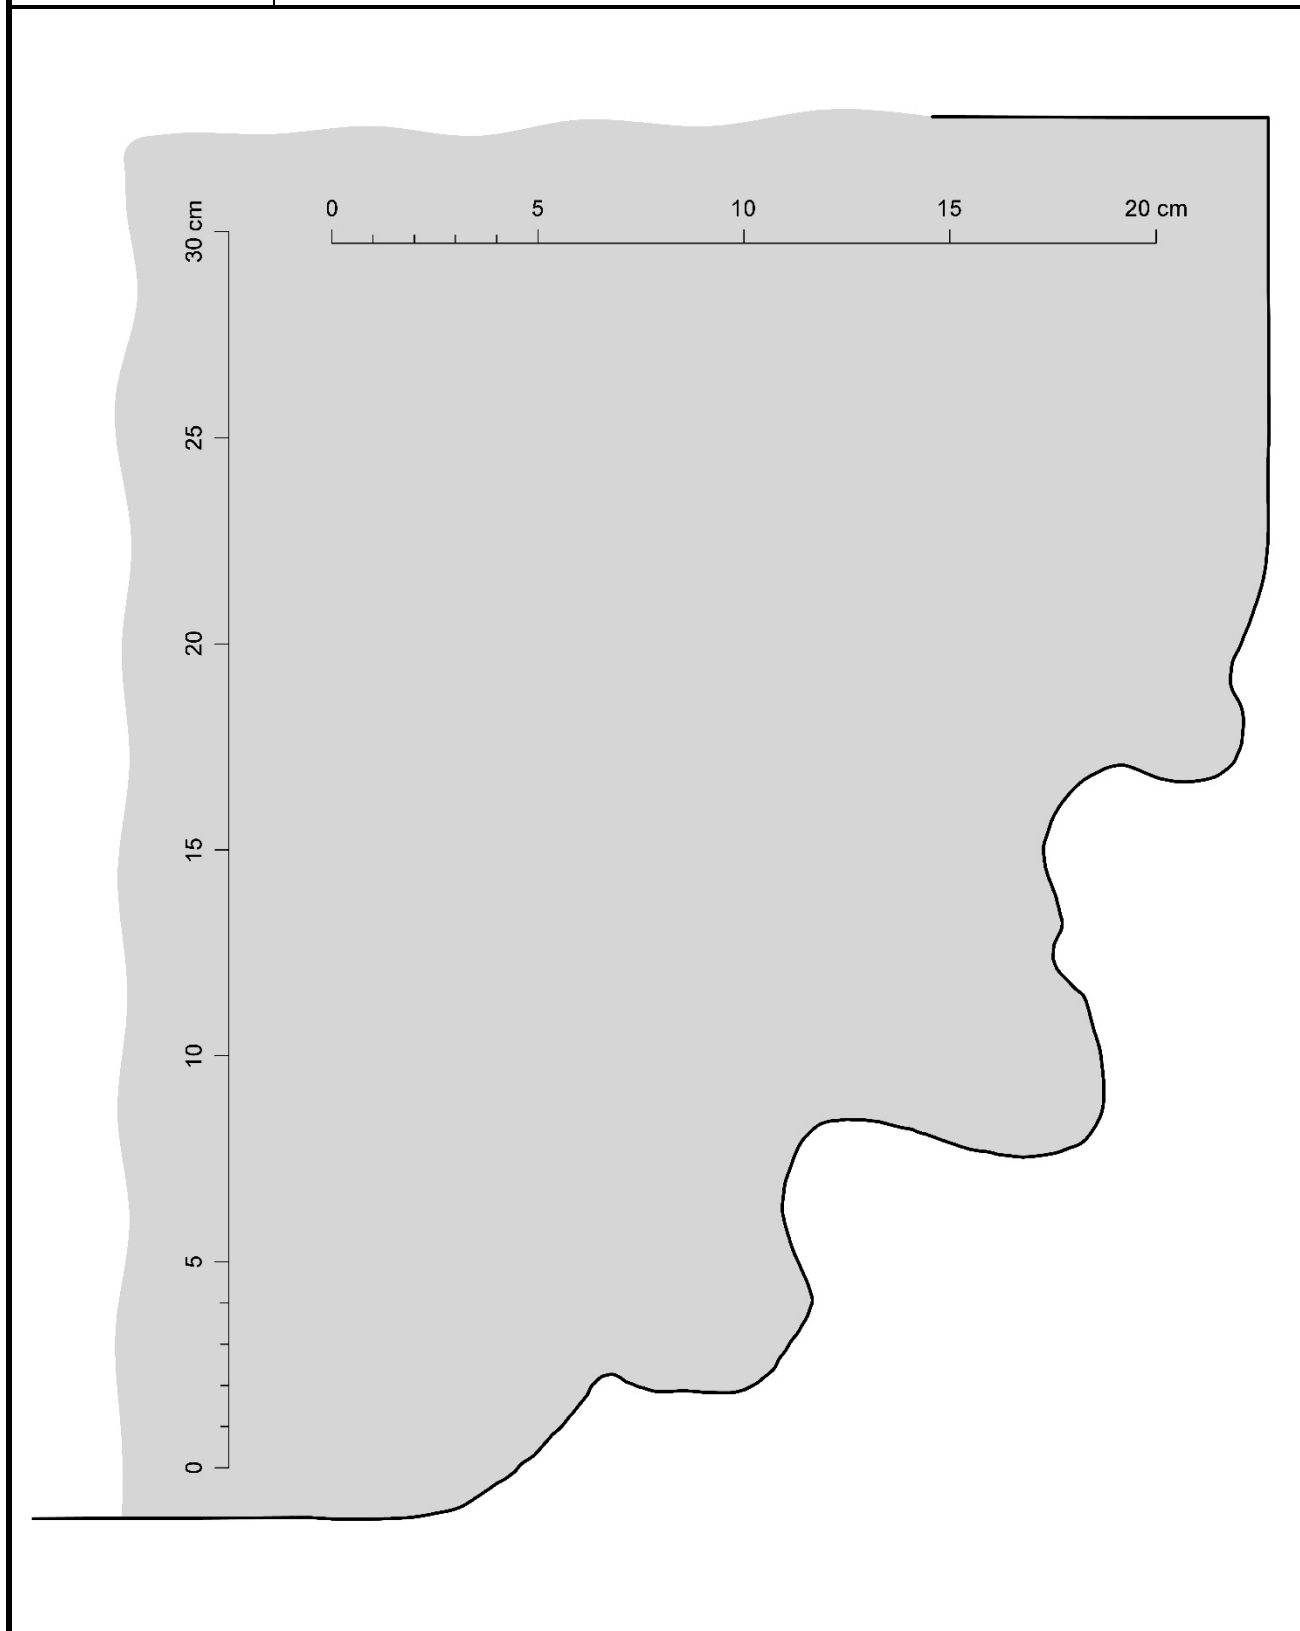
Autor zaměření:	Tomáš Brož	Rok:	2009
Kresba:	Jaroslav Skopec	Úprava:	Jaroslav Skopec
Metoda měření:	Obrysová šablona s posuvnými jehlami.		
Popis:	Profil západní stojky jižního portálu lodi.
