Část obce:	Radíčeves
Obec:	Žatec
Název:	kostel sv. Václava
Okres:	Louny
Kraj:	Ústecký
Parcelní číslo:	13
Kat. území:	Radíčeves
Číslo ÚSKP	43172/5-1379

Anotace

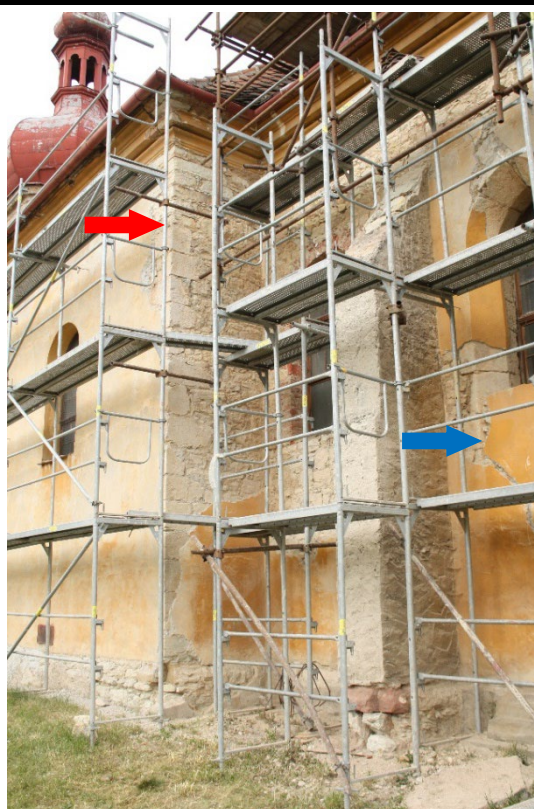
Část lodi a presbytáře v pohledu od jihovýchodu. Foto: Jaroslav Skopec 2015. Červenou šipkou vyznačena výška středověké lodi s patrným armováním jejího jihovýchodního nároží, modrou šipkou vyznačeno zřetelné nadezdění parapetu hrotitého okna.

světlosti dveřní niky západního vstupu. Při této konečné úpravě kostela byly navýšeny koruny zdiva lodi a presbytáře a společně se sanktusníkem vztyčeny současné krovy, jejichž trámy byly dendrochronologicky datovány do sezóny 1718/19. Nejpozději v této době byly zazděny i hrotité okenní otvory závěru presbytáře, jihozápadní nově otevřen, jihovýchodní upraven a otevřena severní dvojice okenních otvorů lodi. Zároveň však nelze zcela vyloučit barokní přestavbu v jedné stavební etapě, neboť v roce 1726 je doložena přestavba předsíně a nemůžeme si tak být zcela jistí, zda současná předsíň nepochází až z této doby. Na druhou stranu však nevíme, které z předsíní se přestavba týkala, neboť v té době stály při kostele dvě (viz výše). Součástí kostela byla i krypta prvně zmíněná roku 1716.³¹

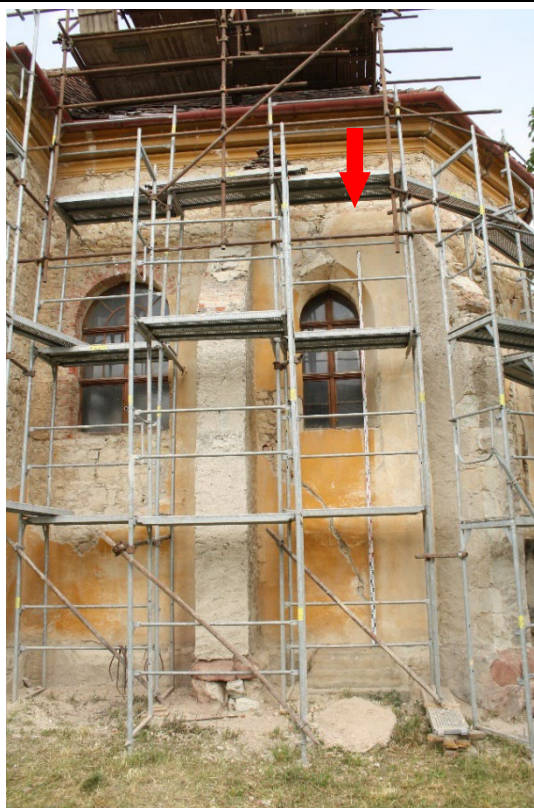
Jižní průčelí presbytáře v pohledu od jihu s vyznačenou polohou cihelného pásu, který fixuje výšku středověkého presbytáře. Foto: Jaroslav Skopec 2015.

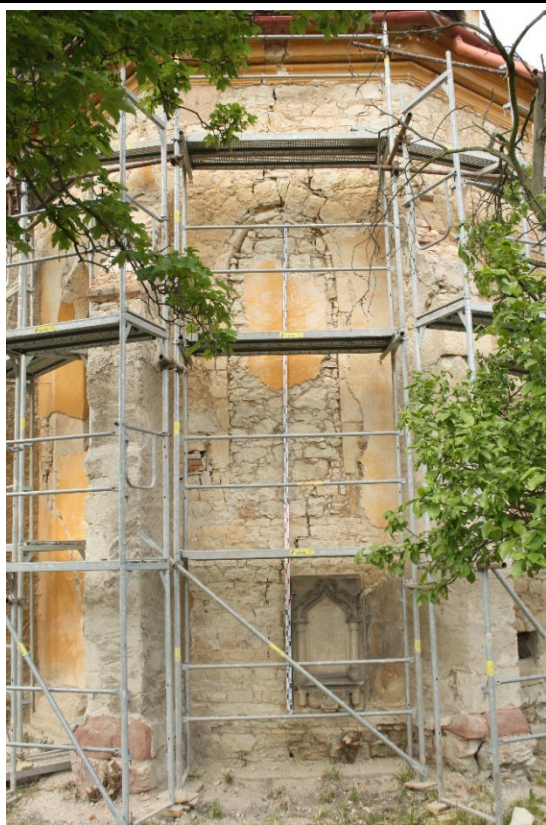
Jihovýchodní pole závěru presbytáře v pohledu od jihovýchodu s patrným zazděným hrotitým oknem.
Foto: Jaroslav Skopec 2015.

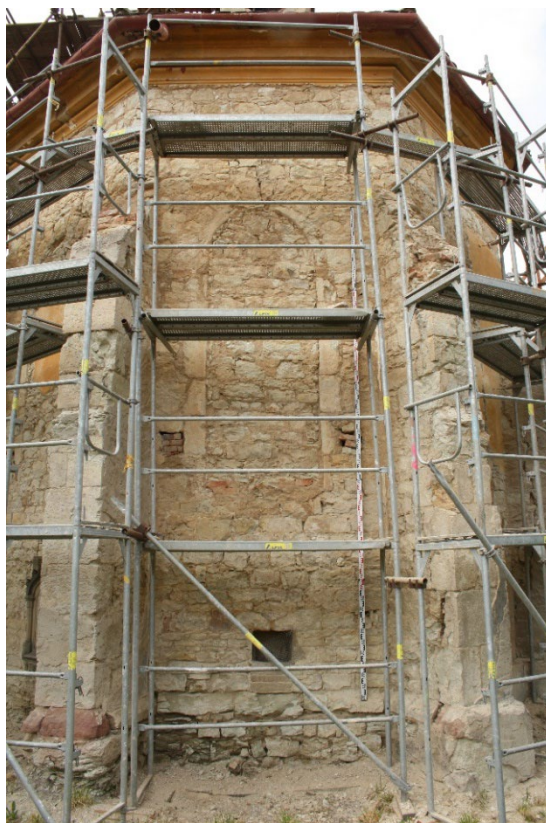
Východní pole závěru presbytáře v pohledu od východu s patrným zazděným hrotitým oknem. Foto: Jaroslav Skopec 2015.

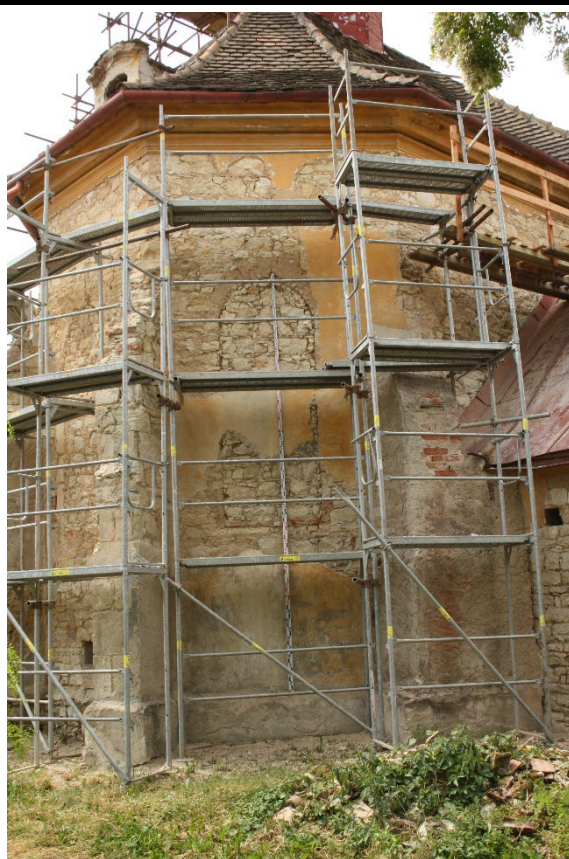
Severovýchodní pole závěru presbytáře v pohledu od severovýchodu s patrným zazděným hrotitým oknem.
Foto: Jaroslav Skopec 2015.

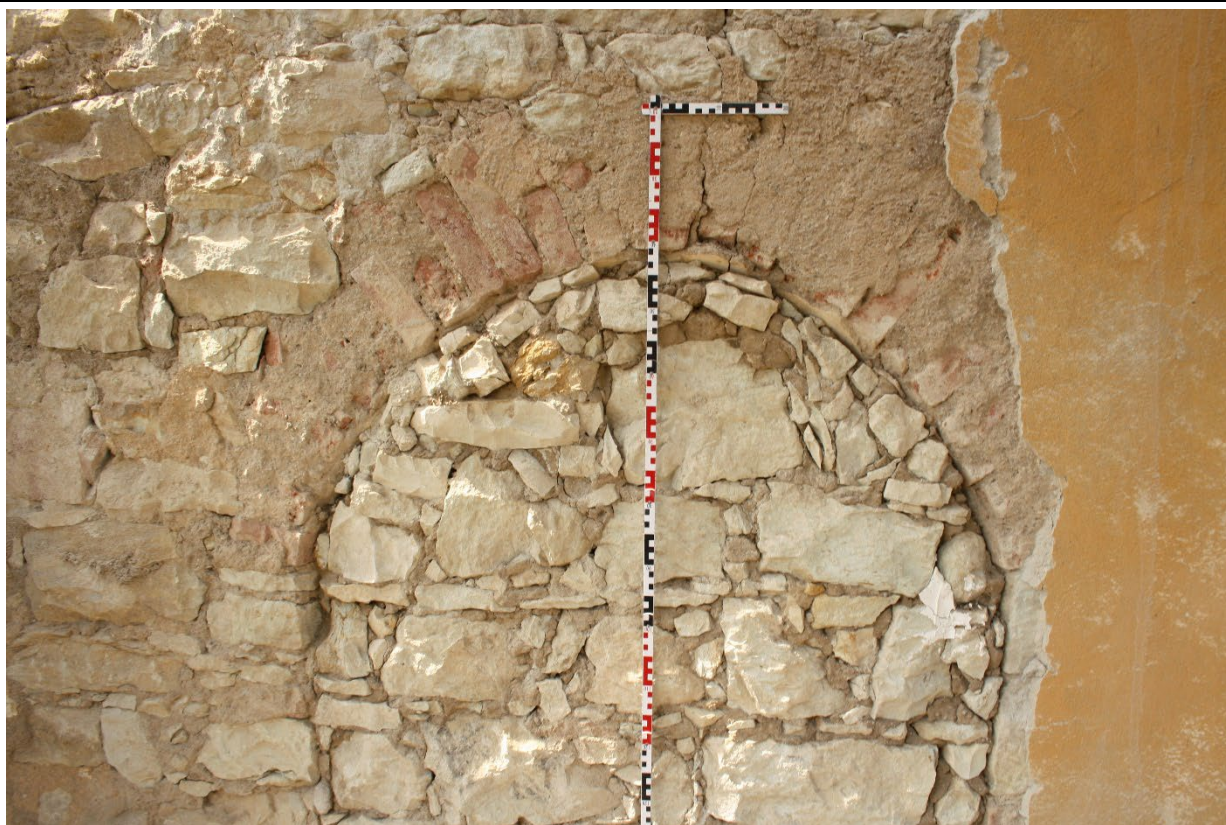
Detail záklenku zazděného hrotitého okna v severovýchodním poli závěru presbytáře. Foto: Jaroslav Skopec 2015.

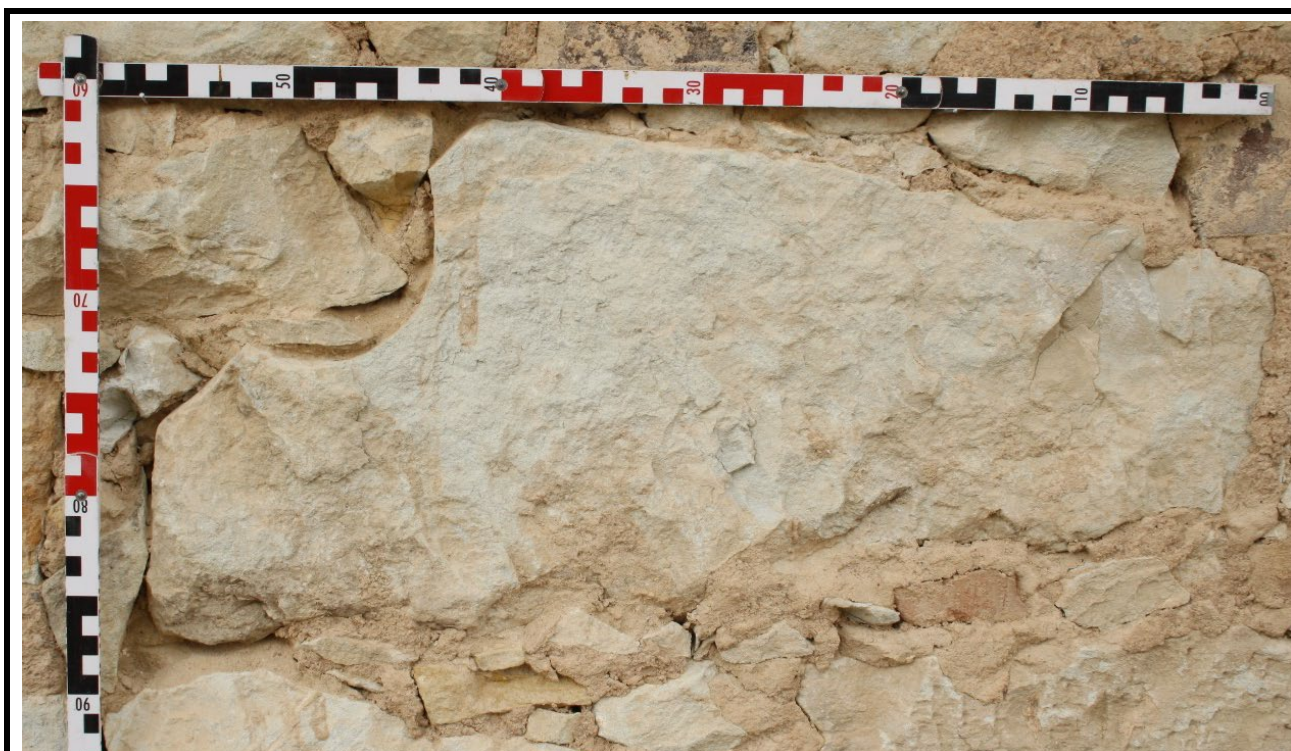
Čelní pohled na díl středověké korunní římsy nacházející se v nadezdívce presbytáře. Foto: Jaroslav Skopec 2015.

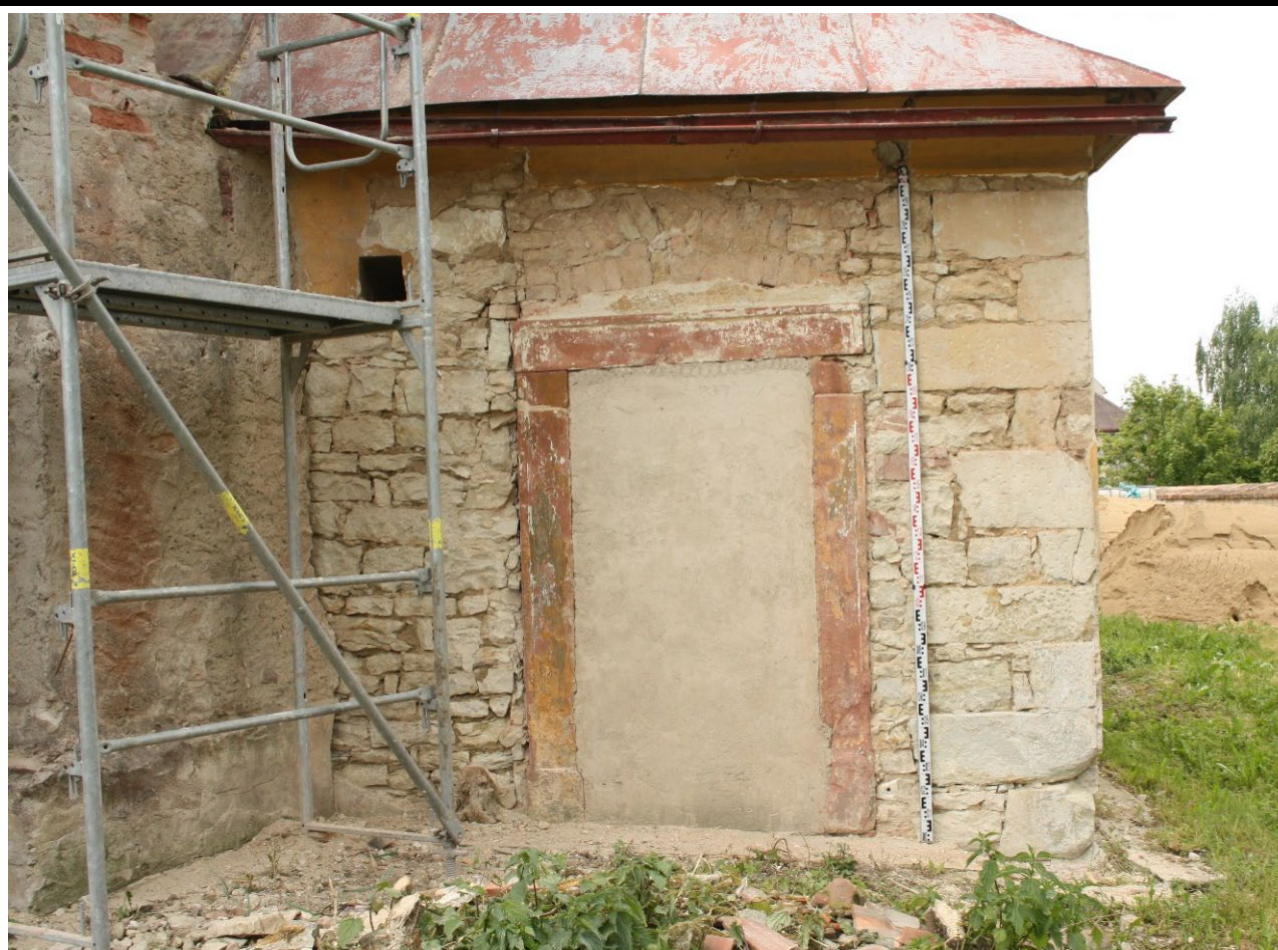
Východní průčelí sakristie v pohledu od východu s patrným armováním severovýchodního nároží. Foto: Jaroslav Skopec 2015.

hrotitý portál vedoucí do sakristie z presbytáře, tak zejména zdivo svazované v nárožích pravidelnými přesně opracovanými armovacími kvádry. Také čtvercový půdorys o straně 3,6 m zcela odpovídá analogickým příkladům na Lounsku. Rozhodující v tomto případě nemusí být ani skutečnost, že sakristie postrádá s presbytářem a lodí společný sokl a zdivo sakristie je ke zdivu presbytáře přiloženo na spáru, pouze s lokálním zavázáním. Sakristie totiž mohly být prvotní součástí stavby, ale budované až na závěr celé stavební akce, nebo s jistým časovým odstupem.¹² Jako klíčová se v tomto případě ukazuje odlišnost struktury zdiva, neboť na rozdíl od lomového zdiva lodi a presbytáře jsou na sakristii v převážné míře použity hruběji přisekávané kvádríky. Přestože tedy není možné jednoznačně odmítnout vznik sakristie ve vrcholné gotice, lze za současného stavu poznání mít za pravděpodobnější, že byla vystavěna až v pozdní gotice. Tuto hypotézu podporuje její vstupní portál se svými charakteristickými náběžními štítky, kterými disponovalo i okenní ostění využitě druhotně jako překlad při rozšiřování okenního otvoru sakristie v roce 1900.¹³ Jen teoreticky můžeme k této etapě přiřadit i realizaci severovýchodního hrotitého okenního otvoru závěru presbytáře, který byl jednoznačně otevřen dodatečně (viz výše). Definitivní vyřešení otázky spojené s datací sakristie je tak možné očekávat až od případného archeologického výzkumu.

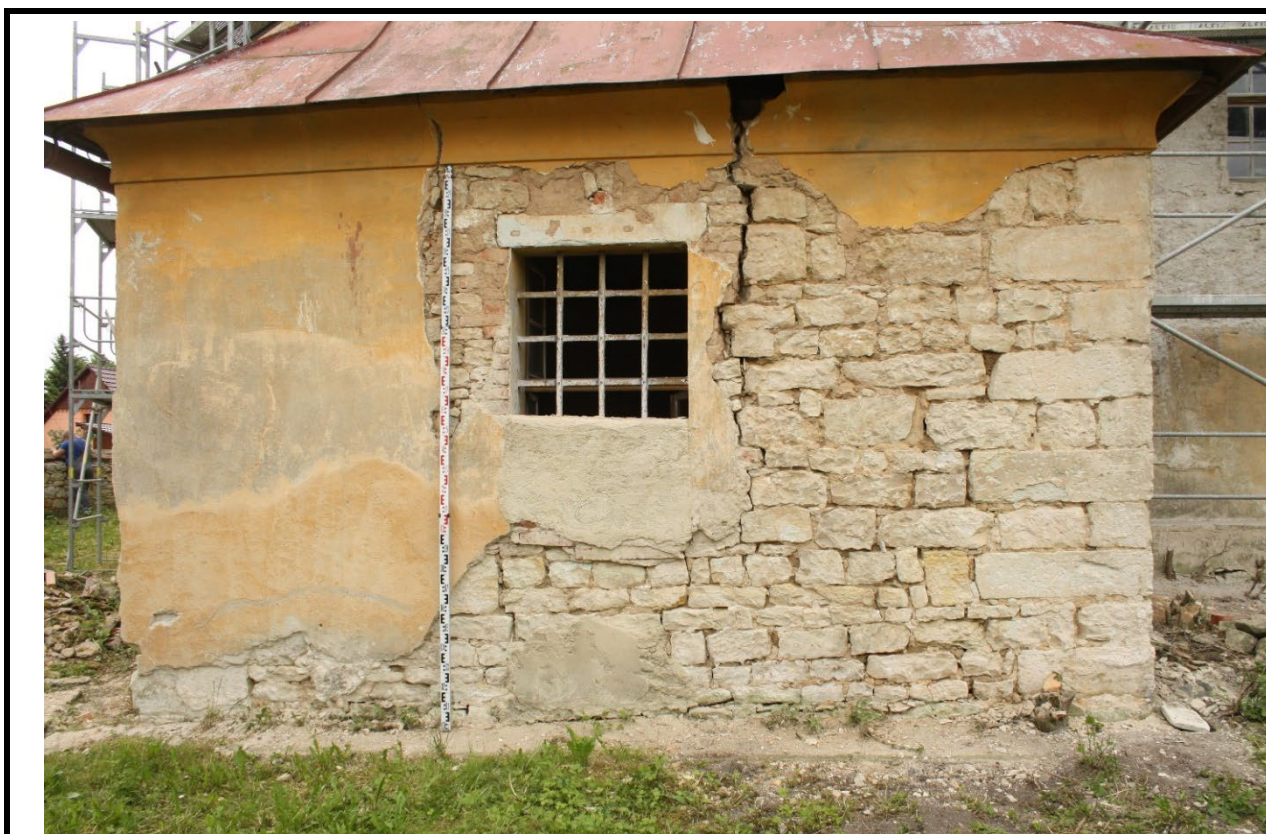
Severní průčelí sakristie v pohledu od severu s patrným armováním severozápadního nároží. Na překlad okna byla druhotně využita stojka ze středověkého obdélného okna. Foto: Jaroslav Skopec 2015.

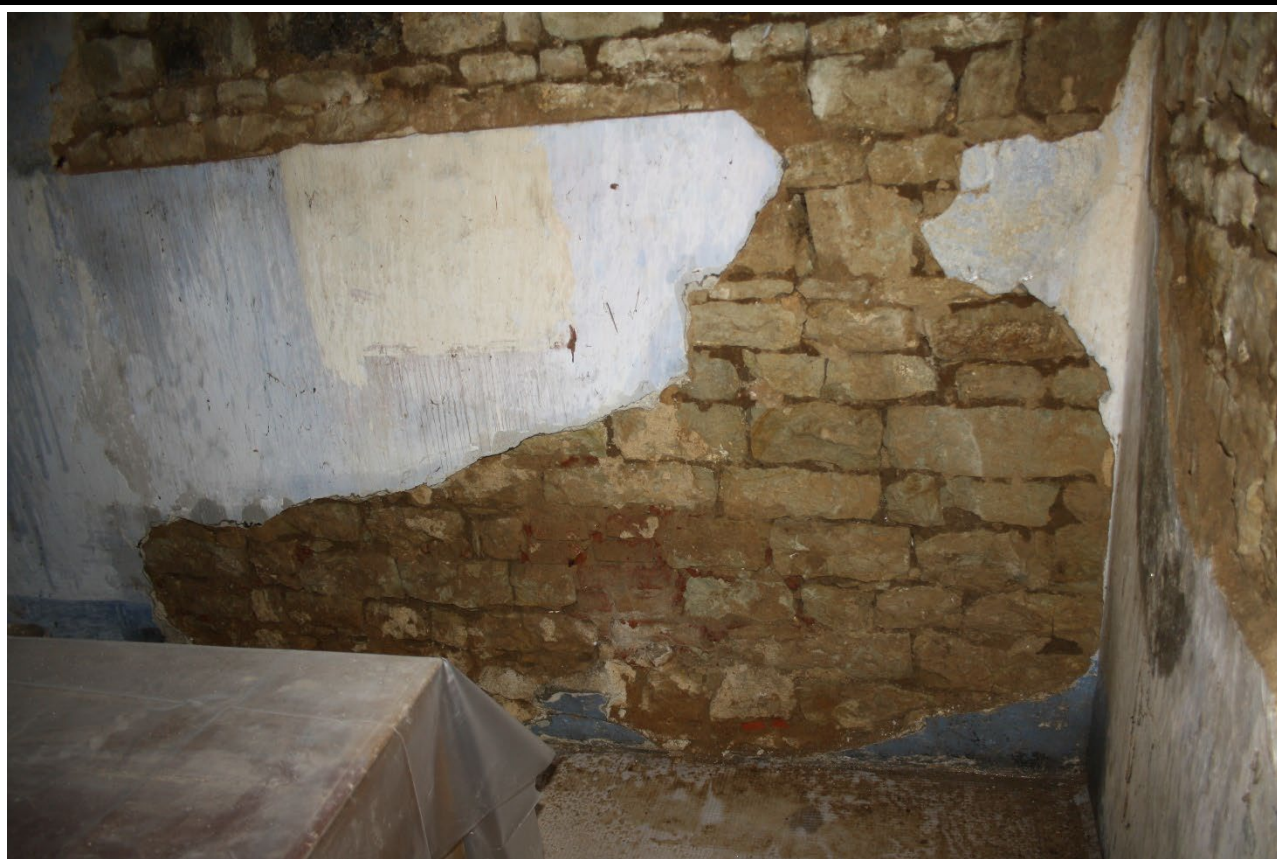
Detail zdiva spodní partie západní stěny sakristie v pohledu od východu. Foto: Jaroslav Skopec 2015.

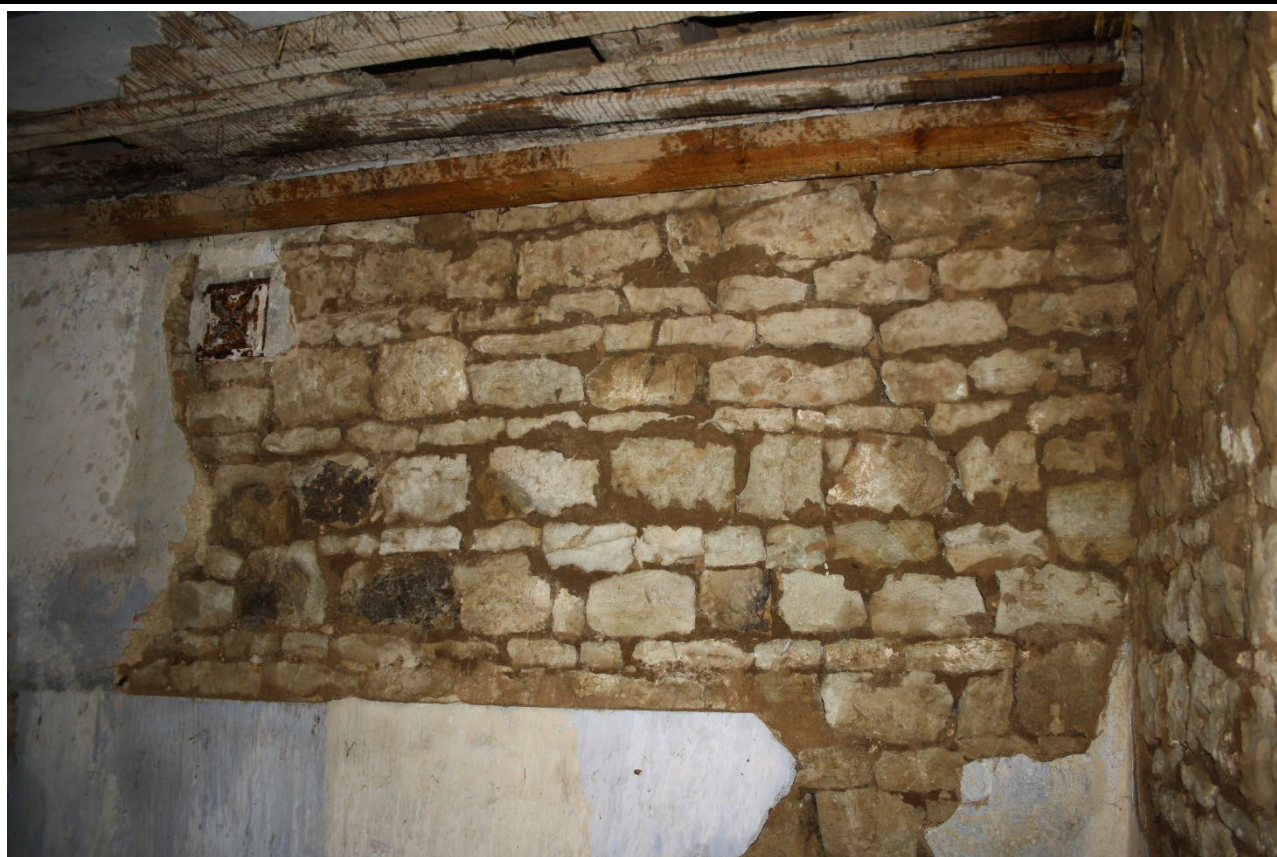
Detail zdiva vrchní partie západní stěny sakristie v pohledu od východu. Foto: Jaroslav Skopec 2015.

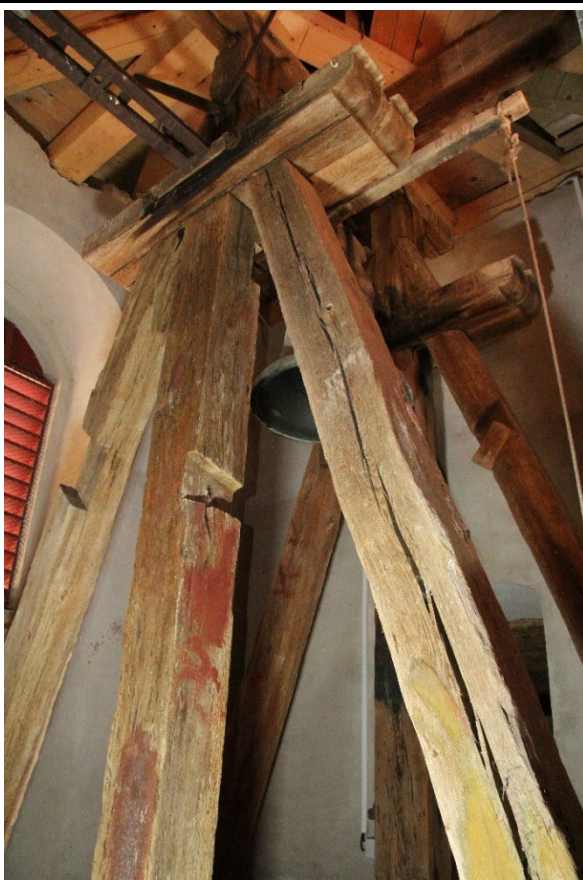
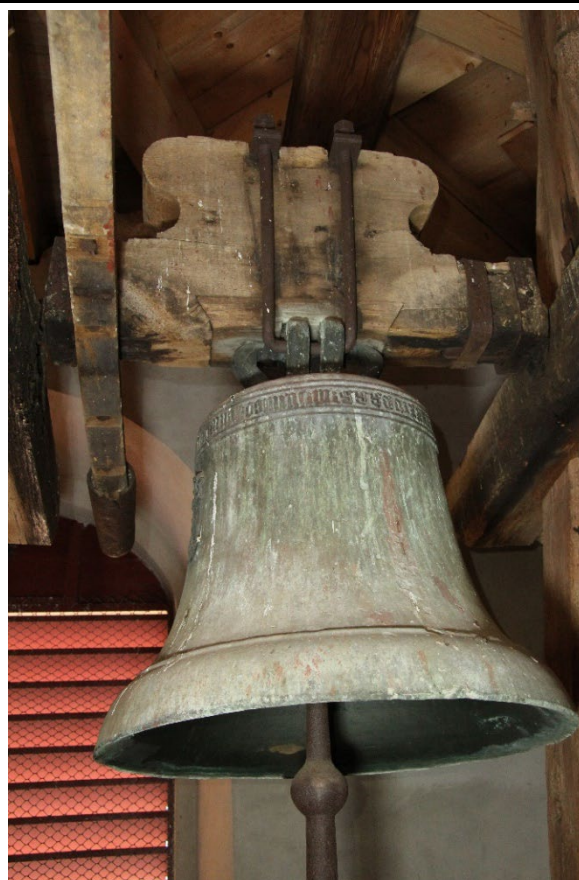
Vlevo zvonová stolice 2. patra věže v pohledu od jihozápadu, vpravo zvon v pohledu od jihu. Foto: Jaroslav Skopec 2015.

Tuto stavební aktivitu by bylo možné teoreticky přiřadit nejpozději k výstavbě dřevěné zvonice, která je v písemných pramenech uváděna před velkou barokní úpravou v roce 1678.¹⁴ Zvonice se sice nedochovala, ale do současné barokní věže byly přesunuty nejen dva pozdně gotické zvony z let 1537 a 1539,¹⁵ ale také trámy zvonové stolice, které byly využity na stolicí barokní a dendrochronologicky datovány do doby kolem roku 1537.¹⁶ Druhotné využití trámů ze starší konstrukce dokládají i na trámech nevyužitě prvotní dlaby, což se shoduje s analogickou situací zjištěnou v kostele v Černochově.

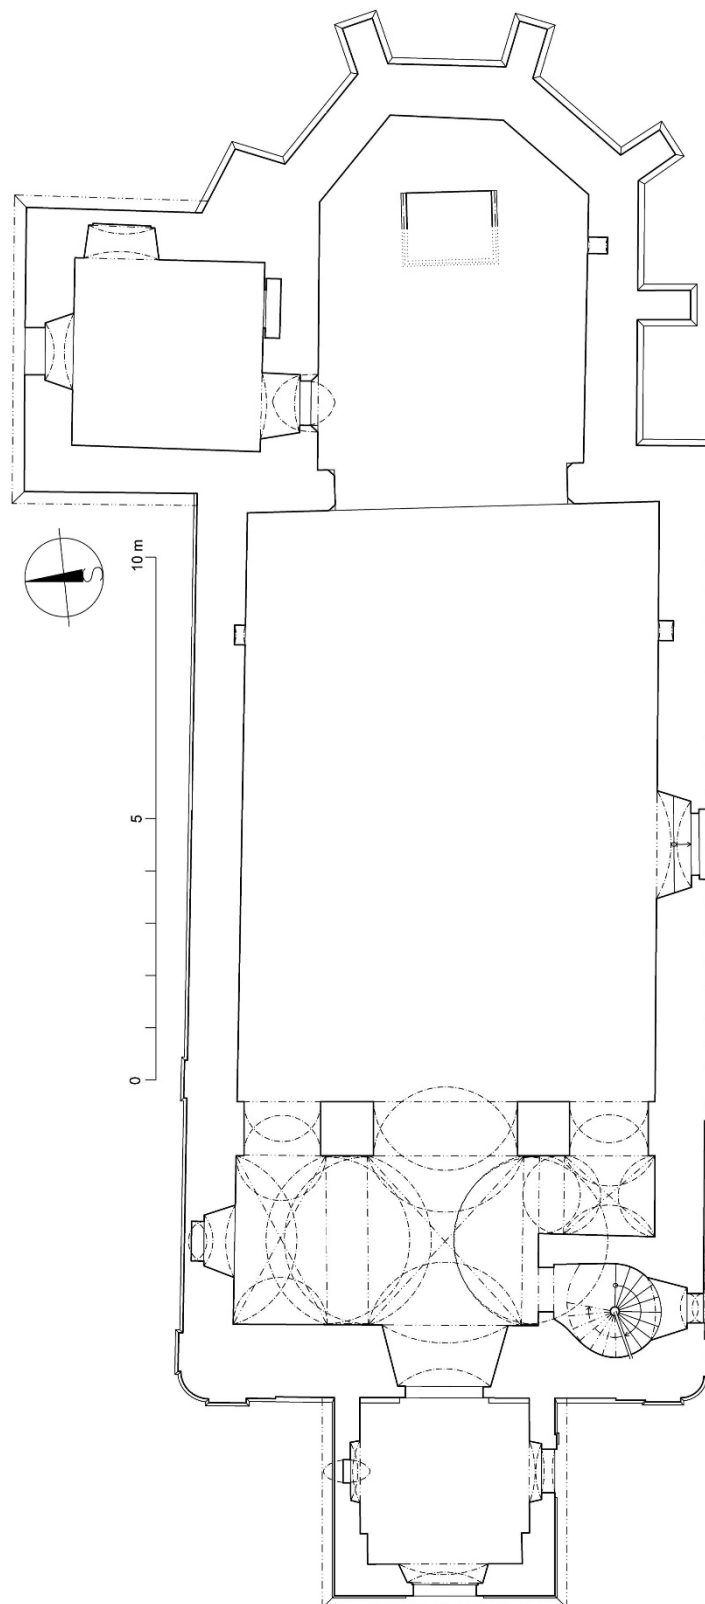
Autor zaměření:	Jaroslav Skopec, Tomáš Brož	Rok:	2009-2019
Kresba:	Tomáš Brož	Úprava:	Jaroslav Skopec
Metoda měření:	Laserový dálkoměr, skládací metr, totální stanice.		
Popis:	Půdorys na úrovni vstupu.

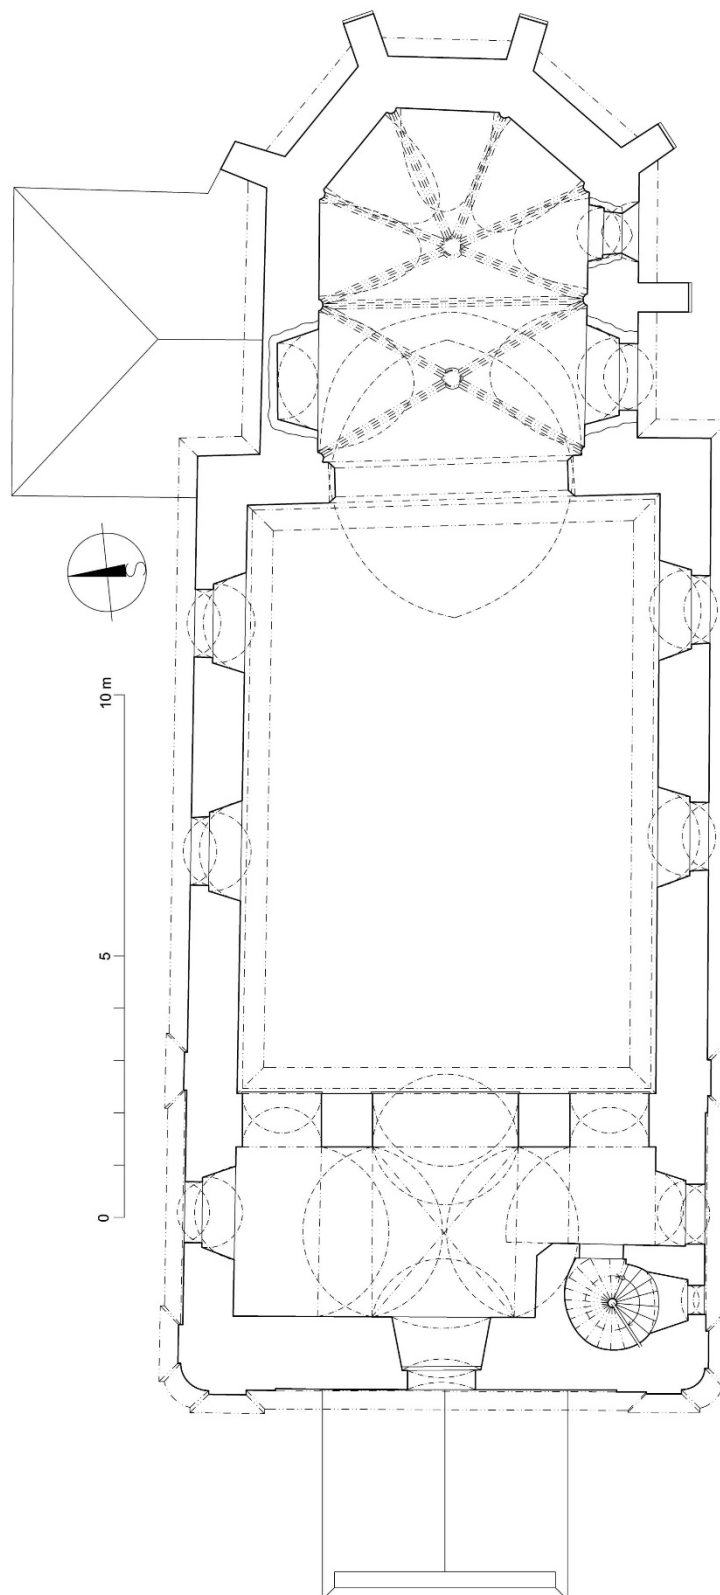
Autor zaměření:	Jaroslav Skopec, Tomáš Brož	Rok:	2009-2019
Kresba:	Tomáš Brož, Jaroslav Skopec	Úprava:	Jaroslav Skopec
Metoda měření:	Laserový dálkoměr, skládací metr, totální stanice.		
Popis:	Půdorys na úrovni okenních otvorů.

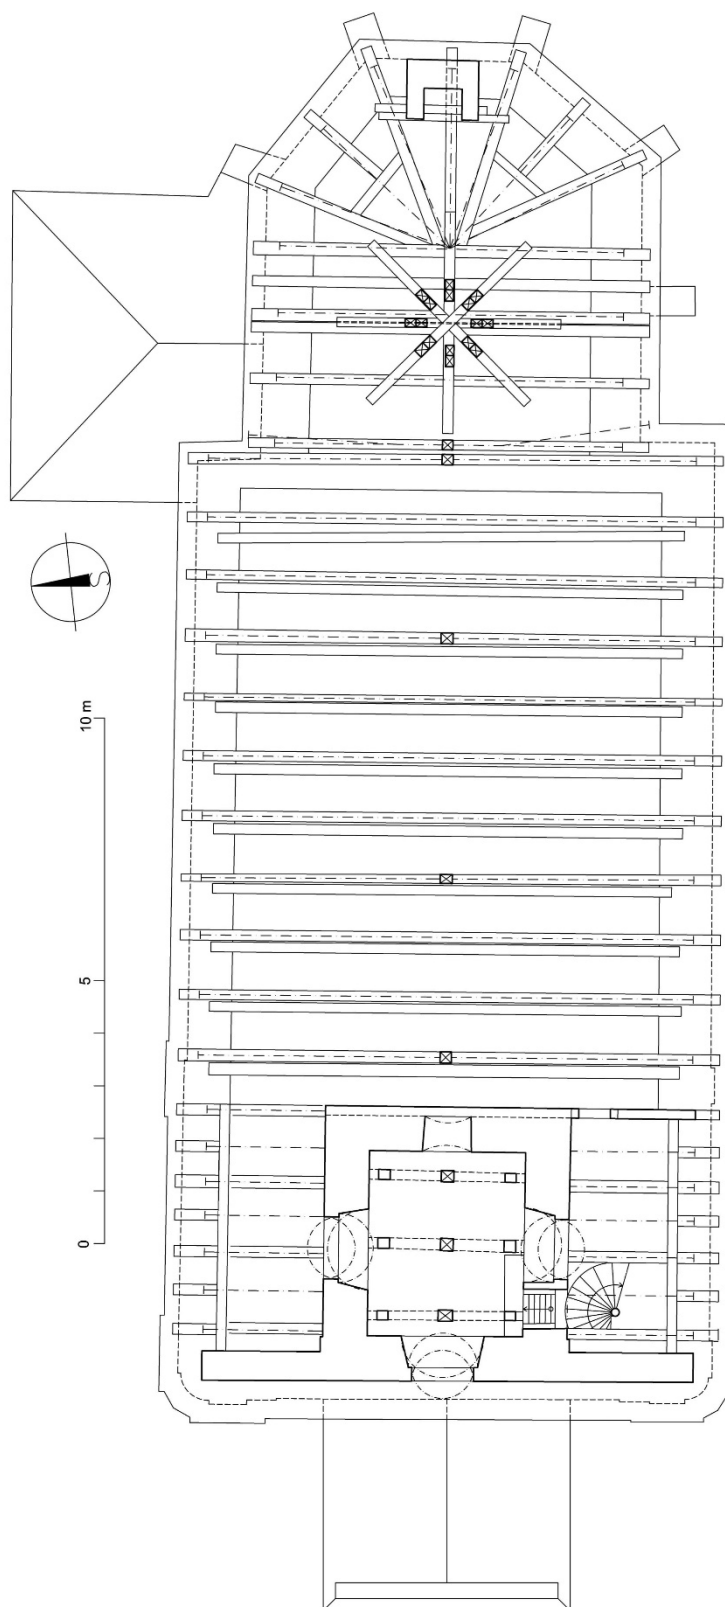
Autor zaměření:	Jaroslav Skopec, Tomáš Brož, Petr Bažant	Rok:	2009-2019
Kresba:	Tomáš Brož, Petr Bažant	Úprava:	Jaroslav Skopec
Metoda měření:	Laserový dálkoměr, skládací metr.		
Popis:	Půdorys na úrovni 2. patra věže.

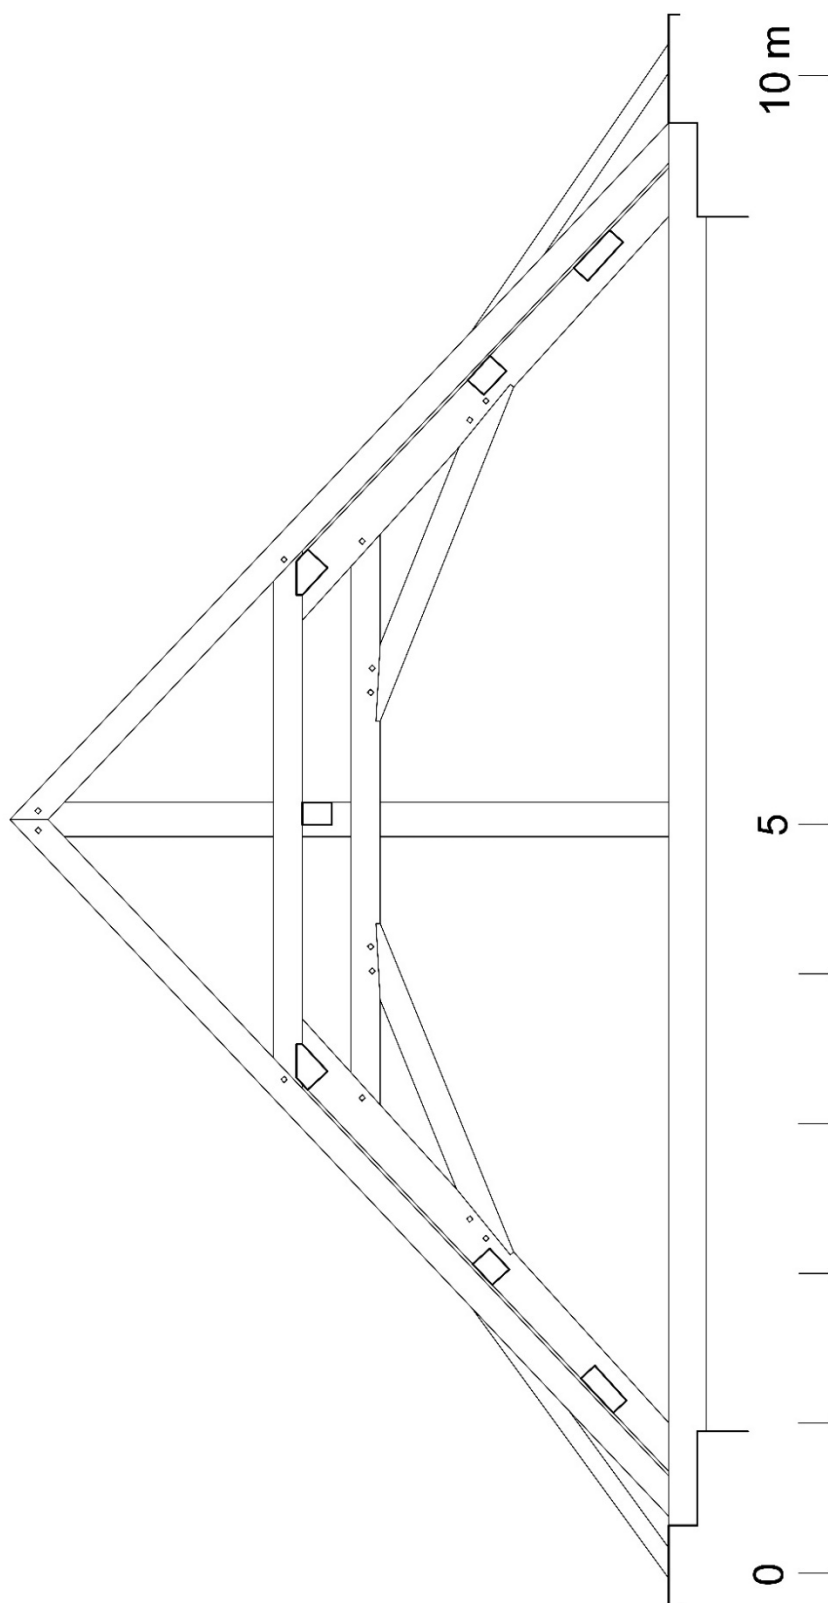
Autor zaměření:	Petr Bažant, Tomáš Brož	Rok:	2018
Kresba:	Petr Bažant	Úprava:	Jaroslav Skopec
Metoda měření:	Laserový dálkoměr, skládací metr.		
Popis:	2. plná příčná vazba krovu nad lodí od západu s pohledem k východu.

<p>S výjimkou východní zdi je prostor otevřen půlkruhovými zvukovými otvory a vyplněn vzpěradlovou konstrukcí zvonové stolice s trojicí vazeb.</p> <p>Loď i presbytář kryje sedlová střecha, která je nad závěrem presbytáře zvalbená. Krov je hambalkové soustavy o jedné úrovni hambalků s ležatými stolicemi v plných vazbách doplněných o věšadlové sloupky s podélnou rozpěrrou a vzpěrami. Do krovu presbytáře proniká konstrukce sanktusníku.</p>
Exteriér	<p>Fasády kostela, opatřené předsazeným soklem a ukončené profilovanou korunní římsou, jsou hladce omítané a zcela bez členění. Výjimkou je pouze západní třetina lodi společně s věží, které člení lizény a lizénové rámy.</p>
<p>Stavební proměny kostela Jaroslav Skopec, Martin Barus, Jaroslav Havrlant</p>	
Středověký kostel a jeho stavební proměny	<p>V organismu stavby je na první pohled možné rozeznat pouze středověký presbytář, typický svým půdorysem, opěrnými pilíři, žebrovou klenbou a hrotitým vítězným obloukem. Zpřesnění a rozšíření znalostí o středověkém rozsahu kostela bylo získáno při celkové opravě v roce 2015, kdy došlo k částečnému odhalení zdiva a naskytla se tak možnost ve větší míře sledovat vztah a podobu jednotlivých konstrukcí. Odhalena byla kompletní ostění předpokládaných hrotitých okenních otvorů závěru presbytáře o šíři 1,15 m a výšce 2,8 m. Na jižní straně presbytáře ve středověku okenní otvor realizován nebyl. Severovýchodní okenní otvor však oproti ostatním postrádá kamenné ostění a je rámován pouze lomovým opukovým kamenem a pálenými cihlami, z nichž byl kompletně vyžděn záklenek. To dokládá jeho dodatečnou realizaci až v mladší etapě. Z nálezových situací dále vyplývá, že koruna zdiva presbytáře se ve středověku nacházela níže, necelých 30 cm nad vrcholem sedlových stříšek opěrných pilířů. Korunu završovala římsa profilovaná na spodní straně půlkruhovým výžlabkem uprostřed okosení, jejíž díly byly ve velkém množství využity do nadezdívky presbytáře. Dle odhaleného a dochovaného armování jihovýchodního nároží dosahovala gotická loď stejné výšky jako presbytář. Z výrazně protáhlého půdorysu lodi lze usuzovat na její prodloužení západním směrem při mladších úpravách. Nemuselo tomu tak být vždy,³ avšak vydělení západní třetiny s věží a její zaoblená nároží nápadně se odlišující od nečleněné části s pravoúhlým jihovýchodním nárožím dávají tušit, že k prodloužení opravdu došlo. Dokládá to i zjevný nepoměr mezi délkou lodi a presbytářem a odlišná tloušťka západního zdiva lodi, která bude patrně souviset až s realizací věže. Zdivo navíc obsahuje i druhotný středověký materiál, který byl zřetelný před poslední opravou omítek. Přijmeme-li hypotézu o prodloužení lodi, pak lze odhadnout, že její délka dosahovala patrně k východní lizéně lodi, i když nelze vyloučit délku až na úroveň pilířů kruchty. V prvním případě by taková délka lodi a presbytáře byla velmi blízká půdorysu kostela v Minicích, ve druhém případě by odpovídala kostelu</p>

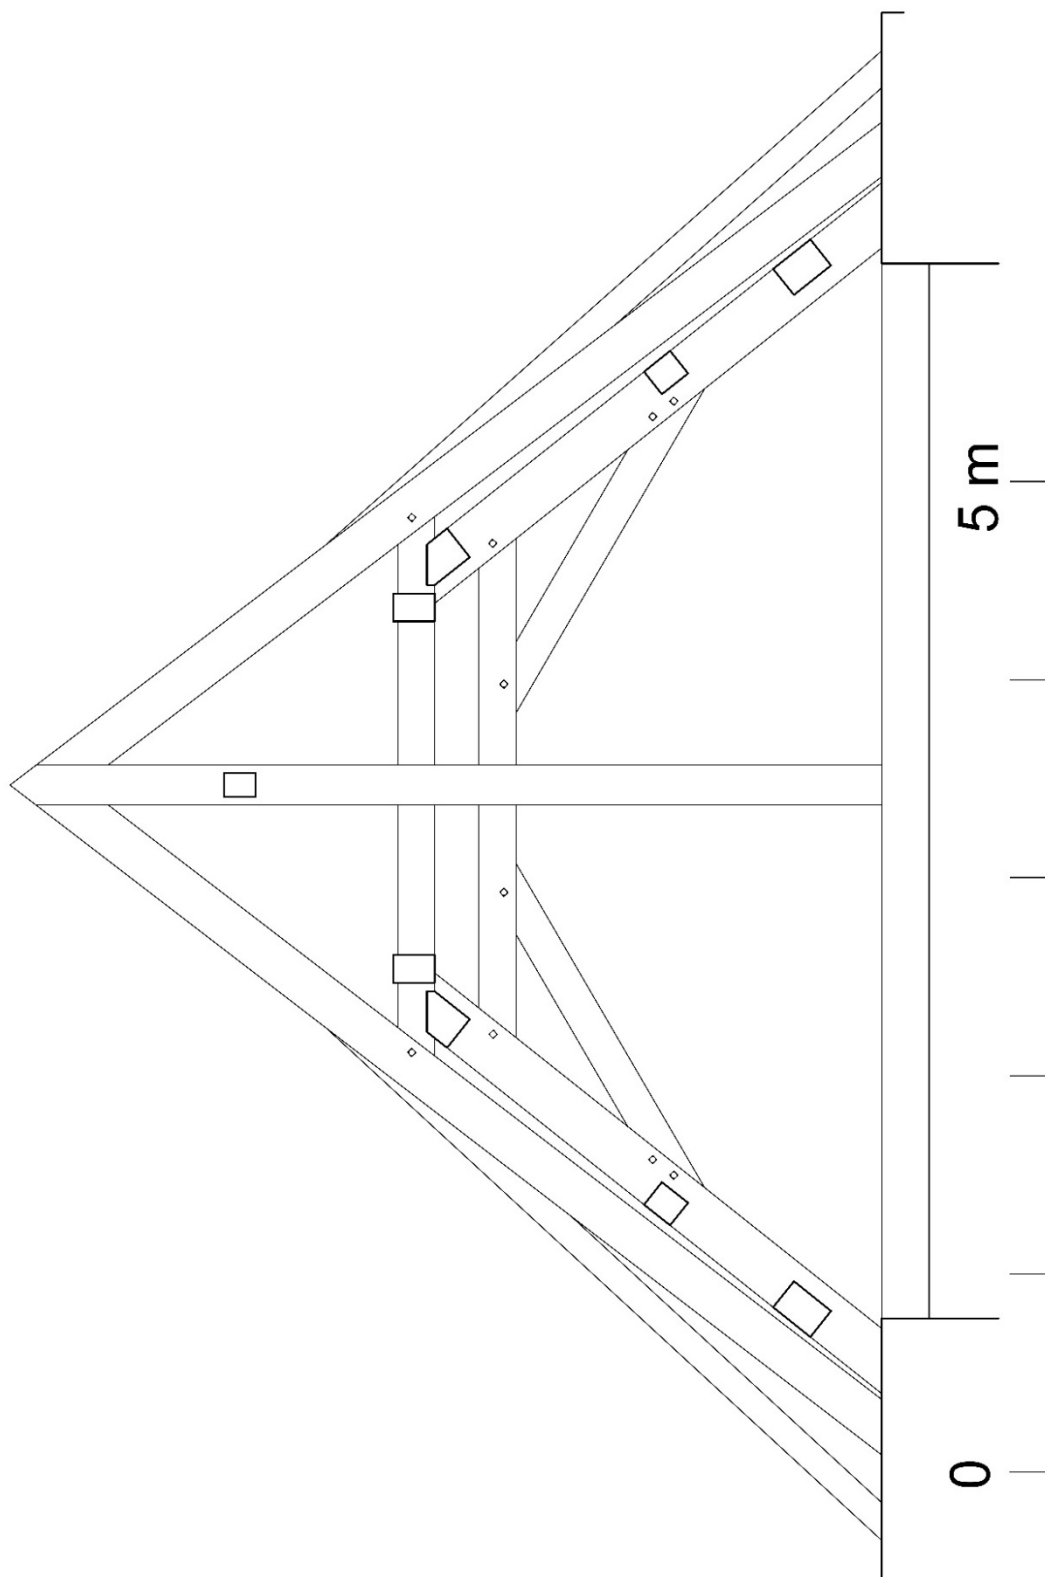
Autor zaměření:	Petr Bažant, Tomáš Brož	Rok:	2018
Kresba:	Petr Bažant	Úprava:	Jaroslav Skopec
Metoda měření:	Laserový dálkoměr, skládací metr.		
Popis:	1. plná příčná vazba krovu nad presbytářem od východu s pohledem k západu.

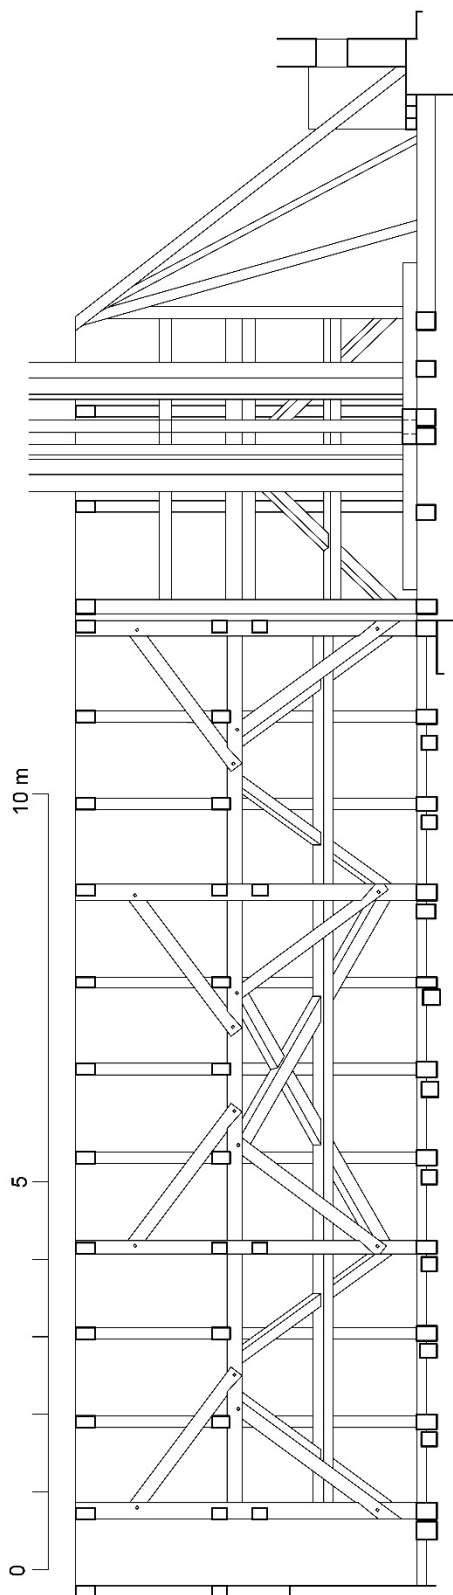
Autor zaměření:	Petr Bažant, Tomáš Brož	Rok:	2018
Kresba:	Petr Bažant	Úprava:	Jaroslav Skopec
Metoda měření:	Laserový dálkoměr, skládací metr.		
Popis:	Podélný řez krovem nad lodí a presbytářem s pohledem k severu.

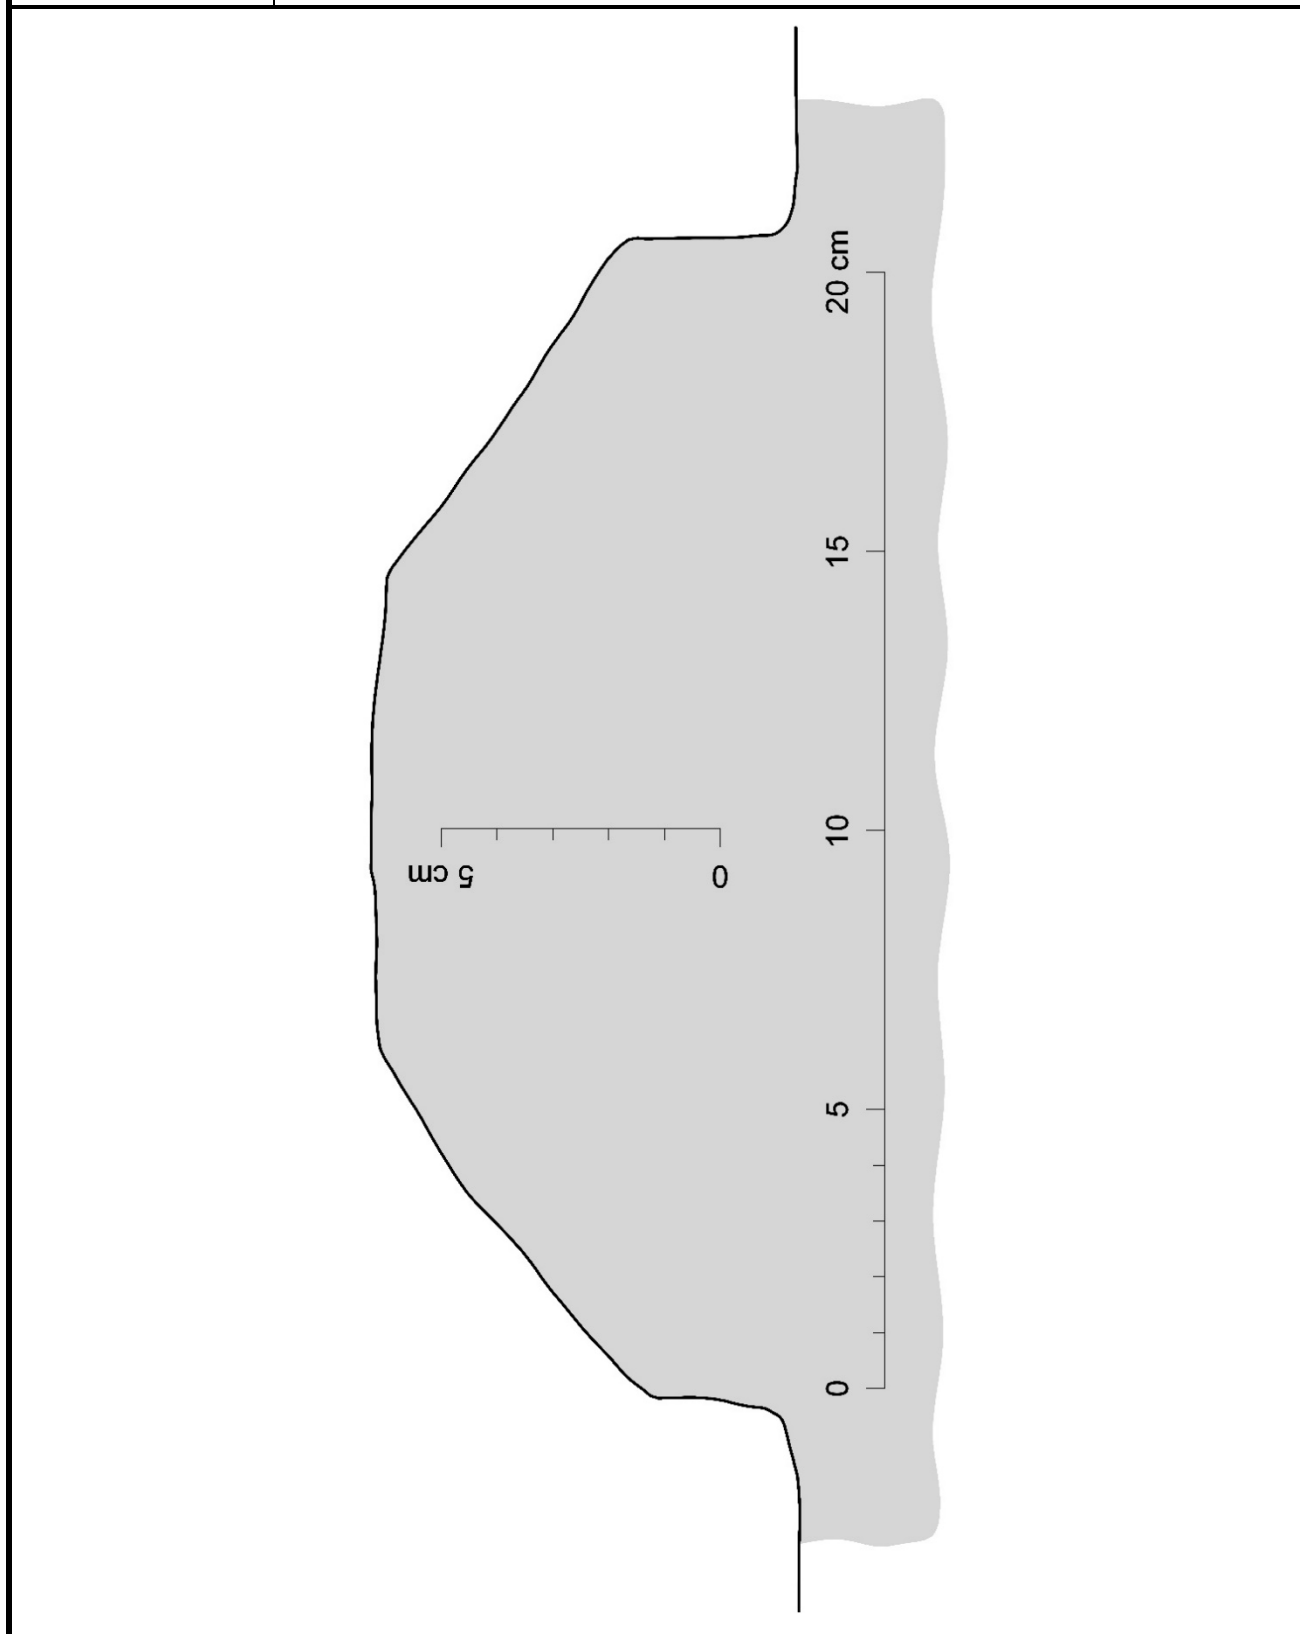
Autor zaměření:	Tomáš Brož	Rok:	2009
Kresba:	Tomáš Brož	Úprava:	Jaroslav Skopec
Metoda měření:	Obrysová šablona s posuvnými jehlami.		
Popis:	Profil jižní konzole presbytáře.
