Část obce:	Radíčeves
Obec:	Žatec
Název:	kostel sv. Václava
Okres:	Louny
Kraj:	Ústecký
Parcelní číslo:	13
Kat. území:	Radíčeves
Číslo ÚSKP	43172/5-1379

Anotace

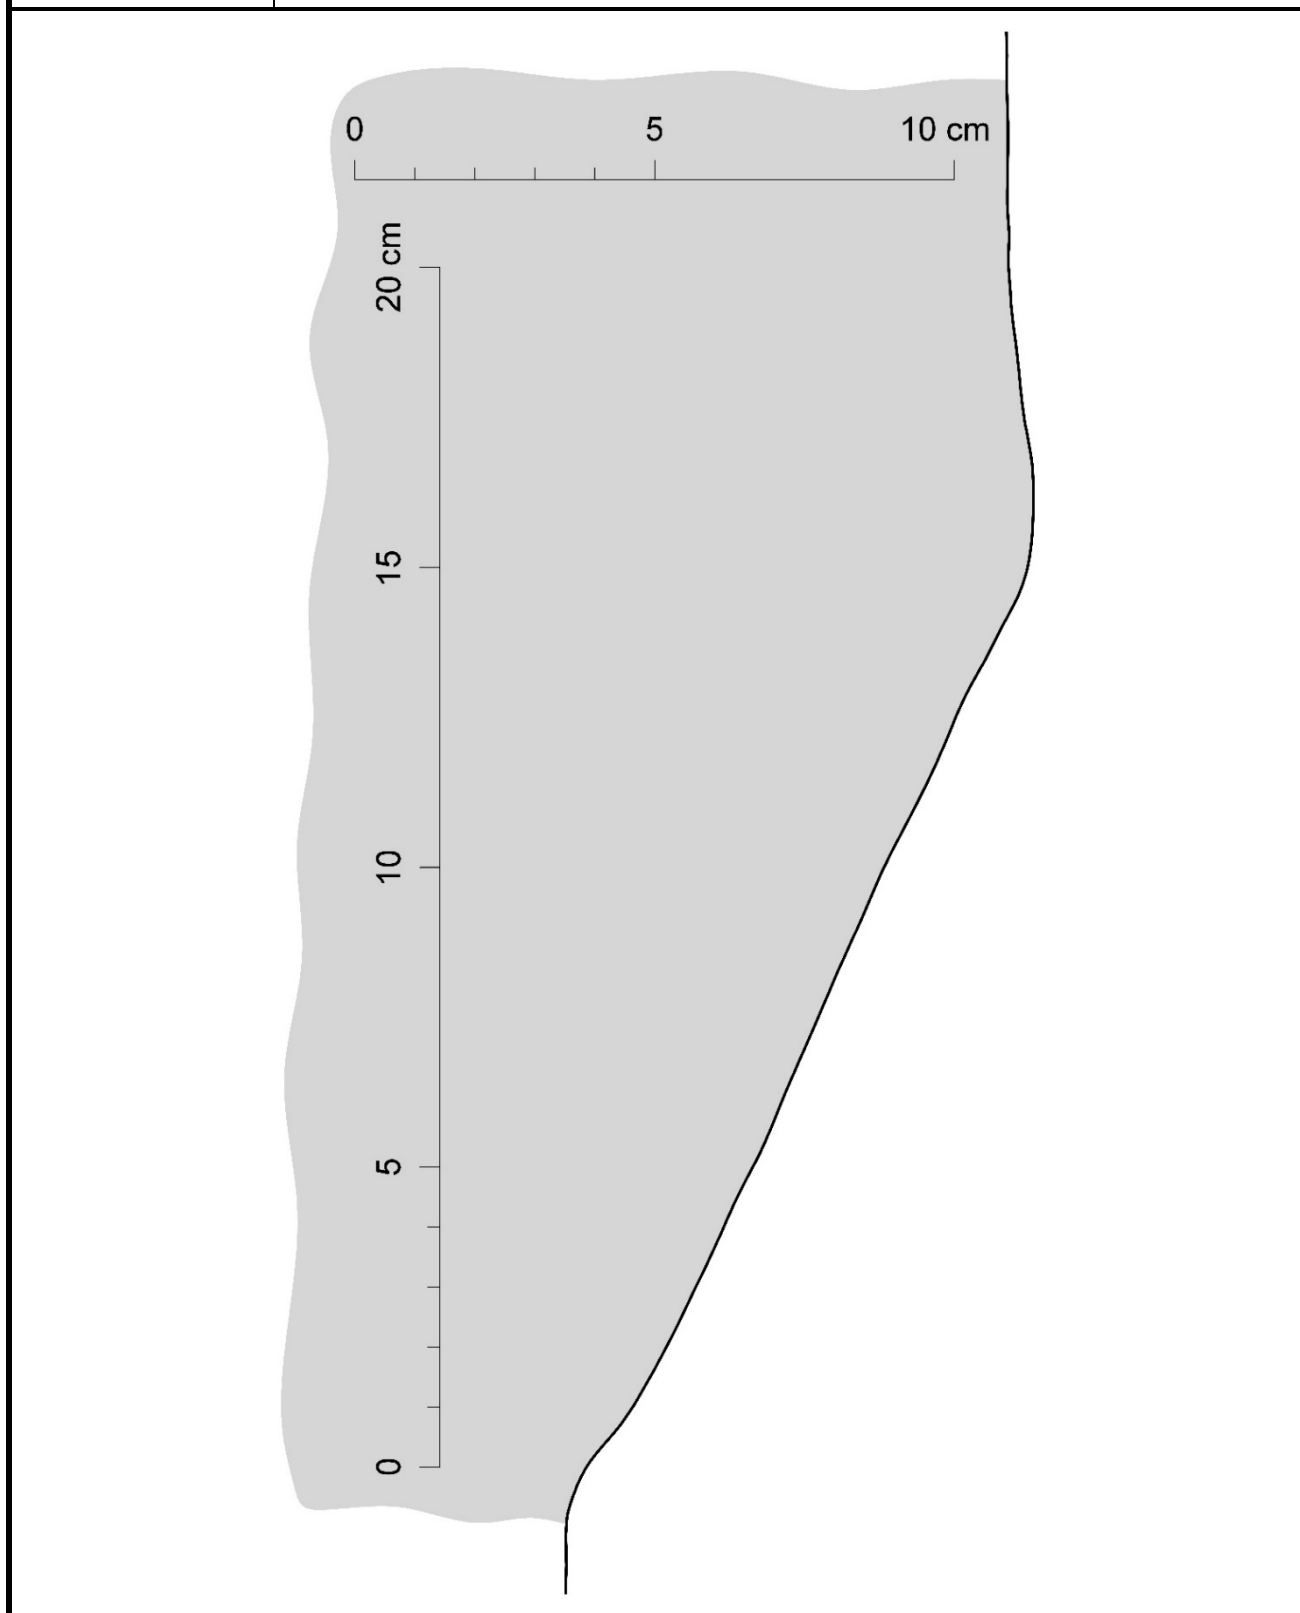
Autor zaměření:	Jaroslav Skopec	Rok:	2018
Kresba:	Jaroslav Skopec	Úprava:	Jaroslav Skopec
Metoda měření:	Obrysová šablona s posuvnými jehlami.		
Popis:	Vertikální profil jižní konzole presbytáře.

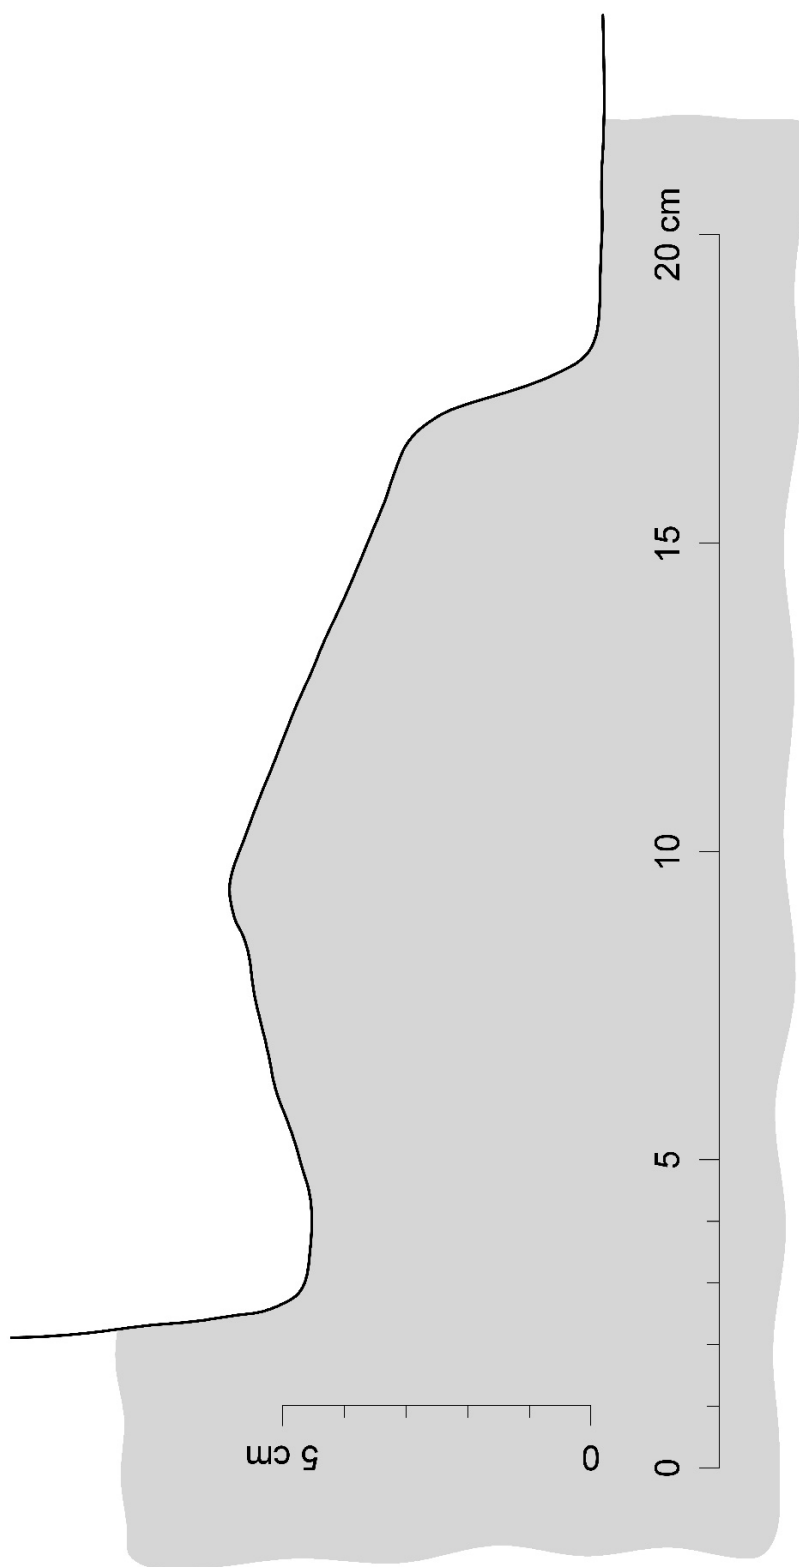
Autor zaměření:	Jaroslav Skopec	Rok:	2019
Kresba:	Jaroslav Skopec	Úprava:	Jaroslav Skopec
Metoda měření:	Obrysová šablona s posuvnými jehlami.		
Popis:	Profil jihozápadní konzole presbytáře.

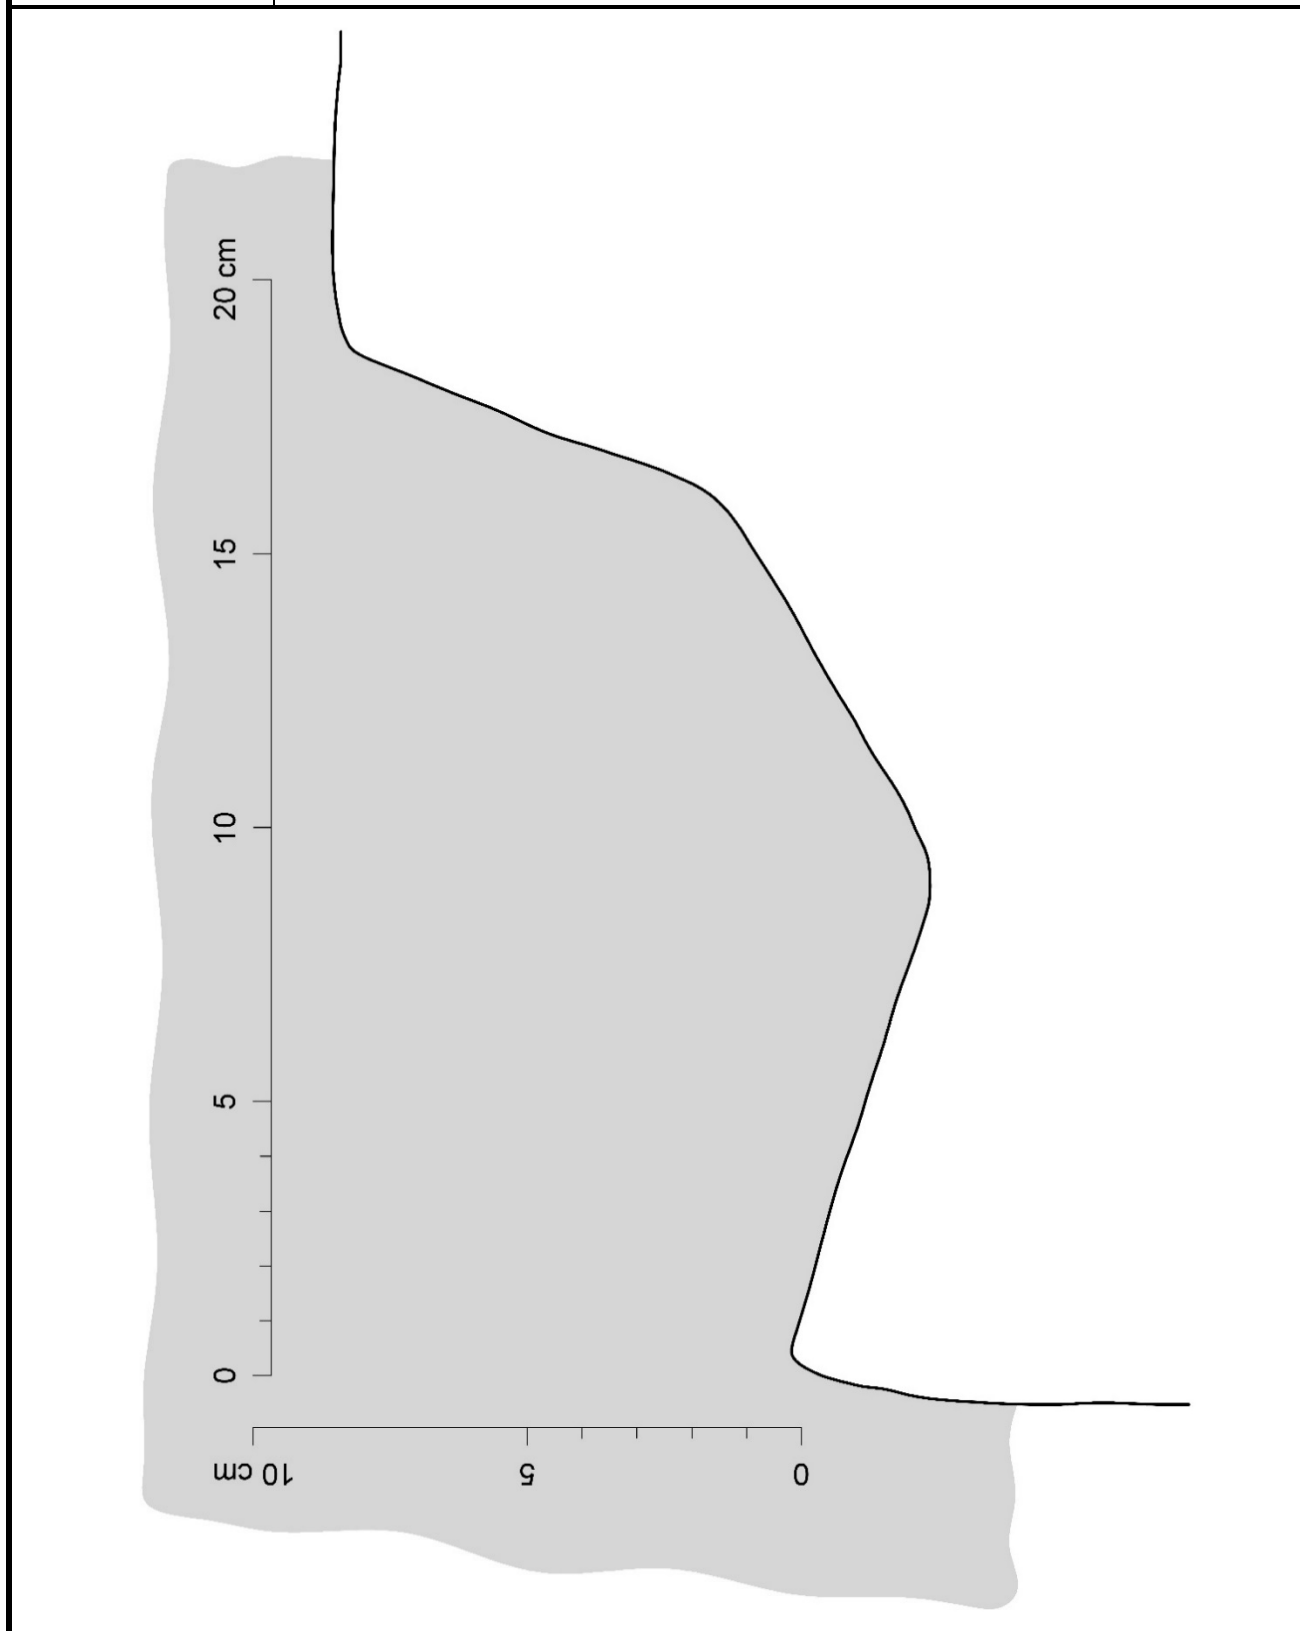
Autor zaměření:	Jaroslav Skopec	Rok:	2019
Kresba:	Jaroslav Skopec	Úprava:	Jaroslav Skopec
Metoda měření:	Obrysová šablona s posuvnými jehlami.		
Popis:	Profil severozápadní konzole presbytáře.

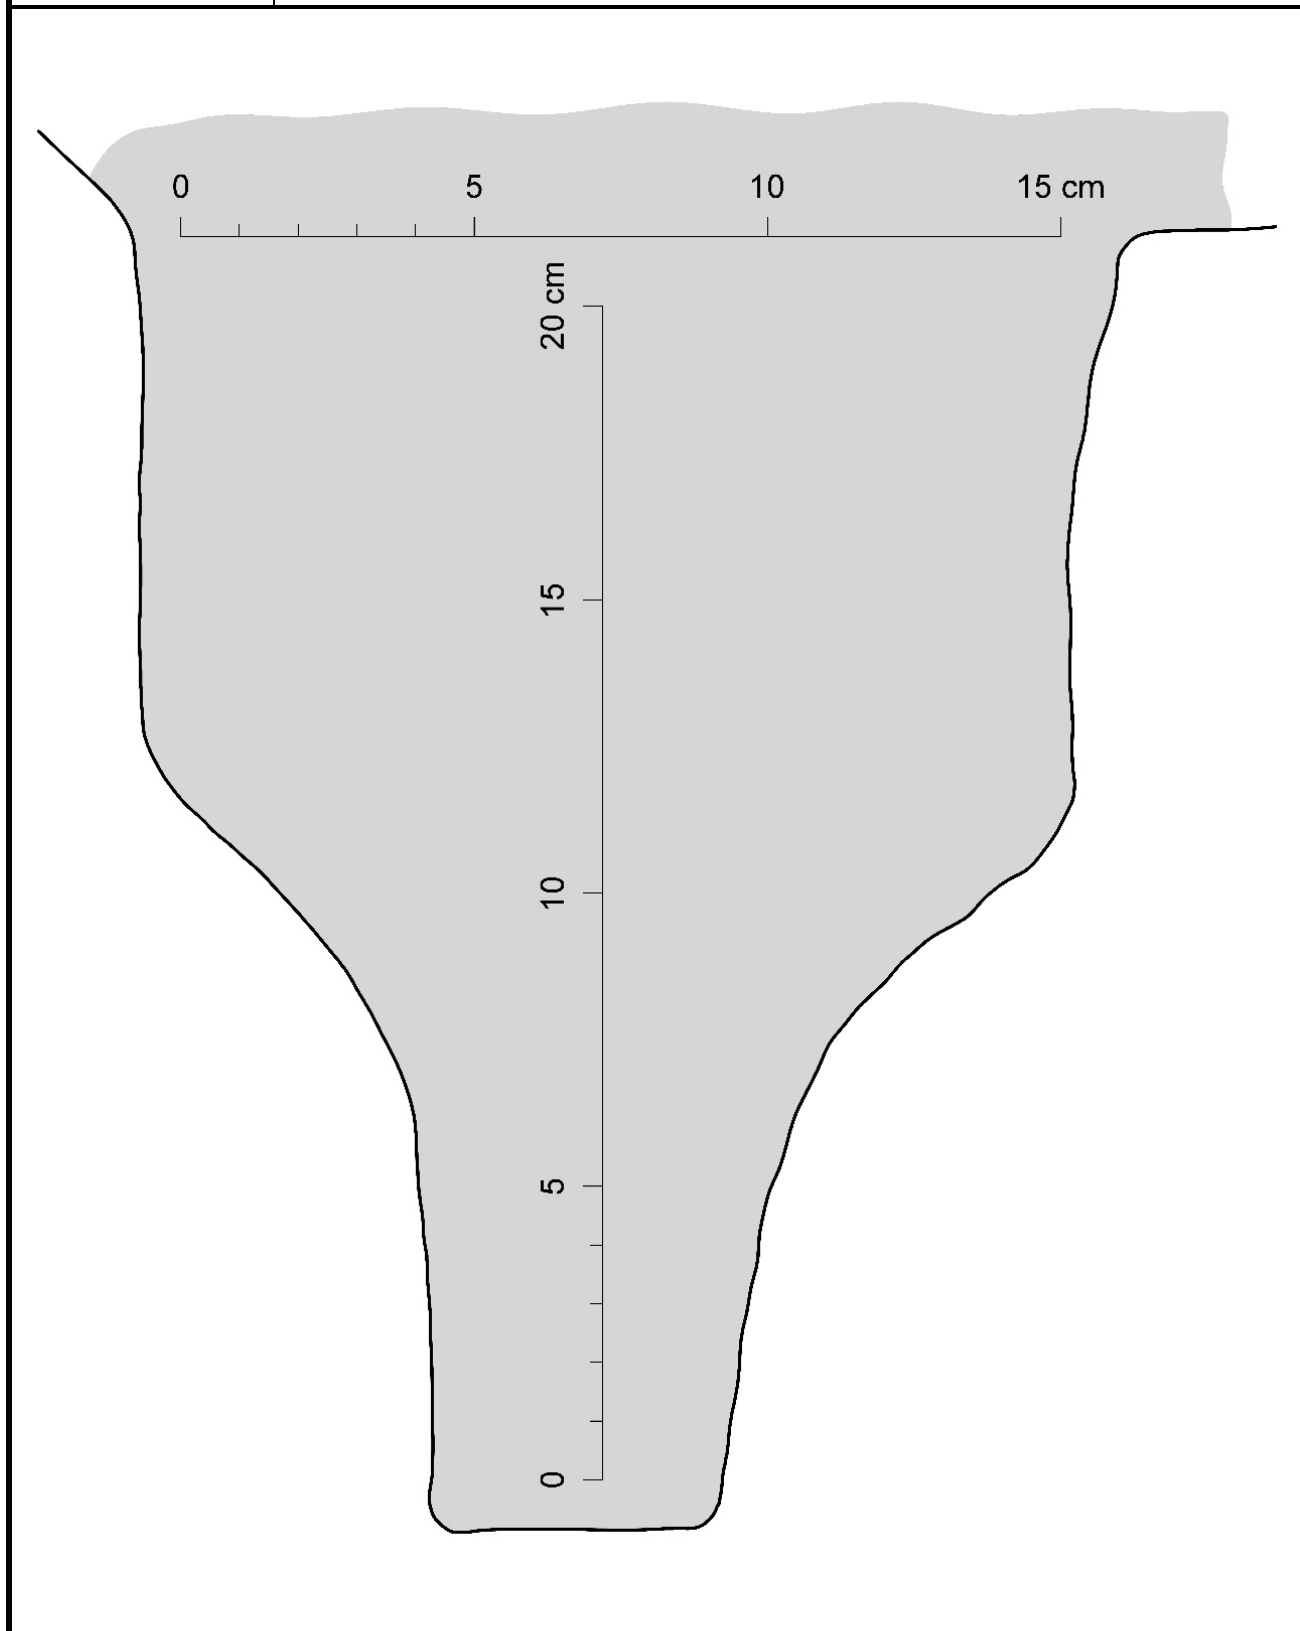
Autor zaměření:	Tomáš Brož	Rok:	2009
Kresba:	Tomáš Brož	Úprava:	Jaroslav Skopec
Metoda měření:	Obrysová šablona s posuvnými jehlami.		
Popis:	Profil žebra klenby presbytáře.

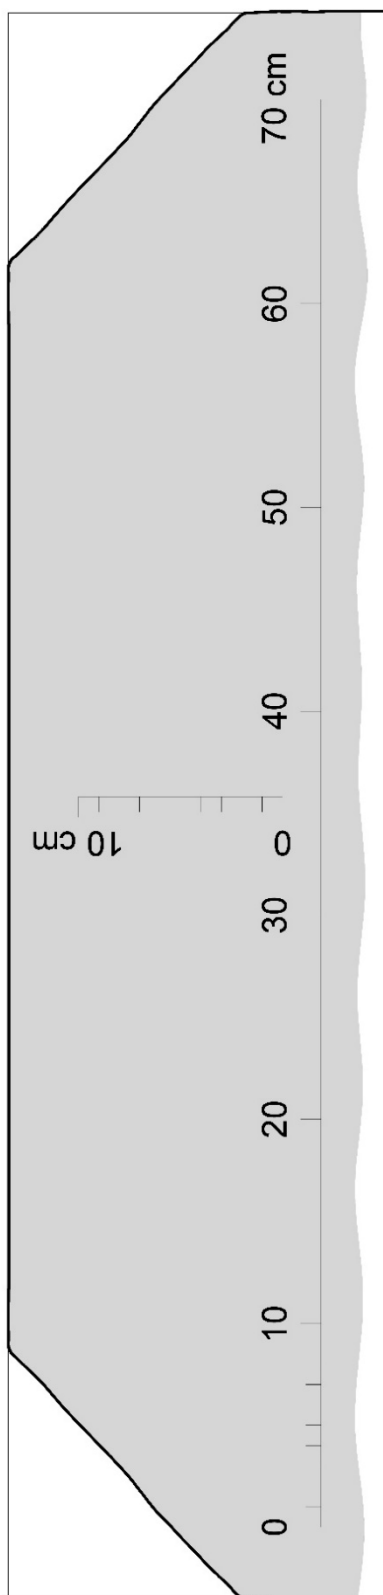
Autor zaměření:	Tomáš Brož	Rok:	2009
Kresba:	Tomáš Brož	Úprava:	Jaroslav Skopec
Metoda měření:	Obrysová šablona s posuvnými jehlami.		
Popis:	Profil jižní stojky vítězného oblouku.

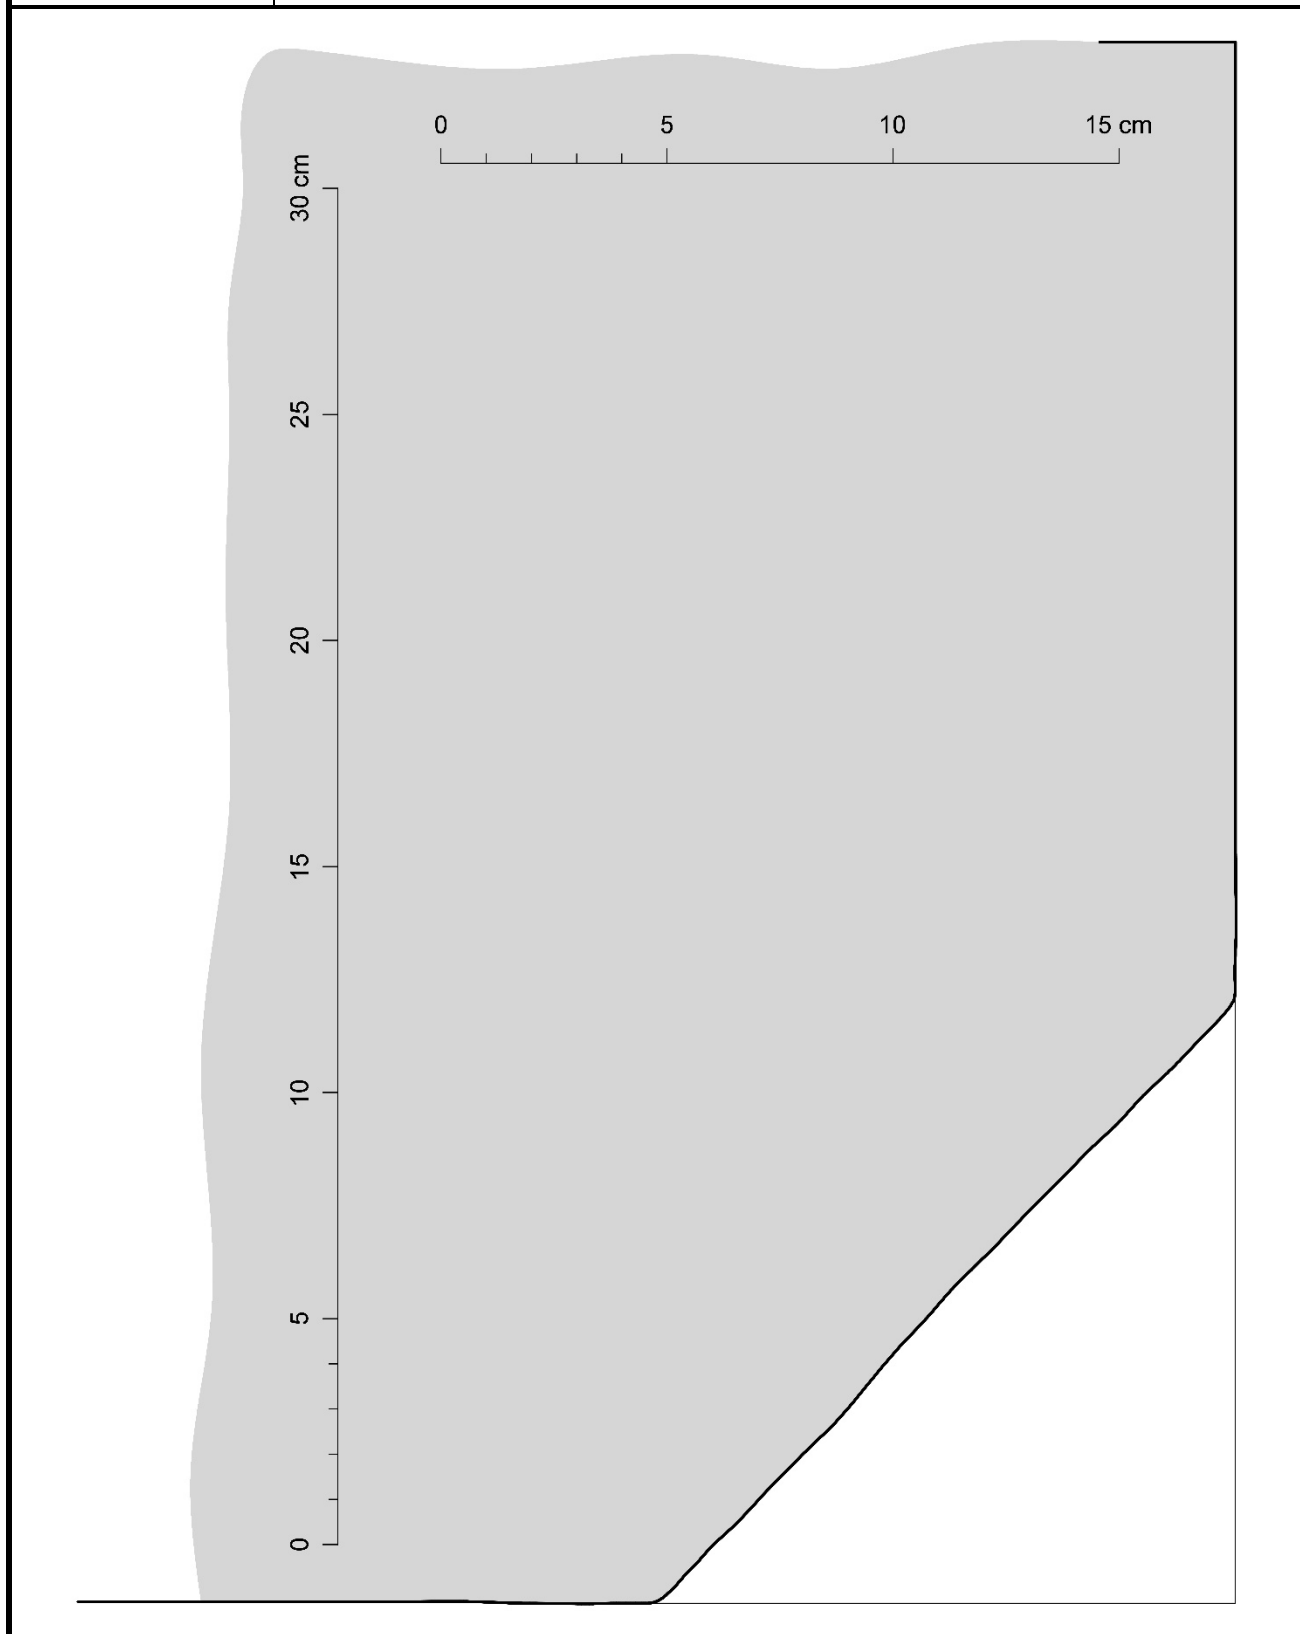
Autor zaměření:	Tomáš Brož	Rok:	2009
Kresba:	Tomáš Brož	Úprava:	Jaroslav Skopec
Metoda měření:	Obrysová šablona s posuvnými jehlami.		
Popis:	Profil západní stojky portálu z presbytáře do sakristie.

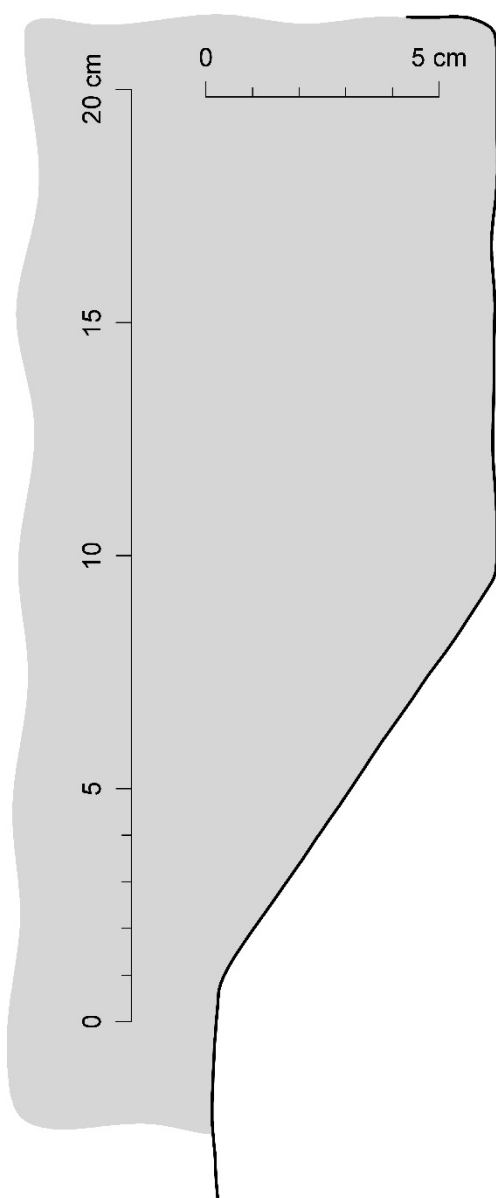
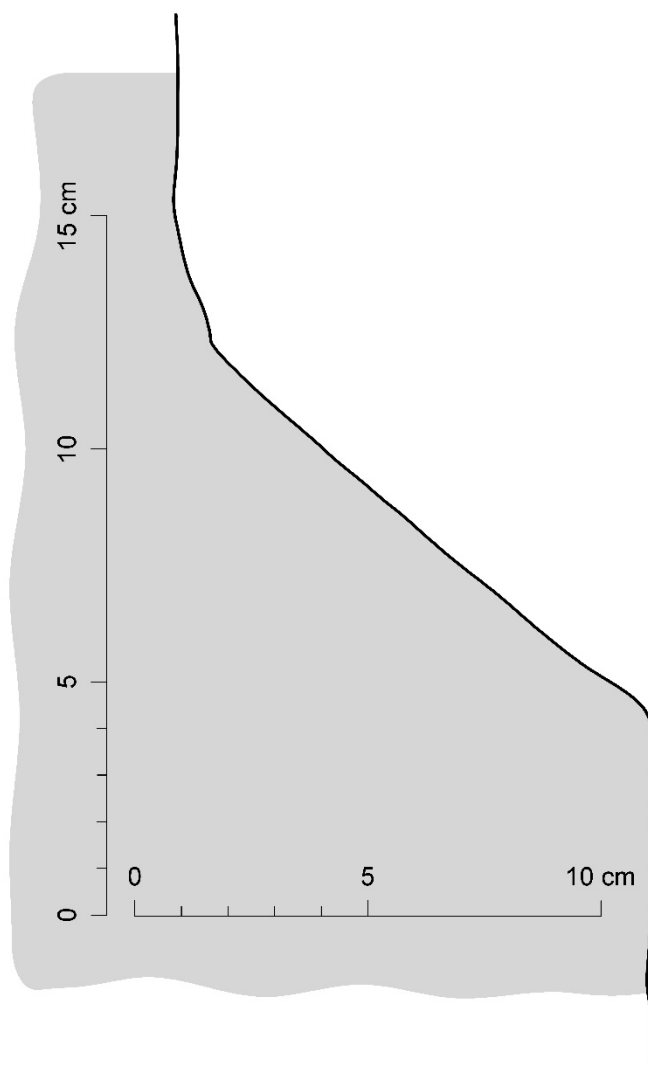
Autor zaměření:	Jaroslav Skopec	Rok:	2018
Kresba:	Jaroslav Skopec	Úprava:	Jaroslav Skopec
Metoda měření:	Obrysová šablona s posuvnými jehlami.		
Popis:	Vlevo profil římsy a vpravo profil soklu menzy hlavního oltáře.

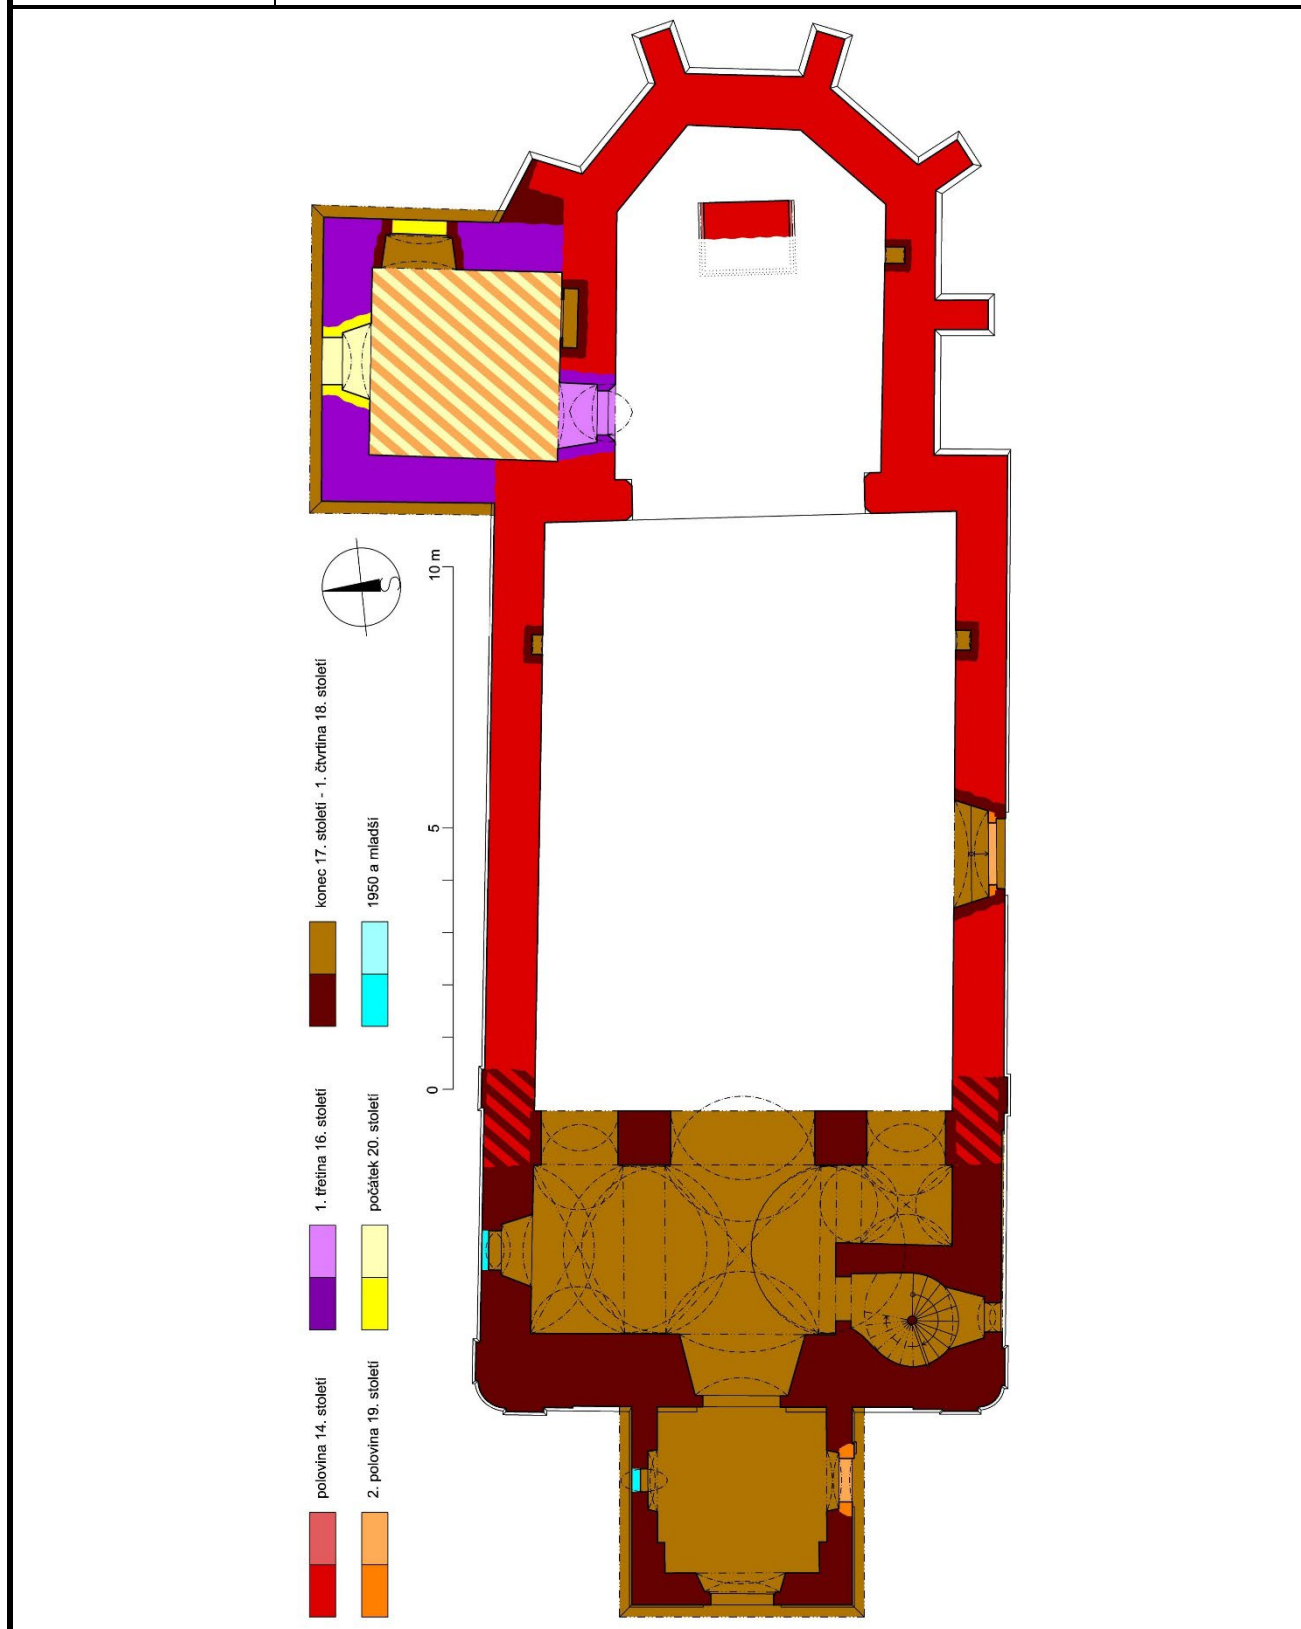
Autor zaměření:	Jaroslav Skopec, Tomáš Brož		Rok:	2009-19
Kresba:	Tomáš Brož	Vyhodnocení:	Jaroslav Skopec	
Metoda měření:	Laserový dálkoměr, skládací metr, totální stanice.			
Popis:	Půdorys na úrovni vstupu.

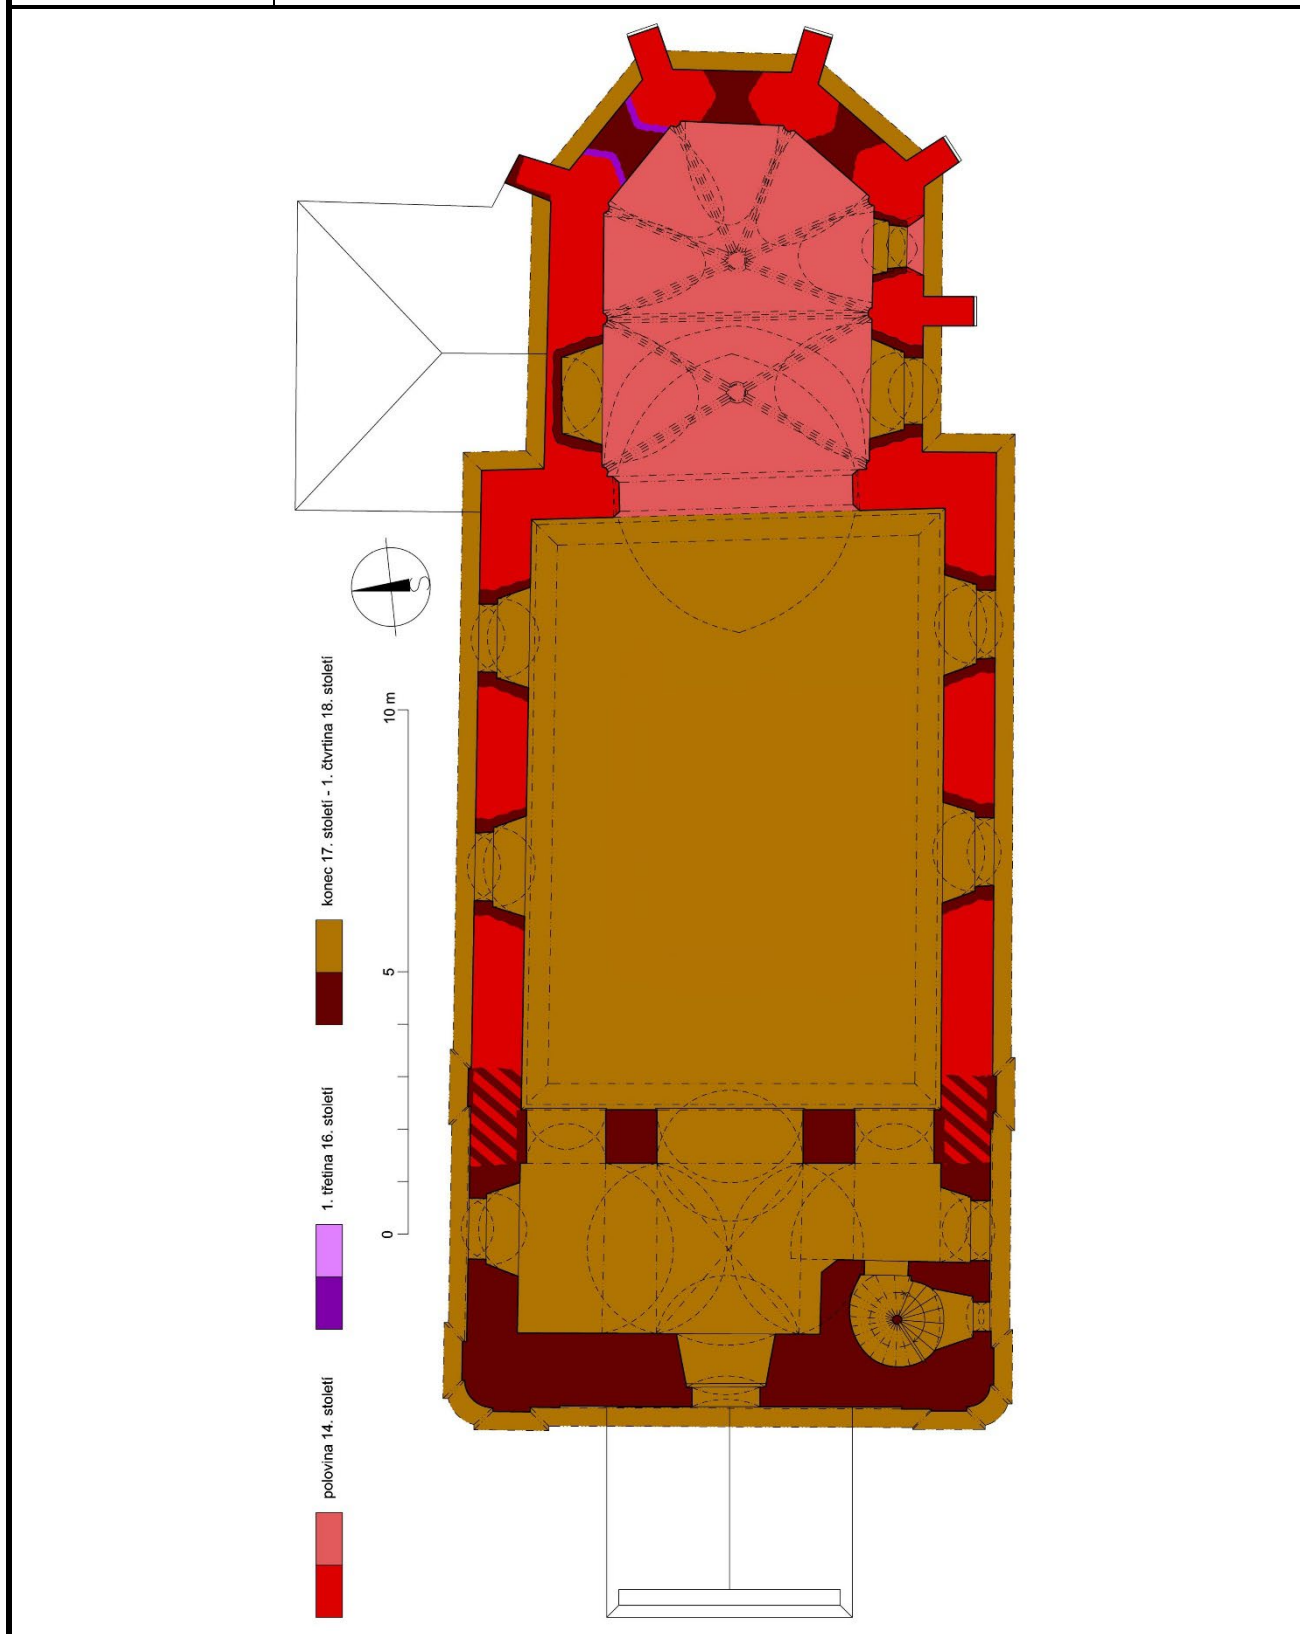
Autor zaměření:	Jaroslav Skopec, Tomáš Brož		Rok:	2009-19
Kresba:	Tomáš Brož, Jaroslav Skopec	Vyhodnocení:	Jaroslav Skopec	
Metoda měření:	Laserový dálkoměr, skládací metr, totální stanice.			
Popis:	Půdorys na úrovni okenních otvorů.

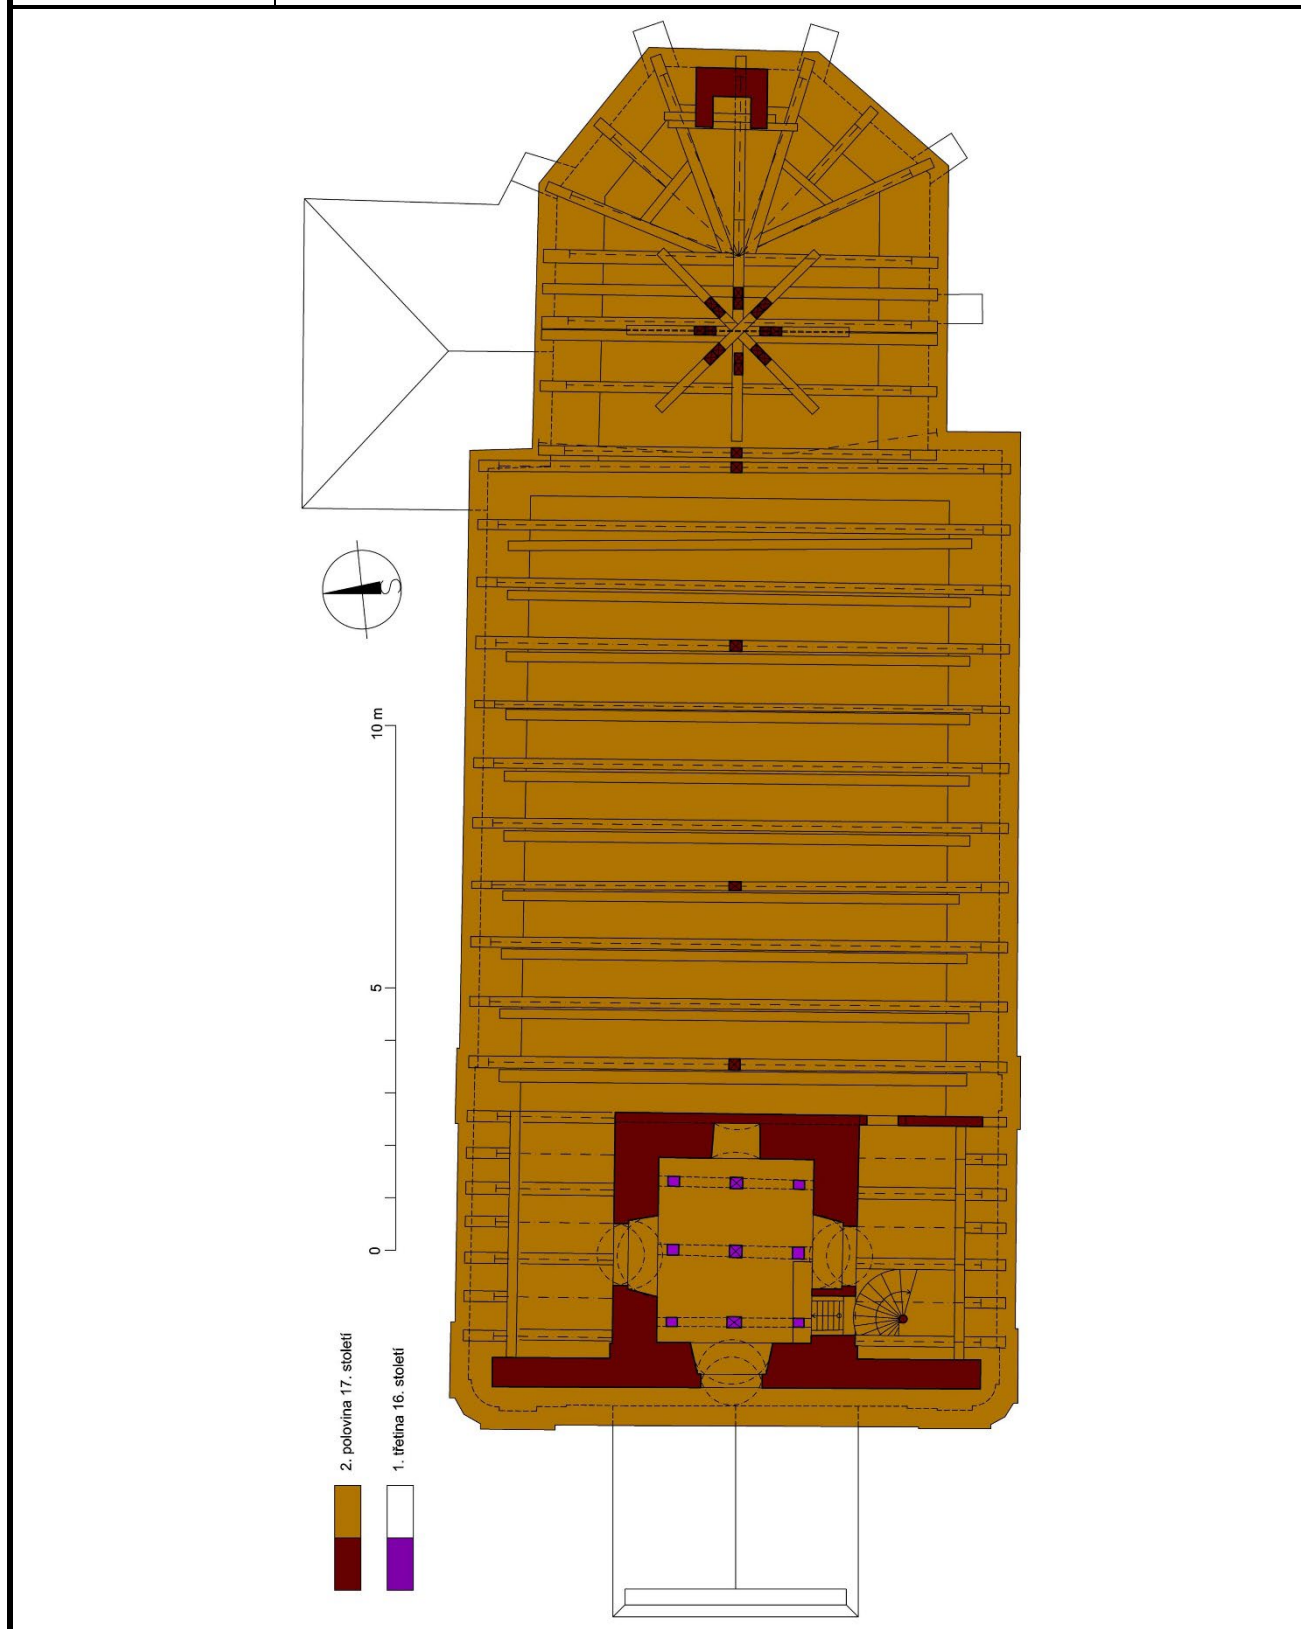
Autor zaměření:	Jaroslav Skopec, Tomáš Brož, Petr Bažant	Rok:	2012-19
Kresba:	Tomáš Brož, Petr Bažant	Vyhodnocení:	Jaroslav Skopec
Metoda měření:	Laserový dálkoměr, skládací metr.		
Popis:	Půdorys na úrovni 2. patra věže.
