Část obce:	Skupice
Obec:	Postoloprty
Název:	Kostel sv. Jana Křtitele
Okres:	Louny
Kraj:	Ústecký
Parcelní číslo:	35
Kat. území:	Skupice u Postoloprty
Číslo ÚSKP	43669/5-1403

## Anotace

**Popis<sup>1</sup>**

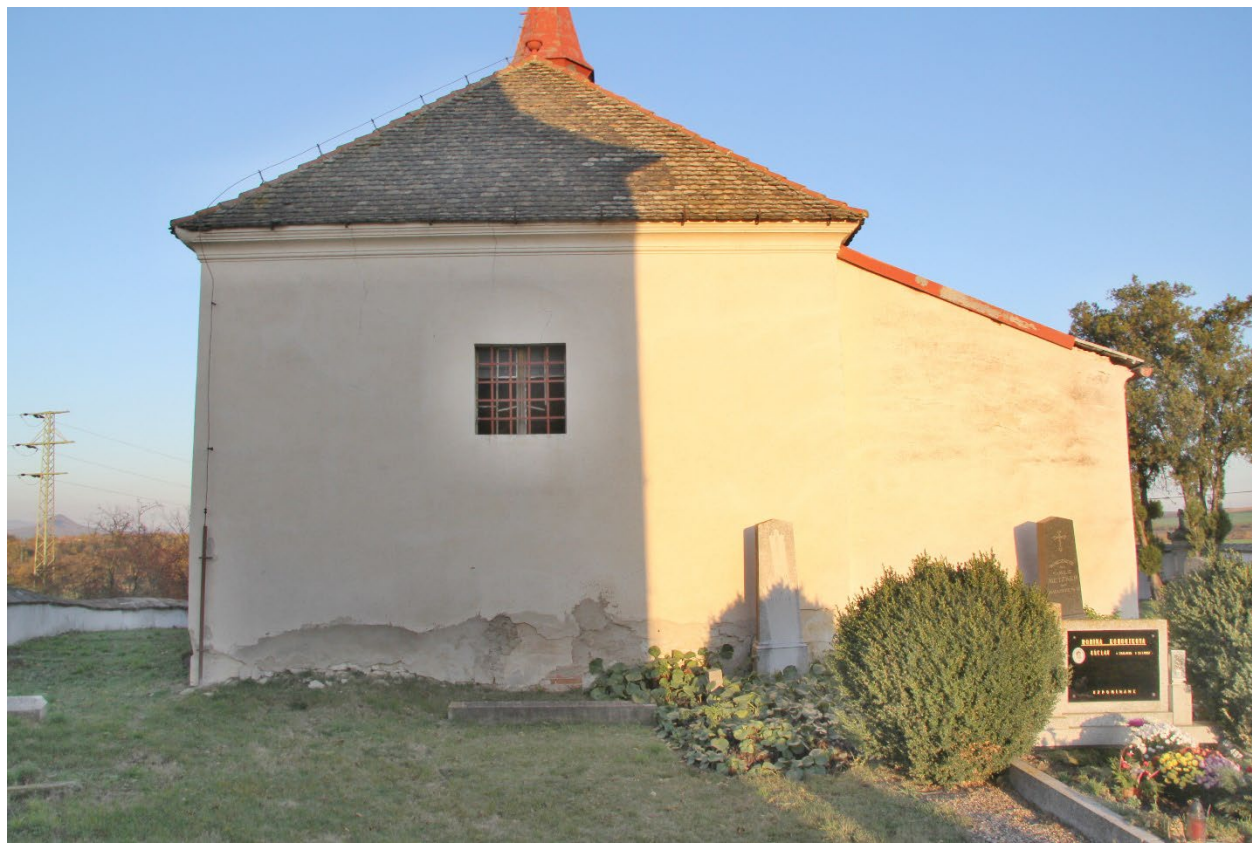
Západní průčelí kostela v pohledu od západu. Vlevo dole a vpravo dole patrné kvádry nárožního armování.  
Foto: Jaroslav Skopec 2020.

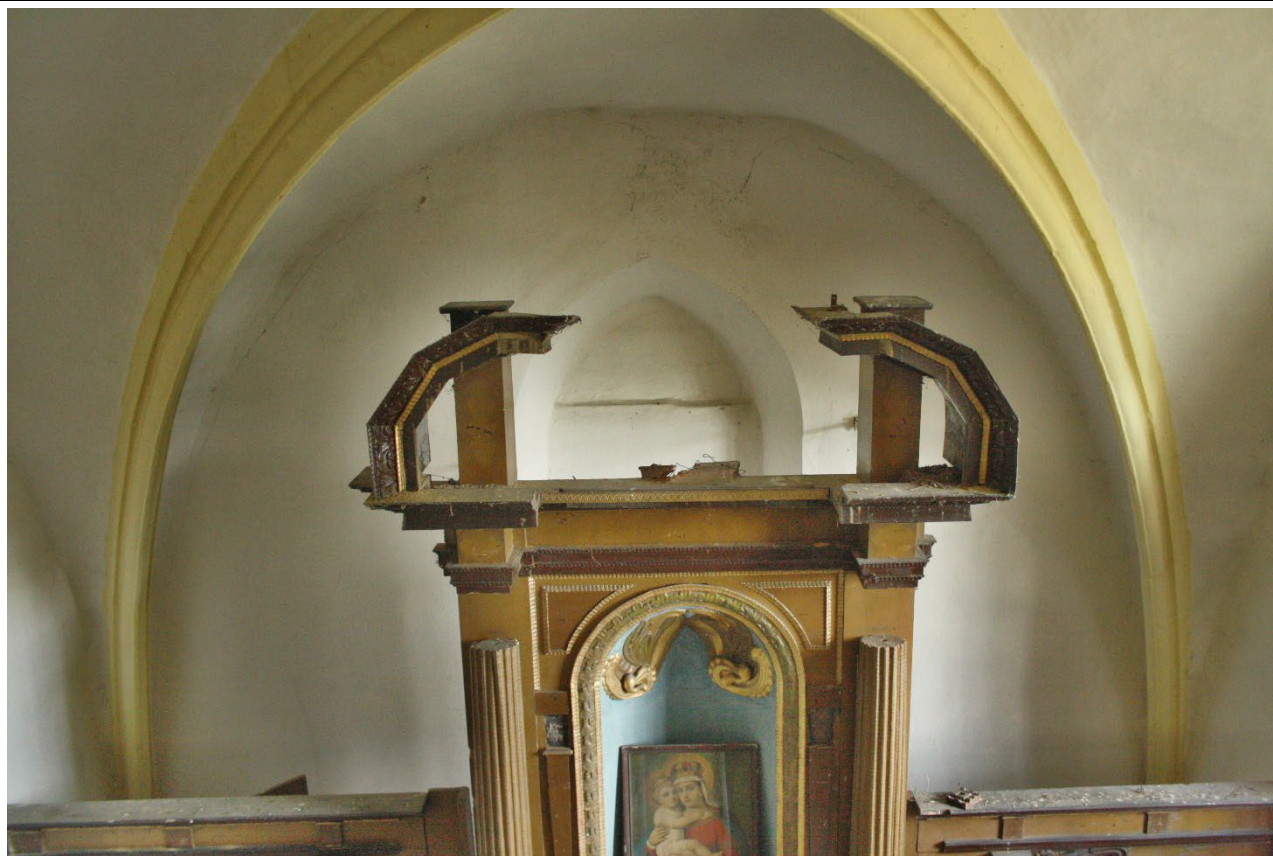
Východní stěna lodi s patrným hrotitým okenním otvorem. Foto: Jaroslav Skopec 2015.

K intaktním prvkům gotického kostela je možné přičíst ještě východní hrotitý okenní otvor presbytáře a kamennou menzu hlavního oltáře, která je skrytá pod stávajícím oltářem barokním. Za středověkou lze dále považovat i úpravu fasády, jejíž fragment byl zjištěn na severovýchodním nároží lodi a presbytáře v krovu nad sakristií. Zde se nachází hrubá vápenná omítka kombinovaná v nárožích

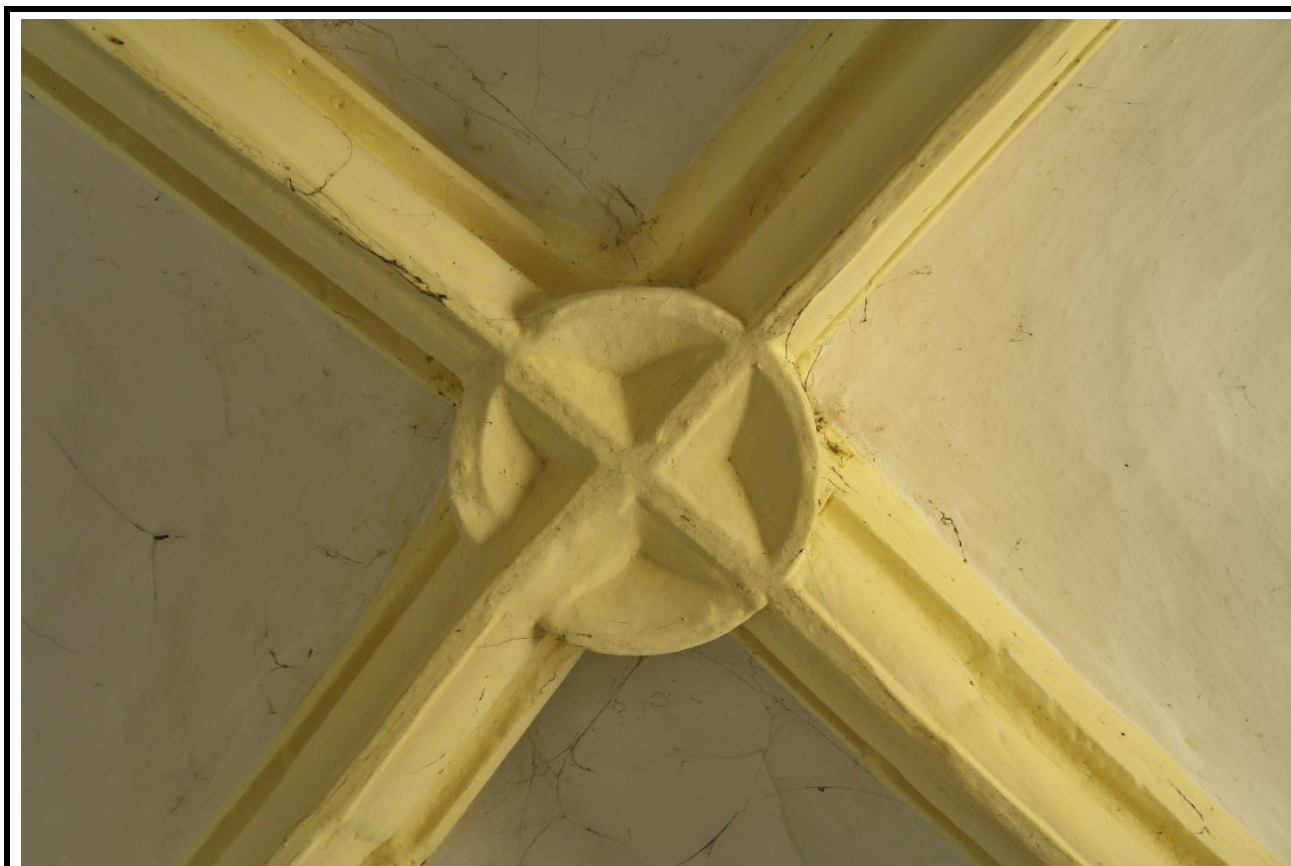
Detail svorníku klenby presbytáře. Foto: Jaroslav Skopec 2015.

půlkruhová a eliptická klenební čela a protínání nosů žebor ve svorníku, ve kterém vytvářejí duté jehlanové útvary, opět charakteristické pro daleko mladší období. V rozporu s touto úvahou není ani vítězný oblouk, který je sice výrazně hrotitý, na druhou stranu však jeho okosené hrany vybíhají z čelně sklopených trojúhelných náběžných štítků, které jsou typické pro pozdní gotiku, i když vrcholná gotika je již znala a sporadicky užívala, ovšem až v pokročilejším 14. století.<sup>14</sup>

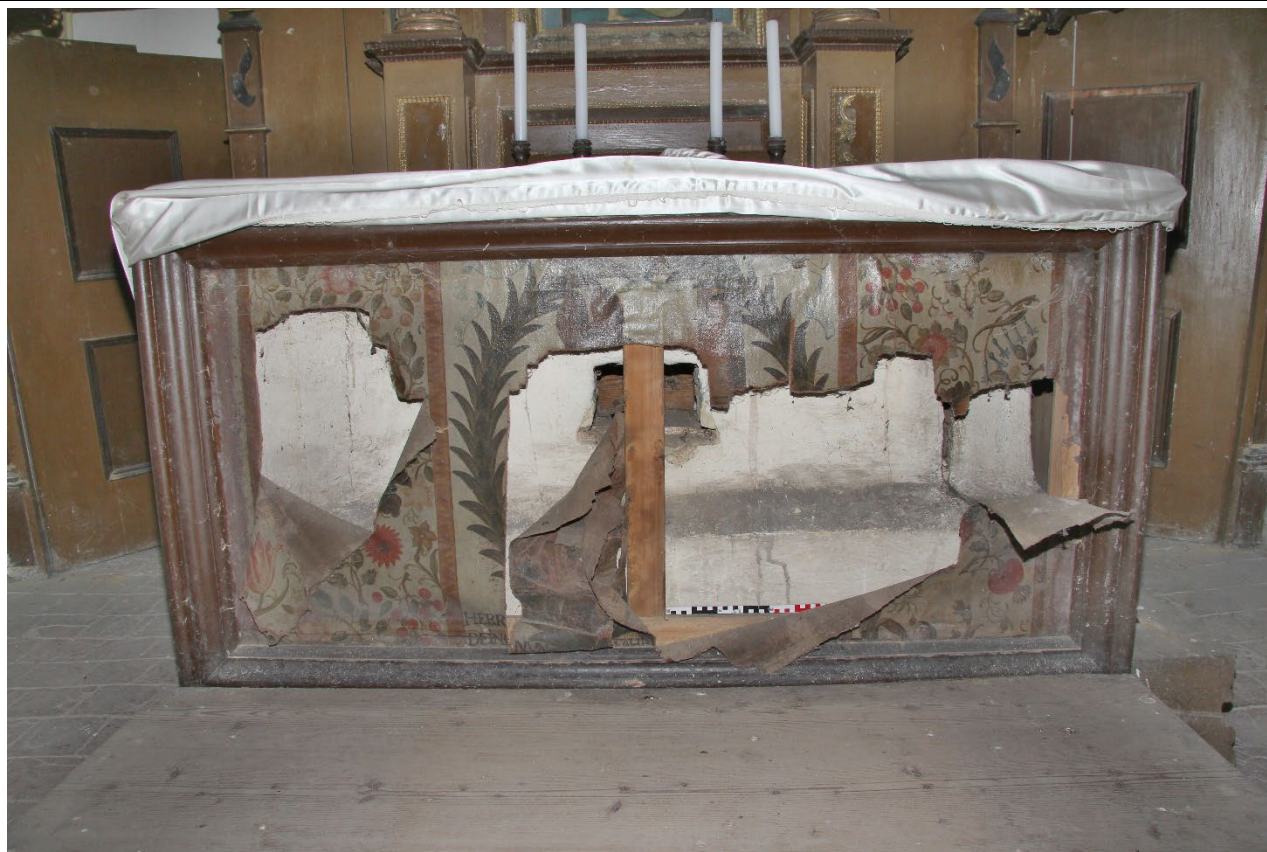
Čelní pohled od západu na menzu hlavního oltáře. Foto: Jaroslav Skopec 2015.

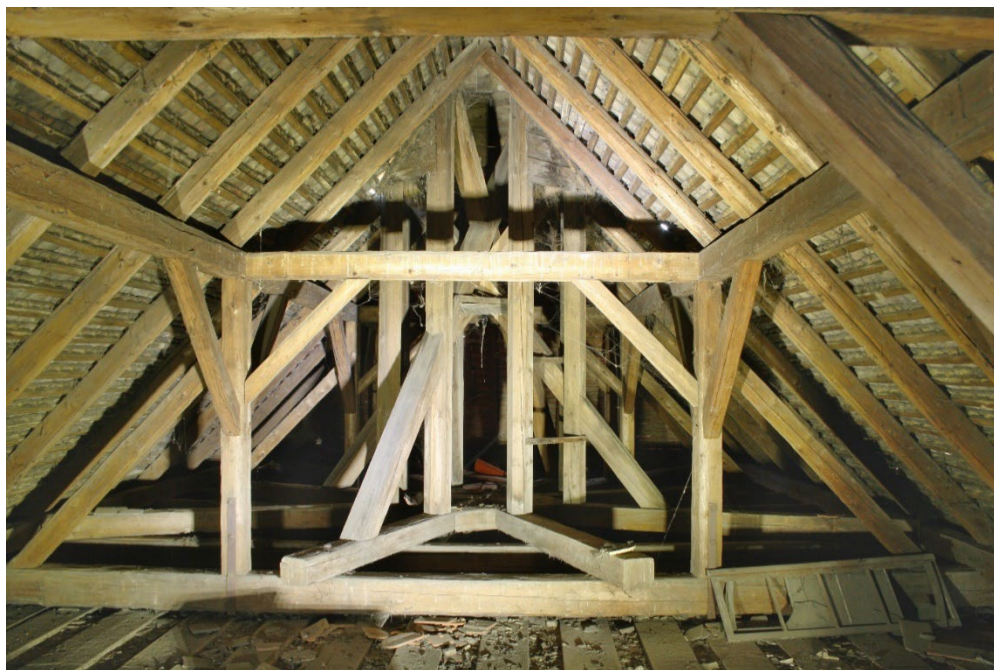
Krov nad lodí v pohledu od západu s průhledem do krovu presbytáře. Foto: Jaroslav Skopec 2015.

kdy jsou naposledy zaznamenány vyšší výdajové částky na kostel.<sup>34</sup> Novou situaci zachycuje plán z roku 1889,<sup>35</sup> který plně odpovídá současnému půdorysu. Plán vznikl pro potřeby statického zajištění kruchty spočívající v osazení ocelových nosníků podpíraných konzolami<sup>36</sup> a oproti skromnějšímu návrhu bylo západní rameno podepřeno nosníkem s trojicí sloupů. Plán je však důležitý zejména tím, že v příčném řezu zachycuje krov nad lodí s jednou úrovní hambalků a centrální podélnou stolicí tvořenou hřebenovou vaznicí podpíranou sloupky s pásky. Zachycen je zřejmě krov z roku 1702, který však byl roku 1904 nahrazen současnou konstrukcí, realizovanou podle plánu z téhož roku,<sup>37</sup> na niž bylo užito jedlové a smrkové dřevo kácené v sezónách 1901/02 a 1902/03.<sup>38</sup>

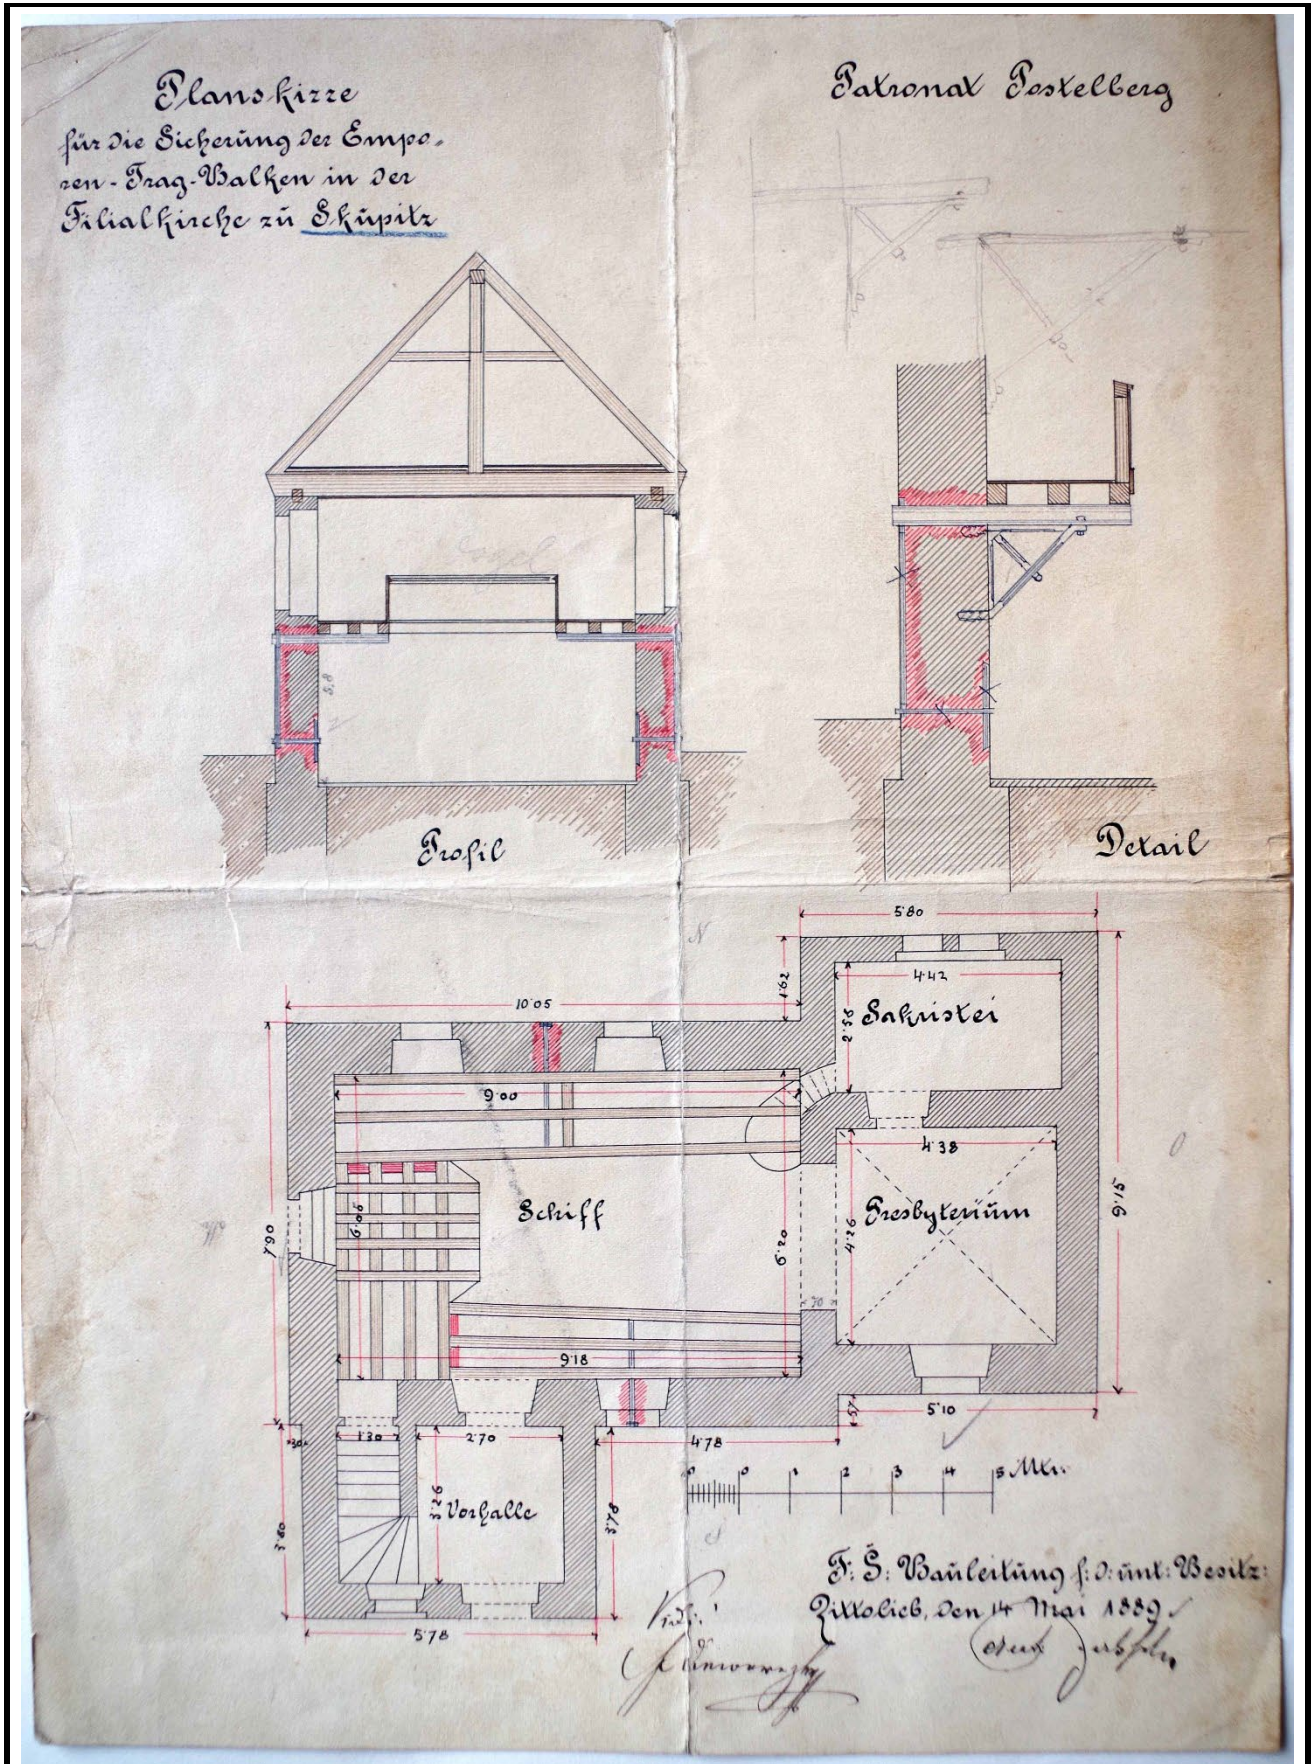
Technický výkres k opravě kostelní empory 1889 (SOA Třeboň, fond Velkostatek Postoloprty, bez signatury).

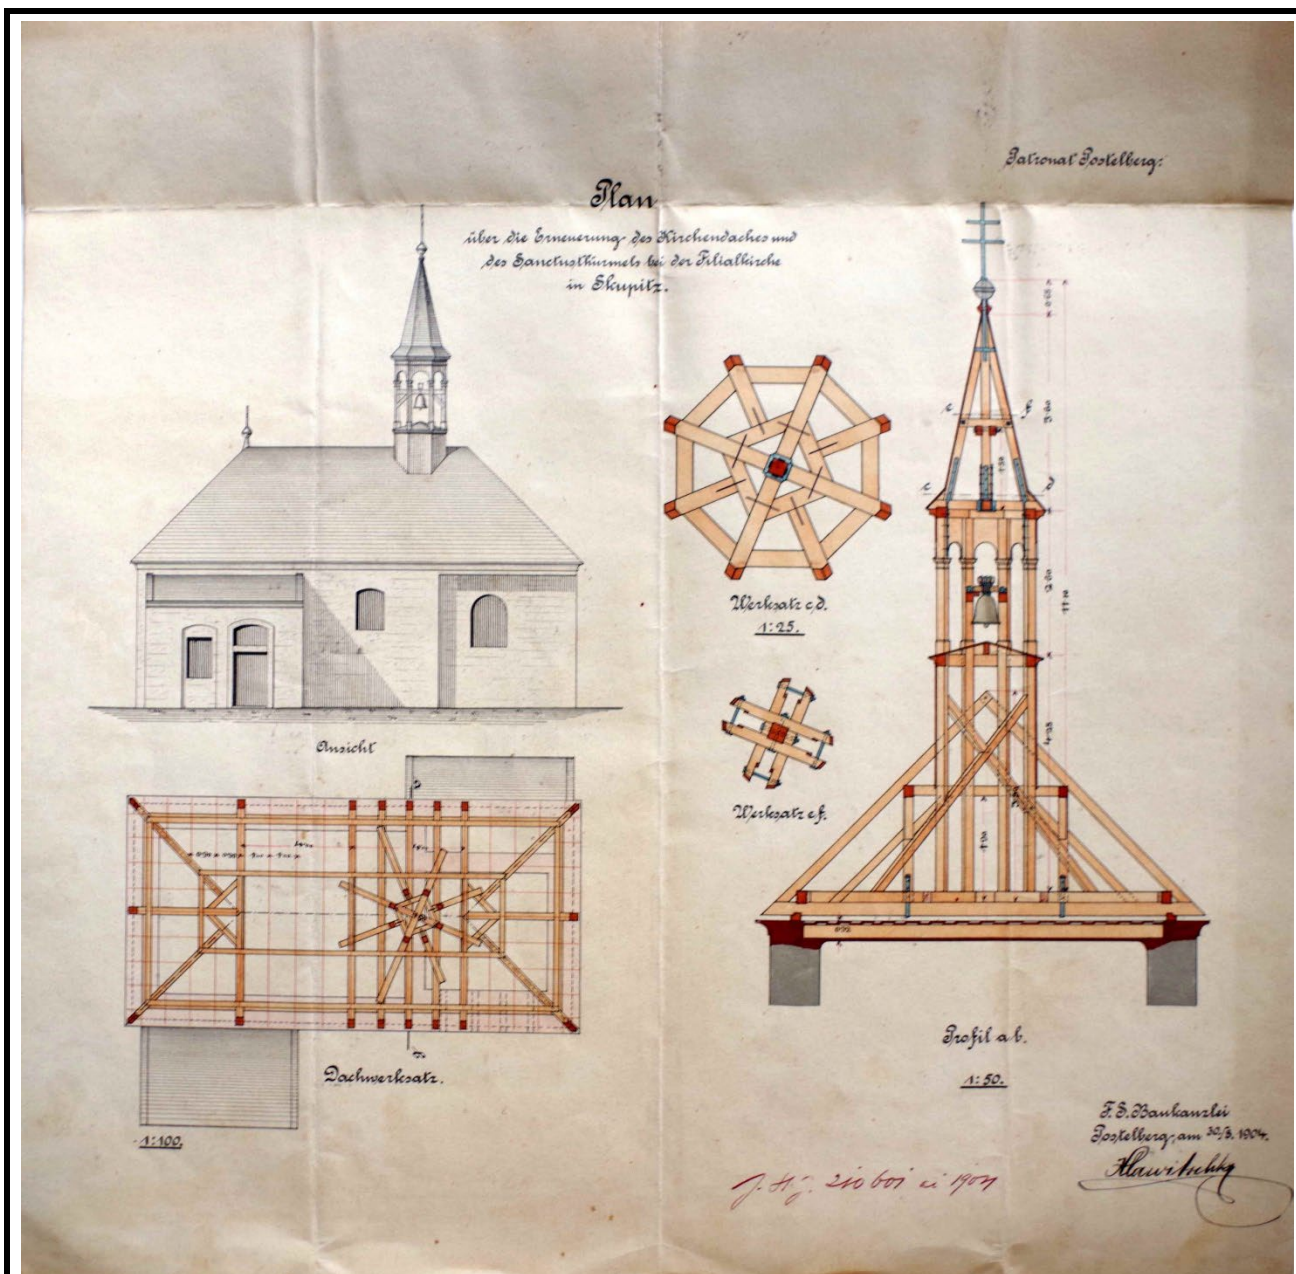
Technický výkres k opravě kostela 1904 (SOA Třeboň, fond Velkostatek Postoloprty, bez signatury).

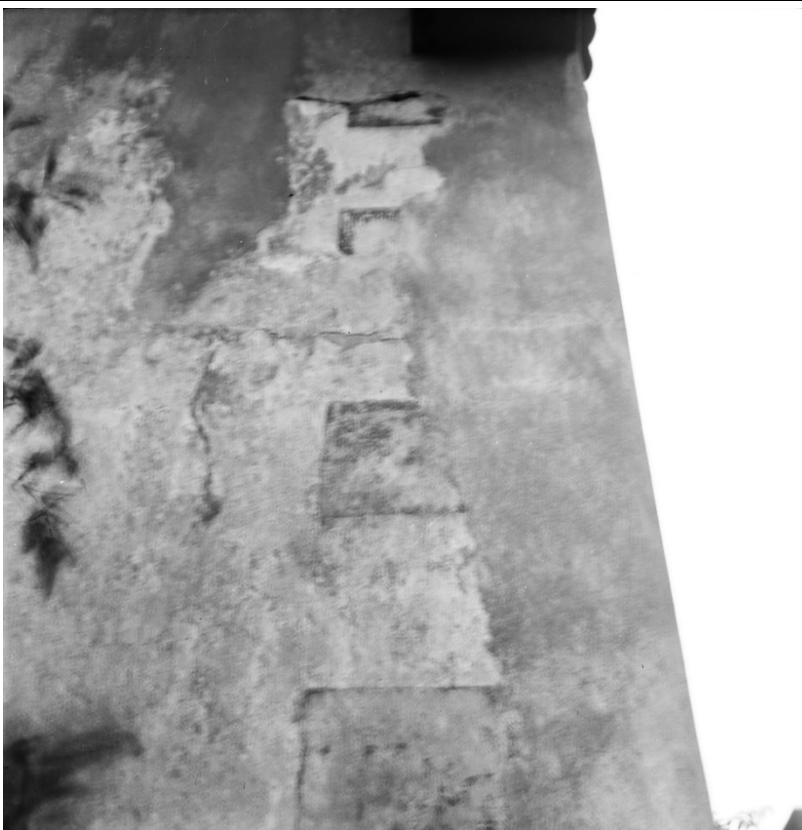
Detail omítkové vrstvy s iluzivním nárožním armováním. Foto: 1966, sbírka negativů NPÚ ÚOP v Ústí n. L., sig. 24328.

koncepti. Starší omítková vrstva byla přetažena hrubší omítkou, na kterou byla červená obdélná pole přímo malována, nerespektovala však již původní rozvržení.<sup>25</sup> V roce 1693 byl proražen velký půlkruhový okenní otvor v presbytáři a dva dveřní otvory nad sebou v západním průčelí lodi, přičemž k hornímu otvoru směřujícímu na kůr bylo zhotoveno dřevěné schodiště chráněné bedněnou konstrukcí.<sup>26</sup> Nejpozději v této době je tedy nutné počítat i s realizací samotného kůru. V roce 1702 byl zhotoven nový krov se sanktusníkem a stropem v lodi, s čímž bylo spojené zvýšení zdiva lodi o 1 loket, tj. o necelých 0,6 m.<sup>27</sup> Líc navýšeného zdiva, které je dobře patrné nad rubem klenby presbytáře, má charakter velmi podobný jádrovému výplňovému zdivu s velkými nálitky malty, která byla přitlačena k nějaké konstrukci. Zdá se tedy možné, že při navýšování zdiva lodi existoval nad vítězným obloukem například dřevěný bedněný, či hrázděný štít.<sup>28</sup> Ten ale zanikl při následném navýšování zdiva presbytáře, které však pramenně zachyceno není. V roce 1702 byly také proraženy dva velké a jeden malý okenní otvor, které patrně můžeme ztotožnit s jižními a severními otvory lodi,<sup>29</sup> které byly o padesát let později upravovány. V roce 1709 byla zbourána stará zvonice a na místo ní vystavěna zvonice současná, na niž byl v předešlých letech nakoupen stavební materiál.<sup>30</sup> Zaklenutí vstupu do kostela v roce 1744 můžeme patrně spojovat s výstavbou zděné předsíně, o které se jinak písemné prameny nezmiňují, avšak plán z roku 1854 zachycuje předsíň právě s půlkruhově zaklenutým vstupem. V roce 1752 je opětovně zmiňováno proražení a zvětšení okenních otvorů v kostele<sup>31</sup> a o dvacet let později oprava odtrženého rohu sakristie.<sup>32</sup> V roce 1775 byl proražen nový dveřní otvor na kůr, ke kterému bylo zhotoveno schodiště, a starý vstup na kůr byl změněn na okenní otvor.<sup>33</sup> Záznam popisuje jistě přeložení vstupu na kůr ze západu na jih, kde bylo schodiště přiloženo k předsíni a jeho pultová střecha byla propojena se sedlovou střechou předsíně. Tato podoba kostela je v půdorysné stopě již zaznamenána na císařském otisku mapy stabilního katastru Čech z roku 1843 a zejména na plánu z roku 1854 zachycujícím kostel ještě před rozsáhlými stavebními úpravami, které však ve svém důsledku nevedly k podstatné změně hmoty a výrazu kostela. Plán totiž vznikl pro potřeby stavebních úprav, které se později soustředily mimo jiné hlavně na výstavbu nové sakristie a předsíně, neboť v roce 1857 byl jejich stav popisován jako havarijní, hrozící zřícením a bylo navrhováno jejich kompletní odstranění a nové vyzdění. I když to není v písemných pramenech výslovně uvedeno, patrně se tak stalo do roku 1859,

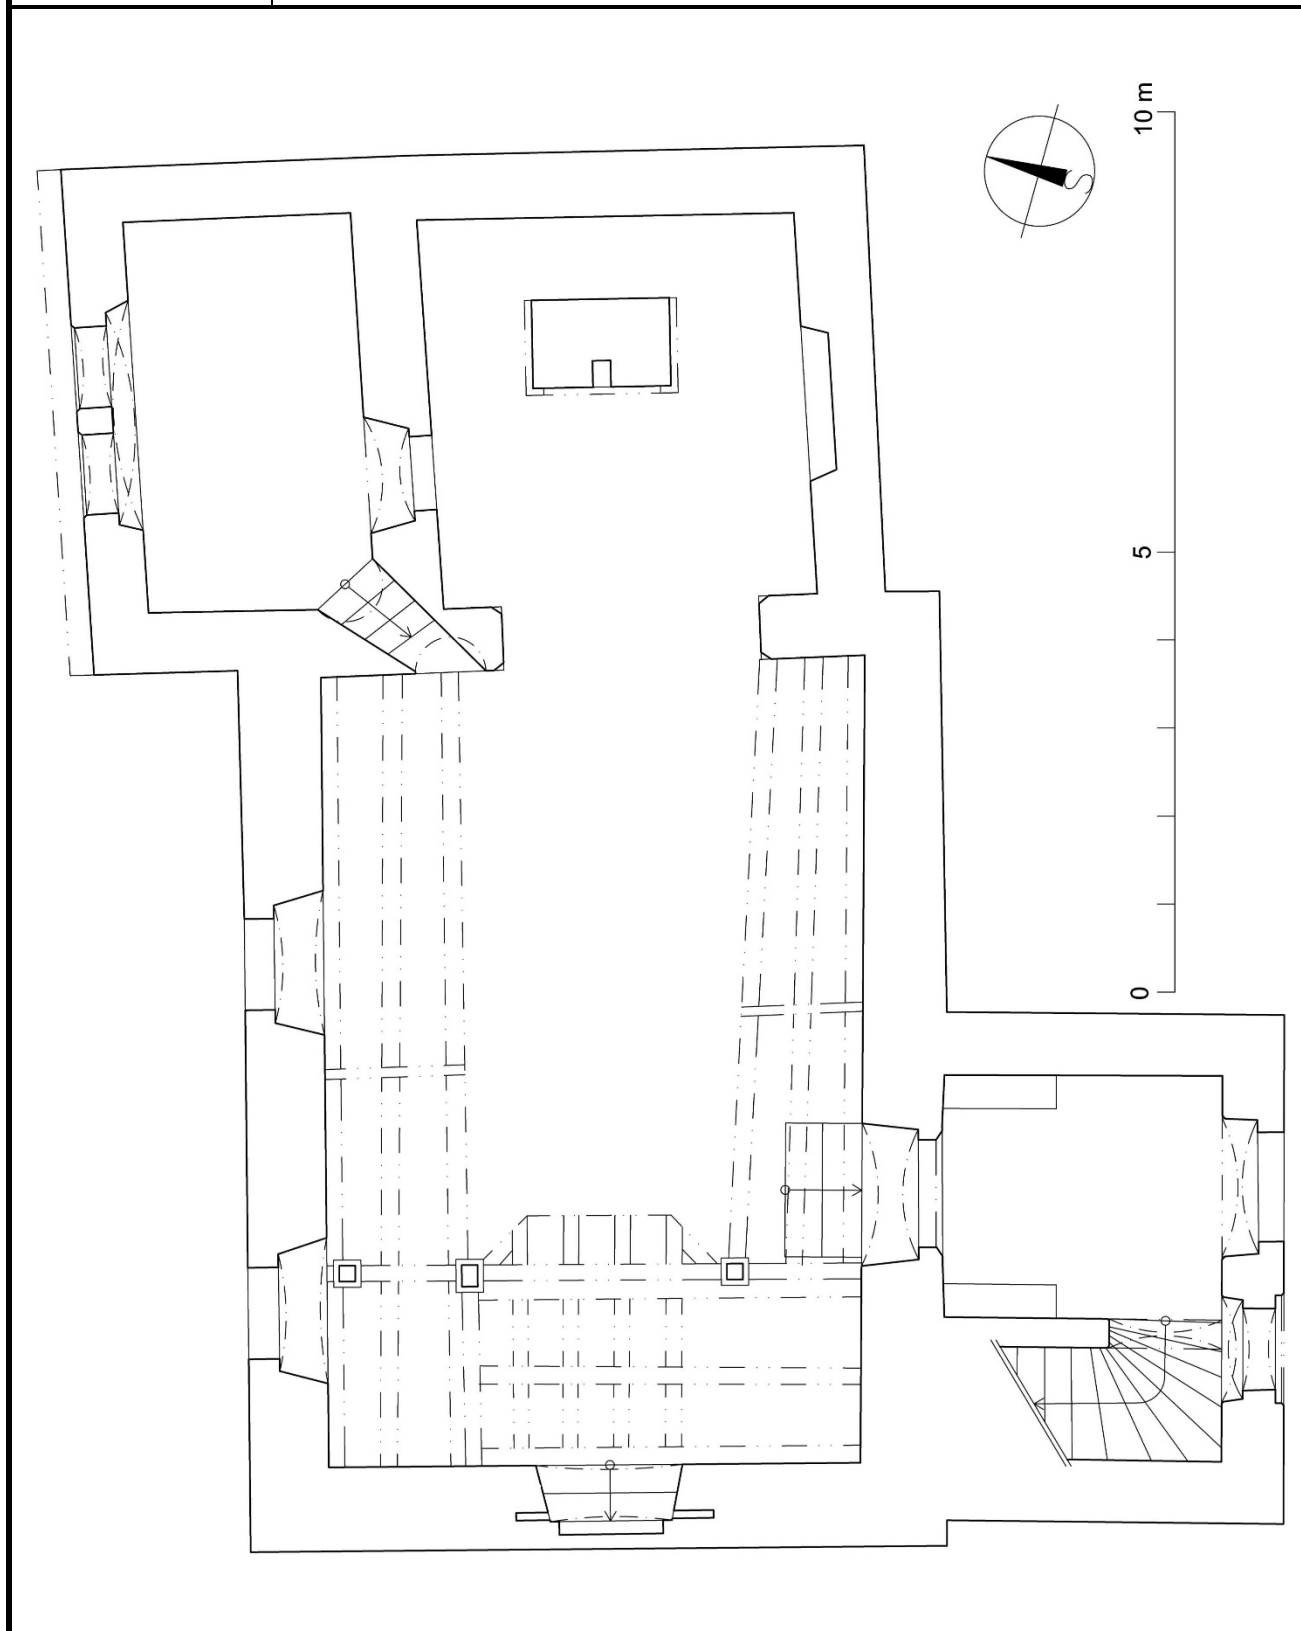
Autor zaměření:	<b>Jaroslav Skopec, Tomáš Brož</b>	Rok:	<b>2009-2019</b>
Kresba:	<b>Jaroslav Skopec</b>	Úprava:	<b>Jaroslav Skopec</b>
Metoda měření:	<b>Laserový dálkoměr, skládací metr, totální stanice, vícenímková fotogrammetrie.</b>		
Popis:	<b>Půdorys na úrovni vstupu.</b>

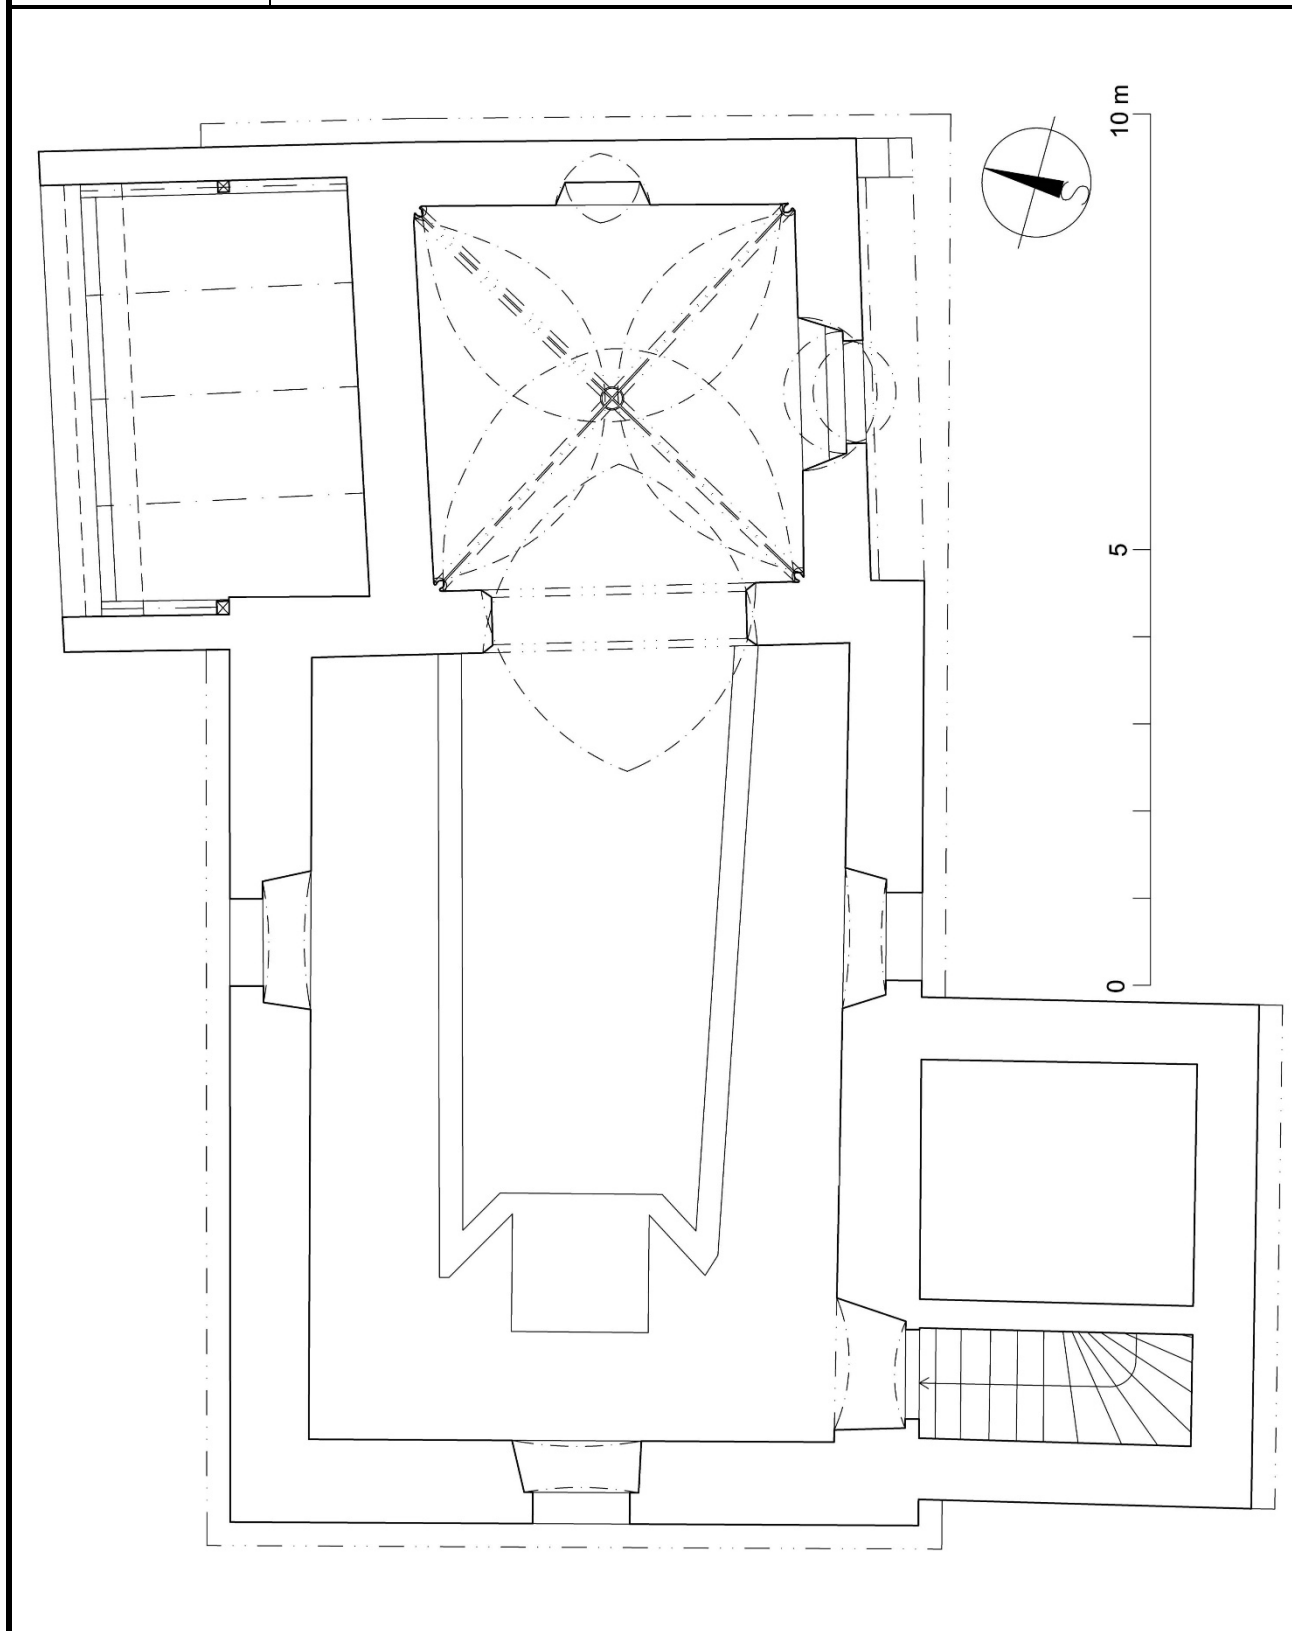
Autor zaměření:	<b>Jaroslav Skopec, Tomáš Brož</b>	Rok:	<b>2009-2019</b>
Kresba:	<b>Jaroslav Skopec</b>	Úprava:	<b>Jaroslav Skopec</b>
Metoda měření:	<b>Laserový dálkoměr, skládací metr, totální stanice, vícenímková fotogrammetrie.</b>		
Popis:	<b>Půdorys na úrovni okenních otvorů.</b>

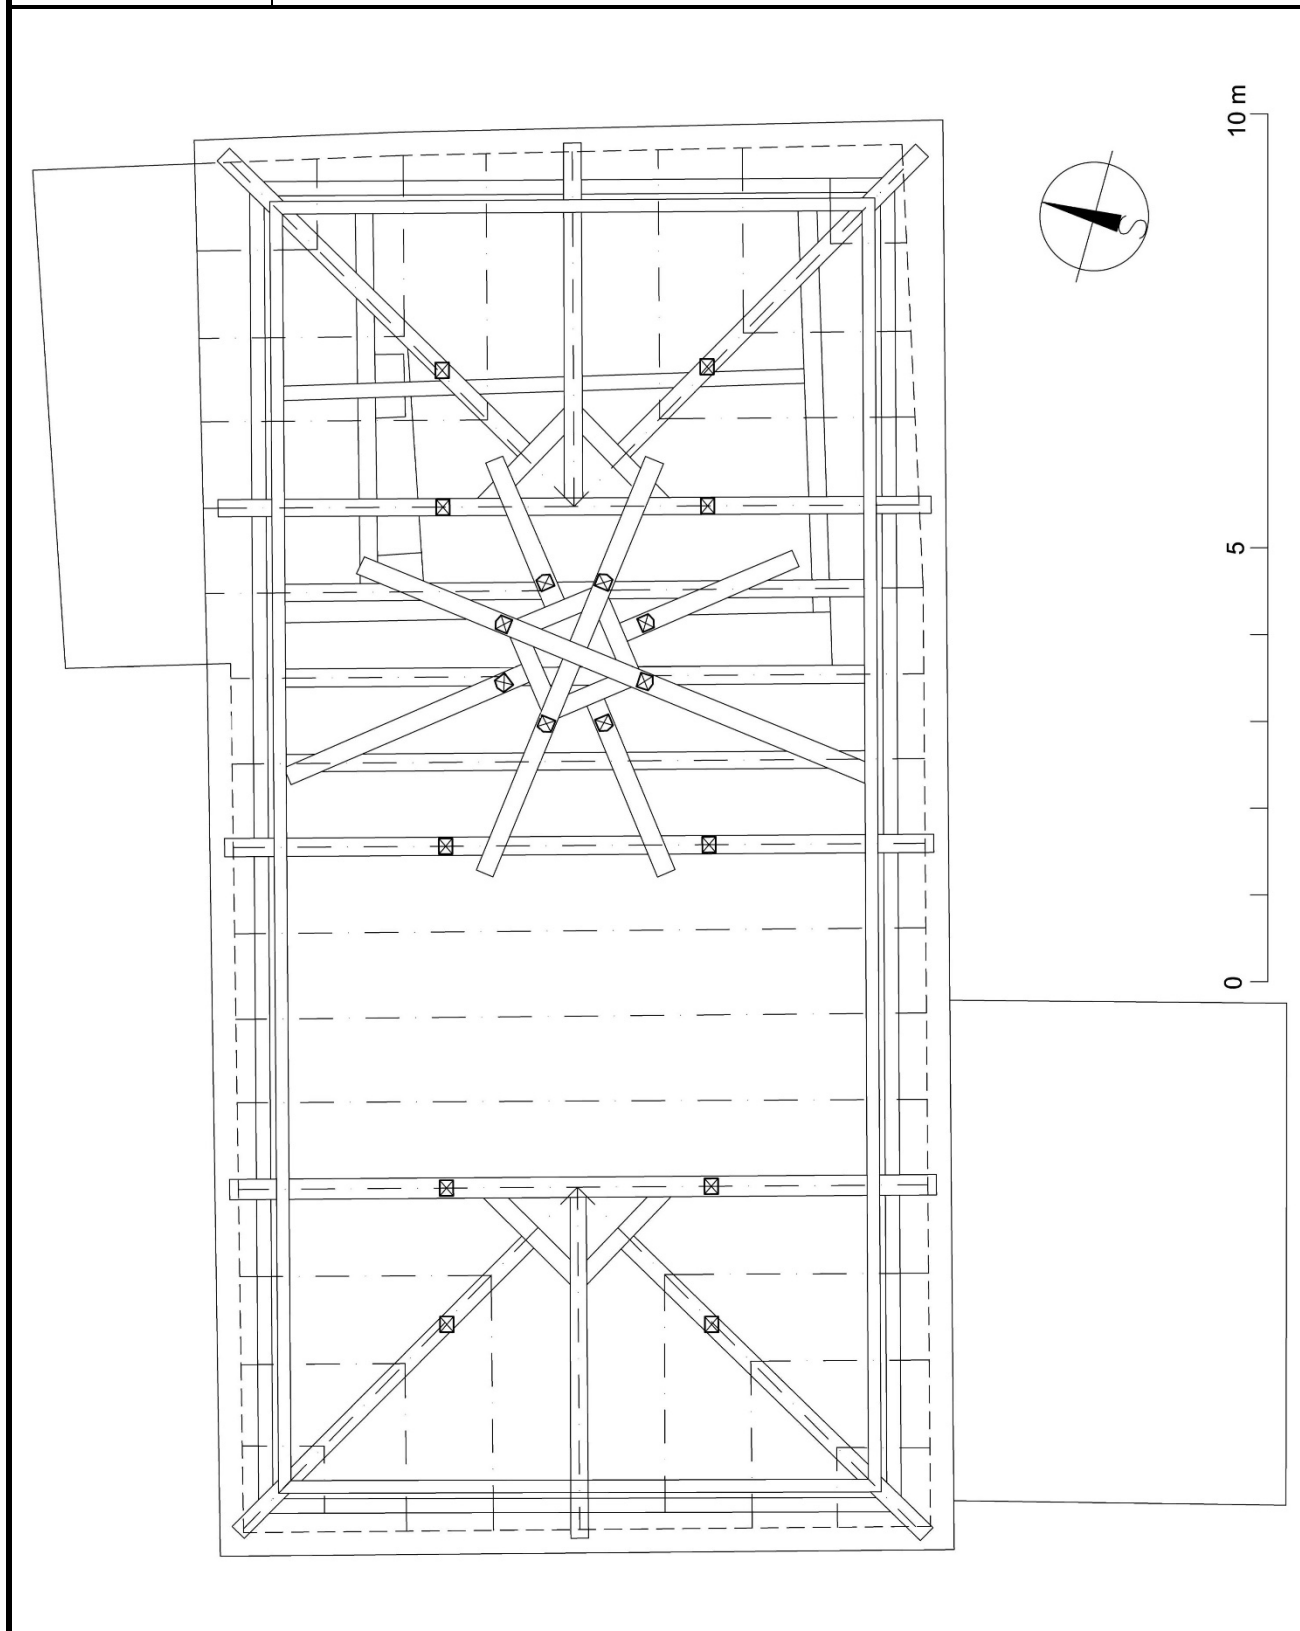
Autor zaměření:	Jaroslav Skopec	Rok:	2020
Kresba:	Jaroslav Skopec	Úprava:	Jaroslav Skopec
Metoda měření:	Laserový dálkoměr, skládací metr, vícenímková fotogrammetrie.		
Popis:	Půdorys krovu.

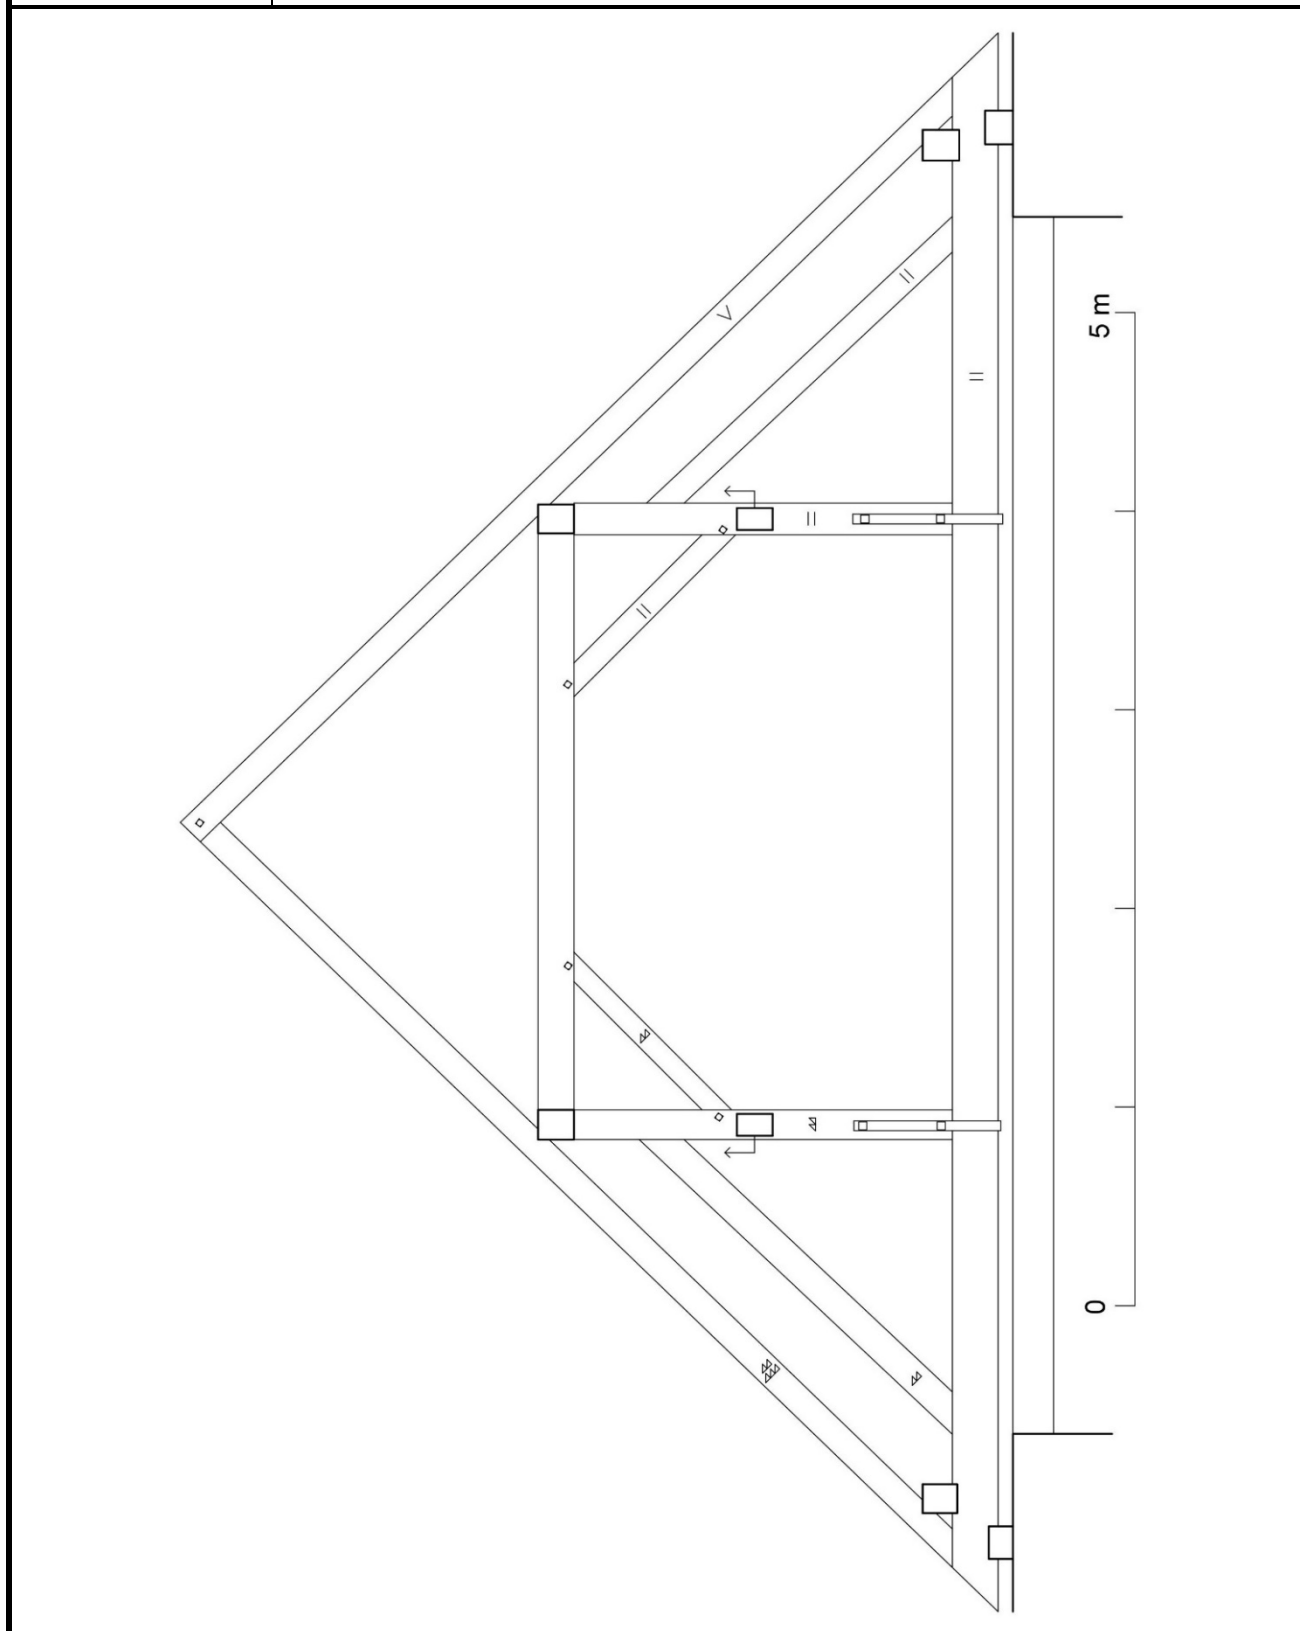
Autor zaměření:	<b>Miroslav Nový</b>	Rok:	<b>2020</b>
Kresba:	<b>Miroslav Nový</b>	Úprava:	<b>Jaroslav Skopec</b>
Metoda měření:	<b>Laserový dálkoměr, skládací metr.</b>		
Popis:	<b>2. plná příčná vazba krovu nad lodí od východu v pohledu od západu.</b>

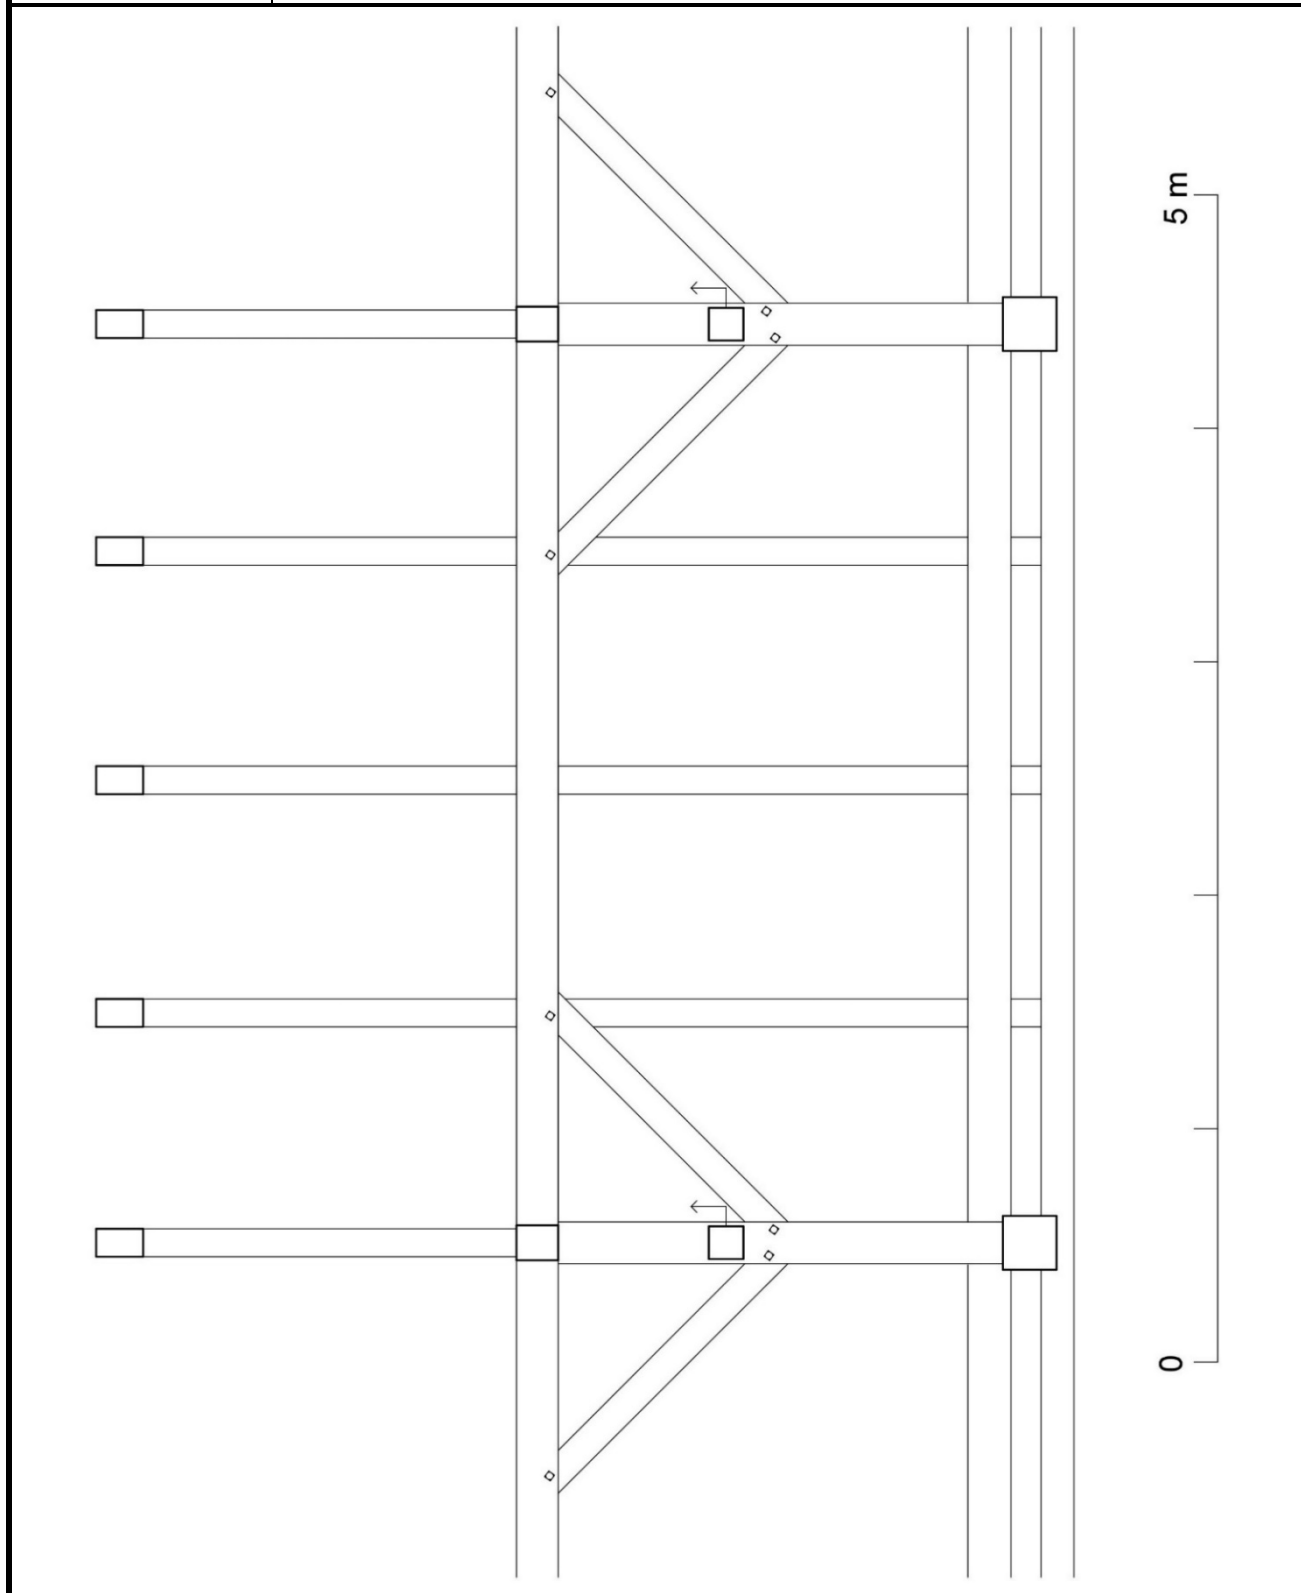
Autor zaměření:	Jaroslav Skopec	Rok:	2020
Kresba:	Jaroslav Skopec	Úprava:	Jaroslav Skopec
Metoda měření:	Laserový dálkoměr, skládací metr.		
Popis:	Podélná vazba krovu nad lodí mezi 2. a 3. plnou příčnou vazbou od západu s pohledem k severu.
