Část obce:	Skupice
Obec:	Postoloprty
Název:	Kostel sv. Jana Křtitele
Okres:	Louny
Kraj:	Ústecký
Parcelní číslo:	35
Kat. území:	Skupice u Postoloprty
Číslo ÚSKP	43669/5-1403

## Anotace

**Popis<sup>1</sup>**

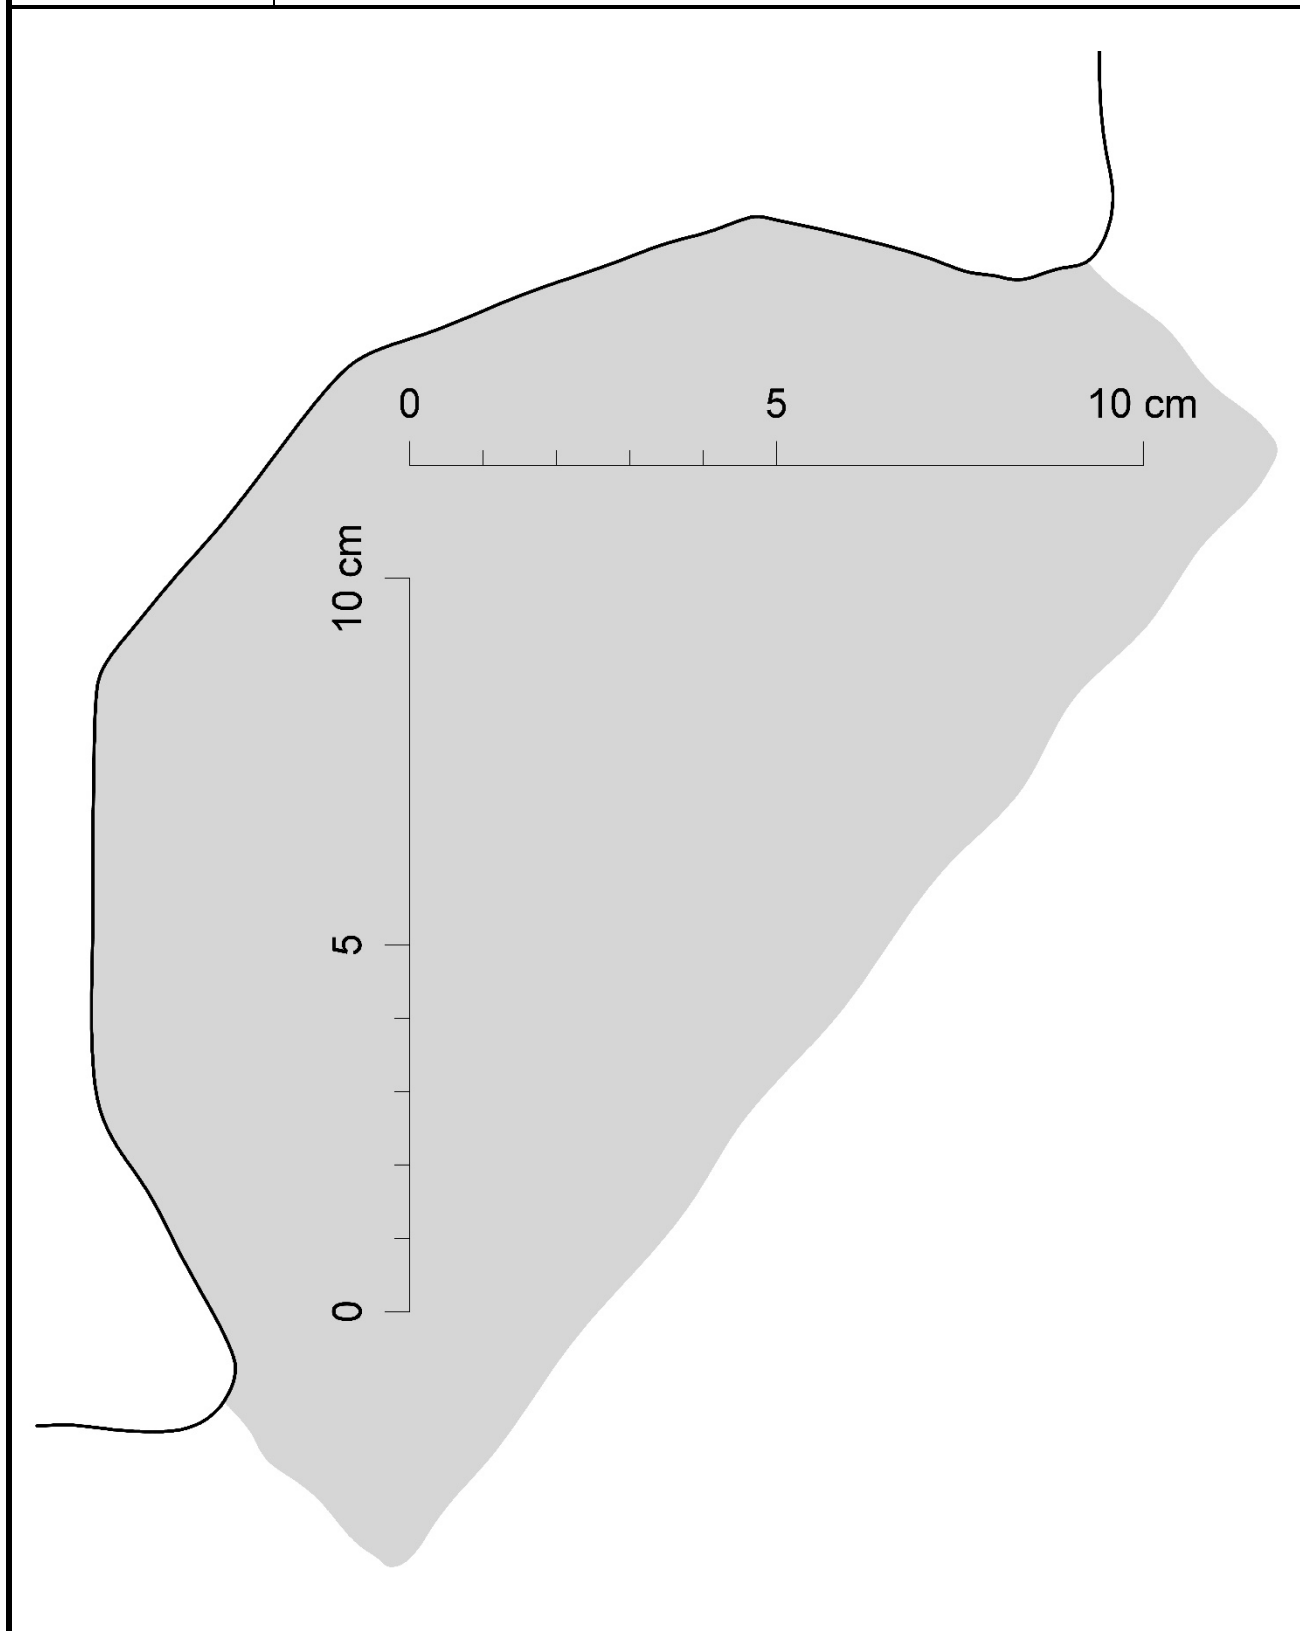
Autor zaměření:	Jaroslav Skopec	Rok:	2020
Kresba:	Jaroslav Skopec	Úprava:	Jaroslav Skopec
Metoda měření:	Vícenímková fotogrammetrie.		
Popis:	Horizontální profil jihovýchodní konzole presbytáře.

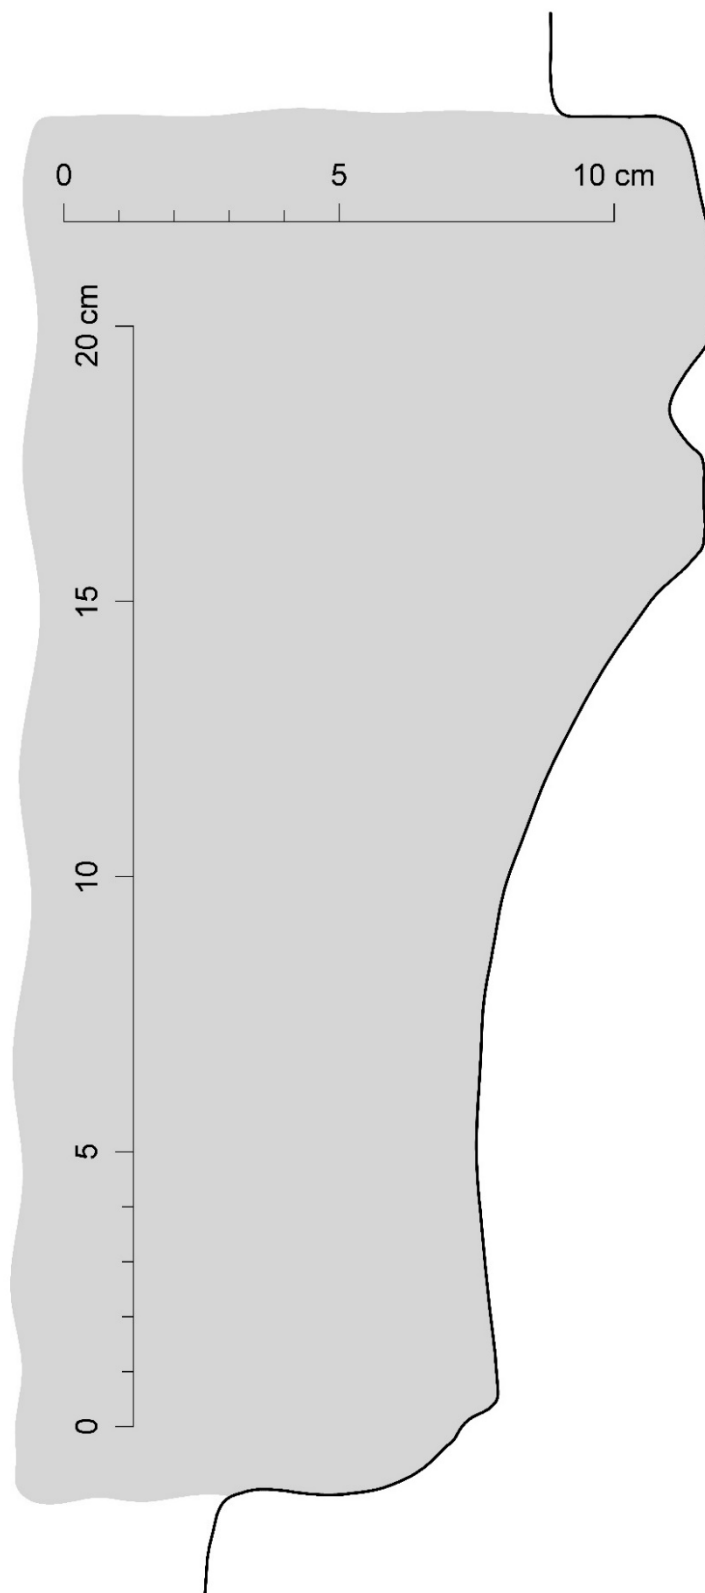
Autor zaměření:	Jaroslav Skopec	Rok:	2020
Kresba:	Jaroslav Skopec	Úprava:	Jaroslav Skopec
Metoda měření:	Vícesnímková fotogrammetrie.		
Popis:	Vertikální profil jihovýchodní konzole presbytáře.

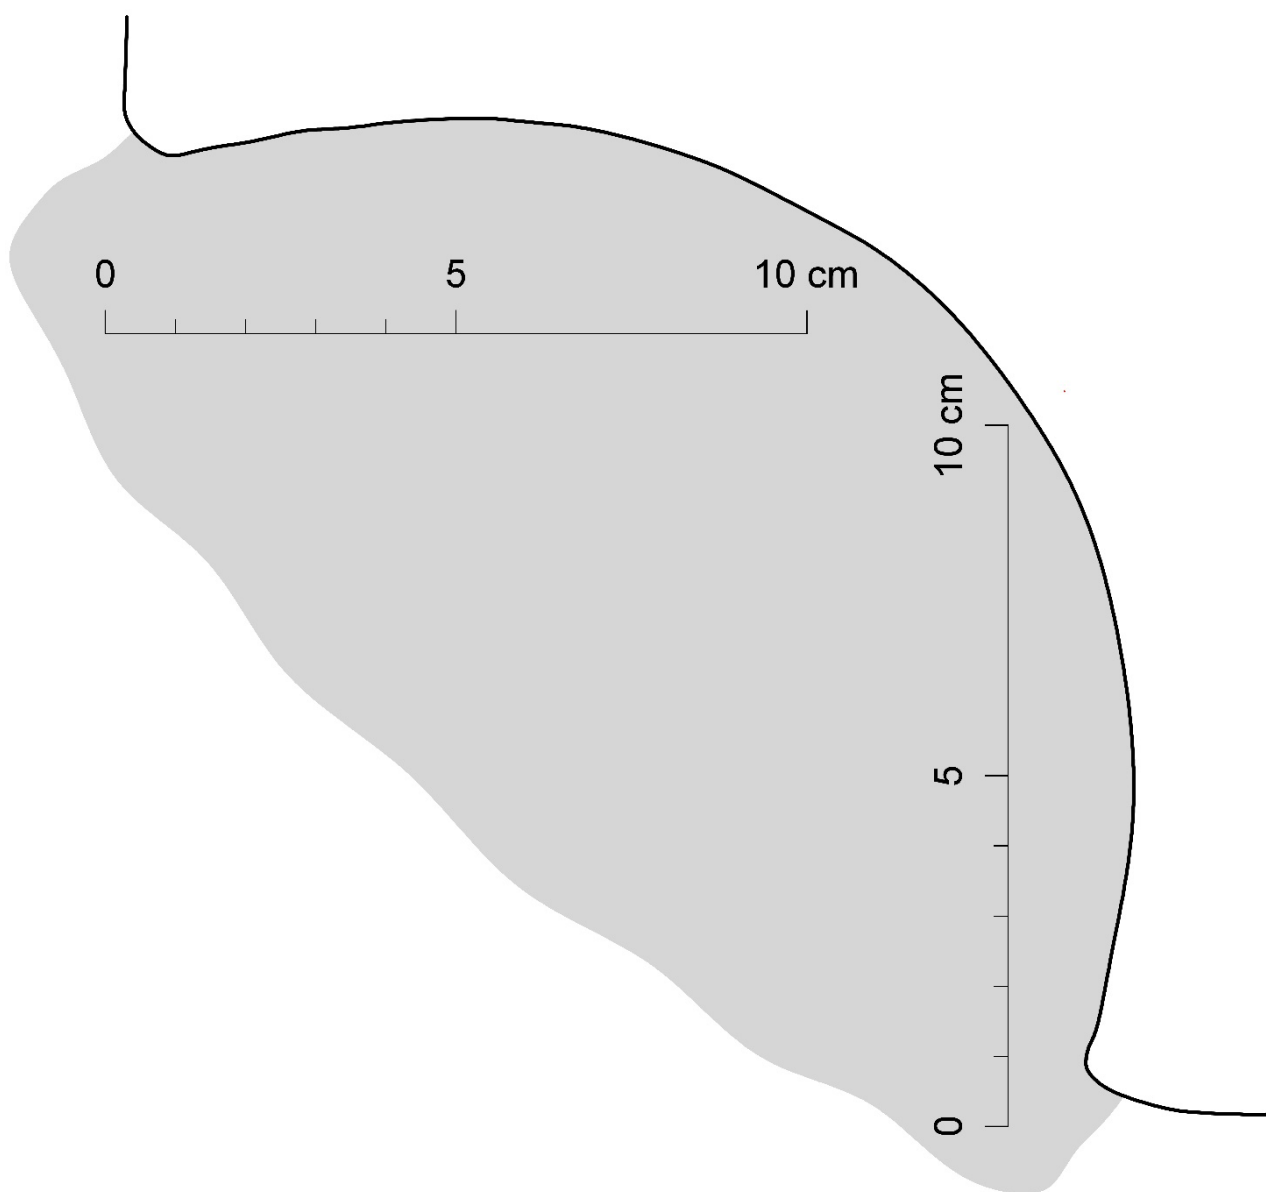
Autor zaměření:	Jaroslav Skopec	Rok:	2020
Kresba:	Jaroslav Skopec	Úprava:	Jaroslav Skopec
Metoda měření:	Vícesnímková fotogrammetrie.		
Popis:	Horizontální profil jihozápadní konzole presbytáře.

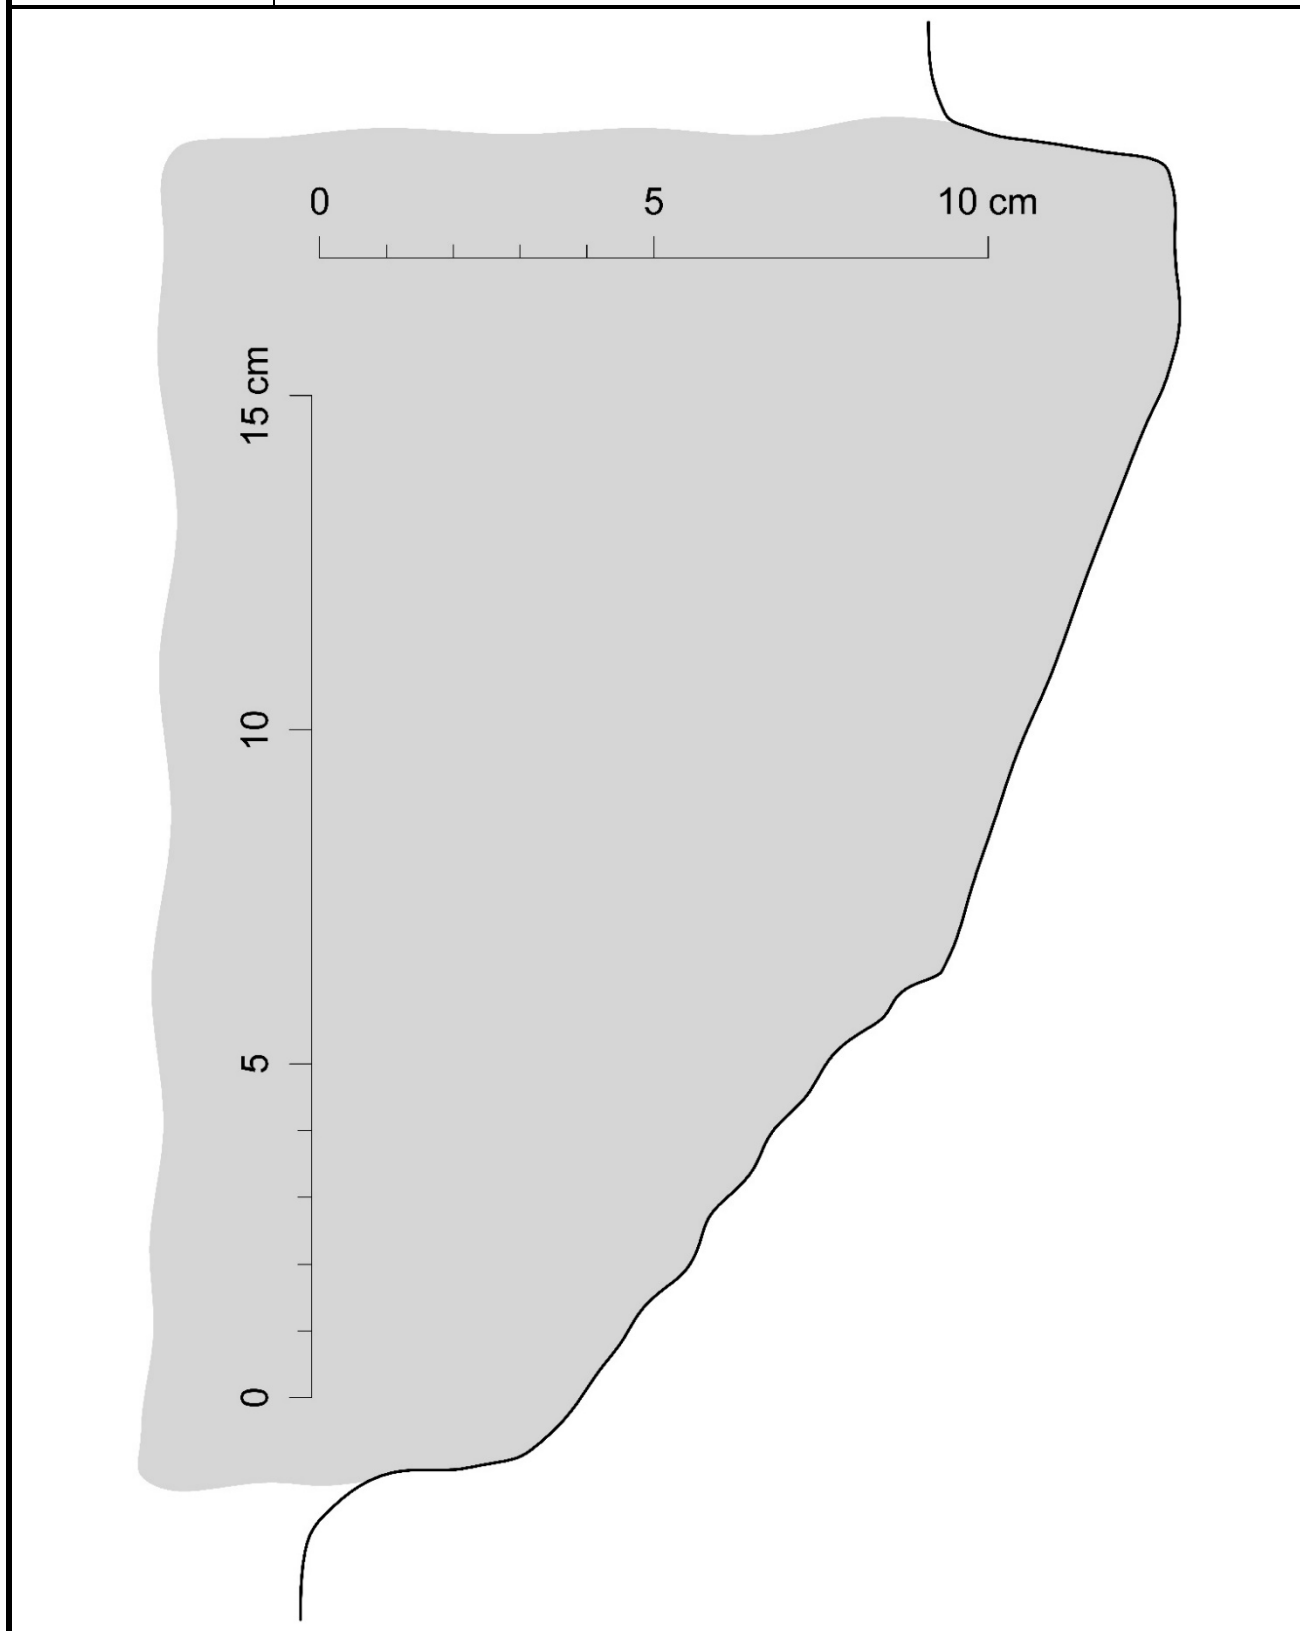
Autor zaměření:	Jaroslav Skopec	Rok:	2020
Kresba:	Jaroslav Skopec	Úprava:	Jaroslav Skopec
Metoda měření:	Vícesnímková fotogrammetrie.		
Popis:	Vertikální profil jihozápadní konzole presbytáře.

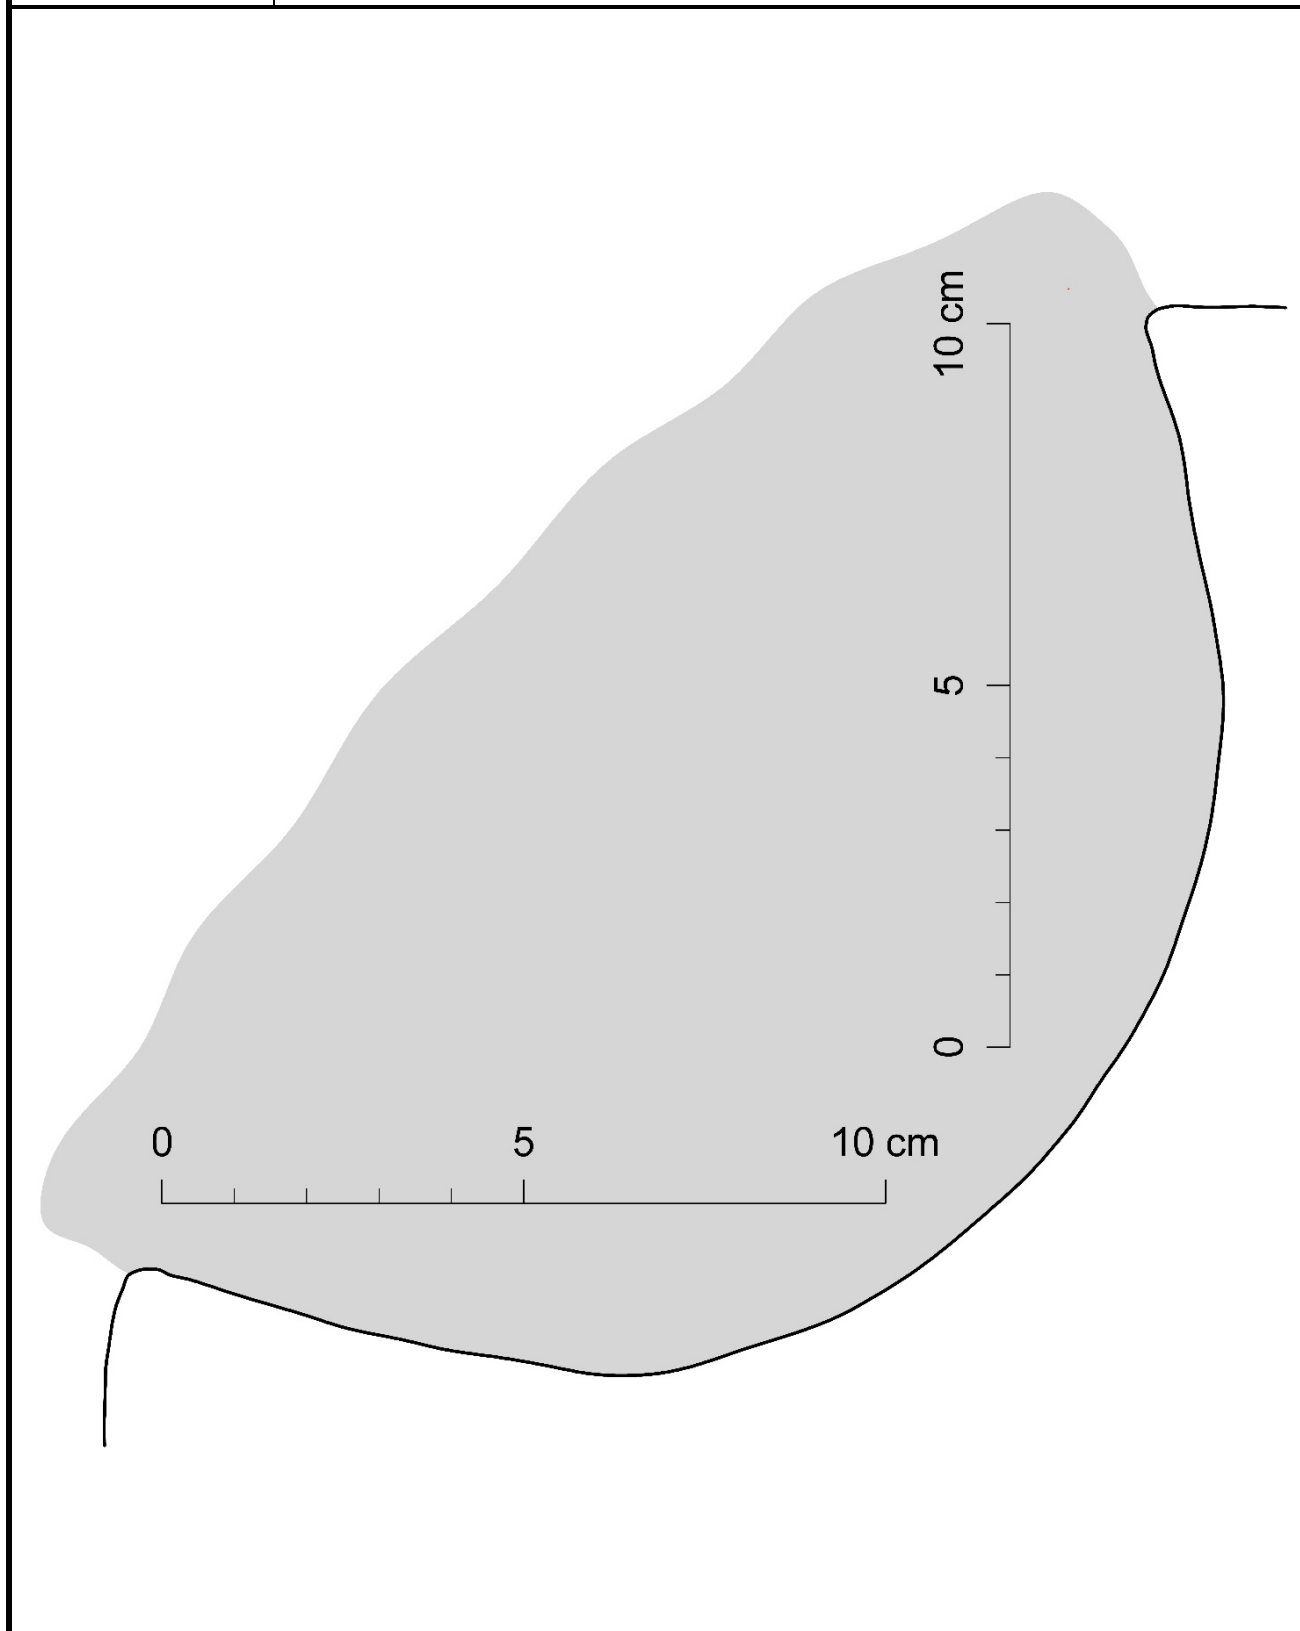
Autor zaměření:	Jaroslav Skopec	Rok:	2020
Kresba:	Jaroslav Skopec	Úprava:	Jaroslav Skopec
Metoda měření:	Vícesnímková fotogrammetrie.		
Popis:	Horizontální profil severozápadní konzole presbytáře.

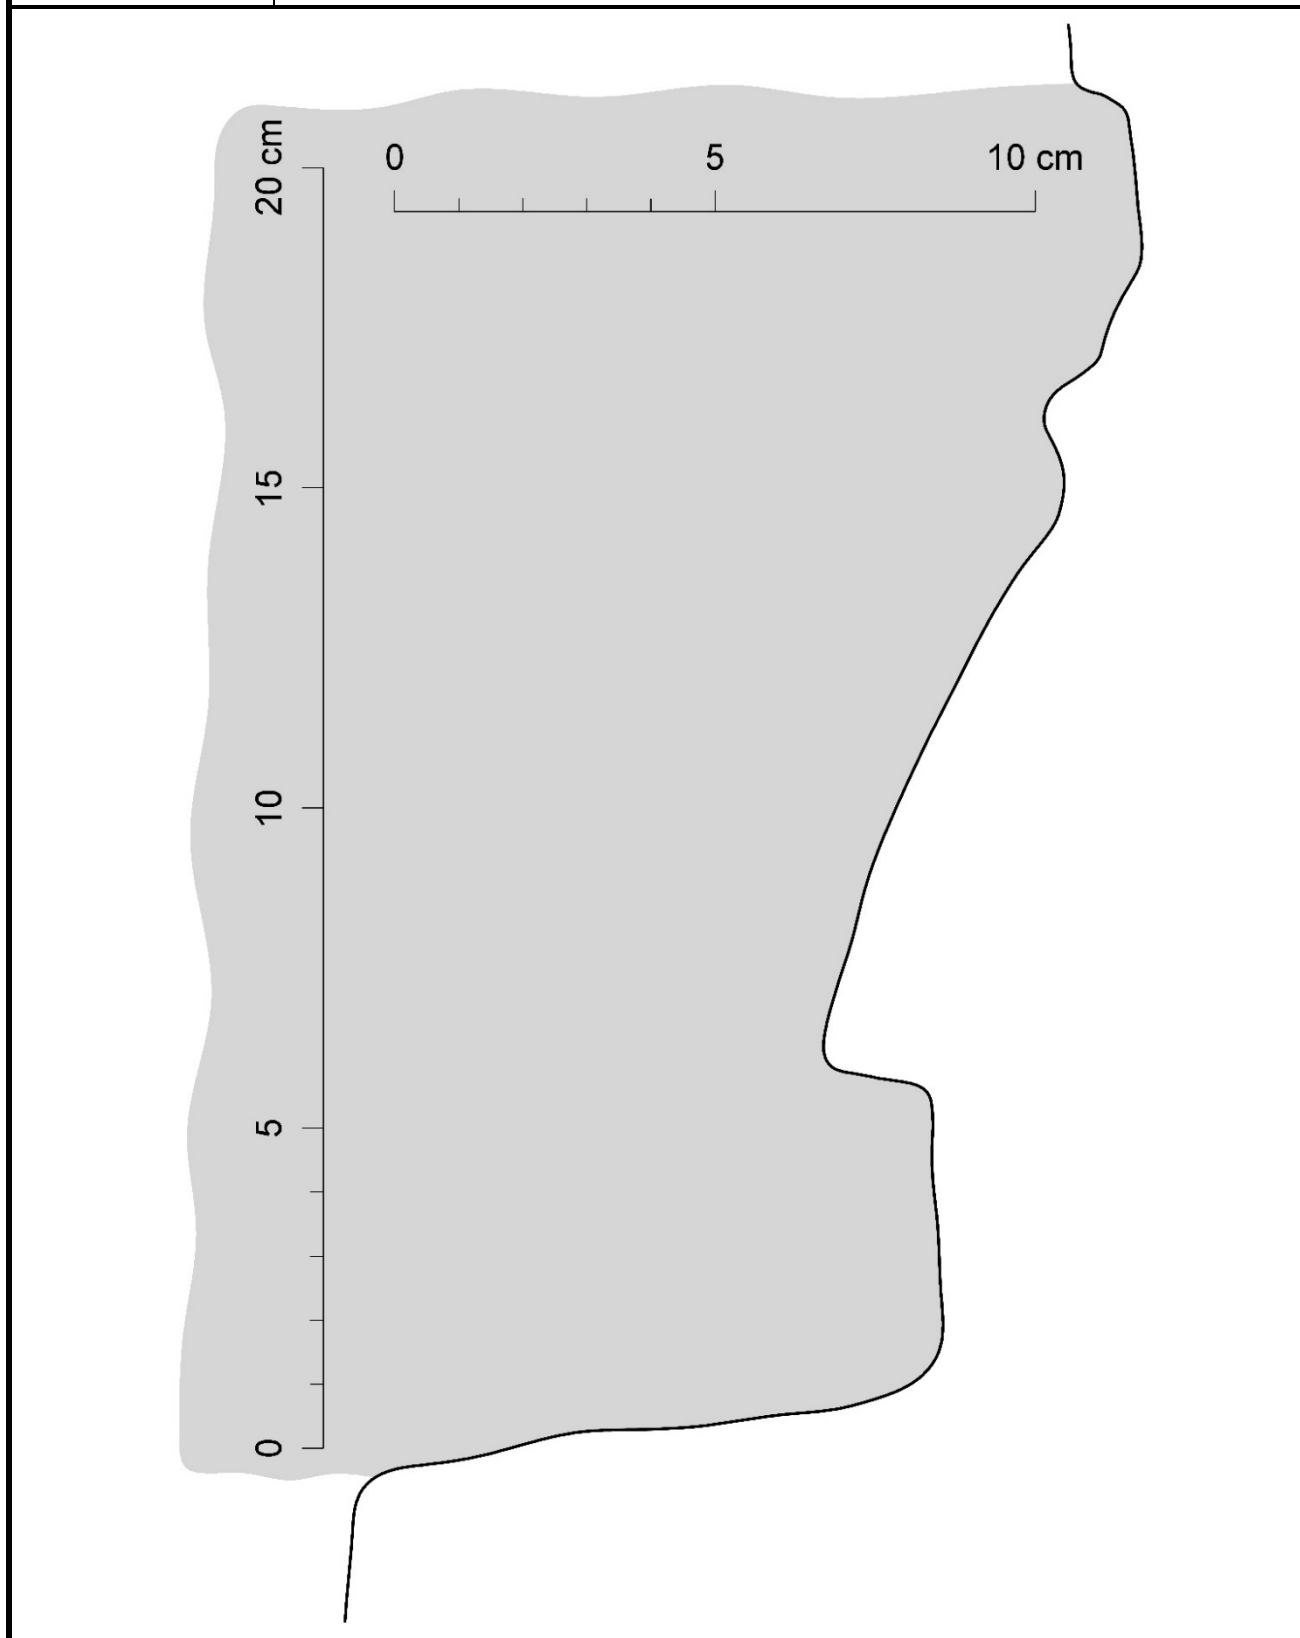
Autor zaměření:	Jaroslav Skopec	Rok:	2020
Kresba:	Jaroslav Skopec	Úprava:	Jaroslav Skopec
Metoda měření:	Vícesnímková fotogrammetrie.		
Popis:	Vertikální profil severozápadní konzole presbytáře.

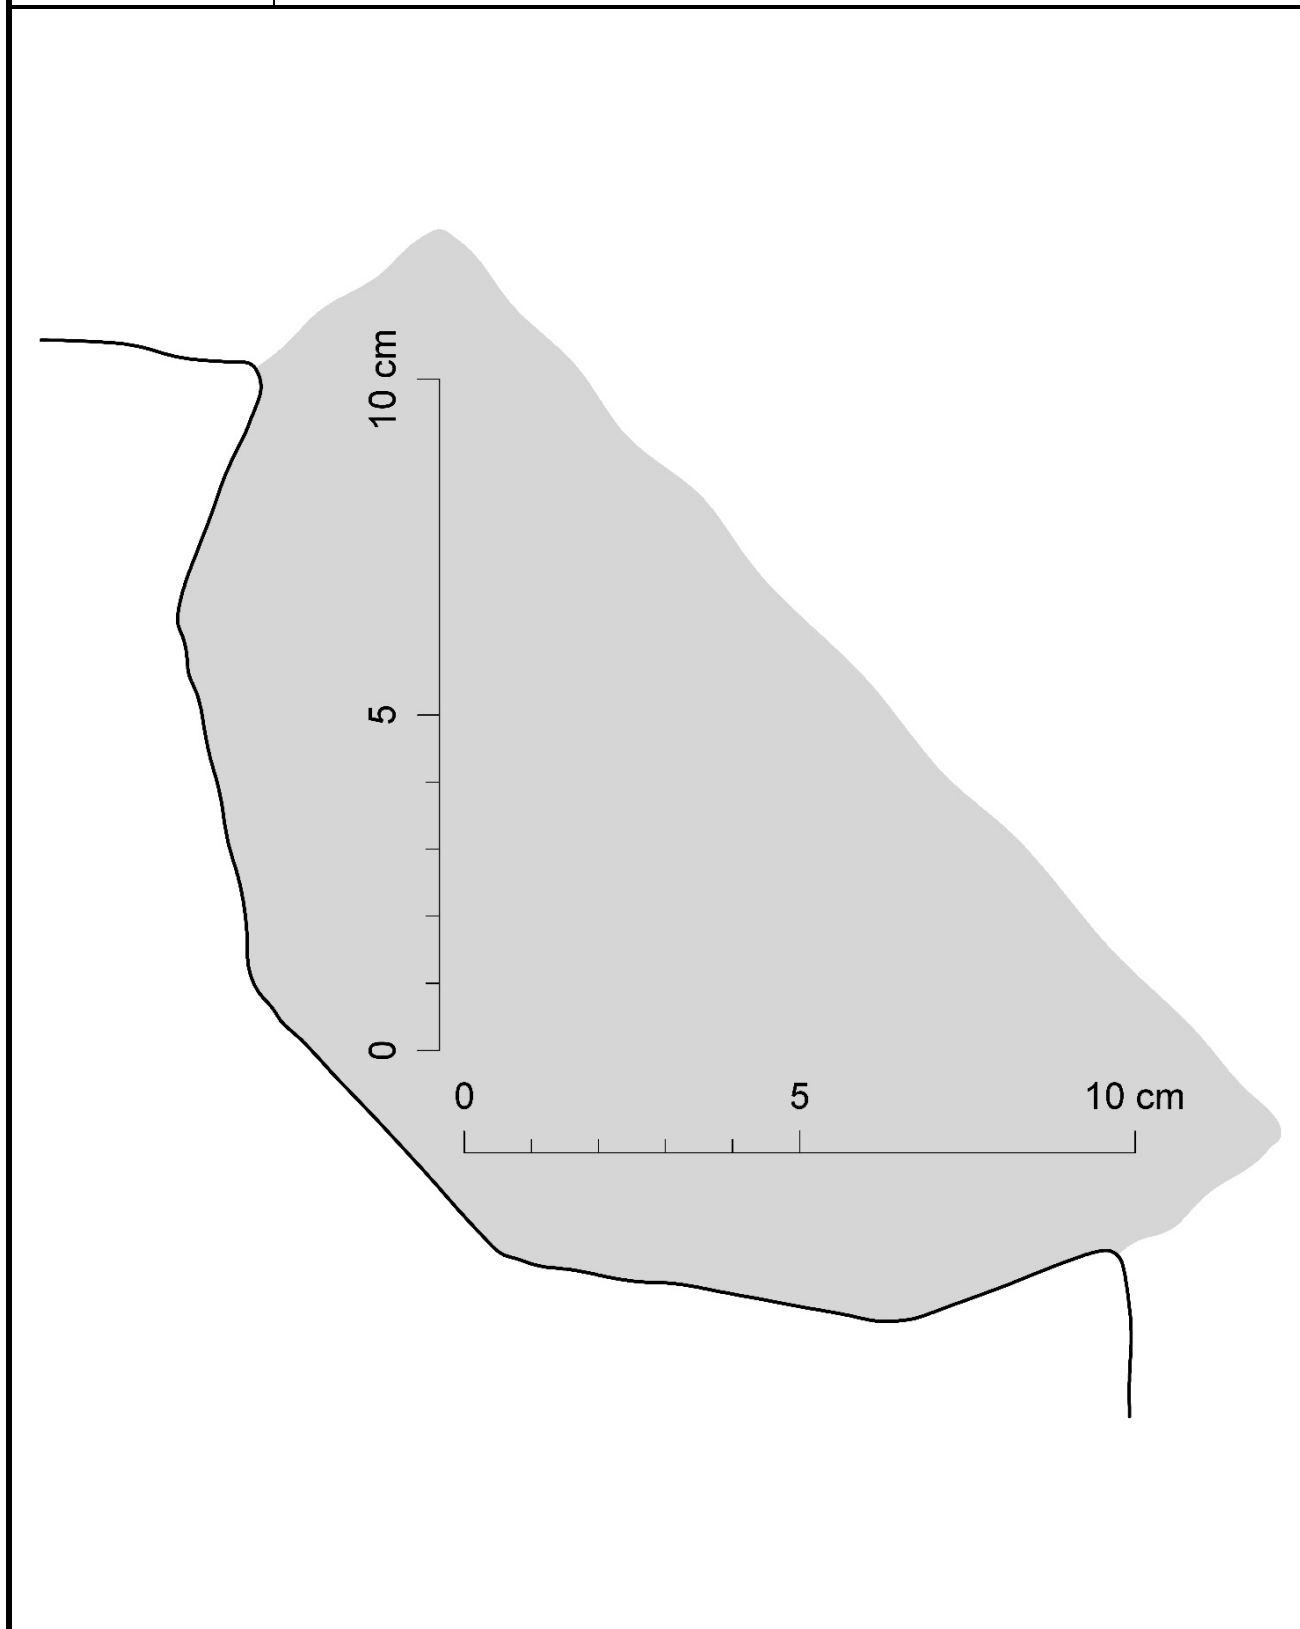
Autor zaměření:	Jaroslav Skopec	Rok:	2020
Kresba:	Jaroslav Skopec	Úprava:	Jaroslav Skopec
Metoda měření:	Vícesnímková fotogrammetrie.		
Popis:	Horizontální profil severovýchodní konzole presbytáře.

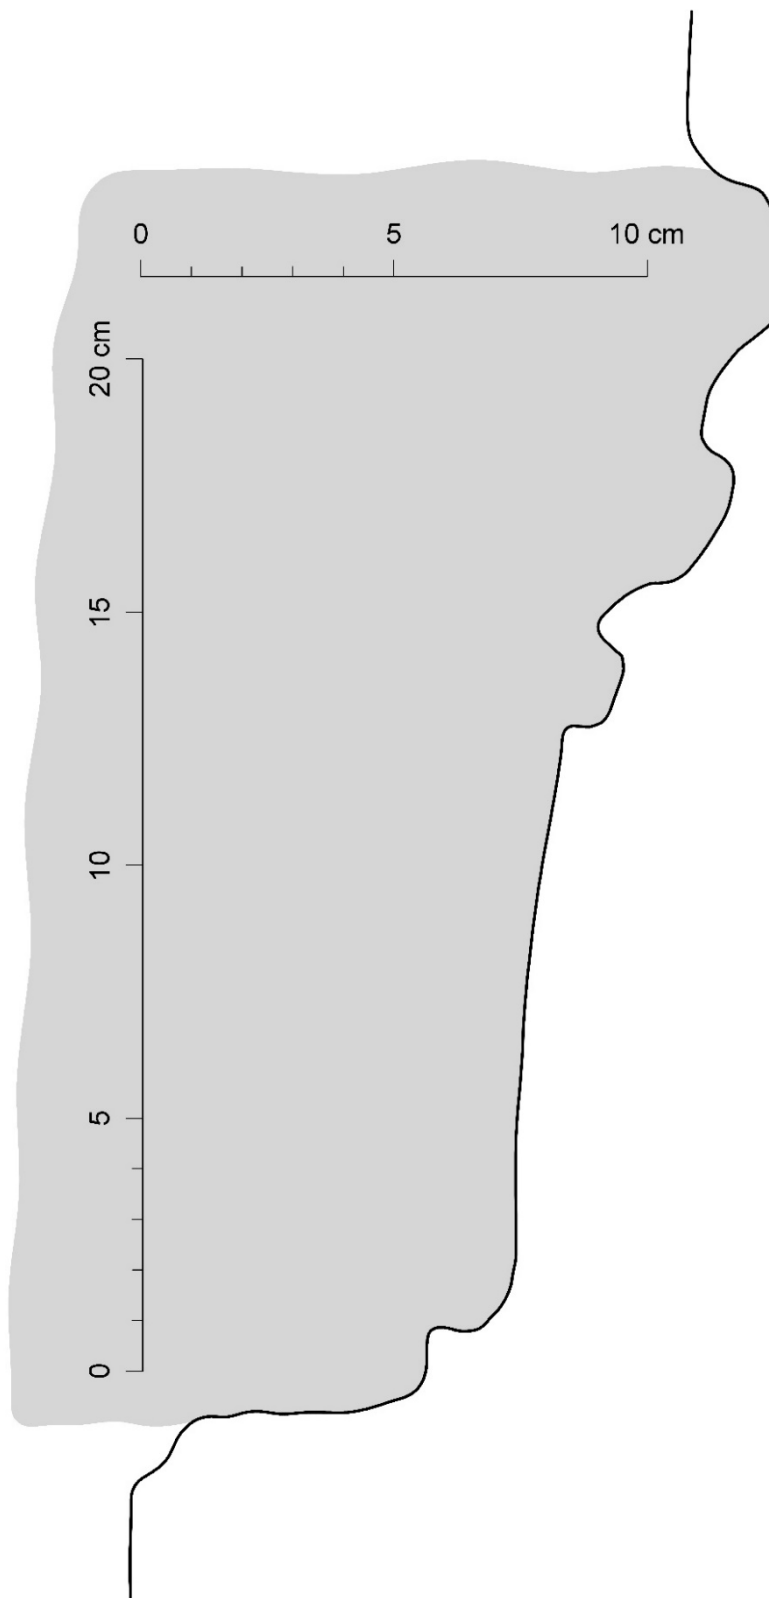
Autor zaměření:	Jaroslav Skopec	Rok:	2020
Kresba:	Jaroslav Skopec	Úprava:	Jaroslav Skopec
Metoda měření:	Vícenímková fotogrammetrie.		
Popis:	Vertikální profil severovýchodní konzole presbytáře.

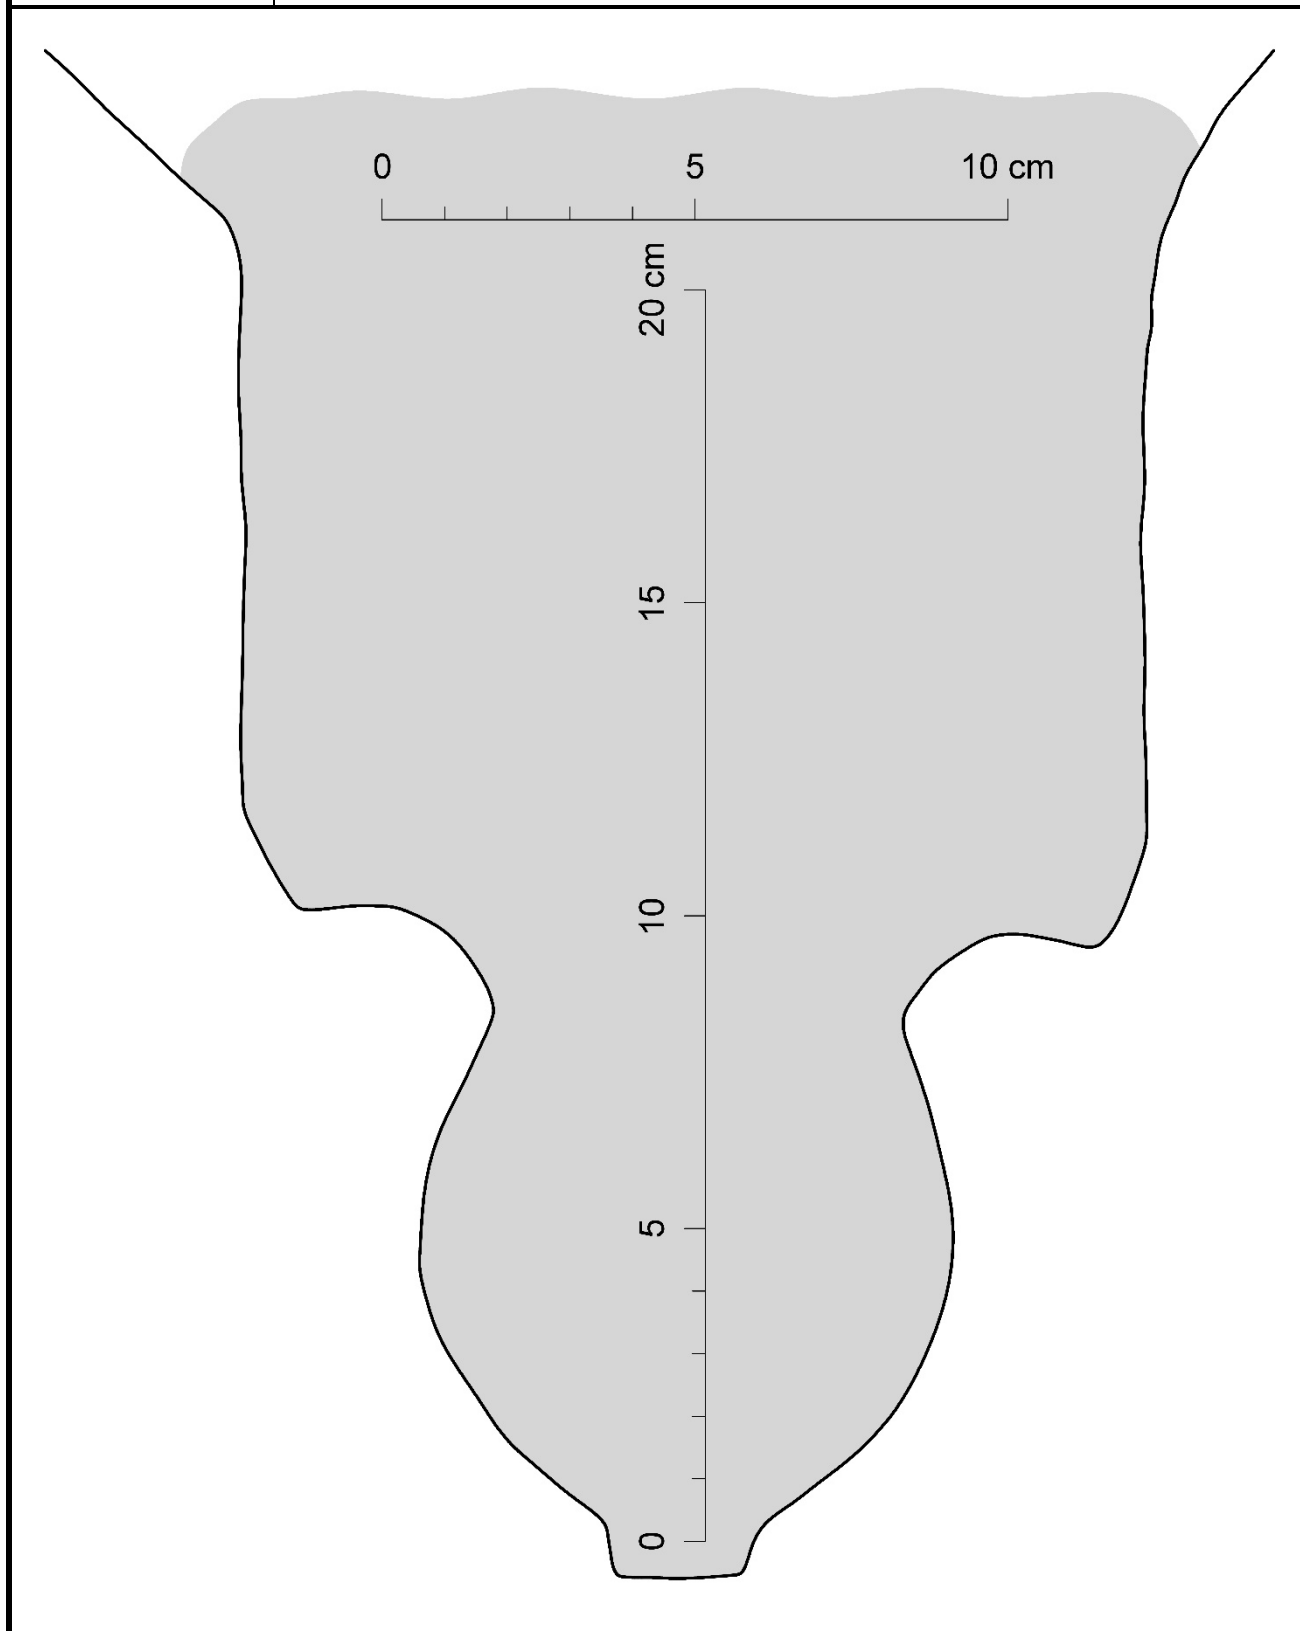
Autor zaměření:	Jaroslav Skopec	Rok:	2009
Kresba:	Jaroslav Skopec	Úprava:	Jaroslav Skopec
Metoda měření:	Obrysová šablona s posuvnými jehlami.		
Popis:	Profil žebra klenby presbytáře.

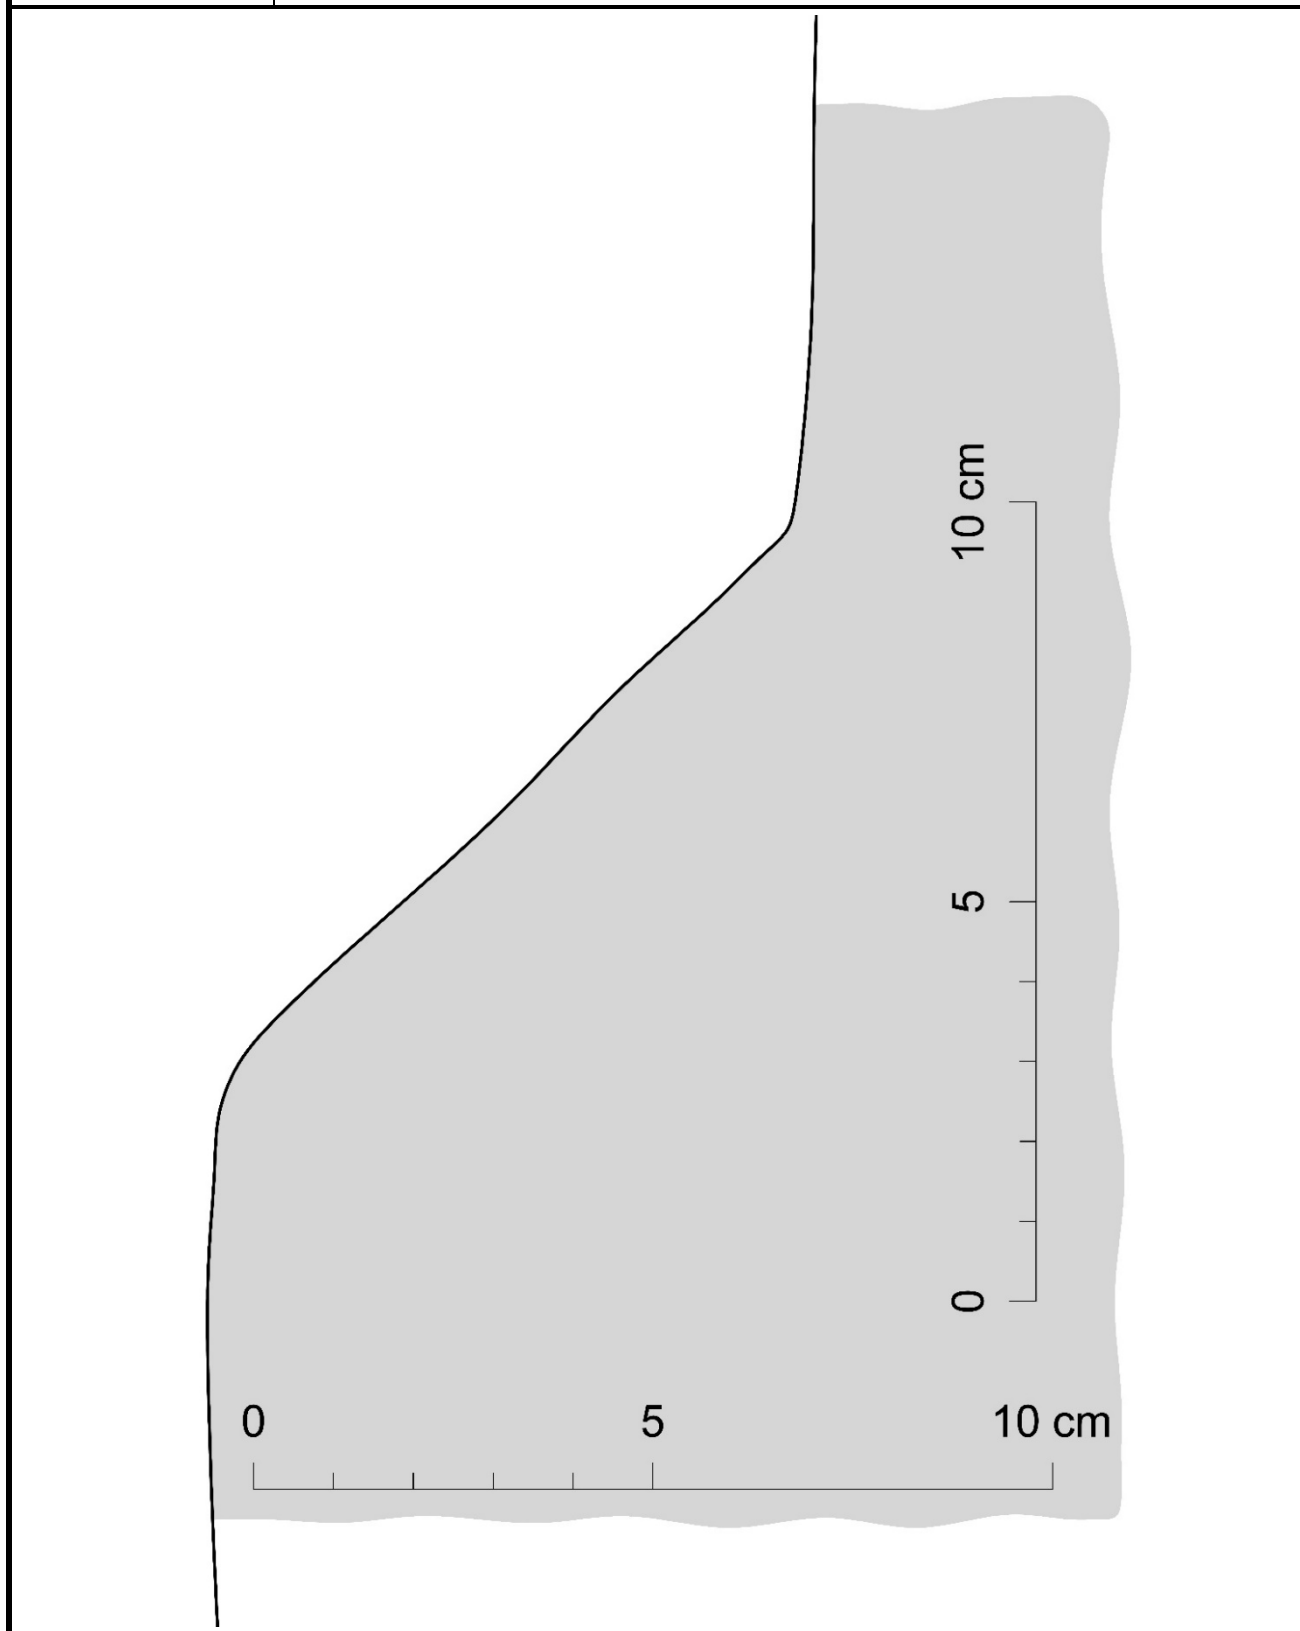
Autor zaměření:	Jaroslav Skopec	Rok:	2020
Kresba:	Jaroslav Skopec	Úprava:	Jaroslav Skopec
Metoda měření:	Vícesnímková fotogrammetrie.		
Popis:	Profil soklu menzy hlavního oltáře.

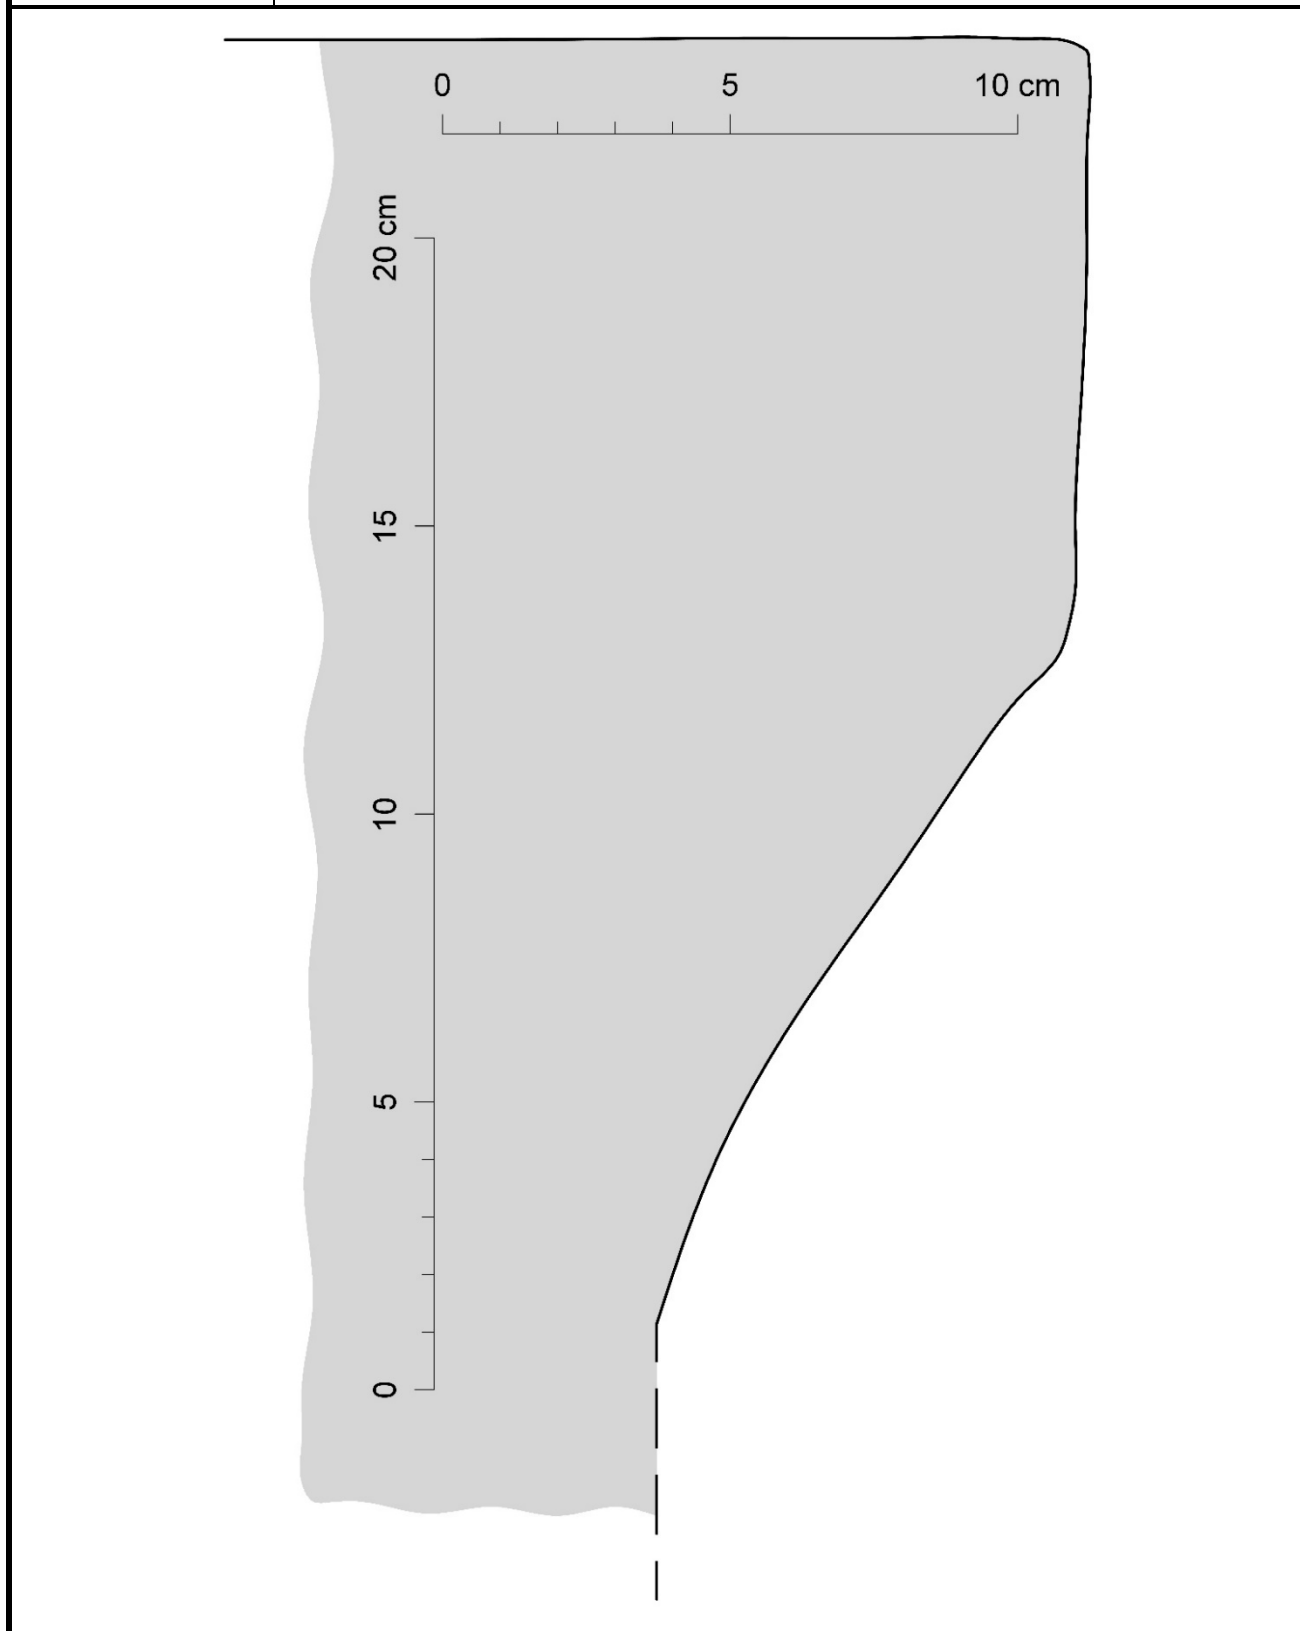
Autor zaměření:	Jaroslav Skopec	Rok:	2020
Kresba:	Jaroslav Skopec	Úprava:	Jaroslav Skopec
Metoda měření:	Vícesnímková fotogrammetrie.		
Popis:	Profil římsy menzy hlavního oltáře.
