Část obce:	Skupice
Obec:	Postoloprty
Název:	Kostel sv. Jana Křtitele
Okres:	Louny
Kraj:	Ústecký
Parcelní číslo:	35
Kat. území:	Skupice u Postoloprty
Číslo ÚSKP	43669/5-1403

## Anotace

**Popis<sup>1</sup>**

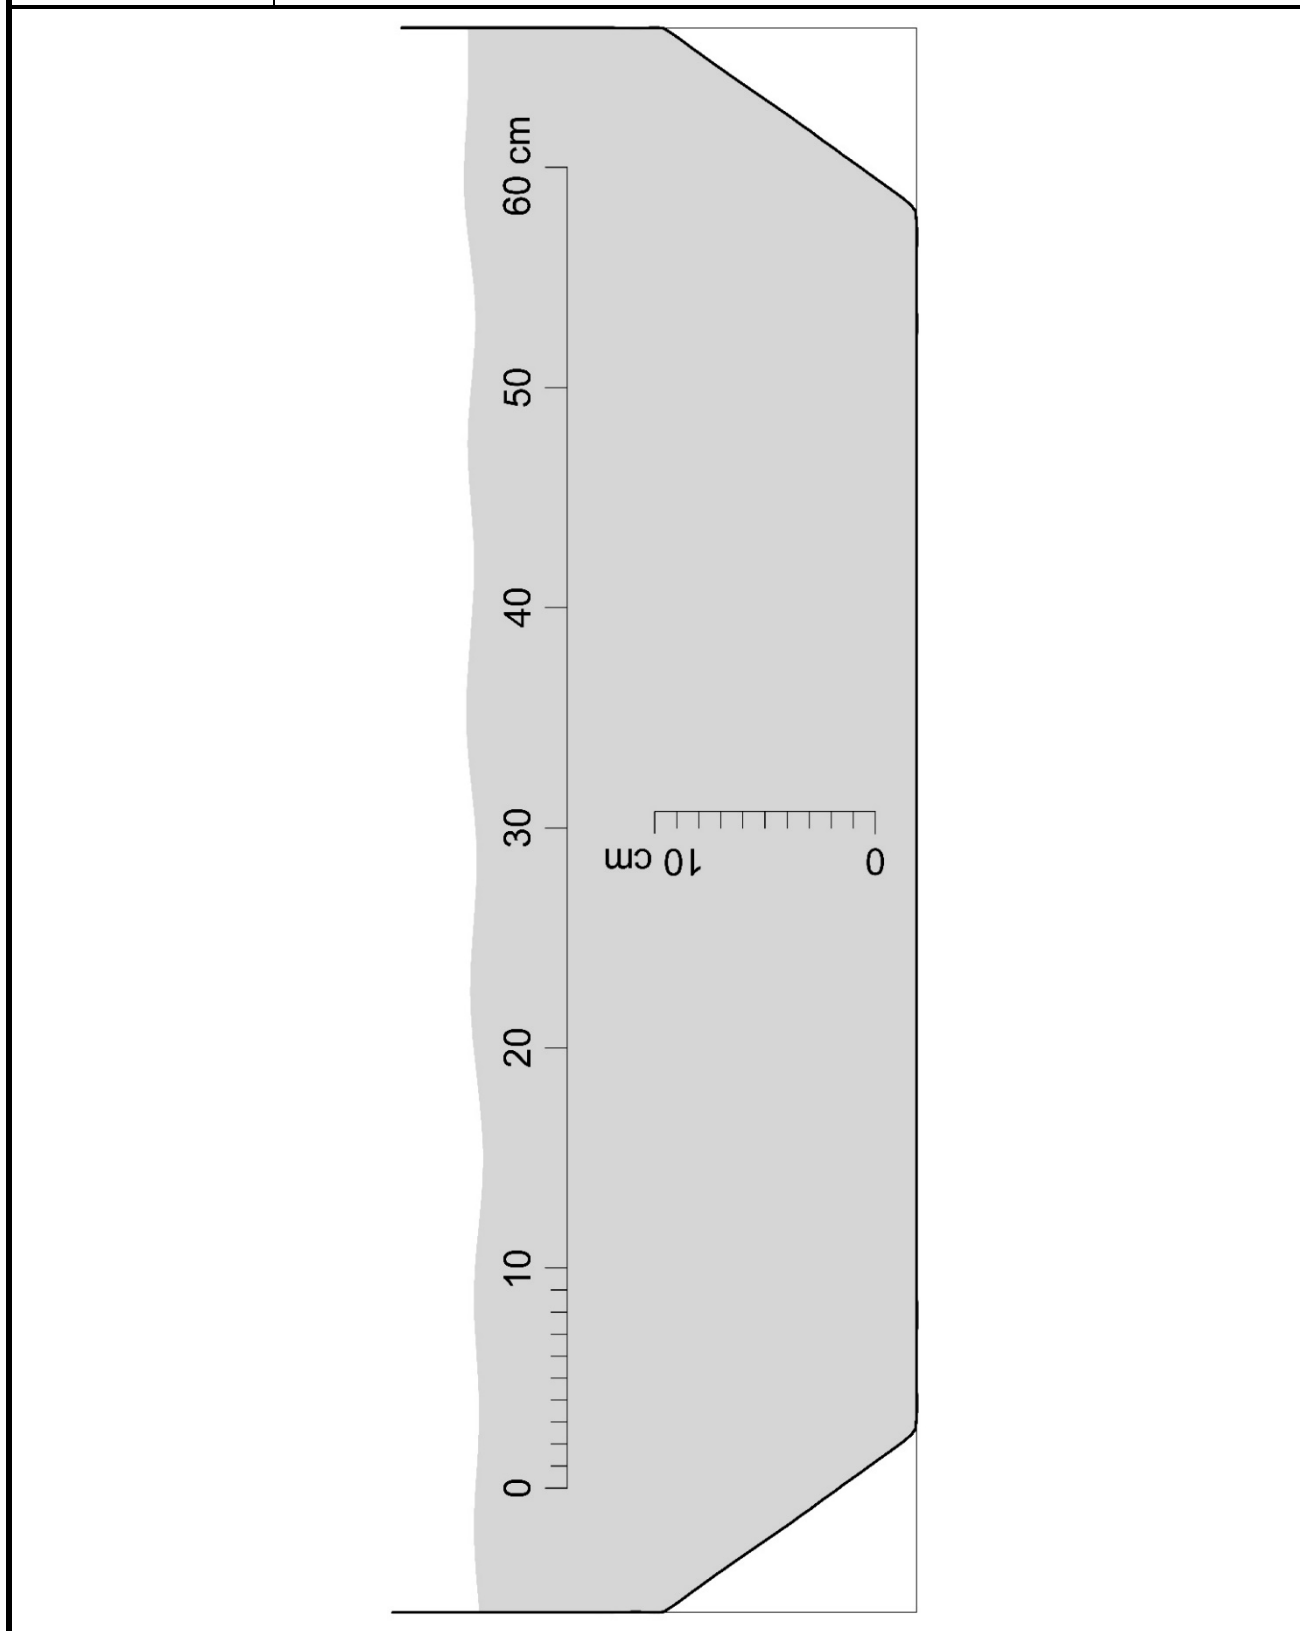
Autor zaměření:	Jaroslav Skopec	Rok:	2020
Kresba:	Jaroslav Skopec	Úprava:	Jaroslav Skopec
Metoda měření:	Vícesnímková fotogrammetrie.		
Popis:	Profil severní stojky vítězného oblouku.

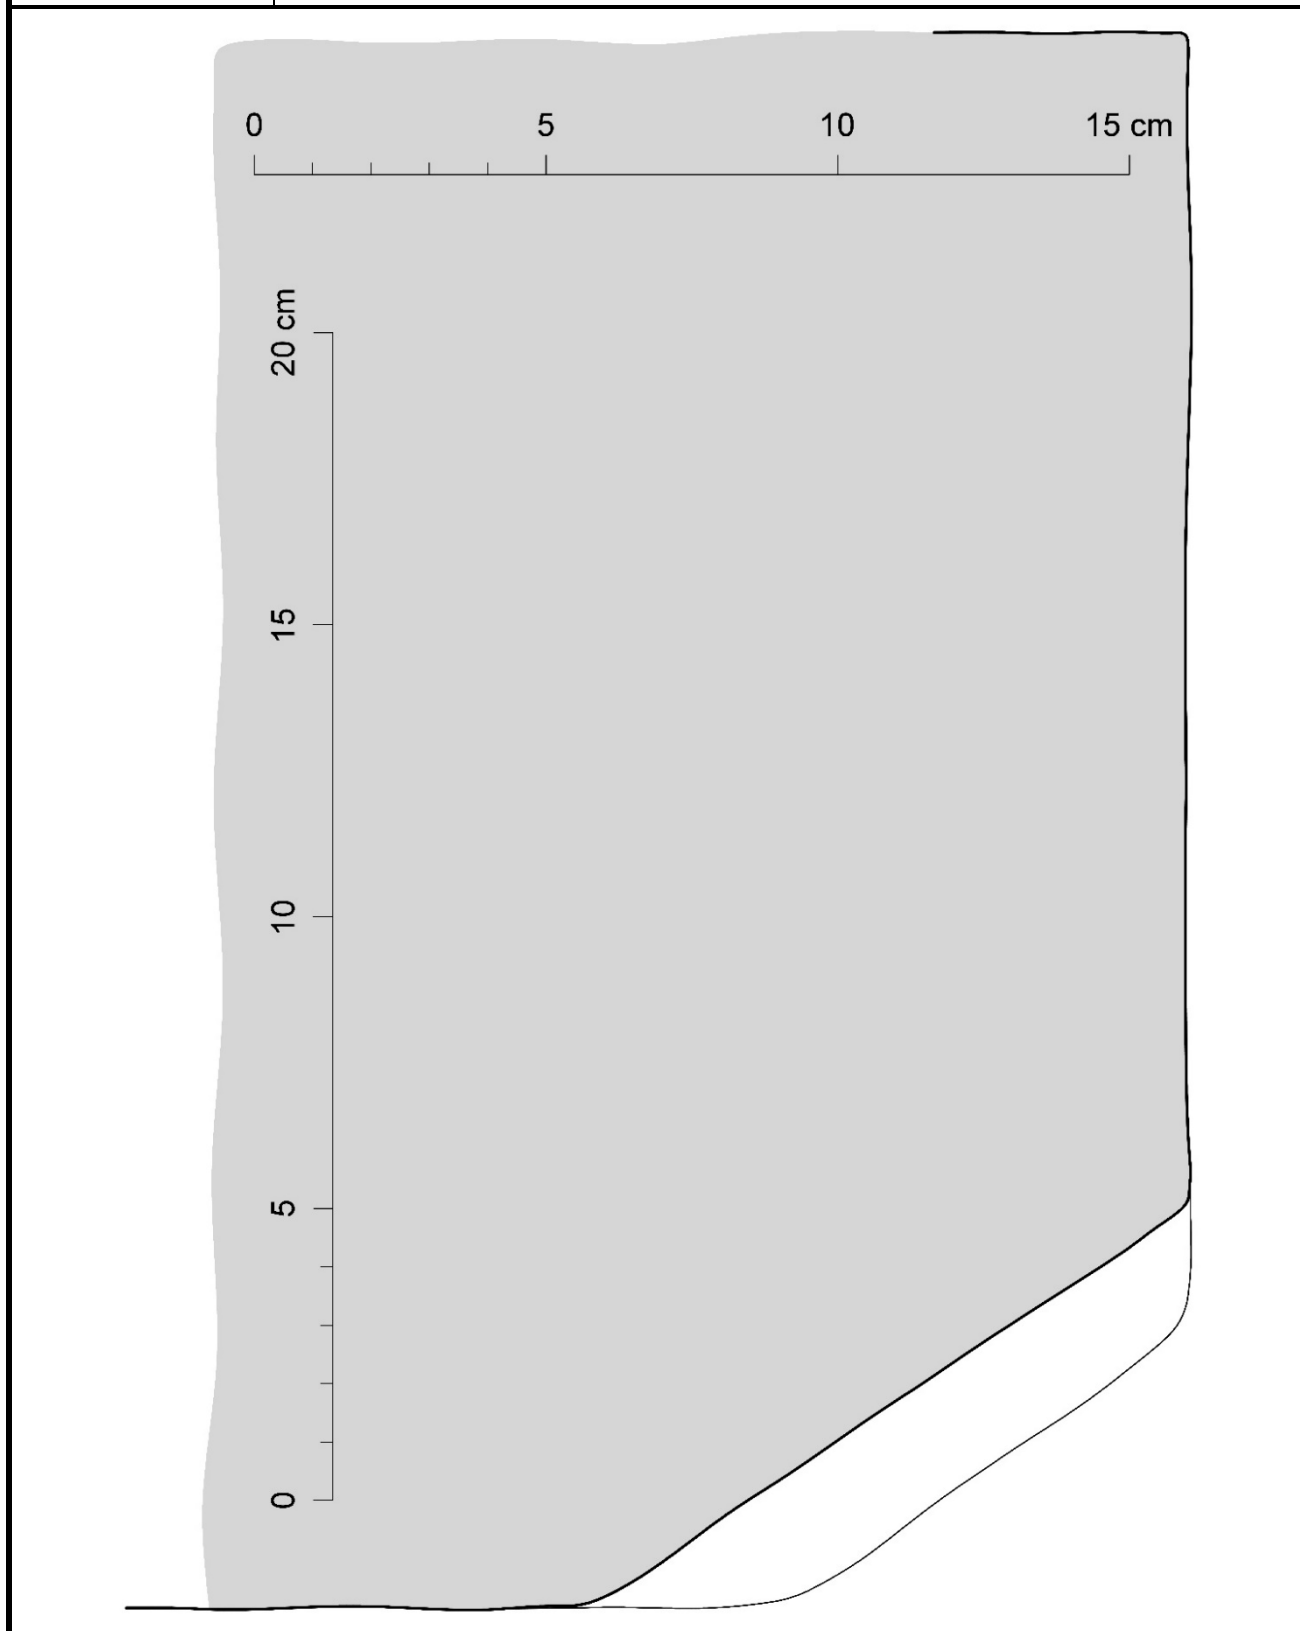
Autor zaměření:	Jaroslav Skopec	Rok:	2020
Kresba:	Jaroslav Skopec	Úprava:	Jaroslav Skopec
Metoda měření:	Vícesnímková fotogrammetrie.		
Popis:	Profil západní stojky jižního portálu lodi.

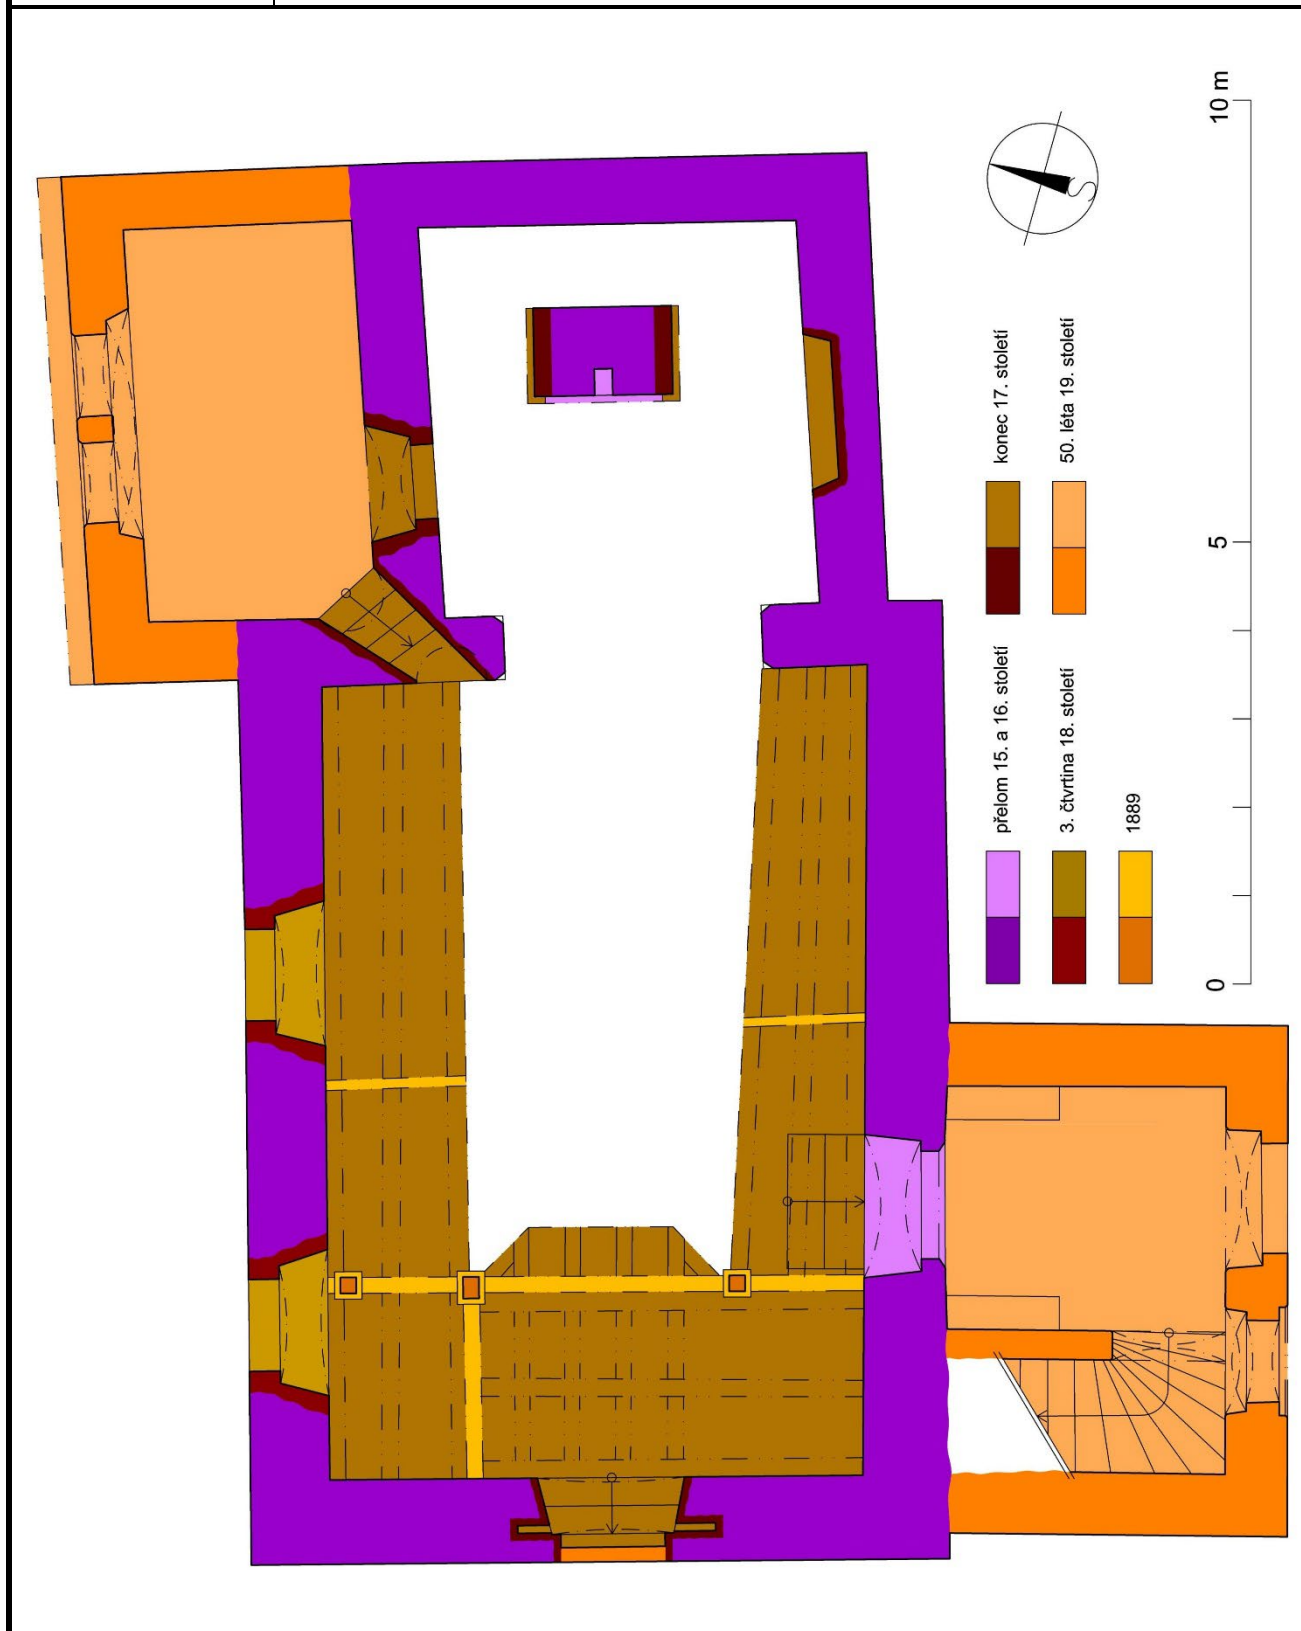
Autor zaměření:	Jaroslav Skopec, Tomáš Brož		Rok:	2009-19
Kresba:	Jaroslav Skopec	Vyhodnocení:	Jaroslav Skopec	
Metoda měření:	Laserový dálkoměr, skládací metr, totální stanice, vícenímková fotogrammetrie.			
Popis:	Půdorys na úrovni vstupu.

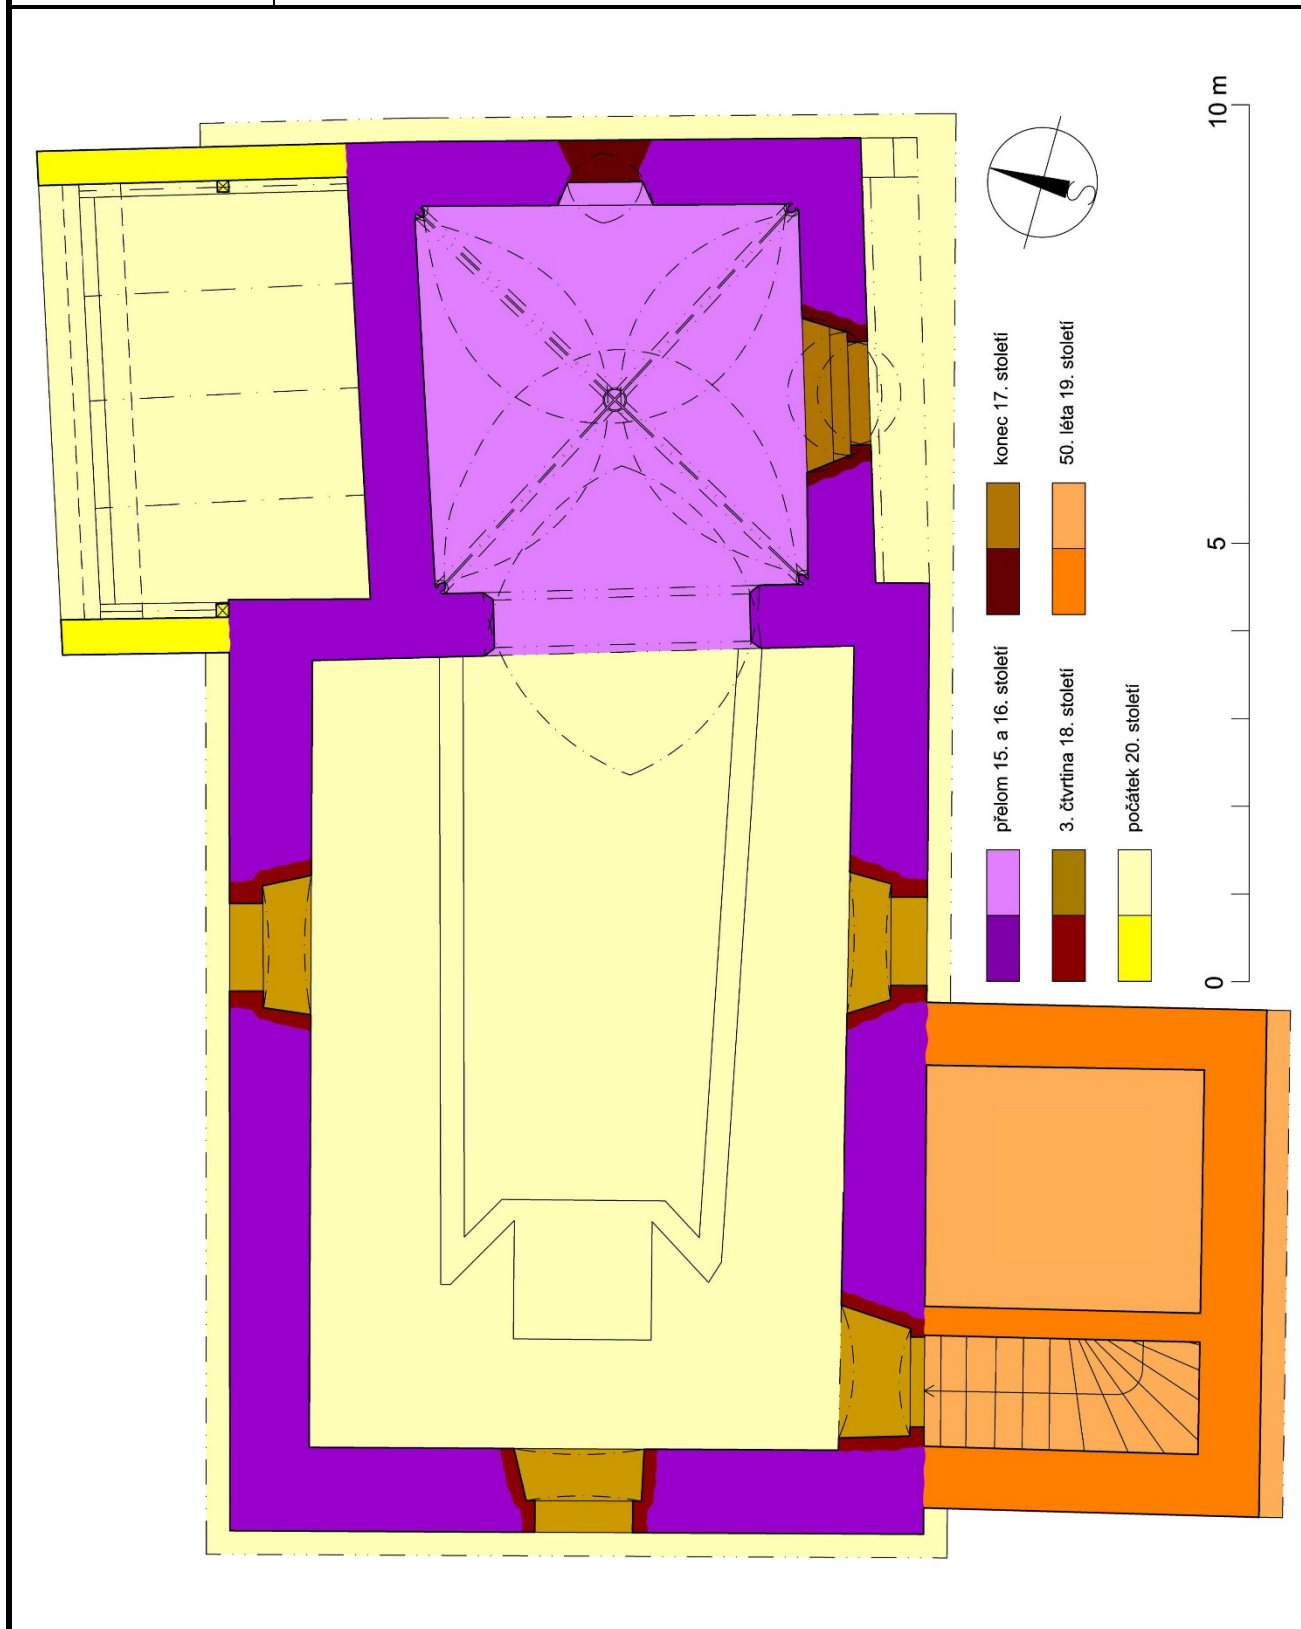
Autor zaměření:	Jaroslav Skopec, Tomáš Brož		Rok:	2009-19
Kresba:	Jaroslav Skopec	Vyhodnocení:	Jaroslav Skopec	
Metoda měření:	Laserový dálkoměr, skládací metr, totální stanice, vícenímková fotogrammetrie.			
Popis:	Půdorys na úrovni okenních otvorů.

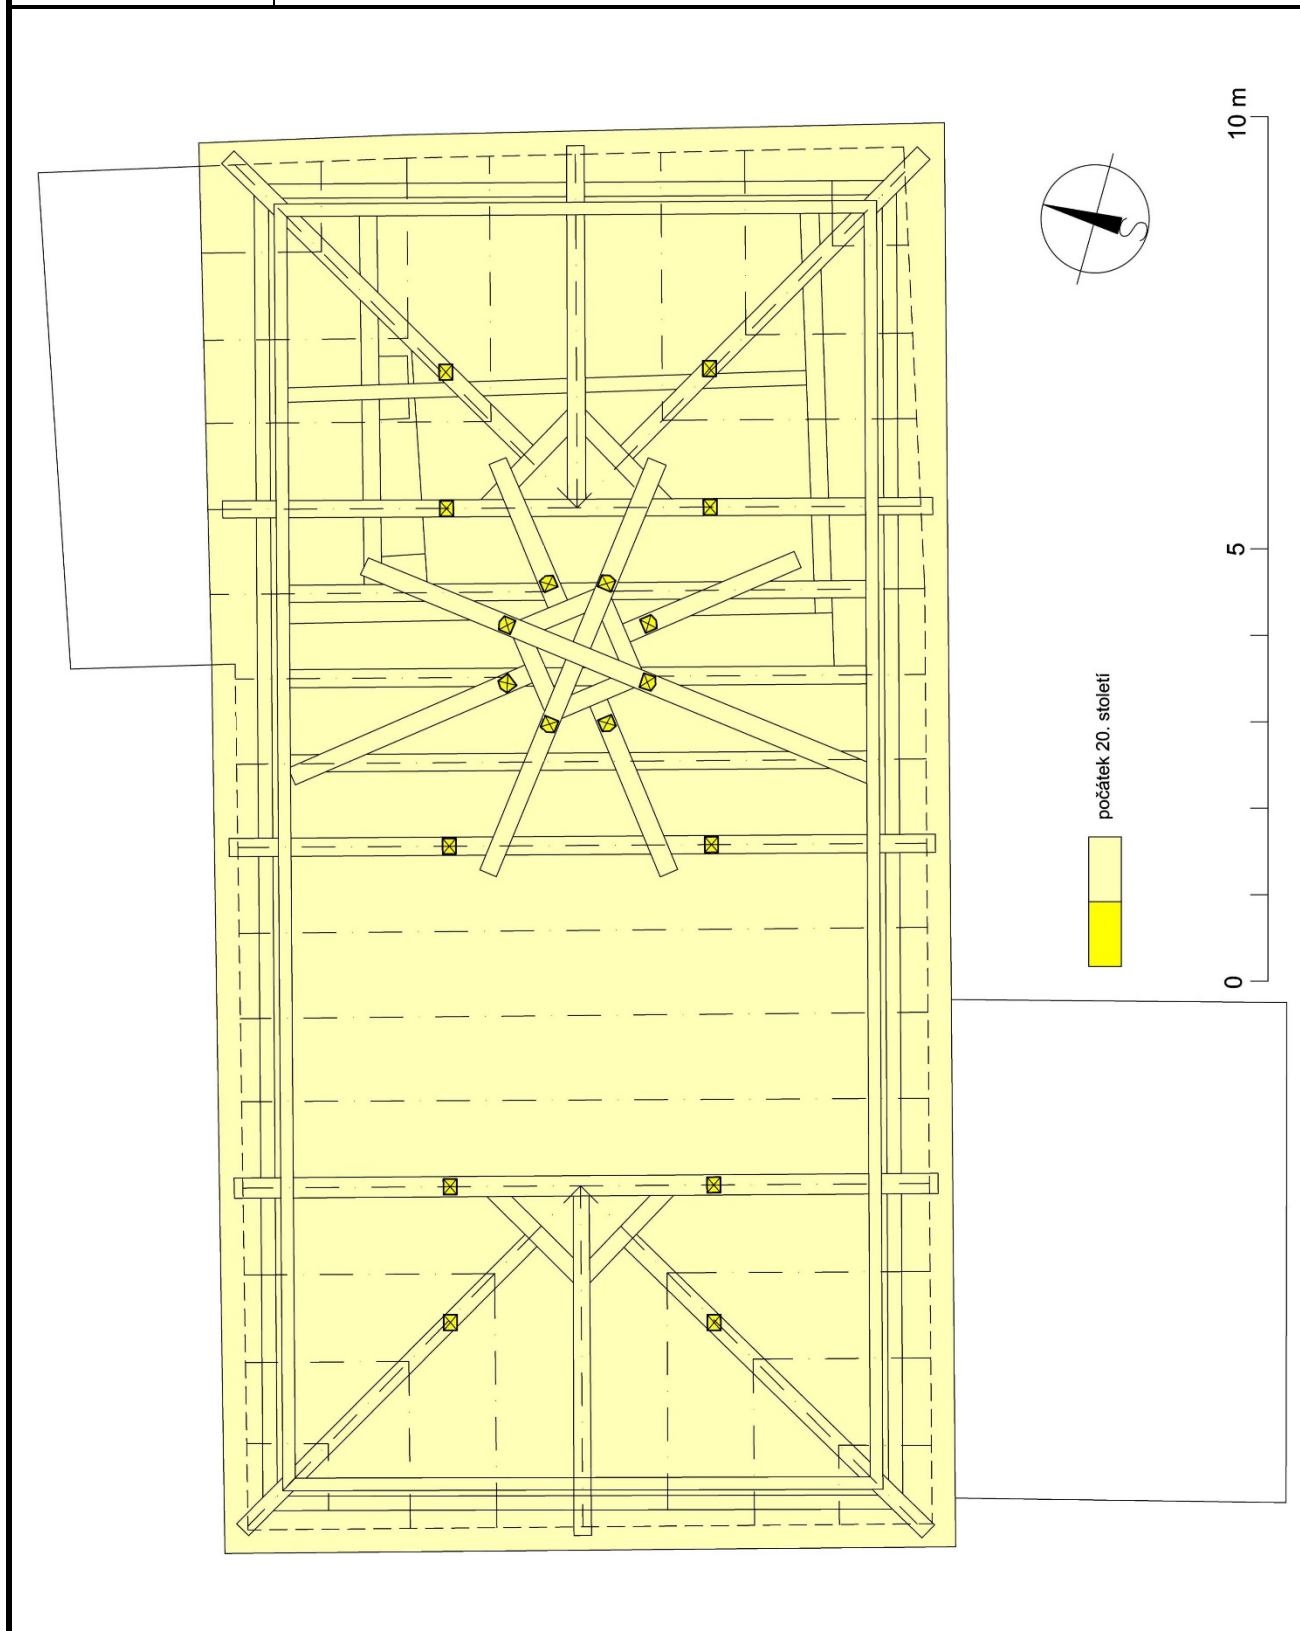
Autor zaměření:	Jaroslav Skopec	Rok:	2009-19
Kresba:	Jaroslav Skopec	Vyhodnocení:	Jaroslav Skopec
Metoda měření:	Laserový dálkoměr, skládací metr, vícenímková fotogrammetrie.		
Popis:	Půdorys na úrovni 2. patra věže.
