Část obce:	<b>Smolnice</b>
Obec:	<b>Smolnice</b>
Název:	<b>kostel sv. Bartoloměje</b>
Okres:	<b>Louny</b>
Kraj:	<b>Ústecký</b>
Parcelní číslo:	<b>1</b>
Kat. území:	<b>Smolnice u Loun</b>
Číslo ÚSKP	<b>43357/5-1424</b>

## Anotace

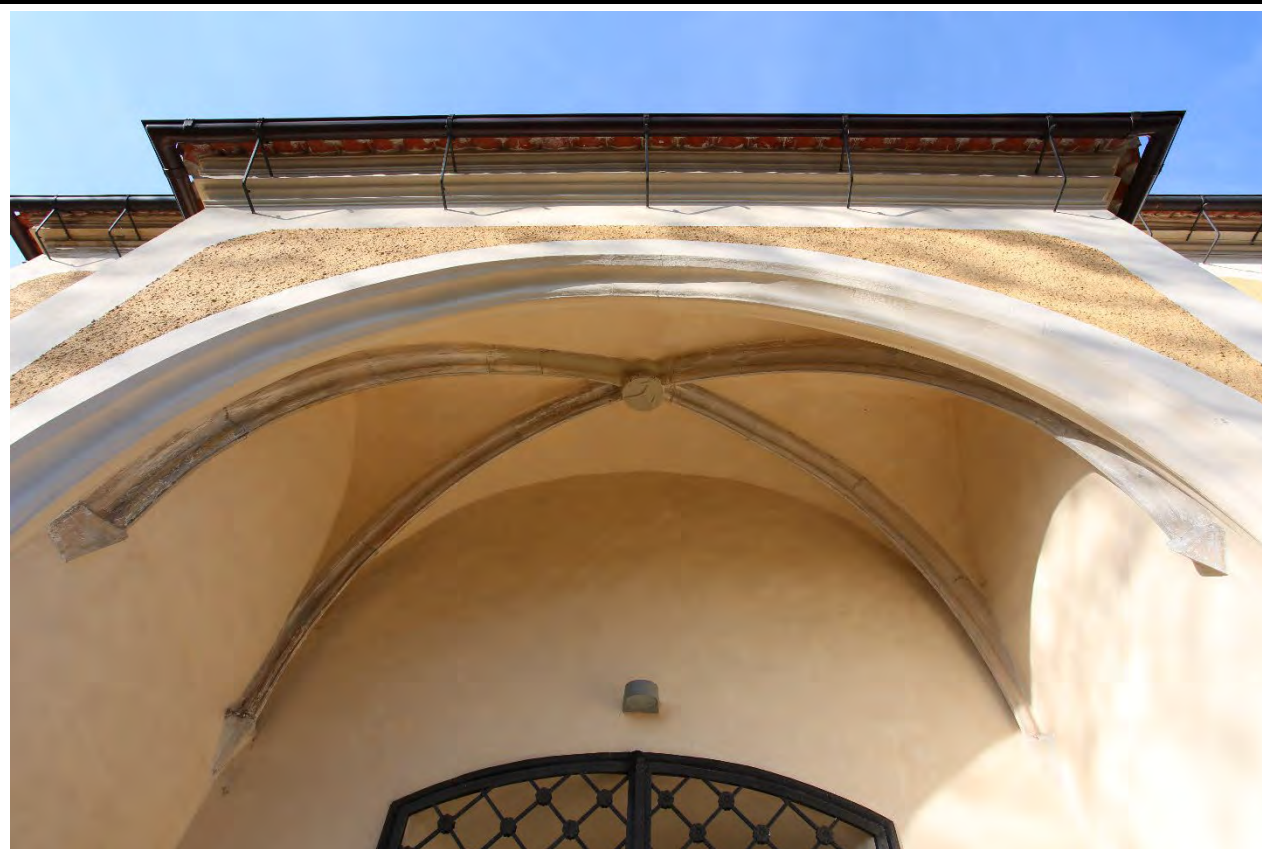
Klenba jižní předsíně lodi. Foto: Kateřina Neumannová, 2015.

Předsíň je zaklenuta půlkruhovou valenou klenbou s trojbokými styčnými výsečemi nad půlkruhovými oblouky lunet. Pod východní výsečí je otevřen vstup z exteriéru, uzavíratelný kovanými železnými dveřmi, opatřený portálem shodným s portálem sakristie. V jižní stěně je otevřen šířkově obdélný okenní otvor do presbytáře.

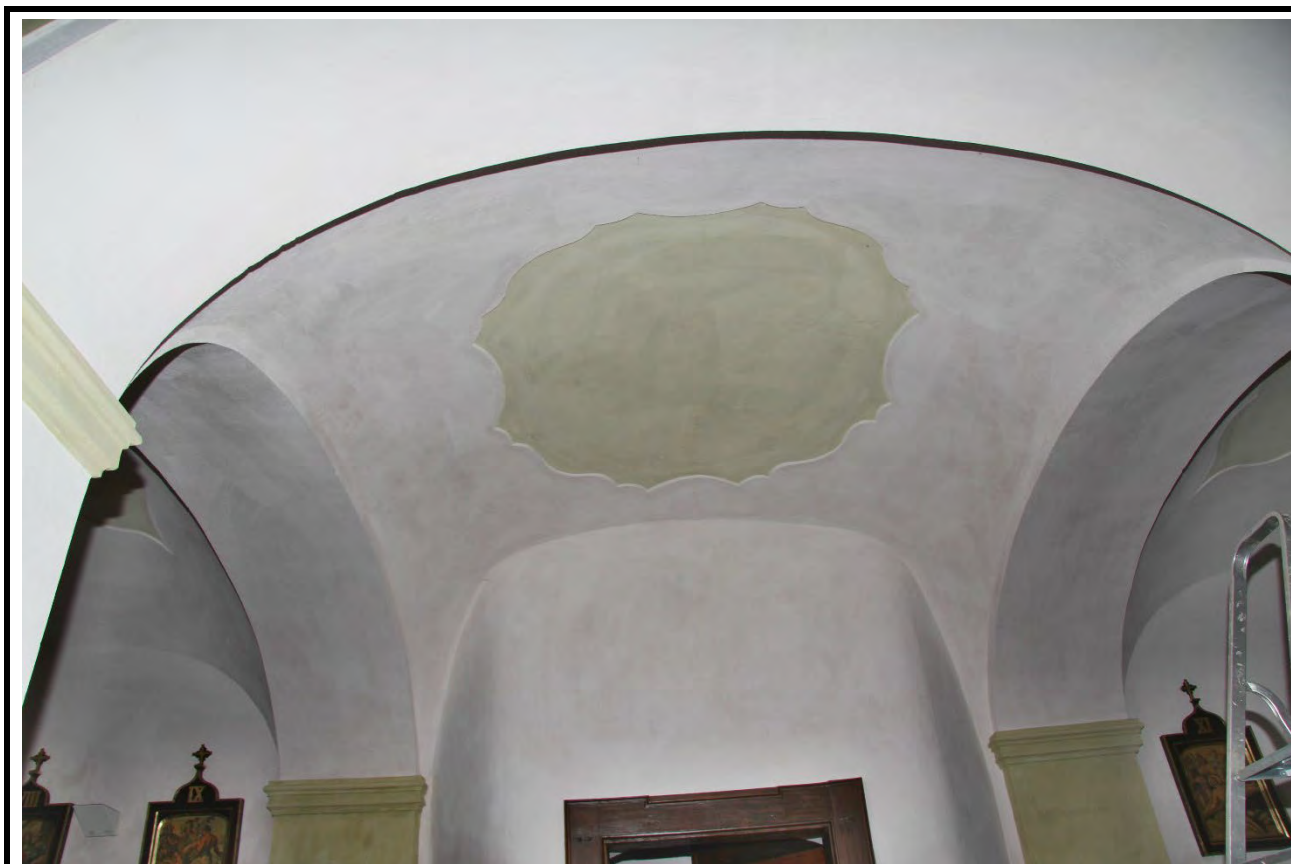
Střední pole klenby kruchtou v pohledu od východu. Foto: Jaroslav Skopec, 2019.

oboustranně špaletovaných obdélných okenních otvorů s odsazenými trojlaločnými záklenky. Západní třetinu prostoru zaujala zděná kruchta, podklenutá třemi poli českých placek oddělených meziklenebními pasy se stlačenými oblouky, které jsou společně s trojicí čelních oblouků arkády sklenuty na dvojici hranolových pilířů. Kruchta je přístupná točitým schodištěm umístěným v ose západní stěny. Pod kruchtou je v jižní stěně lodi osazen náhrobník z roku 1708.

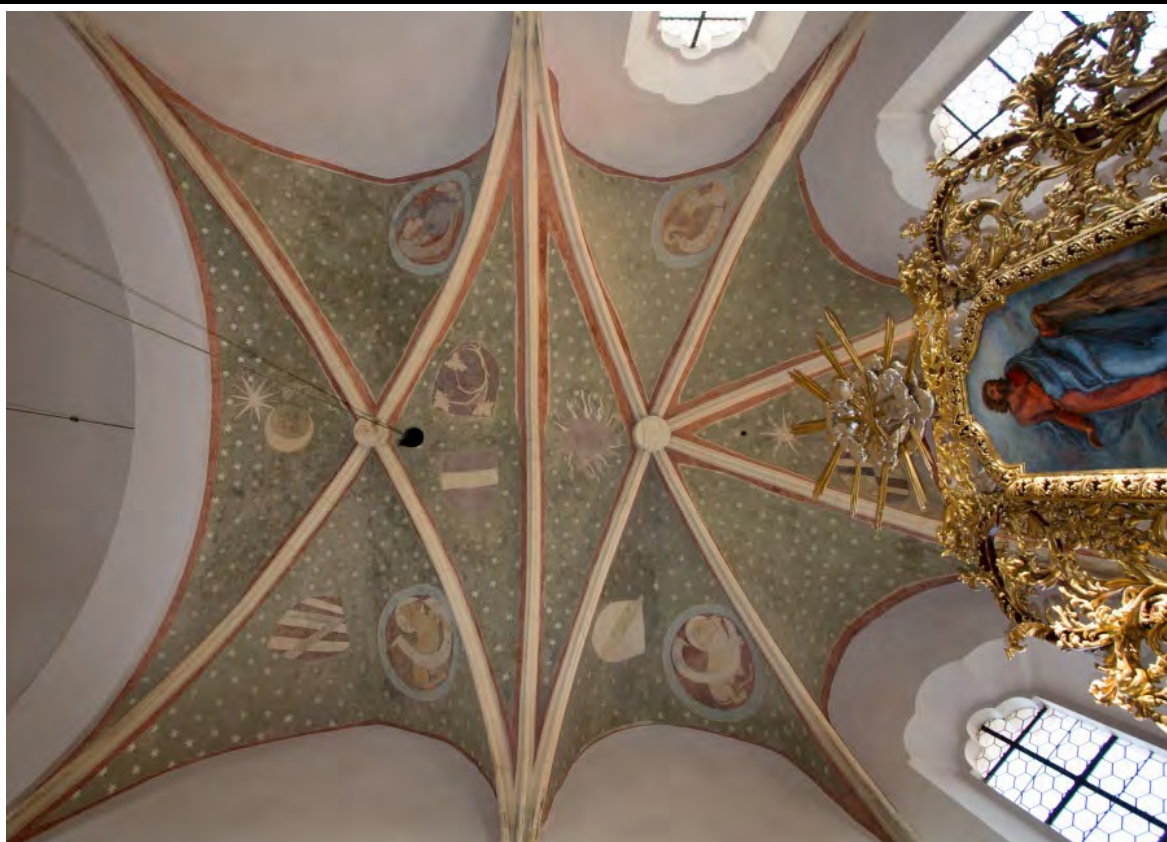
Klenba presbytáře v pohledu. Foto: Kateřina Neumannová, 2015.

Presbytář, který se do lodi obrací půlkruhovým vítězným obloukem, je zaklenut jedním obdélným polem křížové žebrové klenby oddělené meziklenebním žebrem od šestidílné paprscité žebrové klenby závěru. Štíhlá hrušková žebra vyrůstají přímo z plochy stěny nad římsami pilastrů a ve vrcholu se stýkají v kruhových svornících obíhaných polovičním profilem žebra. Západní svorník je hladký, s malbou žehnající ruky, východní je opatřen reliéfem gotického štítu s figurou hříče. Klenební čela jsou hrotitá a klenební kápě nesou odhalenou nástěnnou malbu hvězdného nebe se sluncem a měsícem, které je doplněné o medailony se symboly evangelistů s nápisovými páskami a šesticí erbů. Interiér presbytáře je osvětlován čtveřicí okenních otvorů otevřených v závěru, z nichž východní je oválný, zbylé jsou shodné s otvory lodi. Pod jižním z nich se nachází široká nika sedile s kamenným parapetem a segmentovým záklenkem s fragmentárně dochovanou profilací tvořenou okosenou hranou s navazujícím výžlabkem. Východně od sedile se nachází krychlový výklenek s neprofilovaným kamenným ostěním a po západní straně je osazen náhrobník Kateřiny z Weitmile z roku 1606. Na protilehlé severní straně je na jejím východním konci otevřen šířkově obdélný okenní otvor směřující do předsíně a po jeho západní straně se nachází obdélný výklenek sanktuária s výdřevou. V západní části stěny je pak otevřen obdélný vstup se světlíkem vedoucí do sakristie, rámovaný kamenným ostěním s obvodovým páskem s ušima a kapkami.

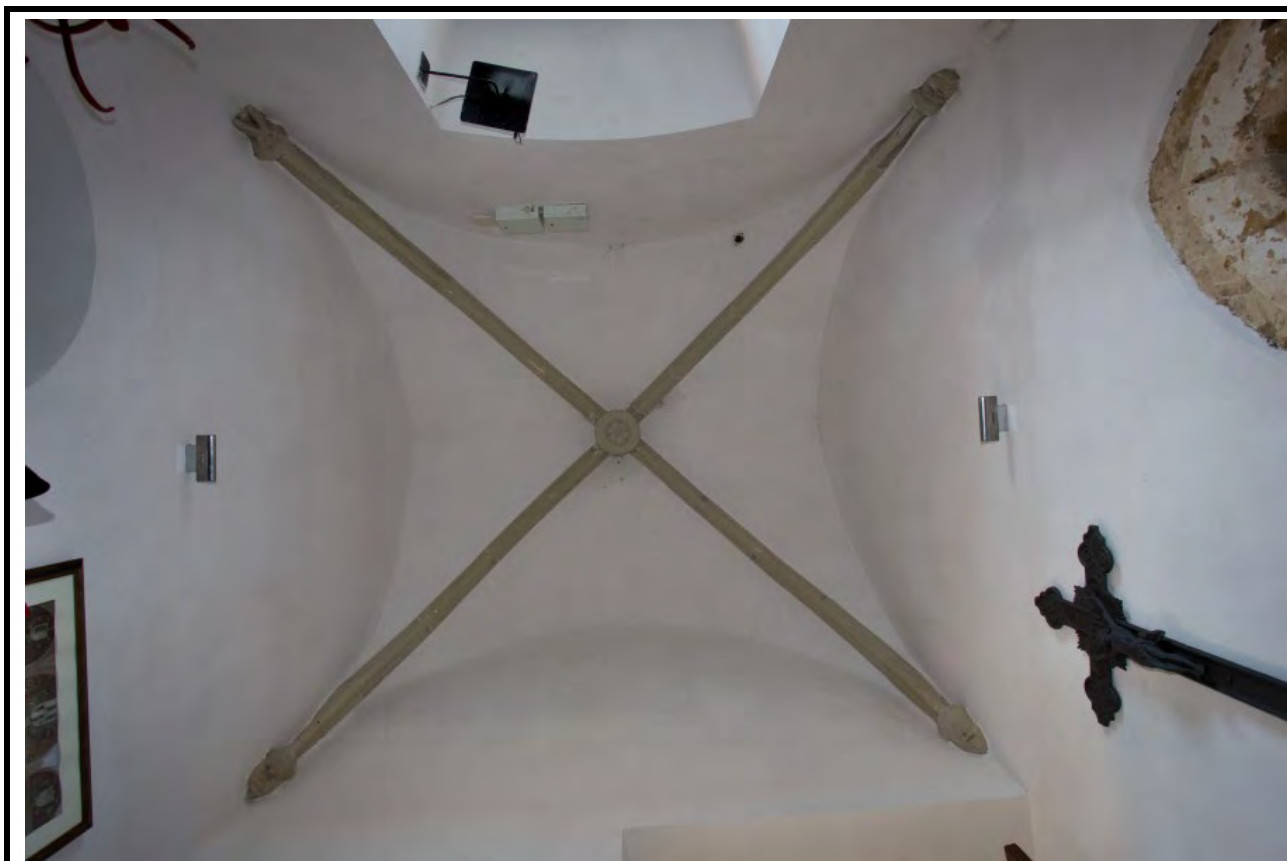
Klenba sakristie. Foto: Kateřina Neumannová, 2015.

Sakristie je zaklenutá jedním polem křížové žebrové klenby s hrotitými čely. Štíhlá hrušková žebra dosedající v koutech na konzoly s lidskými maskami a ve vrcholu se stýkají v kruhovém svorníku s rozetou. Po východní straně vstupu z presbytáře se nachází obdélný výklenek rámovaný kamenným ostěním s bočními oblými pruty spočívajícími na parapetu s okosenými hranami. Pruty vrcholí porušenými polygonálními hlavicemi nesoucími archivoltu v podobě oslího hřbetu, který je pokryt kraby a vrcholí kytkou. Pod oslím hřbetem je zavěšena slepá mniška. Prostor je osvětlován od severu obdélným okenním otvorem. V severní polovině západní stěny je osazen nízký hrotitý portál s jednoduše okosenou hranou vyrůstající z čelně sklopeného trojúhelného náběžního štítu s vodorovnou čelní hranou a na protilehlé straně východní je otevřen půlkruhem sklenutý průchod do předsíně.

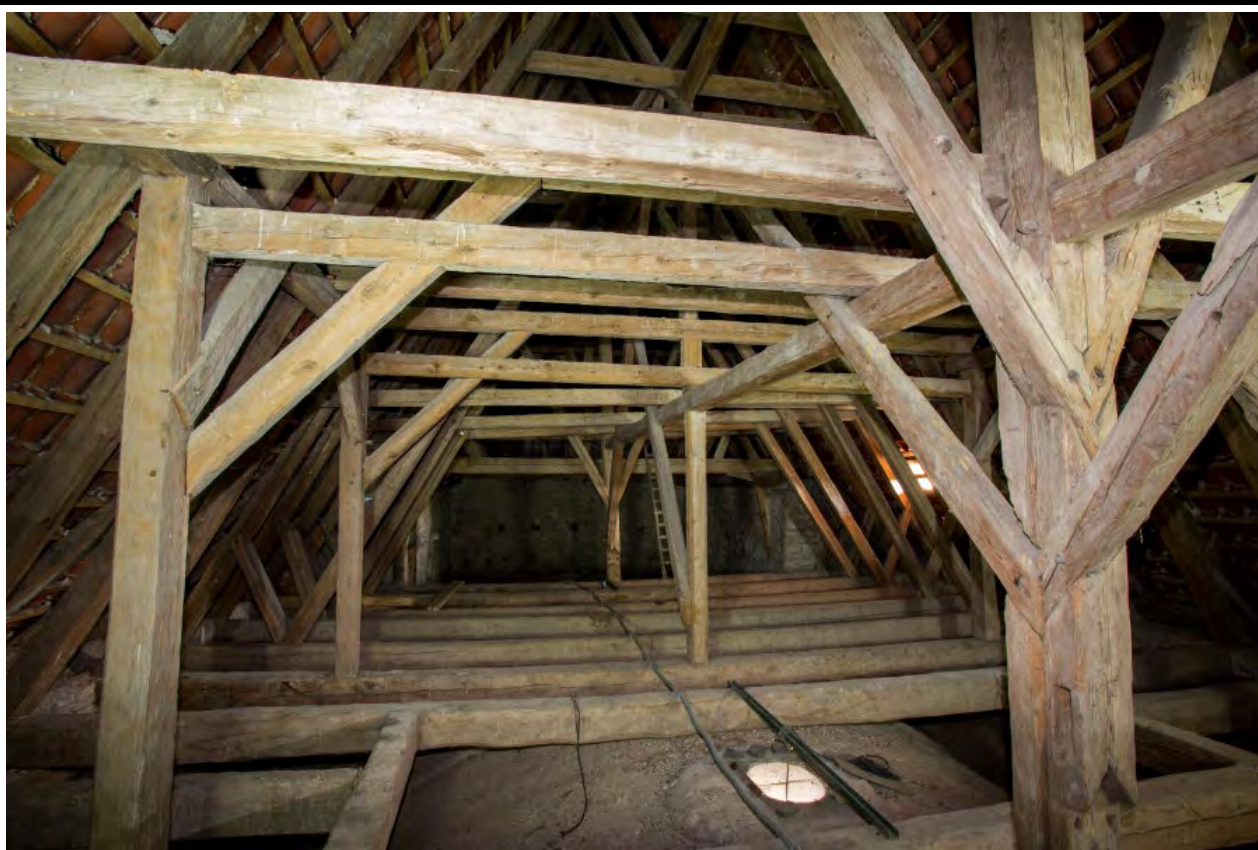
Průhled krovem lodi směrem k východu. Foto: Kateřina Neumannová, 2015.

Lod' a presbytář kryje sedlová střecha shodného sklonu a výšky hřebene, čehož bylo dosaženo pomocí převýšené koruny zdiva presbytáře, v jehož zdivu se nacházejí ve dvou výškových úrovních kapsy po trámčích lešení. Základní schéma krovu tvoří dvojice krokví propojených dvojicí plátovaných hambalků a patními vzpěrami mezi krokví a vazným trámem, který doplňuje v plných příčných vazbách věšadlový sloupek vynášený dvojicí symetrických klasových vzpěr. Podle zachovaných dlabů vynášel věšadlový sloupek prostřednictvím dvou pásků středy vazných trámů. Vaznice čepované v podélném směru do sloupků a společně s mohutnými ondřejskými kříži vytvářejí velkou rámovou stolicí podélné vazby v ose pod hřebenem. V mezilehlých vazbách zajišťují příčnou tuhost dlouhé vzpěry rovnoběžné s krokviemi.

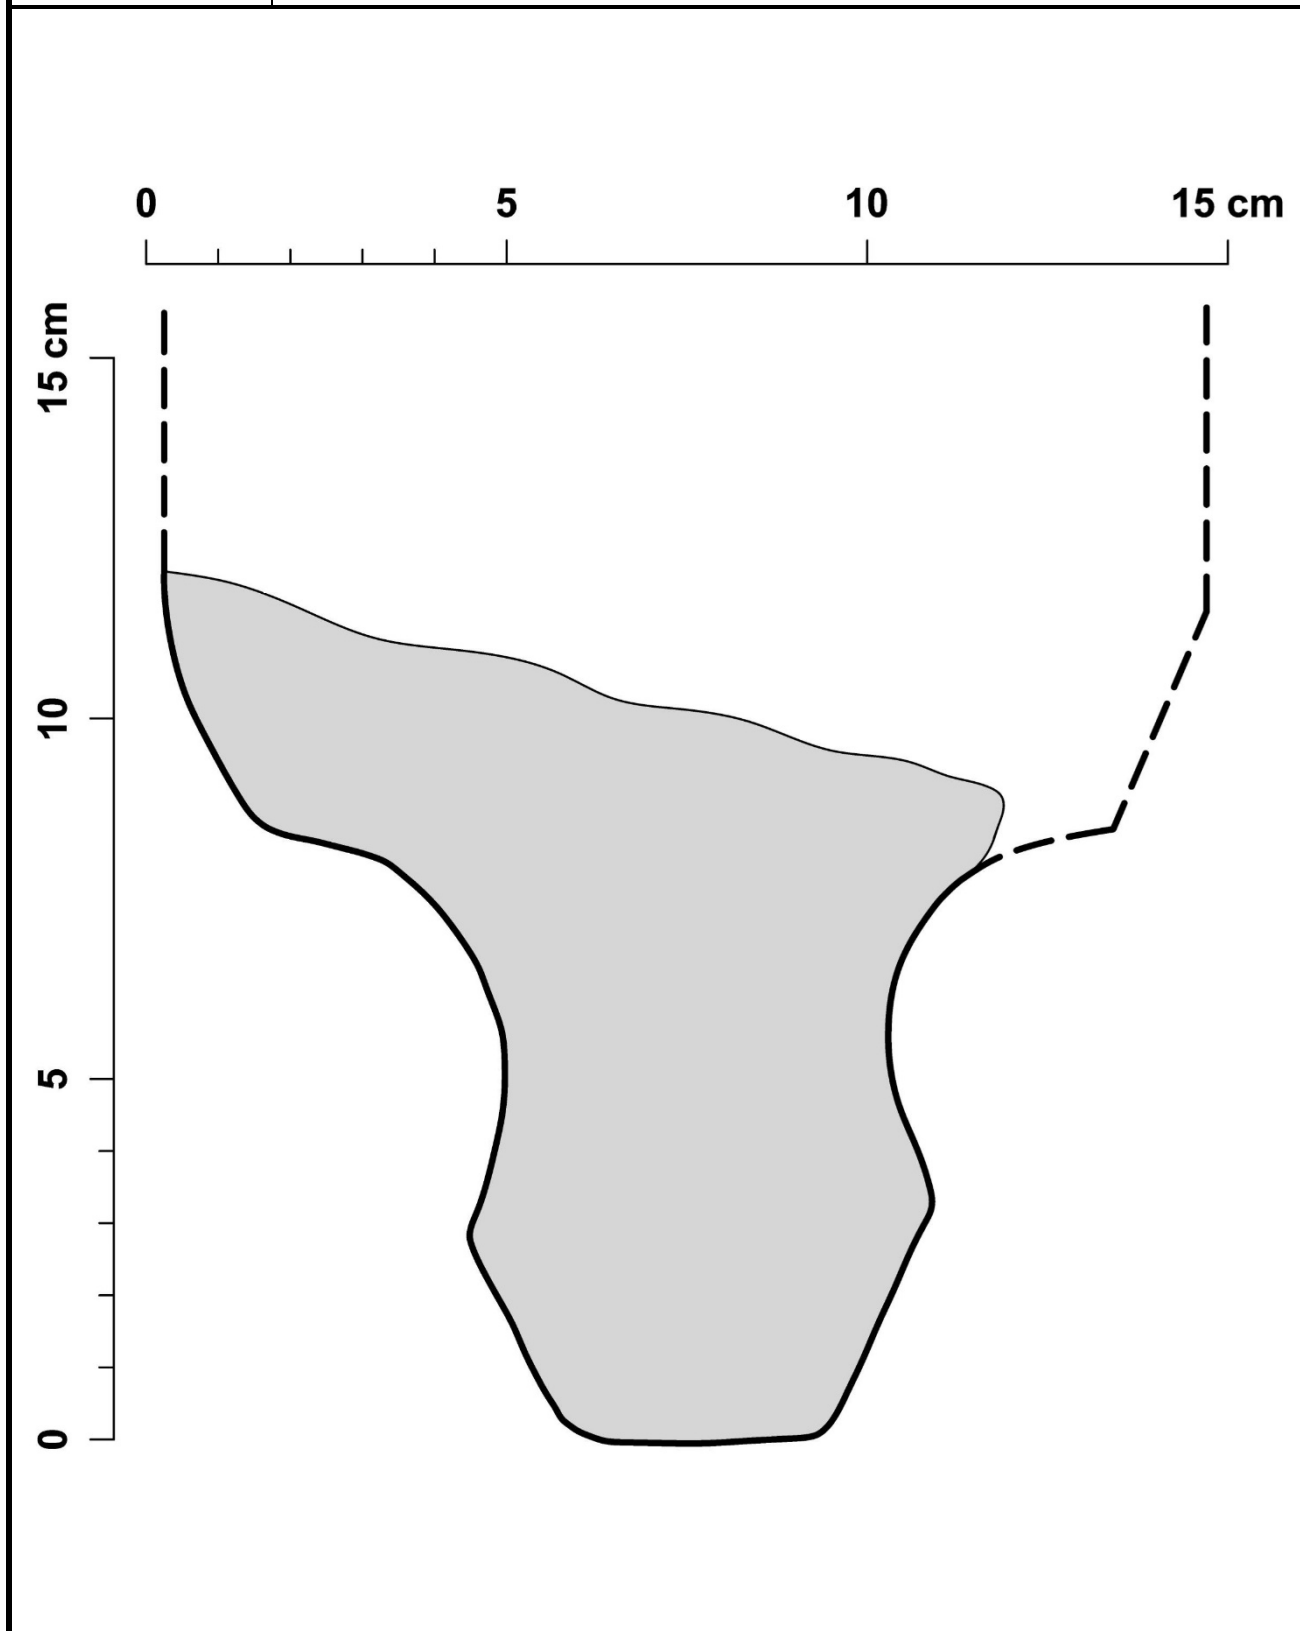
Autor zaměření:	Jaroslav Skopec	Rok:	2021
Kresba:	Jaroslav Skopec	Úprava:	Jaroslav Skopec
Metoda měření:	Vícesnímková fotogrammetrie.		
Popis:	Profil fragmentu žebra deponovaného v presbytáři.

Nicméně se při opravách kostela našel fragment dílu žebra, který má profil klínu s výžlabkem uprostřed zkosených stran a další dvojice se nachází v barokní nadezdívce lodi. Žebra samotná však nutně nedokazují existenci klenby, neboť mohla pocházet z osazených výběhů a vzhledem k odlišnému profilu nelze ani vyloučit případnou mladší realizaci, i když opěrné pilíře a ústupy pro klenební čela hovoří o prvotním záměru. Výjimečné totiž nejsou ani případy, kdy k realizaci kleneb dochází mnohem později, a to s užitím odlišného profilu žeber, než měly žebrové výběhy osazené již při výstavbě obvodového zdiva. Zcela hypoteticky se tak mohlo stát až v pohusitské éře, neboť profil dotčeného fragmentu žebra se shoduje například s žebry klenby sakristie kostela v Sulejovicích a klenby presbytáře kostela v Lounkách, které byly realizovány až po husitských bouřích. Shodný profil, ale v méně štíhlé variantě, byl<sup>5</sup> užíván prakticky po celou dobu gotického slohu, a vzhledem k jeho subtilitě shodné s užitými hruškovými žebry nelze rovněž vyloučit ani současnost s ostatními klenbami smolnického kostela. Pro úplnost dodejme, že částečně dochovaná klenební čela umožňují rekonstruovat jejich tvar jak do podoby jen velmi mírných hrotitých či spíše parabolických oblouků, tak i oblouků čistě půlkruhových. V prvním případě bychom k nim mohli nalézt analogii například v čelech středního pole klenby presbytáře kostela v Nehasicích. V případě druhém bychom museli zvažovat daleko mladší realizaci, neboť by paty oblouků měly poměrně velký rozstup vhodný pro širší podporu, například římsu či pilastr, příznačný pro období pokročilého 16. století, jak je tomu například v kostele ve Valtířově či Svádově (oba okres Ústí nad Labem). Vlastnické poměry Smolnice v této době (viz níže) ale tuto možnost ztlačují.
