Část obce:	Vrbno nad Lesy
Obec:	Vrbno nad Lesy
Název:	Kostel Nanebevzetí P. M.
Okres:	Louny
Kraj:	Ústecký
Parcelní číslo:	73
Kat. území:	Vrbno nad Lesy
Číslo ÚSKP	43219/5-1481

Anotace

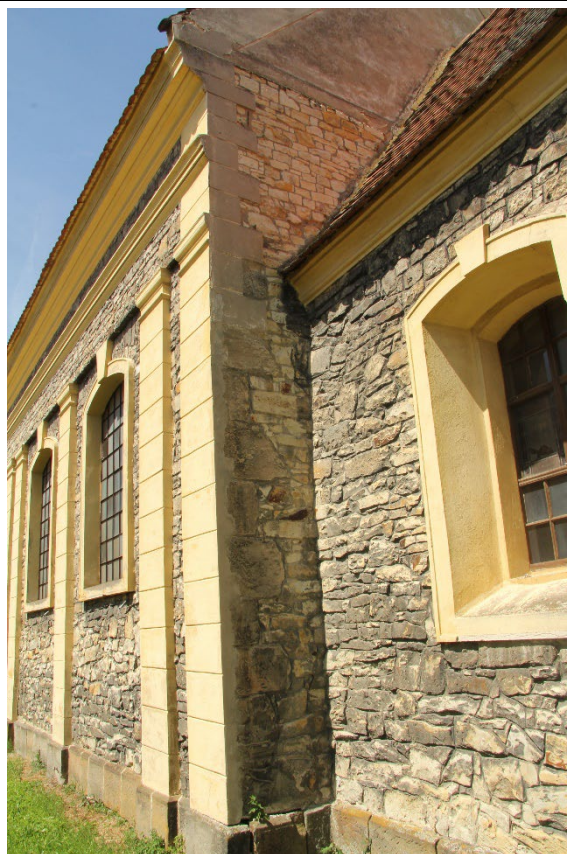
Detail armování jihovýchodního nároží lodi v pohledu od jihovýchodu. Foto: Jaroslav Skopec 2019.

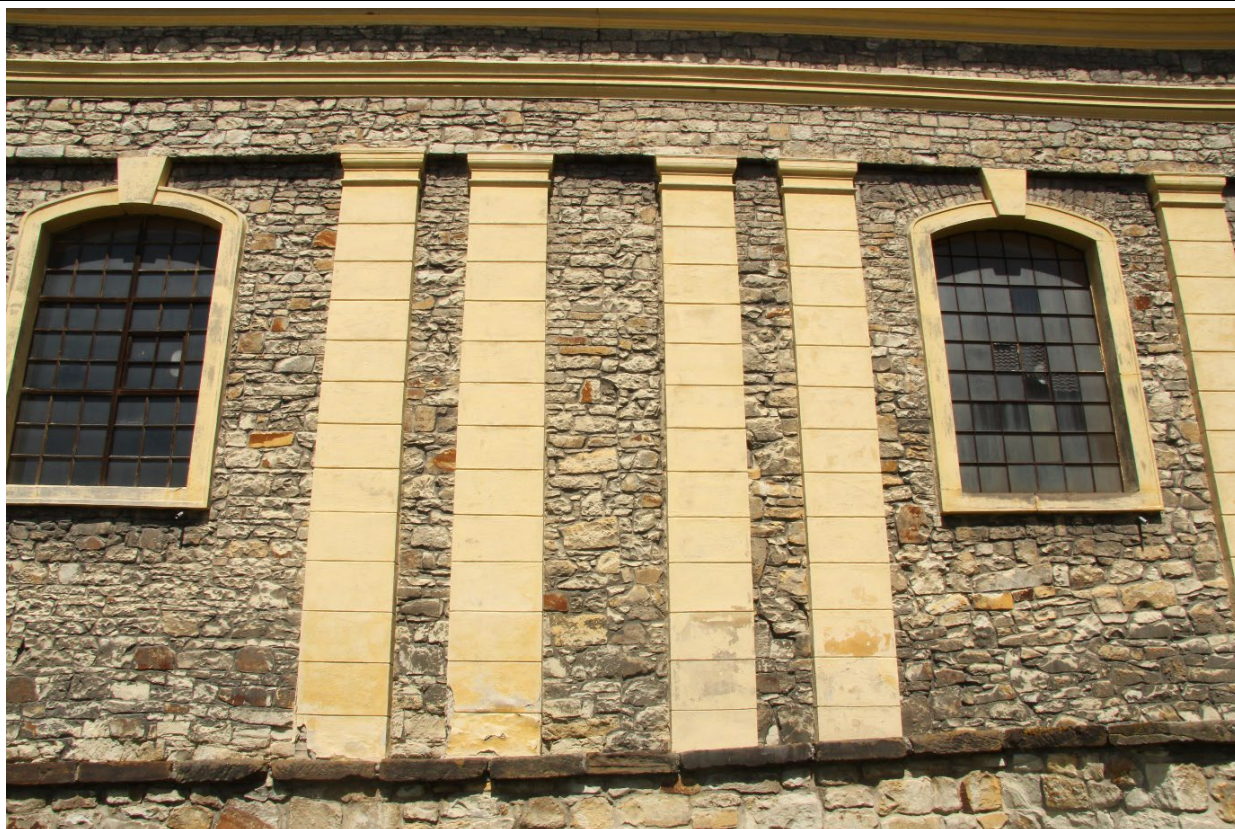
Detail zdí v ose jižního průčelí lodi s méně zřetelnou vertikální spárou mezi dvojicí středních pilastrů. Foto: Jaroslav Skopec 2019.

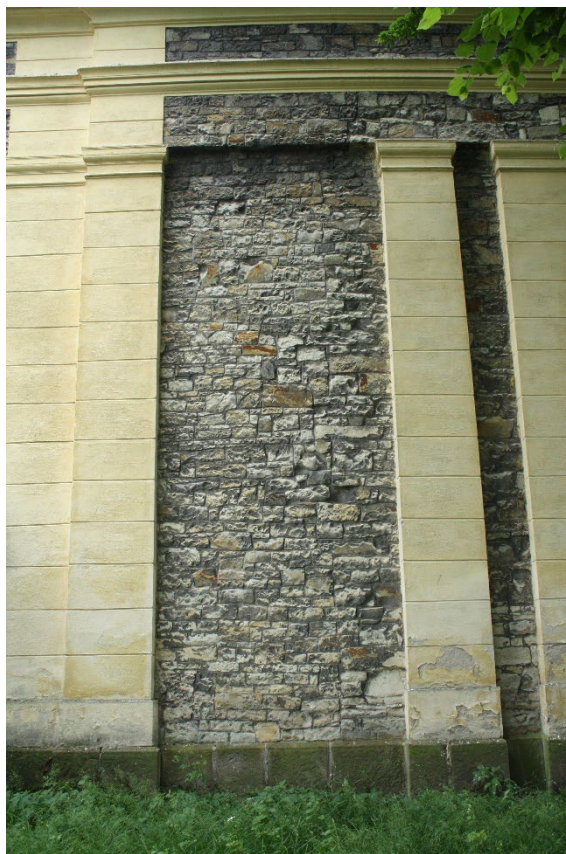
Detail zdiva v ose severního průčelí lodi se zřetelnou vertikální spárou mezi pilastry. Foto: Jaroslav Skopec 2011.

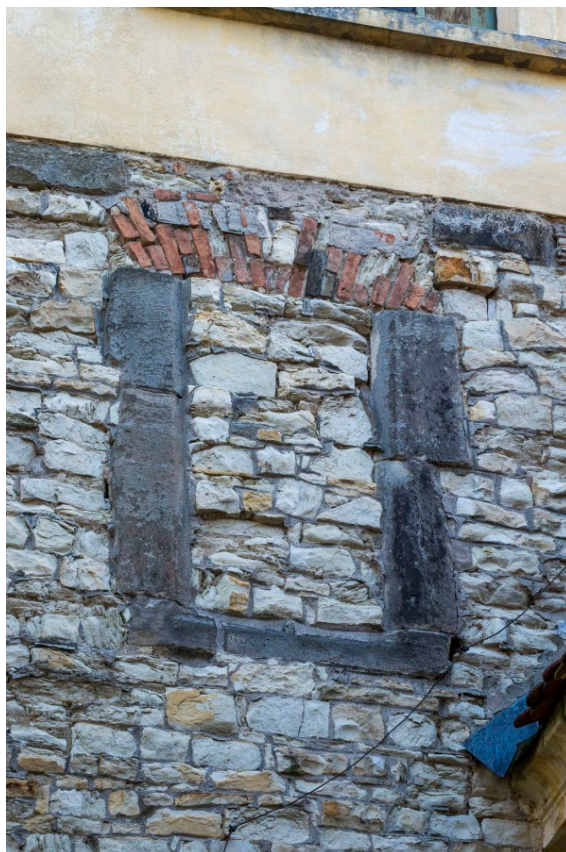
Detail bývalého středověkého zvonového okna na západním průčelí věže. Foto: Marta Pavlíková 2019.

patrný pouze u parapetního dílu ostění západního otvoru, v jehož středu se nachází fragment výběhu sloupku. Bezprostředně na překlady otvorů navazovala kamenná korunní římsa, která byla v souvislosti s barokním zvýšením věže odsekána. Vertikální komunikaci zajišťovalo točité schodiště umístěné z velké části v rizalitu na západní straně věže. Po vzoru Obory a Smolnice nelze vyloučit, že schodiště, z něhož se dochoval pouze poslední kamenný stupeň, mohlo být původně přístupné z interiéru sakristie.

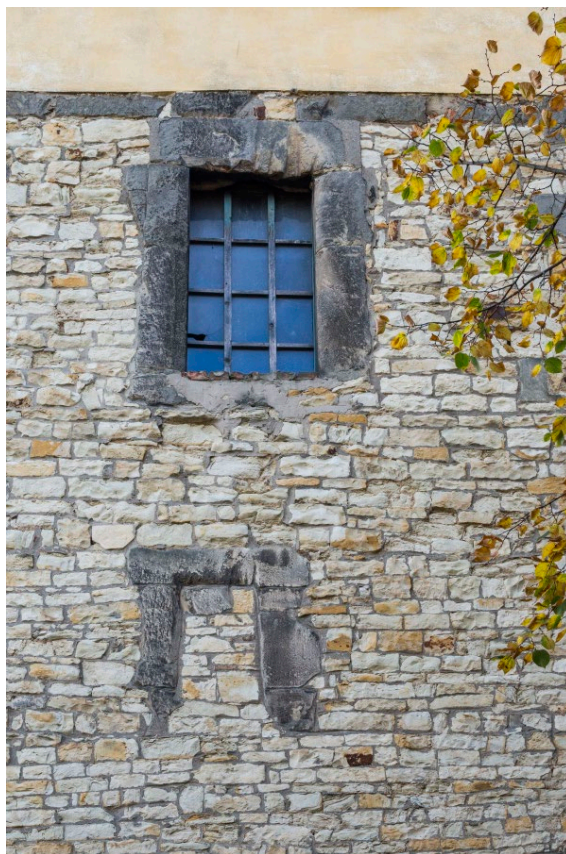
Detail zazděných severních okenních otvorů 1. a 2. patra věže. Foto: Marta Pavlíková 2019.

Prostor druhého patra je od severu osvětlován obdélným okenním otvorem s pískovcovým ostěním s okosenou hranou. Shodné otvory na východě a západě jsou dnes zazděny. Druhé patro je opět opatřené trémovým stropem.

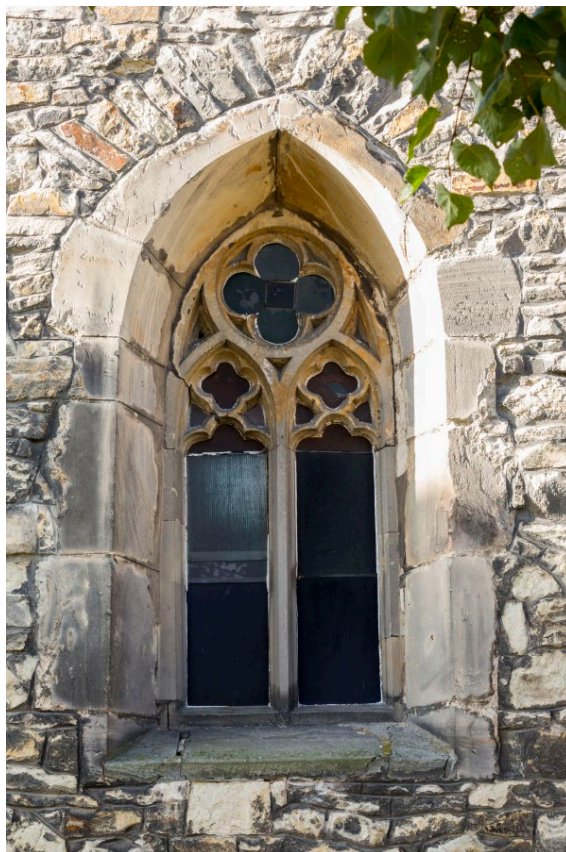
Detail východního okenního otvoru presbytáře v pohledu od východu. Foto: Marta Pavlíková 2019.

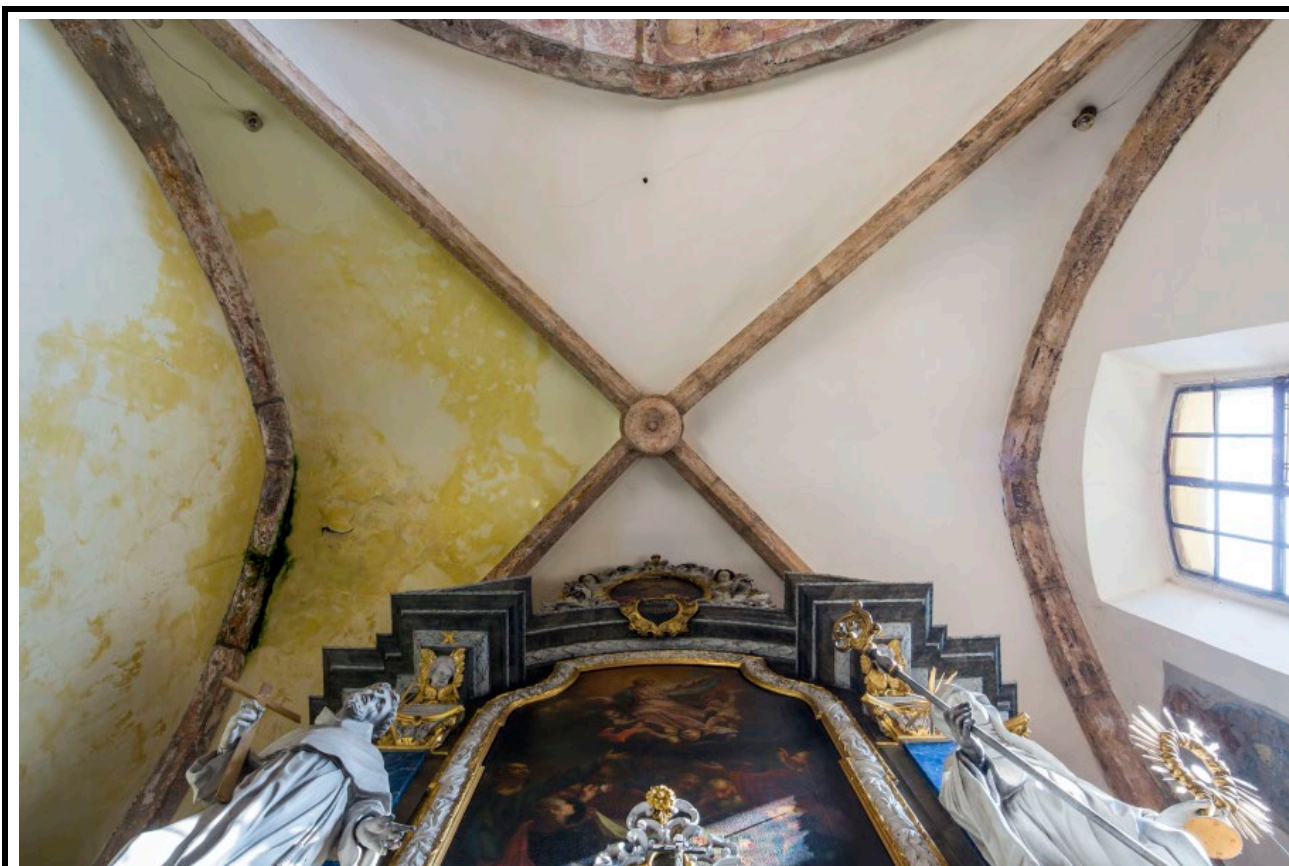
Klenba presbytáře v pohledu. Foto: Marta Pavlíková 2019.

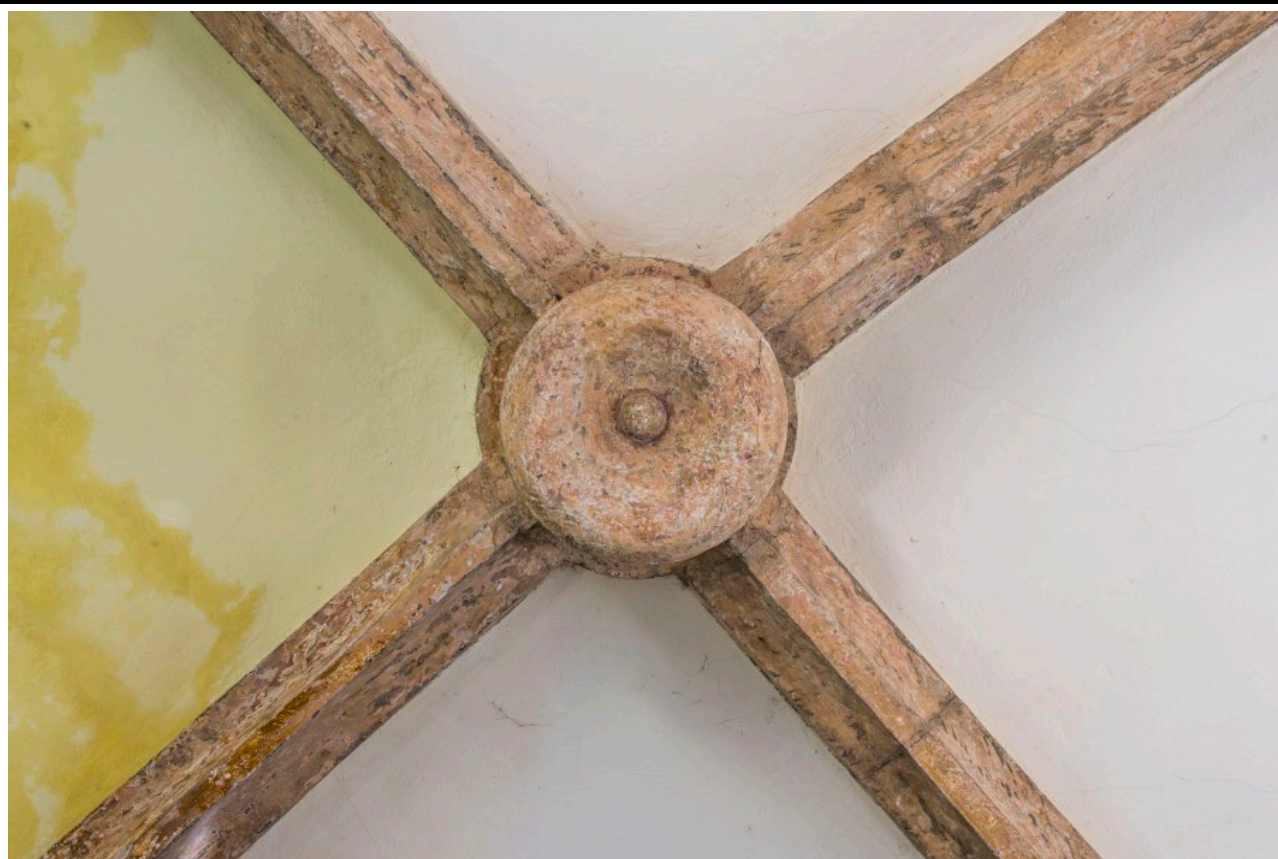
Detail svorníku klenby presbytáře v pohledu. Foto: Marta Pavlíková 2019.

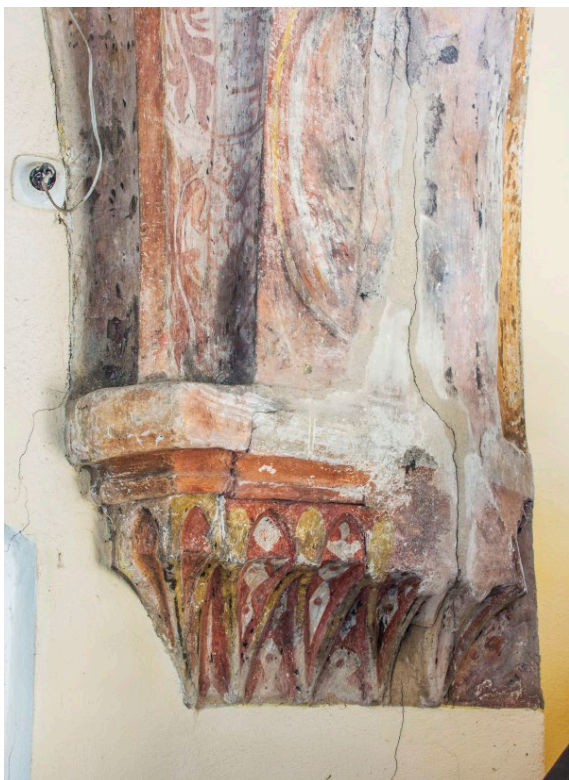
Detail jižní konzole vítězného oblouku a jihozápadní konzole presbytáře v pohledu od severu. Foto: Marta Pavlíková 2019.

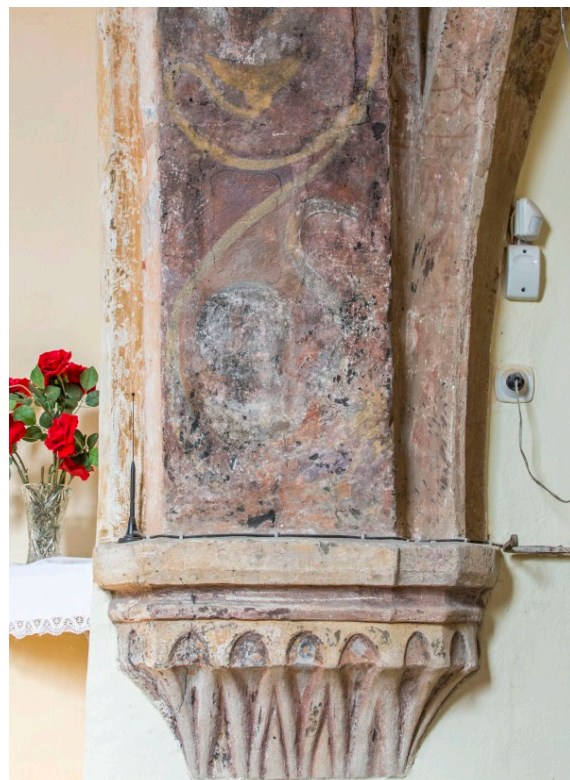
Detail severní konzole vítězného oblouku a severozápadní konzole presbytáře v pohledu od severu. Foto: Marta Pavlíková 2019.

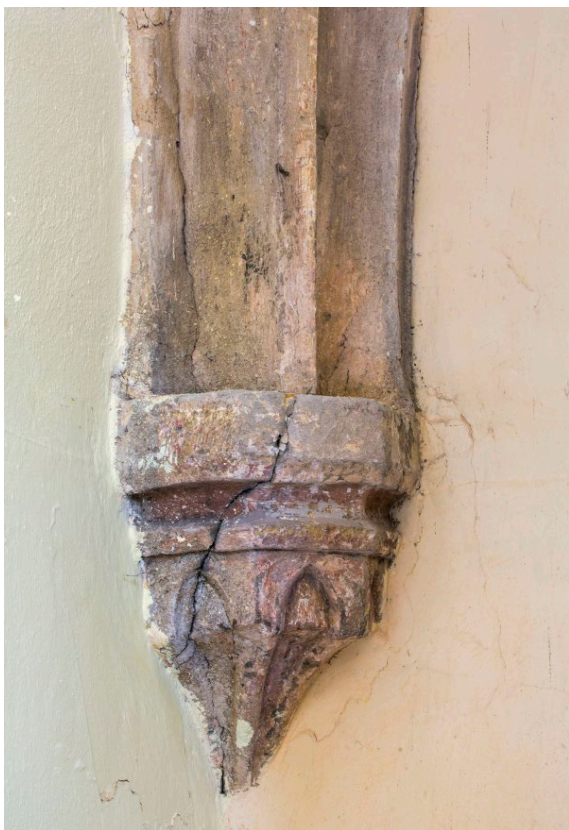
Detail severovýchodní konzole presbytáře v pohledu od jihozápadu. Foto: Marta Pavlíková 2019.

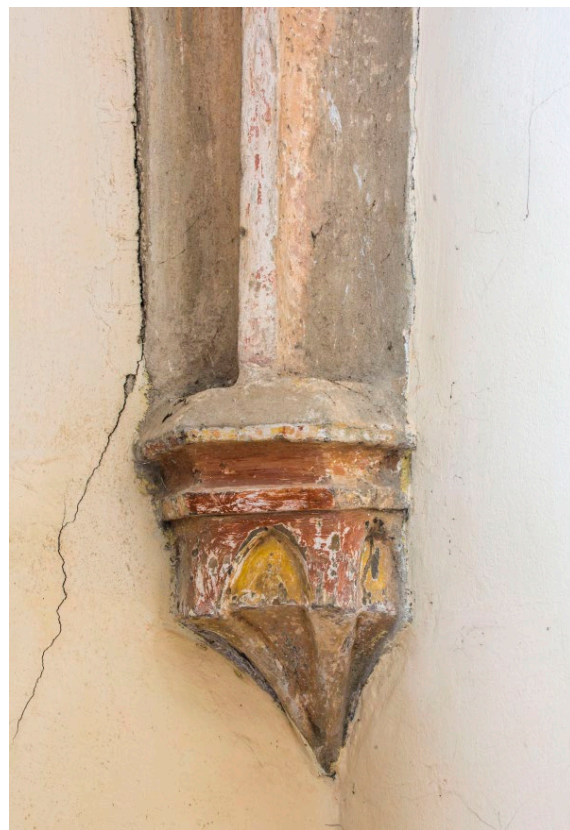
Detail jihovýchodní konzole presbytáře v pohledu od severozápadu. Foto: Marta Pavlíková 2019.

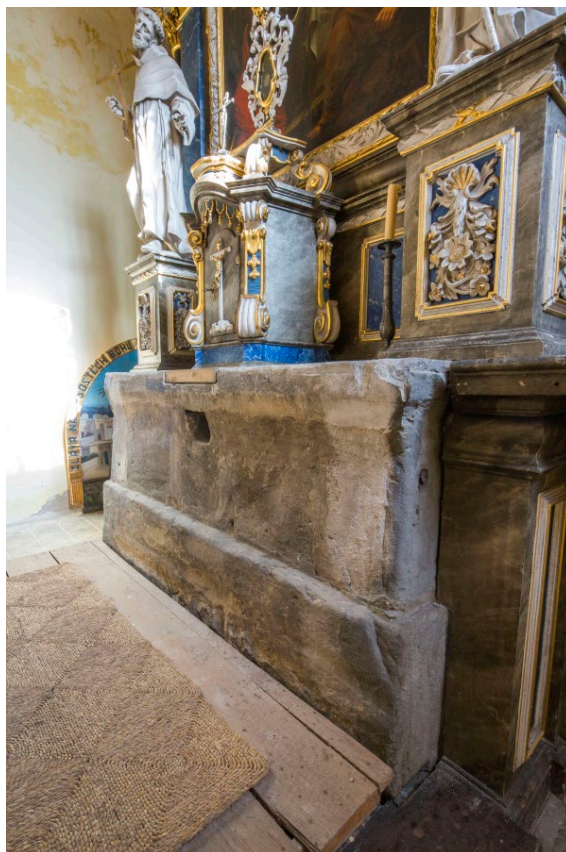
Středověká kamenná menza hlavního oltáře v pohledu od jihozápadu. Foto: Marta Pavlíková 2019.

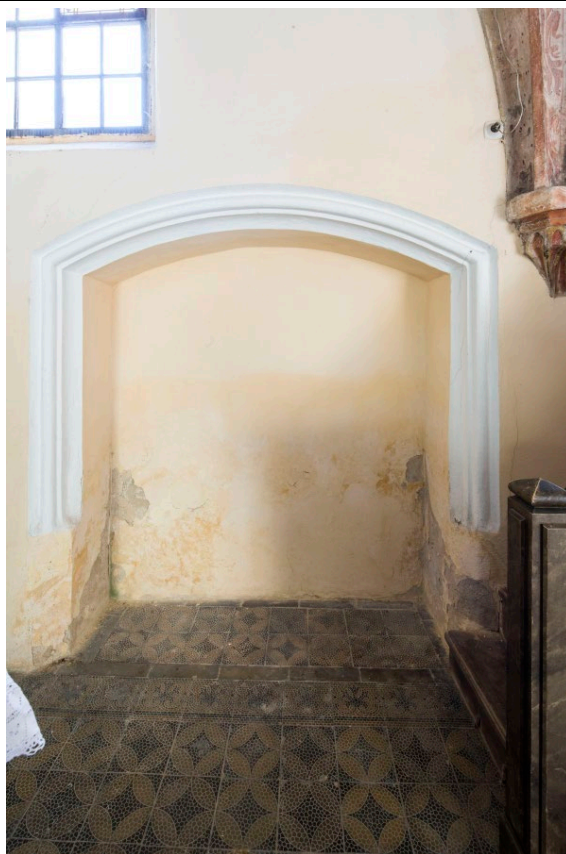
Nika v jižní stěně presbytáře v pohledu od severu. Foto: Marta Pavlíková 2019.

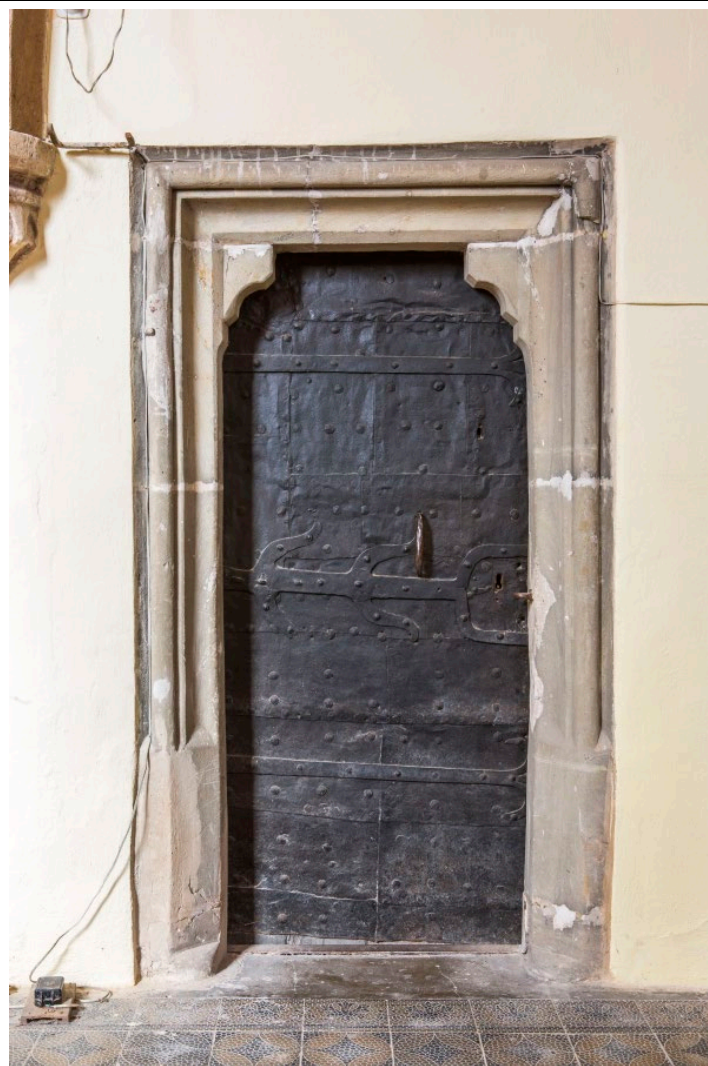
Čelní pohled od jihu z presbytáře na portál zpřístupňující sakristii. Foto: Marta Pavlíková 2019.

Ve východní polovině severní stěny presbytáře se nachází výklenek sanktuáře a v západní polovině obdélný vstup do sakristie situované v přízemí věže. Otvor je rámován sedlovým portálem s koutovými konzolemi, které jsou profilovány výžlabkem uprostřed okosení. Ostění je opatřeno profilací prakticky shodnou s jižní nikou, obohacenou pouze o drobné okosení hrany svírané výžlabkem a přímou stezkou za oblounem. Za výžlabkem navíc následuje drobné zkosení hrany, které je pozůstatkem širšího okosení redukovaného pod sedly. Nika vstupu překlenutá segmentem má směrem do interiéru sakristie nepravidelně rozevřené špalety, z nichž západní navazuje přímo na západní stěnu sakristie. Do portálu jsou osazeny jednokřídlé dřevěné svlakové dveře pobité na líci obdélnými plechovými šablonami různých velikostí uchycenými pomocí kovaných hřebů. Zavěšeny jsou na trojici kovaných pásových závěsů, z nichž

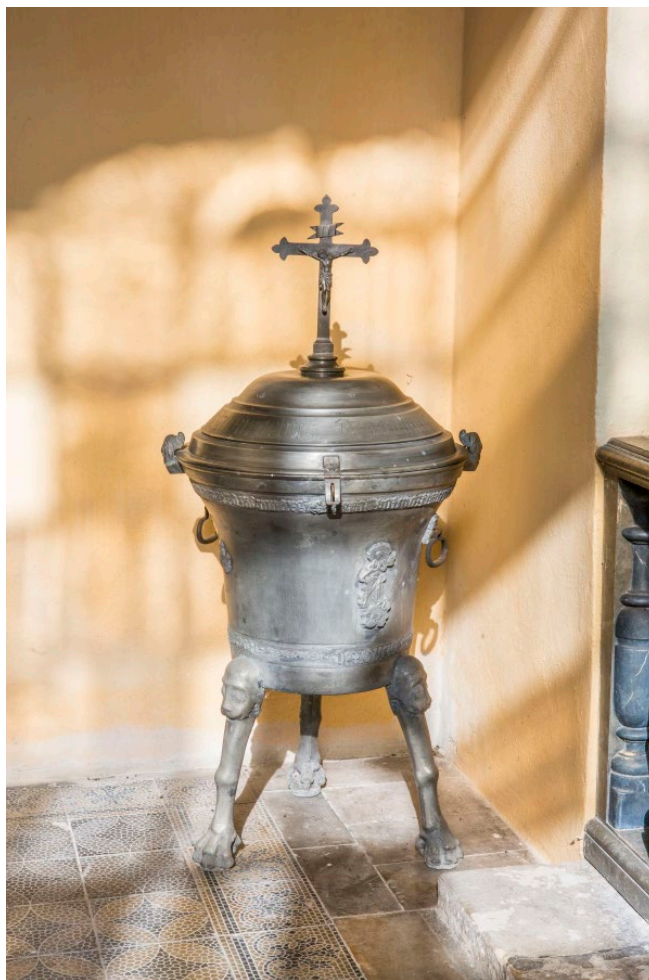
Čelní pohled od jihu na křtitelnici umístěnou nyní v severovýchodním koutu lodi. Foto: Marta Pavlíková 2019.

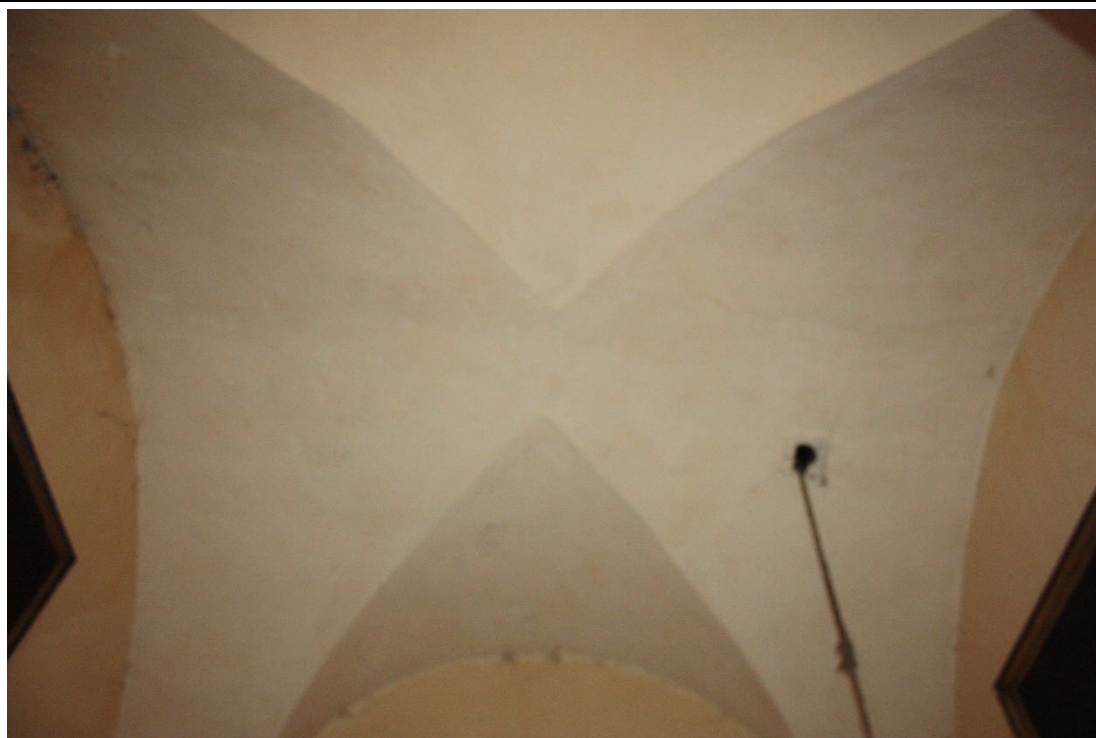
Klenba sakristie v podhledu. Foto: Lucie Radová 2011.

Čtvercová sakristie je přístupná též z exteriéru, a to obdélným oboustranně špaletovaným dveřním otvorem, nad nímž je otevřen obdélný okenní otvor rámovaný pískovcovým ostěním a s exteriérovými špaletami částečně vyzděnými z pískovcových kvádrů. Vysoký prostor sakristie je zaklenutý segmentovou valenou klenbou s jedním párem protilehlých trojbokých výsečí nad půlkruhovými oblouky lunet.

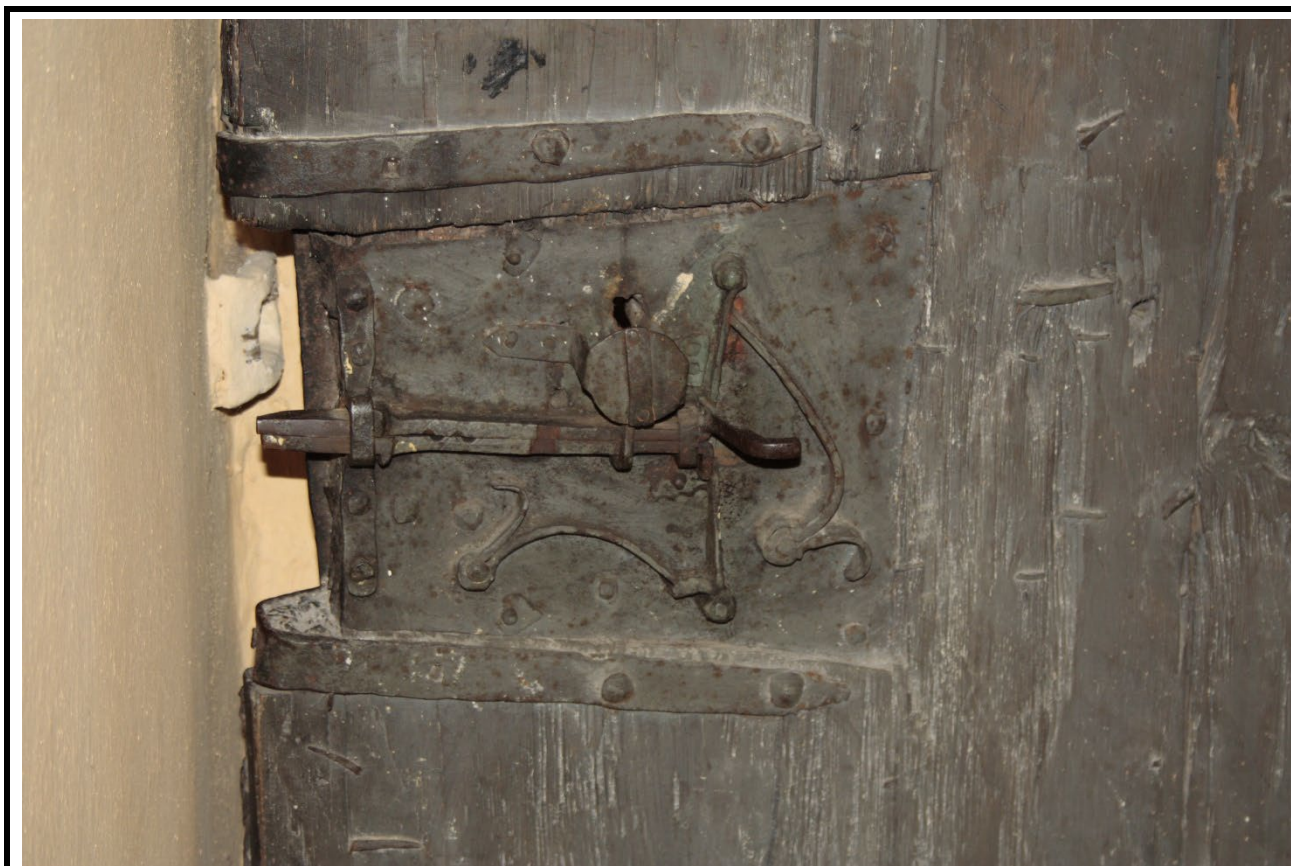
Detail zámku dveří vstupu z presbytáře do lodi. Foto: Lucie Radová 2011.

horní a dolní mají ukončení ve tvaru lilie, střední je ukončen vidlicovitě a doplněn v ploše o dva páry vidlic. Dveře jsou uzavíratelné pomocí zámku s odkrytou mechanikou na lichoběžném podkladním plechu.

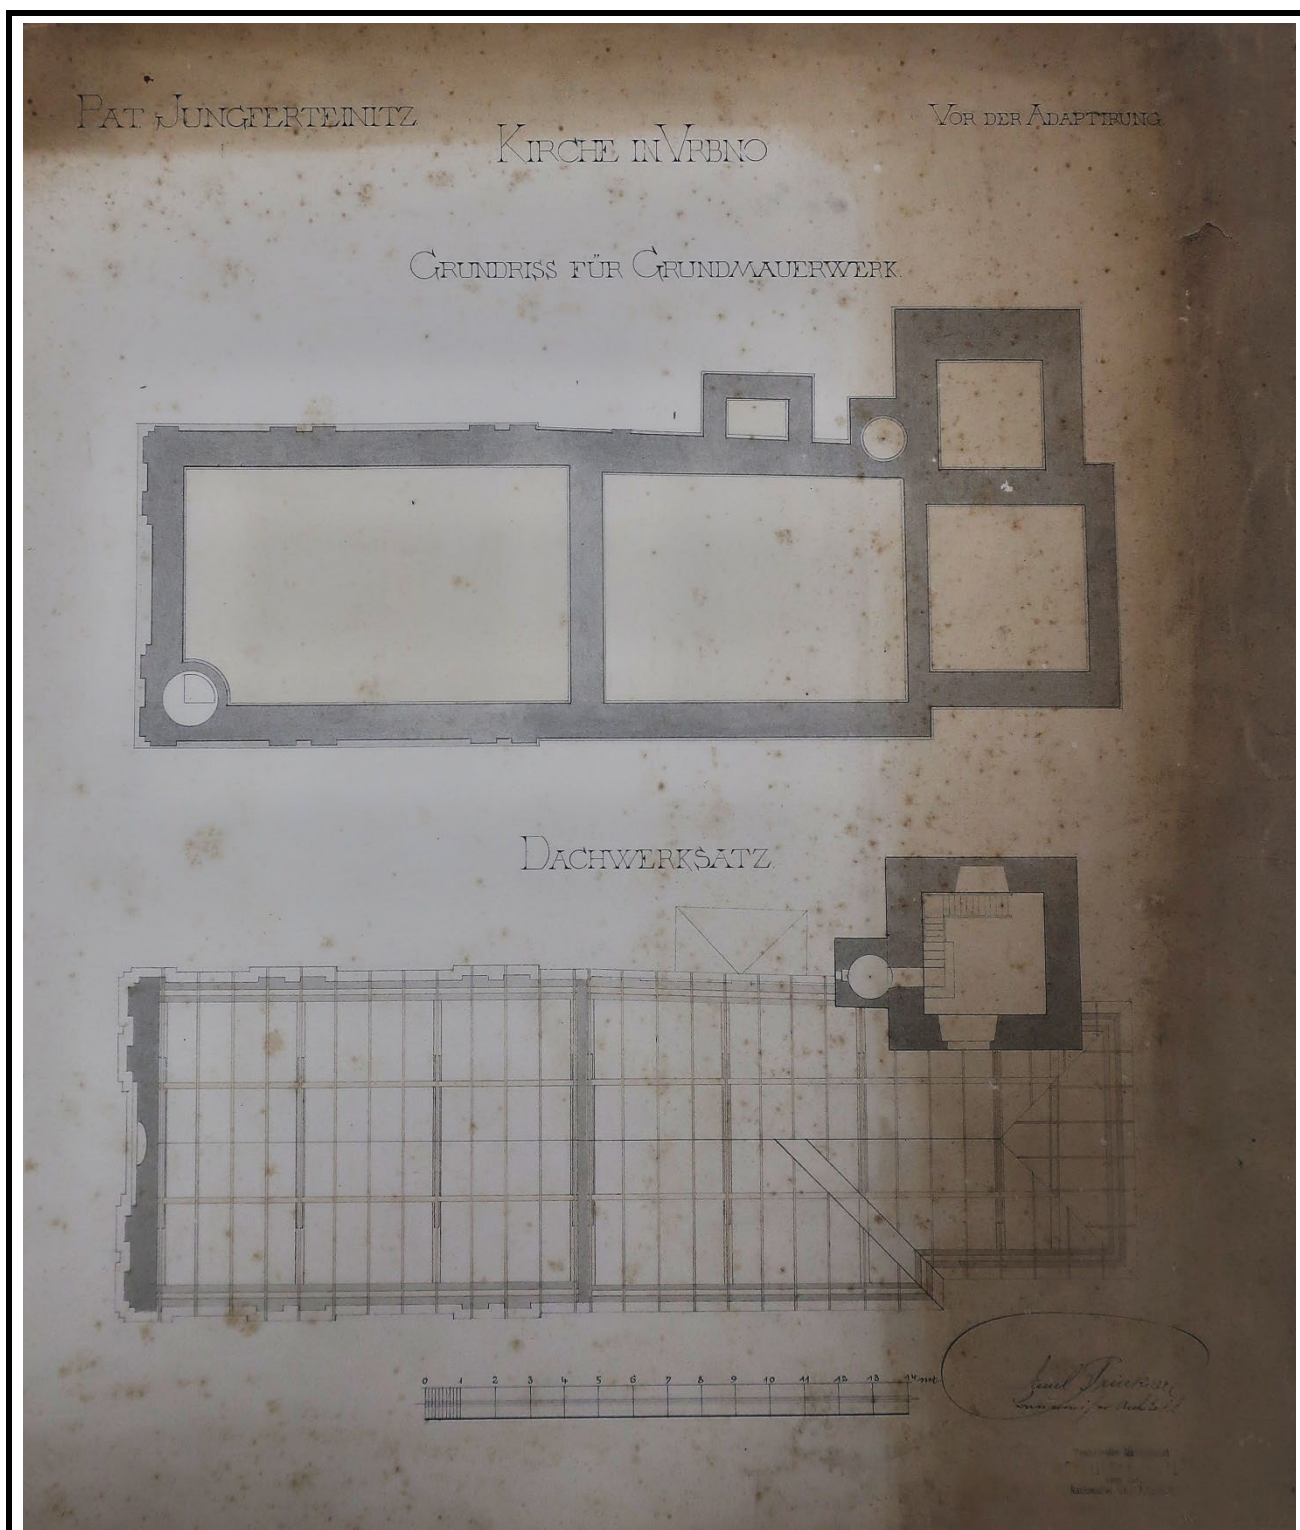
Plán kostela od Emila Prücknera pocházející z počátku 20. století. Plán zachycuje stav kostela před jeho přestavbou zahájenou v roce 1904. Zdroj: SOA v Litoměřicích, Velkostatek Libochovice, složka plánů ke kostelu ve Vrbnu nad Lesy.

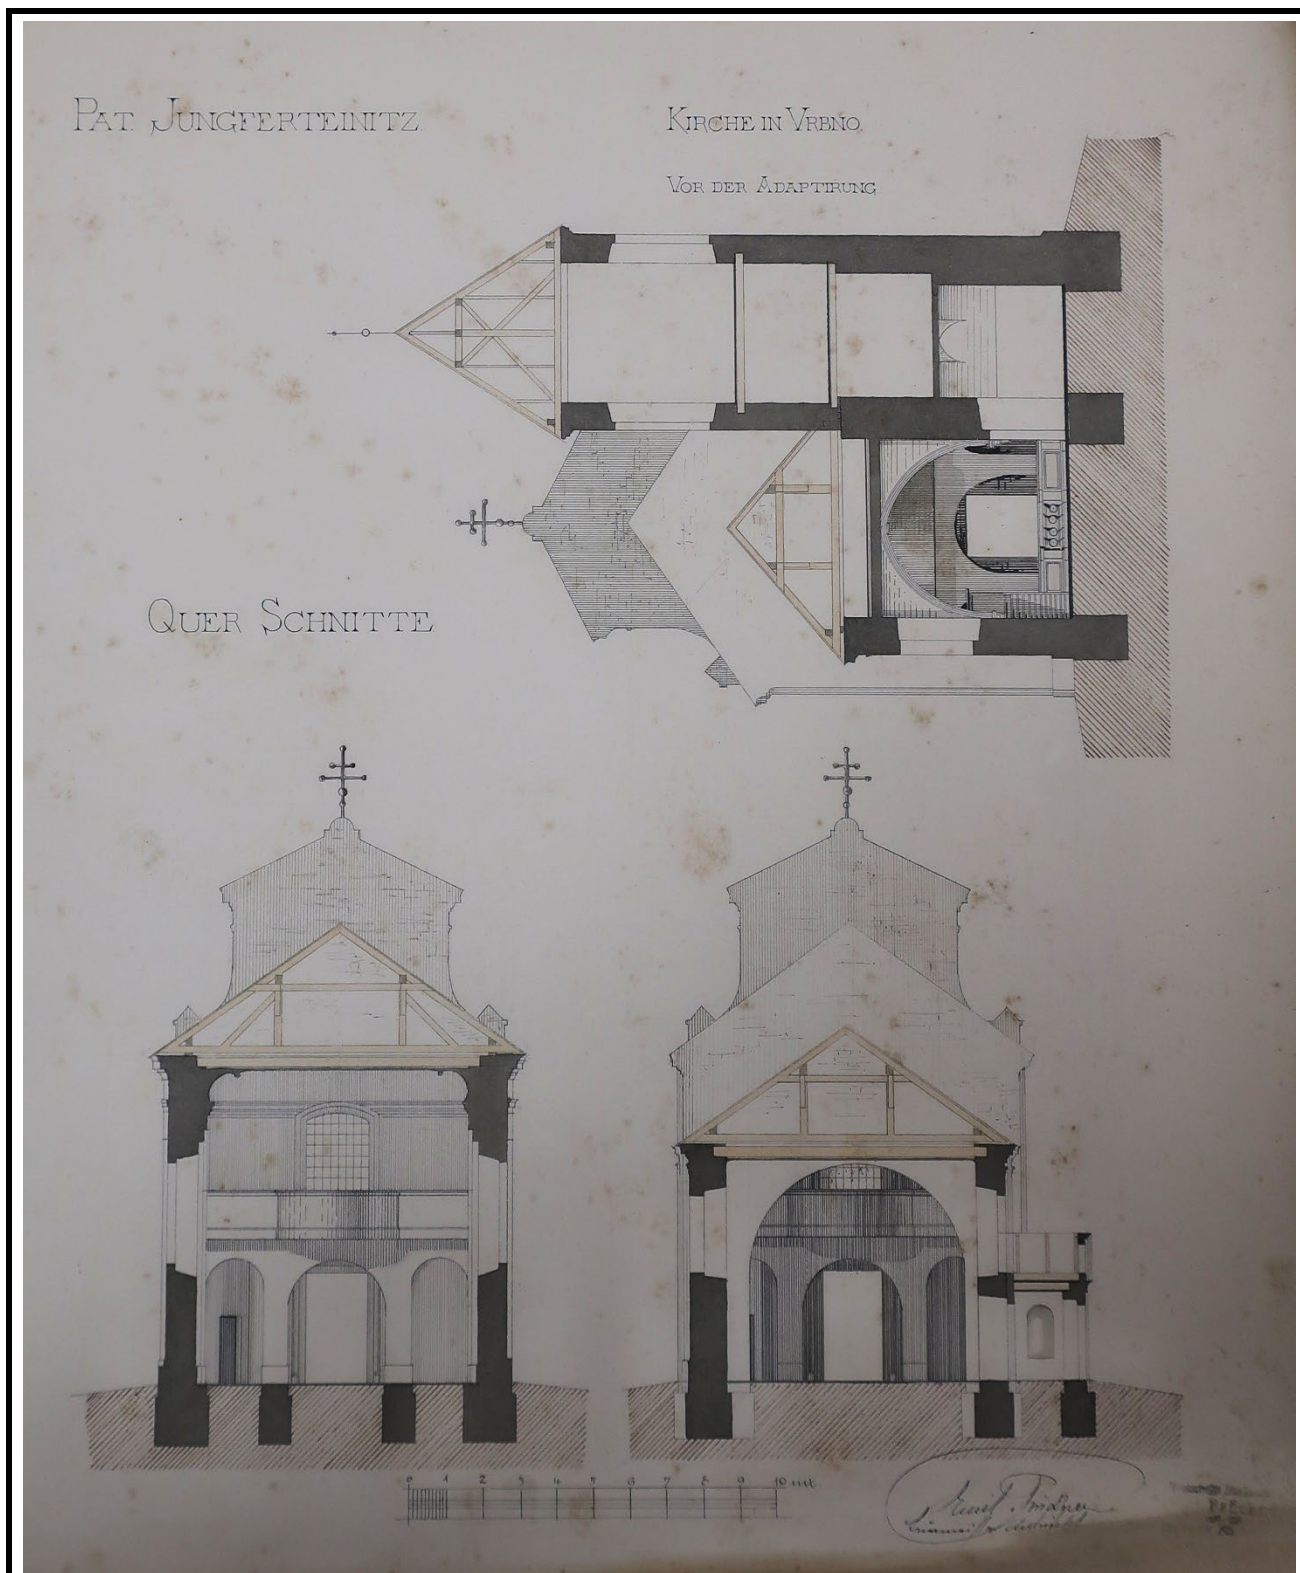
Plán kostela od Emila Prücknera pocházející z počátku 20. století. Plán zachycuje stav kostela před jeho přestavbou zahájenou v roce 1904. Zdroj: SOA v Litoměřicích, Velkostatek Libochovice, složka plánů ke kostelu ve Vrbnu nad Lesy.

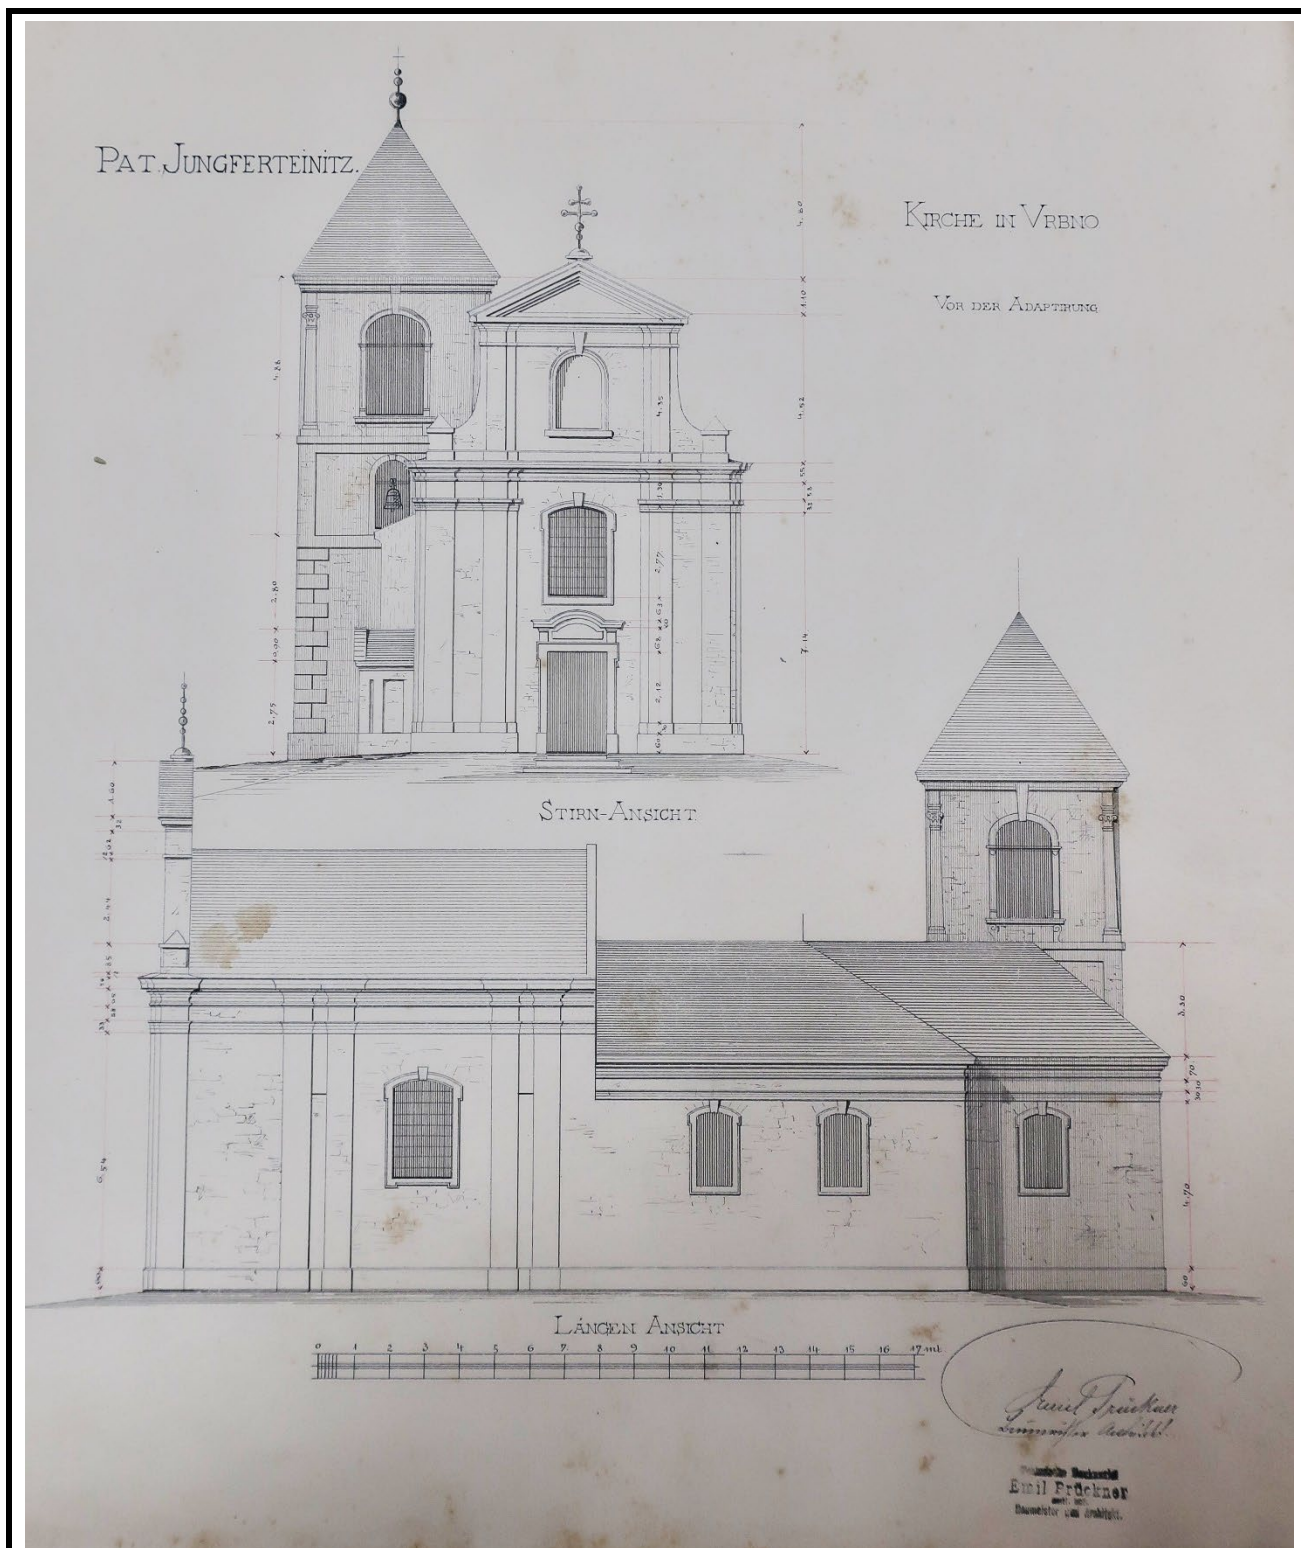
Plán kostela od Emila Prücknera pocházející z počátku 20. století. Plán zachycuje stav kostela před jeho přestavbou zahájenou v roce 1904. Zdroj: SOA v Litoměřicích, Velkostatek Libochovice, složka plánů ke kostelu ve Vrbnu nad Lesy.

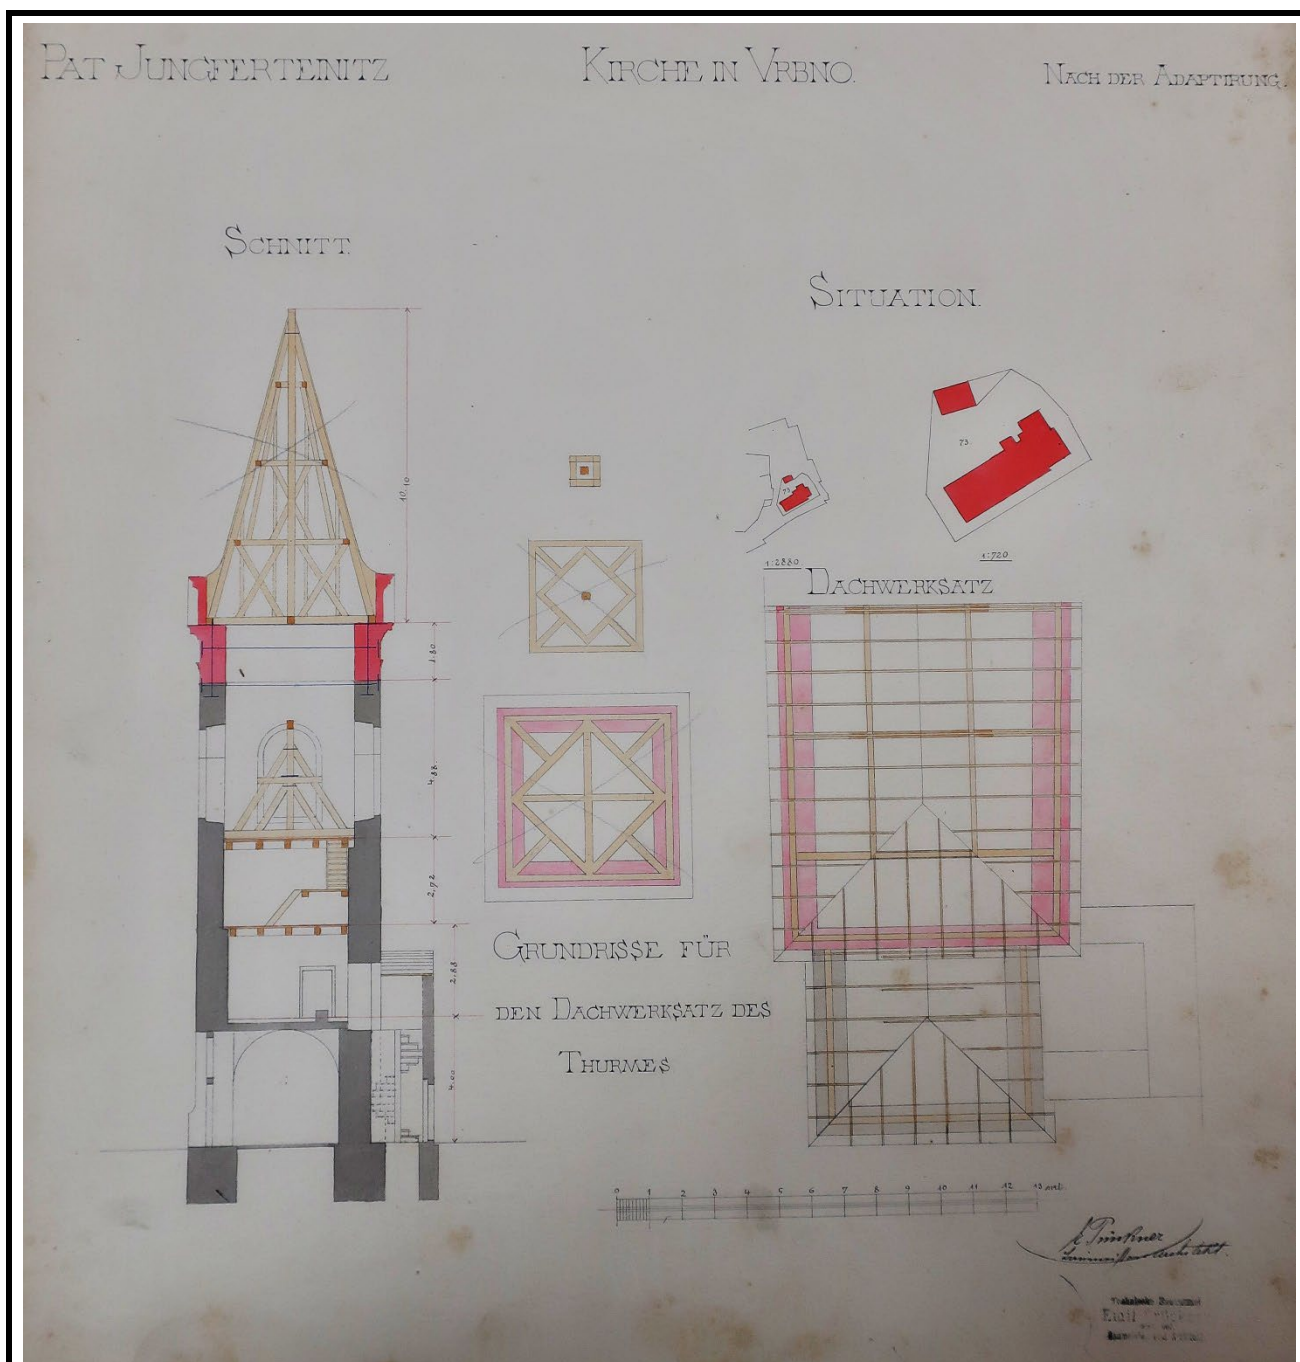
Plán kostela s navrhovanými úpravami od Emila Prücknera pocházející z počátku 20. století. Zdroj: SOA v Litoměřicích, Velkostatek Libochovice, složka plánů ke kostelu ve Vrbnu nad Lesy.

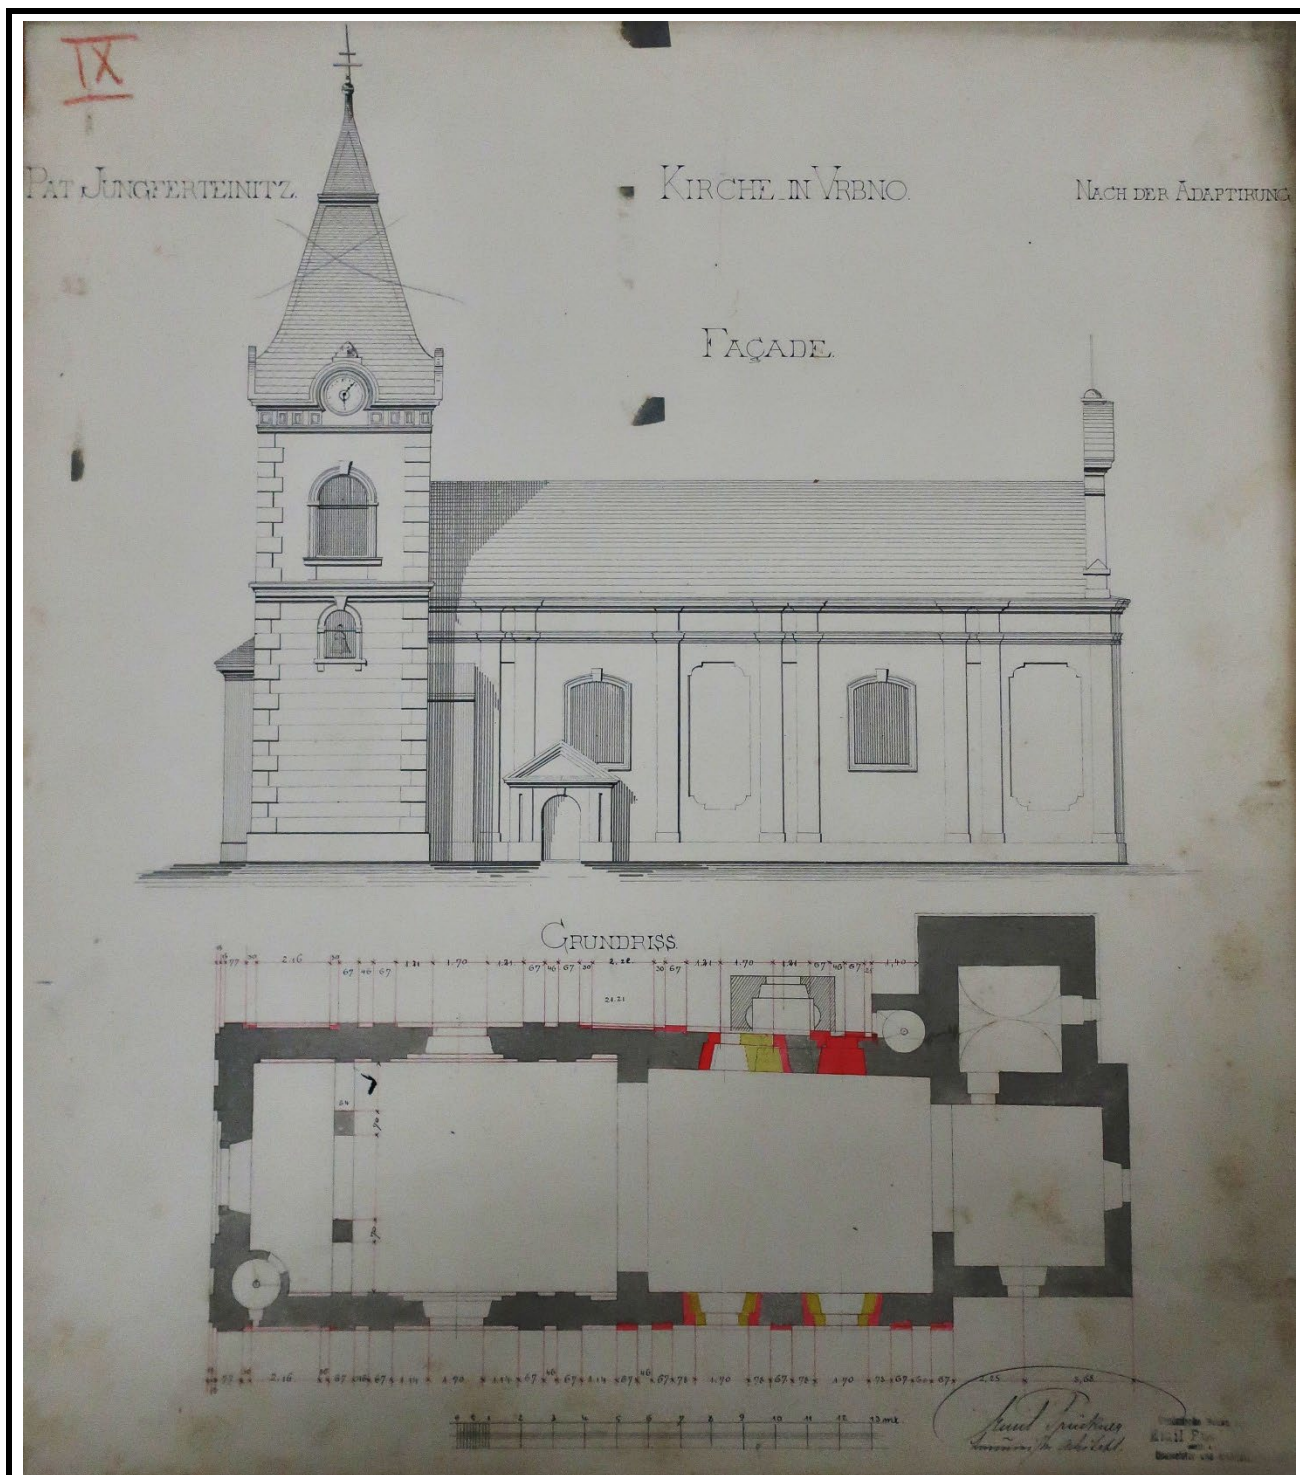
Plán kostela s navrhovanými úpravami od Emila Prücknera pocházející z počátku 20. století. Zdroj: SOA v Litoměřicích, Velkostatek Libochovice, složka plánů ke kostelu ve Vrbnu nad Lesy.
