Část obce:	Vrbno nad Lesy
Obec:	Vrbno nad Lesy
Název:	Kostel Nanebevzetí P. M.
Okres:	Louny
Kraj:	Ústecký
Parcelní číslo:	73
Kat. území:	Vrbno nad Lesy
Číslo ÚSKP	43219/5-1481

Anotace

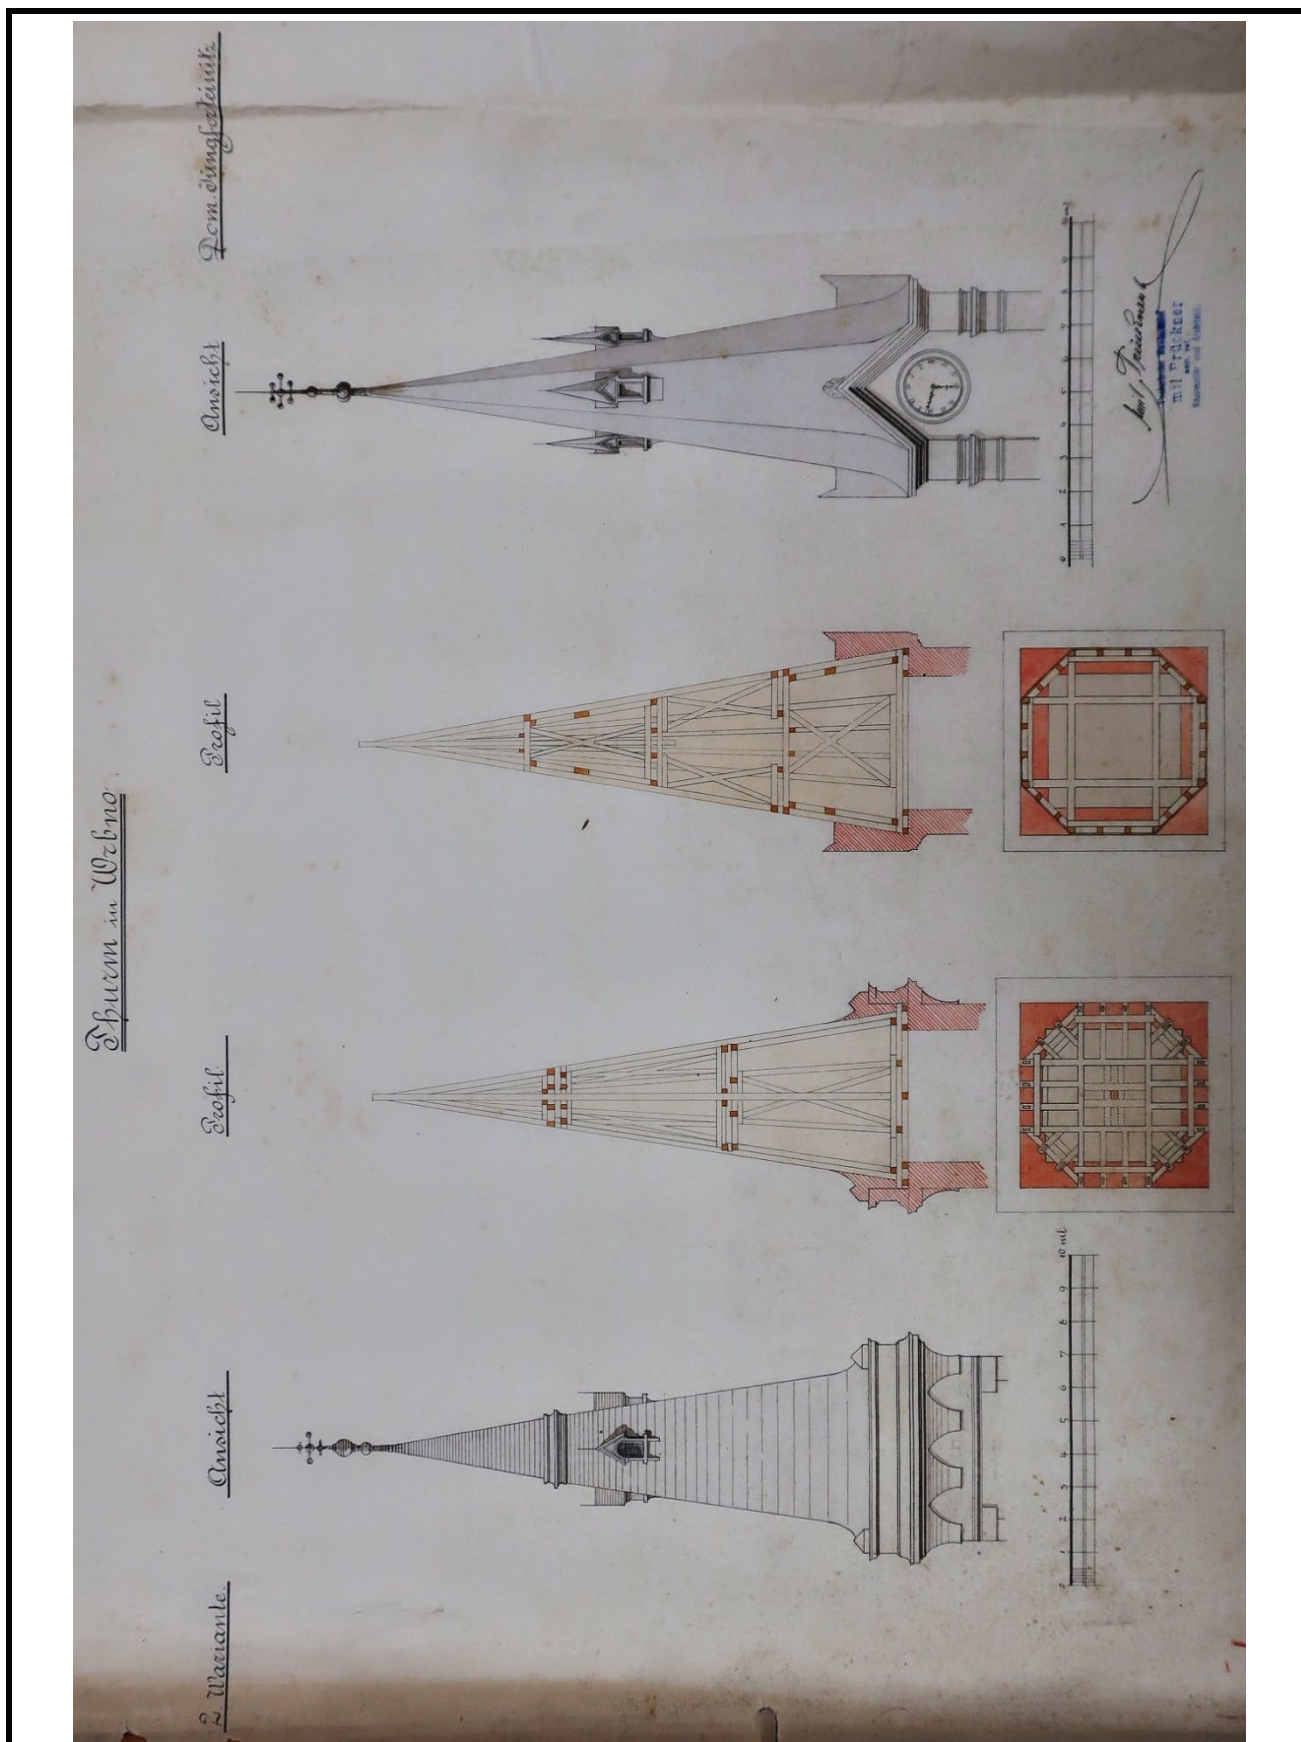
Návrhy ukončení kostelní věže od Emila Prücknera z počátku 20. století. Zdroj: SOA v Litoměřicích, Velkostatek Libochovice, složka plánů ke kostelu ve Vrbnu nad Lesy.

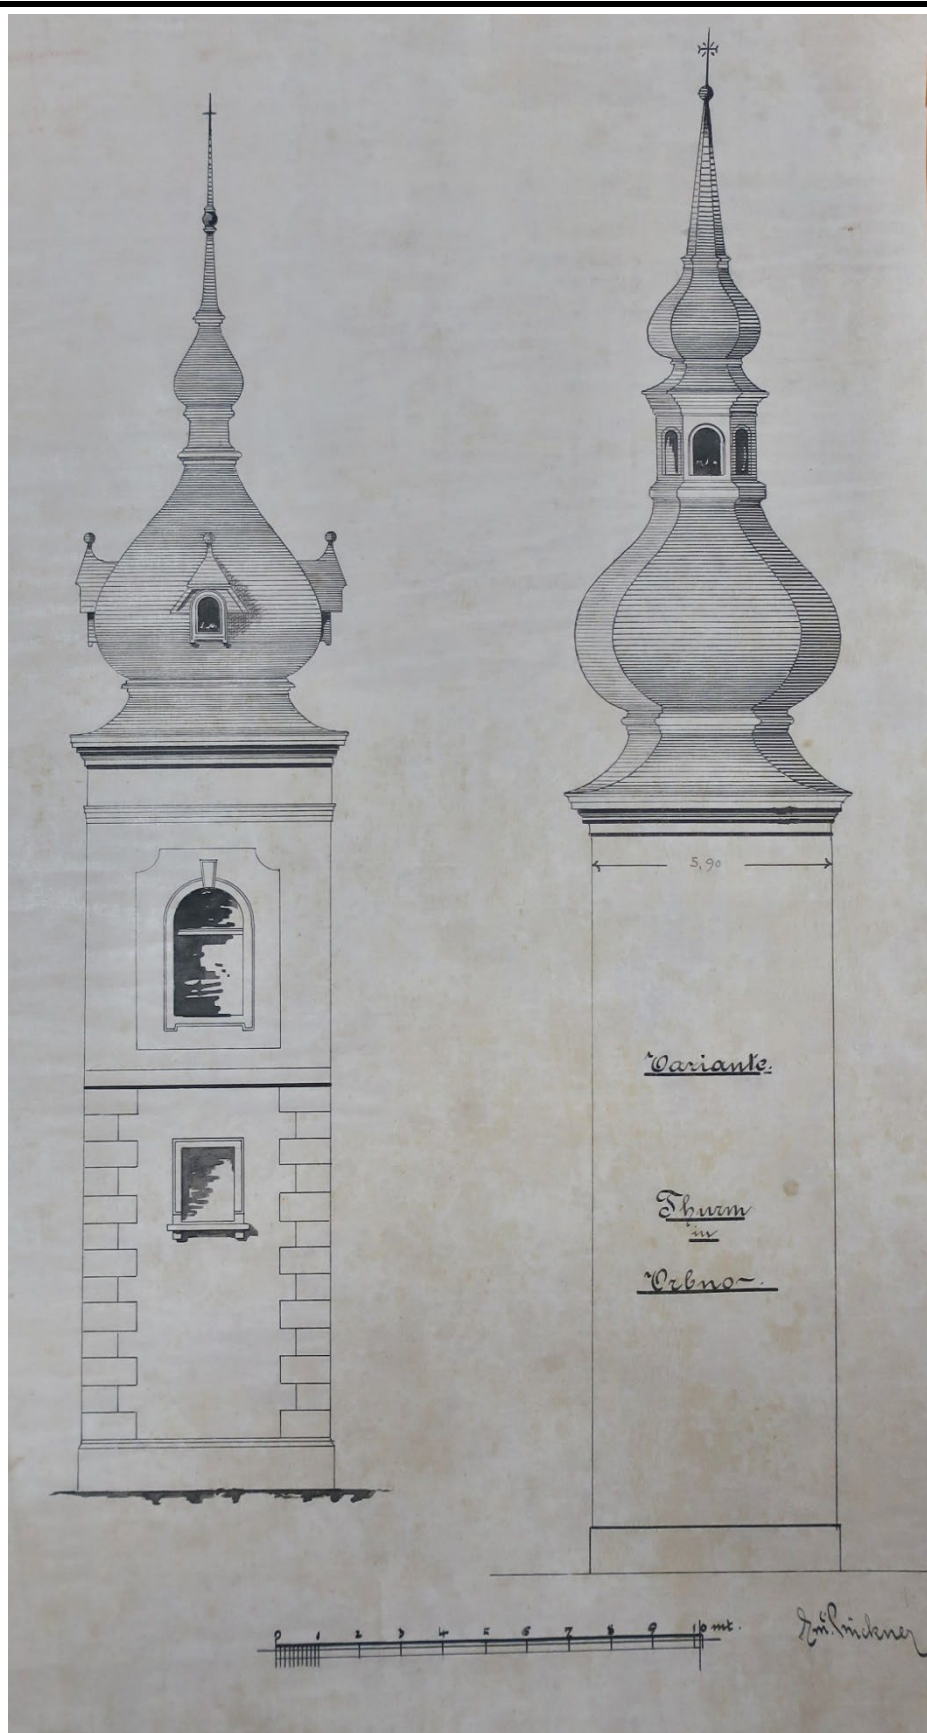
Plán kostelní věže od Emila Prücknera pocházející z počátku 20. století. Zdroj: SOA v Litoměřicích, Velkostatek Libochovice, složka plánů ke kostelu ve Vrbnu nad Lesy.

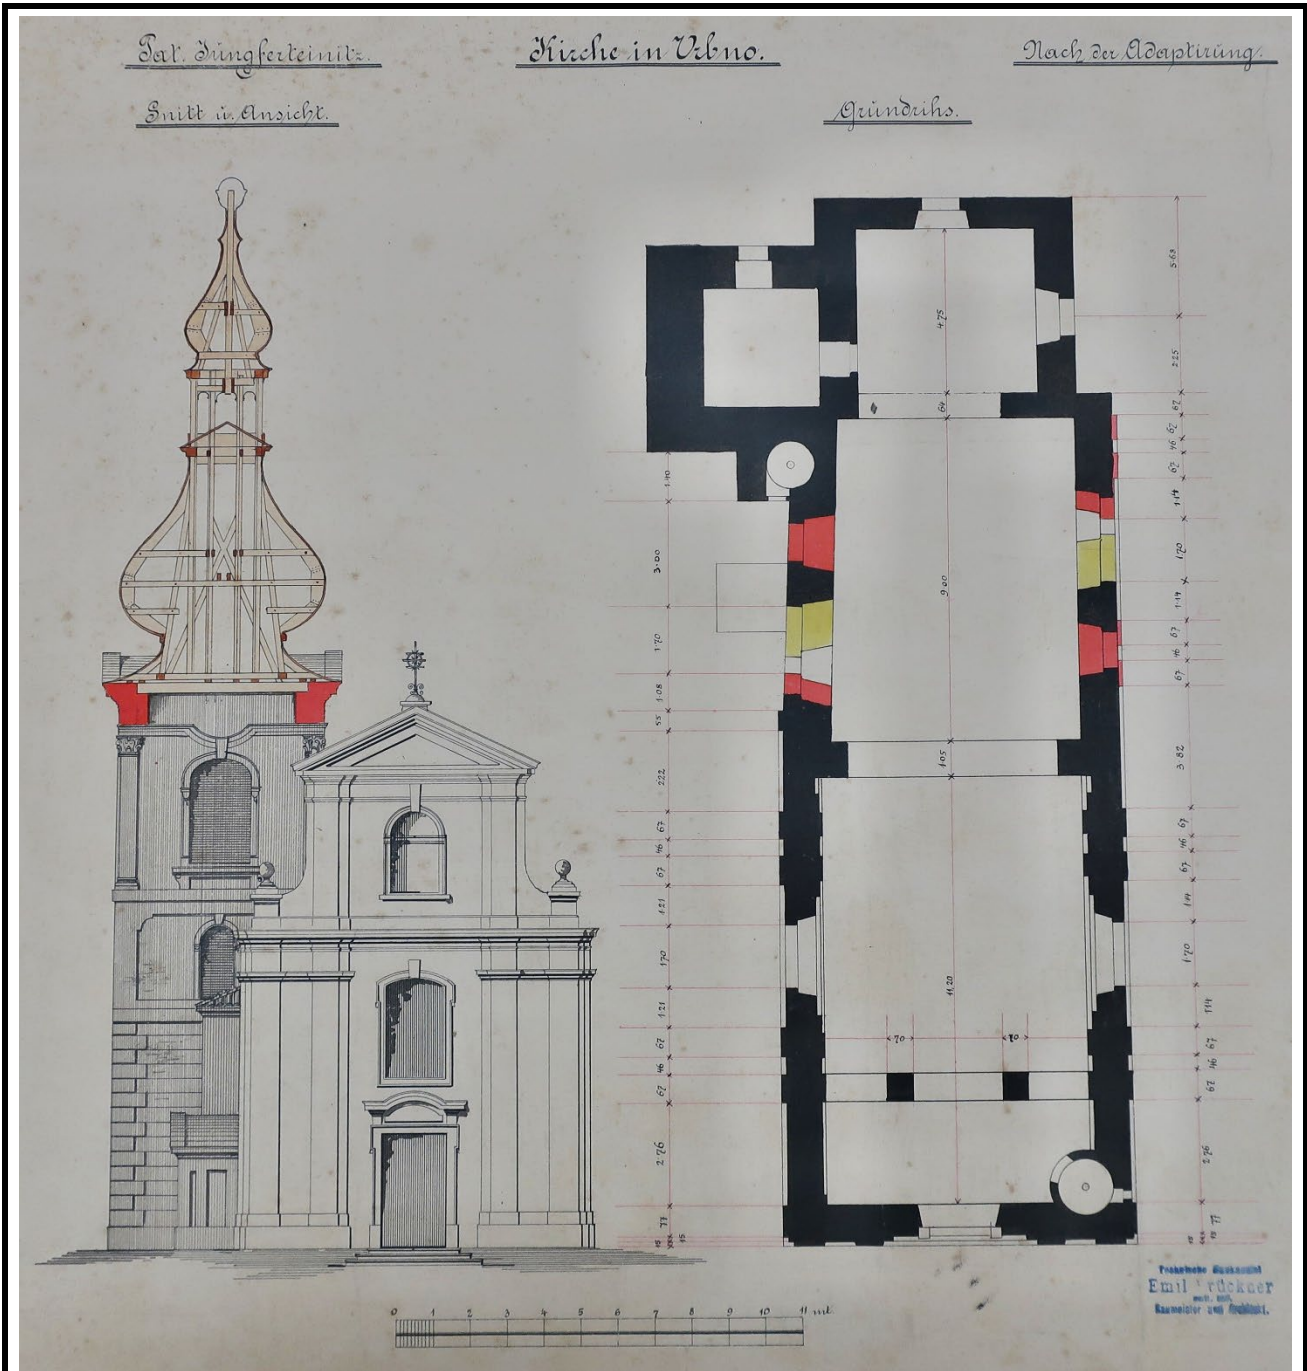
Plán kostela s navrhovanými úpravami od Emila Prücknera pocházející z počátku 20. století. Zdroj: SOA v Litoměřicích, Velkostatek Libochovice, složka plánů ke kostelu ve Vrbnu nad Lesy.

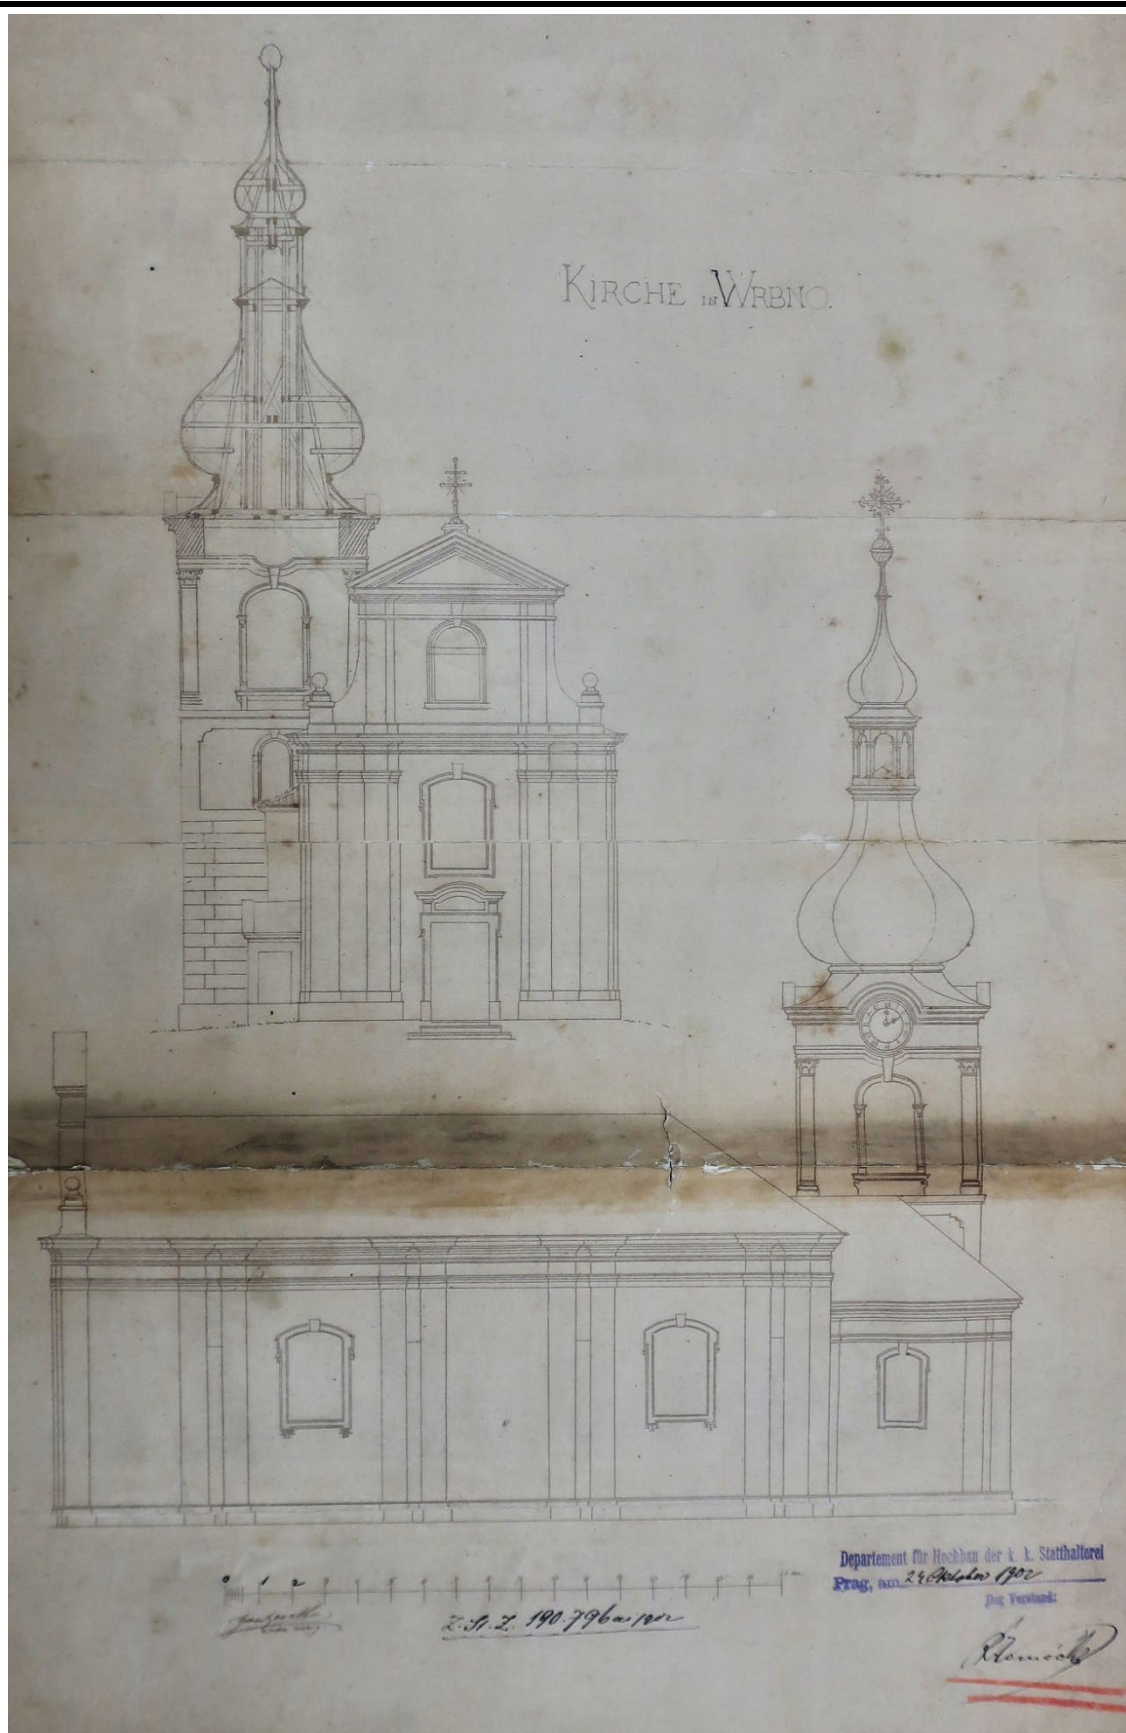
Plán kostela s navrhovanými úpravami od Emila Prücknera pocházející z roku 1902. Zdroj: SOA v Litoměřicích, Velkostatek Libochovice, složka plánů ke kostelu ve Vrbnu nad Lesy.

Také v roce 1905 se objevila v kostelním účetnictví položka za zpětně vyplacené náklady architekta Prücknera ve výši 955 K 24 h.¹³⁸ V tomto roce vyhotovila Křesťanská akademie rozpočty a plány pro vnitřní úpravy kostela, avšak pro vysokou cenu byly v letech 1906 a 1907 zhotoveny skici a rozpočty nové. Úřední jednání a schvalování úprav se protáhlo na několik let. Mezitím degradovaly staré fresky, odkryté v průběhu přestavby kostela.¹³⁹ Přípravy obnovy interiéru byly v roce 1907 iniciovány farářem Vítkem. V září 1907 byla okresním hejtmánstvím v Lounech zřízena komise k posouzení předložených renovací (celková částka 7656,67 K), která následně schválila jejich účelnost a nutnost. Požadována byla také nová výmalba interiéru, neboť malba provedená v roce 1906 dosahovala velmi nízké kvality.¹⁴⁰

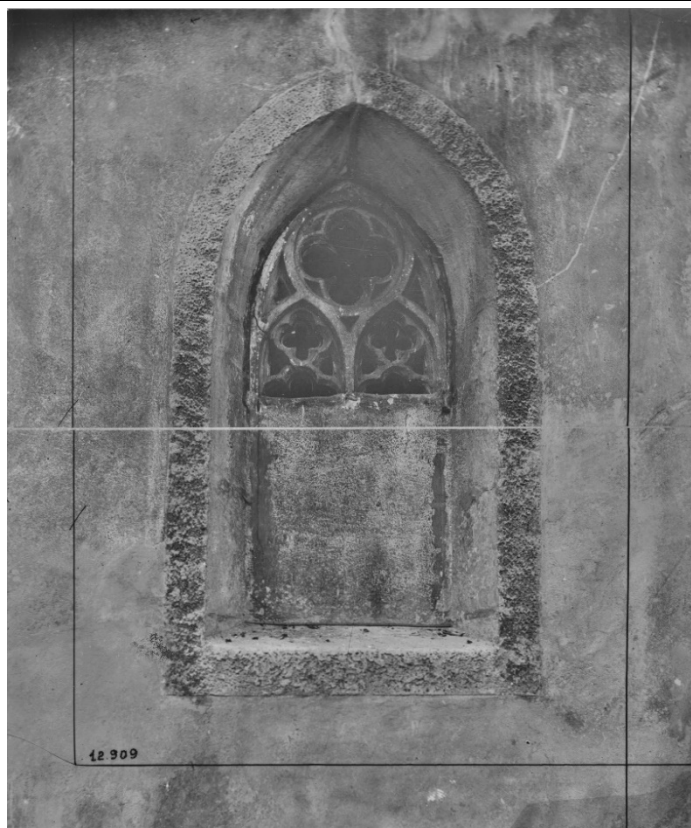
Východní okenní otvor presbytáře. Foto: nedatováno (před opravou kostela na počátku 20. století), sbírka negativů NPÚ GŘ, sign. N012909.

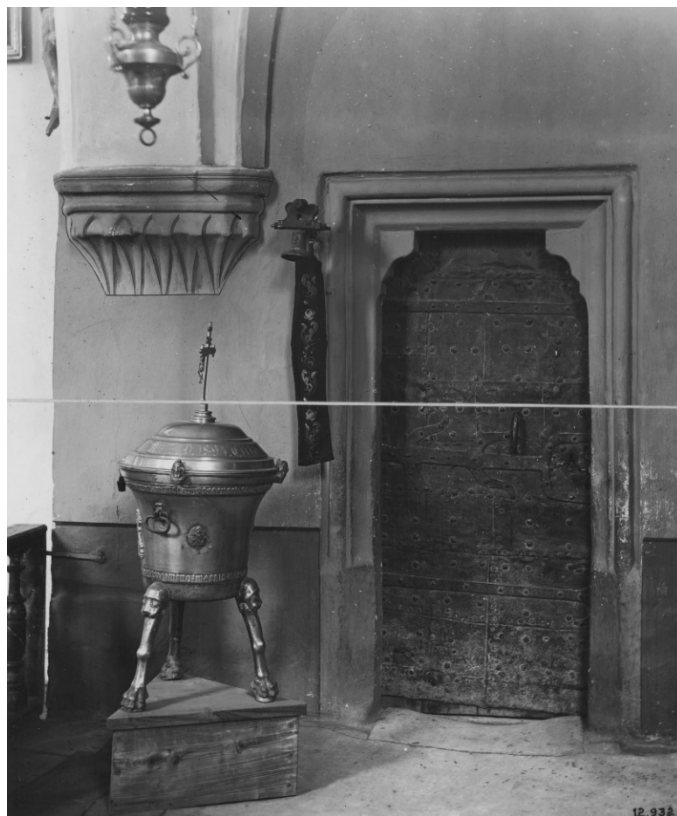
Západní část severní strany presbytáře v pohledu od jihu. Foto: nedatováno (před opravou kostela na počátku 20. století), sbírka negativů NPÚ GŘ, sign. N012932.

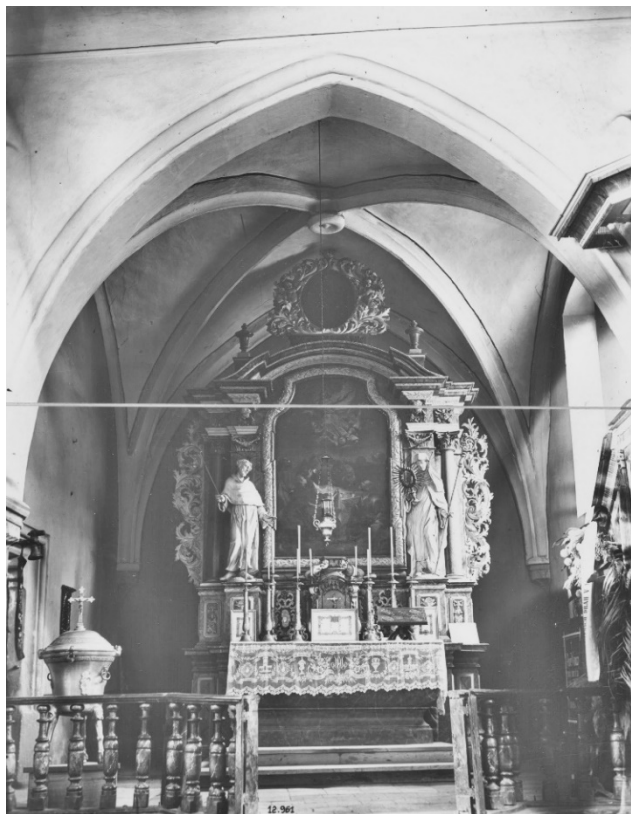
Interiér presbytáře v pohledu od západu. Foto: nedatováno (před opravou kostela na počátku 20. století), sbírka negativů NPÚ GŘ, sign. N012961.

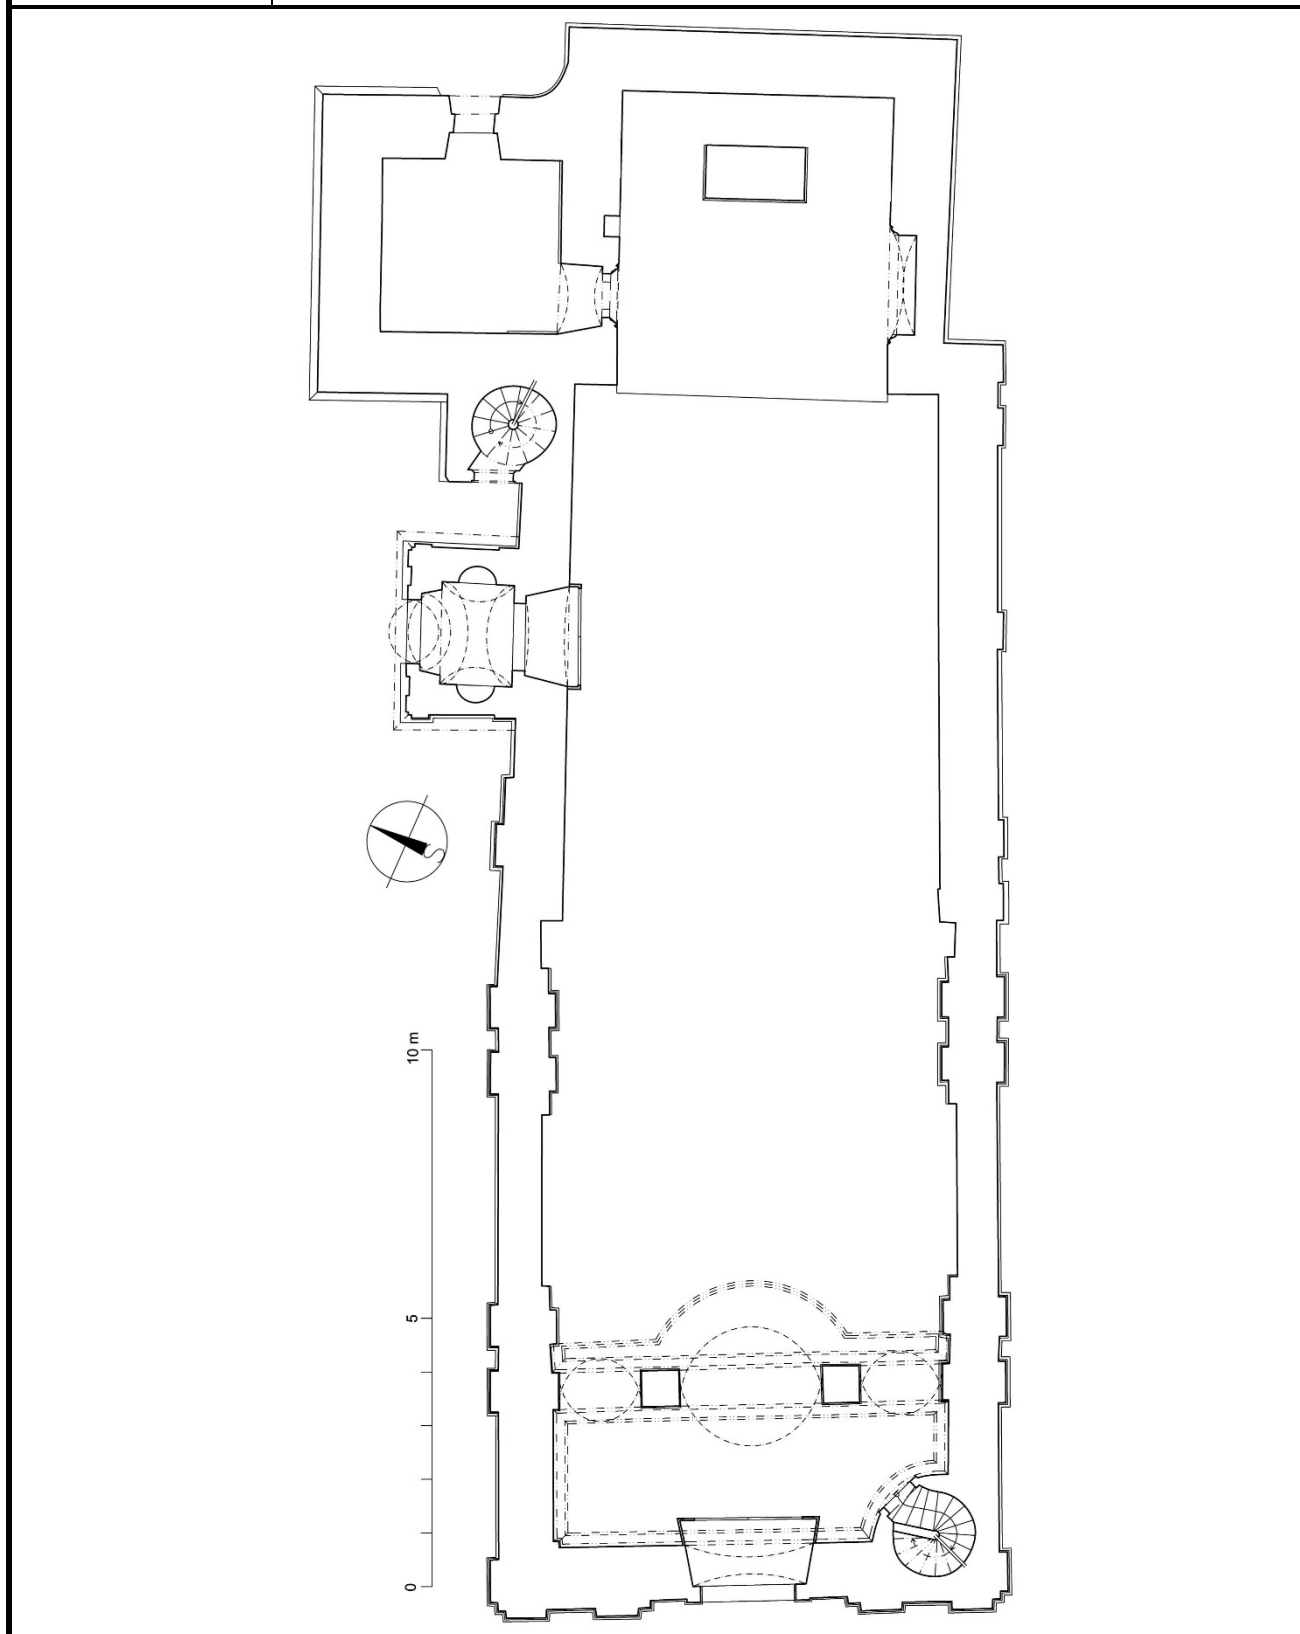
Autor zaměření:	Jaroslav Skopec, Tomáš Brož	Rok:	2011-2019
Kresba:	Jaroslav Skopec	Úprava:	Jaroslav Skopec
Metoda měření:	Laserový dálkoměr, skládací metr, teodolit, totální stanice.		
Popis:	Půdorys na úrovni okenních otvorů.

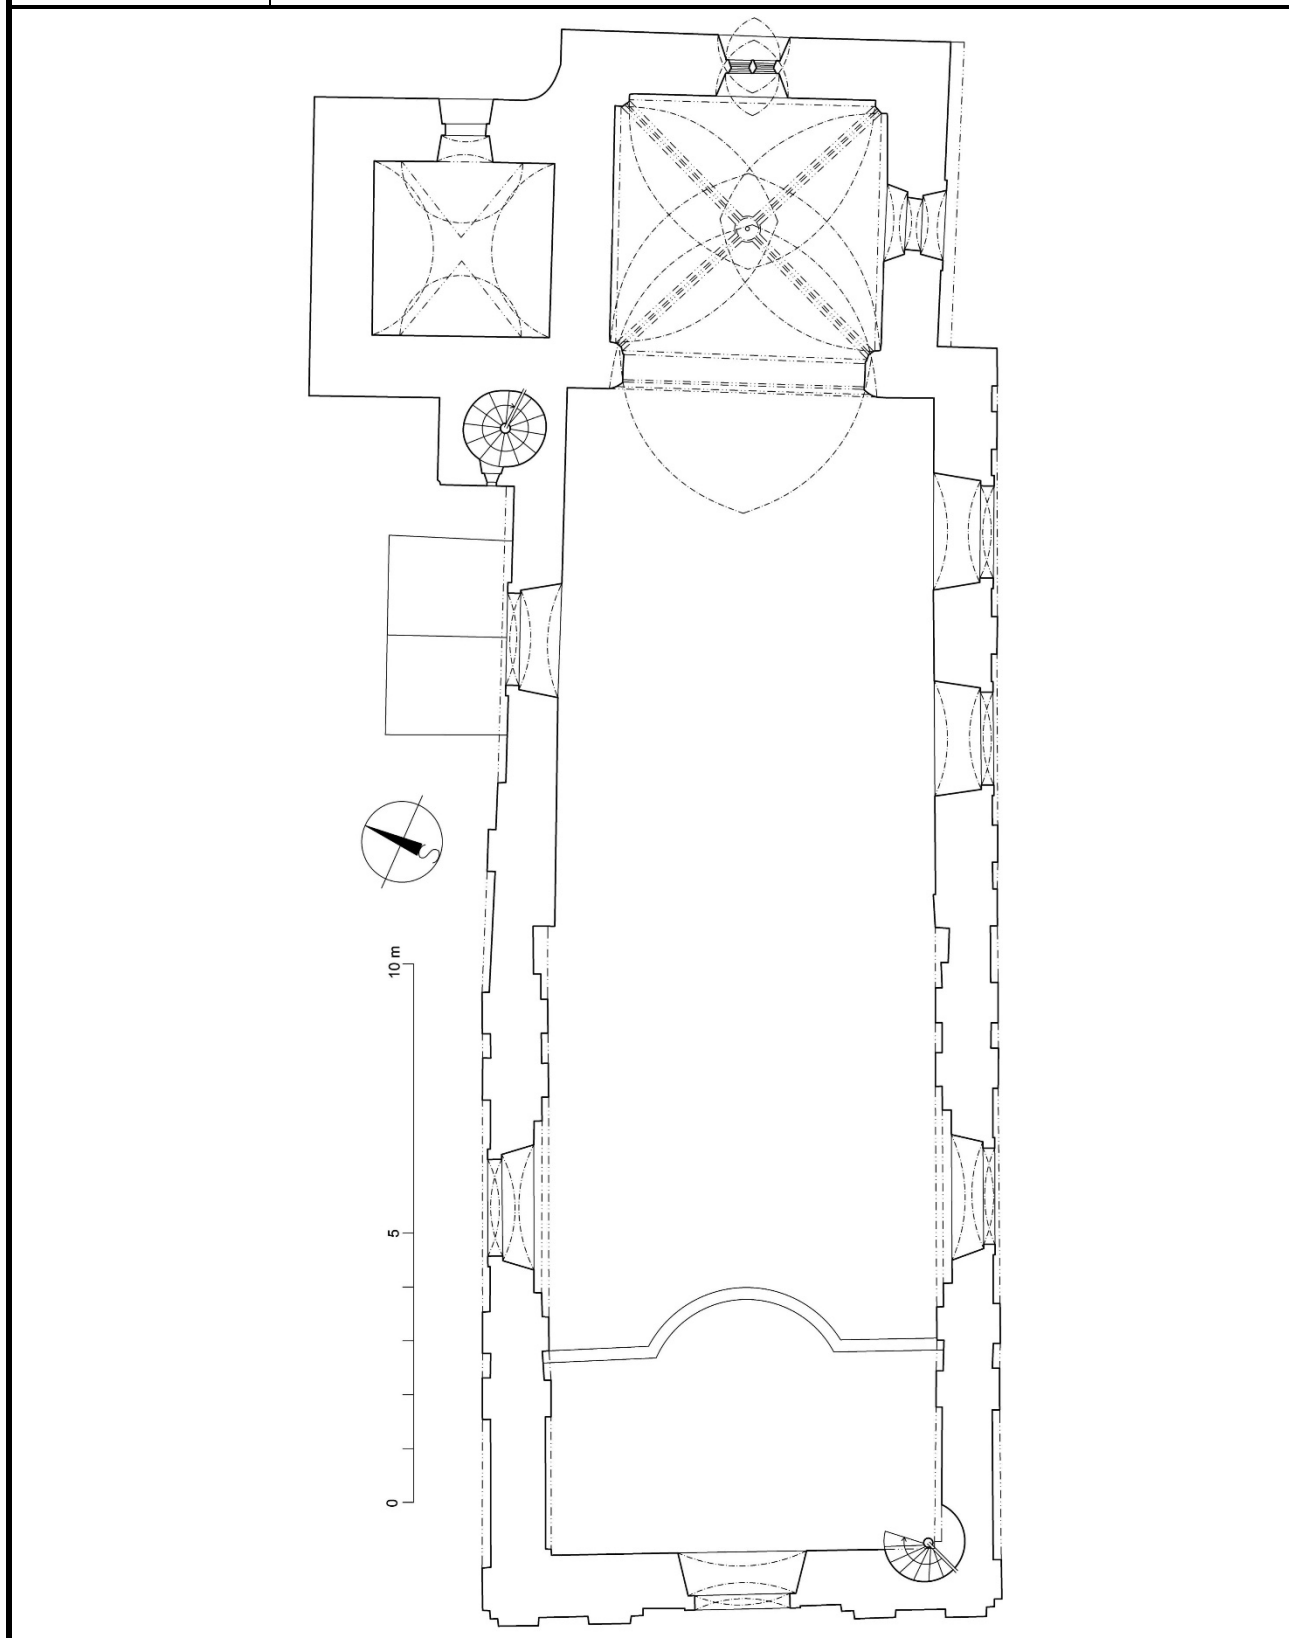
Autor zaměření:	Jaroslav Skopec, Tomáš Brož, Hana Ptáčková	Rok:	2011-2019
Kresba:	Jaroslav Skopec	Úprava:	Jaroslav Skopec
Metoda měření:	Laserový dálkoměr, skládací metr, teodolit, totální stanice.		
Popis:	Půdorys na úrovni 1. patra věže.

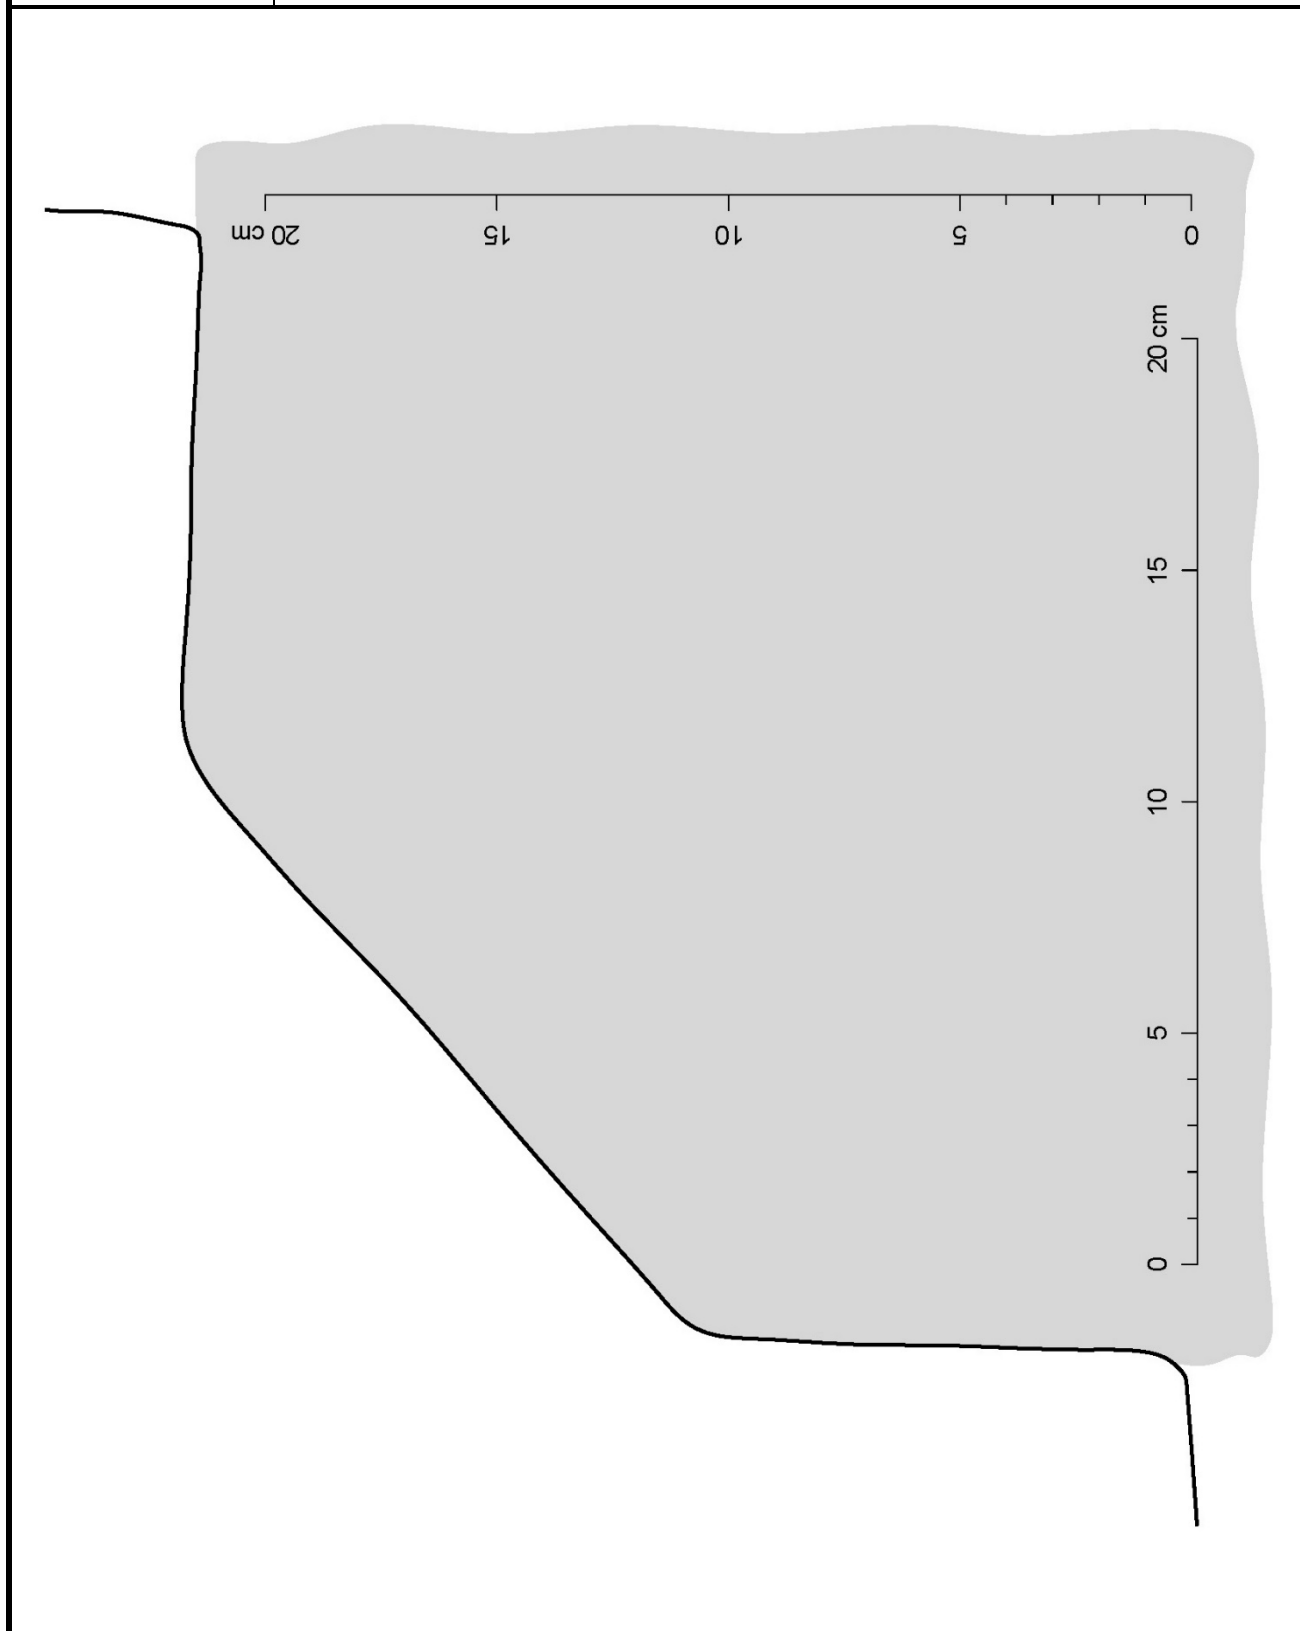
Autor zaměření:	Jaroslav Skopec	Rok:	2011
Kresba:	Jaroslav Skopec	Úprava:	Jaroslav Skopec
Metoda měření:	Obrysová šablona s posuvnými jehlami.		
Popis:	Vertikální profil jihovýchodní konzole presbytáře.

Presbytář je zaklenut jedním polem křížové žebrové klenby s klínovými žebry s vyžlabenými boky, které vyrůstají z koutových kružbových konzol a stýkají se ve vrcholu v kruhovém svorníku obíhaném polovičním profilem žebra. Čelní hrotité oblouky jsou opatřeny přízedními žebry o polovičním profilu, diagonálu tvoří půlkruh. Interiér od jihu osvětluje oboustranně špaletovaný okenní otvor se segmentovým záklenkem. Pod ním se nachází široká obdélná nika se segmentovým záklenkem, která je rámována ostěním profilovaným šikmou stezkou s navazujícím půlkruhovým oblounem a odsazeným mělkým výžlabkem. Na profilovanou část navazuje na stojkách jednoduše okosená hrana. Na východě je otevřen hrotitý oboustranně špaletovaný okenní otvor s vnější nikou rámovanou pískovcovým ostěním s neprofilovanými špaletami. Vlastní profil okenního otvoru je tvořen šikmou stezkou s navazujícím oboustranným předsazeným výžlabkem s mezilehlou polodrážkou pro zasklení. Otvor je dále dělen středovým kamenným prutem na dva díly, které jsou zakončené hrotitými oblouky, pod nimiž jsou umístěny čtyřlísty spočívající na mniškách. Zbylou část v záklenku vyplňuje kružba v podobě čtyřlístu vepsaného do kruhu. Na rozdíl od exteriérové strany nebyly v interiéru trojúhelné cvikly svírané kružbou a hrotitými oblouky realizovány. Špalety interiérové okenní niky mají odhalené, patrně středověké, malby s kosočtverečnými poli s květy uprostřed. Další malby, představující 14 hlav světců či proroků, jsou vyhotoveny na vítězném oblouku, na jižní straně presbytáře se nachází malba Assumpty a v neposlední řadě jsou žebra a konzoly opatřené polychromií.

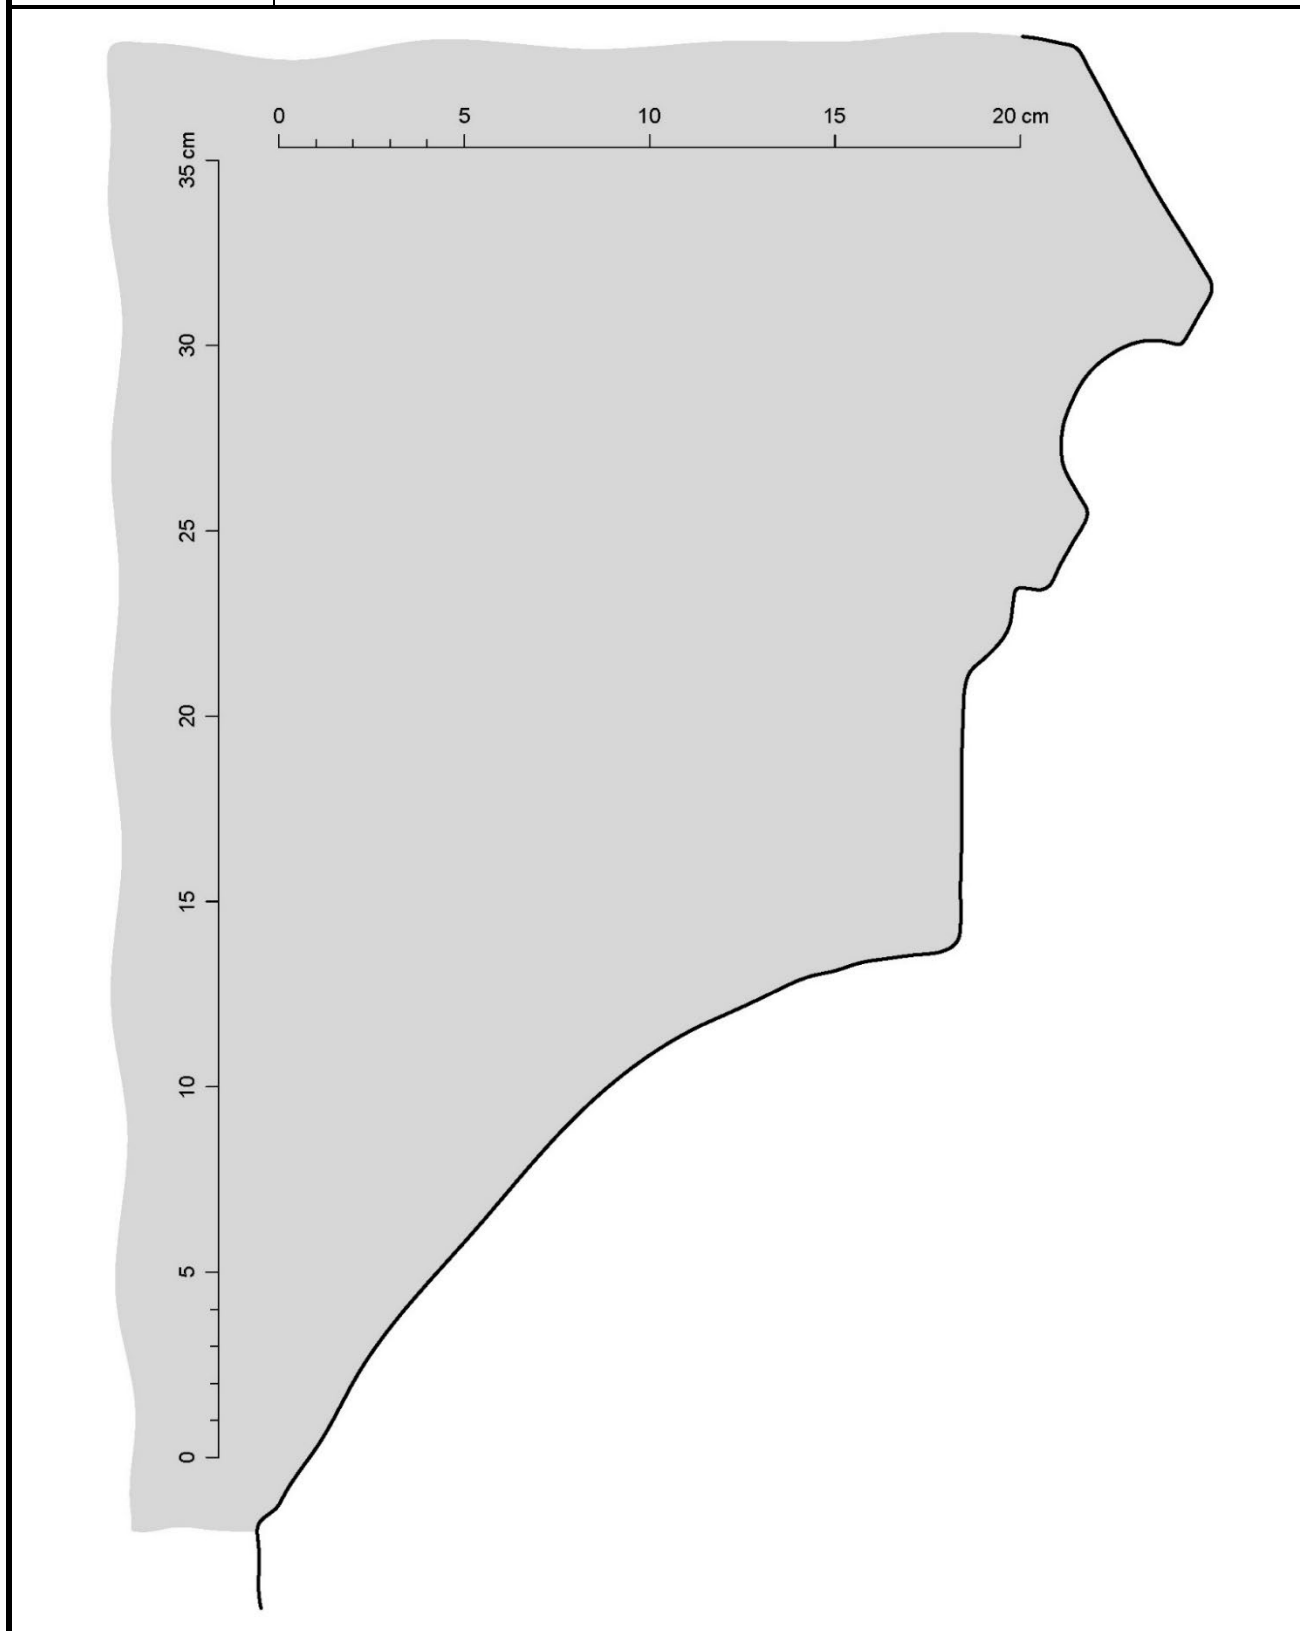
Autor zaměření:	Jaroslav Skopec	Rok:	2011
Kresba:	Jaroslav Skopec	Úprava:	Jaroslav Skopec
Metoda měření:	Obrysová šablona s posuvnými jehlami.		
Popis:	Horizontální profil severní konzole vítězného oblouku a severozápadní konzole presbytáře.

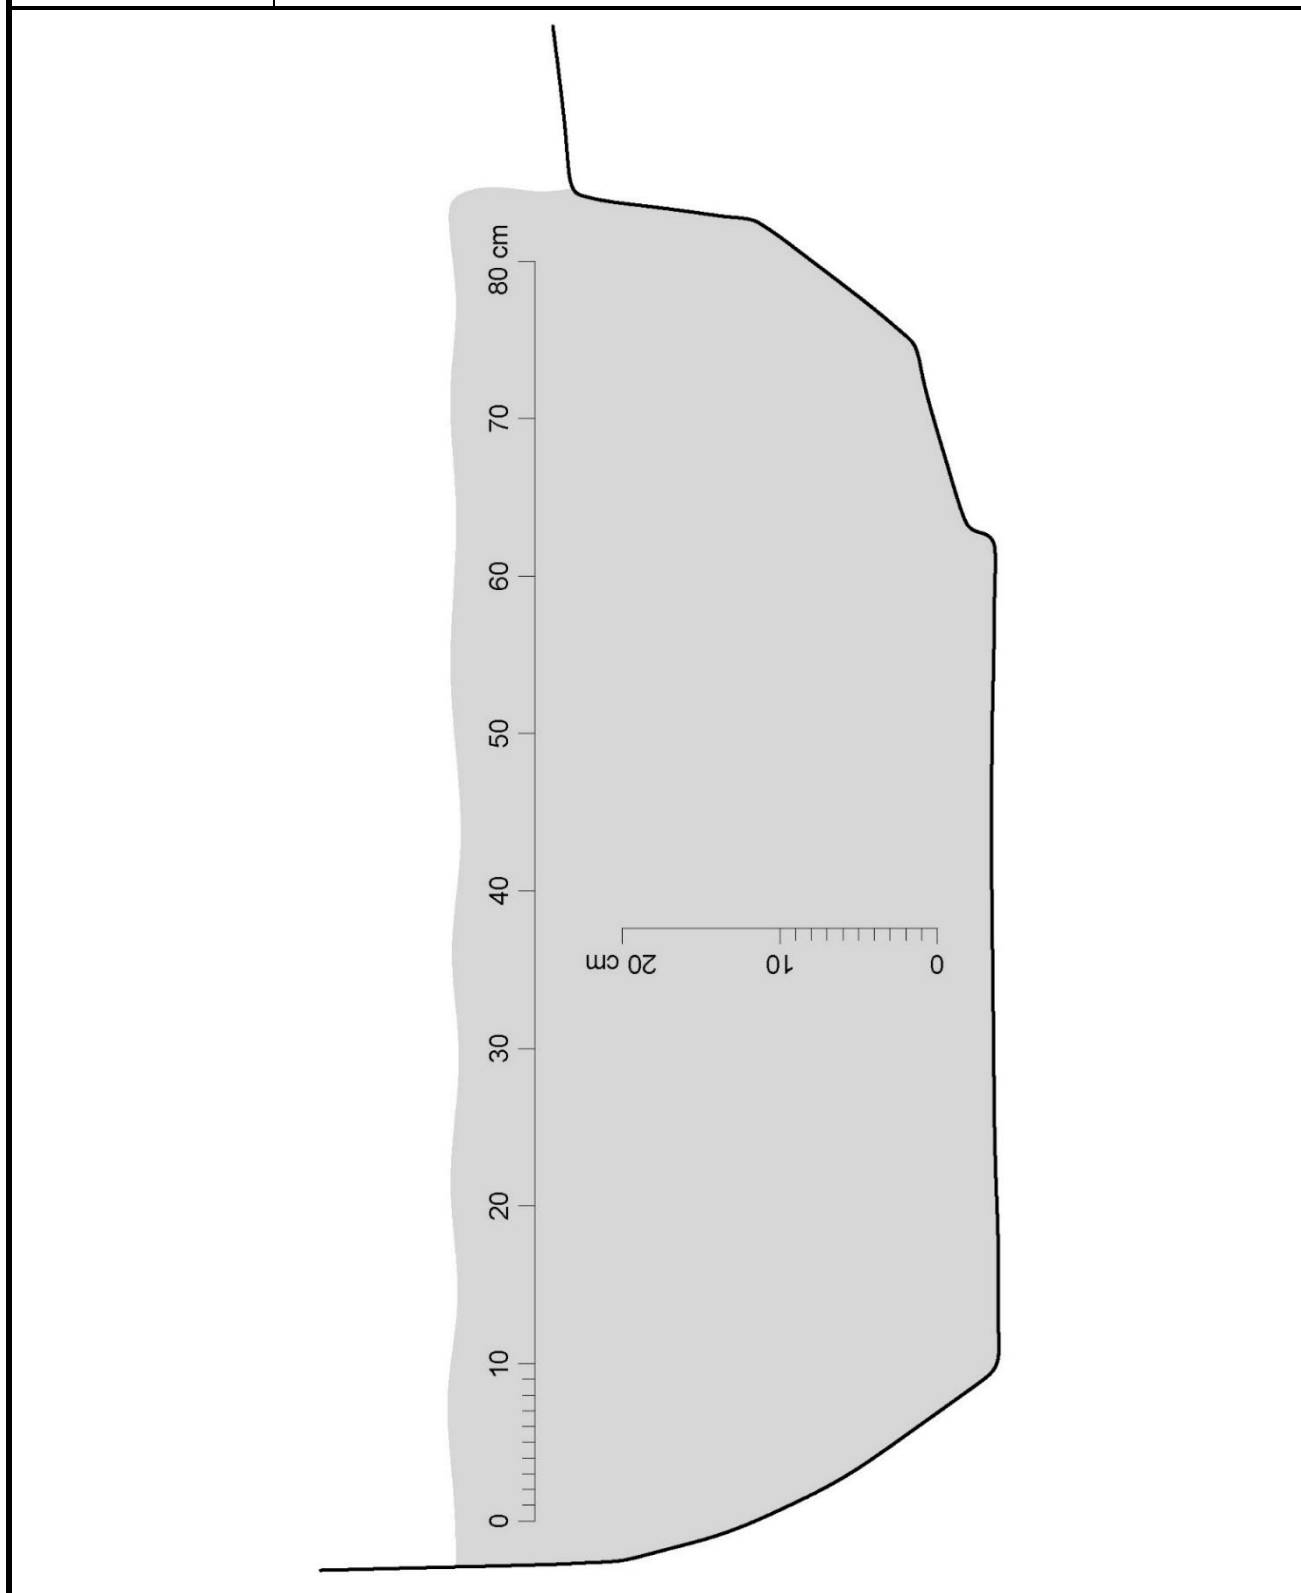
Autor zaměření:	Jaroslav Skopec	Rok:	2011
Kresba:	Jaroslav Skopec	Úprava:	Jaroslav Skopec
Metoda měření:	Obrysová šablona s posuvnými jehlami.		
Popis:	Vertikální profil severní konzole vítězného oblouku.

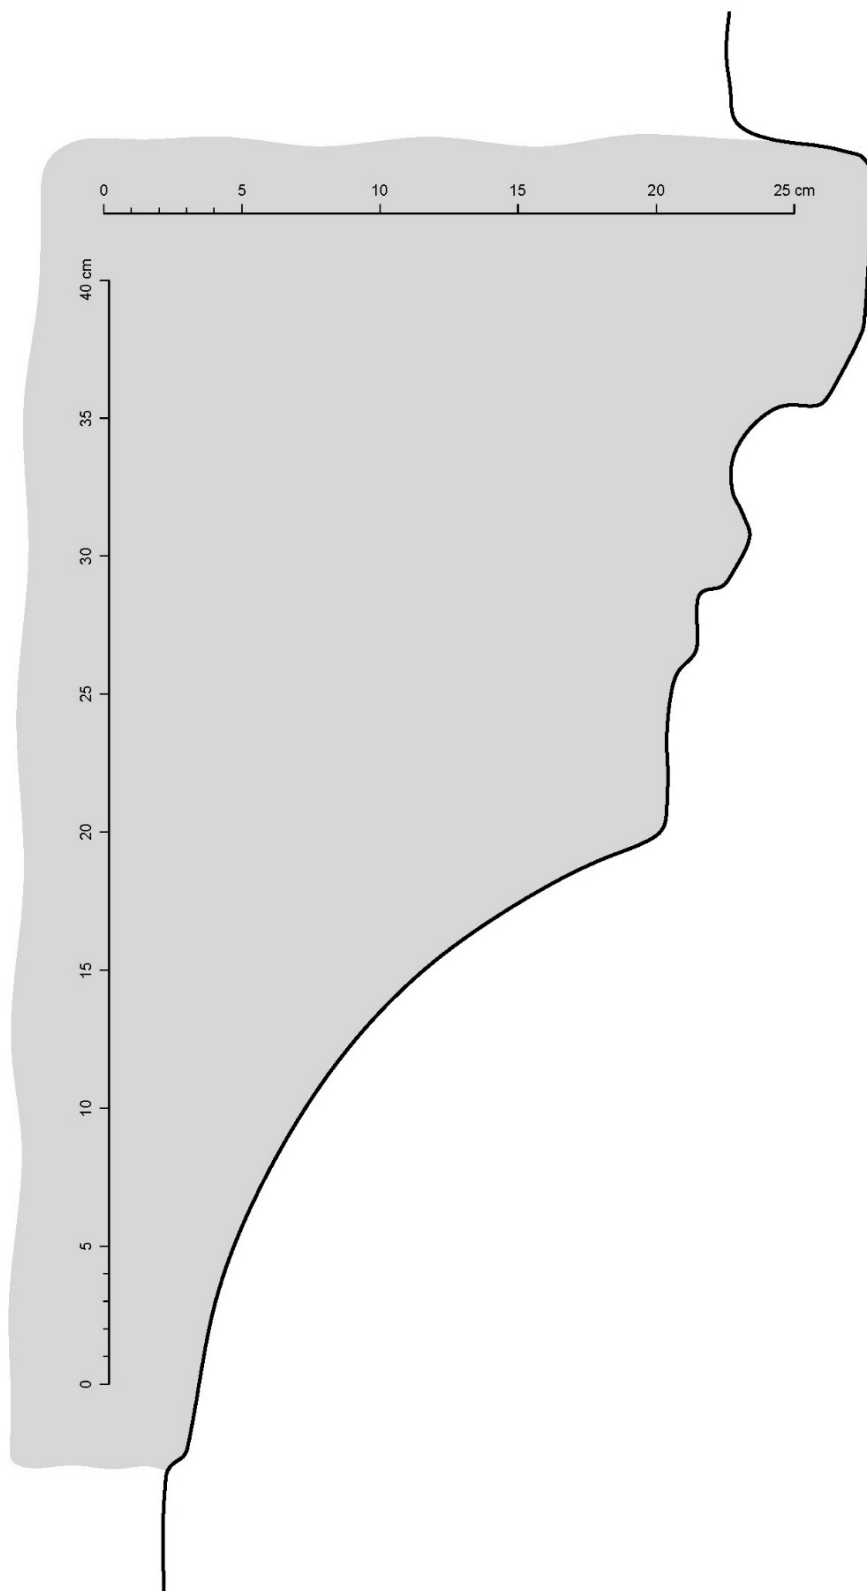
Autor zaměření:	Jaroslav Skopec	Rok:	2011
Kresba:	Jaroslav Skopec	Úprava:	Jaroslav Skopec
Metoda měření:	Obrysová šablona s posuvnými jehlami.		
Popis:	Profil žebra klenby presbytáře.
