Část obce:	Vrbno nad Lesy
Obec:	Vrbno nad Lesy
Název:	Kostel Nanebevzetí P. M.
Okres:	Louny
Kraj:	Ústecký
Parcelní číslo:	73
Kat. území:	Vrbno nad Lesy
Číslo ÚSKP	43219/5-1481

Anotace

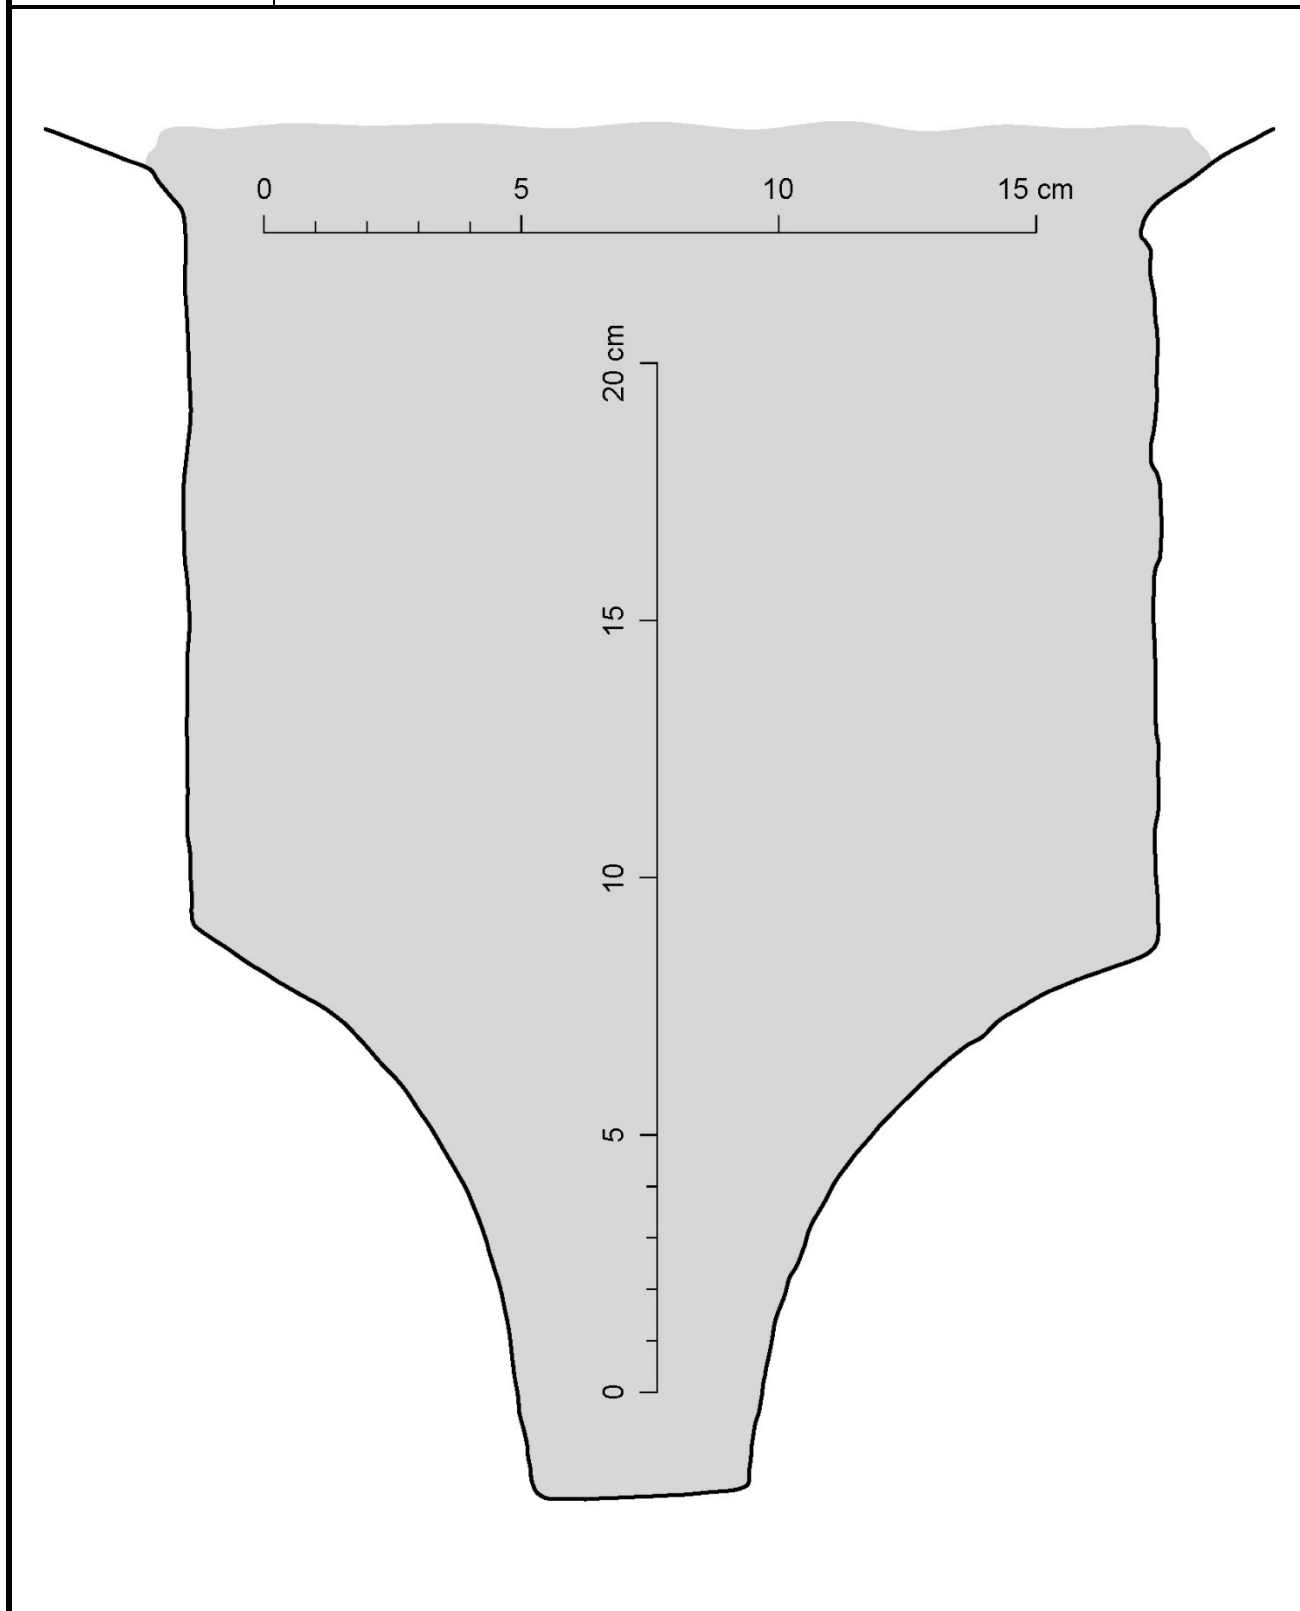
Autor zaměření:	Jaroslav Skopec	Rok:	2011
Kresba:	Jaroslav Skopec	Úprava:	Jaroslav Skopec
Metoda měření:	Obrysová šablona s posuvnými jehlami.		
Popis:	Profil přízedního žebra klenby presbytáře.

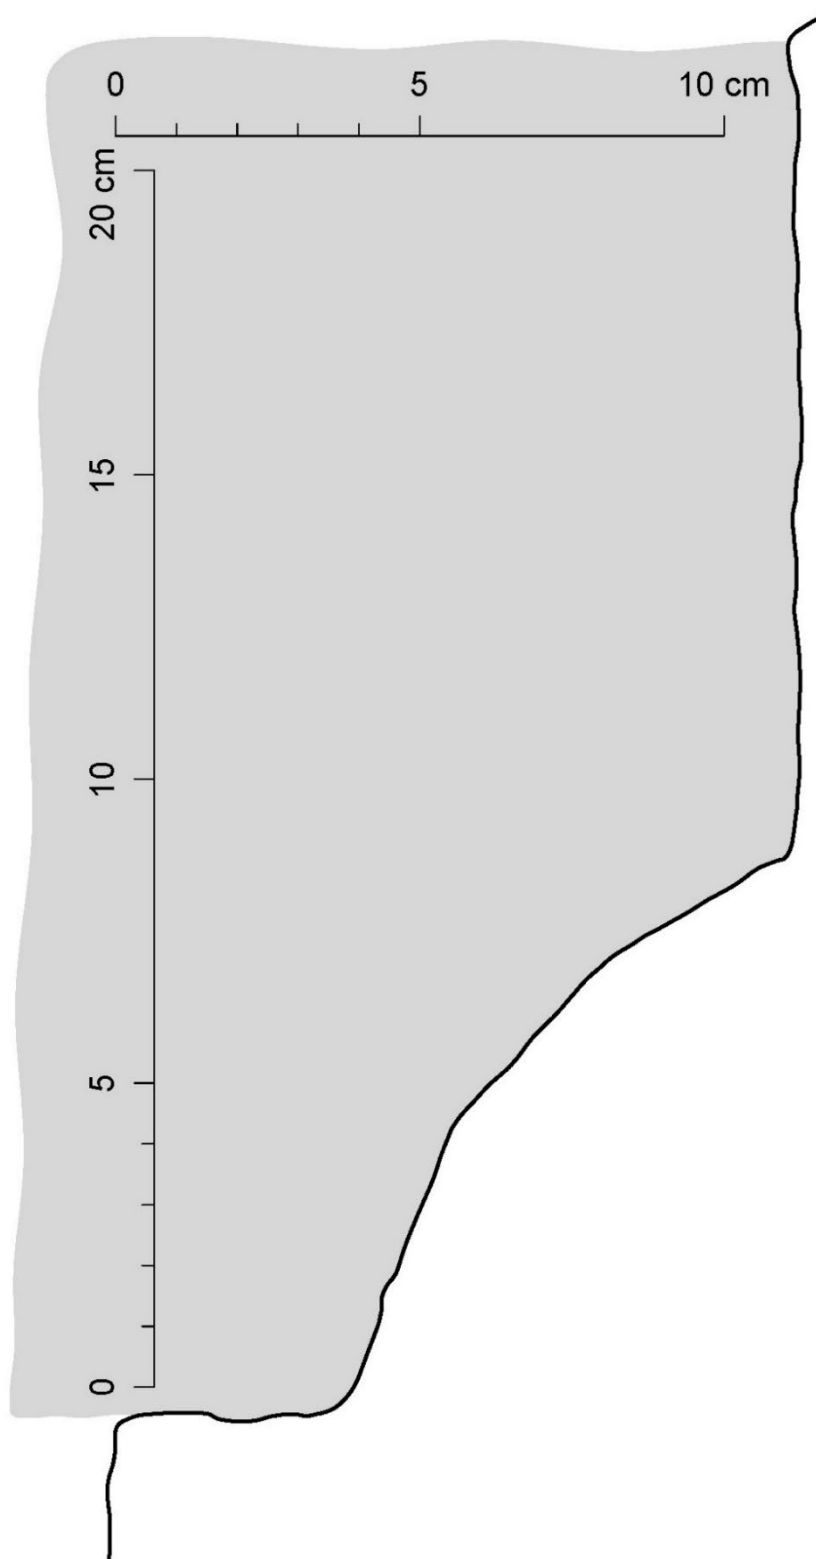
Autor zaměření:	Jaroslav Skopec	Rok:	2011
Kresba:	Jaroslav Skopec	Úprava:	Jaroslav Skopec
Metoda měření:	Obrysová šablona s posuvnými jehlami.		
Popis:	Profil vítězného oblouku.

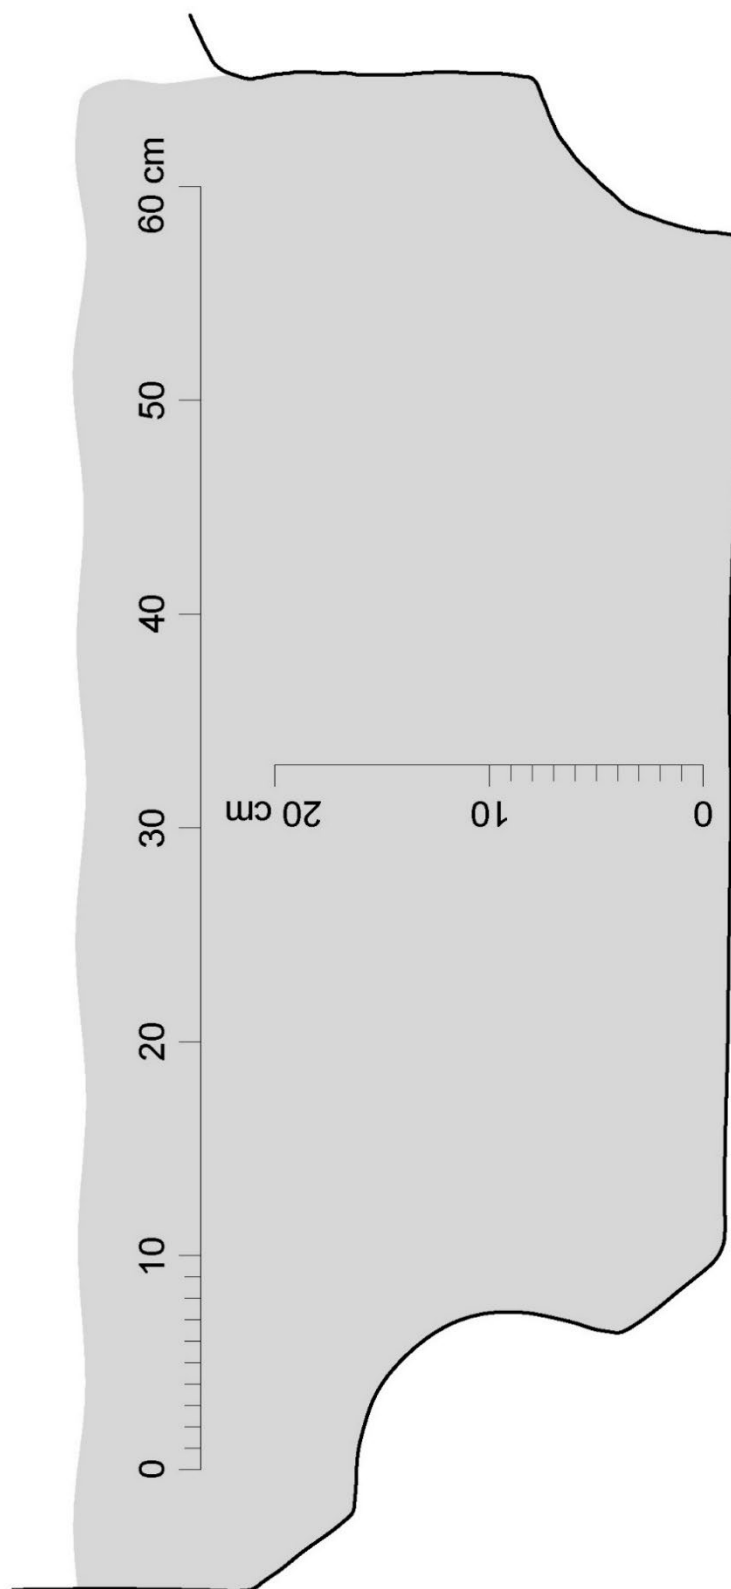
Autor zaměření:	Jaroslav Skopec	Rok:	2011
Kresba:	Jaroslav Skopec	Úprava:	Jaroslav Skopec
Metoda měření:	Obrysová šablona s posuvnými jehlami.		
Popis:	Profil jižní stojky a středního prutu východního okna presbytáře.

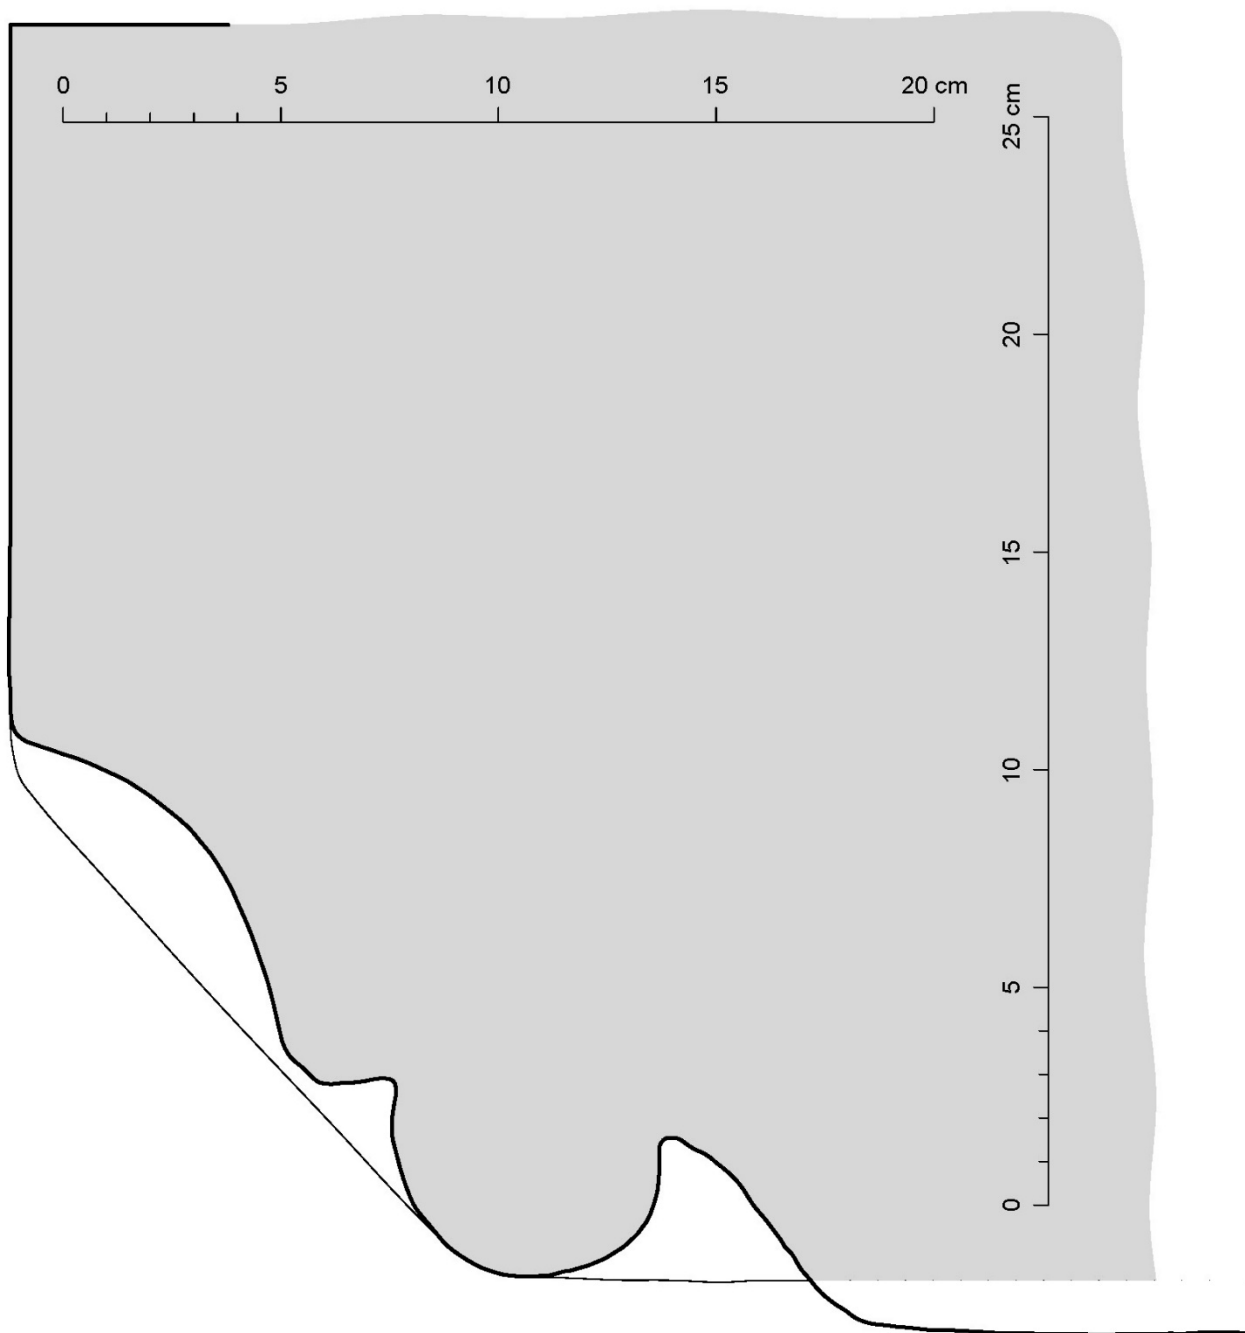
Autor zaměření:	Jaroslav Skopec	Rok:	2011
Kresba:	Jaroslav Skopec	Úprava:	Jaroslav Skopec
Metoda měření:	Obrysová šablona s posuvnými jehlami.		
Popis:	Horizontální profil západní konzole portálu do sakristie.

Ve východní polovině severní stěny presbytáře se nachází výklenek sanktuáře a v západní polovině obdélný vstup do sakristie situované v přízemí věže. Otvor je rámován sedlovým portálem s koutovými konzolemi, které jsou profilovány výžlabkem uprostřed okosení. Ostění je opatřeno profilací prakticky shodnou s jižní nikou, obohacenou pouze o drobné okosení hrany svírané výžlabkem a přímou stezkou za oblounem. Za výžlabkem navíc následuje drobné zkosení hrany, které je pozůstatkem širšího okosení redukovaného pod sedly. Nika vstupu překlenutá segmentem má směrem do interiéru sakristie nepravidelně rozevřené špalety, z nichž západní navazuje přímo na západní stěnu sakristie. Do portálu jsou osazeny jednokřídlé dřevěné svlakové dveře pobité na líci obdélnými plechovými šablonami různých velikostí uchycenými pomocí kovaných hřebů. Zavěšeny jsou na trojici kovaných pásových závěsů, z nichž

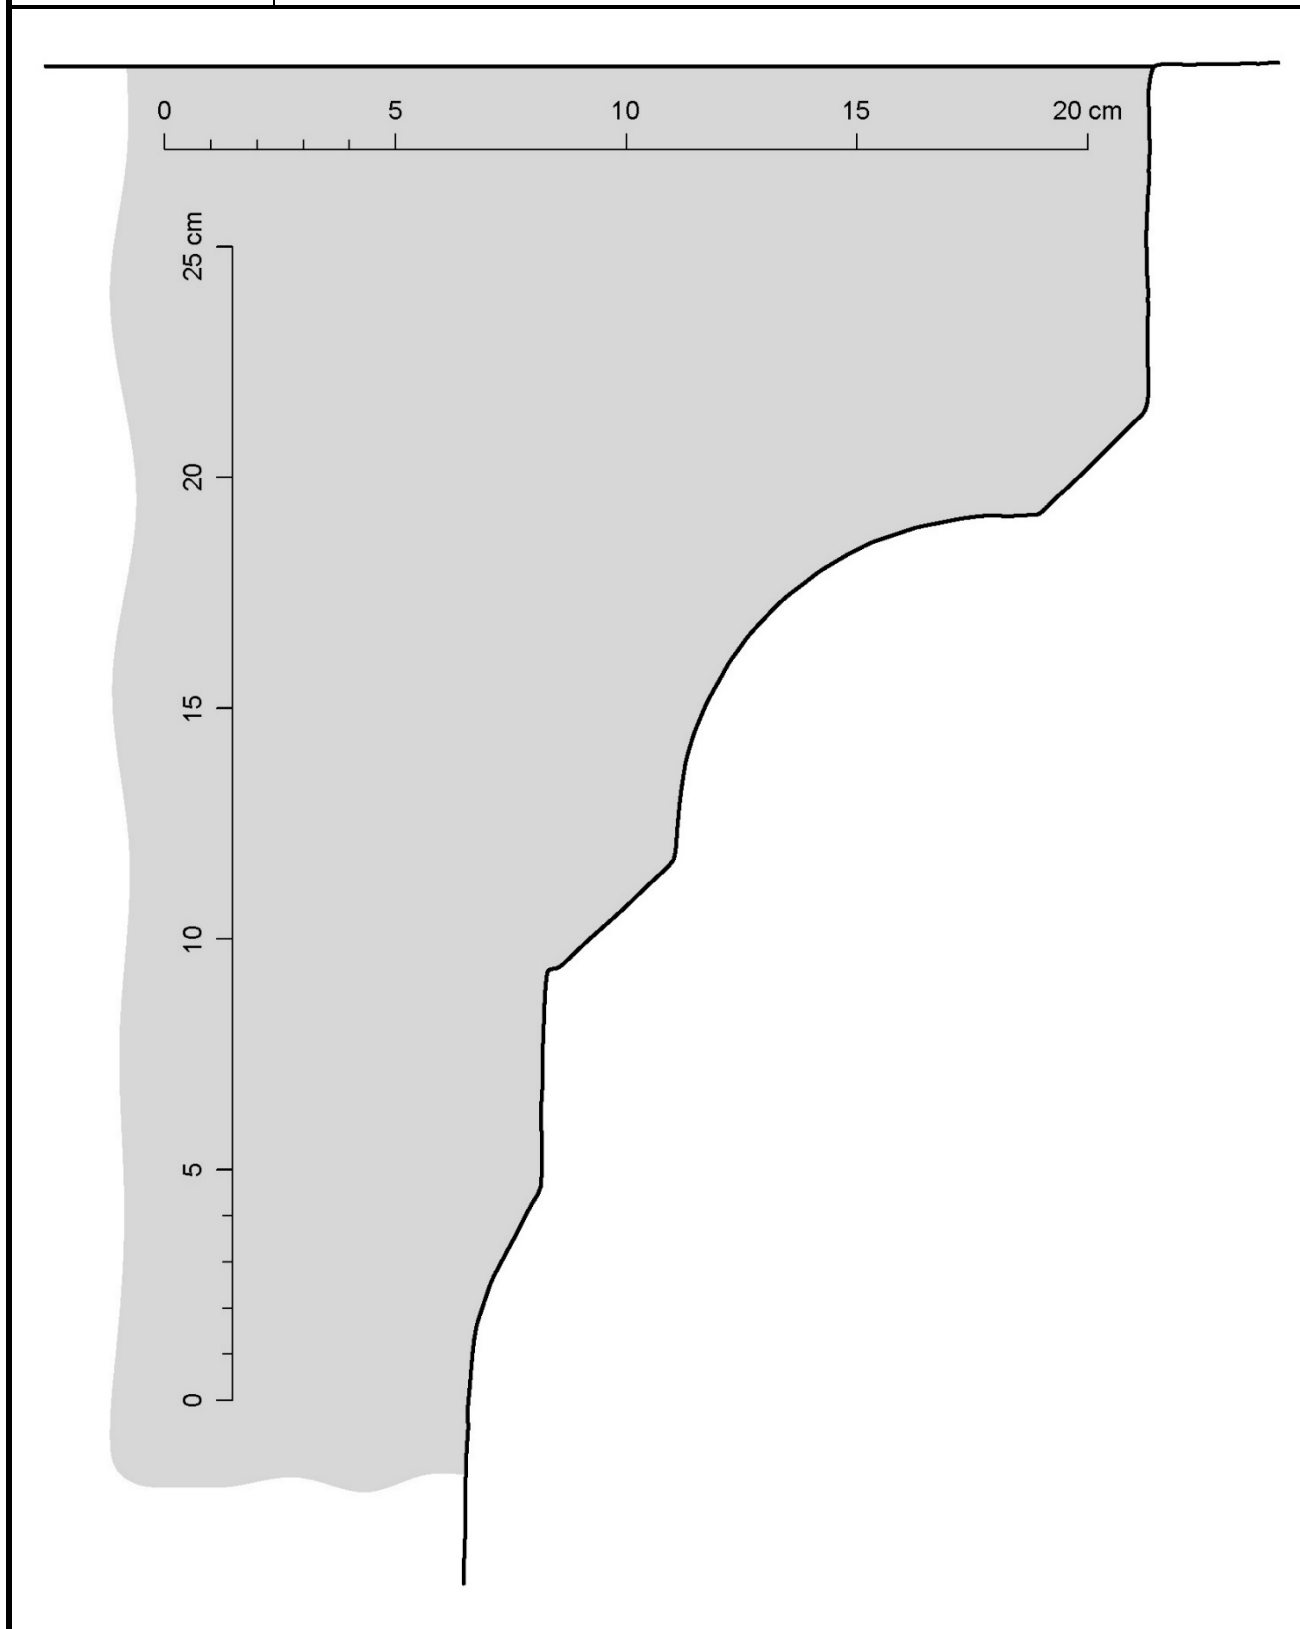
Autor zaměření:	Jaroslav Skopec	Rok:	2011
Kresba:	Jaroslav Skopec	Úprava:	Jaroslav Skopec
Metoda měření:	Obrysová šablona s posuvnými jehlami.		
Popis:	Horizontální profil překlada portálu do sakristie.

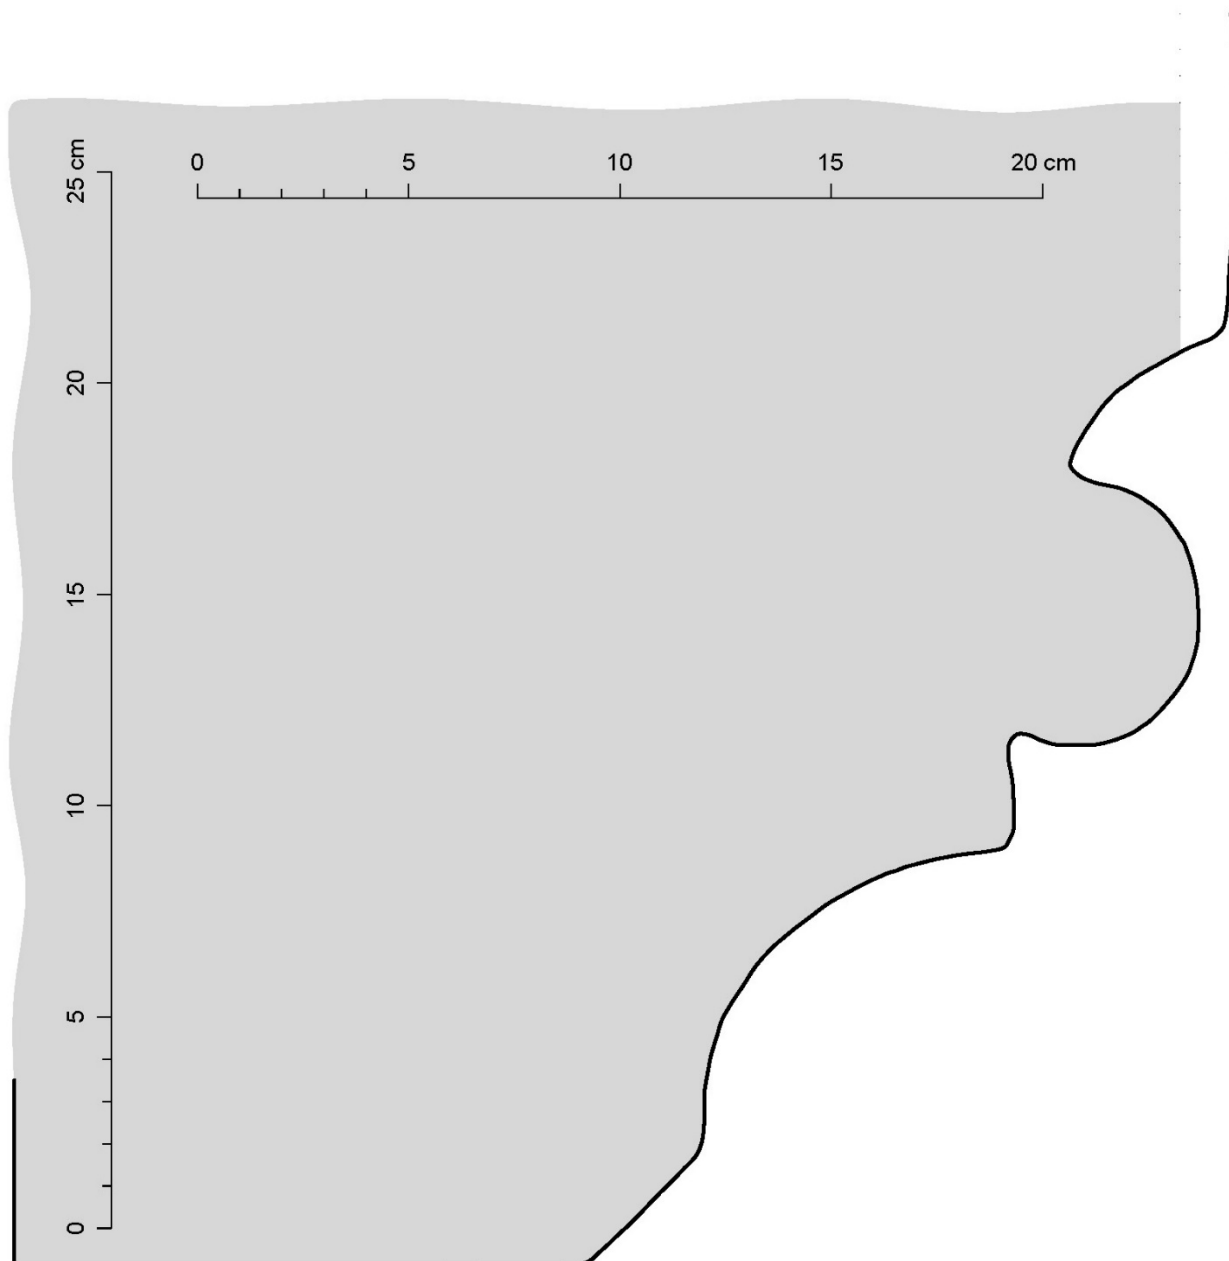
Autor zaměření:	Jaroslav Skopec	Rok:	2011
Kresba:	Jaroslav Skopec	Úprava:	Jaroslav Skopec
Metoda měření:	Obrysová šablona s posuvnými jehlami.		
Popis:	Profil východní hrany jižní niky presbytáře.

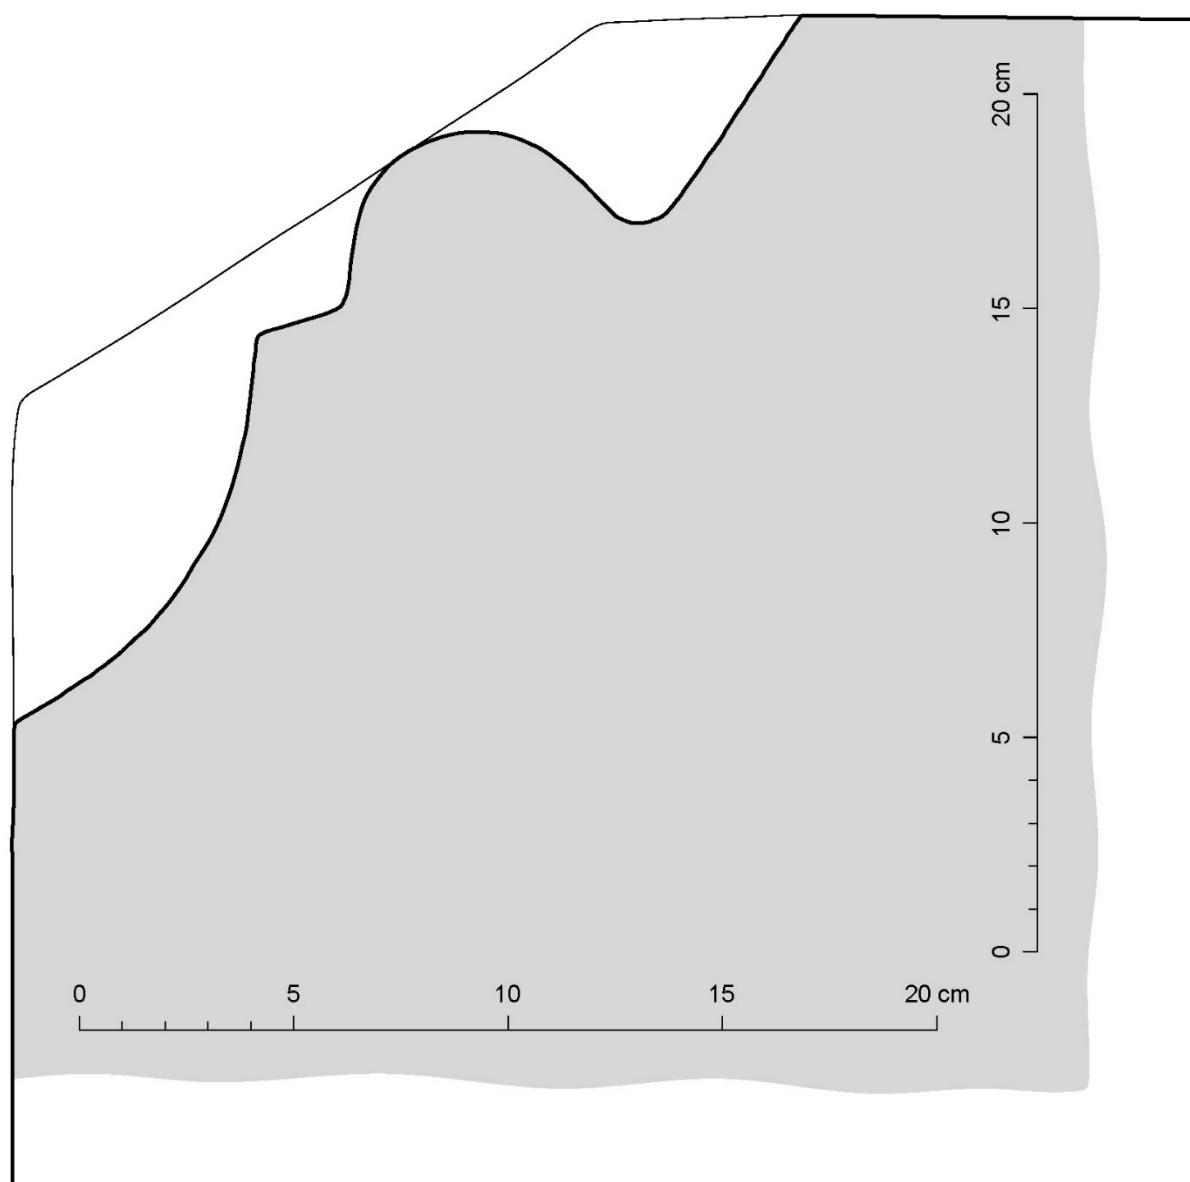
Autor zaměření:	Jaroslav Skopec	Rok:	2011
Kresba:	Jaroslav Skopec	Úprava:	Jaroslav Skopec
Metoda měření:	Obrysová šablona s posuvnými jehlami.		
Popis:	Vertikální profil římsy menzy hlavního oltáře.

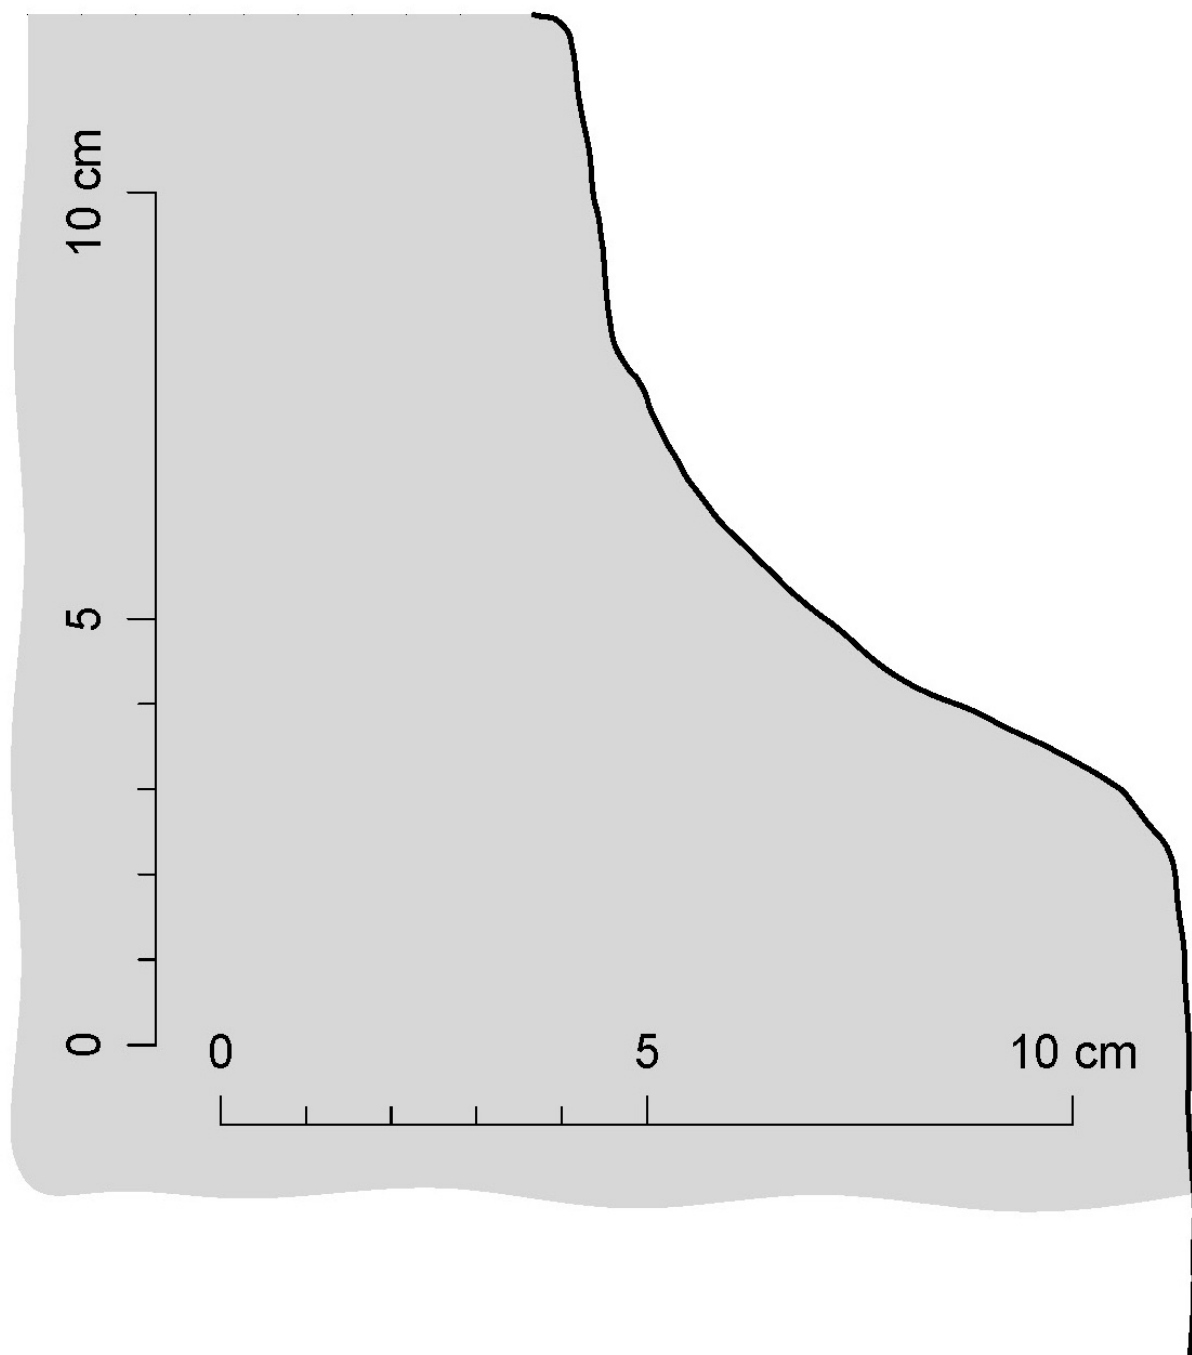
Autor zaměření:	Jaroslav Skopec	Rok:	2011
Kresba:	Jaroslav Skopec	Úprava:	Jaroslav Skopec
Metoda měření:	Obrysová šablona s posuvnými jehlami.		
Popis:	Profil soklu západního průčelí věže.

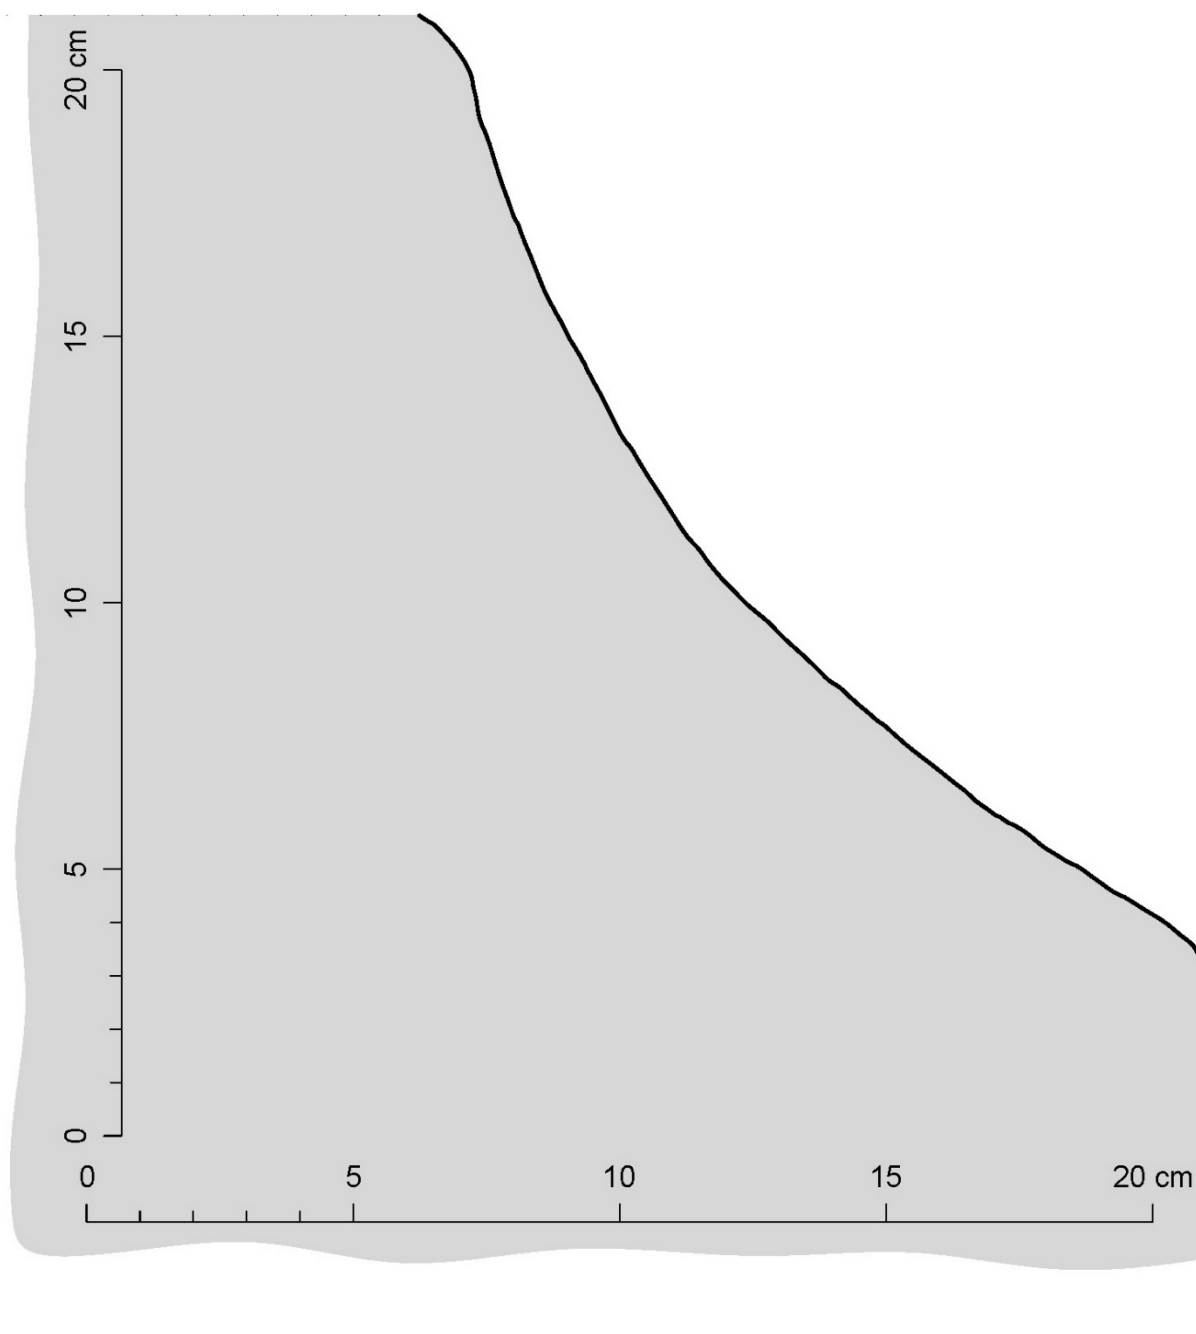
Autor zaměření:	Jaroslav Skopec	Rok:	2011
Kresba:	Jaroslav Skopec	Úprava:	Jaroslav Skopec
Metoda měření:	Obrysová šablona s posuvnými jehlami.		
Popis:	Profil severozápadního nároží schodišťového rizalitu věže.

První patro věže je přístupné točitým schodištěm, v rizalitu umístěném v koutě svíraném severní stěnou lodi a západní stěnou věže. Vstup na schodiště je veden od západu obdélným pískovcovým portálem obracejícím se polodrážkou pro osazení výplně do exteriéru. Na interiérové straně je opatřen jednoduchým okosením vyrůstajícím z čelně sklopeného trojúhelného náběžního štítu s čelní vodorovnou hranou. Přibližně v polovině výšky je od západu prostor schodiště přisvětlován šterbinovým okenním otvorem rámovaným pískovcovým ostěním bez profilace a majícím do interiéru rozevřené špalety s přímým překladem. Dřevěné schodiště je ukončeno pod úroveň stávající podlahy prvního patra věže a na poslední stupeň navazuje vykonzolované kamenné zdivo podpírající v půdoryse trojboký kvádr. Vstup ze schodiště do věže je veden obdélným otvorem s přímými špaletami se segmentovým záklenkem, na který navazuje dřevěné žebříkové schodiště překonávající výškový rozdíl mezi točitým schodištěm a podlahou prvního patra věže. To bylo od severu osvětlováno dnes zazděným obdélným okenním otvorem rámovaným pískovcovým ostěním. Na jihu je otevřen obdélný vstup do podkroví nad presbytářem, který je na straně podkroví rámován pískovcovým ostěním profilovaným jednoduchým okosením ukončeným diagonálně sklopeným trojúhelným náběžním štítkem. Prostor je uzavřen trémovým stropem s dvojicí druhotně využitých starších trámů.

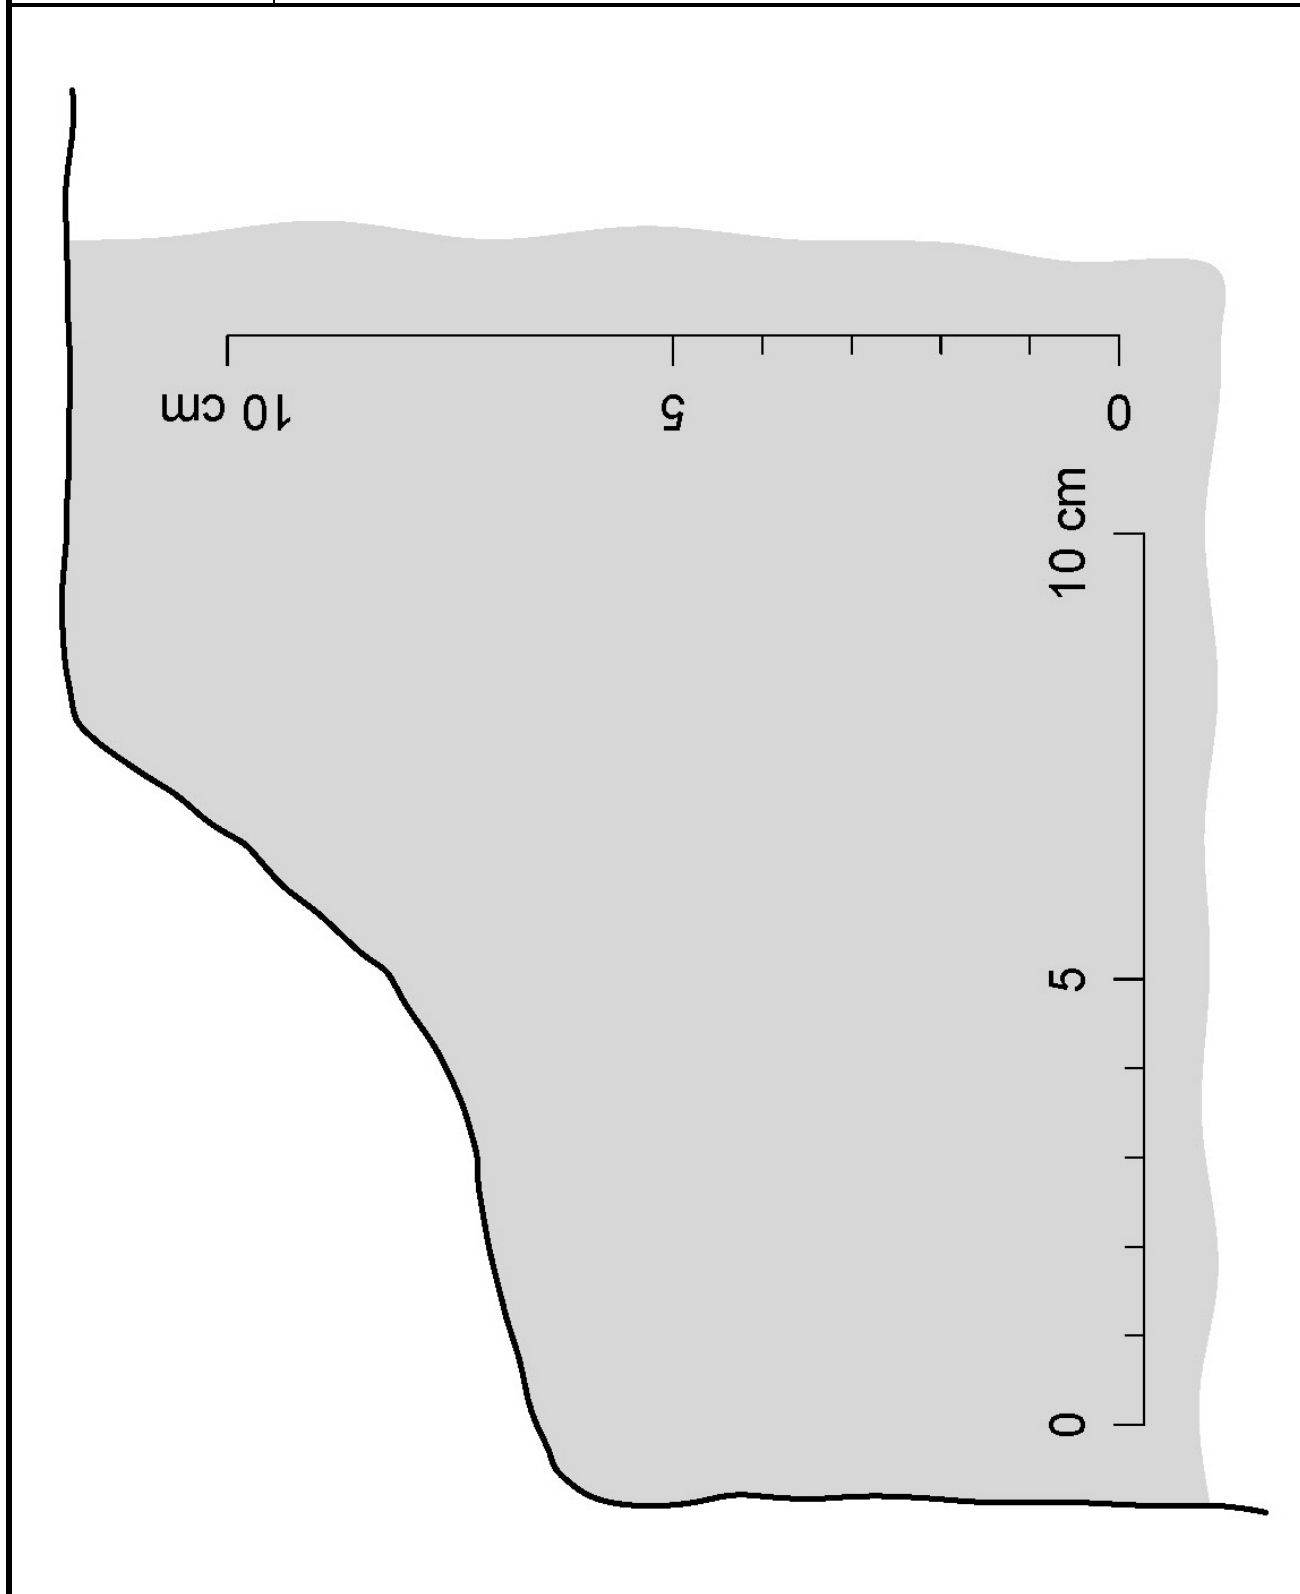
Autor zaměření:	Jaroslav Skopec	Rok:	2011
Kresba:	Jaroslav Skopec	Úprava:	Jaroslav Skopec
Metoda měření:	Obrysová šablona s posuvnými jehlami.		
Popis:	Profil východní stojky portálu z 1. patra věže do podkrovní nad presbytářem.

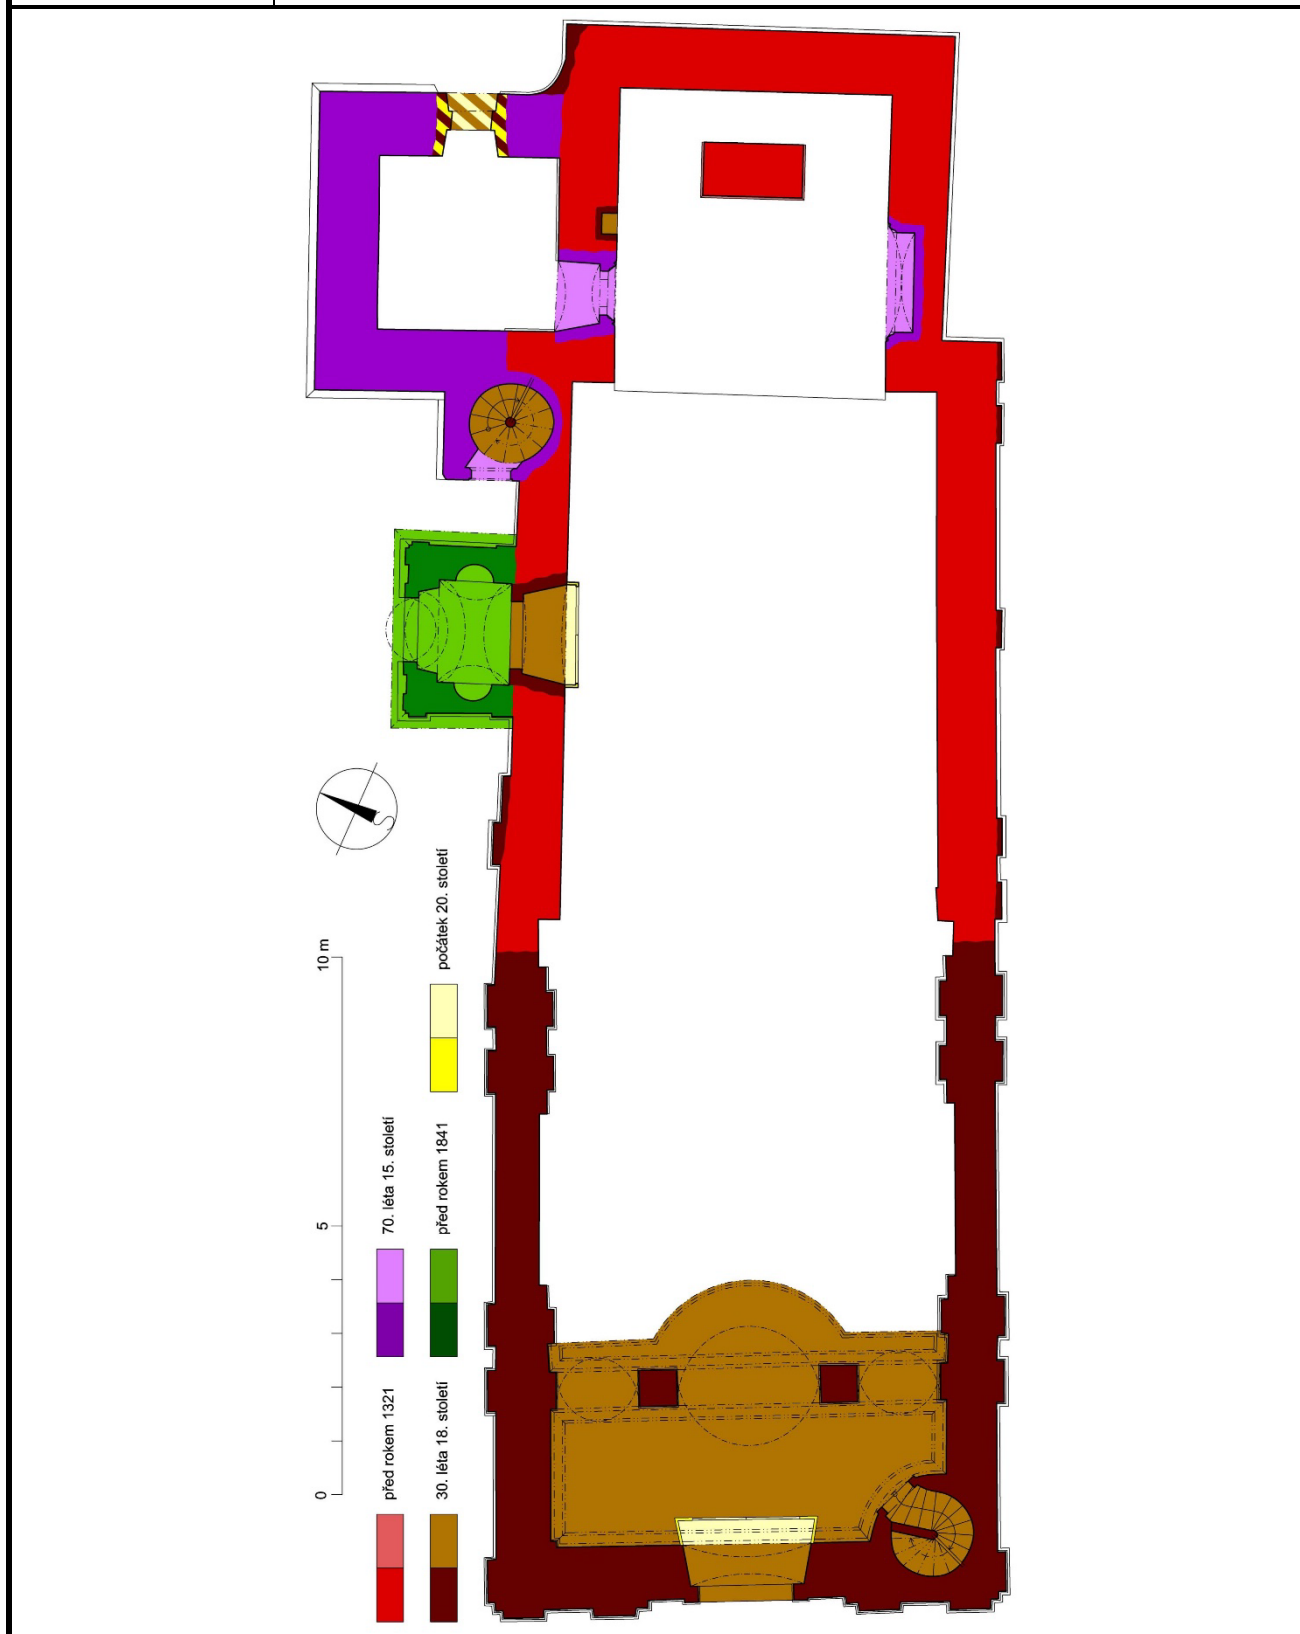
Autor zaměření:	Jaroslav Skopec, Tomáš Brož		Rok:	2011-19
Kresba:	Jaroslav Skopec	Vyhodnocení:	Jaroslav Skopec	
Metoda měření:	Laserový dálkoměr, skládací metr, teodolit, totální stanice.			
Popis:	Půdorys na úrovni okenních otvorů.

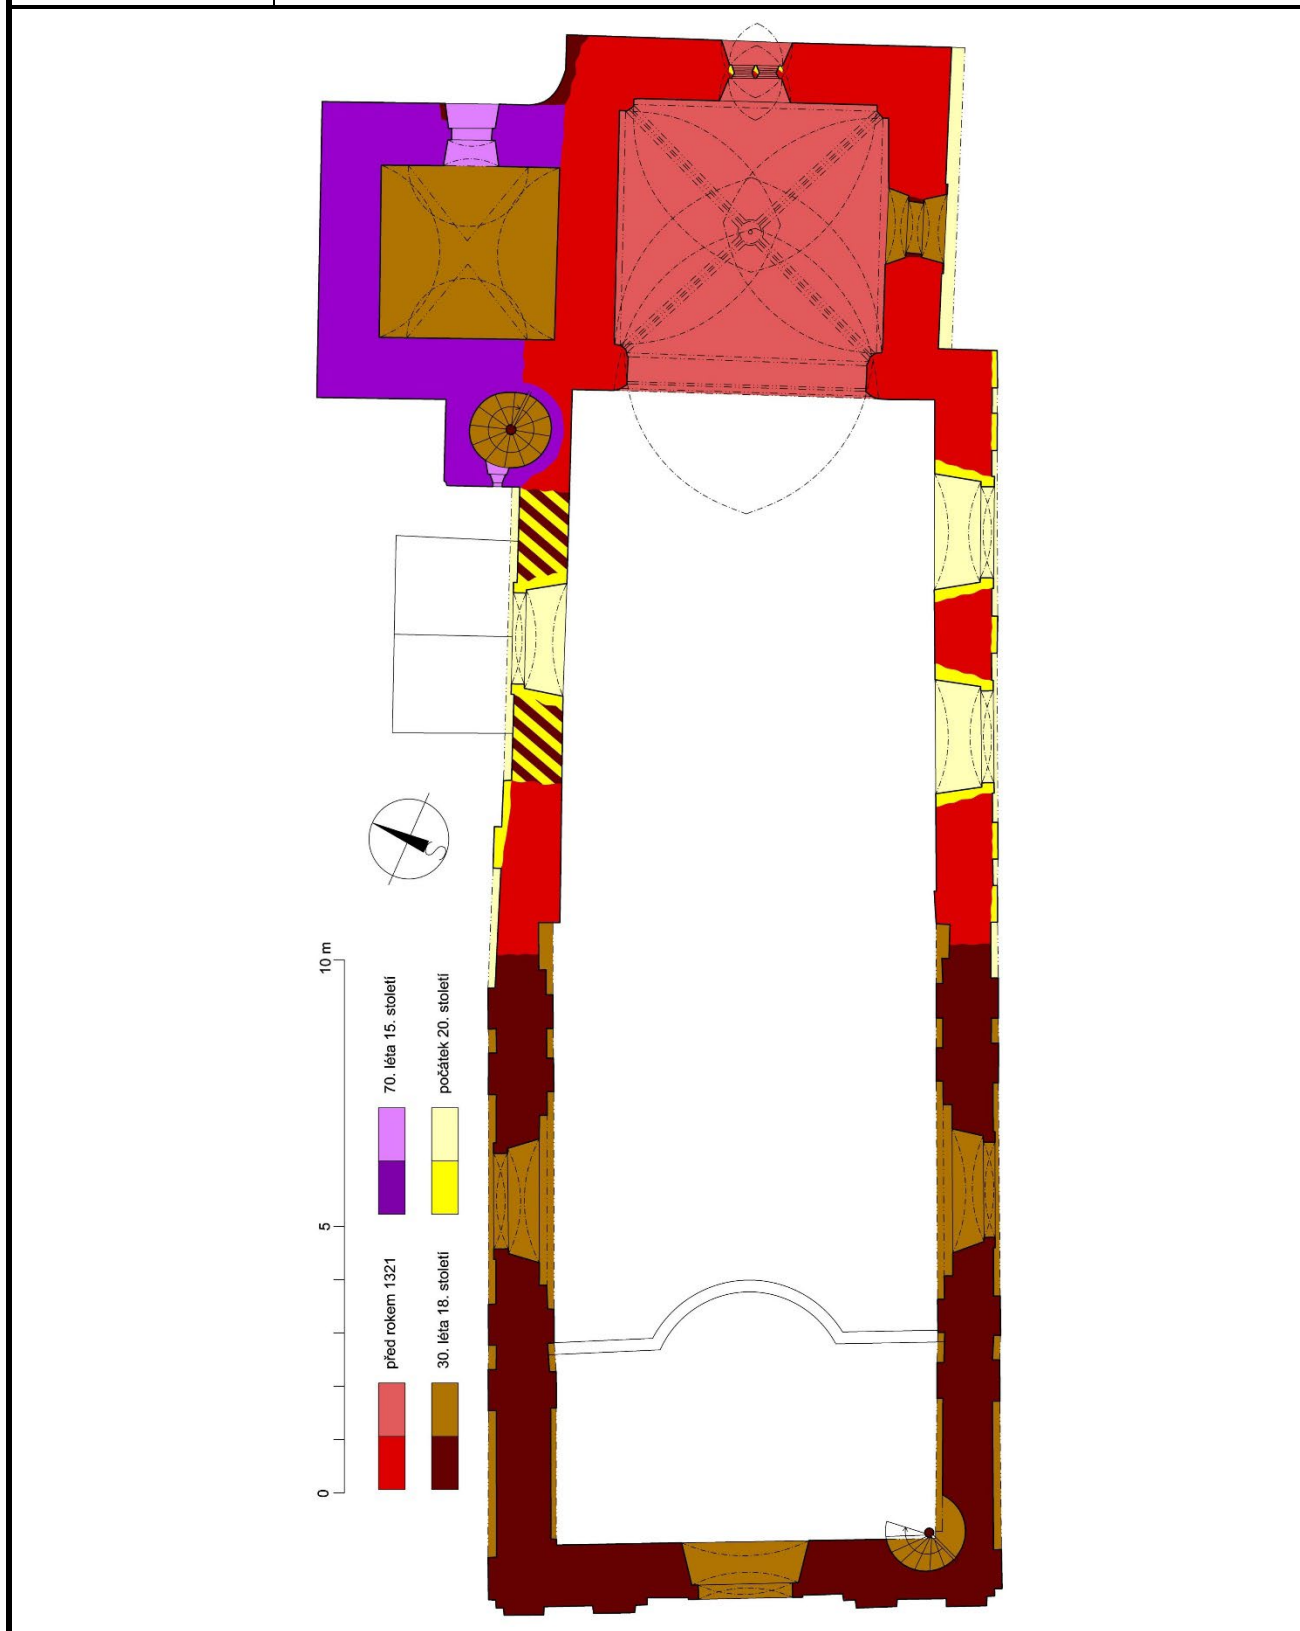
Autor zaměření:	Jaroslav Skopec, Tomáš Brož, Hana Ptáčková	Rok:	2011-19
Kresba:	Jaroslav Skopec	Vyhodnocení:	Jaroslav Skopec
Metoda měření:	Laserový dálkoměr, skládací metr, teodolit, totální stanice.		
Popis:	Půdorys na úrovni 1. patra věže.
