Část obce:	Vrbno nad Lesy
Obec:	Vrbno nad Lesy
Název:	Kostel Nanebevzetí P. M.
Okres:	Louny
Kraj:	Ústecký
Parcelní číslo:	73
Kat. území:	Vrbno nad Lesy
Číslo ÚSKP	43219/5-1481

Anotace

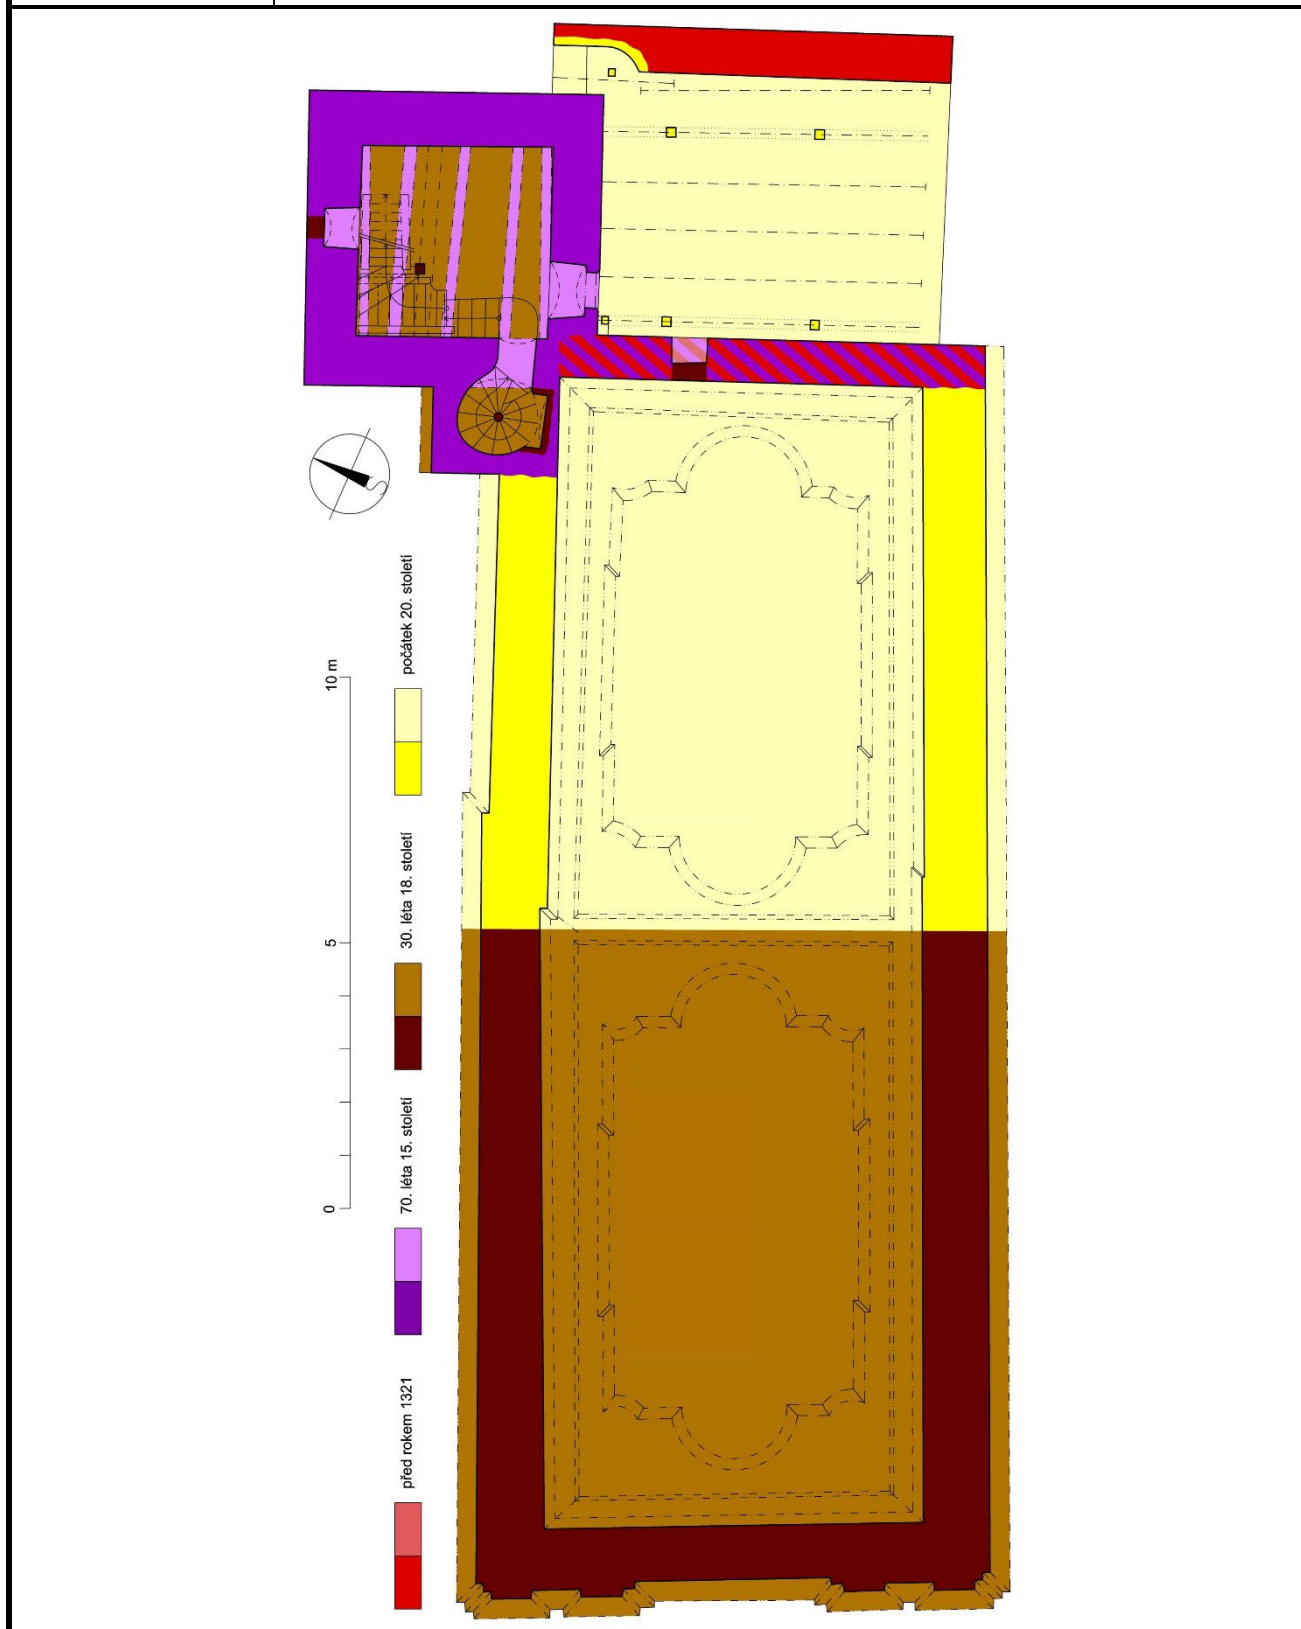
Autor zaměření:	Jaroslav Skopec, Tomáš Brož, Hana Ptáčková	Rok:	2011-19
Kresba:	Jaroslav Skopec	Vyhodnocení:	Jaroslav Skopec
Metoda měření:	Laserový dálkoměr, skládací metr, teodolit, totální stanice.		
Popis:	Půdorys na úrovni 2. patra věže a 3. patra věže.
