Část obce:	Vroustek
Obec:	Vroustek
Název:	kostel sv. Jakuba Většího
Okres:	Louny
Kraj:	Ústecký
Parcelní číslo:	170/1
Kat. území:	Vroustek
Číslo ÚSKP	43204/5-1483

Anotace

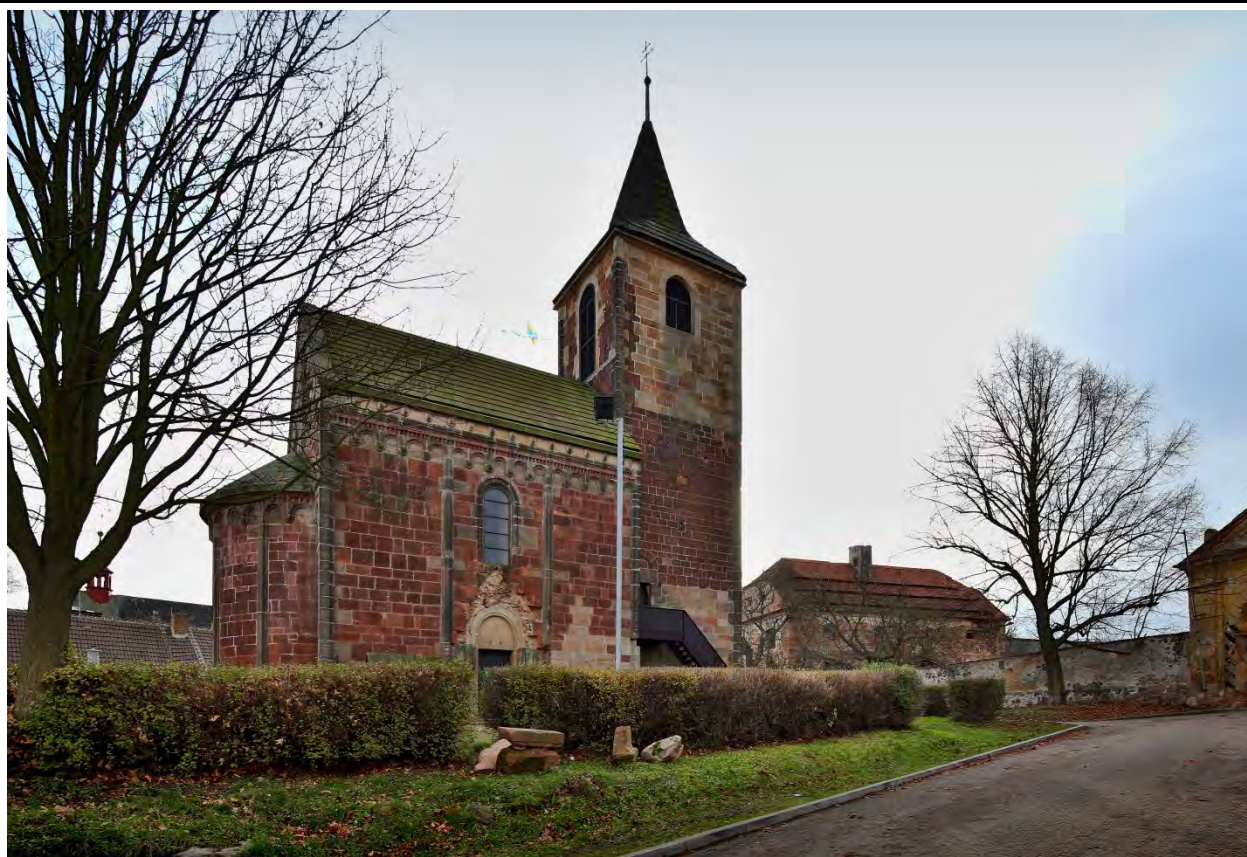
Celkový pohled od severovýchodu. Foto: Kateřina Neumannová 2017.

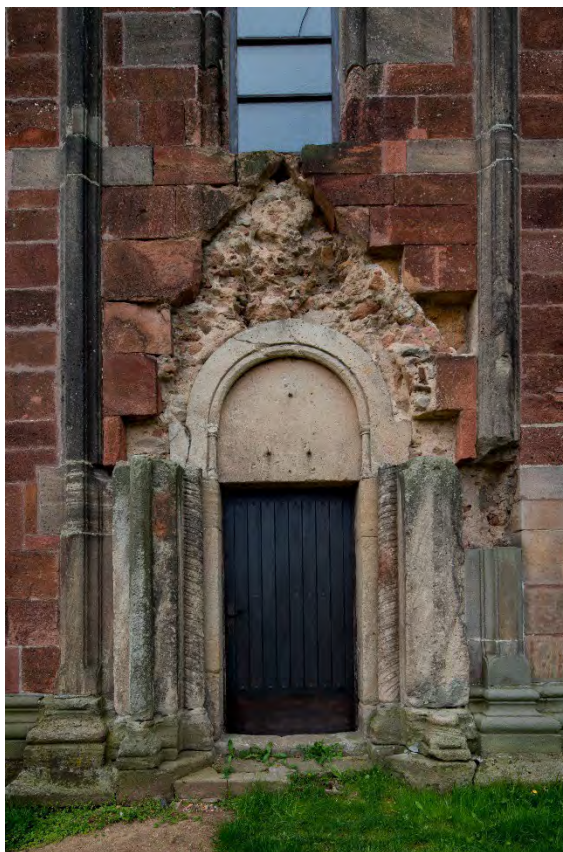
Čelní pohled na severní vstupní portál lodi. Foto: Kateřina Neumannová 2017.

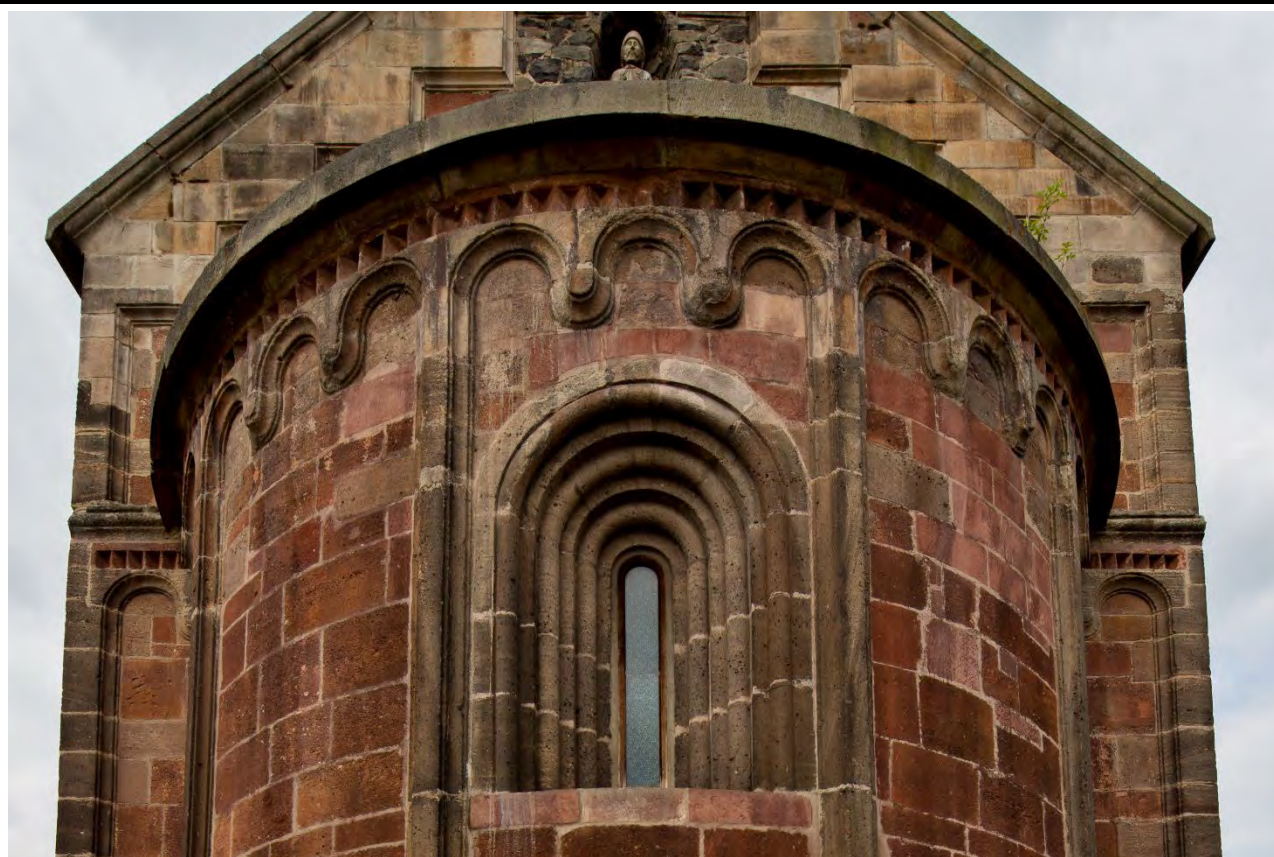
Vrchní část apsidy s osovým oknem v pohledu od východu. Foto: Kateřina Neumannová 2017.

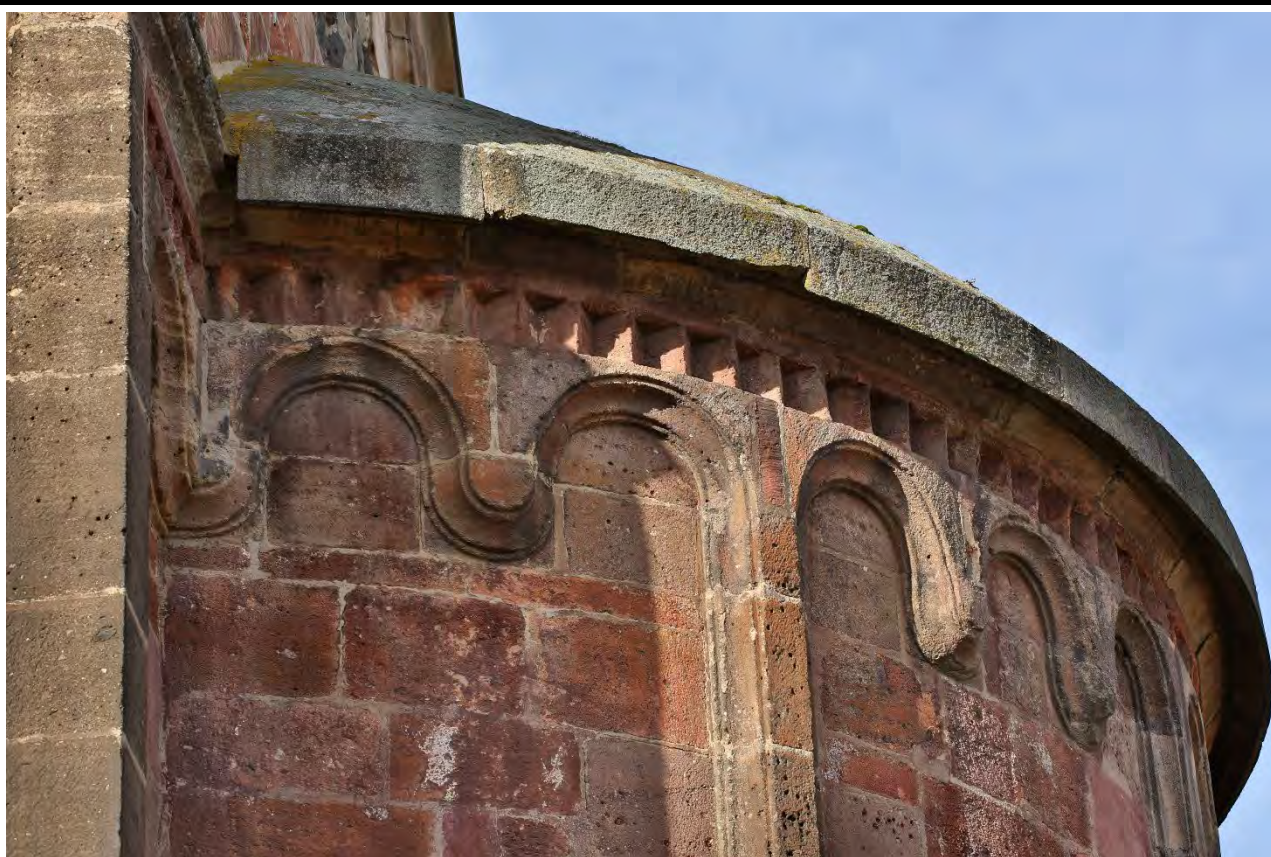
Detail korunní římsy apsidy v pohledu od jihu. Foto: Kateřina Neumannová 2017.

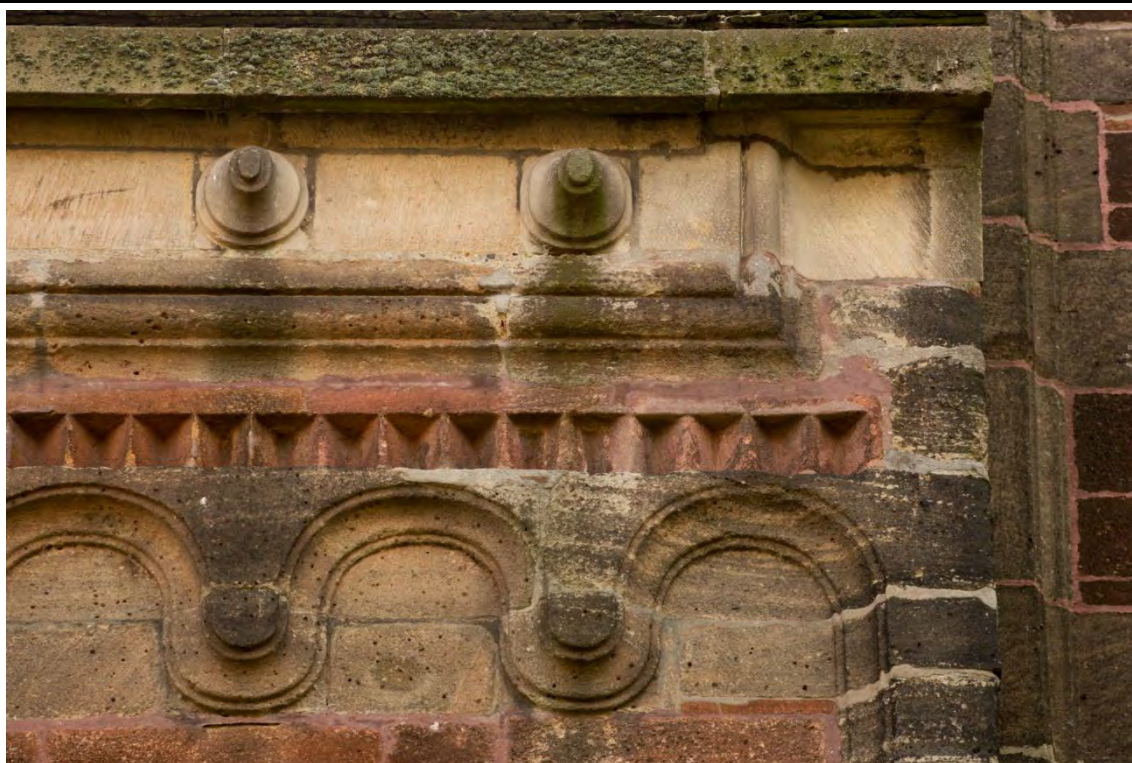
Detail korunní římsy lodi při severozápadním nároží v pohledu od severu. Foto: Kateřina Neumannová 2017.

Současná podoba kostela byla završena ve druhé polovině 20. století výraznou opravou, která poněkud pokrivila do té doby autentický výraz kostela. Při opravě došlo k realizaci nové korunní římsy lodi společně s vlysem s puklicemi, krovu lodi, přezdění východního štítu, k vložení sloupku do sdruženého okenního otvoru lodi, k výměně velkého množství lícových kvádrů a k osazení kvádrového obkladu zvonového patra věže.

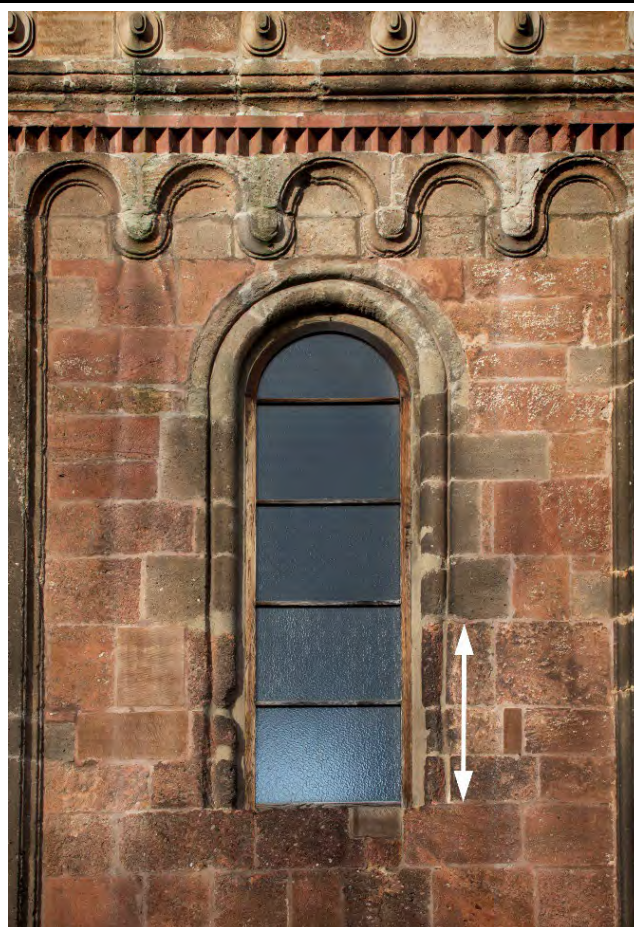
Čelní pohled na jižní okno lodi. Šipka označuje snížení parapetu otvoru v 90. letech 16. století. Foto: Kateřina Neumannová 2017.

Zásadnější stavební úpravy prodělal kostel za Vladislava Hrobčického z Hrobčic v 90. letech 16. století, kdy byla zaklenuta loď, zvětšeny její okenní otvory a zřejmě i odstraněna západní tribuna. Nejpozději na konci 17. století byla vystavěna sakristie a na počátku 18. století bylo upraveno zvonové patro věže. V 19. století byly v kostele realizovány pouze utilitární zásahy.

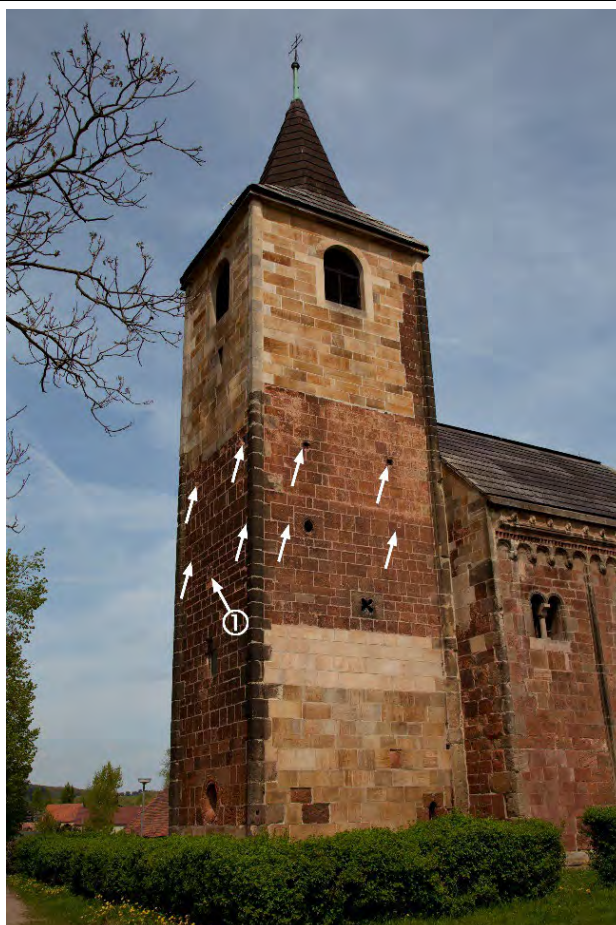
Věž v pohledu od jihozápadu. 1 – vyústění odtokového žlabu na úrovni podlahy druhého patra věže, šipkami jsou označeny kapsy po trámcích stavebního lešení. Foto: Kateřina Neumannová 2017.

Druhé patro je přístupné schodištěm v tloušťce jižní zdi věže, které se zalamuje k severu podél líce západní stěny. Kvádry tvořící jednotlivé stupně jsou uprostřed stupnice opatřeny maltou vyplněným důlkem. Shodné důlky se nacházejí i v kvádrech parapetů nik okenních otvorů schodiště a trezorové místnosti a v kvádrech tvořících prahy portálů do trezorové místnosti a do krovu nad lodí ve druhém patře věže. Schodiště je v polovině délky osvětlováno čtyřlístým otvorem, vytesaným do jednoho kusu pískovcové desky. Vnitřní i vnější hrana je profilována oboustranně odsazeným oblounem a do mírně vyžlabených vrcholů čtyřlístu jsou vloženy válcové pruty. Další drobný okenní otvor, tentokrát kruhový, je otevřen na horní podestě schodiště. Je opět vytesán v jednom kusu desky a vnější hranu má profilovanou oboustranně odsazeným oblounem. Niky obou okének mají lichoběžné záklenky, z nichž východní nese na lícových kvádrech pomocné kamenické rysky. Schodiště ústí ve druhém patře půlkruhovým portálem. Druhé patro se na exteriéru věže neprojevuje žádnými otvory. Pouze ve východní zdi je osazen výše položený půlkruhový portál zpřístupňující nyní prostor krovu nad lodí. Ve vrcholu jeho záklenku se nachází zazděná dřevěná kulatina, která je pozůstatkem po vertikálně zazděné tyčovině, jejíž spodní část byla upevněna do lůžka v prahu. Lůžko se dochovalo jen fragmentárně společně se zuhelnatělým koncem tyčoviny. Ve špaletě otvoru i po jeho stranách jsou zřetelné kapsy po dodatečném přepažení a uzavírání dveřmi. Jelikož věž nemá vlastní východní zeď, tu tvoří západní zeď lodi, je východní zeď věže nad úrovní štítu vynesena širokým půlkruhovým pasem umístěným vysoko ve druhém patře. Pouze na kvádrech tohoto patra lze nalézt šest druhů rytých značek a obrazců, zřejmě kamenických značek, výjimkou je pouze kvádr na západní stěně lodi na úrovni prvního patra věže, kde se nalézá složitější obrazec složený z liniových rytých čar. Na stěnách jsou dále pozorovatelné kapsy po dodatečném přepatrování, kapsy po lešení procházející celou tloušťkou stěny, či na západě a severu dvojice odtokových otvorů na úrovni podlahy.

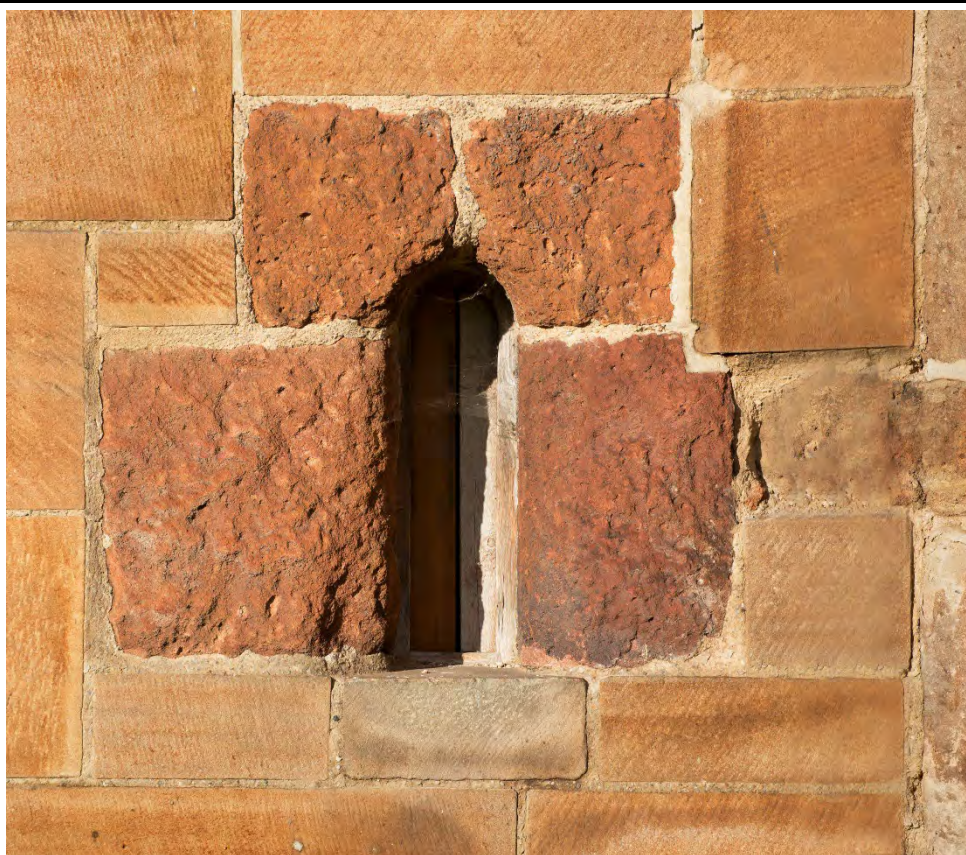
Čelní pohled od jihu na jižní půlkruhové okno podvěží. Foto: Kateřina Neumannová 2017.

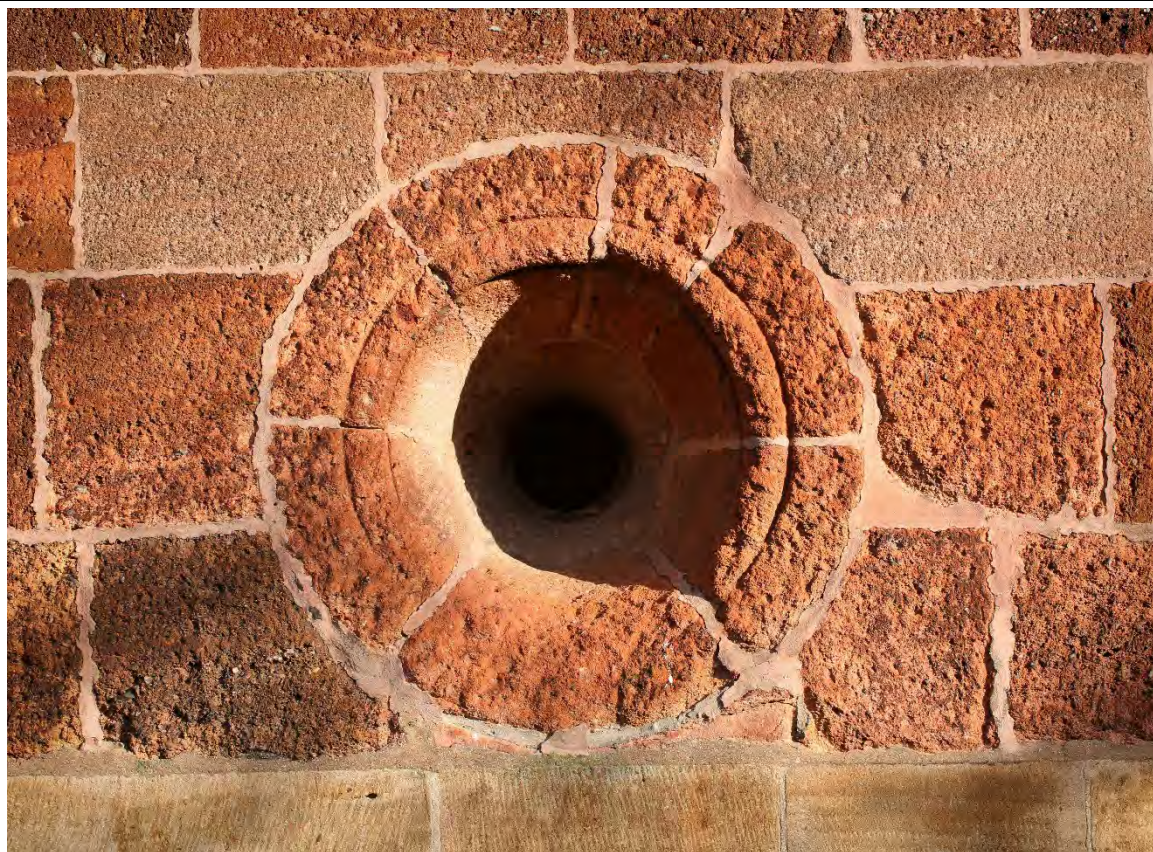
Čelní pohled od západu na kruhové okno podvěží. Foto: Kateřina Neumannová 2017.

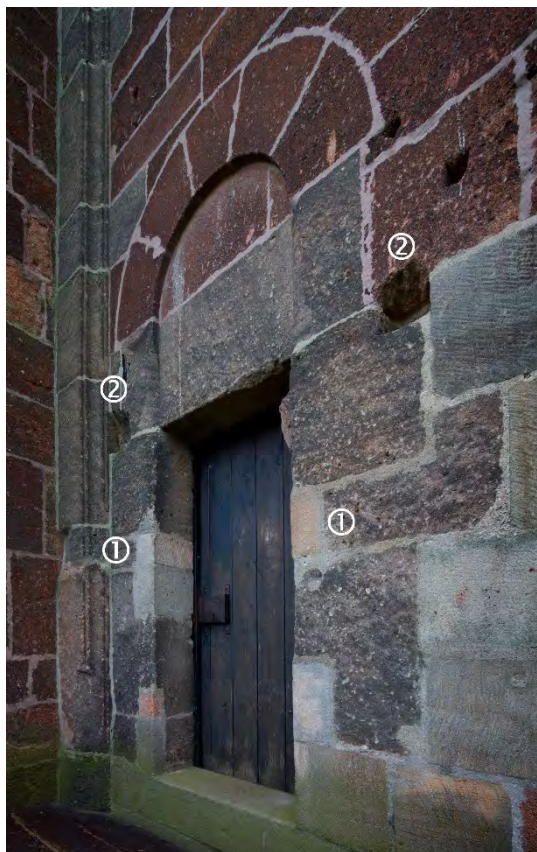
Severní vstupní portál do prvního patra věže v pohledu od severozápadu. 1 – nově vložené kvádry v místech dodatečných kapes, do kterých byla zavázána madla předešlého schodiště. 2 – kapsy po vzpěrách stříšky (?).
Foto: Kateřina Neumannová 2017.

První patro věže je přístupné od severu obdélným portálem s vysokým přímým překladem, nad nímž se nachází půlkruhový tympanon. Pod překladem je na špaletě západní stojky vytesána mužská hlava s dlouhými vousy. Obdélná nika vstupu s půlkruhovým záklenkem je v západní špaletě opatřena ústím téměř dvoumetrové pochvy se zbytky výdřevy, do které byla zasouvána závora. Ve východní špaletě byla opět naproti pochvě zřízena kapsa pro zajištění závory. Patro je na úrovni meziklenebního pasu přízemí rozděleno příčkou na dvě prostory. Východní, do níž ústí zmíněný exteriérový vstup, je zaklenuta půlkruhovou valenou klenbou vyzděnou z kvádrů z načervenalého slepence. V jižní stěně je osazen půlkruhový portál, který zpřístupňuje úzké schodiště v tloušťce zdi směřující do druhého patra věže. Prostor se obrací do lodi širokým, půlkruhým sklenutým otvorem vybaveným poprsní zídou vyzděnou z lomového kamene a cihel. Při jihozápadním koutě je v příčce umístěn půlkruhový portál vedoucí do západní prostory. Ta je zaklenuta jedním polem křížové klenby shodné s přízemím. Interiér je od západu osvětlován okenním otvorem, jehož ostění se na

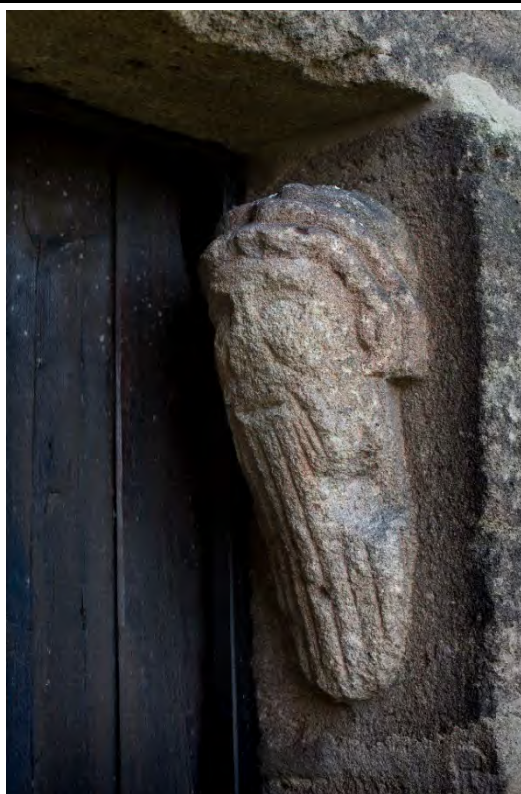
Detail mužské vousaté hlavy na západní stojce portálu do patra věže. Foto: Kateřina Neumannová 2017.

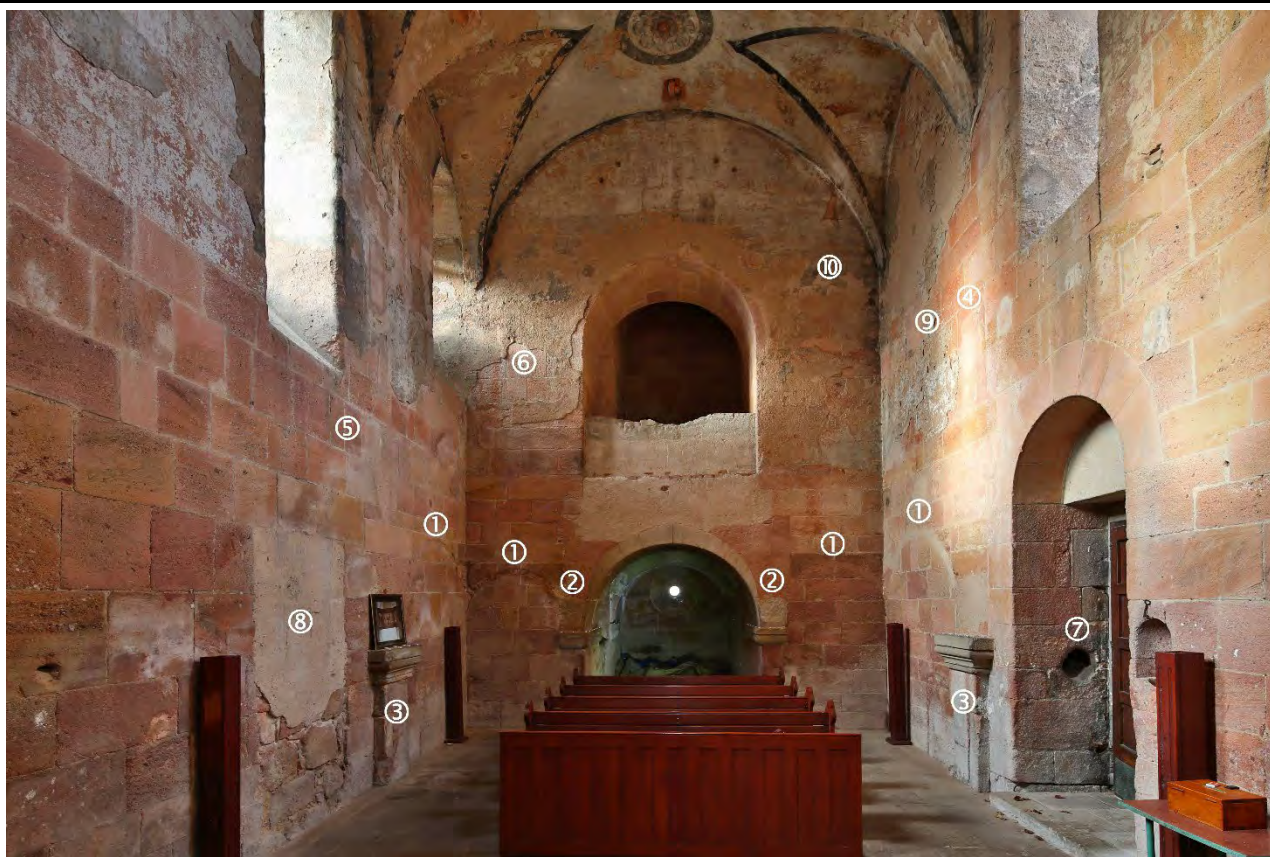
Pohled do lodi od východu. 1 – čelní oblouky kleneb románské tribuny, 2 – odsekané výběhy meziklenebních pasů, 3 – polopilíře románské tribuny, 4 – otisk poprsní zídky románské tribuny, 5 – otisk schodiště na románskou tribunu, 6 – kvádr s rytými ryskami, 7 – pochva pro zasouvání závory, 8 – zazděný mladší vstupní otvor, 9 – rytiny ze 17. století, 10 – rytiny z 18. století. Foto: Kateřina Neumannová 2017.

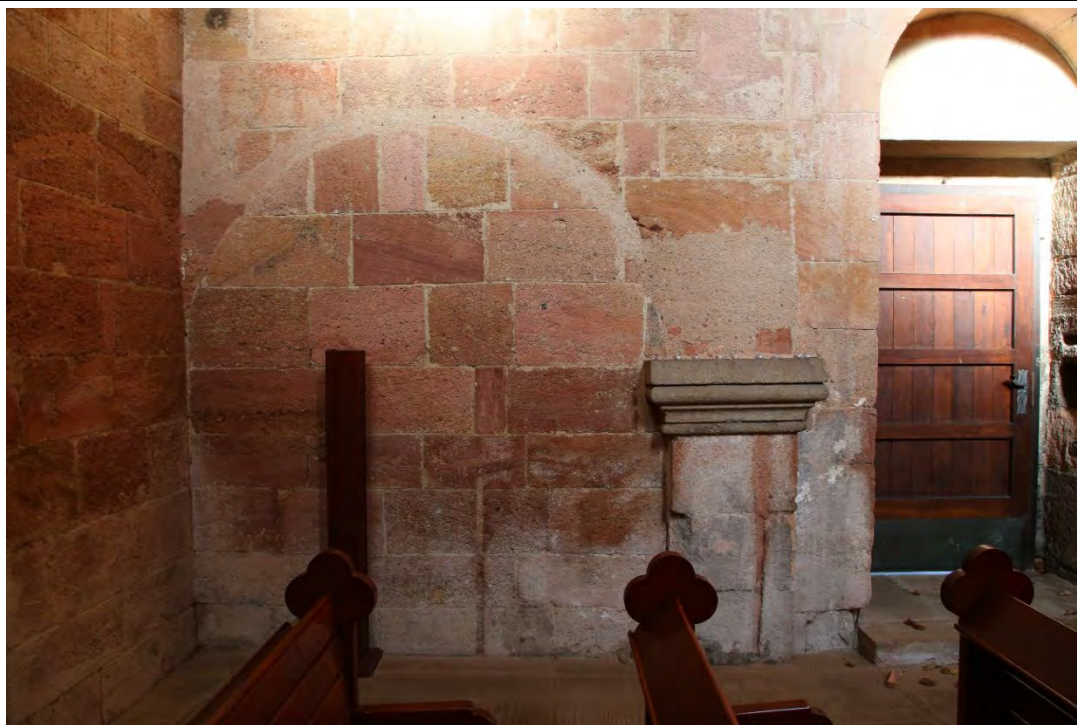
Detail severní stěny lodi v místě bývalé tribuny s dochovaným polopilířem a patrným obloukem pro zavázání čela klenby. Foto: Kateřina Neumannová 2017.

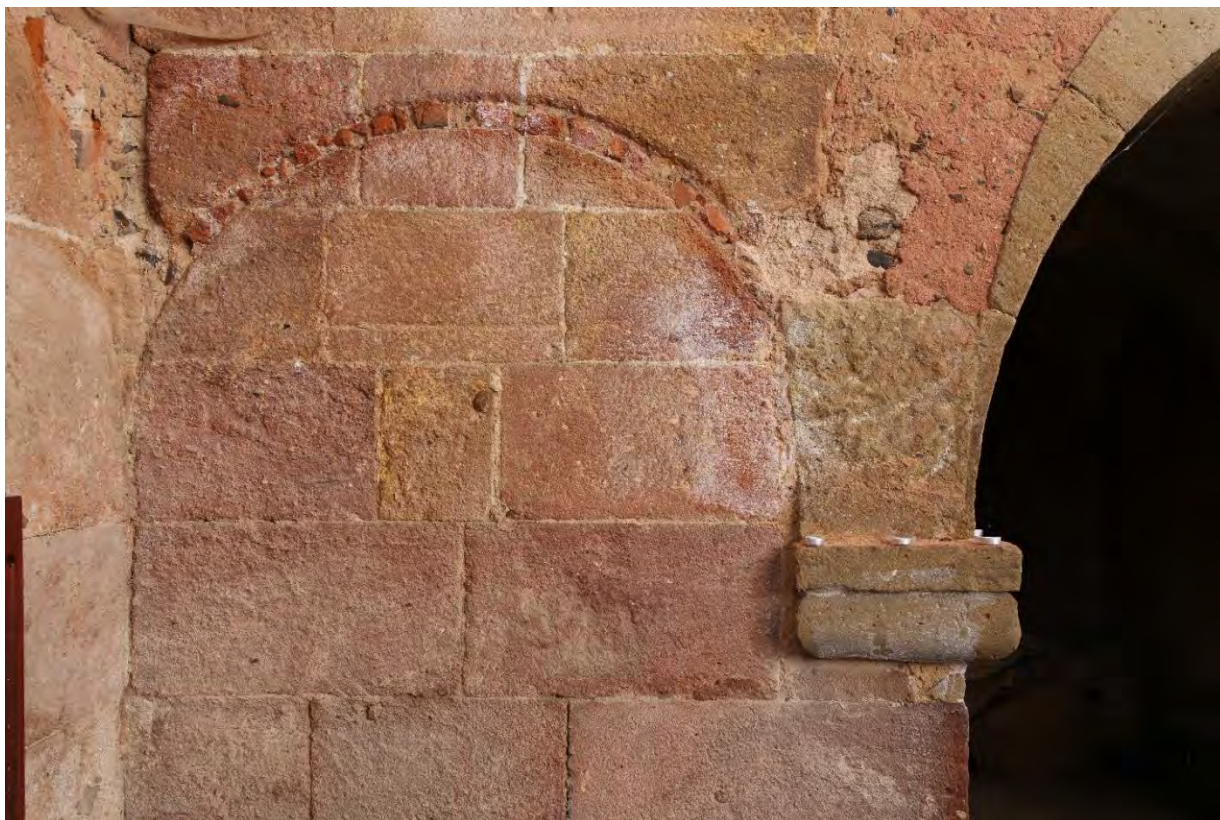
Detail jižní třetiny západní stěny lodi s patrným obloukem pro zavázání čela klenby a odsekaného výběhu meziklenného pasu zaniklé tribuny. Foto: Kateřina Neumannová 2017.

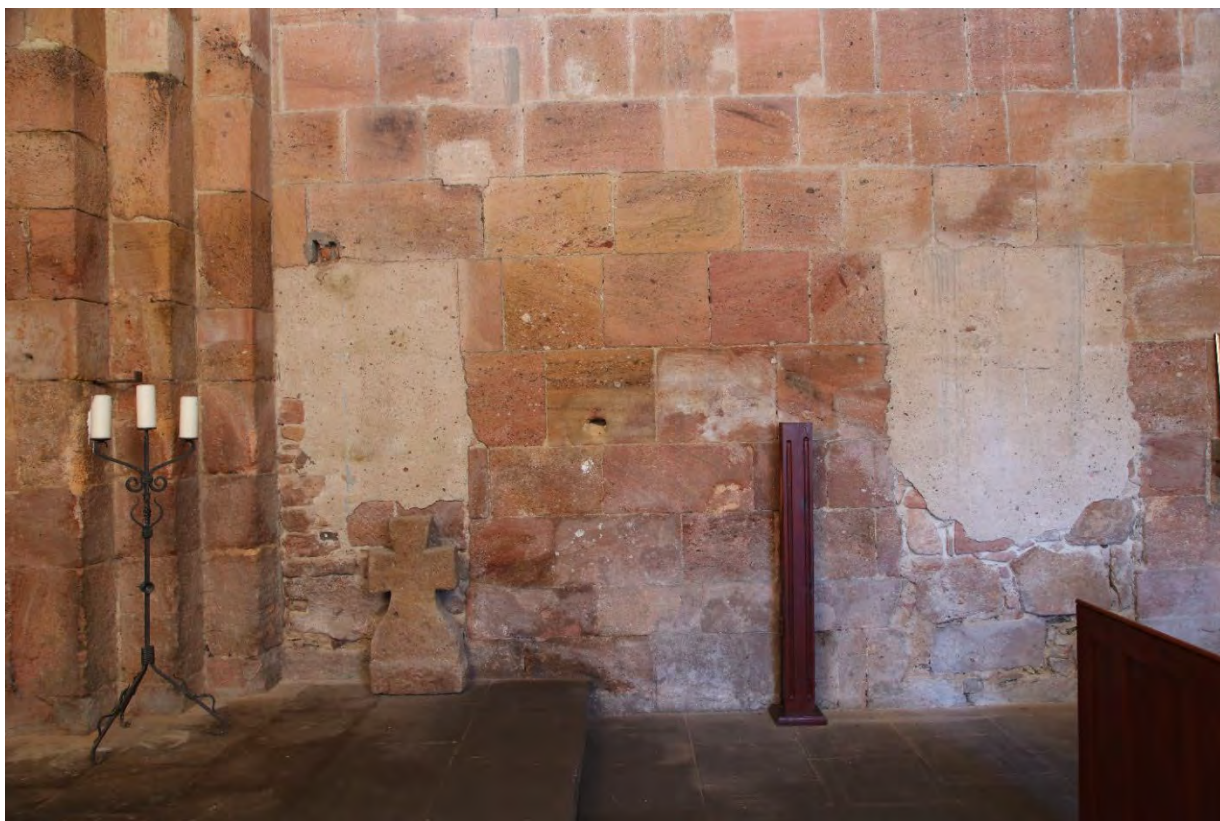
Čelní pohled na východní poloviny jižní stěny lodi s patrnou dvojicí mladších zarděných otvorů. Foto: Kateřina Neumannová 2017.

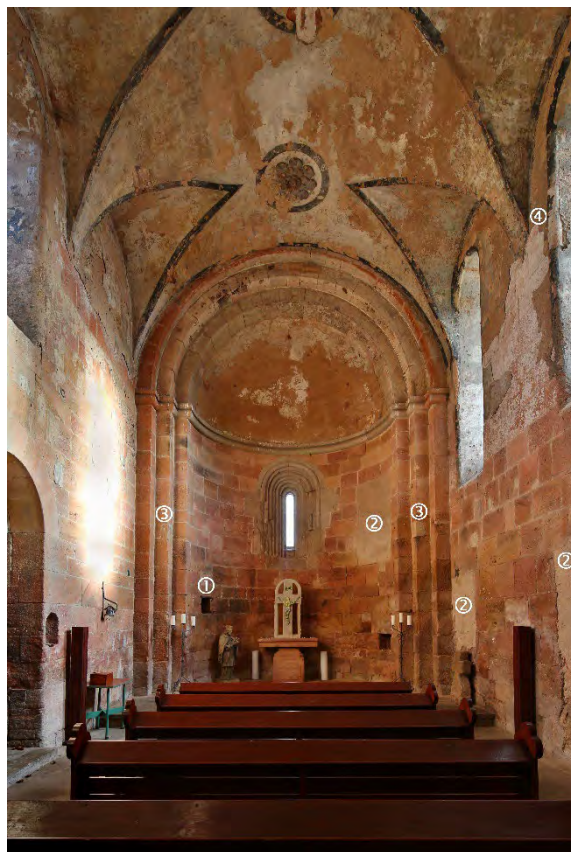
Západní výseč jižní strany klenby lodi a sdružený okenní otvor v pohledu od severu. Foto: Kateřina Neumannová 2017.

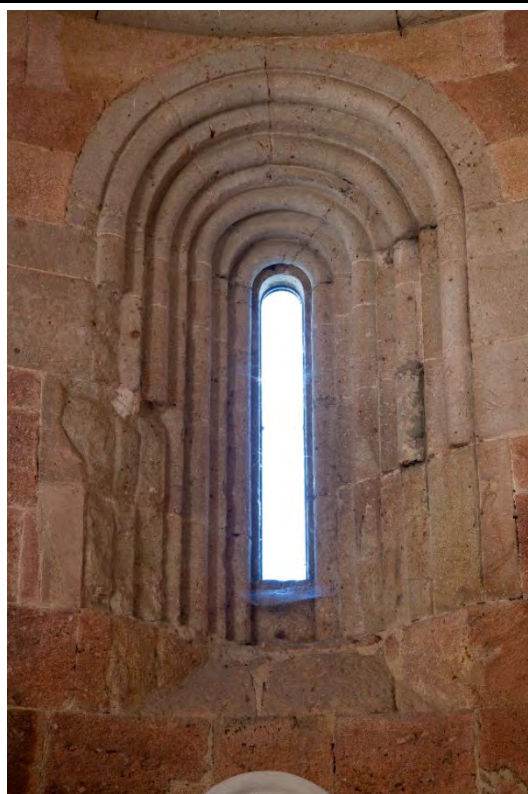
Pohled do lodi od západu. 1 – výklenek sanktuária, 2 – zazděné mladší otvory, 3 – zazděné kapsy, do kterých mohl být osazen trám s Kalvárií, 4 – dobře patrná část oblouku vnitřní profilace románského okna. Foto: Kateřina Neumannová 2017.

Půlválcová apsida se do lodi otvírá půlkruhovým vítězným obloukem s dvojicí pravouhlých ústupků opatřených v patě záklenku římsou na spodní straně profilovanou odsazeným oblounem. Římsa obíhá i patu konchy, kterou je apsida zaklenutá. Koncha je stejně jako obvodové zdivo na líci tvořena velkými kvádry načervenalého slepence, později překrytého omítkou, dnes již značně degradovanou. Prostor apsidy je osvětlován v její ose otevřeným půlkruhovým oboustranně špaletovaným okenním otvorem se čtveřicí pravouhlých ústupků na interiérové straně a trojicí ústupků na straně exteriérové, do nichž jsou vloženy oblé pruty. Na severní a jižní straně apsidy se ve zdivu nacházejí drobné obdélné niky, z nichž severní byla uzavíratelná a sloužila jako sanktuárium.

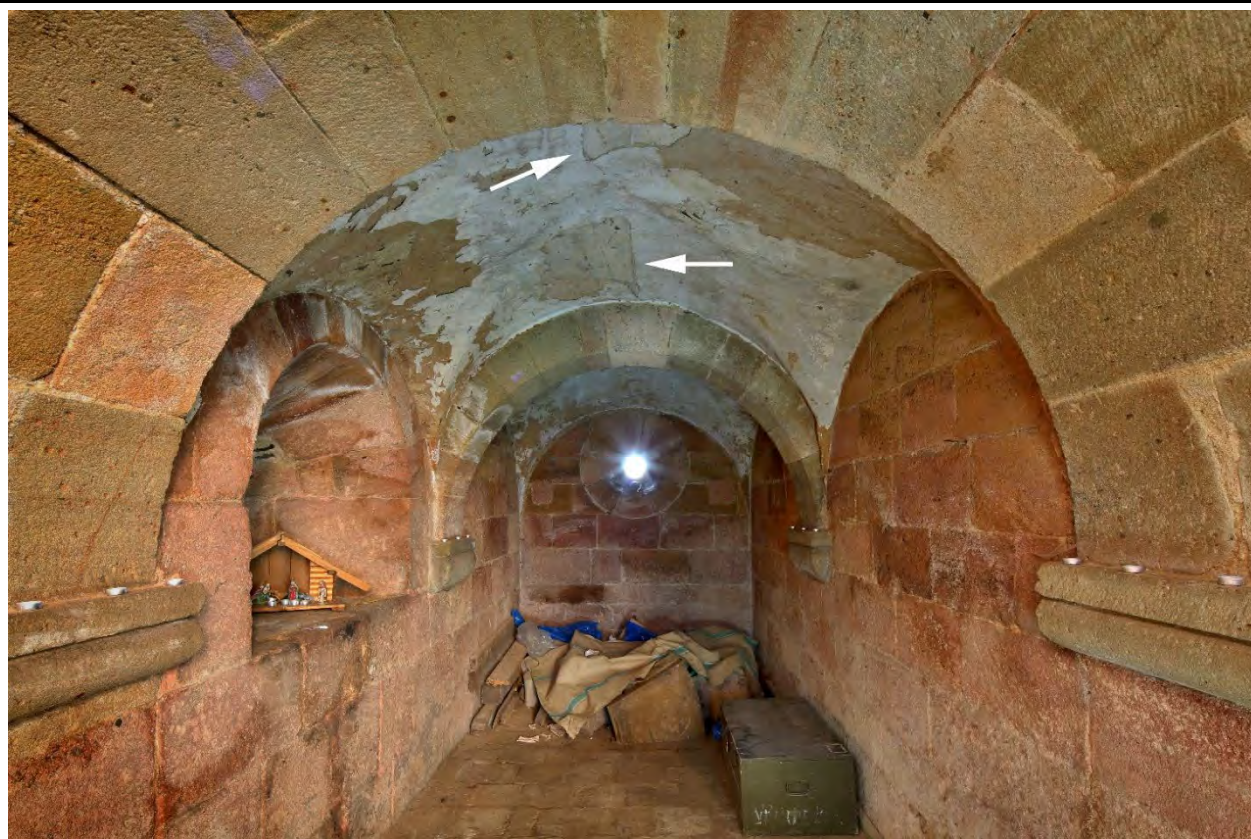
Pohled do podvěží od východu. Šipky označují místa s otisky po prknech šalování. Foto: Kateřina Neumannová 2017.

Přízemí věže se do lodi otvírá na celou šíři půlkruhovým pasem opatřeným v patě pásovou římsou profilovanou na spodní straně odsazeným oblounem. Přízemí je zaklenuto dvojicí křížových bezžebných kleneb oddělených půlkruhovým pasem dosedajícím v patách na pásové římsy s odsazeným oblounem, který je výrazně větší než u čelního pasu. Klenby s půlkruhovými a vysokými segmentovými čely mají v patách osazené kamenné výběhy, zbylá část je vyzděna z tmavého lomového kamene. Pod částečně opadanou mladší omítkou jsou v maltě zřetelné otisky prken šalování. Podvěží je od západu osvětlováno kruhovým oboustranně špaletovaným okenním otvorem s exteriérovou hranou jeho ostění profilovanou oboustranně odsazeným oblounem. Další, tentokrát půlkruhový otvor, je umístěn v ose jižního čela východní křížové klenby. Nika na vnějším líci umístěného půlkruhového otvoru má do interiéru široce rozevřené špalety s půlkruhovým záklenkem.

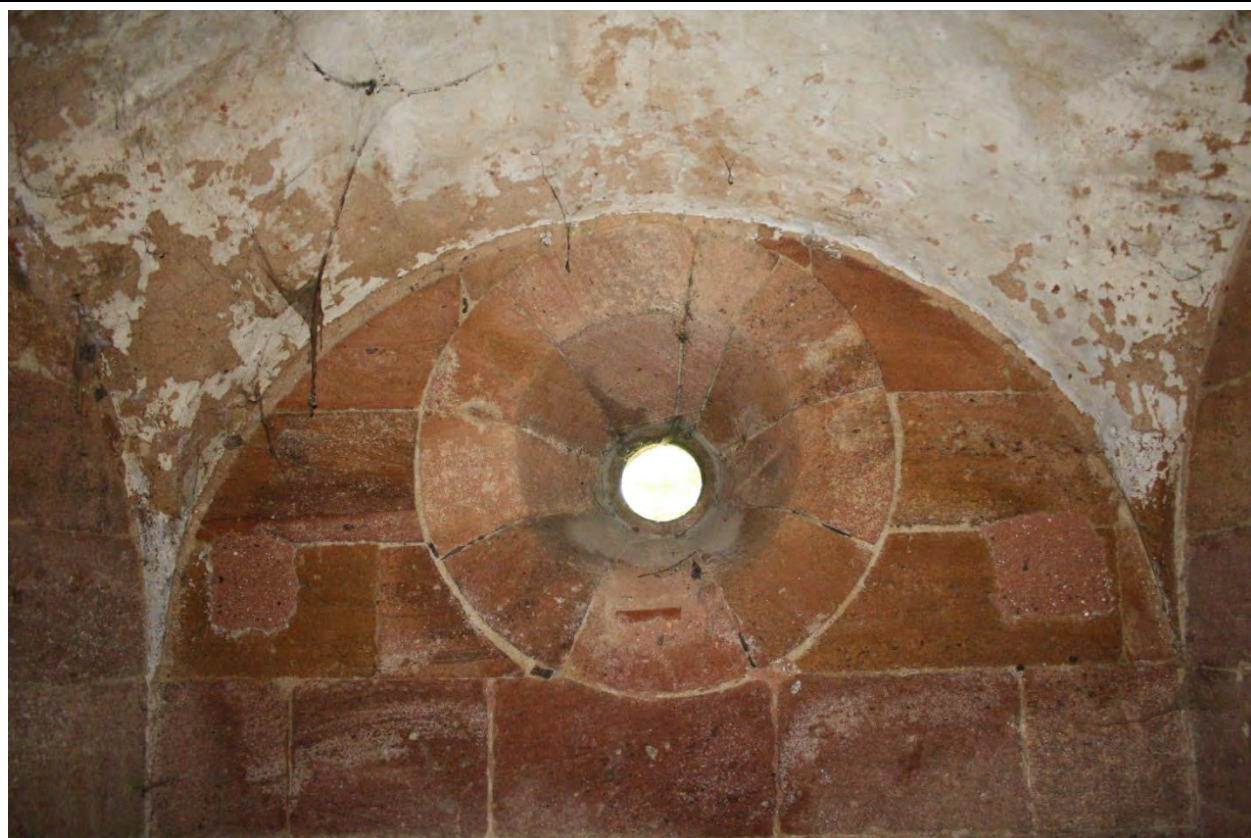
Západní kruhové okno podvěží v pohledu od východu. Foto: Kateřina Neumannová 2017.

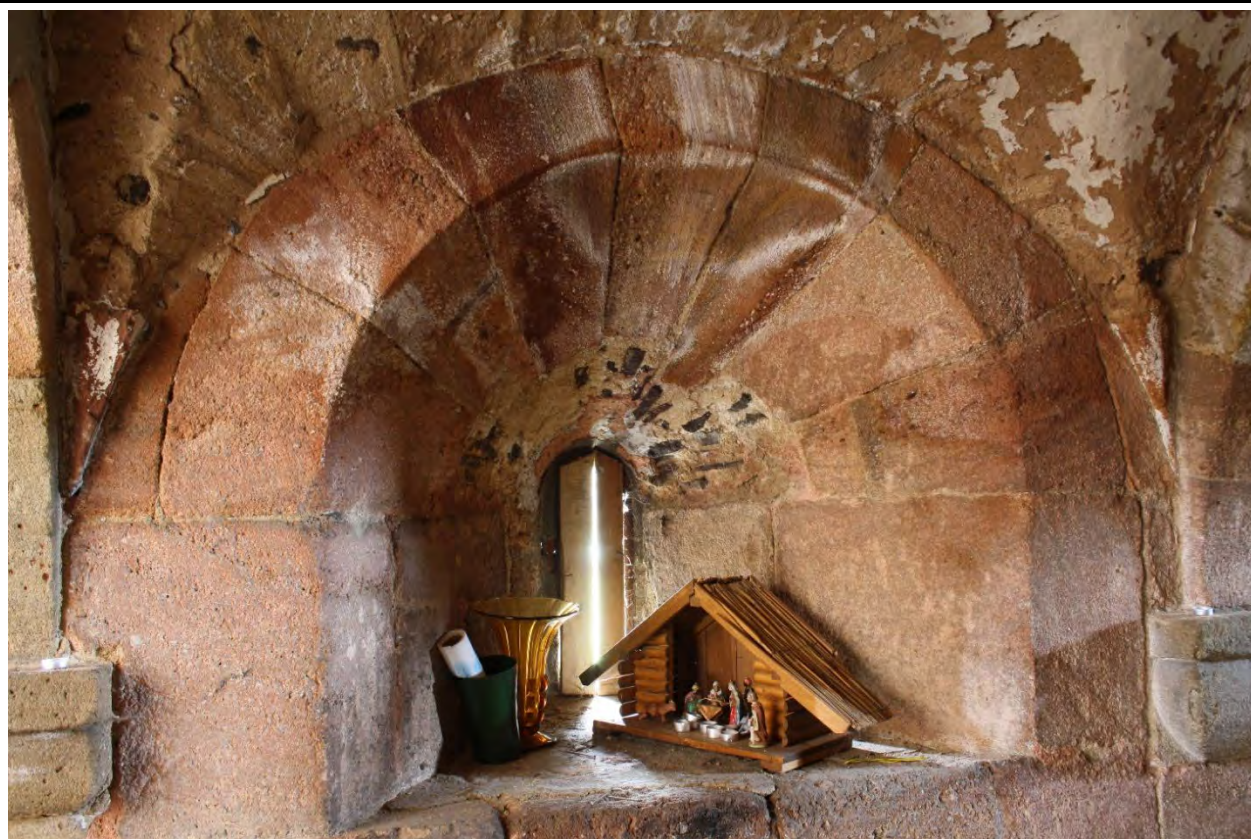
Jižní půlkruhové okno podvěží v pohledu od severu. Foto: Kateřina Neumannová 2017.

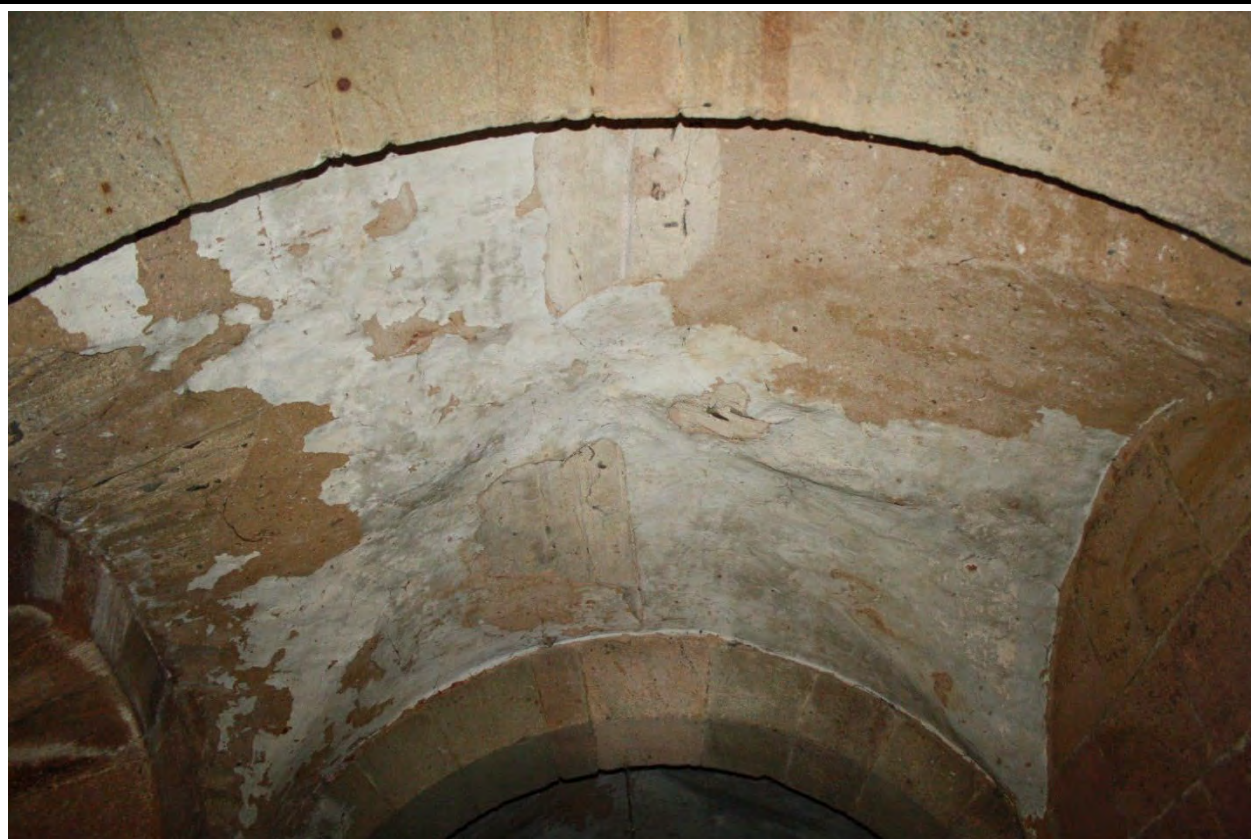
Východní klenební pole podvěží v pohledu od východu s patrnými otisky v maltě po prknech šalování. Foto: Kateřina Neumannová 2017.

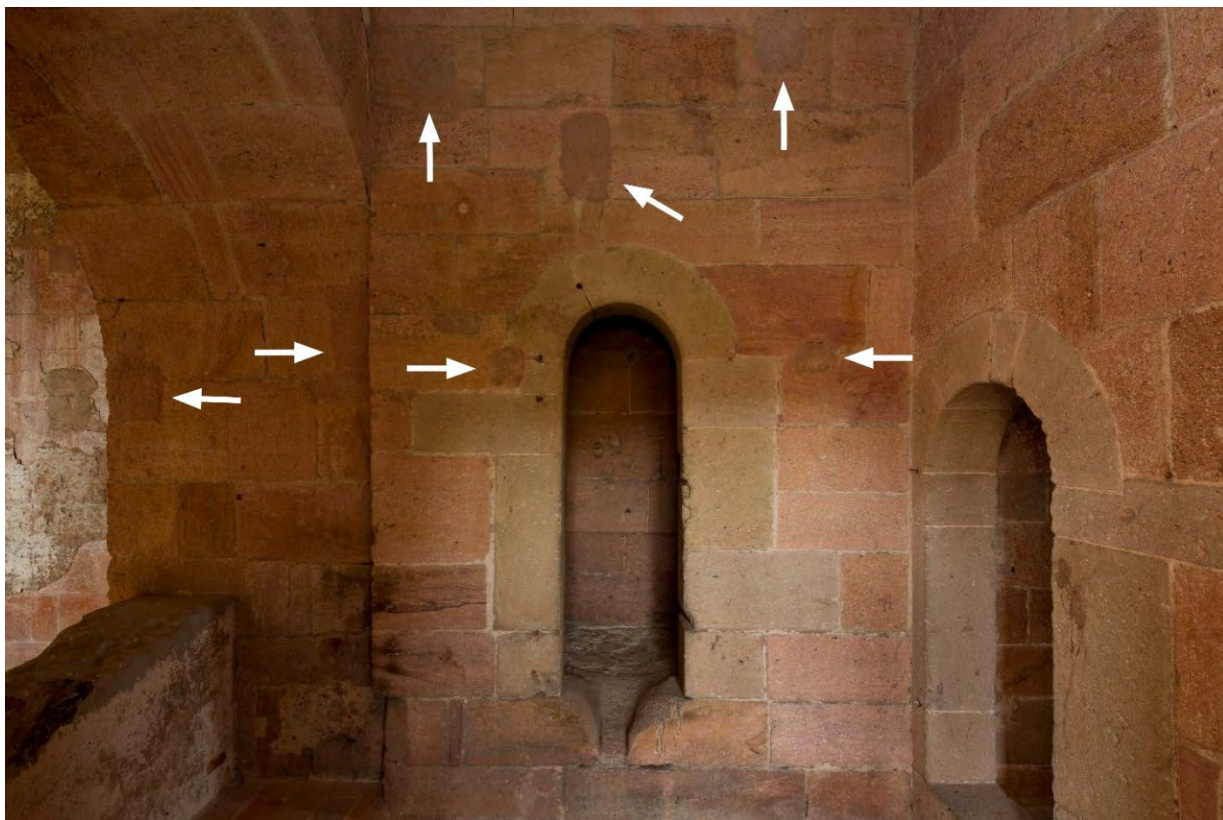
Pohled k jihu do východní prostory prvního patra věže. V čele vstup do schodiště v tloušťce zdi, napravo vstup do západní prostory s trezorem, vlevo široký klenutý otvor s parapetem na někdejší románskou tribunu. Šipkami jsou označeny zazděné kapsy dřevěných trámčích, které sem byly dodatečně vkládány v době profanisace kostela v 19. století. Foto: Kateřina Neumannová 2017.

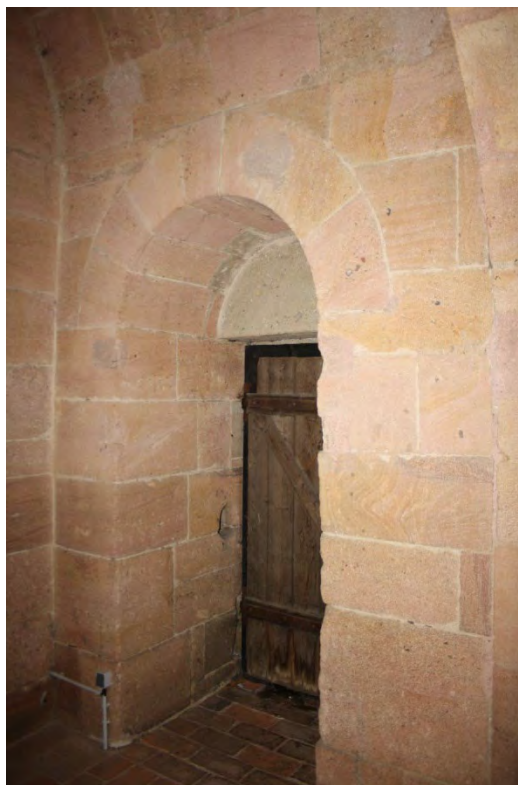
Vstup do 1. patra věže z exteriéru v pohledu od jihovýchodu. Foto: Jaroslav Skopec 2017.

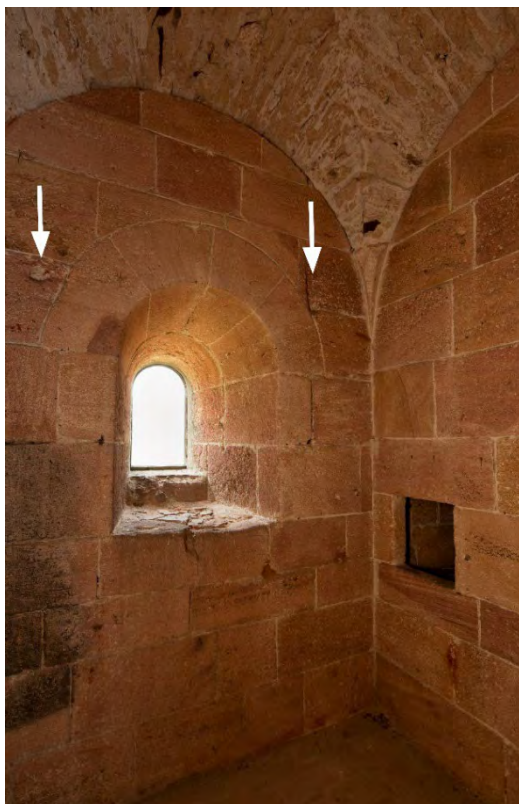
Pohled k severozápadu do západní prostory prvního patra věže. Vpravo patrný otvor trezoru, na klenbě jsou patrné otisky po prknech šalování. Šipkami jsou označeny drobné otvory, které se nacházejí i na protilehlé straně a sloužily snad pro osazení tyčovin pro sušení v 19. století. Foto: Kateřina Neumannová 2017.

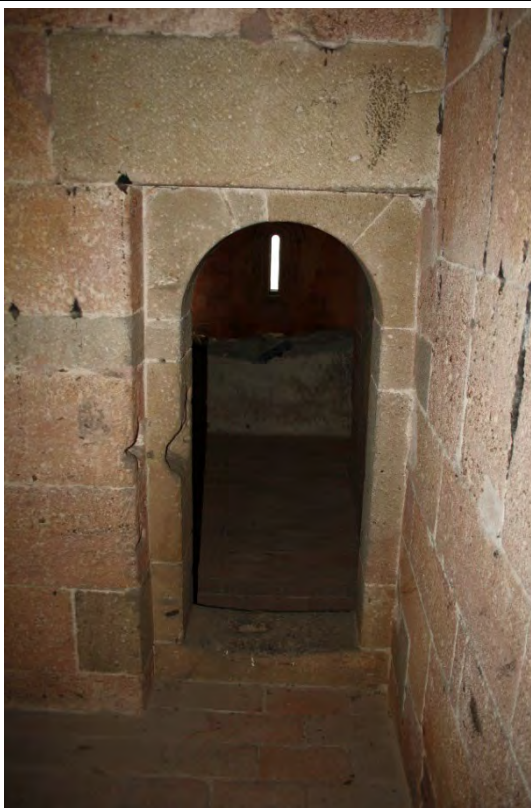
Čelní pohled od západu ze západní místnosti 1. patra věže na vstup z východní místnosti. Foto: Jaroslav Skopec 2016.
