Část obce:	Vroustek
Obec:	Vroustek
Název:	kostel sv. Jakuba Většího
Okres:	Louny
Kraj:	Ústecký
Parcelní číslo:	170/1
Kat. území:	Vroustek
Číslo ÚSKP	43204/5-1483

Anotace

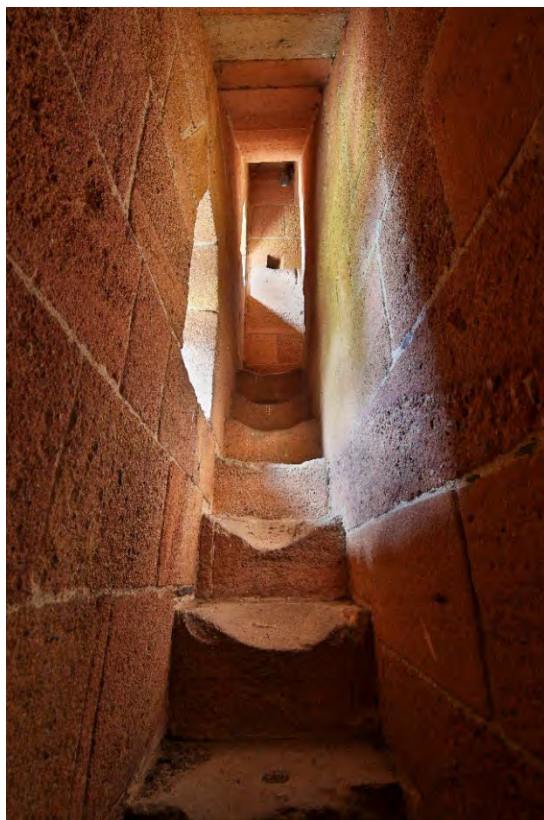
Pohled k západu do schodiště v tloušče jižní zdi věže. Ve stupnici schodišťového stupně zcela dole je zřetelný maltou vyplněný důlek, který se nachází na všech stupních a také parapetech okének schodiště a prazích portálů. Foto: Kateřina Neumannová 2017.

Druhé patro je přístupné schodištěm v tloušťce jižní zdi věže, které se zalamuje k severu podél líce západní stěny. Kvádry tvořící jednotlivé stupně jsou uprostřed stupnice opatřeny maltou vyplněným důlkem. Shodné důlky se nacházejí i v kvádrech parapetů nik okenních otvorů schodiště a trezorové místnosti a v kvádrech tvořících prahy portálů do trezorové místnosti a do krovu nad lodí ve druhém patře věže. Schodiště je v polovině délky osvětlováno čtyřlístým otvorem, vytesaným do jednoho kusu pískovcové desky. Vnitřní i vnější hrana je profilována oboustranně odsazeným oblounem a do mírně vyžlabených vrcholů čtyřlístu jsou vloženy válcové pruty. Další drobný okenní otvor, tentokrát kruhový, je otevřen na horní podestě schodiště. Je opět vytesán v jednom kusu desky a vnější hranu má profilovanou oboustranně odsazeným oblounem. Niky obou okének mají lichoběžné záklenky, z nichž východní nese na lícových kvádrech pomocné kamenické rysky. Schodiště ústí ve druhém patře půlkruhovým portálem. Druhé patro se na exteriéru věže neprojevuje žádnými otvory. Pouze ve východní zdi je osazen výše položený půlkruhový portál zpřístupňující nyní prostor krovu nad lodí. Ve vrcholu jeho záklenku se nachází zazděná dřevěná kulatina, která je pozůstatkem po vertikálně zazděné tyčovině, jejíž spodní část byla upevněna do lůžka v prahu. Lůžko se dochovalo jen fragmentárně společně se zuhelnatělým koncem tyčoviny. Ve špaletě otvoru i po jeho stranách jsou zřetelné kapsy po dodatečném přepažení a uzavírání dveřmi. Jelikož věž nemá vlastní východní zeď, tu tvoří západní zeď lodi, je východní zeď věže nad úrovní štítu vynesena širokým půlkruhovým pasem umístěným vysoko ve druhém patře. Pouze na kvádrech tohoto patra lze nalézt šest druhů rytých značek a obrazců, zřejmě kamenických značek, výjimkou je pouze kvádr na západní stěně lodi na úrovni prvního patra věže, kde se nalézá složitější obrazec složený z liniových rytých čar. Na stěnách jsou dále pozorovatelné kapsy po dodatečném přepatrování, kapsy po lešení procházející celou tloušťkou stěny, či na západě a severu dvojice odtokových otvorů na úrovni podlahy.

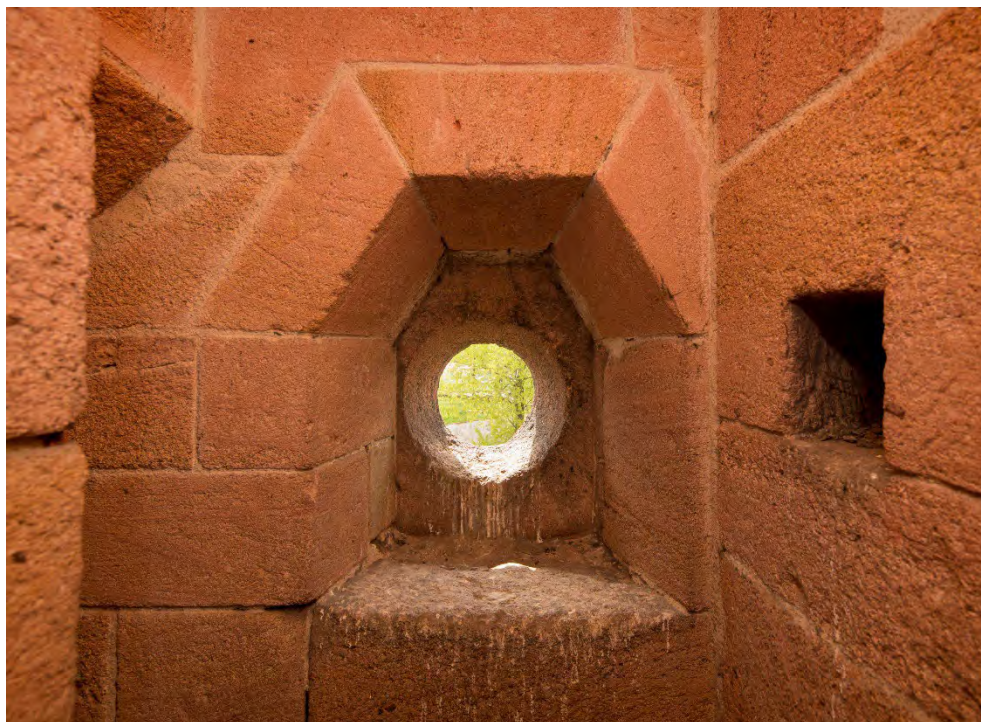
Čelní pohled od severu na horní okenní otvor schodiště v tloušťce zdi. Uprostřed parapetu je opět viditelný maltou vyplněný důlek. Napravo okna je patrná kapsa po trámku lešení v západním zdivu. Foto: Kateřina Neumannová 2017.

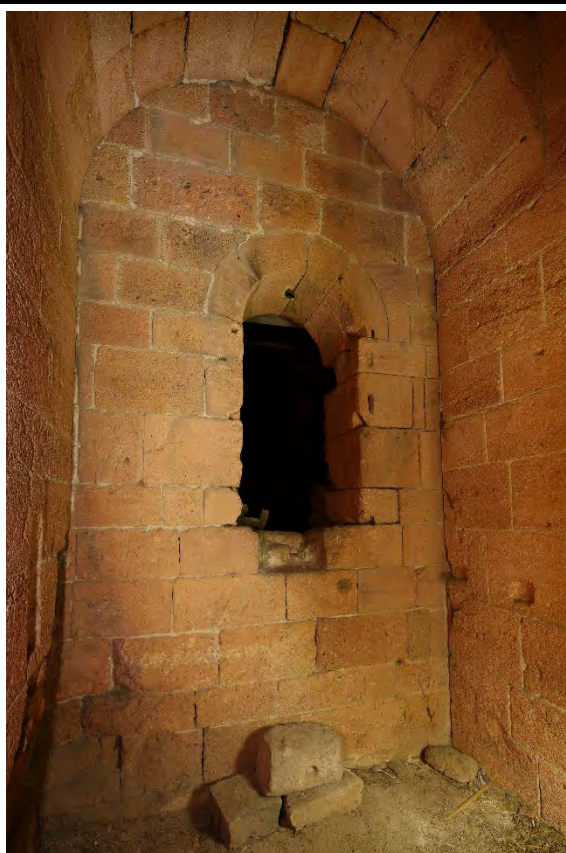
Pohled k východu druhého patra věže. Na snímku je patrný vstup do dnešního podkroví se zazděnou tyčovinou ve vrcholu záklenku. Pod otvorem je deponován kvádr s důlkem. Nad otvorem se nachází klenutý pas vynášející východní zed' věže nad rovinou západního štítu lodi. Foto: Kateřina Neumannová 2017.

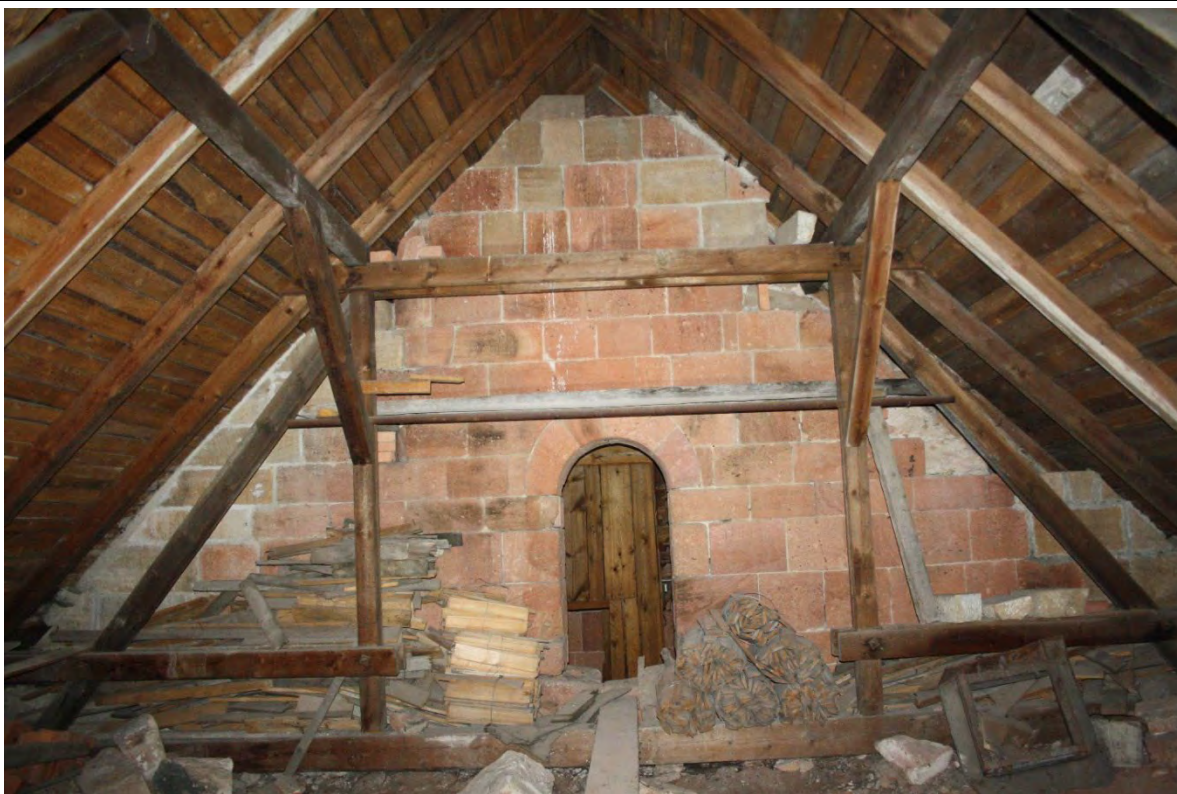
Pohled od východu do krovu nad lodí se vstupem z druhého patra věže. Foto: Jaroslav Skopec 2016.

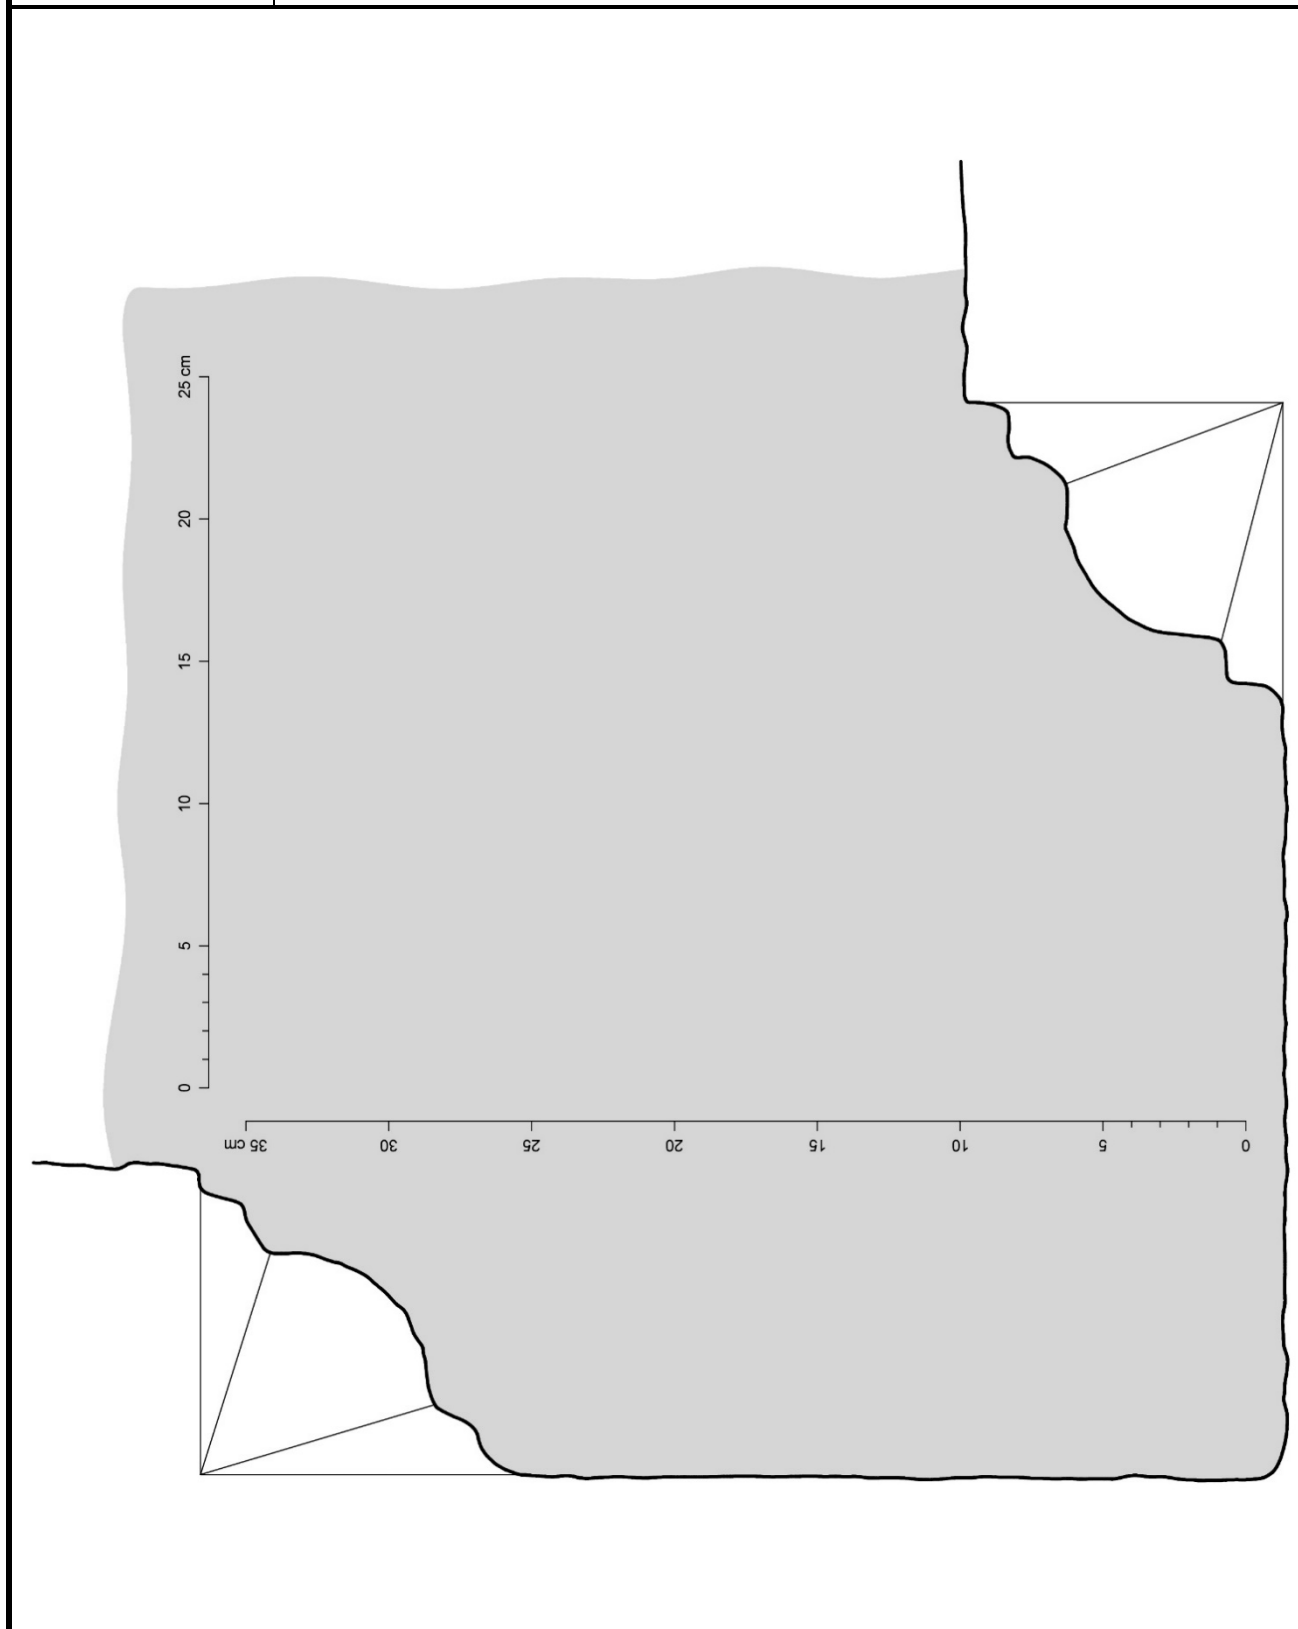
Autor zaměření:	Jaroslav Skopec	Rok:	2014
Kresba:	Jaroslav Skopec	Úprava:	Jaroslav Skopec
Metoda měření:	Obrysová šablona s posuvnými jehlami.		
Popis:	Profil ostění čtyřlístého okna schodiště v tloušťce zdi. Čárkovanou čarou je profil doplněn o nepřístupnou část profilu.
