Část obce:	Želkovice
Obec:	Želkovice
Název:	kostel sv. Petra a Pavla
Okres:	Louny
Kraj:	Ústecký
Parcelní číslo:	14
Kat. území:	Želkovice u Loun
Číslo ÚSKP	43494/5-1515

Anotace

Kostel má loď na protáhlém obdélném půdorysu, k jejíž východní straně je jako dnešní presbytář připojena rotunda s válcovou lodí s lucernou a půlválcovou apsidou na východě.

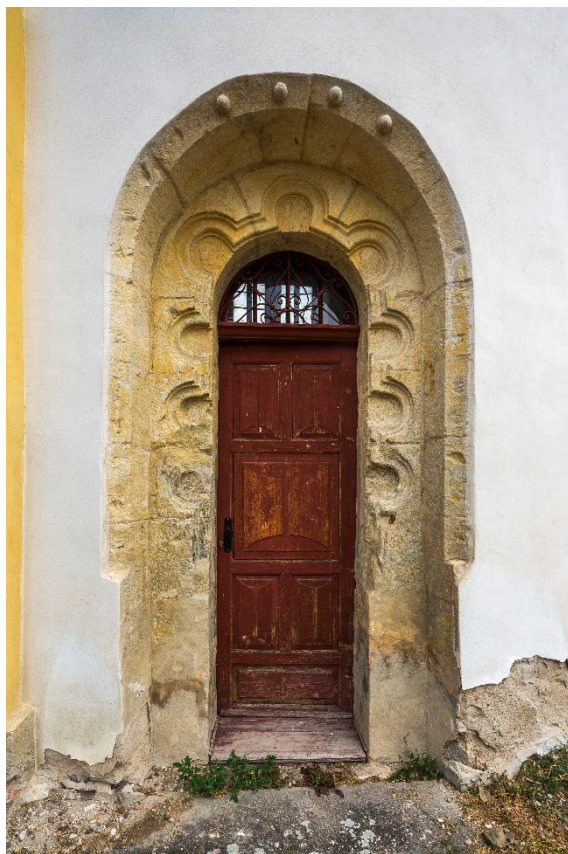
Čelní pohled na jižní portál lodi rotundy. Foto: Marta Pavlíková 2019.

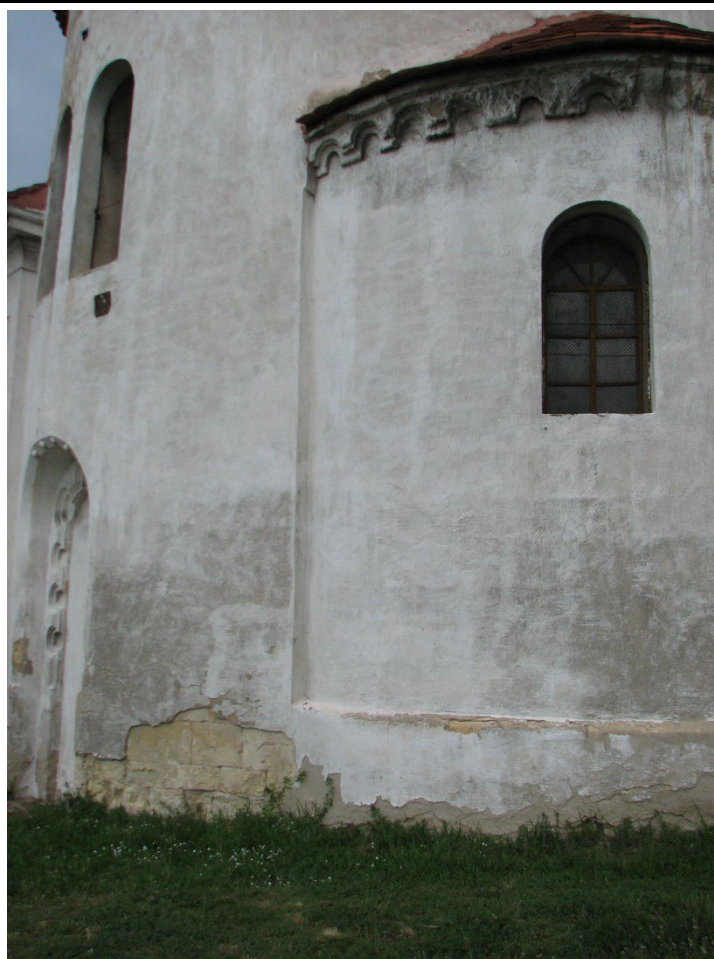
Rotunda v pohledu od jihozápadu s patrným kvádrovým zdivem lodi v místě, kde se připojuje apsida. Foto: Jaroslav Skopec 2009.

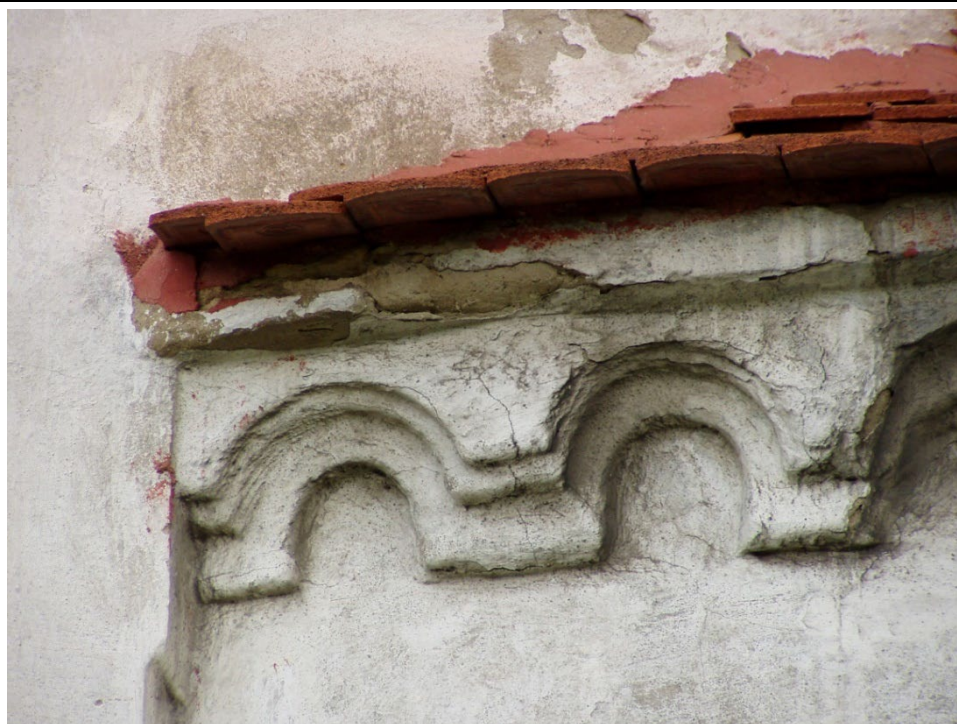
Detail obloučkového vlysu v podřímsí apsidy v místě jižního napojení na loď. Foto: Jaroslav Skopec 2009.

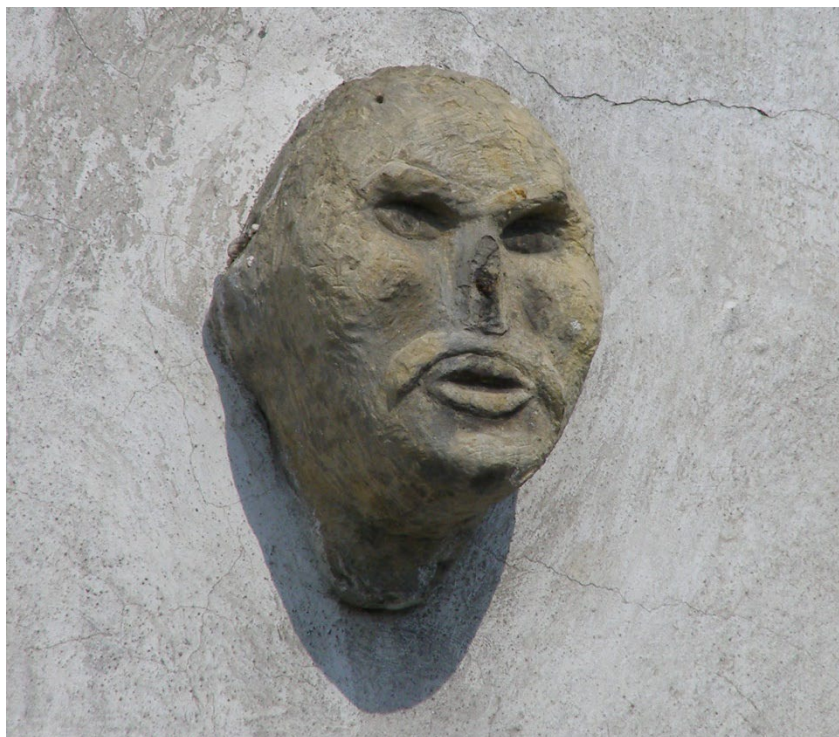
Detail kamenné hlavy na jihozápadní straně apsidy. Foto: Jaroslav Skopec 2009.

¹⁶ Na hlavě samotné jsou zřetelné stopy po dodatečných úpravách, při nichž byla zřejmě odstraněna i pokrývka hlavy, z níž se dochovaly po stranách hlavy pouze nezřetelné výstupky. Pokrývkou hlavy měla být helmice, kterou popisuje a vyobrazení hlavy podává J. PUDIL, *Kostel románský sv. Petra a Pavla v Želkovicích*, s. 649–52. Vyobrazení je však silně idealizované a neodpovídá dochovaným částem obličeje.

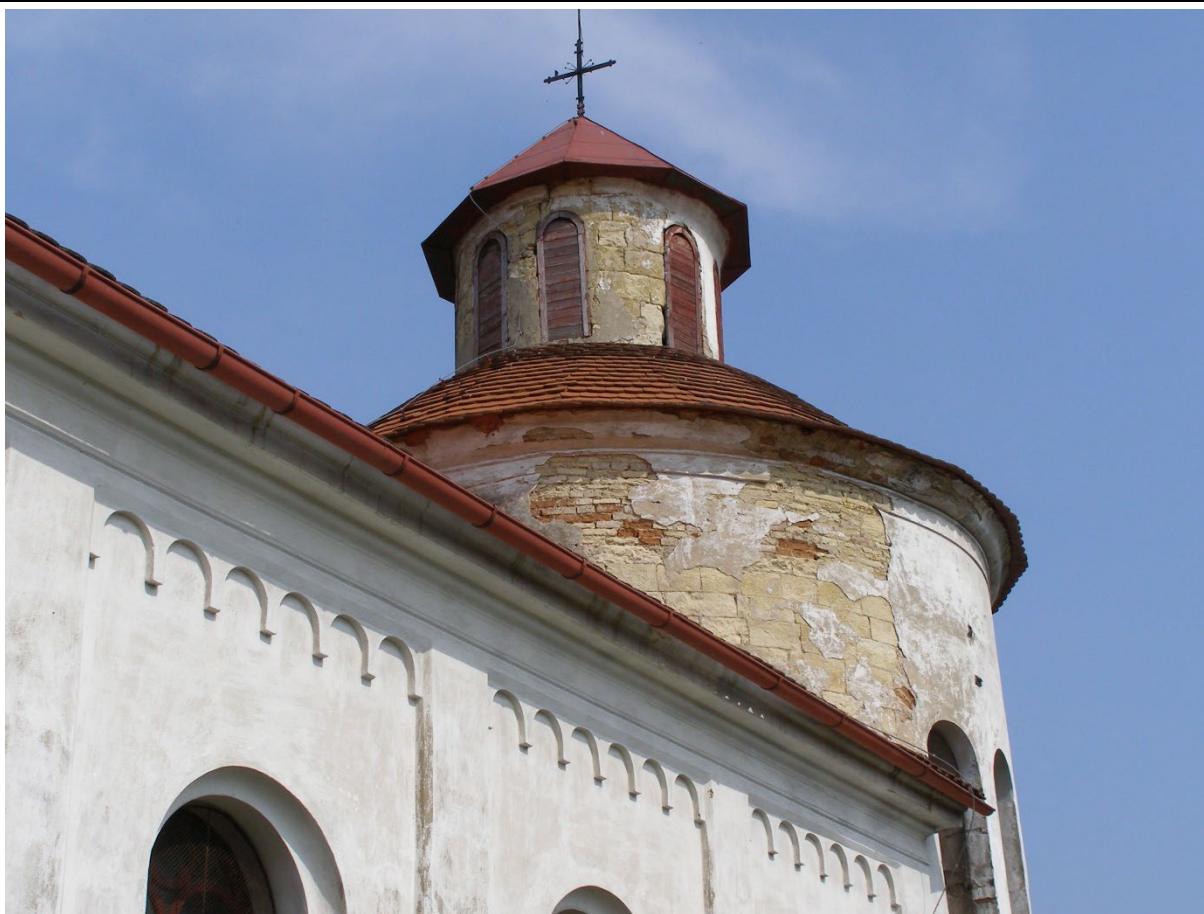
Vrchní partie lodi rotundy s lucernou v pohledu od jihozápadu s patrným kvádrovým lícem románského zdiva završeného nižší řadou s nepravidelným lícem náležející odsekané románské říms, nad níž se nachází cihelné zdivo navýšené v 70. letech 19. století. Foto: Jaroslav Skopec 2009.

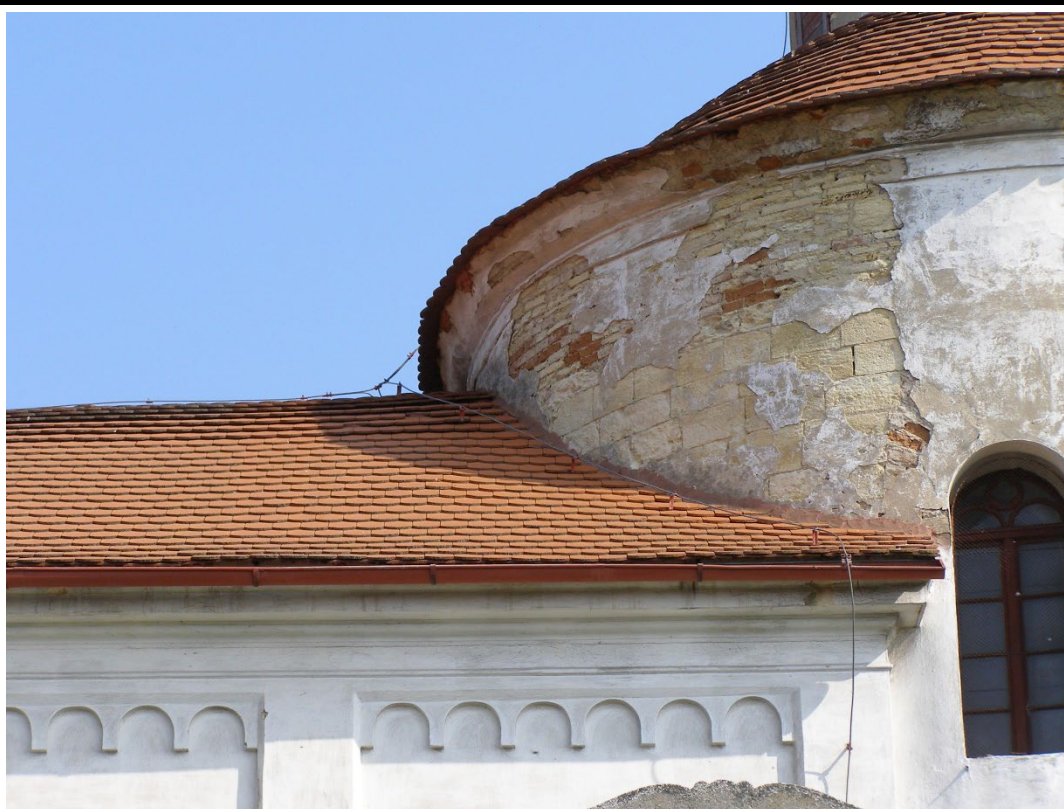
Detail vrchní partie lodi rotundy na jihozápadě s patrným kvádrovým lícem románského zdiva završeného nižší řadou s nepravidelným lícem náležející odsekané románské říms, nad níž se nachází cihelné zdivo navýšené v 70. letech 19. století. Foto: Jaroslav Skopec 2009.

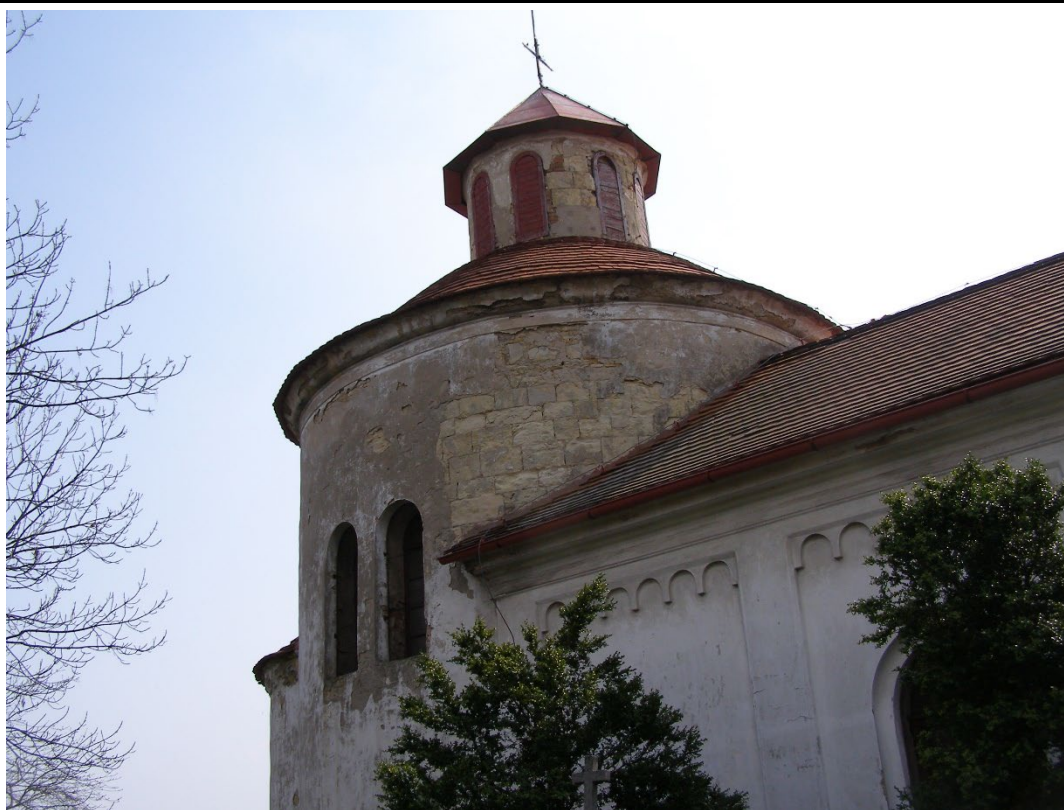
Vrchní partie lodi rotundy v pohledu od severozápadu s patrným románským kvádrovým lícem zdiva. Foto: Jaroslav Skopec 2009.

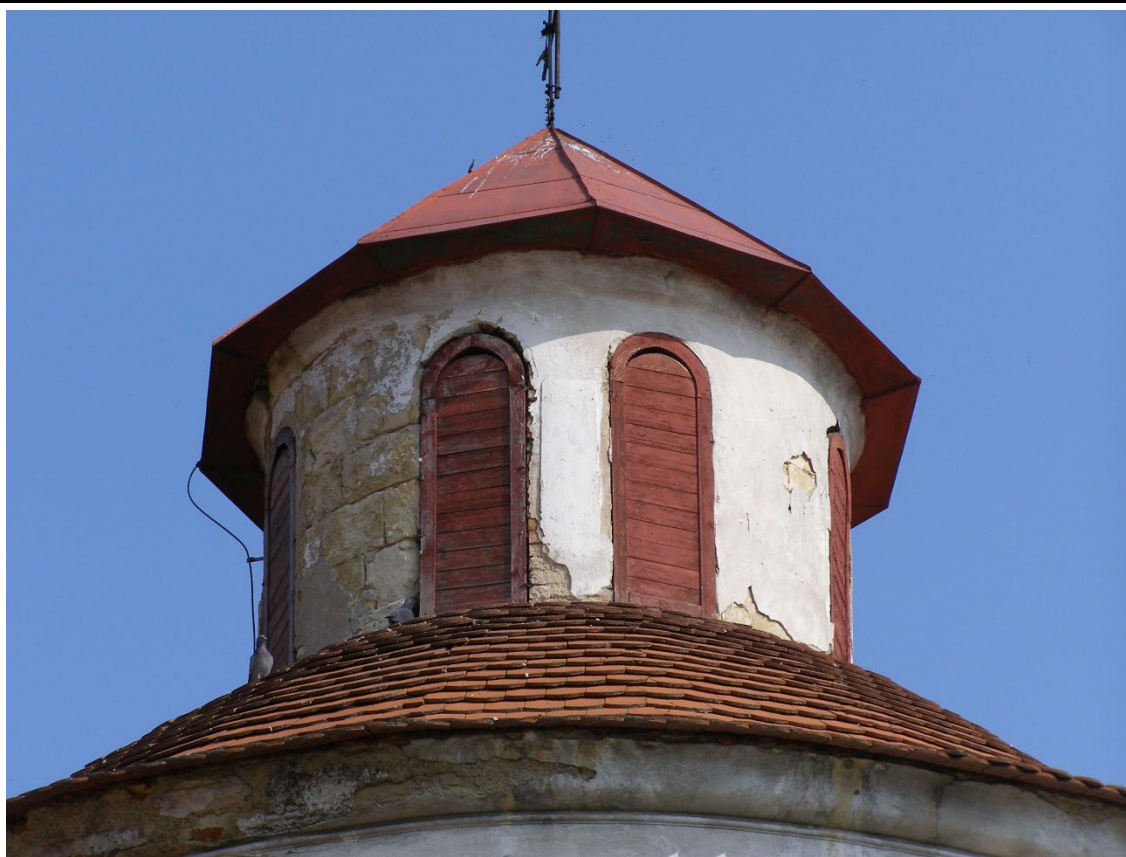
Detail lucerny rotundy v pohledu od jihu. Foto: Jaroslav Skopec 2009.

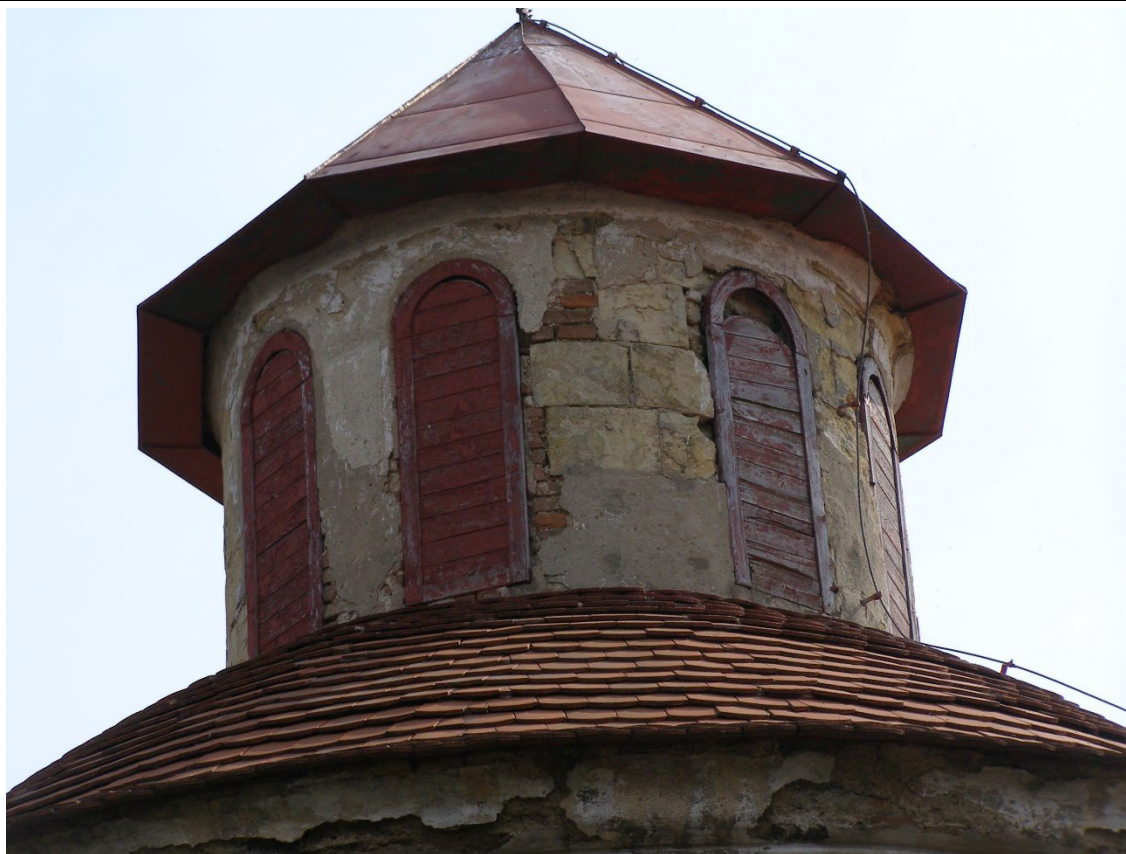
Detail lucerny rotundy v pohledu od severozápadu. Foto: Jaroslav Skopec 2009.

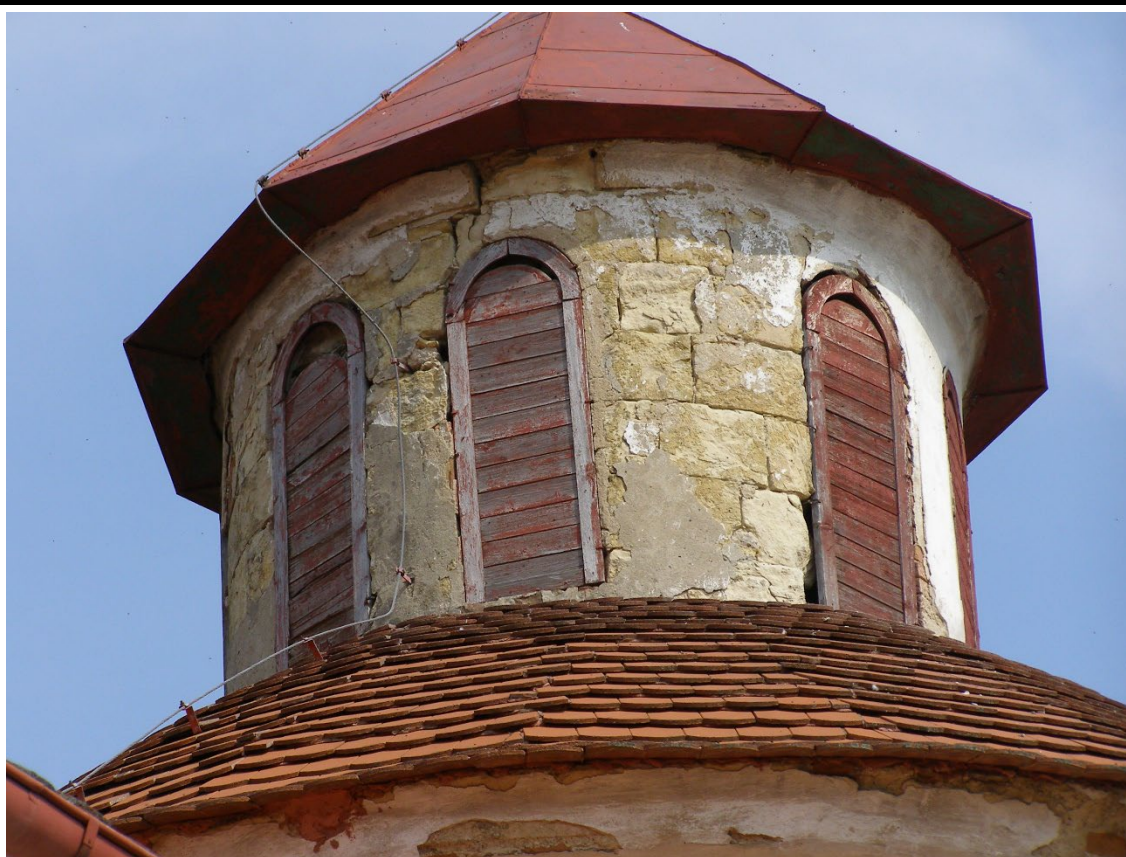
Detail lucerny rotundy v pohledu od jihozápadu. Foto: Jaroslav Skopec 2009.

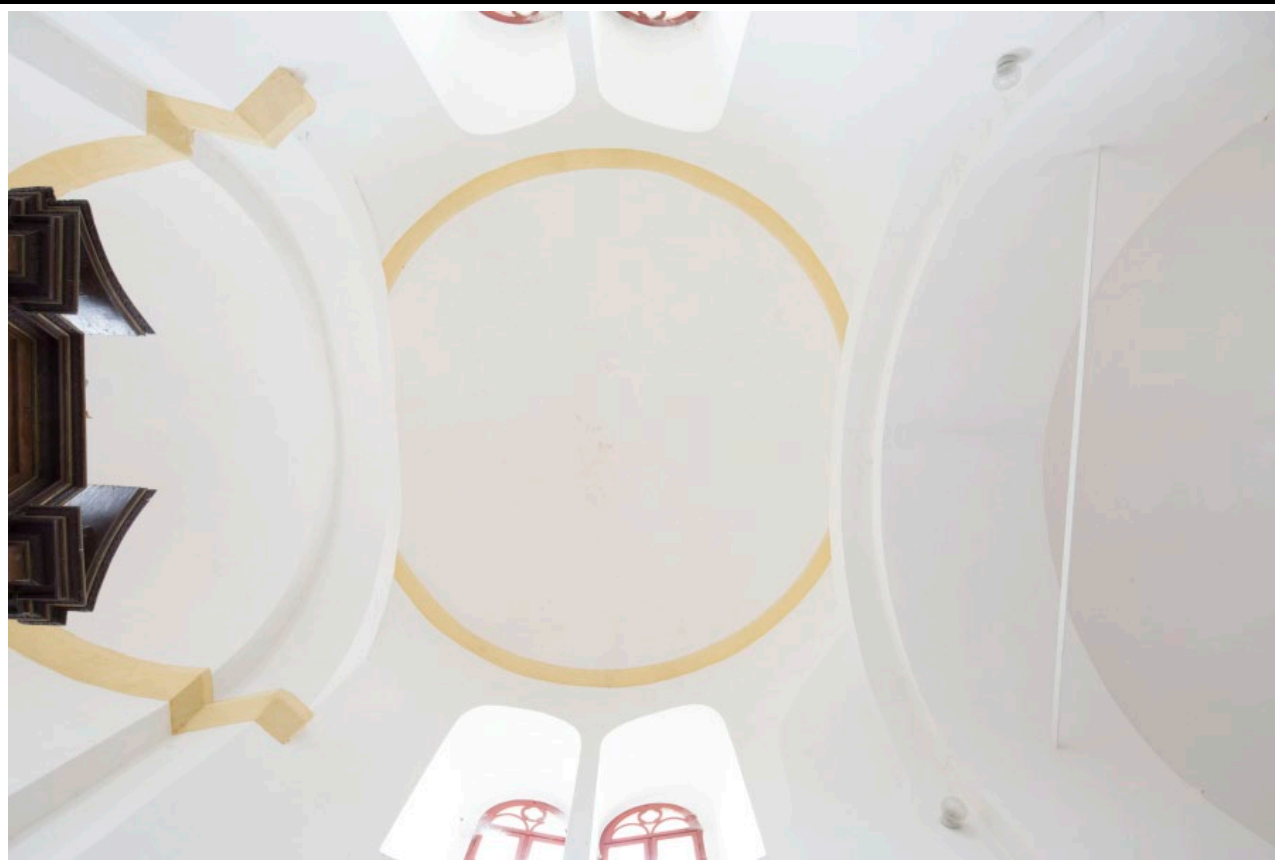
Kupole lodi rotundy část konchy apsidy v podhledu. Foto: Marta Pavlíková 2019.

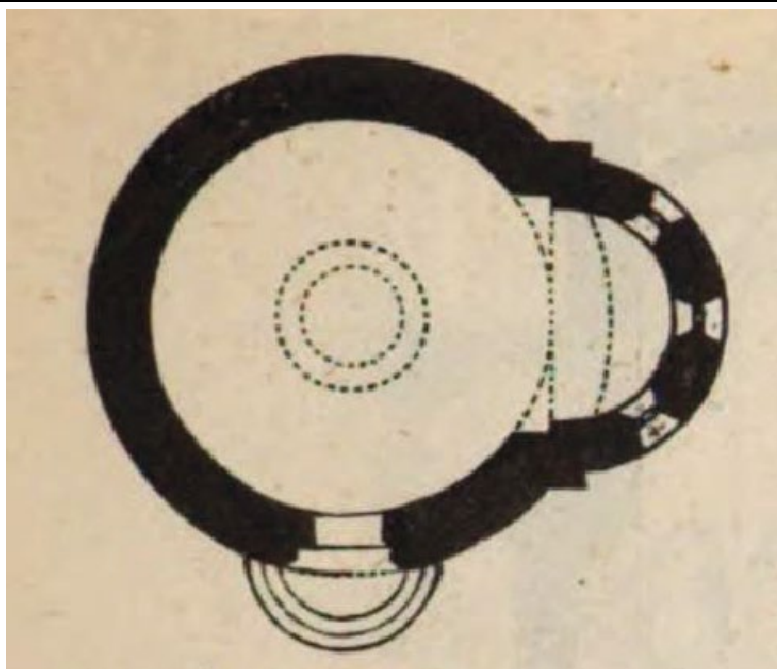
Půdorys rotundy od B. Gruebera z roku 1871. Zdroj: Bernhard GRUEBER, *Die Kunst des Mittelalters in Böhmen. Nach den bestehenden Denkmälern geschildert*, Erster Theil, Der Romanische Styl, Beiläufig 1070–1230, Vídeň 1871, s. 71.

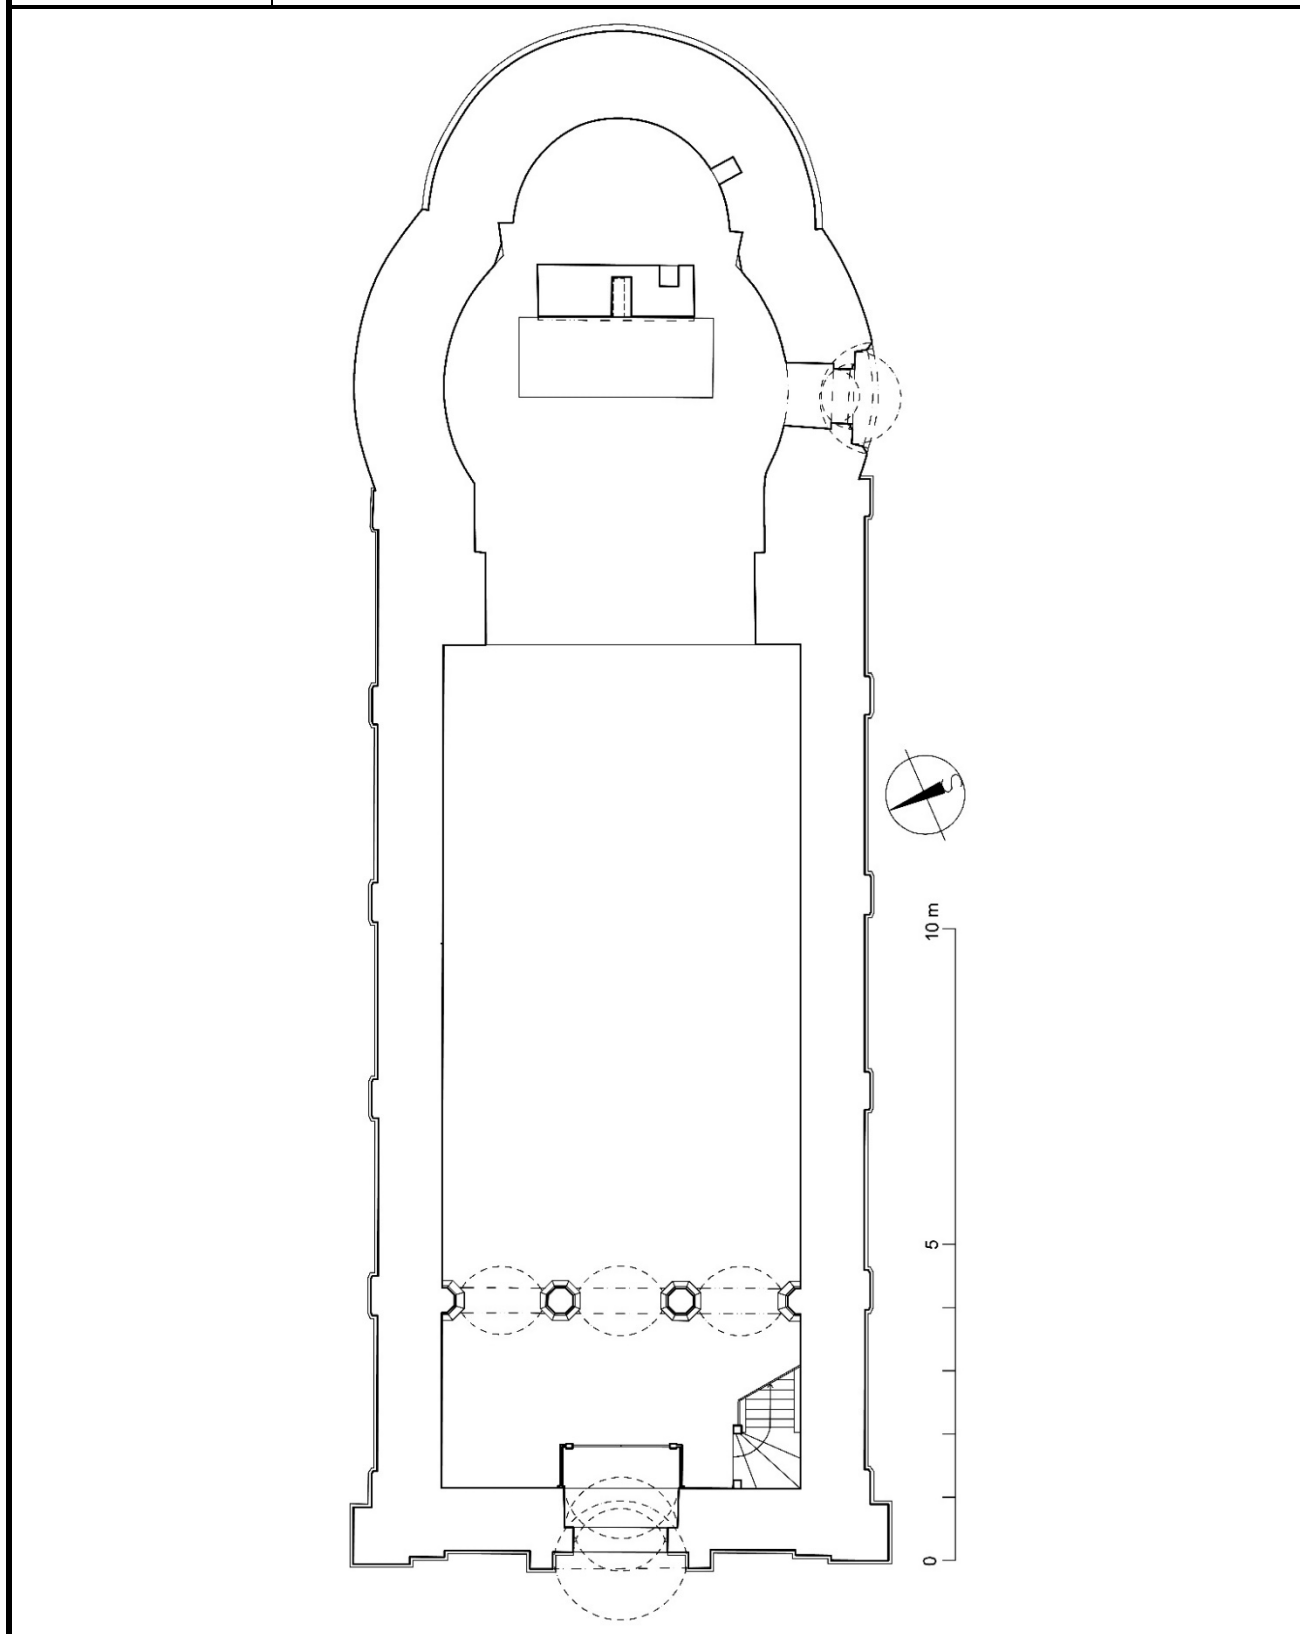
Autor zaměření:	Jaroslav Skopec, Tomáš Brož, Miroslav Nový	Rok:	2009--2019
Kresba:	Jaroslav Skopec	Úprava:	Jaroslav Skopec
Metoda měření:	Laserový dálkoměr, skládací metr, totální stanice.		
Popis:	Půdorys na úrovni vstupu

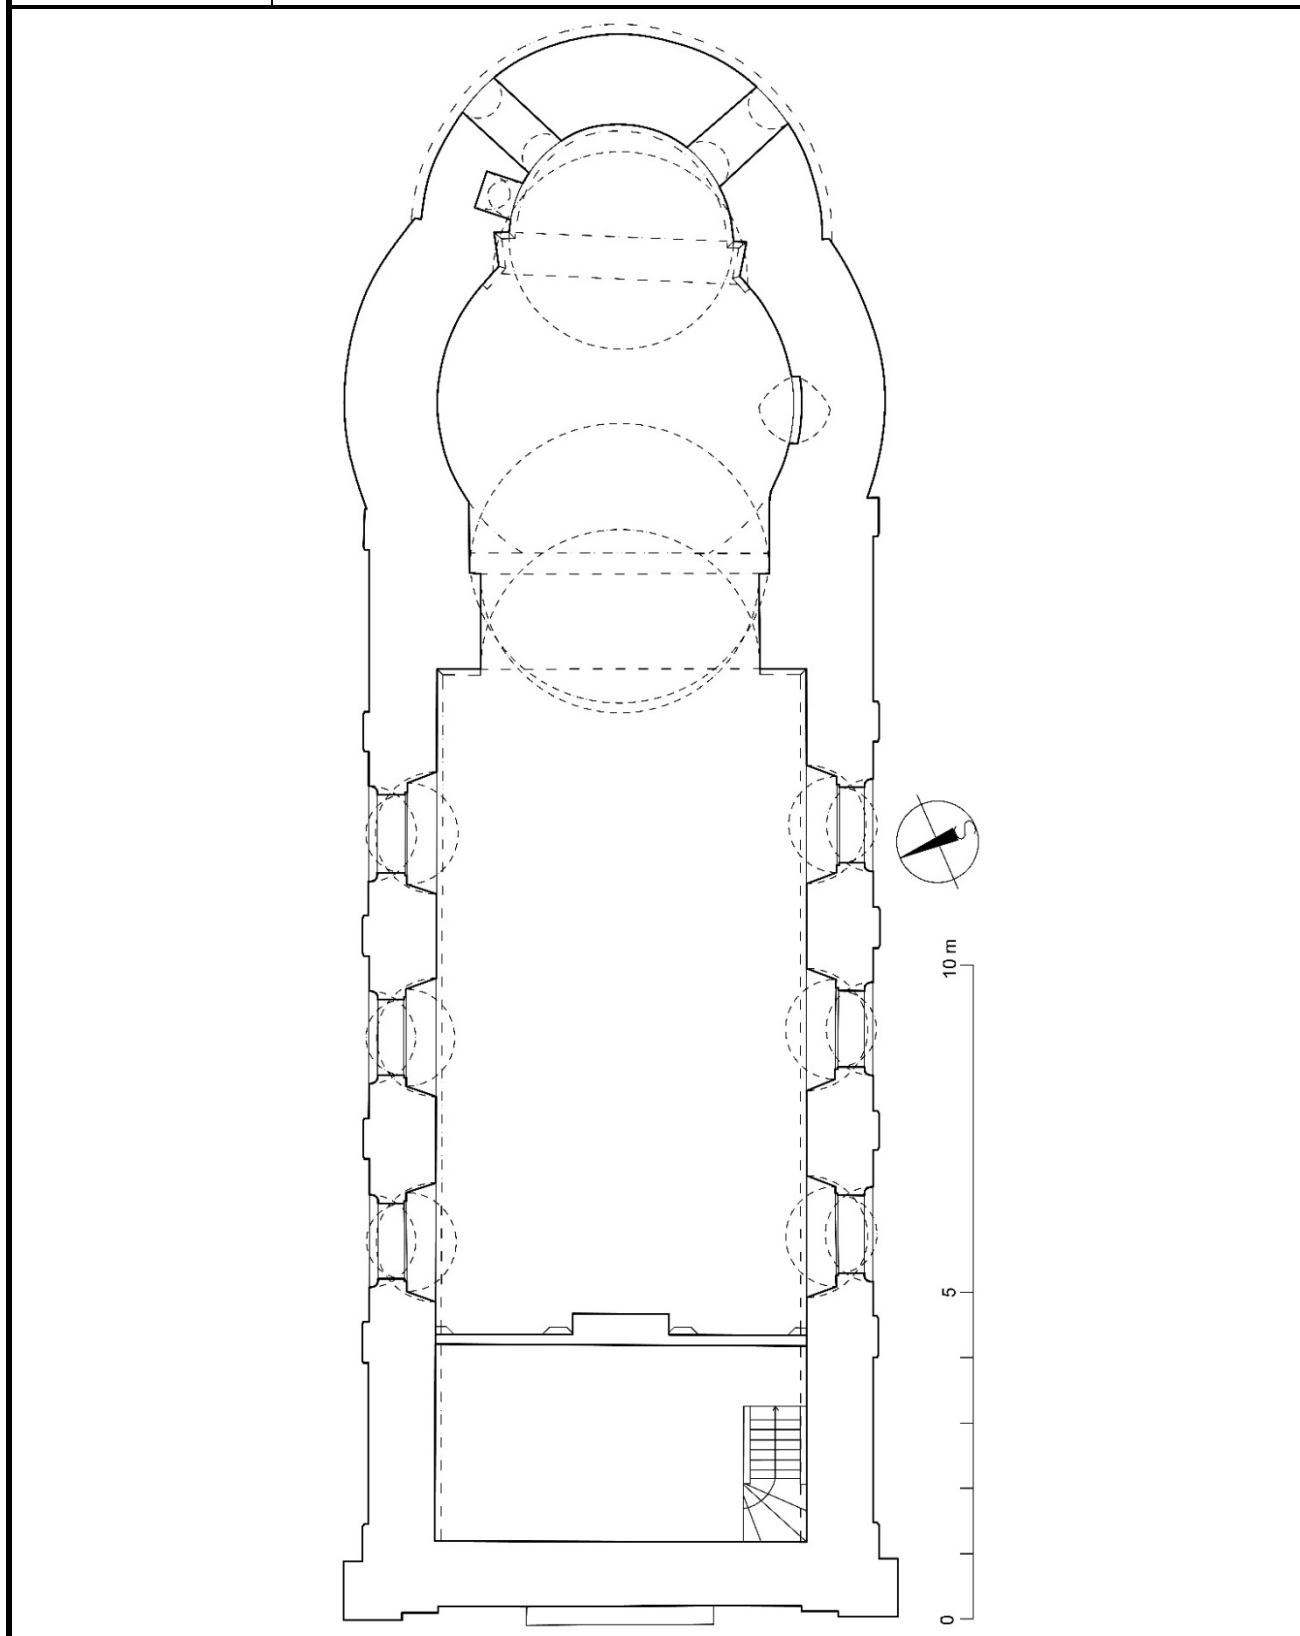
Autor zaměření:	Jaroslav Skopec, Tomáš Brož, Miroslav Nový	Rok:	2009-2019
Kresba:	Jaroslav Skopec	Úprava:	Jaroslav Skopec
Metoda měření:	Laserový dálkoměr, skládací metr, totální stanice.		
Popis:	Půdorys na úrovni okenních otvorů apsidy rotundy.

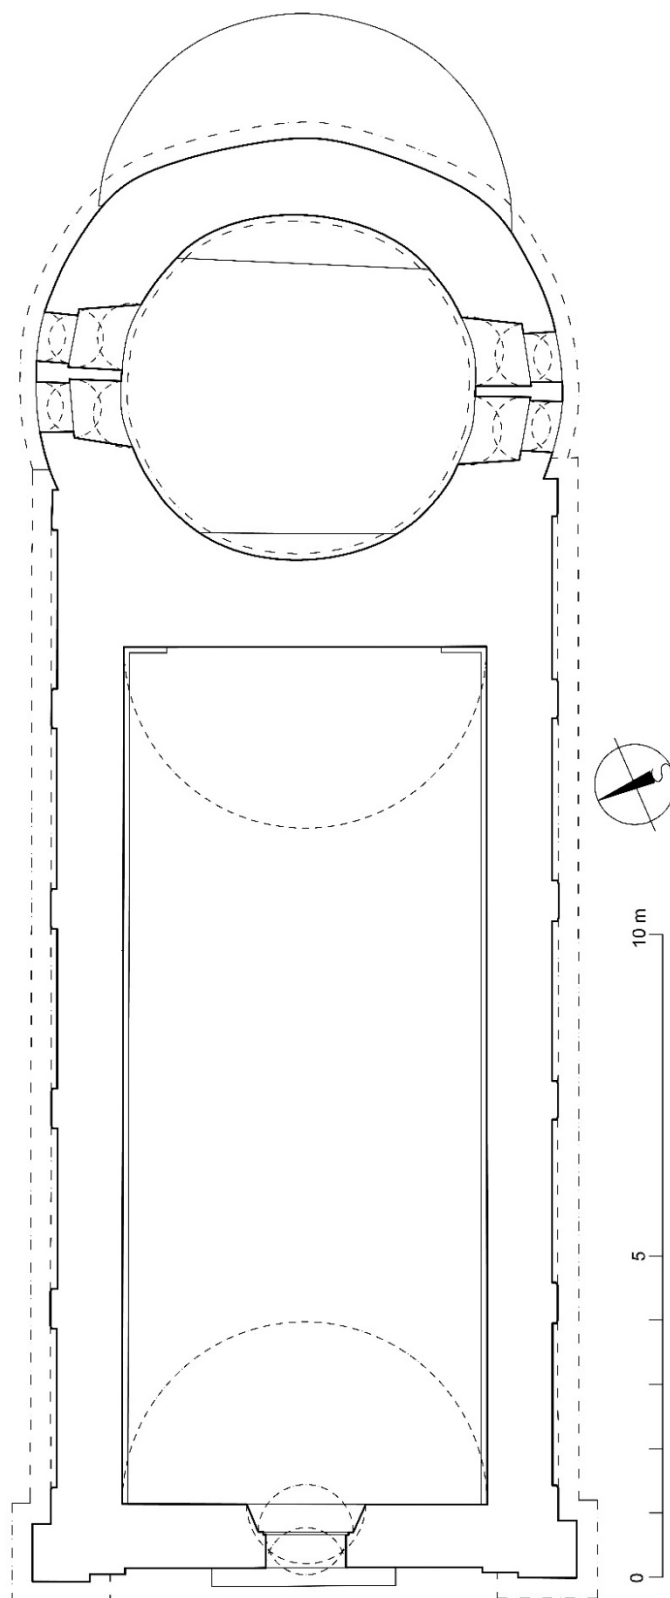
Autor zaměření:	Jaroslav Skopec, Tomáš Brož, Miroslav Nový	Rok:	2009-2019
Kresba:	Jaroslav Skopec	Úprava:	Jaroslav Skopec
Metoda měření:	Laserový dálkoměr, skládací metr, totální stanice.		
Popis:	Půdorys na úrovni okenních otvorů lodi rotundy.

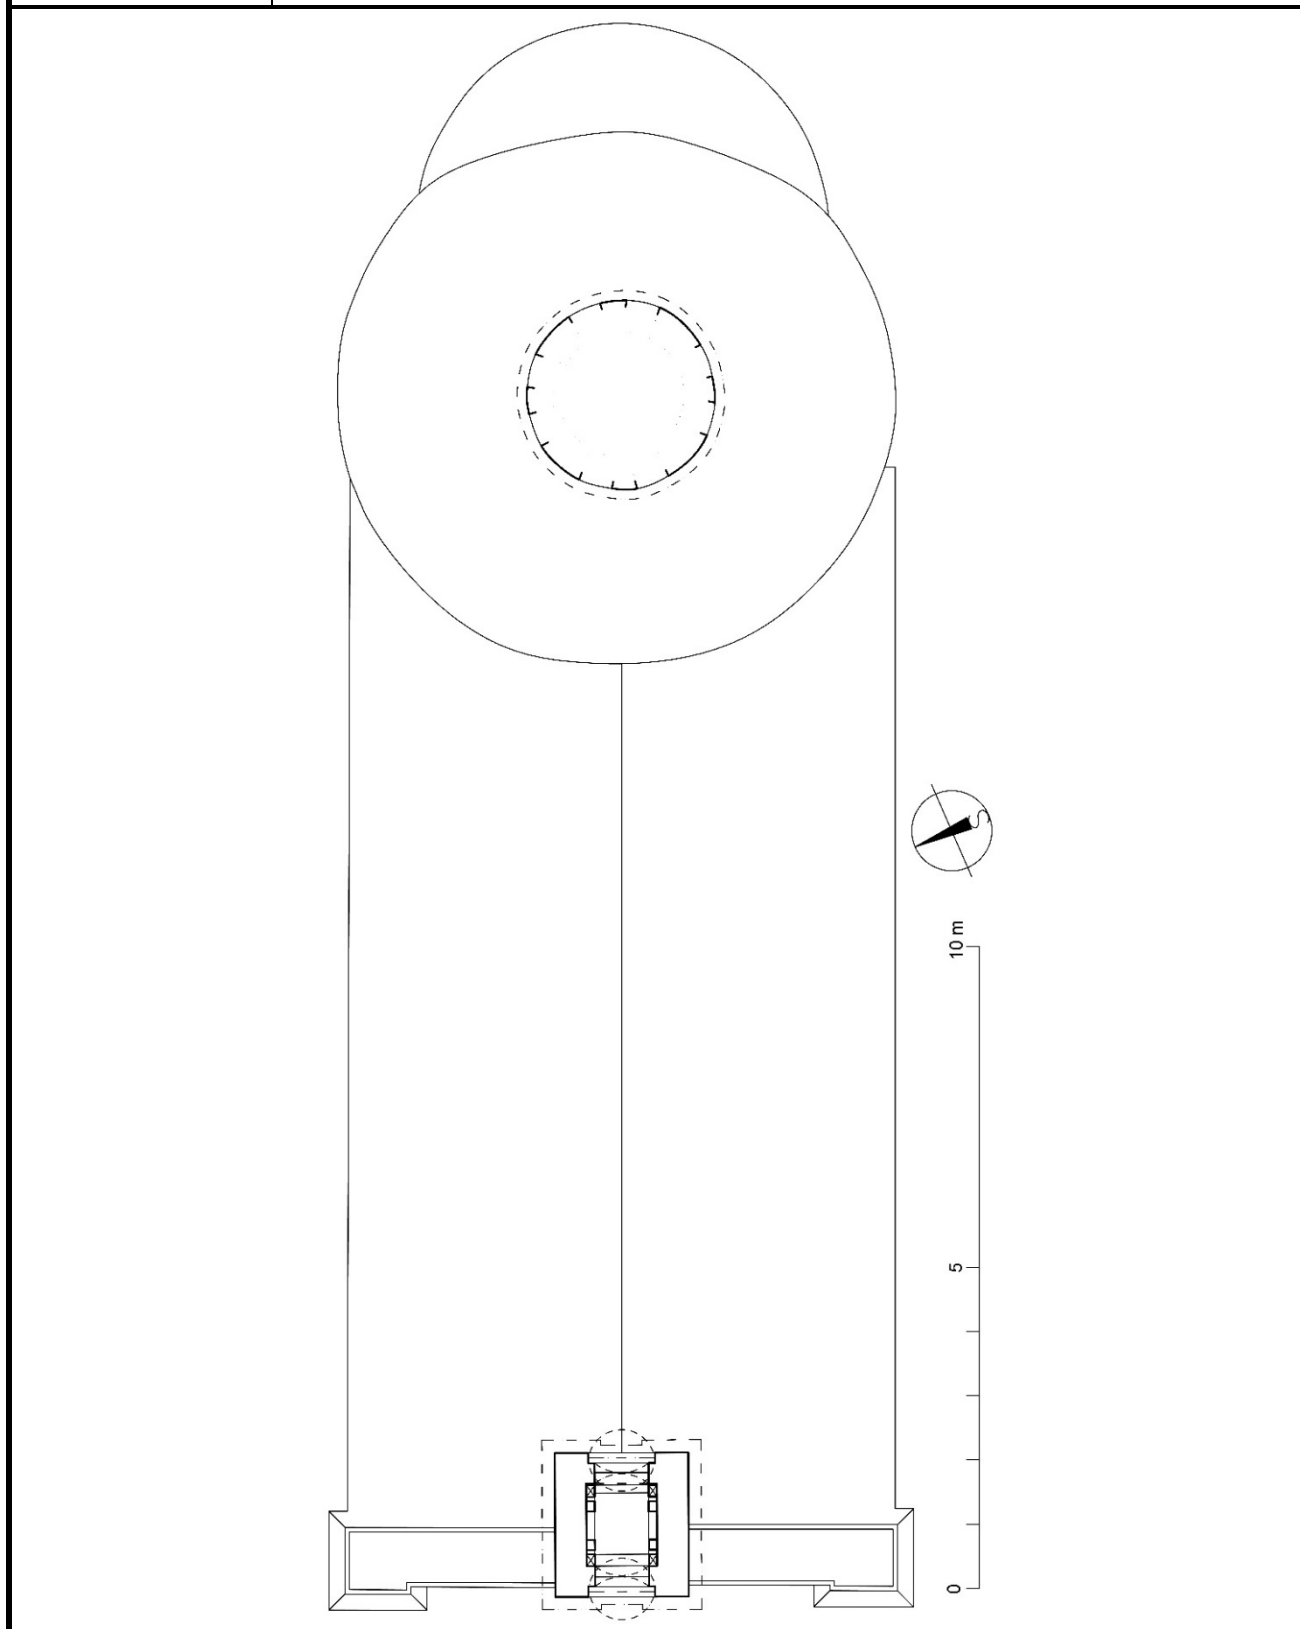
Autor zaměření:	Jaroslav Skopec, Tomáš Brož, Miroslav Nový	Rok:	2009-19
Kresba:	Jaroslav Skopec	Úprava:	Jaroslav Skopec
Metoda měření:	Laserový dálkoměr, skládací metr, totální stanice.		
Popis:	Půdorys na úrovni lucerny rotundy.

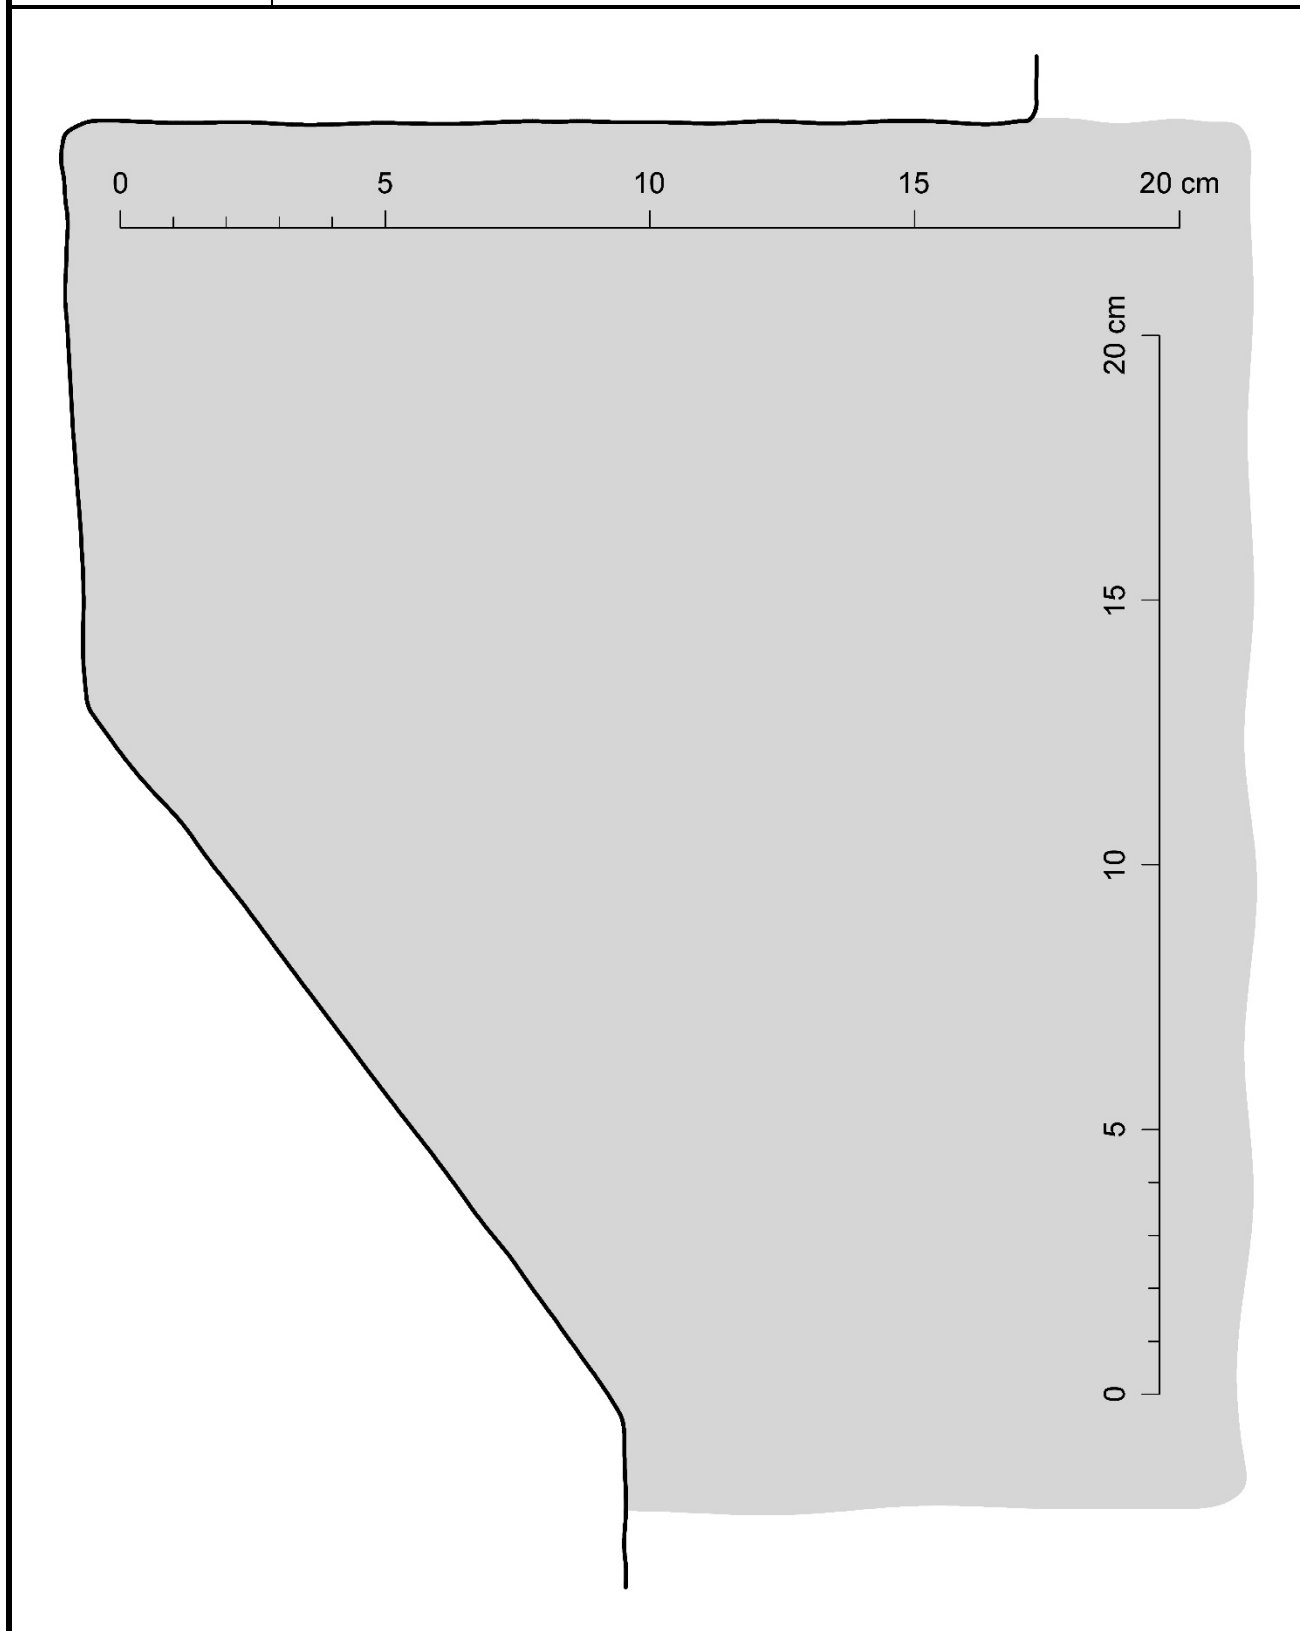
Autor zaměření:	Tomáš Brož	Rok:	2009
Kresba:	Jaroslav Skopec	Úprava:	Jaroslav Skopec
Metoda měření:	Obrysová šablona s posuvnými jehlami.		
Popis:	Profil interiérové římsy apsidy.

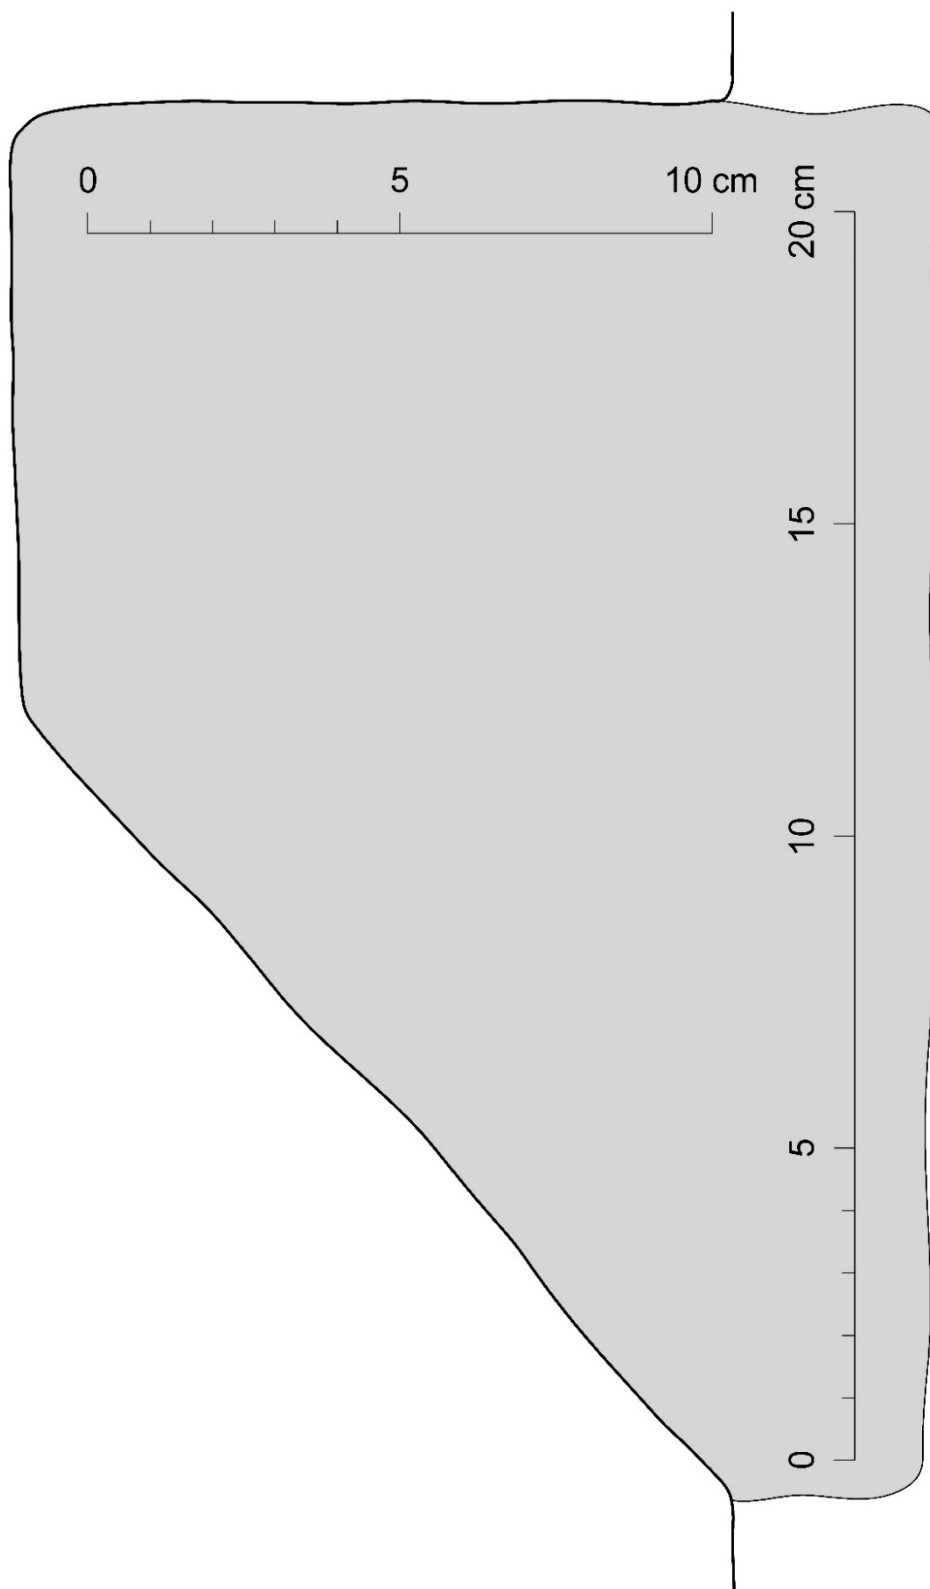
Autor zaměření:	Jaroslav Skopec	Rok:	2009
Kresba:	Jaroslav Skopec	Úprava:	Jaroslav Skopec
Metoda měření:	Obrysová šablona s posuvnými jehlami.		
Popis:	Profil interiérové římsy válcové lodi.
