Část obce:	Želkovice
Obec:	Želkovice
Název:	kostel sv. Petra a Pavla
Okres:	Louny
Kraj:	Ústecký
Parcelní číslo:	14
Kat. území:	Želkovice u Loun
Číslo ÚSKP	43494/5-1515

Anotace

Kostel má loď na protáhlém obdélném půdorysu, k jejíž východní straně je jako dnešní presbytář připojena rotunda s válcovou lodí s lucernou a půlválcovou apsidou na východě.

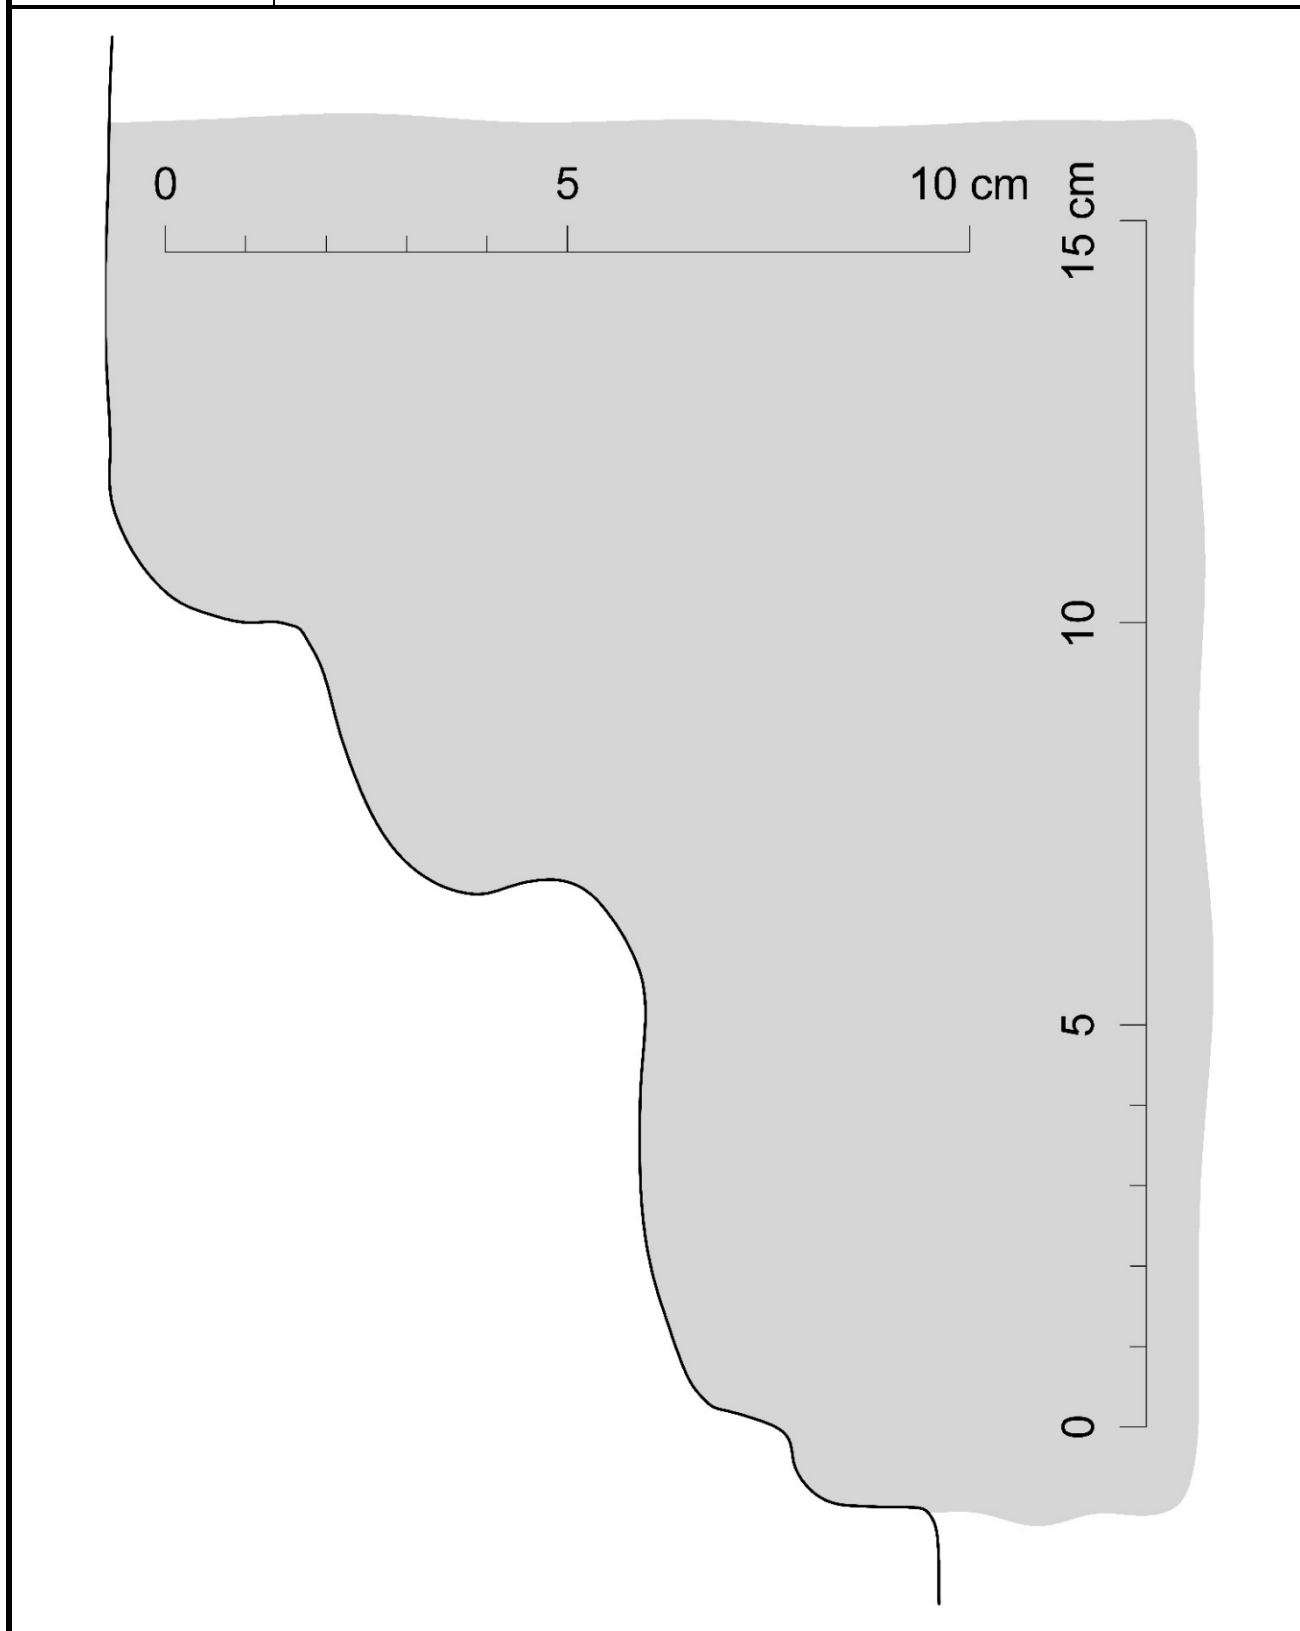
Autor zaměření:	Tomáš Brož	Rok:	2009
Kresba:	Jaroslav Skopec	Úprava:	Jaroslav Skopec
Metoda měření:	Obrysová šablona s posuvnými jehlami.		
Popis:	Profil obloučkového vlysu exteriérové římsy apsidy.

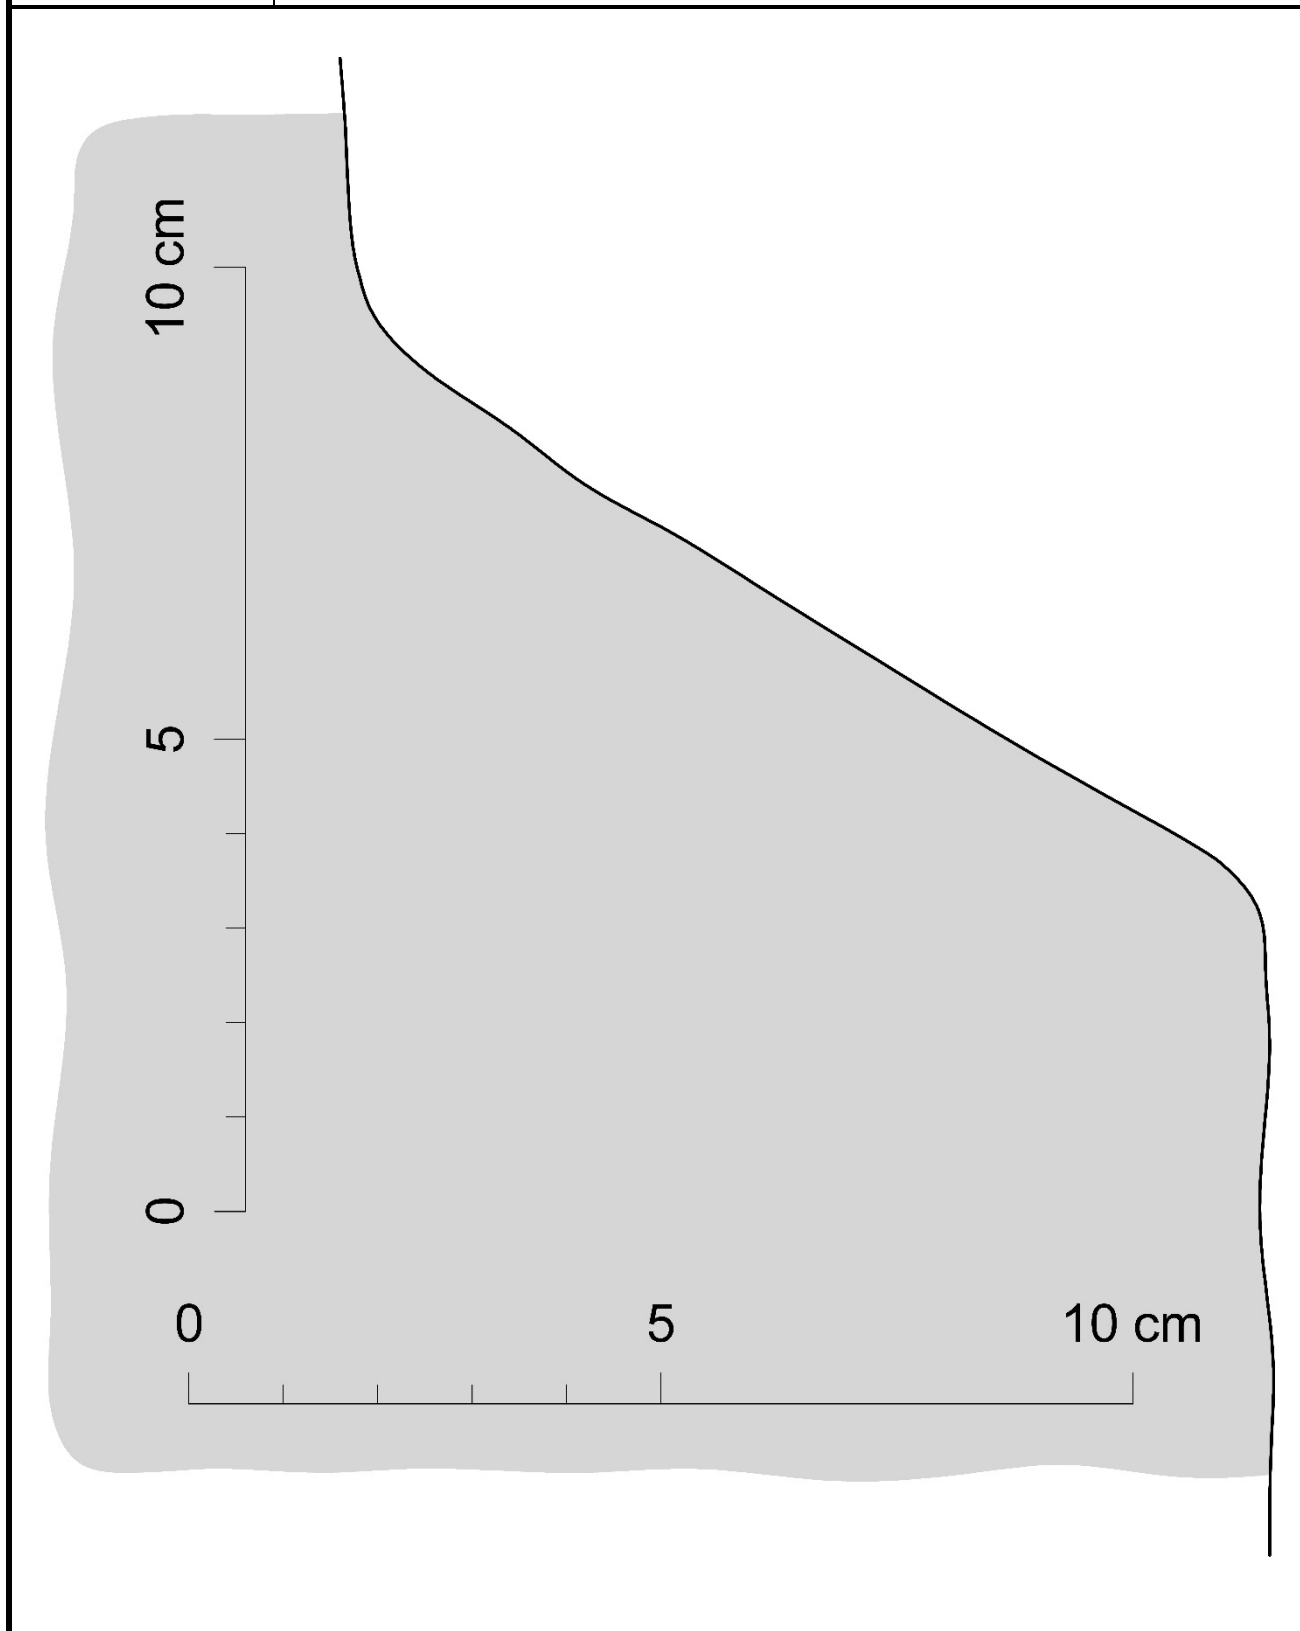
Autor zaměření:	Tomáš Brož	Rok:	2009
Kresba:	Jaroslav Skopec	Úprava:	Jaroslav Skopec
Metoda měření:	Obrysová šablona s posuvnými jehlami.		
Popis:	Profil soklu apsidy.

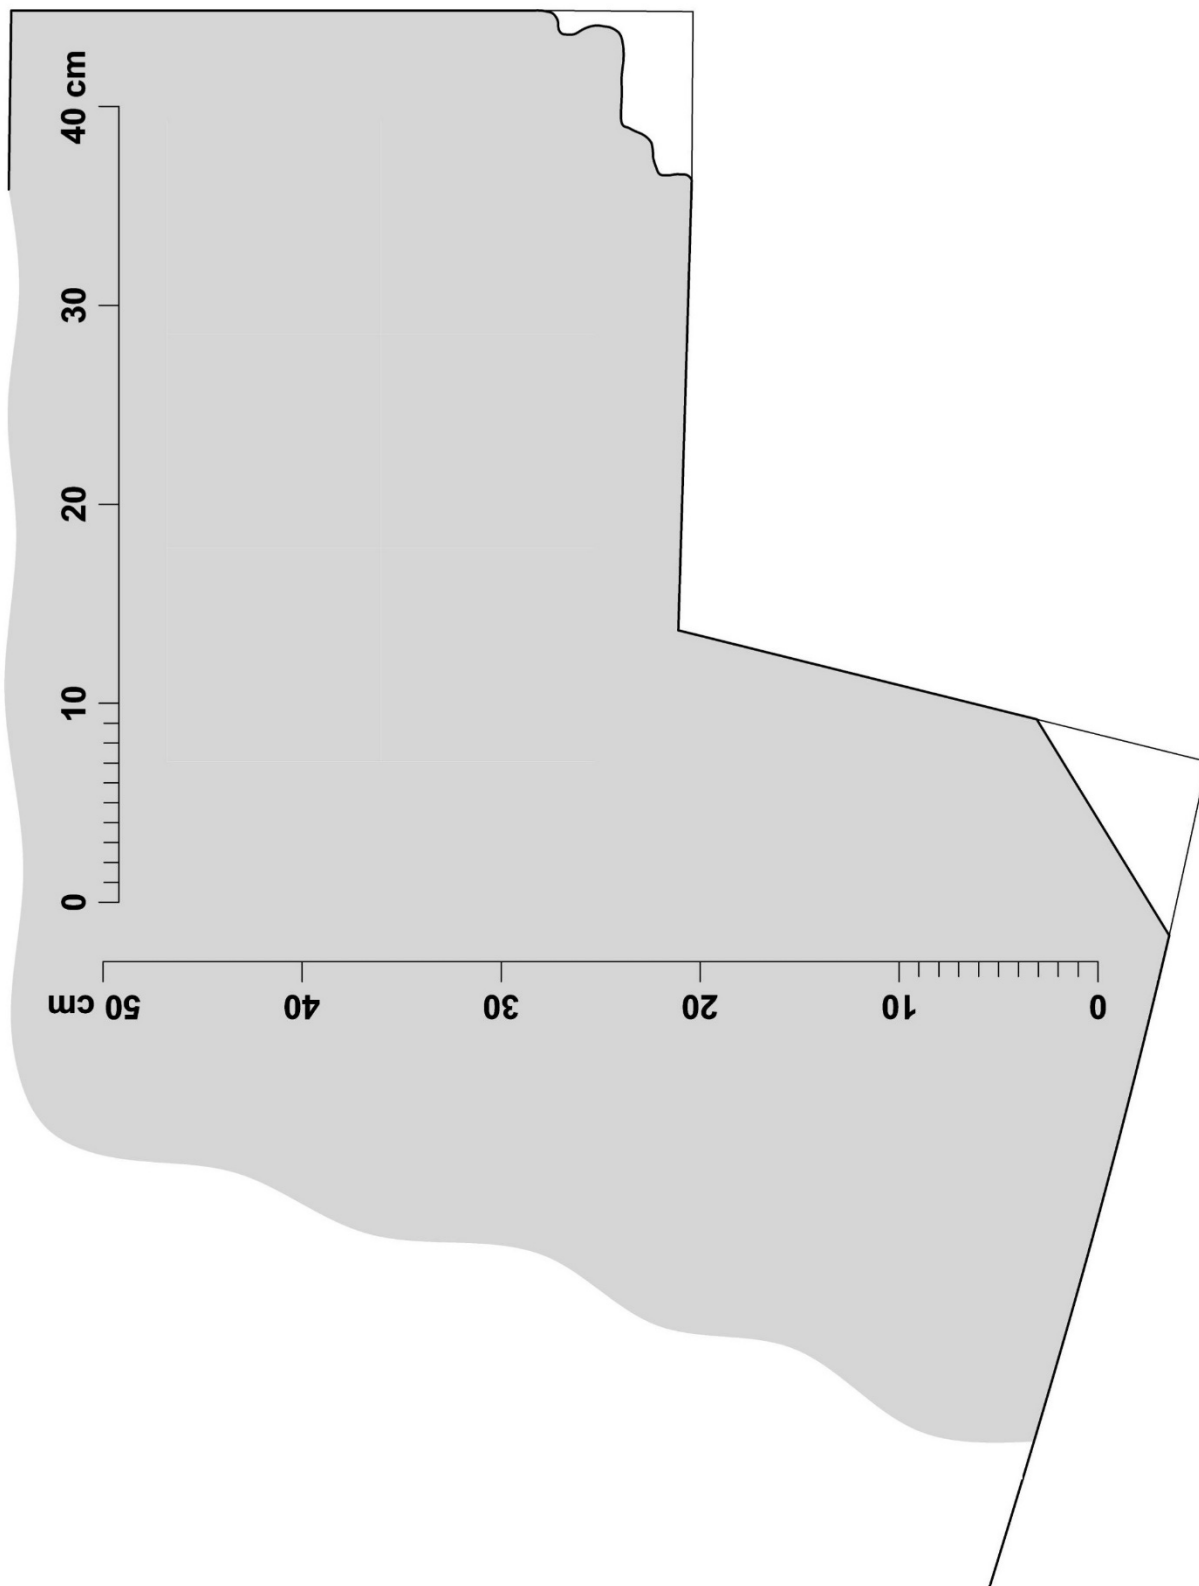
Autor zaměření:	Jaroslav Skopec	Rok:	2019
Kresba:	Jaroslav Skopec	Úprava:	Jaroslav Skopec
Metoda měření:	Vícesnímková fotogrammetrie.		
Popis:	Profil západní stojky portálu válcové lodi.

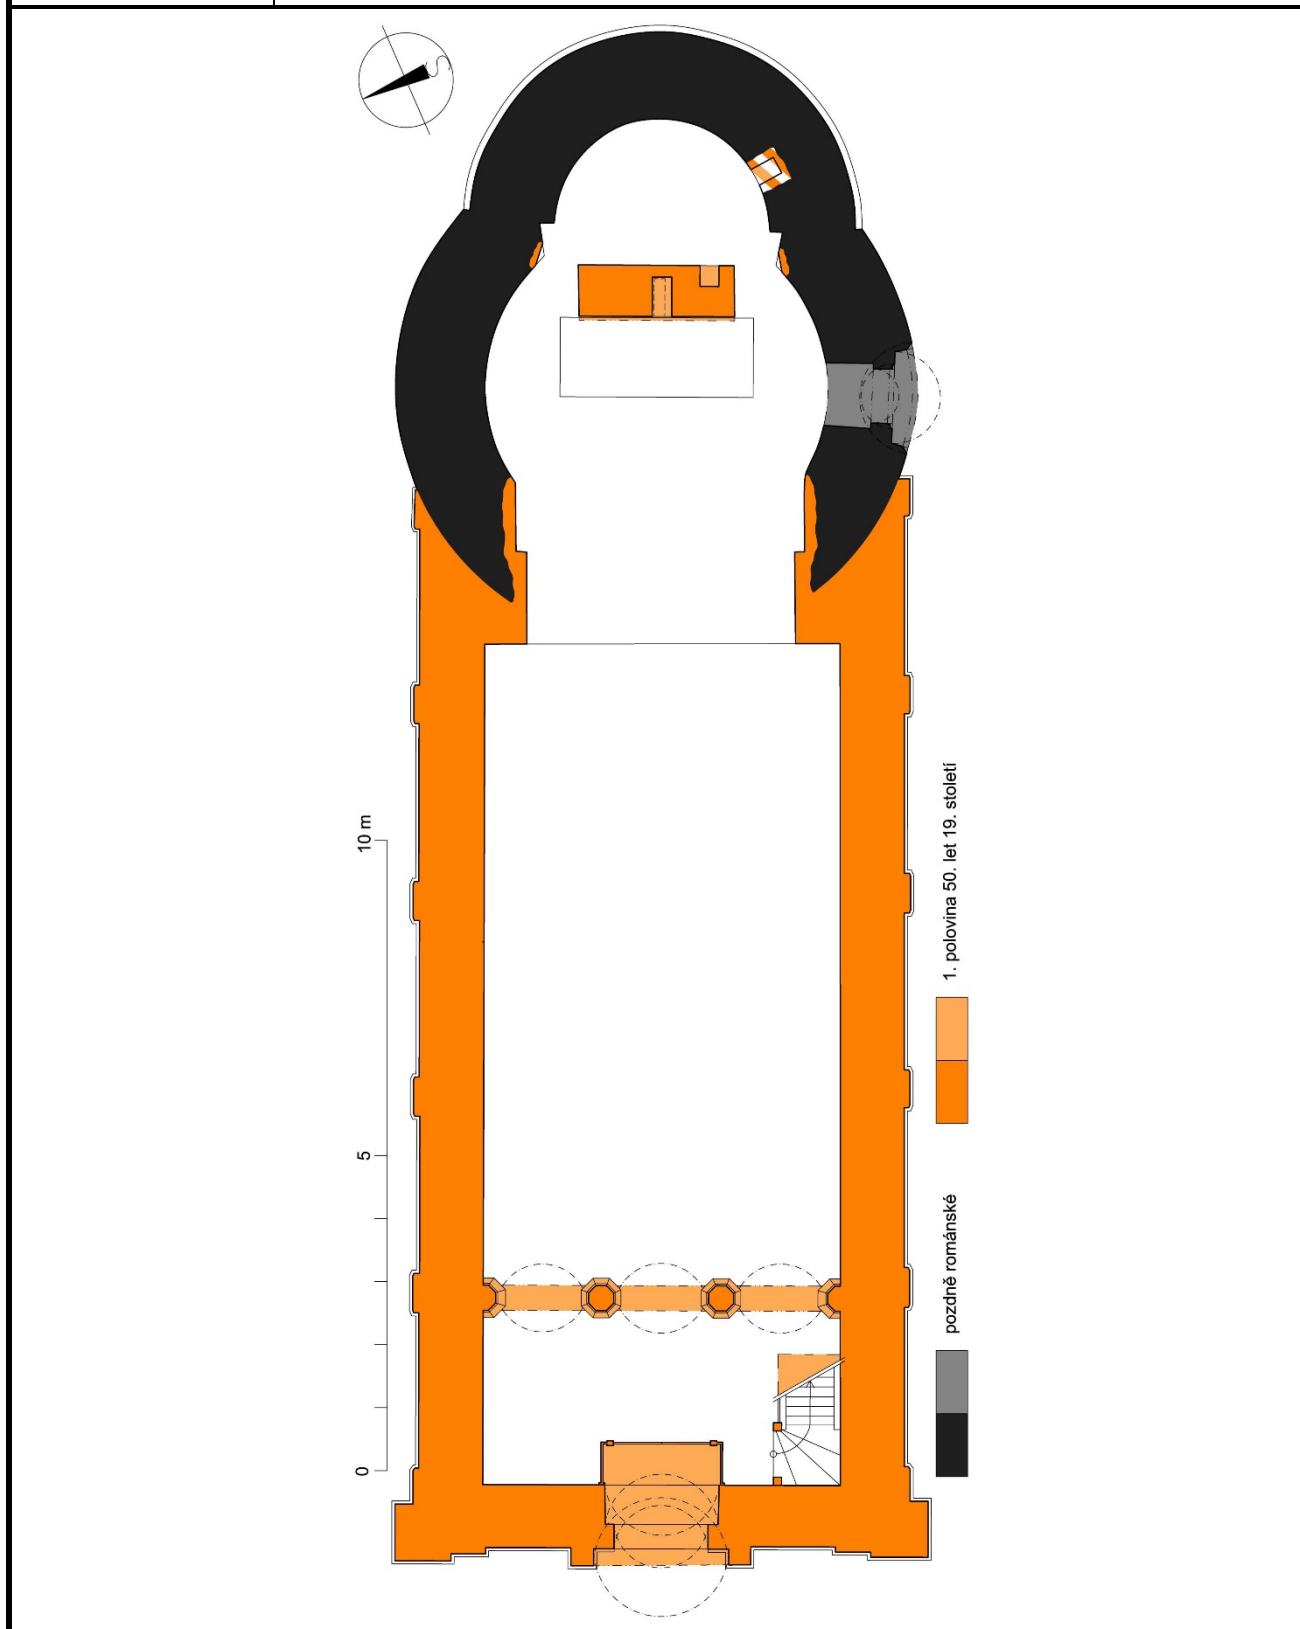
Autor zaměření:	Jaroslav Skopec, Tomáš Brož, Miroslav Nový	Rok:	2009-19
Kresba:	Jaroslav Skopec	Vyhodnocení:	Jaroslav Skopec
Metoda měření:	Laserový dálkoměr, skládací metr, totální stanice.		
Popis:	Půdorys na úrovni vstupu.

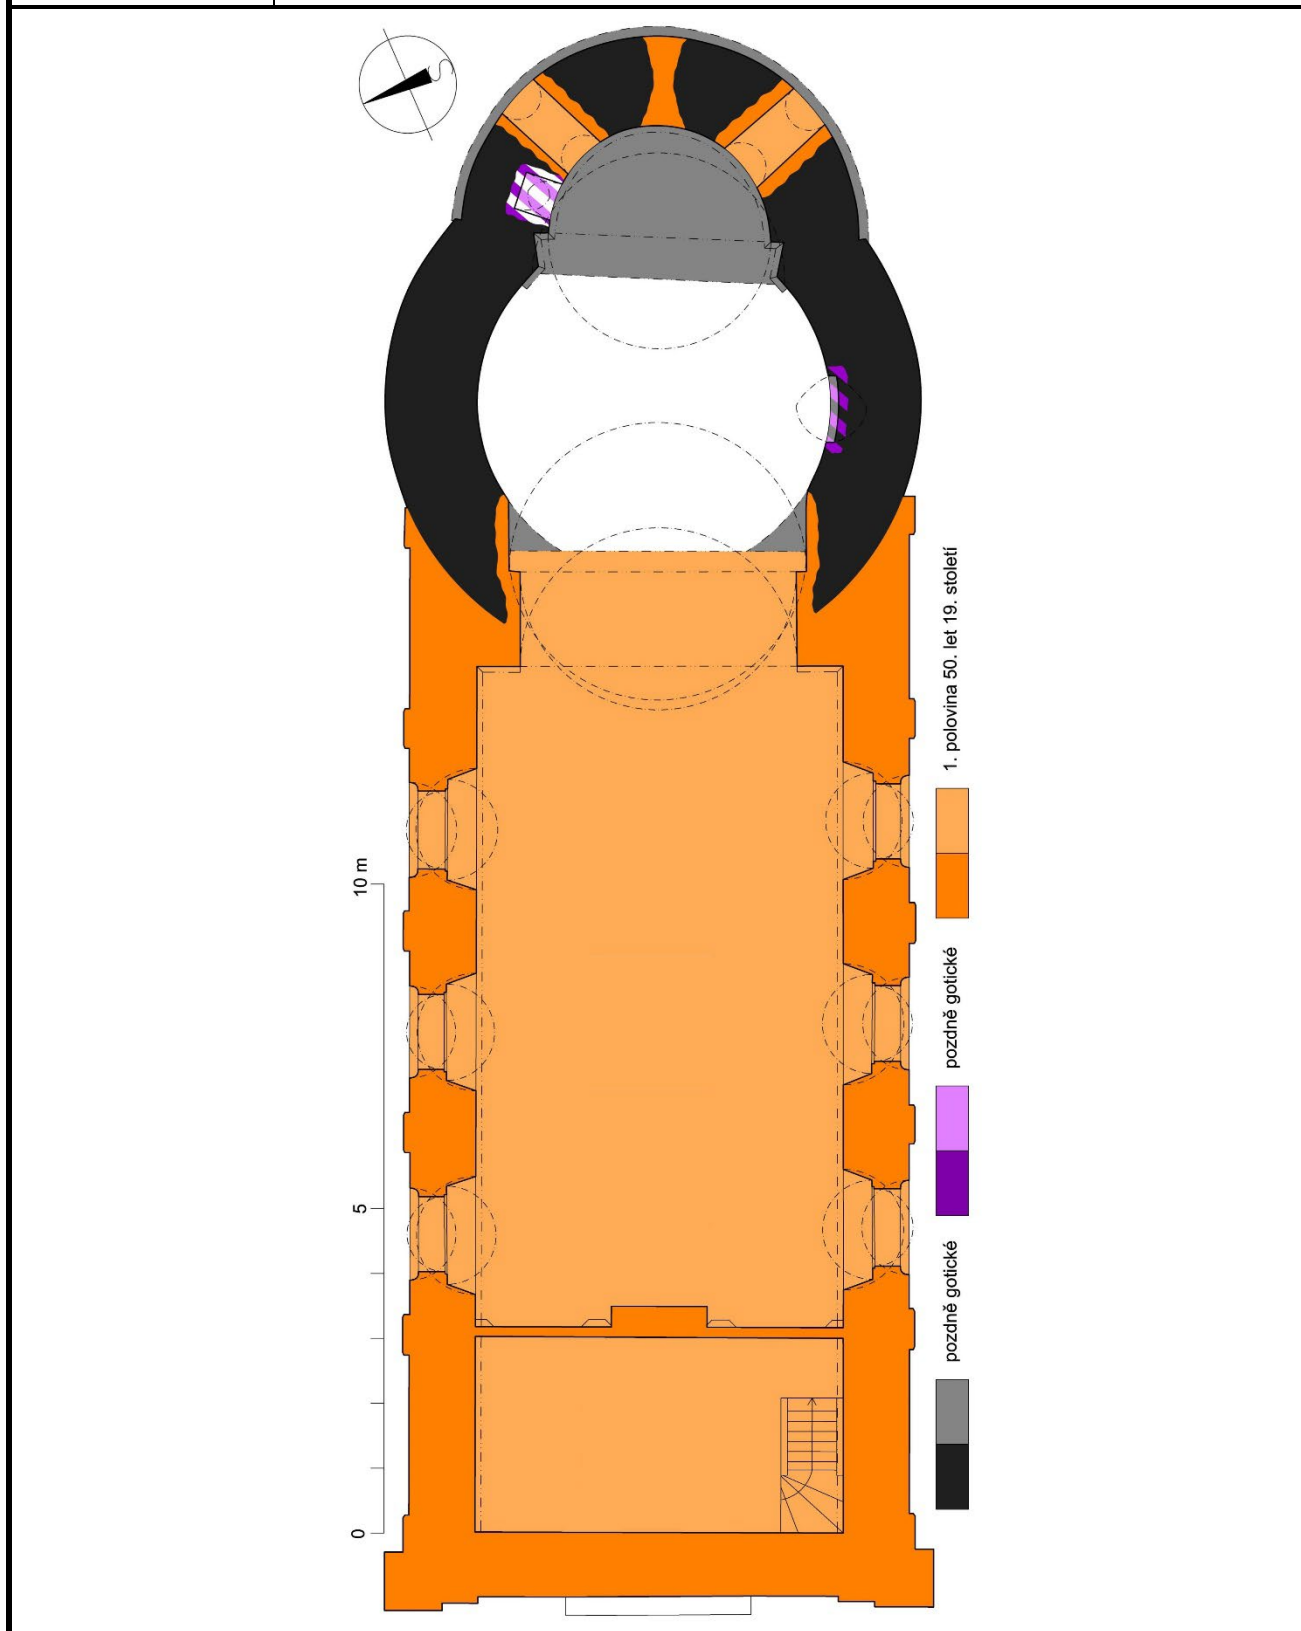
Autor zaměření:	Jaroslav Skopec, Tomáš Brož, Miroslav Nový		Rok:	2009-19
Kresba:	Jaroslav Skopec	Vyhodnocení:	Jaroslav Skopec	
Metoda měření:	Laserový dálkoměr, skládací metr, totální stanice.			
Popis:	Půdorys na úrovni okenních otvorů apsidy rotundy.

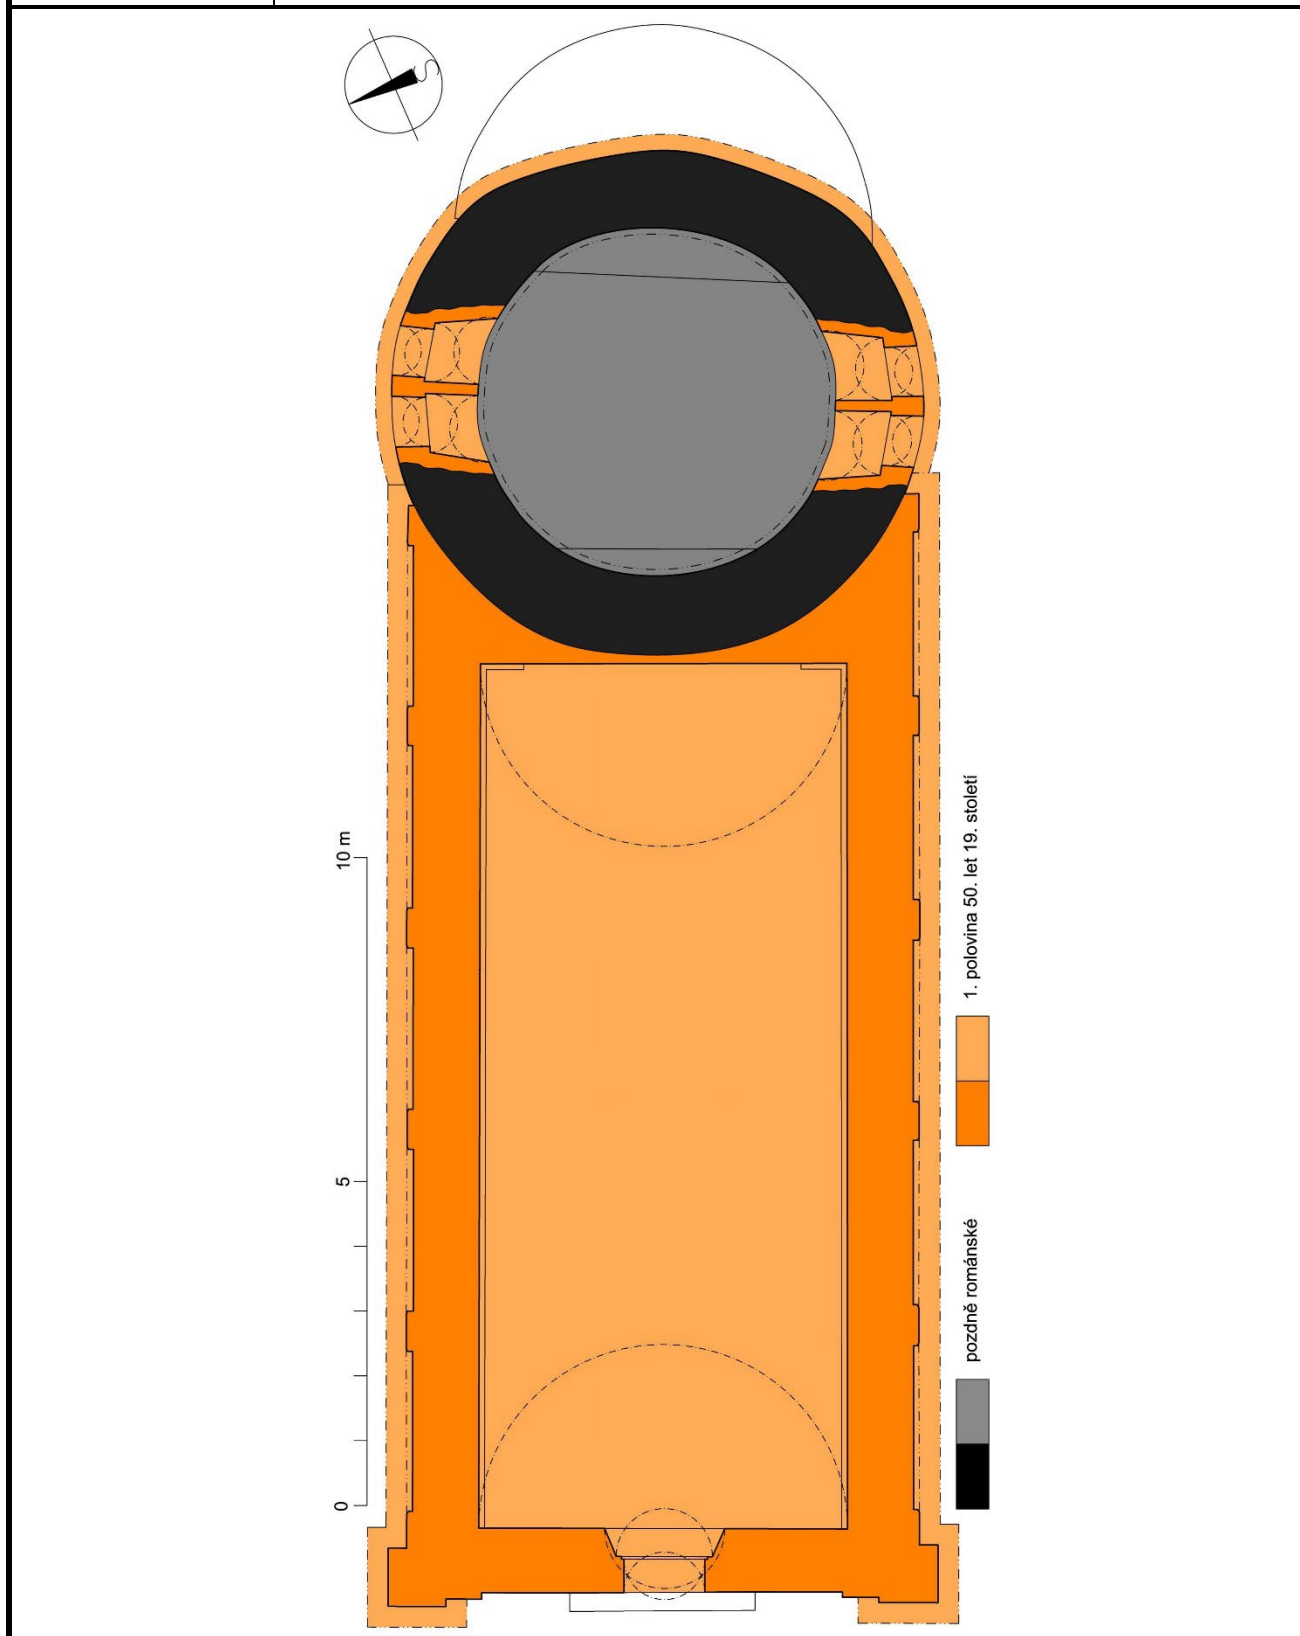
Autor zaměření:	Jaroslav Skopec, Tomáš Brož, Miroslav Nový		Rok:	2009-19
Kresba:	Jaroslav Skopec	Vyhodnocení:	Jaroslav Skopec	
Metoda měření:	Laserový dálkoměr, skládací metr, totální stanice.			
Popis:	Půdorys na úrovni okenních otvorů lodi rotundy.

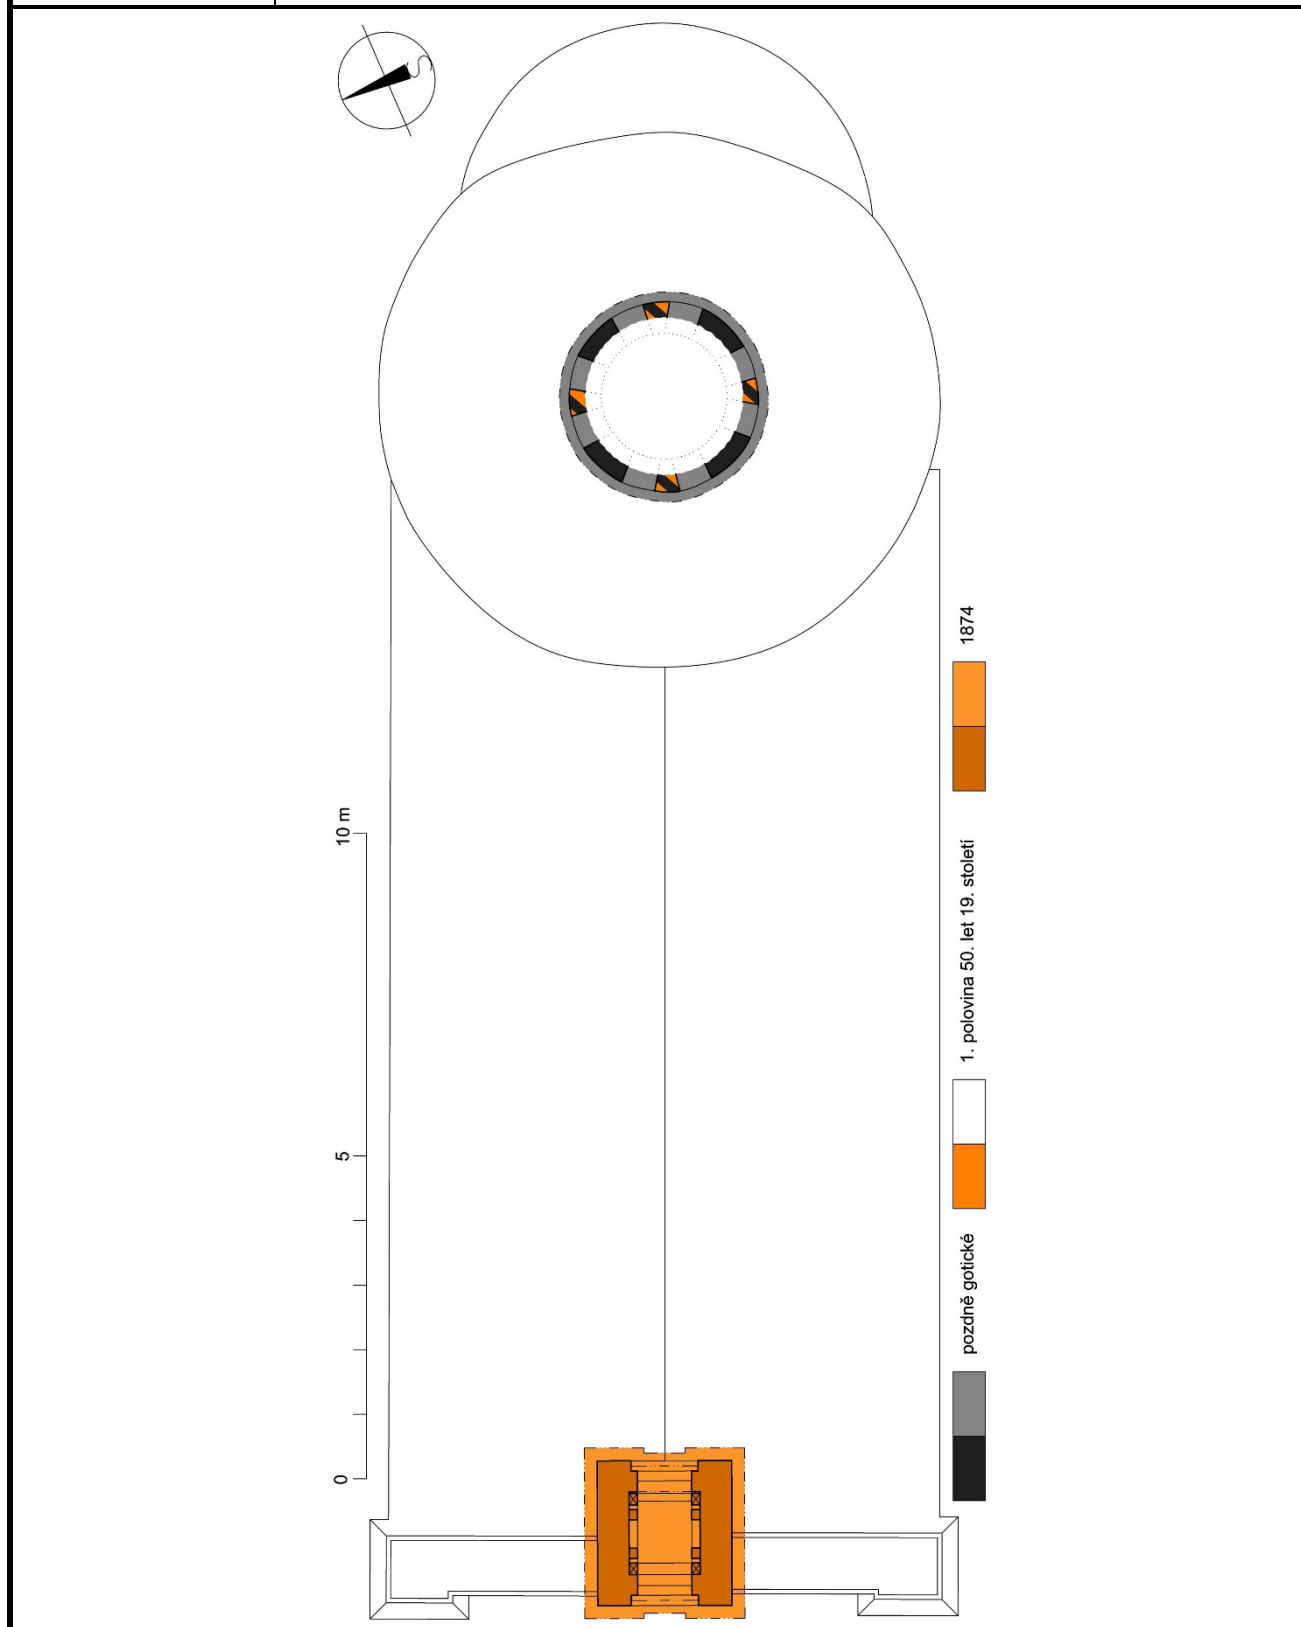
Autor zaměření:	Jaroslav Skopec, Tomáš Brož, Miroslav Nový		Rok:	2009-19
Kresba:	Jaroslav Skopec	Vyhodnocení:	Jaroslav Skopec	
Metoda měření:	Laserový dálkoměr, skládací metr, totální stanice.			
Popis:	Půdorys na úrovni lucerny.
