Část obce:	<b>Běsno</b>
Obec:	<b>Kryry</b>
Název:	<b>kostel sv. Mikuláše</b>
Okres:	<b>Louny</b>
Kraj:	<b>Ústecký</b>
Parcelní číslo:	<b>54</b>
Kat. území:	<b>Běsno</b>
Číslo ÚSKP	<b>105139</b>

### Anotace

**Stavební proměny kostela**

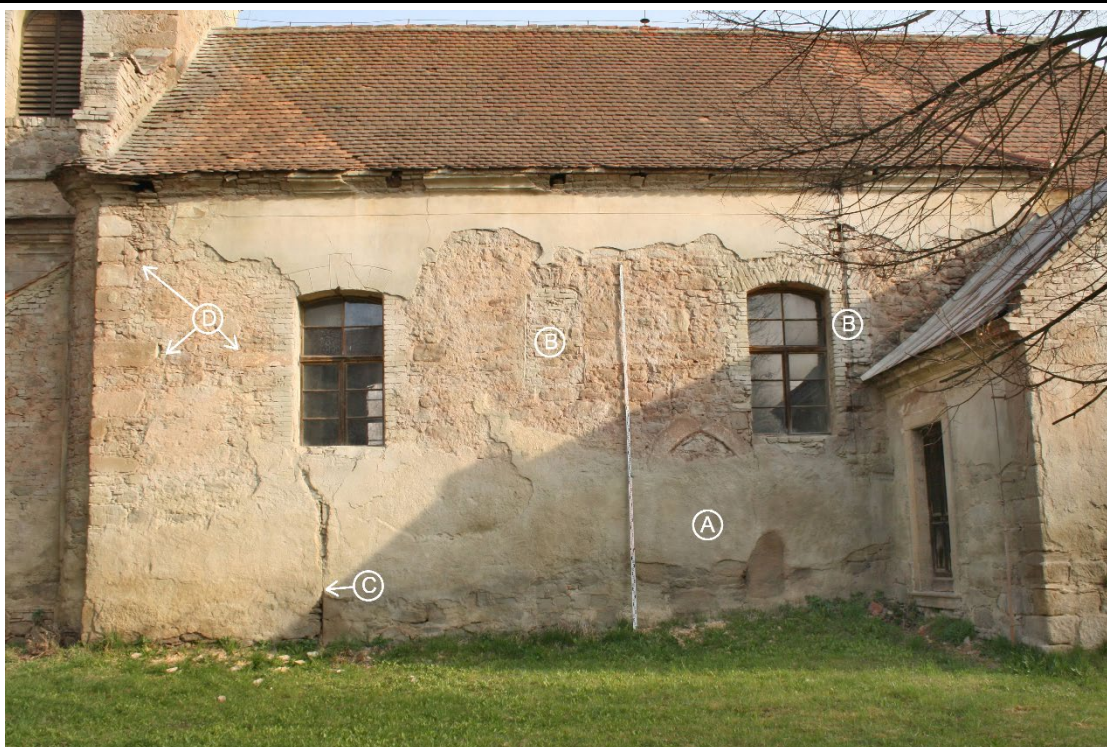
Čelní pohled na jižní průčelí lodi. A – středověký portál zazděný při rozšíření lodi roku 1788. B – dvojice středověkých okenních otvorů zazděných při rozšíření lodi a realizaci stávajících okenních otvorů roku 1788. C – vertikální spára určující původní délku středověké lodi s v patě dochovanými kvádry nárožního armování. D – středověké kvádry druhotně použité při prodloužení lodi v roce 1788. Foto: Jaroslav Skopec 2014.

Jádro středověkého kostela tvoří ve stávajícím organismu čtvercový presbytář a přibližně východní tři čtvrtiny lodi. Její délku ve středověku určují v soklové části dochované nízké úseky nárožního armování nacházející se 3,06 m od hran západních nároží. Kostel tak představoval velmi drobnou stavbu s lodí na mírném obdélném půdorysu o vnitřních stranách 7 x 8 m a s čtvercovým presbytářem s vnitřní stranou kolem 4,2 m. Z doby výstavby kostela pochází zazděný jižní hrotitý portál lodi, jehož ostění je integrálně zavázáno do obvodového zdiva. Zazdívka portálu však nedovoluje náhled na jeho profilaci. Po bocích portálu jsou zřetelné výše položené zazděné drobné okenní otvory, z nichž východní z větší části zanikl při realizaci pozdně barokního okenního otvoru. Jelikož vnější strana otvorů není tvořena tesaným ostěním, ale lomovým kamenem, který je plně provázán s okolním zdivem, jednalo se patrně o oboustranně špaletované okenní otvory. To ostatně potvrzují i pozorovatelné krátké šikmé úseky omítaných špalet, které byly společně s portálem opatřeny červeným a bílým nátěrem. Uspořádání otvorů odpovídá analogickému příkladu z Nečemic, kde vstup je situován do osy podélné stěny a nad ním je přibližně symetricky položena dvojice drobnějších okenních otvorů.<sup>5</sup>

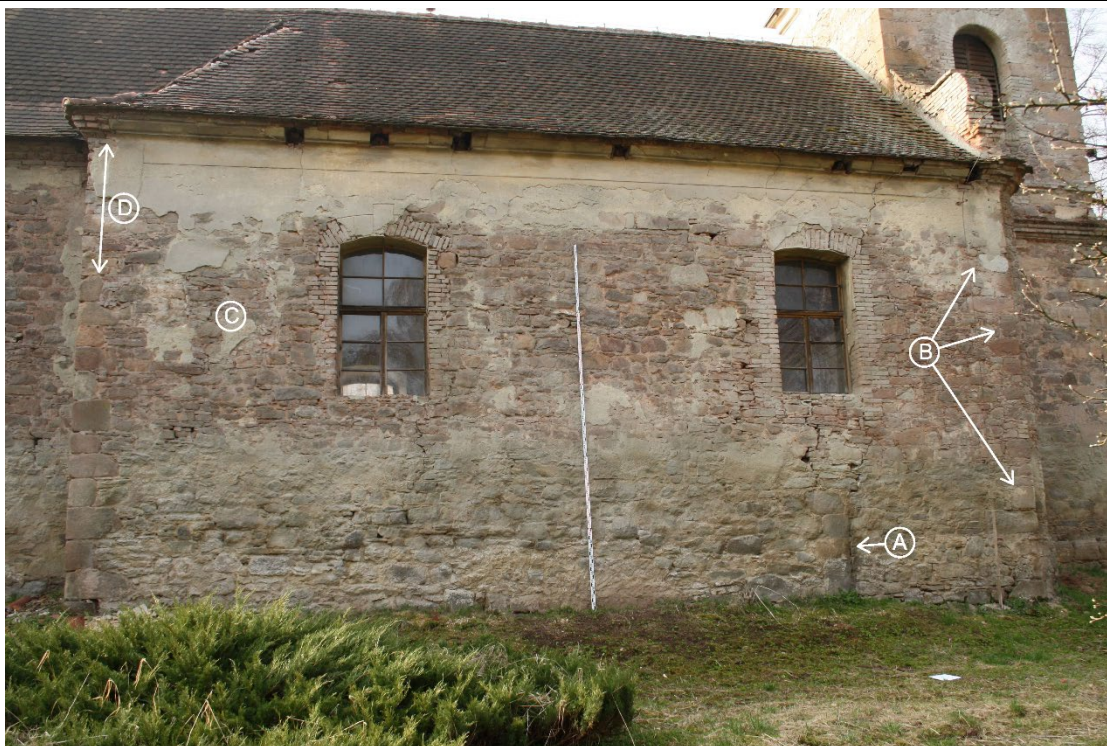
Čelní pohled na severní průčelí lodi. A – vertikální spára určující původní délku středověké lodi s dochovanými kvádry spodní partie nárožního armování. B – středověké kvádry druhotně použité při prodloužení lodi v roce 1788. C – zazděný okenní otvor pocházející z blíže neurčitelné doby před rozšířením lodi roku 1788. D – přezděné nároží související patrně s rozšířením lodi roku 1788. Foto: Jaroslav Skopec 2014.

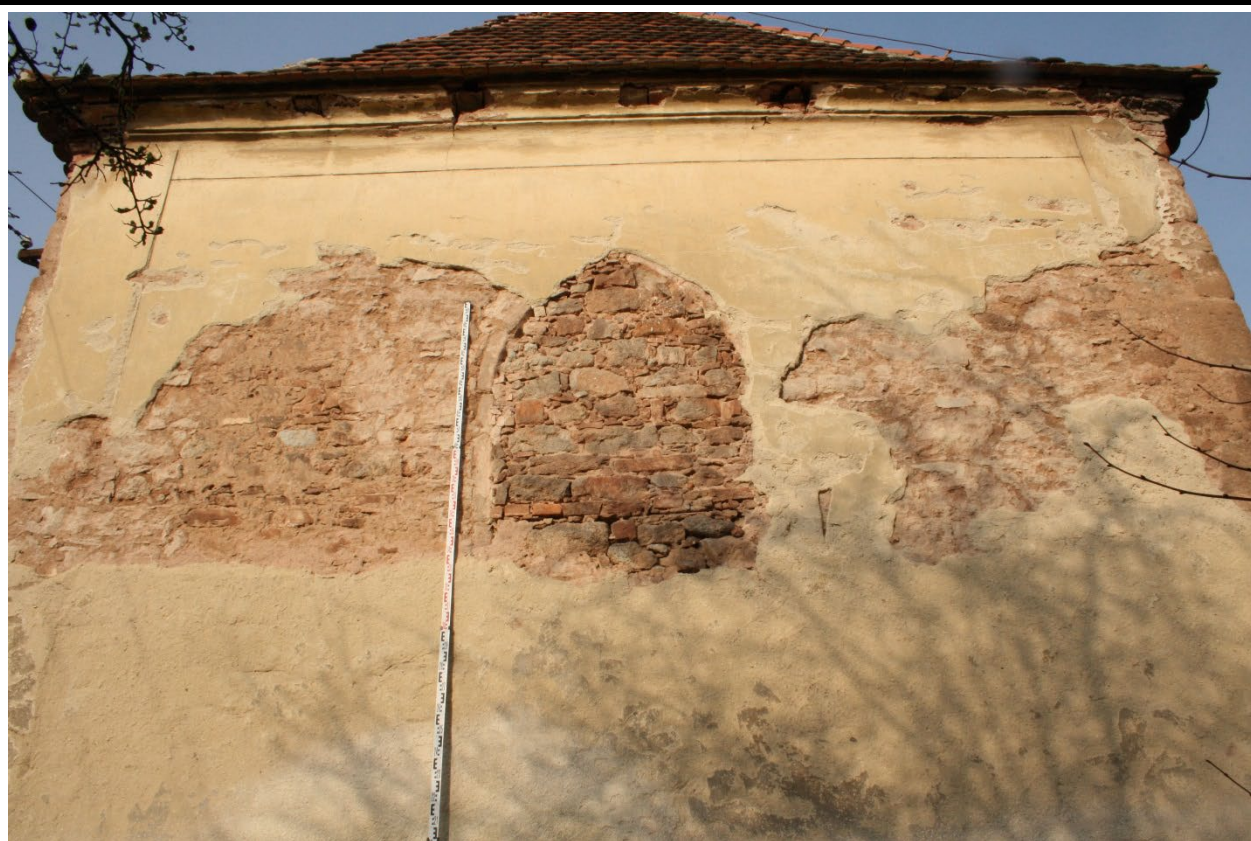
Pohled na východní průčelí presbytáře se zalděným středověkým okenním otvorem. Foto: Jaroslav Skopec 2014.

Z mladší stavební fáze, náležející patrně ještě vrcholně gotické době, může pocházet východní hrotitý okenní otvor presbytáře neodpovídající svým charakterem ostatním zjištěným okenním otvorům. Jeho dodatečnému vložení, respektive zvětšení na místě staršího otvoru, by také mohlo nasvědčovat netypicky úzké do hloubky zdiva nezavázané ostění, jehož profilace je plně zakryta zadržkou. Na druhou stranu je kontrast mezi rozměry okenních otvorů presbytáře a lodi u kostelů z doby před polovinou 14. století poměrně běžný, takže nelze jednoznačně vyloučit ani jeho původnost. Vedle zmíněného otvoru můžeme v presbytáři předpokládat další otvor i na jeho jižní straně, kde je spodní partie cihelného zdiva východní špalety stávajícího otvoru přiložena ke kamennému zdivu presbytáře na spáru.

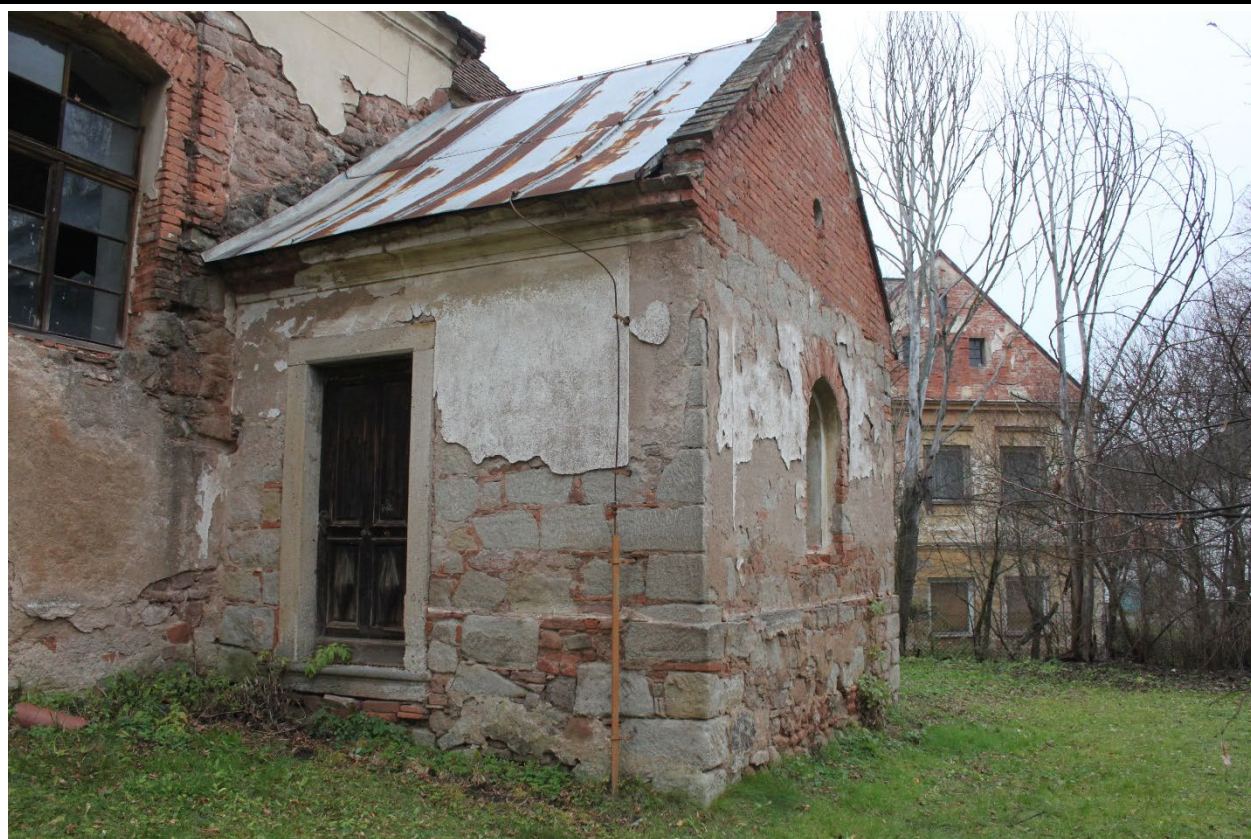
Sakristie v pohledu od jihozápadu. Foto: Tomáš Brož 2014.

Před rokem 1834 byla vystavěna sakristie, která je toho roku poprvé popsána v inventáři.<sup>27</sup> Charakter zdiva sakristie je od předešlých úprav zásadně odlišný a nelze ji tak s nimi spojovat. Zdivo je rovněž prokazatelně k lodi přiloženo na spáru, do které zabíhají omítky s nátěry, a střecha sakristie koliduje s jižním okenním otvorem presbytáře. Z presbytáře však do sakristie vede barokně tvarovaný portál a je tak pravděpodobné, že stávající sakristii měla předcházet barokní stavba. Schodišťový přístavek při věži sice není zaznamenán na mapě stabilního katastru z roku 1843, avšak na základě shody charakteru jeho západního zdiva a portálu vstupu se sakristií lze předpokládat, že vznikly ve shodné době. Na možnou existenci schodišťového přístavku lze usuzovat z popisu kostela zachyceného v inventáři z roku 1854, který zaznamenává vlastní vchodové dveře na kůr. Inventář dále zmiňuje sakristii s vchodovými dveřmi a mřížovým oknem a dovídáme se o opravě věže v roce 1832, kdy měla být „z gruntu nově postavena“.<sup>28</sup> V případě věže se však nejednalo o její novou výstavbu, avšak o náročnější opravu zahrnující minimálně realizaci stropu

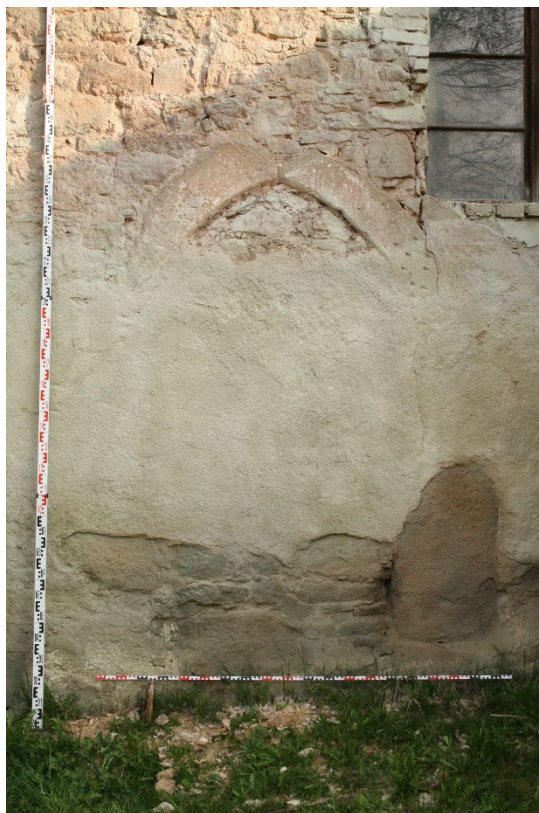
Detail zalděného středověkého portálu na jižní straně lodi. Foto: Jaroslav Skopec 2014.

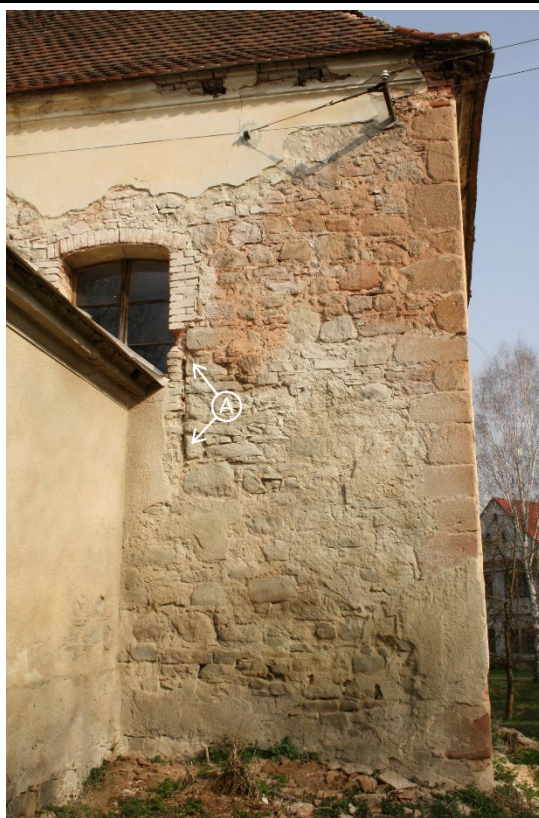
Pohled na východní polovinu jižního průčelí presbytáře. A – spára mezi cihelnou obezdívku stávajícího okenního otvoru a zalícovaným kamenným zdivem presbytáře, které naznačuje možnost existence středověkého okenního otvoru. Foto: Jaroslav Skopec 2014.

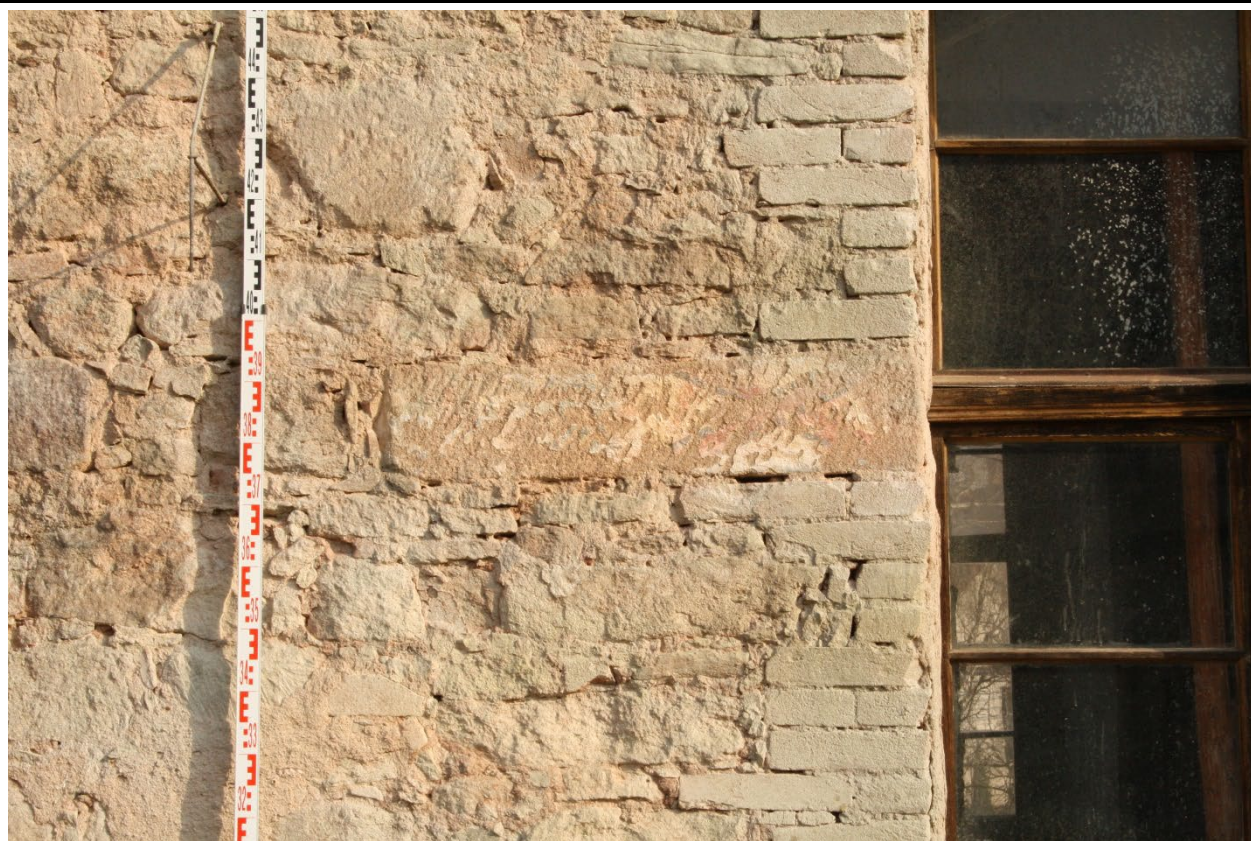
Detail středověkého kvádrů s okosenou hranou a polychromií, který byl druhotně osazen do západní špalety západního okenního otvoru jižní strany lodi. Foto: Jaroslav Skopec 2014.

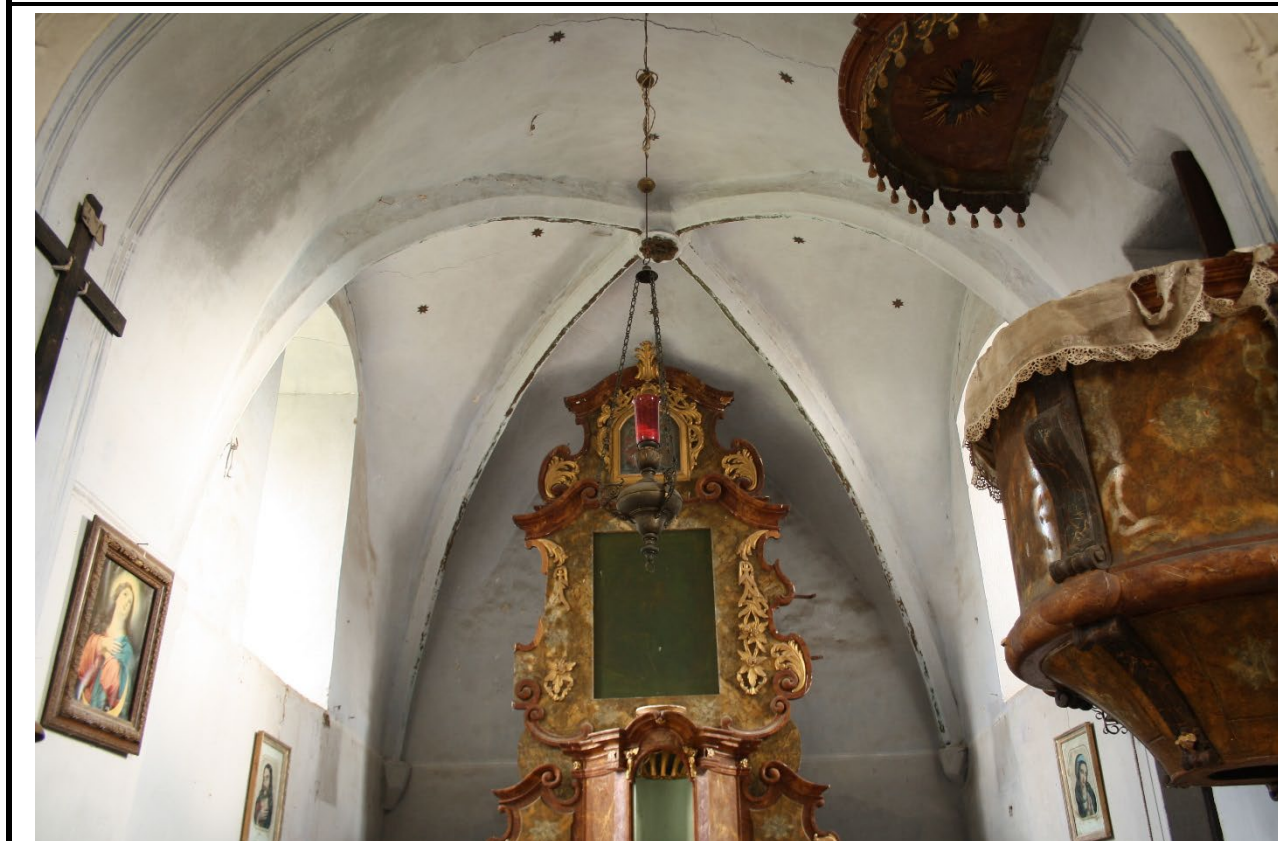
Pohled na klenbu presbytáře od západu. Foto: Jaroslav Skopec 2014.

Presbytář je zaklenutý jedním polem křížové žebrové klenby s klínovými žebry majícími vyžlabené boky, které se ve vrcholu stýkají v kruhovém svorníku s rozetou, jehož boky obíhá poloviční profil žebra. Žebra v jihovýchodním a severovýchodním koutě dosedají na nepravidelné polygonální jehlancové konzoly, západní se nedochovaly, či jsou skryté za mladšími plentami. Klenební čela jsou hrotitá až parabolická a diagonály klenby jsou mírně zahrocené. Od jihu a severu je presbytář osvětlován po jednom okenním otvoru se segmentovým záklenkem. Na jihu je prolomen vstup do sakristie rámovaný na straně presbytáře obdélným portálem s ušima a obvodovým páskem.

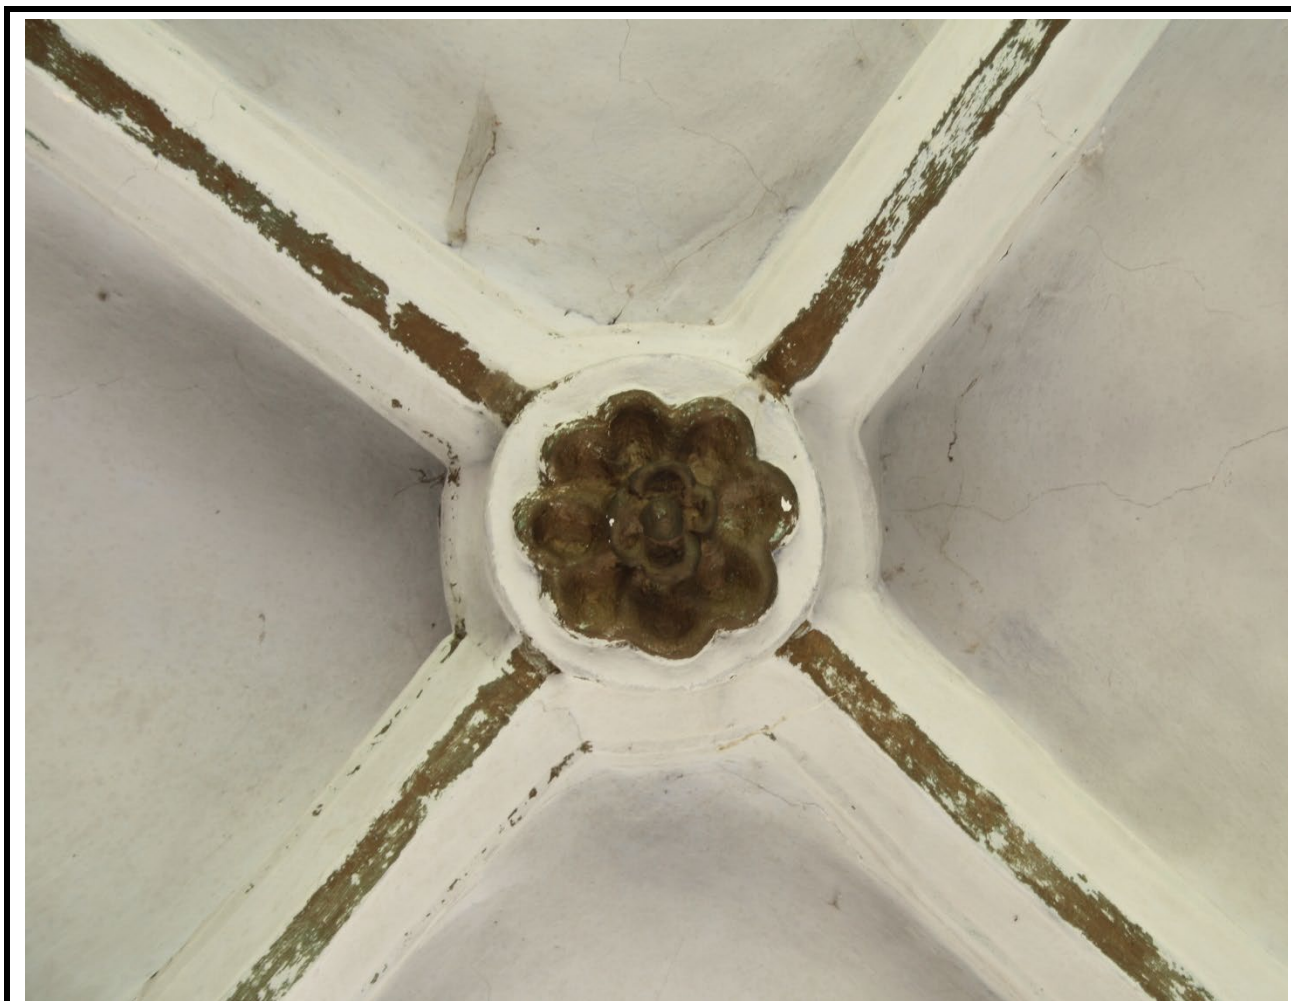
Detail svorníku klenby presbytáře. Foto: Jaroslav Skopec 2014.

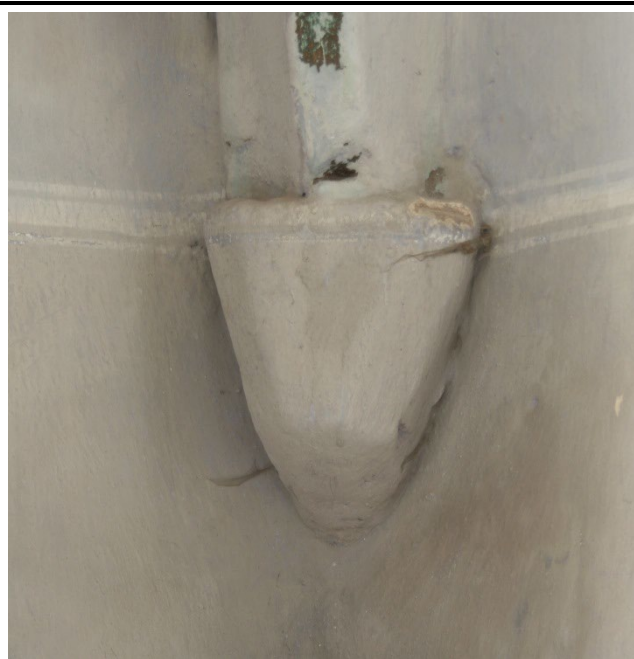
Detail jihovýchodní konzole klenby presbytáře. Foto: Jaroslav Skopec 2014.

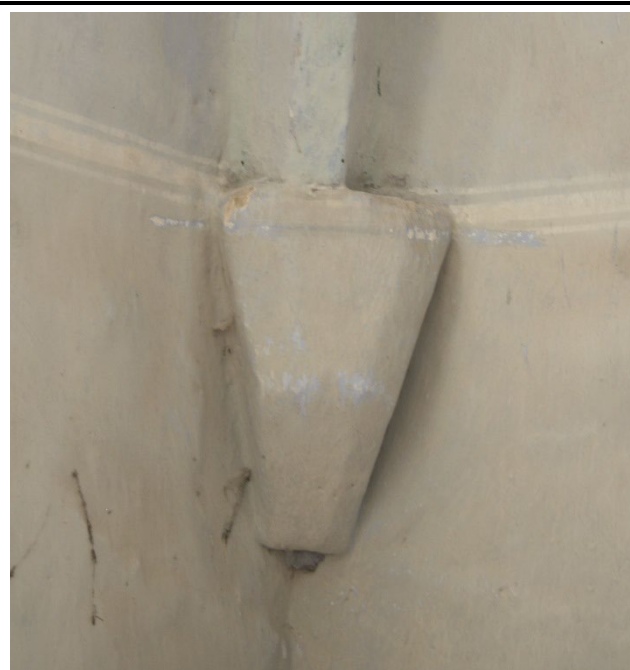
Detail severovýchodní konzole klenby presbytáře. Foto: Jaroslav Skopec 2014.

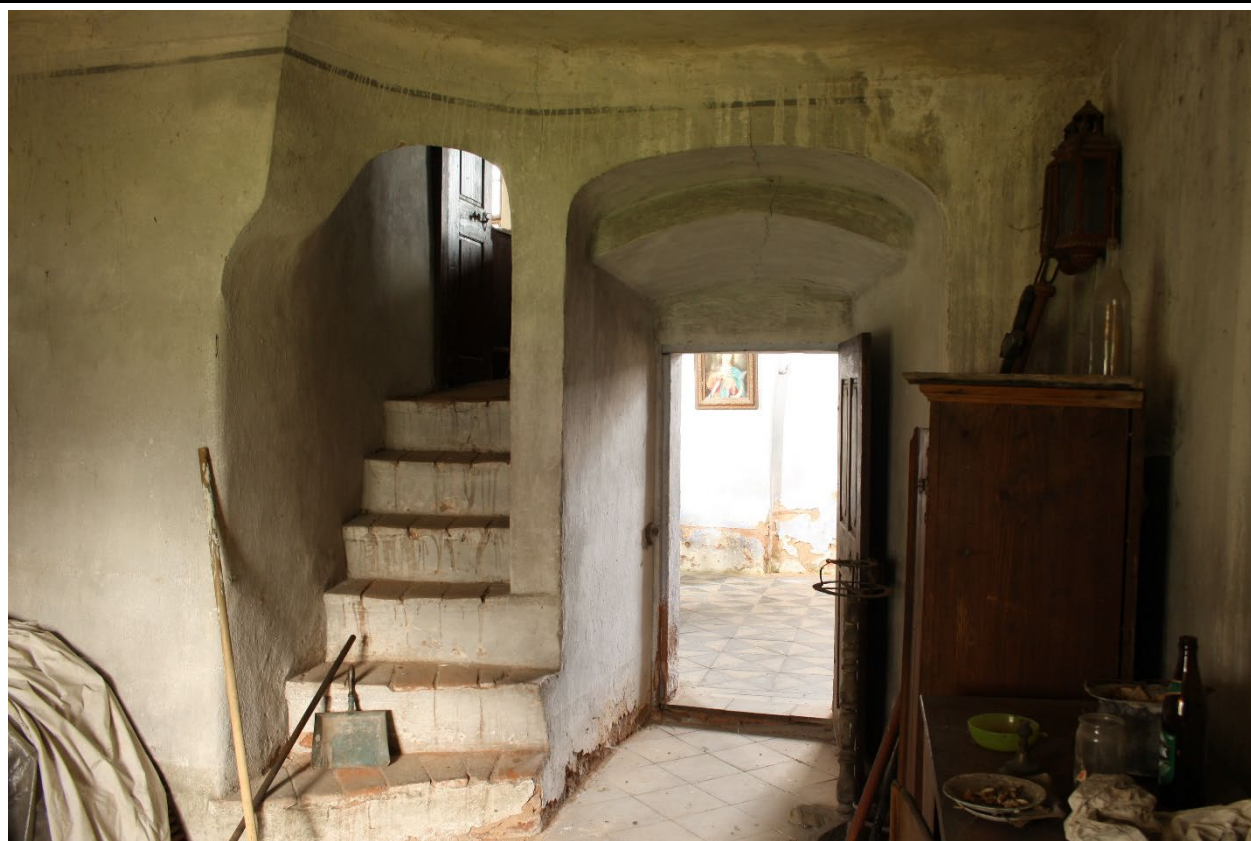
Severní stěna sakristie se vstupem do presbytáře a na kazatelnu. Foto: Jaroslav Skopec 2014.

Sakristie je plochostropá, přístupná též od západu obdélným portálem z exteriéru a osvětlována od jihu okenním otvorem s půlkruhovým záklenkem. Ze sakristie je severozápadním směrem veden valeně sklenutým schodištěm přístup na kazatelnu.

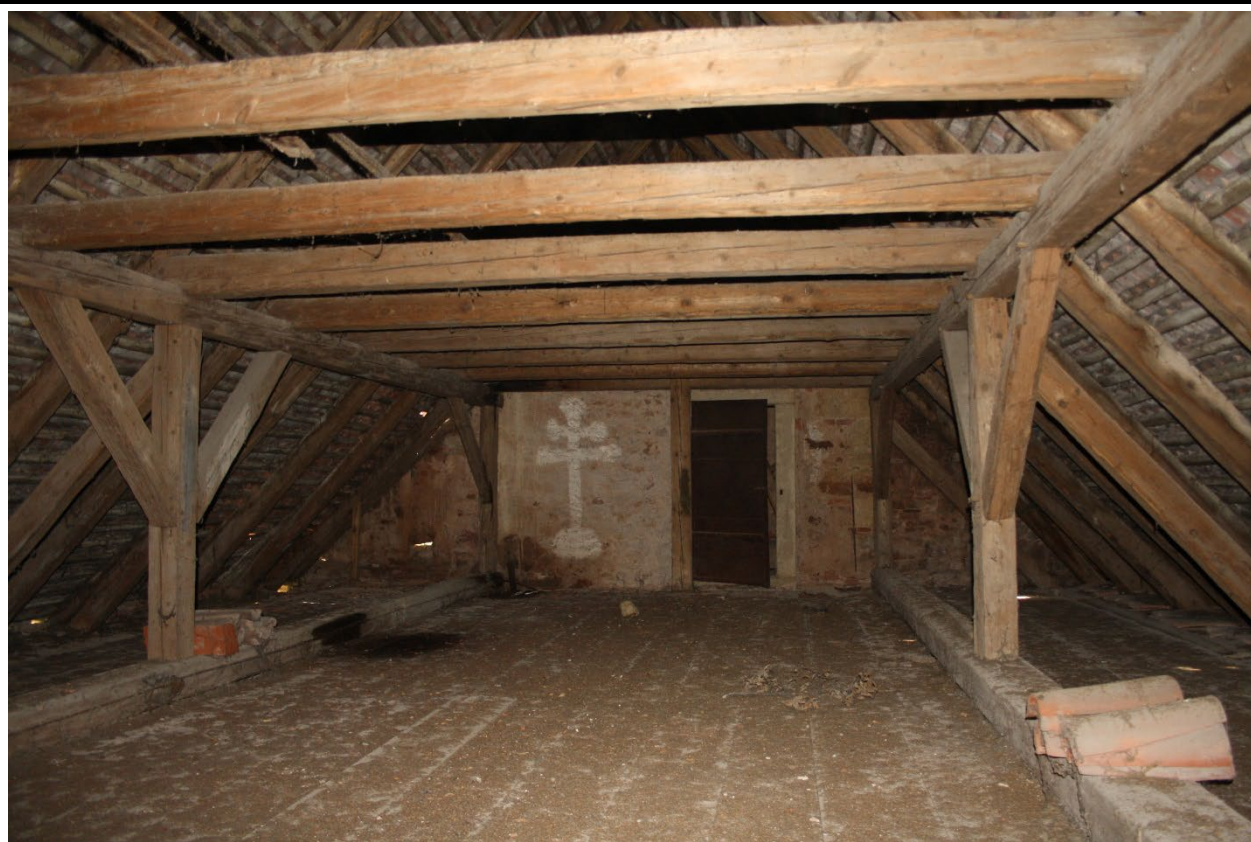
Pohled do krovu nad lodí směrem k západu. Foto: Jaroslav Skopec 2014.

Kostel kryje sedlová střecha s valbou nad východním průčelím presbytáře. Krov je hambalkové soustavy s dvojicí podélných stojatých stolic. Sloupky stolic jsou opatřeny v podélném směru pásky a v příčném směru vzpěrami rovnoběžnými s krokviemi. V lodi jsou sloupky navíc posazeny na podélné prahové trámy.

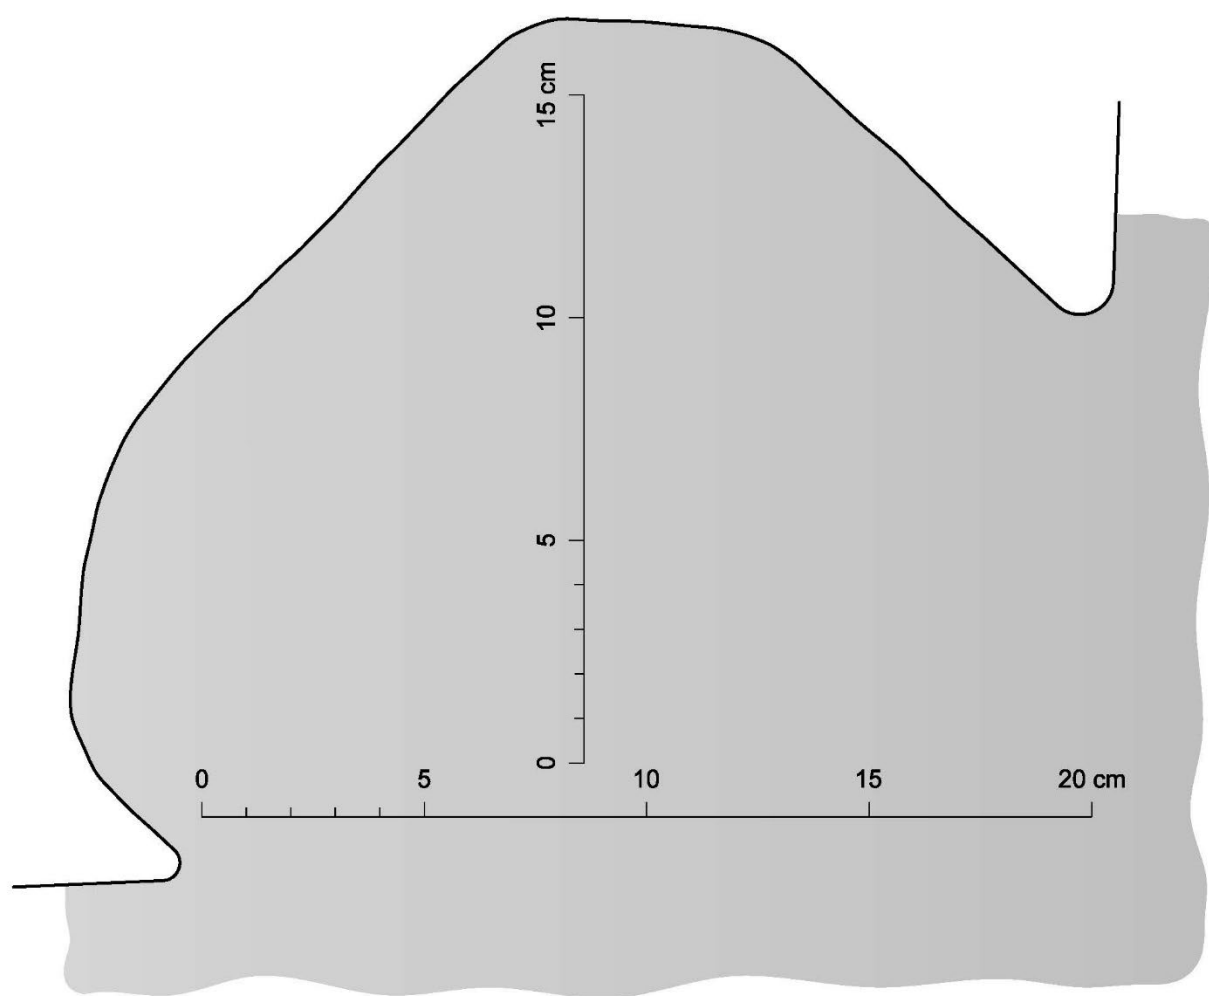
Autor zaměření:	<b>Petr Hasil</b>	Rok:	<b>2020</b>
Kresba:	<b>Jaroslav Skopec</b>	Úprava:	<b>Jaroslav Skopec</b>
Metoda měření:	<b>Vícesnímkové fotogrammetrie.</b>		
Popis:	<b>Vertikální profil jihovýchodní konzole presbytáře.</b>

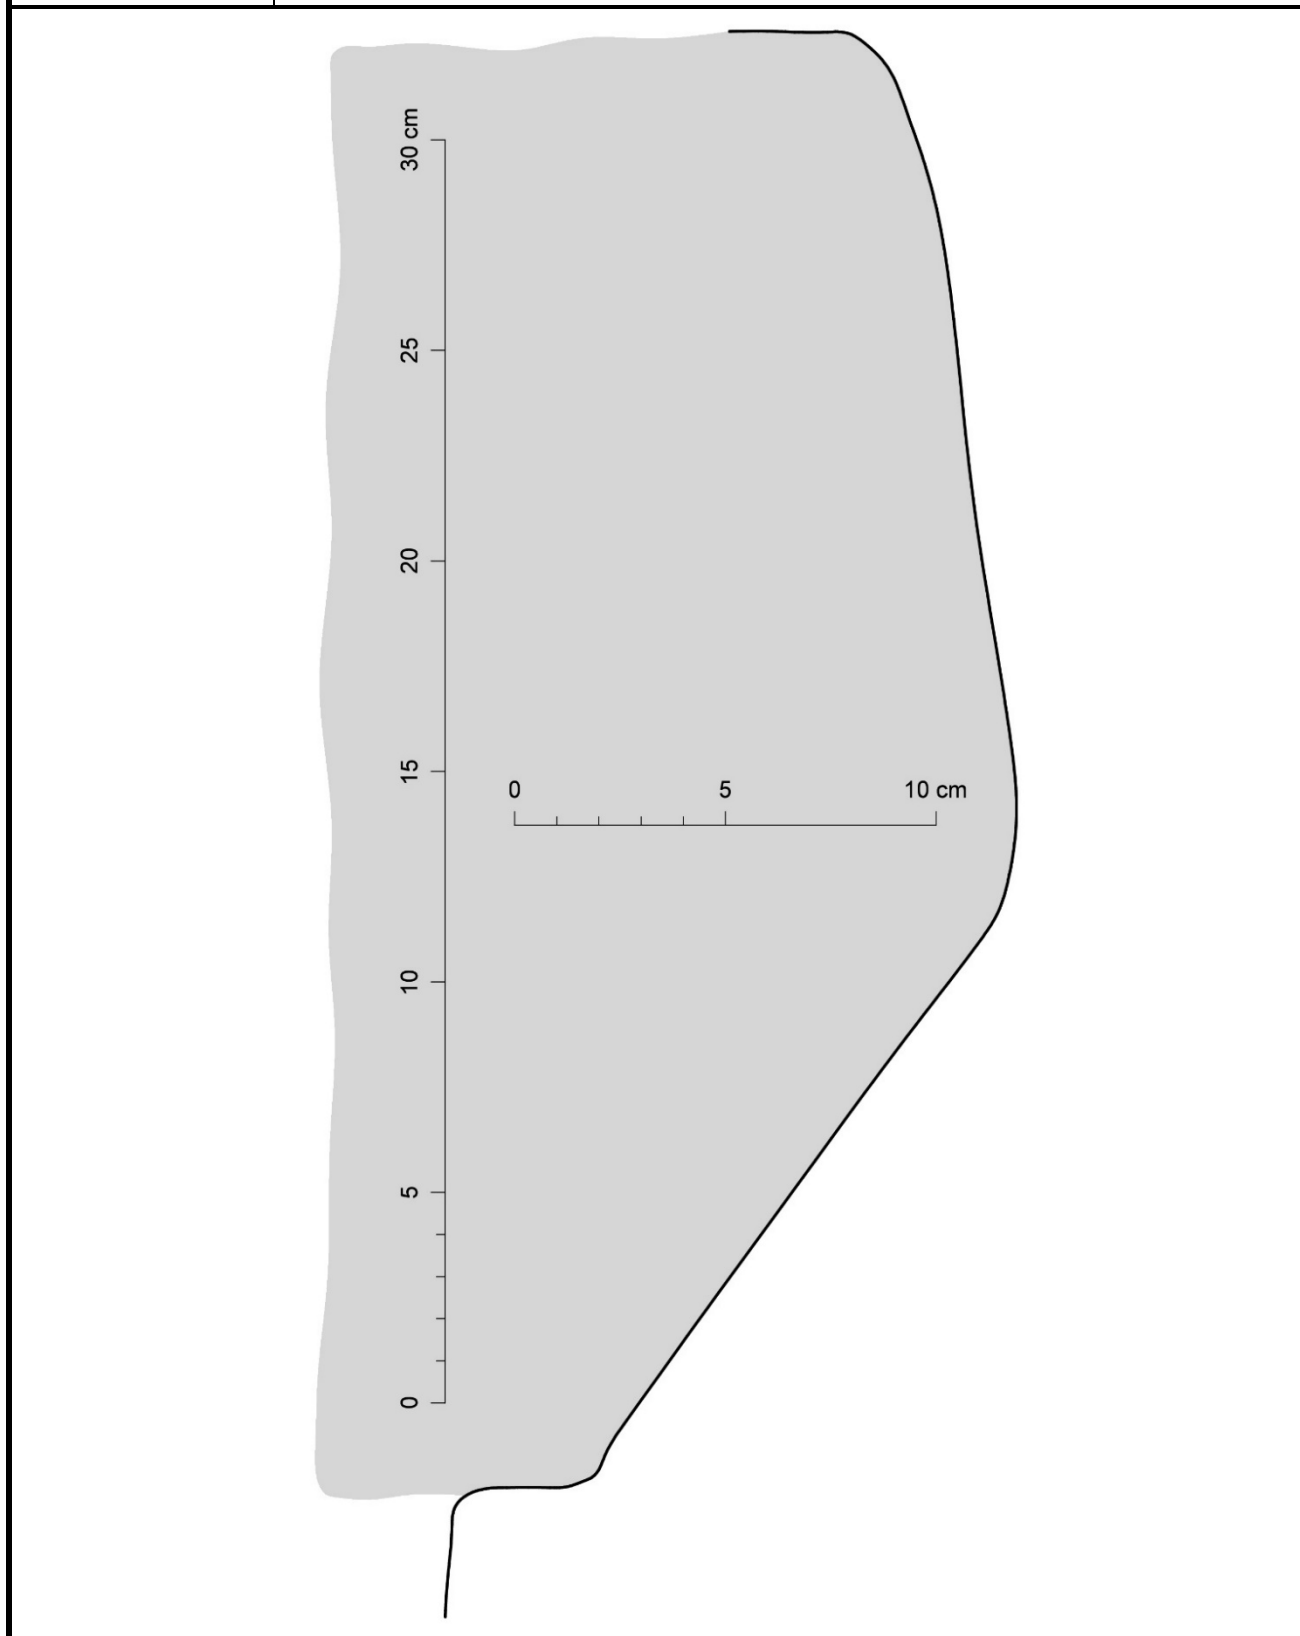
Autor zaměření:	Jaroslav Skopec	Rok:	2012
Kresba:	Jaroslav Skopec	Úprava:	Jaroslav Skopec
Metoda měření:	Obrysová šablona s posuvnými jehlami.		
Popis:	Profil žebra klenby presbytáře.
