Část obce:	Černčice
	Obec:	Černčice
	Název:	Kostel sv. Vavřince
	Okres:	Louny
	Kraj:	Ústecký
	Parcelní číslo:	51
	Kat. území:	Černčice u Loun
	Číslo ÚSKP	42442/5-1104

Anotace

Popis¹

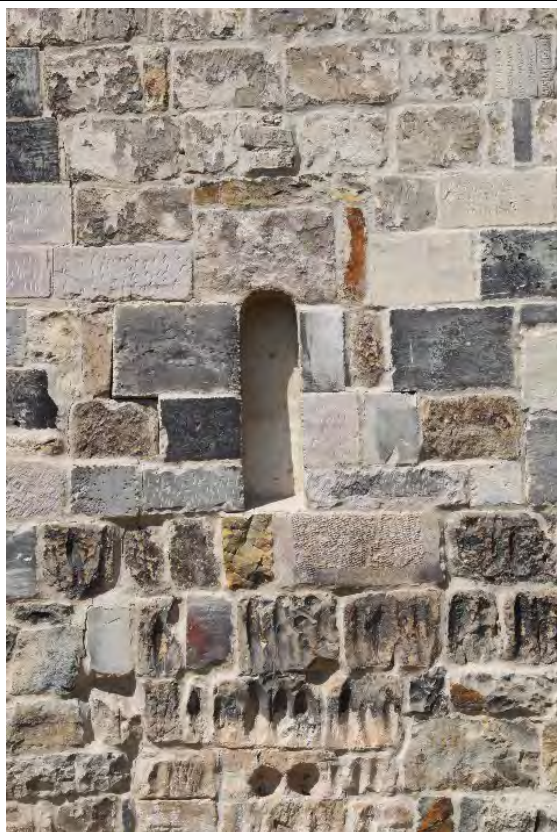
Jižní okenní otvor přízemí věže v pohledu od jihu. Foto: Marta Pavlíková, 2018.

Přízemí věže je zaklenuté bezžebrou křížovou klenbou s téměř půlkruhovými čely. Prostor byl osvětlen od jihu dnes zazděným štěrbinovým otvorem s půlkruhovým záklenkem a nikou s přímým překladem. V severní stěně se nachází obdélná nika zazděného vstupu do lodi. První patro je přístupné po dřevěném schodišti z přízemí, v jehož klenbě byl zhotoven obdélný prostup. Osvětlováno je od západu štěrbinovým otvorem s půlkruhovým záklenkem, jehož nika byla vytvořena v zazdívce vsazené do širší půlkruhové niky. Rozměrné půlkruhové zazděné niky se nacházejí také v severní a východní stěně při severovýchodním koutu. Trémový strop odděluje druhé patro věže, které je osvětlováno od jihu půlkruhovým štěrbinovým otvorem, jehož nika, mající do interiéru rozevřené špalety, má překlad přímý. Na této úrovni se na západní, jižní a východní stěně nacházejí pravouhlé ústupky zdiva. Trémový strop opět výškově odděluje třetí patro, které je vyplněné vzpěradlovou konstrukcí zvonové stolice o čtyřech vazbách. Na všech stranách je zdivo opět zeslabeno interiérovými ústupky a otevřeno obdélnými zvukovými otvory, pod nimiž jsou zřetelné zazdívky užších otvorů. Pouze pod severním je zachován úzký půlkruhový otvor s přímými špaletami na celou šíři zdi, který slouží jako vstup do krovu.

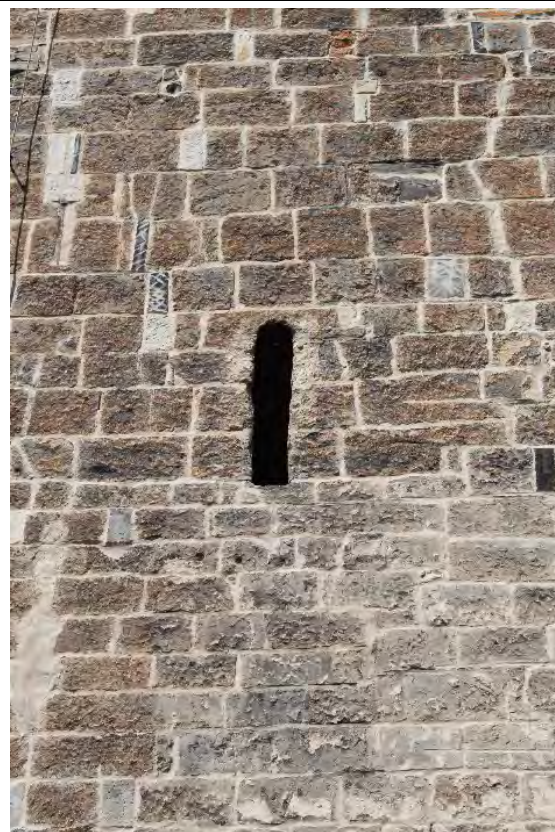
Jižní okenní otvor prvního patra věže v pohledu od jihu. Foto: Marta Pavlíková, 2018.

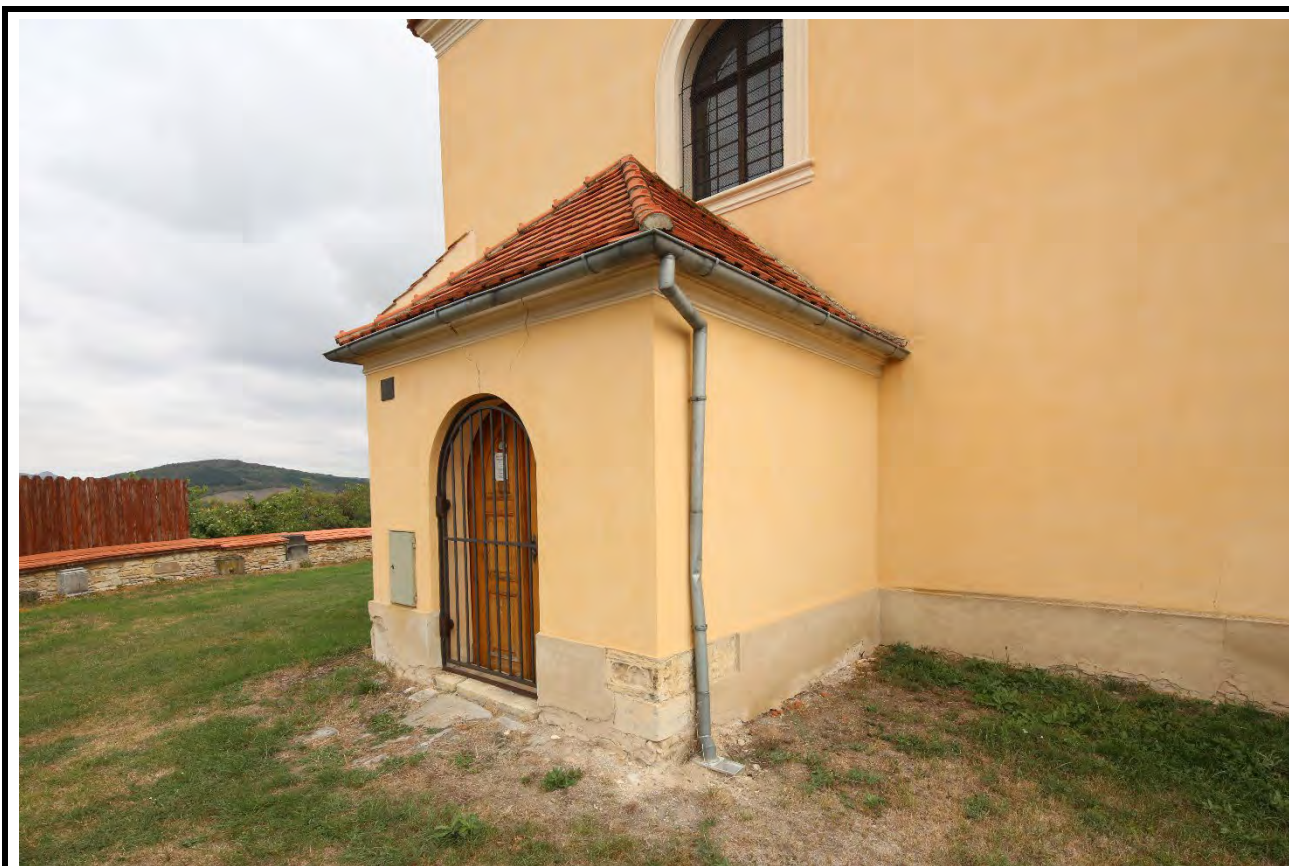
Západní předsíň lodi v pohledu od jihozápadu. Foto: Marta Pavlíková, 2018.

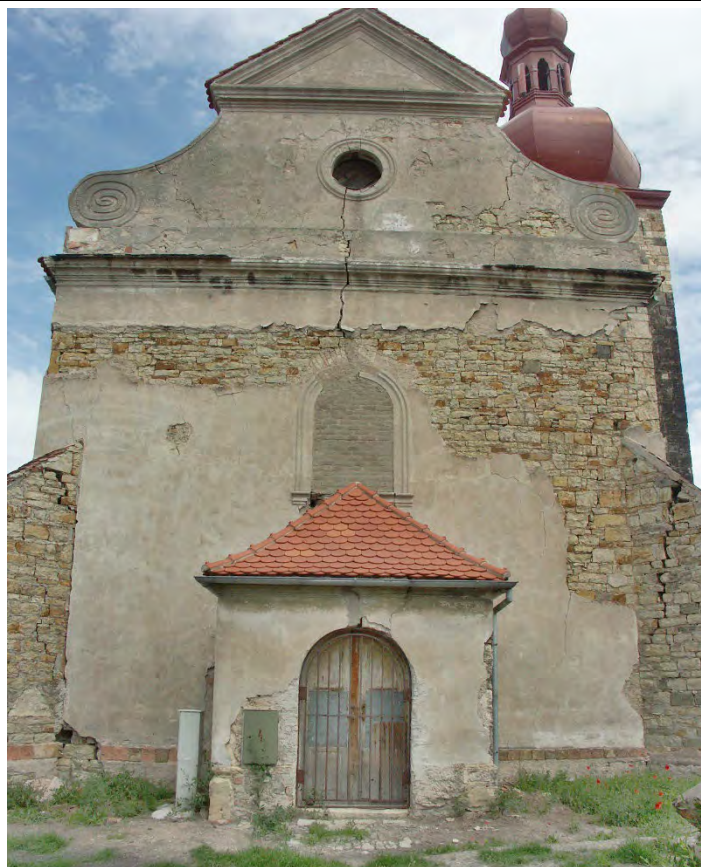
Západní průčelí lodi s odhaleným lícem zdiva. Foto: Jan Koloc, 2004.

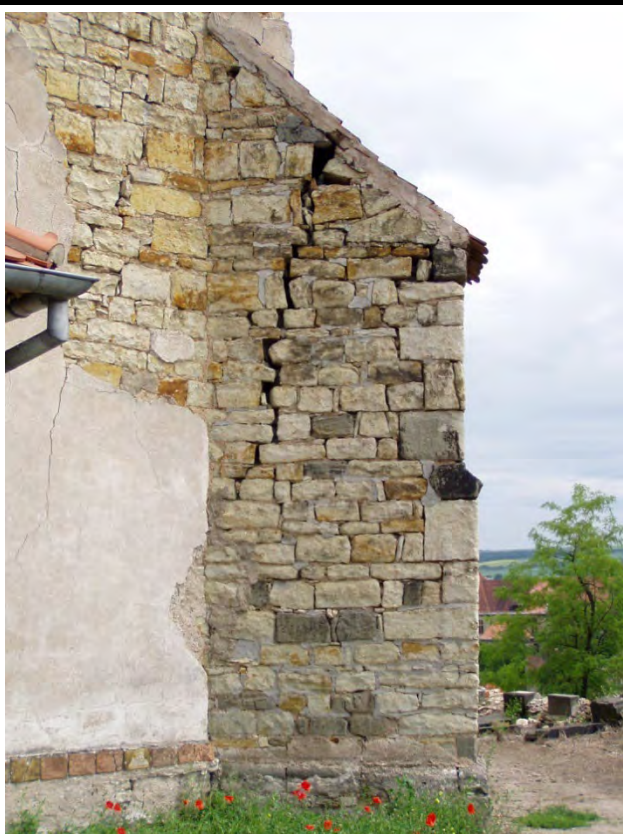
Jihozápadní opěrák lodi v pohledu od severozápadu.
Foto: Jan Koloc, 2004.

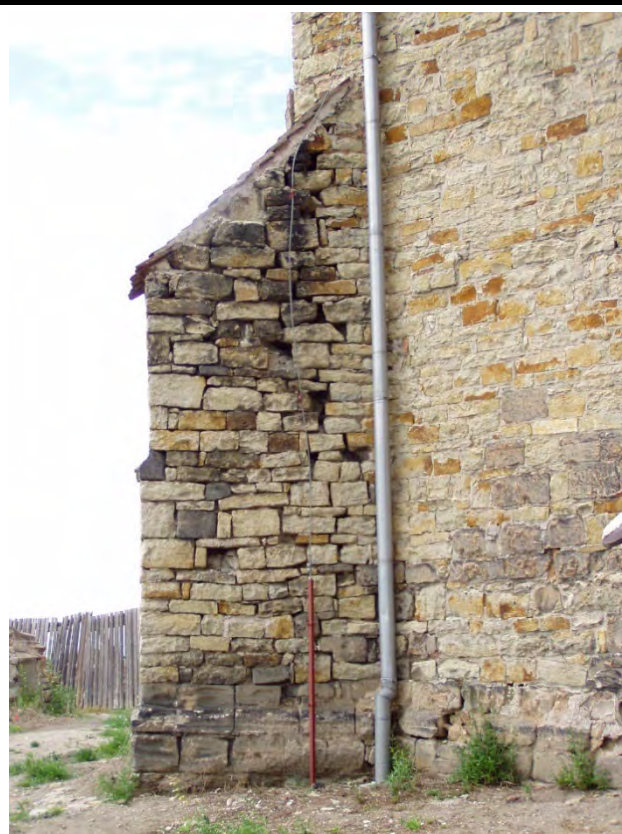
Jihozápadní opěrák lodi v pohledu od jihovýchodu.
Foto: Jan Koloc, 2004.

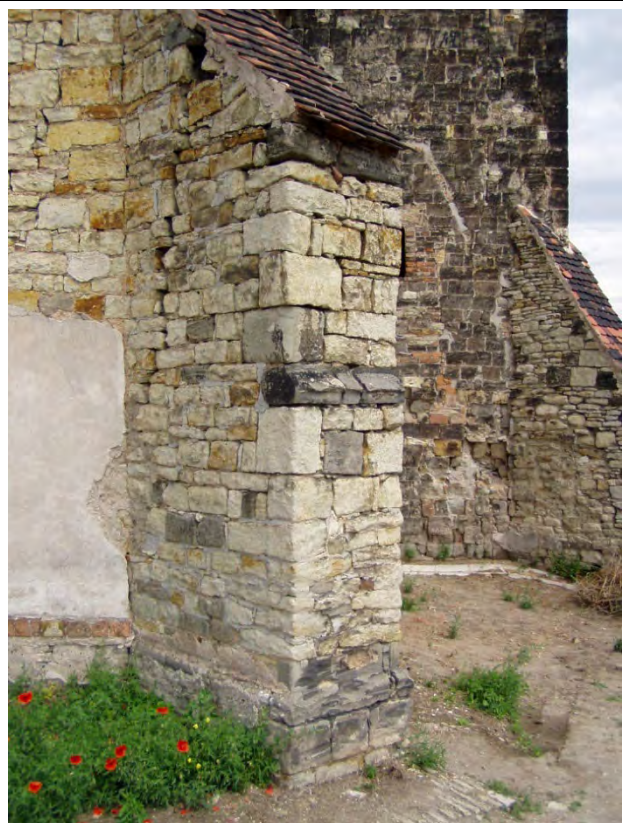
Jihozápadní opěrák lodi v pohledu od západu. Foto:
Jan Koloc, 2004.

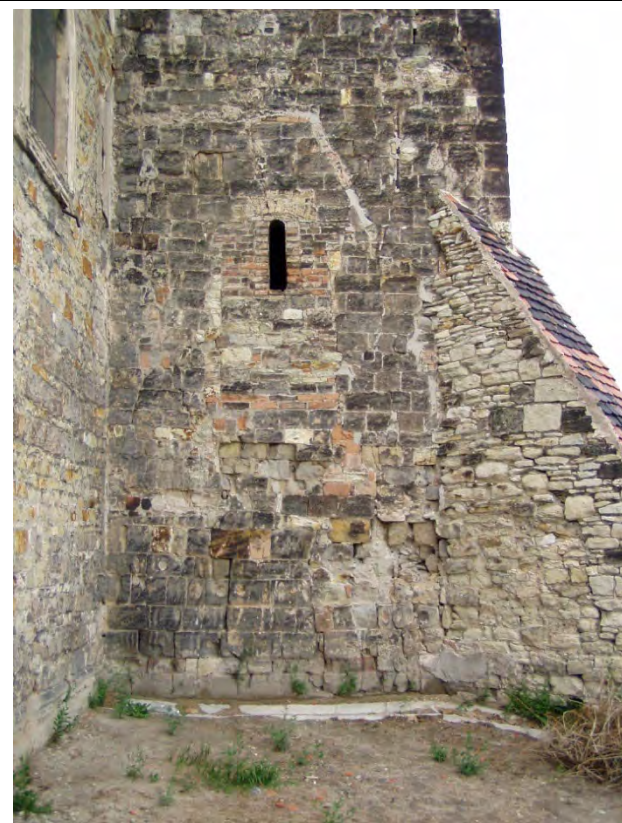
Spodní úroveň západního průčelí věže. Foto: Jan
Koloc, 2004.

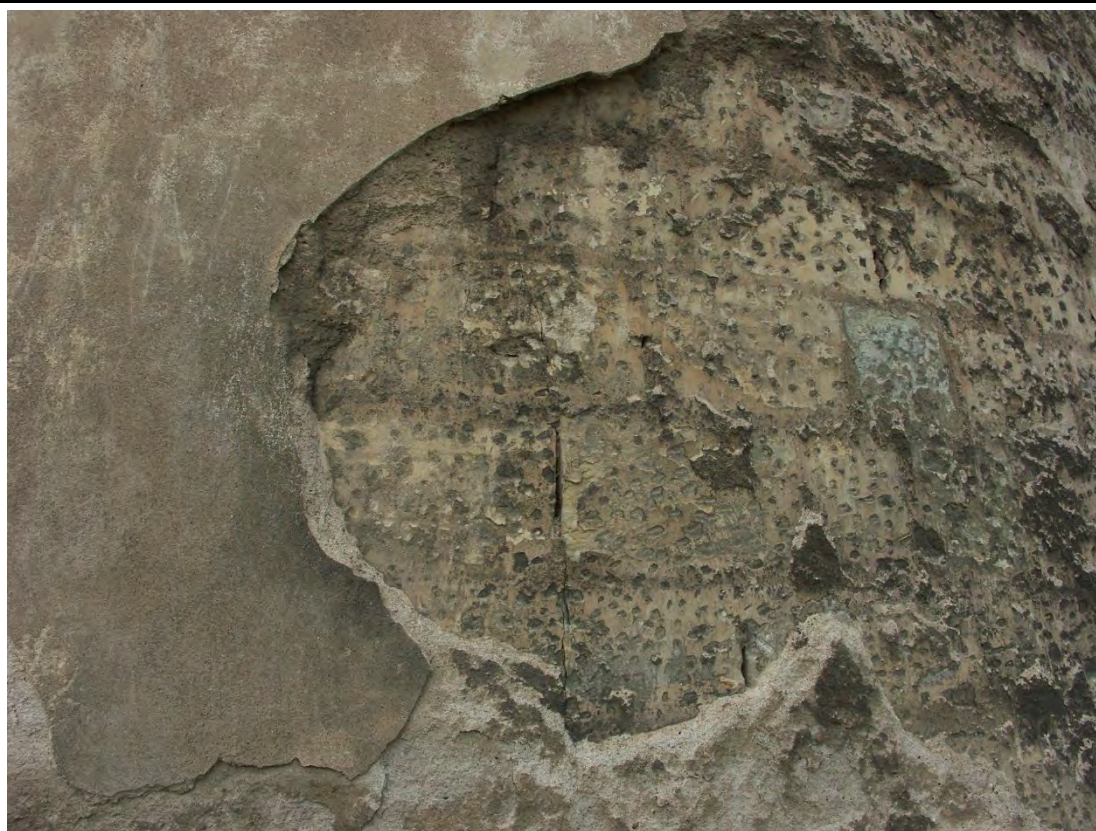
Detail odhaleného líce zdiva východního průčelí presbytáře. Foto: Jan Koloc, 2004.

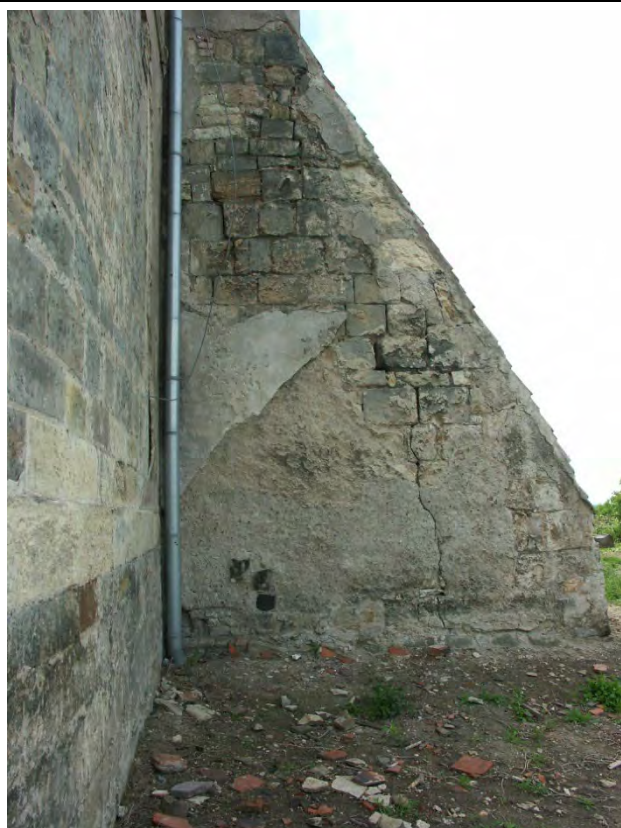
Opěrák severovýchodního nároží lodi v pohledu od východu. Foto: Jan Koloc, 2004.

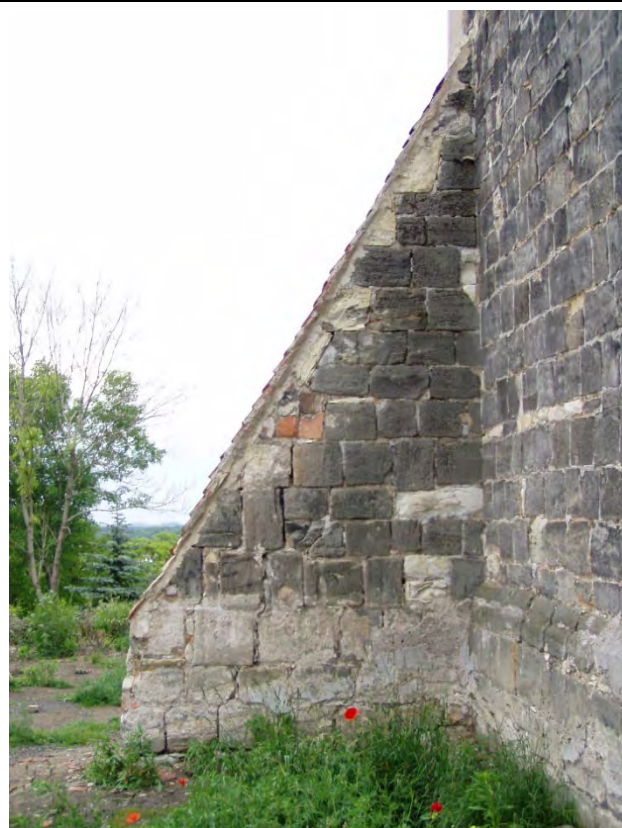
Opěrák severovýchodního nároží lodi v pohledu od západu. Foto: Jan Koloc, 2004.

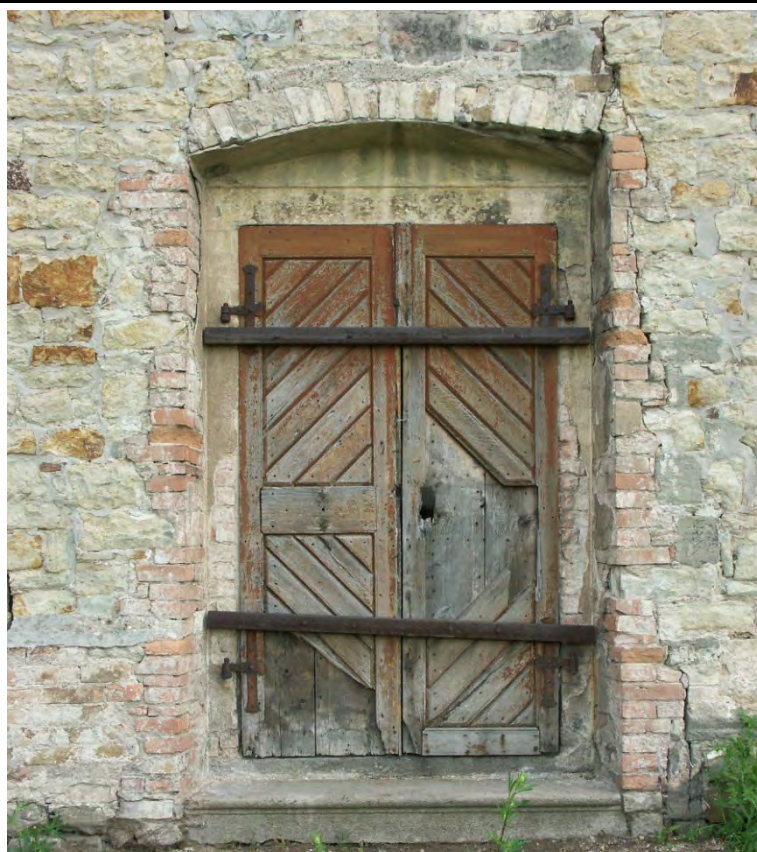
Čelní pohled od severu na severní vstup lodi. Foto: Jan Koloc, 2004.

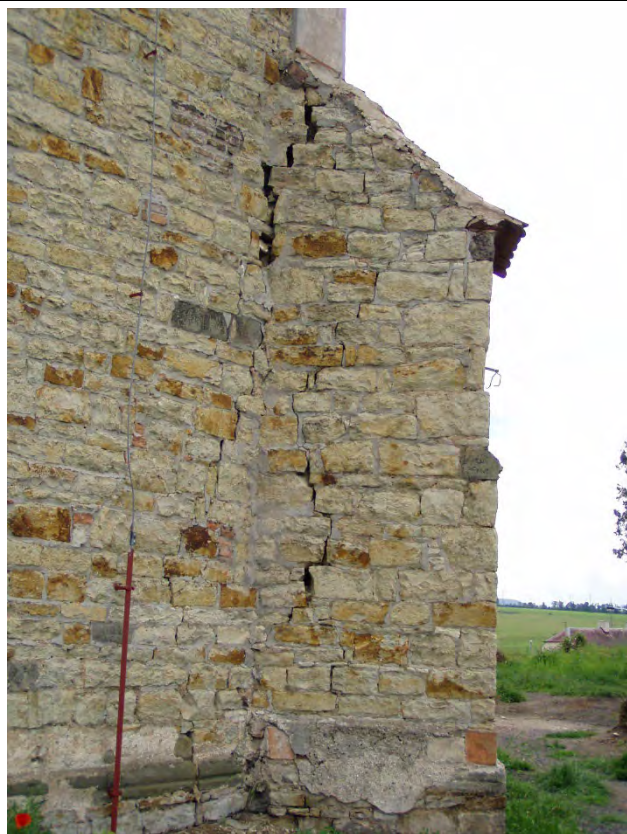
Severozápadní opěrák lodi v pohledu od severovýchodu. Foto: Jan Koloc, 2004.

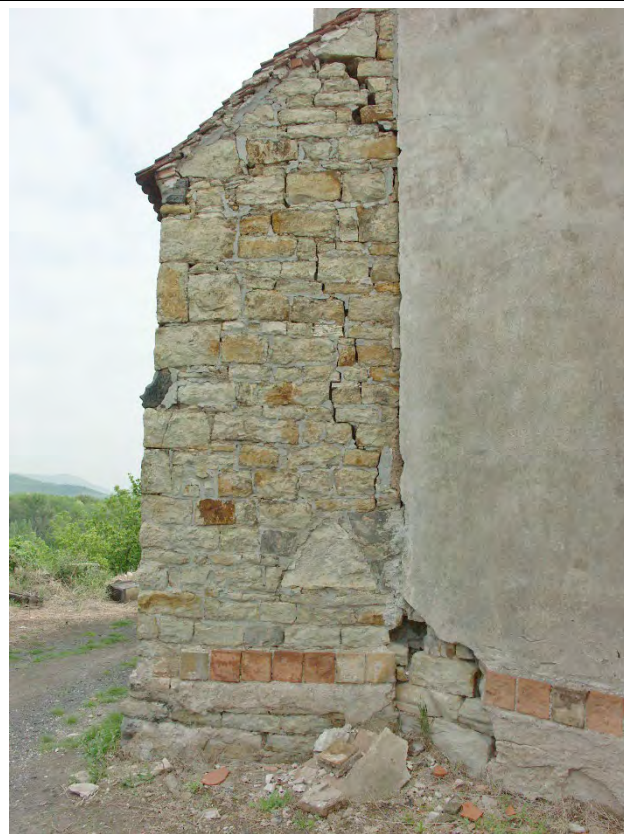
Severozápadní opěrák lodi v pohledu od jihozápadu. Foto: Jan Koloc, 2004.

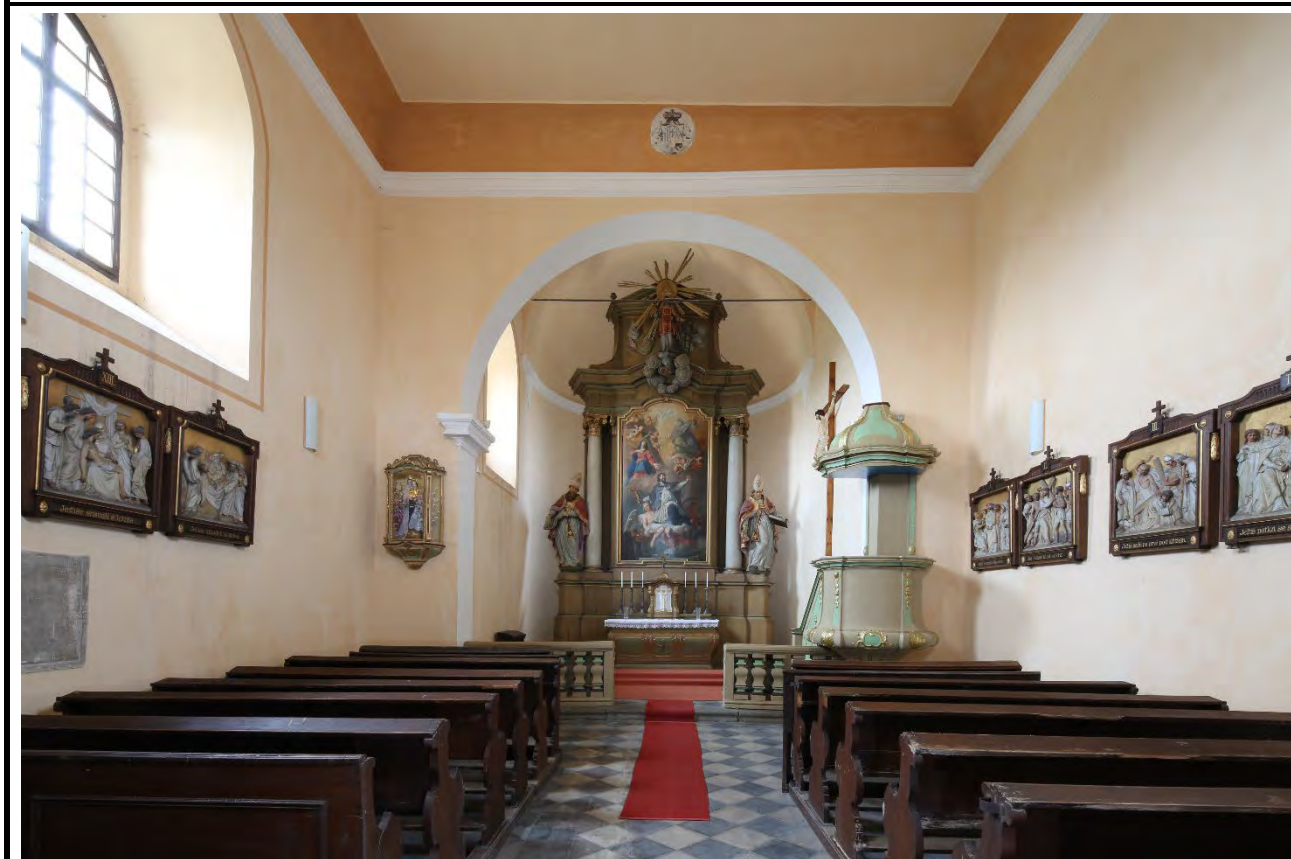
Interiér lodi v pohledu od západu. Foto: Marta Pavlíková, 2018.

je opatřená plochým stropem s fabionem a římsou na jeho spodní straně. Západní čtvrtinu prostoru zaujala dřevěná kruchta mající v půdoryse segmentově rozšířenou střední část podpíranou dvojicí litinových sloupků.

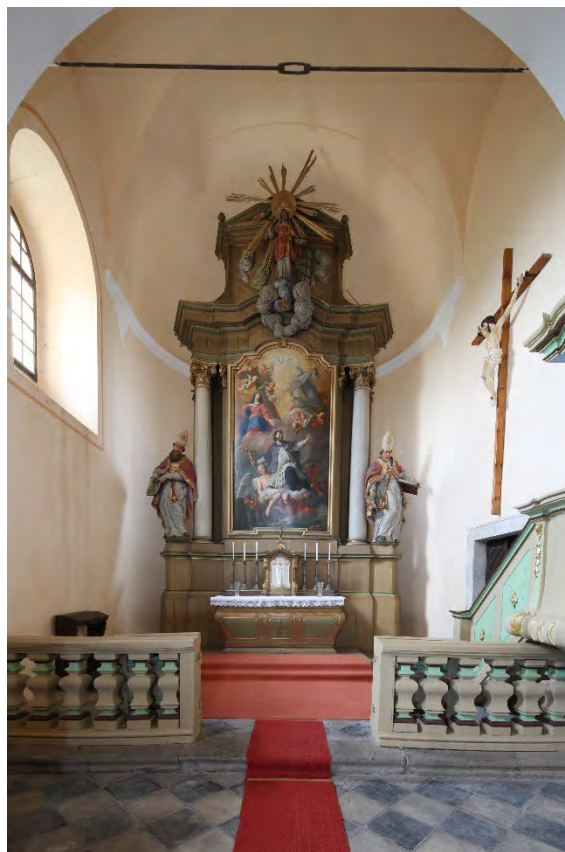
Interiér presbytáře v pohledu od západu. Foto: Marta Pavlíková, 2018.

Presbytář se do lodi na celou šíři otvírá půlkruhovým vítězným obloukem, jehož paty podpírají profilované římsové hlavice mělkých pilastrů bez patek. Prostor je zaklenut půlkruhovou valenou klenbou oddělenou pasem od závěrové konchy. Paty kleneb se opírají o profilovanou římsu. Interiér je osvětlován dvojicí půlkruhových okenních otvorů (další otvor na jižní straně byl zazděn), nad nimiž jsou v klenbách zhotoveny trojboké výseče nad převýšenými oblouky lunet. V jižní stěně je osazen obdélný portál s obvodovým páskem, který náleží dnes zazděnému vstupu do sakristie.

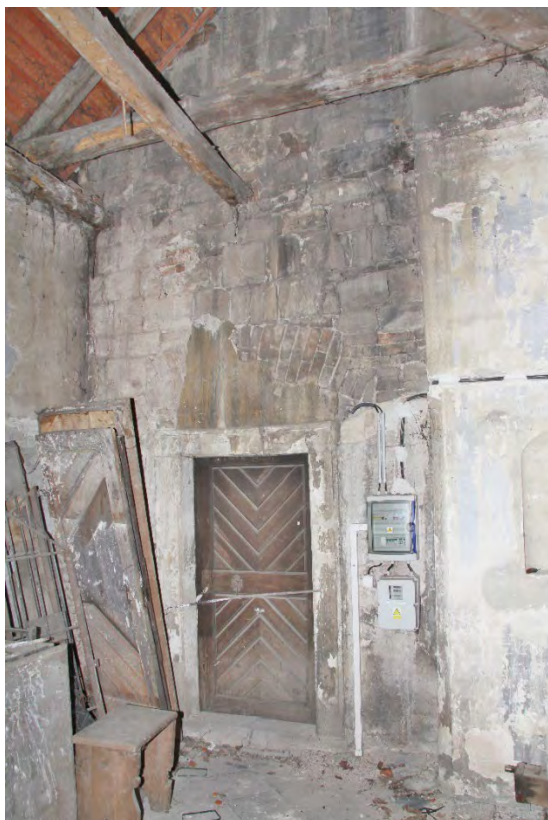
Spodní partie východní exteriérové strany přízemí věže v pohledu od východu z prostoru bývalé sakristie. Foto: Jaroslav Skopec, 2019.

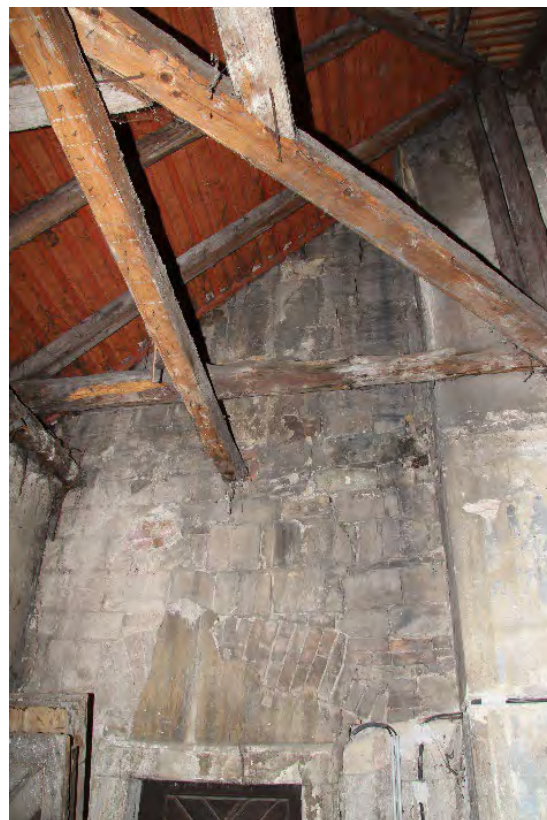
Horní partie východní exteriérové strany přízemí věže v pohledu od východu z prostoru bývalé sakristie. Foto: Jaroslav Skopec, 2019.

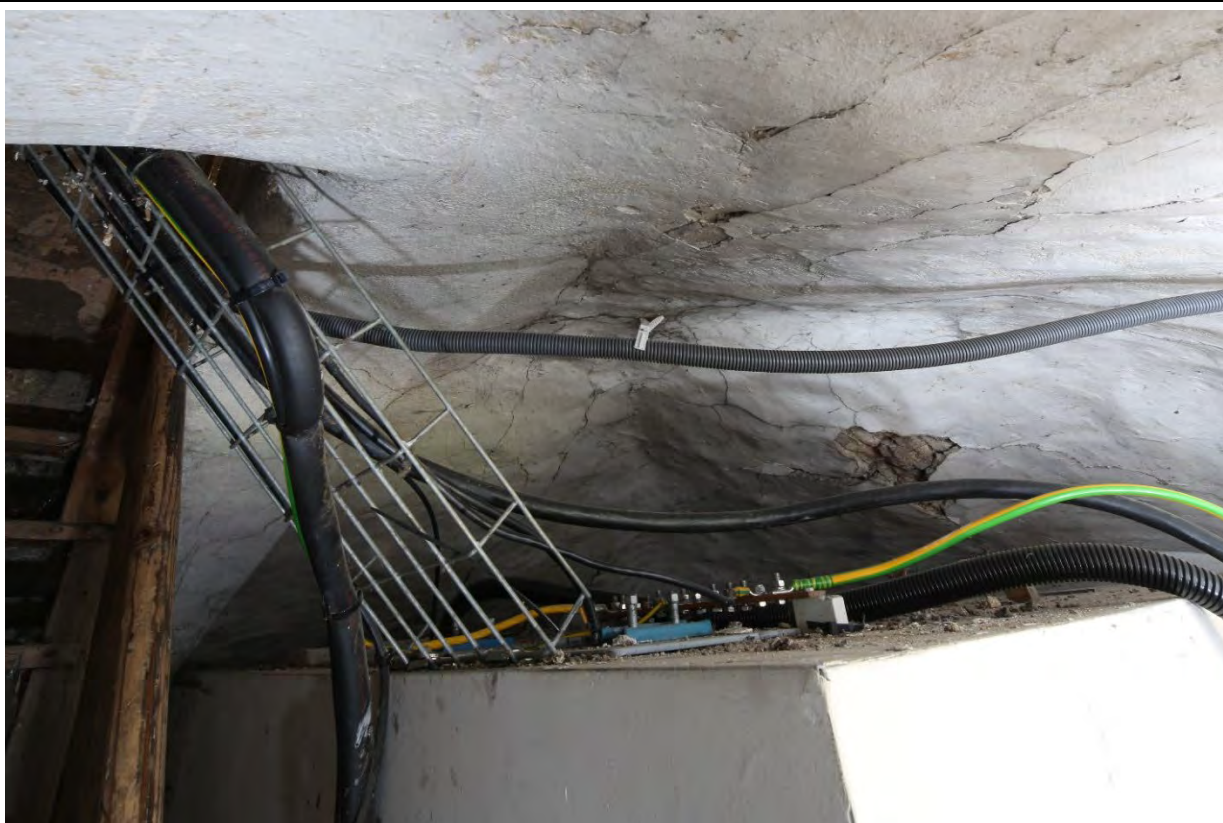
Vrcholnice klenby přízemí věže v pohledu od jihovýchodu. Foto: Marta Pavlíková, 2018.

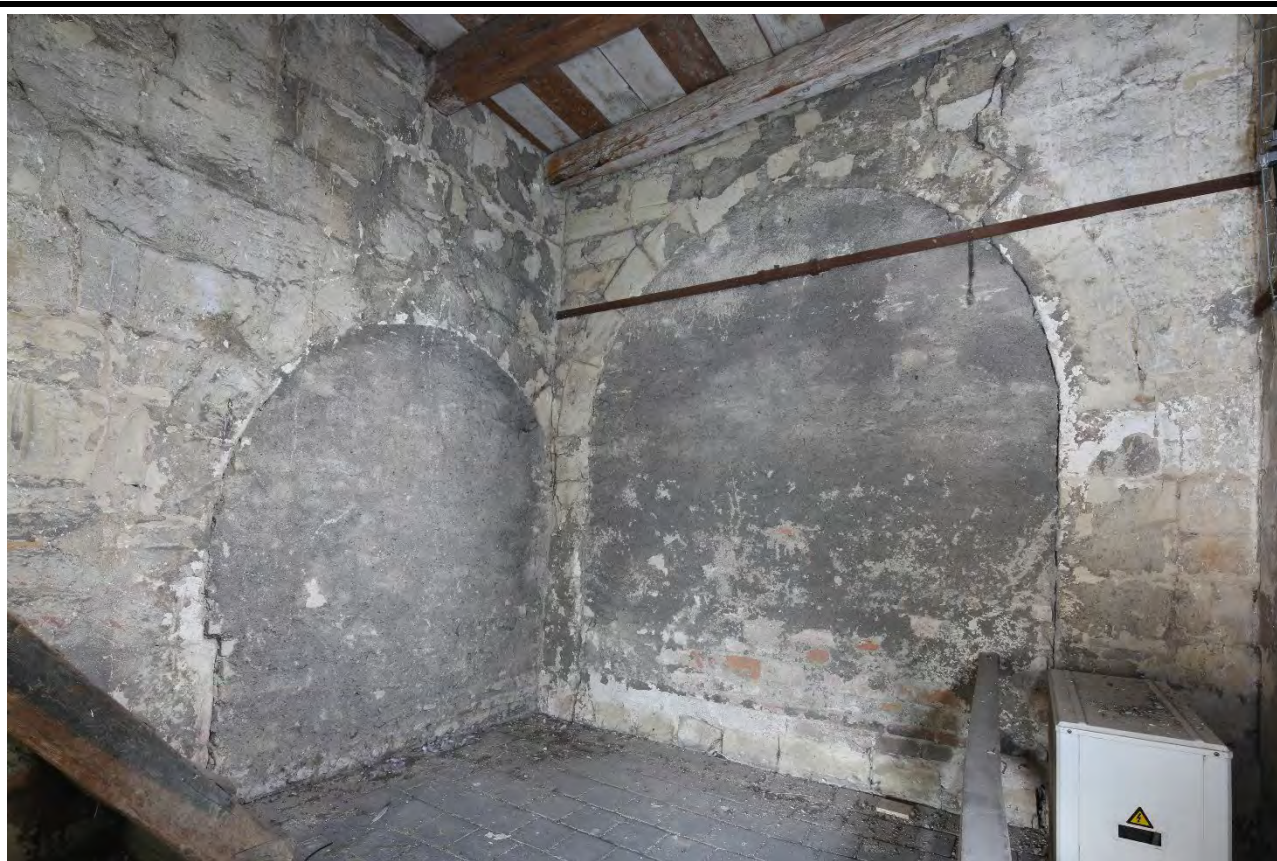
Interiér prvního patra věže v pohledu od jihozápadu. Foto: Marta Pavlíková, 2018.

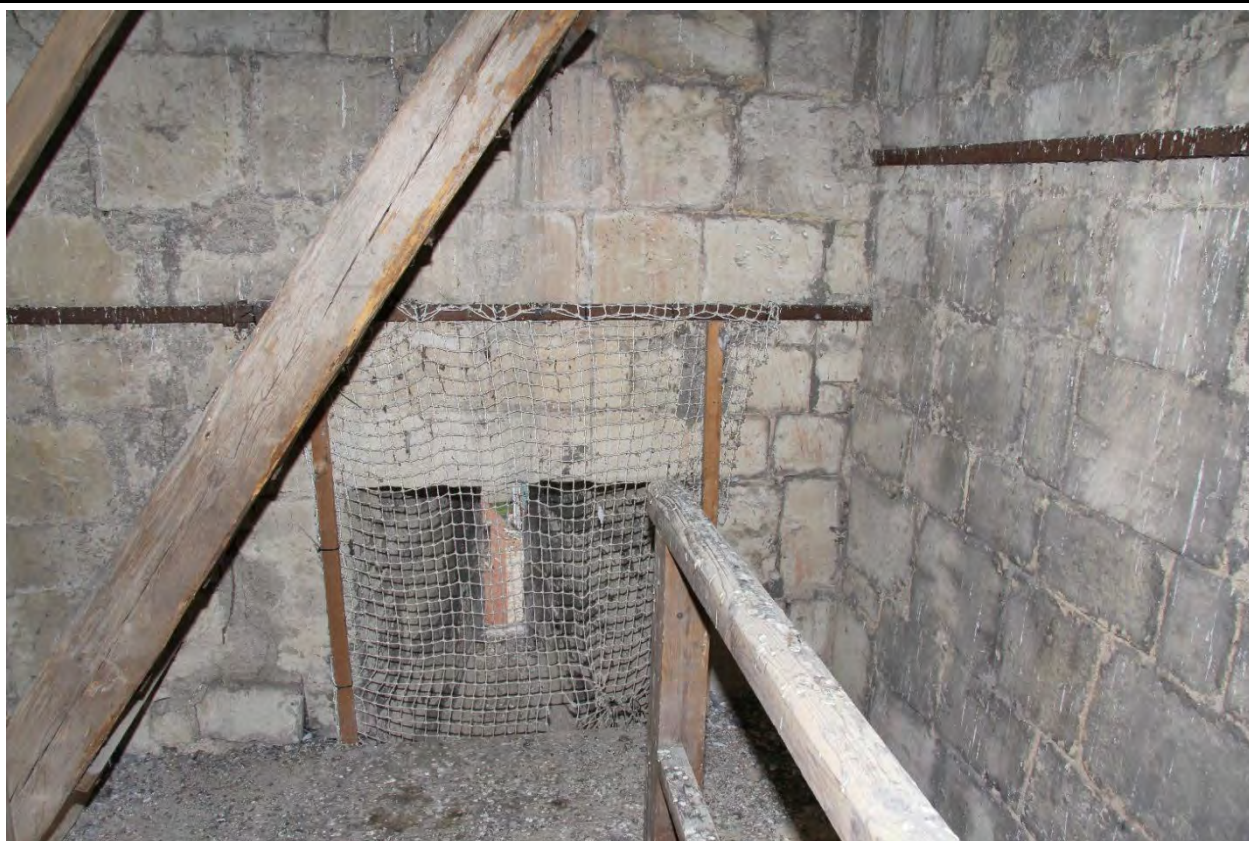
Západní polovina jižní strany druhého patra věže v pohledu od severu s okenním otvorem. Foto: Jaroslav Skopec, 2019.

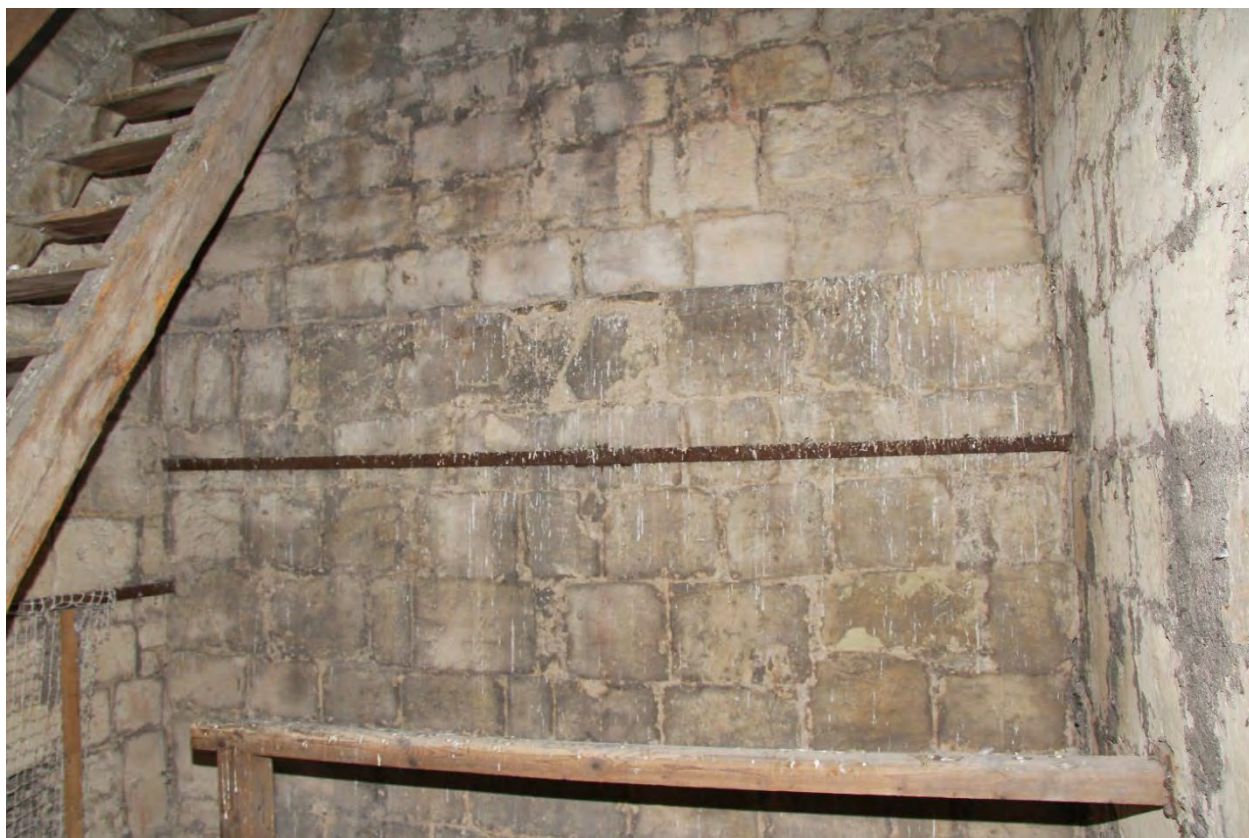
Západní strana druhého patra věže v pohledu od východu. Foto: Jaroslav Skopec, 2019.

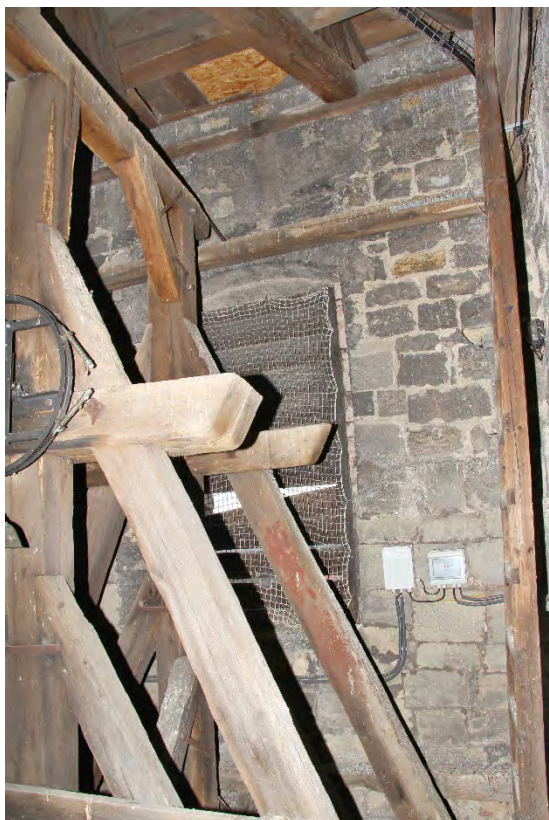
Východní strana třetího patra věže. Foto: Jaroslav Skopec, 2019.

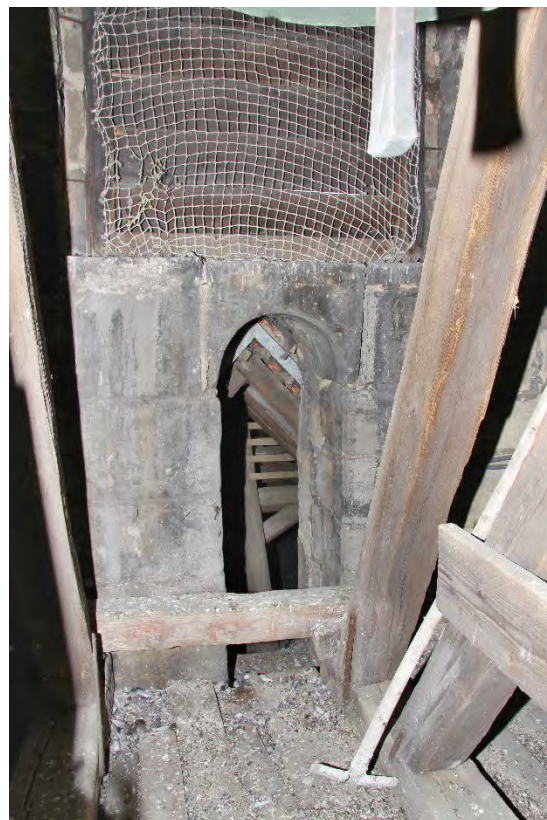
Severní strana třetího patra věže s prostupem do krovu nad lodí. Foto: Jaroslav Skopec, 2019.

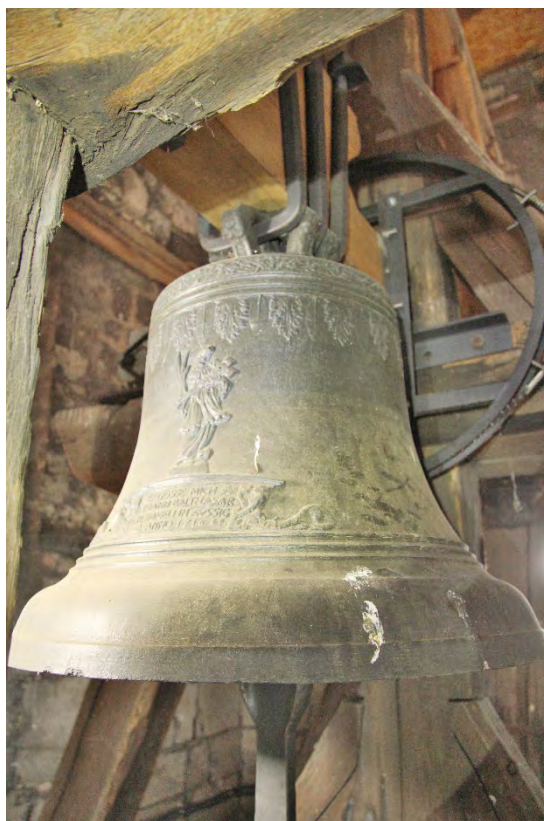
Zvon s letopočtem 1716. Foto: Jaroslav Skopec, 2018.

V roce 1716 bylo upraveno poslední patro věže, do kterého byl zavěšen nový zvon. Zásadní však byla přestavba v 90. letech 18. století realizovaná Schwarzenbergy, kteří nechali vystavět současný presbytář se sakristií, patrně i západní předsíň, schodišťový přístavek věže a krov nad lodí a presbytářem. Tím kostel získal svou současnou podobu ochuzenou pouze o schodišťový přístavek, který byl odstraněn na počátku 20. století v souvislosti s řešením statických poruch. Ty jsou postupně zaznamenávány již od poloviny 19. století a byly řešeny i při celkové opravě na konci prvního desetiletí 21. století.

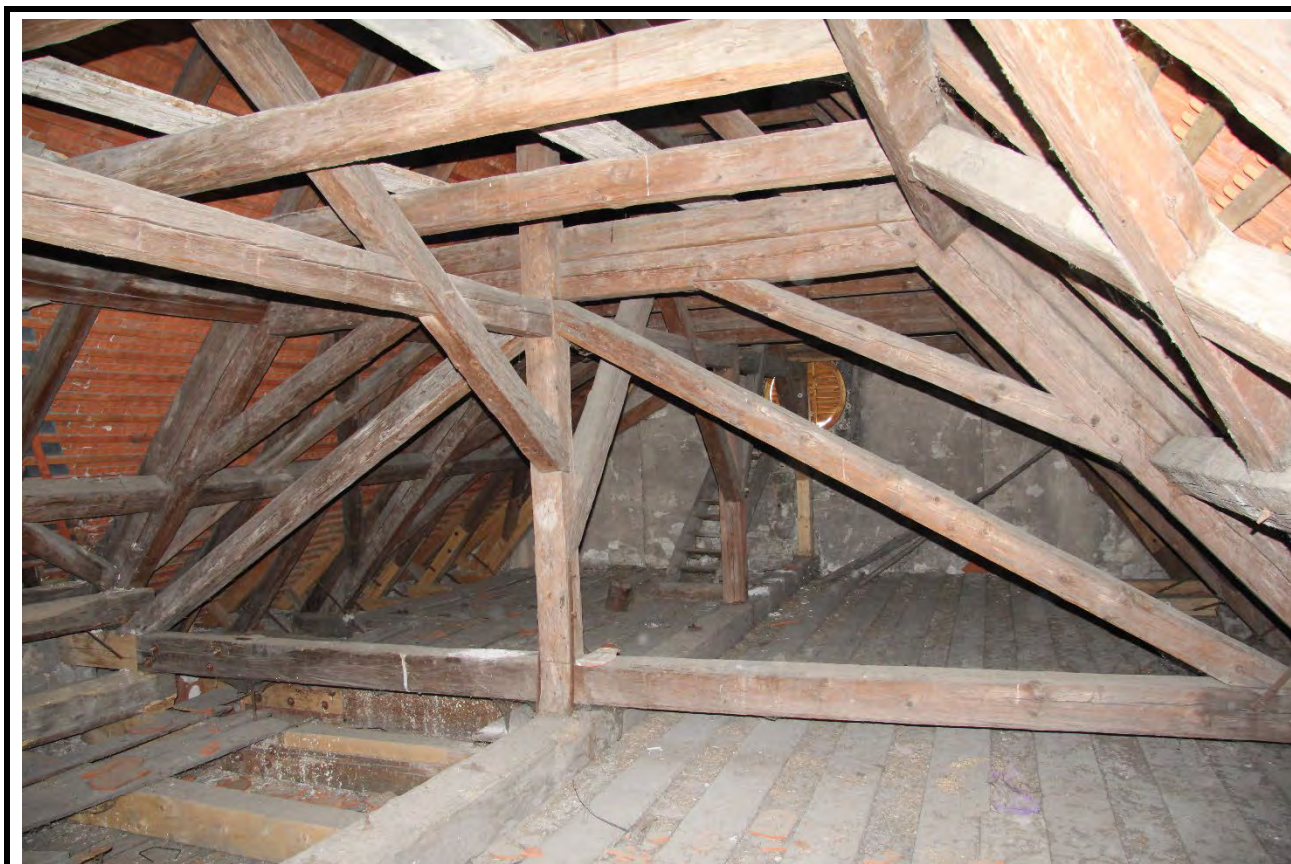
Krov nad lodí v pohledu od východu. Foto: Jaroslav Skopec, 2018.

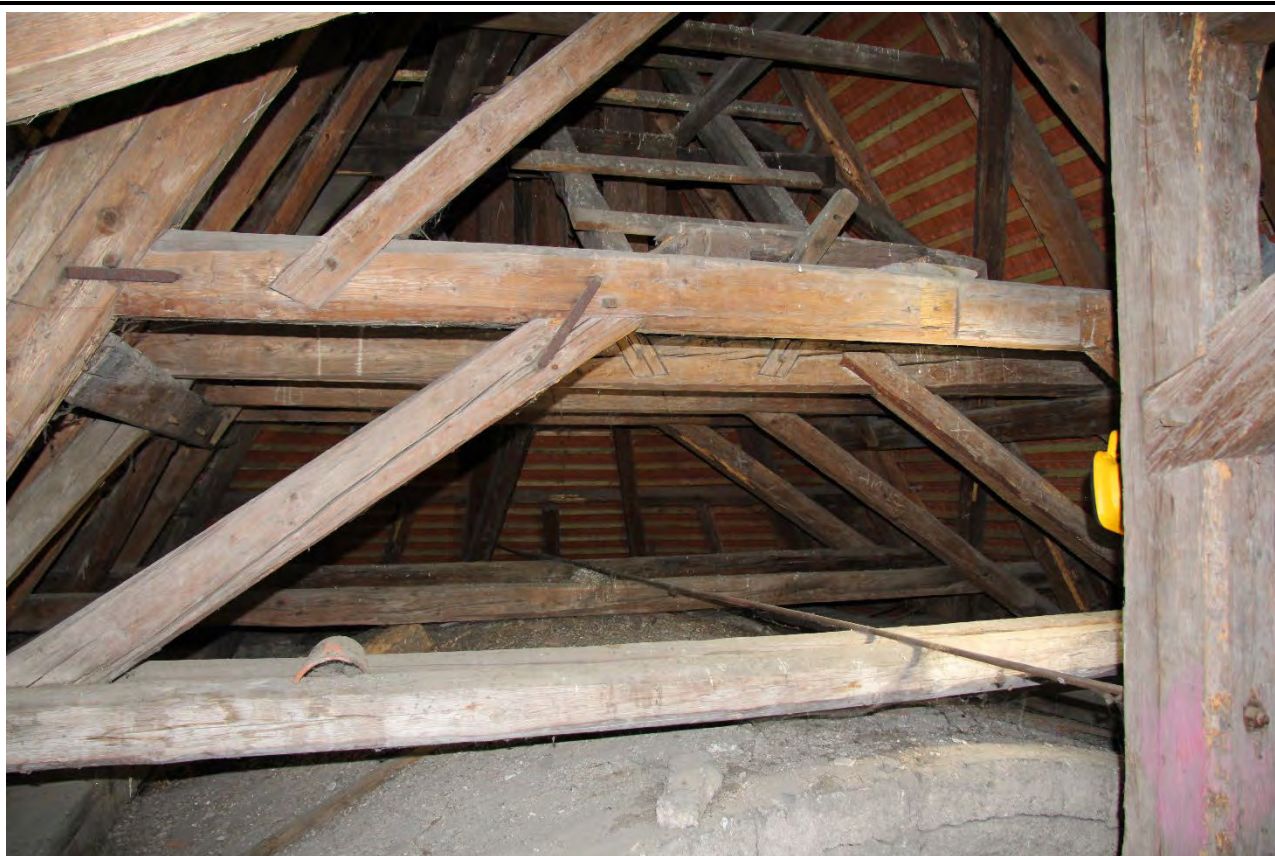
Krov nad presbytářem v pohledu od západu. Foto: Jaroslav Skopec, 2018.

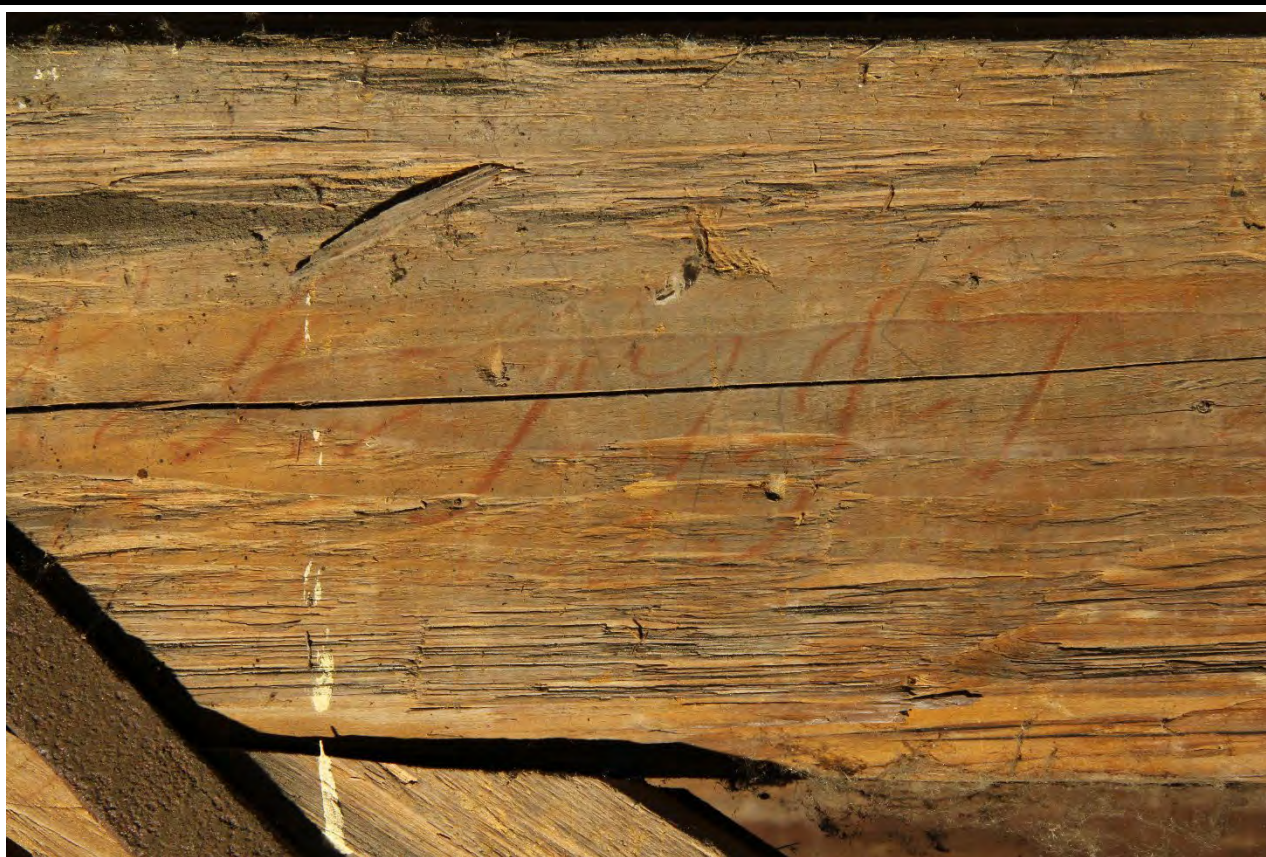
Detail rudkou psaného letopočtu na trámu krovu. Foto: Jaroslav Skopec, 2018.

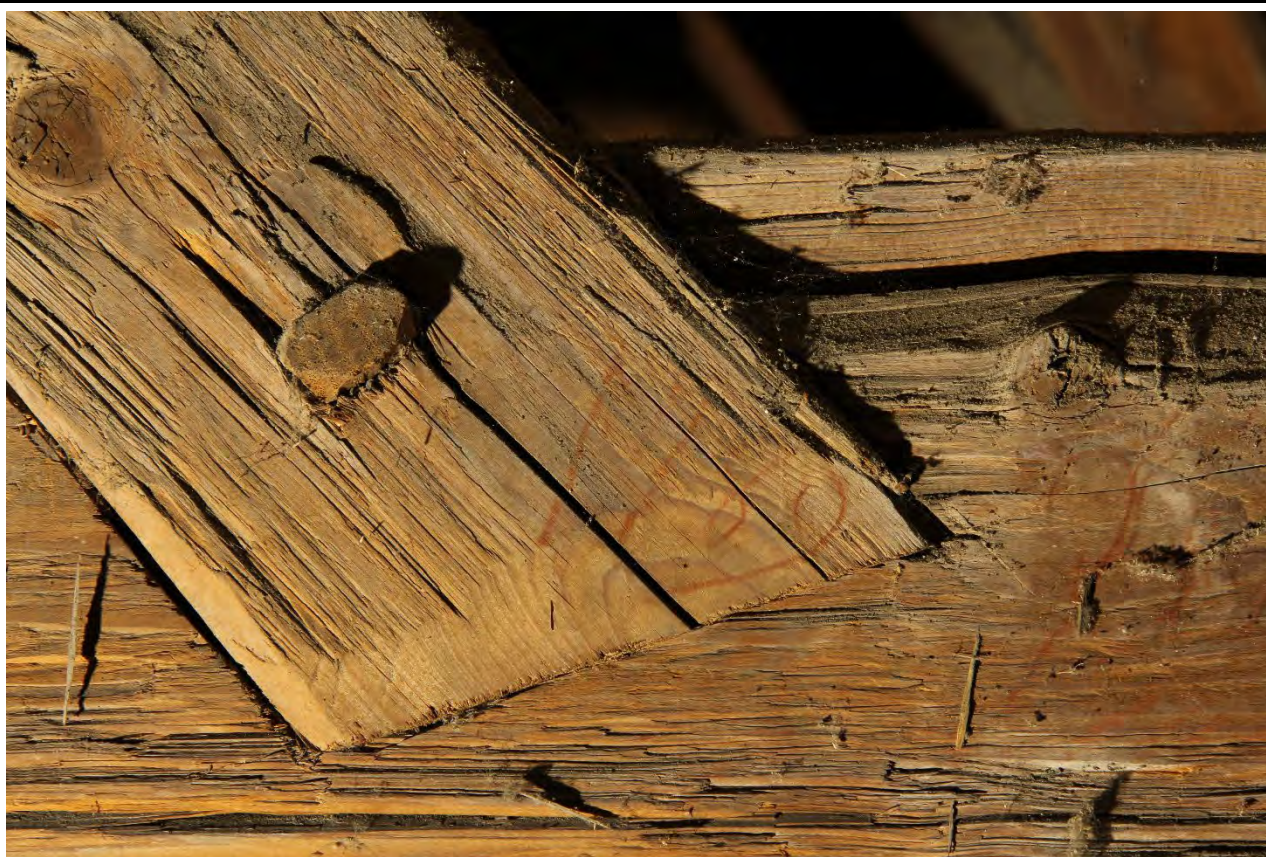
Detail rudkou psaného letopočtu na trámu krovu. Foto: Jaroslav Skopec, 2018.

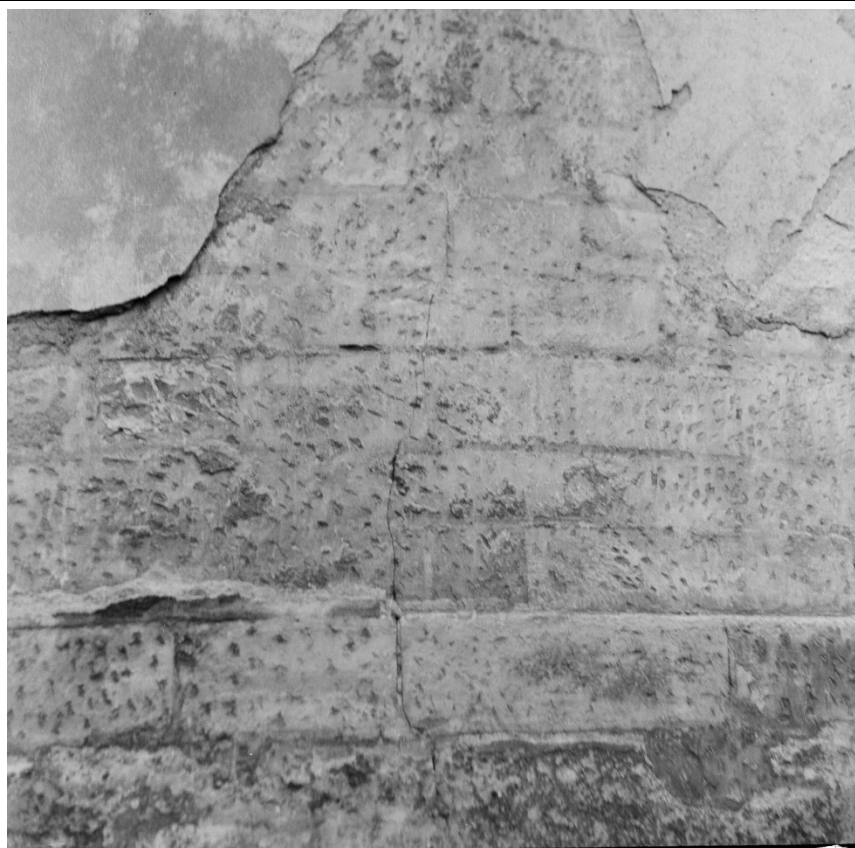
Detail odhaleného lícového zdiva presbytáře. Foto: 1963, sbírka negativů NPÚ ÚOP v Ústí n. L., sign. 8487.
