Část obce:	Černčice
	Obec:	Černčice
	Název:	Kostel sv. Vavřince
	Okres:	Louny
	Kraj:	Ústecký
	Parcelní číslo:	51
	Kat. území:	Černčice u Loun
	Číslo ÚSKP	42442/5-1104

Anotace

Popis¹

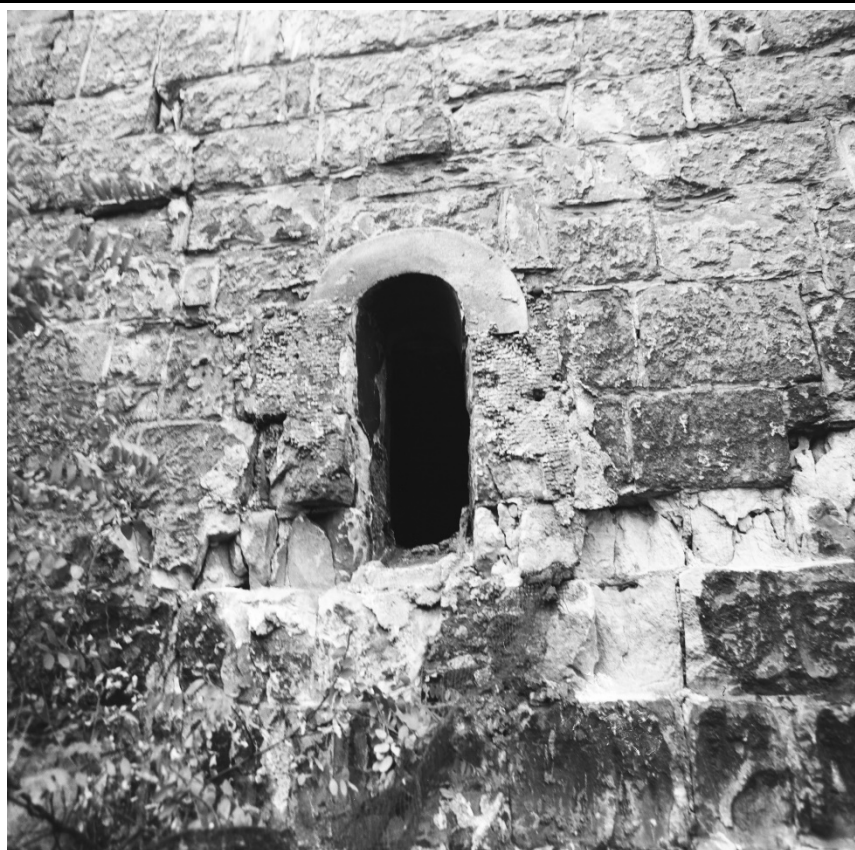
Jižní okenní otvor přízemí věže v pohledu od jihu. Foto: 1975, sbírka negativů NPÚ ÚOP v Ústí n. L., sign. 54639.

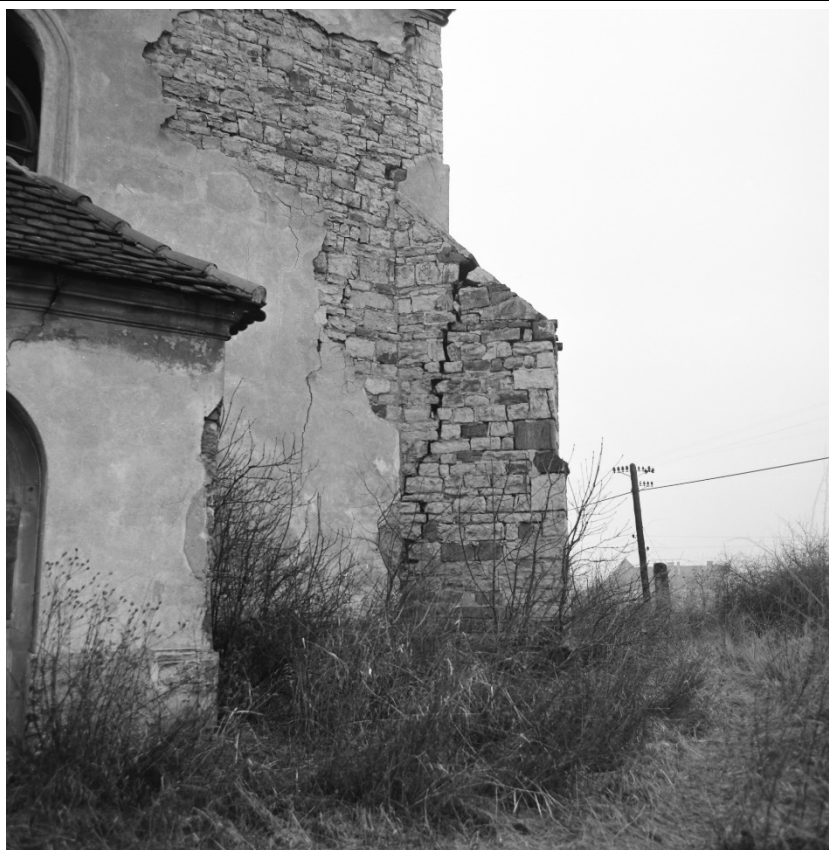
Jihozápadní opěrák lodi v pohledu od severozápadu. Foto: 1979, sbírka negativů NPÚ ÚOP v Ústí n. L., sign. 61257.

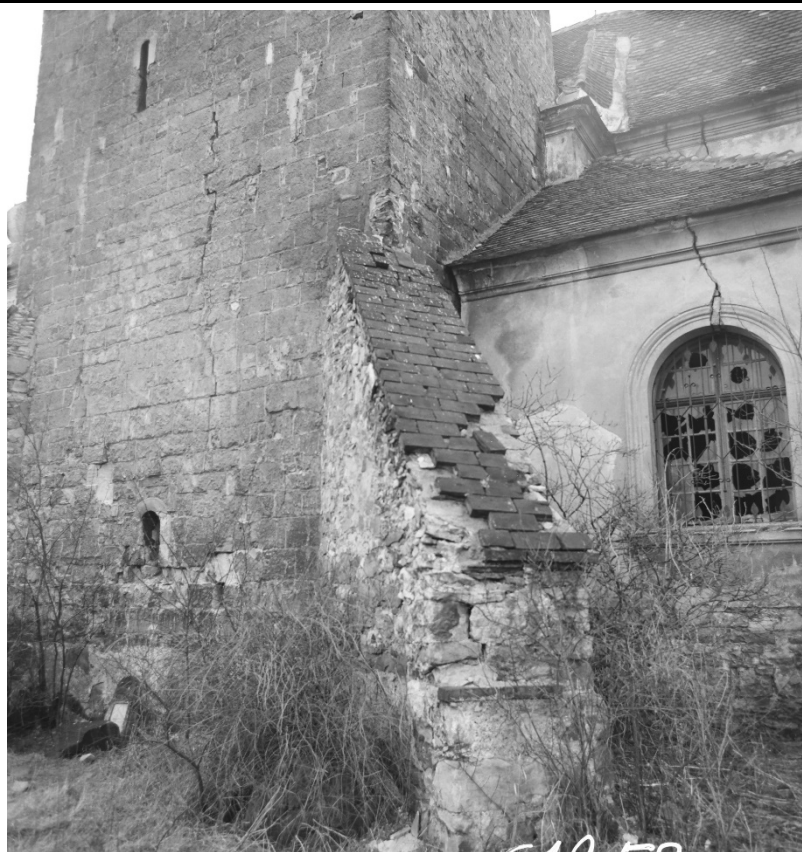
Jihovýchodní nároží věže. Foto: 1979, sbírka negativů NPÚ ÚOP v Ústí n. L., sign. 61258.

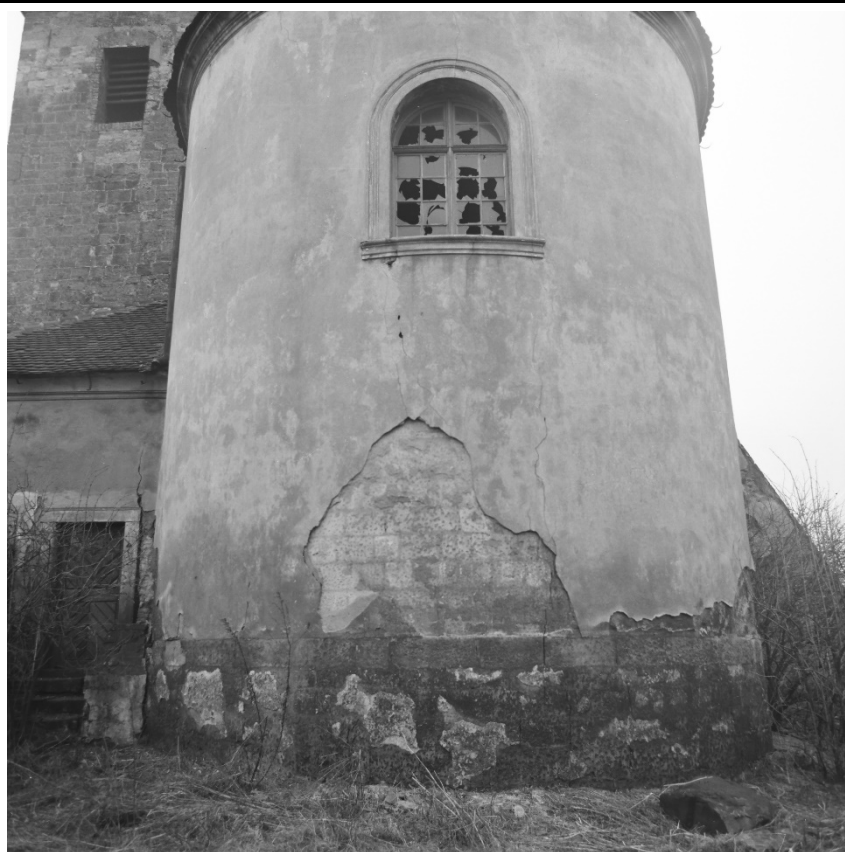
Východní průčelí presbytáře. Foto: 1979, sbírka negativů NPÚ ÚOP v Ústí n. L., sign. 61260.

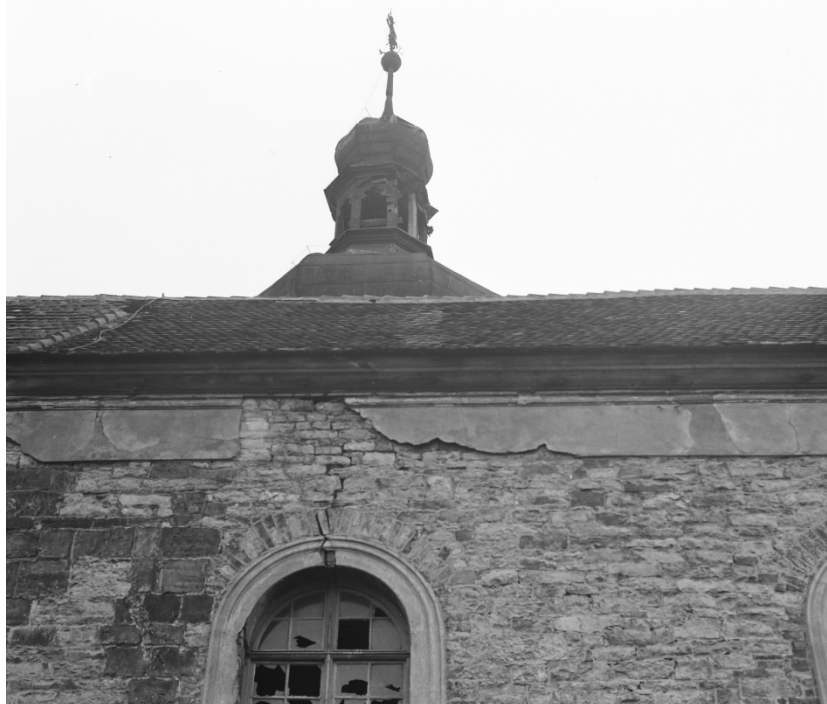
Horní partie severního průčelí lodi. Foto: 1979, sbírka negativů NPÚ ÚOP v Ústí n. L., sign. 61261.

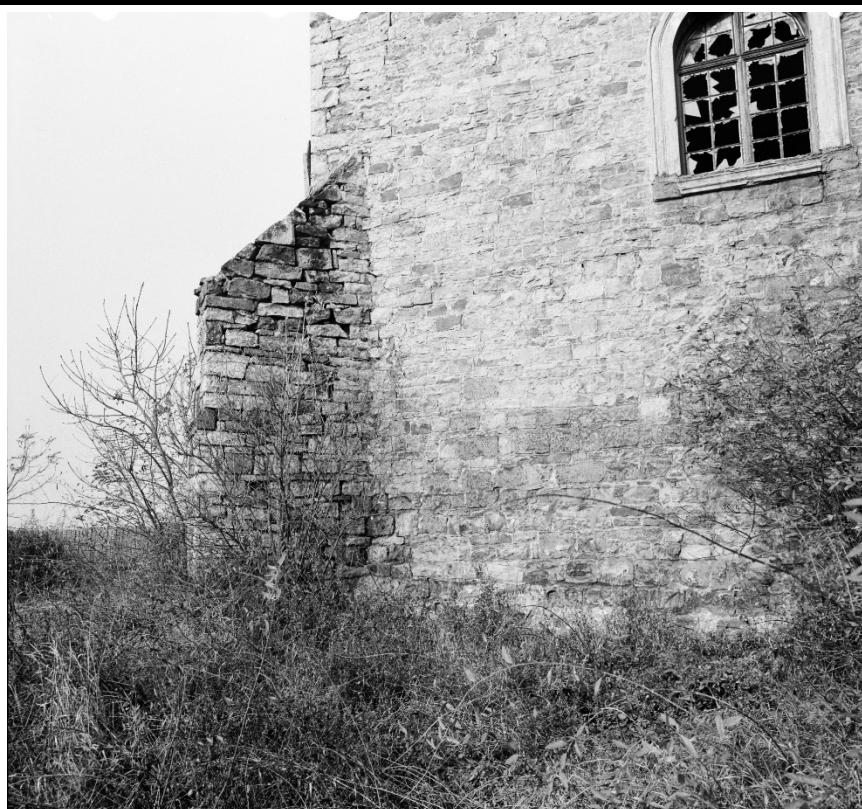
Západní konec jižního průčelí lodi s jhozápadním opěrákem. Foto: 1987, sbírka negativů NPÚ ÚOP v Ústí n. L., sign. 95483.

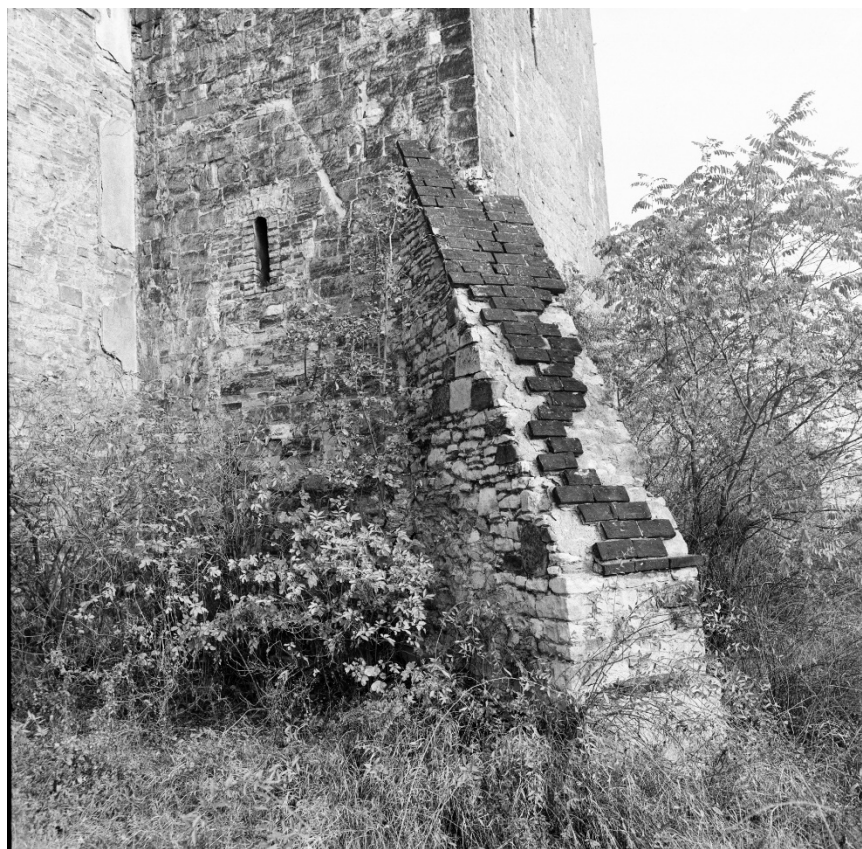
Západní průčelí věže s jihovýchodním opěrákem. Foto: 1987, sbírka negativů NPÚ ÚOP v Ústí n. L., sign. 95486.

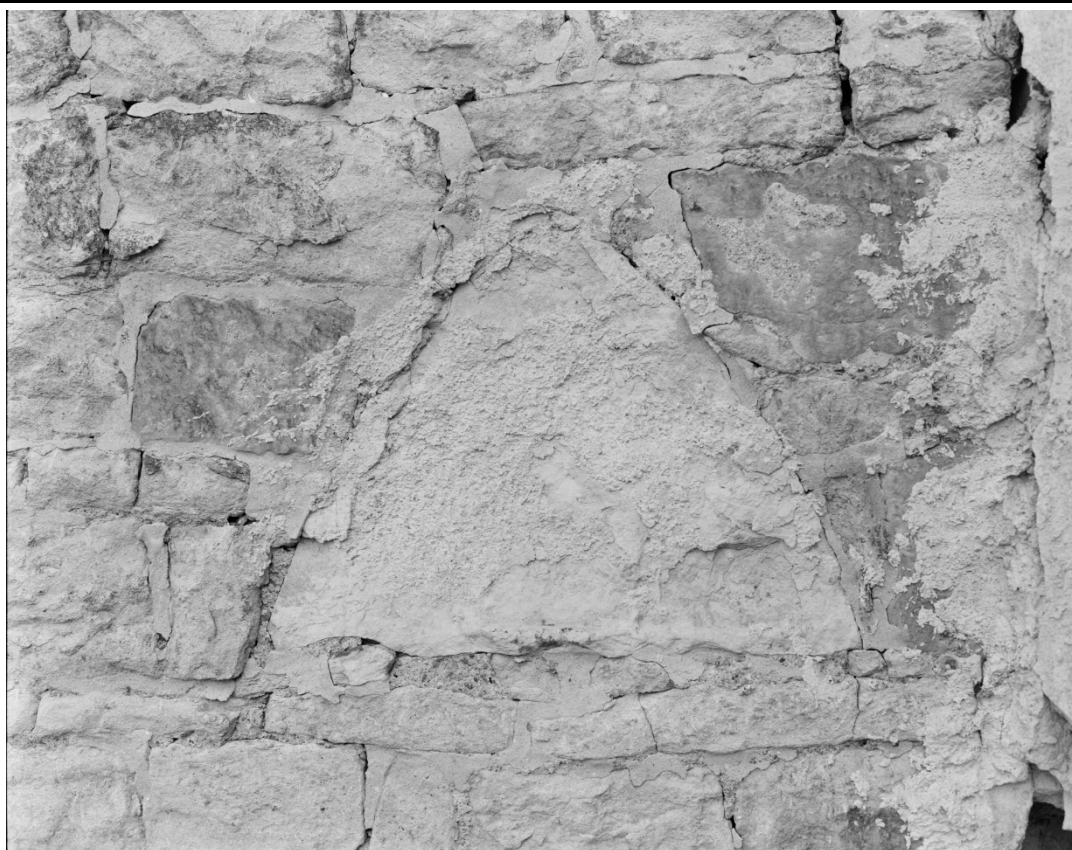
Fragment domnělého tympanonu zazděného do severozápadního opěráku lodi. Foto: 2001, sbírka negativů NPÚ ÚOP v Ústí n. L., sign. 143131.

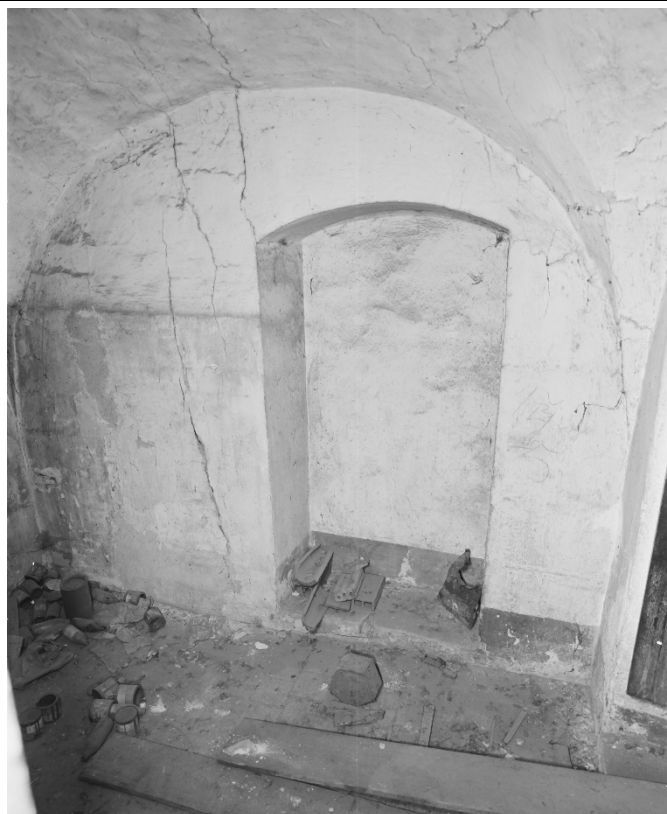
Severní strana přízemí věže. Foto: 2001, sbírka negativů NPÚ ÚOP v Ústí n. L., sign. 143135.

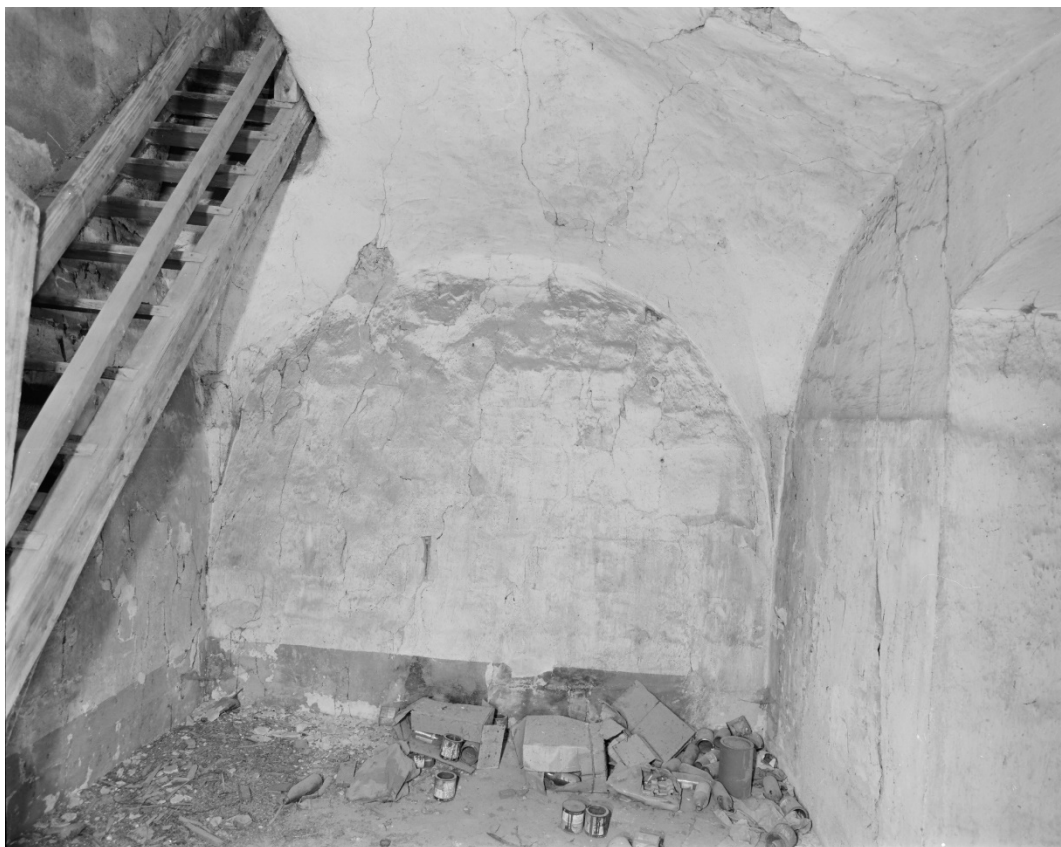
Interiér přízemí věže v pohledu od východu. Foto: 2001, sbírka negativů NPÚ ÚOP v Ústí n. L., sign. 143136.

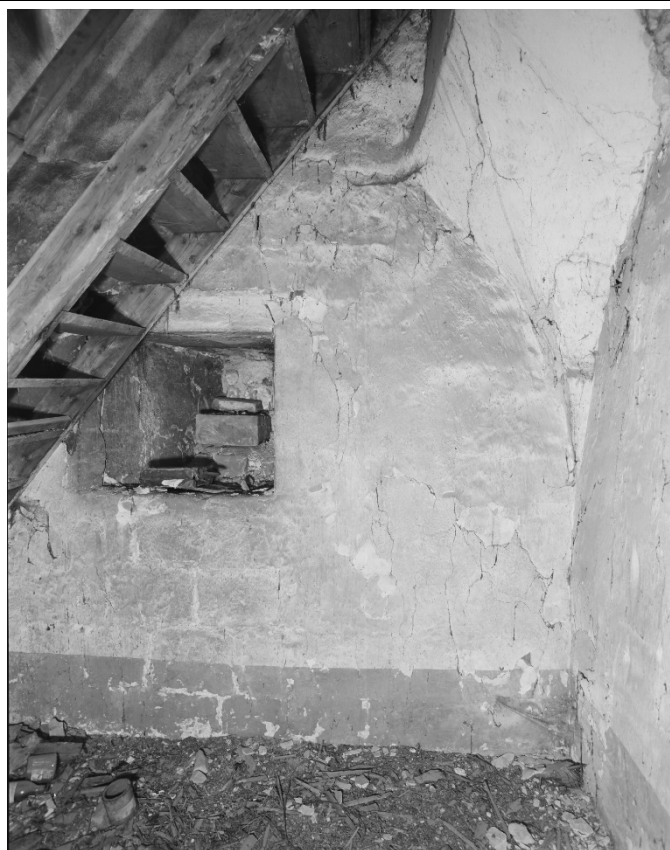
Jižní strana přízemí věže. Foto: 2001, sbírka negativů NPÚ ÚOP v Ústí n. L., sign. 143137.

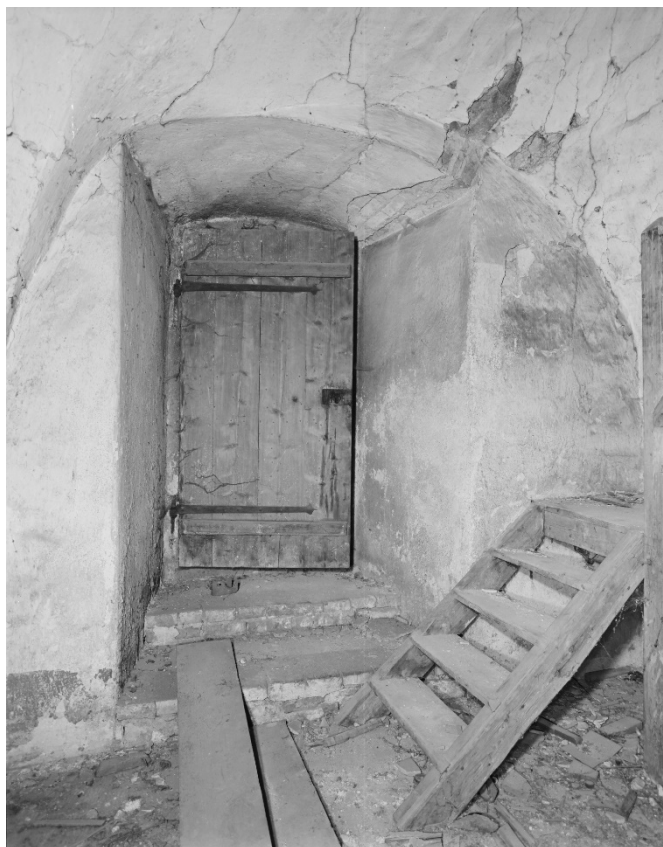
Západní strana přízemí věže. Foto: 2001, sbírka negativů NPÚ ÚOP v Ústí n. L., sign. 143138.

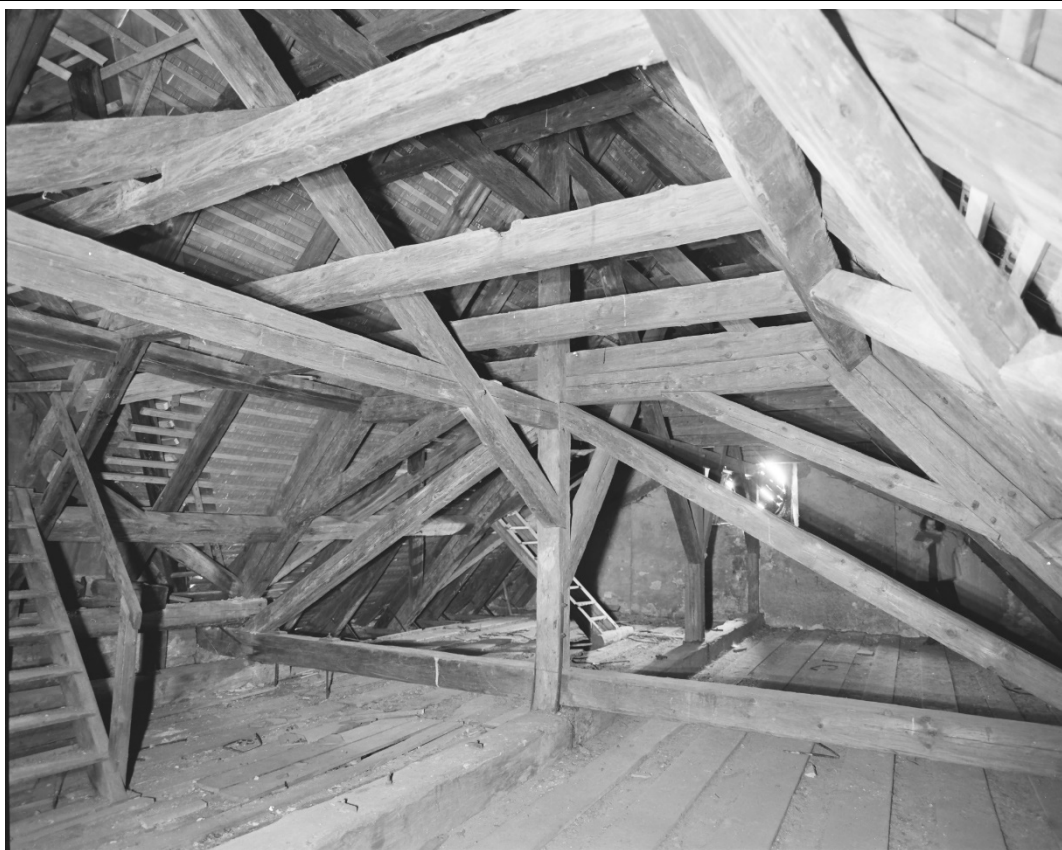
Krov nad lodí v pohledu od východu. Foto: 2001, sbírka negativů NPÚ ÚOP v Ústí n. L., sign. 143145.

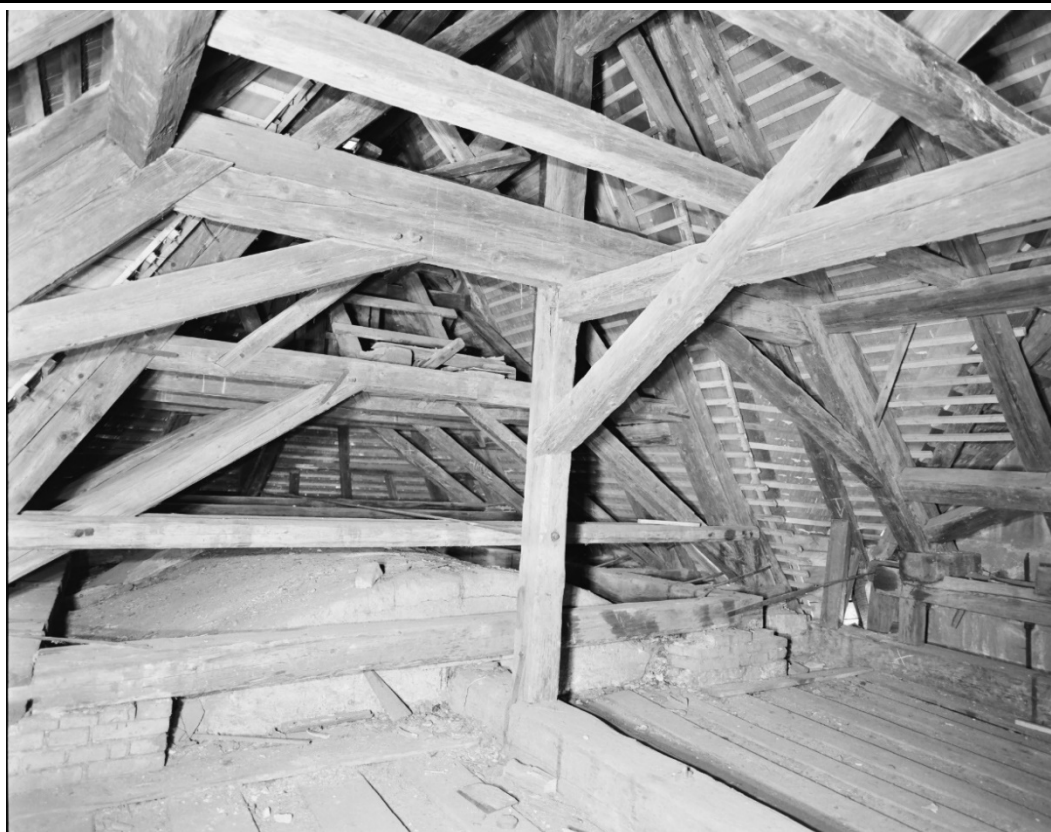
Krov nad lodí s průhledem do krovu nad presbytářem ve směru od severozápadu. Foto: 2001, sbírka negativů NPÚ ÚOP v Ústí n. L., sign. 143148.
