Část obce:	Hořetice
Obec:	Žiželice
Název:	kostel sv. Vavřince
Okres:	Louny
Kraj:	Ústecký
Parcelní číslo:	28
Kat. území:	Hořetice u Žiželic
Číslo ÚSKP	43280/5-1521

NAKI II DG18P02OVV042 Proměna středověkého venkovského kostela jako symbolu duchovní tradice a lokální identity		
Hořetice, kostel sv. Vavřince	Popis a interpretace	Jaroslav Skopec, 2020

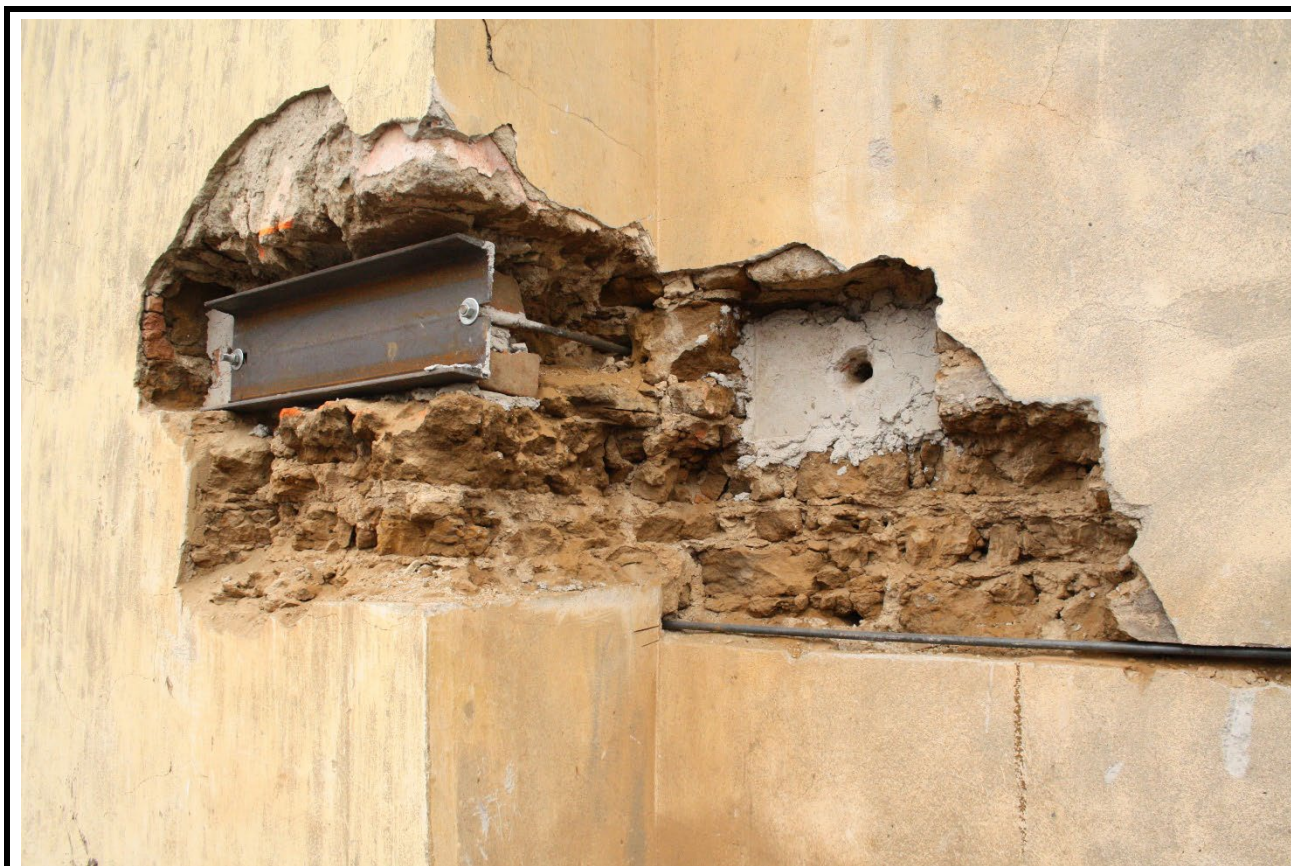
Detail odhaleného zdiva v jižním koutě svíraném lodí a presbytářem. Foto: Jaroslav Skopec 2014.

¹⁰ Zdivo bylo sporadicky pozorovatelné při provádění statického zajištění kostela v roce 2013.

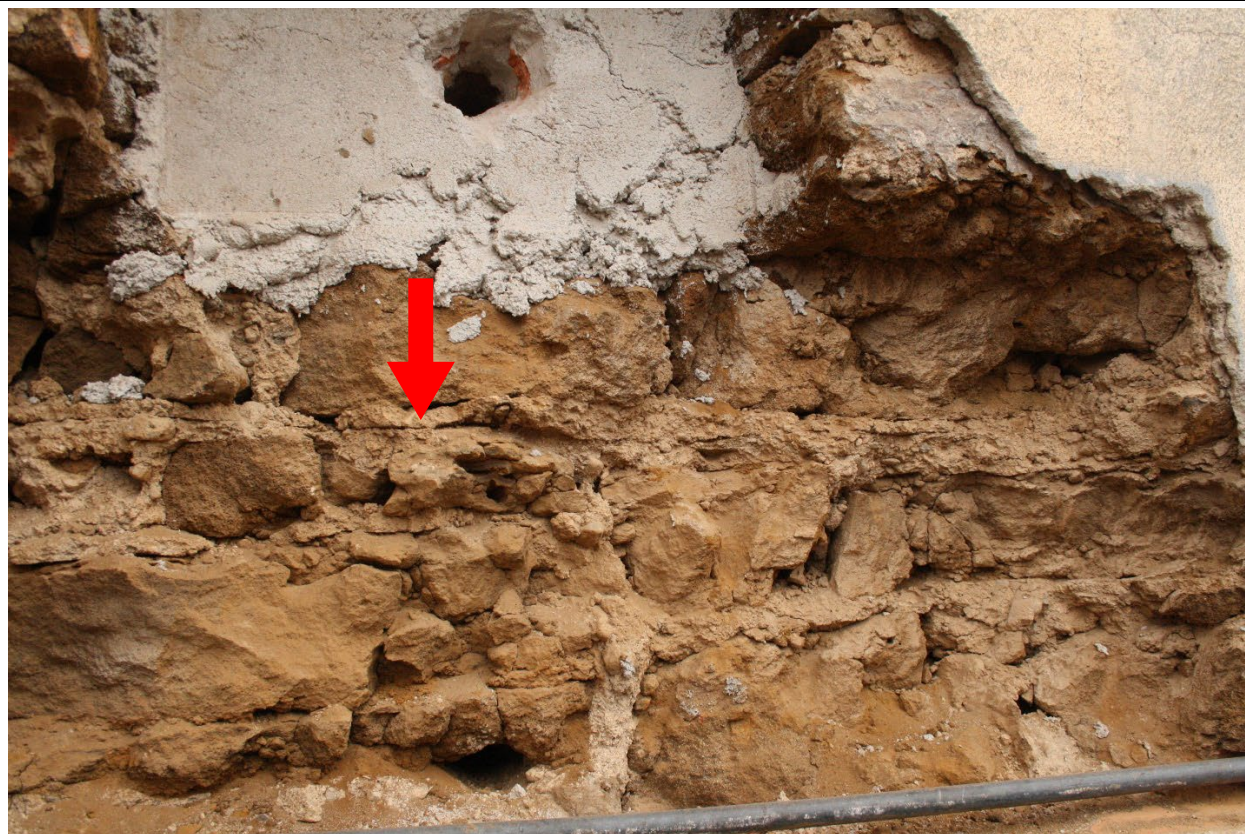
Detail zdiva na jihu presbytáře s vyznačeným rozhraním dvou vrstev utážených malt, dokládající zřejmě sezónní přerušování stavby. Foto: Jaroslav Skopec 2013.

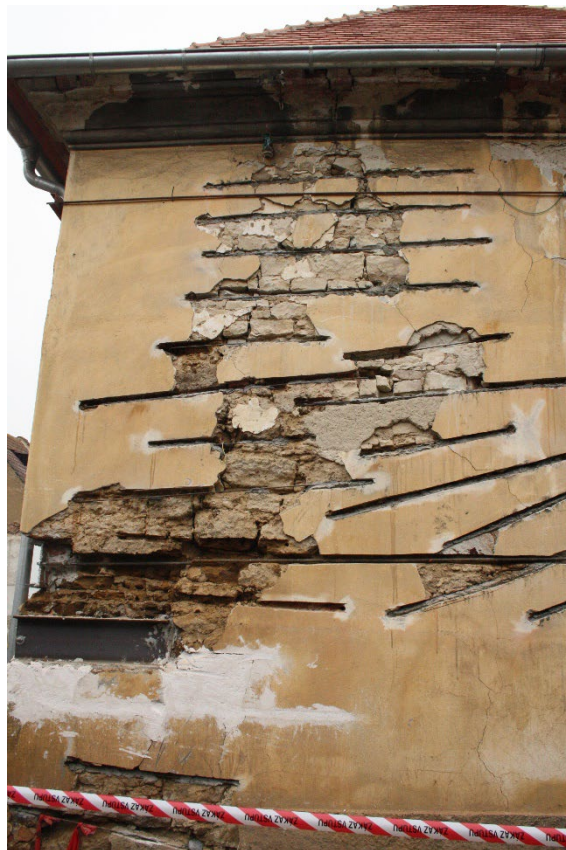
Detail jihovýchodního průčelí presbytáře s patrnou oblastí zdiva z opukových lomových kamenů se starší vrstvou pekované omítky nad spodní partií užívající tmavě hnědý kámen pískovcový. Foto: Jaroslav Skopec 2013.

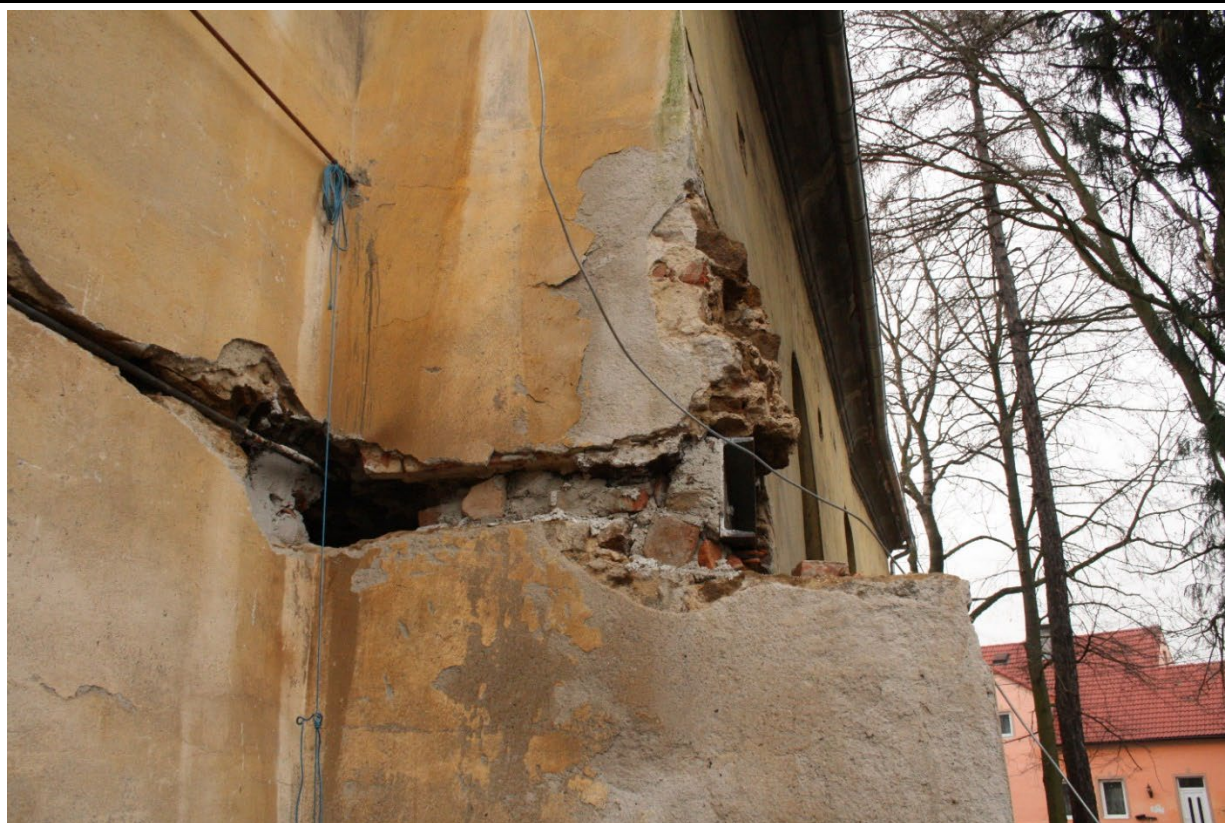
Detail opěrného pilíře severovýchodního nároží lodi, jehož vrchní partie byla při statickém zabezpečení odbourána. Ze situace je zřejmé, že zdivo opěráku je shodné s obvodovým zdivem lodi, se kterým je provázané. Foto: Jaroslav Skopec 2013.

Severovýchodní nároží lodi je proti svahu jištěno opěrným pilířem, který dosahuje přibližně do dvou třetin výšky lodi. Všechna průčelí jsou opatřena prostým omítkovým soklem a ve stejné výšce ukončena profilovanou korunní římsou.

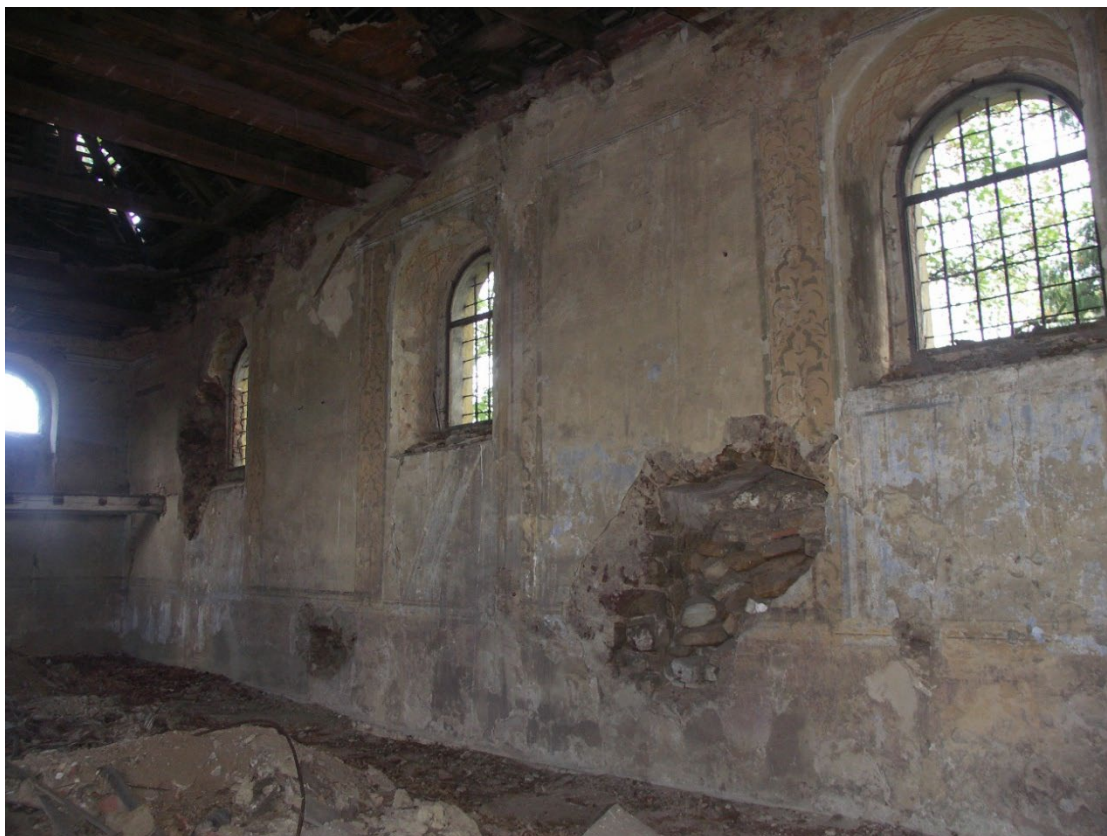
Severní stěna lodi v pohledu od jihovýchodu. Vpravo patrná zarděná nika středověkého vstupu. Foto: Lucie Radová 2007.

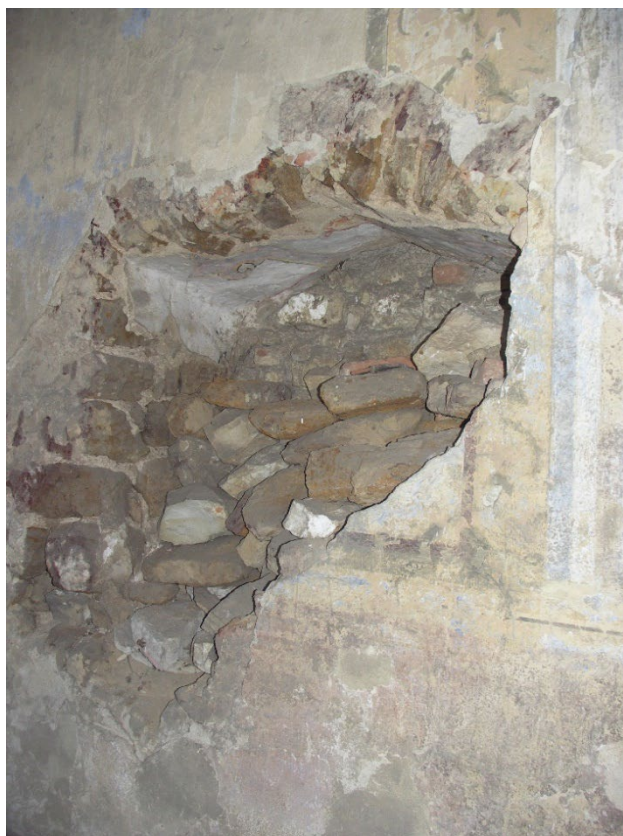
Detail zarděné niky středověkého vstupu v pohledu od jihu. Foto: Lucie Radová 2007.

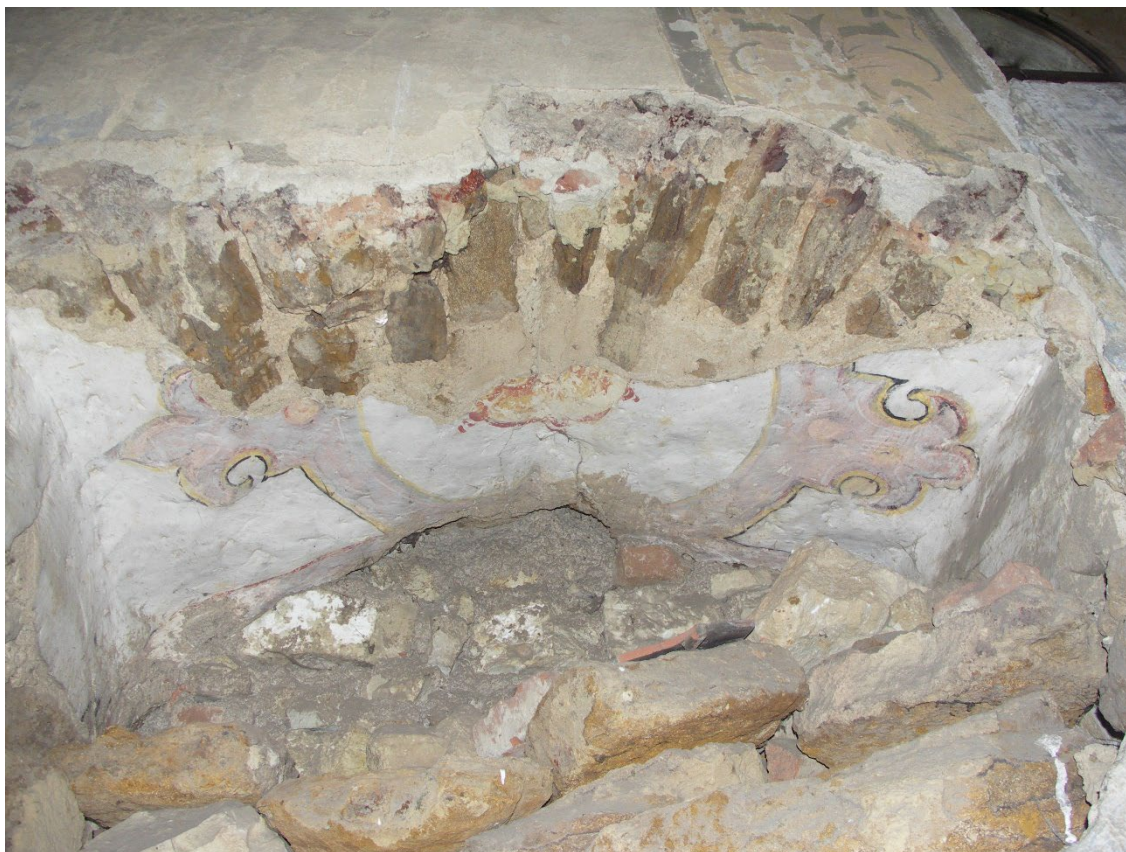
Detail záklenku niky středověkého vstupu v pohledu od jihu. Foto: Lucie Radová 2007.

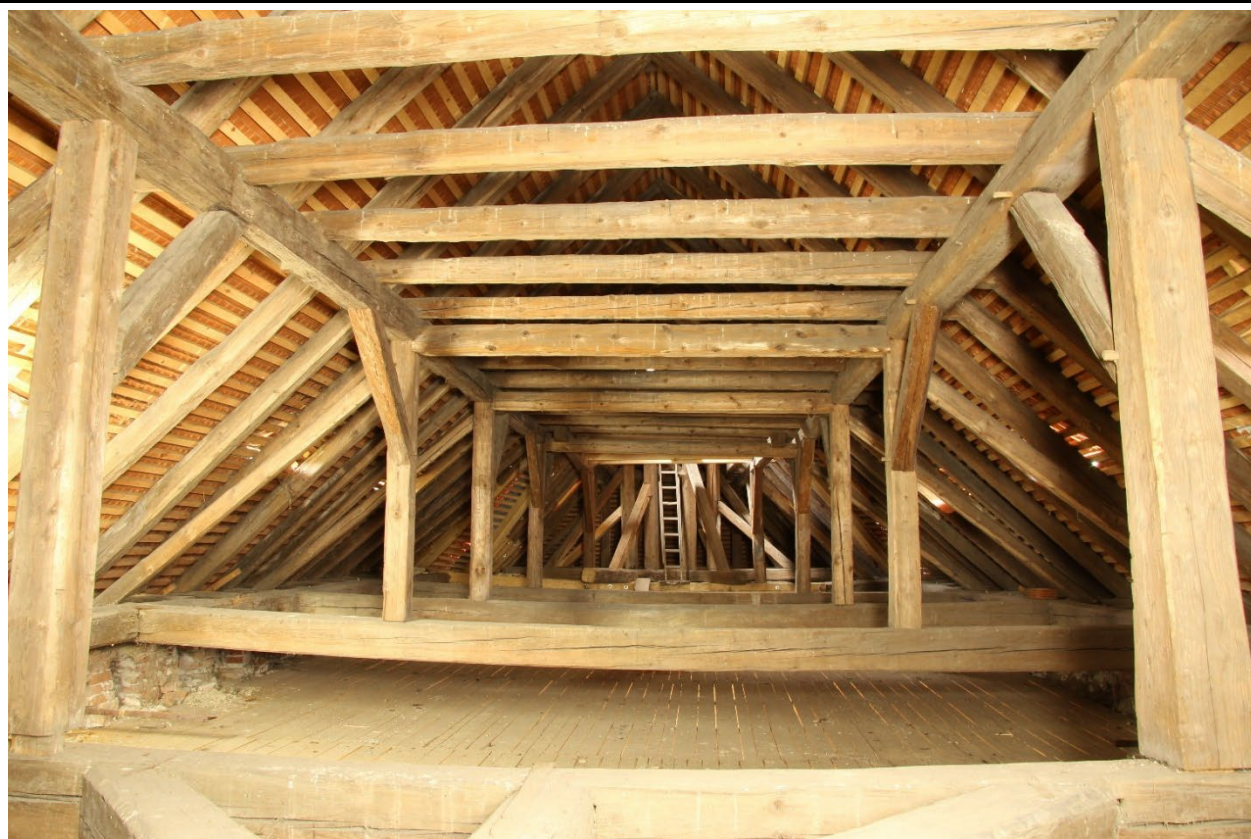
Krov nad lodí s pohledem od západu. Foto: Jaroslav Skopec 2019.

Rozměry a materiál zděných konstrukcí	Loď o délce necelých 17 m je vnitřními ústupky na severní a jižní stěně dělena na západní asi 7 m dlouhou a 7,7 m širokou část a část východní s délkou asi 10 m a šířkou kolem 7,4 m. Zdivo východní části dosahující tloušťky kolem 1–1,1 m je vyzděné z pískovcových kamenů středně hnědé barvy, z nichž některé byly přisekávány do podoby hrubších kvádrů. Lokálně pozorovatelné zdivo západní části s tloušťkou 0,75–0,8 m je tvořeno lomovým pískovcovým a opukovým kamenem užívajícím lokálně pálené cihly, zejména kolem otvorů. Zdivo presbytáře s vnitřní stranou kolem 5,7 m má obdobné dimenze jako ve východní části lodi, s nímž má i shodný zdící materiál.
Interiér	<p>Loď je přístupná od jihu kamenným obdélným portálem bez profilace a osvětlována celkem osmi okenními otvory s půlkruhovými záklenky. Loď má trámový strop se zaniklým omítaným podhledem s fabionem. Západní stranu lodi zaujímá fragmentárně dochovaná trámová konstrukce bývalé kruchty.</p> <p>Presbytář obracející se do lodi triumfálním obloukem s vysokým segmentovým záklenkem je sklenutý jedním polem bezžeburné křížové klenby s nepravidelnými mírně parabolickými čely. Presbytář je od jihu osvětlován jedním okenním otvorem shodným s okenními otvory lodi a od východu prolomen dvojicí obdélných vstupů s nikami majícími ven rozevřené špalety. Jižní otvor je na vnějším líci zazděn.</p> <p>Loď a presbytář jsou kryty valbovou střechou s hambalkovým krovem s dvojicí podélných stojatých stolic.</p>

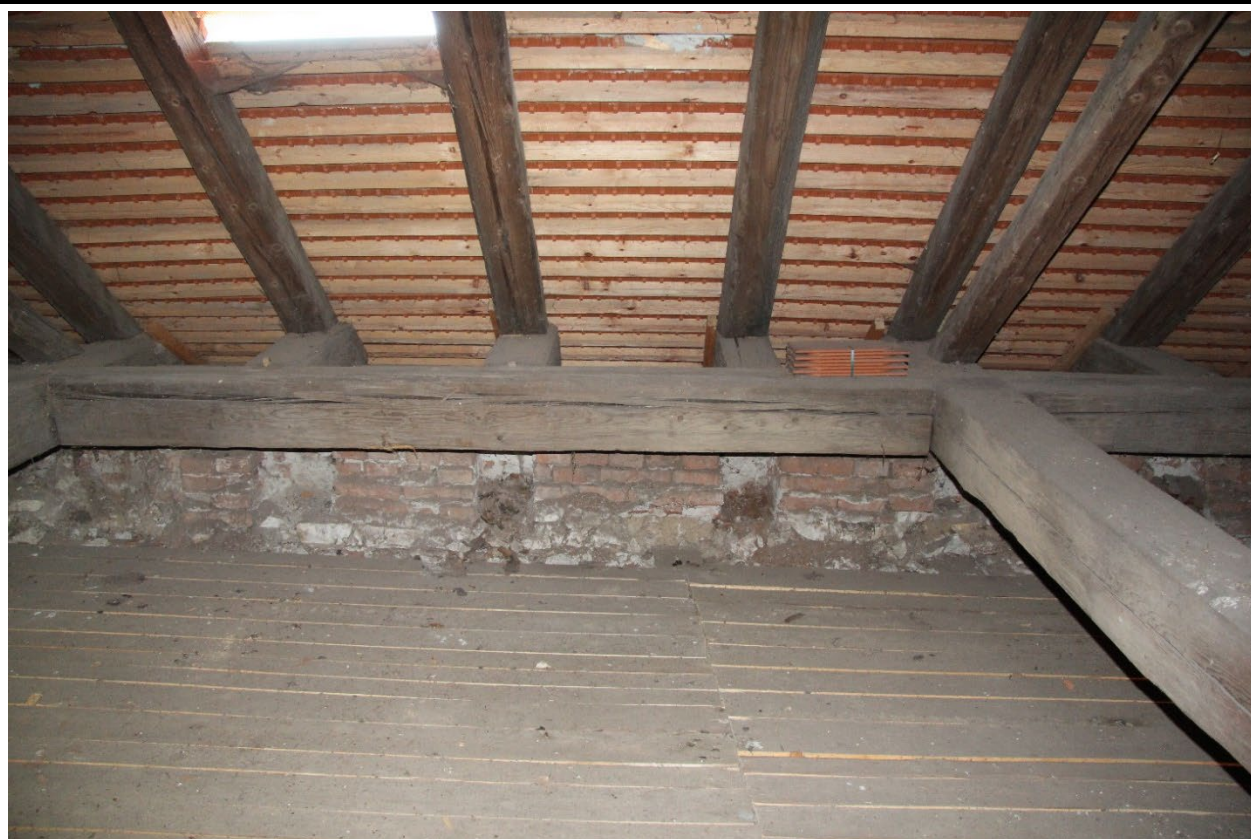
Detail jižní koruny zdi lodi v pohledu od severu s patrnými kapsami po vazných trámech staršího krovu z roku 1689. Foto: Jaroslav Skopec 2019.

1688/89,¹⁵ a lze také předpokládat realizaci nového krovu. Kostel dále dostal půlkruhové okenní otvory a došlo k přemístění vstupu ze severu na jih.

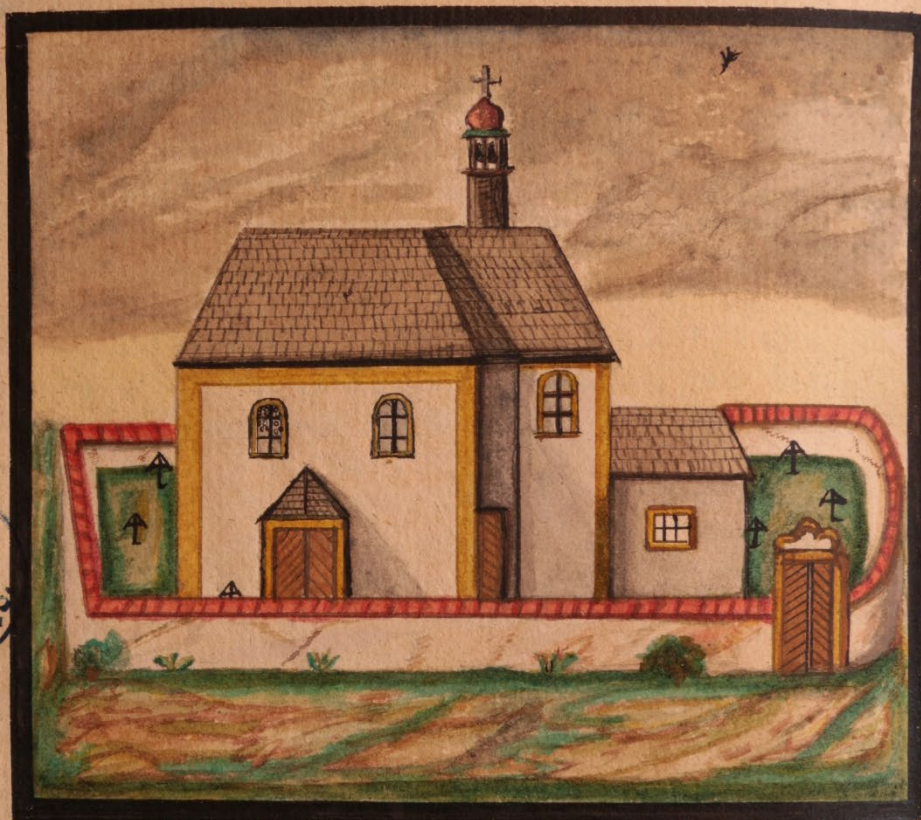
Kresba jižního průčelí kostela z roku 1830 od Adalberta Wahnera. Zdroj: ANM Praha, Sbírka rukopisů, inv. č. 339, Georg Adalbert WAHNER, Sammlung alter und neuen Nachrichten betreffend die Kirchenbezirke und derselben Gotteshäuser im Saazer Kreise, erste Abtheilung von A bis L, pag. 231–233.

Středověkému kostelu náleží stávající čtvercový presbytář a mírně obdélná východní část současné lodi, jejíž rozsah je dán vnitřními půdorysnými ústupky severní a jižní zdi. Přístup do kostela byl veden od severu, kde se v ose lodi nacházel portál neznámé podoby, z něhož byla před opravou pozorovatelná pouze jeho obdélná nika se střechovitým záklenkem. Přestože se presbytář odklání od podélné osy lodi, byly obě části stavěny v jedné etapě. Tuto skutečnost doložilo zdivo v jihovýchodním koutě svíraném lodí a presbytářem, odhalené v rámci statického zajištění stavby v roce 2013.³ Nejenom že zdivo lodi a presbytáře mělo shodnou strukturu, materiál a bylo vzájemně provázáno, ale zároveň v něm byla pozorována pečlivě zarovnaná řada ukončená utaženou vrstvou malty. Na ni byla po jejím zatvrdnutí nanesena vrstva další s navazujícím zdivem shodného charakteru. Tato situace naznačuje, že v této úrovni došlo patrně k přerušení prací, souvisejícímu snad s ukončením stavební sezóny. Zdivo však bylo odhaleno pouze lokálně na velmi malé ploše a nelze tak tento předpoklad zcela generalizovat. Odhalena a částečně odstraněna byla i horní partie opěráku severovýchodního nároží lodi, jehož zdivo bylo s lodí provázané a náleží tedy prvotní stavbě. Kostel jinak pokrývá poměrně kompaktní omítka, která již neodhaluje žádné jiné prvky či detaily. Ty mimo jiné na severní straně presbytáře zakrývají i výklenek sanktuária, který byl společně s jeho mříží zaznamenán v roce 1830 A. Wahnerem.⁴

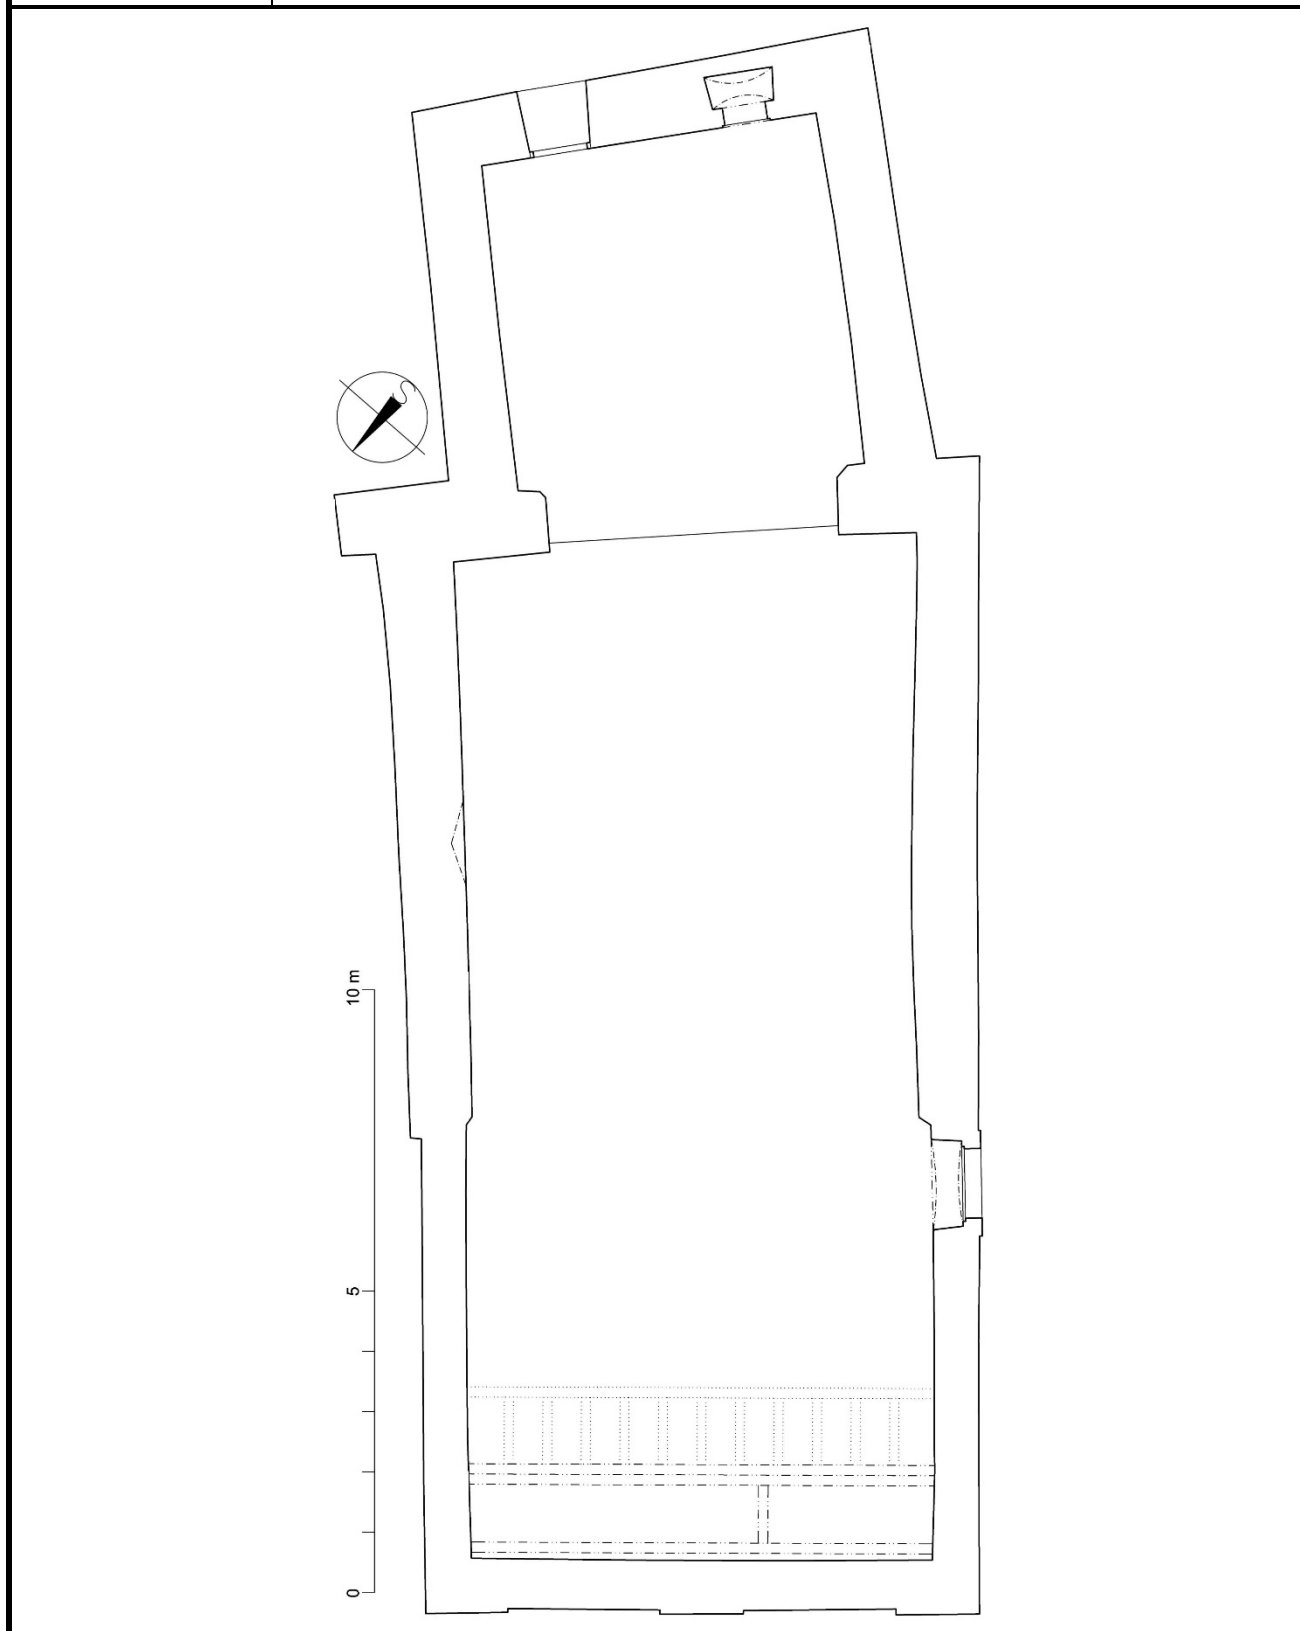
Autor zaměření:	Jaroslav Skopec, Tomáš Brož, Miroslav Nový	Rok:	2007-19
Kresba:	Jaroslav Skopec	Úprava:	Jaroslav Skopec
Metoda měření:	Laserový dálkoměr, skládací metr, totální stanice.		
Popis:	Půdorys na úrovni vstupu.

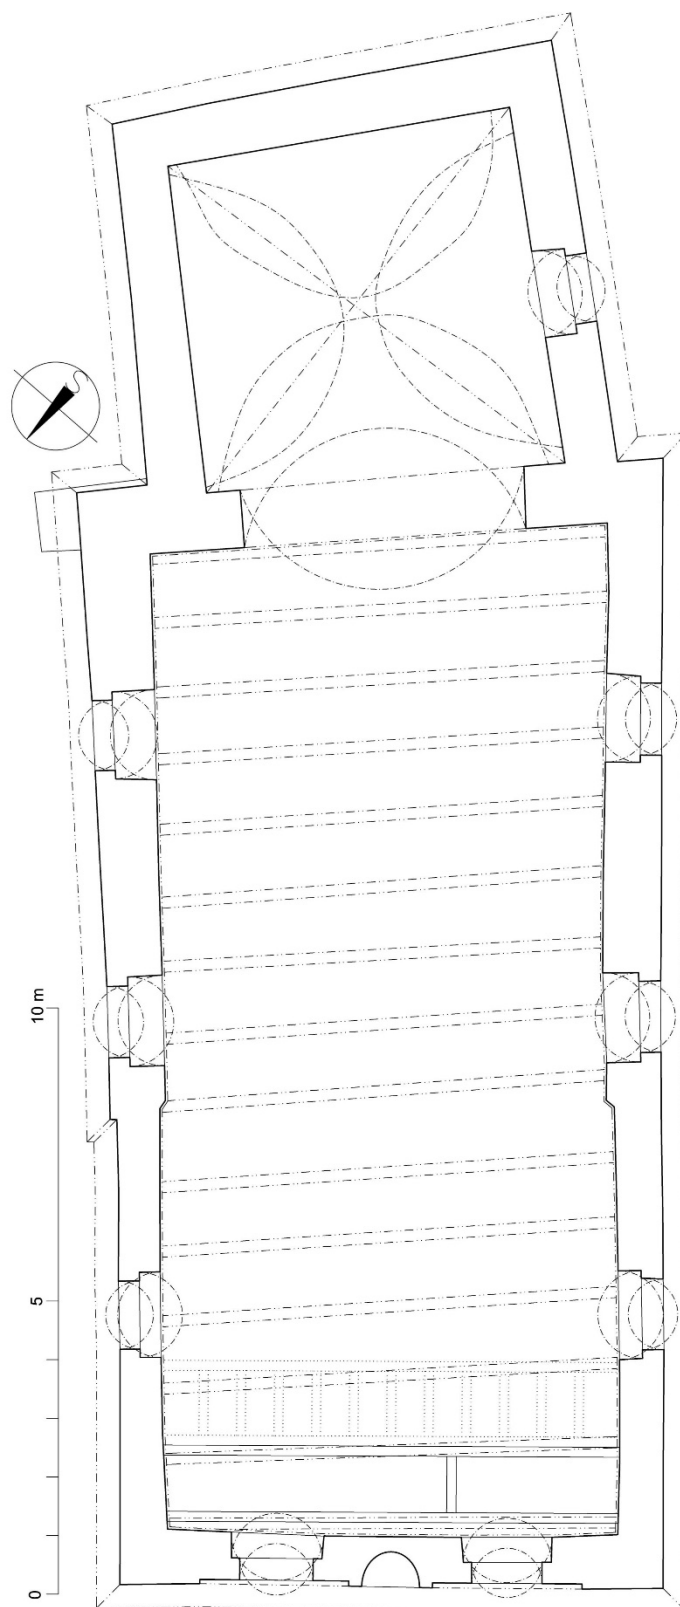
Autor zaměření:	Jaroslav Skopec, Tomáš Brož, Miroslav Nový	Rok:	2007-19
Kresba:	Jaroslav Skopec	Úprava:	Jaroslav Skopec
Metoda měření:	Laserový dálkoměr, skládací metr, totální stanice.		
Popis:	Půdorys na úrovni okenních otvorů.

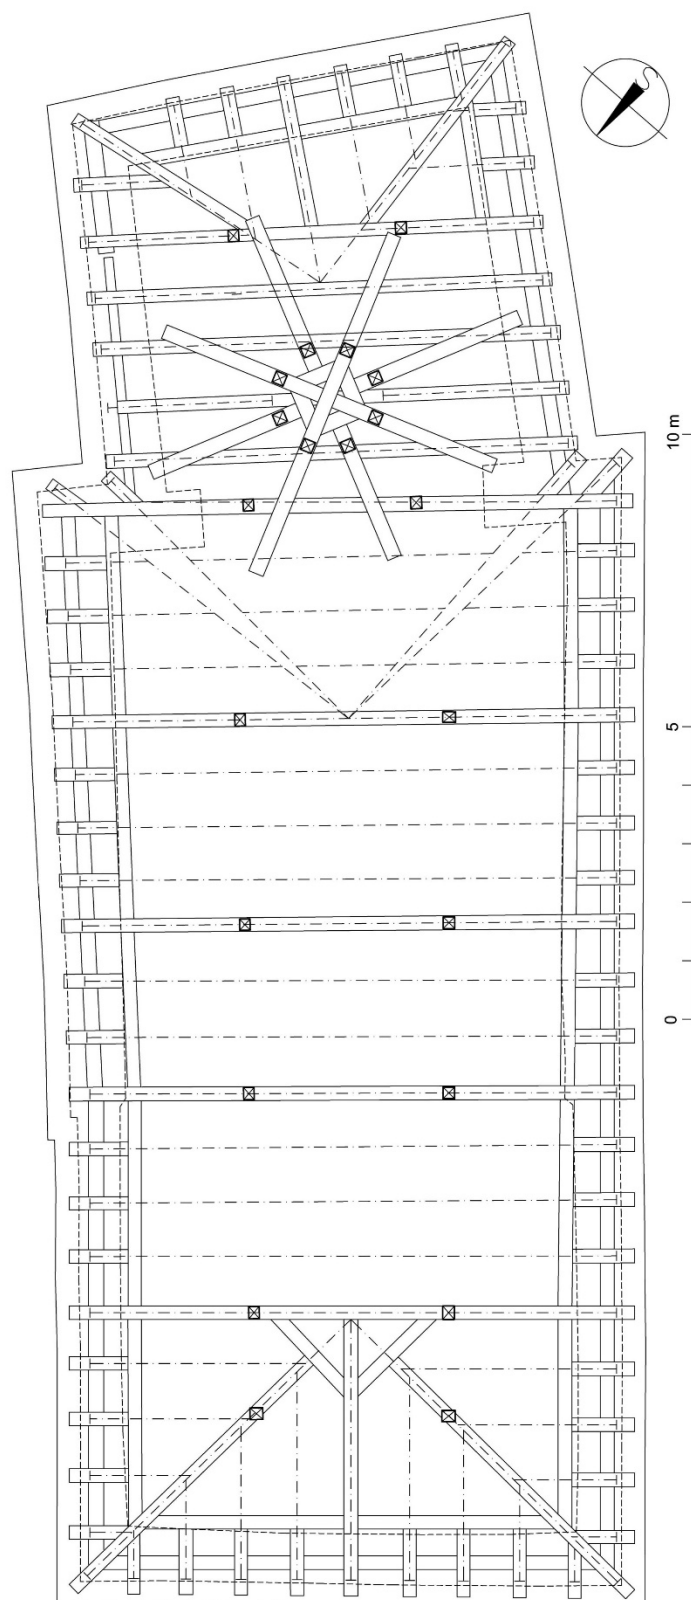
Autor zaměření:	Jaroslav Skopec, Petr Bažant, Miroslav Nový	Rok:	2019
Kresba:	Petr Bažant	Úprava:	Jaroslav Skopec
Metoda měření:	Laserový dálkoměr, skládací metr.		
Popis:	Půdorys krovu.

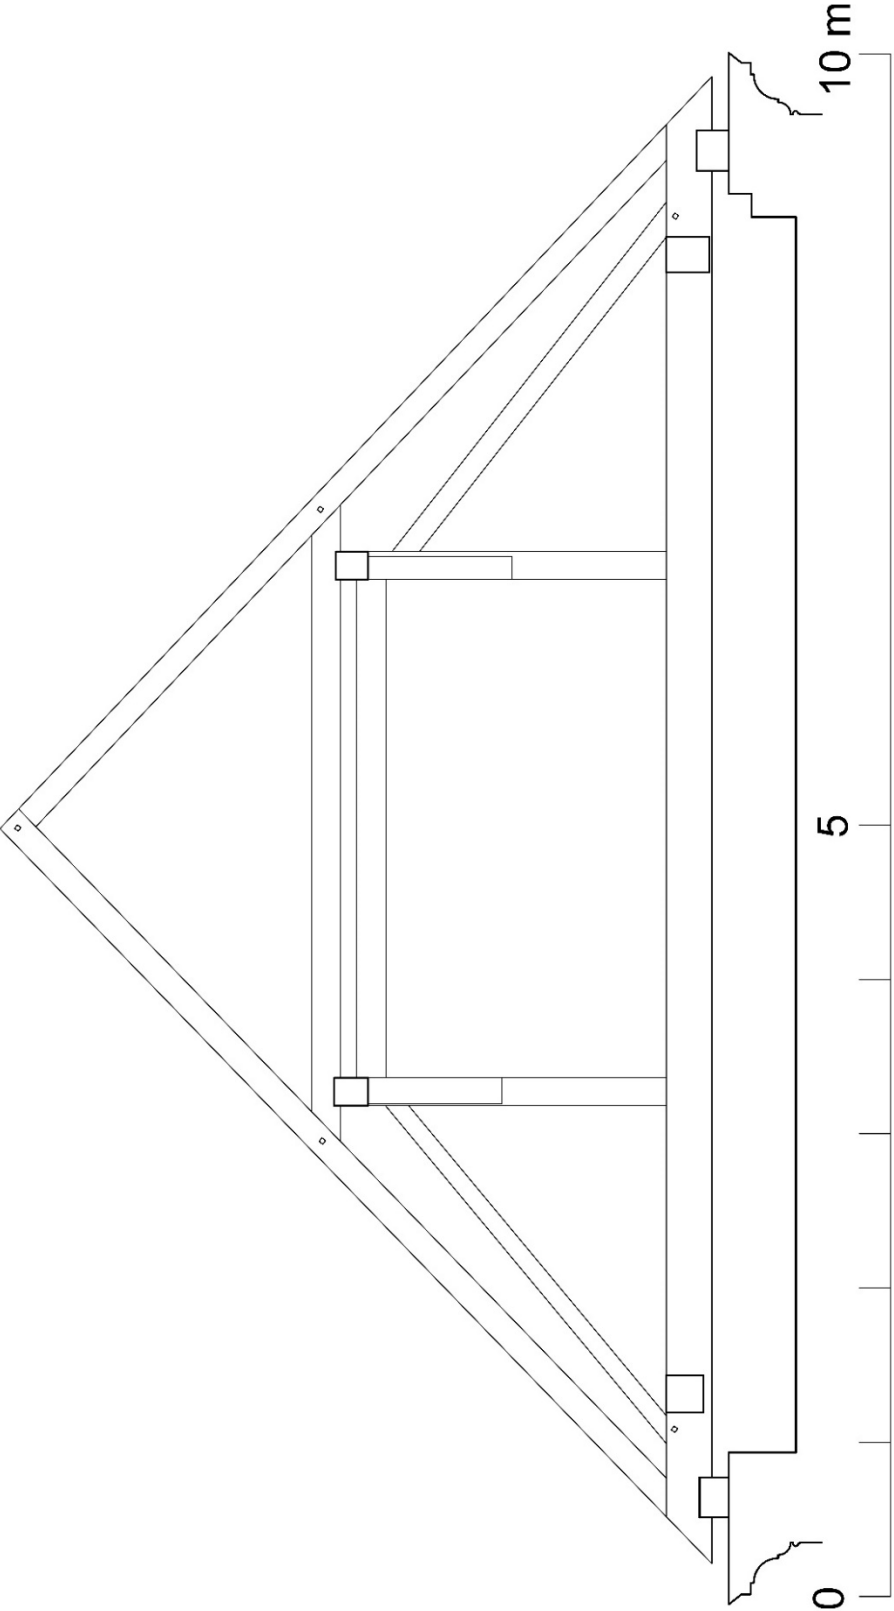
Autor zaměření:	Jaroslav Skopec, Petr Bažant, Miroslav Nový	Rok:	2019
Kresba:	Petr Bažant	Úprava:	Jaroslav Skopec
Metoda měření:	Laserový dálkoměr, skládací metr.		
Popis:	2. plná příčná vazba krovu nad lodí o západu s pohledem k východu.

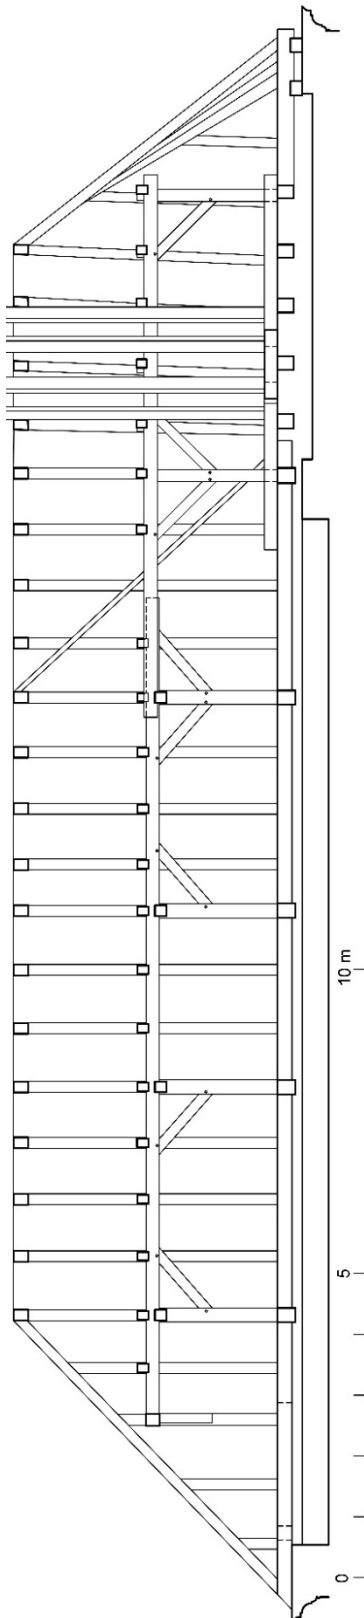
Autor zaměření:	Jaroslav Skopec, Petr Bažant, Miroslav Nový	Rok:	2019
Kresba:	Petr Bažant	Úprava:	Jaroslav Skopec
Metoda měření:	Laserový dálkoměr, skládací metr.		
Popis:	Podélný řez krovem s pohledem k severu.

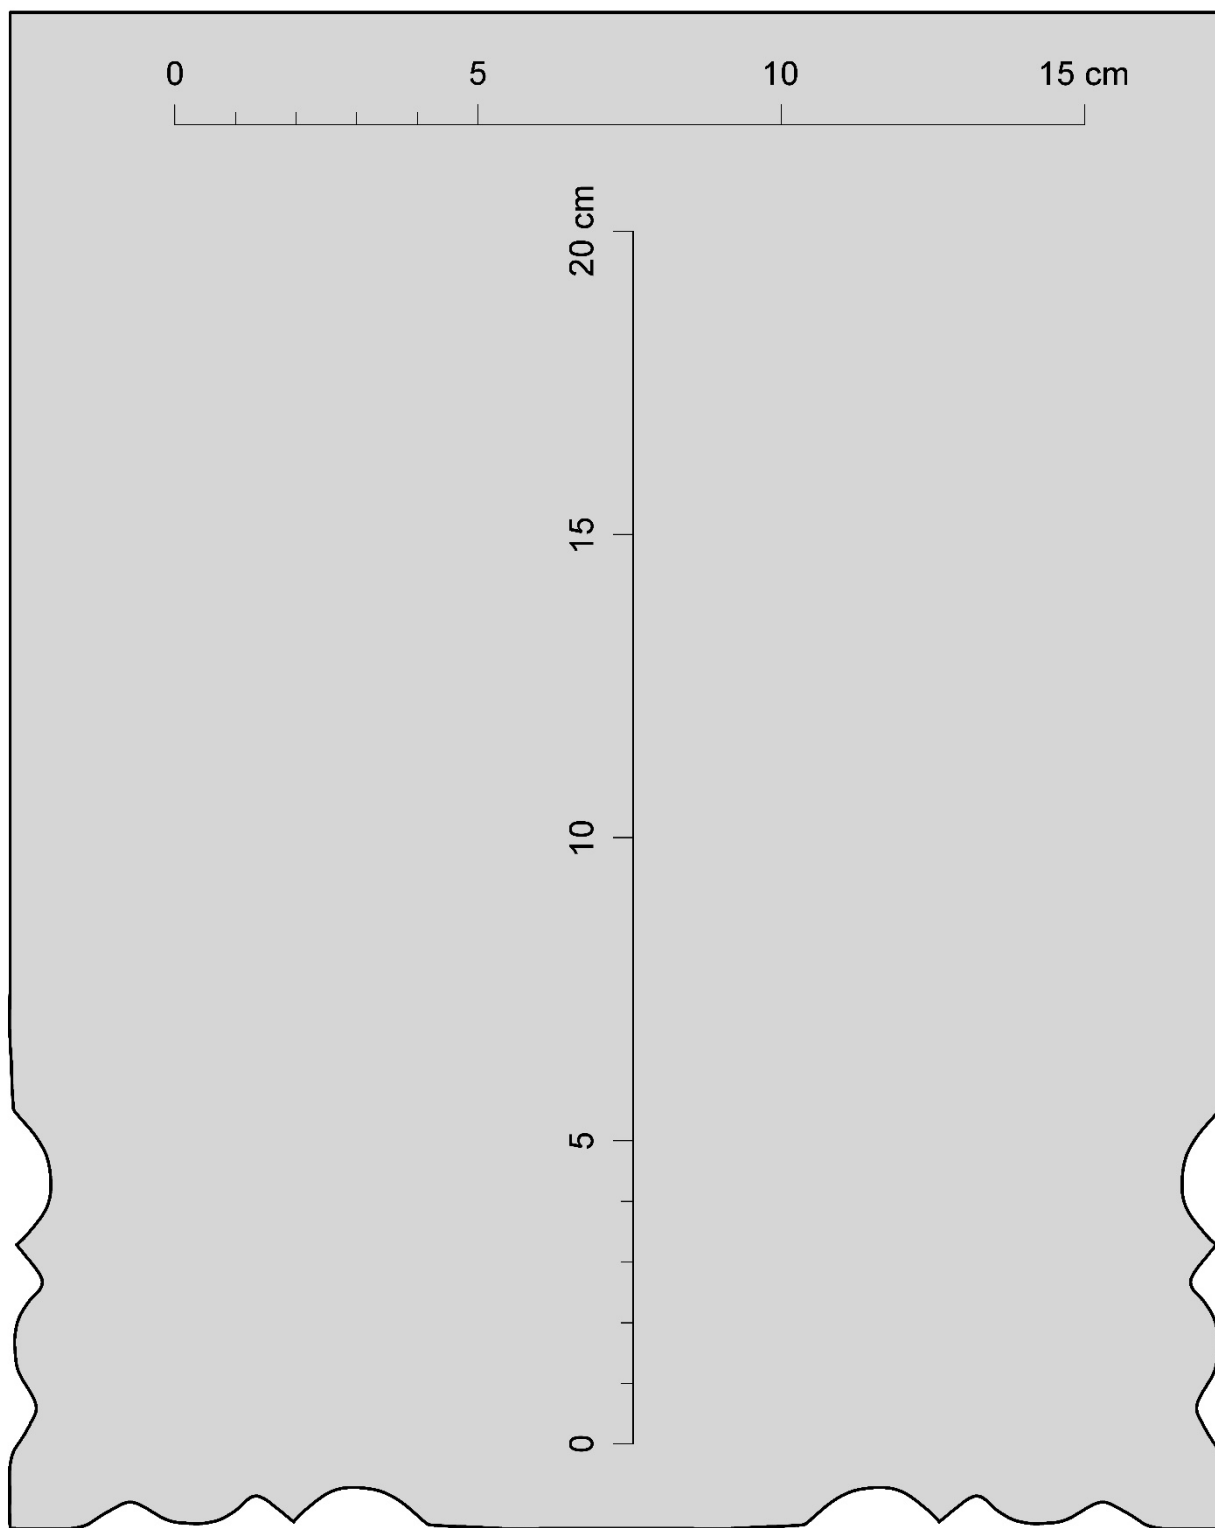
Autor zaměření:	Jaroslav Skopec	Rok:	2007
Kresba:	Jaroslav Skopec	Úprava:	Jaroslav Skopec
Metoda měření:	Obrysová šablona s posuvnými jehlami.		
Popis:	Profil druhého stropního trámu lodi od západu.

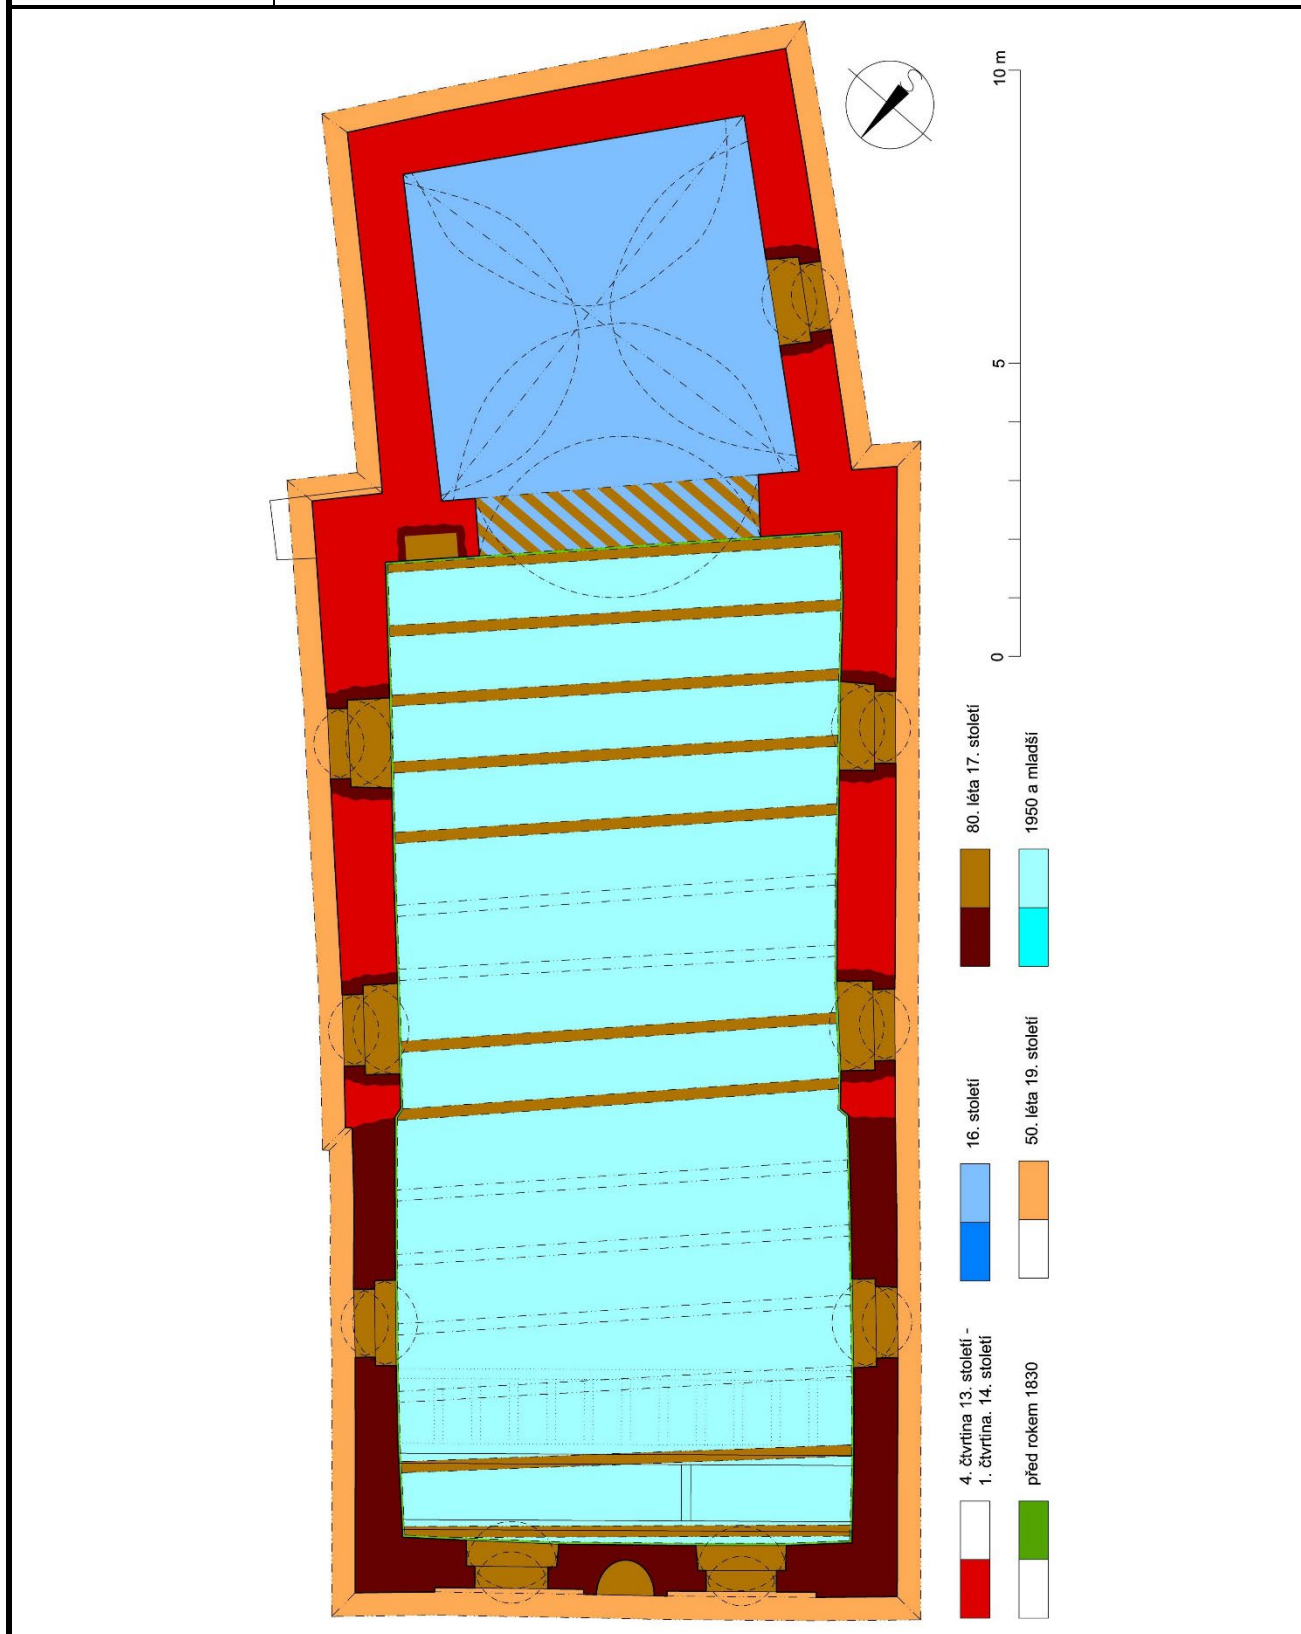
Autor zaměření:	Jaroslav Skopec, Tomáš Brož, Miroslav Nový		Rok:	2007-19
Kresba:	Jaroslav Skopec	Vyhodnocení:	Jaroslav Skopec	
Metoda měření:	Laserový dálkoměr, skládací metr, totální stanice.			
Popis:	Půdorys na úrovni okenních otvorů.
