Část obce:	Hořetice
Obec:	Žiželice
Název:	kostel sv. Vavřince
Okres:	Louny
Kraj:	Ústecký
Parcelní číslo:	28
Kat. území:	Hořetice u Žiželic
Číslo ÚSKP	43280/5-1521

NAKI II DG18P02OVV042 Proměna středověkého venkovského kostela jako symbolu duchovní tradice a lokální identity		
Hořetice, kostel sv. Vavřince	Popis a interpretace	Jaroslav Skopec, 2020

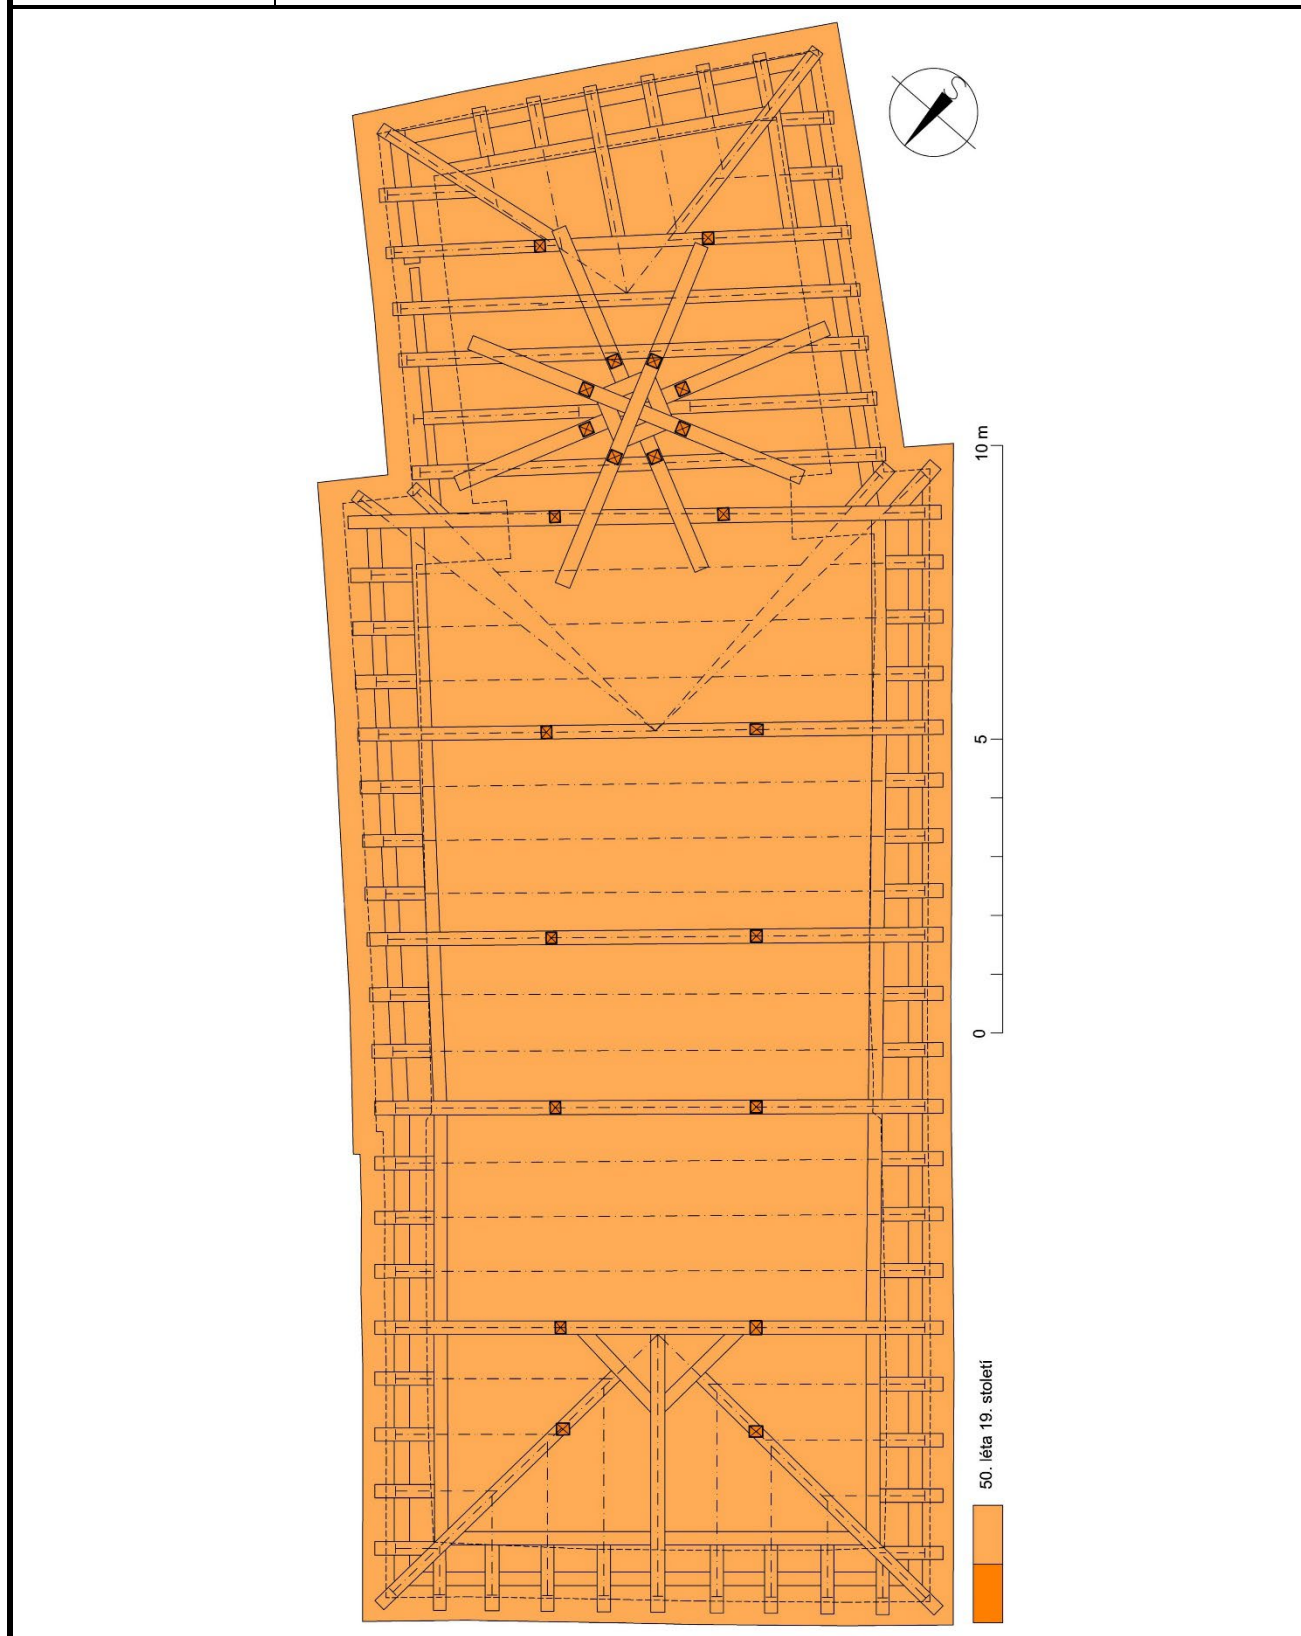
Autor zaměření:	Jaroslav Skopec, Petr Bažant, Miroslav Nový		Rok:	2019
Kresba:	Petr Bažant	Vyhodnocení:	Jaroslav Skopec	
Metoda měření:	Laserový dálkoměr, skládací metr.			
Popis:	Půdorys krovu.

čís.	způsob oprac.	značka	tloušťka cm	délka cm	WK	konstrukce	popis prvku	poznámka	číslo vzorku	dřevina	počet letok./běl.	dátum skácení
15					A	krov nad lodí	vazný trám 1. plné vazby od Z		Y6487	smrk	67	1853 I
16					A	krov nad lodí	S 9. krokev od Z		Y6488	smrk	56	1853 I
17					A	krov nad presbytářem	J 5. krokev od Z		Y6489	smrk	42	1852/53
18					A	krov nad presbytářem	2. vazný trám od V		Y6490	smrk	71	1852/53
19					A	krov sanktusníku	VSV sloupek konstrukce sanktusníku		Y6491	jedle	124	1851/52
20					A	krov sanktusníku	JJZ prahový trám roštu sanktusníku		Y6492	jedle	117	1853/54
21					A	strop lodi	8. stropní trám od Z		Y6493	smrk	41	1688/89
22					A	strop lodi	1. stropní trám od Z	2x	Y6494	jedle	93	1688/89
A					A	kruchta	4. příčný trámek od J, čepovaný do 3. trámu kruchty od Z	foto 46-48	Y6495	smrk	35	-
Y67	horetice-kostelIPC					Y6487+88+90				smrk	71	1852
Y67	horetice-kostelAB					Y6491+92				jedle	126	1853
