Část obce:	Chotěbudice
Obec:	Krásný Dvůr
Název:	Kostel sv. Štěpána
Okres:	Louny
Kraj:	Ústecký
Parcelní číslo:	1617
Kat. území:	Krásný Dvůr
Číslo ÚSKP	43726/5-1201

Anotace

Popis¹

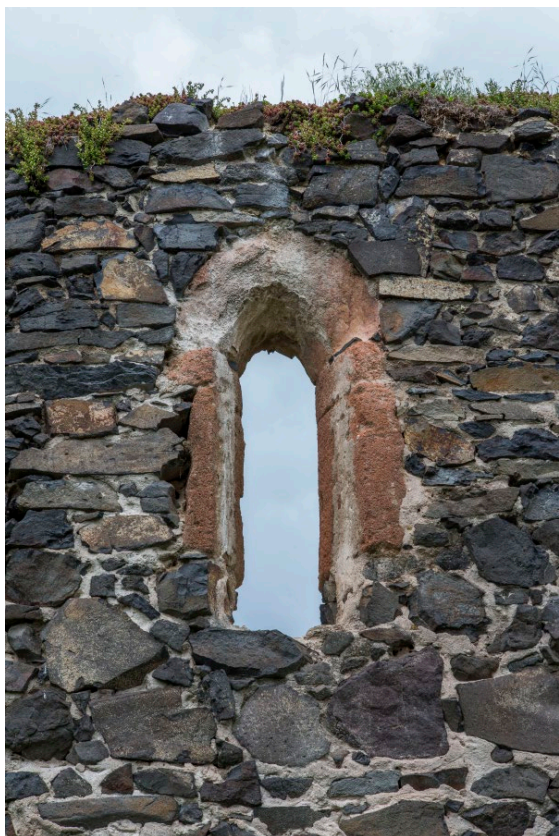
Západní okenní hrotitý otvor jižního průčelí. Foto: Marta Pavlíková 2019.

Středověkému kostelu náleží celé obvodové zdivo společně s trojicí hrotitých okenních otvorů, nikou jižního vstupu se střešovitým záklenkem a západním štěrbinovým otvorem. V presbytáři se dochovala další dvojice hrotitých okenních otvorů, zazděný sanktuář a odkládací výklenek. Ve východních koutech závěru se nachází dvojice konzol, které byly ve zbylých koutech odsekány. Ty dokládají zaklenutí presbytáře žebrovou paprscitou klenbou, která se do lodi patrně obracela pouze svým příčným žebrovým obloukem bez vítězného oblouku, po jehož případné existenci nenacházíme na stavbě stopy. Střešovitý záklenek vstupu a drobnější vysoko položené hrotité okenní otvory odkazují na raně gotický vznik kostela, který je obecně hledán mezi poslední čtvrtinou 13. století a počátkem 14. století. Prvně je však kostel doložen až roku 1352 a zdá se, že Mladějov mohl být úzce spjat s pány na Mašřově coby potencionálními stavebníky kostela. Definitivní zánik vesnice však nutně nemusel souviset přímo s husitskými válkami a mohl být postupný. Jako pustá je ves uváděna až roku 1540. V pohusitské době byla do kostela vložena příčná zeď otevřená vítězným obloukem.

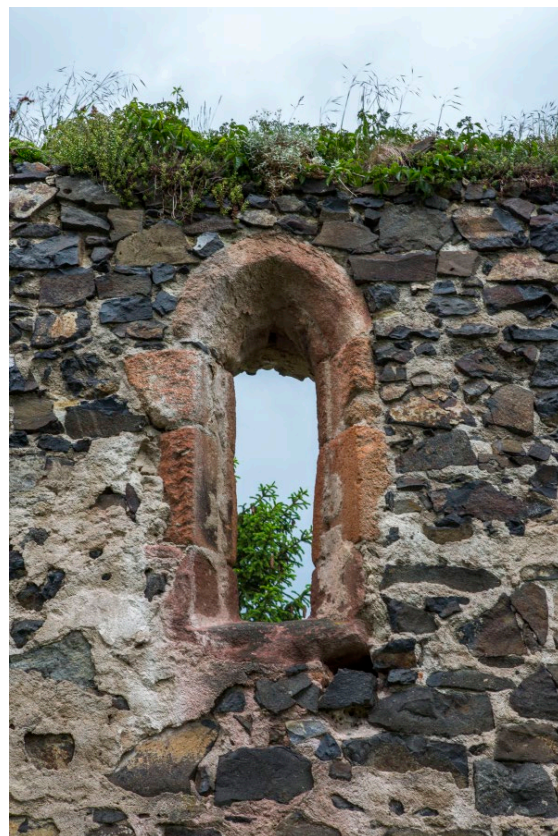
Střední okenní hrotitý otvor jižního průčelí. Foto: Marta Pavlíková 2019.

Lod' zaujímavější západní dvě třetiny stavby je osvětlována pětici okenních otvorů. Střední z trojice jižních otvorů a otvor severní mají půlkruhové záklenky a jejich niky mají do interiéru rozevřené špalety se segmentovými záklenky. Otvory i niky jsou rámovány pálenými cihlami. Zbýlá dvojice jižních otvorů představuje poměrně úzké hrotité okenní otvory, které jsou na vnějším líci rámovány pískovcovým ostěním červené barvy a profilovaným širokým okosením. Ostění nese v záklenku i parapetu drobné obdélné důlky pro osazení mříže. Niky otvorů mají do interiéru rozevřené špalety s mírně hrotitými záklenky nesoucí na spodním líci otisky po dřevěném šalování. Pátý otvor v ose západního závěru je obdélný šterbinový s přímým překladem a se stojkami tvořenými pískovcovými kvádry červené barvy. Nika otvoru má do interiéru rozevřené špalety a přímý překlad z větších čedičových kamenů.

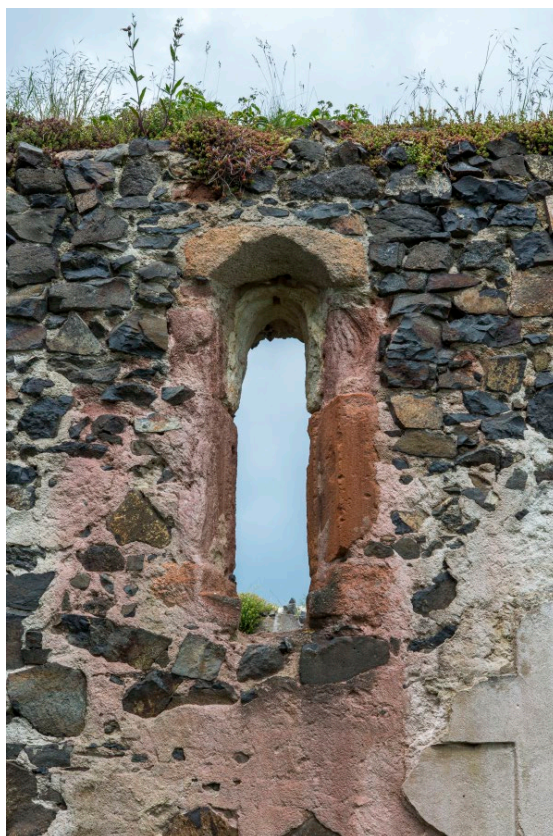
Východní okenní hrotitý otvor jižního průčelí. Foto: Marta Pavlíková 2019.

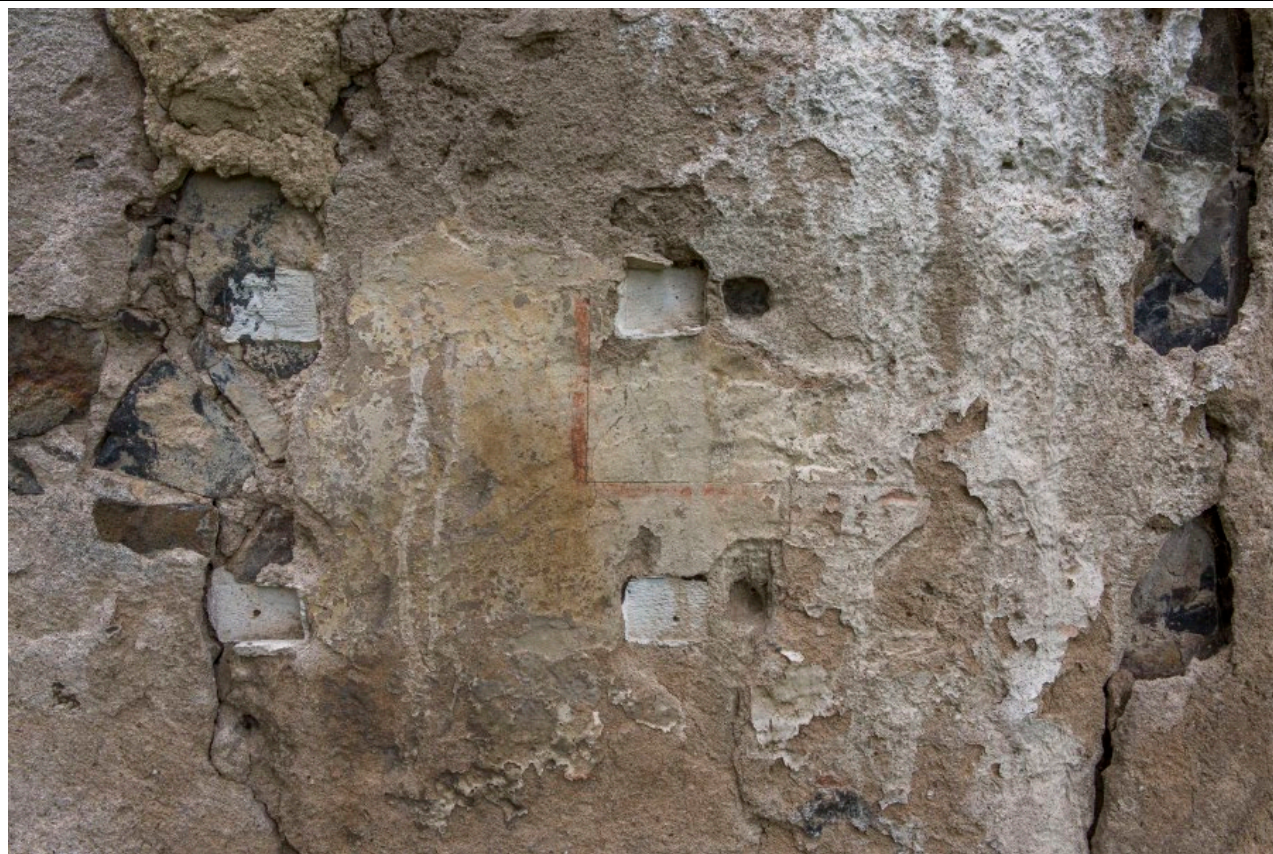
Detail straší povrchové úpravy při jihovýchodním nároží východního závěru. Foto: Marta Pavlíková 2019.

Fasády kostela mají ve velké ploše opadané omítky dovolující společně se starší fotodokumentací stanovit základní rozvržení jejich nejmladší úpravy, spočívající v hladkých omítkových plochách s lizénovými rámy a profilovanými šambránami kolem okenních otvorů. Na jihovýchodním nároží byla částečně odhalena i starší úprava, jež užívala hladkých bílých omítek s rytými kvádry iluzivního armování, které bylo obtaženo červenou linkou. Průčelí bez soklu ukončovala dřevěná korunní římsa vázaná na krov valbové střechy.

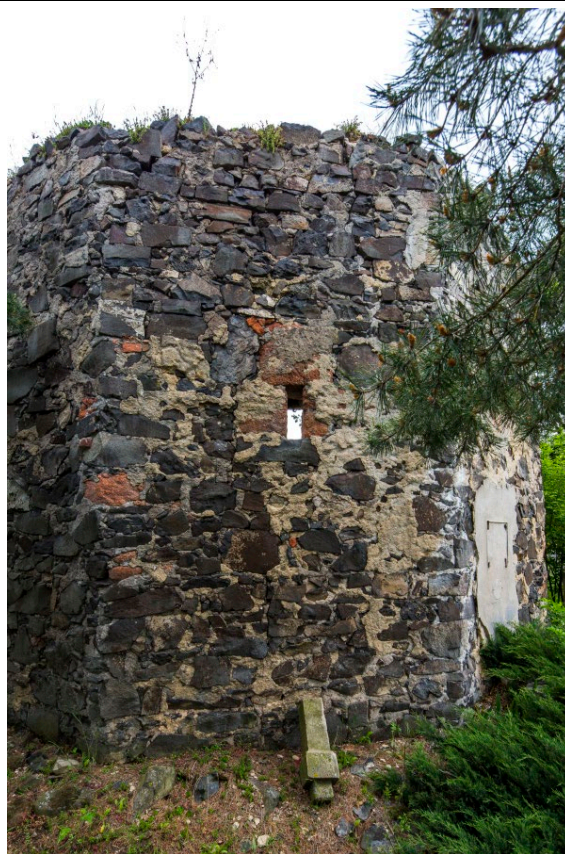
Detail západního závěru se štěrbinovým okenním otvorem. Foto: Marta Pavlíková 2019.

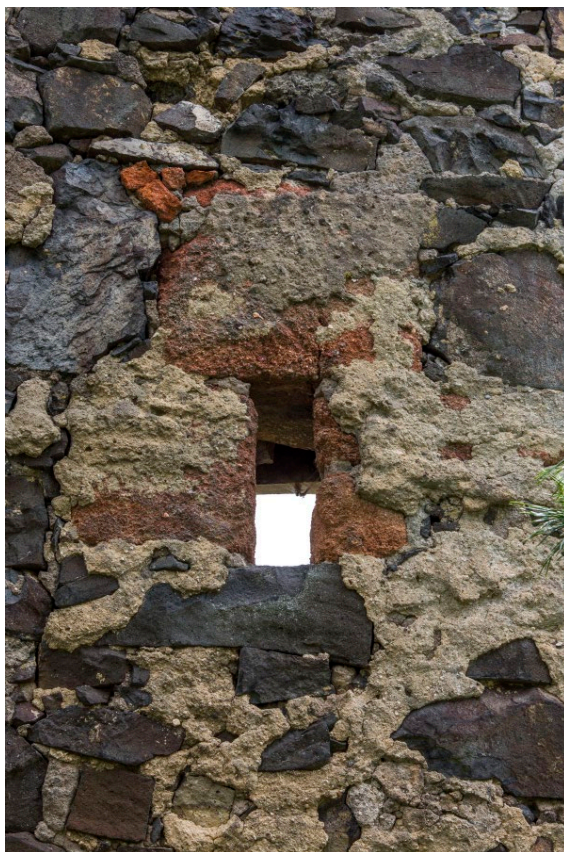
Detail štěrbinového okenního otvoru v ose západního závěru v pohledu od západu. Foto: Marta Pavlíková 2019.

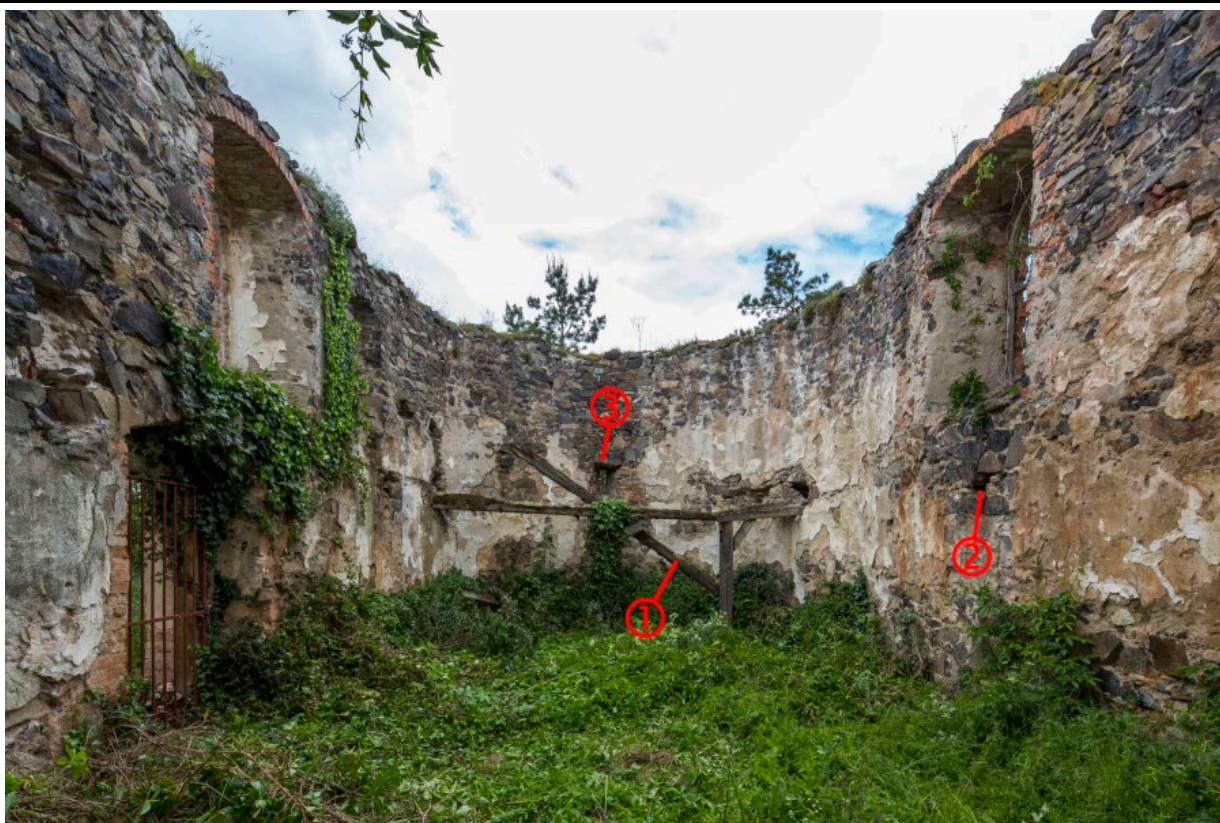
Pohled do interiéru lodi směrem k západu. 1) torzo trámové konstrukce kruchty dendrochronologicky datované do roku 1608, 2) kapsa pro zavázání trámu zaniklého severního ramene kruchty, 3) štěrbinové okénko v ose západní ho závěru, které se snad váže k prvotní tribuně. Foto: Marta Pavlíková 2019.

V západním závěru se nacházejí zbytky dřevěné trámové konstrukce bývalé kruchty, jejíž čelní východní příčný trám je uprostřed vynášen do něj čepovaným sloupkem s dvojicí pásků s krytými plátovými spoji, jejichž horní hrany jsou segmentově prohnuté. Sloupek s pásky i příčný trám jsou na vnějších hranách profilovány jednoduchým okosením vybíhajícím z předsazených trojúhelných náběžných štítků. Spoje jsou jištěny dřevěnými hřeby. Po jižní straně vítězného oblouku se nachází fragment zděné menzy bočního oltáře lodi.

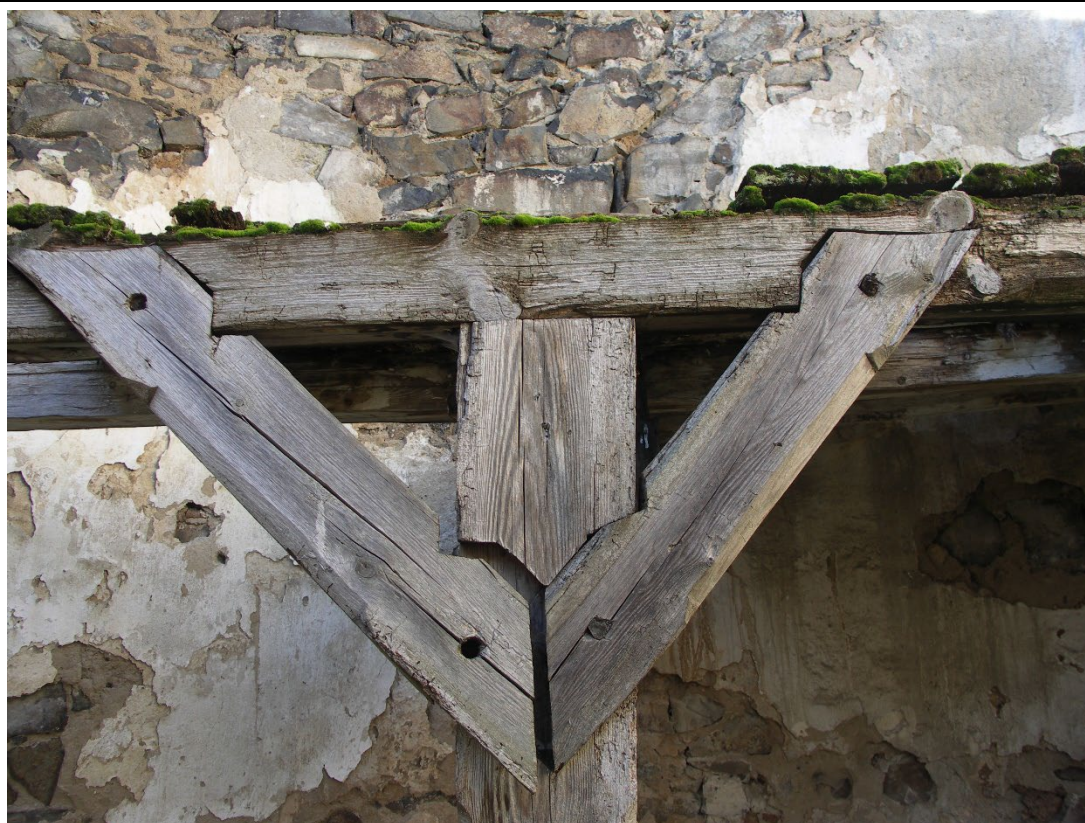
Detail sloupku s pásky západní konstrukce kruchty. Foto: Jaroslav Skopec 2007.

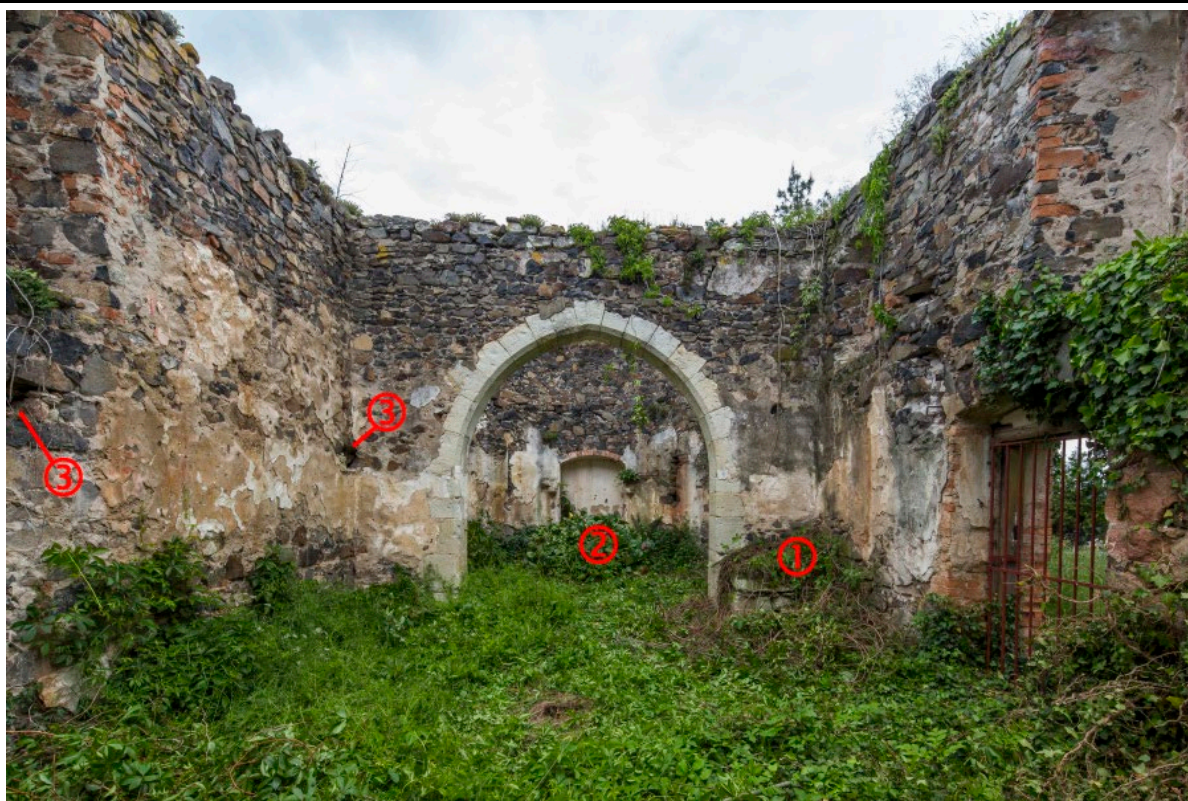
Pohled do interiéru lodi směrem k východu. 1) částečně dochovaná menza bočního oltáře, 2) zcela zarostlé zděné těleso menzy hlavního oltáře, 3) kapsa pro zavázání trámu zaniklého severního ramene kruchty. Foto: Marta Pavlíková 2019.

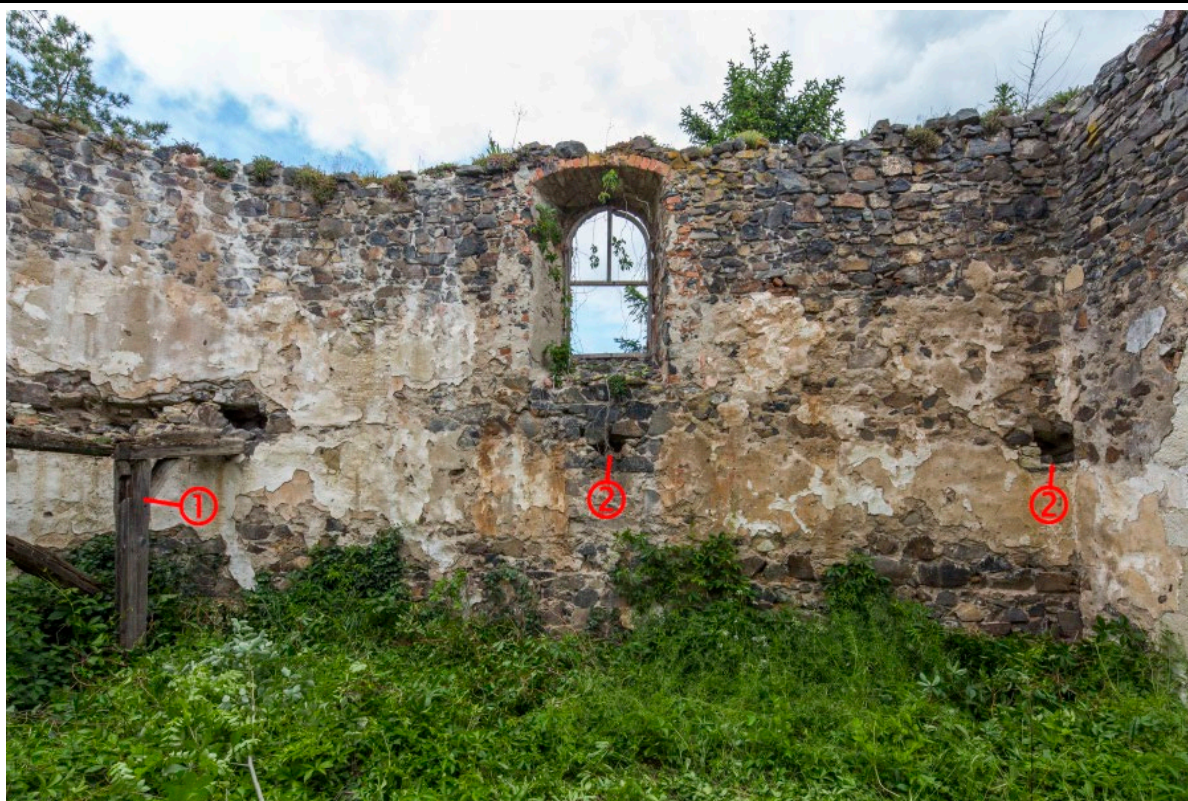
Severní interiérová stěna lodi v pohledu od jihu. 1) torzo trámové konstrukce kruchty dendrochronologicky datované do roku 1608, 2) kapsy pro zavázání trámů zaniklého severního ramene kruchty. Foto: Marta Pavlíková 2019.

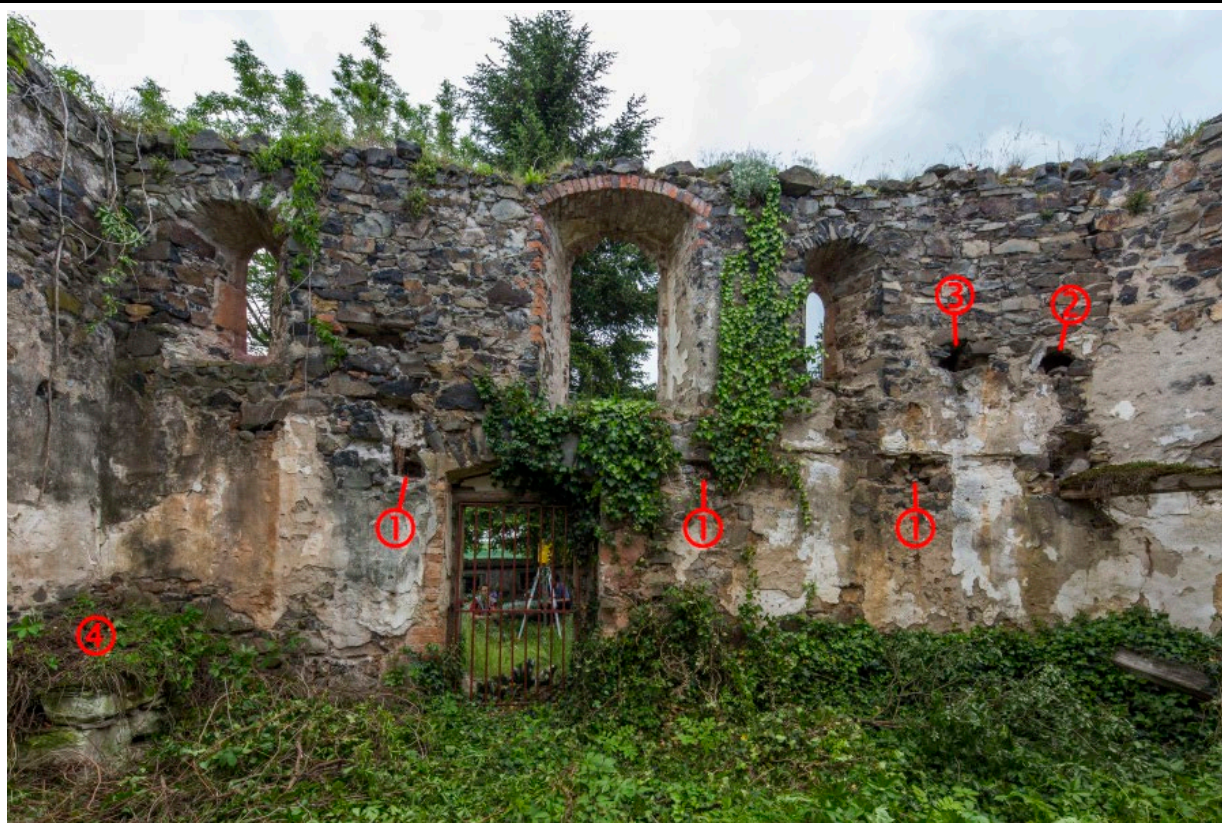
Jižní interiérová stěna lodi v pohledu od severu. 1) kapsy pro zavázání trámů zaniklého jižního ramene kruchty, 2) kapsa pro zavázání trámu zábradlí kruchty a pod ní jeho otisk, 3) kapsa procházející celou tloušťkou zdi vážící se snad k prvotní kruchtě, 4) částečně dochovaná menza bočního oltáře. Foto: Marta Pavlíková 2019.

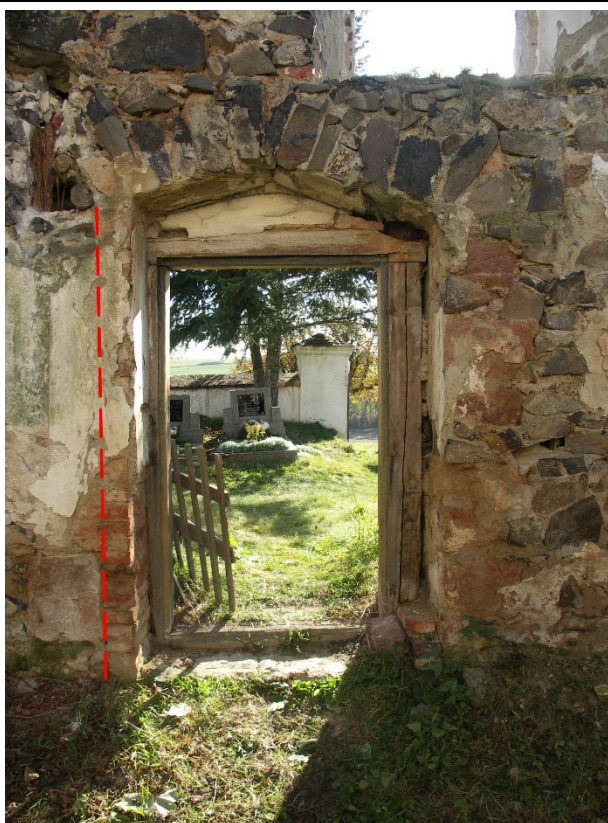
Detail středověké niky jižního vstupu s vyznačenou linií mladší přizdívky. Foto: Jaroslav Skopec 2014.

⁴ Východní špaleta byla částečně přizděna a přezděna pálenými cihlami v souvislosti s mladší úpravou vstupu.

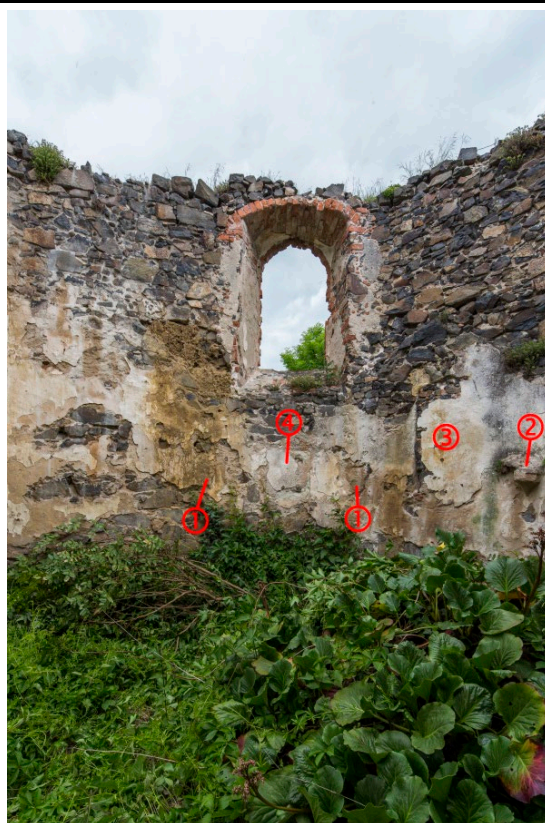
Severní a severovýchodní strana presbytáře v pohledu od jihu. 1) odsekané konzoly, 2) dochovaná severovýchodní konzole, 3) zalděný severovýchodní okenní otvor, 4) zalděný výklenek sanktuária. Foto: Marta Pavlíková 2019.

V současném presbytáři se ve východních koutech jeho závěru dochovala dvojice klenebních konzol, které se nacházely i ve zbylých koutech, kde z nich zbyly pouze pískovcové kvádry s odsekaným reliéfem. Nad někdejší jižní konzolou je rozeznatelná zazděná vertikální drážka sloužící pro osazení žebra klenebního výběhu a ve zdivu východojihovýchodní a východoseverovýchodní stěny jsou provedené ústupky hrotitých klenebních čel. To vše svědčí pro plánované zaklenutí presbyteria, které zřejmě neodpovídalo jeho současnému rozsahu, neboť stávající vítězný oblouk byl do kostela vestavěn až dodatečně v mladší gotické fázi. Otázkou tak zůstává původní rozsah presbytáře a jeho zaklenutí. Jestliže by byl realizován ve stávajících dimenzích, odpovídala by mu klasická sestava jednoho obdélného křížového pole a paprscité klenby závěru. Tuto možnost podporuje zejména fakt, že jižní vstup by se při tomto řešení dostával do osy jižní strany lodi vymezené na jedné straně vítězným obloukem a na straně druhé západním závěrem, což by odpovídalo obecné praxi. Tomu však odporuje původní jižní vysoko položený hrotitý okenní otvor na východ od vítězného oblouku, který by byl v kolizi s předpokládanou klenbou. Okenní otvor má také shodný charakter a výškovou polohu jako zbylá dvojice hrotitých otvorů lodi a dokládá tak příslušnost prostoru mezi vítězným obloukem a východním závěrem ještě k původní lodi. Jižní a severní přímé úseky stěn presbytáře po východní straně vítězného oblouku také nenesou stopy po předsazených klenebních čelech ani odsazení zdiva, které je vázané pouze na závěr. Jestliže tedy byla klenba realizována, musela zaujmout pouze východní závěr kostela. V takovém případě by se klenba do lodi obracela patrně jen příčným žebrovým obloukem bez zvýrazněného vítězného oblouku, kterému by jinak musela odpovídat širší severní a jižní konzola. Takové řešení by pak bylo zcela ojedinělé.

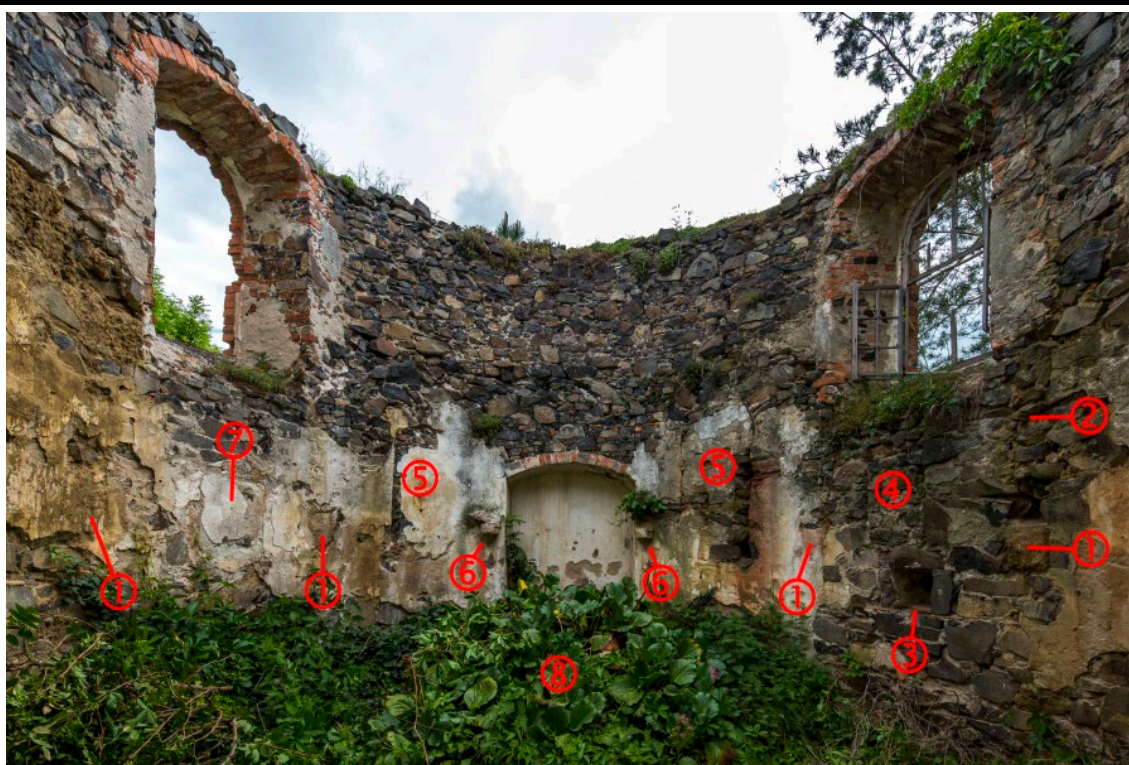
Interiér presbytáře v pohledu od západu. 1) odsekané konzoly, 2) zazděná kapsa pro zavázání žebra klenebního výběhu, 3) prvotní výklenek s výdřevou, 4) zazděný otvor okenní (?), 5) zazděné okenní otvory, 6) dochované klenební konzole, 7) zazděný výklenek sanktuária. Foto: Marta Pavlíková 2019.

S klenbou také počítala dvojice dnes zazděných hrotitých otvorů východoseverovýchodní a východojihovýchodní stěny, které byly posazeny nízko pod klenbu. Odlišná šíře, poloha, tvar a nepravidelnost záklenku prvně jmenovaného otvoru, na rozdíl od pravidelného hrotitého záklenku otvoru druhého, naznačuje jeho realizaci až v mladší době. Situace v okolí záklenku otvoru napovídá, že otvor patrně vznikl úpravou a zmenšením okenního otvoru

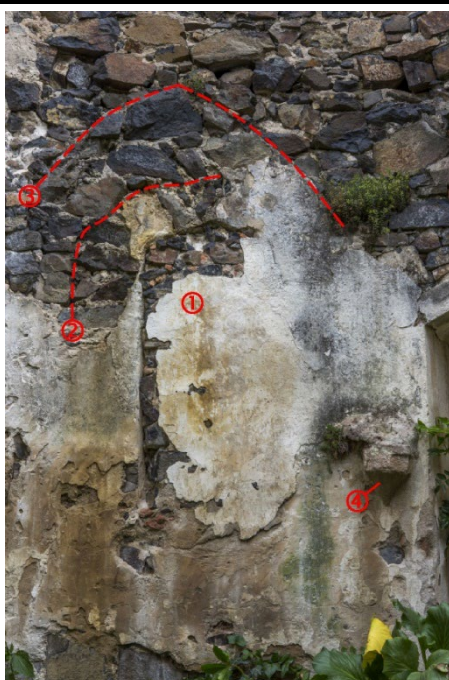
Detail zazděného severovýchodního okenního otvoru presbytáře v pohledu od západu. 1) zazděný okenní otvor, 2) nepravidelná spojitá linie oddělující charakterově odlišné zdivo dokládající patrně mladší realizaci otvoru 1 namísto staršího, 3) linie ustupujícího zdiva klenebního čela, 4) dochovaná severovýchodní klenební konzole. Foto: Marta Pavlíková 2019.

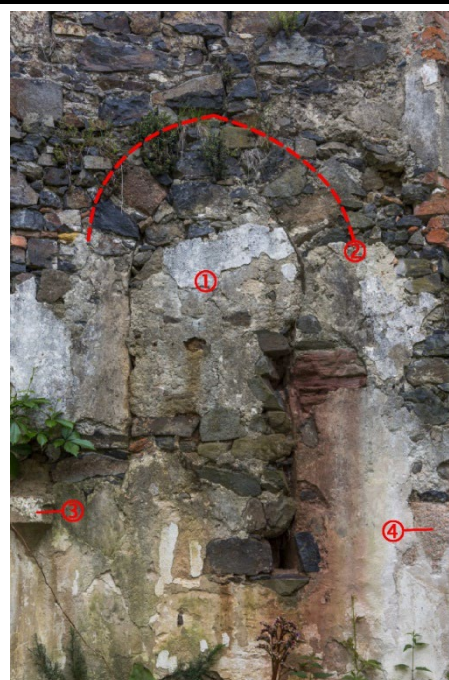
Detail zazděného jihovýchodního okenního otvoru presbytáře v pohledu od západu. 1) zazděný okenní otvor, 2) linie ustupujícího zdiva klenebního čela, 3) dochovaná jihovýchodní klenební konzole, 4) odsekaná konzole. Foto: Marta Pavlíková 2019.

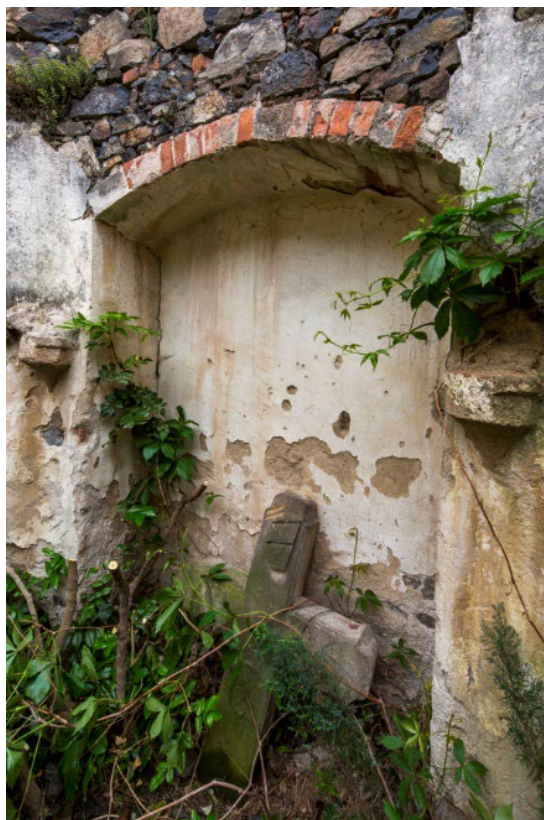
Nika ve východní stěně závěru presbytáře s dochovanou dvojicí klenebních konzol po straně v pohledu od jihozápadu. Foto: Marta Pavlíková 2019.

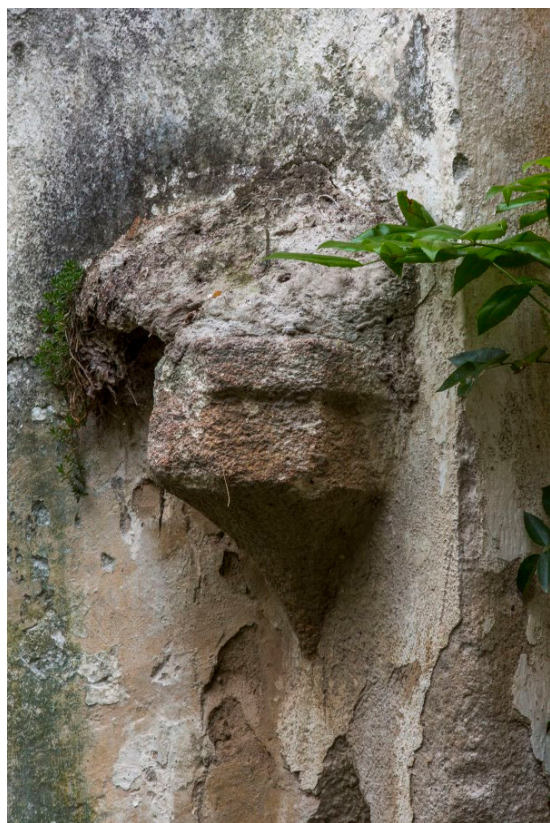
Detail severovýchodní konzole v pohledu od jihu. Foto: Marta Pavlíková 2019.

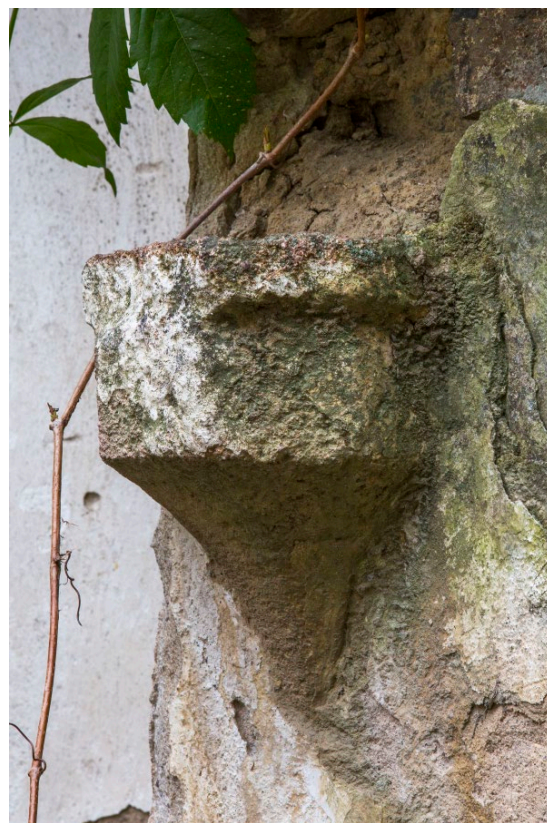
Detail jihovýchodní konzole v pohledu od jihu. Foto: Marta Pavlíková 2019.

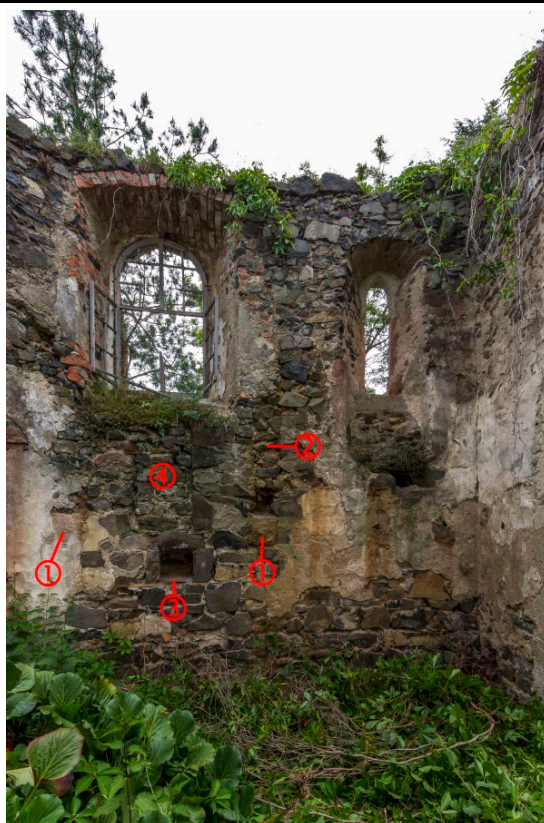
Jižní stěna interiéru presbytáře v pohledu od severu. 1) odsekané klenební konzole, 2) zadržaná kapsa pro osazení žebra klenebního výběhu, 3) prvotní výklenek s výdřevou, 4) zadržaný otvor okenní (?). Foto: Marta Pavlíková 2019.

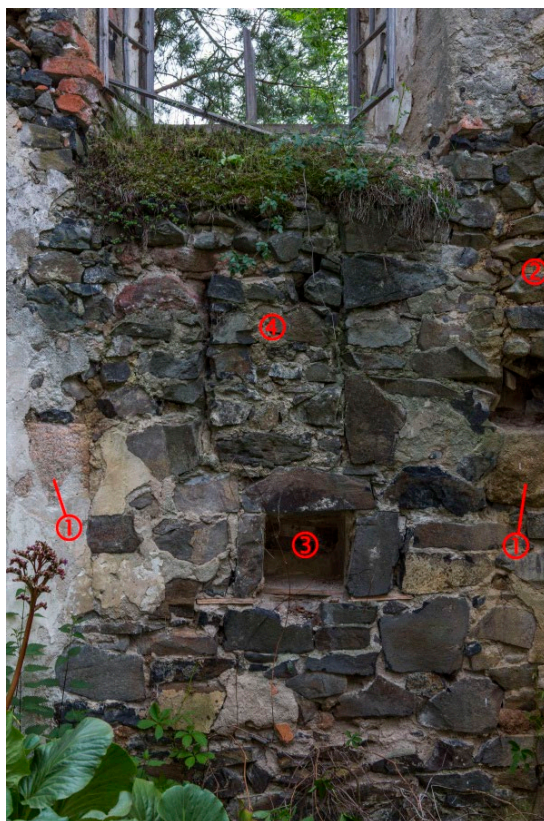
Detail jižní stěny interiéru presbytáře v pohledu od severu. 1) odsekané klenební konzole, 2) zadržaná kapsa pro osazení žebra klenebního výběhu, 3) prvotní výklenek s výdřevou, 4) zadržaný otvor okenní (?).

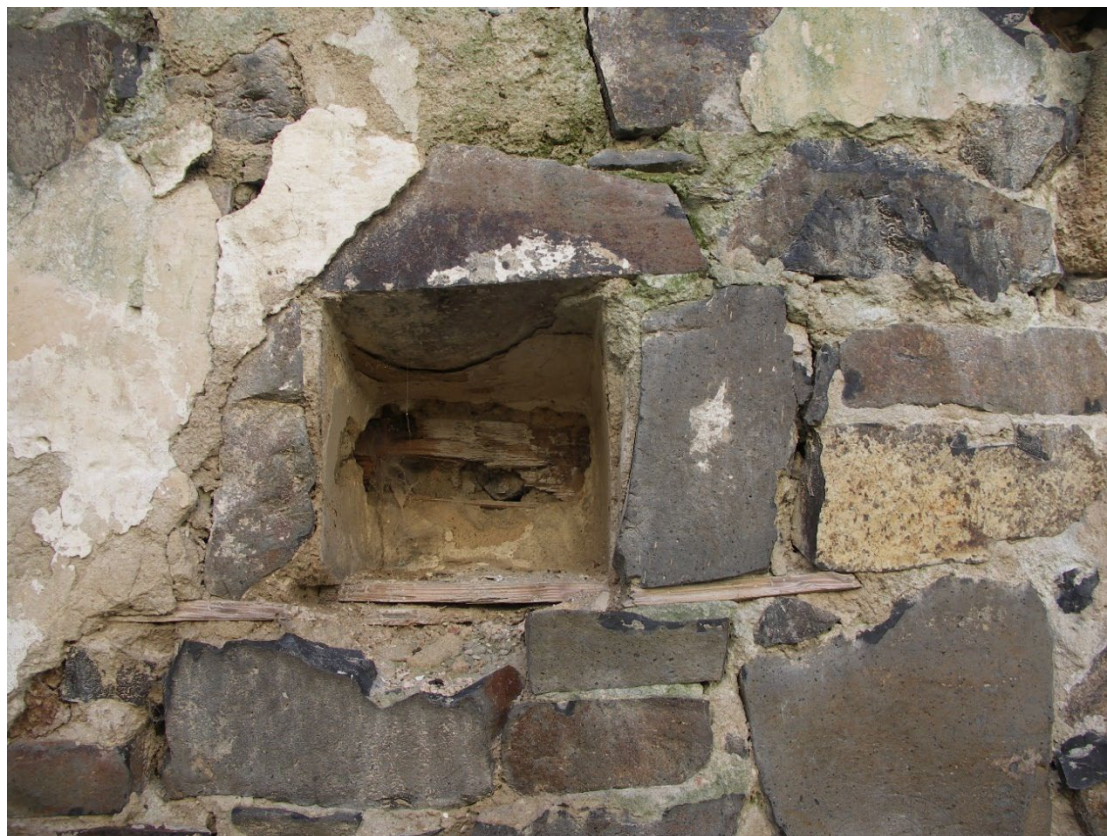
Detail jižní niky presbytáře v pohledu od severu. Foto: Jaroslav Skopec 2007.

⁵ Spodní prkno parapetu je plně zavázáno do obvodového zdiva a jedná se zcela jistě o prvotní součást niky. Vrchní prkno parapetu je až mladší úpravou. Prknem je opatřeno i zadní čelo niky, není však zřejmé, zda se jedná o její prvotní součást.

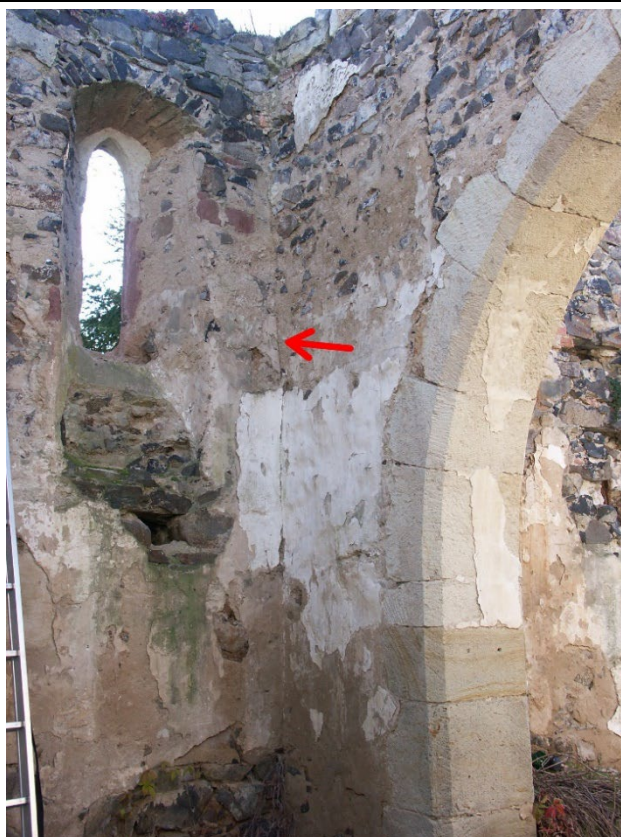
Pohled od severovýchodu na styk vítězného oblouku s jižní stěnou presbytáře. Šipkou označena středověká omítka zabíhající do spáry mezi zdívnem vítězného oblouku a stěnou presbytáře. Foto: Jaroslav Skopec 2007.

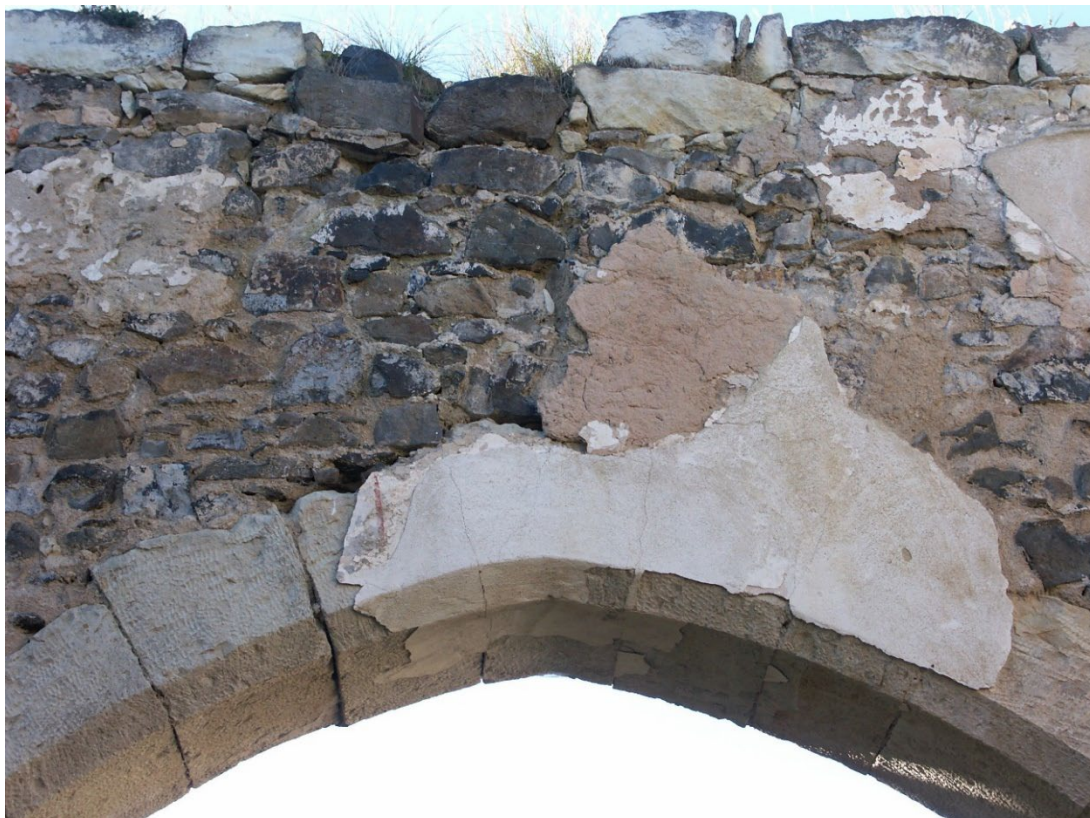
Detail vrcholnice vítězného oblouku v pohledu od východu s patrnou straší omítkovou vrstvou s červenou linkou. Foto: Jaroslav Skopec 2007.

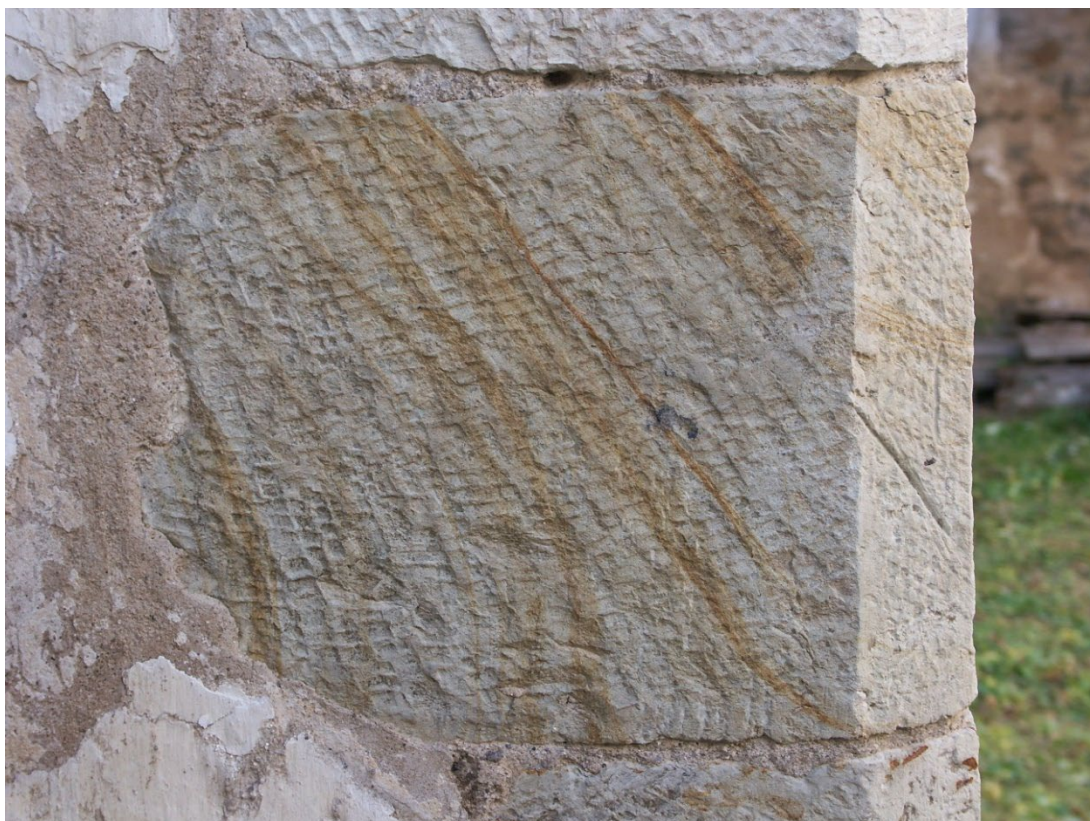
Detail středověkého kamenického opracování kvádrů vítězného oblouku plošinou s plochými zuby. Foto: Jaroslav Skopec 2007.

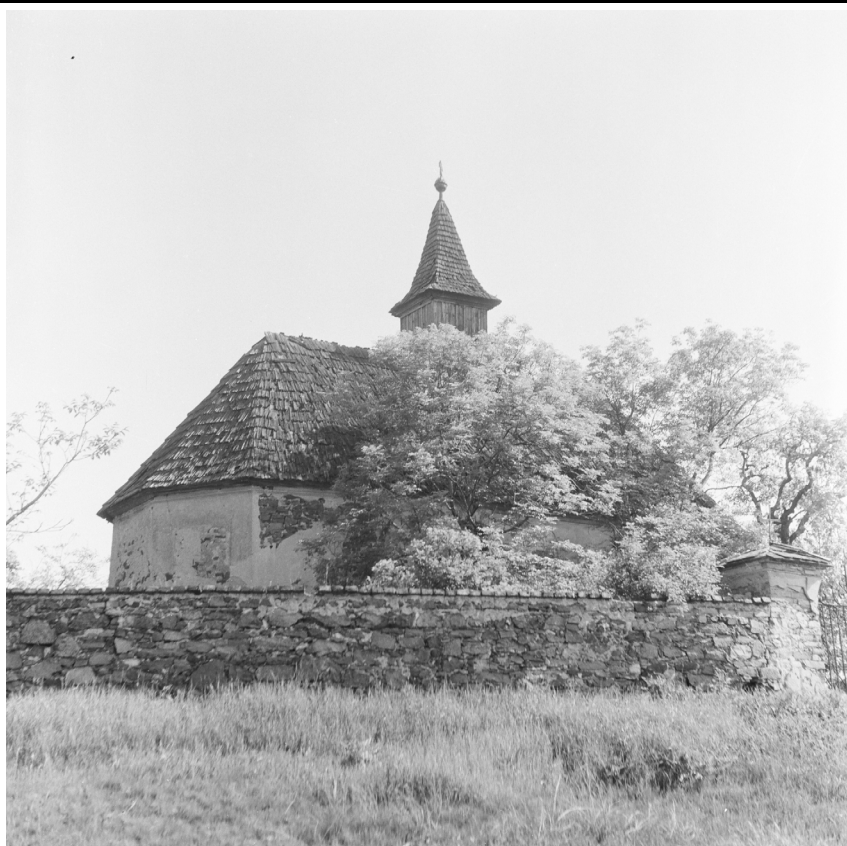
Celkový pohled od severozápadu. Foto: 1963, sbírka negativů NPÚ ÚOP v Ústí n. L., sign. 9073.

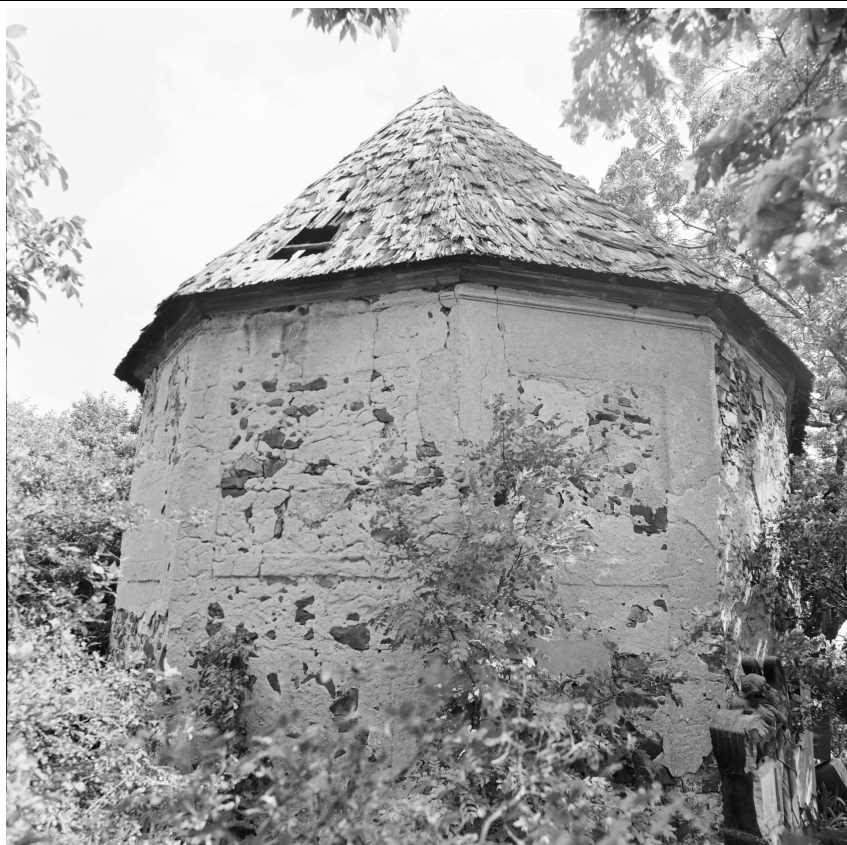
Západní průčelí lodi pohled od západu. Foto: 1982, sbírka negativů NPÚ ÚOP v Ústí n. L., sign. 67525.

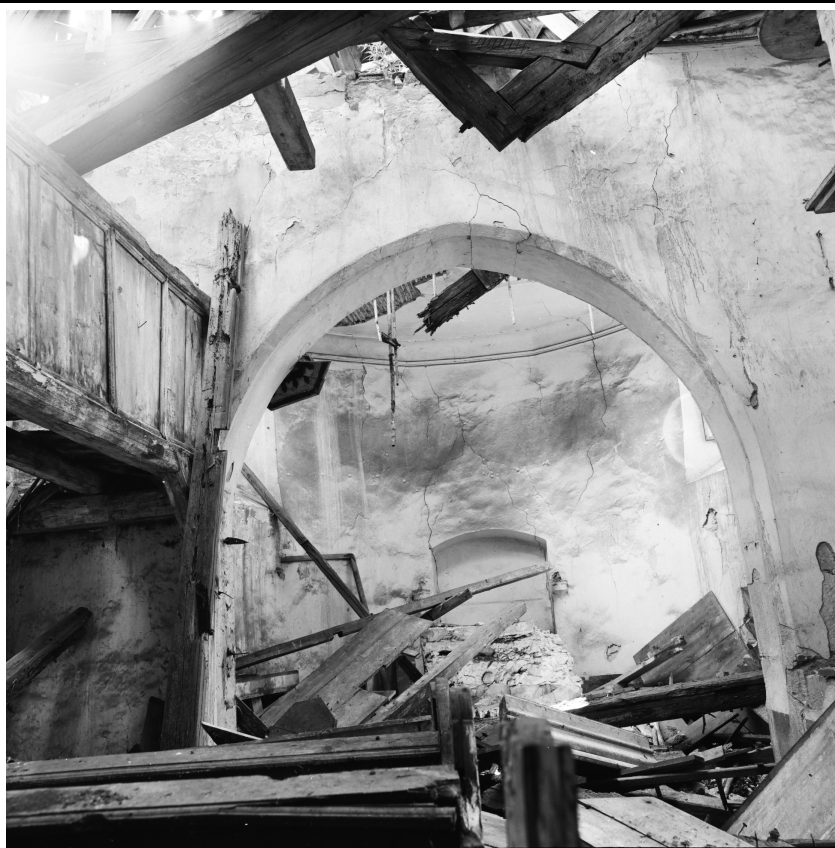
Vítězný oblouk v pohledu od západu. Foto: 1982, sbírka negativů NPÚ ÚOP v Ústí n. L., sign. 67528.

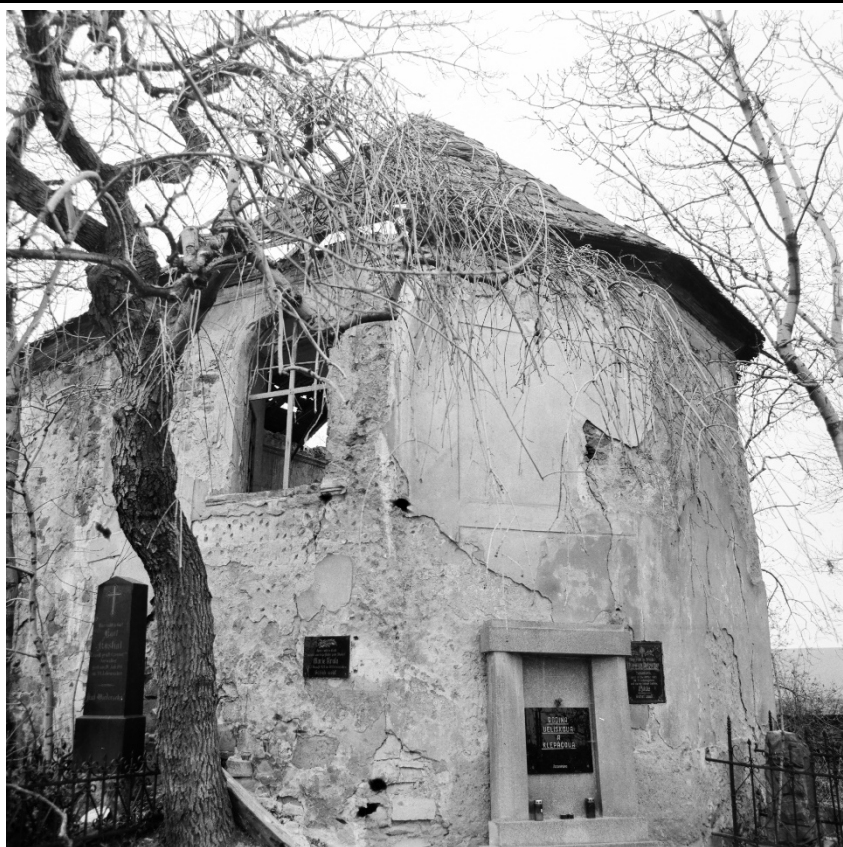
Závěr presbytáře v pohledu od jihovýchodu. Foto: 1988, sbírka negativů NPÚ ÚOP v Ústí n. L., sign. 81262.

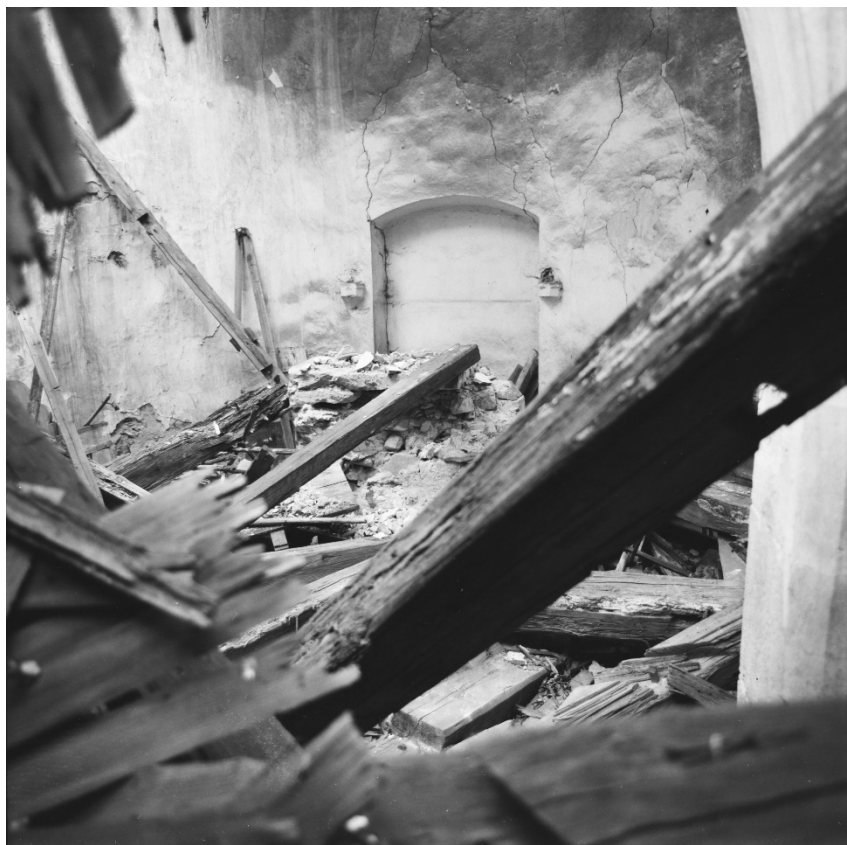
Interiér presbytáře v pohledu od západu. Foto: 1988, sbírka negativů NPÚ ÚOP v Ústí n. L., sign. 81265.
