Část obce:	Chotěbudice
Obec:	Krásný Dvůr
Název:	Kostel sv. Štěpána
Okres:	Louny
Kraj:	Ústecký
Parcelní číslo:	1617
Kat. území:	Krásný Dvůr
Číslo ÚSKP	43726/5-1201

Anotace

Popis¹

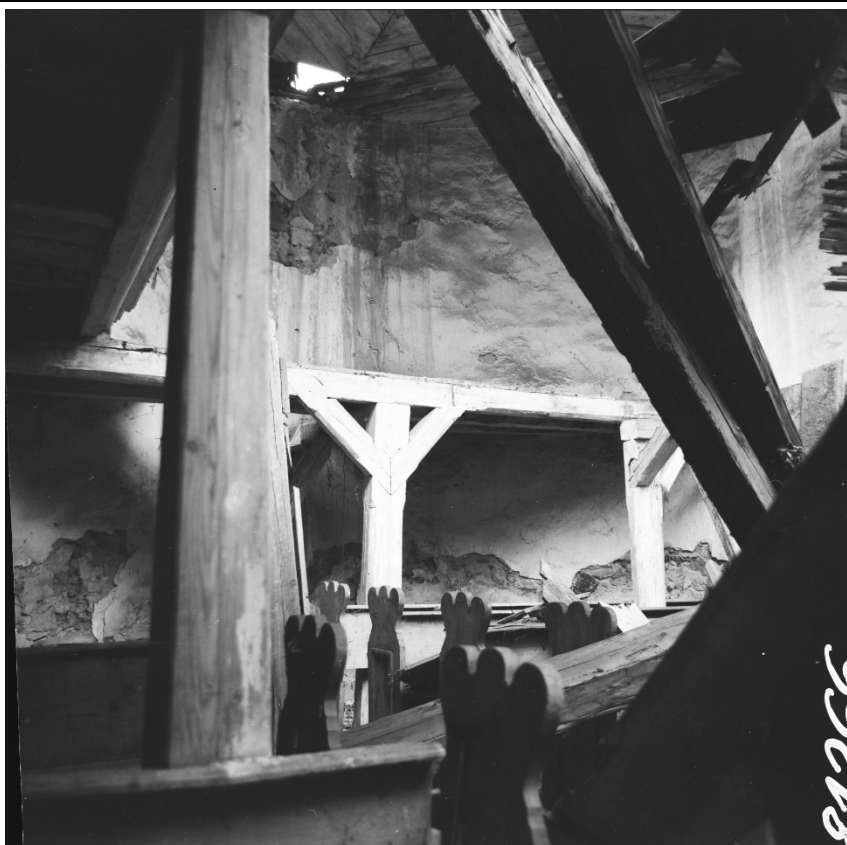
Interiér lodi v pohledu od jihovýchodu. Foto: 1988, sbírka negativů NPÚ ÚOP v Ústí n. L., sign. 81266.

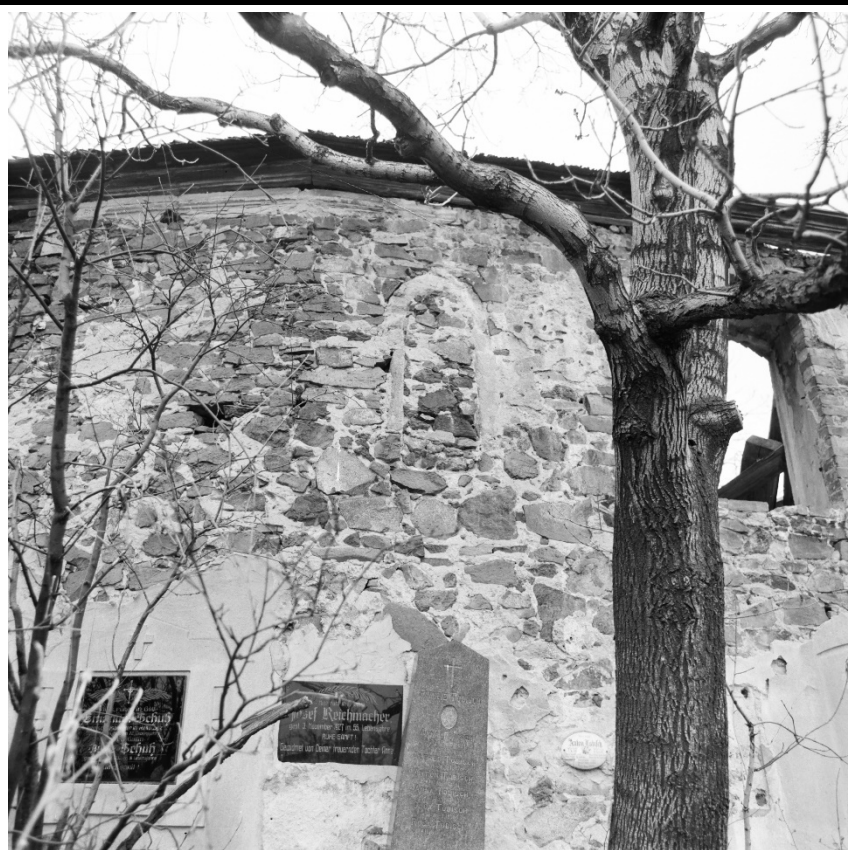
Západní část jižního průčelí lodi v pohledu od jihu. Foto: 1988, sbírka negativů NPÚ ÚOP v Ústí n. L., sign. 81267.

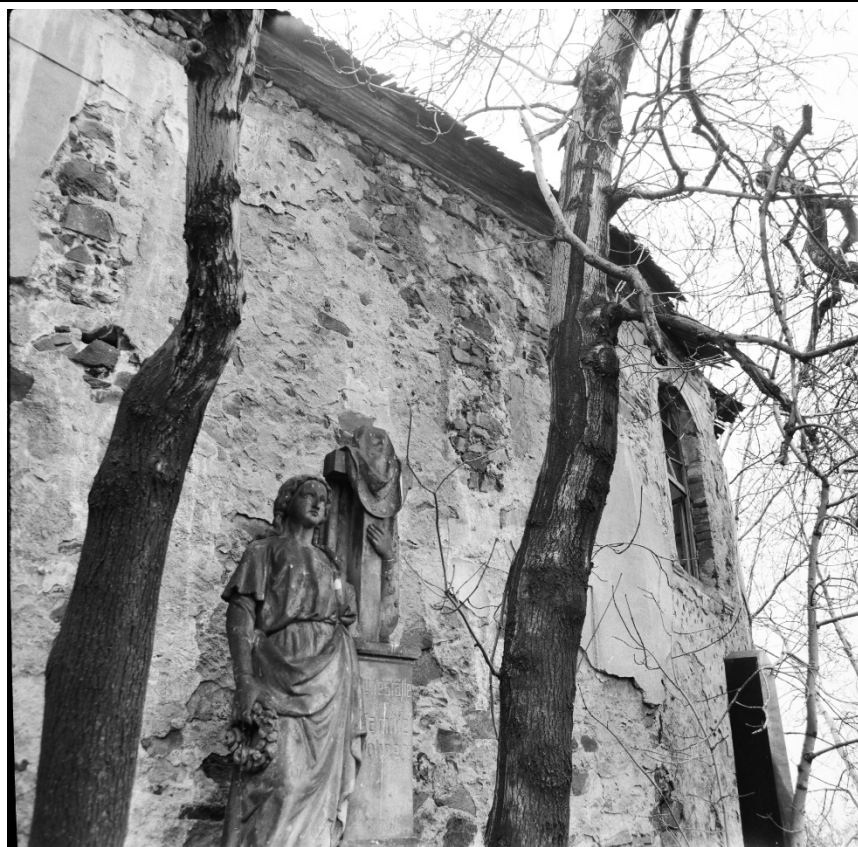
Východní část jižního průčelí lodi v pohledu od jihu. Foto: 1988, sbírka negativů NPÚ ÚOP v Ústí n. L., sign. 81272.

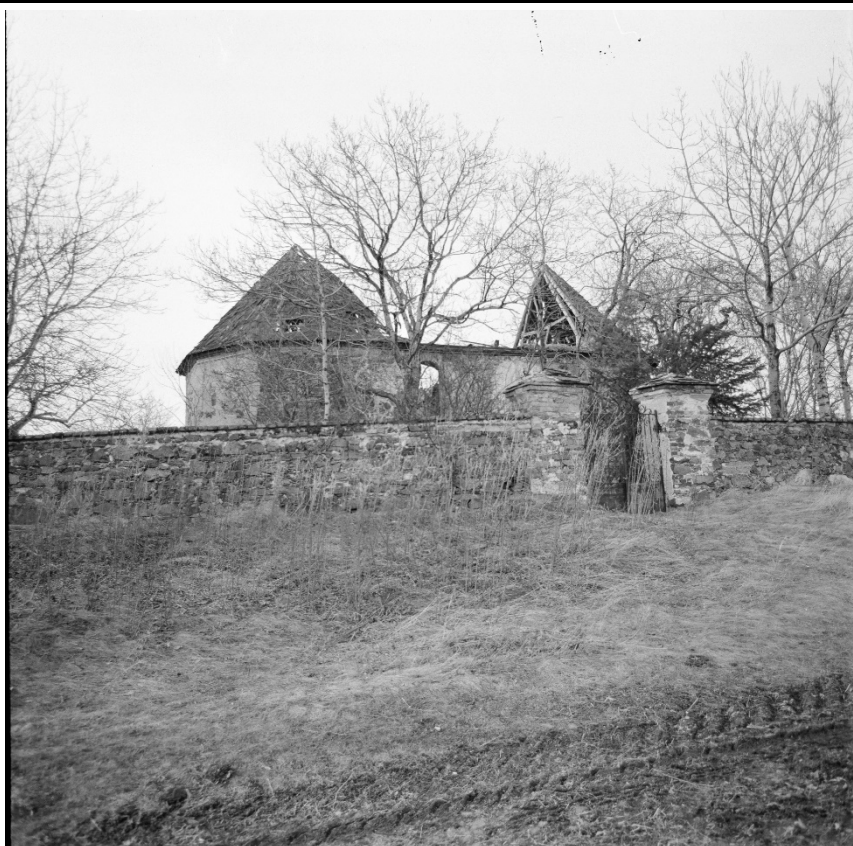
Celkový pohled od jihozápadu. Foto: 1988, sbírka negativů NPÚ ÚOP v Ústí n. L., sign. 94667.

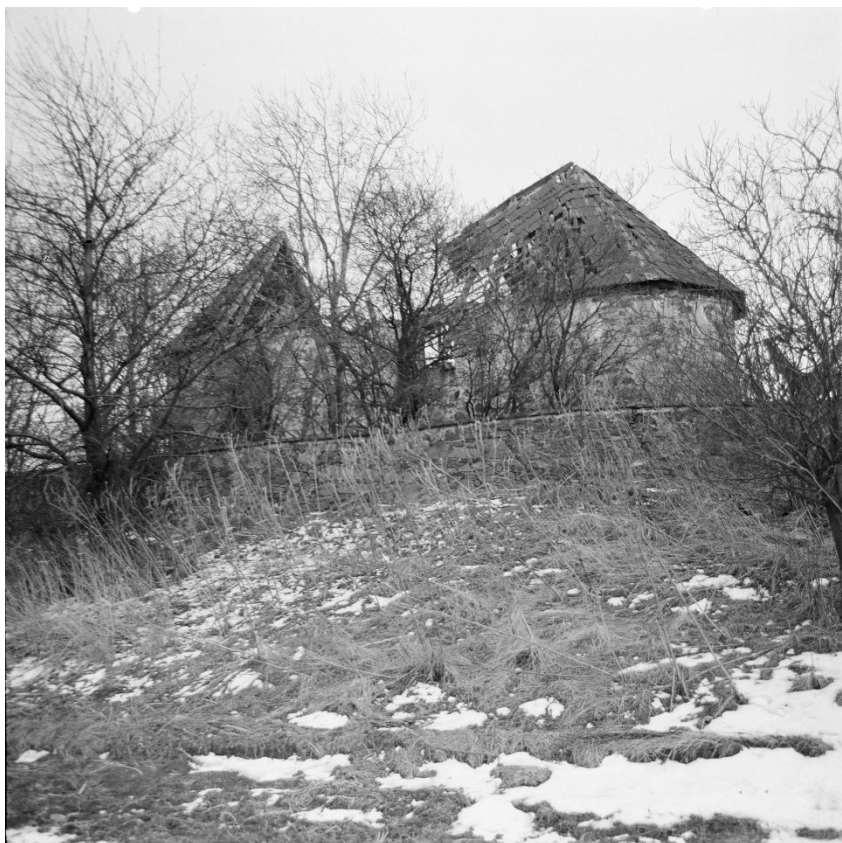
Celkový pohled od jihovýchodu. Foto: 1988, sbírka negativů NPÚ ÚOP v Ústí n. L., sign. 94668.

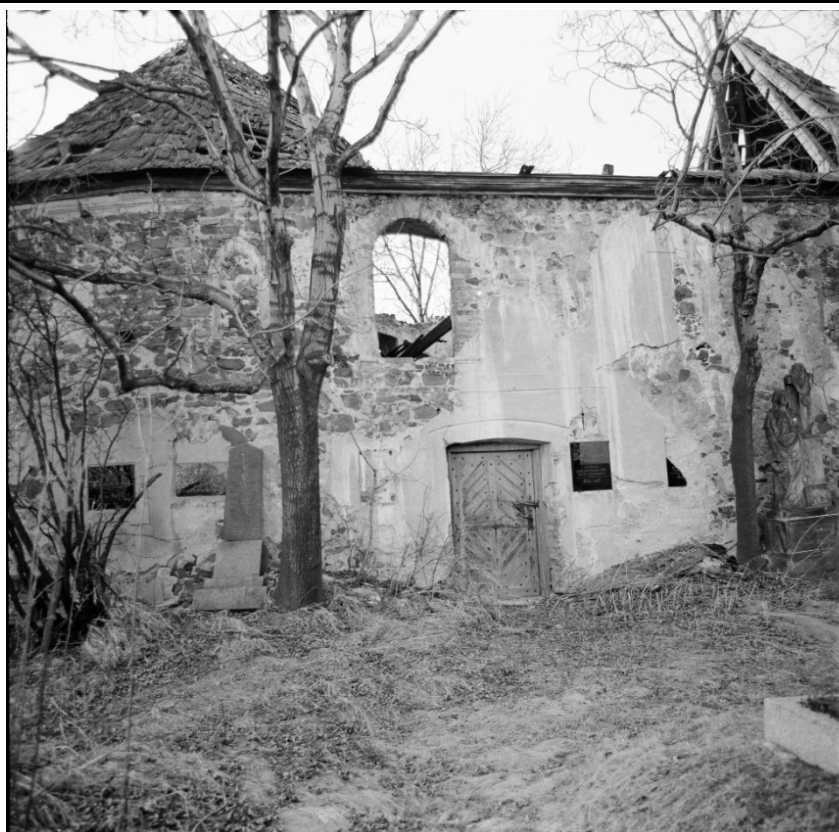
Západní polovina jižního průčelí kostela v pohledu od jihu. Foto: 1988, sbírka negativů NPÚ ÚOP v Ústí n. L., sign. 94672.

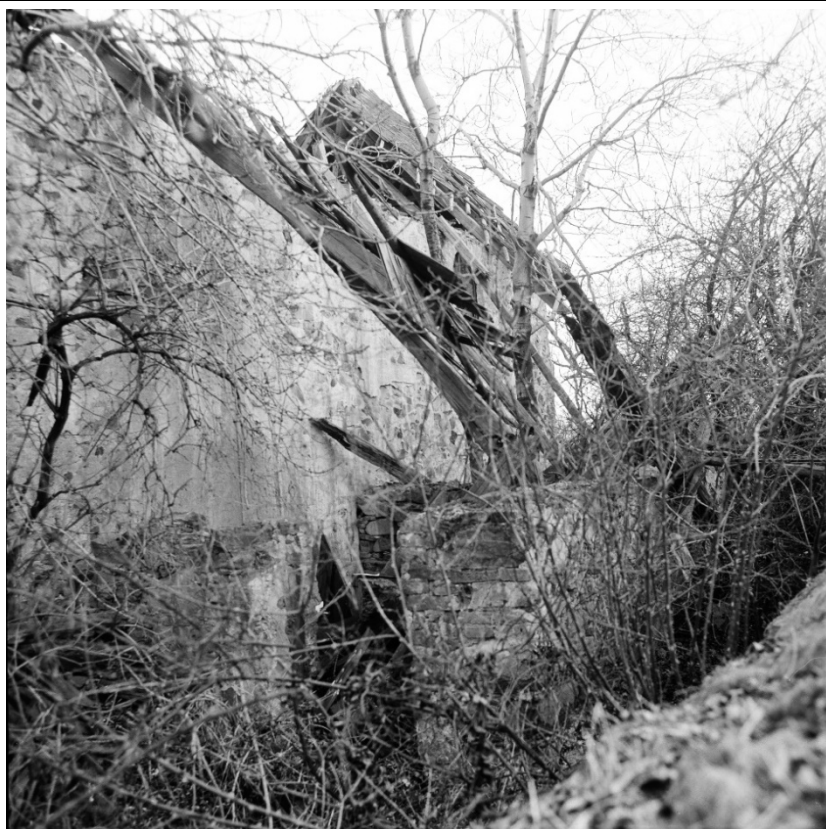
Severní průčelí kostela v pohledu od severovýchodu. Foto: 1988, sbírka negativů NPÚ ÚOP v Ústí n. L., sign. 94674.

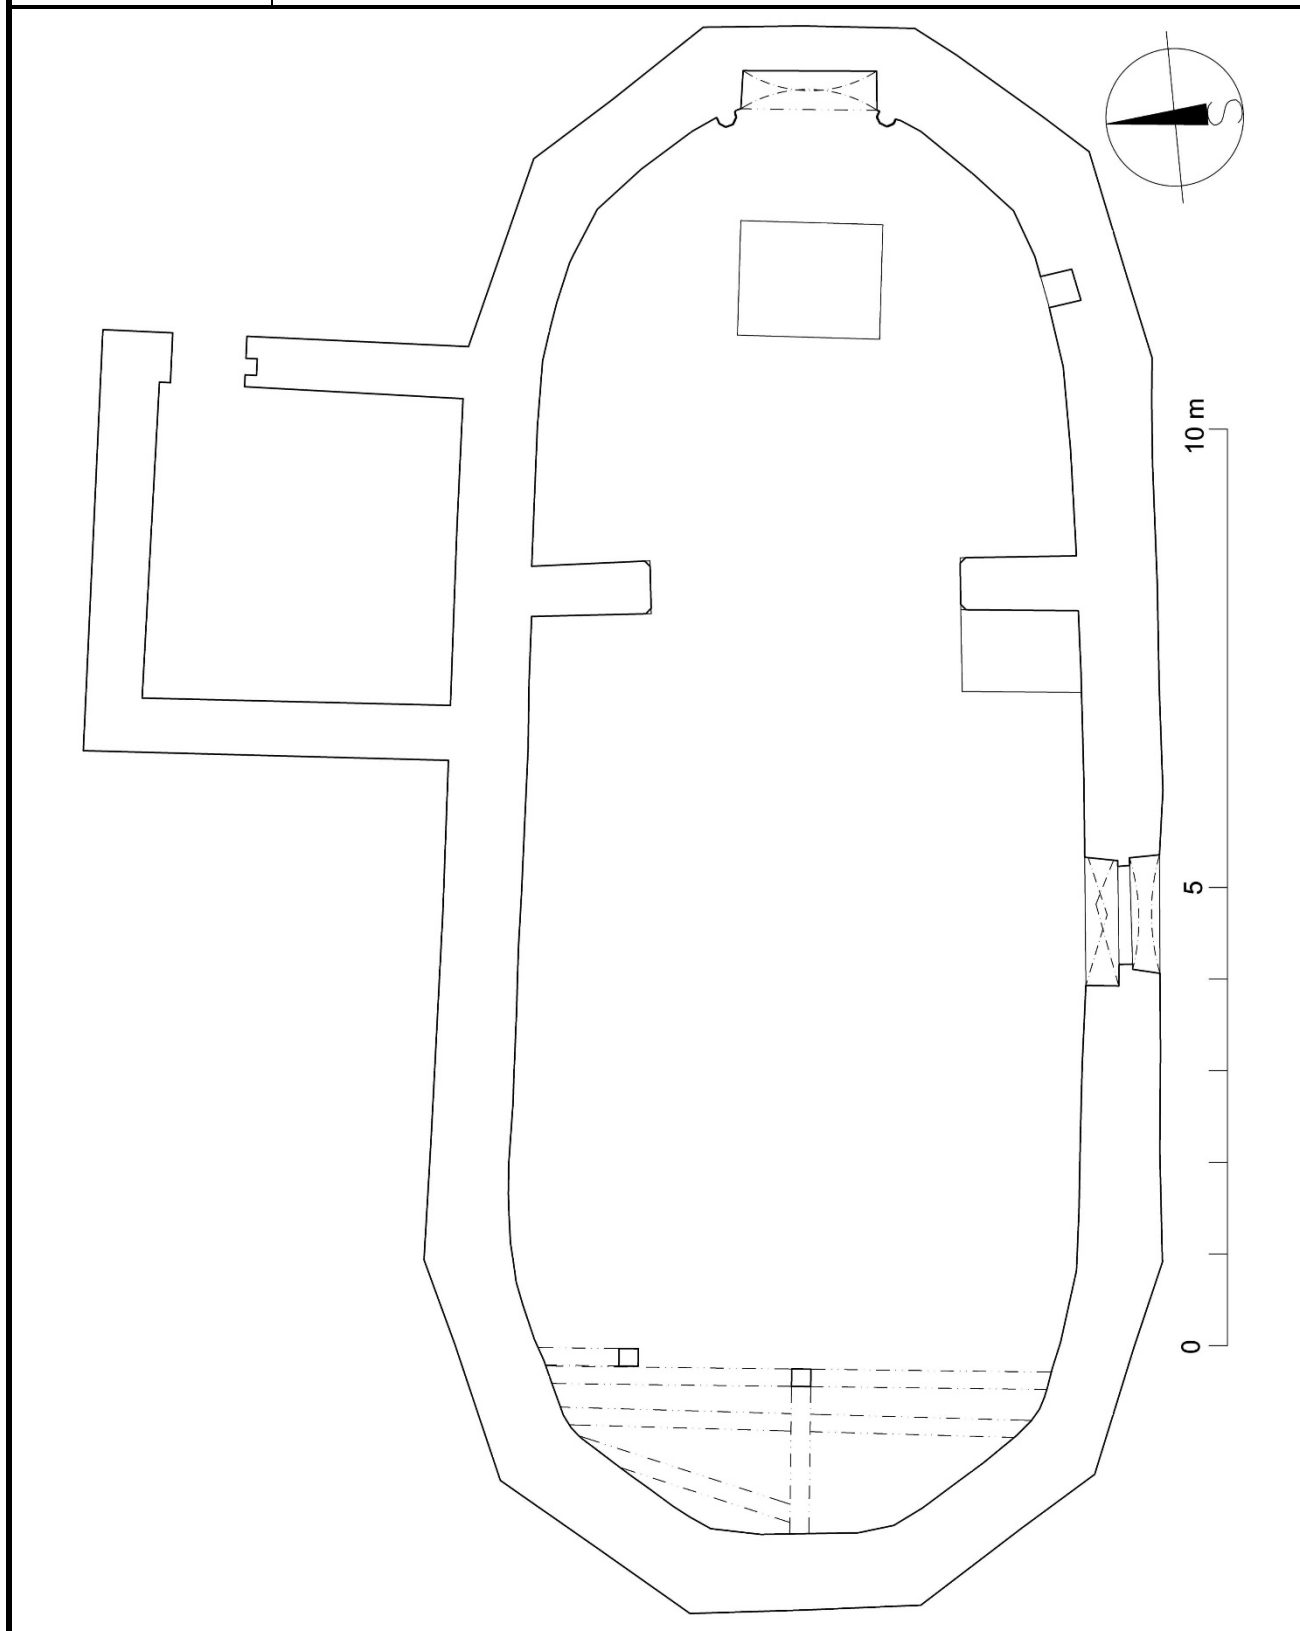
Autor zaměření:	Jaroslav Skopec, Tomáš Brož, Miroslav Nový	Rok:	2007-2019
Kresba:	Jaroslav Skopec	Úprava:	Jaroslav Skopec
Metoda měření:	Laserový dálkoměr, skládací metr, totální stanice.		
Popis:	Půdorys na úrovni vstupu.

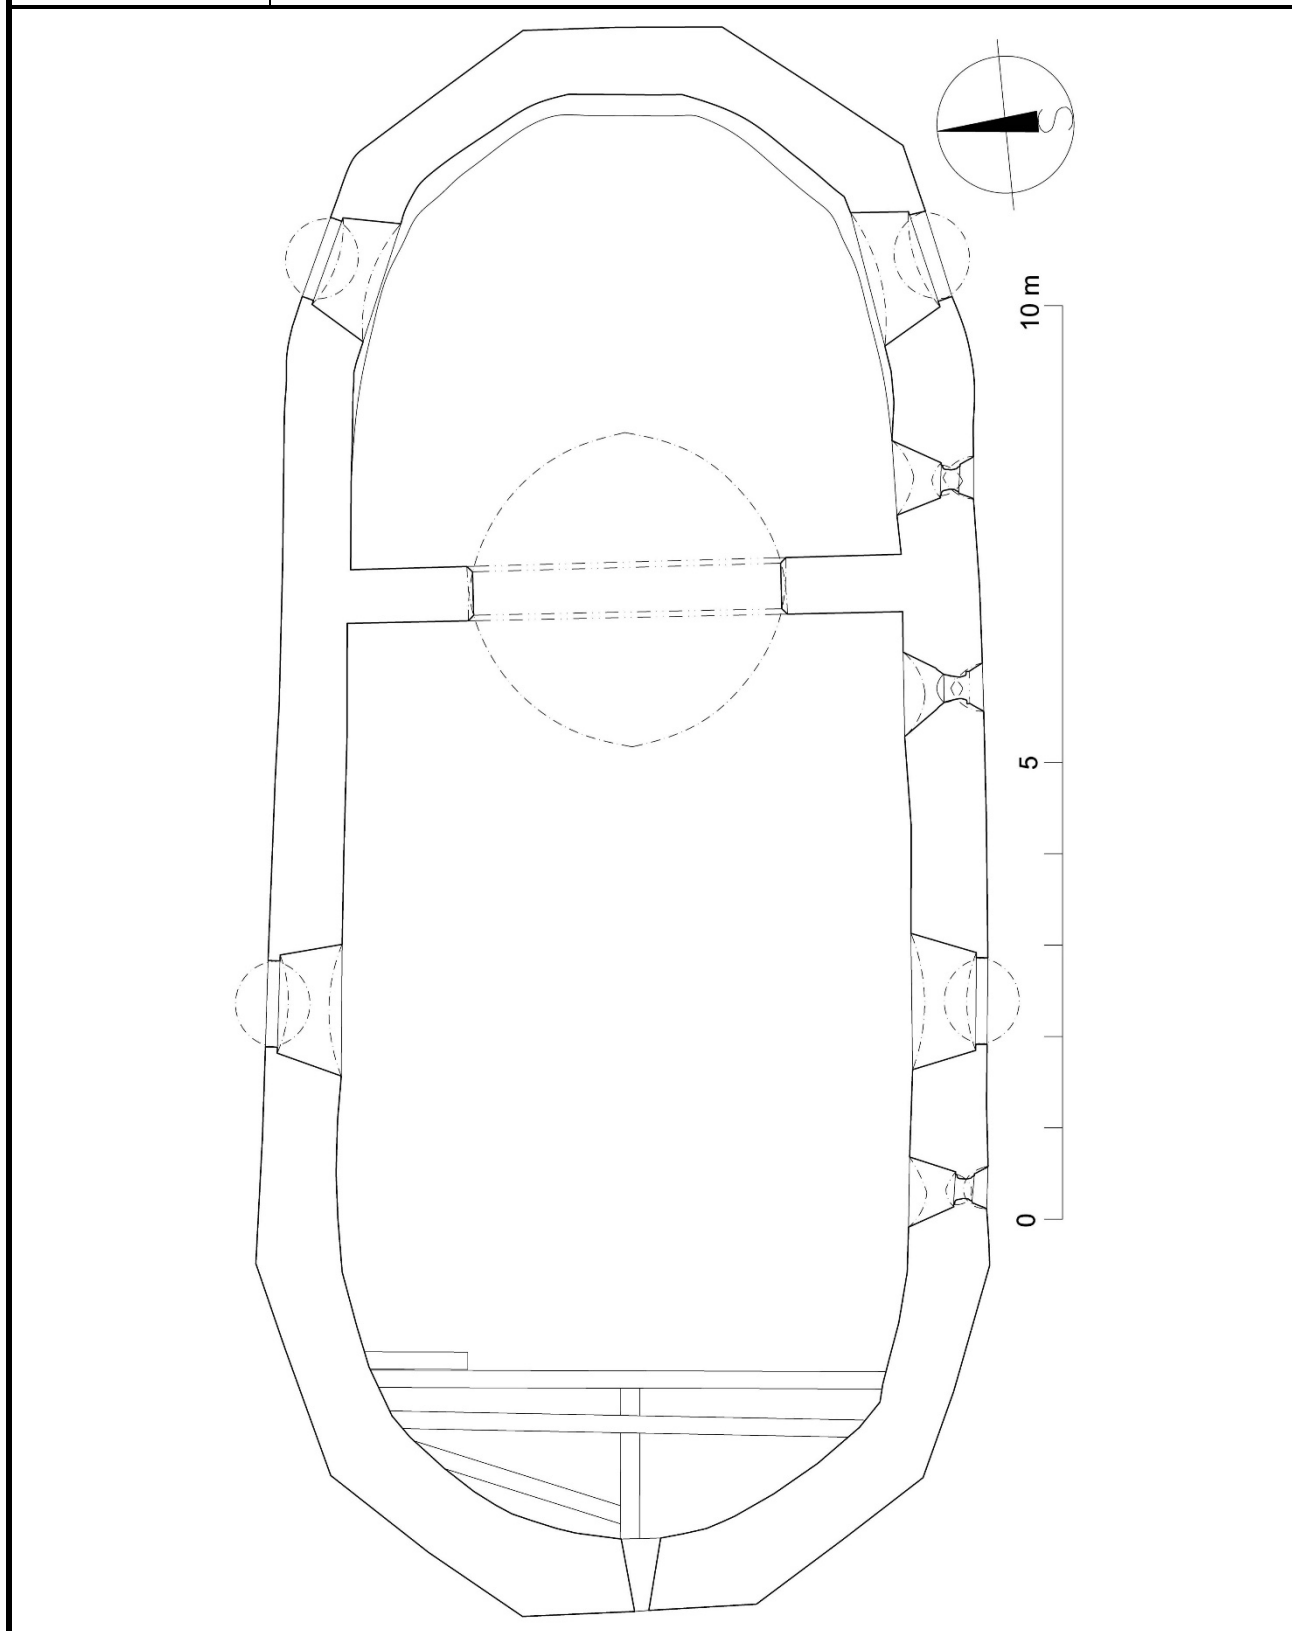
Autor zaměření:	Jaroslav Skopec, Tomáš Brož, Miroslav Nový	Rok:	2007-2019
Kresba:	Jaroslav Skopec	Úprava:	Jaroslav Skopec
Metoda měření:	Laserový dálkoměr, skládací metr, totální stanice.		
Popis:	Půdorys na úrovni okenních otvorů

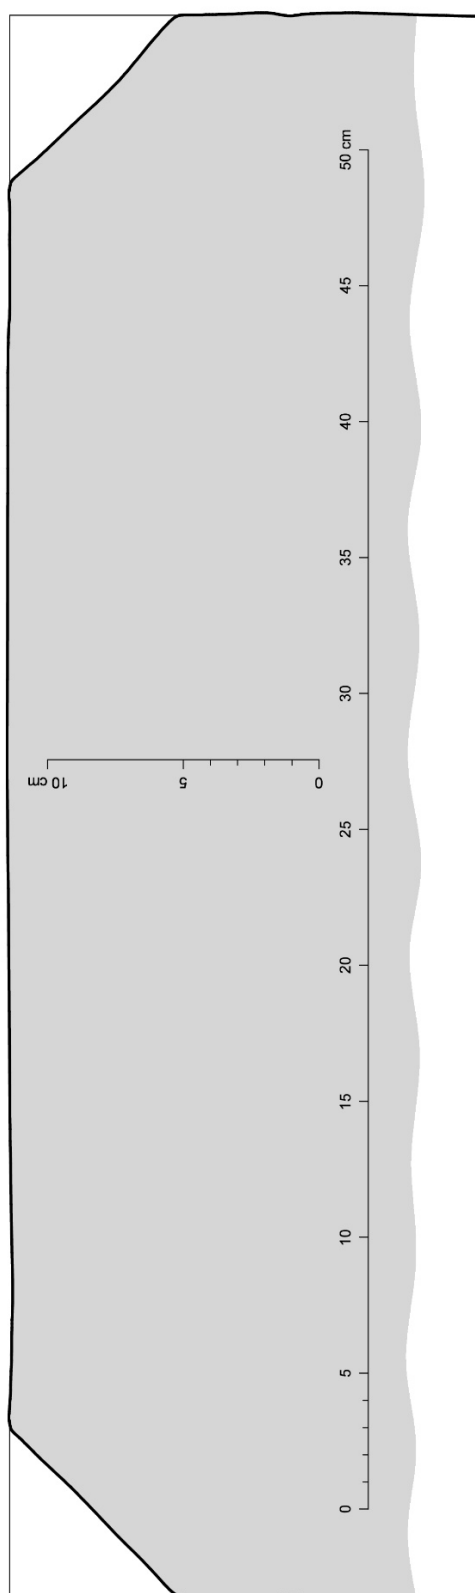
Autor zaměření:	Jaroslav Skopec	Rok:	2007
Kresba:	Jaroslav Skopec	Úprava:	Jaroslav Skopec
Metoda měření:	Obrysová šablona s posuvnými jehlami.		
Popis:	Profil jižní stojky vítězného oblouku.

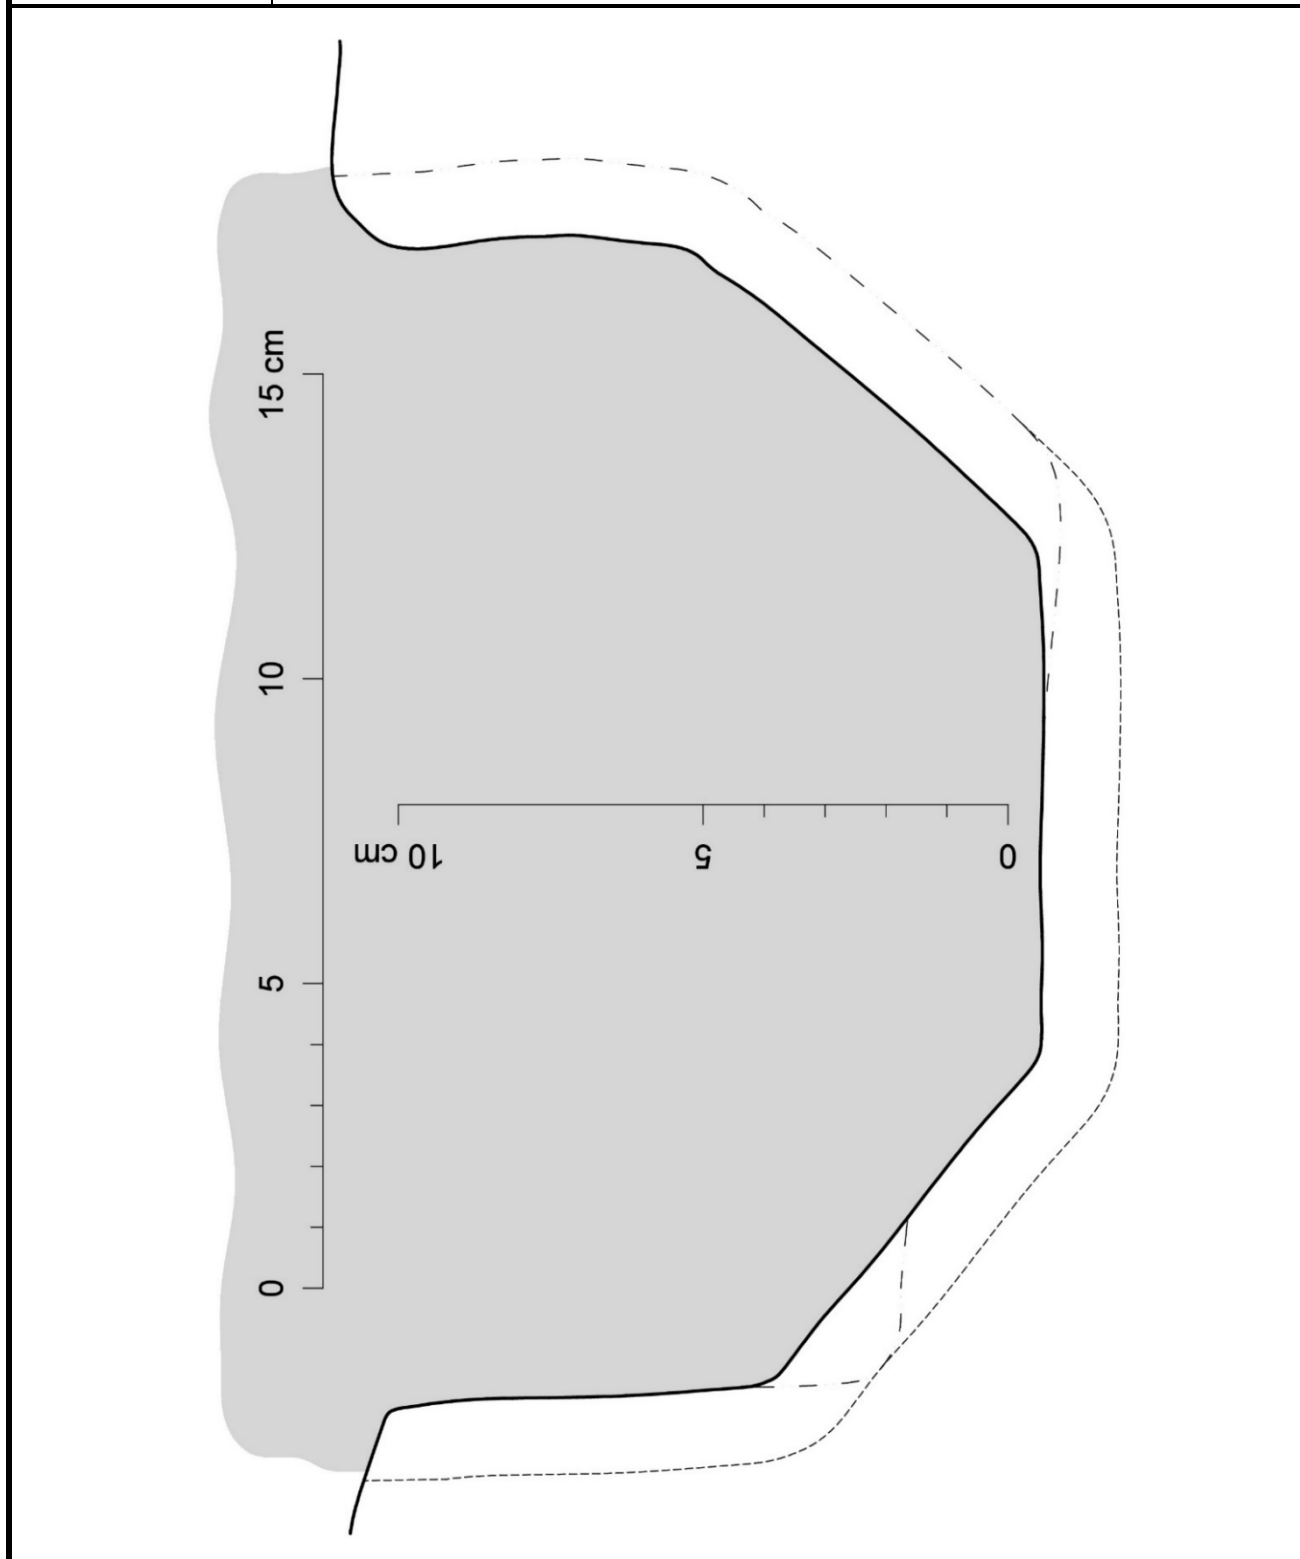
Autor zaměření:	Jaroslav Skopec	Rok:	2019
Kresba:	Jaroslav Skopec	Úprava:	Jaroslav Skopec
Metoda měření:	Vícesnímková fotogrammetrie.		
Popis:	Horizontální profil jihovýchodní konzole presbytáře. Čerchovanou čarou vyznačena dochovaná část římsy nad rovinou řezu a husou čárkovanou čarou nedochovaná část římsy.

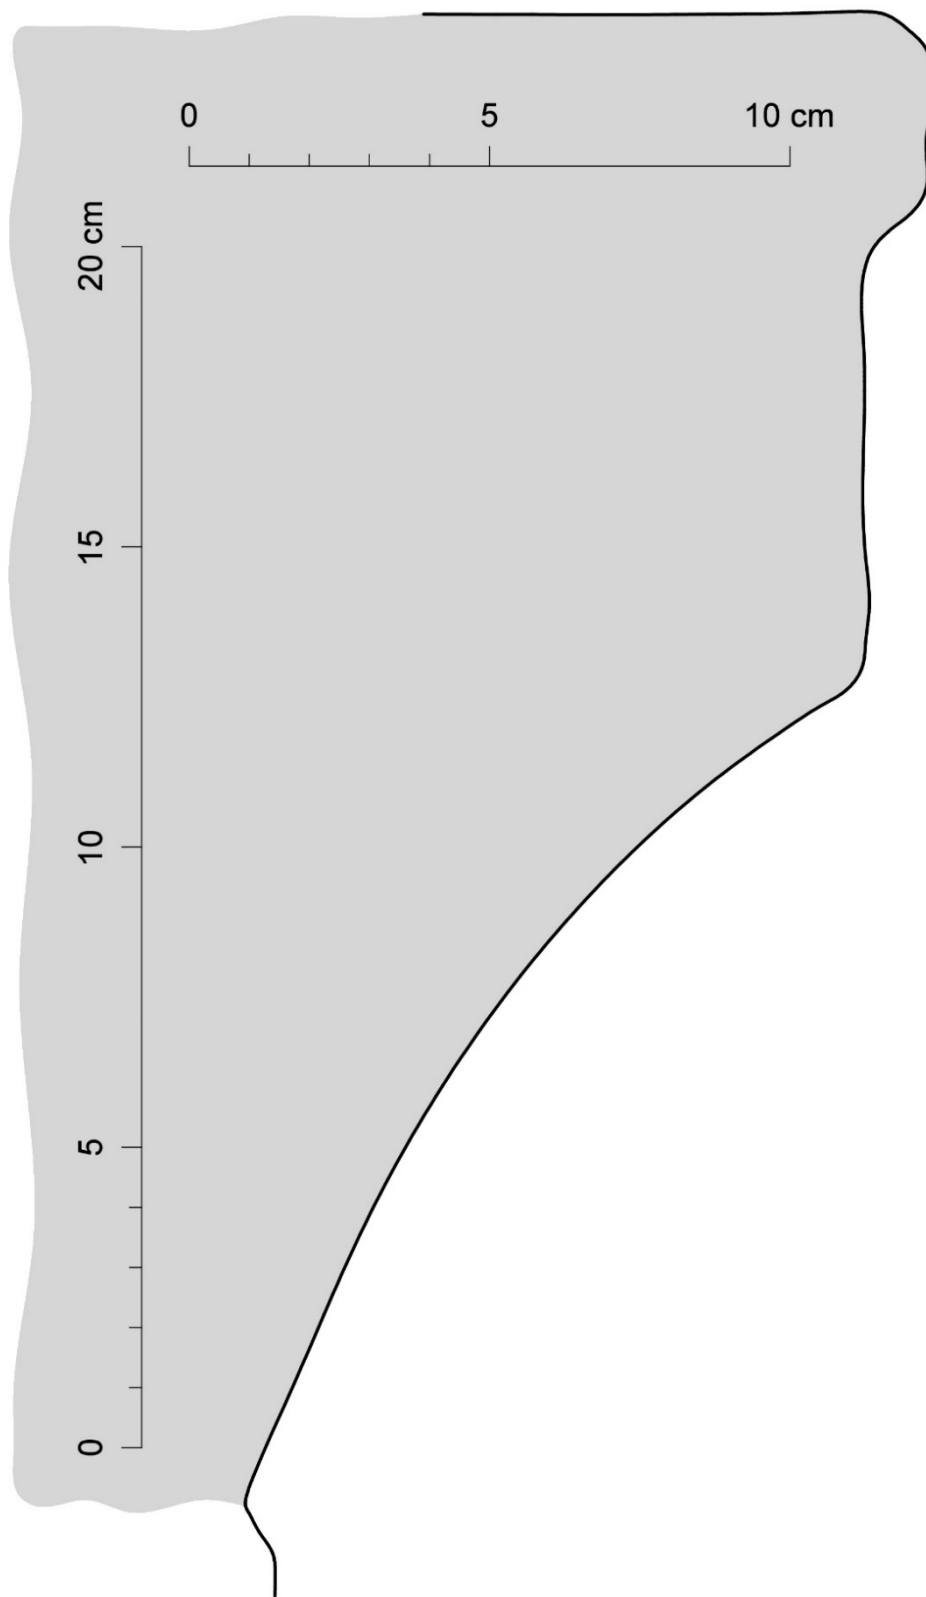
Autor zaměření:	Jaroslav Skopec	Rok:	2019
Kresba:	Jaroslav Skopec	Úprava:	Jaroslav Skopec
Metoda měření:	Vícesnímková fotogrammetrie.		
Popis:	Vertikální profil jihovýchodní konzole presbytáře v místě dochované římsy.

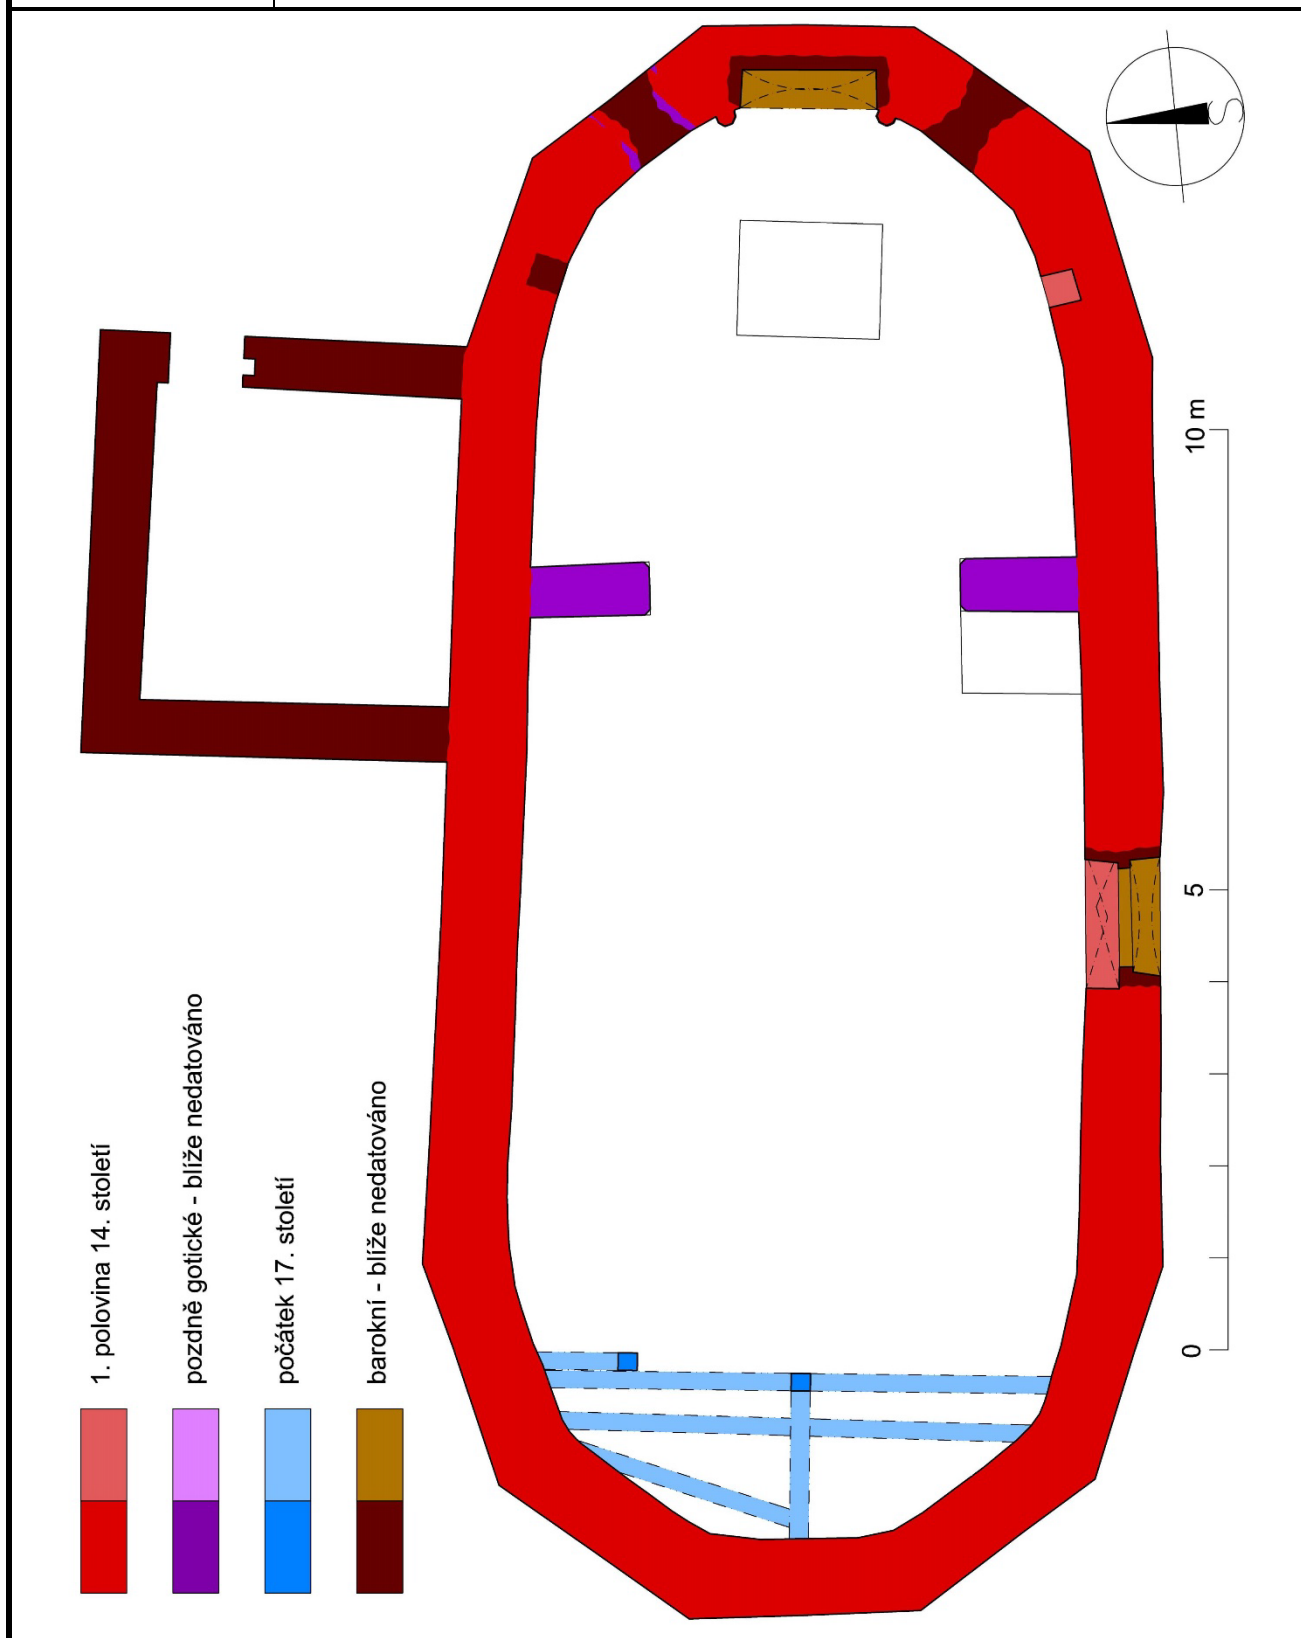
Autor zaměření:	Jaroslav Skopec, Tomáš Brož, Miroslav Nový	Rok:	2007-2019
Kresba:	Jaroslav Skopec	Vyhodnocení:	Jaroslav Skopec
Metoda měření:	Laserový dálkoměr, skládací metr, totální stanice.		
Popis:	Půdorys na úrovni okenních otvorů.
