Část obce:	<b>Lenešice</b>
Obec:	<b>Lenešice</b>
Název:	<b>kostel sv. Šimona a Judy</b>
Okres:	<b>Louny</b>
Kraj:	<b>Ústecký</b>
Parcelní číslo:	<b>66</b>
Kat. území:	<b>Lenešice</b>
Číslo ÚSKP	<b>43217/5-1216</b>

## Anotace

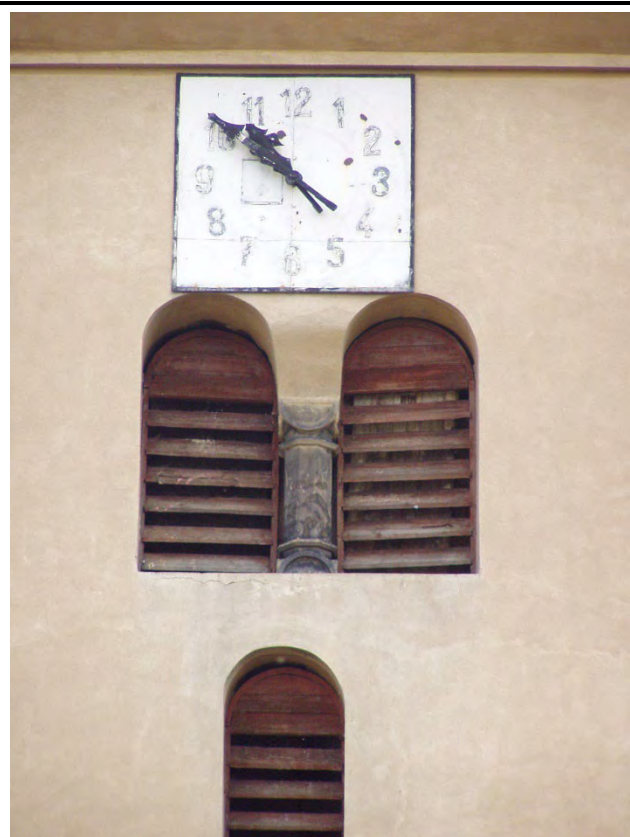
Západní okenní galerie věže. Foto: Jan Koloc, 2006.

Druhé patro věže bylo přístupné ze severní boční části kruchty přímým žebříkovým schodištěm, na které při severozápadním koutě věže navazoval průchod stěnou se stupňovitým překladem. Plochostropý prostor byl od severu, západu a jihu přisvětlován štěrbinovými otvory. V jižní polovině východní stěny byl otevřen obdélný otvor se stlačeným střežovitým záklenkem, který směřoval do krovu. Stěny třetího patra byly s výjimkou stěny východní otevřeny obdélnými okenními otvory s půlkruhovými záklenky. Ve východním zdivu se nacházel atypický směrem k východu šikmo dolů směřující úzký otvor. Třetí patro věže bylo na jihu a severu otevřeno trojicí sdružených půlkruhových okenních otvorů sklenutých na dvojici sedel, která jsou podpírána pískovcovými sloupky s oktogonálními dříky a krychlovými hlavicemi. Východní sdružený okenní otvor byl zazděný, západní pouze dvoudílný.

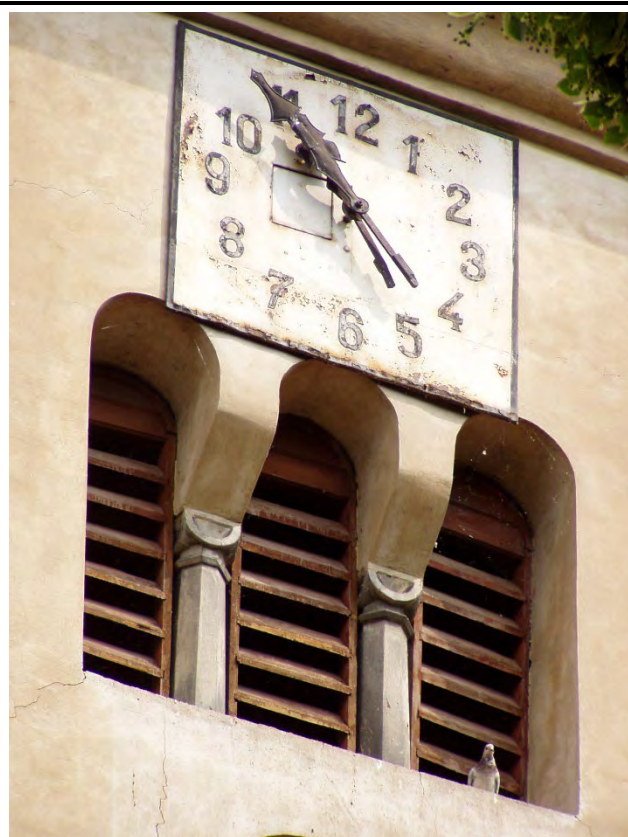
Jižní triforium věže. Foto: Jan Koloc, 2006.

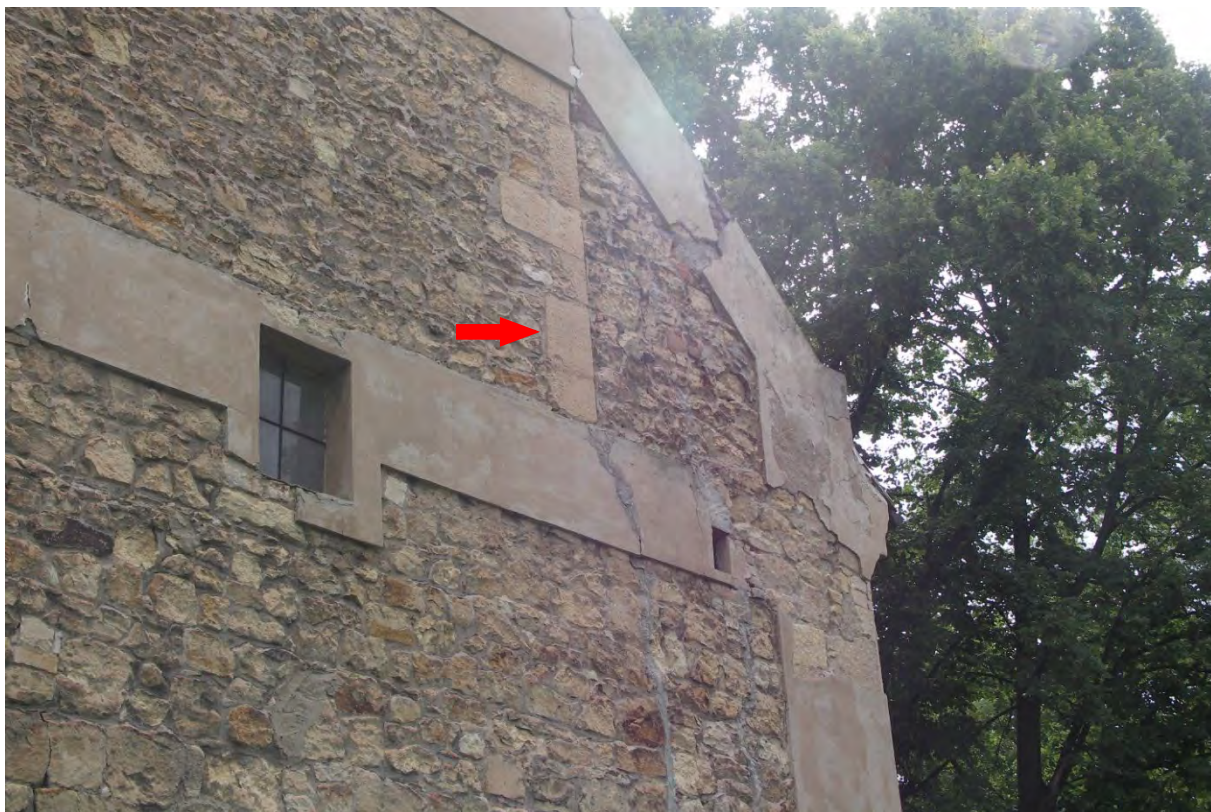
Jižní část západního průčelí na úrovni štítu. Šipkou je vyznačena poloha kvádrů s nápisem datujícím výstavbu věže do roku 1262. Foto: Jiří Bureš, 2006.

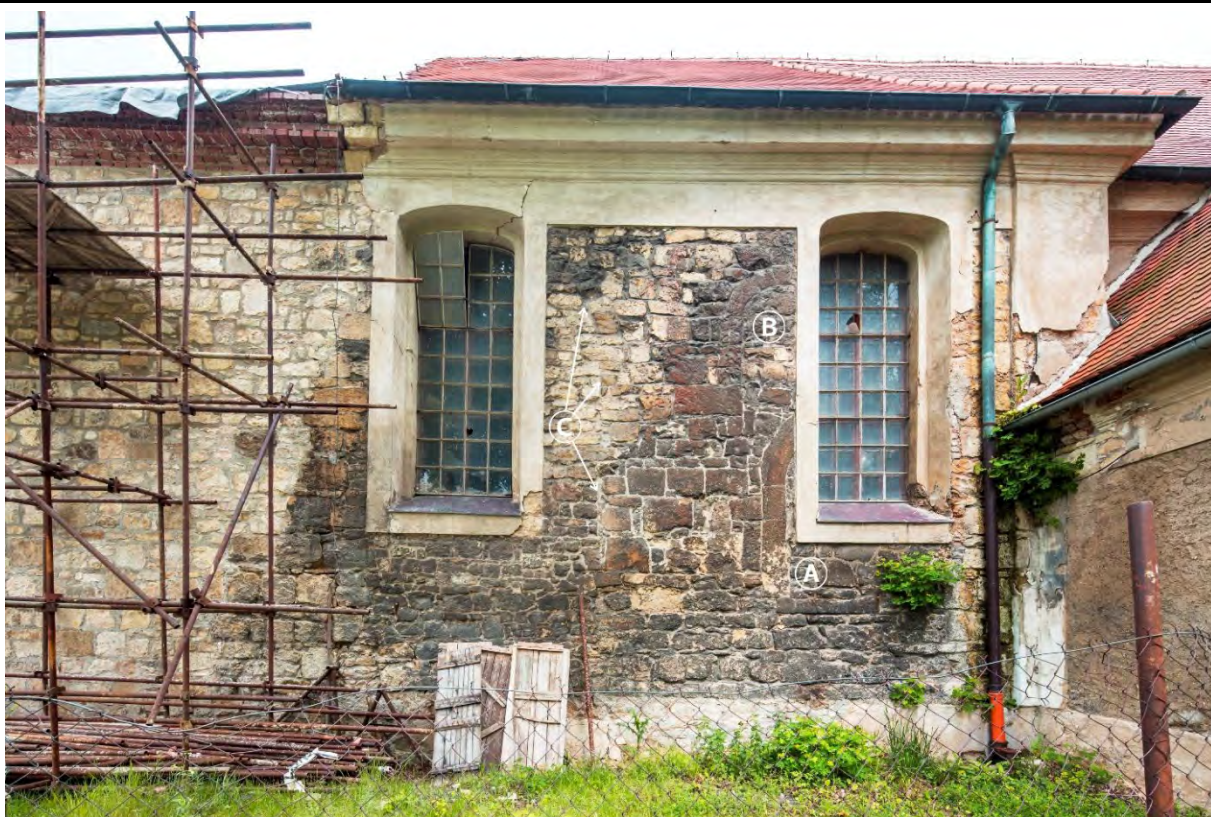
Jižní průčelí lodi v pohledu od jihu. A – Částečně dochované ostění pozdně gotického portálu směřujícího na kruchtu. B – Zazděný a částečně dochovaný románský půlkruhový okenní otvor. C – Zazděný hrotitý okenní otvor s úseky méně zřetelných spár. Foto: Marta Pavlíková, 2014.

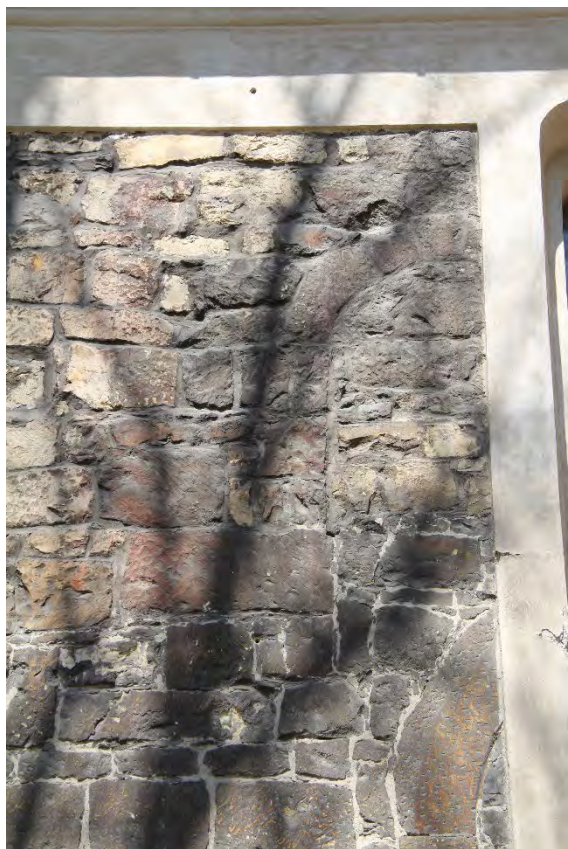
Detail zazděného románského okenního otvoru na jižním průčelí lodi. Foto: Jaroslav Skopec, 2021.

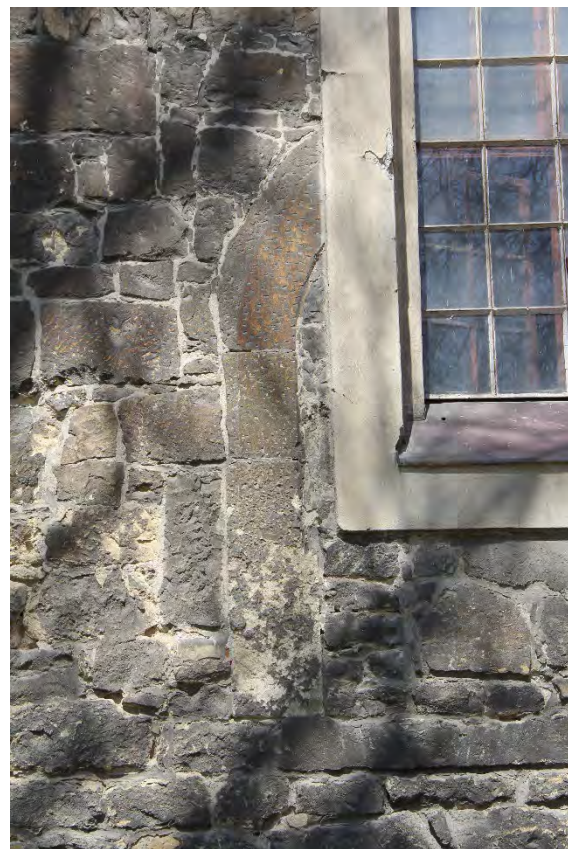
Detail zazděného portálu na kruchtě na jižním průčelí lodi. Foto: Jaroslav Skopec, 2021.

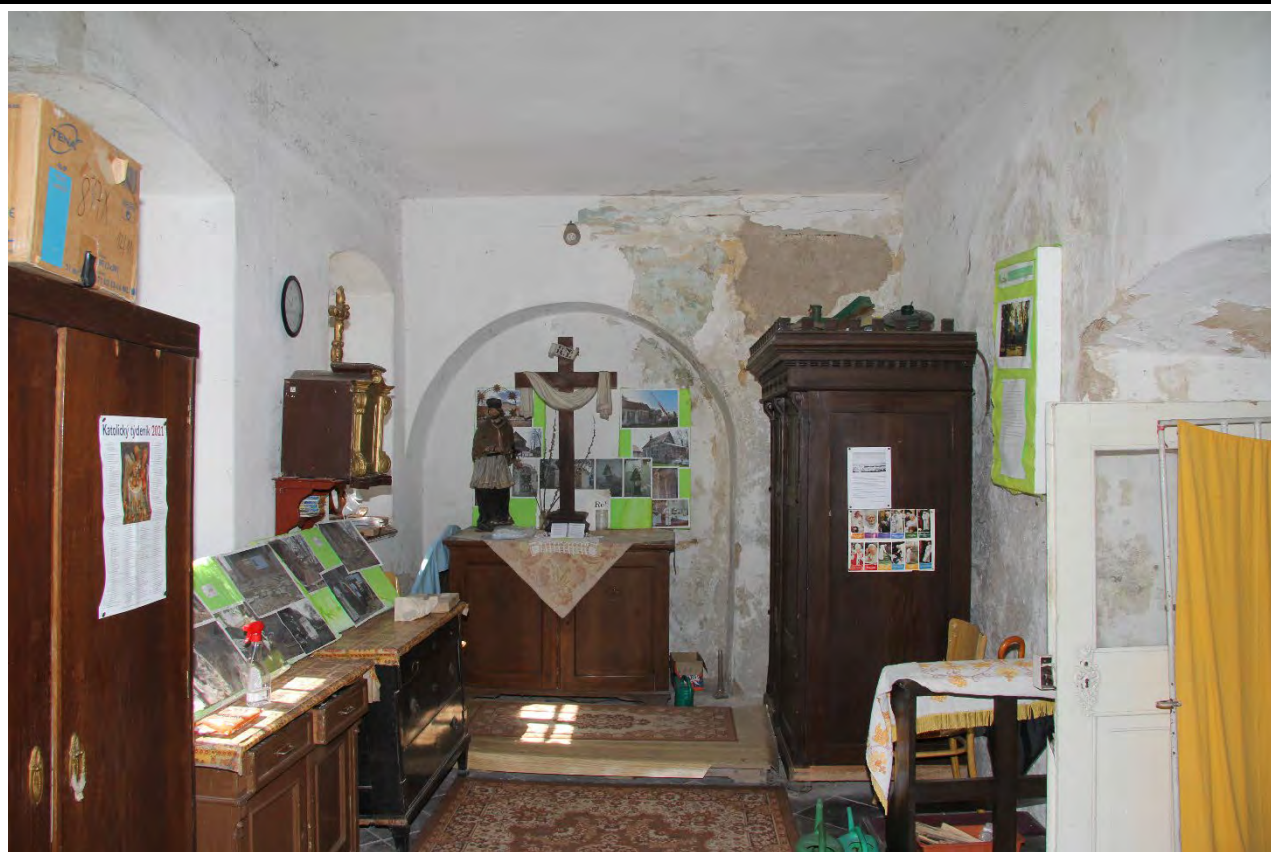
Interiér sakristie v pohledu od východu. Foto: Jaroslav Skopec, 2021.

Vstup do sakristie je veden skrze obdélný dveřní otvor otevřený v jižní zdi východní užší části lodi. Další obdélný vstup z exteriéru se nachází ve východní stěně sakristie. Plochostropý prostor je osvětlován od jihu dvojicí obdélných okenních otvorů, západní stěnu člení široká obdélná nika s půlkruhovým záklenkem.

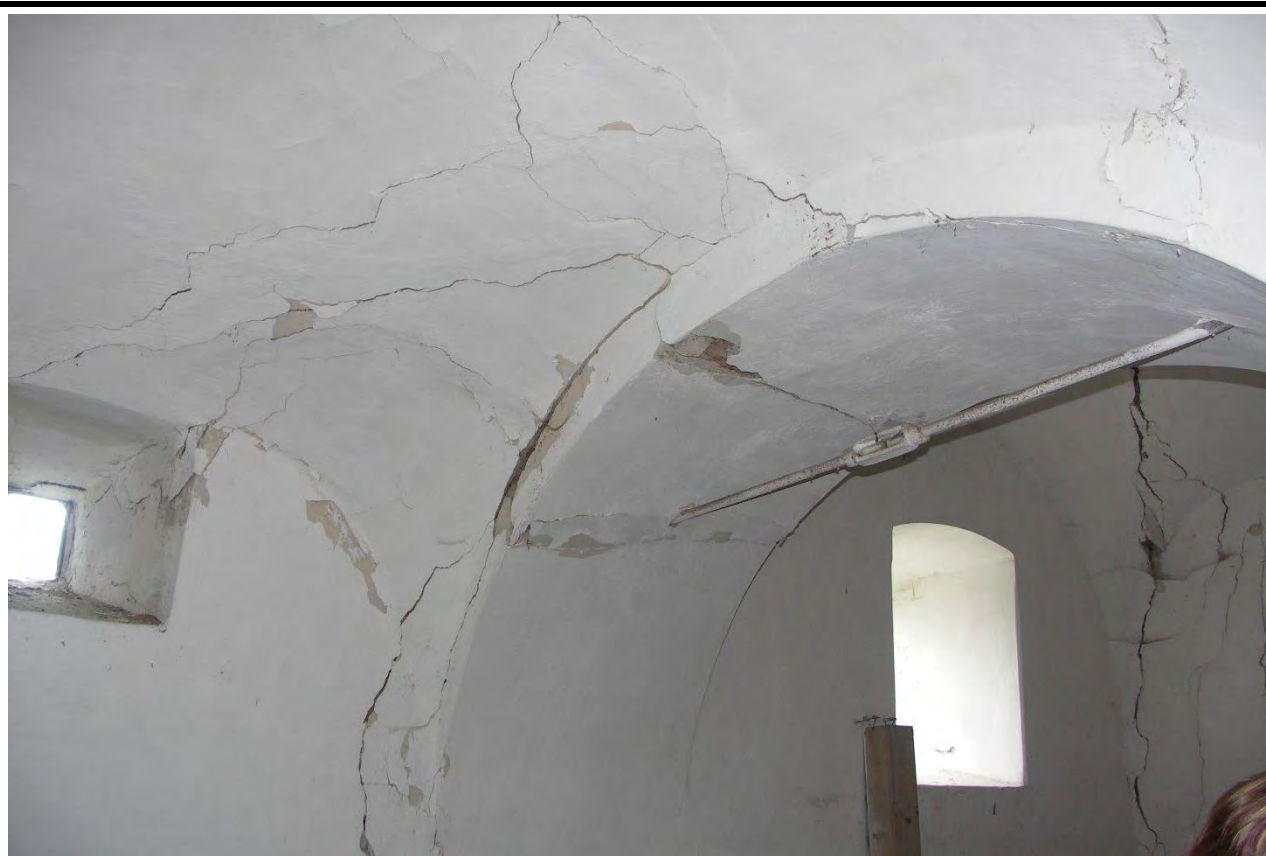
Západní strana lodi na úrovni kruchty. Foto: Jiří Bureš, 2006.

trojice segmentových oblouků na dvojici užších pilířů přiložených k pilířům věže, které směrem do lodi rozšiřovaly těleso kruchty. Podvěží a boční části kruchty byly zaklenuty českými plackami a zároveň od sebe odděleny příčkami. Severní část byla oddělena příčkou i od lodi a do jejího prostoru bylo vloženo schodiště na kruchtě přístupné z exteriéru obdélným portálem s obvodovým páskem, ušima a kapkami. Prostor pak osvětloval nad portálem otevřený šířkově obdélný okenní otvor se segmentovým záklenkem. Stejně jako přízemí byl řešen prostor na úrovni prvního patra věže, který byl společně s bočními částmi kruchty zaklenut trojicí českých placek oddělených stlačenými pasy. Namísto severního pasu byla v patře ponechána plná stěna prolomená obdélným vstupem na schodiště a dvě třetiny pasu mezi pilíři věže měly parabolický tvar. Severní a jižní část kruchty byla od západu osvětlována drobnými štěrbinovými otvory s dovnitř rozevřenými špaletami, část střední osvětloval obdélný okenní otvor.

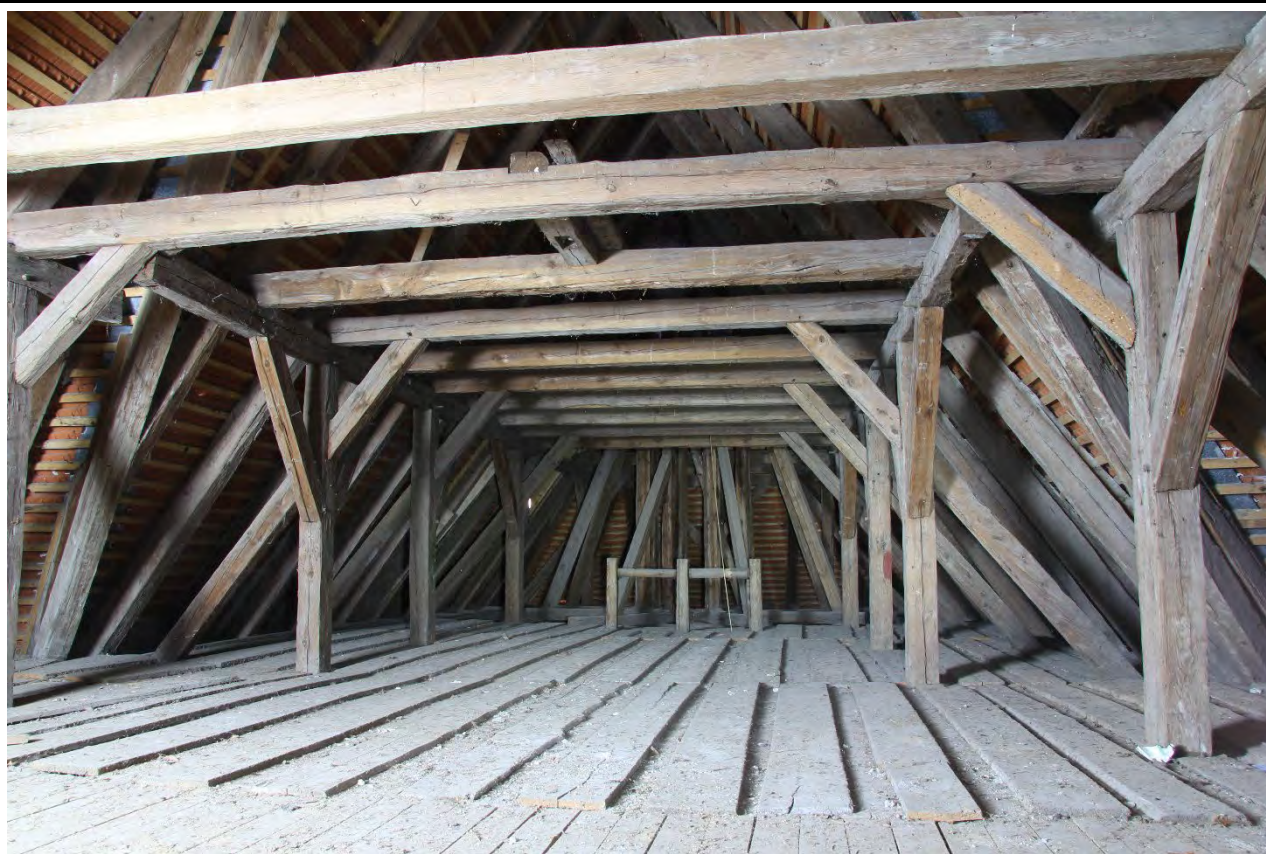
Krov nad lodí s pohledem k východu. Foto: Jaroslav Skopec, 2021.

Krov je hambalkový o jedné úrovni hambalků podpíraných dvojicí podélných stojatých stolic s pásky v podélném směru a vzpěrami čepovanými až do hambalku ve směru příčném. Do krovu nad presbytářem je instalována trámová konstrukce sanktusníku na oktogonálním půdorysu. Západní štít představují trojúhelné úseky zdiva po severním a jižním boku věže.

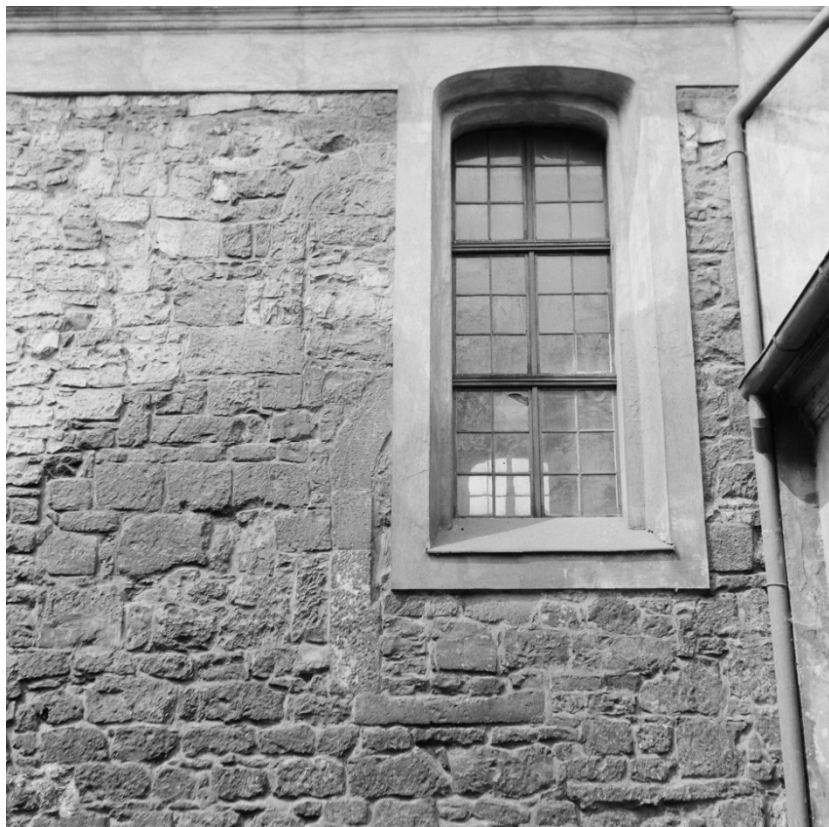
Východní část jižního průčelí lodi v pohledu od jihu se zarděným románským okenním otvorem a portálem na kruchtě. Foto: 1963, sbírka negativů NPÚ ÚOP v Ústí n. L., sign. 8953.

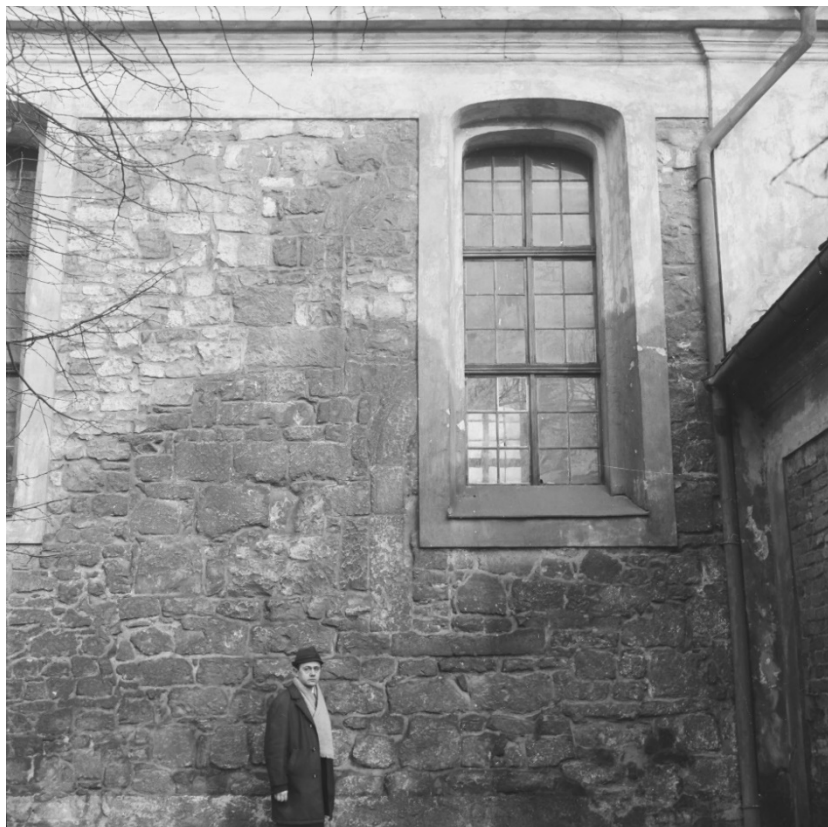
Východní část jižního průčelí lodi v pohledu od jihu se zarděným románským okenním otvorem a portálem na kruchtě. Foto: 1968, sbírka negativů NPÚ ÚOP v Ústí n. L., sign. 33387.

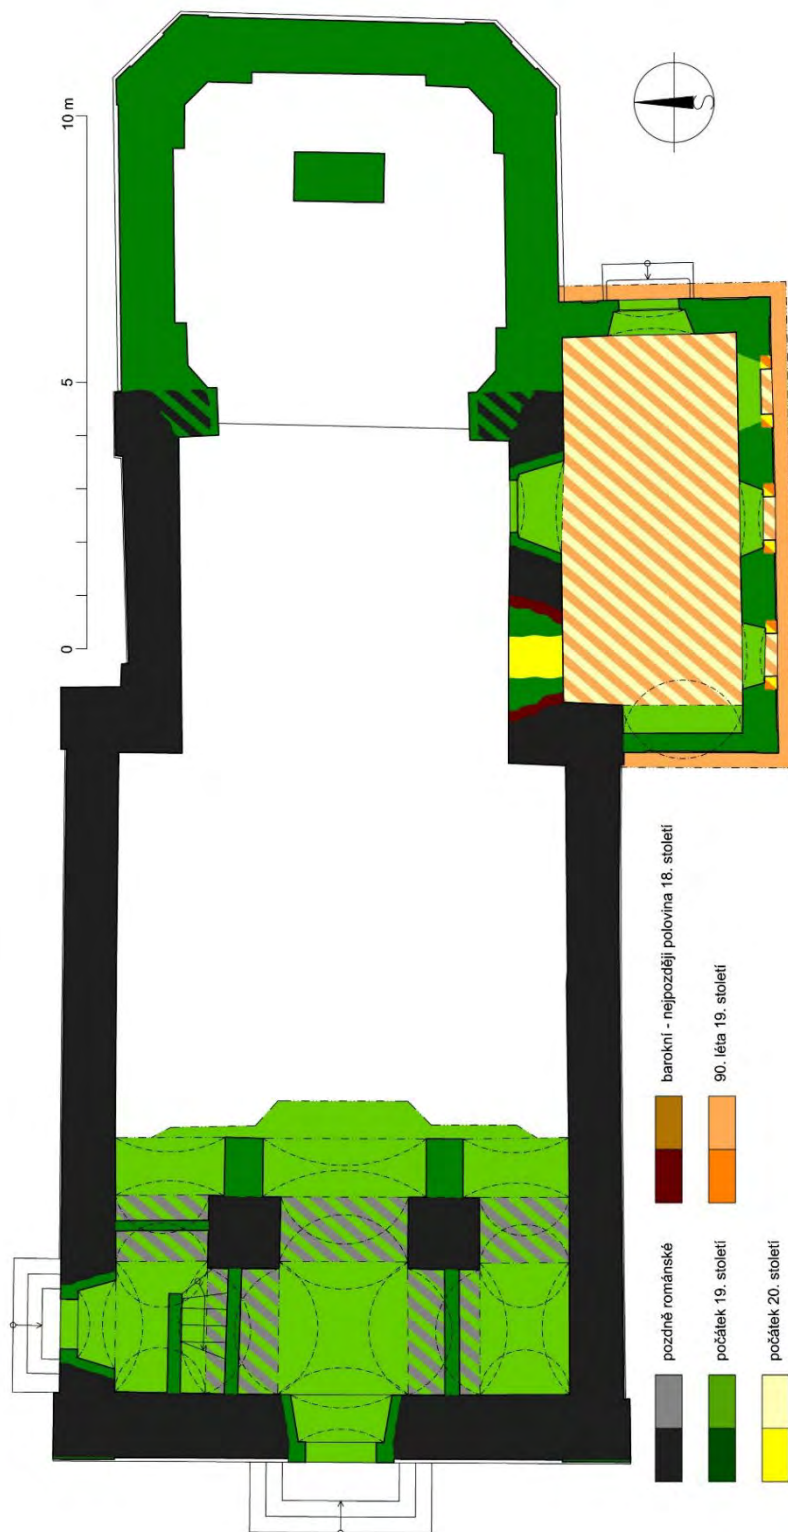
Autor zaměření:	<b>Jaroslav Skopec, Miroslav Nový, Petr Bažant</b>	Rok:	<b>2018</b>
Kresba:	<b>Miroslav Nový</b>	Vyhodnocení:	<b>Jaroslav Skopec</b>
Metoda měření:	<b>Skládací metr, laserový dálkoměr, totální stanice.</b>		
Popis:	<b>Půdorys na úrovni okenních otvorů lodi a presbytáře. Věž a západní část lodi na hloubku kruchty byla převzata ze zaměření pořízeného Projektovým ateliérem Ing. arch. Antošová – Ing. arch. Jarkovský v roce 1996.</b>
