Část obce:	<b>Libčeves</b>
Obec:	<b>Libčeves</b>
Název:	<b>kostel Stětí sv. Jana Křtitele</b>
Okres:	<b>Louny</b>
Kraj:	<b>Ústecký</b>
Parcelní číslo:	<b>1</b>
Kat. území:	<b>Libčeves</b>
Číslo ÚSKP	<b>43287/5-1222</b>

## Anotace

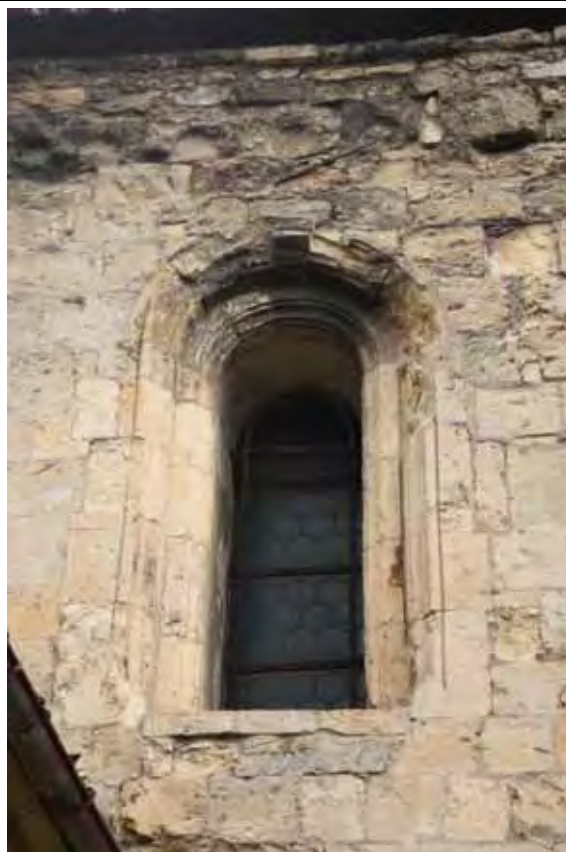
Východní okenní otvor jižní strany lodi v pohledu od jihu. Foto: Lucie Radová, 2009.

pravoúhlými ústupky s profilovanými hranami. Nebudeme tedy zřejmě daleko od pravdy s tvrzením, že se jednalo o otvory původně užší, které měly špalety exteriérových i interiérových nik členěny celkem dvojicí pravoúhlých ústupků. Současného stavu bylo dosaženo tak, že ostění na šíři předpokládaného druhého vnitřního ústupku bylo odstraněno a interiérový ústupek byl s největší pravděpodobností zazděn, čímž došlo k vytvoření stávajícího sklonu špalet, který je identický s rovinou svíranou hranami exteriérových ústupků. Tomu by nasvědčovaly i omítané špalety otvoru, kde je pod opadanou částí zřetelné lomové zdivo. K rozšíření vnitřní světlosti došlo s největší pravděpodobností i u severních okenních otvorů.

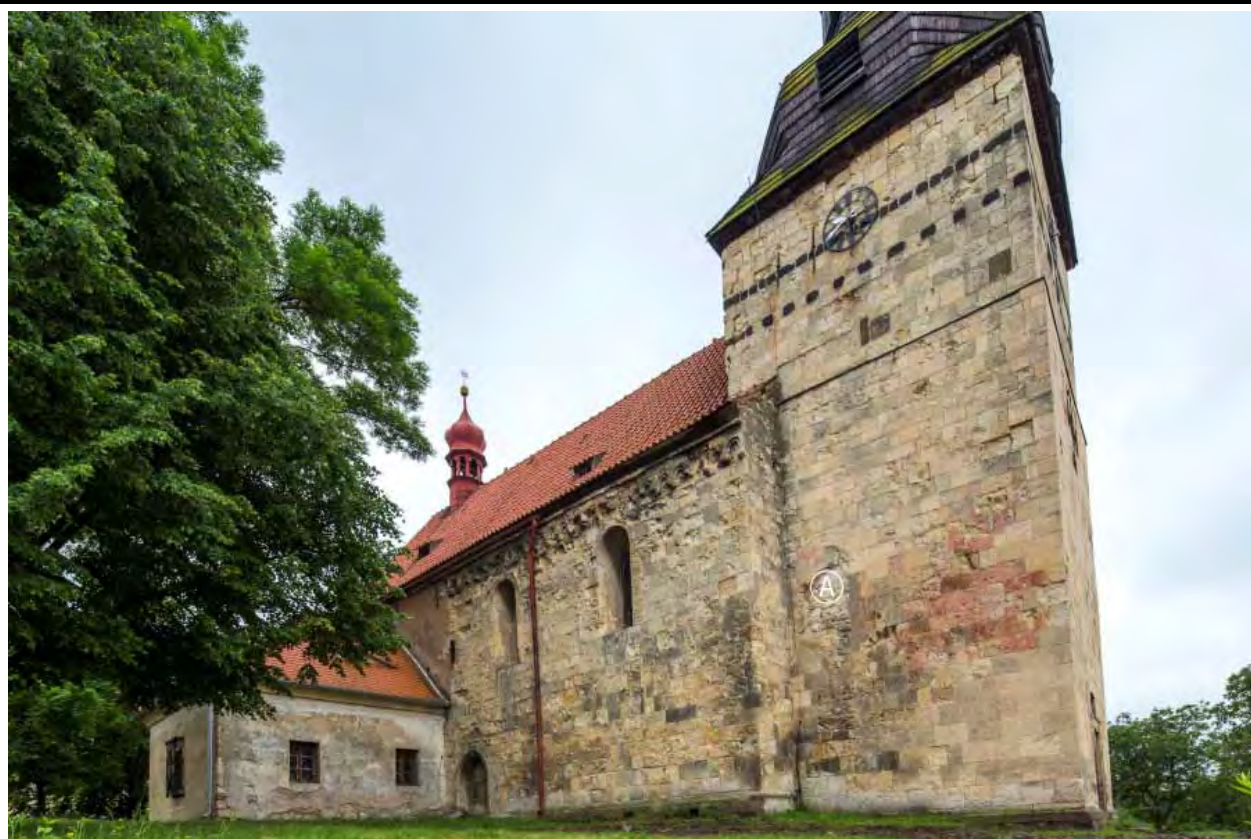
Pohled od severozápadu. A – poloha zadržného románského portálu do prvního patra věže. Foto: Marta Pavlíková, 2014.

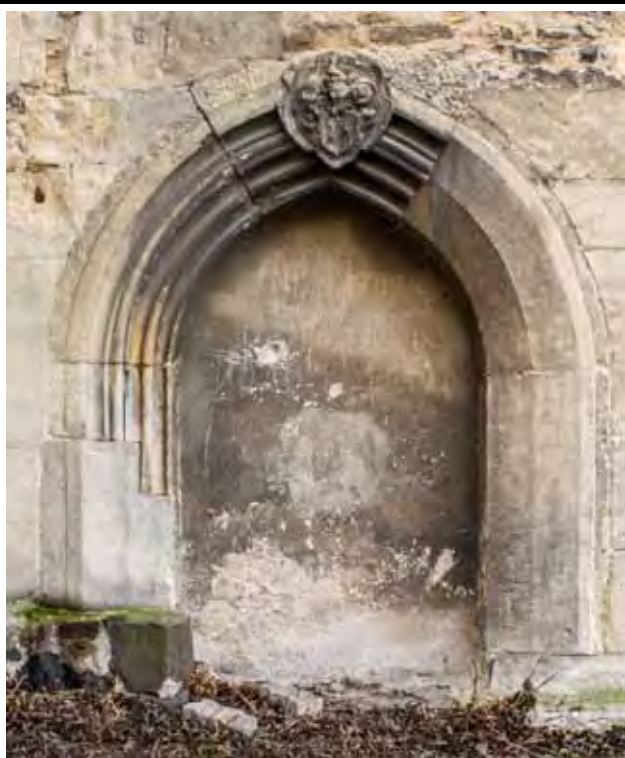
Čelní pohled na ostění severního portálu lodi. Foto: Lucie Radová, 2009.

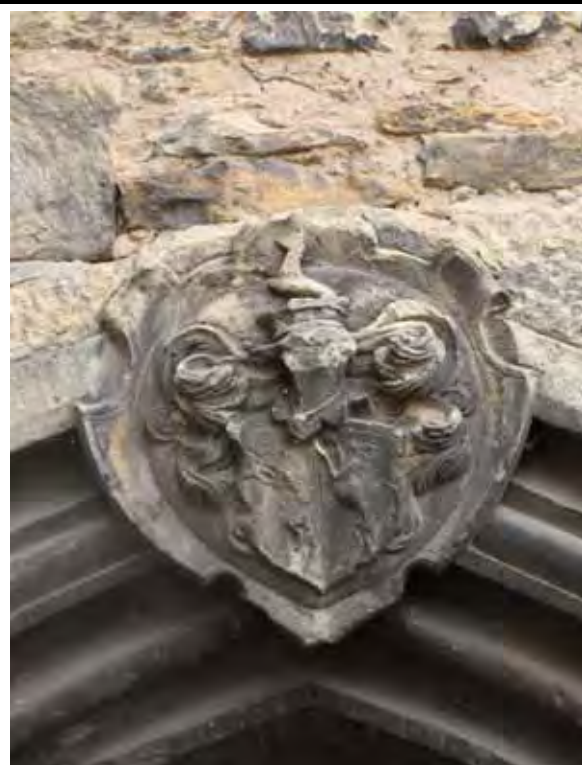
Detail erbu ve vrcholu záklenku severního portálu lodi. Foto: Lucie Radová, 2009.

<sup>42</sup> Vzhledem k poškození figur erbu je obtížné stanovit jeho majitele. S jistou dávkou pravděpodobnosti je možné figury interpretovat jako chrta a vlka, které měli ve znaku Rajští z Dubnice, či Zahrádečtí z Vlčí Hory. Ani u jednoho rodu však není doložen bližší vztah k Libčevsi.

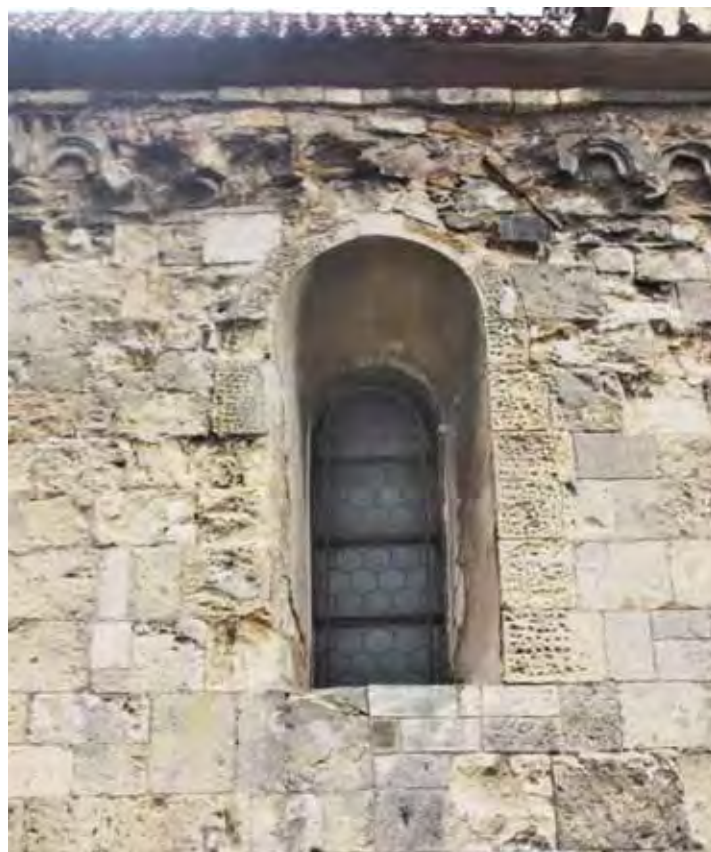
Západní okenní otvor severní strany lodi. Foto: Lucie Radová, 2009.

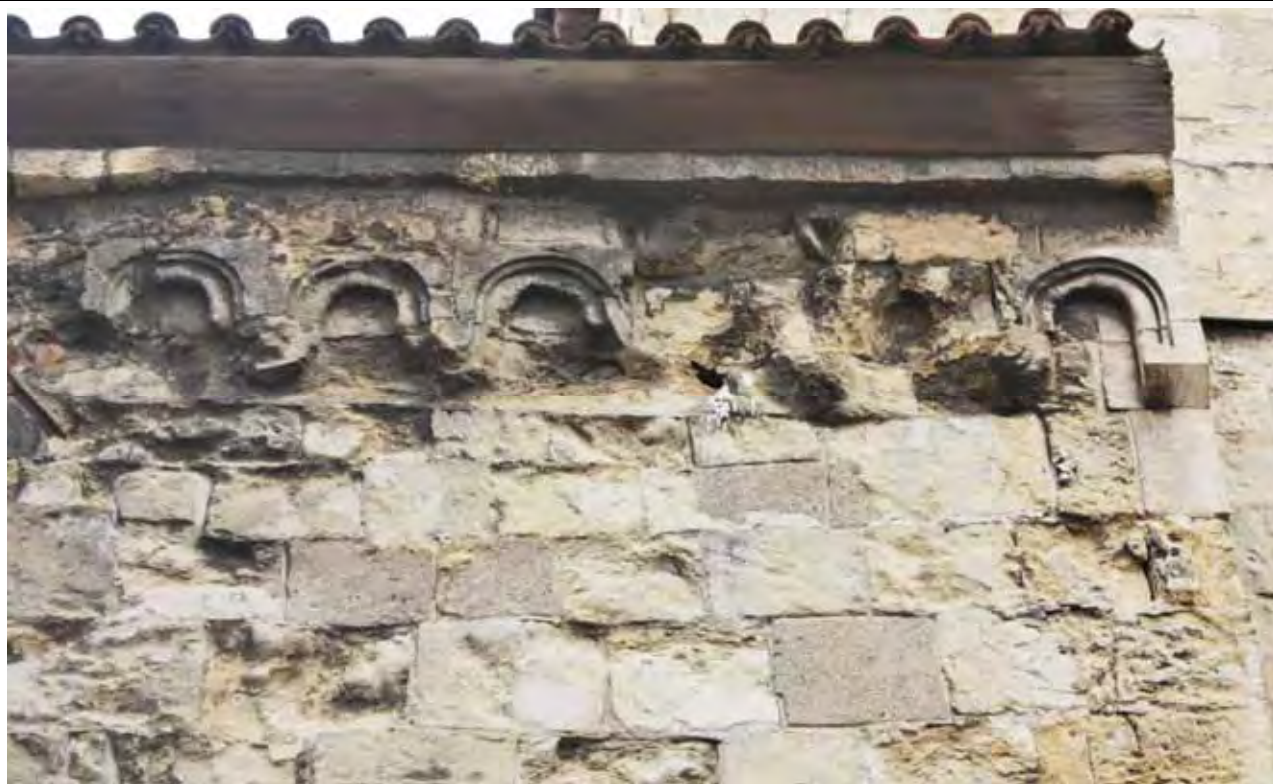
Detail obloučkového vlysu podřímsí na západním konci severního průčelí lodi. Foto: Lucie Radová, 2009.

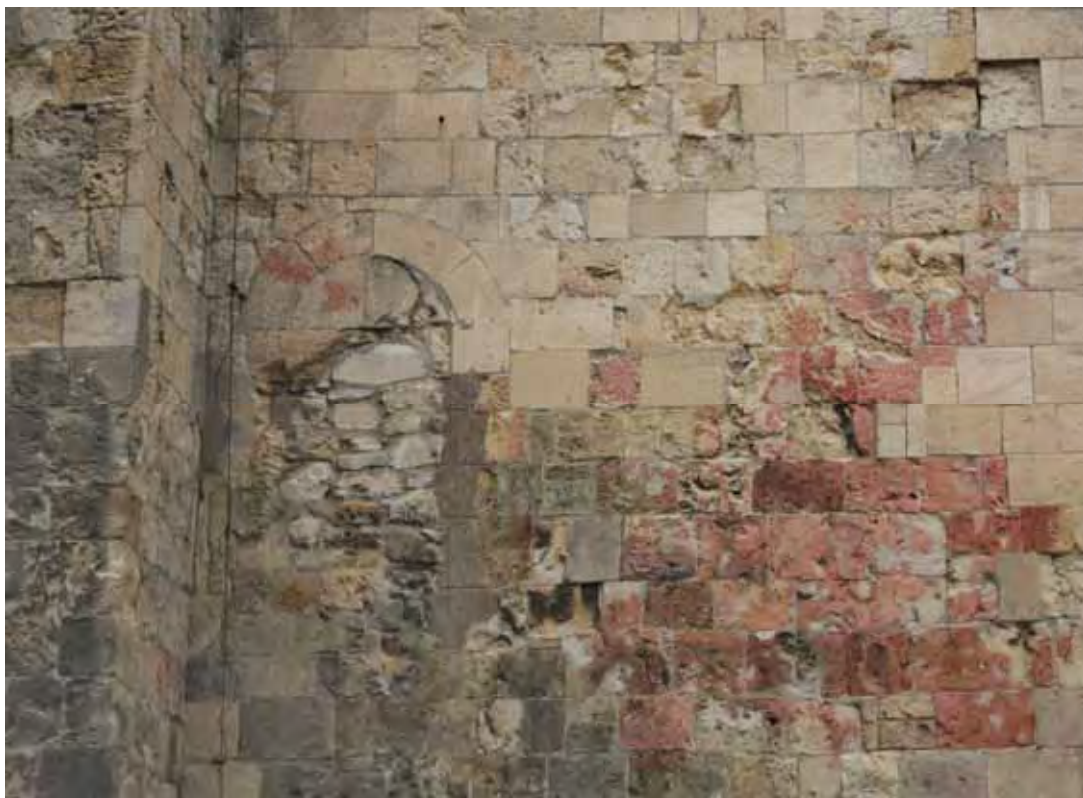
Čelní pohled na severní část věže na úrovni prvního patra se zřetelným červeným zabarvením opukového kamen po působení žáru a zazděným románským portálem do prvního patra věže. Foto: Lucie Radová, 2009.

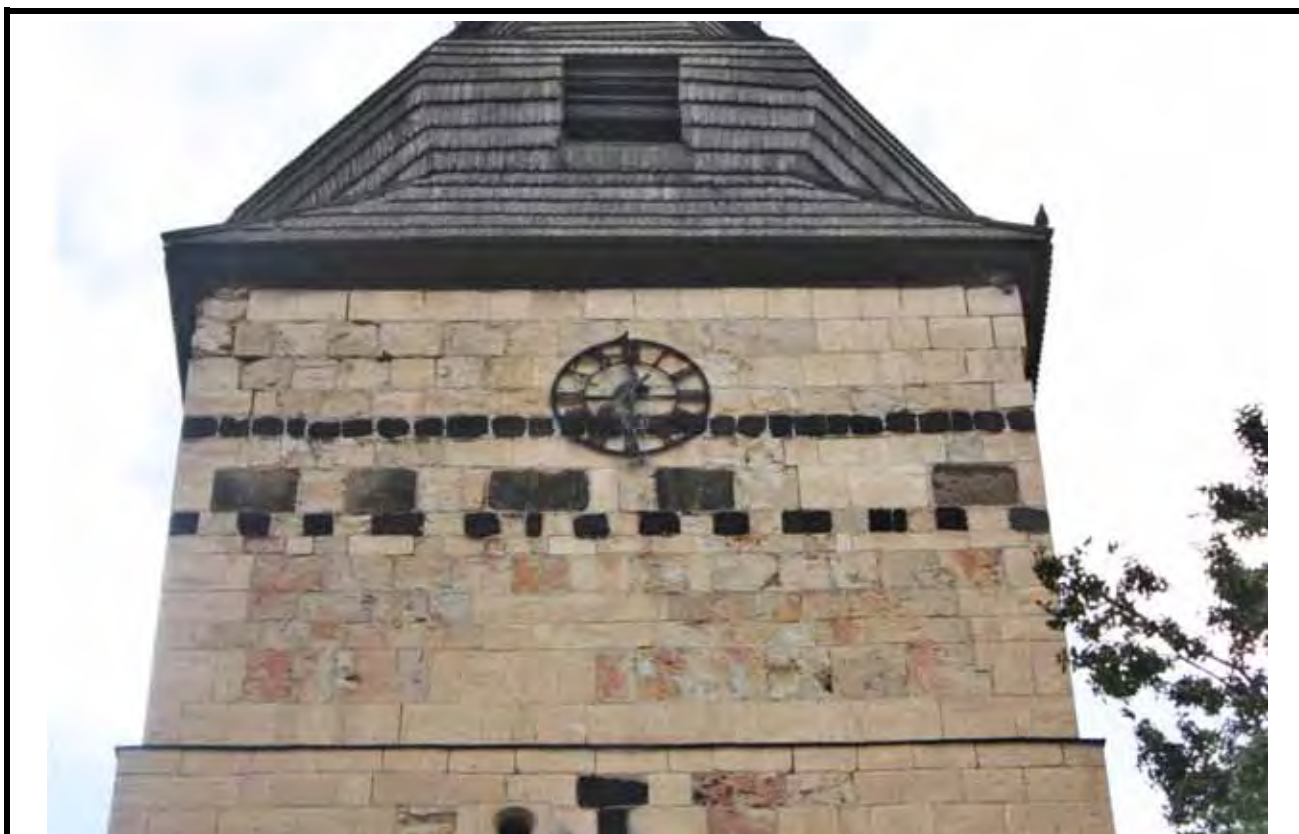
Západní průčelí věže na úrovni jejího třetího patra s pásem odlišně zbarvených kamenů. Foto: Foto: Lucie Radová, 2009.

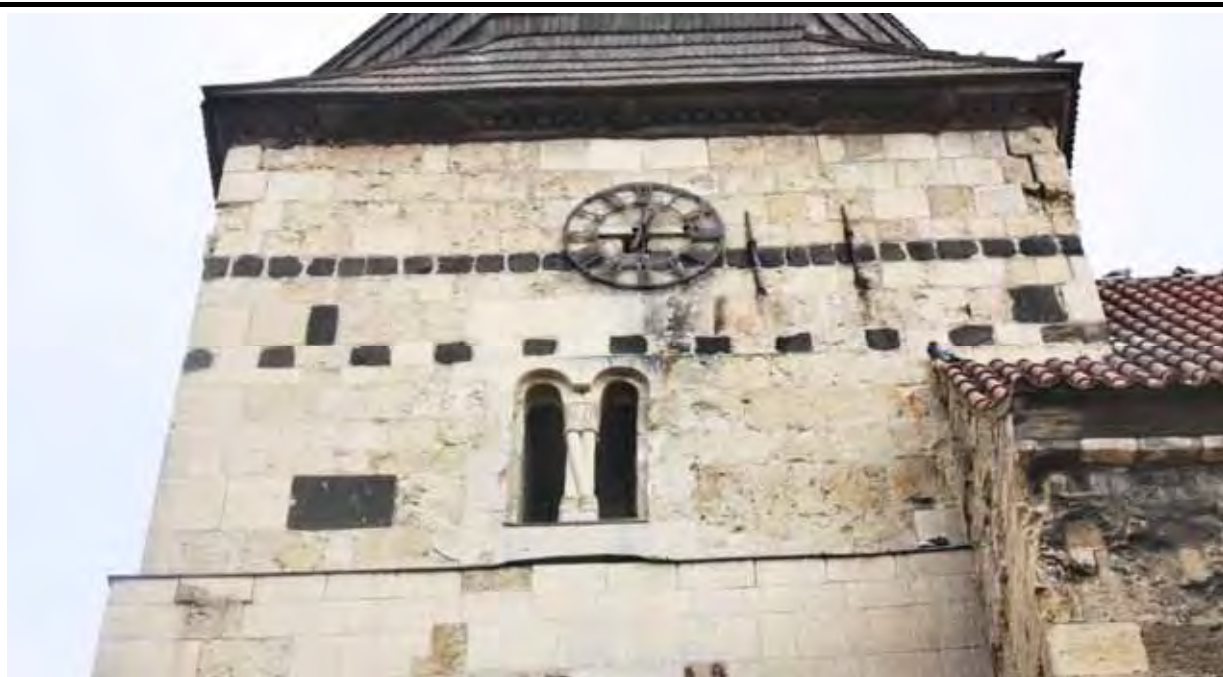
Jižní průčelí věže na úrovni jejího třetího patra s pásem odlišně zbarvených kamenů a sdruženým okenním otvorem. Foto: Foto: Lucie Radová, 2009.

<sup>56</sup> SOKA Louny, FÚ Libčeves, opravy kostela Libčeves, inv. č. 45, K. 9. Letopočet 1927 nese jak sloupek sdruženého okenního otvoru, tak i čtyřlístý okenní otvor schodiště v tloušťce zdi.

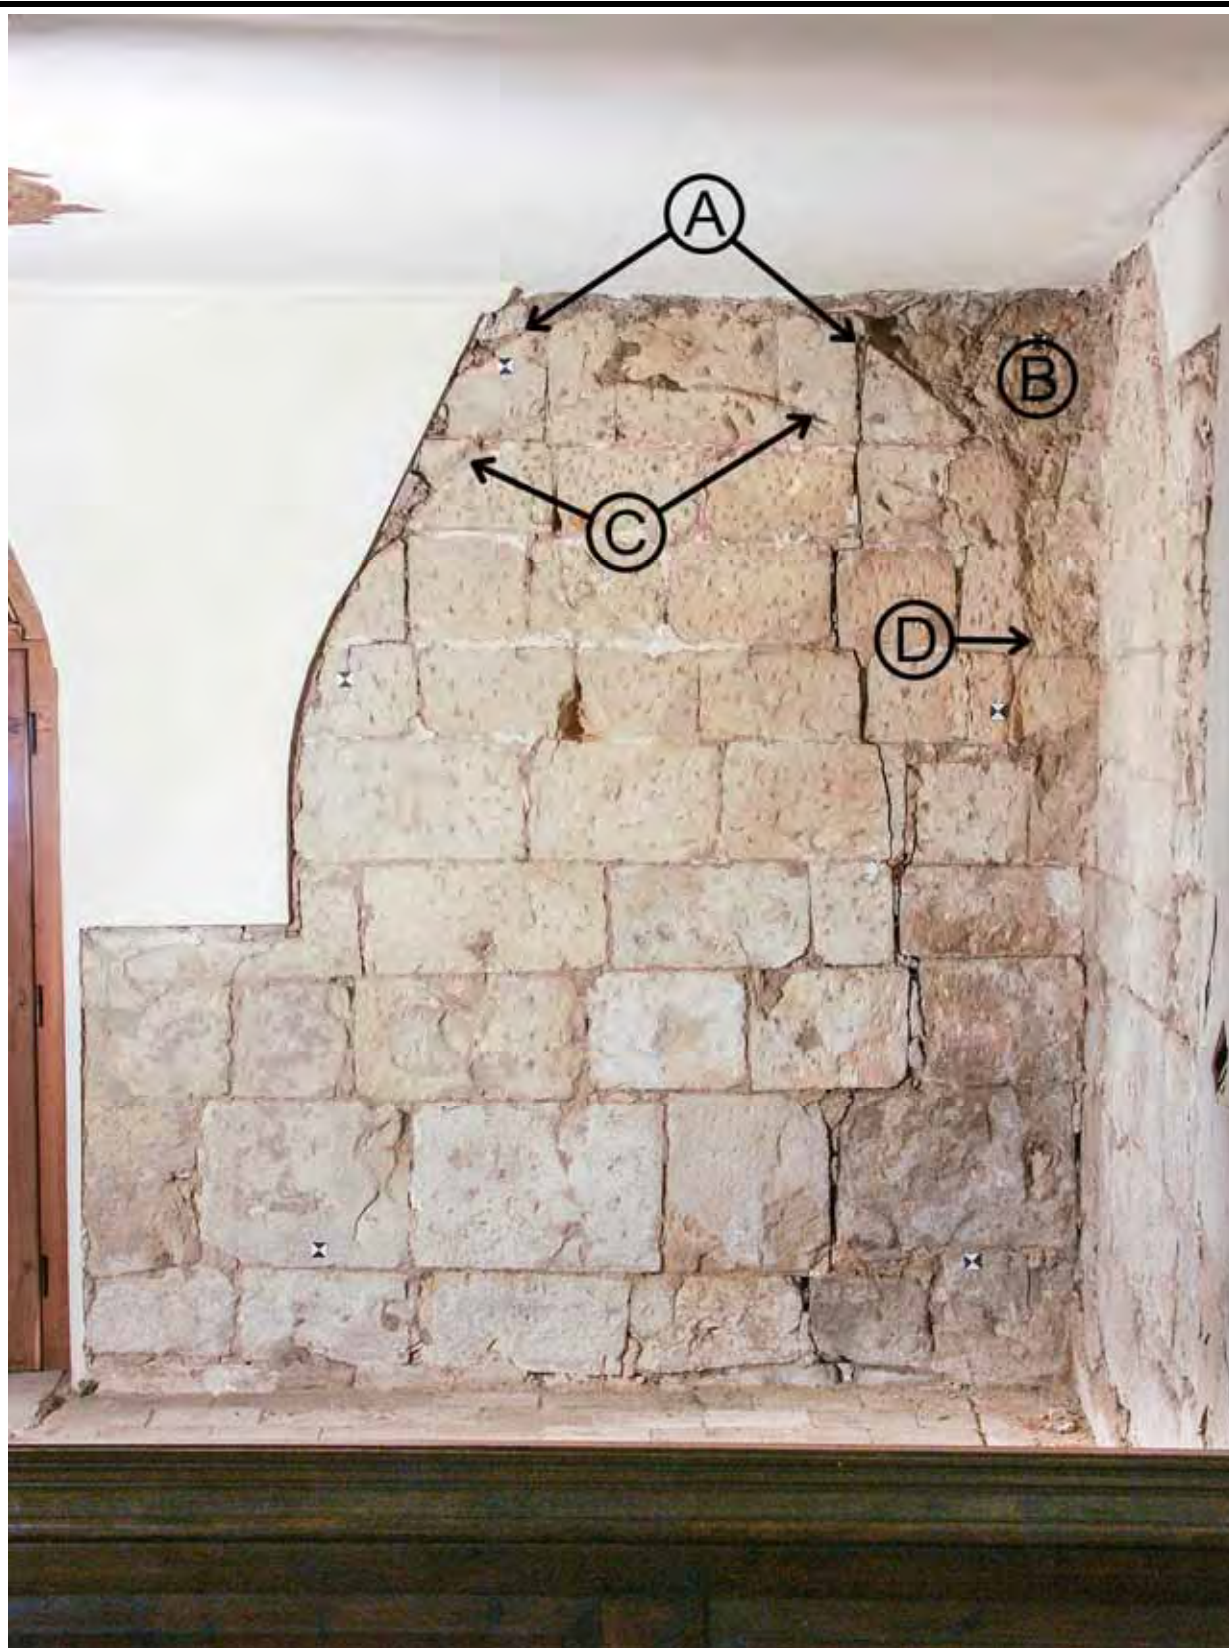
Čelní pohled od východu na odhalený líc západní stěny lodi při jejím severozápadním koutě. Foto: Jaroslav Skopec, 2009. A) Hrany čelního oblouku klenby. B) Jizva po odstraněném zdivu klenební kápě. C) Dodatečná drážka připravená patrně k mladšímu překlenutí tribuny. D) Jizva po odstraněném koutovém klenebním výběhu.

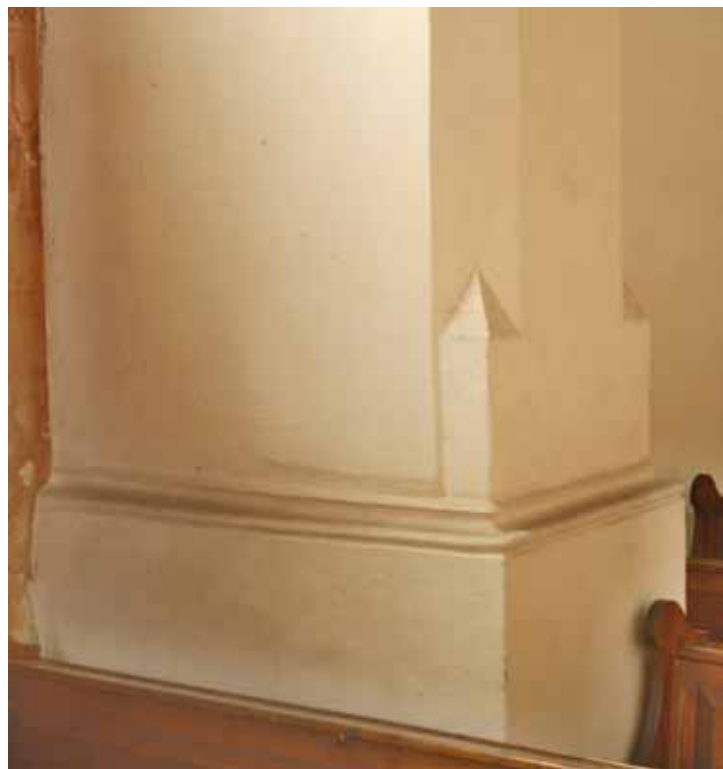
Pata jižní stojky vítězného oblouku v pohledu od severovýchodu. Foto: Lucie Radová, 2009.

Presbytář je otevřen do lodi širokým hrotitým vítězným obloukem dosedajícím na sokl opatřený římsou profilovanou odspoda šikmou stezkou s navazujícím oblounem přecházejícím plynule ve výžlabek, za nímž je profil ukončen šikmou stezkou. Hrany ostění vítězného oblouku mají jednoduchá okosení ukončená půlkehancovými náběžními štítky. Prostor presbytáře je sklenut síťovou žebrovou klenbou s hrotitými čely, kruhovými svorníky v křížení žeber a s dvojicí gotických štítků v závěru. Pouze východní centrální kruhový svorník je zdoben rozetou, jinak jsou dnes svorníky hladké bez reliéfní výzdoby. Klínová žebra s výžlabkem uprostřed okosení dosedají na jehlancové pětiboké konzoly v jižní a severní stěně, čtyřboké konzoly v závěru a trojboké v jihozápadním a severozápadním koutě.<sup>4</sup>

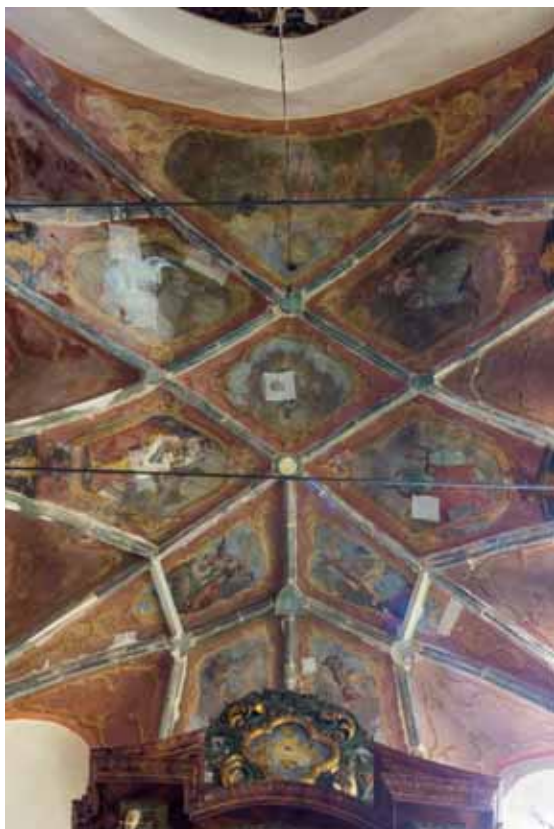
Klenba presbytáře. Foto: Marta Pavlíková, 2022.

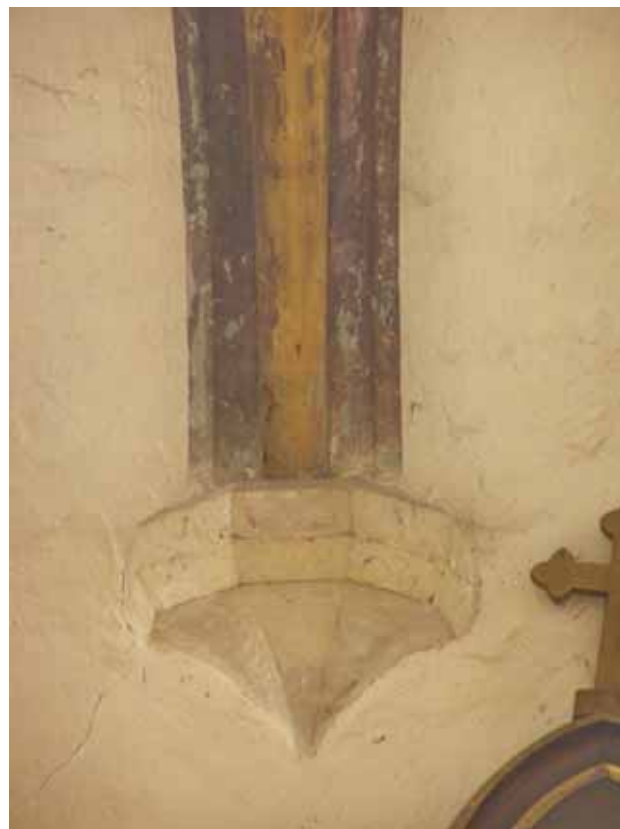
Detail klenební konzole presbytáře. Foto: Jan Koloc, 2009.

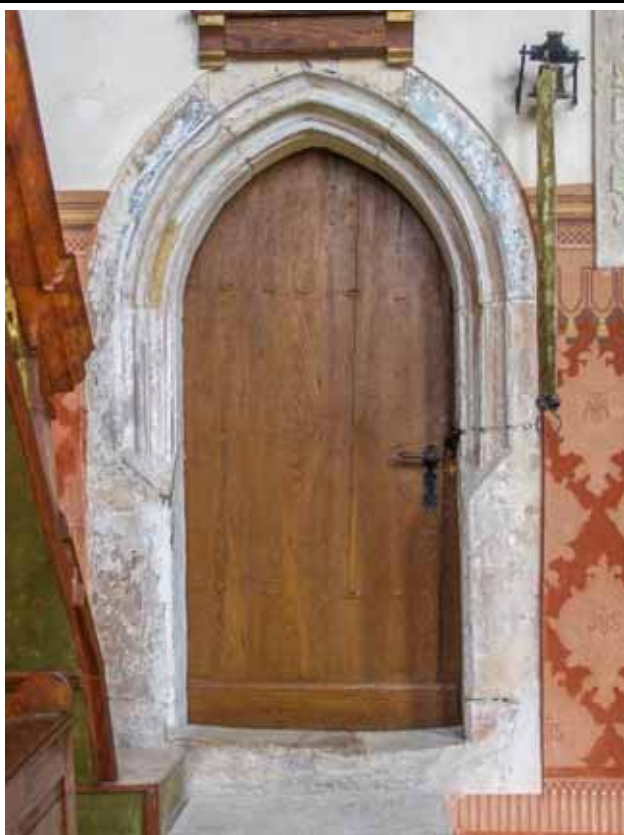
Čelní pohled od jihu na portál z presbytáře do sakristie. Foto: Jan Koloc, 2009.

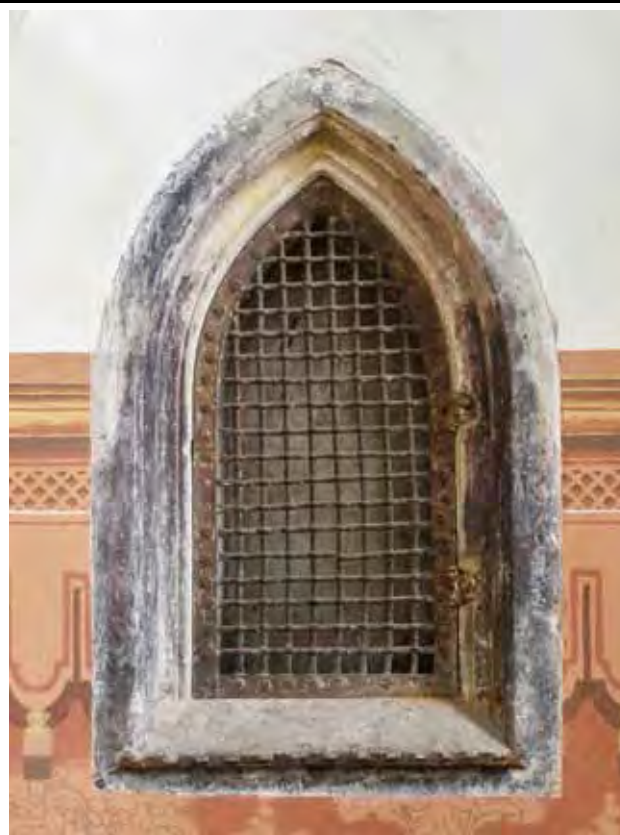
Čelní pohled na sanktuárium. Foto: Jan Koloc, 2009.

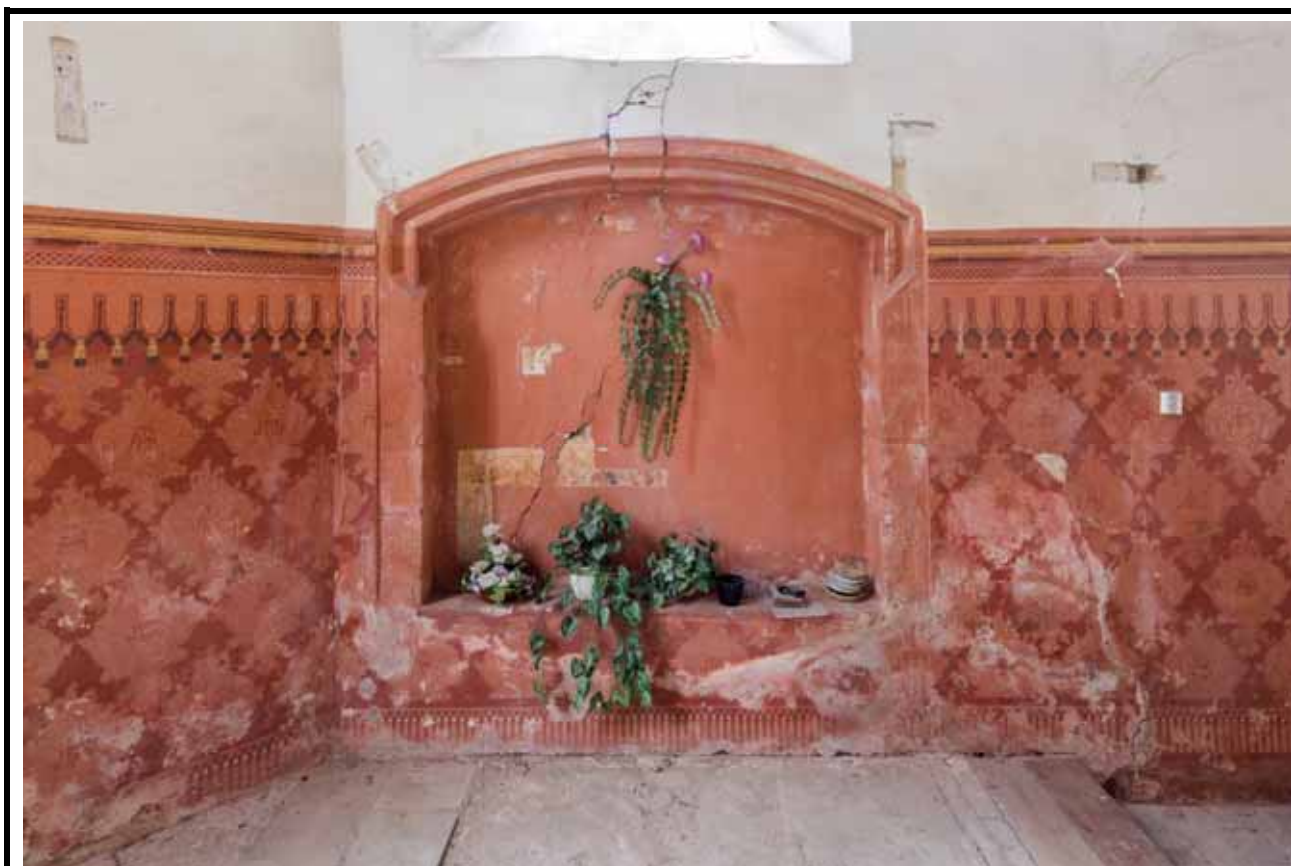
Čelní pohled na sedile. Foto: Marta Pavlíková, 2021.

Ve východním konci jižní stěny presbytáře je otevřeno sedile se segmentovým záklenkem profilovaným centrálním hruškovcem oboustranně rámovaným výžlabkem a stezkou. Profilace vyrůstá pod patou záklenku přímo z šikmé plochy diagonálně sklopeného trojúhelného náběžního štítku. V severovýchodní stěně závěru se nachází hrotité sanktuárium opatřené ostěním profilovaným centrálním výžlabkem lemovaným oboustranně odsazenými oblouny. Výklenek je uzavíratelný kovanou mříží skládanou z provlékaných tyčí kruhového průřezu, připevňovaných ke kovanému rámu pomocí nýtů ve tvaru pětিলisté rozety. V severní stěně presbytáře, při vítězném oblouku, je osazen hrotitý portál směřující do sakristie. Ostění je profilované šikmou stezkou a výžlabkem mírným zalomením přecházejícím v hruškový prut, na který mírným zalomením navazuje výžlabek následovaný oboustranně odsazeným oblounem. Profilace vyrůstá přímo z vysoko položené šikmé plochy diagonálně sklopeného trojúhelného náběžního štítku, na který navazuje okosení hrany stojky spadající až na práh. Ten je zvýšen nad podlahu presbytáře a výškový rozdíl vyrovnává trojice kamenných stupňů. Nika vstupu má na straně sakristie přímé špalety se segmentovým záklenkem. Ve východní špaletě se nachází 1,8 m dlouhá pochva pro závoru, která byla v západní špaletě zasouvána do připravené kapsy. Nad portálem se v prvních dvou klenebních polích nachází zazděná dvojice obdélných okenních otvorů rámovaných kamennými ostěními. Okenní niky nacházející se dnes na úrovni krovu sakristie mají cihelné segmentové záklenky.<sup>5</sup>

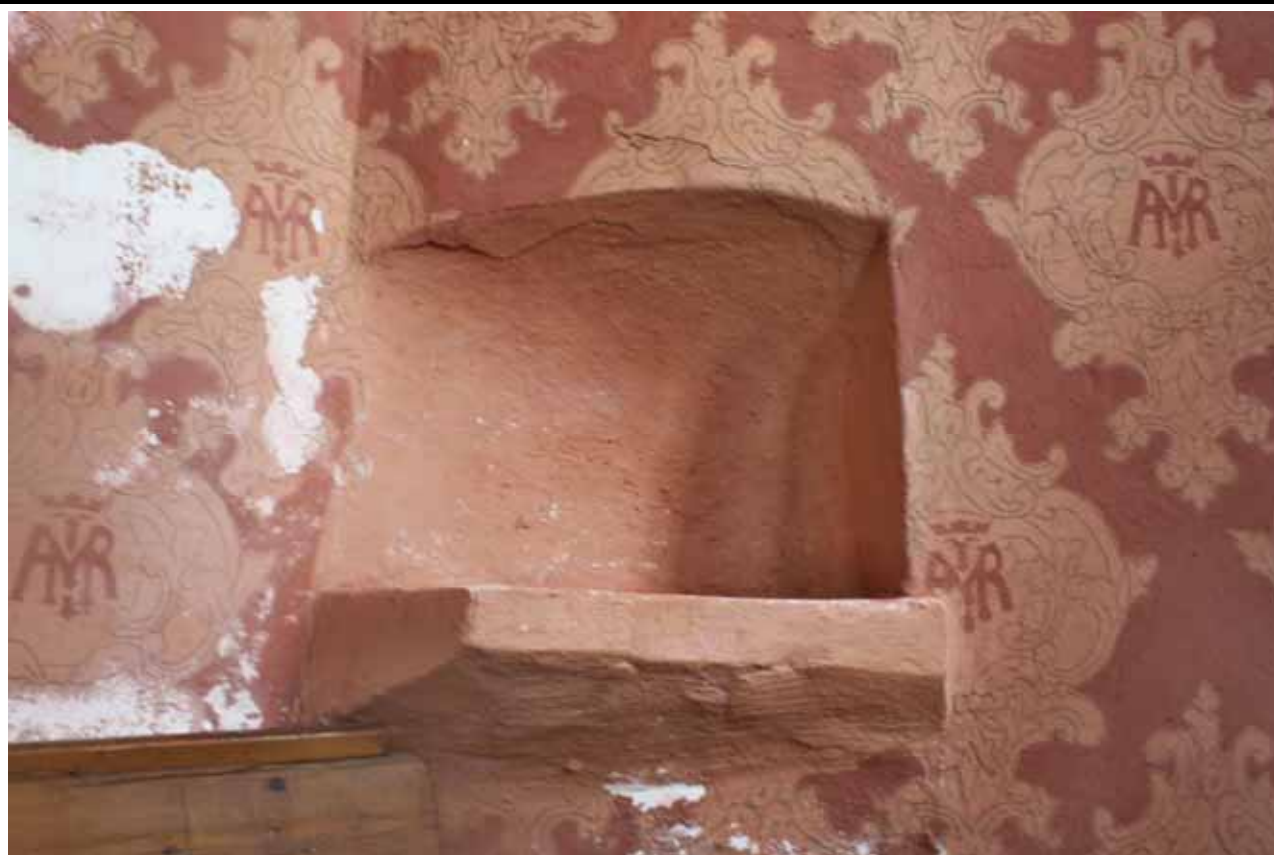
Čelní pohled na výklenek v severovýchodním koutě závěru presbytáře. Foto: Lucie Radová, 2009.

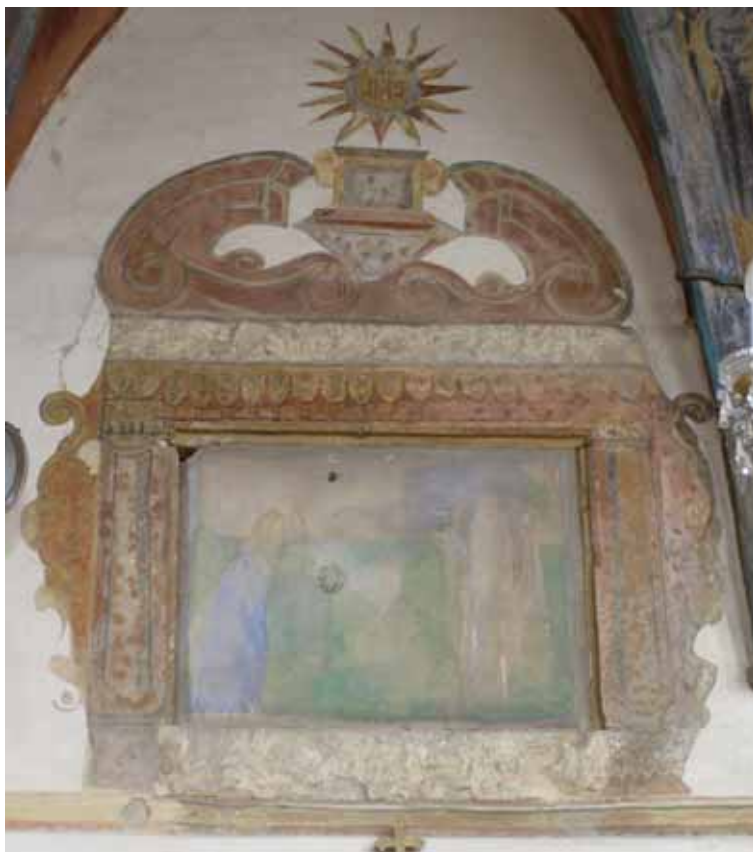
Západní zalděný okenní otvor bývalé oratoře v severní stěně presbytáře. Foto: Jan Koloc, 2009.

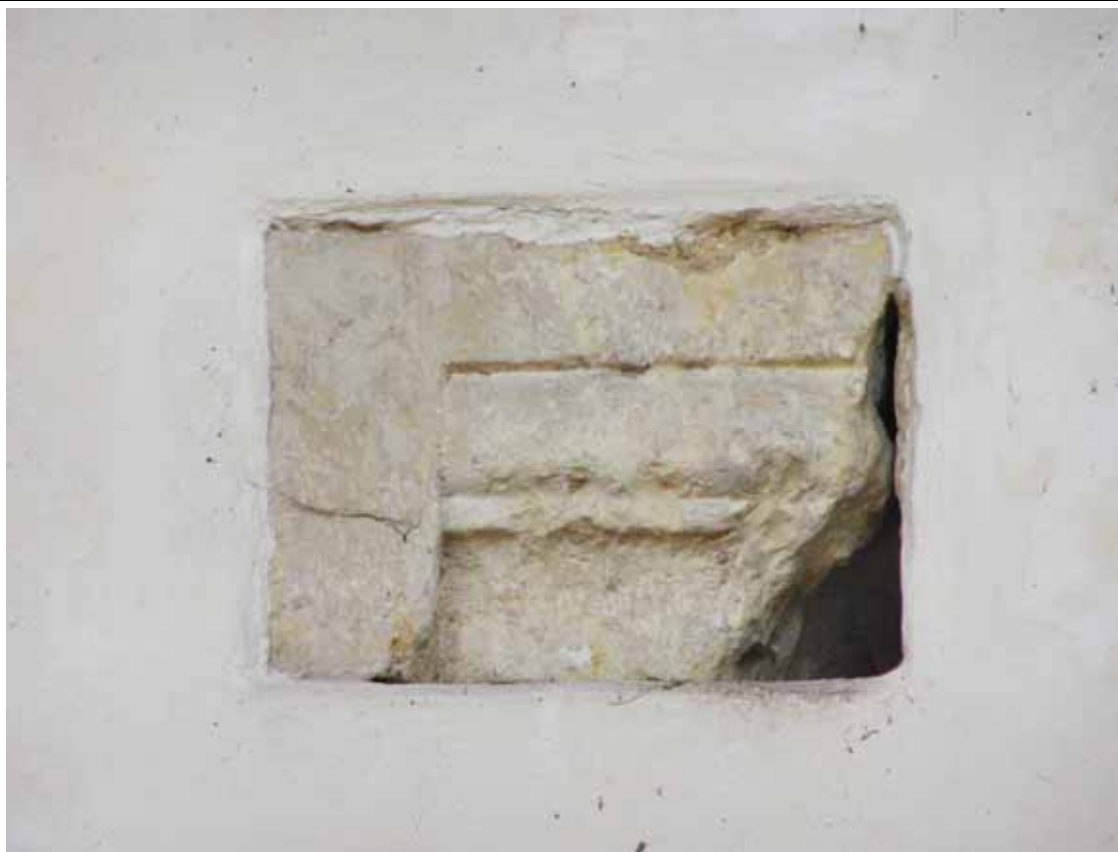
Odhalený románský prvek druhotně zalděný do severního zdiva presbytáře. Foto: Jan Koloc, 2009.

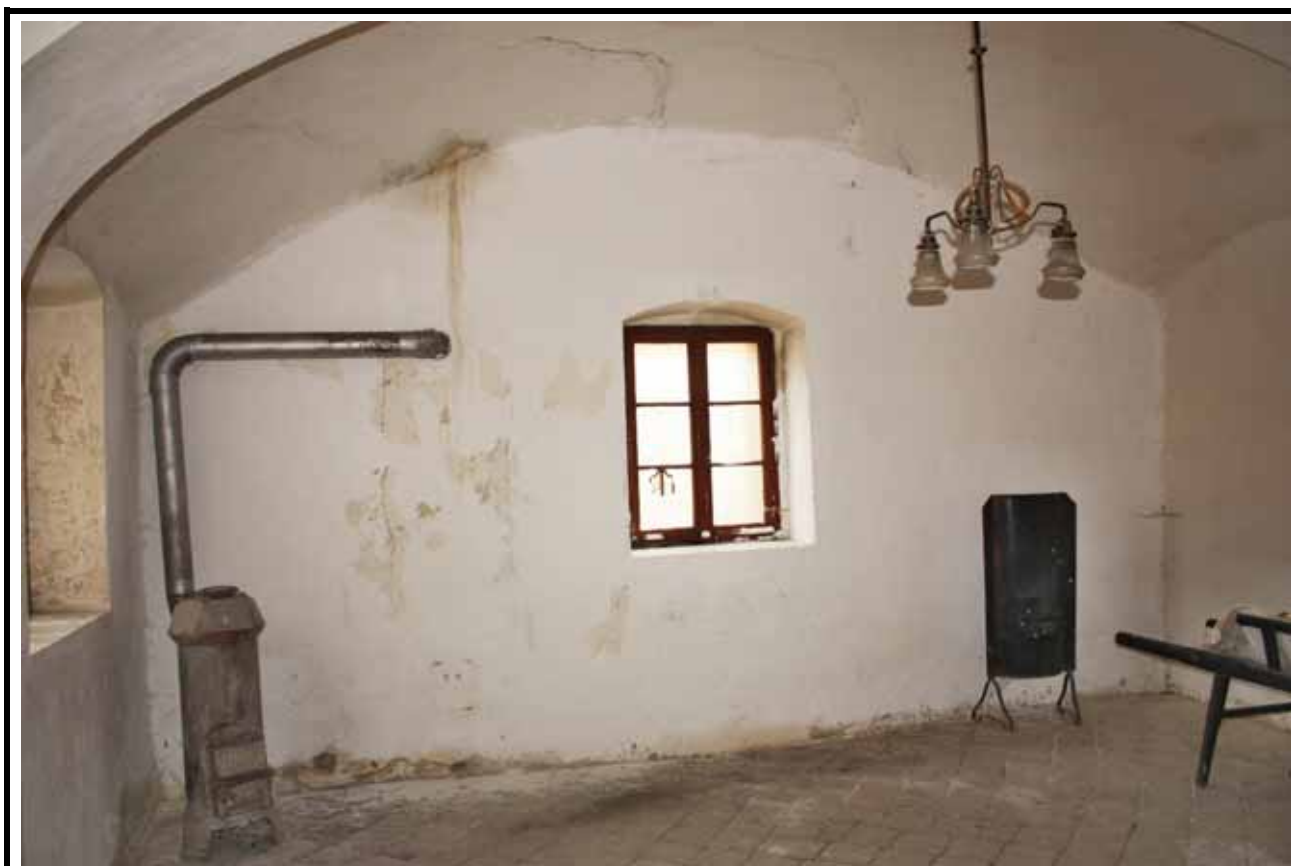
Interiér sakristie v pohledu od jihu. Foto: Lucie Radová, 2009.

Sakristie je přístupná i od východu z exteriéru obdélným vstupem a osvětlována trojicí obdélných okenních otvorů. Prostor je zaklenut dvojicí obdélných polí českých placek oddělených meziklenebním segmentovým pasem sklenutým na hranolové příložky.

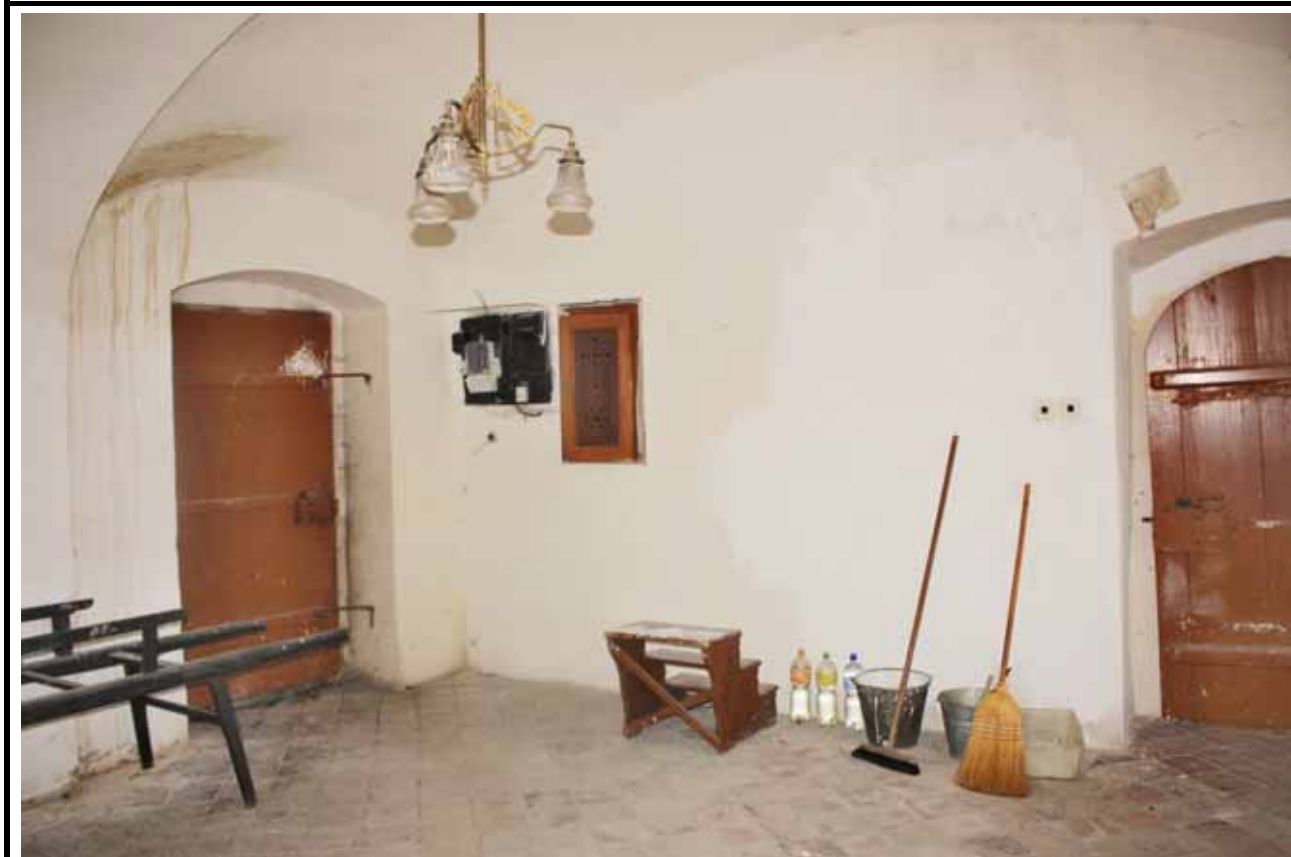
Interiér sakristie v pohledu od severozápadu. Foto: Lucie Radová, 2009.

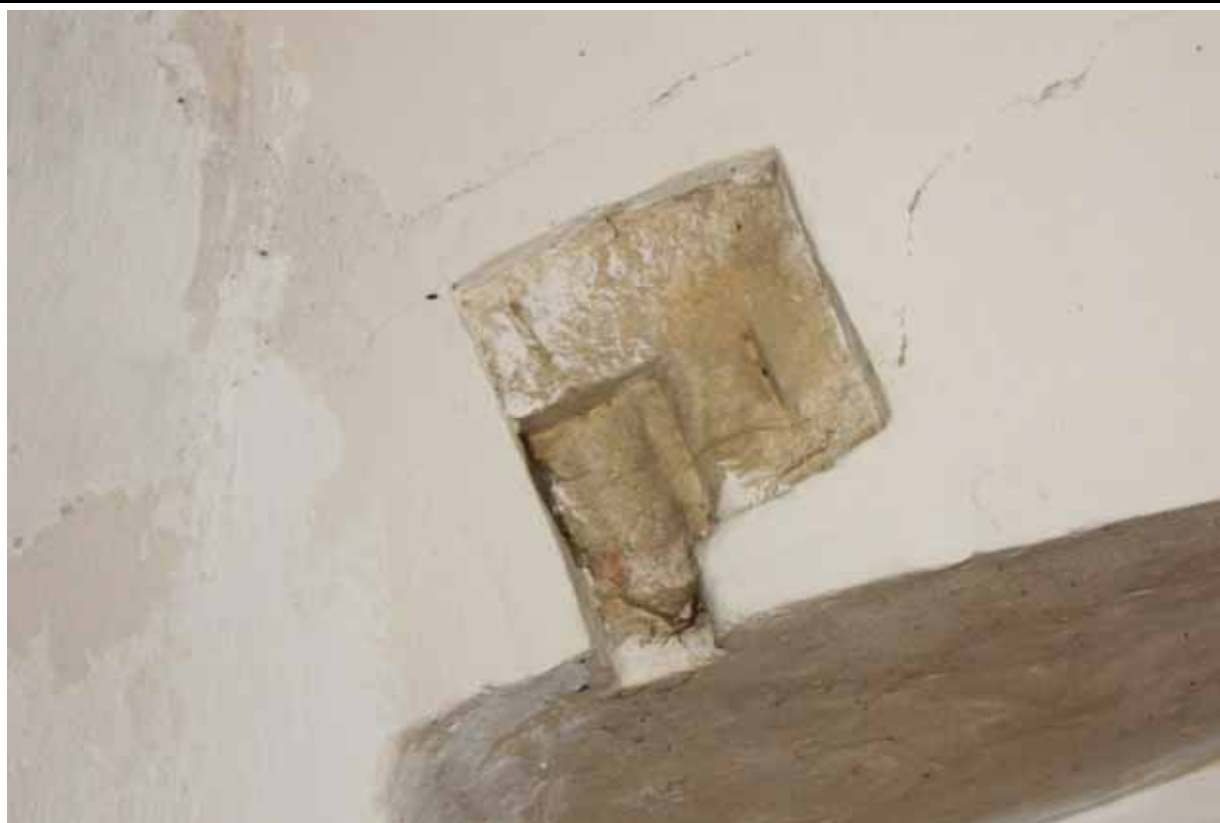
Odhalený románský prvek druhotně zazděný do záklenku dveřní niky vstupu z presbytáře do sakristie. Foto: Lucie Radová, 2009.

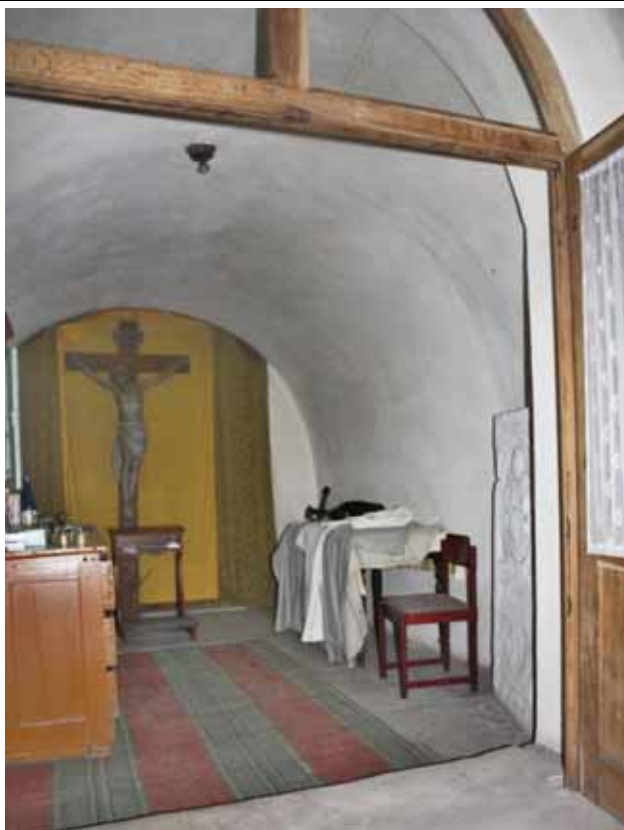
Interiér přízemí věže v pohledu od východu. Foto: Lucie Radová, 2009.

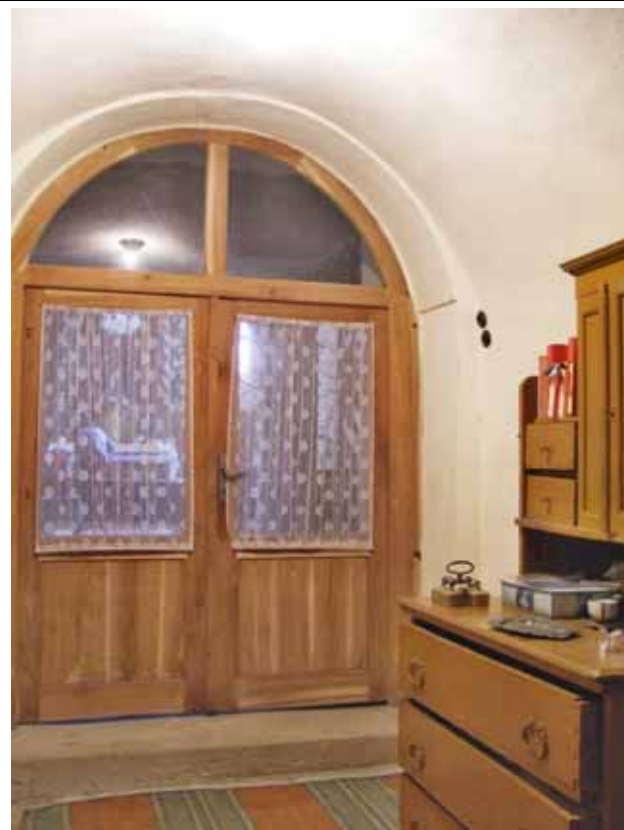
Interiér přízemí věže v pohledu od západu. Foto: Lucie Radová, 2009.

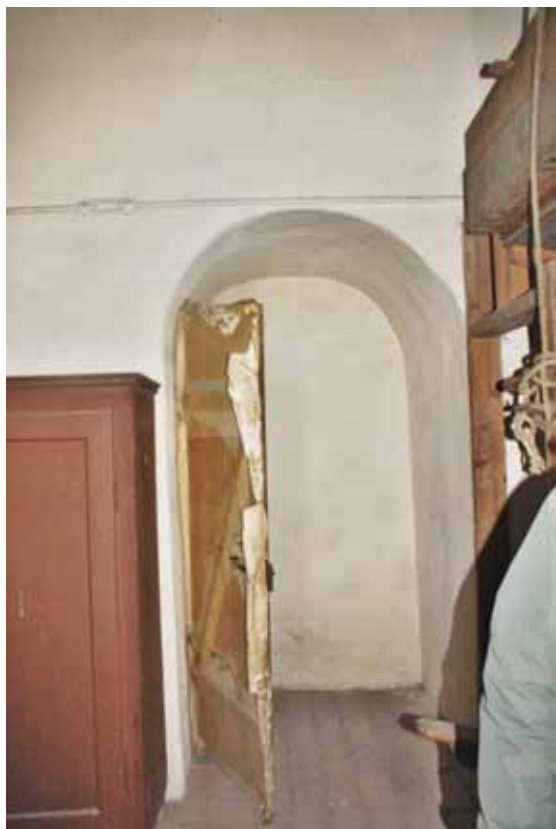
Dveřní nika zazděného severního románského vstupu z exteriéru do prvního patra věže v pohledu od jihu. Foto: Lucie Radová, 2009.

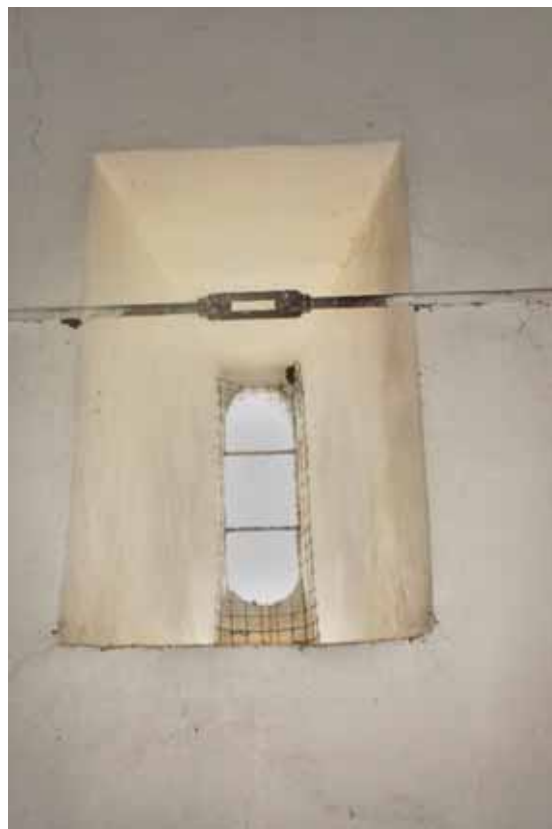
Jižní okenní otvor prvního patra věže v pohledu od severu. Foto: Lucie Radová, 2009.

První patro věže se do lodi na celou šíři otevírá půlkruhovým obloukem nasedajícím v patách na římsy profilované předsazeným výžlabkem, na nějž navazuje odsazený obloun. Prostor je od jihu osvětlován pouze úzkým štěrbinovým otvorem s půlkruhovým záklenkem s parapetem a s nikou mající přímý překlad. Prostor završuje bezžeburná křížová klenba s dvojicí hrotitých a půlkruhových čelních oblouků dosedajících v koutech na kamenné konzoly. V severní stěně je otevřena obdélná půlkruhově zaklenutá nika se zazděným portálem s půlkruhovým tympanonem na exteriéru. Ze západní špalety je veden vstup na schodiště v tloušťce zdi, které stoupá západním směrem a dále se na podestě lomí jižním směrem a pokračuje v západní zdi do druhého patra. Podesta je od západu osvětlována drobným okénkem ve tvaru čtyřlístu a horní část západního ramene okénkem kruhovým. Stupňovitě kladené překlady schodiště jsou tvořeny neopracovanými dřevěnými trámy. Vyústění schodiště ve druhém patře je rámováno obdélným portálem.

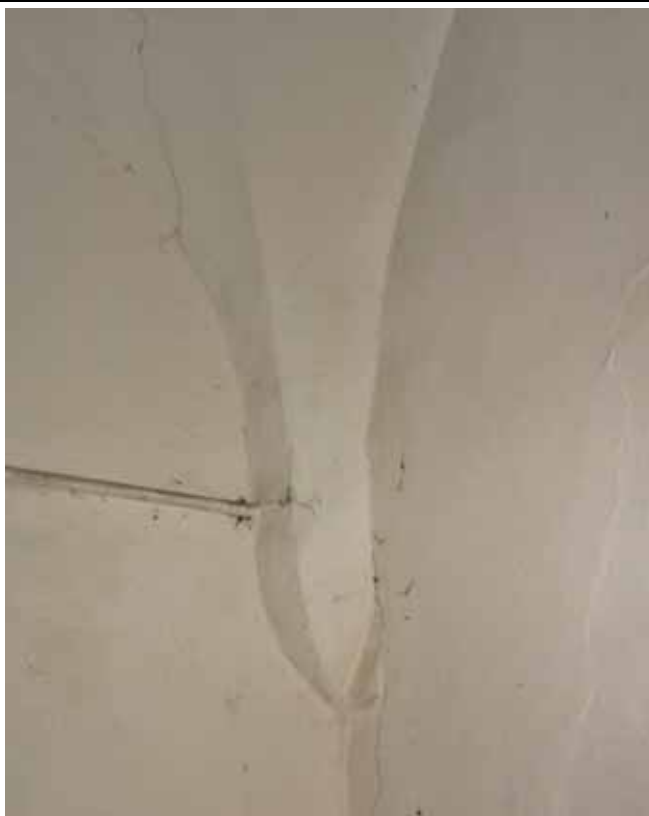
Jihozápadní výběh klenby prvního patra věže. Foto: Lucie Radová, 2009.
