Část obce:	<b>Libčeves</b>
Obec:	<b>Libčeves</b>
Název:	<b>kostel Stětí sv. Jana Křtitele</b>
Okres:	<b>Louny</b>
Kraj:	<b>Ústecký</b>
Parcelní číslo:	<b>1</b>
Kat. území:	<b>Libčeves</b>
Číslo ÚSKP	<b>43287/5-1222</b>

## Anotace

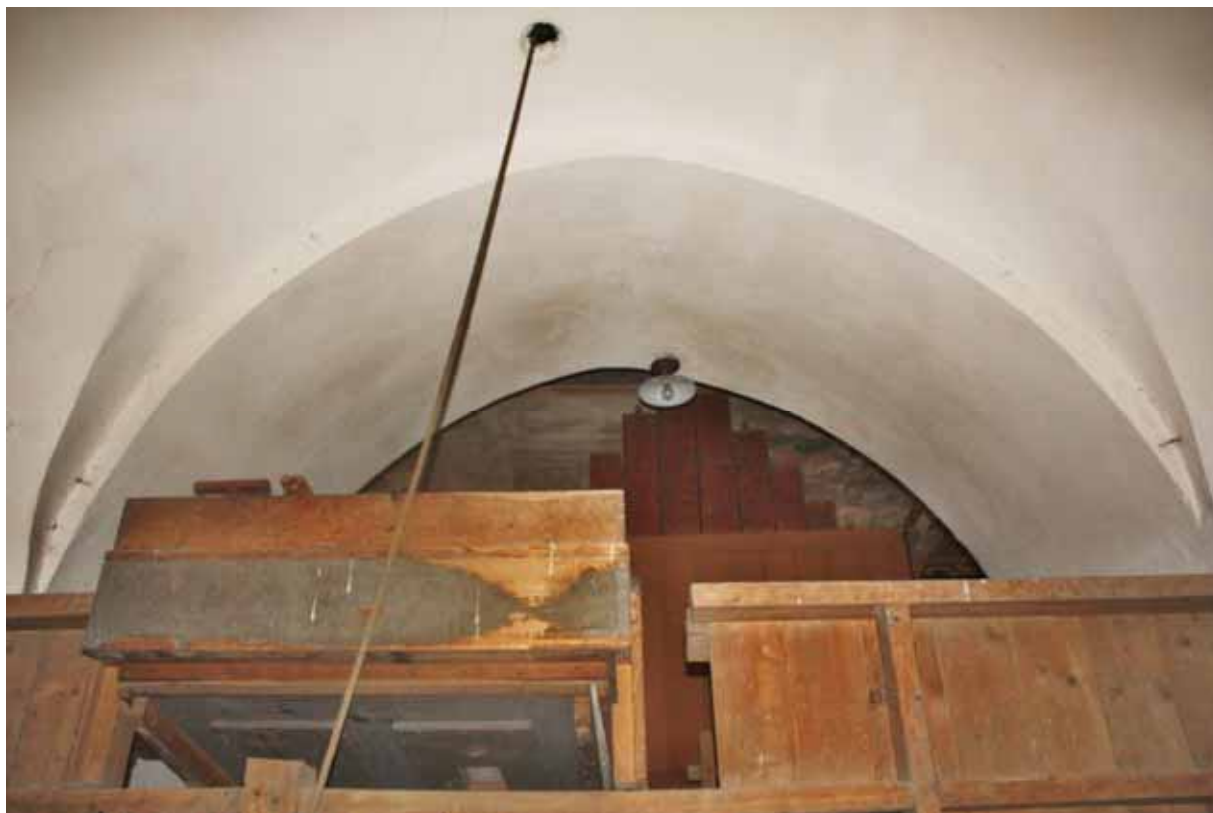
Arkádový oblouk východní strany prvního patra věže v pohledu od západu. Foto: Lucie Radová, 2009.

První patro věže se do lodi na celou šíři otevírá půlkruhovým obloukem nasedajícím v patách na římsy profilované předsazeným výžlabkem, na nějž navazuje odsazený obloun. Prostor je od jihu osvětlován pouze úzkým štěrbinovým otvorem s půlkruhovým záklenkem s parapetem a s nikou mající přímý překlad. Prostor završuje bezžeburná křížová klenba s dvojicí hrotitých a půlkruhových čelních oblouků dosedajících v koutech na kamenné konzoly. V severní stěně je otevřena obdélná půlkruhově zaklenutá nika se zazděným portálem s půlkruhovým tympanonem na exteriéru. Ze západní špalety je veden vstup na schodiště v tloušťce zdi, které stoupá západním směrem a dále se na podestě lomí jižním směrem a pokračuje v západní zdi do druhého patra. Podesta je od západu osvětlována drobným okénkem ve tvaru čtyřlístu a horní část západního ramene okénkem kruhovým. Stupňovitě kladené překlady schodiště jsou tvořeny neopracovanými dřevěnými trámy. Vyústění schodiště ve druhém patře je rámováno obdélným portálem.

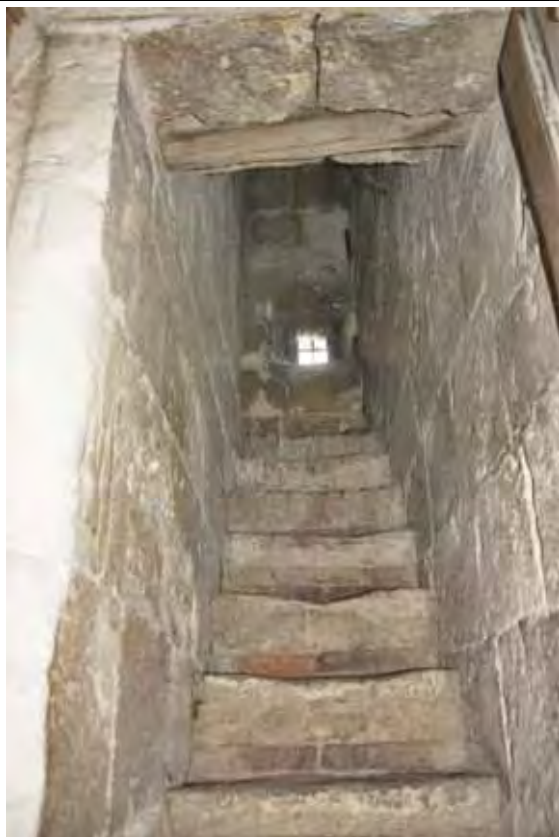
Spodní rameno schodiště v tloušťce zdi mezi prvním a druhým patrem věže v pohledu od východu. Foto: Lucie Radová, 2009.

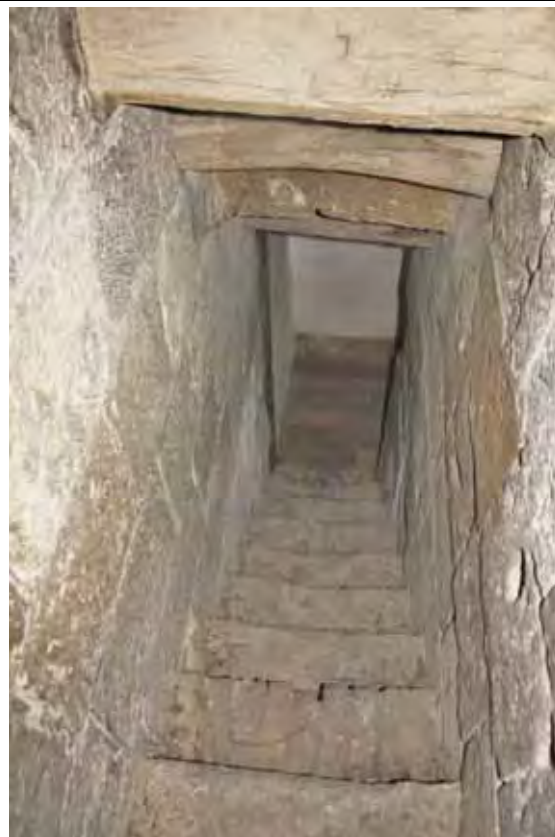
Spodní rameno schodiště v tloušťce zdi mezi prvním a druhým patrem věže v pohledu od západu. Foto: Lucie Radová, 2009.

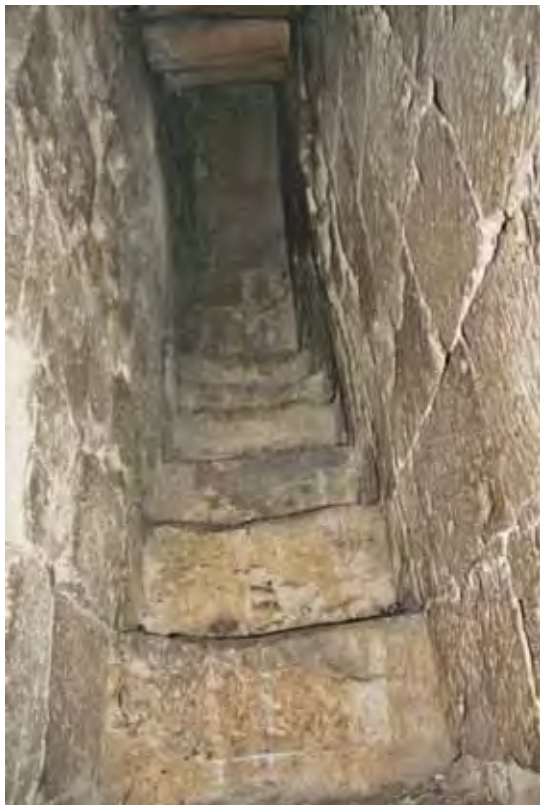
Horní rameno schodiště v tloušťce zdi mezi prvním a druhým patrem věže v pohledu od severu. Foto: Lucie Radová, 2009.

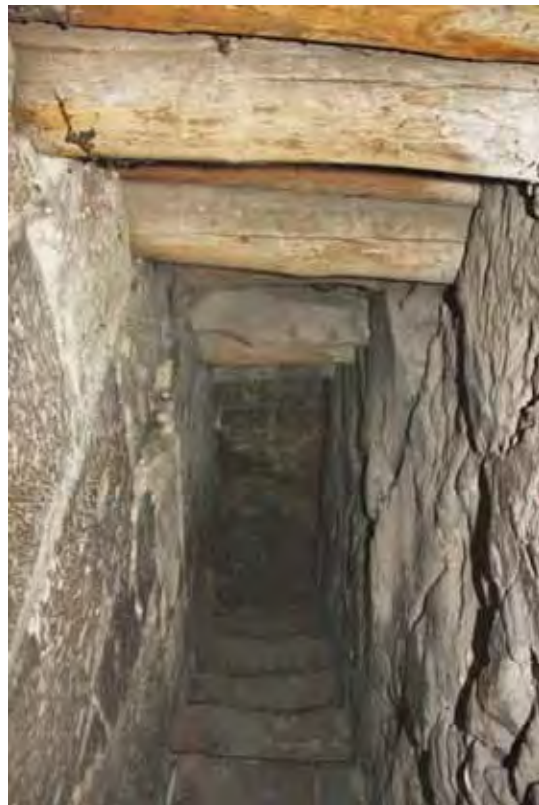
Horní rameno schodiště v tloušťce zdi mezi prvním a druhým patrem věže v pohledu od jihu. Foto: Lucie Radová, 2009.

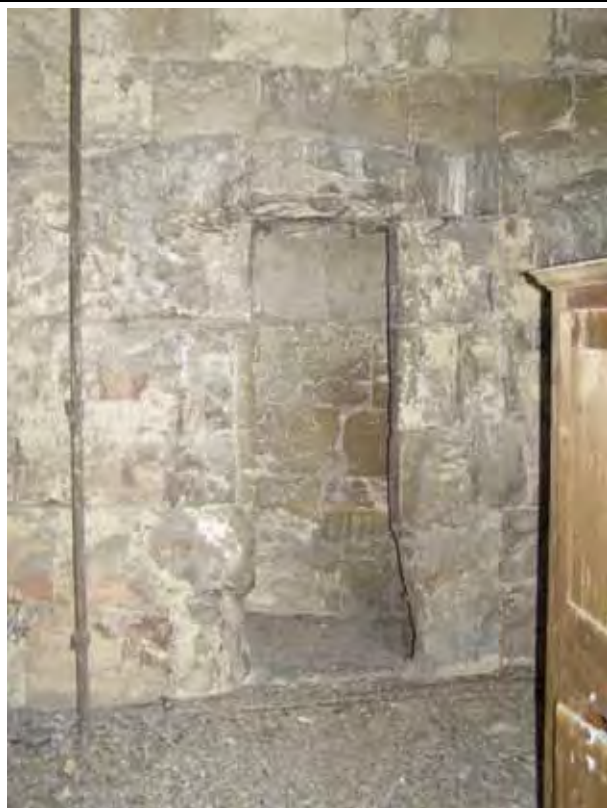
Vstup na schodiště v tloušťce zdi v pohledu od východu z druhého patra věže. Foto: Jan Koloc, 2009.

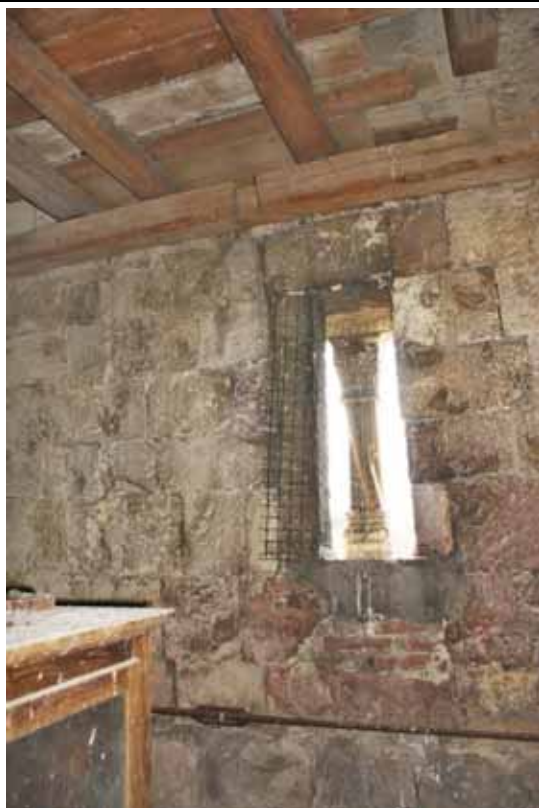
Sdružený okenní otvor jižní zdi druhého patra věže v pohledu od severu. Foto: Lucie Radová, 2009.

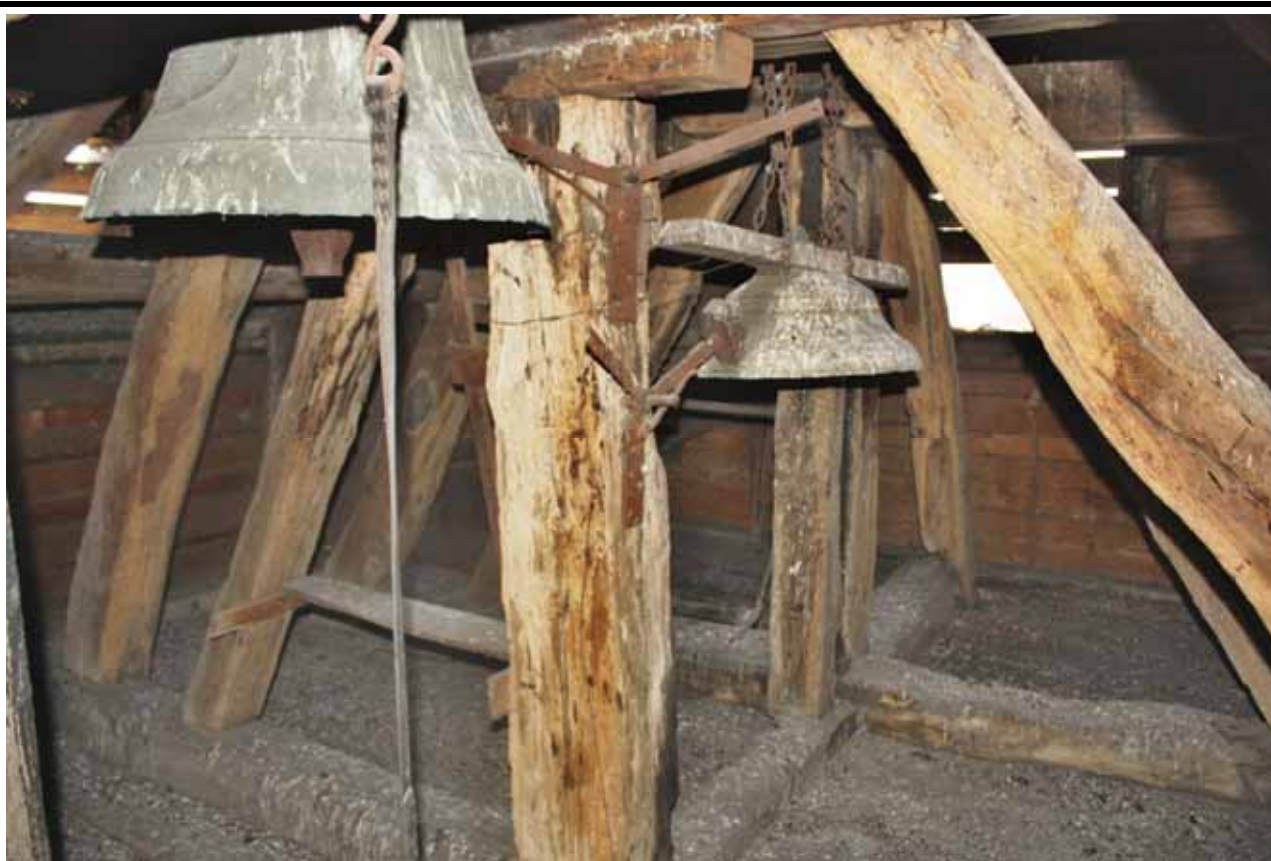
Zvonová stolice v podstřeší věže. Foto: Lucie Radová, 2009.

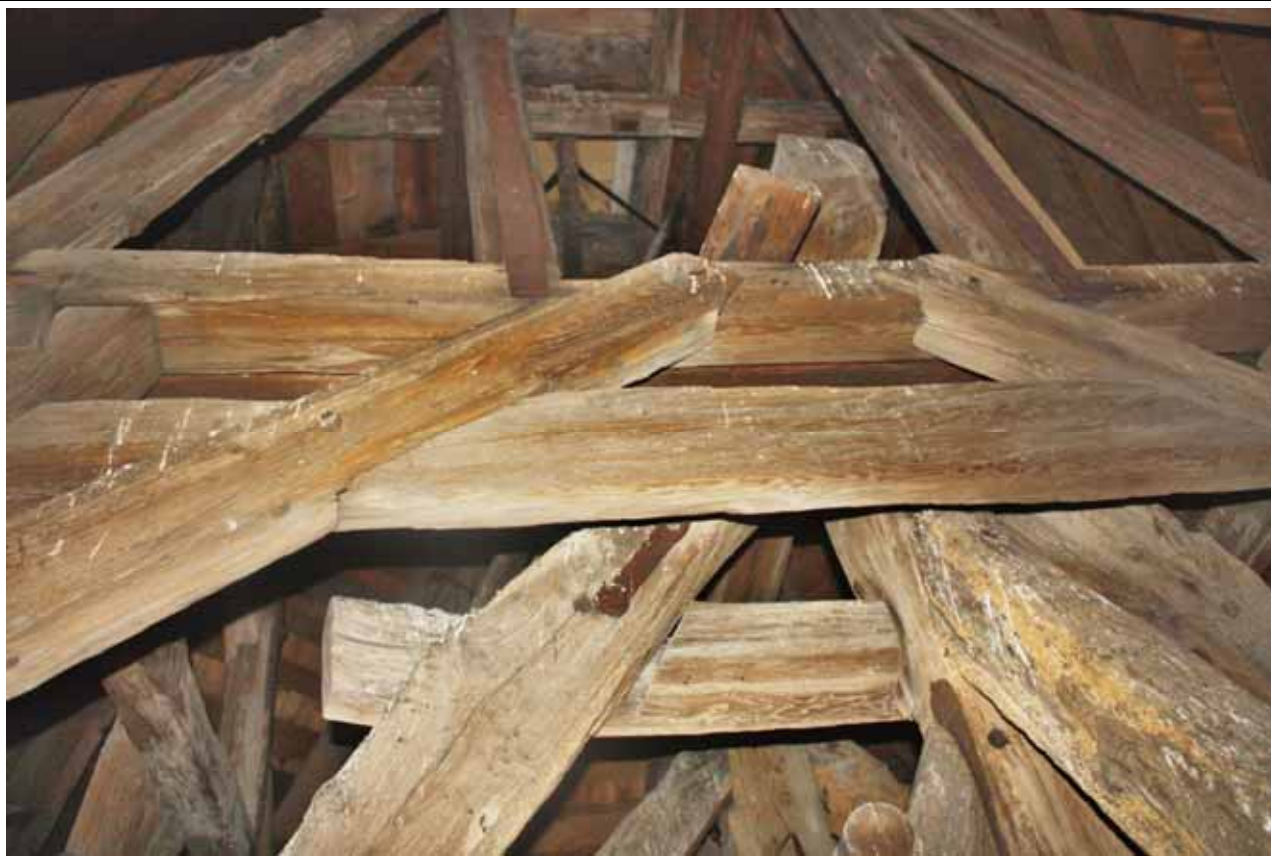
Ležatá stolice krovu věže. Foto: Lucie Radová, 2009.

Podkorní letokruhy na trámech krovu lodi přirostly v letech 1458, 1459, 1586 a 1587. Trámy krovu presbytáře nesou podkorní letokruhy přirostlé v roce 1665. Druhotně vložené kleštiny datují podkorní letokruhy přirostlé v letech 1895 a 1921. Konstrukce sanktusníku je datována podkorními letokruhy z let 1714 a 1715. Trámy krovu sakristie datují podkorní letokruhy z roku 1852. Datované překlady schodiště mají podkorní letokruhy přirostlé v letech 1239 a 1244. Detailní přehled výsledků je uveden v tabulce 2 a v příloze 1 a 2.

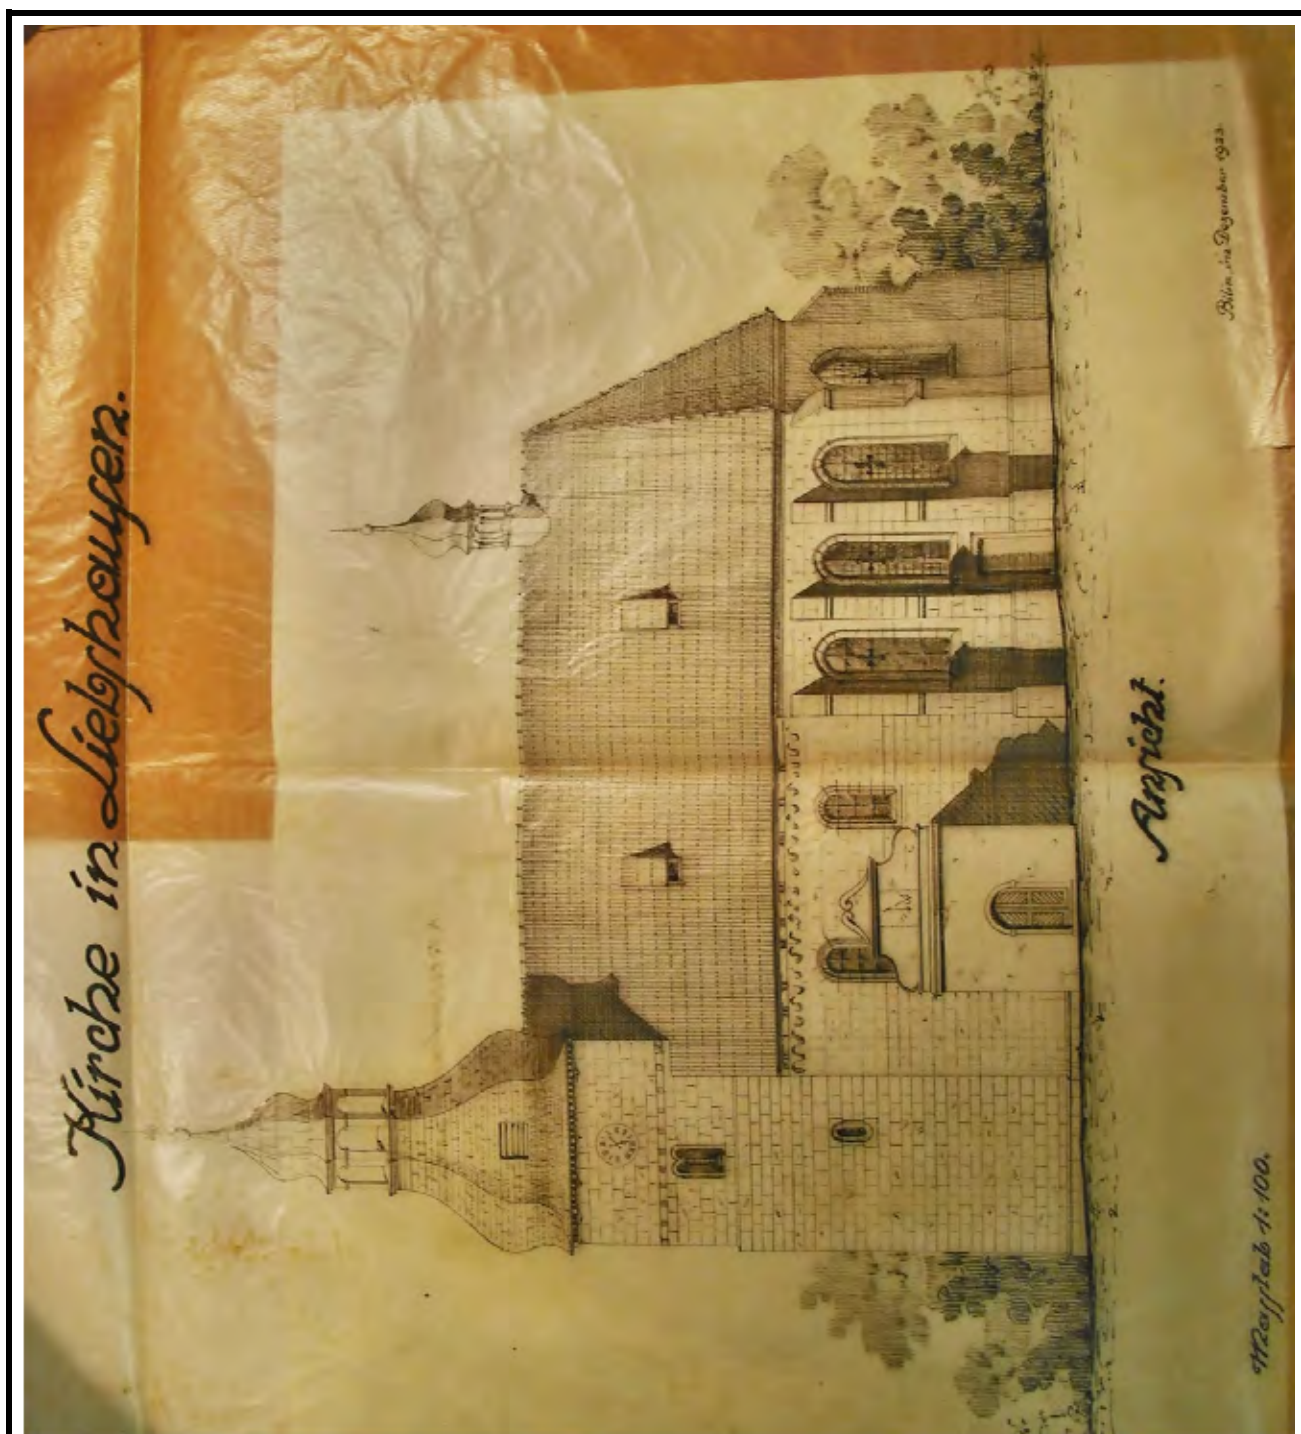
Pohled od jihu. Zdroj: SOKA Louny, Fú Libčeves, stavební plány úprav a opravy kostela v Libčevsi, inv. č. 59, K10. Foto: Jan Leibl, 2010.

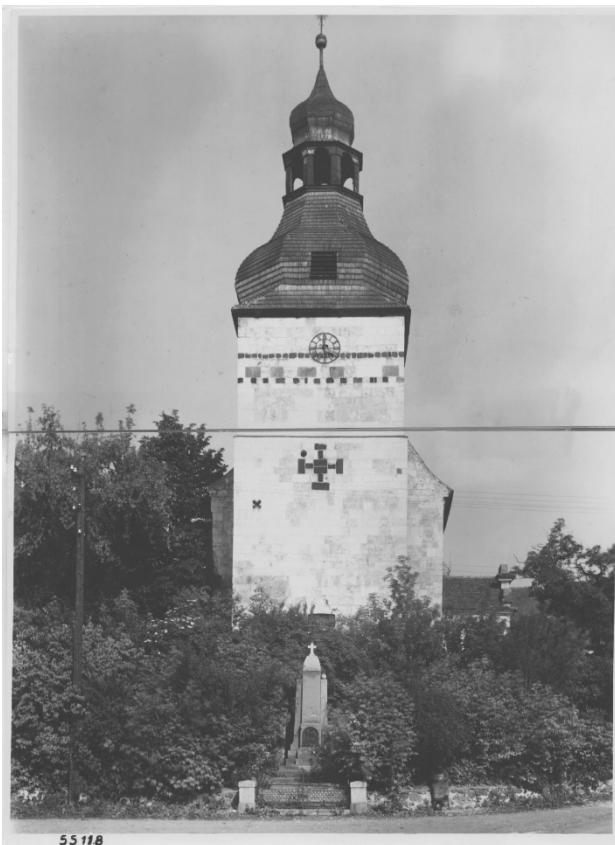
Západní průčelí věže v pohledu od západu. Foto: 1952, sbírka negativů GŘ NPÚ, sign. N055118.

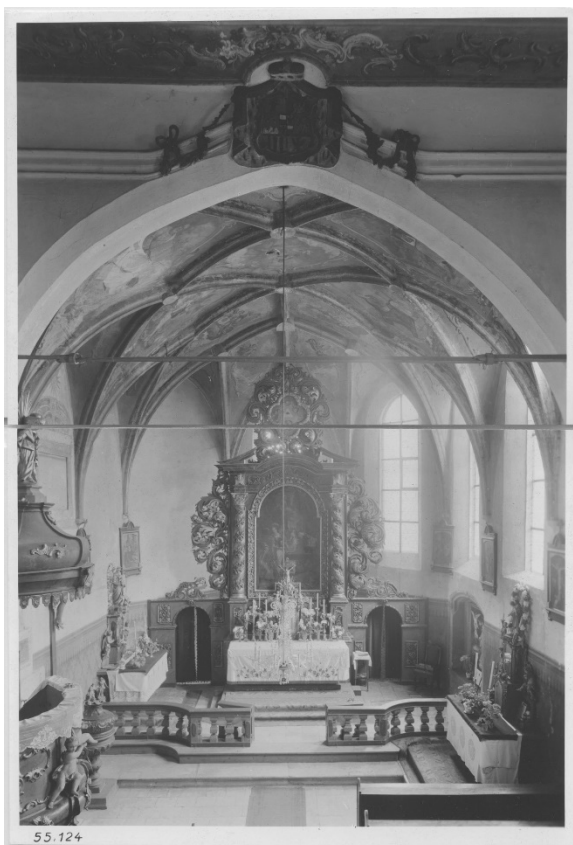
Interiér presbytáře v pohledu od západu. Foto: 1952, sbírka negativů GŘ NPÚ, sign. N055124.

Presbytář je otevřen do lodi širokým hrotitým vítězným obloukem dosedajícím na sokl opatřený římsou profilovanou odspoda šikmou stezkou s navazujícím oblounem přecházejícím plynule ve výžlabek, za nímž je profil ukončen šikmou stezkou. Hrany ostění vítězného oblouku mají jednoduchá okosení ukončená půlkehancovými náběžními štítky. Prostor presbytáře je sklenut síťovou žebrovou klenbou s hrotitými čely, kruhovými svorníky v křížení žeber a s dvojicí gotických štítků v závěru. Pouze východní centrální kruhový svorník je zdoben rozetou, jinak jsou dnes svorníky hladké bez reliéfní výzdoby. Klínová žebra s výžlabkem uprostřed okosení dosedají na jehlancové pětiboké konzoly v jižní a severní stěně, čtyřboké konzoly v závěru a trojboké v jihozápadním a severozápadním koutě.<sup>4</sup>

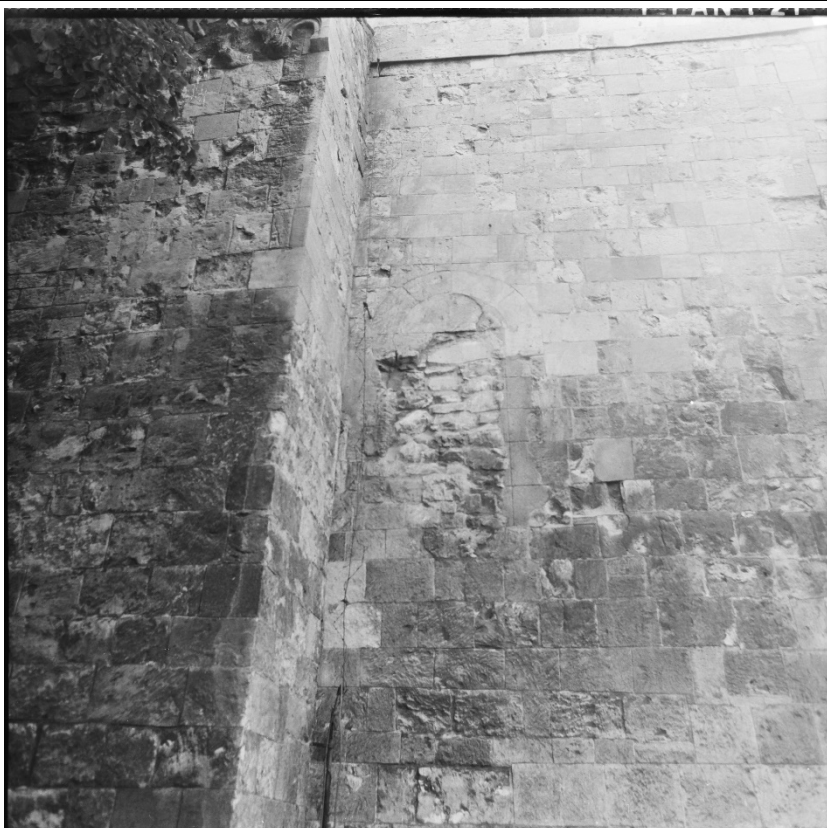
Detail zazděného portálu do 1. patra věže na jejím severním průčelí. Foto: 1983, sbírka negativů NPÚ ÚOP v Ústí n. L., sign. 71071.

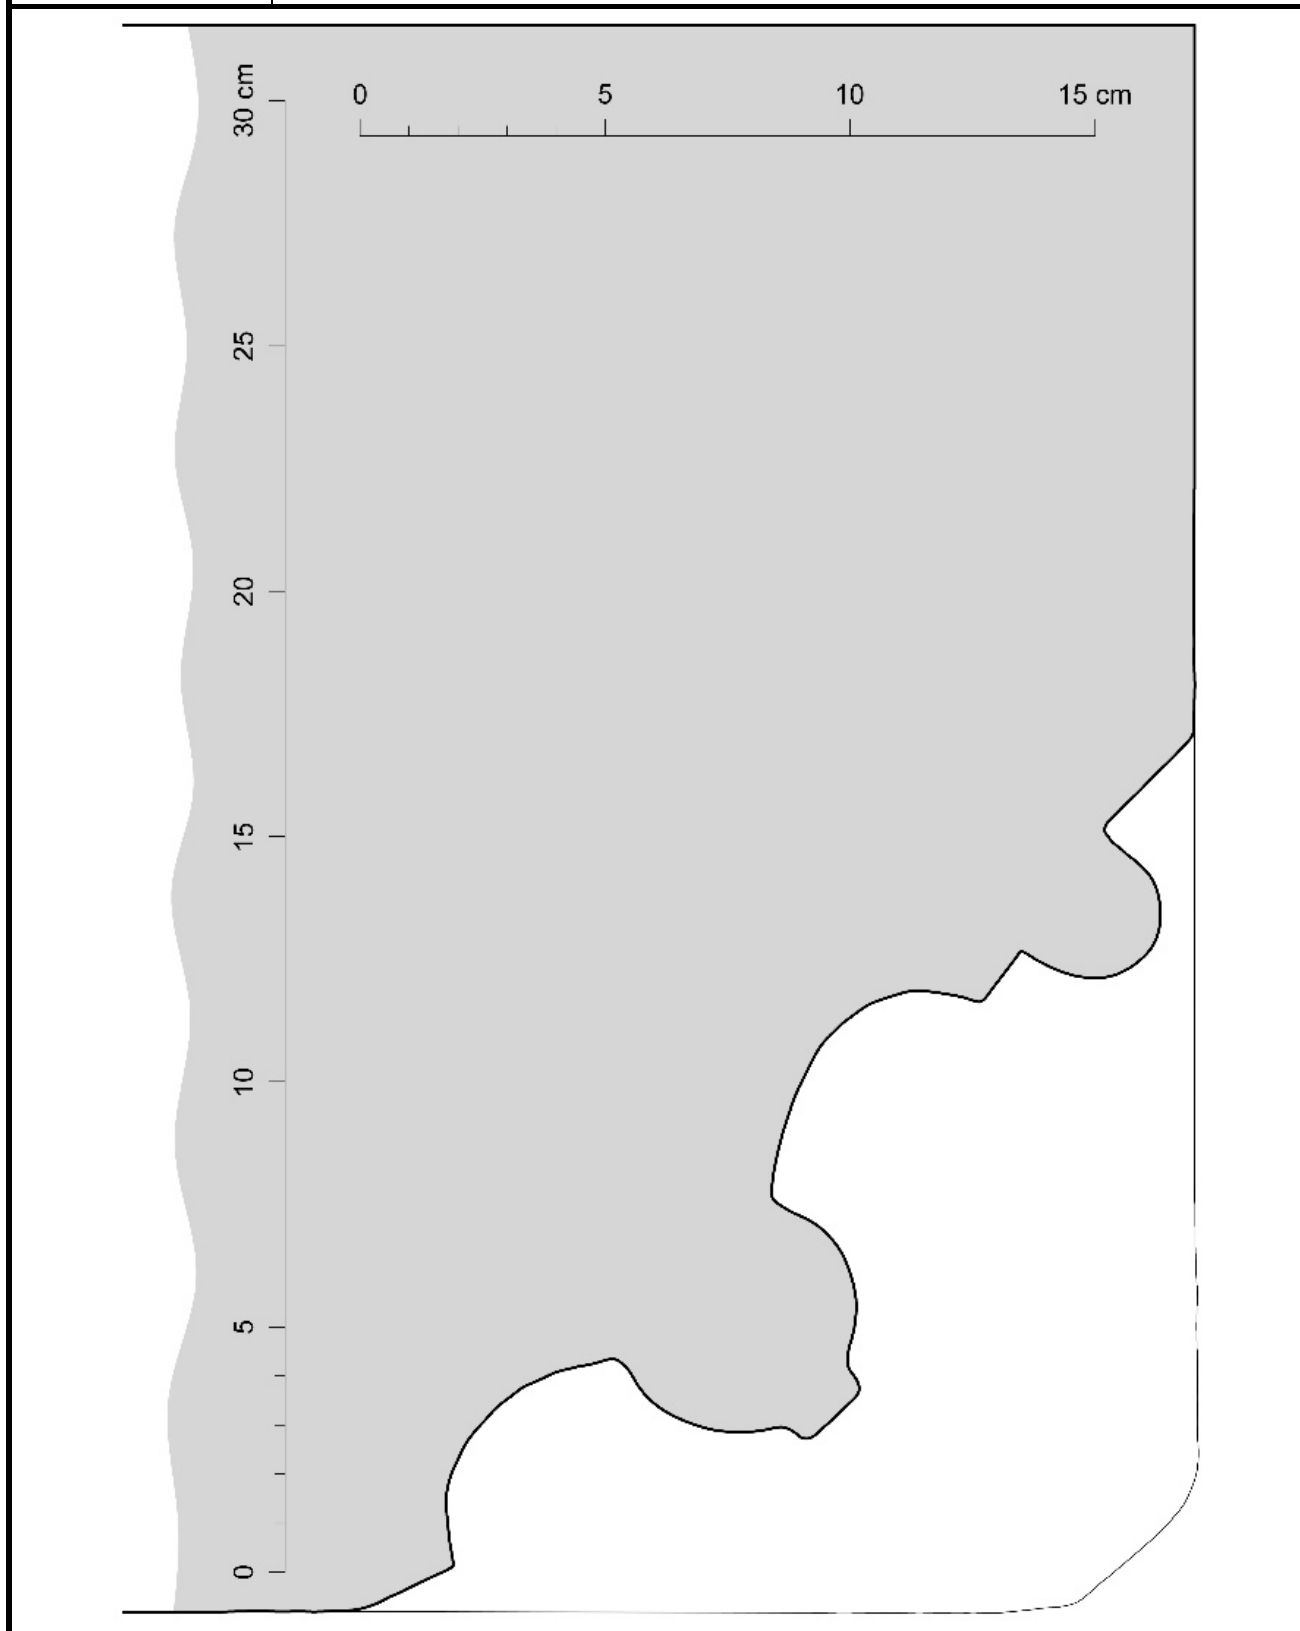
Autor zaměření:	Jaroslav Skopec	Rok:	2009
Kresba:	Jaroslav Skopec	Úprava:	Jaroslav Skopec
Metoda měření:	Obrysová šablona s posuvnými jehlami.		
Popis:	Profil severozápadní stojky sanktuária.

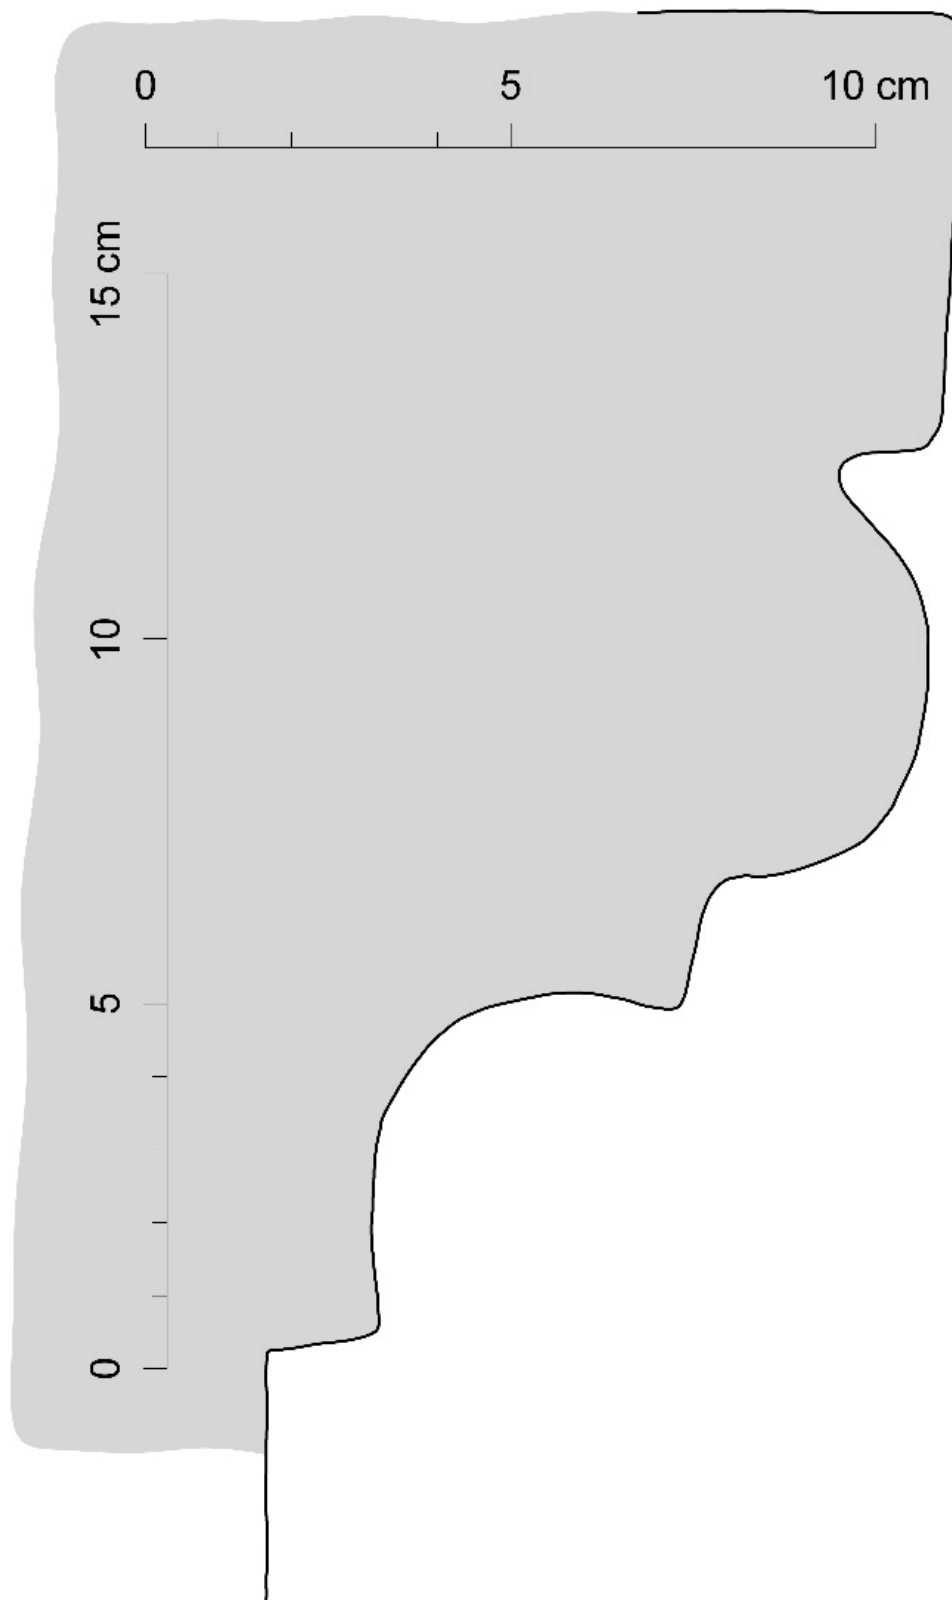
Autor zaměření:	Jaroslav Skopec	Rok:	2009
Kresba:	Jaroslav Skopec	Úprava:	Jaroslav Skopec
Metoda měření:	Obrysová šablona s posuvnými jehlami.		
Popis:	Horizontální profil jihozápadního výběhu klenby prvního patra věže.

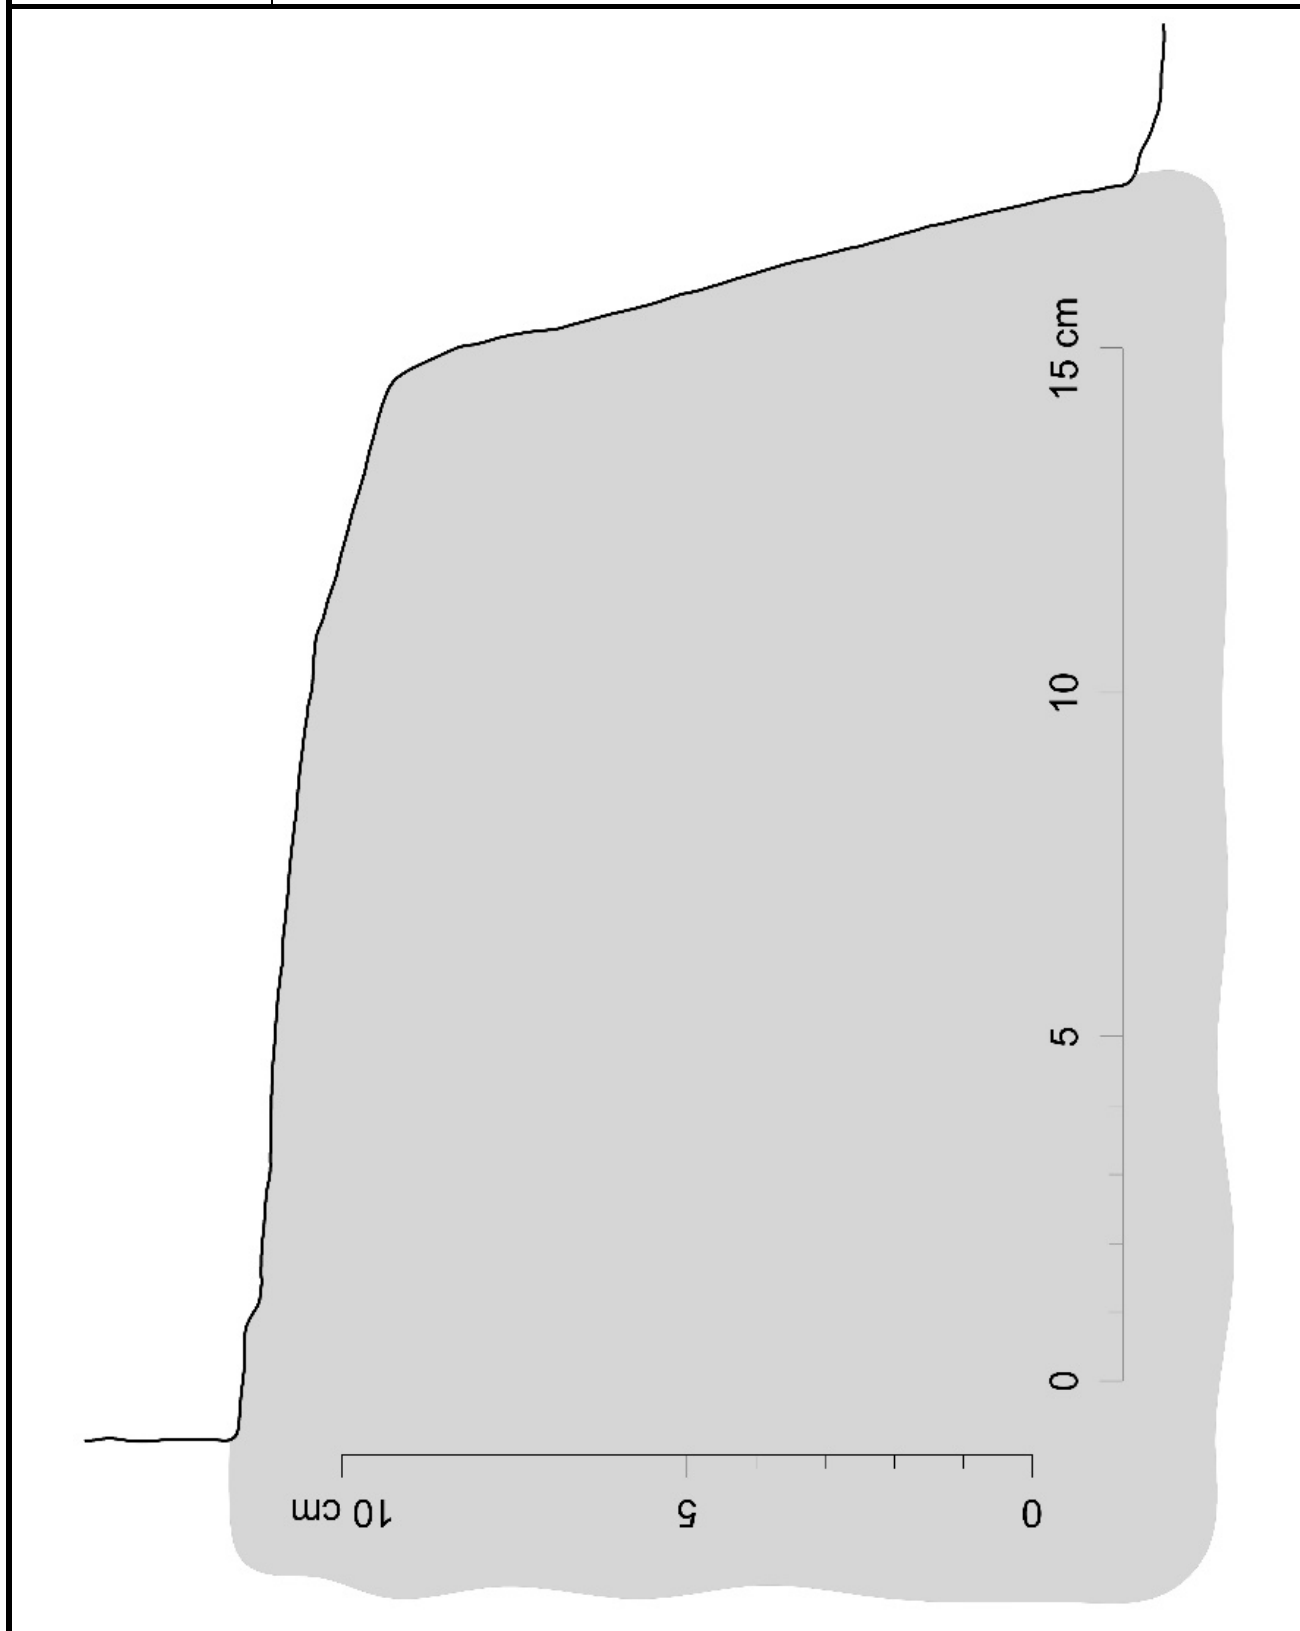
Autor zaměření:	Jaroslav Skopec	Rok:	2009
Kresba:	Jaroslav Skopec	Úprava:	Jaroslav Skopec
Metoda měření:	Obrysová šablona s posuvnými jehlami.		
Popis:	Horizontální profil severozápadního výběhu klenby prvního patra věže.

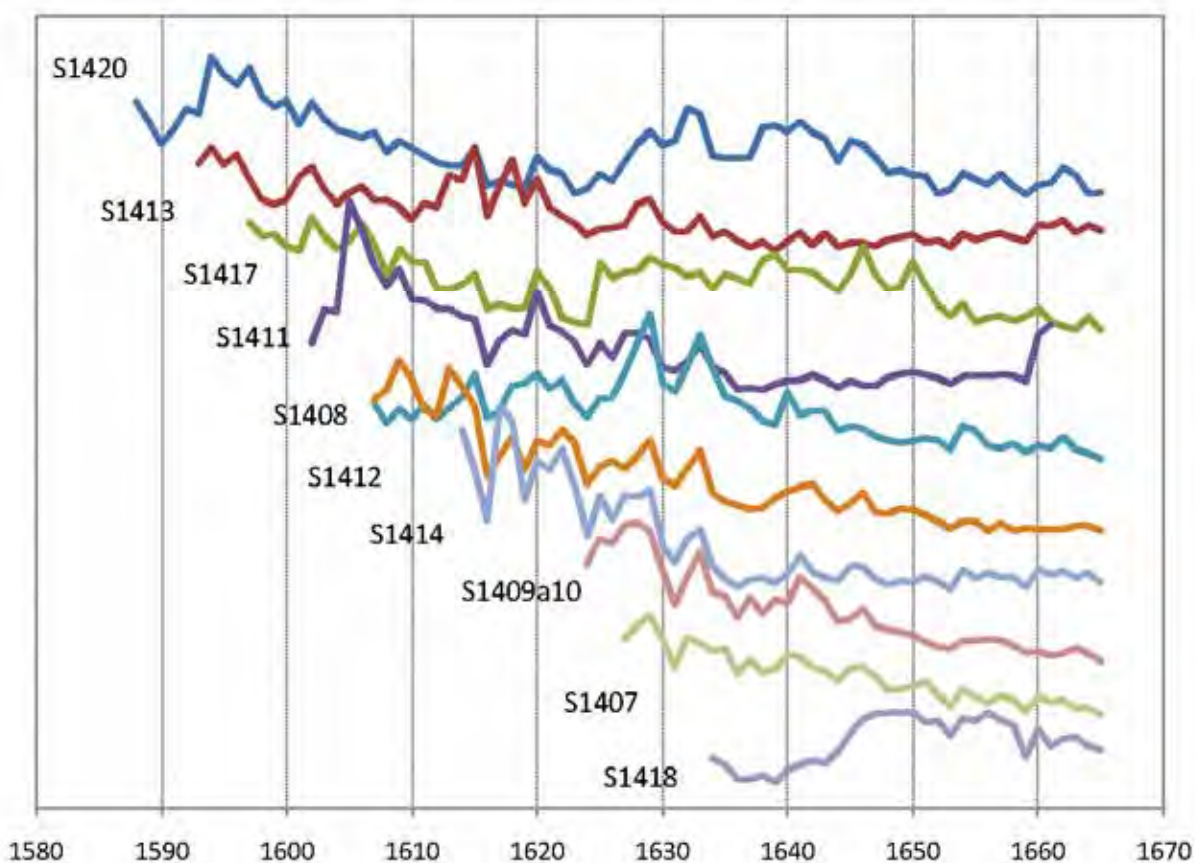
Graf 2: Letokruhové křivky jedlových trámů z krovu presbytáře synchronizované do chronologie S14libceves-kostelAB1.

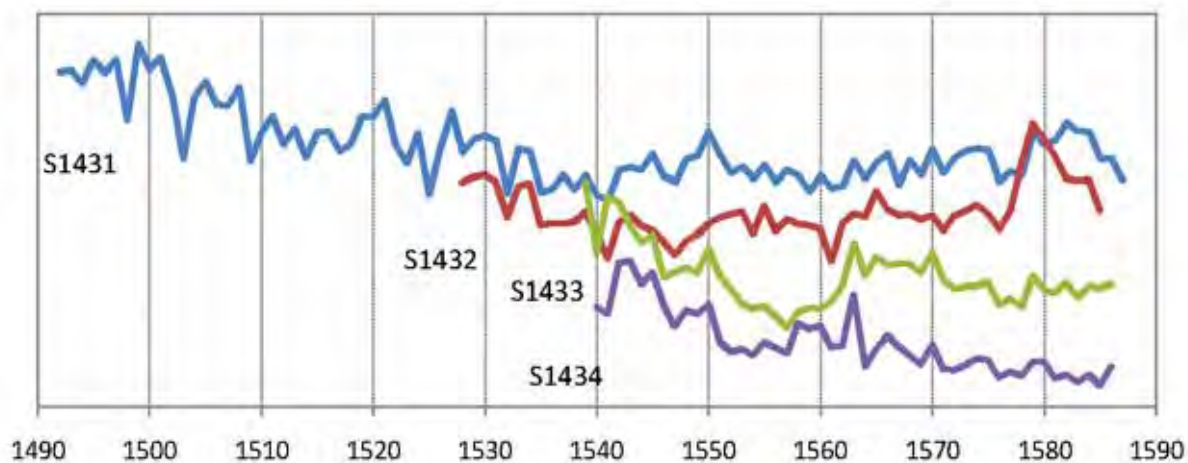
Graf 4: Letokruhové křivky jedlových trámů z krovu lodi synchronizované do chronologie S14libceves-kostelAB3.

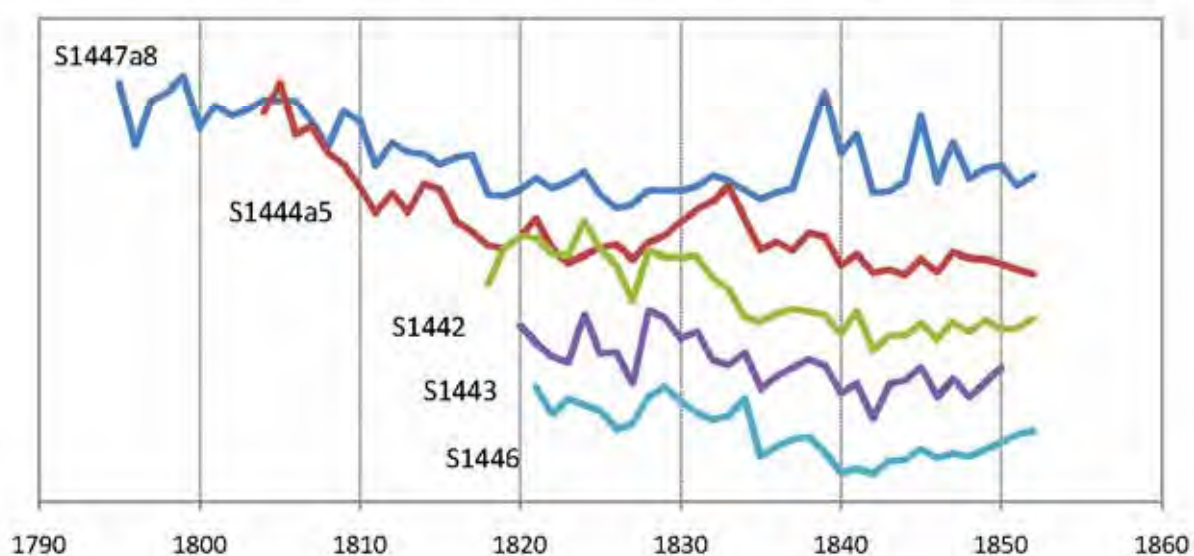
Graf 7: Letokruhové křivky smrkových trámů krovu sakristie synchronizované do chronologie S14libceves-kostelPC3.

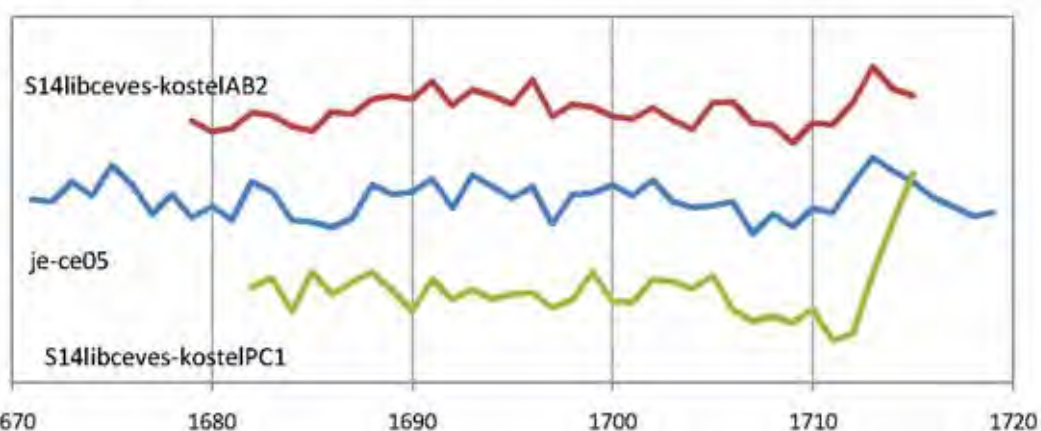
Graf 10: Porovnání průměrné letokruhové křivky jedlových trámů S14libceves-kostelAB2 a průměrné letokruhové křivky smrkových trámů S14libceves-kostelPC1 se standardní chronologií jedle pro Čechy (je-ce05).

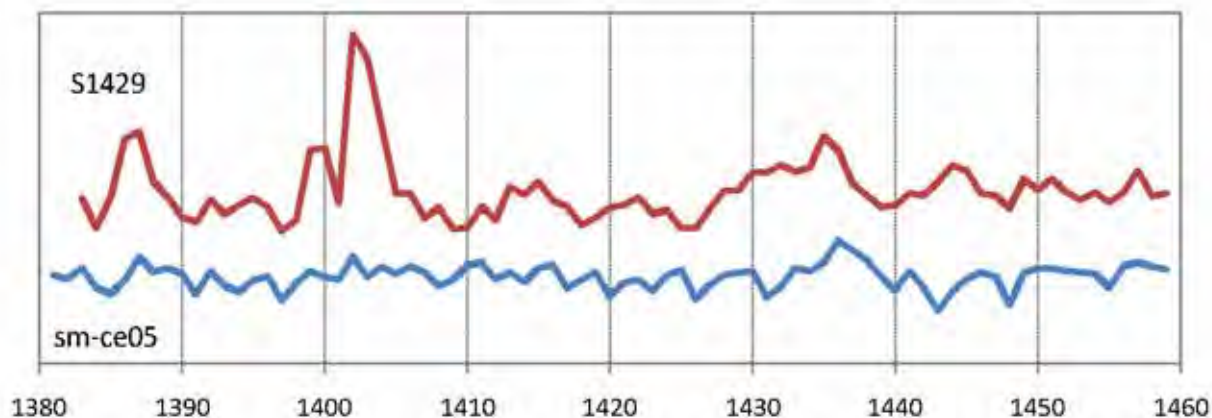
Graf 15: Porovnání letokruhové křivky smrkového trámu S1429 se standardní chronologií smrku pro Čechy (sm-ce05).

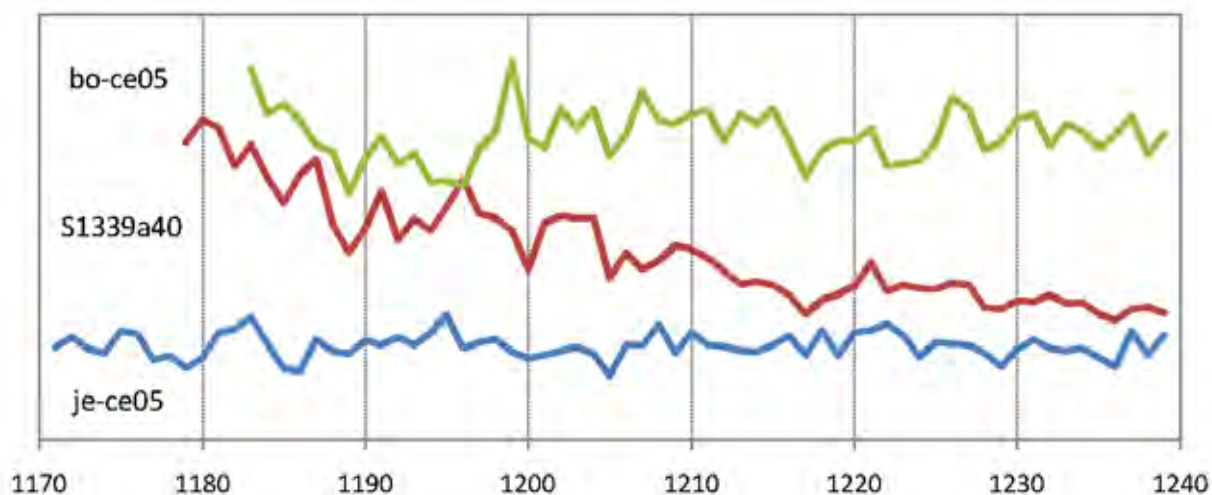
Graf 16: Porovnání letokruhové křivky borového trámu S1439a40 se standardní chronologií borovice pro Čechy (bo-ce05) a standardní chronologií jedle pro Čechy (je-ce05).
