Část obce:	Liběšice
Obec:	Liběšice
Název:	kostel sv. Martina
Okres:	Louny
Kraj:	Ústecký
Parcelní číslo:	1
Kat. území:	Liběšice u Žatce
Číslo ÚSKP	43189/5-1228

## Anotace

**Popis<sup>1</sup>**

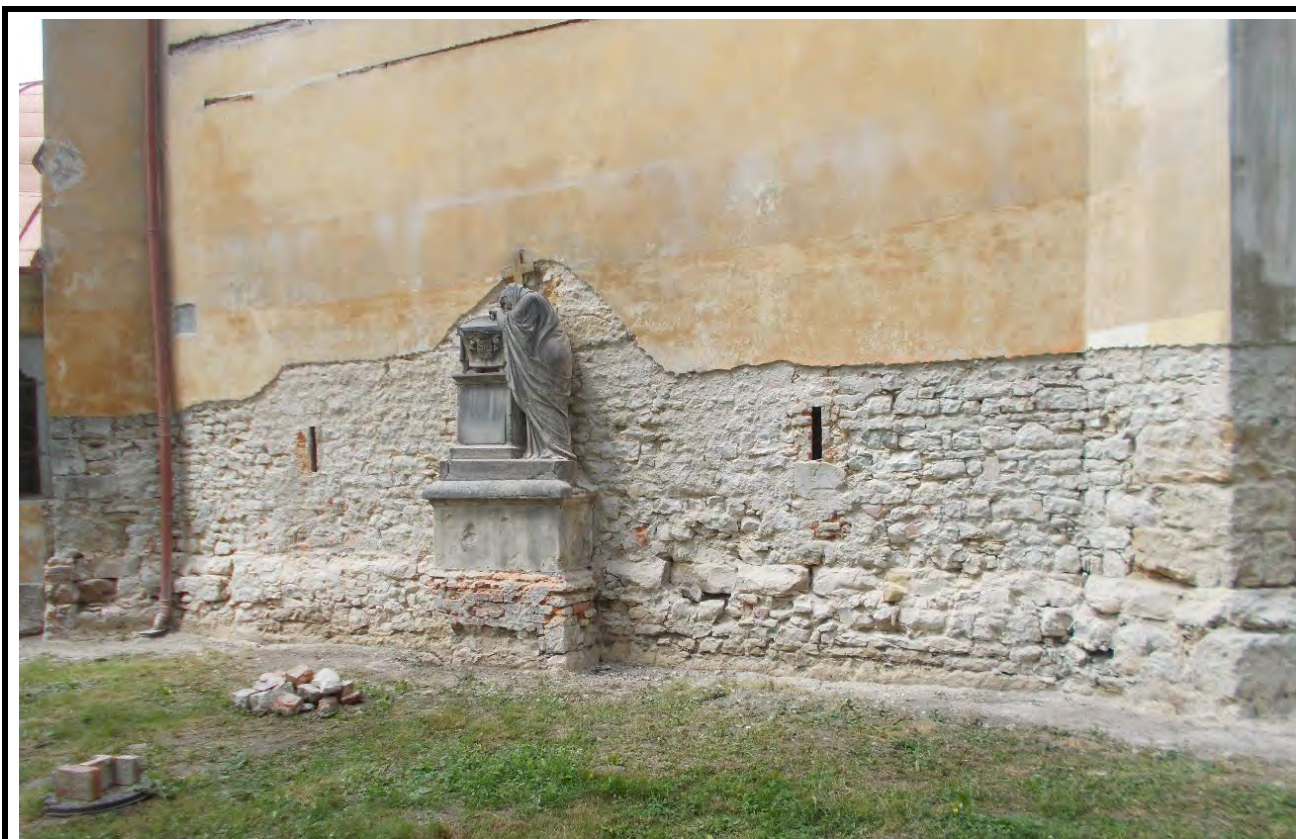
Spodní úroveň jižního průčelí Mariánské kaple po odstranění omítek. Foto: stavba, 2021.

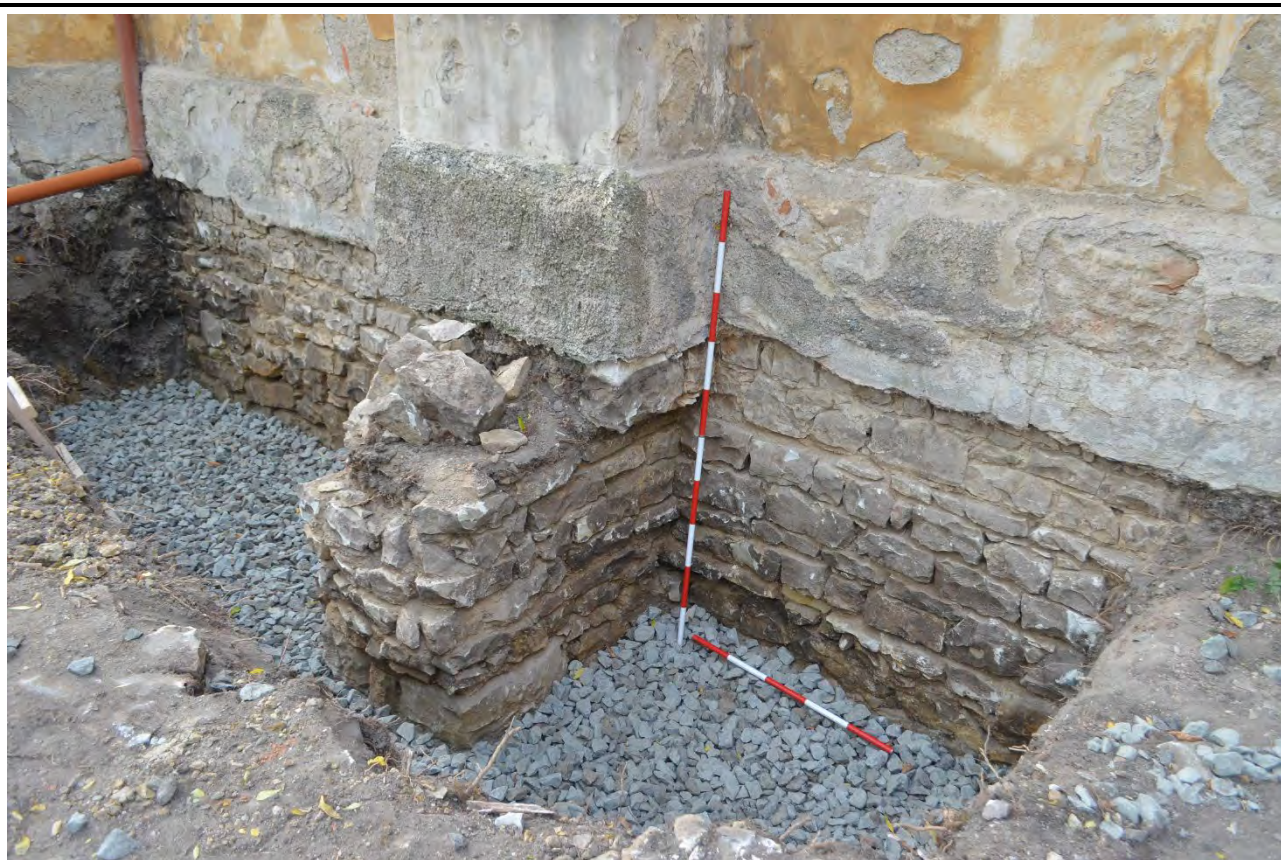
Střední část jižní strany mariánské kaple s odhaleným základovým zdívem osového opěrného pilíře, který byl druhotně využit jako základ pro současný náhrobek. Foto: Vojtěch Peksa, 2017.

Jak naznačují nárožní opěrné pilíře, byla kaple plánována jako klenutá. Podstatnou informaci k uvažovanému zaklenuť se podařilo získat při statickém zajištění kostela, kdy byl v místě současného náhrobku zjištěn pod terénem předzáklad osového opěrného pilíře jižního průčelí. Osový pilíř společně s postranními okenními otvory naznačují reálnou možnost, že prostor byl plánován s klenbami svedenými na středovou podporu. K tomu by však bylo zapotřebí ještě dvou opěr, a to v ose východní a západní stěny. Západní se podařilo nalézt nad stropem prostoru mezi věží a pohřební kaplí, a to v podobě negativu po jeho odstranění, který se nachází v ose západní stěny

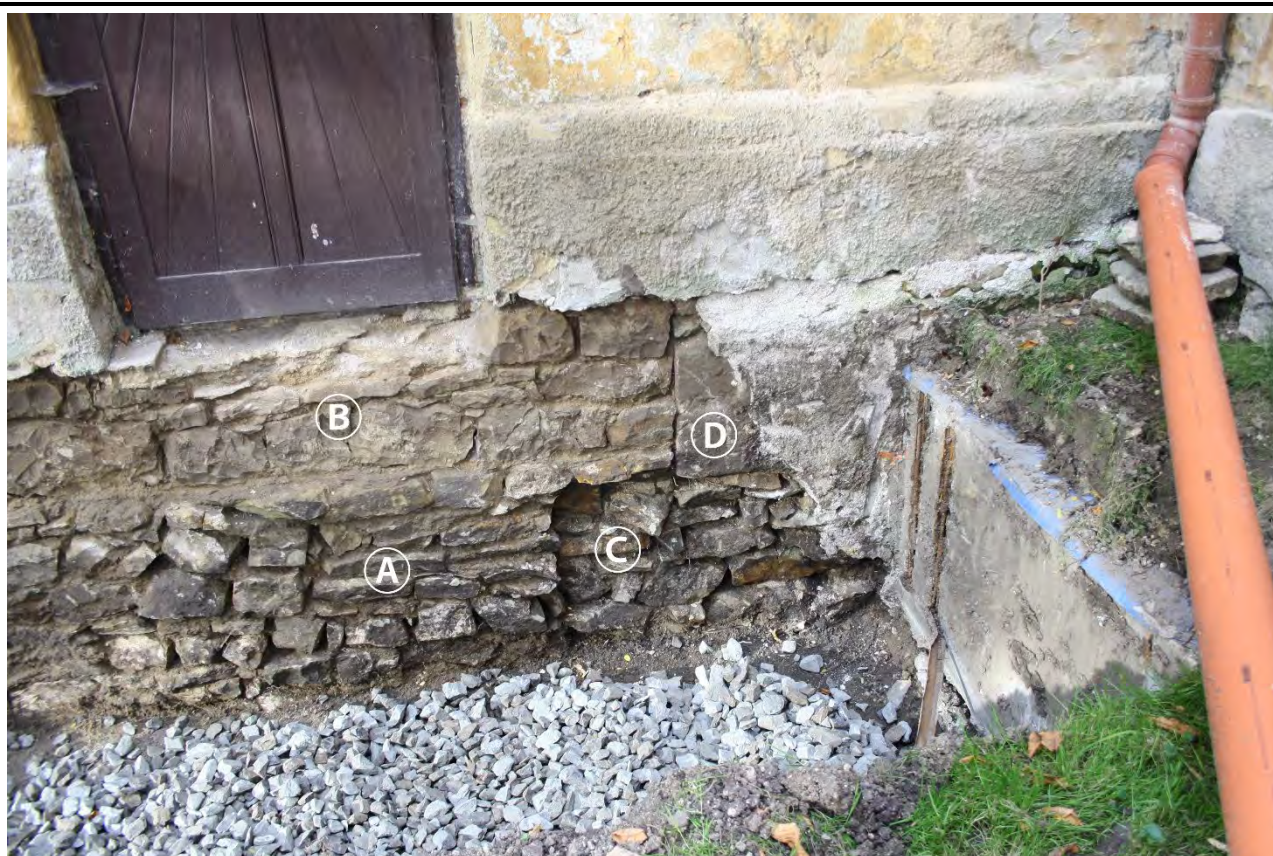
Severní konec východního zdiva sakristie v pohledu od jihovýchodu s patrným odhaleným základovým zdivem. A – Předzáklad východního zdiva sakristie. B – Východní zdivo sakristie. C – Předzáklad jižního opěrného pilíře presbytáře. D – Kvádr armování opěráku. Foto: Jaroslav Skopec, 2017.

<sup>41</sup> Ke zpevnování základů docházelo v delším časovém období snad již od 18. století, neboť mohutný předzáklad litého zdiva byl zjištěn i před románskou částí. Tato úprava bohužel zničila veškeré archeologické terény navázané na románské základy.

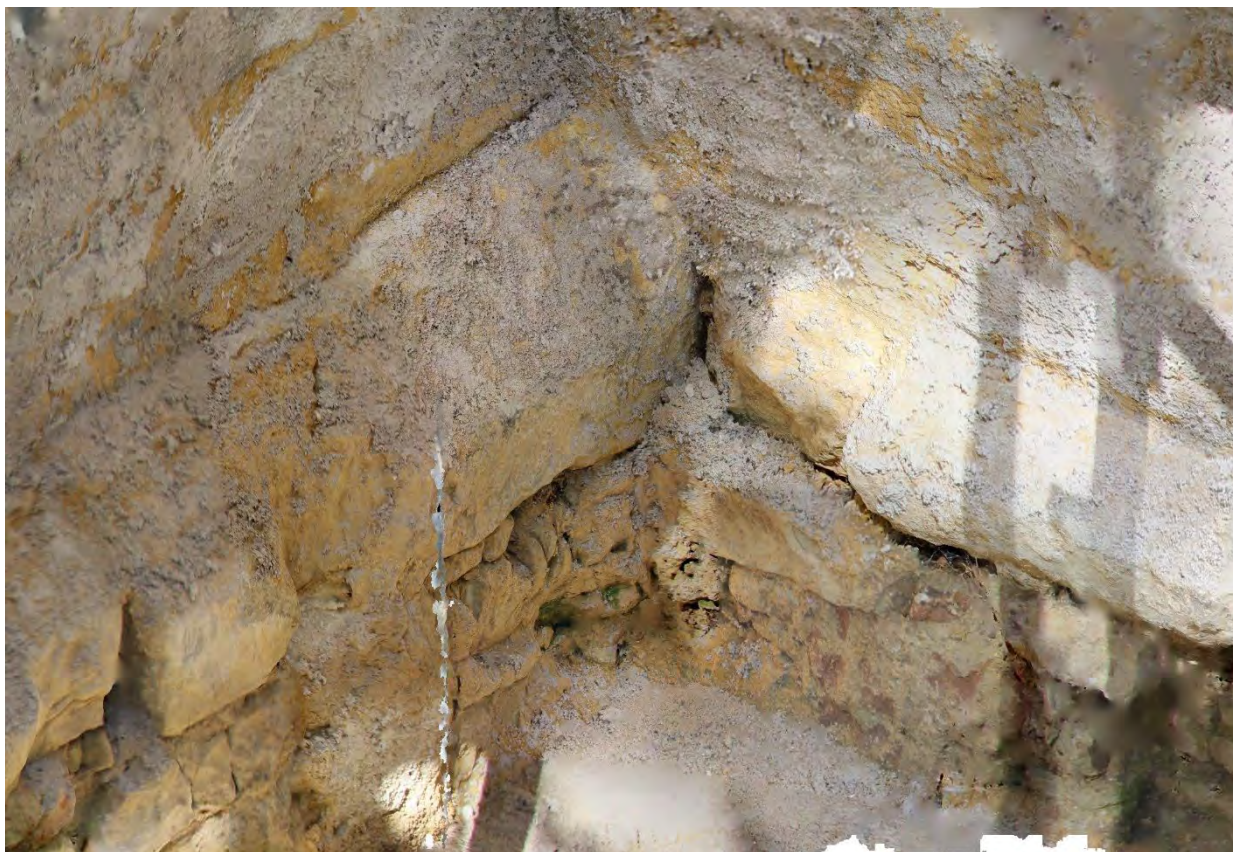
Detail napojení soklu mariánské kaple (vlevo) a soklu sakristie (vpravo) odhalené při opravě soklových partií fasády kaple a sakristie v roce 2021. Na ostění soklu kaple je v místě styku se zdívem sakristie patrné pravouhlé zalomení jeho šikmé plochy, které dokládá záměr následné výstavby sakristie, k níž patrně došlo až s jistým časovým odstupem projevujícím se v odlišné podobě soklu. Foto: Jaroslav Skopec, 2021.

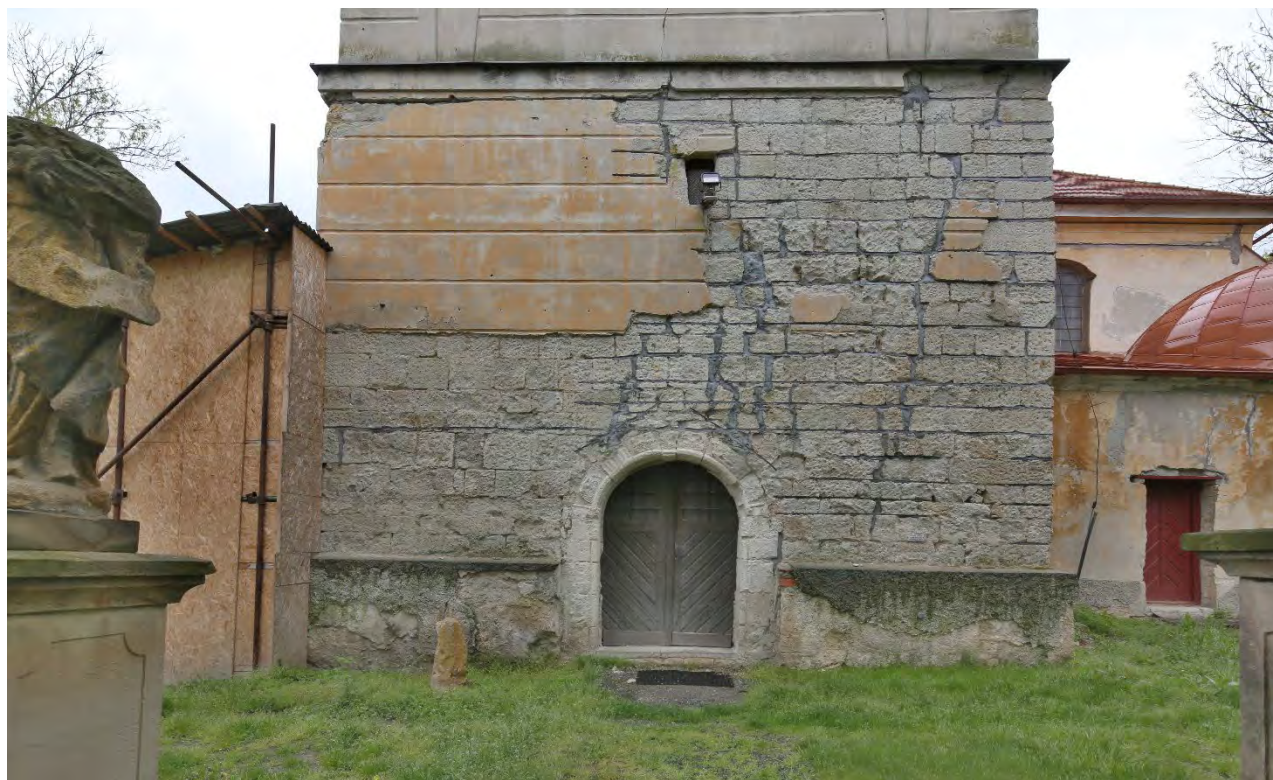
Západní průčelí věže na úrovni přízemí a prvního patra se vstupním portálem a odhalenou strukturou zdiva, které ve velkém množství druhotně využilo románských kvádrů. Foto: Marta Pavlíková, 2021.

Nejstarší částí složitého organismu stavby je jihozápadní nároží lodi. Charakter jeho zdiva dokládá pozdně románský původ, což potvrzují i kvádry druhotně využitě při výstavbě věže a nález kamenických prvků sekundárně použitých pro západní půlkruhový portál přízemí věže. Románský kostel si lze představit jako stavbu mající obdélnou loď se západní věží a s presbytářem kvadratickým či v podobě apsidy. Zbylá část románského kostela zanikla při vrcholně gotické přestavbě. Nejprve byl románský kostel rozšířen severním a východním směrem, kde byl vystavěn polygonální presbytář. Na počátku 15. století byla přistavěna mariánská kaple a následně i sakristie. Sakristie svými rozměry nemá na Lounsku srovnání, stejně jako její poloha po jižní straně presbytáře. I v případě kaple se jedná o prostor, který je pro venkovské kostely ojedinělý, daleko přesahující severočeský region. Mimořádné nejsou jen její rozměry, ale zejména její minimálně plánované zaklenutí na středovou podporu, přičemž nelze vyloučit ani určitou formu klenby obkročné či síťové. Zřejmě v 16. století byla vystavěna mohutná západní věž ukončená snad dřevěným zvonovým patrem, která nahradila předpokládanou věž románskou.

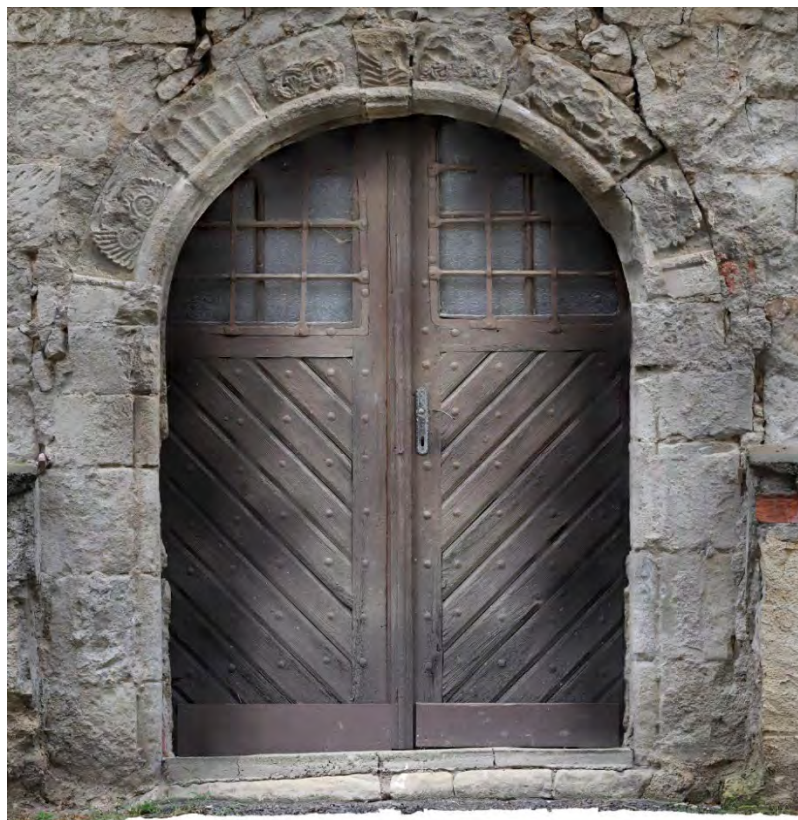
Fotoplán západního portálu věže seskládaného z druhotně použitých románských prvků. Autor fotoplánu: Michal Cihla, 2018.

Přízemí věže, zaklenuté valenou klenbou s trojbokými styčnými výsečemi se stlačenými čely, je přístupné od západu z exteriéru půlkruhovým portálem. Na východě je podvěží propojené na téměř celou šířku a výšku s hlavní lodí otvorem se stlačeným obloukem v záklenku. Interiér je osvětlován od jihu obdélným okenním otvorem v hluboké nice se segmentovým záklenkem, shodná nika se nachází i na straně severní. První patro věže je přístupné od severu obdélným dveřním otvorem, k němuž vede představené zděné dvouramenné schodiště. Prostor s trémovým stropem je osvětlován dvojicí štěrbinových okenních otvorů umístěných v nikách s široce rozevřenými špaletami. Na východě je otevřen obdélný vstupní otvor na západní krucht hlavní lodi. Druhé patro věže s trémovým stropem je osvětlováno trojicí drobných obdélných okenních otvorů umístěných v nikách shodných s nikami v prvním patře. Třetí patro s trémovým stropem je na třech volných stranách otevřeno oválnými otvory s hodinovými ciferníky a obdélným vstupem na východě směřujícím do podkrovní. Čtvrté patro vyplňuje čtveřice vazeb zvonové vzpěradlové stolice a otevřeno je čtveřicí kasulových zvukových otvorů.

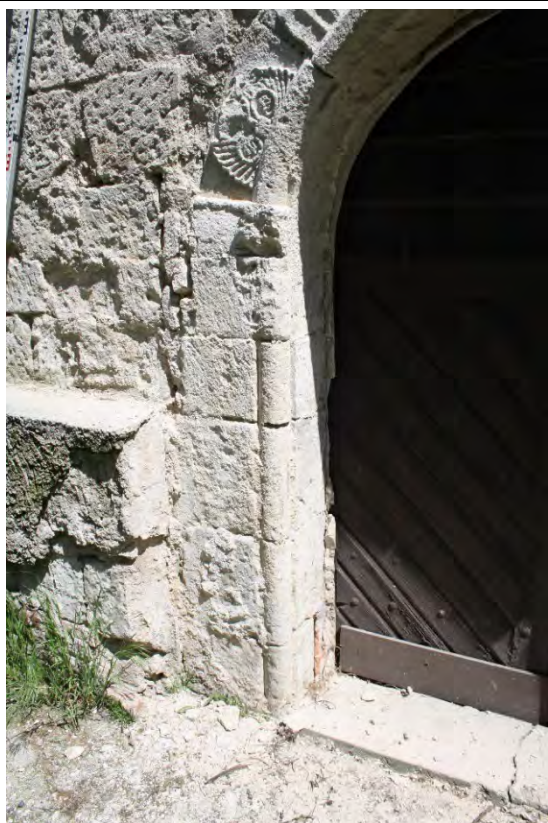
Severní stojka portálu v pohledu od jihozápadu.  
Foto: Jaroslav Skopec, 2018.

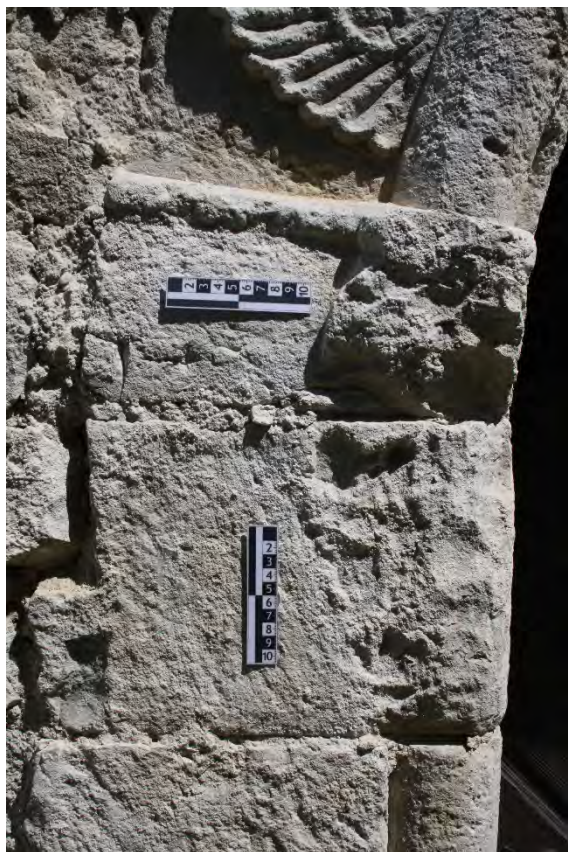
Dole detail pátého dílu odspodu severní stojky portálu a paty archivolty. Foto: Jaroslav Skopec, 2018.

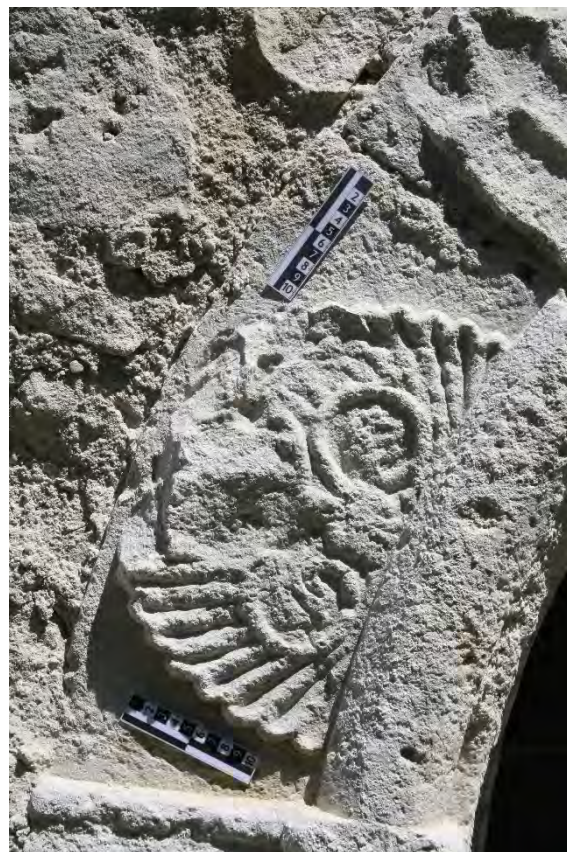
Detail palmety prvního dílu archivolty (počítáno od severní paty) Foto: Jaroslav Skopec, 2018.

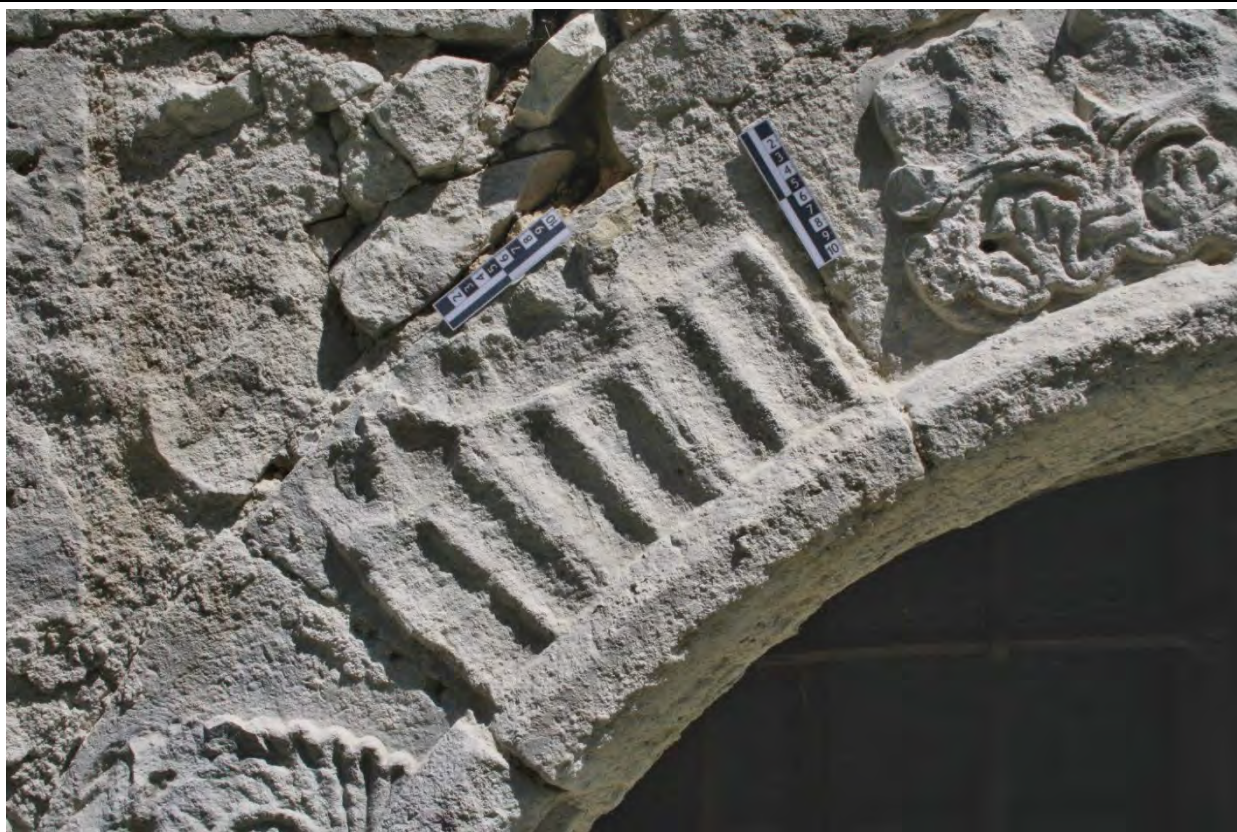
Detail druhého dílu archivolty (počítáno od severní paty). Foto: Jaroslav Skopec 2018.

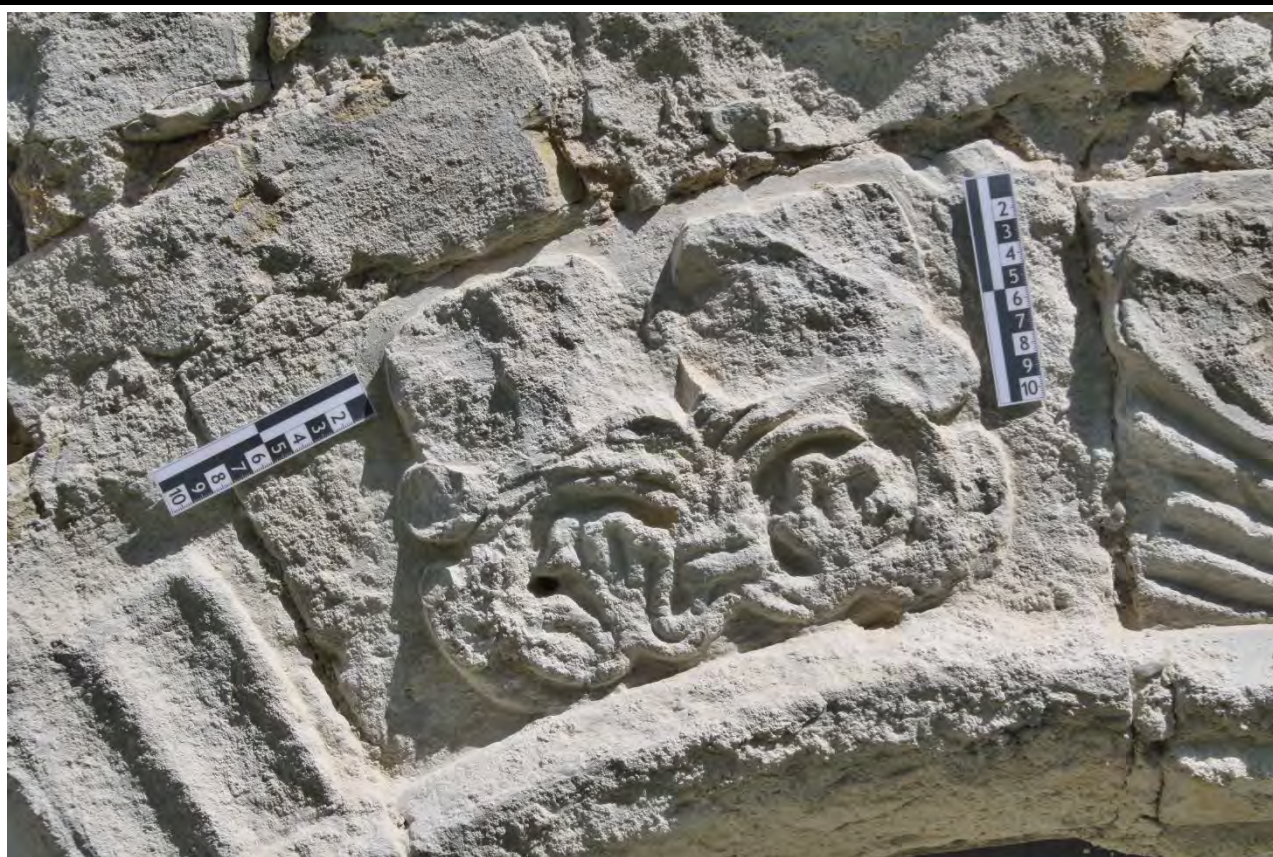
Detail třetího dílu archivolty (počítáno od severní paty). Foto: Jaroslav Skopec 2018.

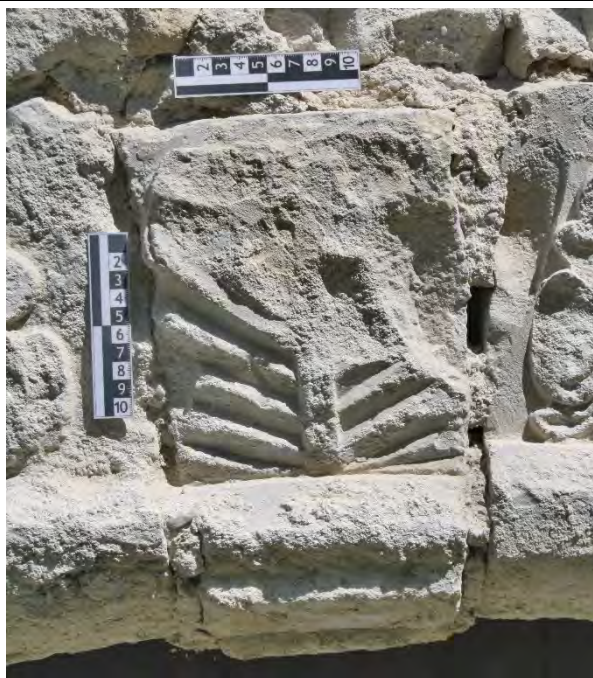
Detail čtvrtého vrcholového dílu archivolty (počítáno od severní paty). Foto: Jaroslav Skopec, 2018.

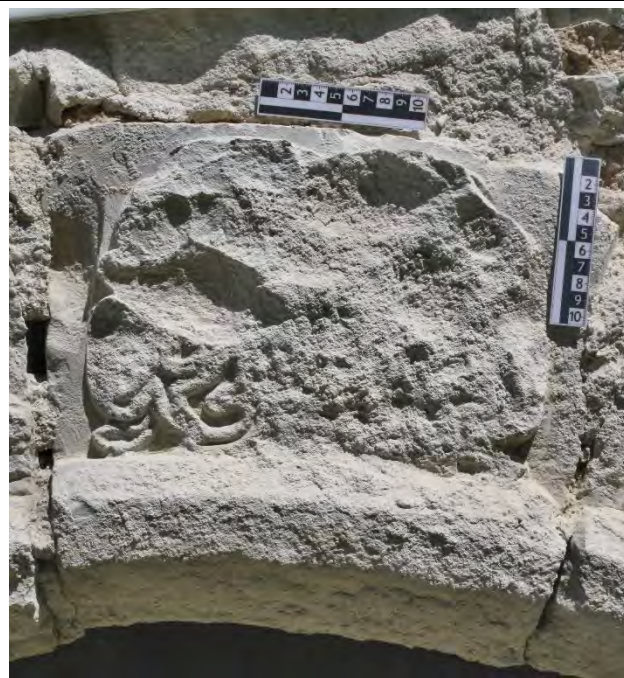
Detail pátého dílu archivolty (počítáno od severní paty). Foto: Jaroslav Skopec, 2018.

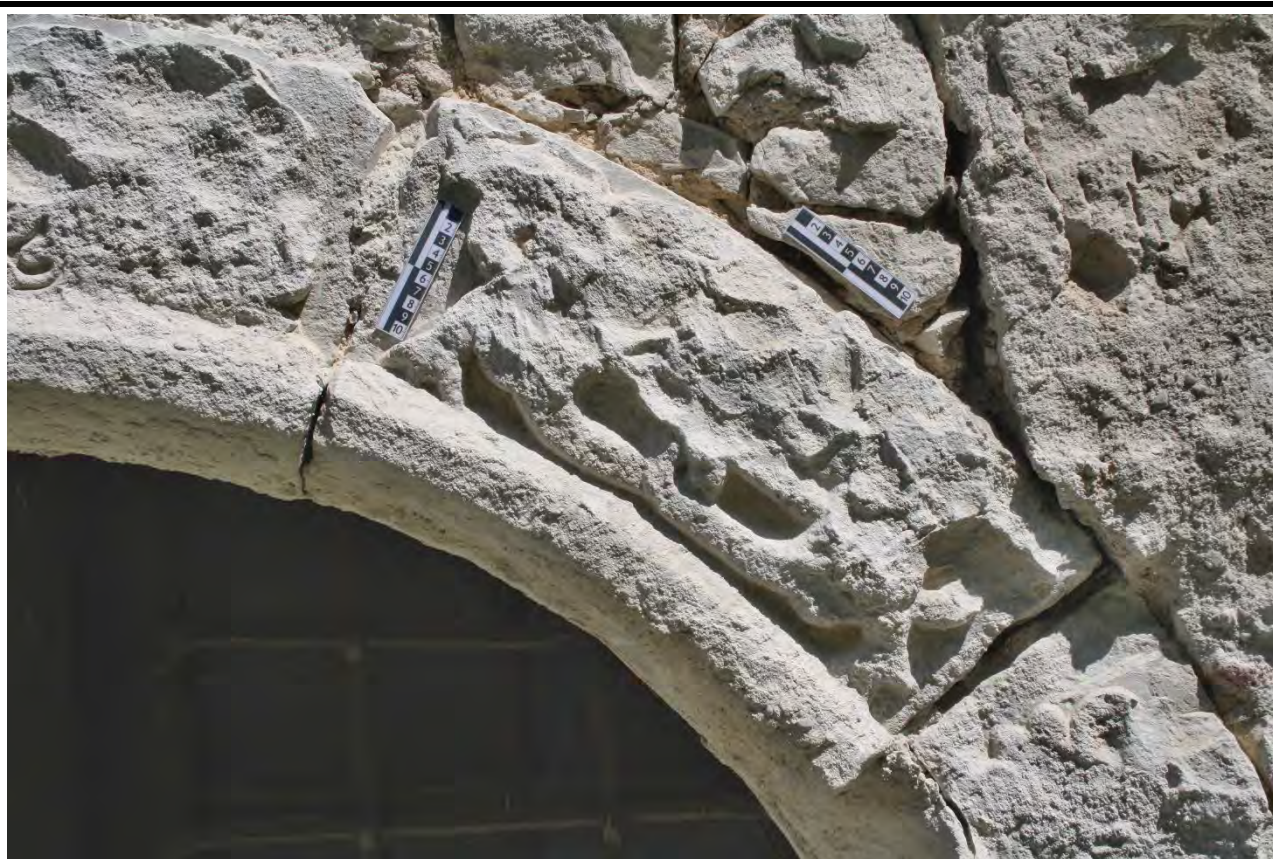
Detail šestého dílu archivoly (počítáno od severní paty). Foto: Jaroslav Skopec, 2018.

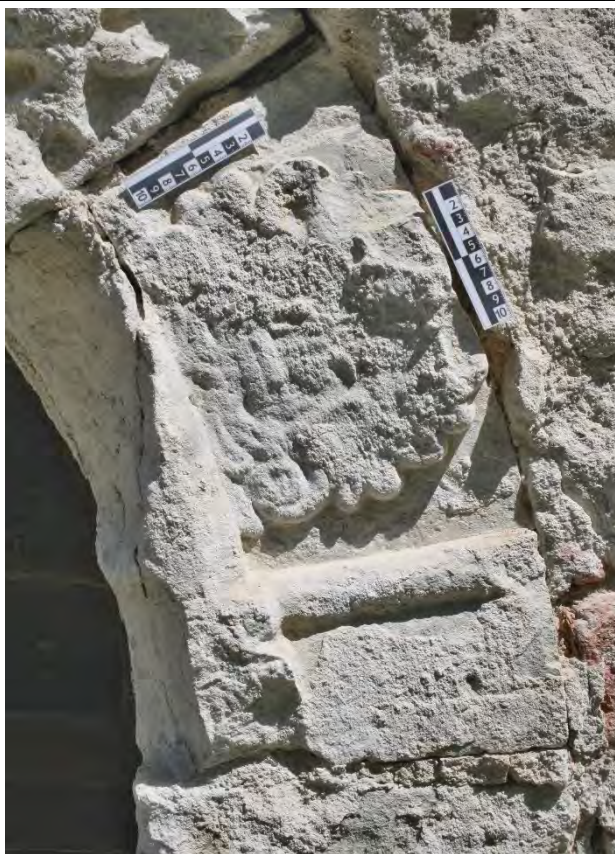
Detail sedmého dílu archivoly (počítáno od severní paty). Foto: Jaroslav Skopec, 2018.

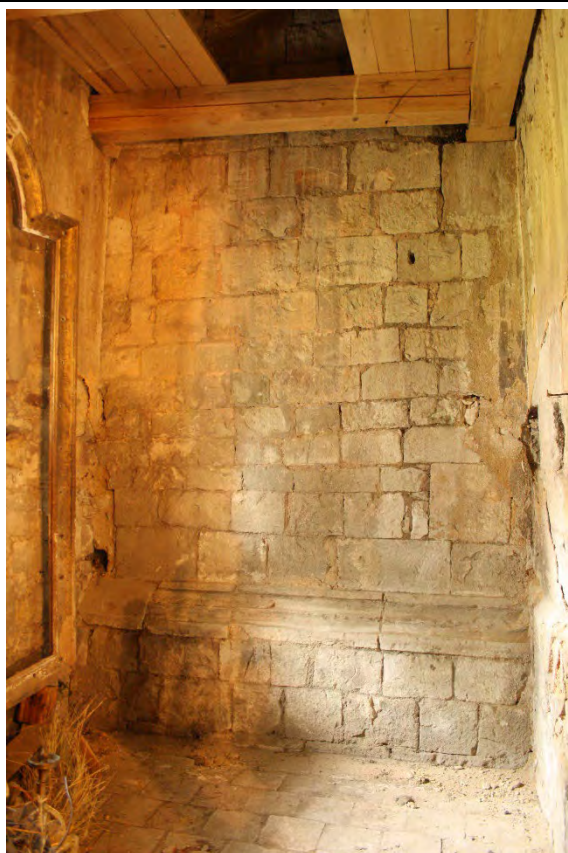
Čelní pohled na východní konec jižní zdi věže v pohledu z bývalé márníce. Foto: Jaroslav Skopec, 2014.

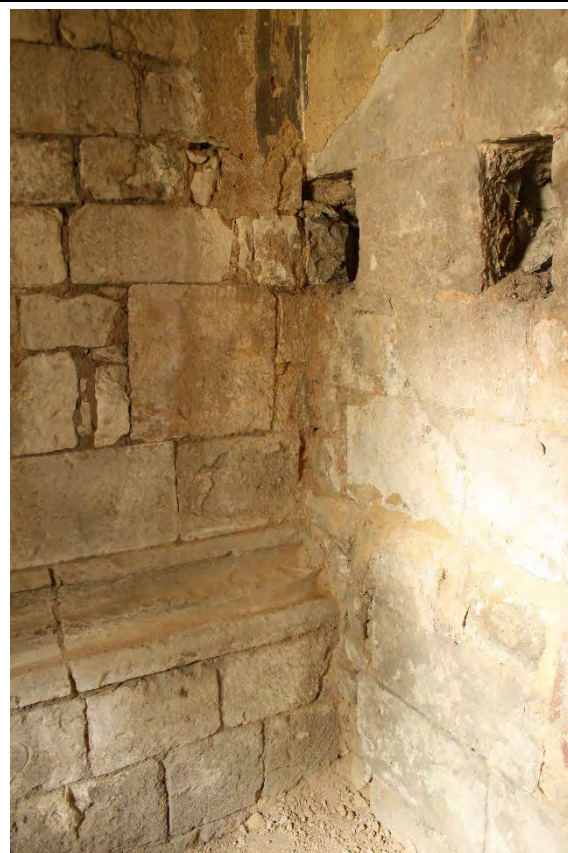
Kout svíraný jižním zdivem věže a západním zdivem lodi při jihozápadním nároží. Foto: Jaroslav Skopec, 2014.

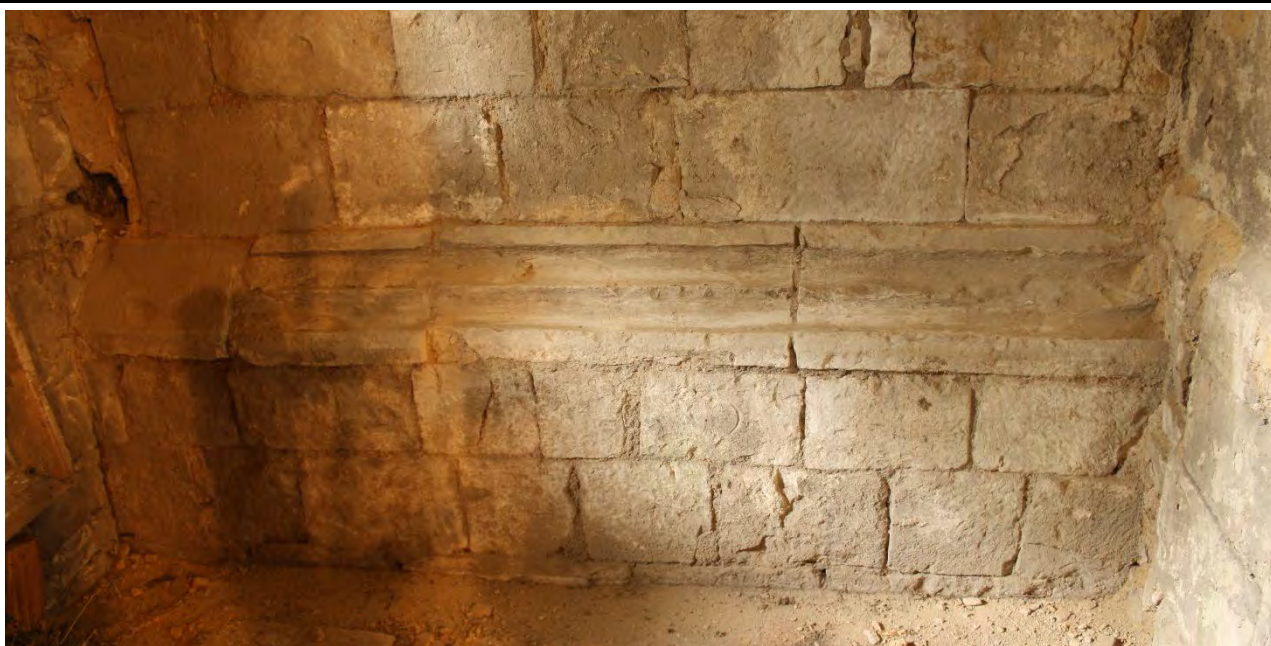
Sokl východního konce jižní zdi věže v pohledu od jihu z prostoru bývalé márníce. Foto: Jaroslav Skopec, 2014.

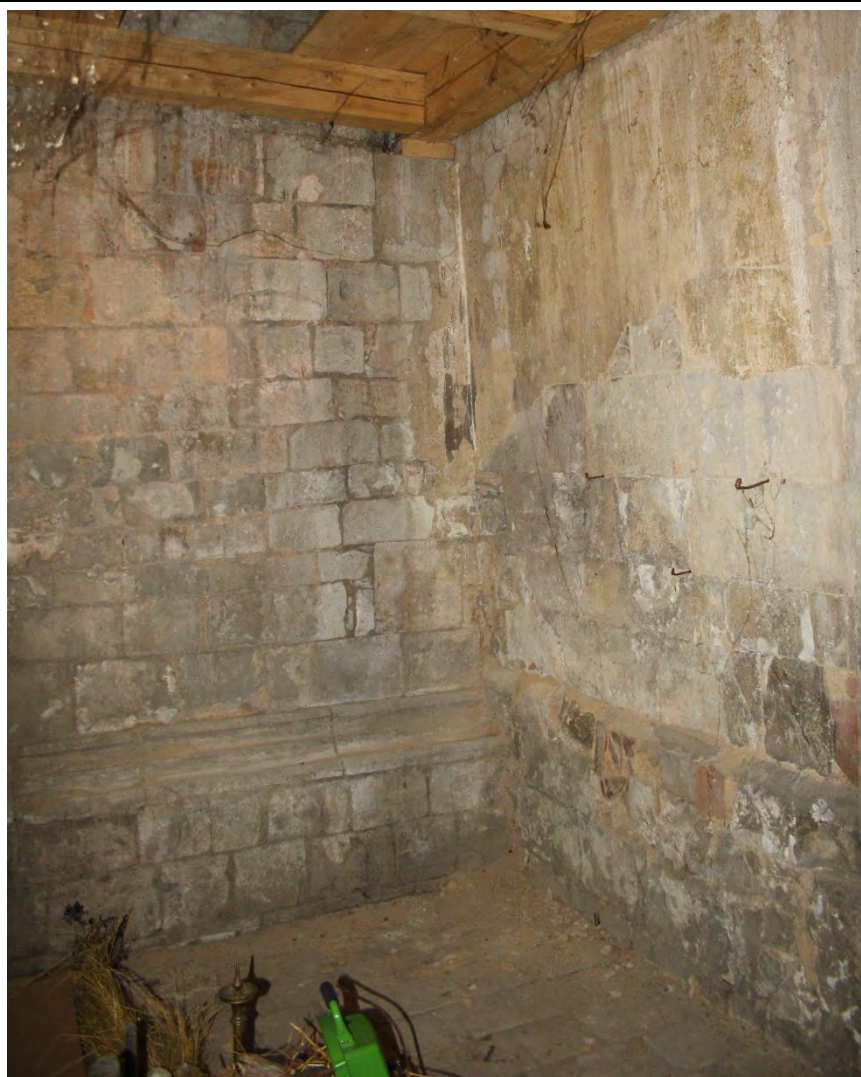
Kout svíraný jižním zdivem věže a západním zdivem lodi při jihozápadním nároží. Foto: Jaroslav Skopec, 2014.

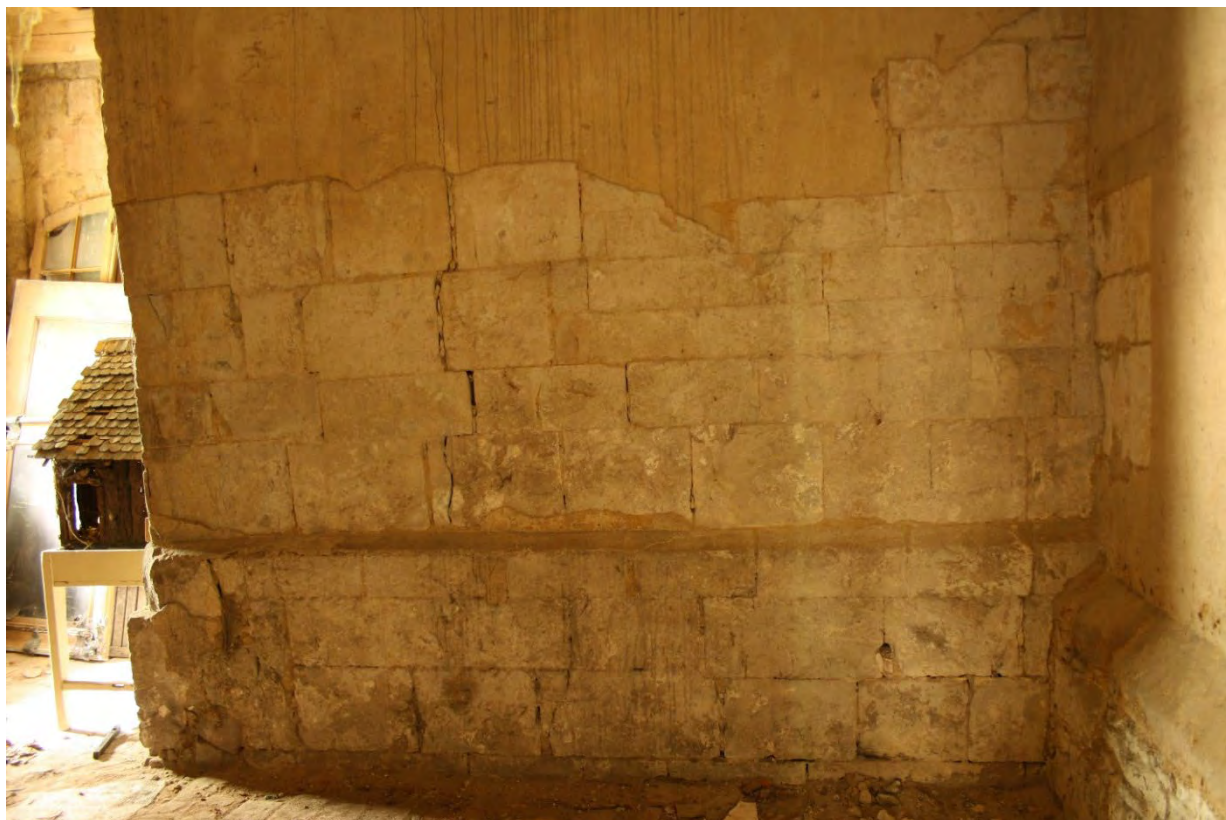
Čelní pohled od jihu na spodní část lícové plochy jižní románské zdi lodi při jejím jihozápadním nároží. Foto: Jaroslav Skopec, 2014.

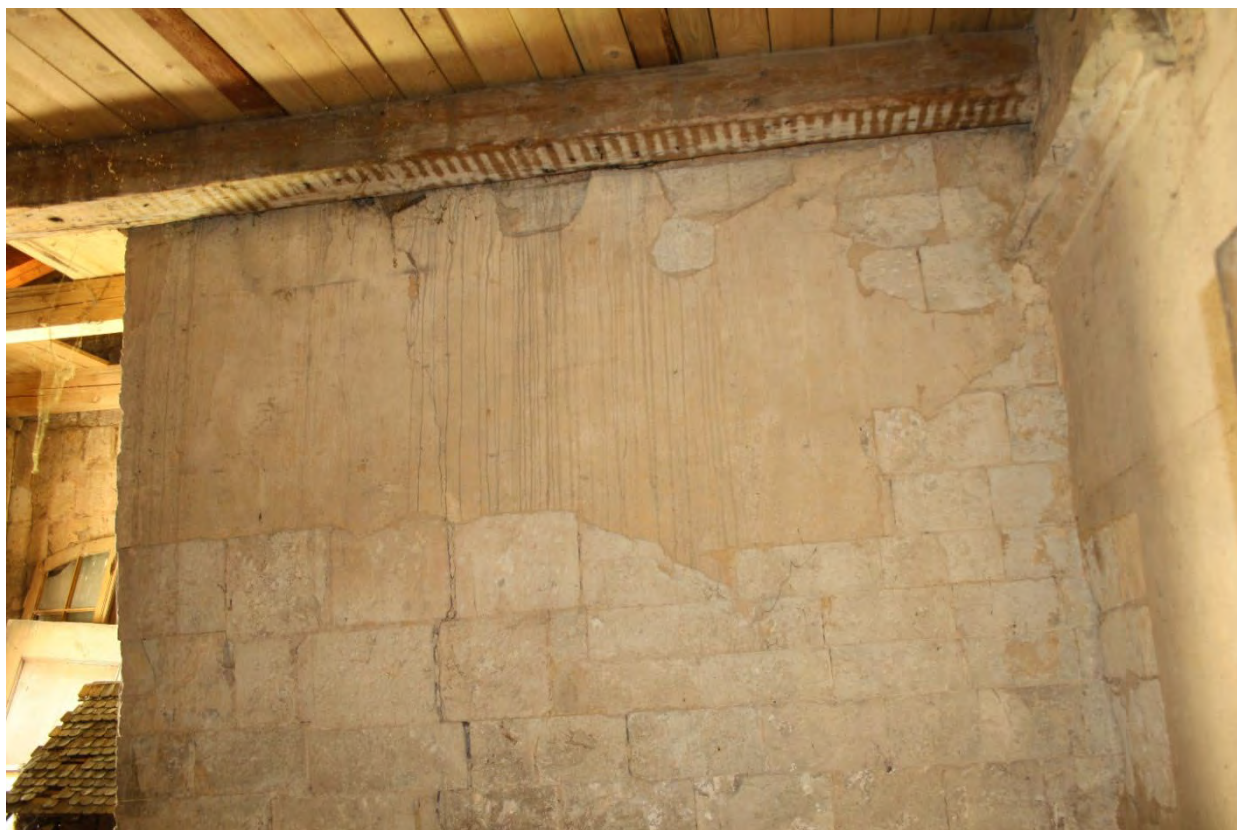
Čelní pohled od jihu na horní část lícové plochy jižní románské zdi lodi při jejím jihozápadním nároží. Foto: Jaroslav Skopec, 2014.

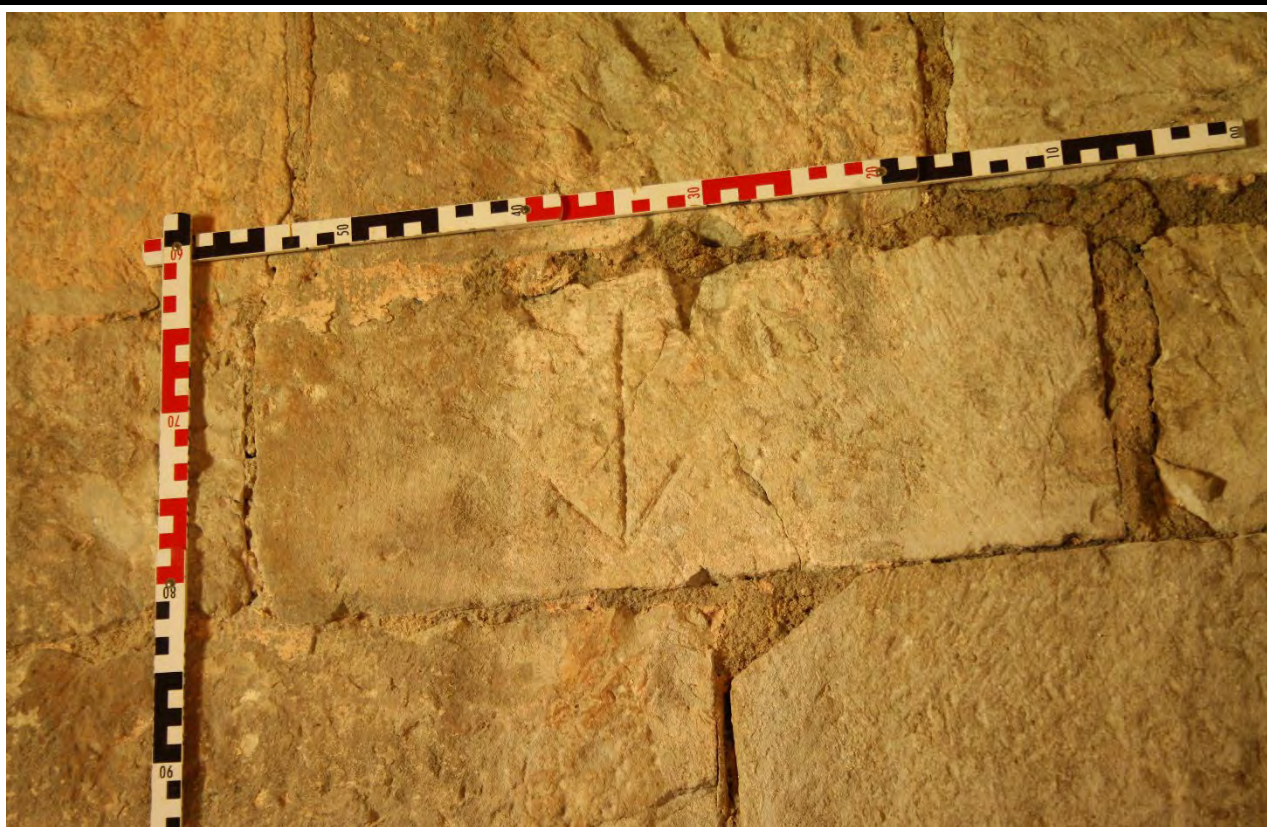
Detail kamenické značky ve tvaru šipky na románském kvádru druhotně použitém ve zdivu věže. Foto: Jaroslav Skopec, 2014.

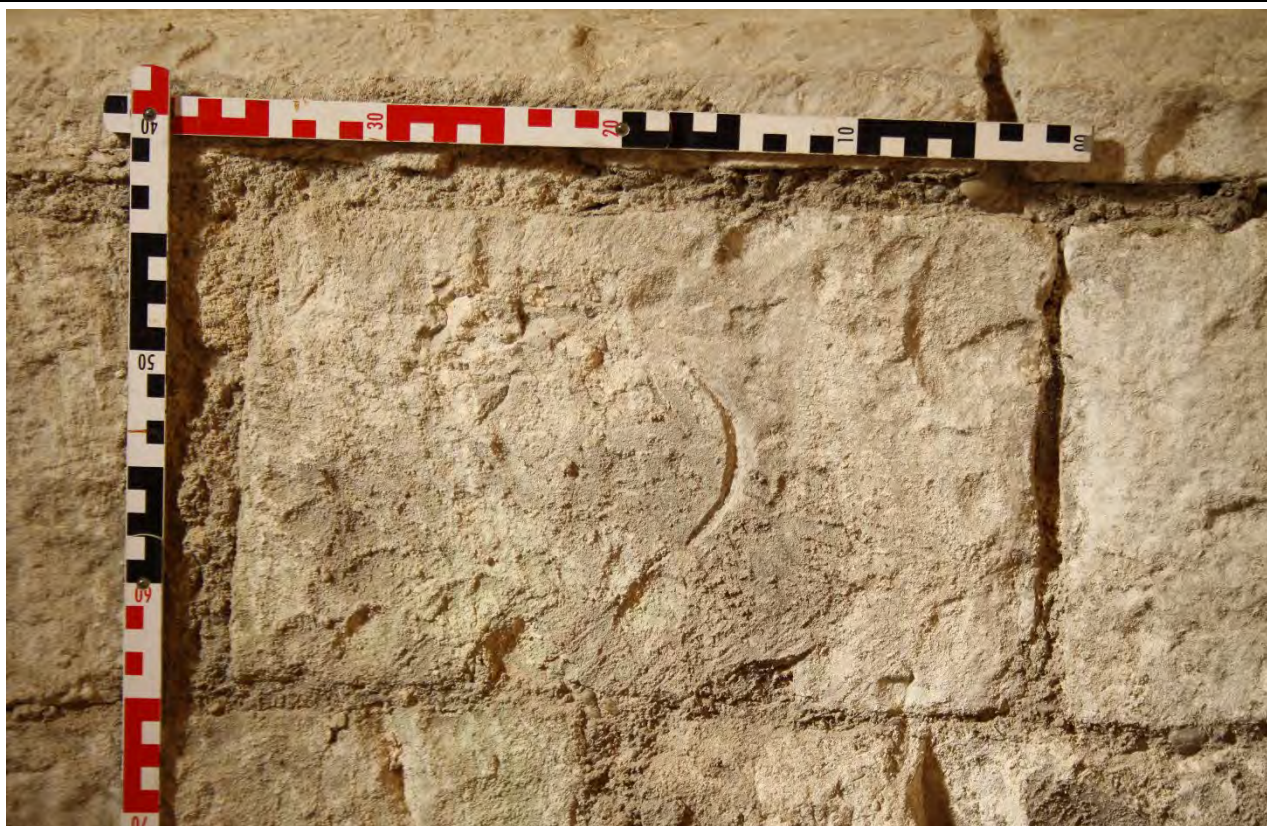
Detail kamenické značky ve tvaru obráceného písmene „C“ na románském kvádru druhotně použitém ve zdivu věže. Foto: Jaroslav Skopec, 2014.

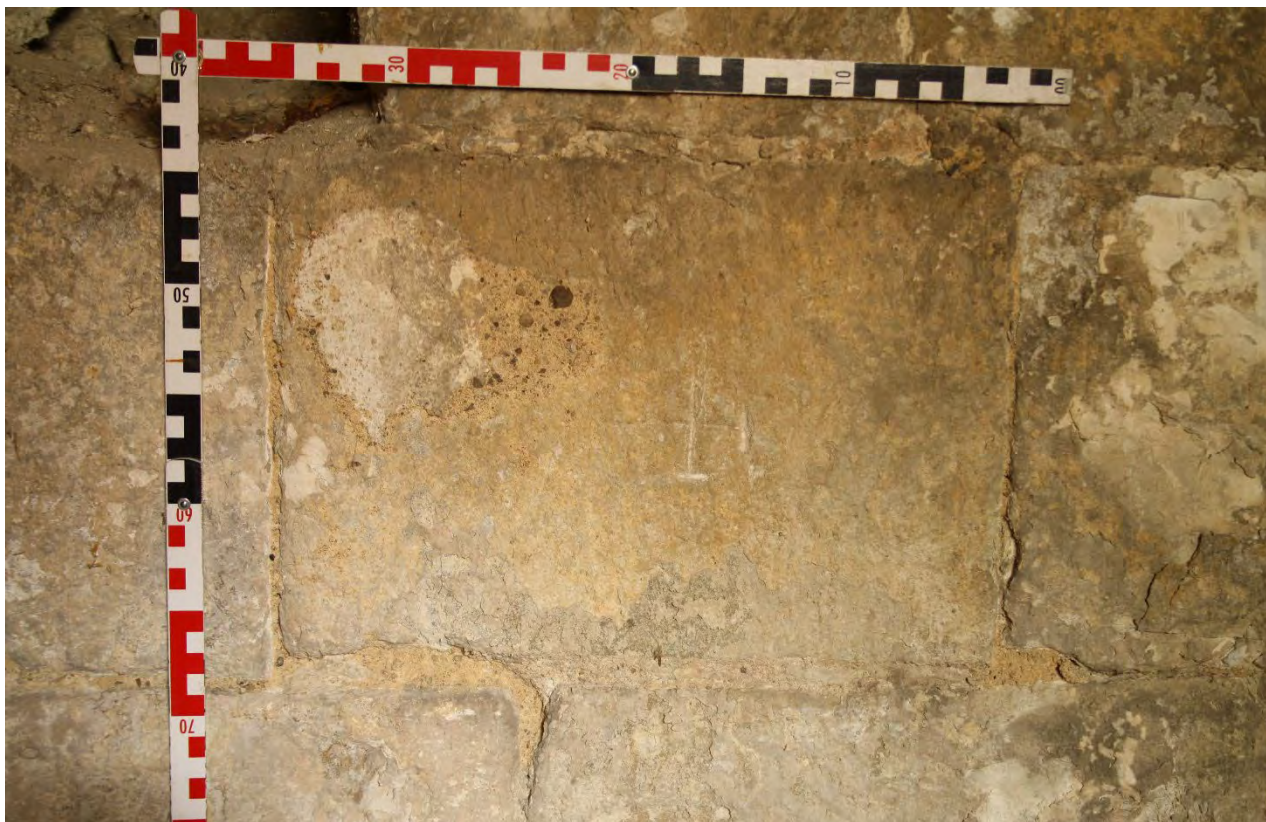
Detail kamenické značky ve tvaru zkřížených písmen „T“ na románském kvádru druhotně použitém ve zdivu věže. Foto: Jaroslav Skopec, 2014.

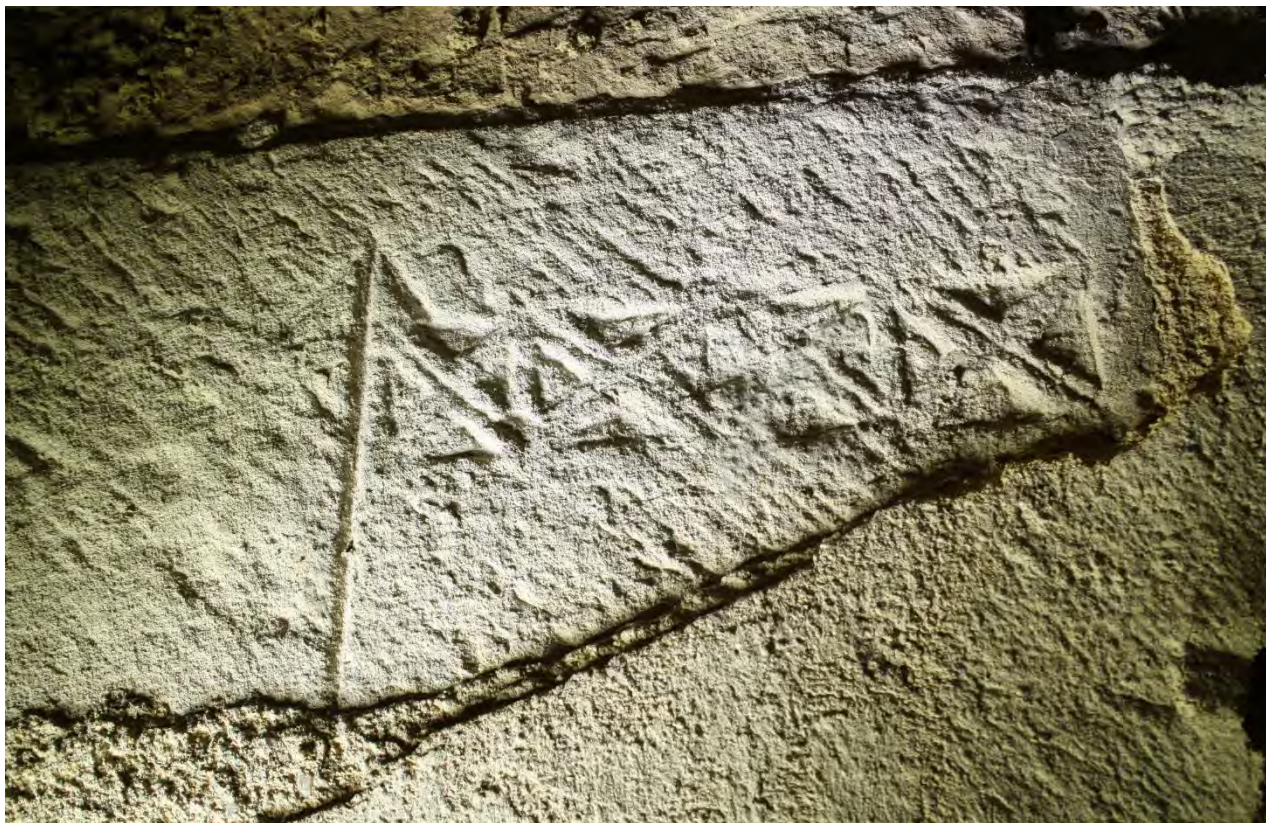
Románský kvádr s kamenickou značkou ve tvaru šipky a diamantováním, který je osazen v horní části jižní zdi lodi při jihozápadním nároží. Foto: Jaroslav Skopec, 2014.
