Část obce:	Liběšice
Obec:	Liběšice
Název:	kostel sv. Martina
Okres:	Louny
Kraj:	Ústecký
Parcelní číslo:	1
Kat. území:	Liběšice u Žatce
Číslo ÚSKP	43189/5-1228

## Anotace

**Popis<sup>1</sup>**

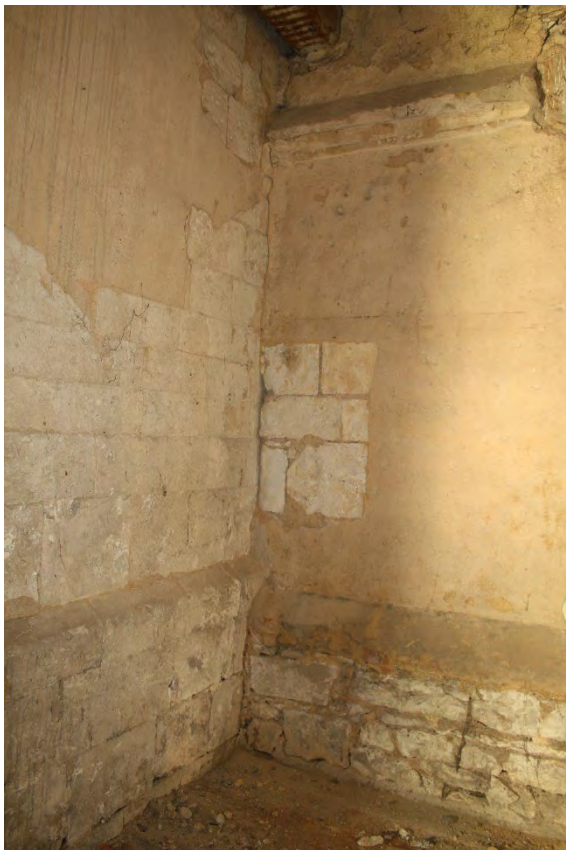
Kout svíraný mezi jižním zdívem lodi při jejím jihozápadním nároží a severním koncem západního zdiva Mariánské kaple v pohledu od jihozápadu z prostoru bývalé márníce. Foto: Jaroslav Skopec, 2014.

Po lodi a presbytáři následovala výstavba dnešní mariánské kaple, jejíž středověké jádro lze identifikovat podle opěrných pilířů a obvodového soklu zakončeného kamennou římsou s ostře zkosenou hranou. Sokl je bez mladších zásahů zachován na západní straně kaple, která je skryta v uzavřeném prostoru mezi věží a pohřební kaplí. Necelé dva metry nad soklem je dochována ještě průběžná kamenná římsa profilovaná na spodní straně půlkruhovým výžlabkem uprostřed zkosené hrany. Tato římsa se s největší pravděpodobností uplatňovala i na jižním průčelí a navazovaly na ni parapety vysokých hrotitých okenních otvorů. Dva z nich byly zjištěny symetricky rozmístěné na jižním průčelí kaple při opravě fasády v roce 2021, přičemž byla měřitelná jejich šířka, půdorysná poloha a spodní část zakřivení záklenku. Výška parapetu a návaznost na podokenní římsu vychází z fotografie kaple z roku 1967, kde odhalená část východní stojky východního otvoru spadá až na dvojici vodorovných kvádrů, které svou výškou a výškovou úrovní odpovídají dochované římsě na západní straně kaple. Profil římsy však byl při barokní úpravě odsekán. S šířkou okenních otvorů 1,55 m a výškou přibližně 5,3 m byly prakticky totožné s jižním okenním otvorem závěru presbytáře. Další okenní otvor o šíři 1,45 m byl odhalen v jižní části východního průčelí, avšak další detaily nebylo možné zjistit.<sup>11</sup> Nabízela by se tak velmi lákavá představa další dvojice symetricky rozmístěných otvorů, které by mohly být umístěny i na západním průčelí. Tuto možnost však vylučuje prokazatelná absence jakýchkoli stop po otvoru v severní části západního průčelí, jehož zdivo je viditelné nad stropem prostoru mezi věží a pohřební kaplí. Na východním průčelí by pak severní otvor kolidoval s plánovanou sakristií (viz níže). Okenní otvory tak byly pouze v jižních polovinách východní a západní stěny kaple, přičemž západní lze odhadovat jen na základě zvažované symetrické kompozice.<sup>12</sup>

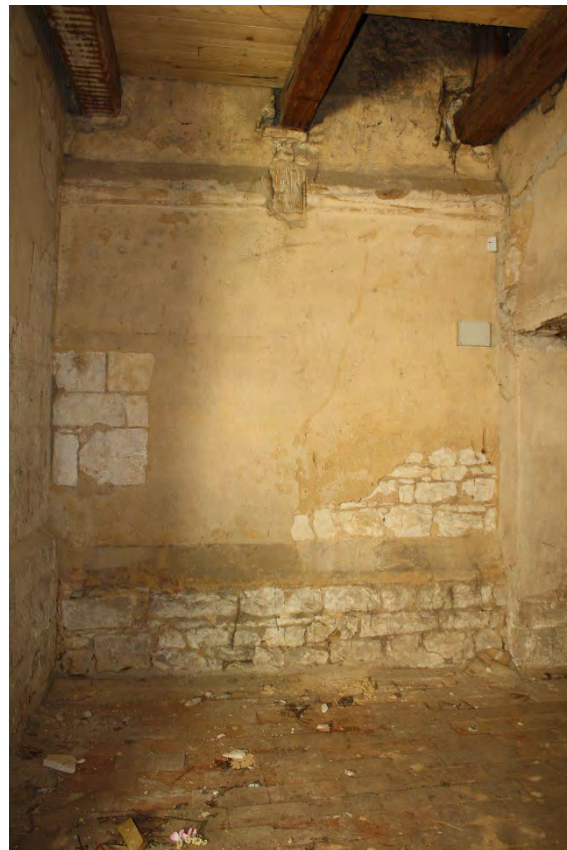
Severní konec západního zdiva Mariánské kaple v pohledu od západu z prostoru bývalé márníce. Foto: Jaroslav Skopec, 2014.

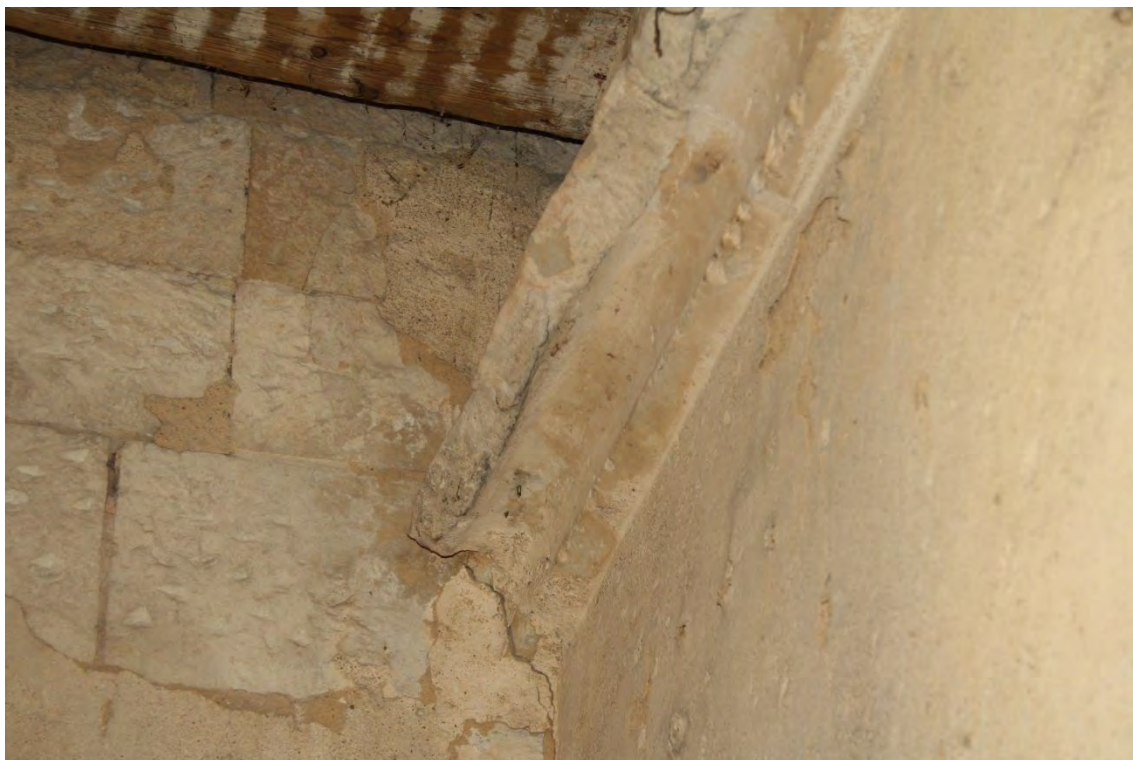
Detail římsy na západního zdiva Mariánské kaple v pohledu z prostoru bývalé márníce. Foto: Jaroslav Skopec, 2014.

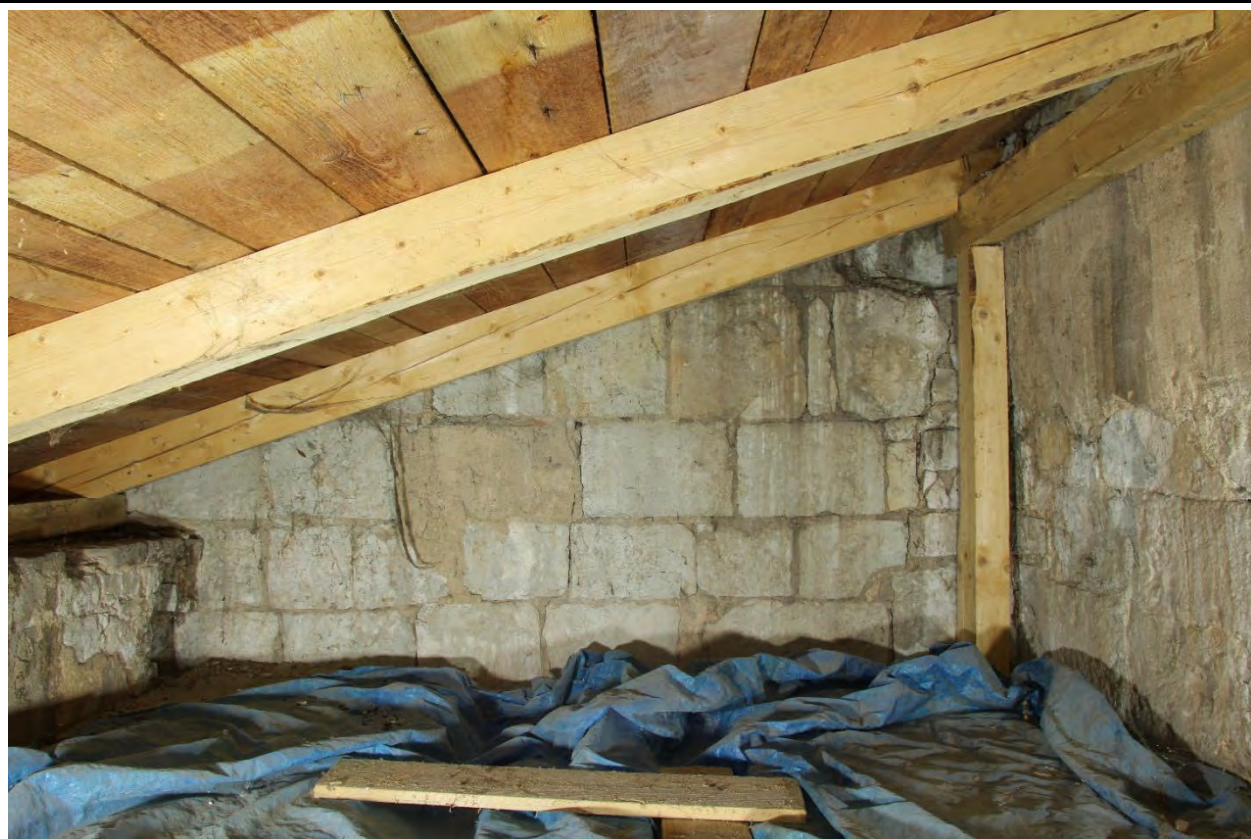
Východní konec jižního zdiva věže v pohledu od jihu z prostoru krovu bývalé márnice. Foto: Jaroslav Skopec, 2019.

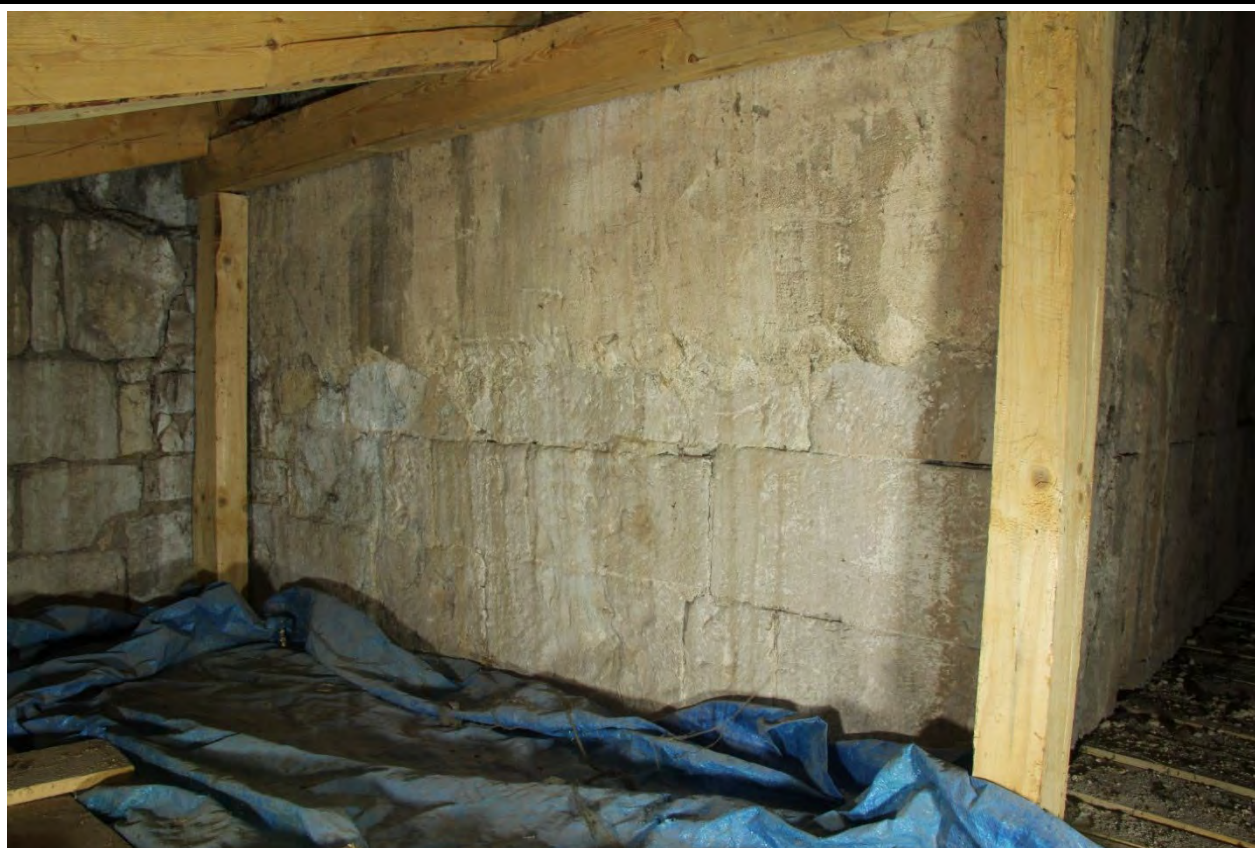
Východní románské zdivo lodi při jejím jihozápadním nároží v pohledu od jihozápadu z prostoru krovu bývalé márnice. Foto: Jaroslav Skopec, 2019.

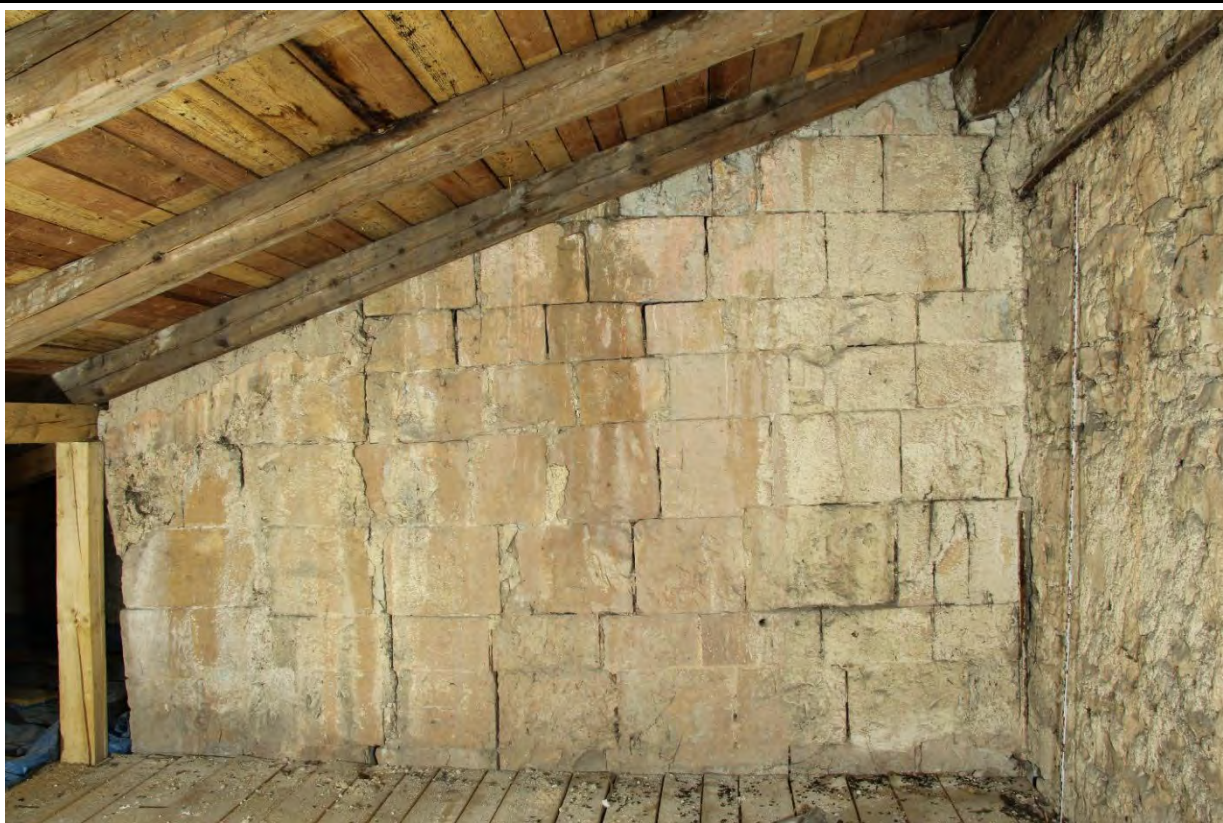
Jižní románské zdivo lodi při jejím jihozápadním nároží v pohledu od jihu z prostoru krovu bývalé márnice.  
Foto: Jaroslav Skopec, 2019.

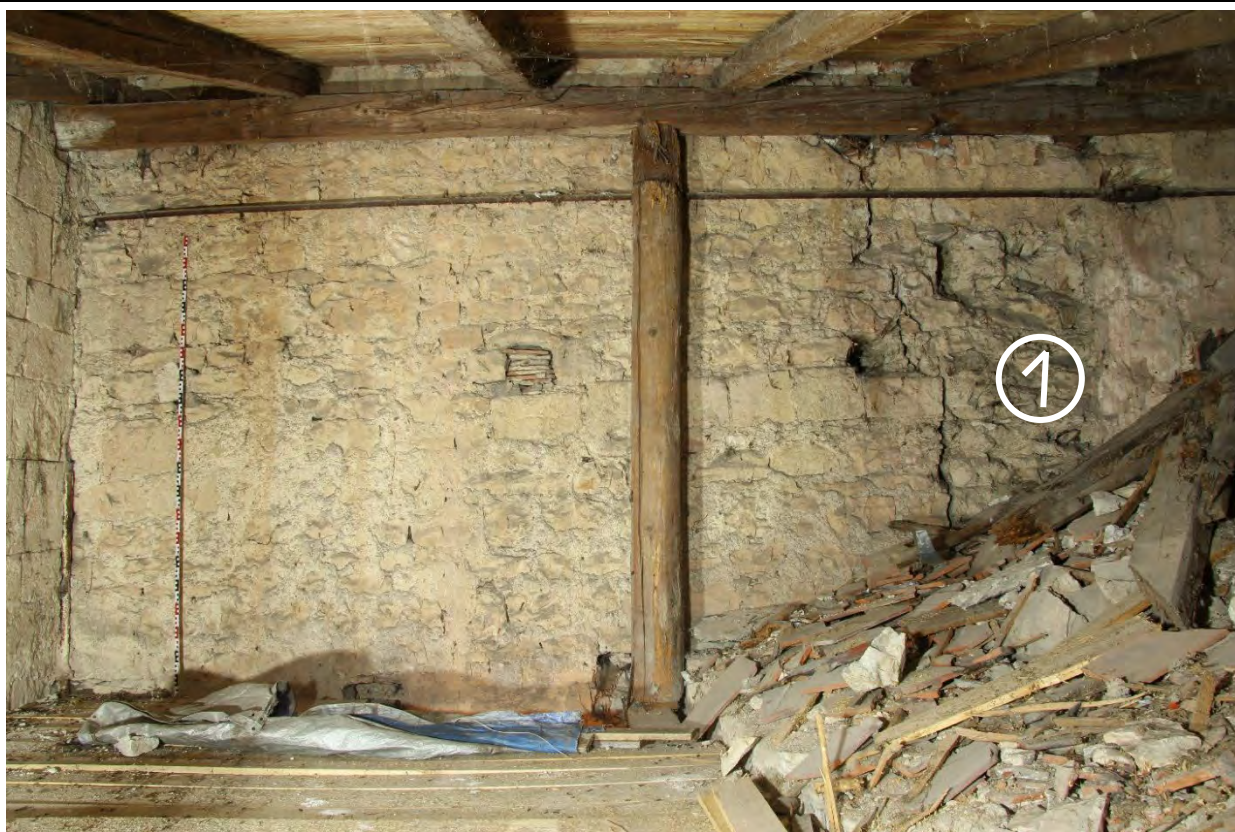
Severní polovina horní úrovně západního zdiva Mariánské kaple v pohledu od západu z prostoru krovu bývalé márnice. Foto: Jaroslav Skopec, 2019. 1) Zřetelný negativ po odstraněném pilíři v ose západního průčelí kaple.

Jak naznačují nárožní opěrné pilíře, byla kaple plánována jako klenutá. Podstatnou informaci k uvažovanému zaklenuť se podařilo získat při statickém zajištění kostela, kdy byl v místě současného náhrobku zjištěn pod terénem předzáklad osového opěrného pilíře jižního průčelí. Osový pilíř společně s postranními okenními otvory naznačují reálnou možnost, že prostor byl plánován s klenbami svedenými na středovou podporu. K tomu by však bylo zapotřebí ještě dvou opěr, a to v ose východní a západní stěny. Západní se podařilo nalézt nad stropem prostoru mezi věží a pohřební kaplí, a to v podobě negativu po jeho odstranění, který se nachází v ose západní stěny

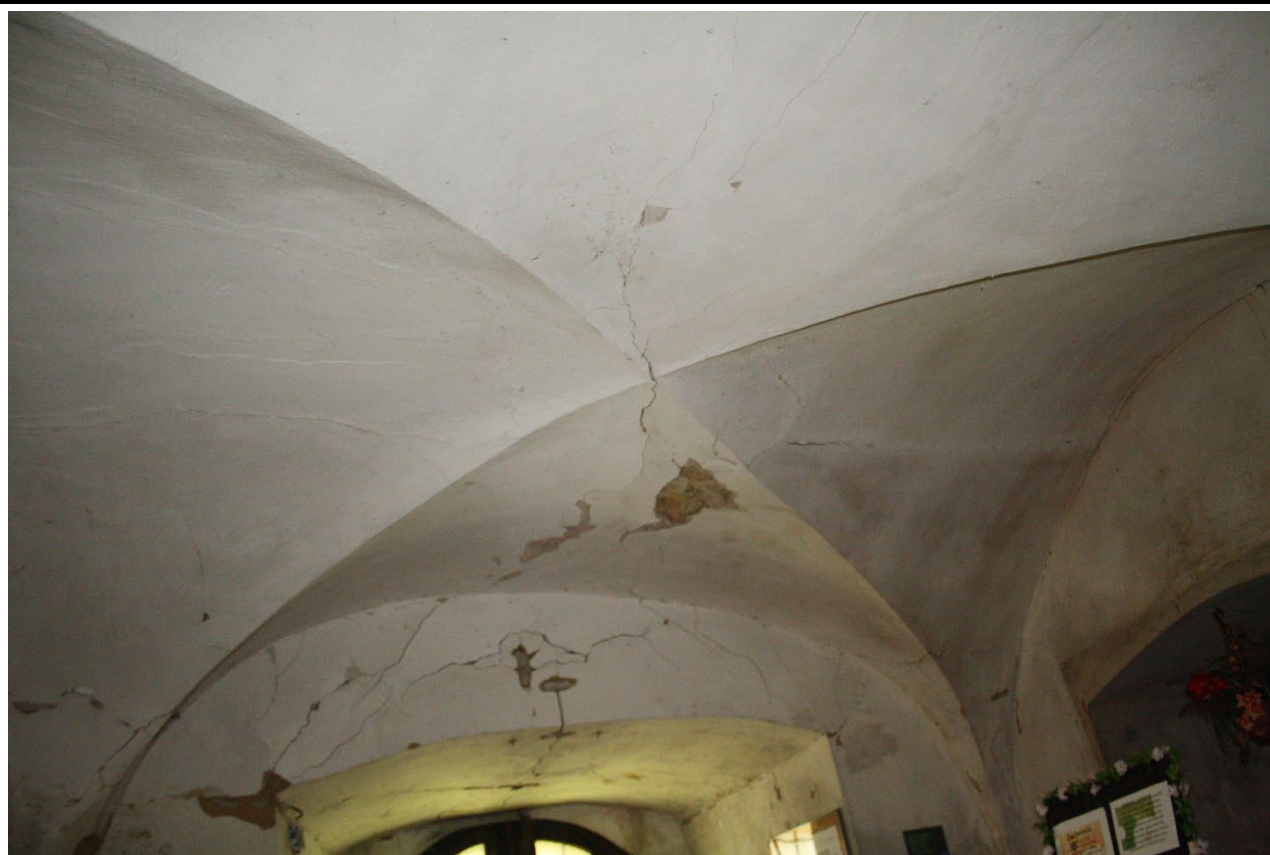
Klenba přízemí věže v pohledu od východu. Foto: Marta Pavlíková, 2021.

Přízemí věže, zaklenuté valenou klenbou s trojbokými styčnými výsečemi se stlačenými čely, je přístupné od západu z exteriéru půlkruhovým portálem. Na východě je podvěží propojené na téměř celou šířku a výšku s hlavní lodí otvorem se stlačeným obloukem v záklenku. Interiér je osvětlován od jihu obdélným okenním otvorem v hluboké nice se segmentovým záklenkem, shodná nika se nachází i na straně severní. První patro věže je přístupné od severu obdélným dveřním otvorem, k němuž vede představené zděné dvouramenné schodiště. Prostor s trémovým stropem je osvětlován dvojicí štěrbinových okenních otvorů umístěných v nikách s široce rozevřenými špaletami. Na východě je otevřen obdélný vstupní otvor na západní krucht hlavní lodi. Druhé patro věže s trémovým stropem je osvětlováno trojicí drobných obdélných okenních otvorů umístěných v nikách shodných s nikami v prvním patře. Třetí patro s trémovým stropem je na třech volných stranách otevřeno oválnými otvory s hodinovými ciferníky a obdélným vstupem na východě směřujícím do podkrovní. Čtvrté patro vyplňuje čtveřice vazeb zvonové vzpěradlové stolice a otevřeno je čtveřicí kasulových zvukových otvorů.

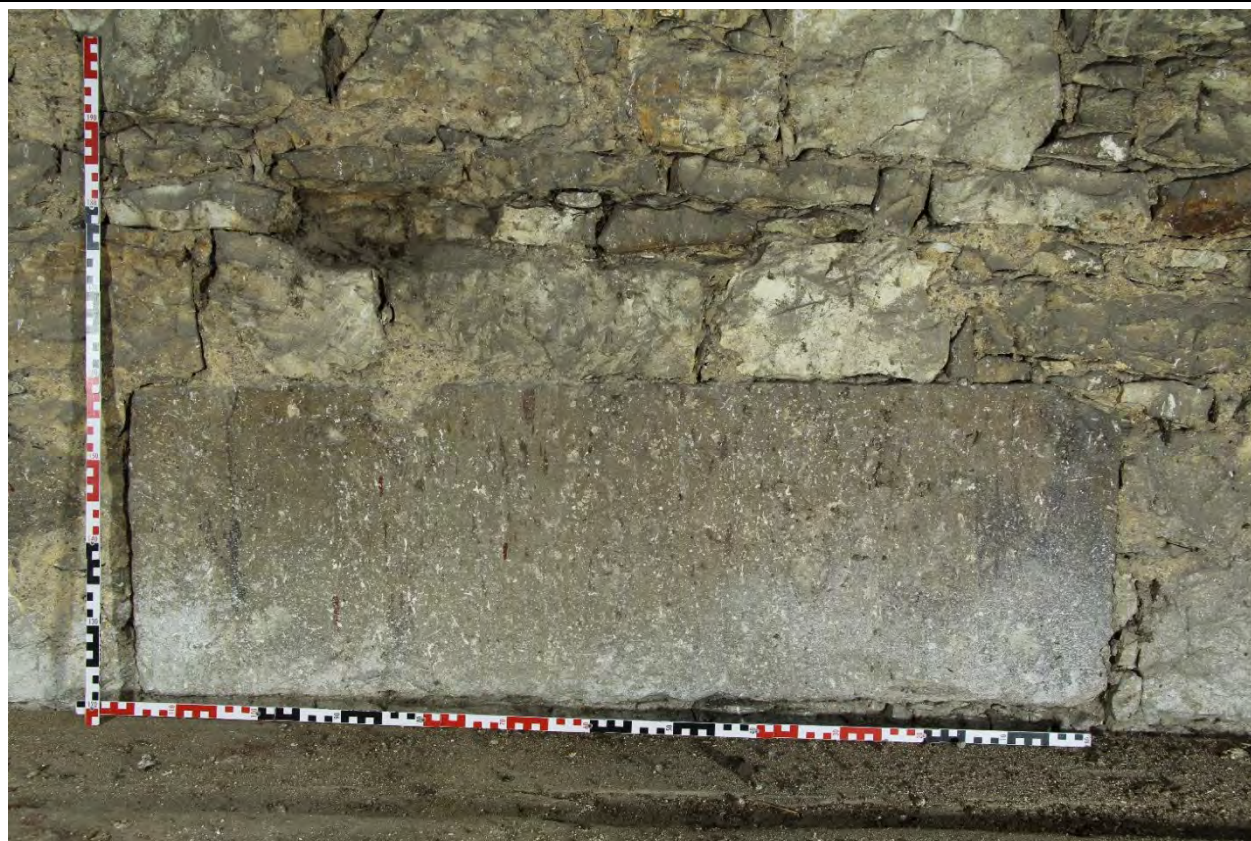
Čelní pohled na kvádr zazděný v jižní zdi třetího patra věže, který teoreticky mohl tvořit překlad některého z románských vstupních otvorů. Foto: Jaroslav Skopec, 2019.

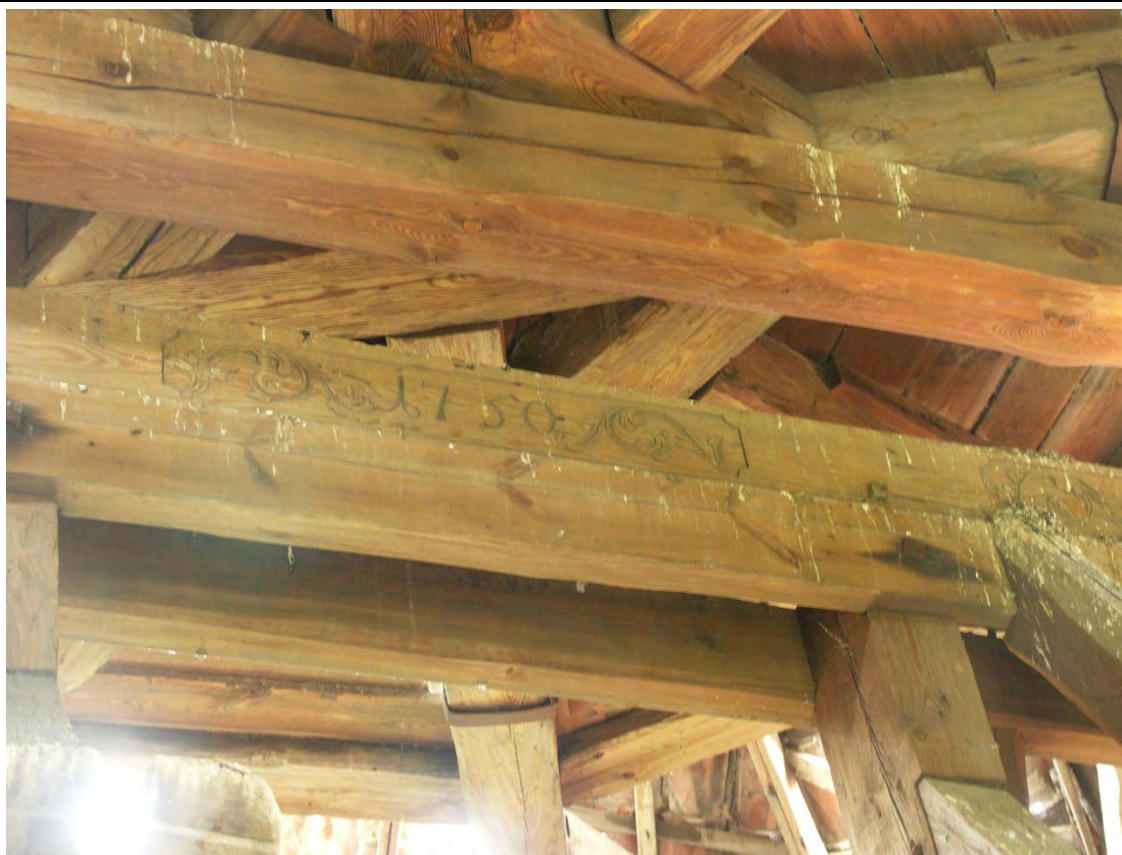
Detail řezby s letopočtem 1750 na zvonové stoličce ve čtvrtém patře věže. Foto: Lucie Radová, 2006.

V roce 1750 bylo vystavěno zděné zvonové patro věže a přibližně ve stejné době se stal kostel vyhledávaným mariánským poutním místem. To byl zřejmě podnět k realizaci nového severního průčelí kostela zahrnující oratoř a boční loď s kruchtami. V roce 1765 následovala stavba pohřební kaple s přilehlou kostnicí, přestavěnou v roce 1825. V 60. letech 19. století došlo k velké renovaci kostela, při níž byly realizovány nové stropy a krovy. Od konce 19. století jsou zaznamenávány statické poruchy, jejichž zajištění je prováděno postupně od roku 2016.

V září 1860 při nutné opravě makovice na kostelní věži v ní byl nalezen pamětní zápis. Dle něj byla věž kostela v roce 1750 z poloviny postavena. Téhož roku 23. prosince byl přenesen slavnostním procesím z fary kříž a postaven na hřbitově. Farář Kletschka v zápisu uvádí některé události, které se odehrály před jeho příchodem. Jeho předchůdce Jakob Pateck (+1738) založil bratrstvo sv. Barbory. Za Kletschkova působení byl v roce 1740 z peněz dobrodinců štafírován hlavní oltář s tabernáklem. V roce 1744 byla postavena z kostelních peněz kazatelna. V roce 1745 nechal farář z vlastních prostředků opravit oltář

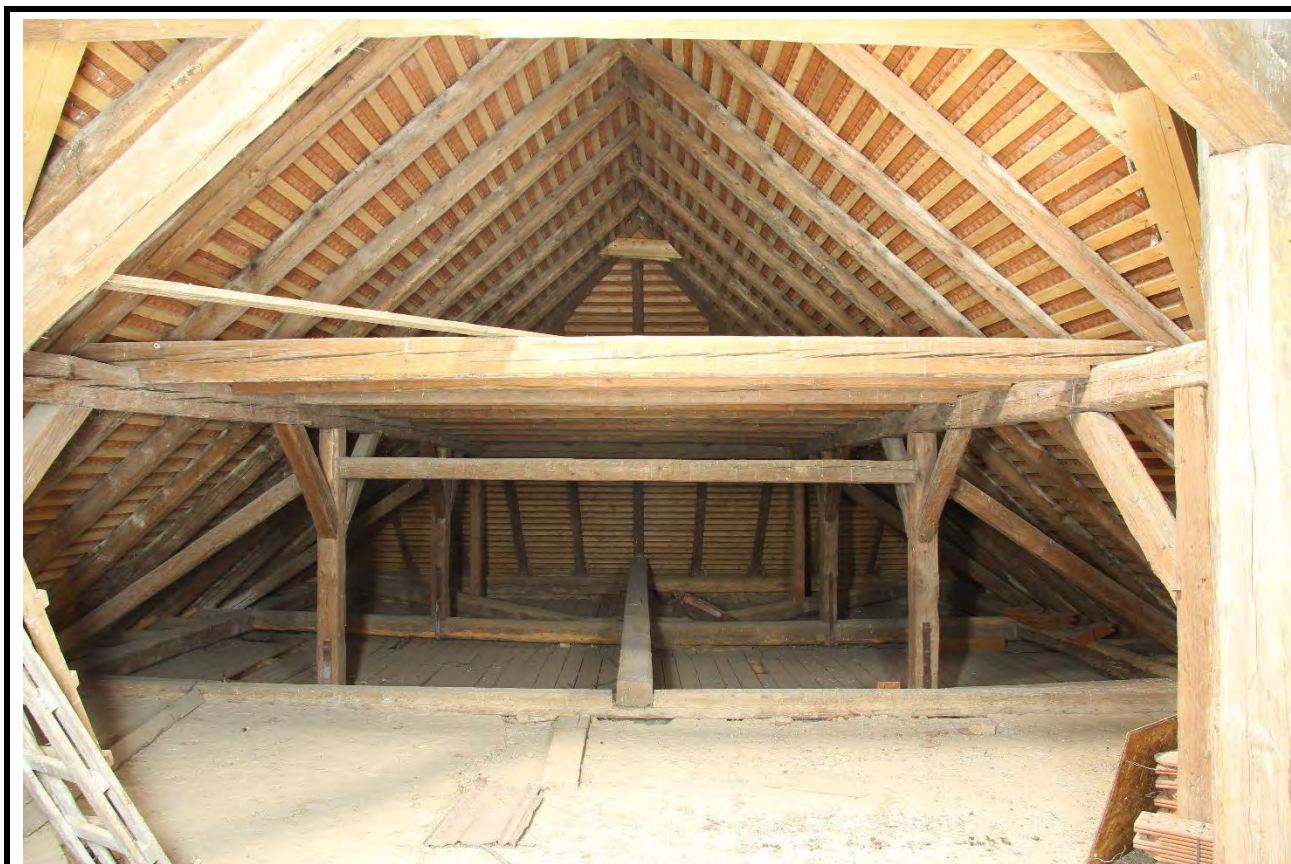
Krov nad Mariánskou kaplí v pohledu od severu. Foto: Jaroslav Skopec, 2019.

Lod' a presbytář kryje kombinace valbové a sedlové střechy s komplikovanou konstrukcí krovu, jejíž základ tvoří krokevní krov s prostorovou ležatou stolicí lodi doplněnou o věšadlo. Krov valbové střechy mariánské kaple je hambalkový s dvojicí podélných stojatých stolic opatřených rozpěrou mezi sloupky, které jsou stabilizovány vzpěrami a pásky.

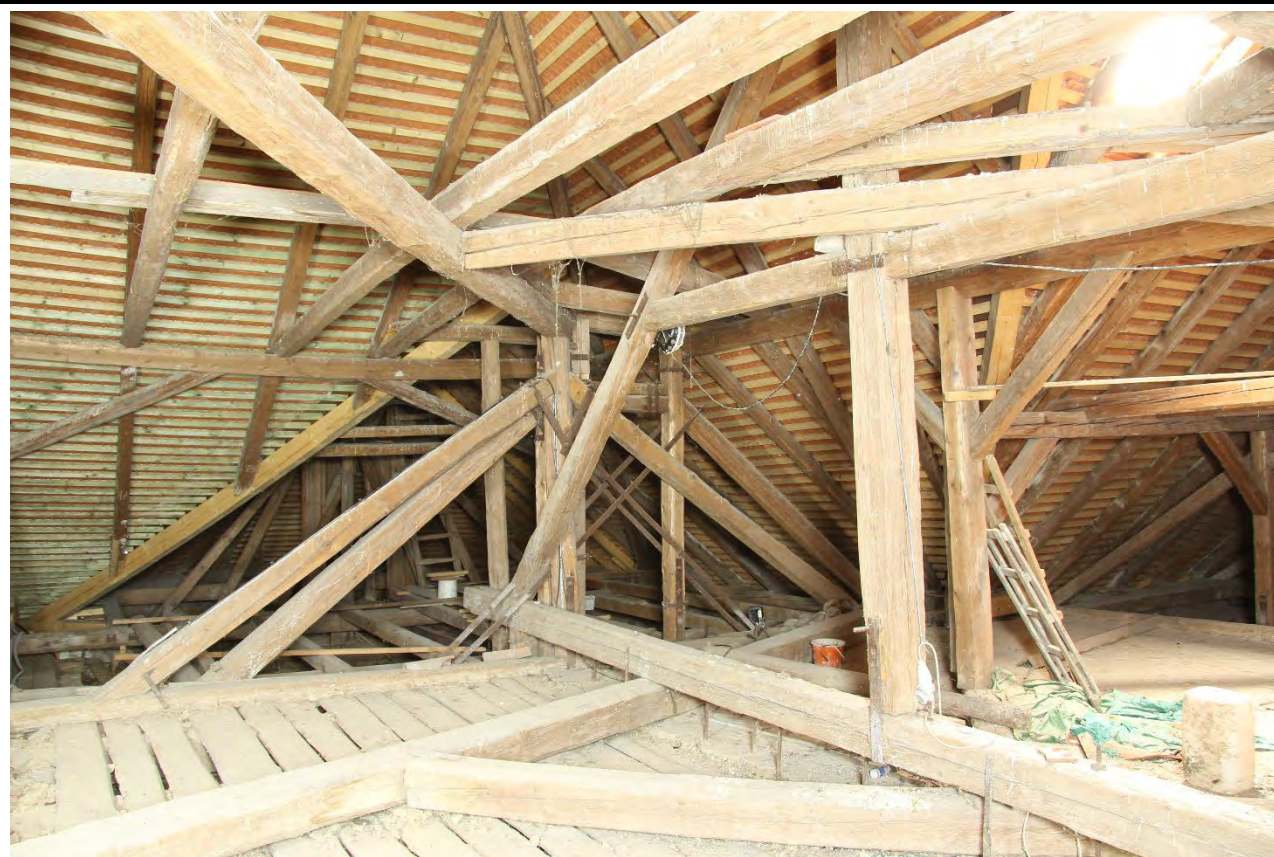
Krov nad lodí v pohledu od severozápadu. Foto: Jaroslav Skopec, 2019.

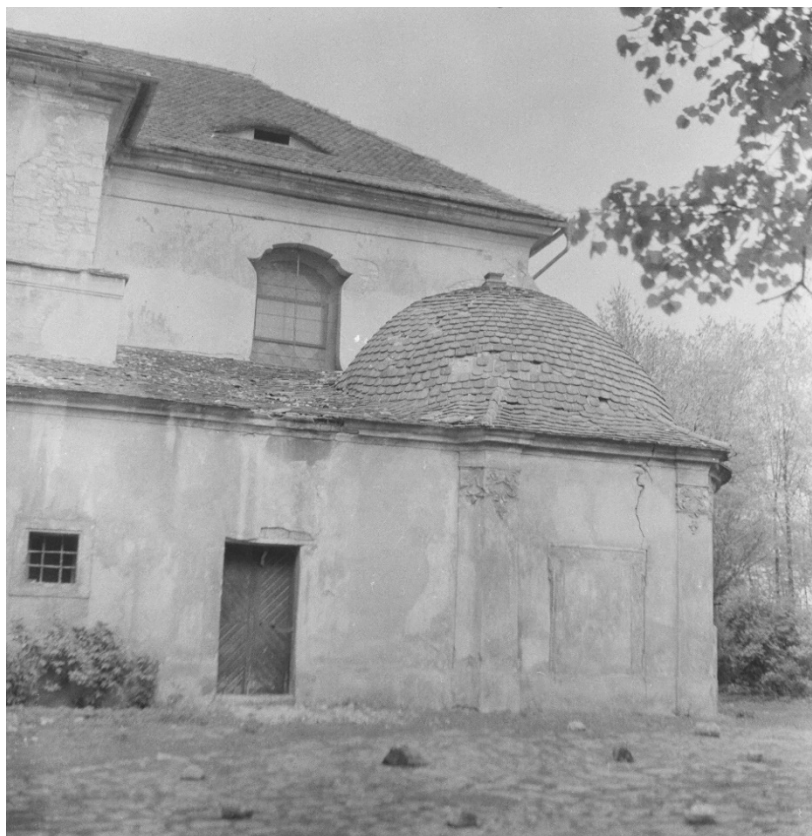
Pohřební kaple, bývalá márnice a západní průčelí Mariánské kaple v pohledu od západu. Foto: 1963, sbírka negativů NPÚ ÚOP v Ústí n. L., sign. 8798.

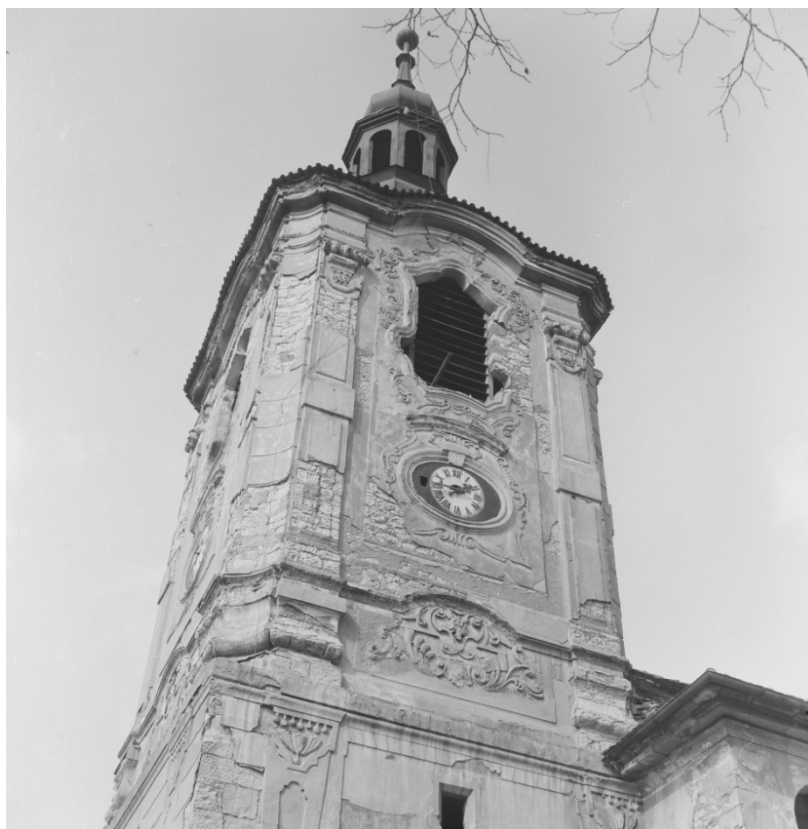
Jižní průčelí horních partií věže v pohledu od jihu. Foto: 1967, sbírka negativů NPÚ ÚOP v Ústí n. L., sign. 27639.

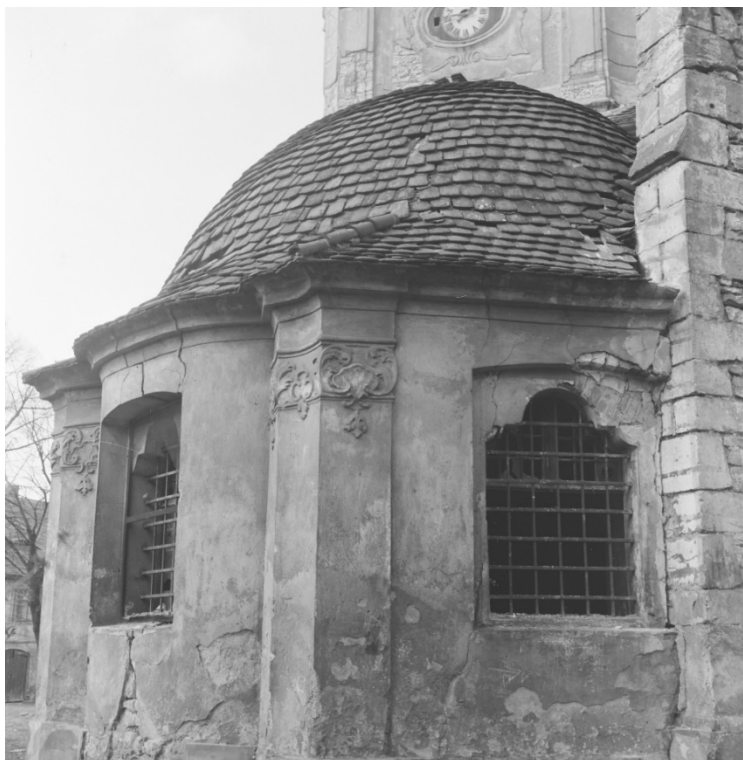
Pohřební kaple v pohledu od severu. Na pravém okraji snímku je patrné armování jihozápadního opěrného pilíře Mariánské kaple. Foto: 1967, sbírka negativů NPÚ ÚOP v Ústí n. L., sign. 27640.

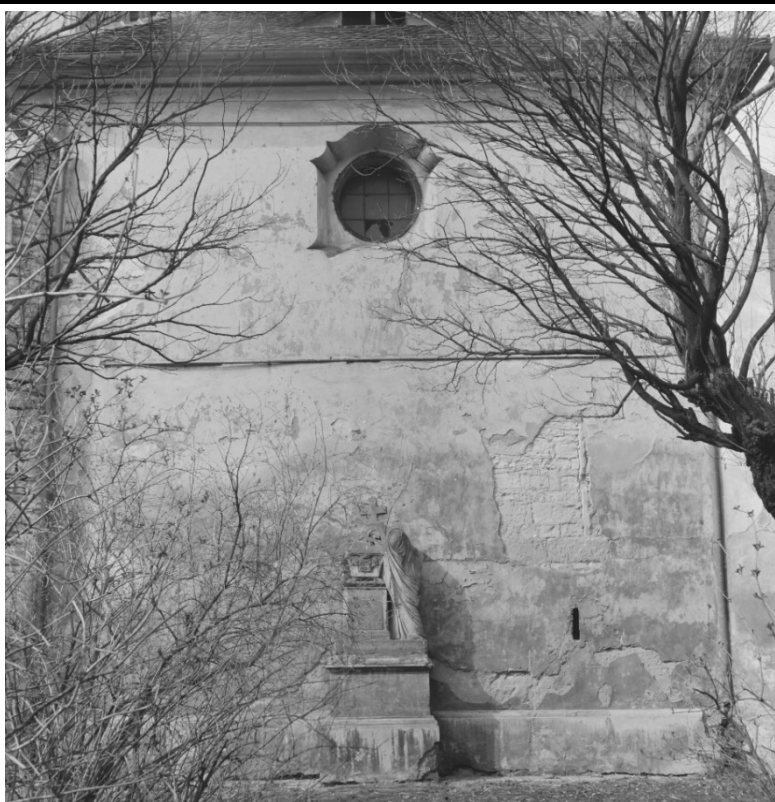
Jižní průčelí Mariánské kaple v pohledu od jihu. V místě opadané omítky je patrná hrana východní stojky východního hrotitého okenního otvoru, která dosedá na kvádr náležející patrně průběžné podokenní římsě, jejíž profil byl odstraněn, a lze předpokládat, že byl shodný s profilem římsy západní strany kaple. Foto: 1967, sbírka negativů NPÚ ÚOP v Ústí n. L., sign. 27641.

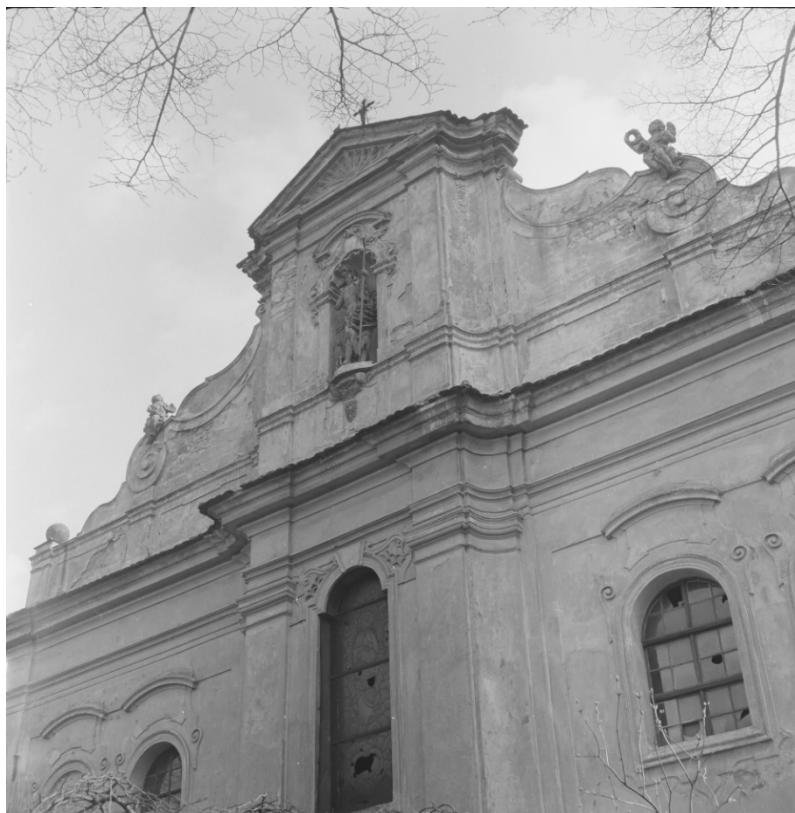
Horní partie severního průčelí lodi a jeho štítu v pohledu od severozápadu. Foto: 1967, sbírka negativů NPÚ ÚOP v Ústí n. L., sign. 27645.

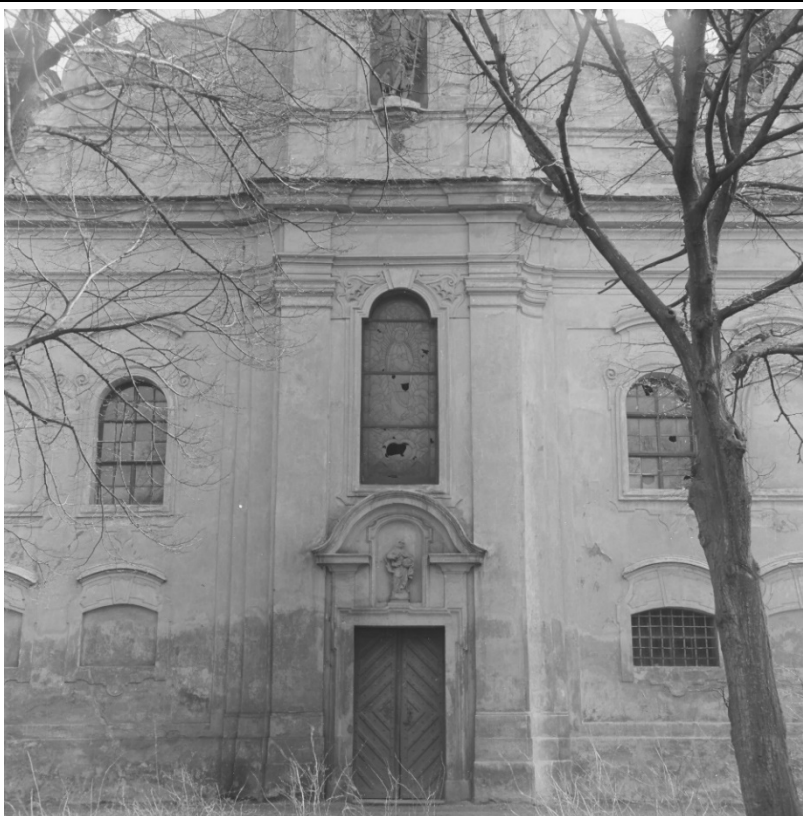
Střední část severního průčelí lodi v pohledu od severu. Foto: 1967, sbírka negativů NPÚ ÚOP v Ústí n. L., sign. 27646.

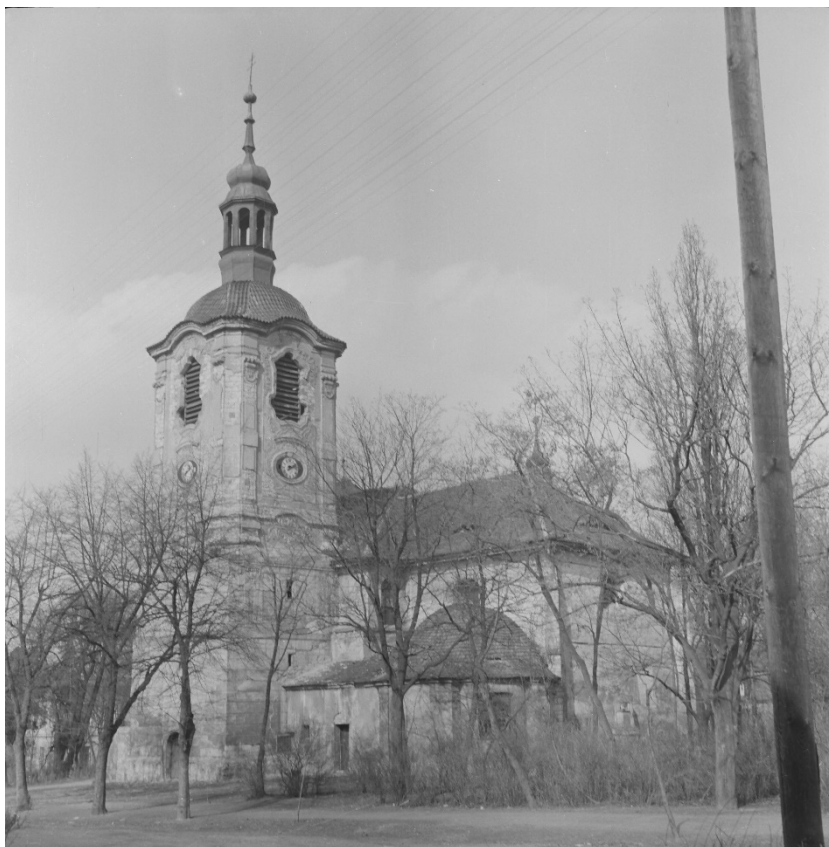
Celkový pohled od jihozápadu. Foto: 1967, sbírka negativů NPÚ ÚOP v Ústí n. L., sign. 27647.

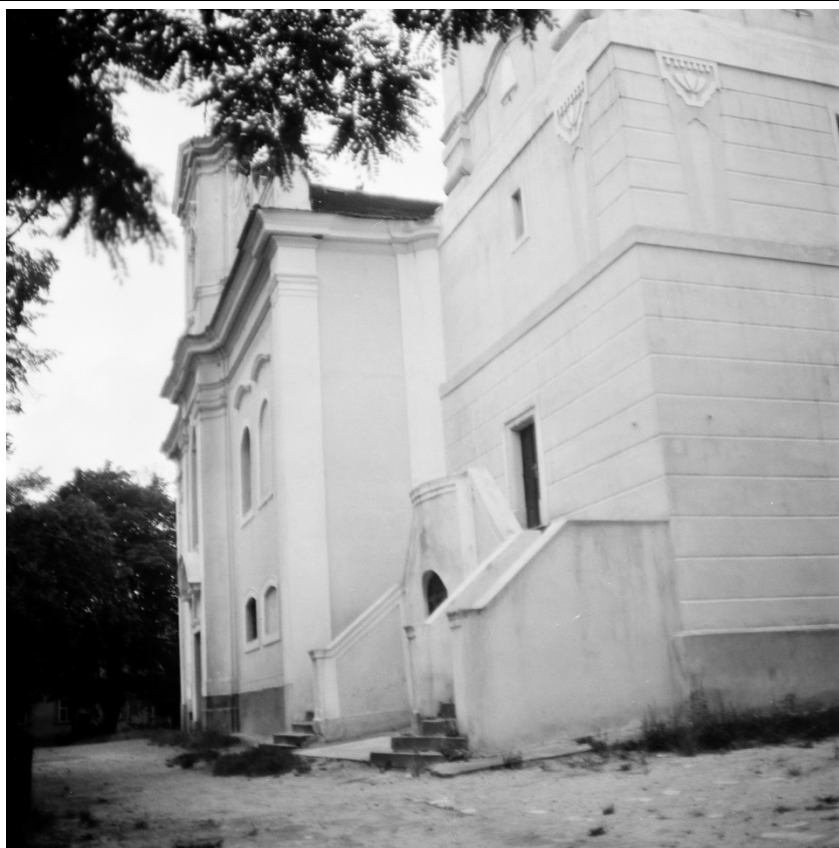
Severní průčelí lodi v pohledu od severozápadu. Foto: 1976, sbírka negativů NPÚ ÚOP v Ústí n. L., sign. 57771.

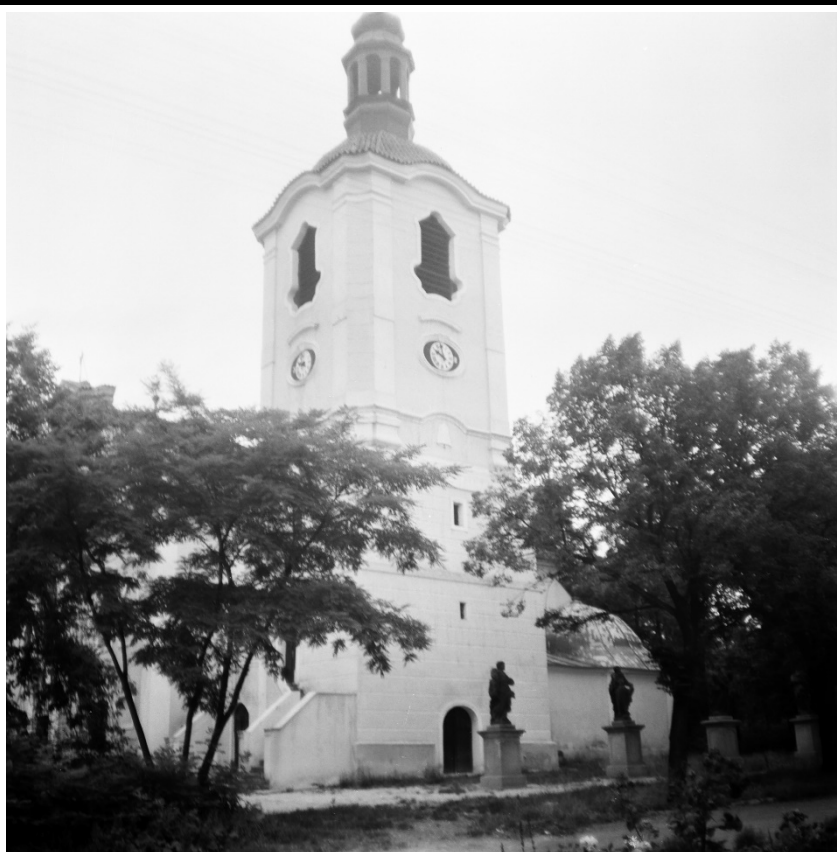
Věž v pohledu od severozápadu. Foto: 1976, sbírka negativů NPÚ ÚOP v Ústí n. L., sign. 57773.

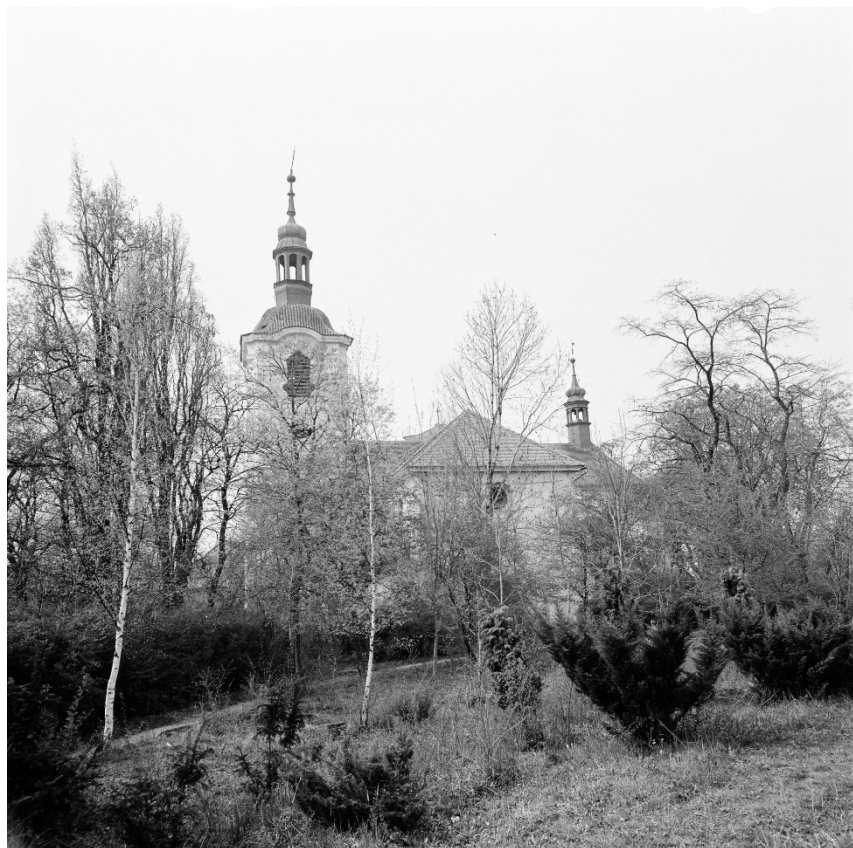
Celkový pohled od jihu. Foto: 1988, sbírka negativů NPÚ ÚOP v Ústí n. L., sign. 95026.

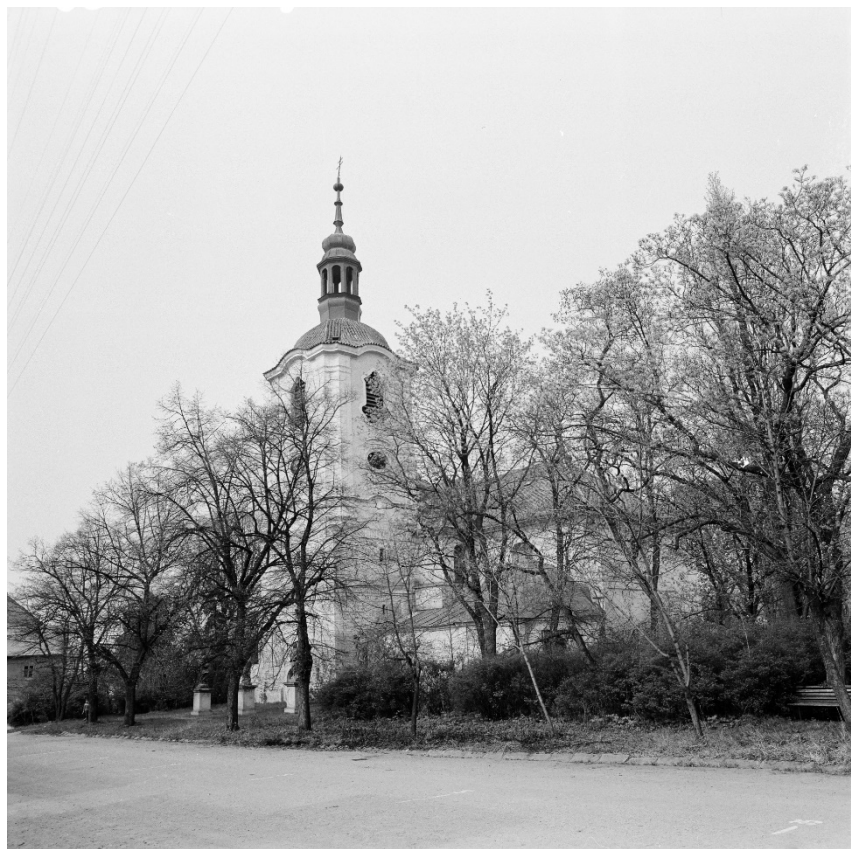
Celkový pohled od jihozápadu. Foto: 1988, sbírka negativů NPÚ ÚOP v Ústí n. L., sign. 95027.

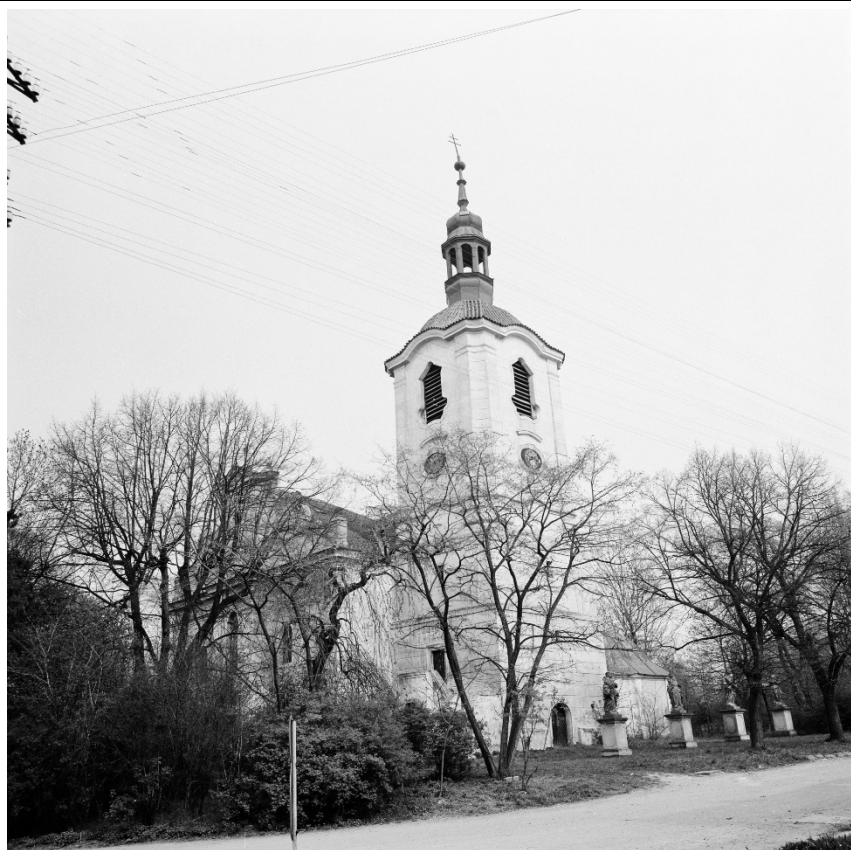
Celkový pohled od severozápadu. Foto: 1988, sbírka negativů NPÚ ÚOP v Ústí n. L., sign. 95028.

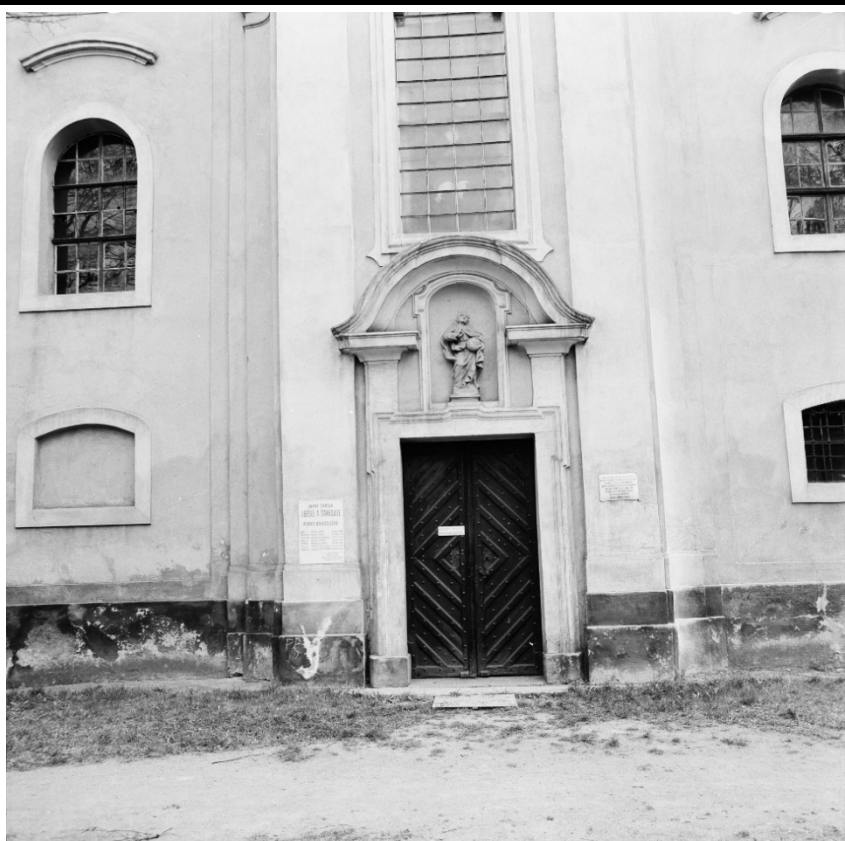
Čelní pohled od severu na hlavní vstup lodi. Foto: 1988, sbírka negativů NPÚ ÚOP v Ústí n. L., sign. 95030.
