Část obce:	Liběšice
Obec:	Liběšice
Název:	kostel sv. Martina
Okres:	Louny
Kraj:	Ústecký
Parcelní číslo:	1
Kat. území:	Liběšice u Žatce
Číslo ÚSKP	43189/5-1228

## Anotace

**Popis<sup>1</sup>**

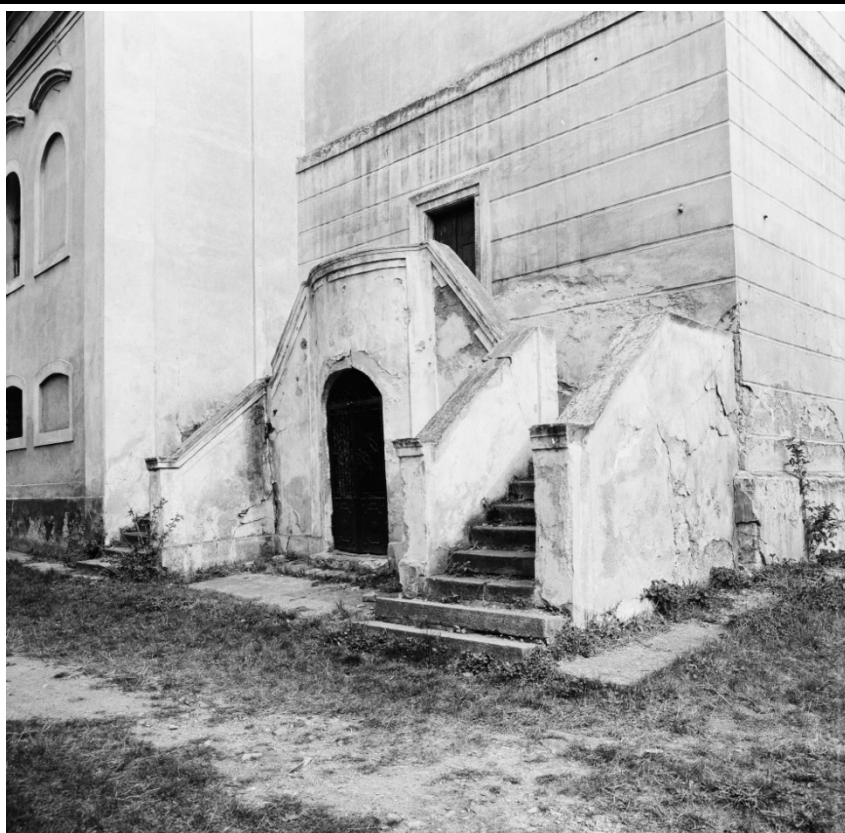
Schodiště přisazené k severní straně věže v pohledu od severozápadu. Foto: 1988, sbírka negativů NPÚ ÚOP v Ústí n. L., sign. 95032.

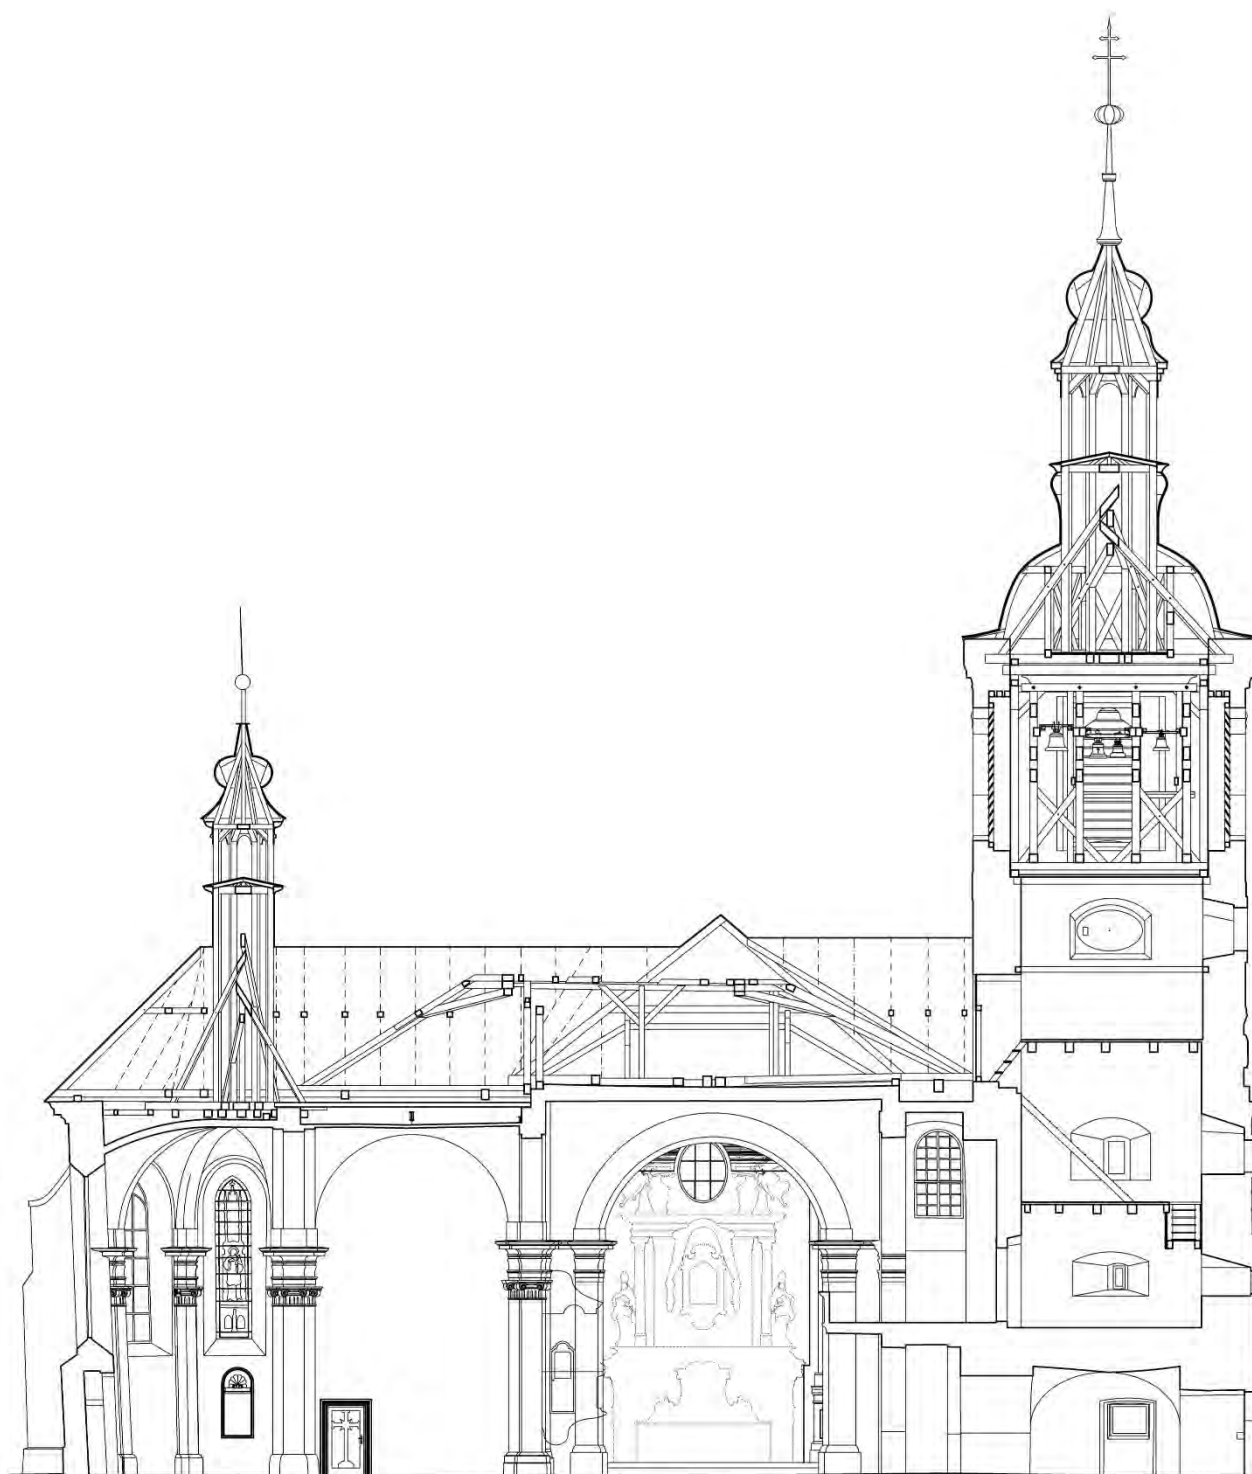
Autor zaměření:	<b>Jan Horák, David Skalický</b>	Rok:	<b>2014</b>
Kresba:	<b>Jan Horák, David Skalický</b>	Úprava:	<b>J. Skopec</b>
Metoda měření:	<b>Skládací metr, laserový dálkoměr, totální stanice, fotogrammetrie</b>		
Popis:	<b>Podélný řez s pohledem k jihu.</b>

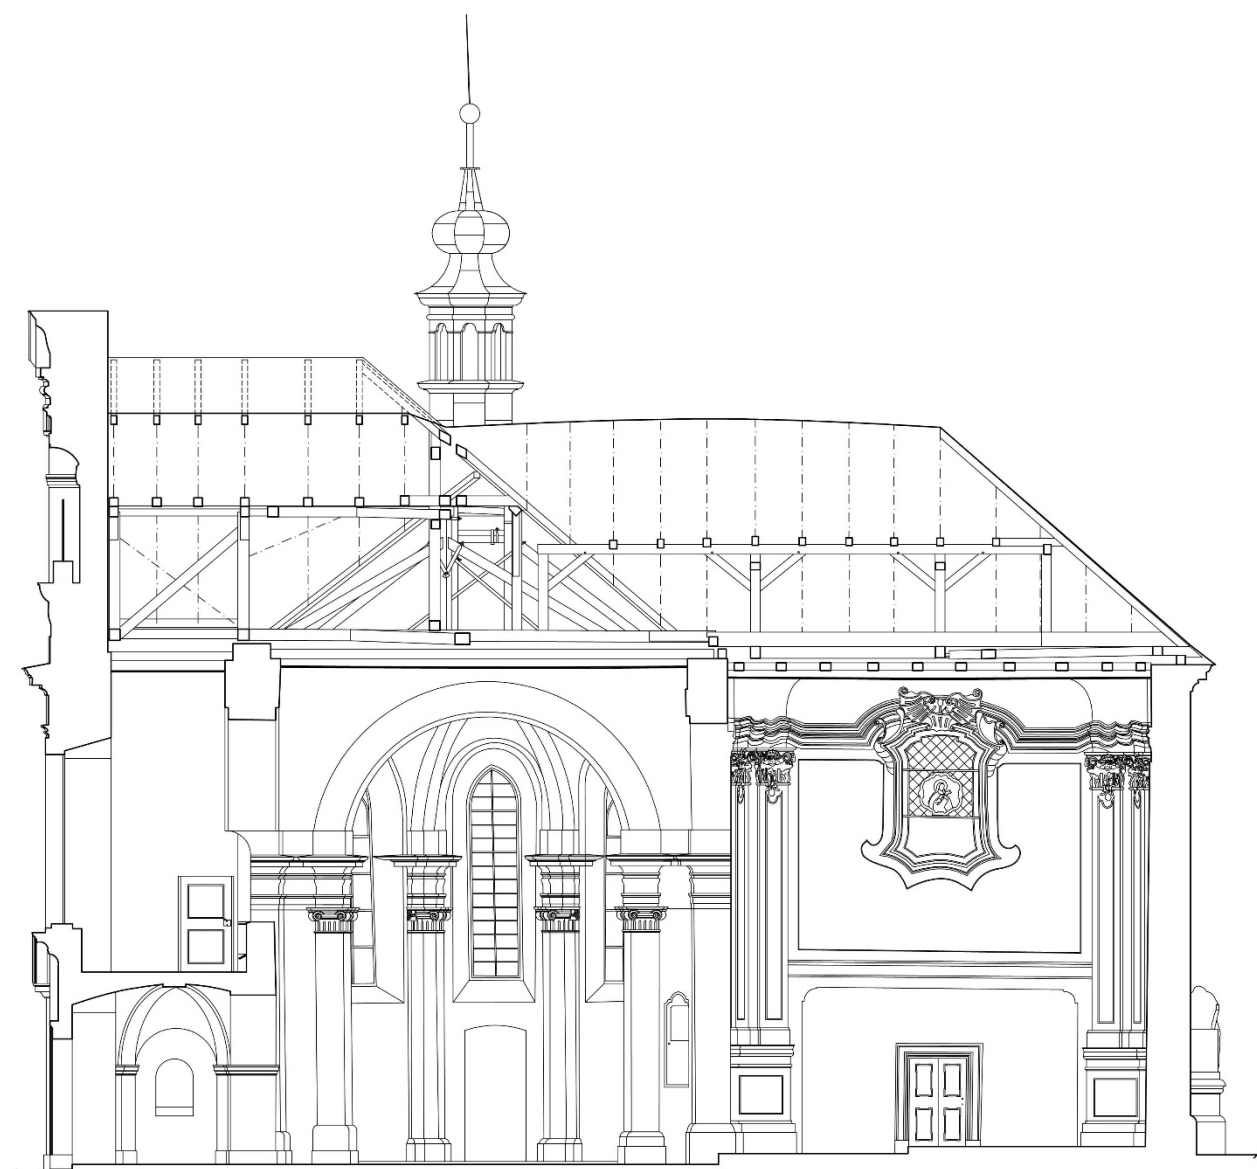
Autor zaměření:	<b>Jan Horák, David Skalický</b>	Rok:	<b>2014</b>
Kresba:	<b>Jan Horák, David Skalický</b>	Úprava:	<b>J. Skopec</b>
Metoda měření:	<b>Skládací metr, laserový dálkoměr, totální stanice, fotogrammetrie</b>		
Popis:	<b>Příčný řez s pohledem k východu.</b>

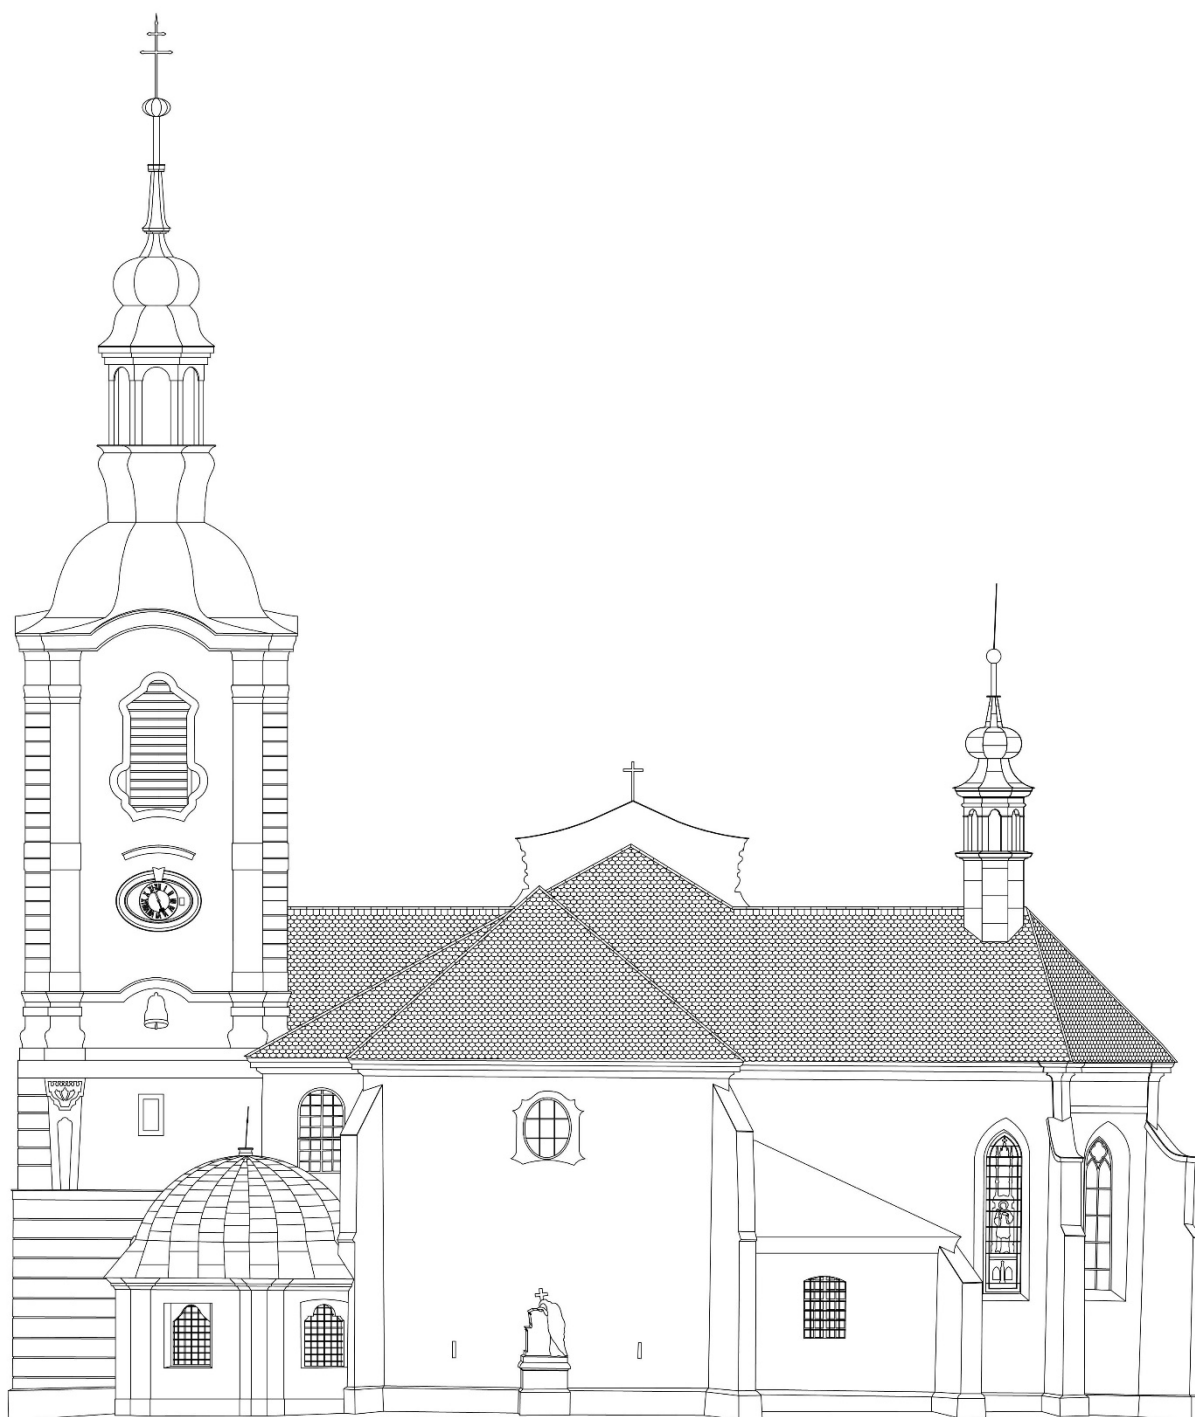
Autor zaměření:	<b>Jan Horák, David Skalický</b>	Rok:	<b>2014</b>
Kresba:	<b>Jan Horák, David Skalický</b>	Úprava:	<b>J. Skopec</b>
Metoda měření:	<b>Skládací metr, laserový dálkoměr, totální stanice, fotogrammetrie</b>		
Popis:	<b>Jižní průčelí.</b>

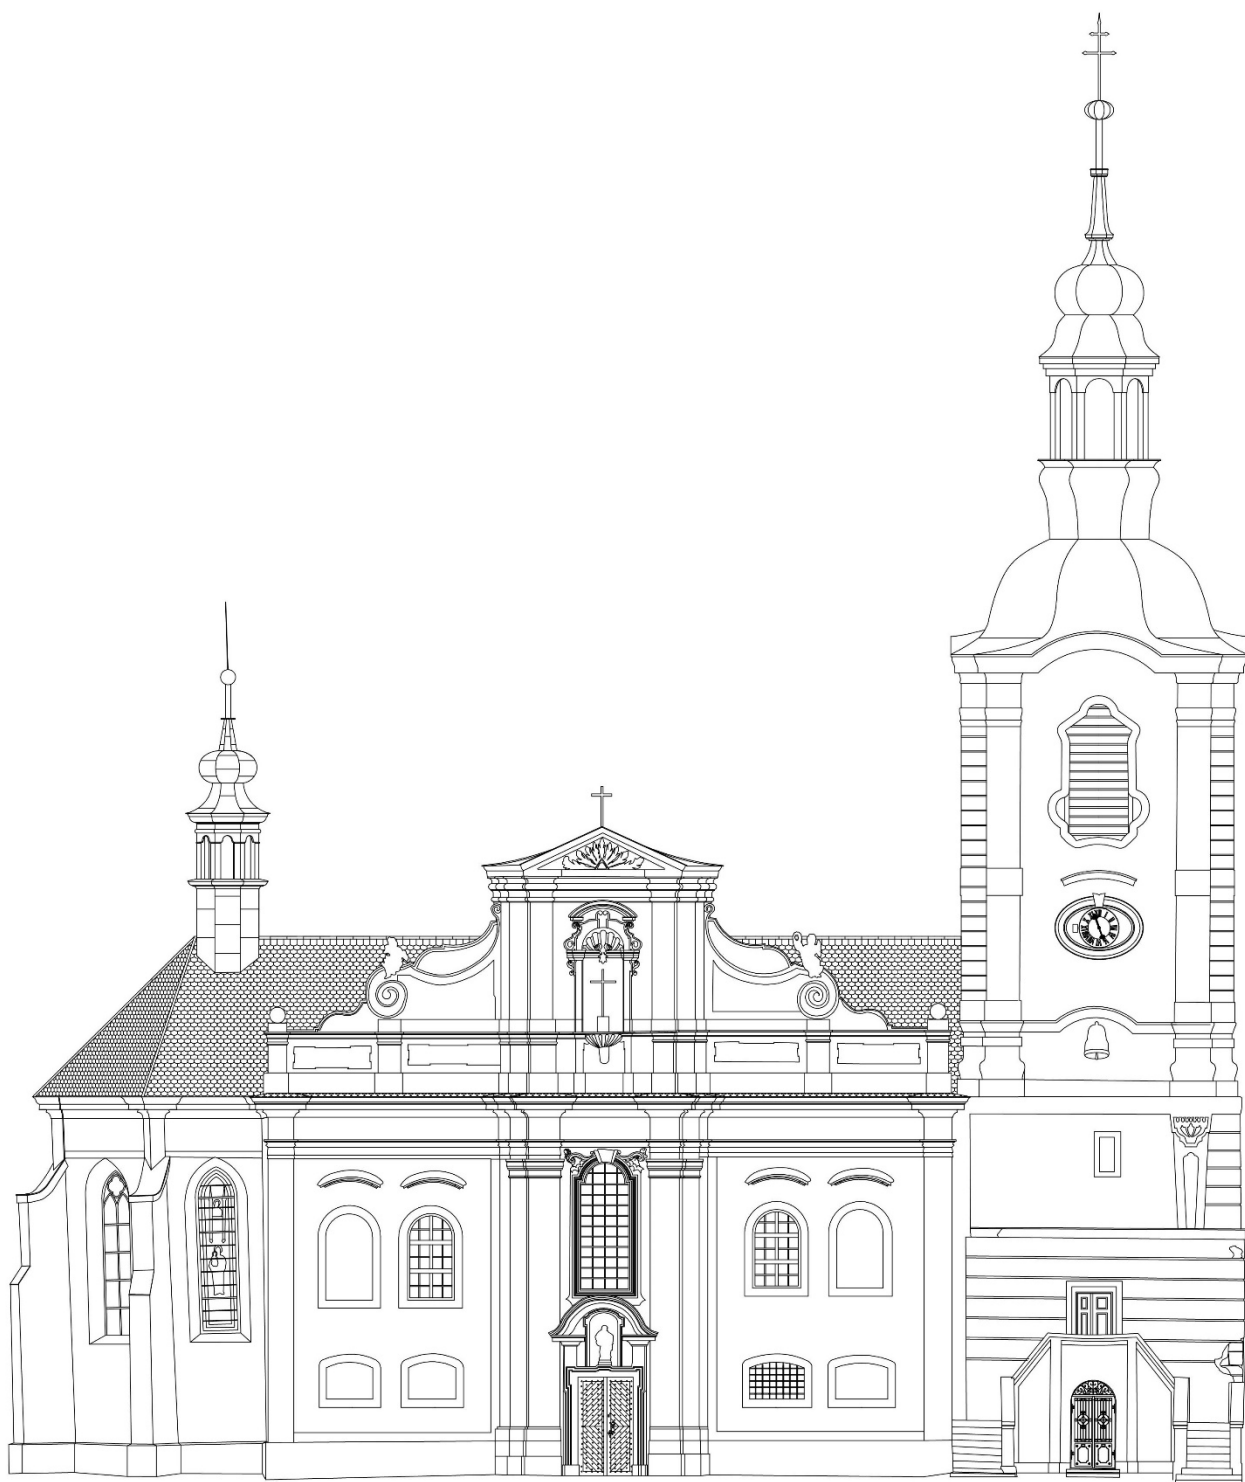
Autor zaměření:	<b>Jan Horák, David Skalický</b>	Rok:	<b>2014</b>
Kresba:	<b>Jan Horák, David Skalický</b>	Úprava:	<b>J. Skopec</b>
Metoda měření:	<b>Skládací metr, laserový dálkoměr, totální stanice, fotogrammetrie</b>		
Popis:	<b>Severní průčelí.</b>

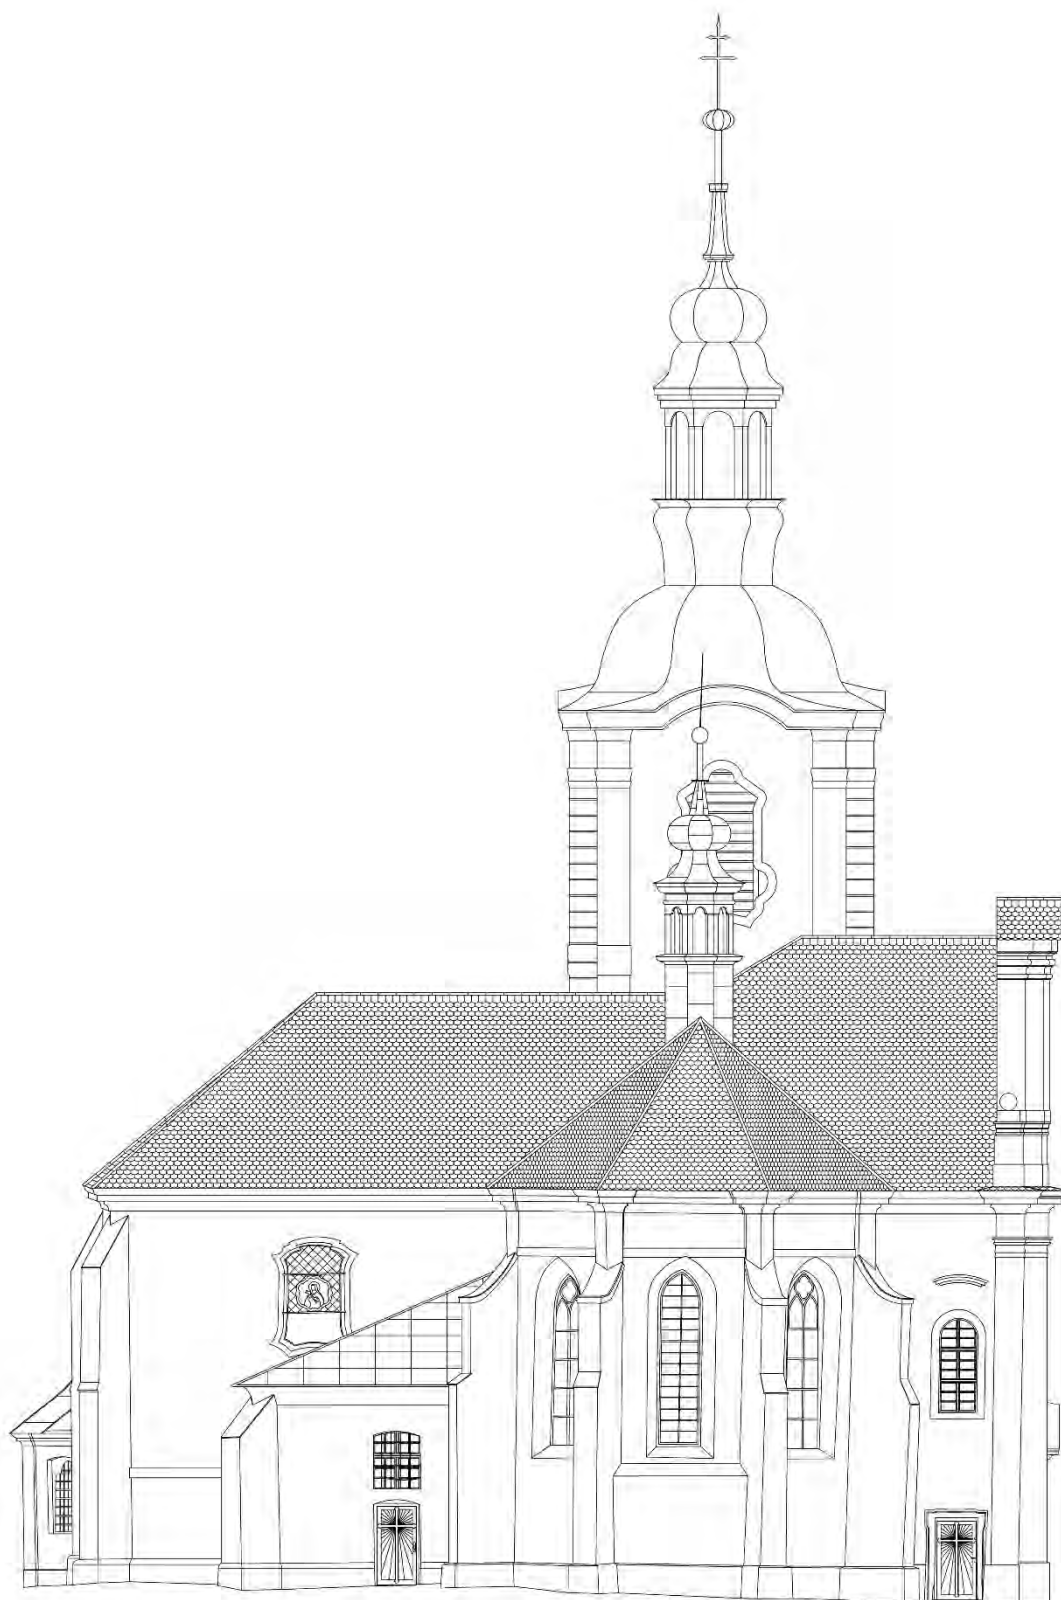
Autor zaměření:	<b>Jan Horák, David Skalický</b>	Rok:	<b>2014</b>
Kresba:	<b>Jan Horák, David Skalický</b>	Úprava:	<b>J. Skopec</b>
Metoda měření:	<b>Skládací metr, laserový dálkoměr, totální stanice, fotogrammetrie</b>		
Popis:	<b>Východní průčelí.</b>

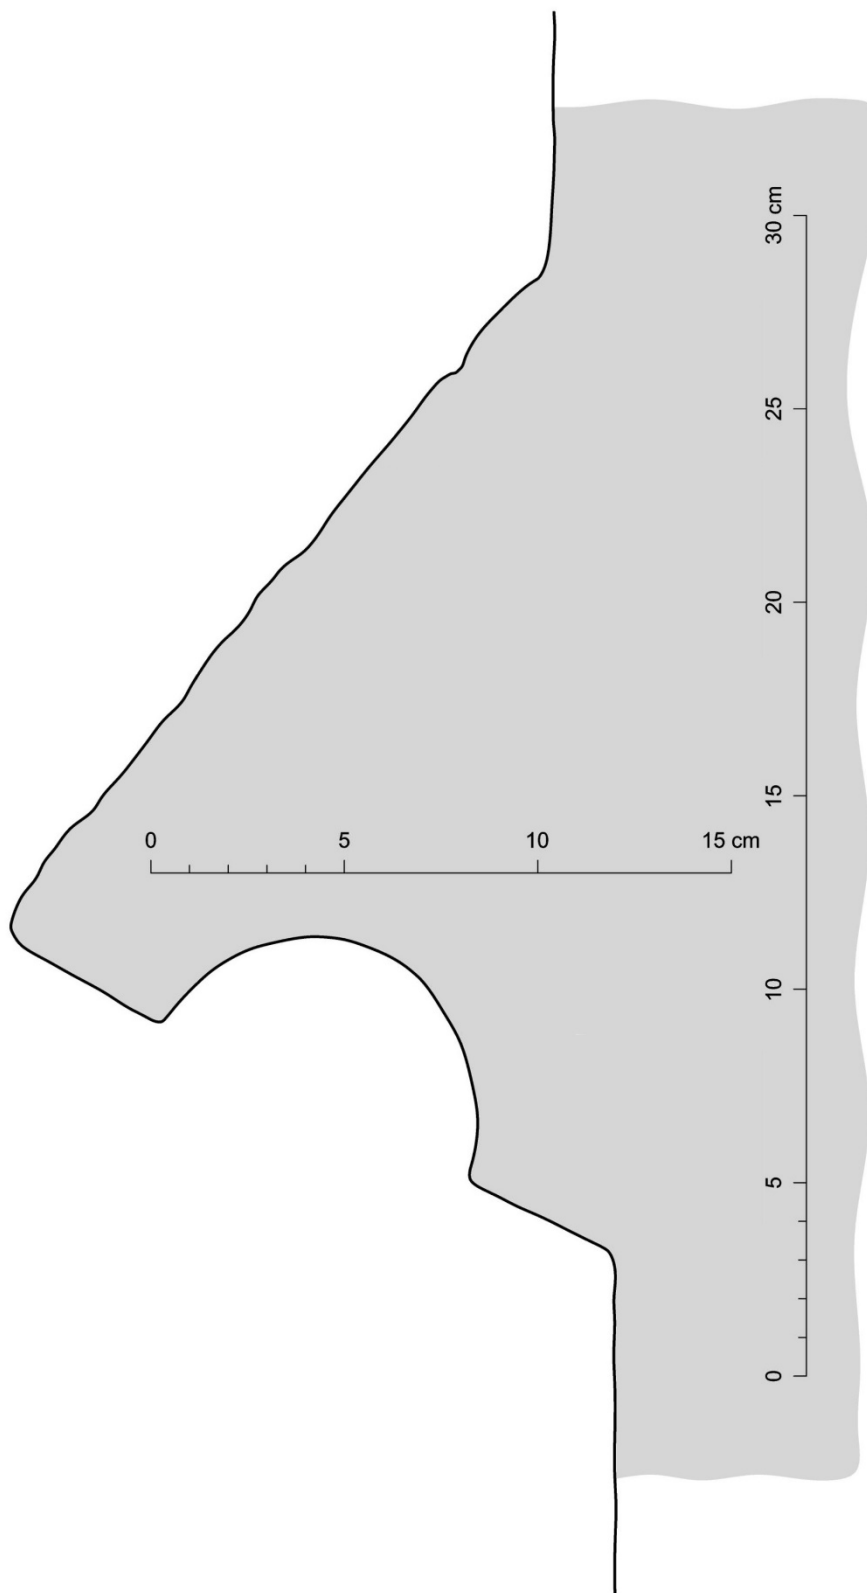
Autor zaměření:	Jaroslav Skopec	Rok:	2014
Kresba:	Jaroslav Skopec	Úprava:	Jaroslav Skopec
Metoda měření:	Obrysová šablona s posuvnými jehlami.		
Popis:	Profil římsy západního průčelí mariánské kaple.

Detail římsy na západního zdiva Mariánské kaple v pohledu z prostoru bývalé márníce. Foto: Jaroslav Skopec, 2014.

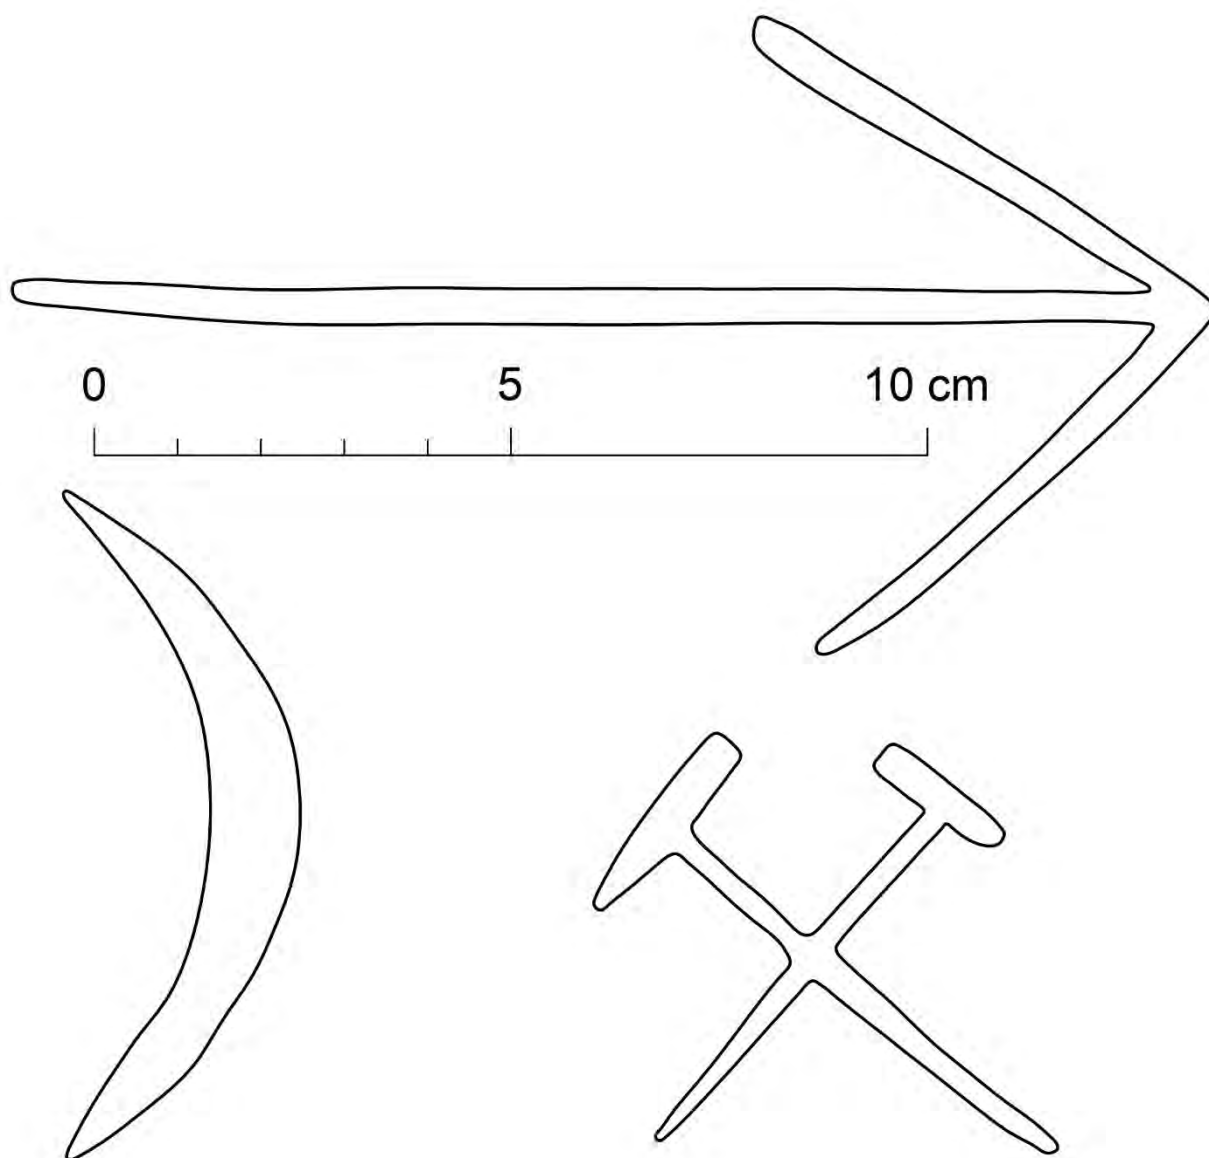
Autor zaměření:	Jaroslav Skopec	Rok:	2014
Kresba:	Jaroslav Skopec	Úprava:	Jaroslav Skopec
Metoda měření:	Pauzováno na průhlednou fólii.		
Popis:	Kamenické značky užití na románských kvádrech.

Nejstarší částí složitého organismu stavby je jihozápadní nároží lodi. Charakter jeho zdiva dokládá pozdně románský původ, což potvrzují i kvádry druhotně využitě při výstavbě věže a nález kamenických prvků sekundárně použitých pro západní půlkruhový portál přízemí věže. Románský kostel si lze představit jako stavbu mající obdélnou loď se západní věží a s presbytářem kvadratickým či v podobě apsidy. Zbylá část románského kostela zanikla při vrcholně gotické přestavbě. Nejprve byl románský kostel rozšířen severním a východním směrem, kde byl vystavěn polygonální presbytář. Na počátku 15. století byla přistavěna mariánská kaple a následně i sakristie. Sakristie svými rozměry nemá na Lounsku srovnání, stejně jako její poloha po jižní straně presbytáře. I v případě kaple se jedná o prostor, který je pro venkovské kostely ojedinělý, daleko přesahující severočeský region. Mimořádné nejsou jen její rozměry, ale zejména její minimálně plánované zaklenutí na středovou podporu, přičemž nelze vyloučit ani určitou formu klenby obkročné či síťové. Zřejmě v 16. století byla vystavěna mohutná západní věž ukončená snad dřevěným zvonovým patrem, která nahradila předpokládanou věž románskou.

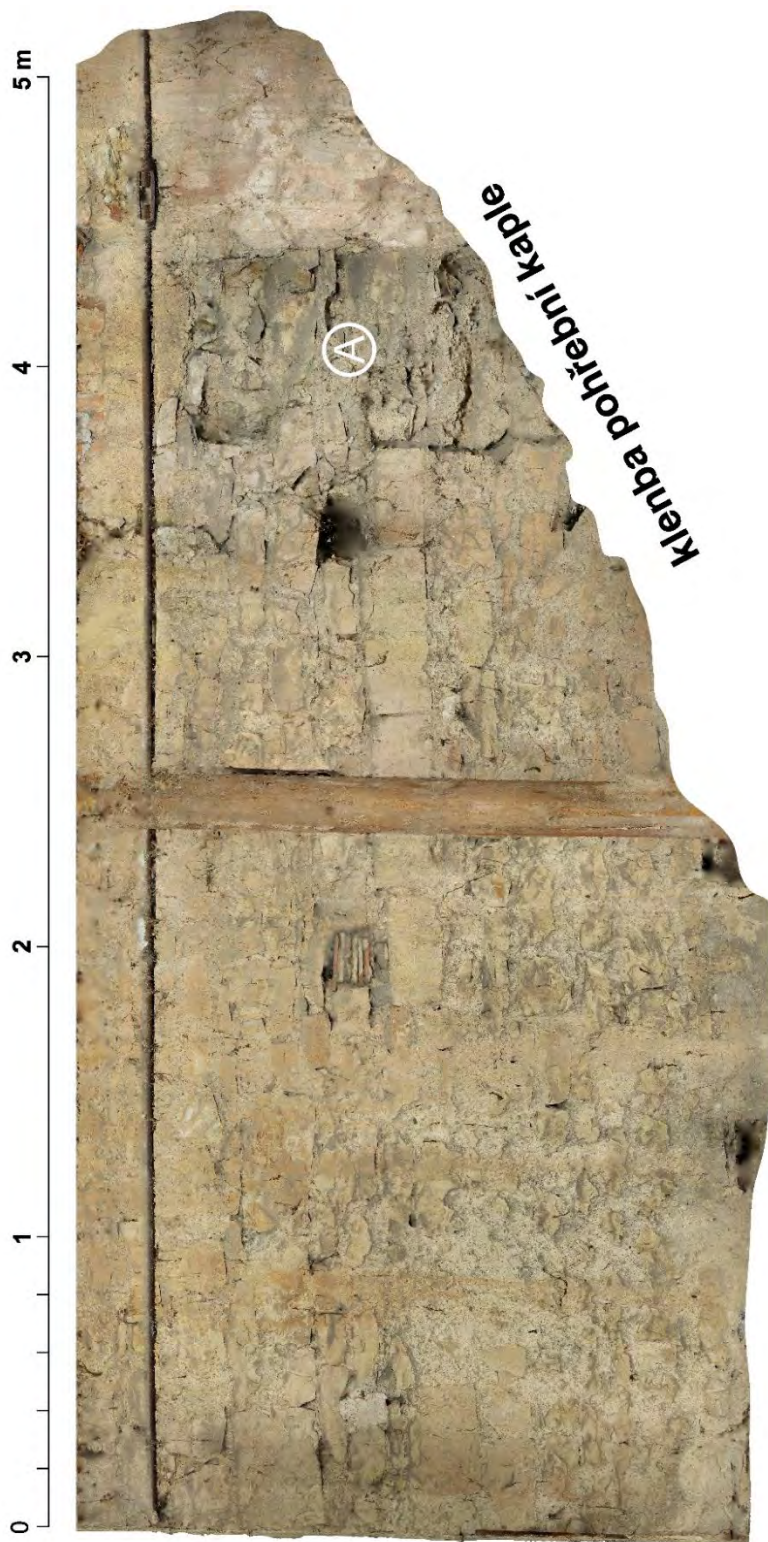
Autor zaměření:	Jaroslav Skopec	Rok:	2019
Kresba:	Jaroslav Skopec	Úprava:	Jaroslav Skopec
Metoda měření:	Vícesnímková fotogrammetrie.		
Popis:	Fotoplán západní strany mariánské kaple nad stropem bývalé márnice. A) Zřetelný negativ po odstraněném pilíři v ose západního průčelí kaple.

Severní polovina horní úrovně západního zdiva Mariánské kaple v pohledu od západu z prostoru krovu bývalé márnice. Foto: Jaroslav Skopec, 2019. 1) Zřetelný negativ po odstraněném pilíři v ose západního průčelí kaple.
