Část obce:	Buškovice
Obec:	Podbořany
Název:	kostel Narození P. M.
Okres:	Louny
Kraj:	Ústecký
Parcelní číslo:	165
Kat. území:	Buškovice
Číslo ÚSKP	43636/5-1080

Anotace

Buškovice leží přibližně 2,5 km západně od Podbořan na Doláneckém potoce, na samém okraji tzv. staré sídelní oblasti. Buškovice jsou příkladem sídla se složitějším vývojem půdorysného uspořádání, který snad odráží složité majetkové poměry, kdy Buškovice vlastnilo zároveň několik majitelů.

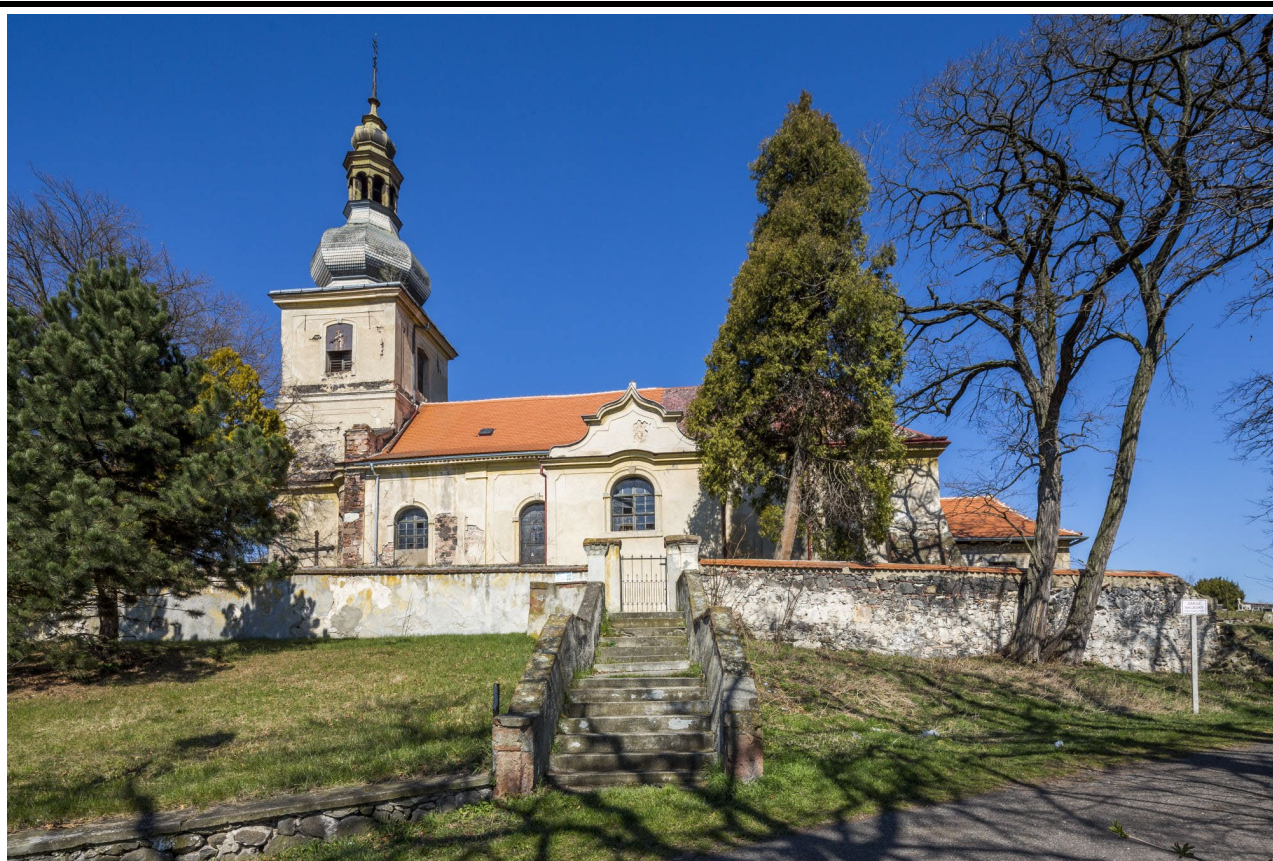
Celkový pohled od jihu. Foto: Marta Pavlíková 2020.

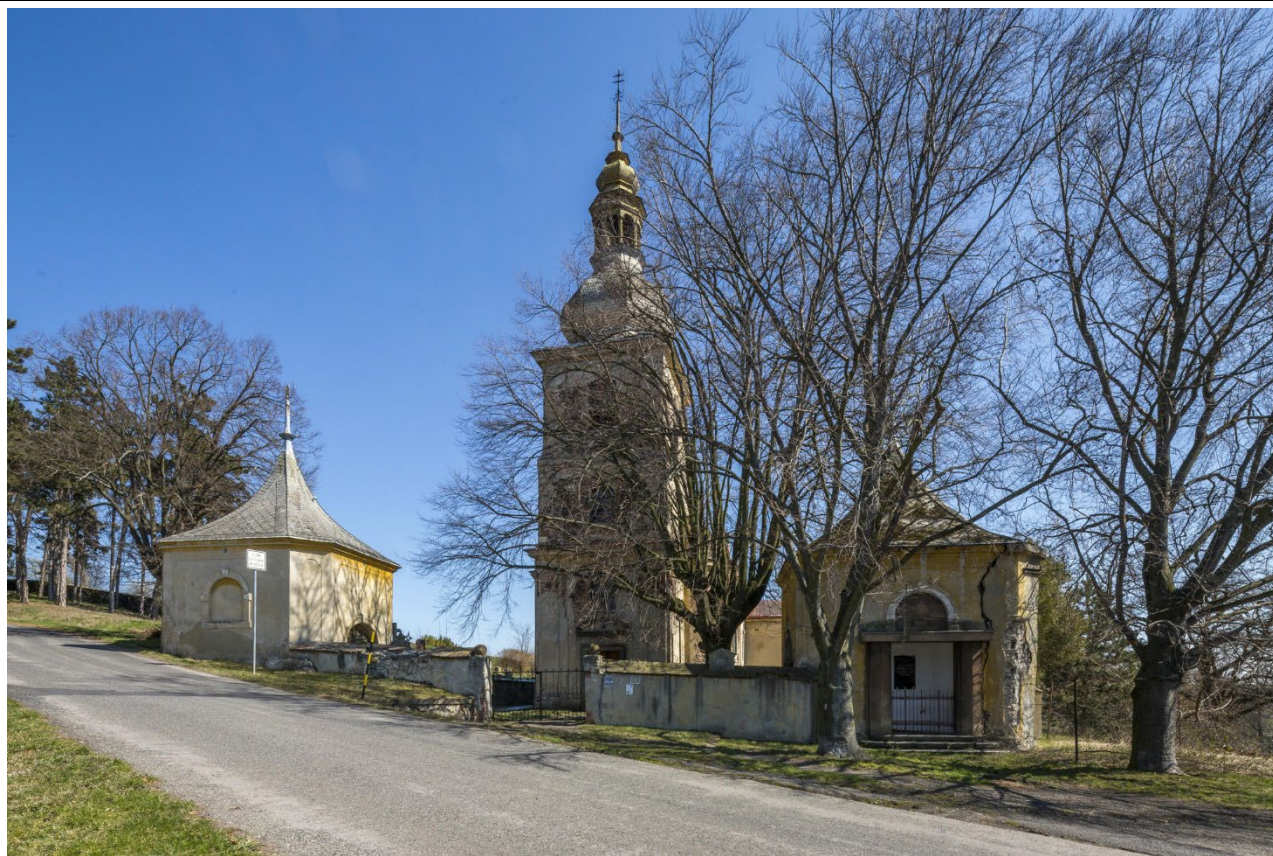
Celkový pohled od západu. Foto: Marta Pavlíková 2020.

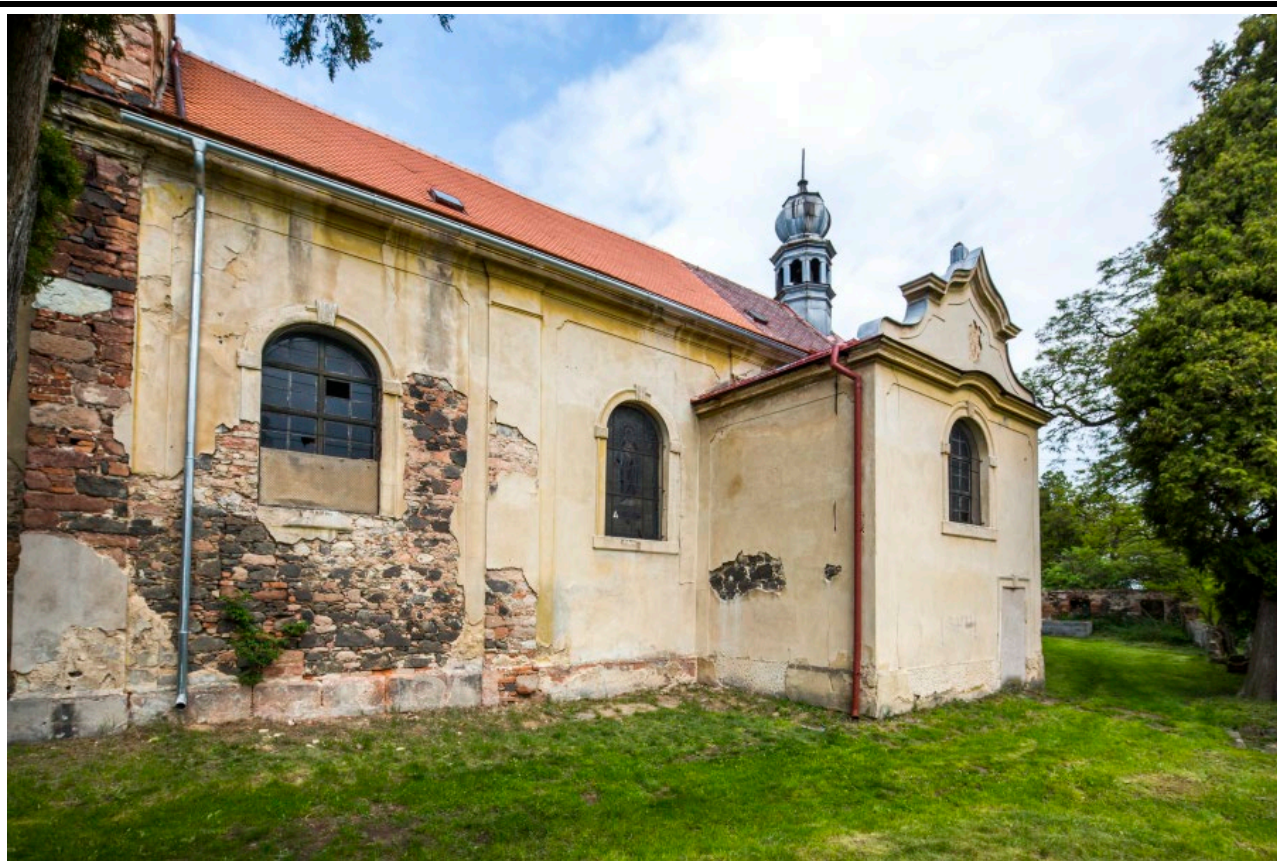
Jižní průčelí lodi a oratoře v pohledu od jihozápadu. Foto: Marta Pavlíková 2019.

Mladší součástí kostela je také jižní přístavek lodi obsahující v patře oratoř. Jeho výstavba sice není písemnými prameny zaznamenána, ale pro její dodatečnou realizaci hovoří zejména jeho kolize s třetí lizénou od západu, která náleží barokní úpravě fasád. Kolize je zřejmá nejenom ze situace nad rovinou střechy, ale zejména pod ní, kde dále pokračuje a nad podlahou přístavby se v místě zkolabované konstrukce schodiště projevuje jako méně zřetelná jizva po jejím odstranění. Dalším dokladem je zřejmá úprava jihozápadního okenního otvoru lodi na současný otvor oratoře, který svými interiérovými rozměry plně odpovídá okenním nikám, kdežto na exteriérové straně, kde byl vlastní užší okenní otvor, došlo k jeho rozšíření. Původní řešení se tak dochovalo pouze v oblasti záklenků ve formě deformovaného tvaru, který vyrovnává částečně zachovaný záklenek okenního otvoru a rozevřené špalety jeho niky. Přístavbou byl také zakryt pod okenním otvorem se nacházející jižní boční vstup s kamenným ostěním s ušima jako na sakristii, který tedy také pochází z velké barokní úpravy kostela. Kdy však přesně k výstavbě oratoře došlo, nevíme, zcela jistě se tak stalo před rokem 1825, kdy je oratoř prvně zmíněna v inventáři.²⁶ K realizaci snad mohlo dojít při literaturou uváděné obnově kostela, která se měla uskutečnit v roce 1820.²⁷ Kostelní účty, farní kronika či jiné písemné prameny zachycující toto období se však bohužel nedochovaly a nelze uvedenou informaci ověřit. Obdobná je situace u stavební aktivity v roce 1800, která je zaznamenána pouze letmou zmínkou v inventáři z roku 1825. V inventáři je v rámci popisu kostela uvedena věž, jejíž bání měla být zhotovena v roce 1800.²⁸ Tento údaj se podařilo potvrdit dendrochronologickým průzkumem, který stanovil dobu kácení dřeva použitého na trámy krovu věže mezi lety 1799–1801. S bání byla zároveň realizována i nová zvonová stolice společně se stropem druhého patra věže, na něž bylo použito dřevo kácené mezi lety 1797–1800.

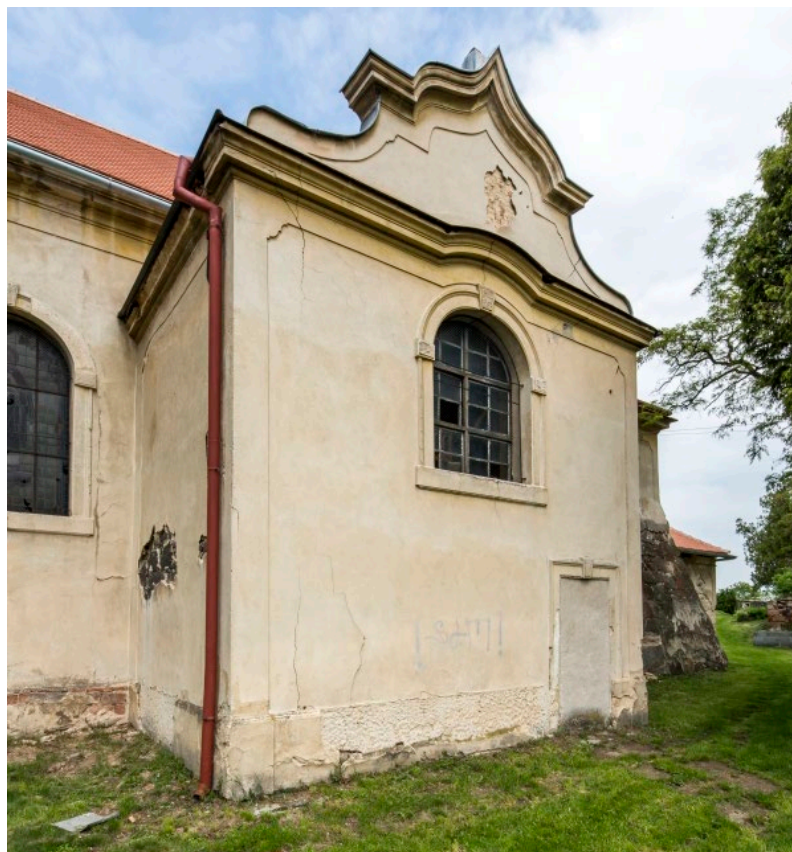
Oratoř v pohledu od jihovýchodu. Foto: Marta Pavlíková 2019.

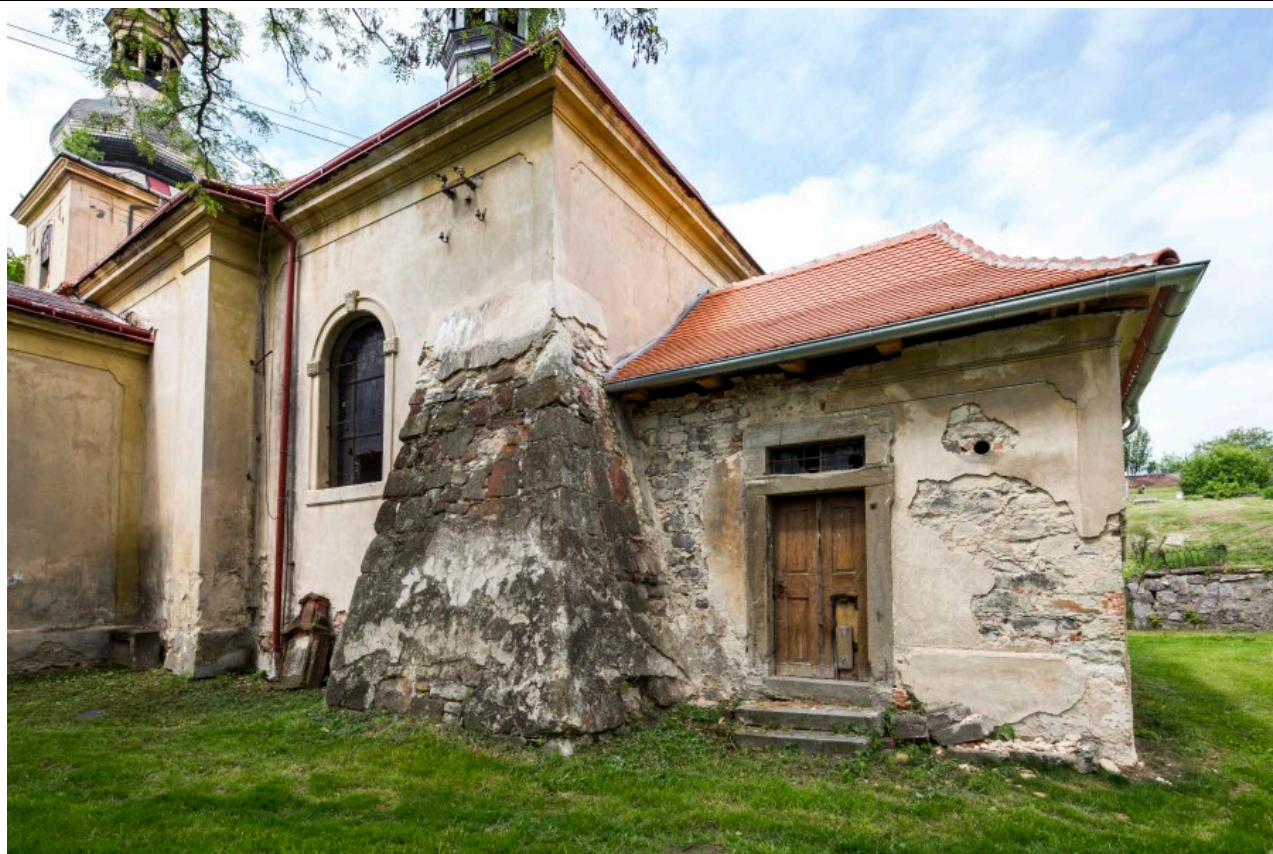
Presbytář a sakristie v pohledu od jihovýchodu. Foto: Marta Pavlíková 2019.

použito smrkové dřevo kácené na přelomu let 1715/1716,²² a v lodi osazen nový strop. Vyzděn byl také mohutný opěrák jihovýchodního nároží presbytáře a realizována sakristie, což potvrzují nejen charakteristická kamenná ostění otvorů s ušima, ale také nejstarší inventář kostela z 18. století.²³ Kůr na západní straně lodi byl dokončen nejpozději v roce 1731, kdy byl opatřen rákosovým podhledem a natřen.²⁴ V neposlední řadě došlo k úpravě a proražení současných půlkruhových okenních otvorů lodi a presbytáře a kostel byl jistě omítnut. K této úpravě lze vztáhnout pouze základní rozvržení se sokly, římsami a lizénami, neboť současné omítkové vrstvy jsou až mladšího data. Po přestavbě kostela byl v roce 1728 areál doplněn o současnou severní kapli Krvácejícího Spasitele a v roce 1744 o jižní kapli sv. Prokopa.²⁵

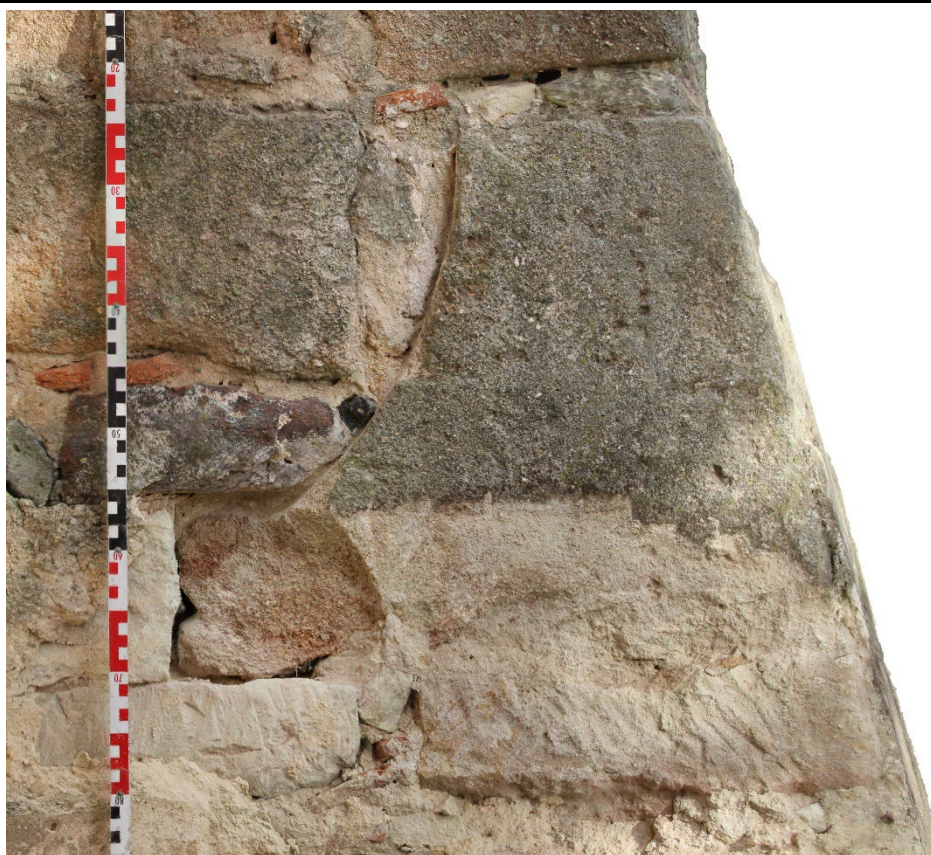
Detail dílu středověkého okenního ostění druhotně užitého v jihovýchodním opěráku presbytáře. Foto: Jaroslav Skopec 2020.

V autentické poloze se sice žádný architektonický článek nedochoval, nalezen však byl fragment článku druhotně využitý jako stavební materiál k vyzděání jihovýchodního opěrného pilíře presbytáře. Jedná se s největší pravděpodobností o část jednotného okenního ostění a jeho niky profilované širokým výžlabkem s navazujícím oblounem odděleným krátkou šikmou stězkou od přímé hrany vlastního okenního otvoru. Vnitřní prut je pak poměrně výrazným prvkem, který by ostění a tím i celý kostel mohl řadit spíše do staršího horizontu uvažovaného rozmezí. Za povšimnutí stojí pro raně gotické kostely charakteristický nepravidelný půdorys s nejednotnou tloušťkou zdiva, která u presbytáře dosahuje až 1,5 m. I když není větší šíře zdiva užitá i v místě vítězného oblouku, není vyloučeno, že nad presbytářem se mohla tyčit tzv. chórová věž, která nemusela být nutně zděná a nezanechala tak žádné stopy.

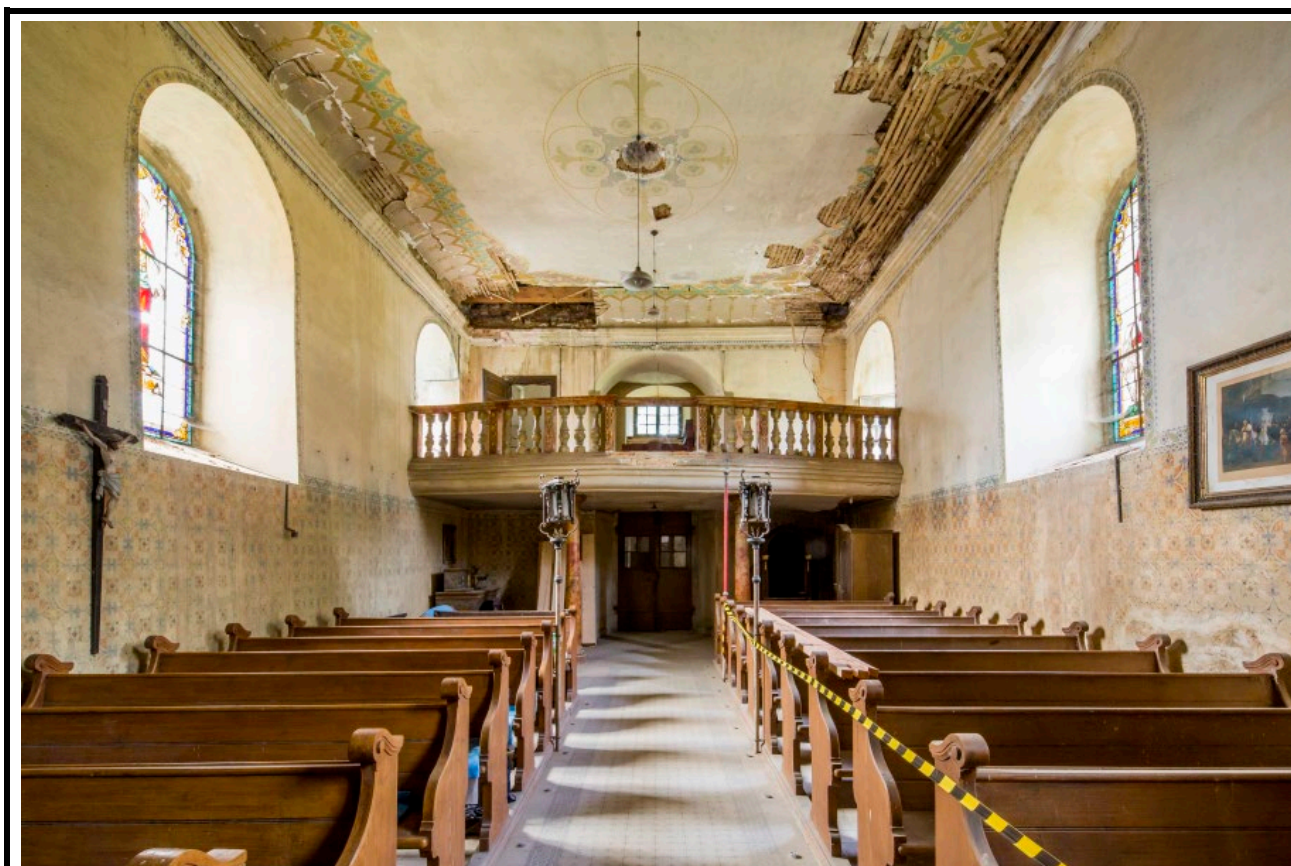
Pohled do interiéru lodi směrem k západu. Foto: Marta Pavlíková 2019.

<p>Interiér</p>	<p>Loď, osvětlovaná pěti půlkruhovými okenními otvory, je od západu přístupná přes podvěží obdélným portálem. Loď má plochý omítaný strop s výrazným fabionem vyrůstajícím z profilované římsy. Západní část lodi zaujala dvěma sloupy nesená kruchta s čelem půdorysně zvlněným konvexními a konkávními křivkami. Na východě je loď otevřena do prostoru presbytáře půlkruhovým vítězným obloukem, v jehož severní špaletě se nachází půlválcová nika zaklenutá konchou, v níž je umístěna čtyřcípá hvězda složená s dutých čtyřbokých jehlanců.</p> <p>Presbytář je zaklenut jedním polem křížové žebrové klenby, jejíž klínová žebra s vyžlabenými boky se ve vrcholu stýkají v kruhovém rozetou opatřeném svorníku, jehož boky obíhá poloviční profil žebra. Žebra v jihozápadním a severozápadním koutě dosedají na jehlancové polygonální konzoly profilované trojicí výžlabků. Východní konzoly mají nepravidelný oválný půdorys, z nich severní nese lidskou masku a jižní šikmo natočené kanelury. Od jihu je presbytář osvětlován jedním okenním otvorem, shodným s otvory lodi. Východní stěnu prolomil obdélný vstup do sakristie rámovaný na straně presbytáře kamenným ostěním.</p> <p>Plochostropá sakristie je od jihu z exteriéru přístupná obdélným portálem s ušima a nadsvětlíkem. Kamenná ostění s ušima rámuje též východní dvojici okenních otvorů. Severní stěnu prolamuje široká obdélná nika se segmentovým záklenkem.</p> <p>Oratoř byla od jihu z exteriéru přístupná dnes zadržaným obdélným otvorem rámovaným kamenným ostěním a na severní straně je s lodí propojena obdélným portálem s ušima a s nikou mající do lodi rozevřenou špaletu. Západní polovinu prostoru vyplňuje trojramenné schodiště do plochostropého patra osvětlovaného od jihu okenním otvorem s vysokým segmentovým záklenkem.</p>

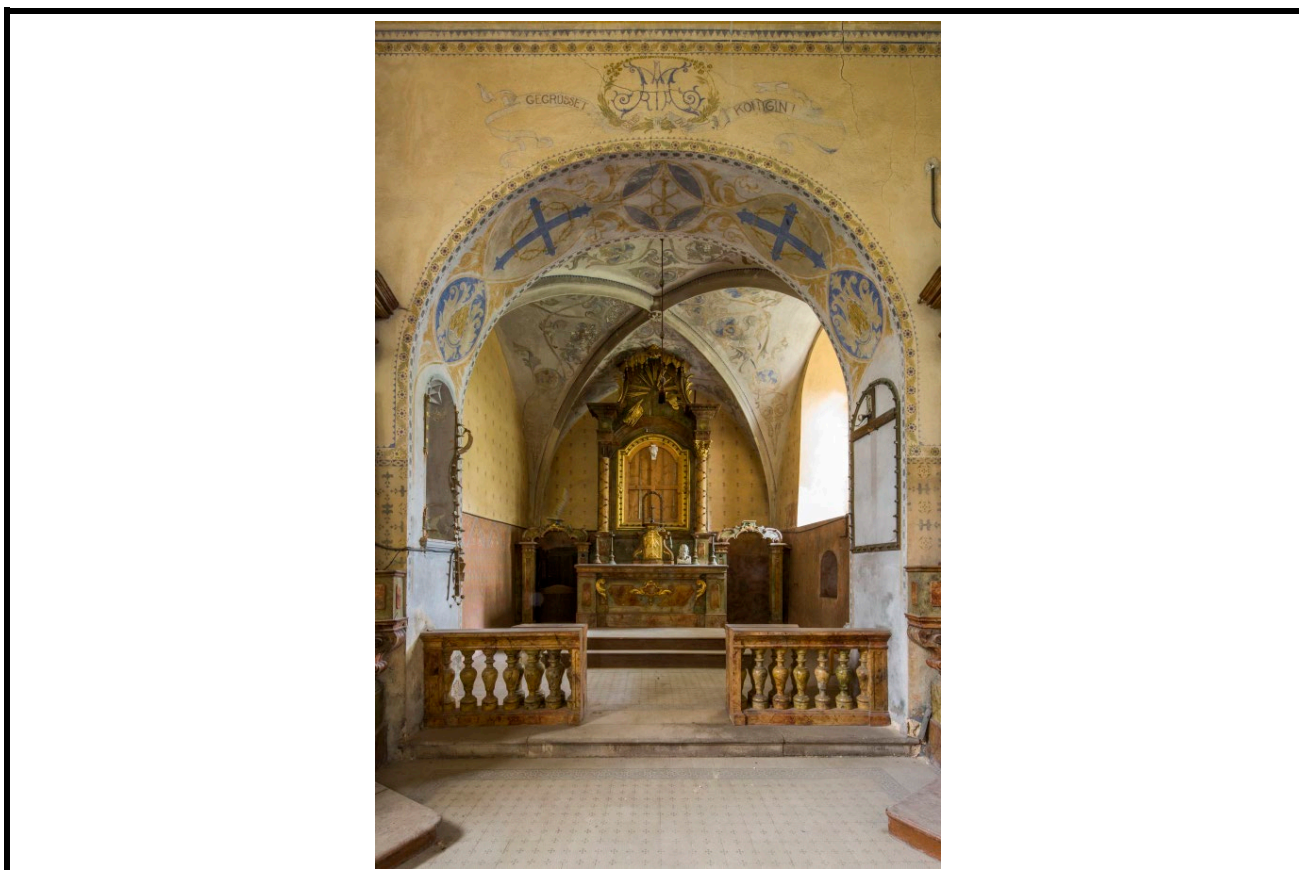
Vítězný oblouk s průhledem do presbytáře od západu. Foto: Marta Pavlíková 2019.

<p>s realizací klenby spojit úpravu vítězného oblouku s jeho nikou, neboť do její konchy byl osazen kamenný reliéf čtyřcípé hvězdy složené z dutých čtyřbokých jehlanů, typického motivu reagujícího na sklípkové klenby. Mohlo se tak stát za Jana či Oldřicha z Krásného Dvora, pocházejících z rodu Fremutů, kteří drželi ves mezi lety 1407 a 1591¹² a v průběhu první třetiny 16. století se výrazně zasloužili o celkový rozvoj Buškovic.¹³ Jejich pozornost a péči věnovanou kostelu dokládá i dvojice dochovaných zvonů nesoucích letopočty 1507 a 1508. Z analogických příkladů z Černochova či Radíčovsi pak lze hypoteticky předpokládat minimálně existenci dřevěné zvonice, přičemž nelze pochopitelně vyloučit ani jinou formu věže nebo mohutnějšího sanktusníku. Dle neověřené mladší zprávy byl při výstavbě nové márníce v roce 1883 nalezen údajně doklad o tom, že předchozí stavba pocházela z roku 1522.¹⁴ V roce 1575 Jan Fremut prodává svůj díl Buškovic, přičemž ve výčtu majetku je uveden zajímavý údaj o „sedmi chalupách za potokem u kostela sv. Jana“.¹⁵ Nabízí se tak V. Peksou naznačená možnost, že se jedná o starší patrocínium kostela, které bylo změněno na současné před rokem 1676.¹⁶</p>

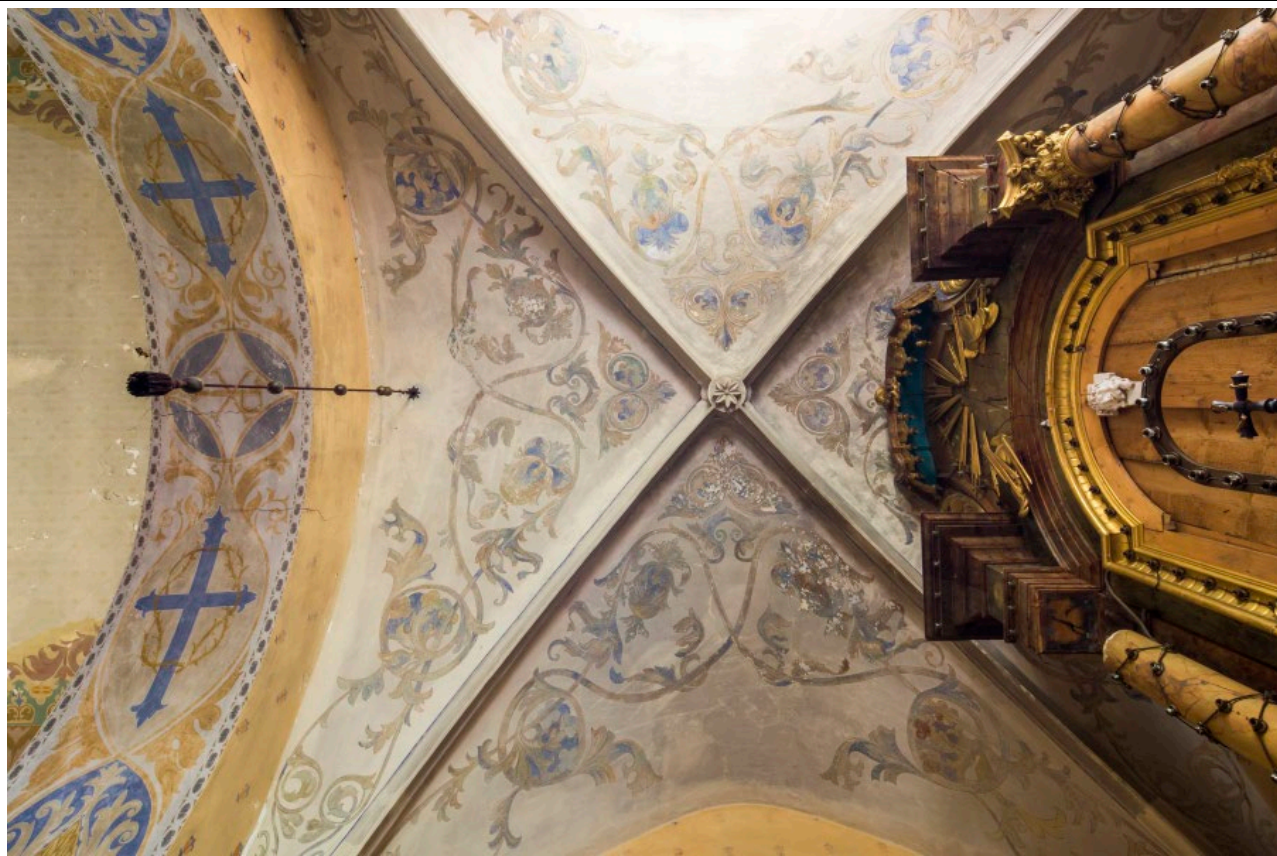
Klenba presbytáře v pohledu. Foto: Marta Pavlíková 2019.

Středověkého stáří je také klenba presbytáře, avšak dle užitých prvků byla do prostoru vložena až dodatečně a nahradila klenbu starší. Nejenže žebra ani klenební konzoly neodpovídají architektonické tvorbě uvažované doby vzniku kostela, ale v místě osazení konzol se nacházejí zřetelné starší fragmenty klenebních výběhů, či odstraněných konzol. Jako dodatečnou určil klenbu i Dobroslav Líbal, jejíž výstavbu hledá v první polovině 14. století.¹⁰ Značně subtilní žebra a klenební konzoly však odkazují až na pozdně gotickou realizaci.¹¹ Pravděpodobnou dobu vzniku je možné hledat na konci 15. či počátku 16. století, pro kterou je zejména příznačné užití šikmo natočených kanelur jihovýchodní konzoly. V takovém případě by bylo možné

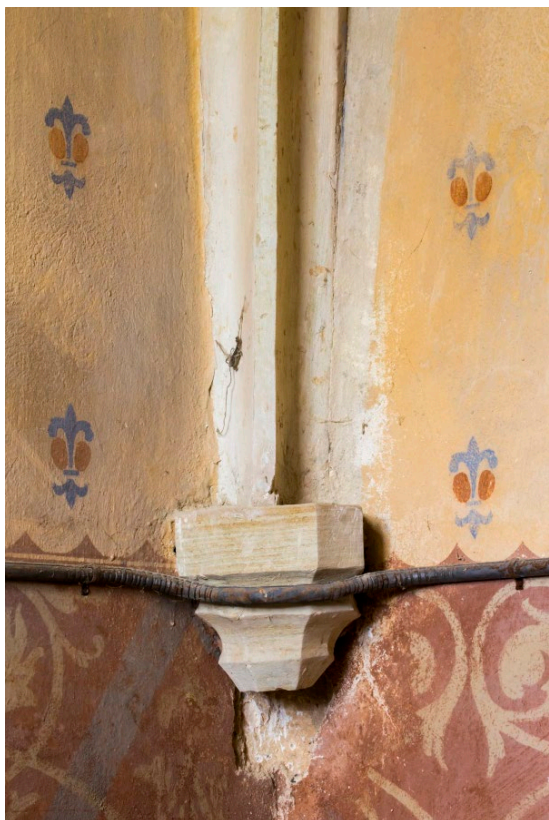
Detail severozápadní konzole presbytáře. Foto: Marta Pavlíková 2019.

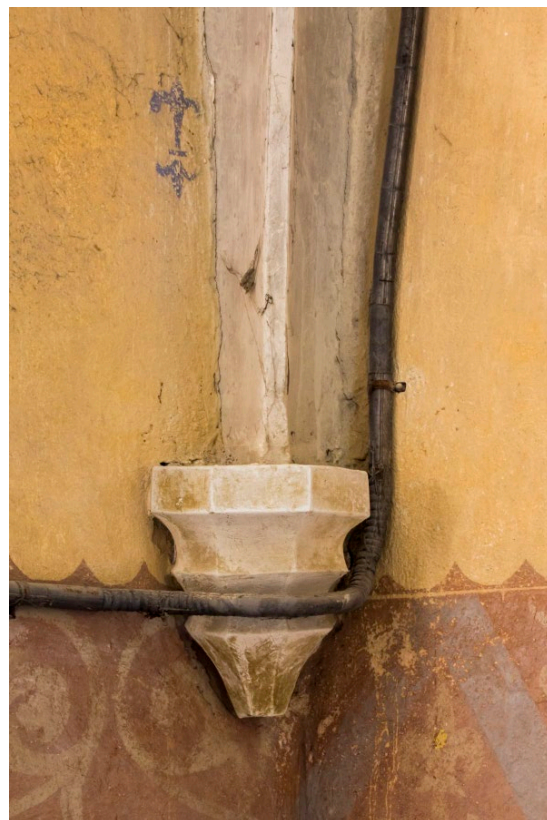
Detail jihozápadní konzole presbytáře. Foto: Marta Pavlíková 2019.

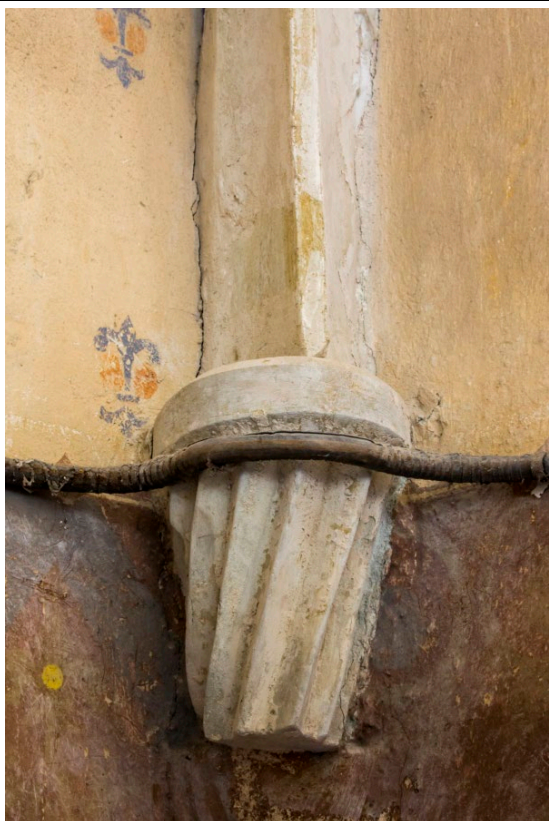
Detail jihovýchodní konzole presbytáře. Foto: Marta Pavlíková 2019.

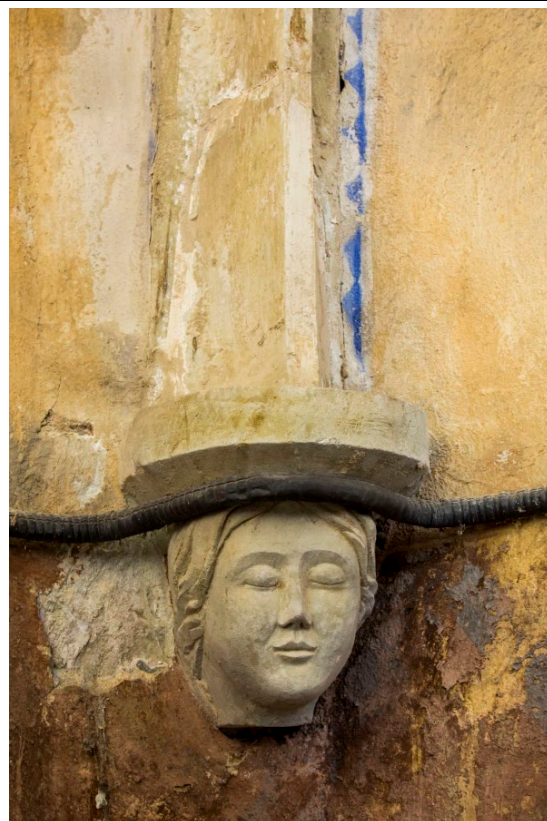
Detail severovýchodní konzole presbytáře. Foto: Marta Pavlíková 2019.

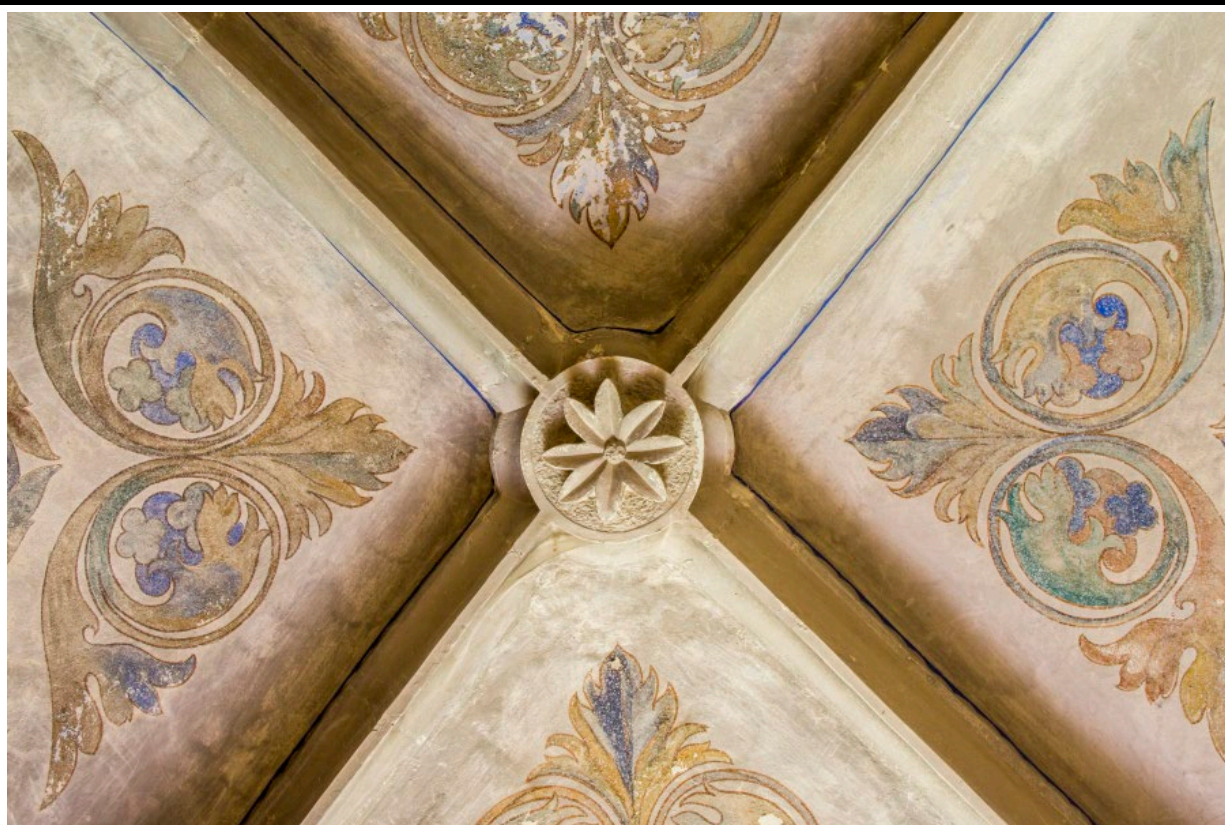
Detail svorníku klenby presbytáře. Detail severozápadní konzole presbytáře. Foto: Marta Pavlíková 2019.

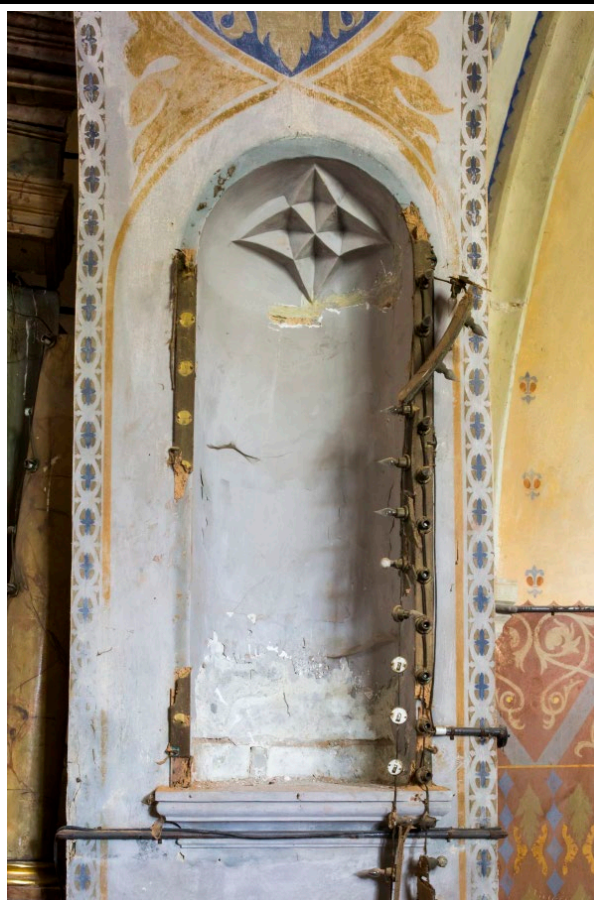
Nika severní stojky vítězného oblouku v pohledu od jihu. Foto: Marta Pavlíková 2019.

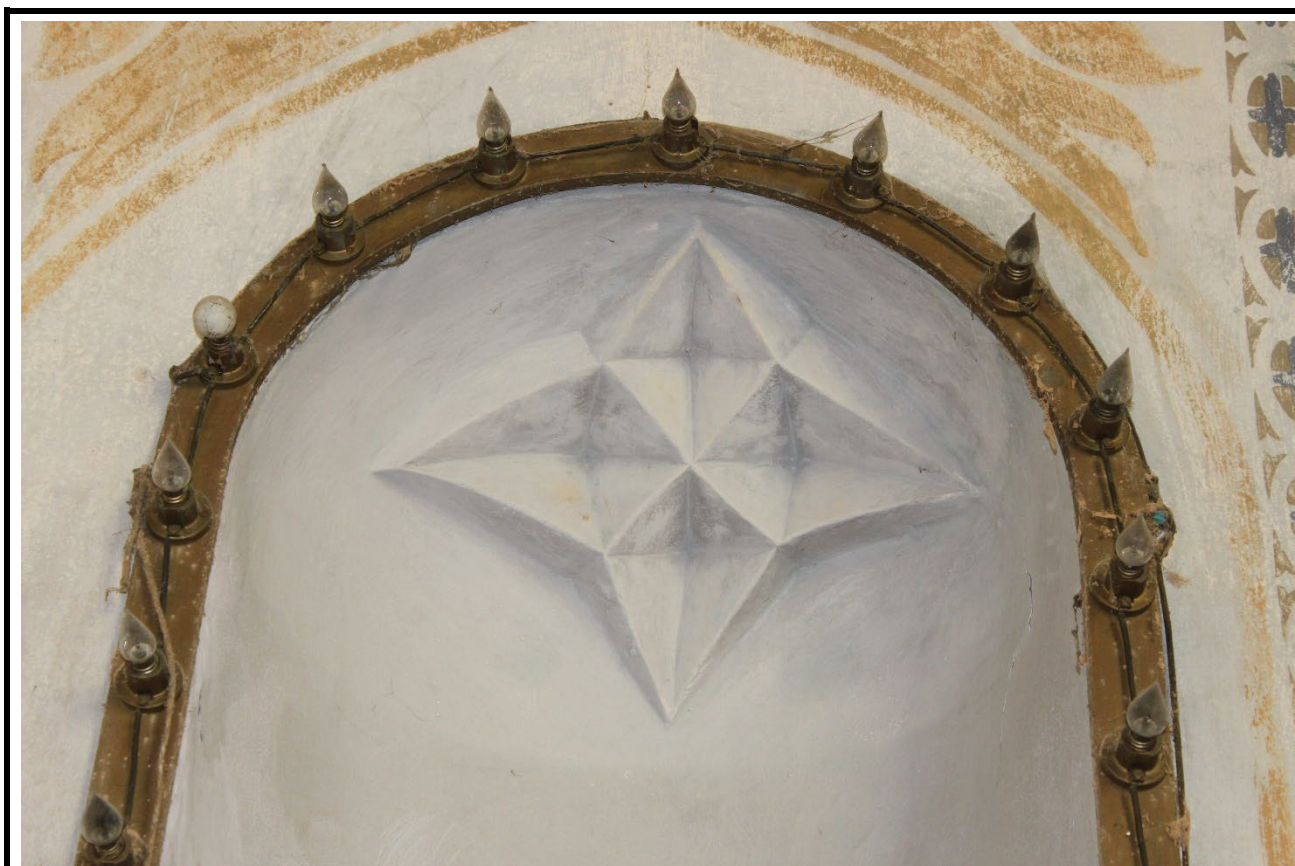
Detail hvězdy v konše niky severní stojky vítězného oblouku. Foto: Marta Pavlíková 2019.

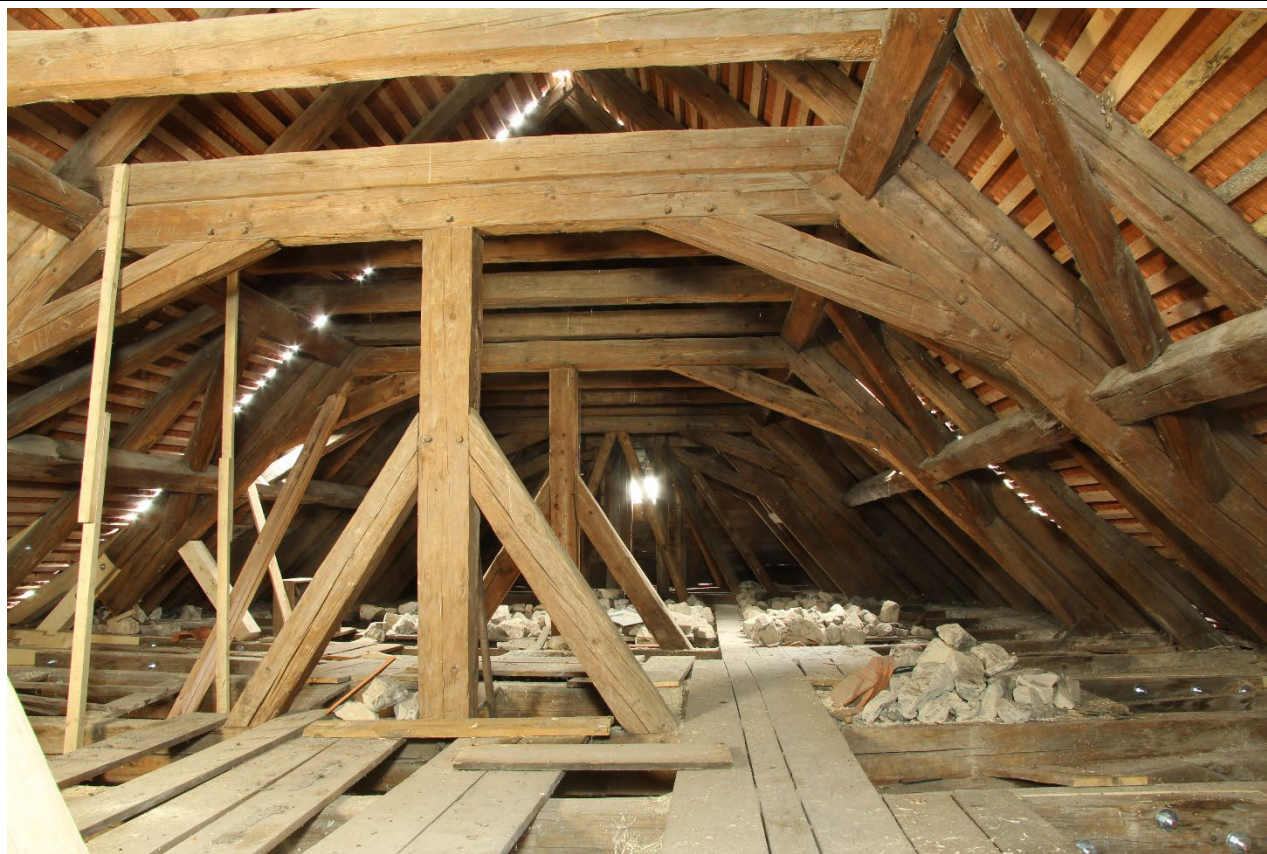
Pohled do krovu nad lodí od západu s průhledem do krovu nad presbytářem. Foto: Jaroslav Skopec 2019.

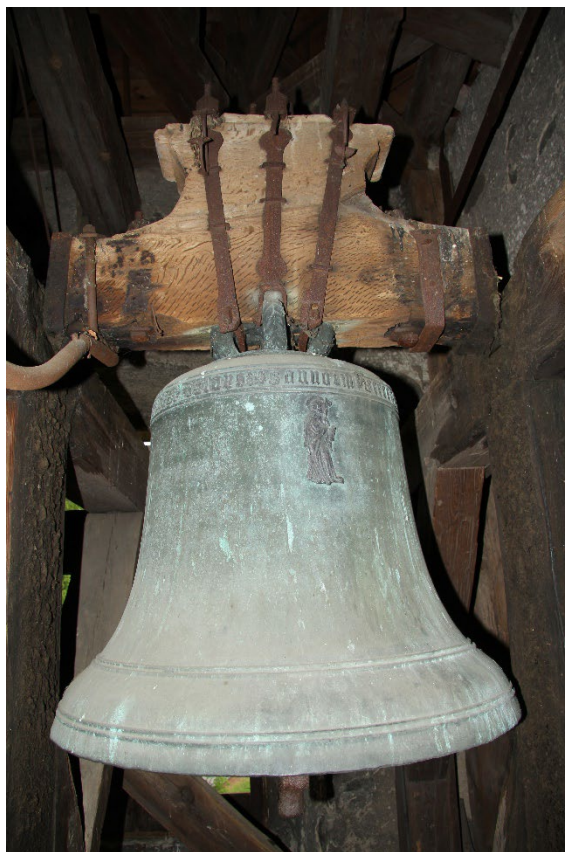
Celkový pohled na jeden ze dvou zvonů ve 3. patře věže. Foto: Jaroslav Skopec 2019.

Středověkému jádru kostela náleží presbytář a východní dvě třetiny lodi. Kostel svým měřítkem a půdorysnou skladbou náleží ke skupině raně gotických kostelů, a jelikož postrádáme časově citlivé architektonické prvky, lze dobu jeho výstavby stanovit jen velmi obecně mezi poslední čtvrtinou 13. století a první čtvrtinou 14. století. Na starší dobu vzniku by mohl poukazovat fragment nalezeného okenního ostění s výrazným vnitřním oblým prutem. První zmínka o kostele však pochází až z roku 1363, i když není jisté, jestli se váže k tomuto kostelu, či spíše ke druhému středověkému kostelu sv. Bartoloměje, který zanikl po třicetileté válce. Roku 1407 získal Buškovice Drslav z Krásného Dvora, jehož potomci Fremutové je vlastnili až do roku 1591. Za nich byla na počátku 16. století v presbytáři realizována současná klenba a ulity dochované zvony z let 1507 a 1508.

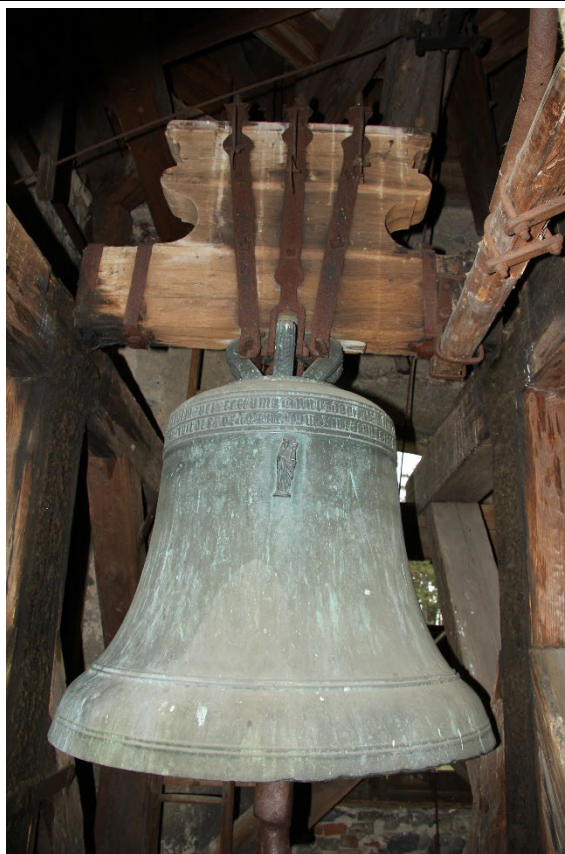
Celkový pohled na druhý zvon ve 3. patře věže. Foto: Jaroslav Skopec 2019.

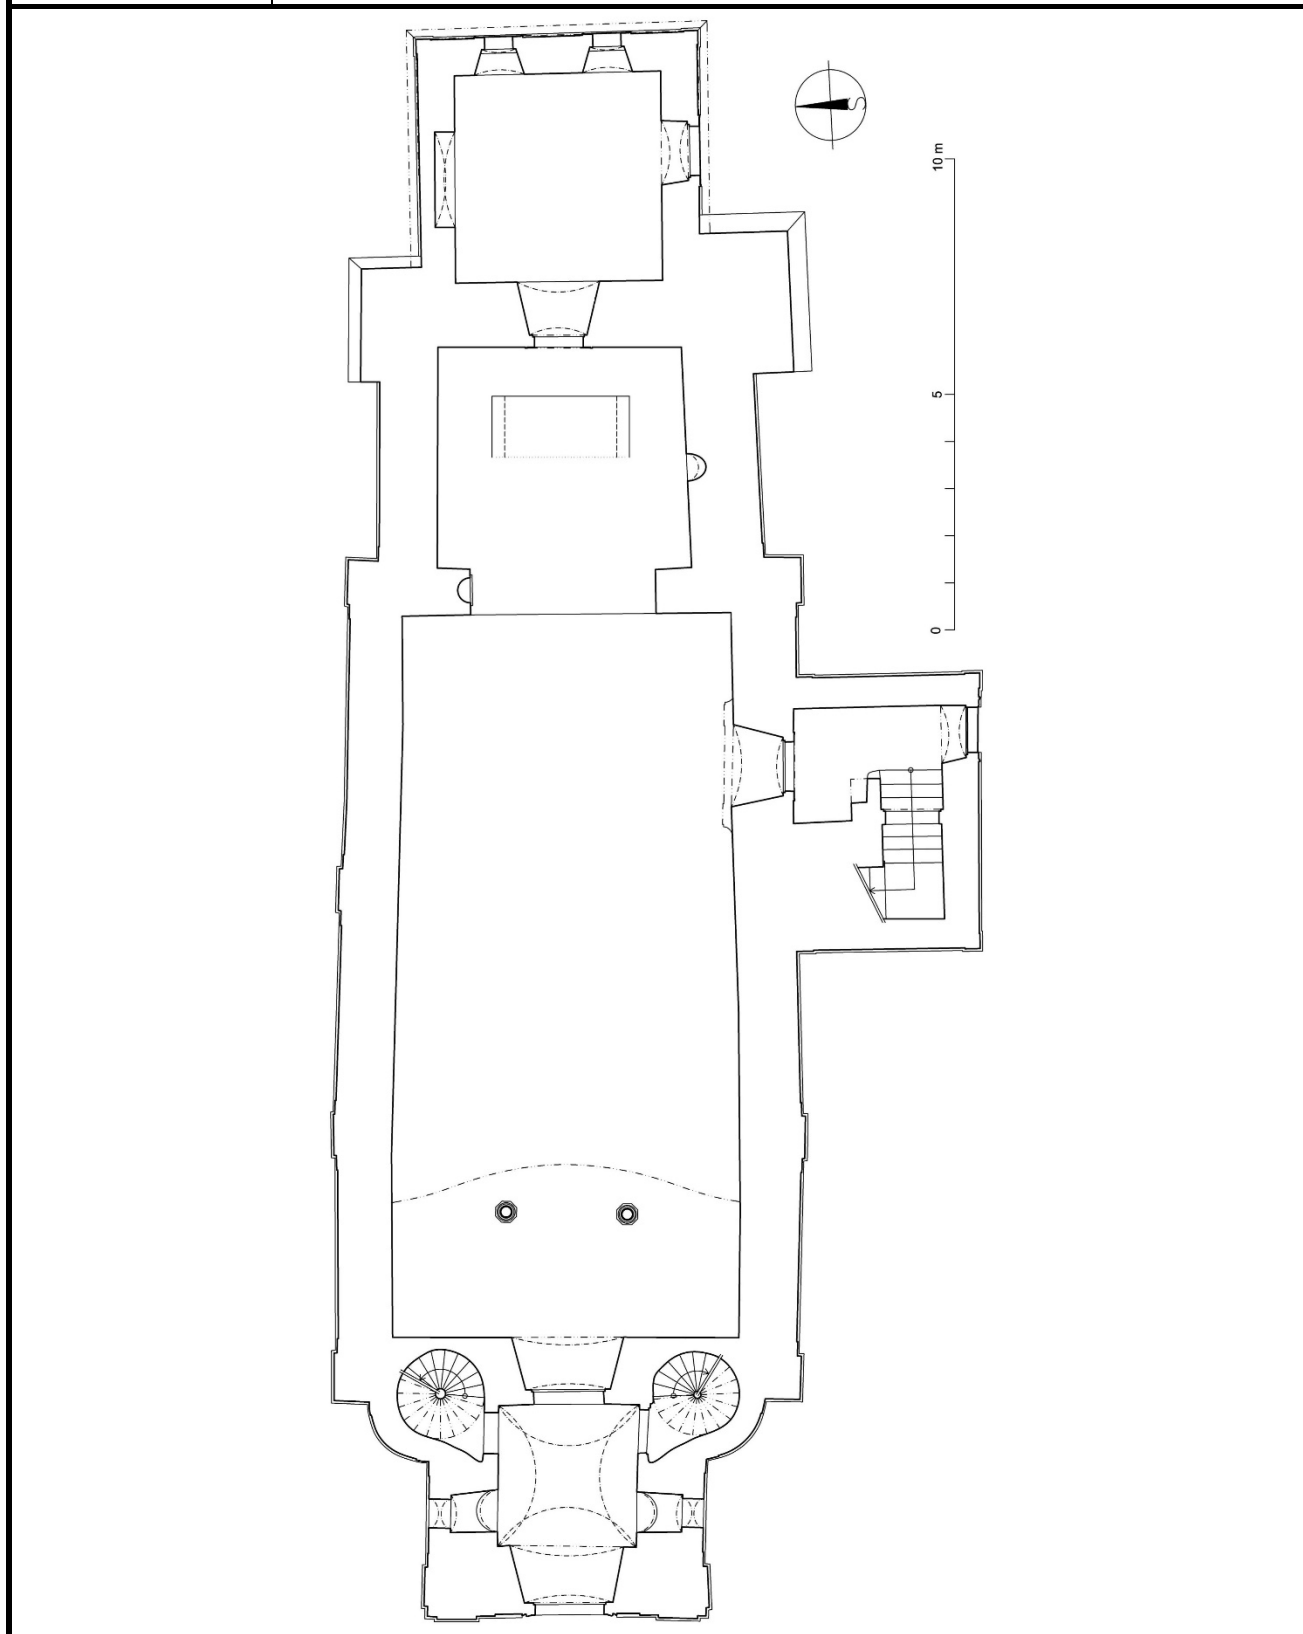
Autor zaměření:	Jaroslav Skopec, Tomáš Brož	Rok:	2012-20
Kresba:	Jaroslav Skopec	Úprava:	Jaroslav Skopec
Metoda měření:	Laserový dálkoměr, skládací metr, totální stanice, vícenímková fotogrammetrie.		
Popis:	Půdorys na úrovni 1. patra věže.

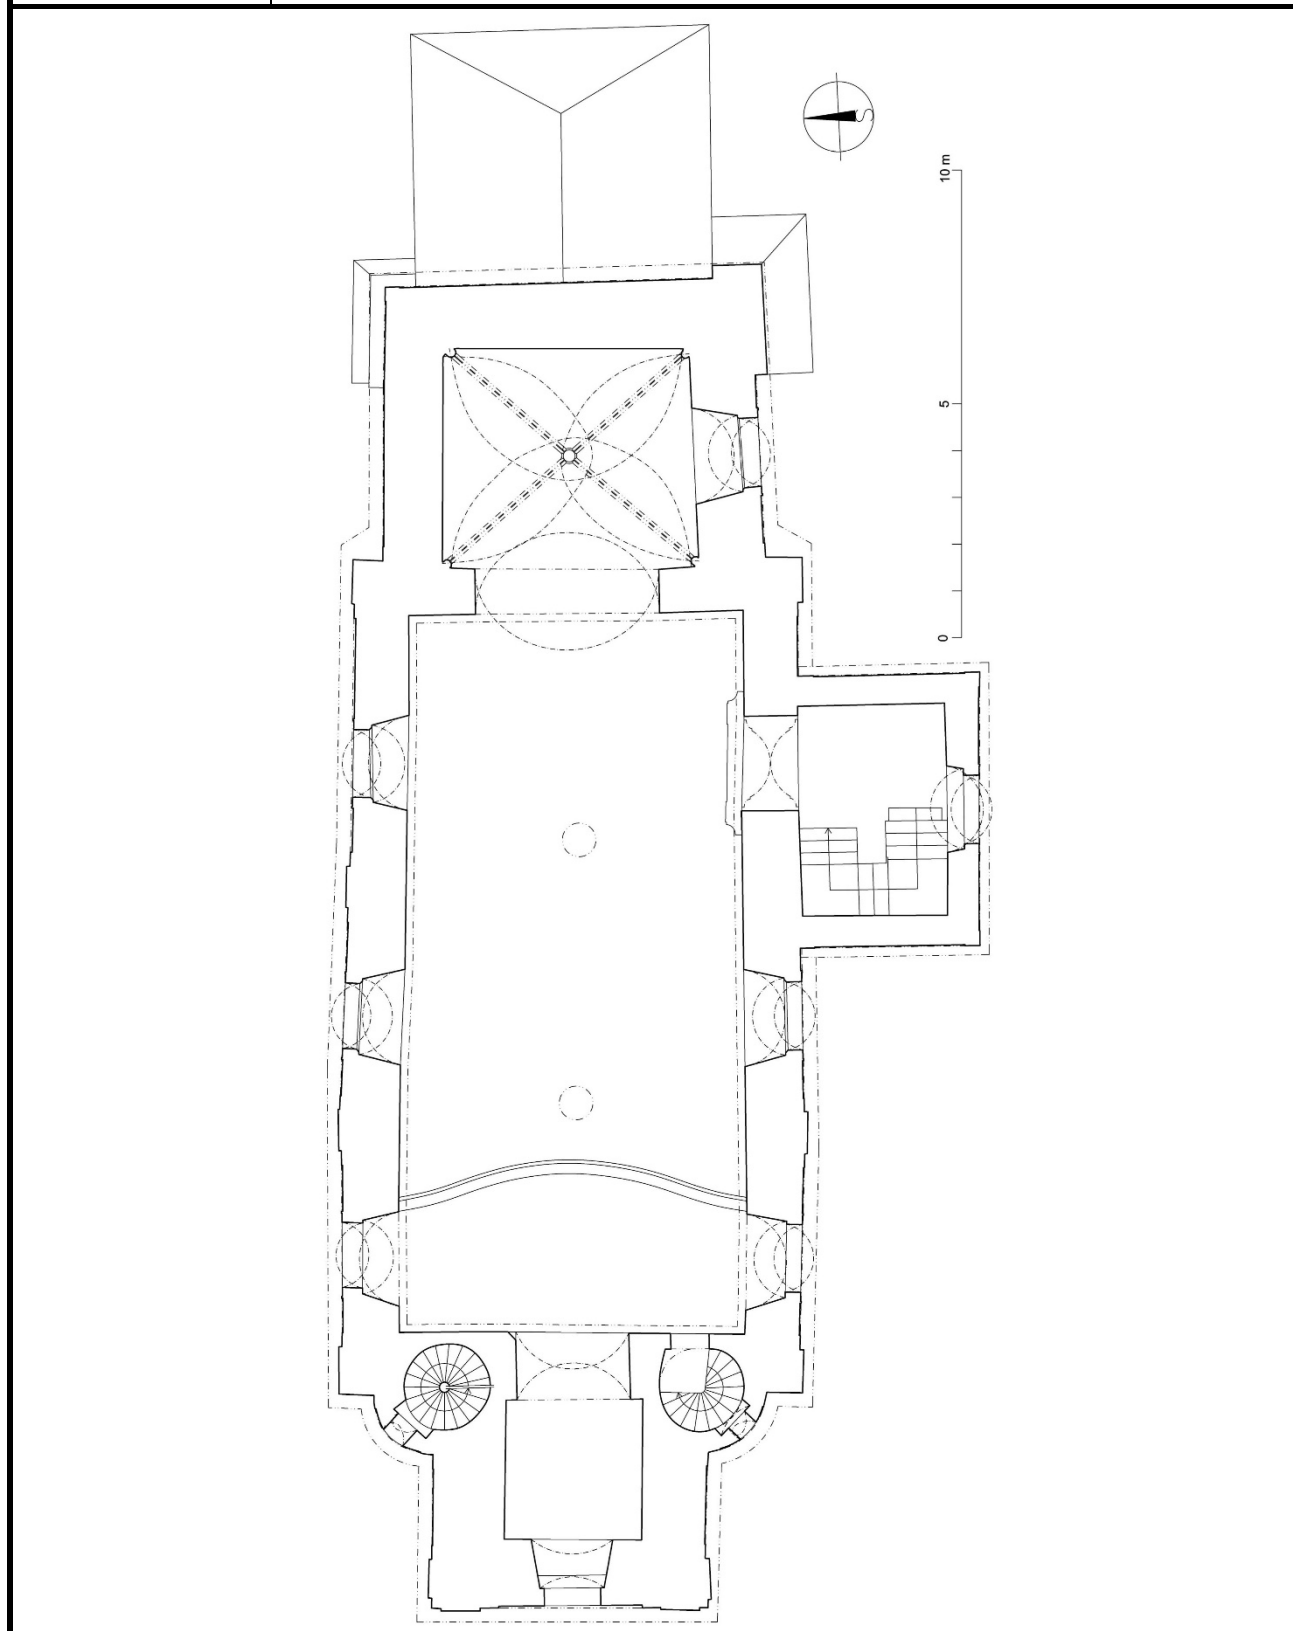
Autor zaměření:	Jaroslav Skopec, Tomáš Brož, Miroslav Nový	Rok:	2012-20
Kresba:	Jaroslav Skopec	Úprava:	Jaroslav Skopec
Metoda měření:	Laserový dálkoměr, skládací metr, totální stanice, vícesnímková fotogrammetrie.		
Popis:	Půdorys na úrovni 2. a 3. patra věže.
