Část obce:	Buškovice
Obec:	Podbořany
Název:	kostel Narození P. M.
Okres:	Louny
Kraj:	Ústecký
Parcelní číslo:	165
Kat. území:	Buškovice
Číslo ÚSKP	43636/5-1080

Anotace

Buškovice leží přibližně 2,5 km západně od Podbořan na Doláneckém potoce, na samém okraji tzv. staré sídelní oblasti. Buškovice jsou příkladem sídla se složitějším vývojem půdorysného uspořádání, který snad odráží složité majetkové poměry, kdy Buškovice vlastnilo zároveň několik majitelů.

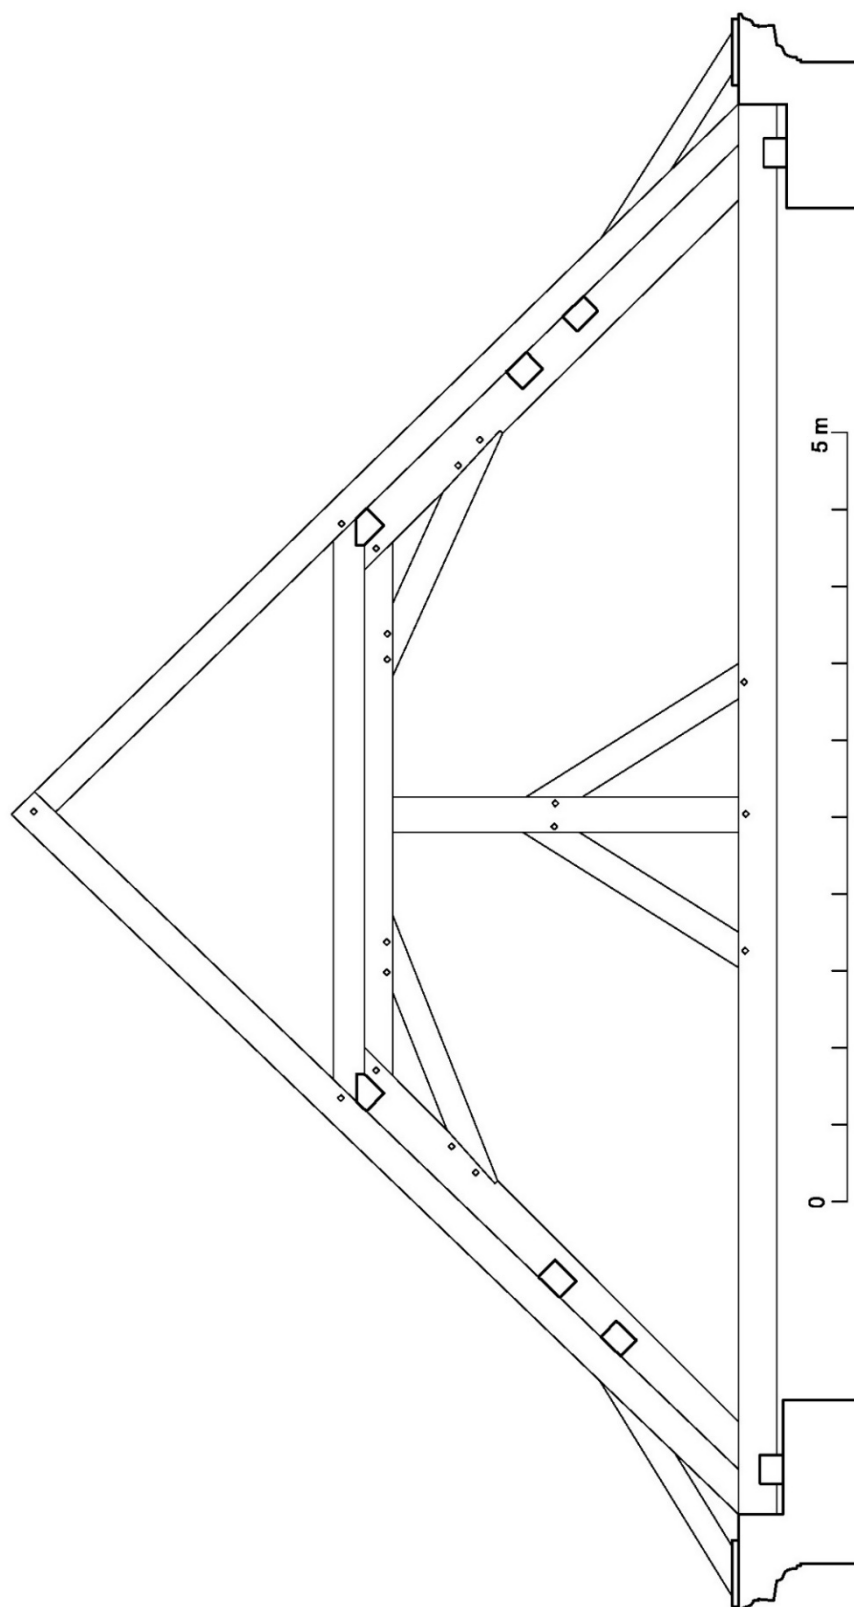
Autor zaměření:	Miroslav Nový	Rok:	2019-20
Kresba:	Jaroslav Skopec, Hana Ptáčková	Úprava:	Jaroslav Skopec
Metoda měření:	Laserový dálkoměr, skládací metr.		
Popis:	Podélná vazba krovu nad lodí mezi 2. a 3. plnou vazbou od západu s pohledem k severu.

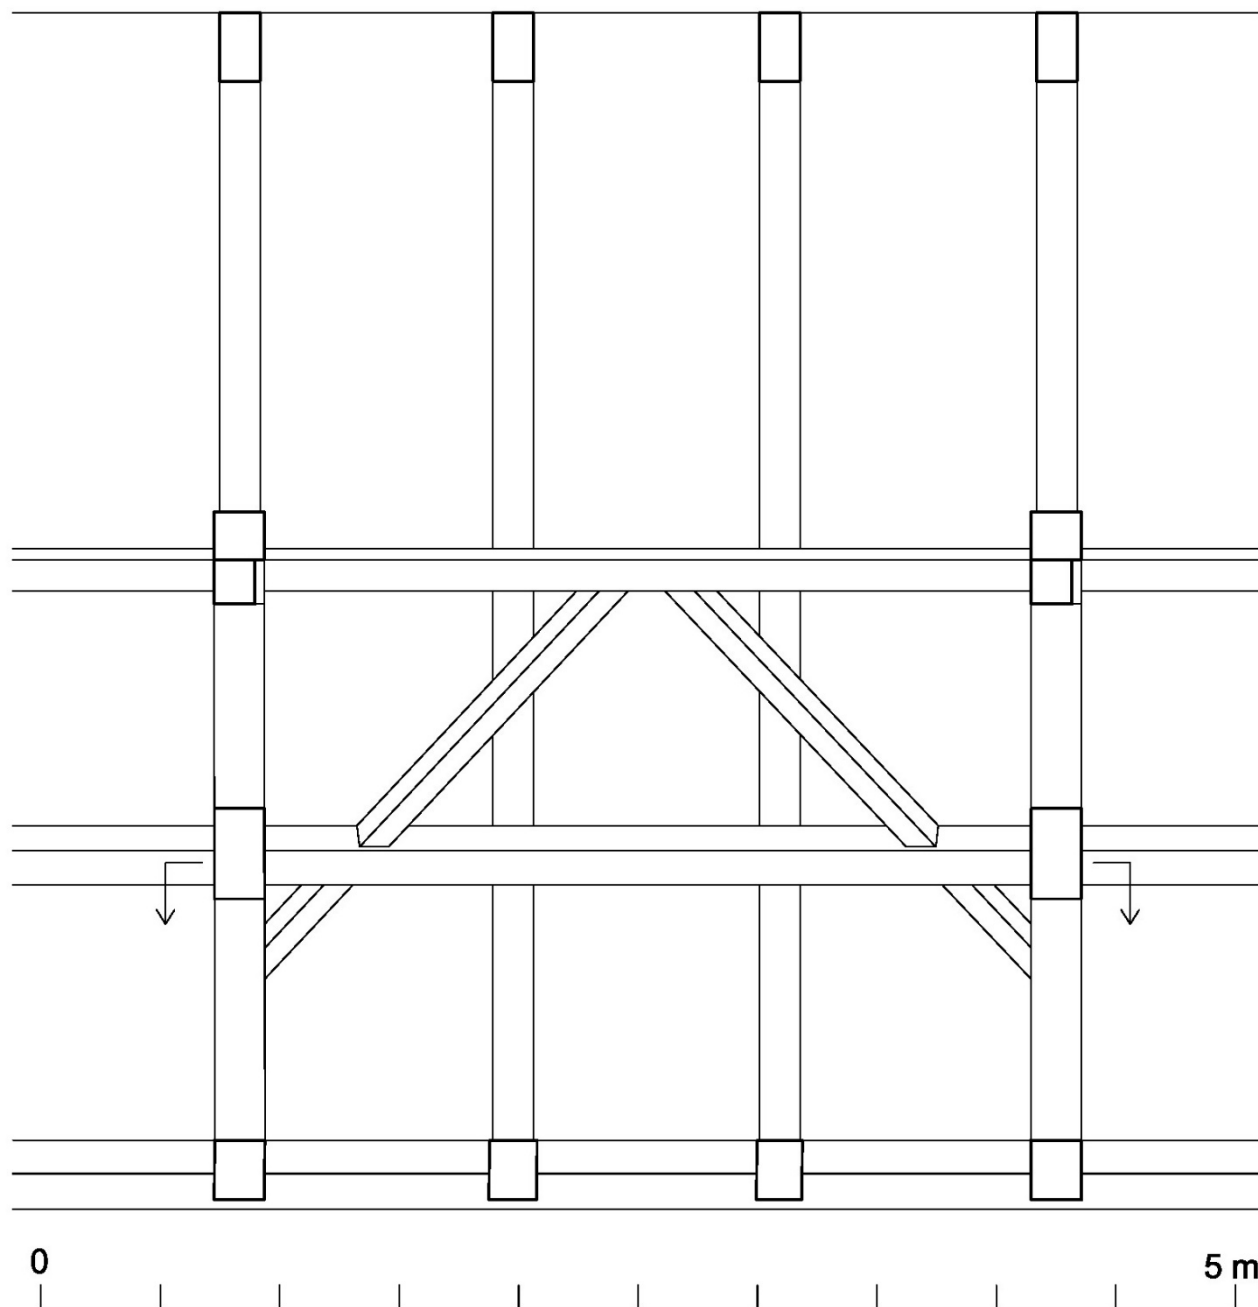
Autor zaměření:	Jaroslav Skopec	Rok:	2020
Kresba:	Jaroslav Skopec	Úprava:	Jaroslav Skopec
Metoda měření:	Vícesnímková fotogrammetrie.		
Popis:	Horizontální profil jihovýchodní konzole presbytáře.

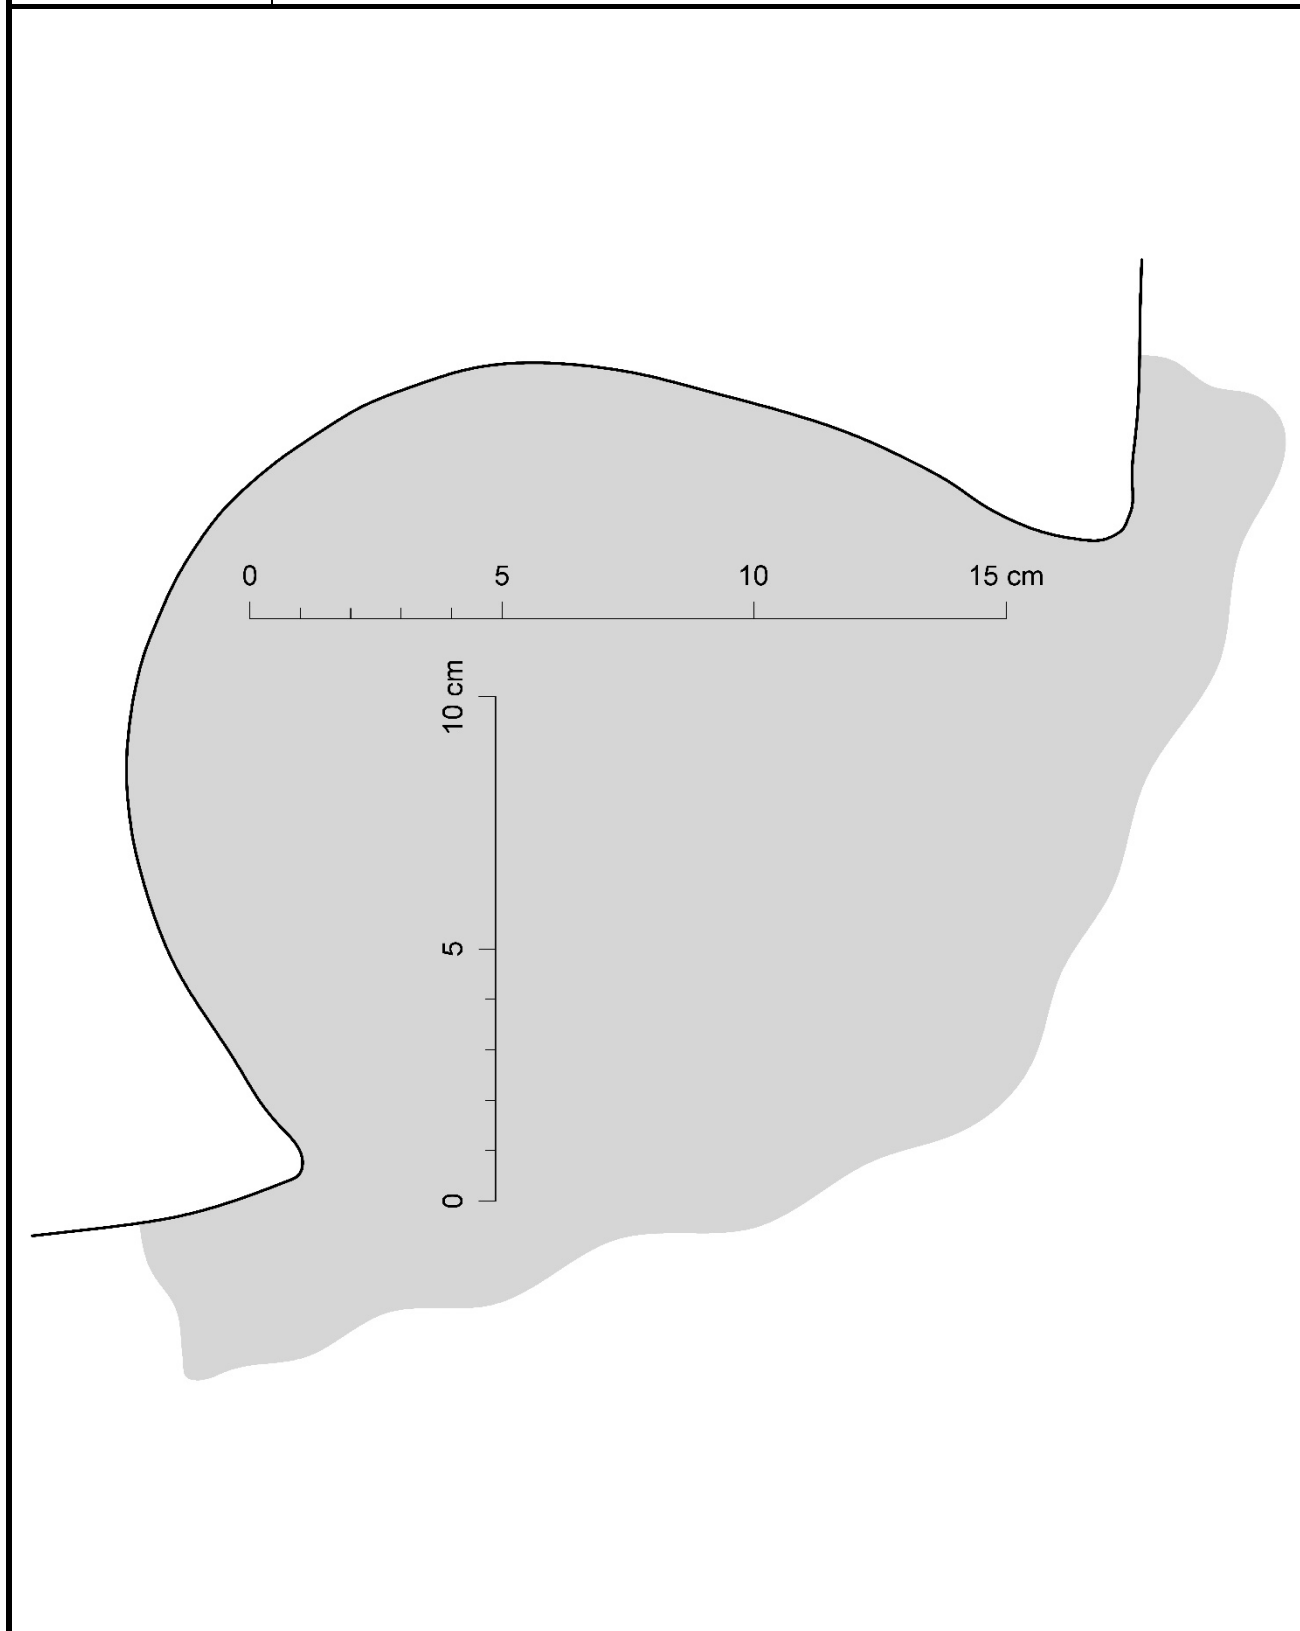
Autor zaměření:	Jaroslav Skopec	Rok:	2020
Kresba:	Jaroslav Skopec	Úprava:	Jaroslav Skopec
Metoda měření:	Vícesnímková fotogrammetrie.		
Popis:	Horizontální profil severovýchodní konzole presbytáře.

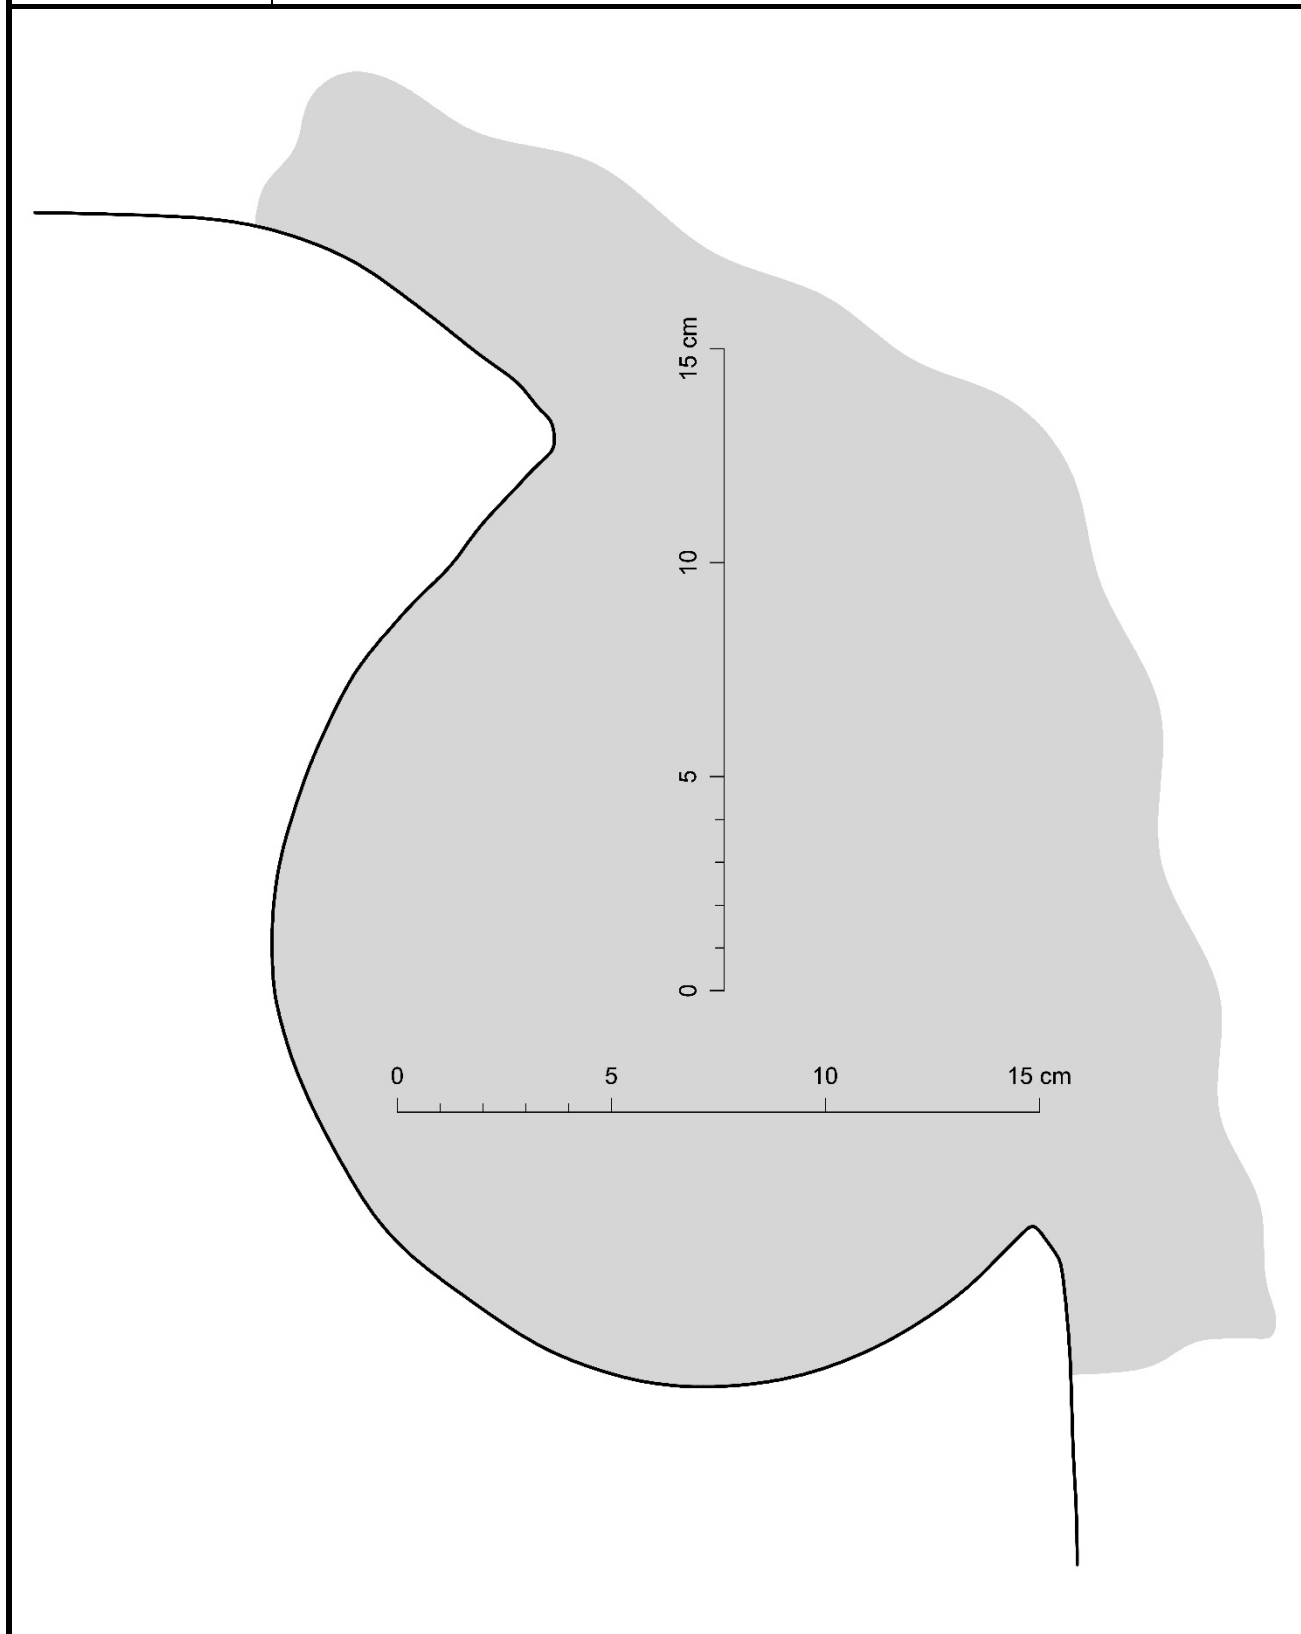
Autor zaměření:	Jaroslav Skopec	Rok:	2020
Kresba:	Jaroslav Skopec	Úprava:	Jaroslav Skopec
Metoda měření:	Vícesnímková fotogrammetrie.		
Popis:	Horizontální profil jhozápadní konzole presbytáře.

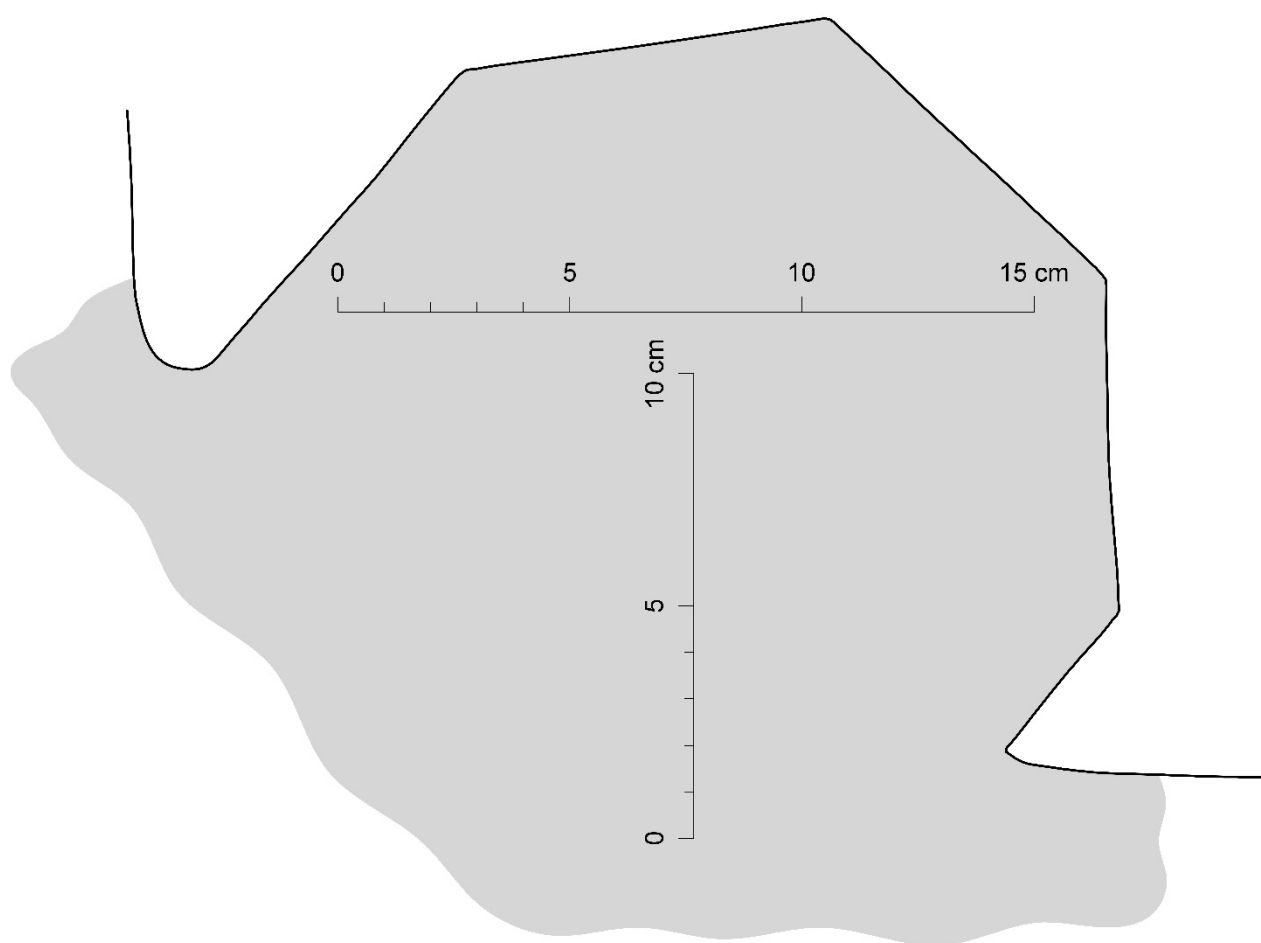
Autor zaměření:	Jaroslav Skopec	Rok:	2020
Kresba:	Jaroslav Skopec	Úprava:	Jaroslav Skopec
Metoda měření:	Vícesnímková fotogrammetrie.		
Popis:	Vertikální profil jihozápadní konzole presbytáře.

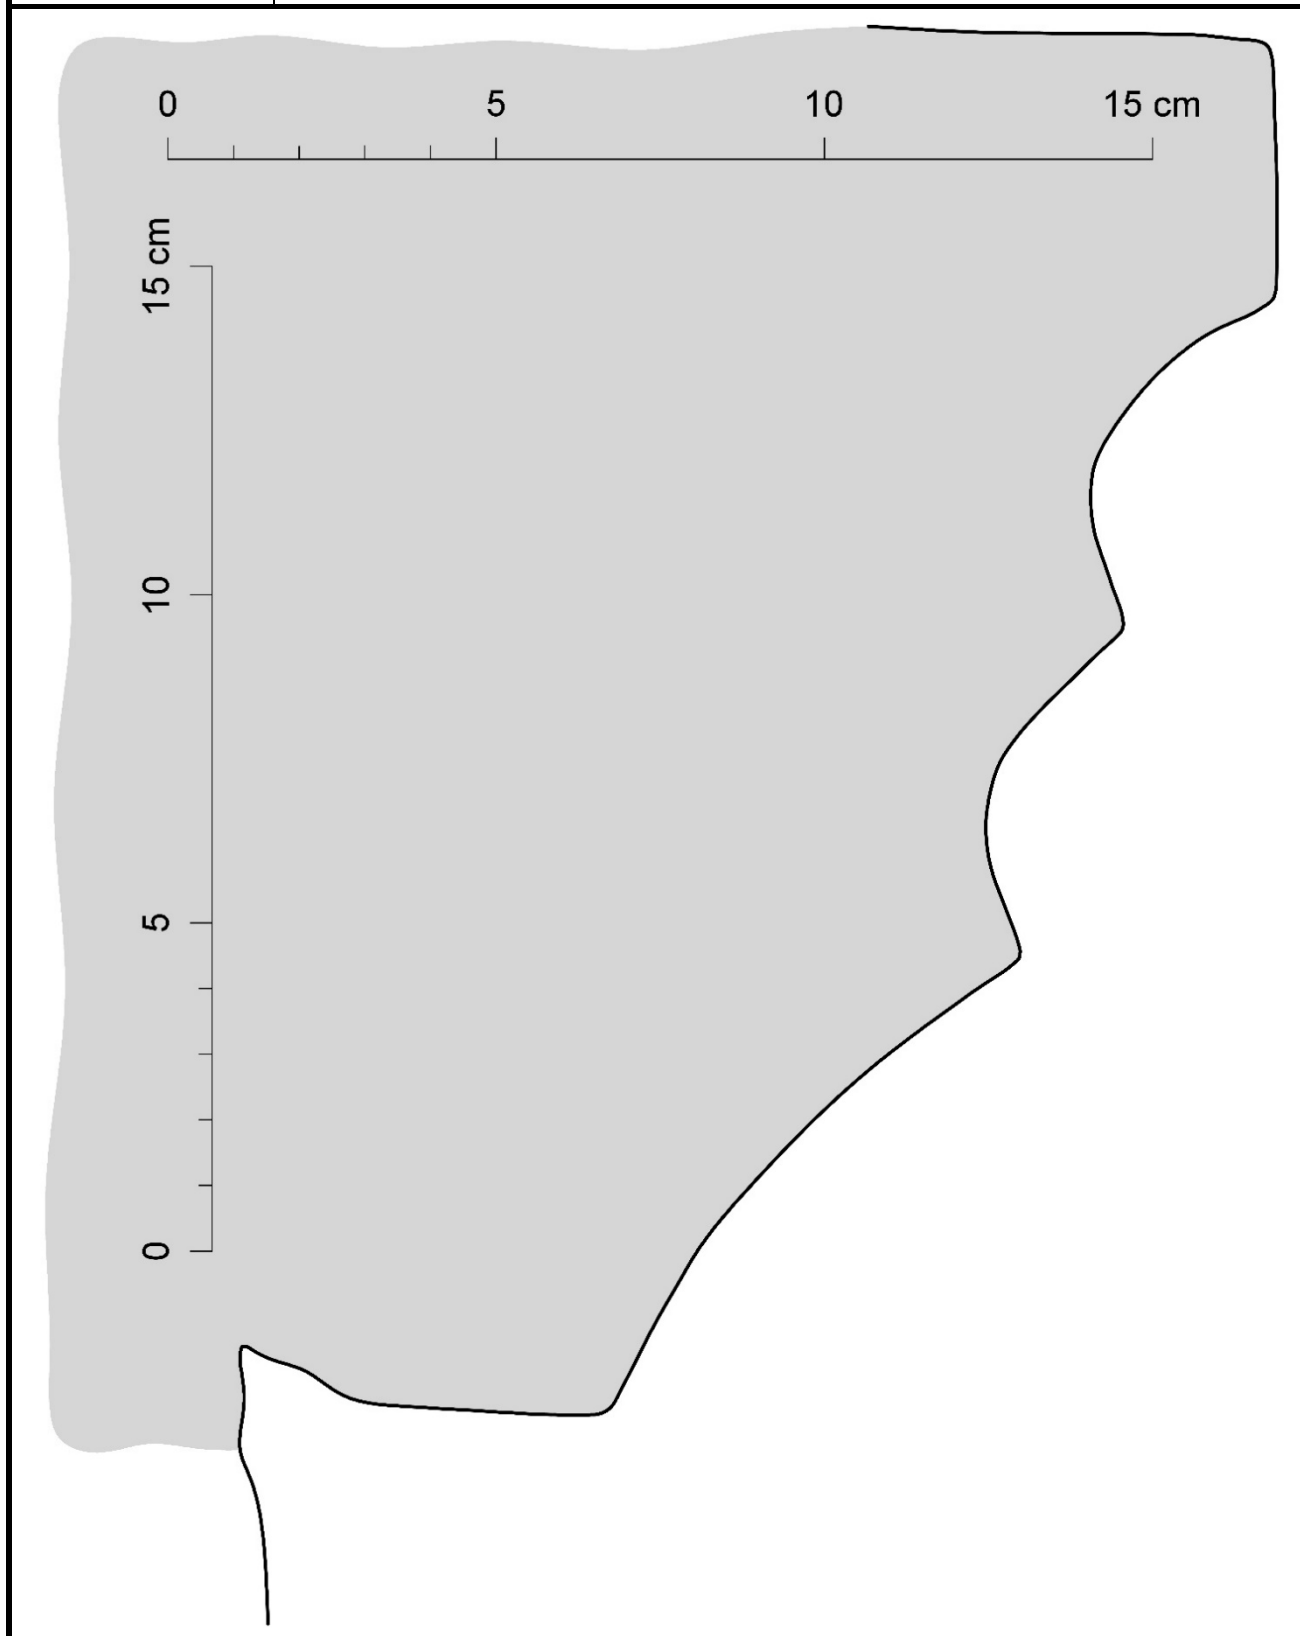
Autor zaměření:	Jaroslav Skopec	Rok:	2020
Kresba:	Jaroslav Skopec	Úprava:	Jaroslav Skopec
Metoda měření:	Vícesnímková fotogrammetrie.		
Popis:	Horizontální profil severozápadní konzole presbytáře.

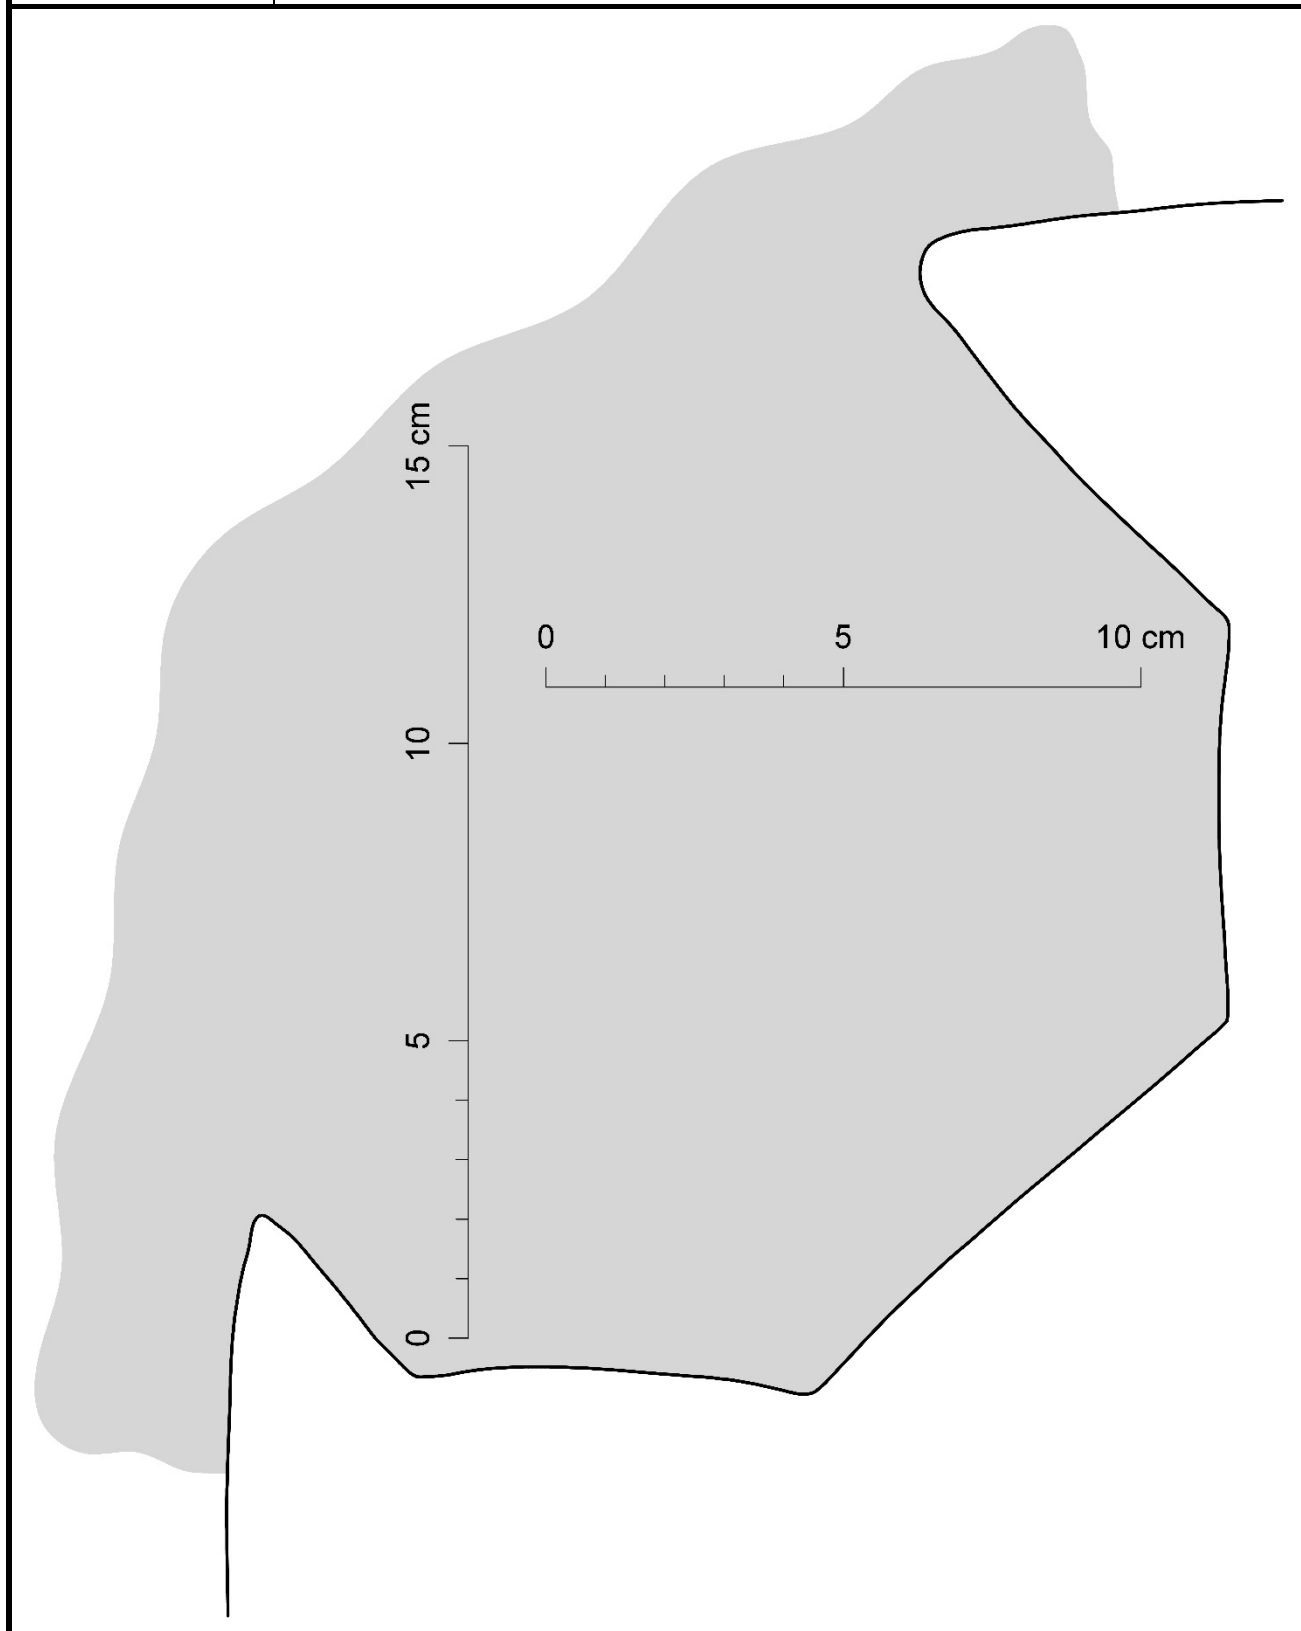
Autor zaměření:	Jaroslav Skopec	Rok:	2020
Kresba:	Jaroslav Skopec	Úprava:	Jaroslav Skopec
Metoda měření:	Vícesnímková fotogrammetrie.		
Popis:	Vertikální profil severozápadní konzole presbytáře.

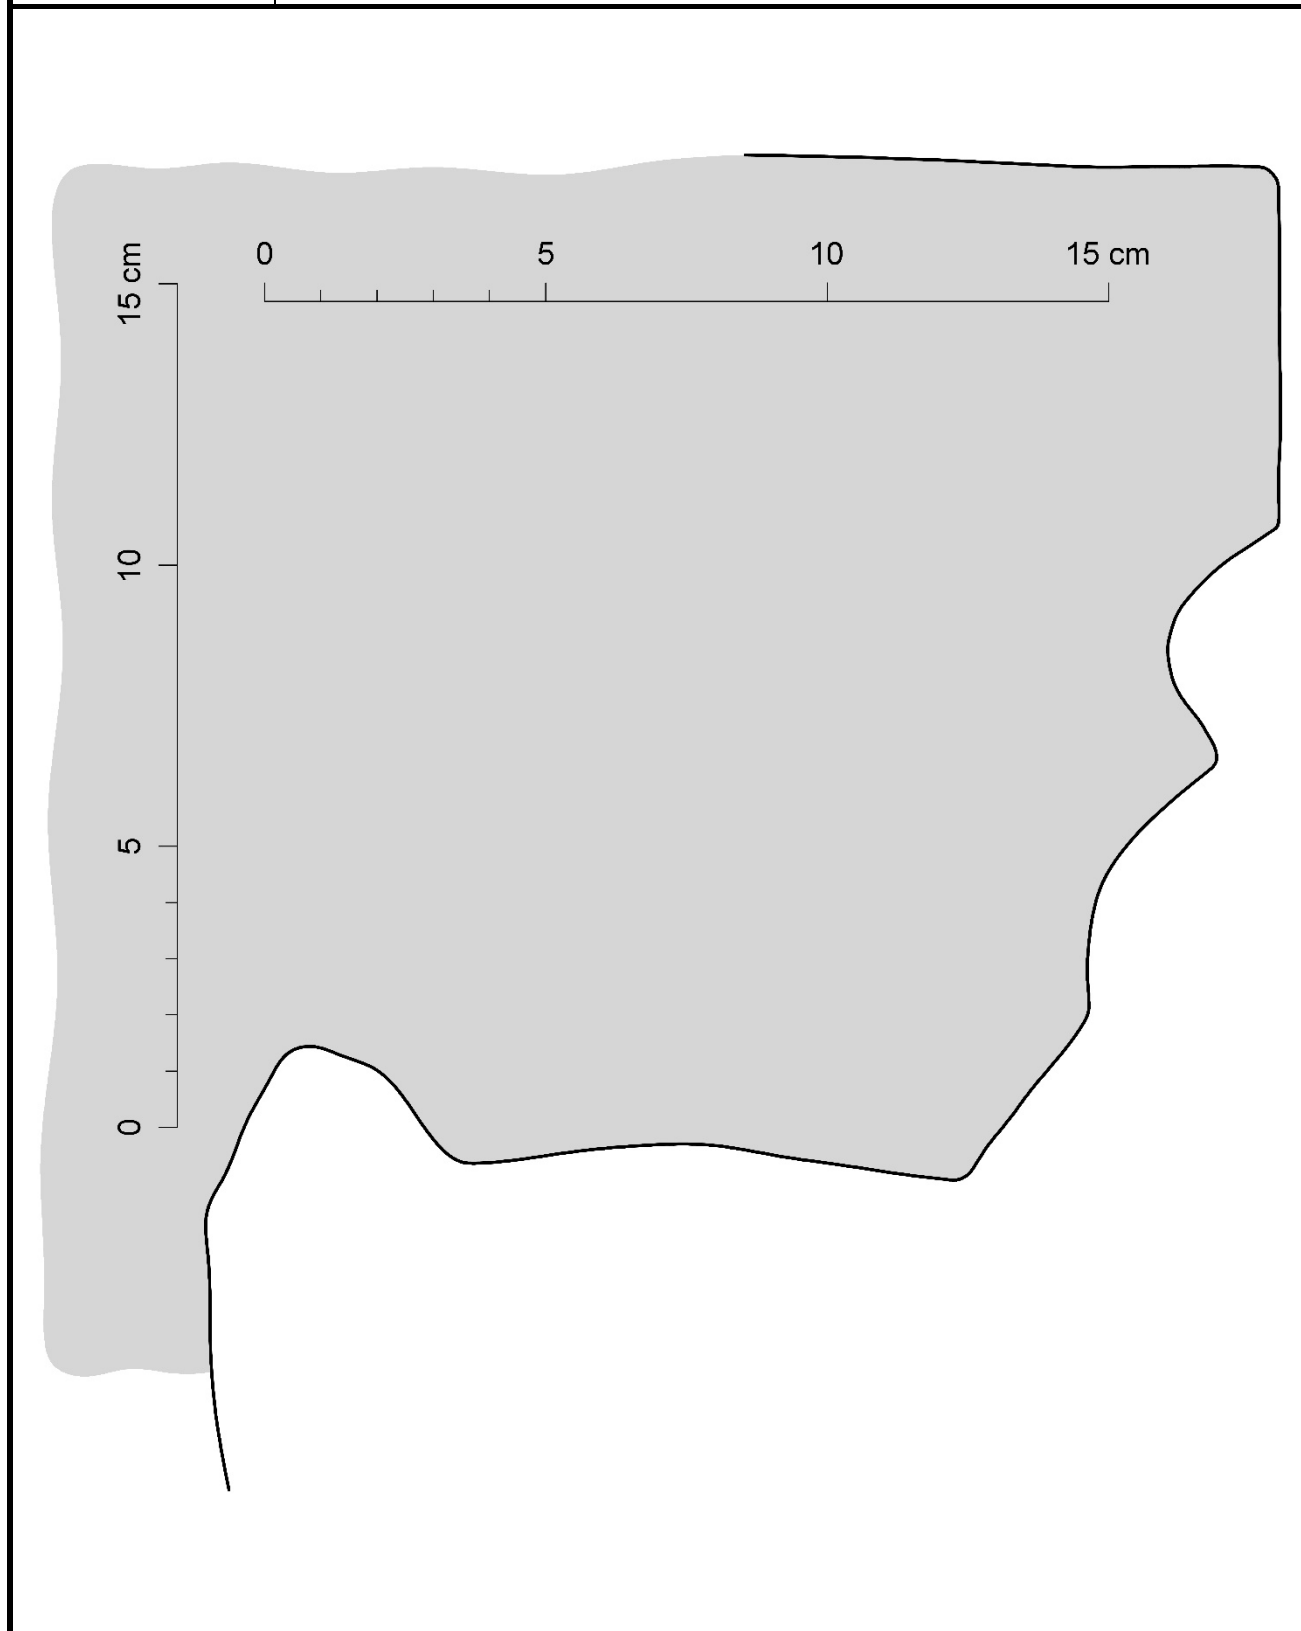
Autor zaměření:	Jaroslav Skopec	Rok:	2012
Kresba:	Jaroslav Skopec	Úprava:	Jaroslav Skopec
Metoda měření:	Obrysová šablona s posuvnými jehlami.		
Popis:	Profil žebra klenby presbytáře.

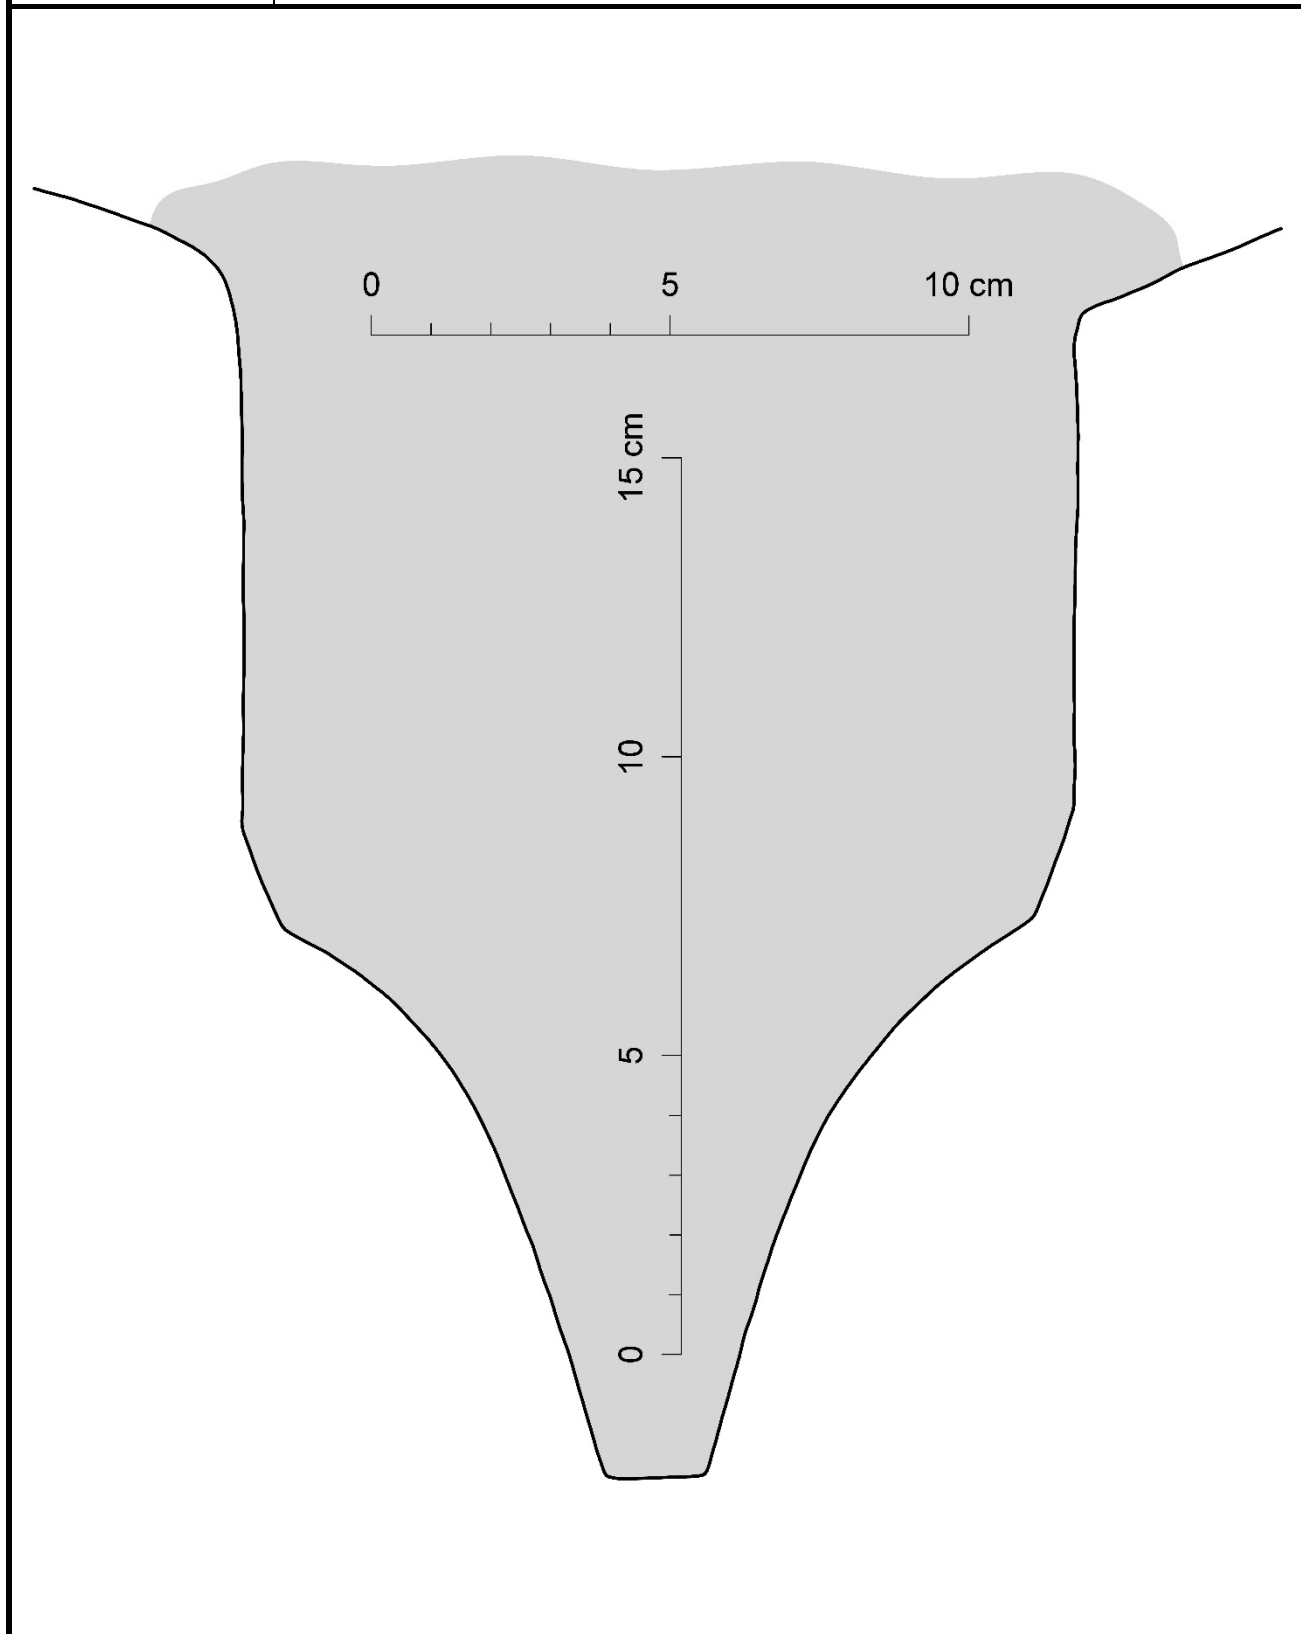
Autor zaměření:	Tomáš Brož	Rok:	2012
Kresba:	Tomáš Brož	Úprava:	Jaroslav Skopec
Metoda měření:	Obrysová šablona s posuvnými jehlami.		
Popis:	Profil severní stojky západního portálu věže.

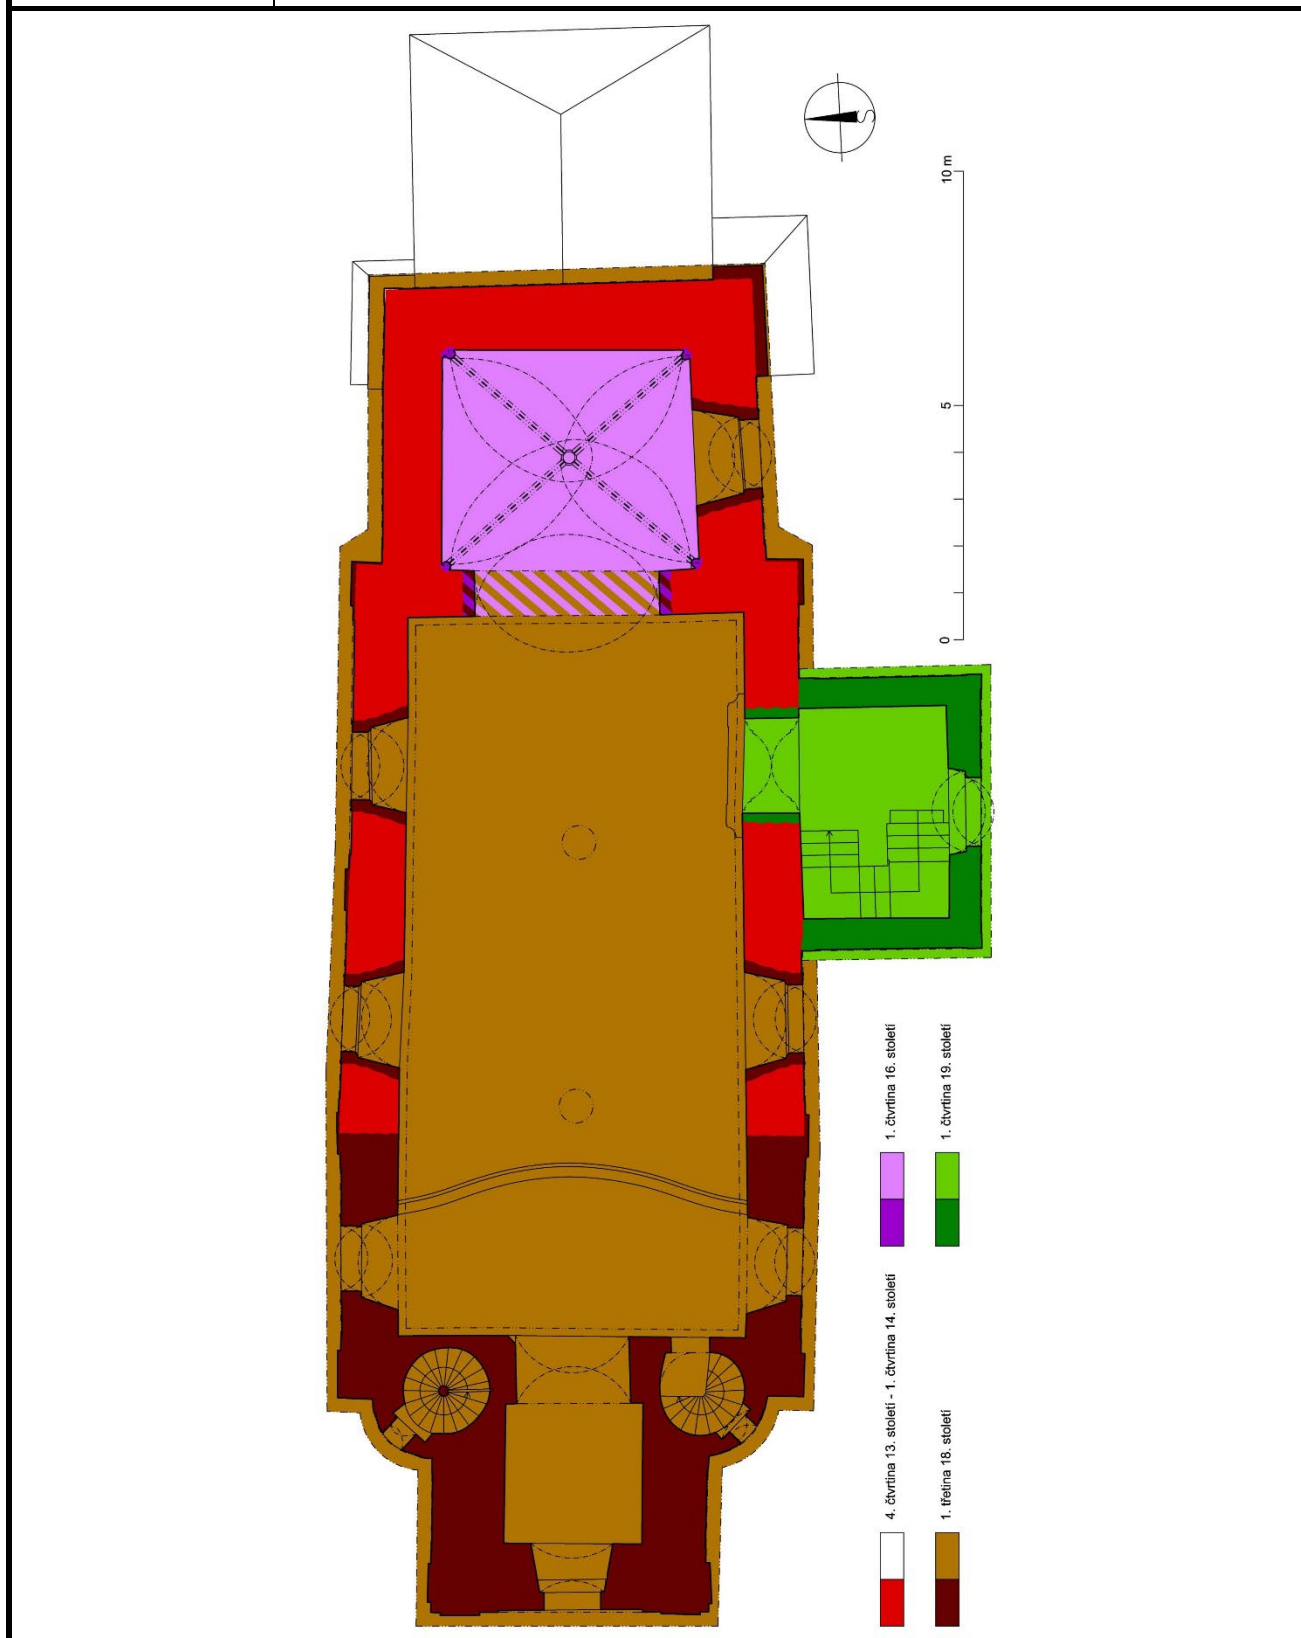
Autor zaměření:	Jaroslav Skopec, Tomáš Brož, Miroslav Nový	Rok:	2012-20
Kresba:	Jaroslav Skopec	Vyhodnocení:	Jaroslav Skopec
Metoda měření:	Laserový dálkoměr, skládací metr, totální stanice, vícenímková fotogrammetrie.		
Popis:	Půdorys na úrovni 2. patra věže.
