Část obce:	Černochoch
Obec:	Peruc
Název:	kostel sv. Václava
Okres:	Louny
Kraj:	Ústecký
Parcelní číslo:	68
Kat. území:	Černochoch
Číslo ÚSKP	43344/5-1113

Anotace

Popis¹

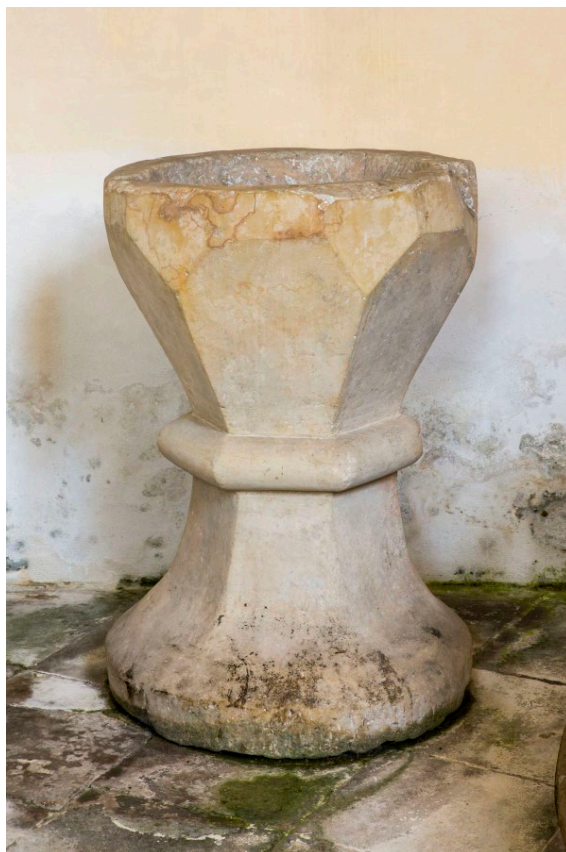
Detail křtitelnice umístěné v lodi v pohledu od jihu. Foto: Marta Pavlíková 2019.

Ze starého kostela pochází kamenná křtitelnice ve způsobě kalichu 1,14 m vysoká. Podstavec její jest poněkud porušen. Dřík šestihranný mění se ve dvanáctistěn a ovinut jest oblounem. Sakristie byla dříve kryta šindelovou ostrou střechou, nyní má těžký dubový krov, střechu mansardovou a jest taškami kryta. Tíha krovu působí nepříznivě na starou tuto část gotickou, tak že jest viděti trhliny ve zdech.

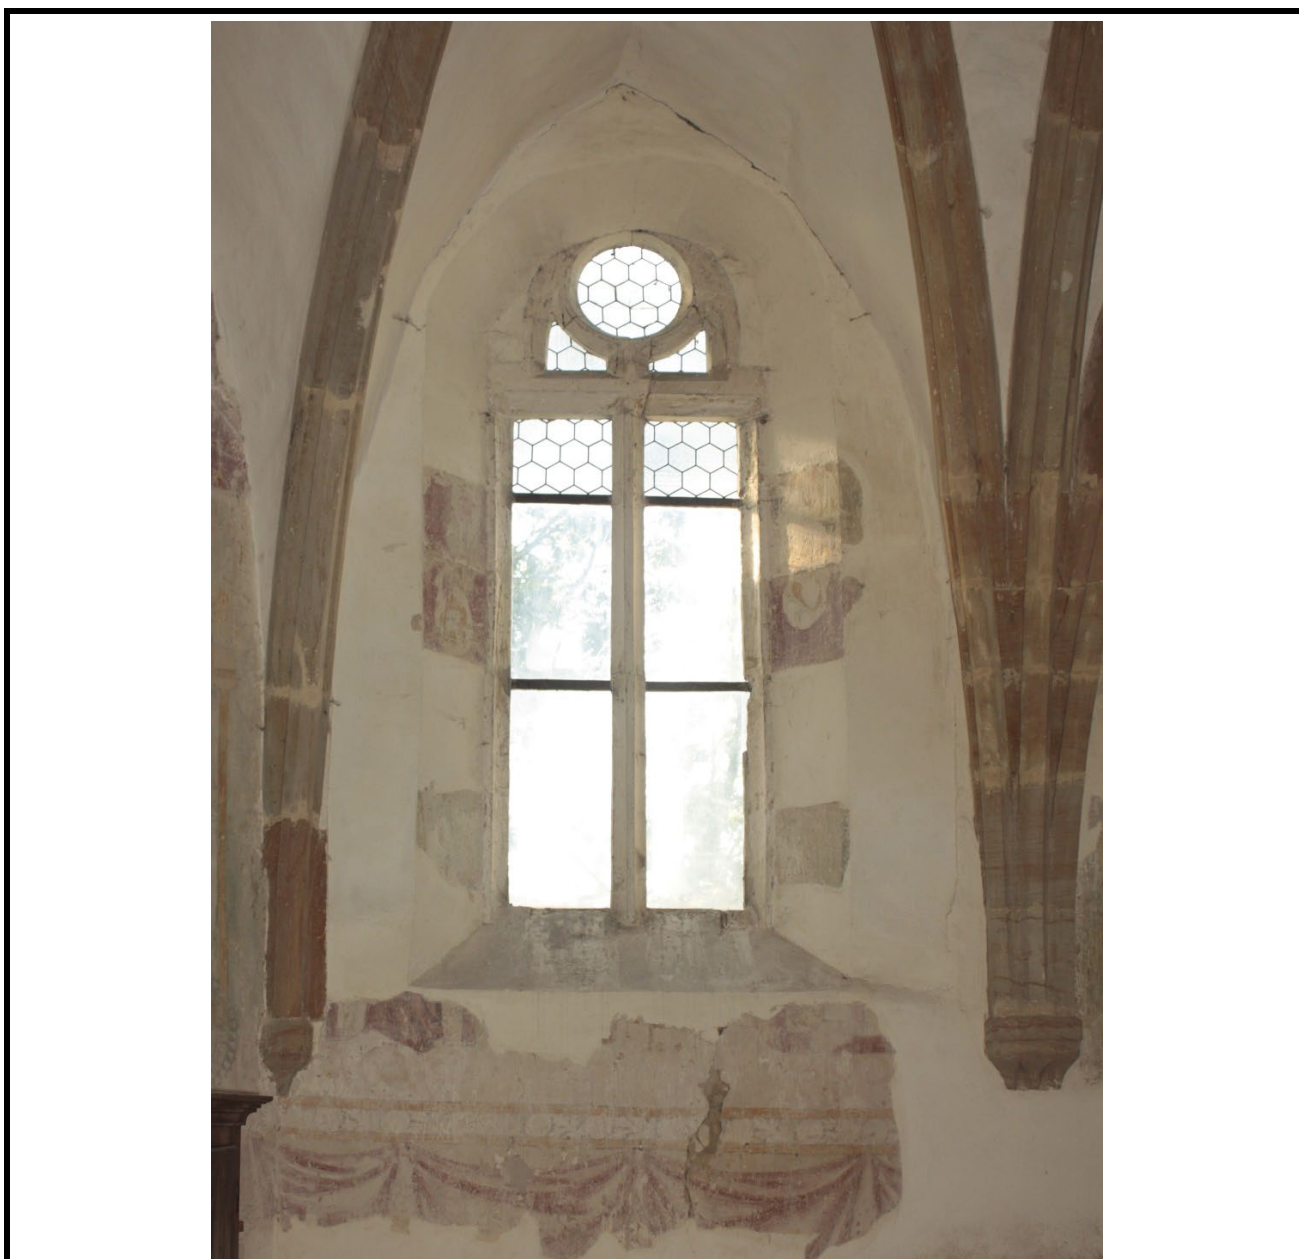
Jižní okenní otvor presbytáře v pohledu od severu. Foto: Jaroslav Skopec 2011.

Sakristie je přístupná nejen od západu, ale i od severu z exteriéru obdélným portálem. Prostor je zaklenut polovicí obdélného pole křížové žebrové klenby oddělené meziklenebním žebrem od šestidílné paprscité klenby závěru. Klínová žebra s půlkruhovým výžlabkem uprostřed zkosených stran se ve vrcholu stýkají v kruhových svornících obíhaných polovičním profilem žebra. Žebra vyrůstají z polygonálních jehlancových konzol opatřených poměrně vysokou a hmotnou krycí deskou. Pouze u jižní konzoly je pod společnou krycí deskou užita trojice sdružených konzolek pod výběhy žeber. Nad severní a jižní konzolou je prostor mezi výběhy žeber opatřen náběžními štítky. Interiér je osvětlován pětící hrotitých okenních otvorů otevřených v pětibokém závěru sakristie, přičemž severní, severovýchodní a jihovýchodní jsou shodné. Jsou oboustranně špaletované, poměrně úzké a převýšené. Vlastní profil okenního otvoru je tvořen oboustranným výžlabkem s mezilehlou polodrážkou pro zasklení, v záklenku je z profilu provedená i mniška s hrotitým lalokem. Stejný profil můžeme najít i u širokého okenního otvoru východní stěny. Otvor je dělen středovým prutem na dva díly, které jsou zakončeny hrotitými oblouky. Do každého z nich je vložen trojlist se zahrocenými laloky a pod něj mniška s hrotitým obloukem. Do vrcholu otvoru je pak vsazen trojlist v kruhu. Podobně široký je i jižní okenní otvor, jehož profil je na interiérové straně tvořen výžlabkem, kdežto na vnější straně prostou šikminou. Okenní otvor je dvoudílný, dělený středním prutem, který je na vnitřní straně tvořen klínem s vyžlabenými boky a na straně vnější je opatřen půlkruhovým oblounem. Ještě pod záklenkem na střední prut nasedá výžlabky profilovaný příčník, z jehož horních krajů, které nedosahují celé šíře okenního otvoru, vyrůstá záklenek, pod nímž se nachází prázdný kruh spojený se středem příčníku pomocí krátkého vertikálního prutu. Záklenek vnější niky je hrotitý, vnitřní niky nepravidelně oválný.

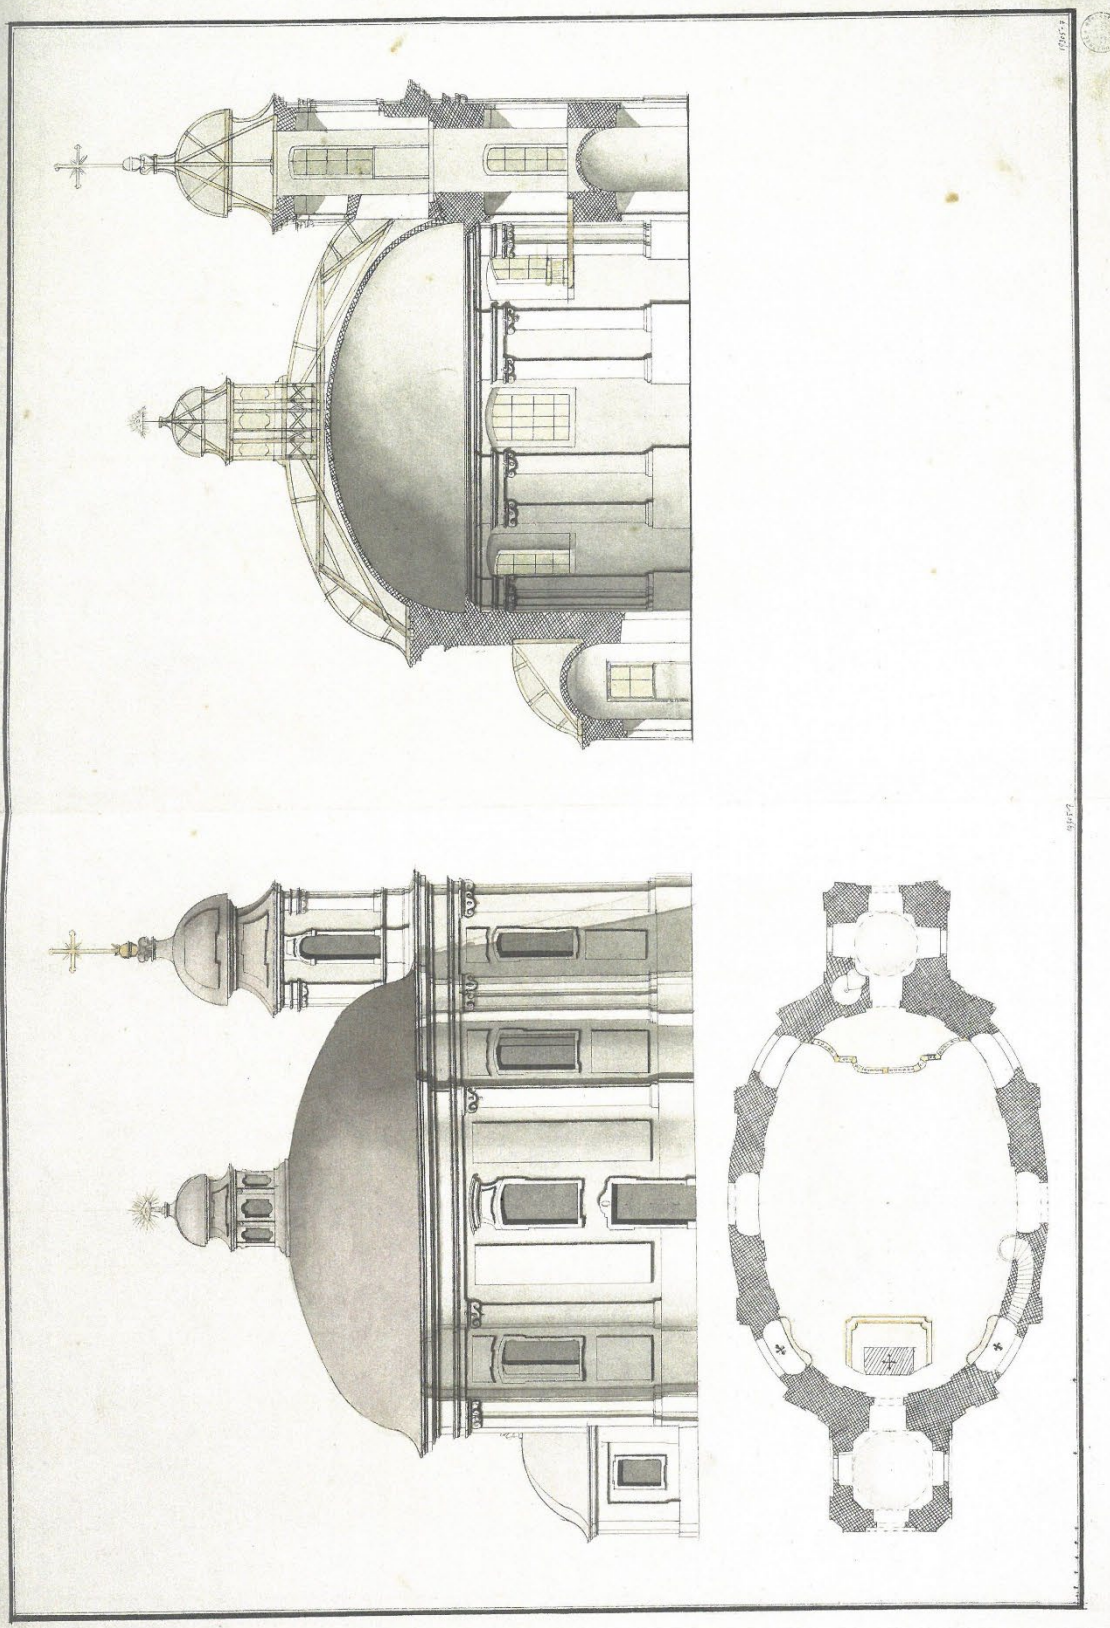
(1-7/9v-10r) 11

Plán stavitele Josefa Jägera z jeho kopiářů (s. 11).

instalovány koule a obelisky.¹⁹ To vše ale zaniklo při rozsáhlé přestavbě kostela zahájené v roce 1768 jeho prohlídkou pražským stavitelem Josefem Jägrem,²⁰ který následně zhotovil rozpočet a projekt na výstavbu nového kostela. Ten byl podpořen i vrchností v osobě Kašpara Benedikta Ledebura, jehož rod získal Černochoch v roce 1673.²¹ Základní kámen ke stavbě byl položen v roce 1774, avšak o jejím průběhu informování nejsme.²² Z písemných pramenů se pouze dovídáme tolik, že v roce 1777 byly osazeny zvony²³ z roku 1505, 1567, 1758, 1772,²⁴ které byly získány z Peruce, kam naopak byly přemístěny zvony z Černochova. Jednalo se o dvojici zvonů z roku 1544/1553 a 1695²⁵ umístěných patrně ve shora zmiňované zvonici, která byla zřejmě vystavěna pro starší zvon, neboť v současné zvonové stolici jsou druhotně využity dubové trámy datované na přelom let 1542/1543.²⁶ A v roce 1779 je uváděno, že byl od základu postaven kostel, věž, kostnice, hřbitov i ohradní zeď.²⁷

Z dochovaného stavu je zřejmé, že oproti vyhotoveným plánům došlo k dílčím úpravám²⁸ a zejména k zachování části středověkého presbytáře využitého jako sakristie, k čemuž bylo patrně přistoupeno s ohledem na snížení celkových nákladů stavby. Avšak ani rok 1779 nelze považovat za rok ukončení stavby.²⁹ Vyplývá to z provedeného dendrochronologického průzkumu dřevěných konstrukcí kostela, který jako datum skácení dřeva použitého na trámy krovu nad lodí, presbytářem a sakristií stanovil přelom let 1786/87. To je celých 12 let poté, co bylo káceno dřevo použité na věži stavěné tedy hned po položení základního kamene. Toto zjištění podporuje i záznam o výdaji na zastřešení kostela ve stavební knize z roku 1787 a teprve roku 1789 byla zhotovena tumba k oltáři a o rok později byl kostel vydlážděn, zřízena kazatelna a probourán samostatný vstup do sakristie.³⁰

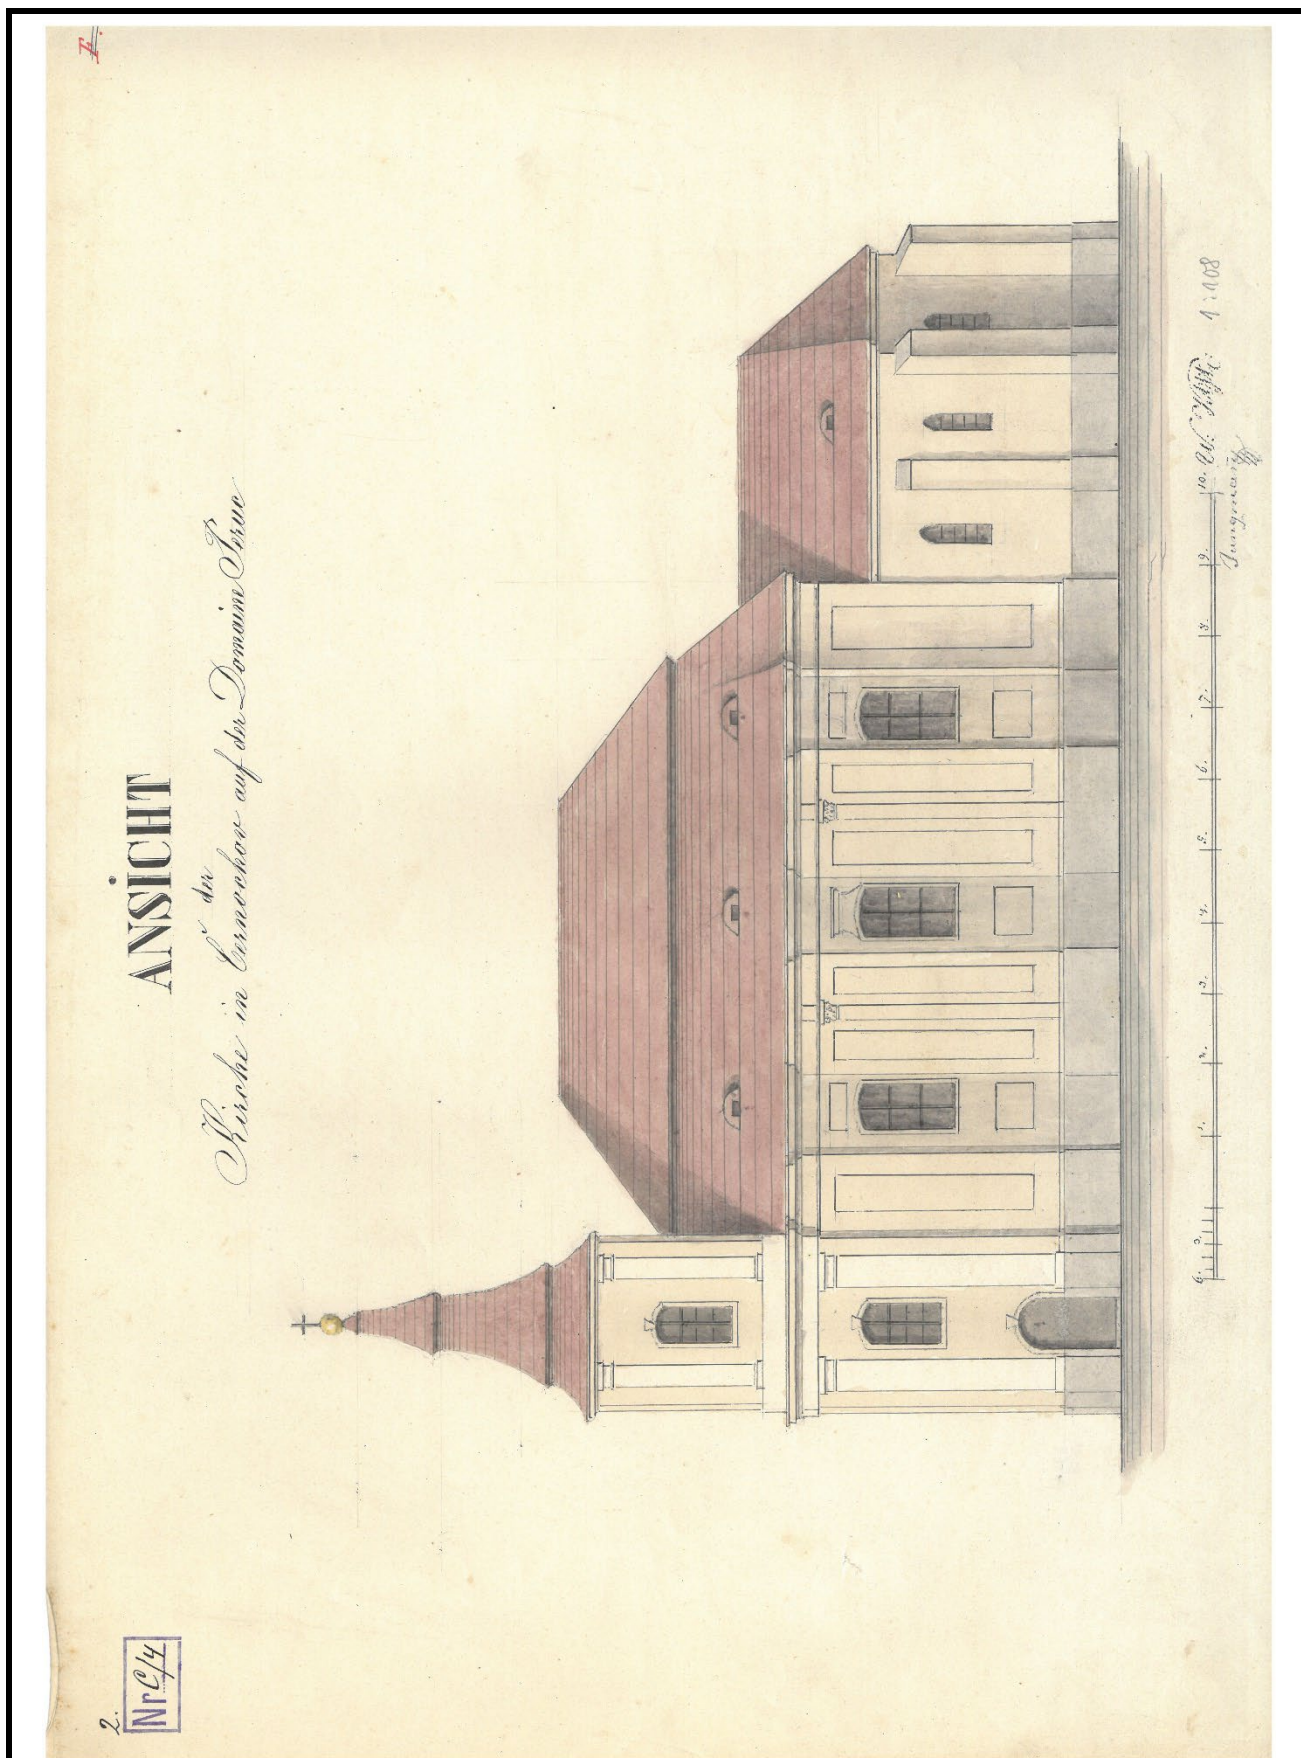
Zaměření kostela – pohled; konec 19. století (SOA Litoměřice, pobočka Děčín, Vs Peruc, netříděné plány)

zachycuje zaměření jeho půdorysu a pohledu od jihu, kde se autor dopustil pouze té chyby, že v západních polích presbytáře zakreslil hrotité okenní otvory, které zde vzhledem k existenci nástěnných maleb nikdy neexistovaly.³⁷ V roce 1973 došlo patrně k opravě kostela, snad jeho fasád, jak můžeme soudit z letopočtu umístěného na severní fasádě druhého patra věže.

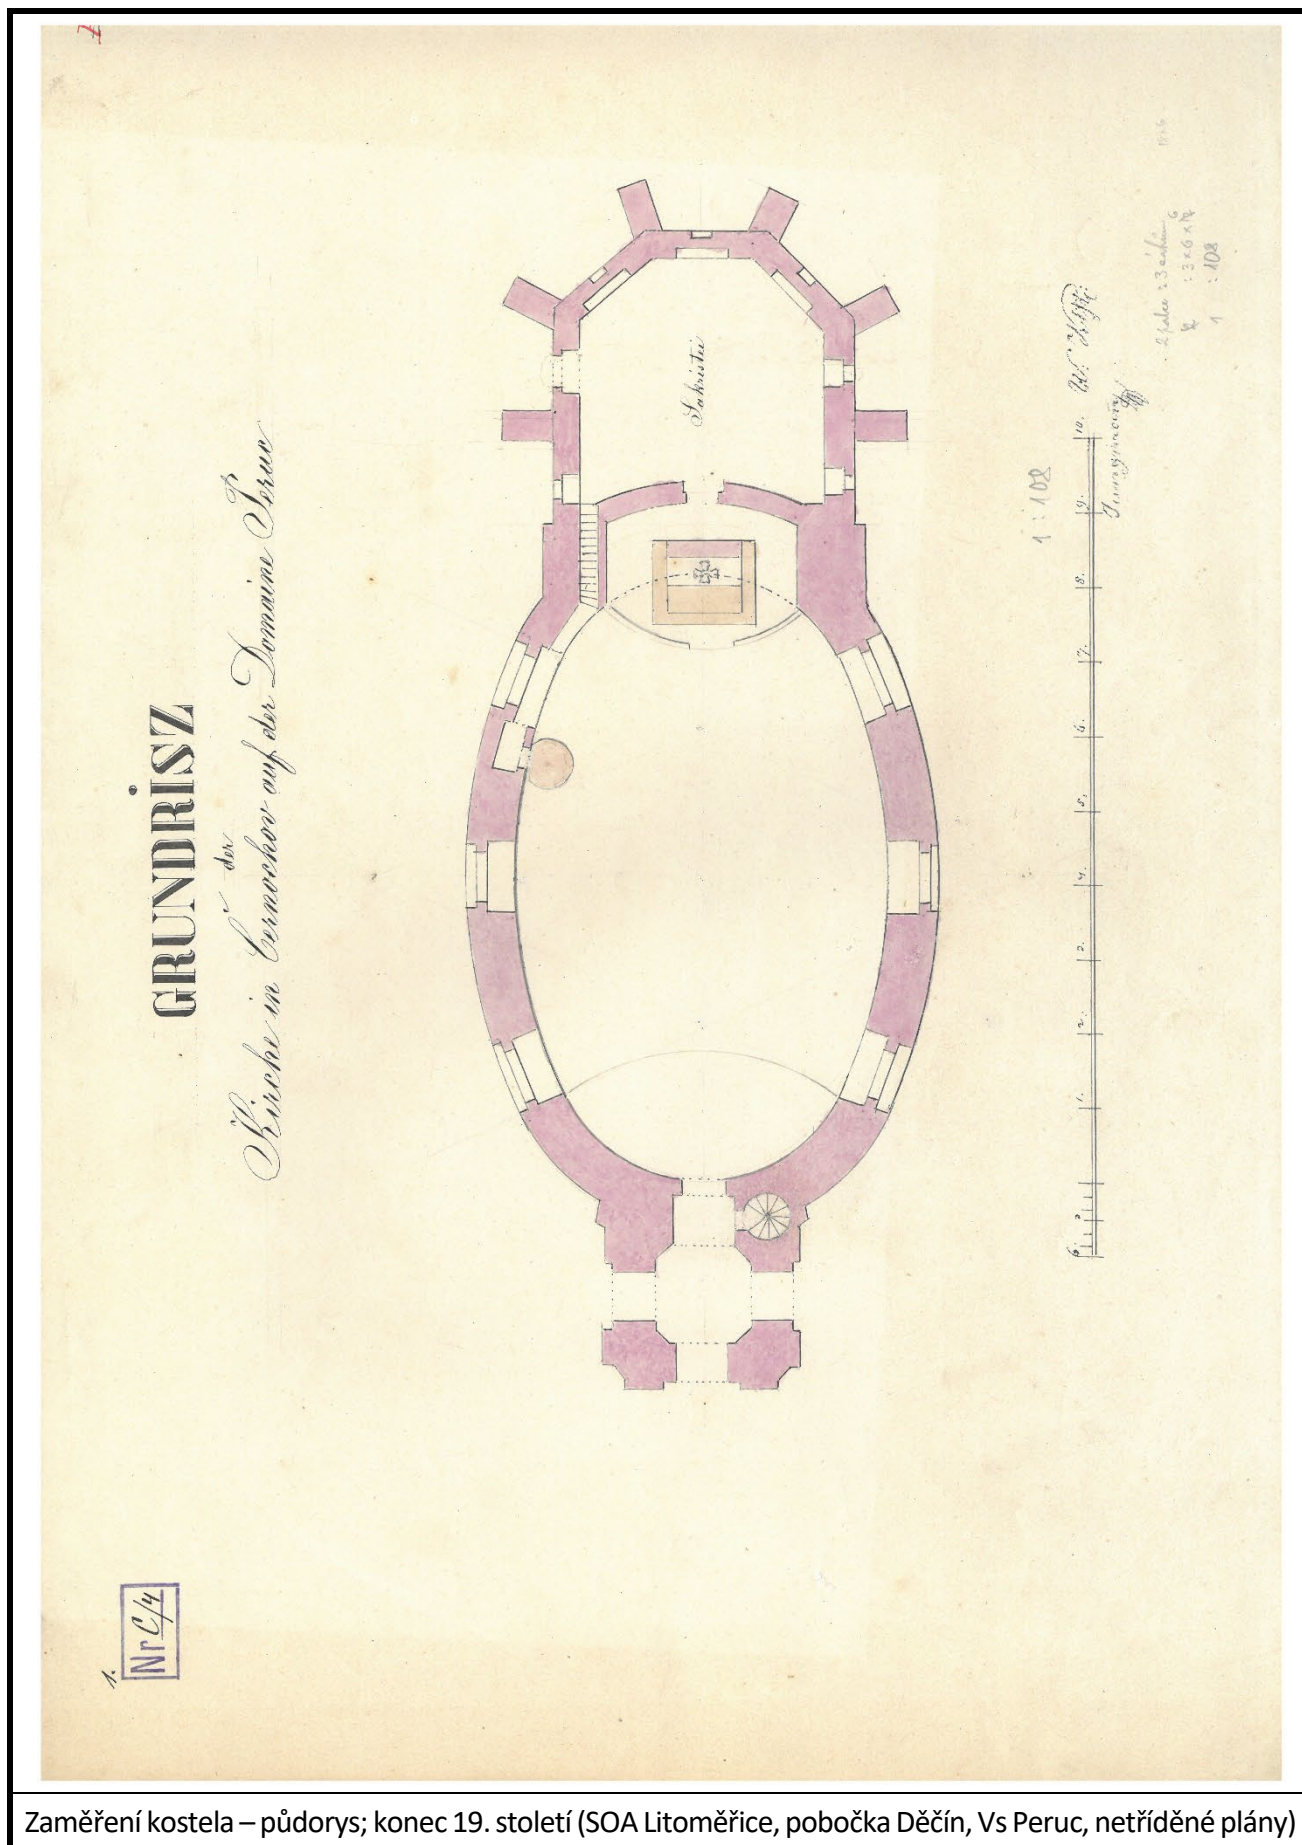
Zaměření kostela – půdorys; konec 19. století (SOA Litoměřice, pobočka Děčín, Vs Peruc, netříděné plány)

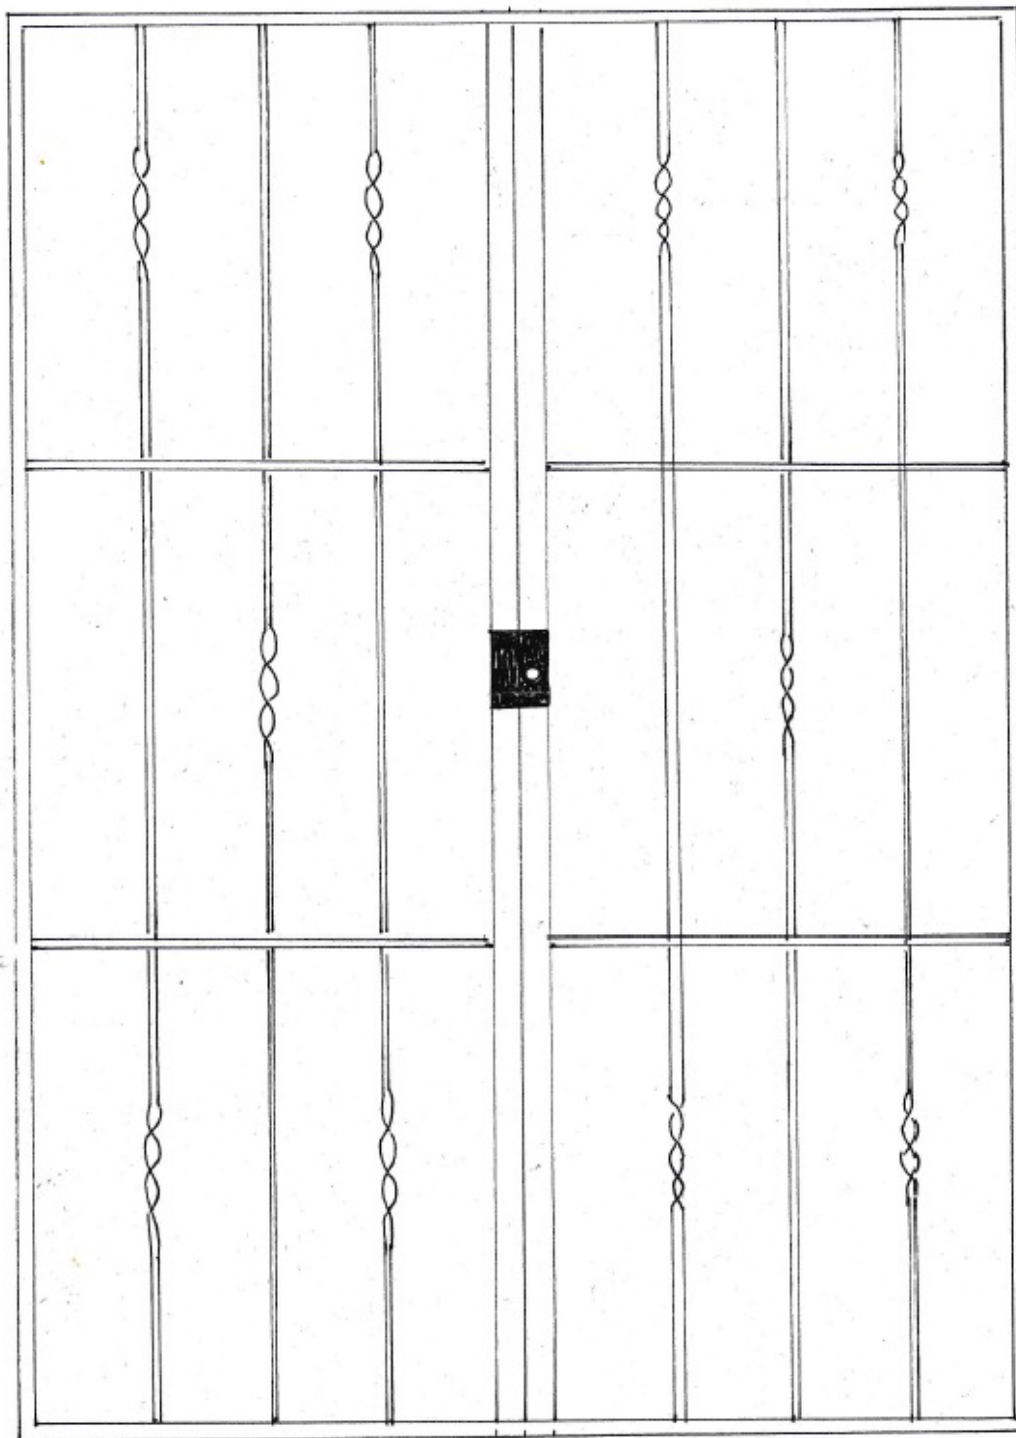
Návrh mříže u hlavního vstupu a u vstupu do sakristie dle závazného stanoviska z 30. 7. 2007 (NPÚ ÚOP Ústí nad Labem, odborná spisovna, Minice (LN), kostel sv. Václava)

Roku 2003 bylo schváleno osazení podstřešních okapních žlabů na sakristii, tedy původně gotickém presbytáři kostela, aby vlhkost nepoškozovala objekt a středověkou výmalbu interiéru.¹⁶¹ Roku 2005 probíhalo restaurování hlavního oltáře a obrazu sv. Gisilaria ze závěru 18. století.¹⁶² V roce 2007 bylo schváleno instalování kovových mříží u hlavního vstupu a vstupu do sakristie.¹⁶³

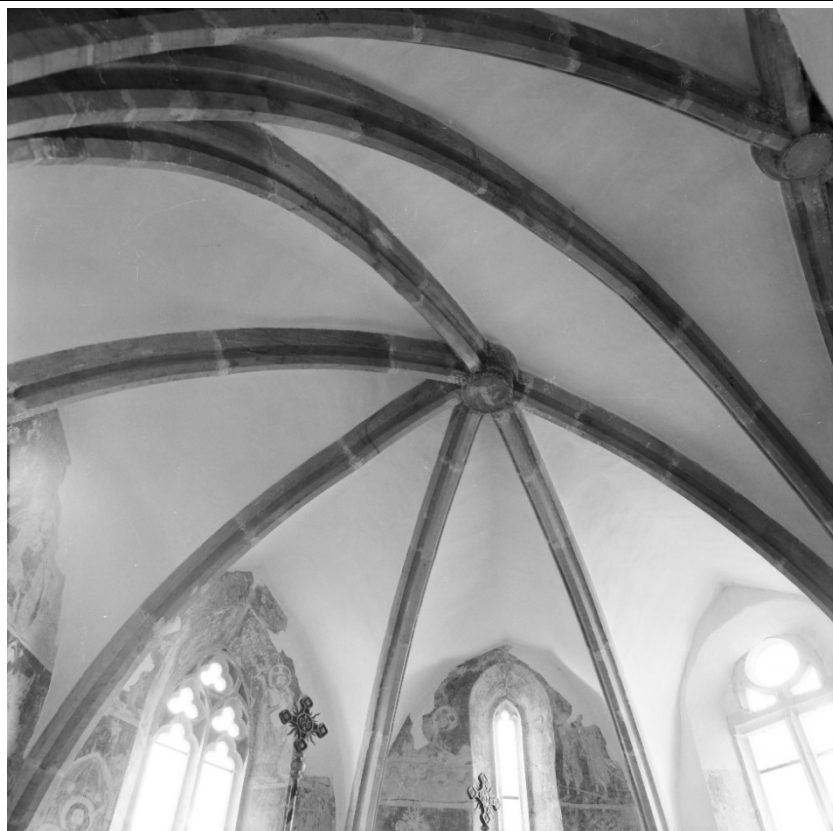
Klenba presbytáře v pohledu od severu. Foto: 1982, sbírka negativů NPÚ ÚOP v Ústí n. L., sig. 67974.

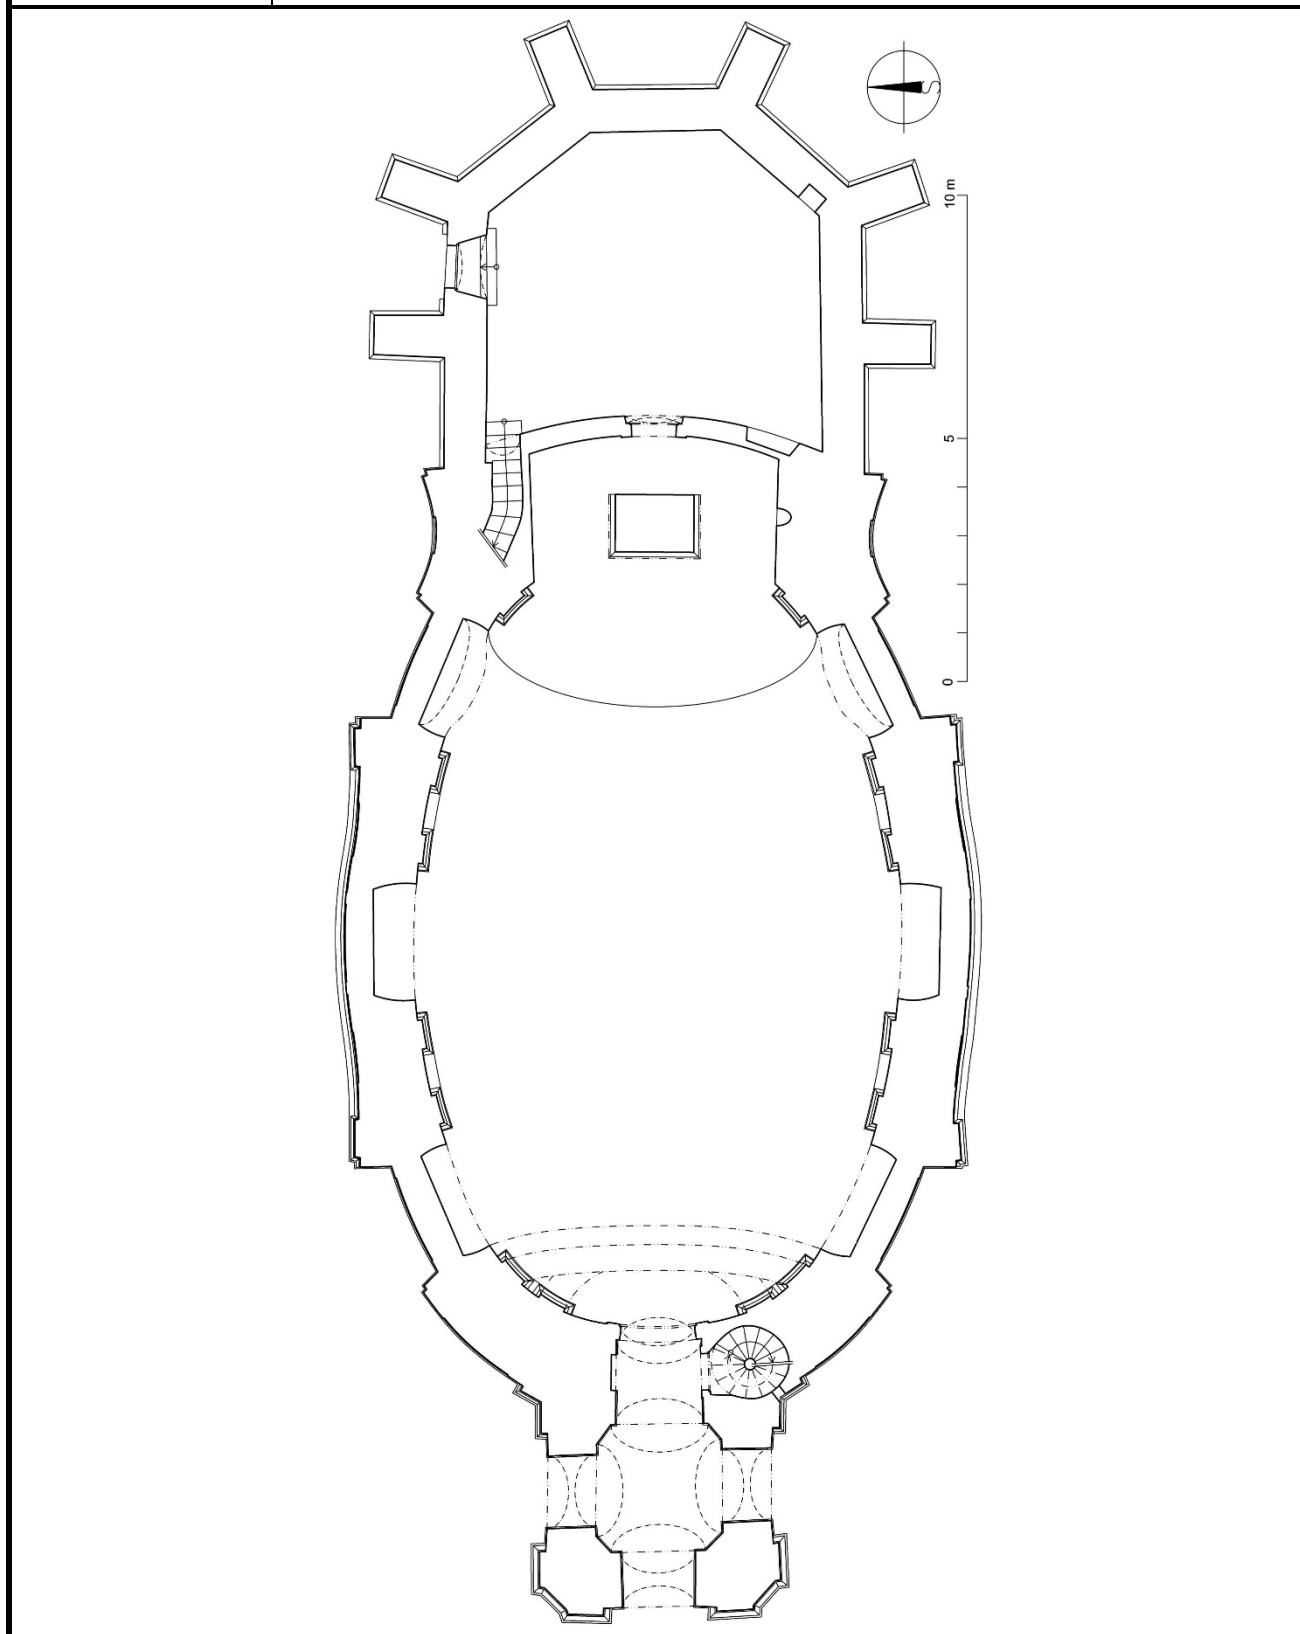
Autor zaměření:	Jaroslav Skopec, Tomáš Brož	Rok:	2011–2019
Kresba:	Jaroslav Skopec	Úprava:	Jaroslav Skopec
Metoda měření:	Laserový dálkoměr, skládací metr, teodolit, totální stanice.		
Popis:	Půdorys na úrovni 1. patra věže.

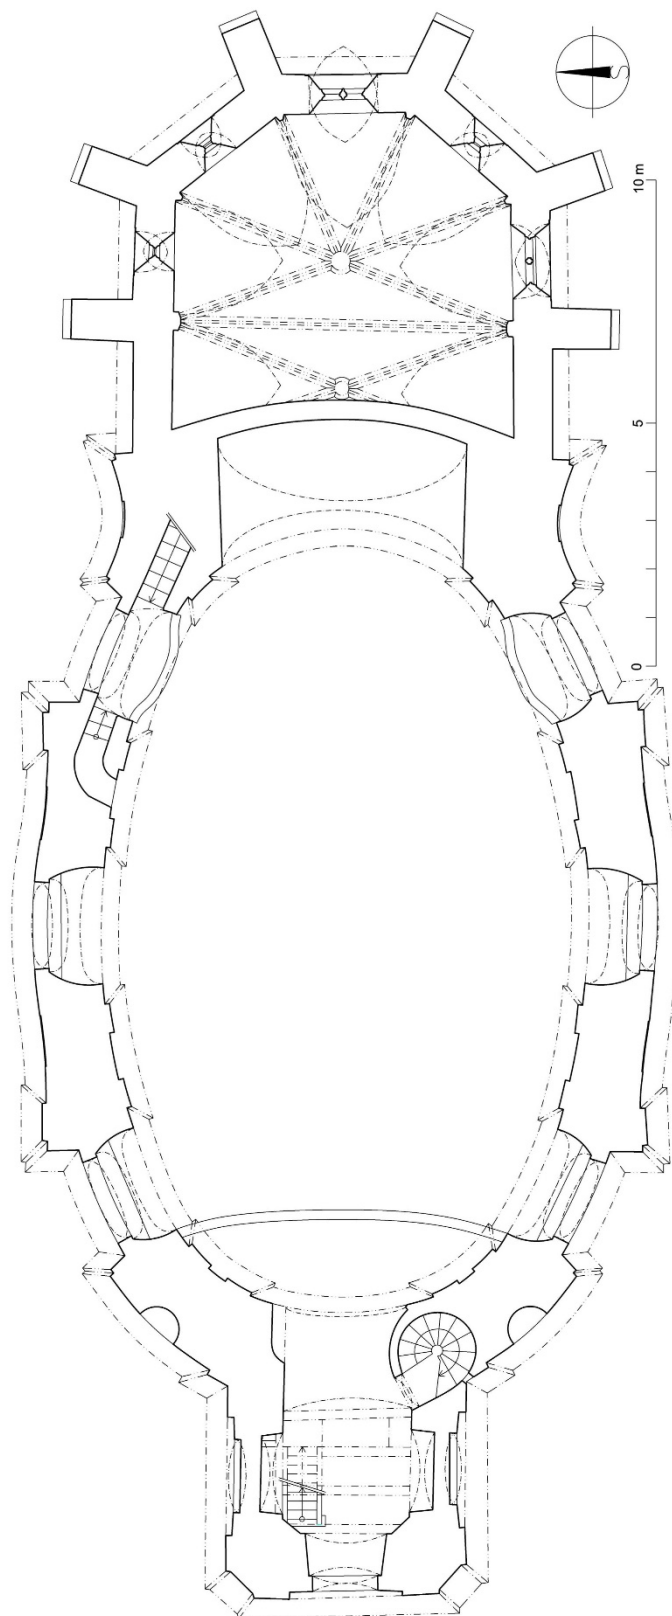
Autor zaměření:	J. Skopec, T. Brož, M. Panáček, D. Otáhal, P. Hasil	Rok:	2011–2019
Kresba:	Jaroslav Skopec	Úprava:	Jaroslav Skopec
Metoda měření:	Laserový dálkoměr, skládací metr, vícenímková fotogrammetrie.		
Popis:	Půdorys na úrovni 2. patra věže.

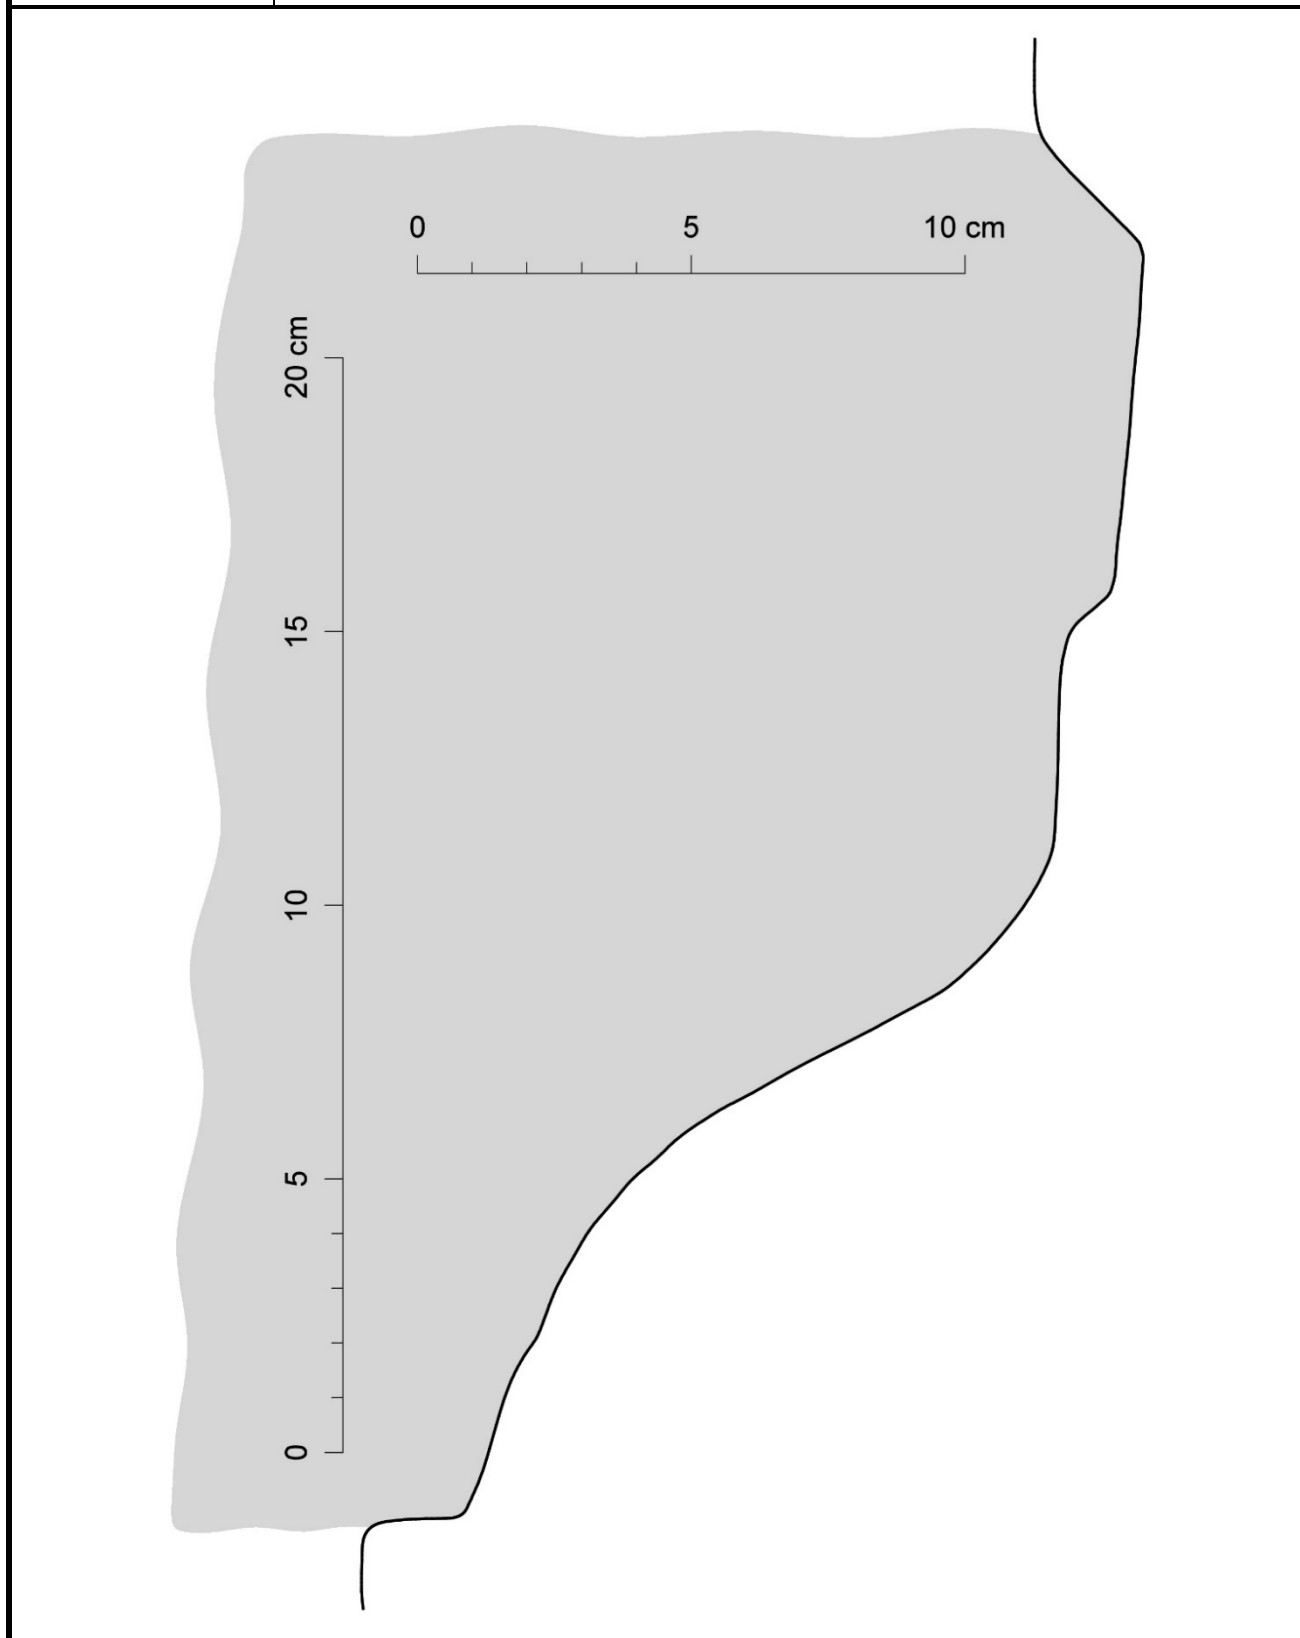
Autor zaměření:	Jaroslav Skopec	Rok:	2011
Kresba:	Jaroslav Skopec	Úprava:	Jaroslav Skopec
Metoda měření:	Obrysová šablona s posuvnými jehlami.		
Popis:	Profil žebra klenby presbytáře.
