Část obce:	Kněžice
Obec:	Podbořany
Název:	Kostel sv. Kateřiny
Okres:	Louny
Kraj:	Ústecký
Parcelní číslo:	51
Kat. území:	Kněžice u Podbořan
Číslo ÚSKP	106279

Anotace

Popis¹

Stavební proměny kostela

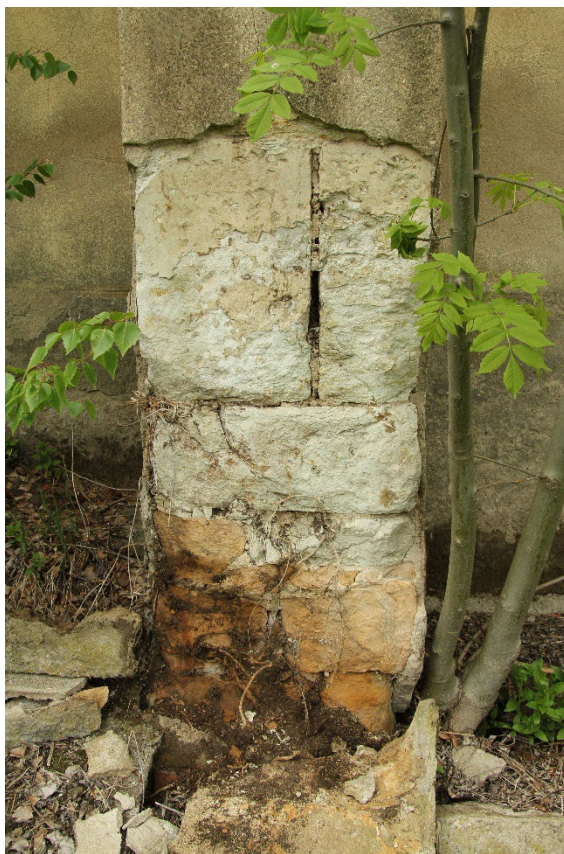
Detail odhaleného armování jižního opěrného pilíře presbytáře. Foto: Jaroslav Skopec 2019.

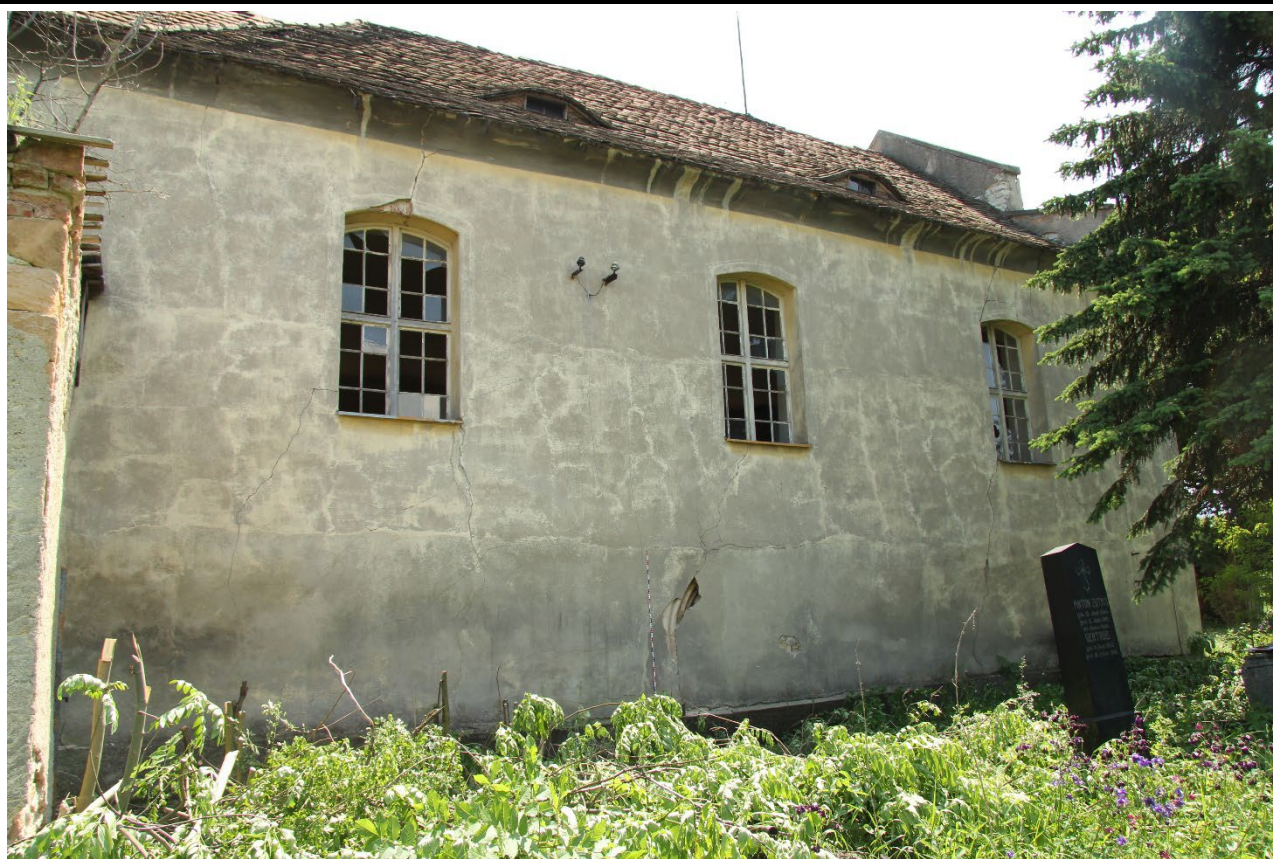
Severní průčelí lodi v pohledu od severu se zazděným gotickým portálem v ose stěny. Foto: Jaroslav Skopec 2019.

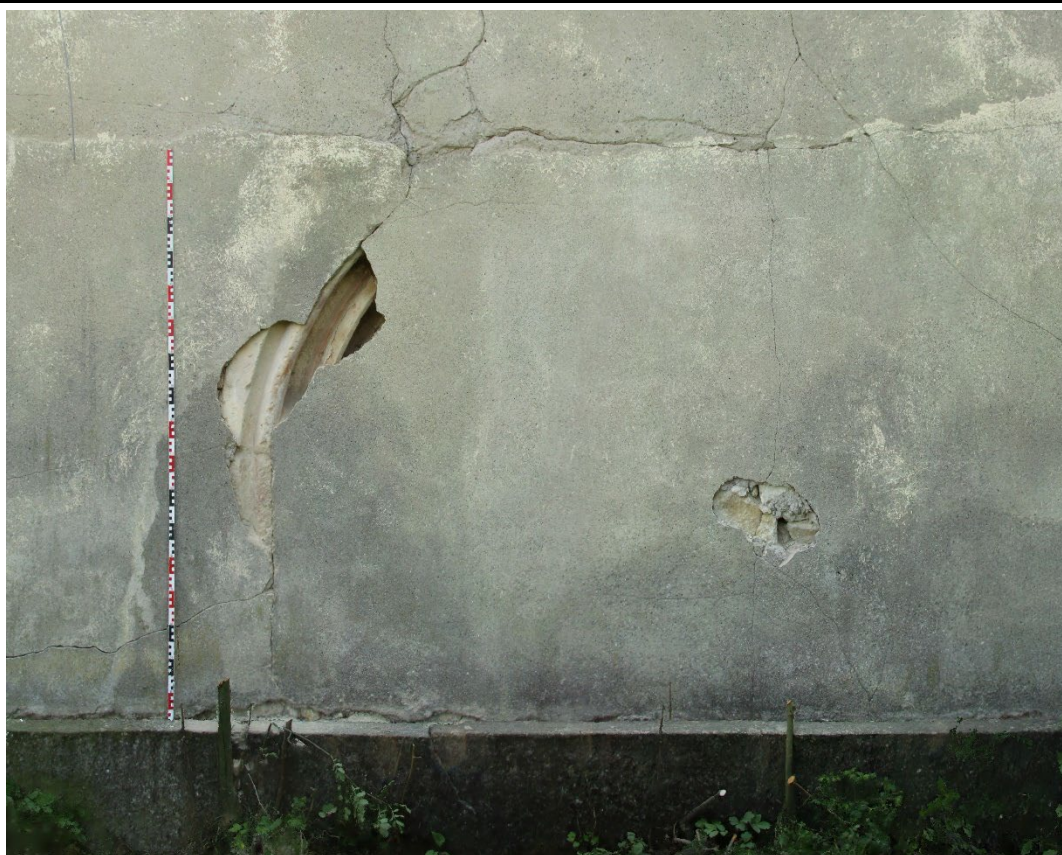
Detail zazděného gotického portálu v ose severního průčelí lodi. Foto: Jaroslav Skopec 2019.

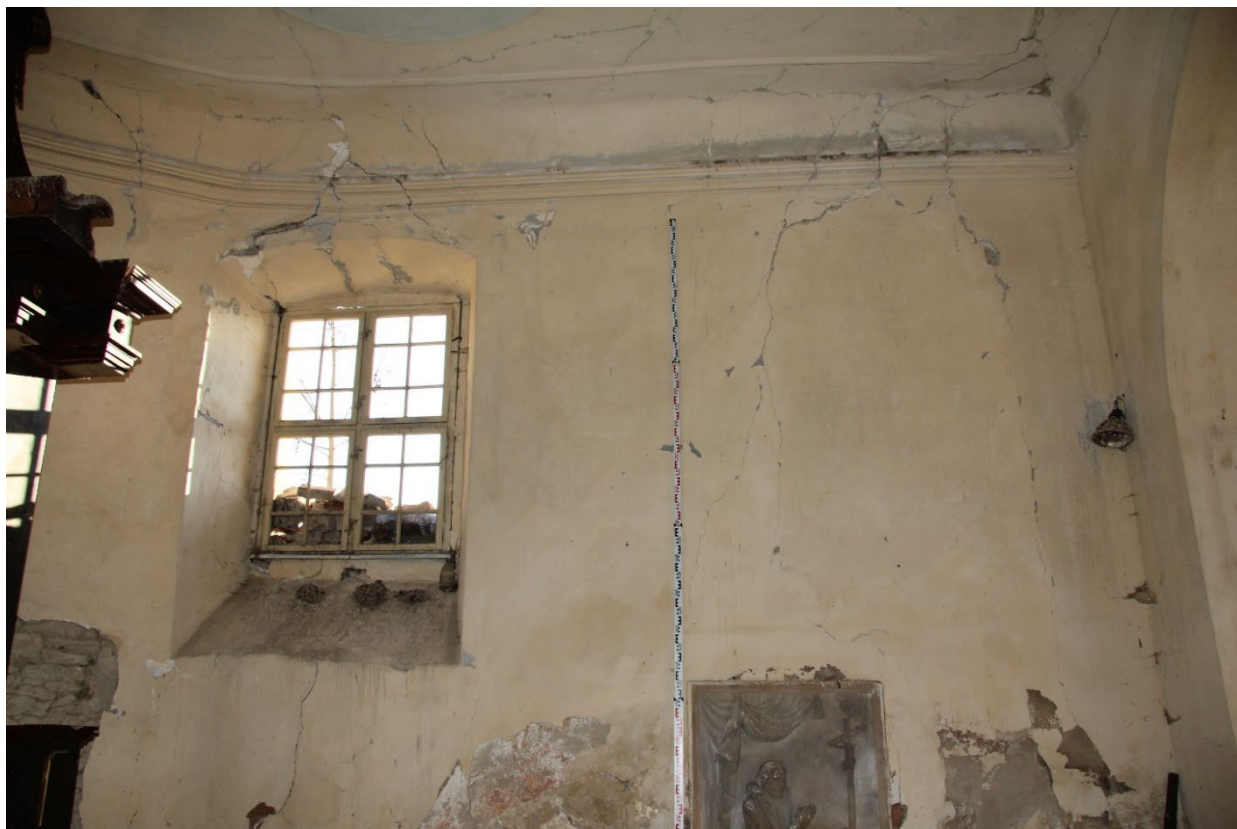
Jižní stěna presbytáře v pohledu od jihu. Vpravo jsou patrné praskliny v omítce indikující patrně okenní otvor. Foto: Marta Pavlíková 2019.

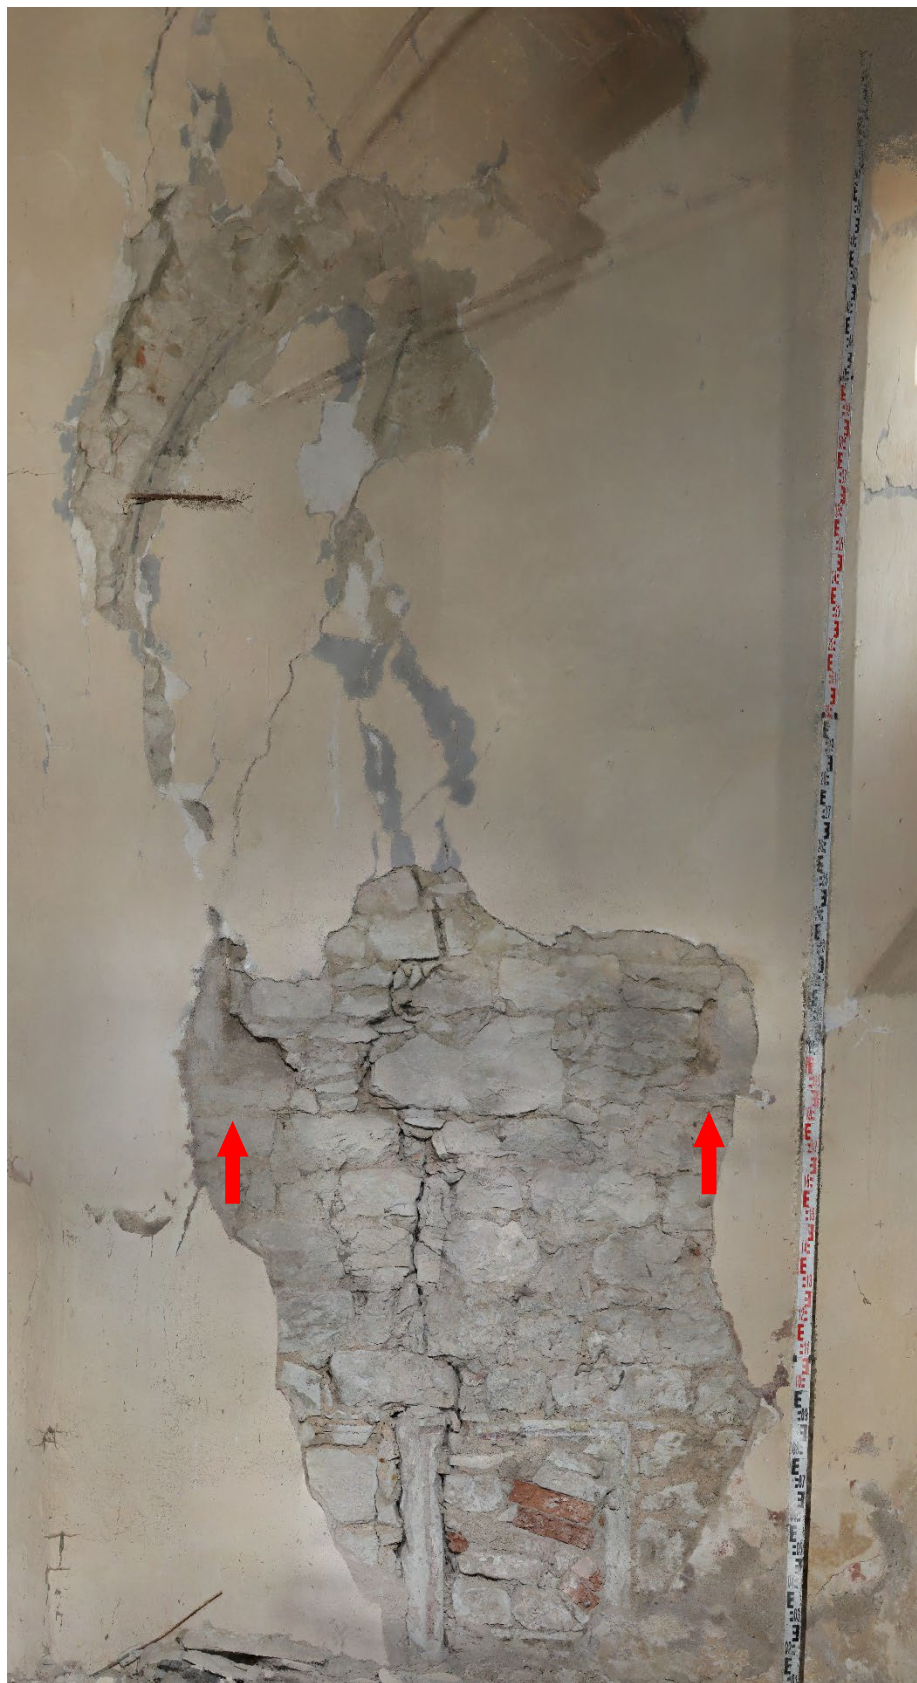
Jihovýchodní stěna závěru presbytáře v pohledu od severu. Dole se nachází druhotně osazené ostění náležející s největší pravděpodobností sanktuáriu. Šípkami jsou vyznačeny dochované fragmenty parapetu a stojek ostění gotického okna. Oblouk vlevo nahoře náleží mladšímu okennímu otvoru. Dole je patrné v druhotné poloze zazděné ostění sanktuária. Foto: Jaroslav Skopec 2019.

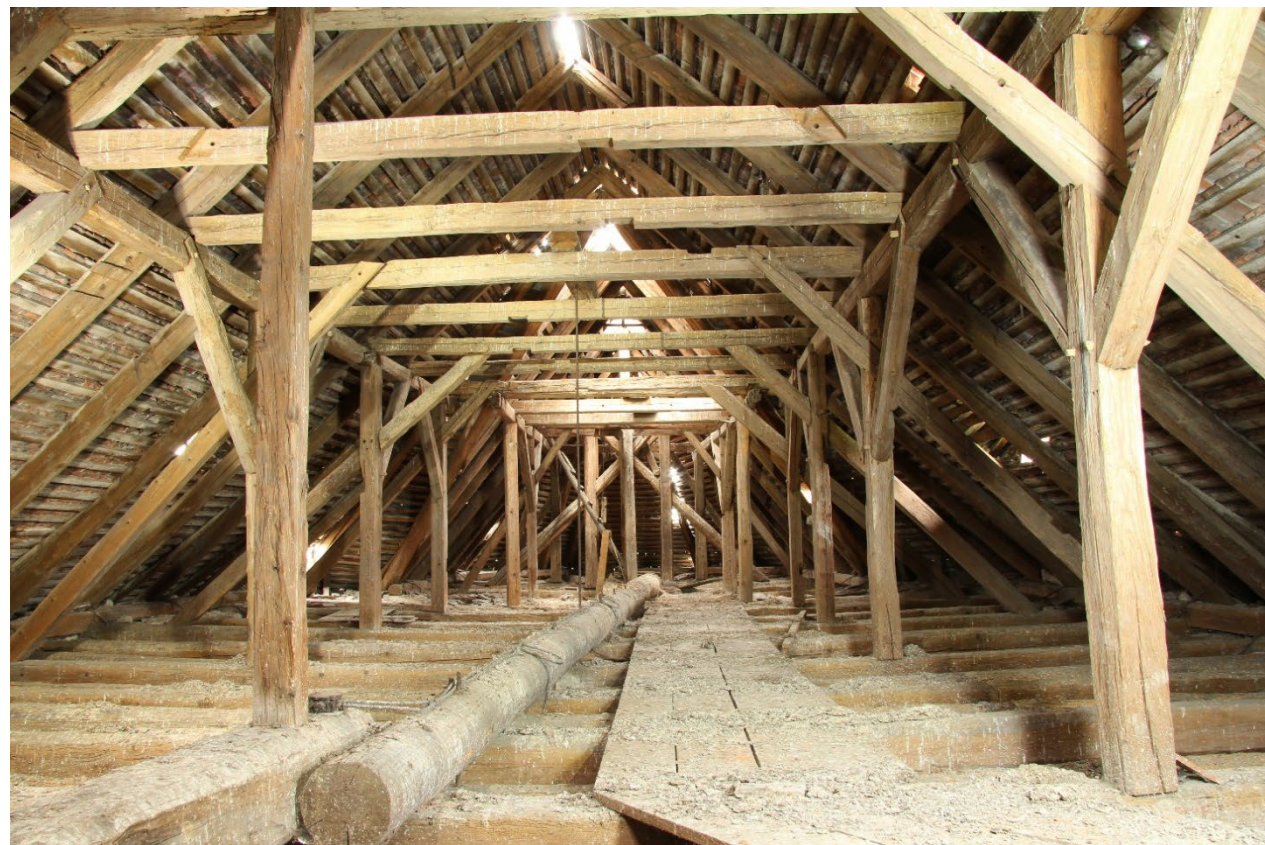
Průhled krovem nad lodí k východu. Na hambalku v popředí jsou patrné dlaby dokládající jeho druhotné využití ze starší konstrukce krovu, pro nějž bylo dřevo kácené v sezóně 1545/46. Foto: Jaroslav Skopec 2019.

dřevo kácené v sezóně 1545/46.¹⁴ Část prvků tohoto krovu byla druhotně použita ve stávající konstrukci, můžeme se tedy pokusit rekonstruovat jeho tehdejší podobu. Podle dlabů pro plátové rybinovité spoje na zachovaných vazných trámech a krokách se pravděpodobně jednalo o krokevní krov s dvojicí hambalků podélně vázaných dvojicí stojatých stolic pod zhlavími spodních hambalků doplněných vysokou rámovou stolicí v ose pod hřebenem. V plných příčných vazbách sloupky bočních stolic byly stabilizovány k vazným trámům vzpěrami běžícími ve směru kroků a sloupky stolice pod hřebenem zajišťovaly symetrické pásky. Otázka je, jestli sloupky stolice pod hřebenem běžely až do vrcholu a sloužily zároveň jako věšadla, nebo jestli končily pod horními hambalky. Vzhledem k volnému rozpětí vazných trámů skoro 9 metrů se ale zdá být první možnost pravděpodobnější. Otázkou rovněž zůstává, zda podnětem k realizaci nového krovu mohl být požár z roku 1523 zaznamenaný na listu 64 v nedochované „Kirchenbuch“, již měl v rukách ještě na počátku 19. století Georg Adalbert Wahner.¹⁵ Uvedený krov však vznikl až dvacet let poté, je proto pravděpodobné, že mu předcházela konstrukce jiná, náležející snad pouze provizorní střeše. Na počátku 20. století byly v kostele ještě zaznamenané tři dnes neznámé náhrobníky se štampachovskými erby.¹⁶ Při koupi Kněžic v roce 1543 je zmiňováno i patronátní právo ke kostelu, z čehož lze odhadovat jeho funkční farní status, který podporuje i dochovaná kamenná křtitelnice z roku 1585. Vrchnost i duchovní byli luteránského vyznání.¹⁷ V roce 1623 zakoupil Kněžice Franz de Couriers († 1633), jemuž náleží v kostele dochovaný epitaf.¹⁸ Po třicetileté válce samostatnost kněžické farnosti skončila a obnovena byla až v roce 1729¹⁹ za markrabat bádenských, kteří Kněžice vlastnili od roku 1664 více než sto let.

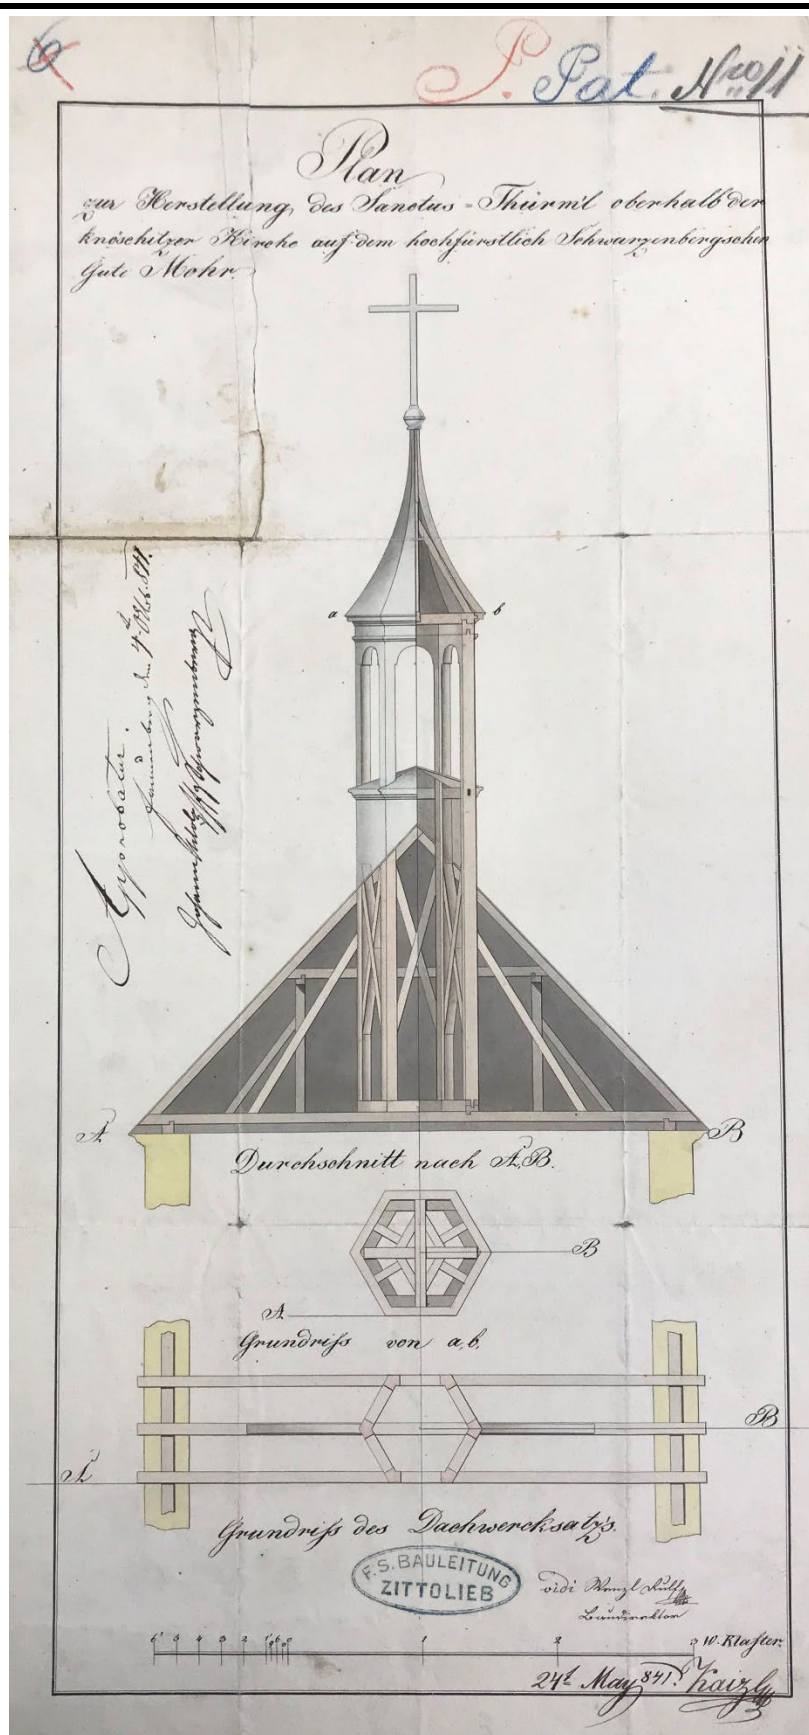
Stavební plán na stavbu sanktusníkové věže od schwarzenberského stavitele Kaizla z roku 1841. (SOA Třeboň, Velkostatek Postoloprty, plány – nezpracováno)

Zřejmě v roce 1841 byla opravena sanktusová věžička kněžického kostela. Ve zprávě vrchnostenské kanceláře v Morech ze 7. srpna 1841 je uvedeno, že sanktuska je ve špatném stavu a za větru může spadnout a poškodit střechu kostela. Ke zprávě byl přiložen rozpočet v hodnotě 363 zl. 42 kr. 5 pf. vídeňské měny, který předpokládal, že řemeslníkům bude zapláceno 212 zl. 39 kr. 3 pf., za materiál bude vynaloženo 119 zl. 16 kr. 2 pf. a jeho dovoz přijde na 32 zl. 47 kr., přičemž nádeníci mají být placeni mimo tento rozpočet ze zádušních prostředků nebo mají jejich mzdu zajistit přifařené obce. Pražské schwarzenberské stavební ředitelství s tímto záměrem souhlasilo a 4. října 1841 jej na Hluboké potvrdil kníže Jan Adolf Schwarzenberg.²⁶³ Zdá se tedy, že opravu plně hradil patronát, ovšem vzhledem k datu odsouhlasení výdajů není jisté, zda se oprava uskutečnila ještě v roce 1841 nebo až v roce následujícím. Nápomocné v tomto nejsou ani zádušní účty, které v roce 1841 nezaznamenávají žádný výdaj na opravy kostela a v následujícím roce pouze opravu zámku v depositories (30 kr. vídeňské měny) a ve zvonici (také 30 kr. vídeňské měny).²⁶⁴

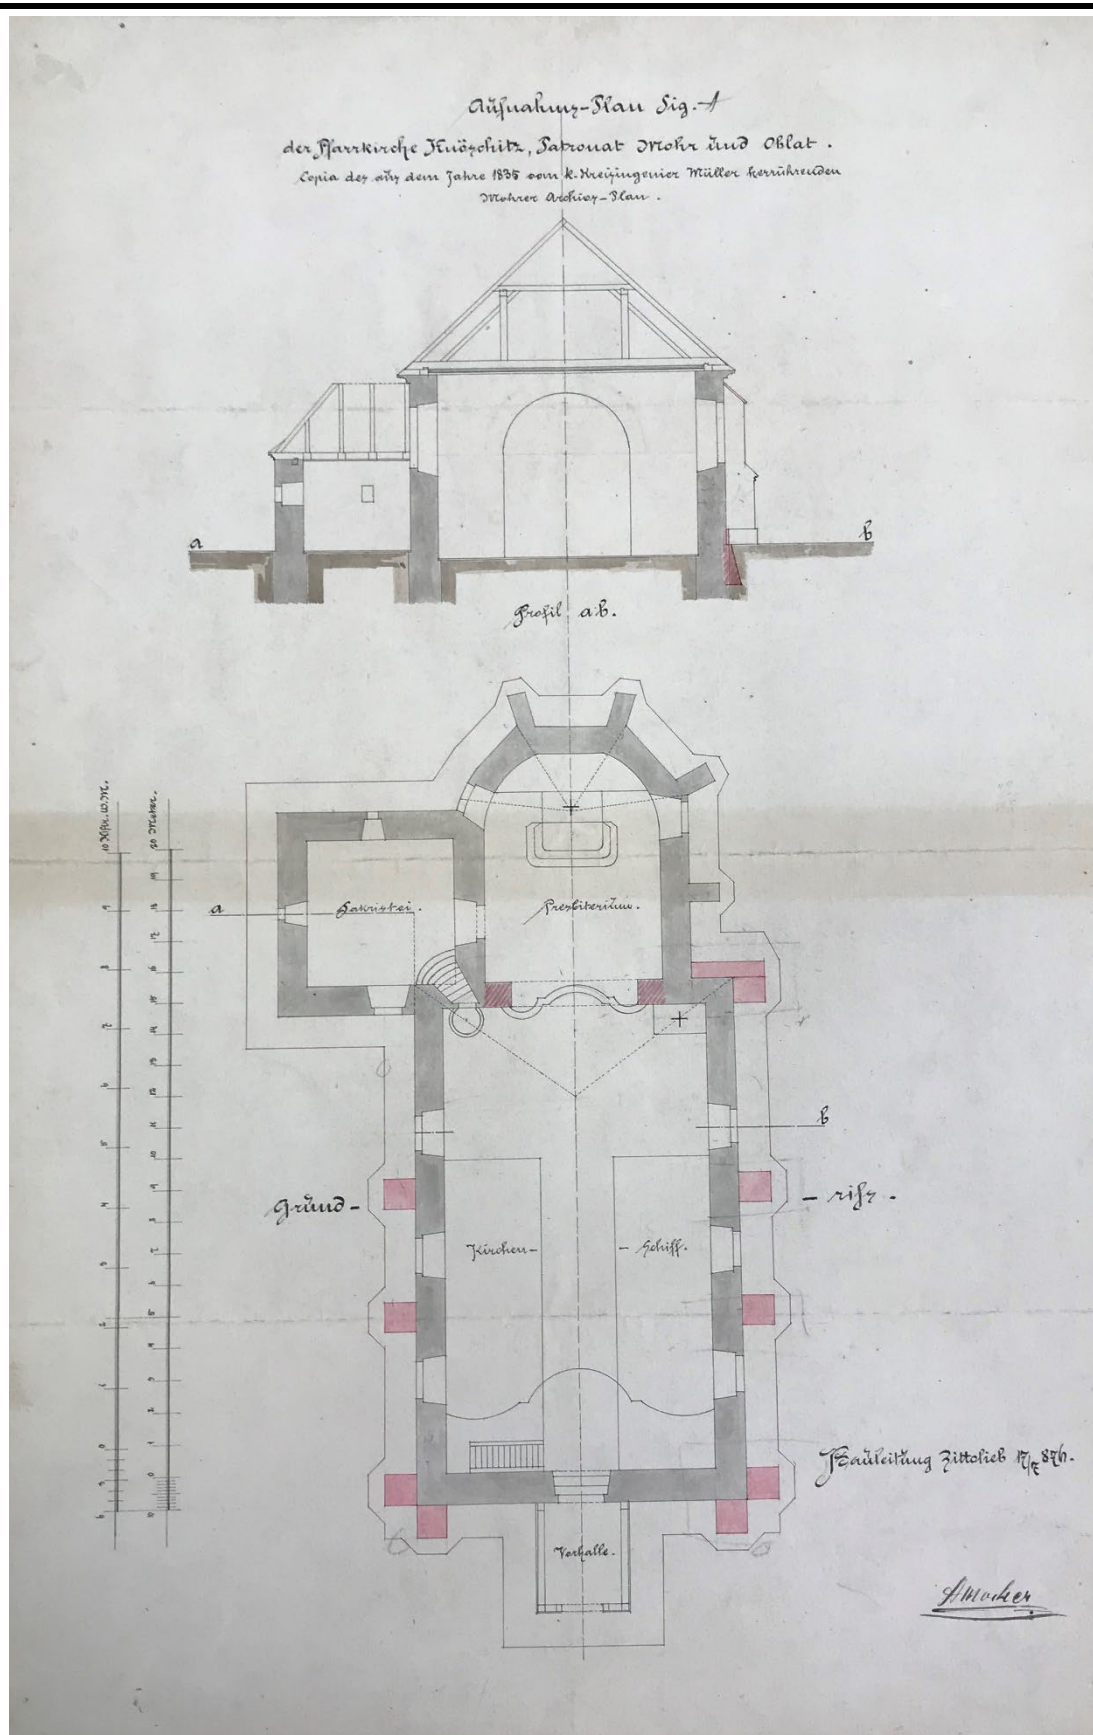
Nerealizovaný stavební plán na úpravu kostela od A. Mockera z roku 1876 (SOA Třeboň, Velkostatek Postoloprty – plány).

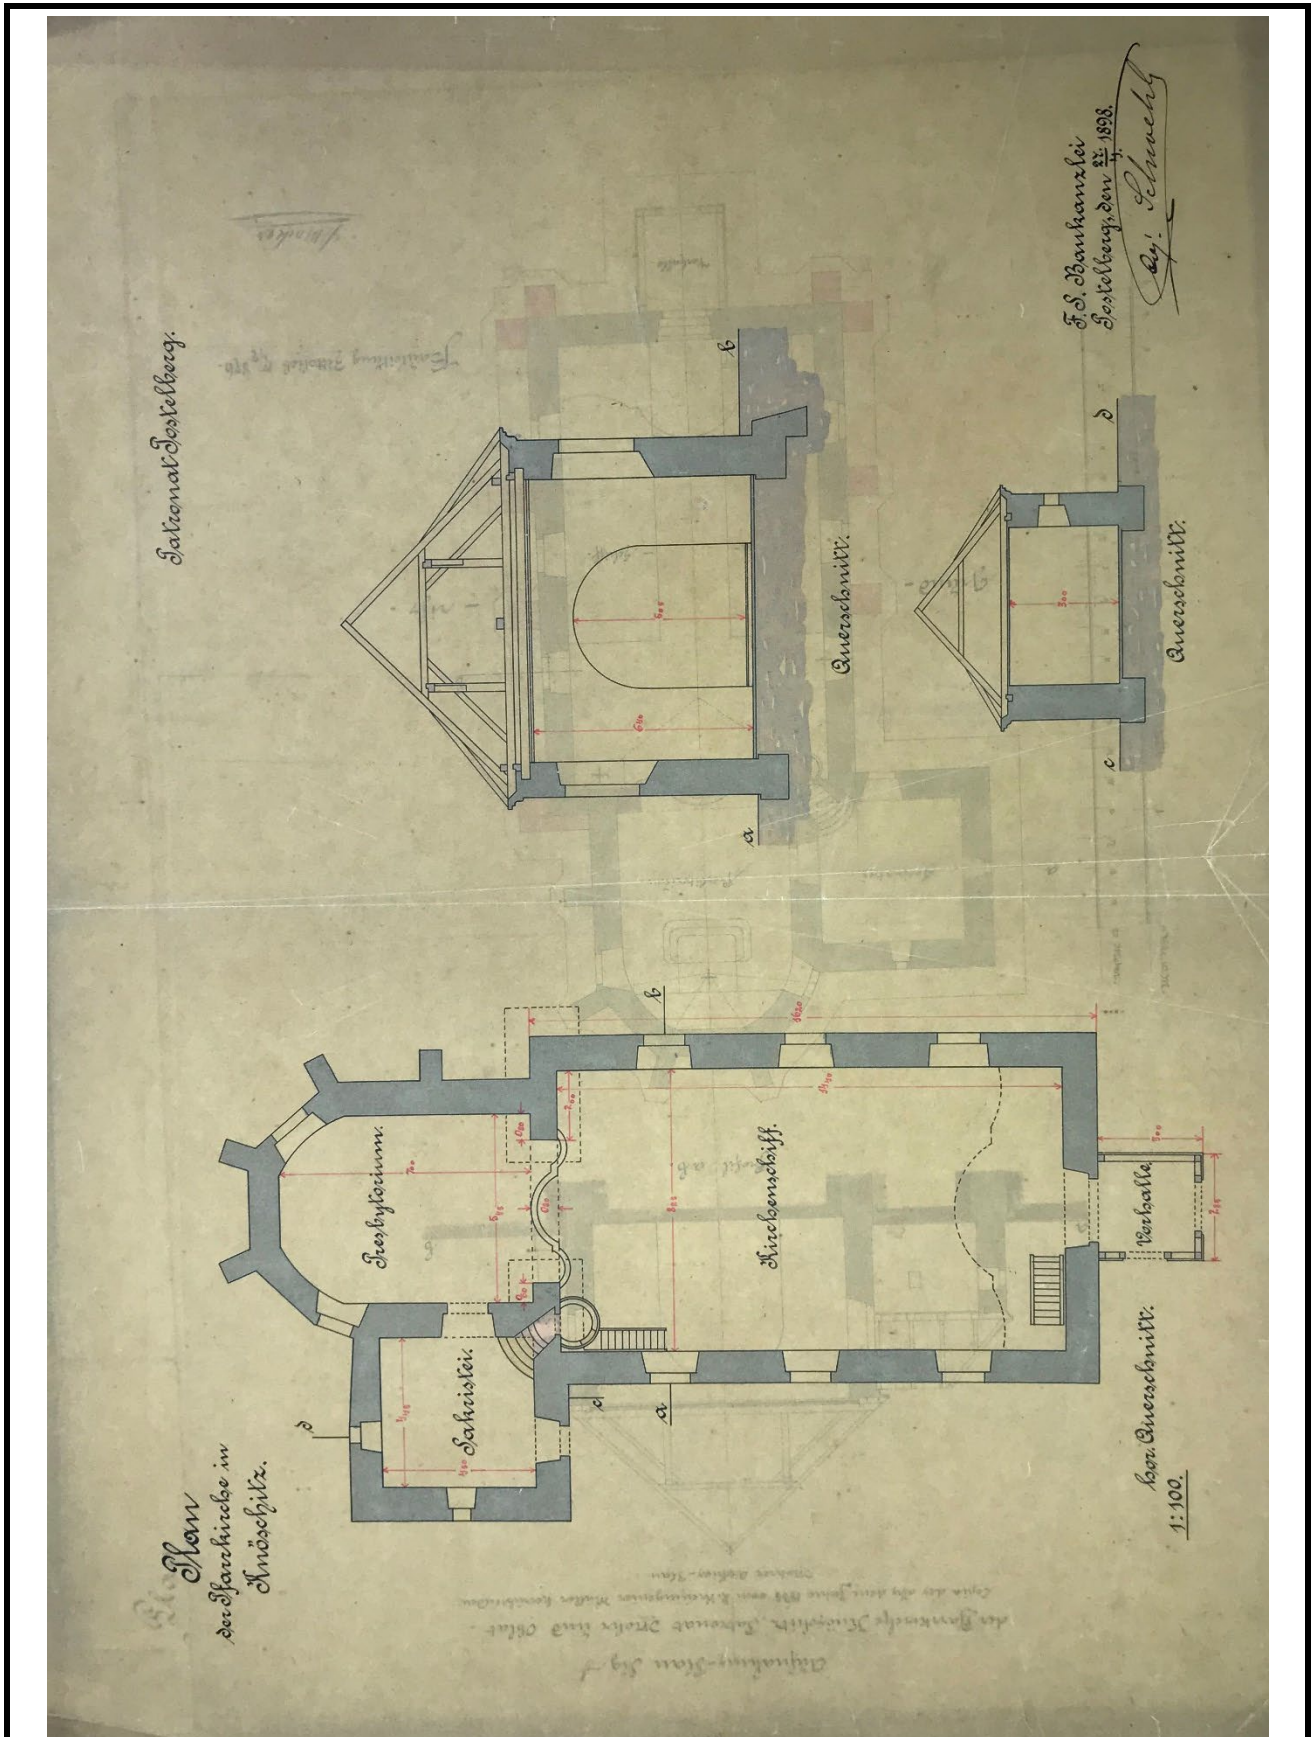
Stavební plán kostela od Kajetána Švehly (Caj. Schwehla) z roku 1898 (SOA Třeboň, Velkostatek Postoloprty – plány, nezpracované).

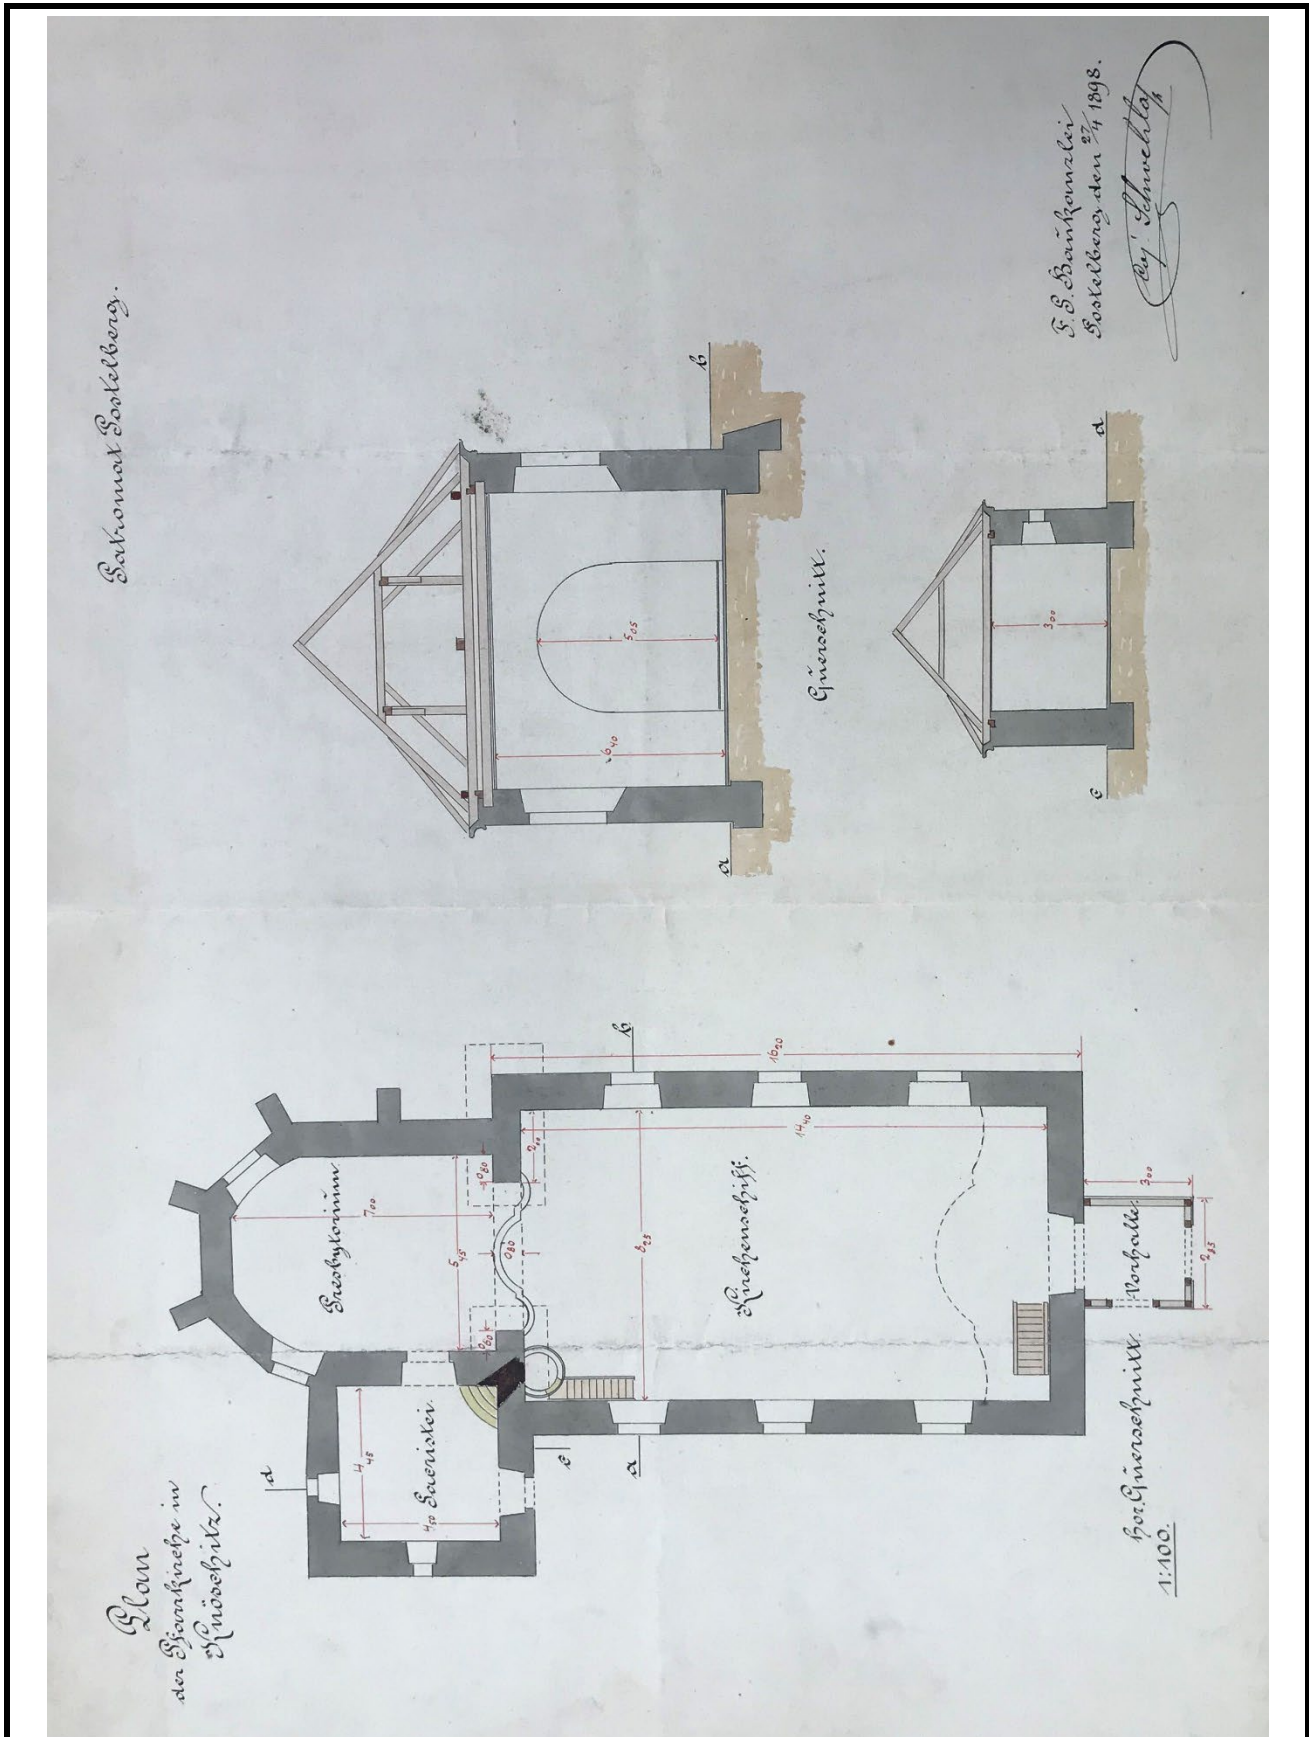
Stavební plán kostela od Kajetána Švehly (Caj. Schwehla) z roku 1898 (SOA Třeboň, Velkostatek Postoloprty – plány, nezpracované). Na plánu je patrná plánovaná úprava vstupu na kazatelnu.

V roce 1803 byly vynaloženy nemalé finanční prostředky na opravu kostelní střechy a depositoryum,³⁸ přičemž z dalších sdělení z téhož roku se dovídáme, že depositoryum bylo při kostele nově postaveno a opravena střecha na sakristii a kostele.³⁹ Zato v roce 1807 byly úpravy hodnoceny jako oprava zříčené sakristie a márnice, která tedy patrně sloužila z části jako deponitář.⁴⁰ I když není zřejmé, jestli nebylo zříčením sakristie míněno pouze zříčení její střechy, nebyly její stavební poměry zřejmě uspokojivé, neboť již v 90. letech 18. století musela být dvakrát zednický opravována.⁴¹ Z některé z těchto oprav pak může pocházet půdorysné zakřivení jejího východního zdiva.⁴² Podstatnější stavební práce na kostele a faře jsou zaznamenány v pramenech až v roce 1837,⁴³ avšak jejich přesnější podstata není nijak konkretizována. Můžeme tak pouze konstatovat, že byl s největší pravděpodobností realizován strop sakristie, jehož trám ze zříčené konstrukce se podařilo dendrochronologicky datovat do roku 1836. Z roku 1841 pochází plán na opravu sanktusníku.⁴⁴ Současné konstrukční provedení sanktusníku ani jeho zastřešení plánu neodpovídá a byl patrně vystavěn nový v průběhu 40. let 19. století,⁴⁵ přičemž nahradil starší konstrukci pocházející z roku 1801.⁴⁶ V roce 1864⁴⁷ byl dle plánů z roku 1859⁴⁸ rozšířen hřbitov na stávající půdorys, do kterého byla začleněna zvonice a márnice. Z roku 1876 pochází plán na nerealizovanou úpravu kostela,⁴⁹ který zachycuje v podstatě dnešní situaci, navíc však zaznamenává ještě funkční přístup na kazatelnu ze sakristie, valbovou střechu nad sakristií a západní předsíň, která je zachycena i na mapě stabilního katastru z roku 1843. Stejnou situaci obsahuje i plán z roku 1898, do něhož je zakreslen návrh na zazdění přístupu na kazatelnu ze sakristie a

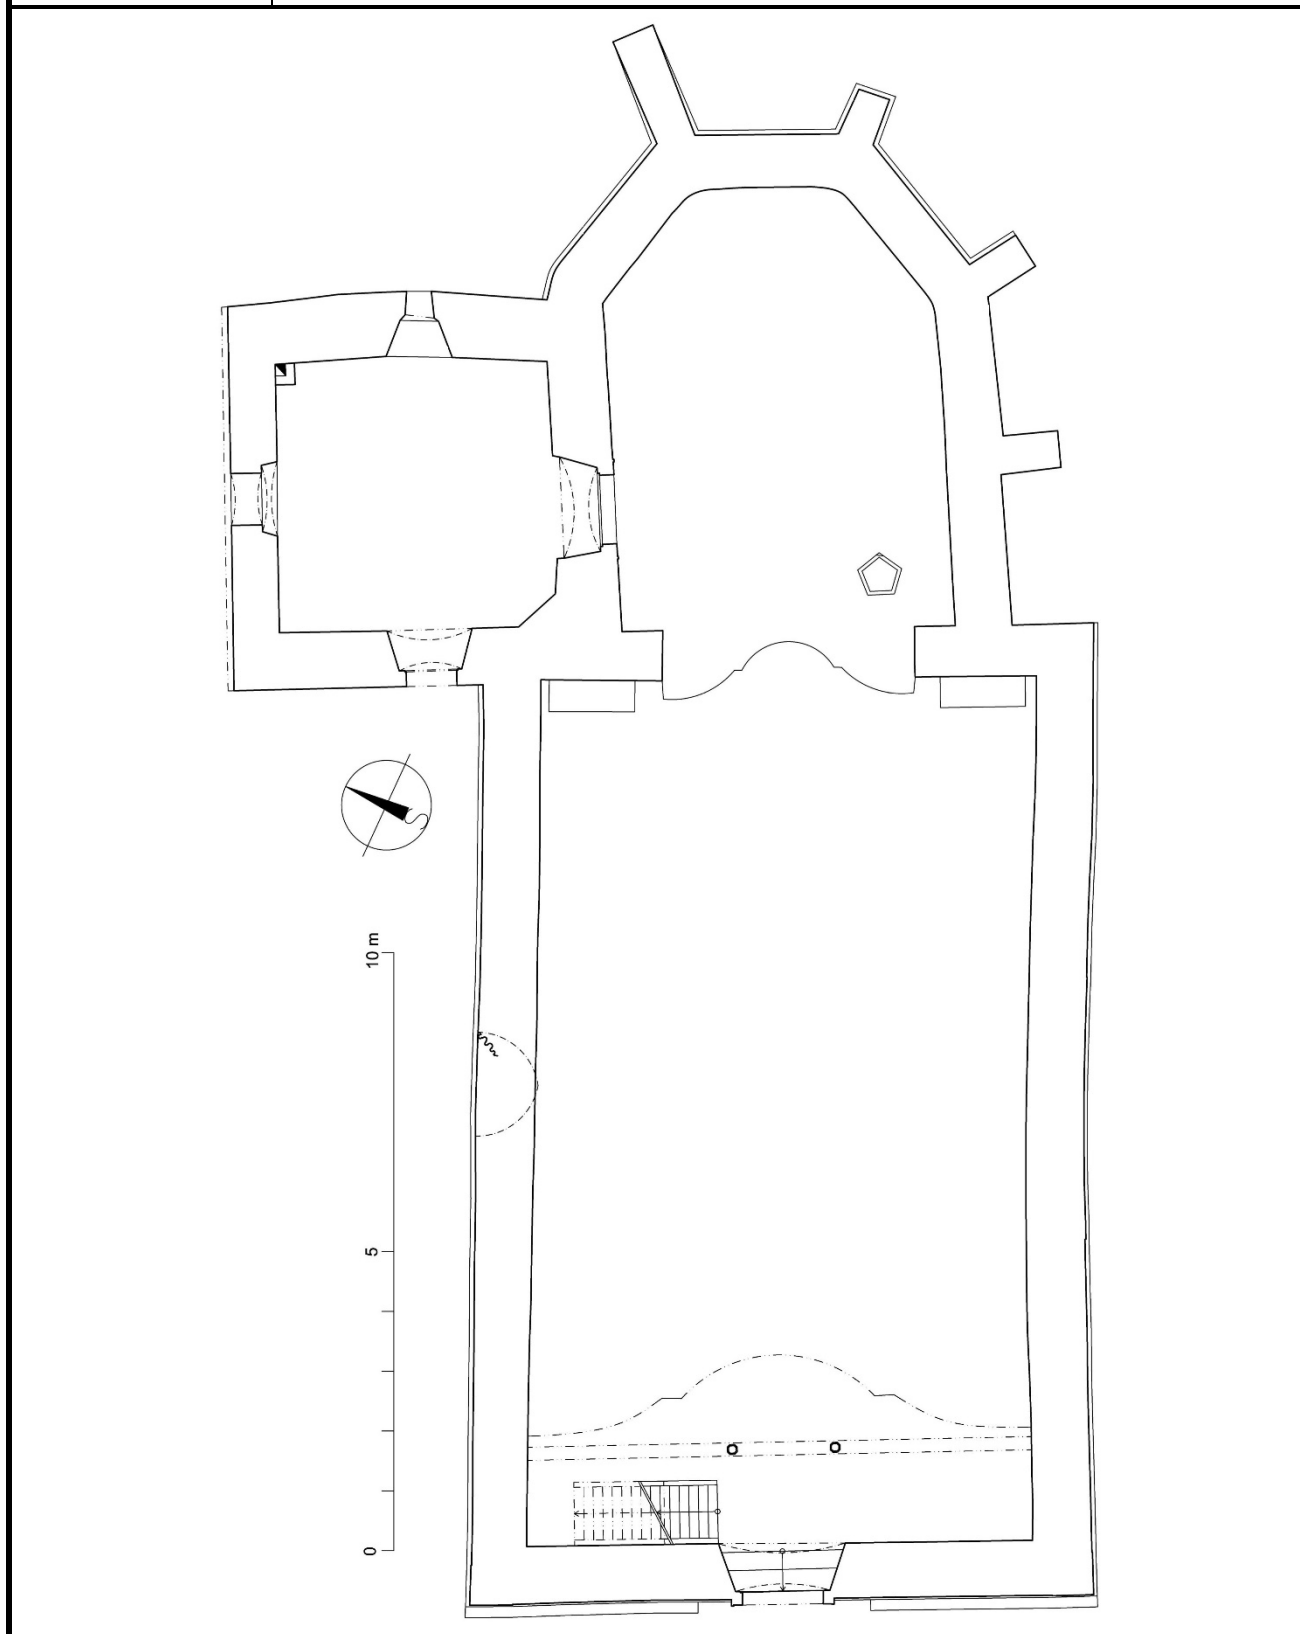
Autor zaměření:	Jaroslav Skopec, Tomáš Brož, Miroslav Nový	Rok:	2014-2019
Kresba:	Jaroslav Skopec	Úprava:	Jaroslav Skopec
Metoda měření:	Laserový dálkoměr, skládací metr, totální stanice.		
Popis:	Půdorys na úrovni vstupu do lodi.

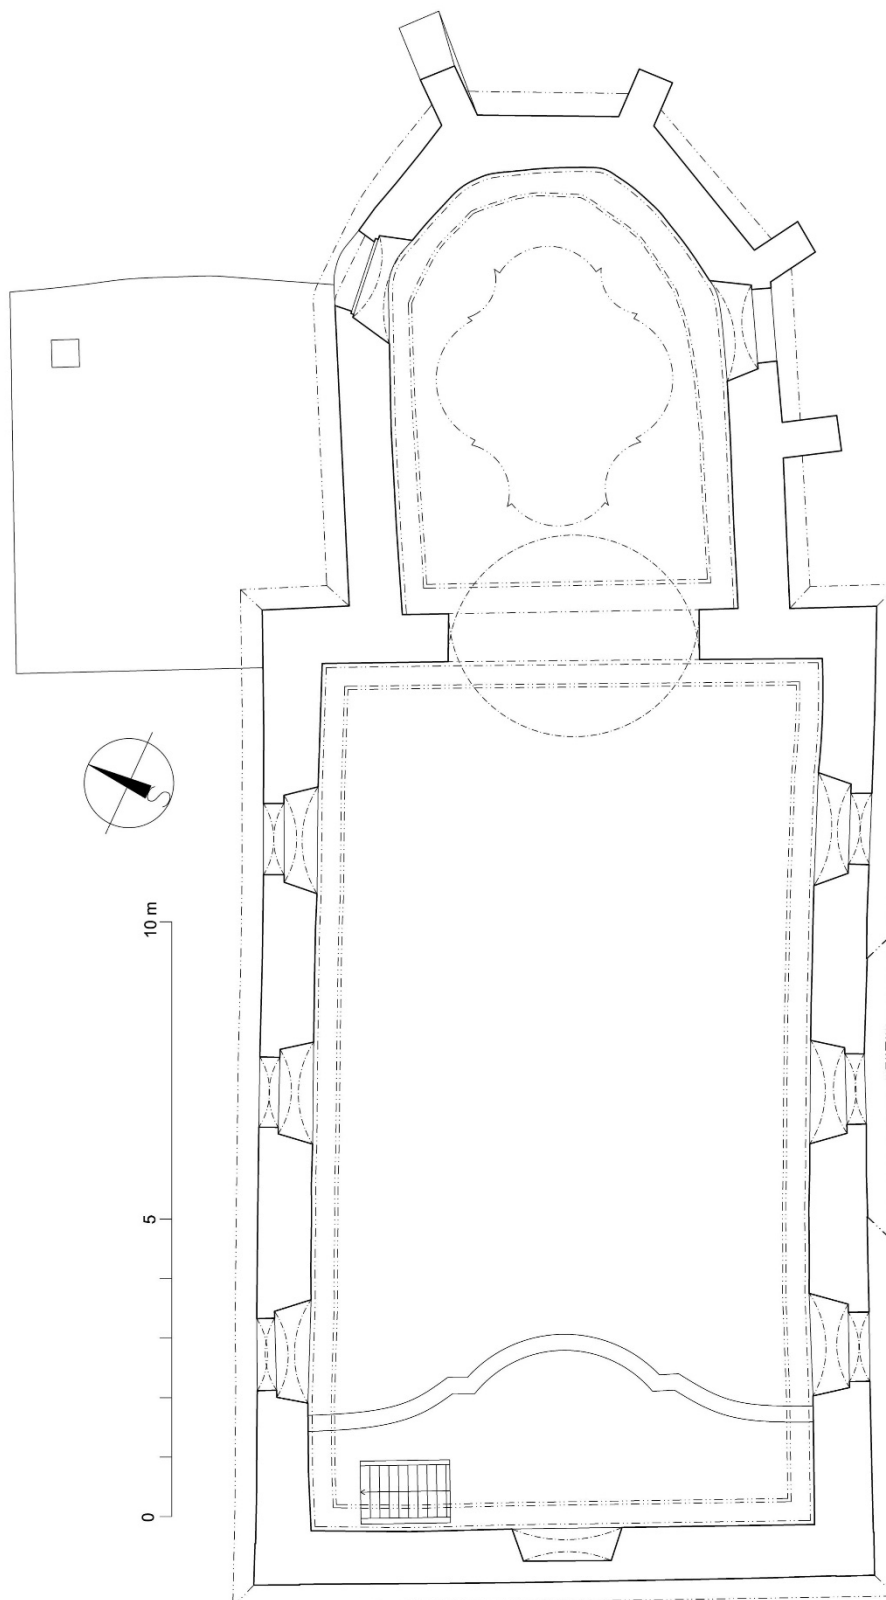
Autor zaměření:	Jaroslav Skopec, Tomáš Brož, Miroslav Nový	Rok:	2019
Kresba:	Jaroslav Skopec	Úprava:	Jaroslav Skopec
Metoda měření:	Laserový dálkoměr, skládací metr, totální stanice.		
Popis:	Půdorys na úrovni okenních otvorů lodi.

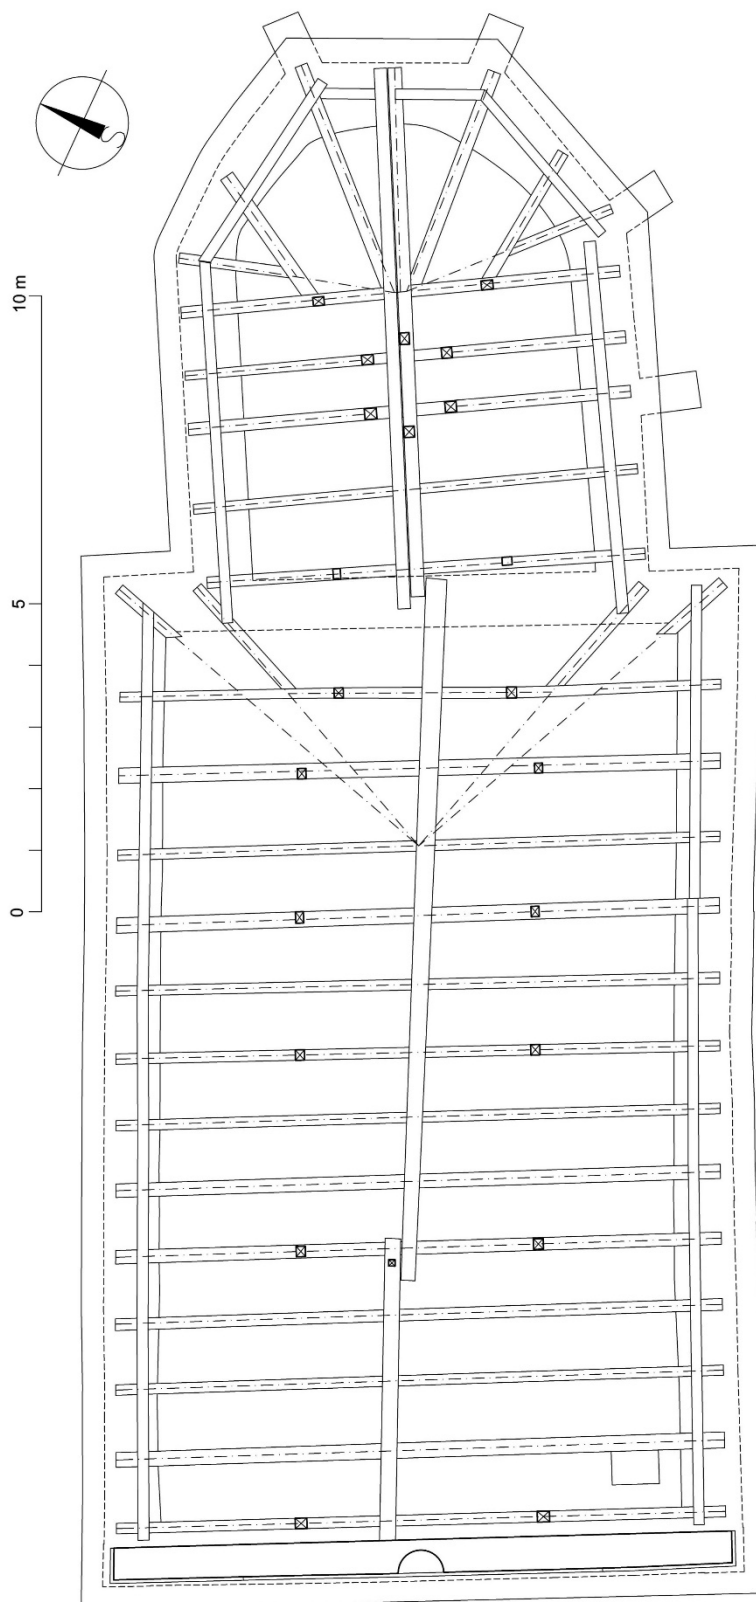
Autor zaměření:	Jaroslav Skopec, Miroslav Nový, David Otáhal	Rok:	2019
Kresba:	Jaroslav Skopec	Úprava:	Jaroslav Skopec
Metoda měření:	Laserový dálkoměr, skládací metr, vícesnímková fotogrammetrie.		
Popis:	Půdorys krovu.

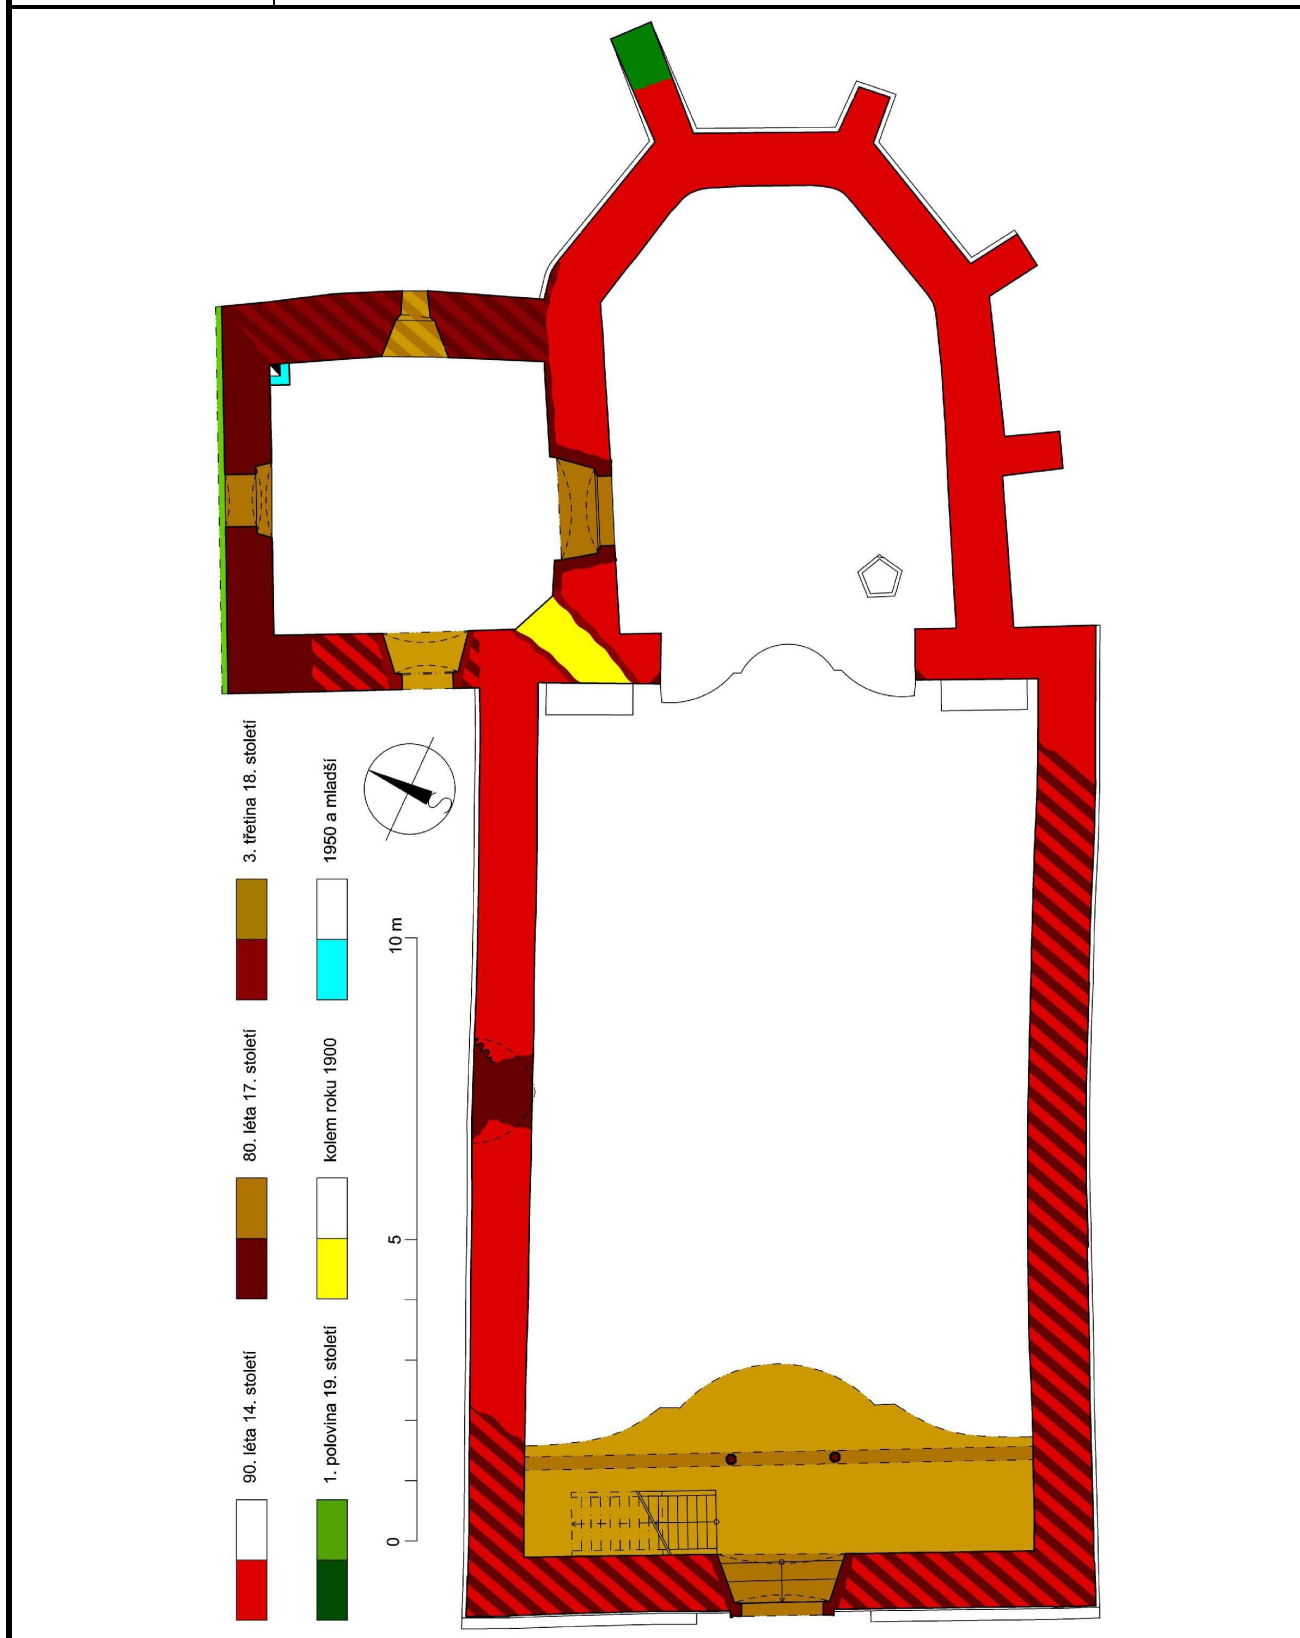
Autor zaměření:	Jaroslav Skopec, Miroslav Nový		Rok:	2019
Kresba:	Jaroslav Skopec	Vyhodnocení:	Jaroslav Skopec	
Metoda měření:	Laserový dálkoměr, skládací metr, totální stanice.			
Popis:	Půdorys na úrovni přízemí věže.
