Část obce:	Kněžice
Obec:	Podbořany
Název:	Kostel sv. Kateřiny
Okres:	Louny
Kraj:	Ústecký
Parcelní číslo:	51
Kat. území:	Kněžice u Podbořan
Číslo ÚSKP	106279

Anotace

Popis¹

Stavební proměny kostela

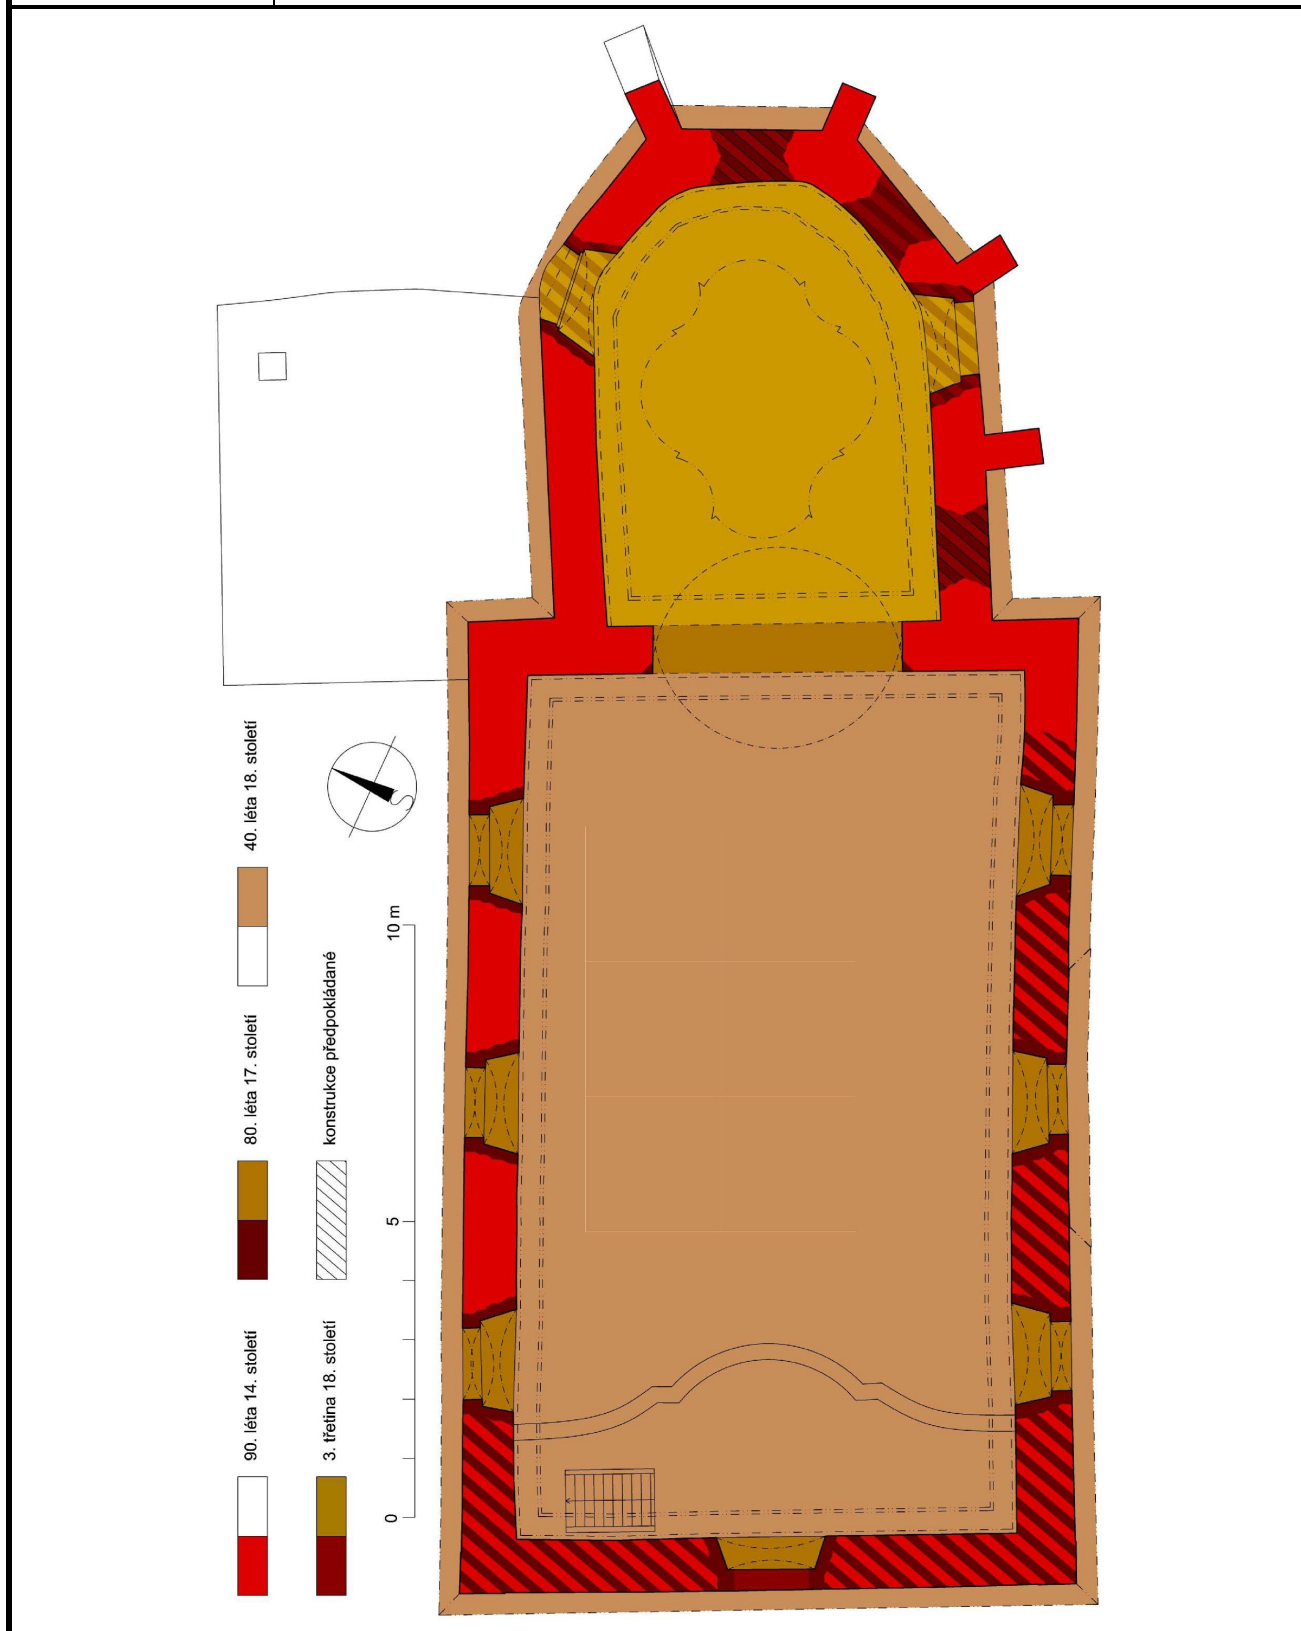
Autor zaměření:	Jaroslav Skopec, Tomáš Brož		Rok:	2019
Kresba:	Jaroslav Skopec	Vyhodnocení:	Jaroslav Skopec	
Metoda měření:	Laserový dálkoměr, skládací metr, totální stanice.			
Popis:	Půdorys na úrovni 1. patra věže.
