Část obce:	Nehasice
Obec:	Bitoveves
Název:	kostel Panny Marie
Okres:	Louny
Kraj:	Ústecký
Parcelní číslo:	8
Kat. území:	Nehasice
Číslo ÚSKP	43478/5-1281

Anotace

Popis¹

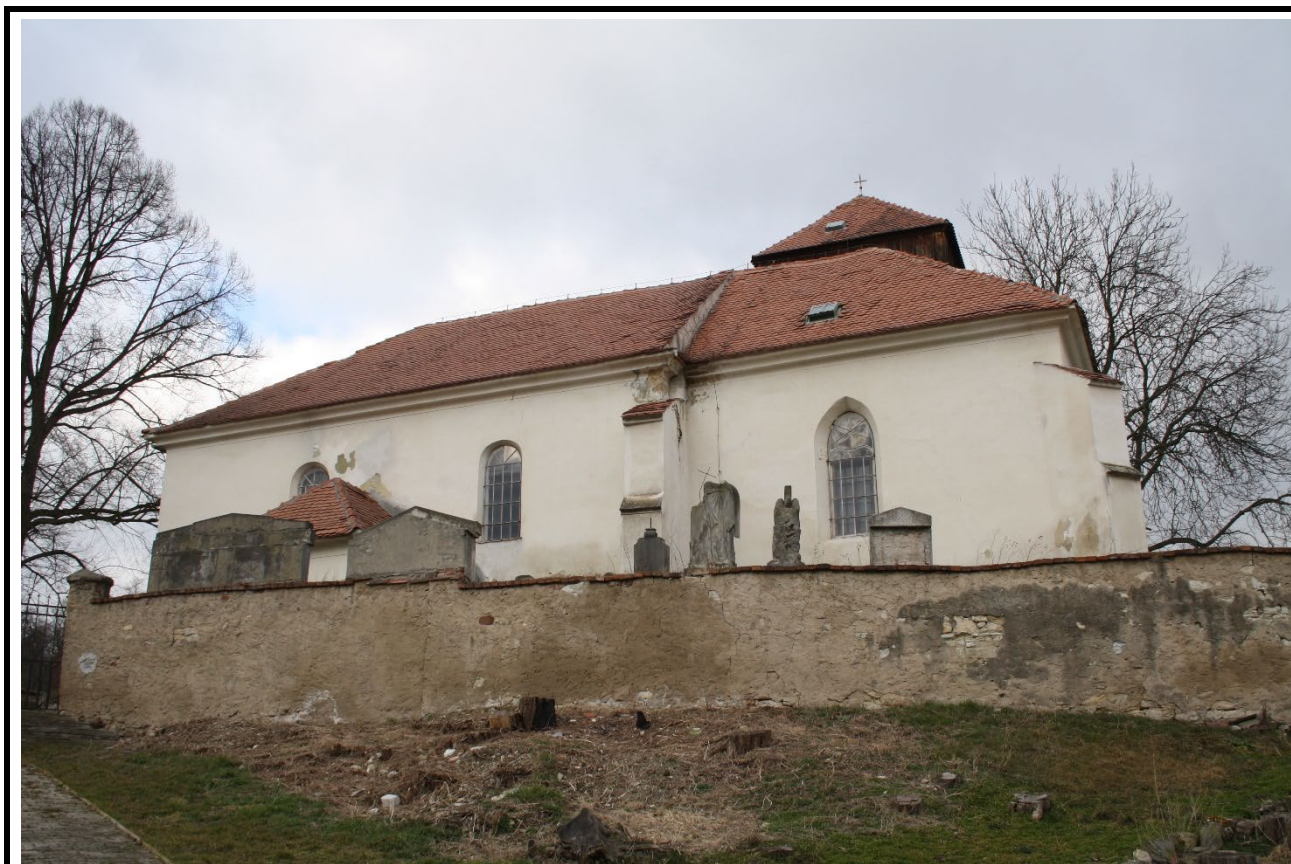
Celkový pohled od jihovýchodu. Foto: Jaroslav Skopec 2015.

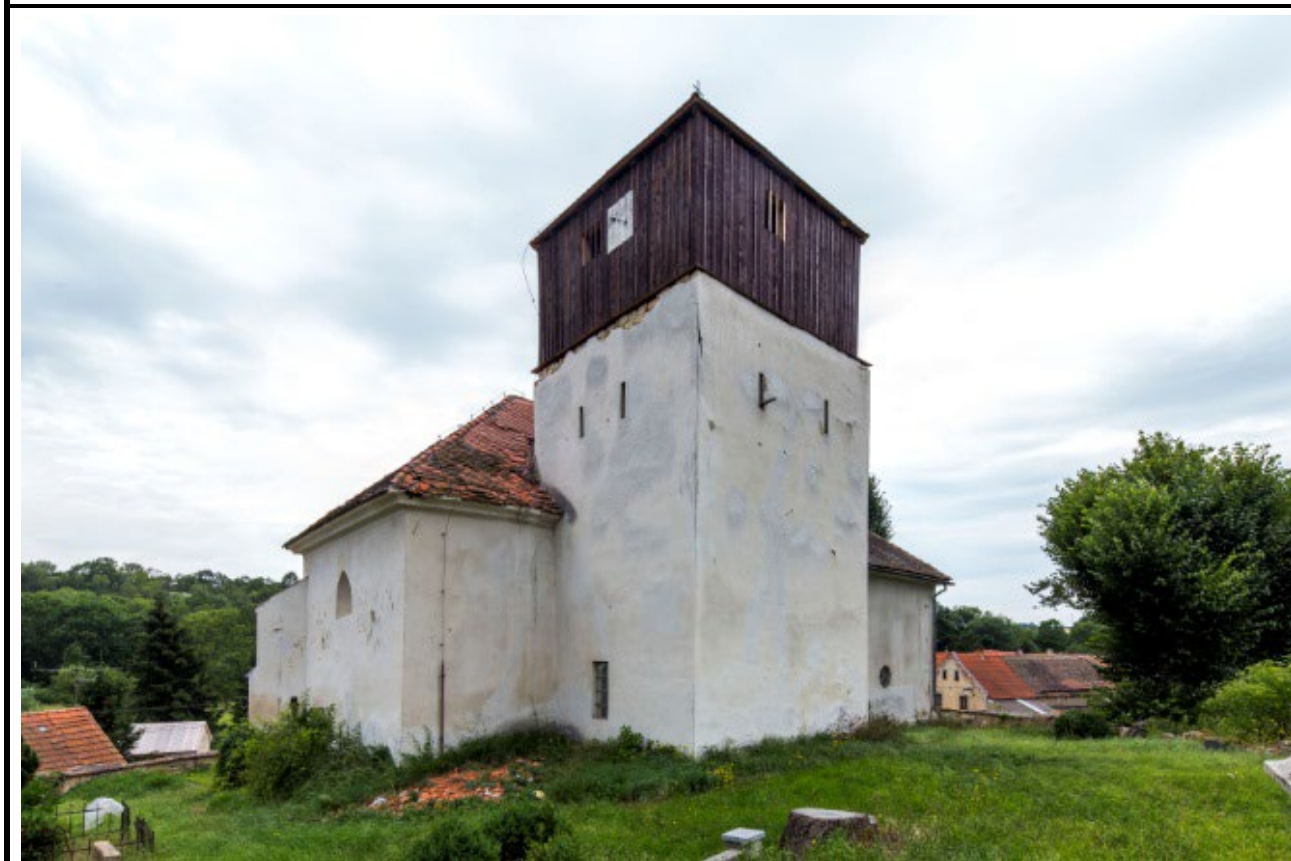
Celkový pohled od severovýchodu. Foto: Marta Pavlíková 2018.

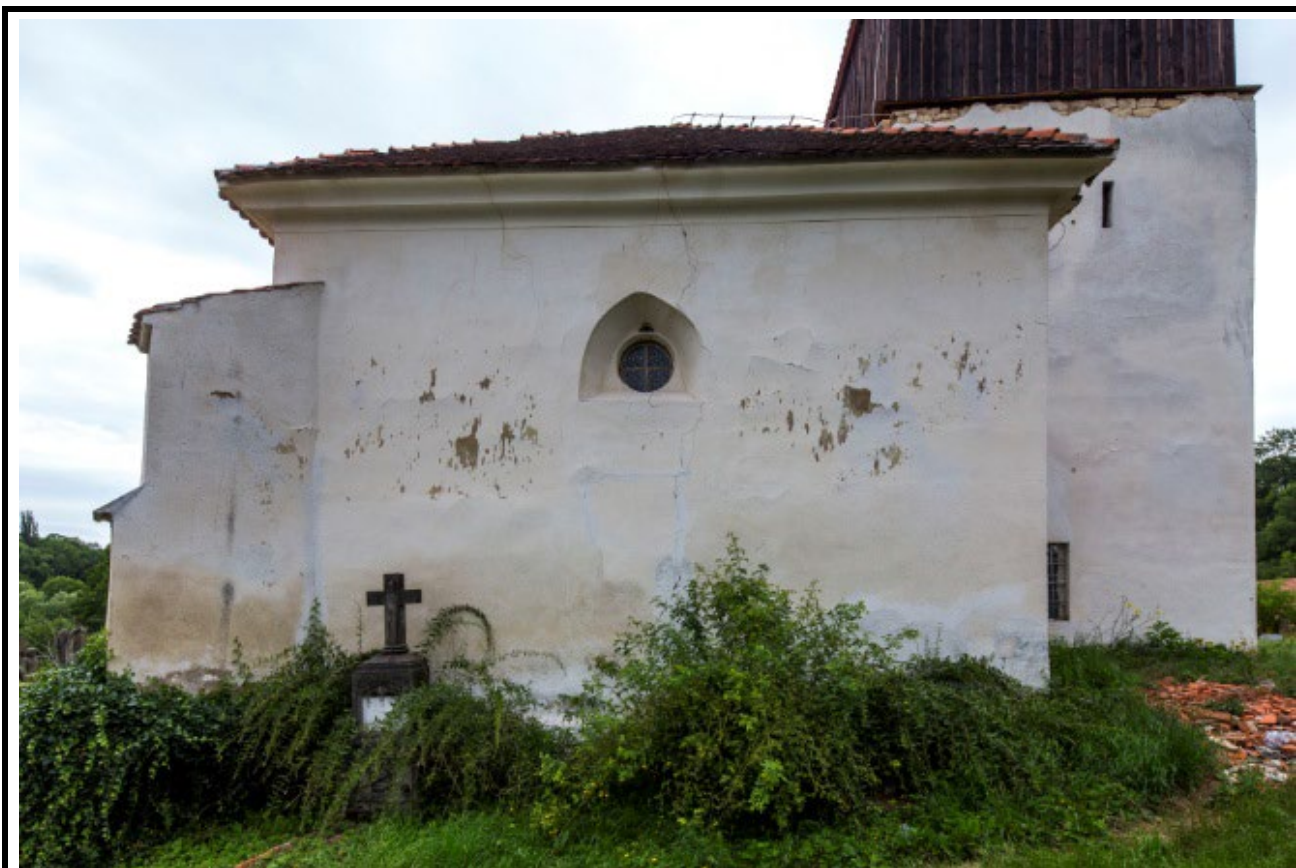
Východní průčelí presbytáře v pohledu od východu. Foto: Marta Pavlíková 2018.

V ose jižní a východní stěny se nacházejí hrotité oboustranně špaletované okenní otvory. Z kružby vlastního otvoru zůstaly zachovány pouze dva půlkruhové obloučky s mniškami, nad nimiž se nachází kolem středu rotující šestice mnišek vepsaná do kruhu. Východní okenní otvor byl ponechán jen v rozsahu kruhu kružby, jejíž výplň byla odstraněna. Ve východní polovině severní a jižní stěny se nacházejí drobné obdélné odkládací niky.

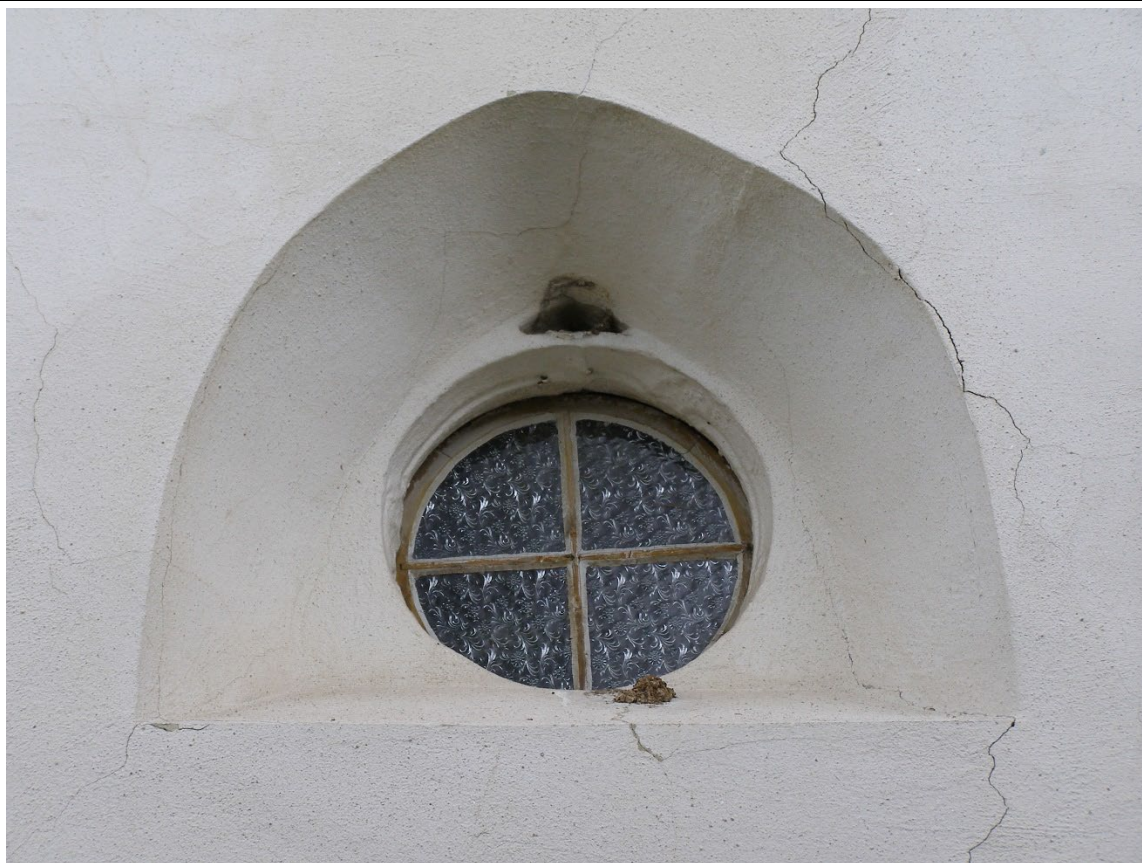
Detail okenního otvoru východního průčelí presbytáře. Foto: Jan Koloc 2008.

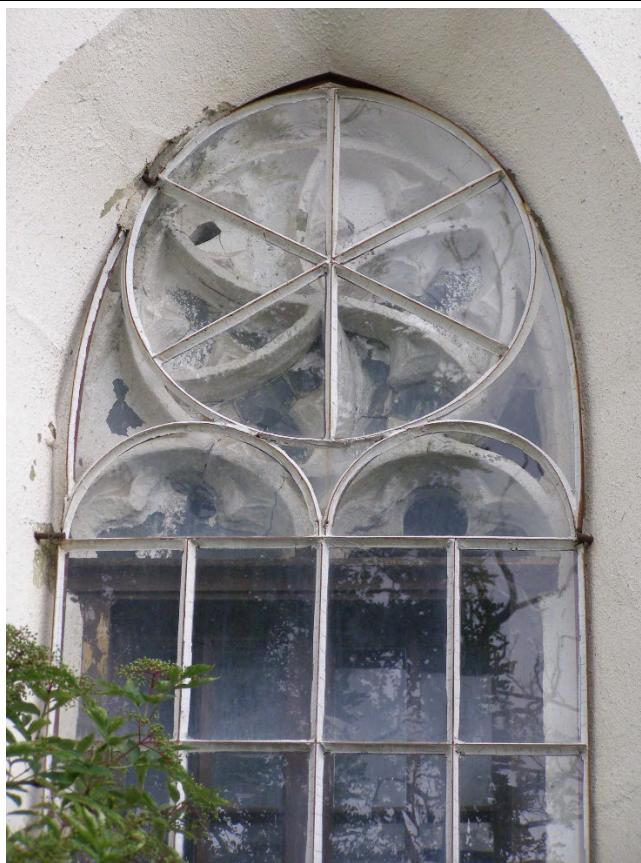
Detail okenního otvoru jižního průčelí presbytáře. Foto: Jan Koloc 2008.

Přesnější zařazení nám pak poskytuje kružbový obrazec jižního okenního otvoru presbytáře, jehož vznik lze klást nejdříve do poslední čtvrtiny 14. století.¹⁵ Analogické rotující útvary z téhož období, uzavřené však do sférického troj- a čtyřlístu, lze v severních Čechách nalézt například v okenních otvorech presbytáře kostela v Charvátčích (okres Litoměřice). Shodný obrazec se nachází i v okenním otvoru lodi kostela sv. Ducha v Mostě. V obou případech se však jedná o kružby, které byly vytvořeny až při opravách kostelů na konci 19. století a v první čtvrtině 20. století. Konci 14. století odpovídá i kružba východního okenního otvoru presbytáře, která sice zanikla, ale z jejích pozůstatků lze odhadnout, že se s největší pravděpodobností jednalo o trojici jednosměrně rotujících plamének. Ty můžeme v blízkém okolí nalézt například v kruhových okenních otvorech kostela v Minicích či v okenních otvorech presbytáře kostela ve Slavětíně,¹⁶ které náleží přelomu třetí a čtvrté čtvrtiny 14. století, či čtvrtině poslední.

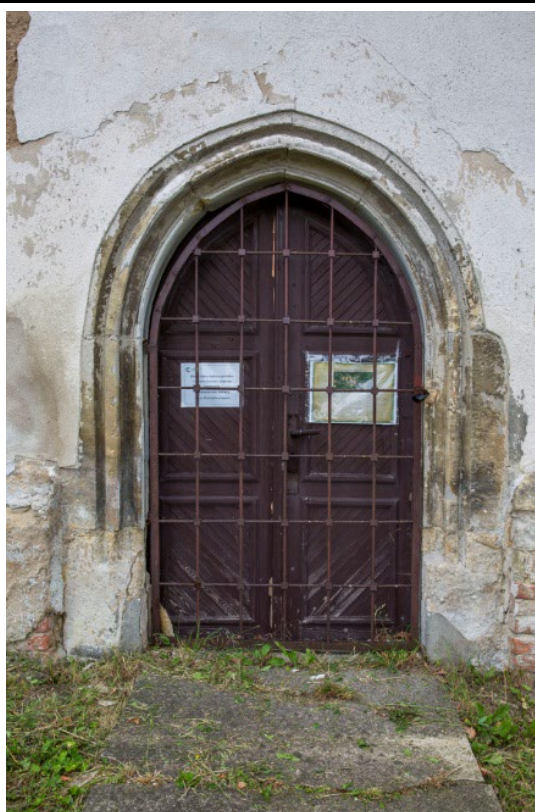
Vstupní portál západního průčelí lodi v pohledu od západu. Foto: Marta Pavlíková 2018.

Do období po husitských válkách lze zařadit realizaci západního portálu lodi a portálu do sakristie. Jejich mladší dataci mimo samotný charakter prozrazují zejména víceméně vodorovné plošky náběžných štítků. Jinak však ještě nenesou typické znaky pozdně gotického slohu a přidržují se stále produkce předhusitské.

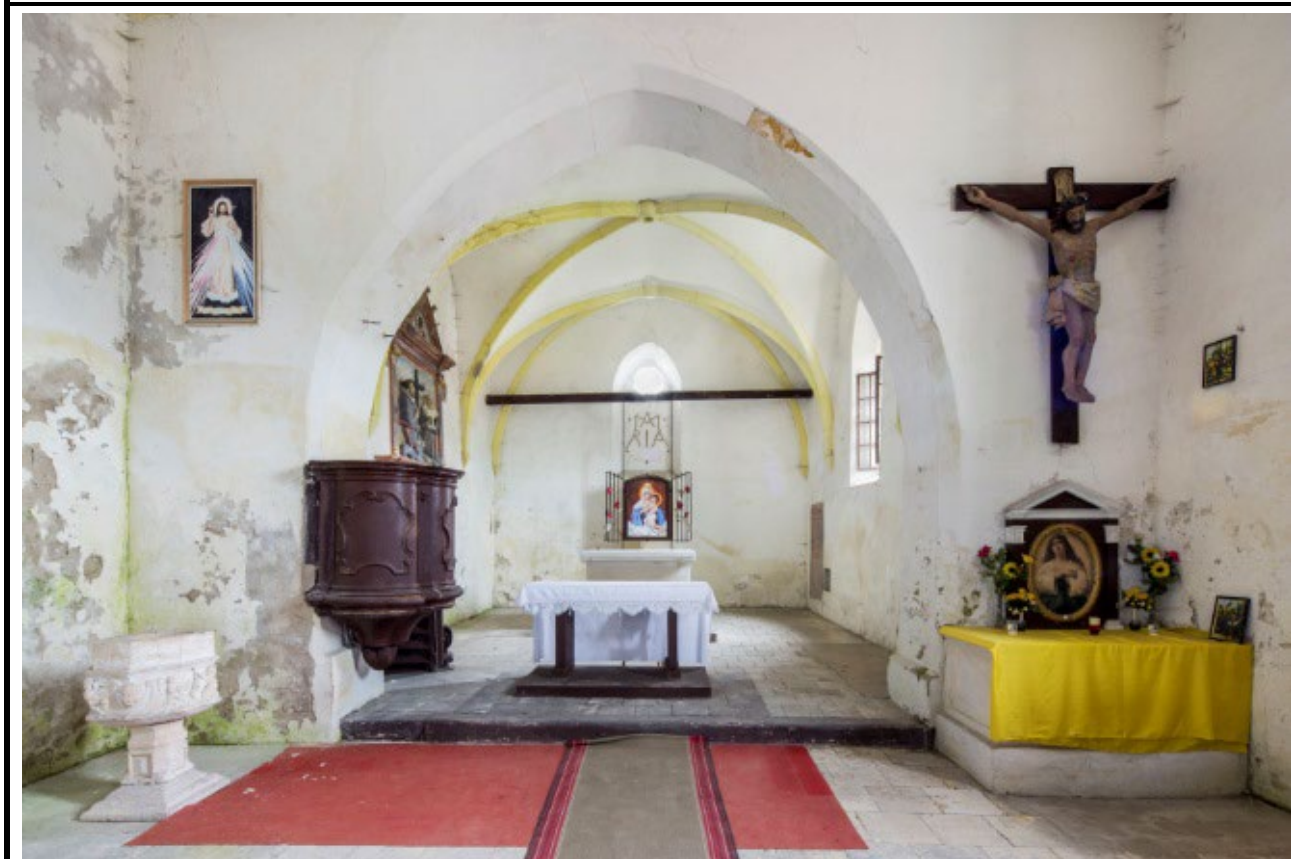
Interiér lodi s průhledem do presbytáře od západu. Foto: Marta Pavlíková 2018.

Presbytář je do lodi otevřen širokým hrotitým vítězným obloukem, jehož omítané ostění má na hranách jednoduché okosení plynule bez zalomení vyrůstající ze strmého diagonálně položeného trojúhelného náběžného štítku. Viditelná část ostění nese stopy po opracování plošinou s plochými zuby. Vnitřní strana vítězného oblouku je opatřena předsazeným soklem se zkosenou horní stranou. Prostor je zaklenutý třemi travé křížové žebrové klenby, z nichž prostřední je dvojnásobně široké oproti polím postranním. Pole nejsou oddělena meziklenebními žebry a čelní oblouky kápí jsou nepravidelného vejčitého tvaru. Žebra klínového profilu se ve vrcholu stýkají v kruhových svornících obíhaných polovičním profilem žebra. Západní dvojice svorníků je opatřena uprostřed kruhovými otvory. Žebra vybíhají na jižní a severní stěně z polygonálních, ve východních koutech trojbokých a v západních koutech čtyřbokých jehlancových konzol. V ose závěru presbytáře je umístěn oltář, pod jehož dřevěným obkladem se skrývá středověká kamenná menza s předsazeným soklem a římsou profilovanými převodkou s navazujícím oboustranně odsazeným oblounem.

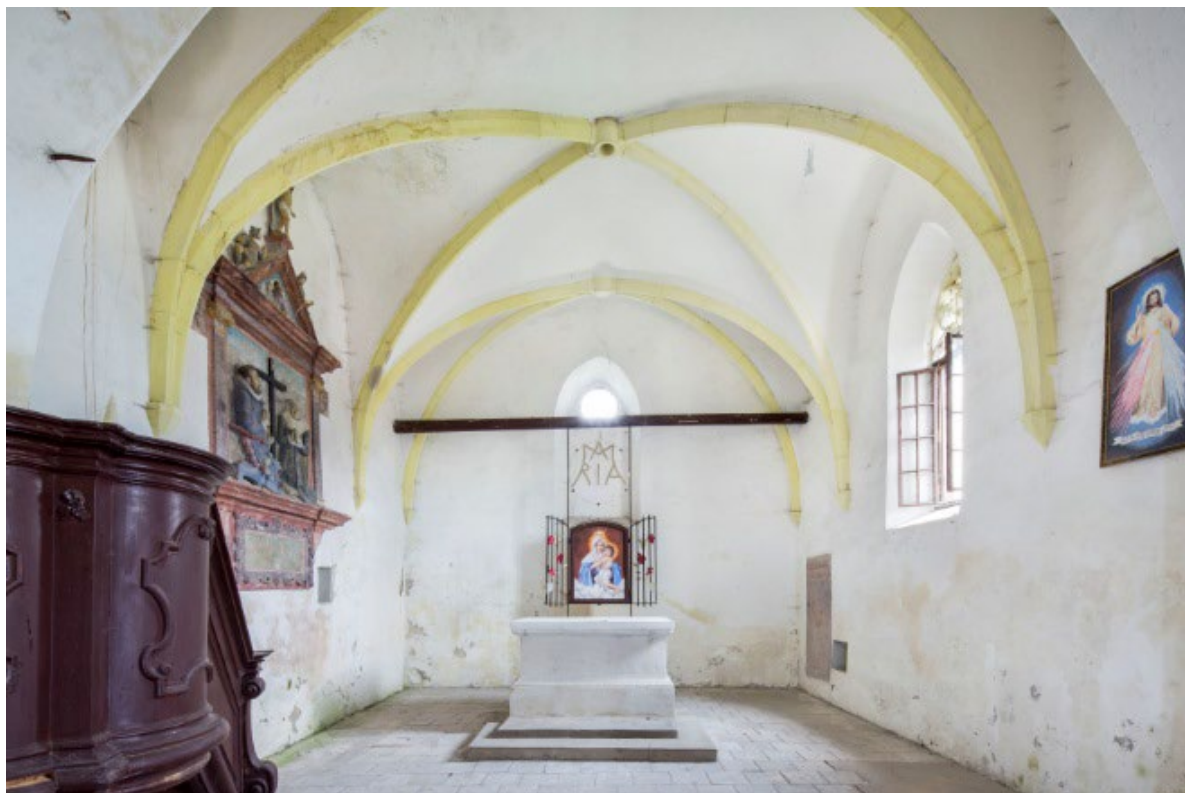
Interiér presbytáře v pohledu od západu. Foto: Marta Pavlíková 2018.

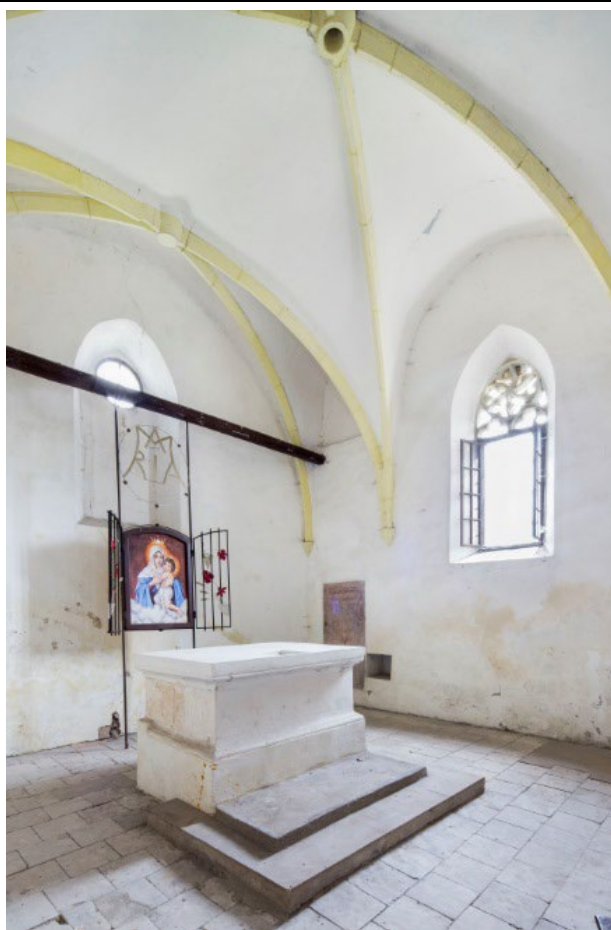
Interiér presbytáře v pohledu od severozápadu. V popředí menze hlavního oltáře. Foto: Marta Pavlíková 2018.

Ze středověkého vybavení kostela se dochovala pouze kamenná menza hlavního oltáře s profilovaným soklem a římsou a dále ojediněle zachovaný reliéf ve tvaru číslice „1“ nad portálem do sakristie. Ten patrně představuje klenot, nebo část figury erbovního znamení v podobě hříče, jehož držiteli byli v uvažované době vzniku kostela páni z Touchovic (viz níže). Jedná se tedy o pouhý fragment kdysi většího celku, pro který ale v daném místě není prostor, a lze tak uvažovat o jeho druhotném umístění.

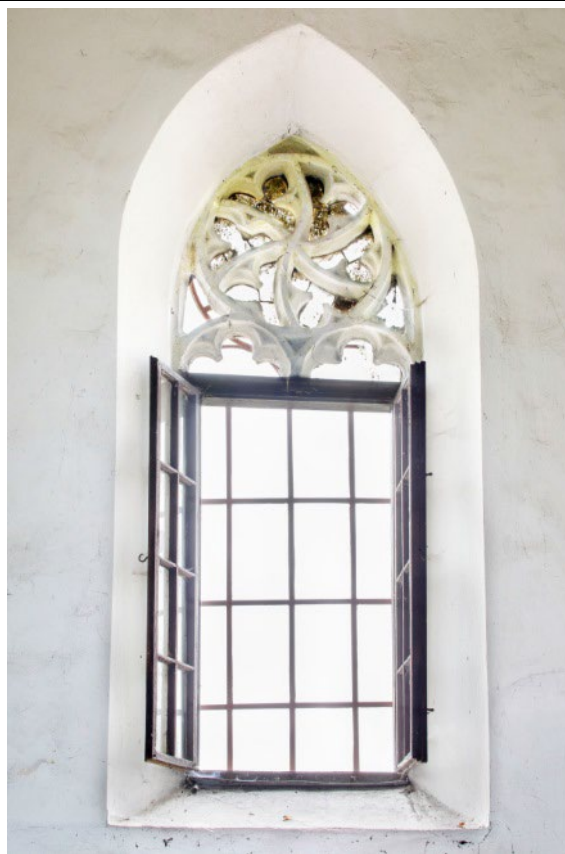
Okenní otvor na jižní straně presbytáře v pohledu od severu. Foto: Marta Pavlíková 2018.

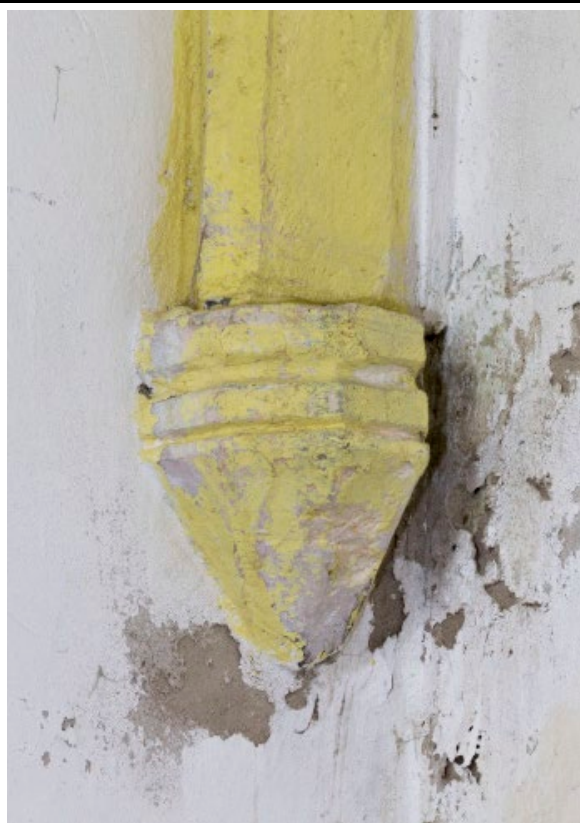
Detail severovýchodní konzole klenby presbytáře.
Foto: Marta Pavlíková 2018.

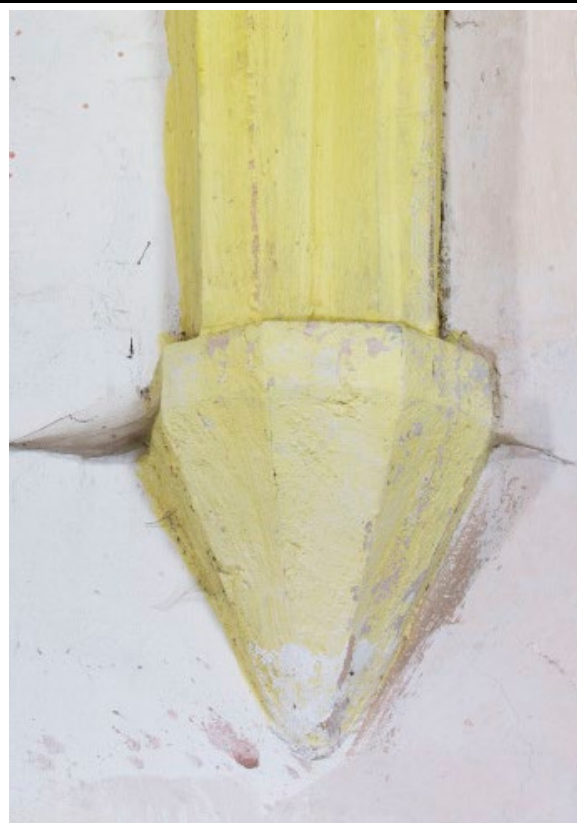
Detail druhé konzole od západu severní strany presbytáře. Foto: Marta Pavlíková 2018.

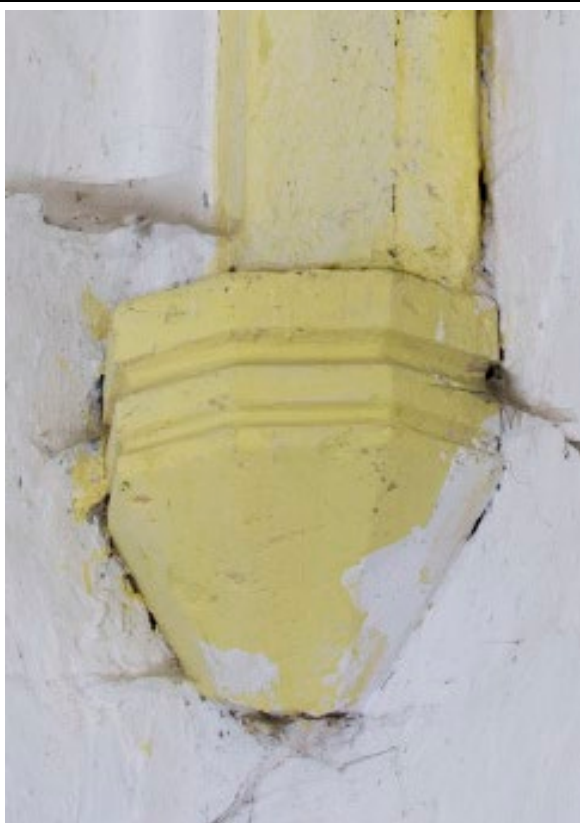
Detail jihozápadní konzole klenby presbytáře.
Foto: Marta Pavlíková 2018.

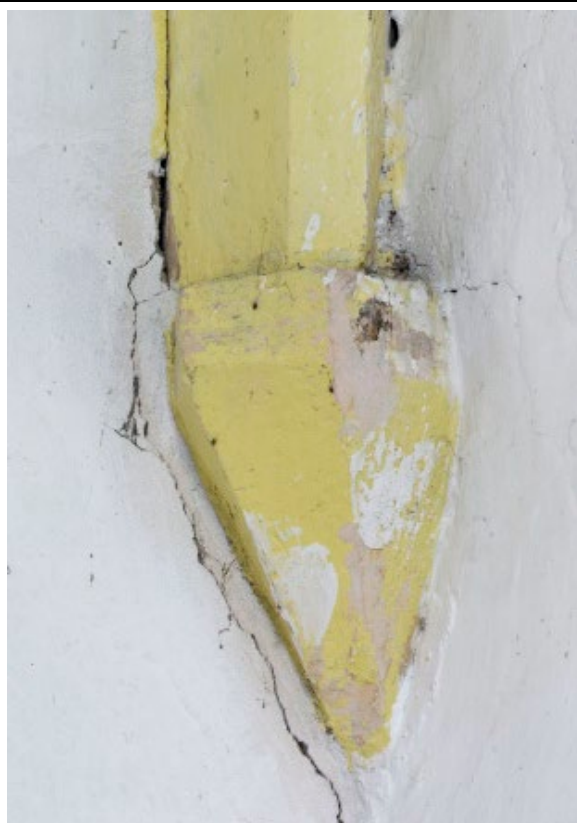
Detail severovýchodní konzole klenby presbytáře.
Foto: Marta Pavlíková 2018.

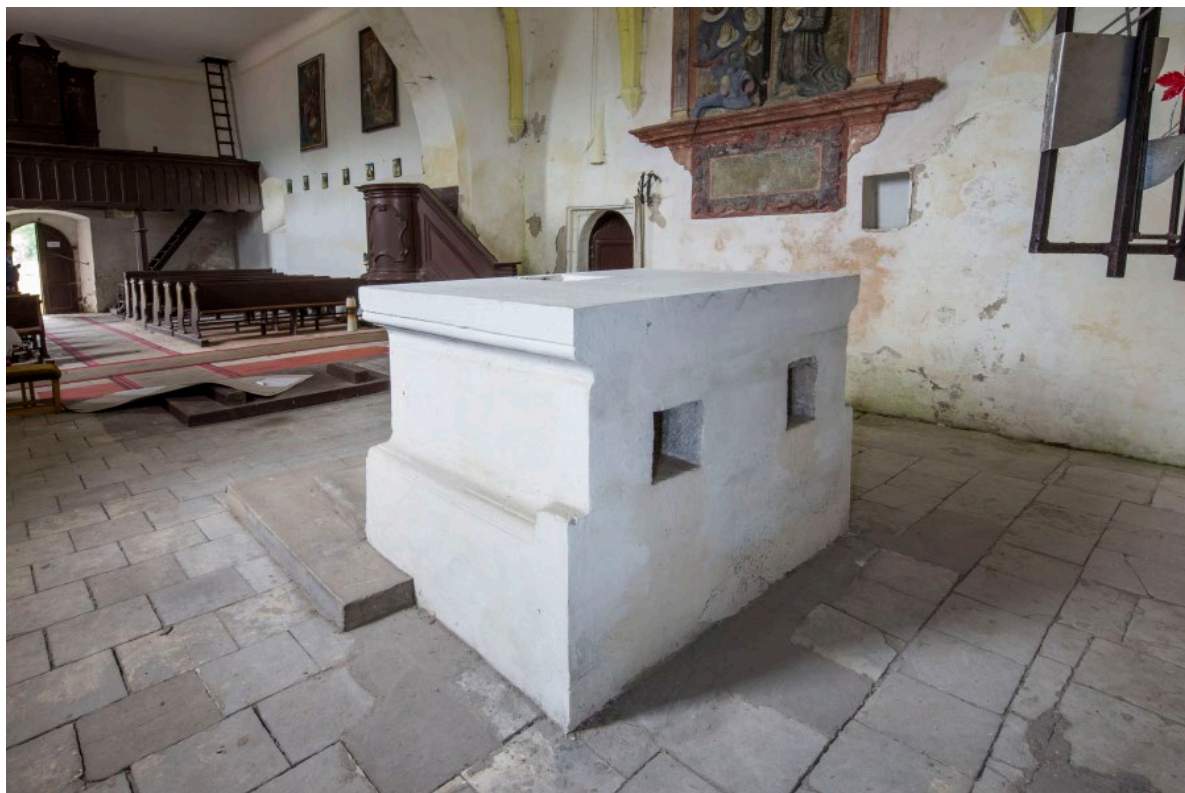
Menza hlavního oltáře v ose presbytáře v pohledu od jihovýchodu. Foto: Marta Pavlíková 2018.

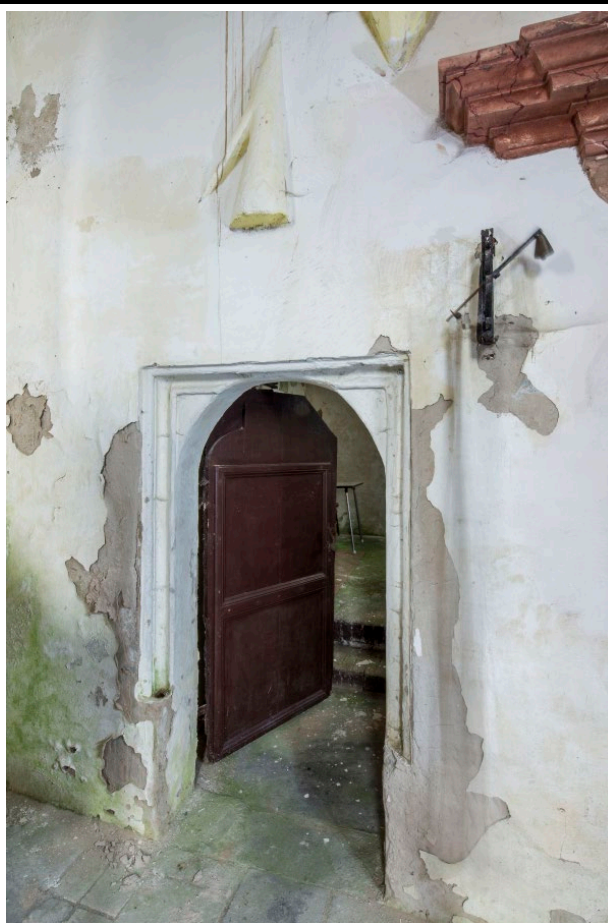
Portál do sakristie v severní stěně presbytáře v pohledu od jihovýchodu. Foto: Marta Pavlíková 2018.

V západní polovině severní stěny presbytáře se nachází obdélný portál umožňující vstup do sakristie. Jeho ostění je profilováno segmentovým oblounem, na nějž navazuje mírně odsazený půlkruhový výžlabek plynule přecházející v drobný půlkruhový obloun. Profilace vyrůstá přímo z vodorovné plochy. Do pravoúhlého ostění byl vykroužen půlkruhový záklenek, který narušil profilaci a v koutech ponechal trojúhelné cvikly. Nad portálem je do stěny zasazen patrně kamenný reliéf tvaru číslice „1“ s dolu se kónicky rozšiřujícím svislým břevnem.

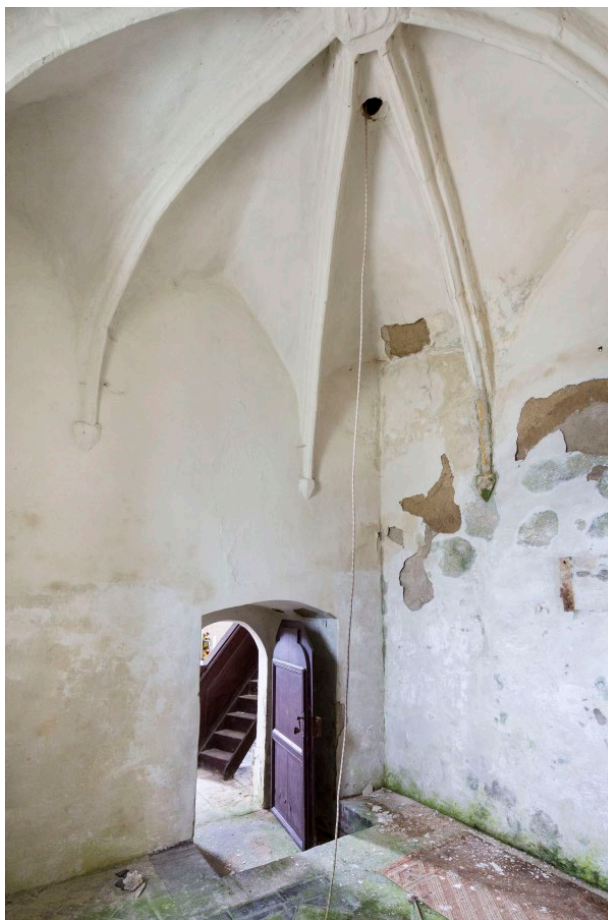
Interiér sakristie v pohledu od severovýchodu. Foto: Marta Pavlíková 2018.

Sakristie je zaklenuta osmidílnou žebrovou klenbou, jejíž hrušková žebra se ve vrcholu stýkají v kruhovém svorníku, na němž se nachází gotický štít s trojicí podkov, a dosedají na trojboké jehlancové konzoly. Prostor je od východu osvětlován obdélným okenním otvorem, severní otvor byl zalděn a ponechána jen jeho nika.

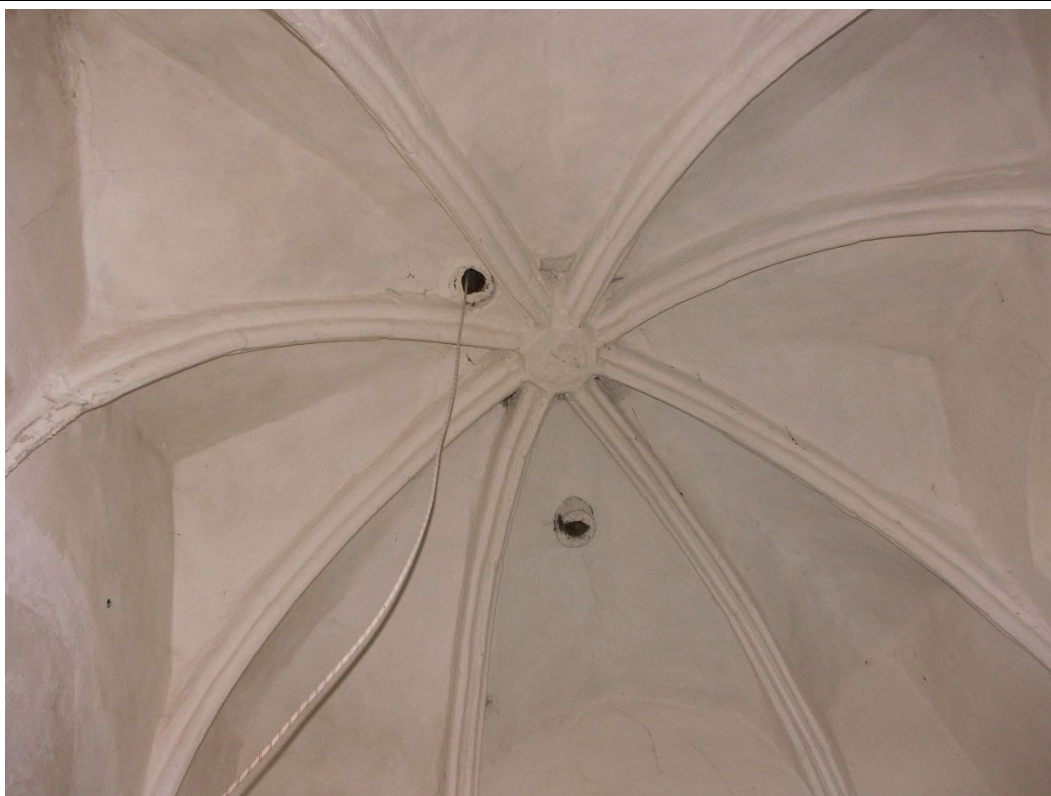
Klenba sakristie v pohledu od jihu. Foto: Jaroslav Skopec 2008.

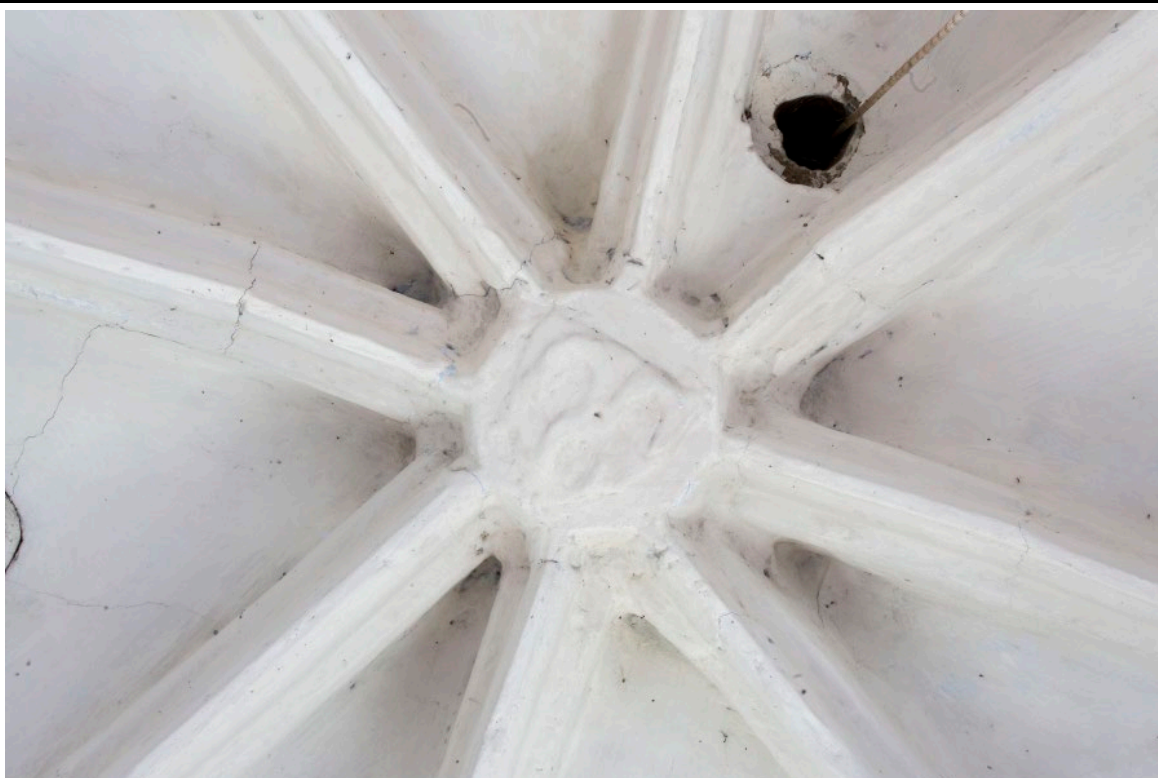
Detail svorníku klenby sakristie. Foto: Marta Pavlíková 2018.

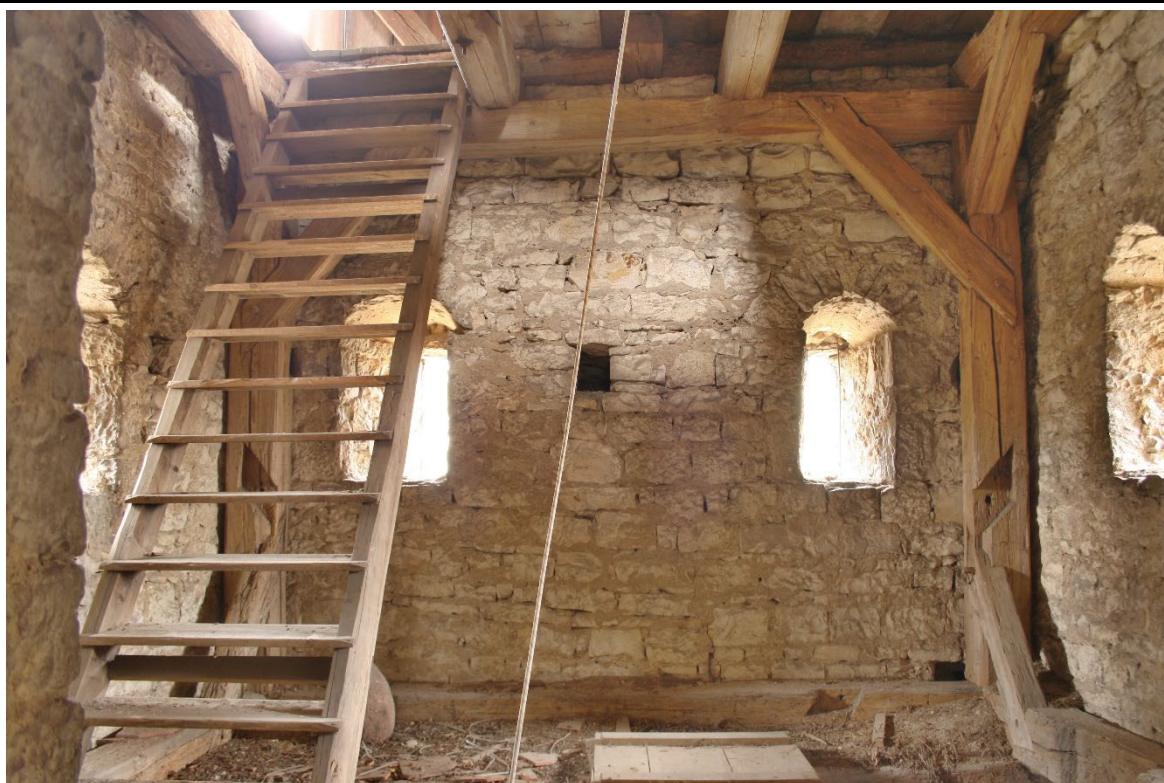
Pohled k severu do interiéru 1. patra věže. Foto: Jaroslav Skopec 2015.

První patro věže se svou podlahou nalézá přibližně na úrovni korunní římsy presbytáře. Pod podlahou je snížený asi 1,3 m vysoký prostor přístupný průlezem v podlaže, jejíž nosnou konstrukci tvoří východozápadně orientované trámy. Prostor není otevřen žádným otvorem, pouze se zde nacházejí kapsy pro uložení trámů menších profilů a kapsy po starším krovu. První patro je přístupné půlkruhovým otvorem z podkroví presbytáře. Nika vstupu má do interiéru věže nestejněmzně rozevřenou špaletu s přímým překladem tvořeným druhotně užitými trámy. První patro od severu a východu osvětluje dvojice

<p>obdélných šterbinových otvorů majících přímý překlad, jejich niky s dovnitř rozevřenými špaletami mají mírně hrotité záklenky nesoucí otisky po prknech šalování. Shodný otvor se nachází i v západní stěně. Prostor vyplňuje spodní etáž štenýřové zvonové konstrukce zhotovené ze smrku. Druhé patro je tvořeno na vnějším obvodu dřevěnou rámovou bedněnou konstrukcí s čtvercovými zvukovými otvory. Na vnitřním obvodu rámu je umístěna další rámová konstrukce pomáhající vynášet krov věže. Prostor vyplňuje konstrukce zvonové stolice.</p> <p>Loď i presbytář kryje valbová střecha s krovem vaznicové soustavy s dvojicí podélných stojatých stolic zhotovených ze smrku, jejichž rozpěry jsou umístěny již mezi sloupky v místech, kde jsou v příčném směru čepovány vzpěry. Mezi presbytářem a lodí je realizován cihelný štít otevřený rozměrným hrotitým obloukem.</p>
Exteriér	<p>Průčelí kostela jsou hladce omítaná bez členění. Loď i presbytář stojí na předzazeném soklu s horní zkosenou hranou. Věž, severní strana presbytáře a východní polovina severní stěny lodi s ohledem na terén stoupající k severovýchodu sokl postrádají. Loď i presbytář ukončuje jednodušeji profilovaná korunní římsa a jejich jihovýchodní nároží jsou zpevněna šikmo k jihovýchodu natočenými hranolovými jednou odsazenými opěrnými pilíři ukončenými pultovými stříškami. Odsazení pilířů je kryto pultovou stříškou profilovanou na spodní straně půlkruhovým výžlabkem uprostřed zkosení.</p>

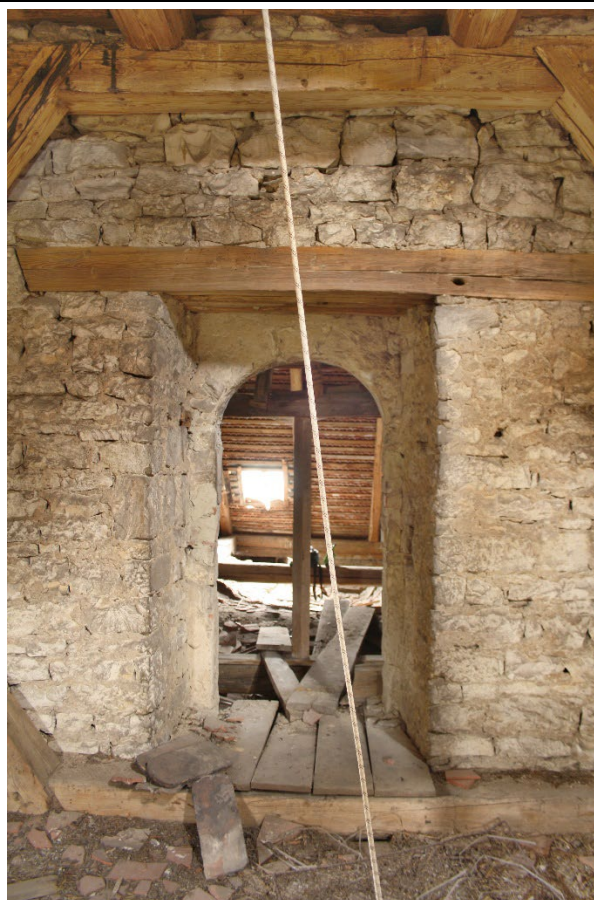
Vstupní otvor jižní stěny v 1. patře věže vedoucí do krovu nad presbytářem v pohledu od severu.
Foto: Jaroslav Skopec 2015.

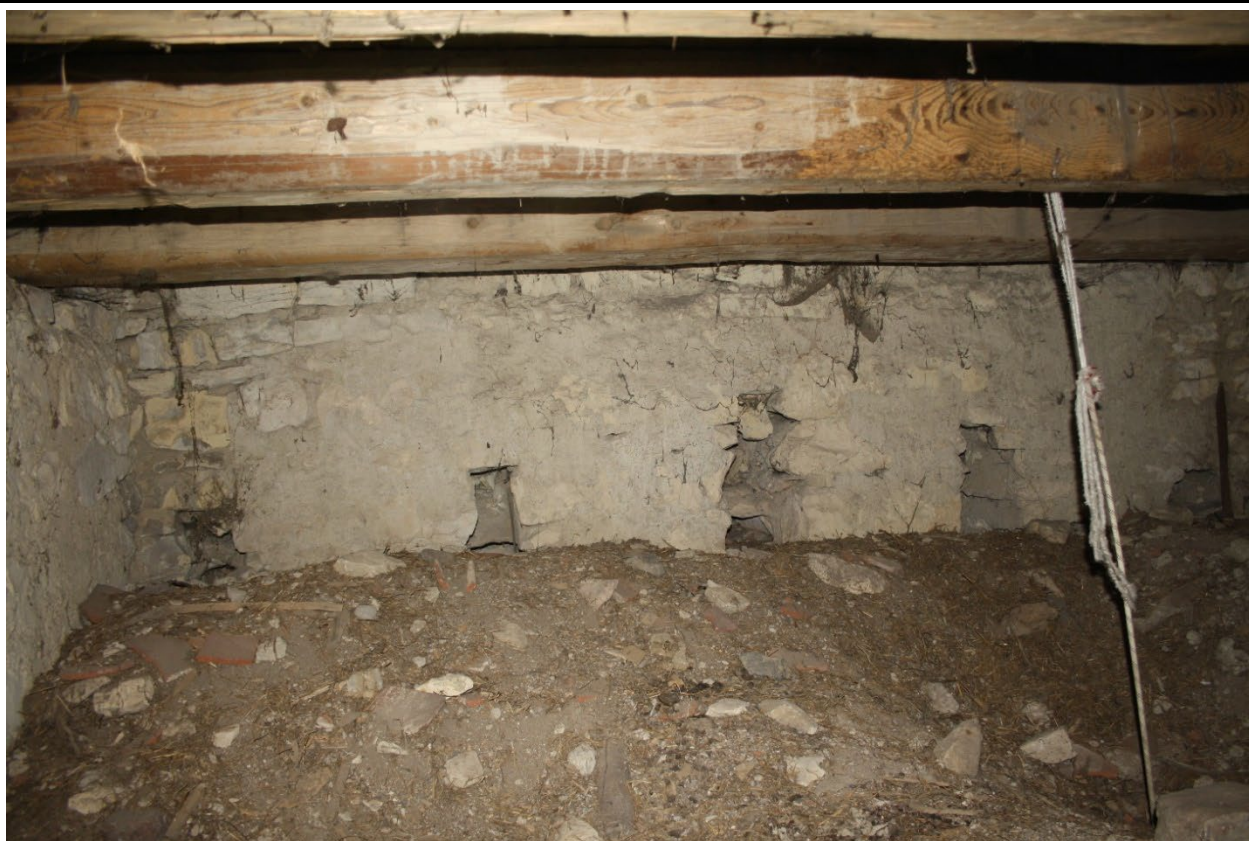
Jižní stěna prostotu pod podlahou prvního patra věže v pohledu od severu s kapsami po středověkém krovu.
Foto: Jaroslav Skopec 2015.

Přestože se nedochovaly středověké štíty ani krovy, jsme alespoň částečně o jejich podobě nad presbytářem informováni díky zachovaným negativům v prostoru nad sakristií. V jejím jižním zdivu se totiž nachází pětice kapes vzniklých po obestavení a následném odstranění severní paty krovu tvořené pozednicí, na níž byly kampany vazné trámy, z jejichž konců vybíhaly pod úhlem 60° krokve. Jelikož se pata krovu nachází asi 0,3 m pod vrcholnicí kápě klenby, jednalo se o krov, který nebyl v příčném směru vázán vaznými trámy a vodorovné kapsy by musely náležet krátkatům. Otázkou zůstává, zda byla konstrukce krovu takto realizována od počátku s vědomím vyšší klenby, či byla až výsledkem úprav spojených s vložením klenby realizované po stavbě krovu.⁷ Vzhledem k tomu, že pata krovu je dotažena až do vnějšího líce zdiva, kde nejsou patrné stopy po římse, byl krov realizován s vědomím budoucí či již stojící sakristie.⁸

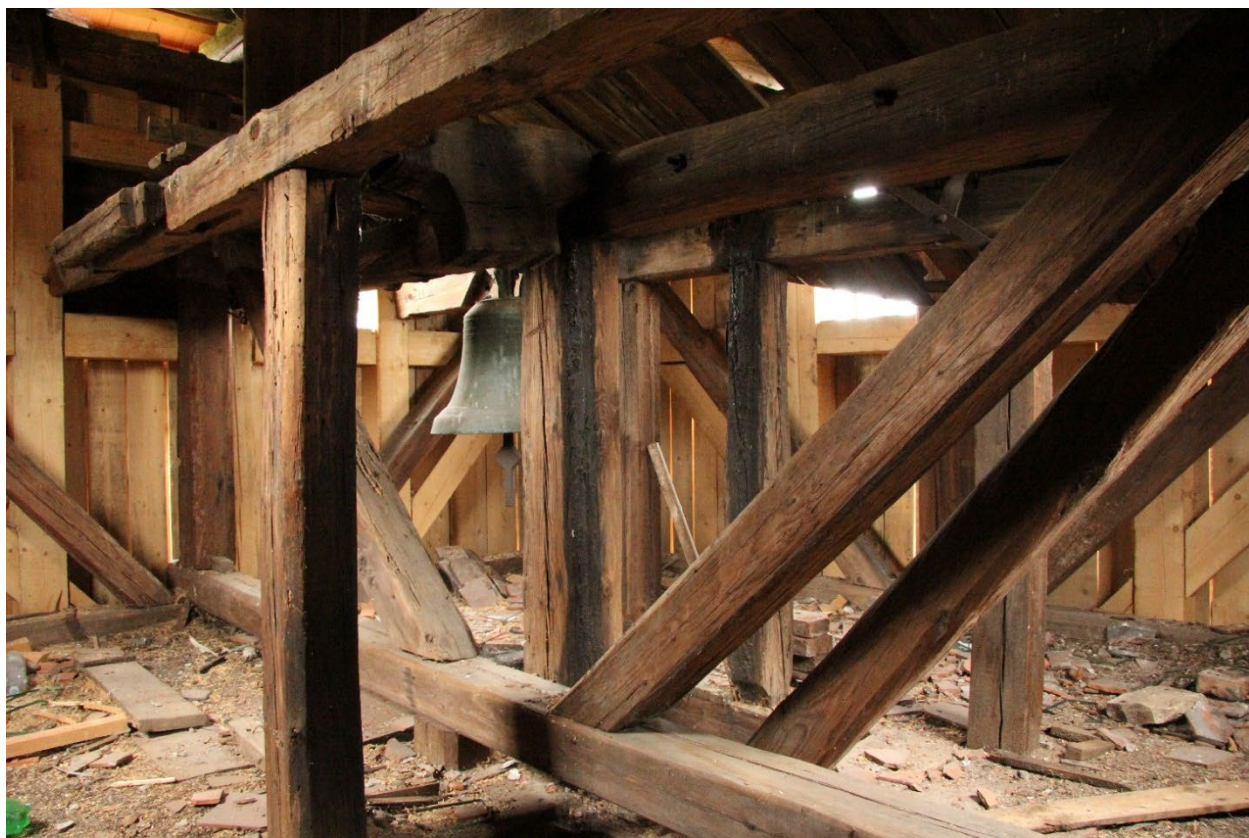
Pohled od severozápadu do interiéru 2. patra věže se zvonovou stolicí. Foto: Jaroslav Skopec 2018.

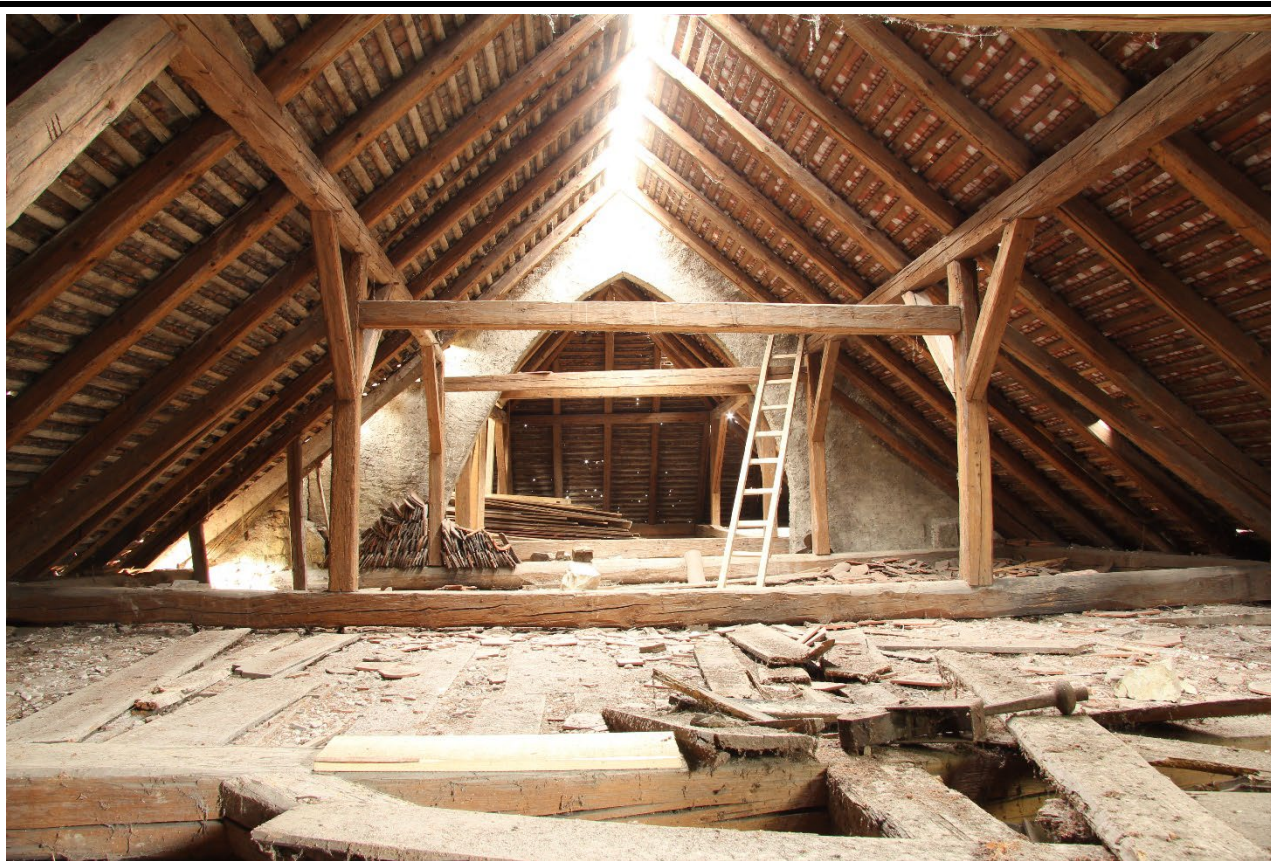
Pohled do krovu nad lodí směrem k východu. Foto: Jaroslav Skopec 2018.

Úpravy kostela po třicetileté válce zcela setřely stavební aktivity druhé poloviny 19. století a počátku 20. století. Z této doby mimo jiné pochází krov nad lodí a presbytářem včetně mezilehlého štítu.

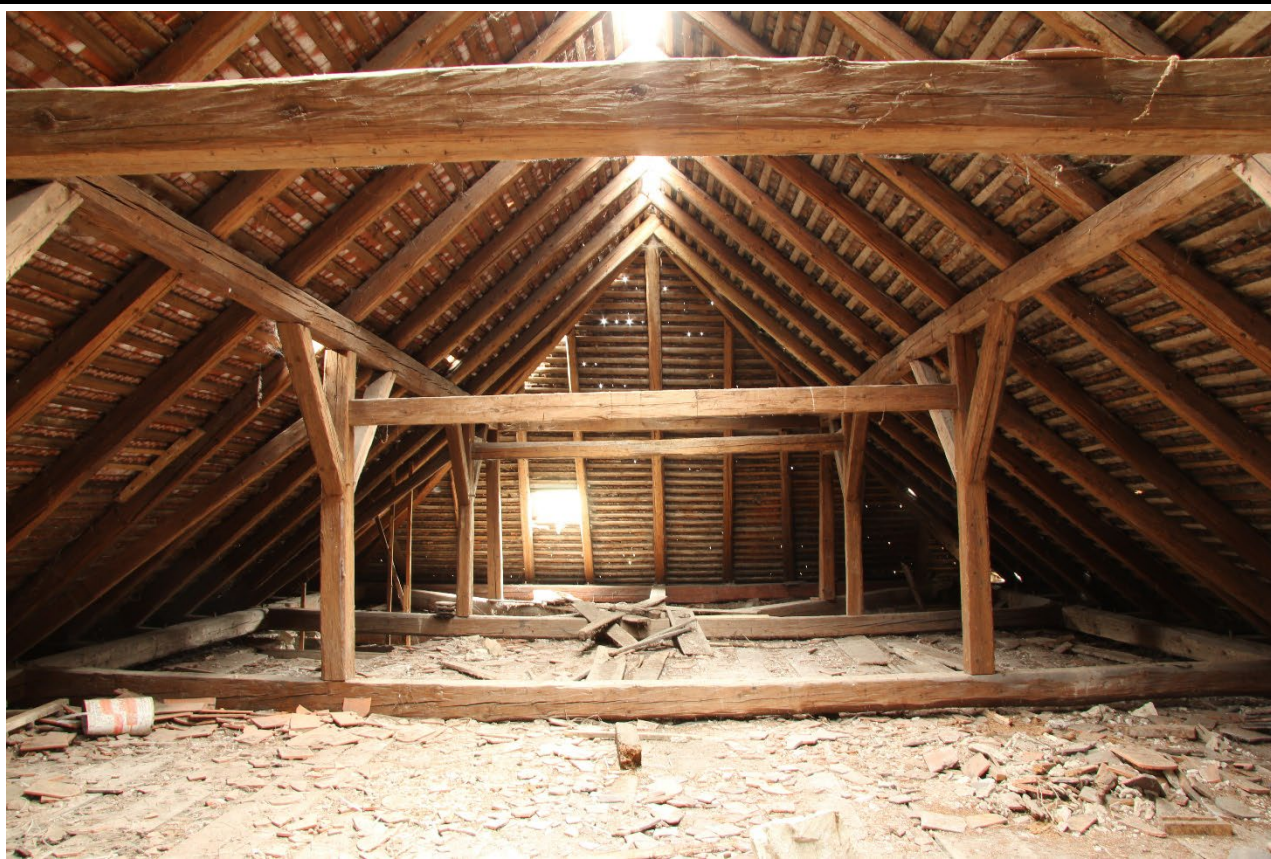
Pohled do krovu nad lodí směrem k západu. Foto: Jaroslav Skopec 2018.
