Část obce:	Nehasice
Obec:	Bitoveves
Název:	kostel Panny Marie
Okres:	Louny
Kraj:	Ústecký
Parcelní číslo:	8
Kat. území:	Nehasice
Číslo ÚSKP	43478/5-1281

Anotace

Popis¹

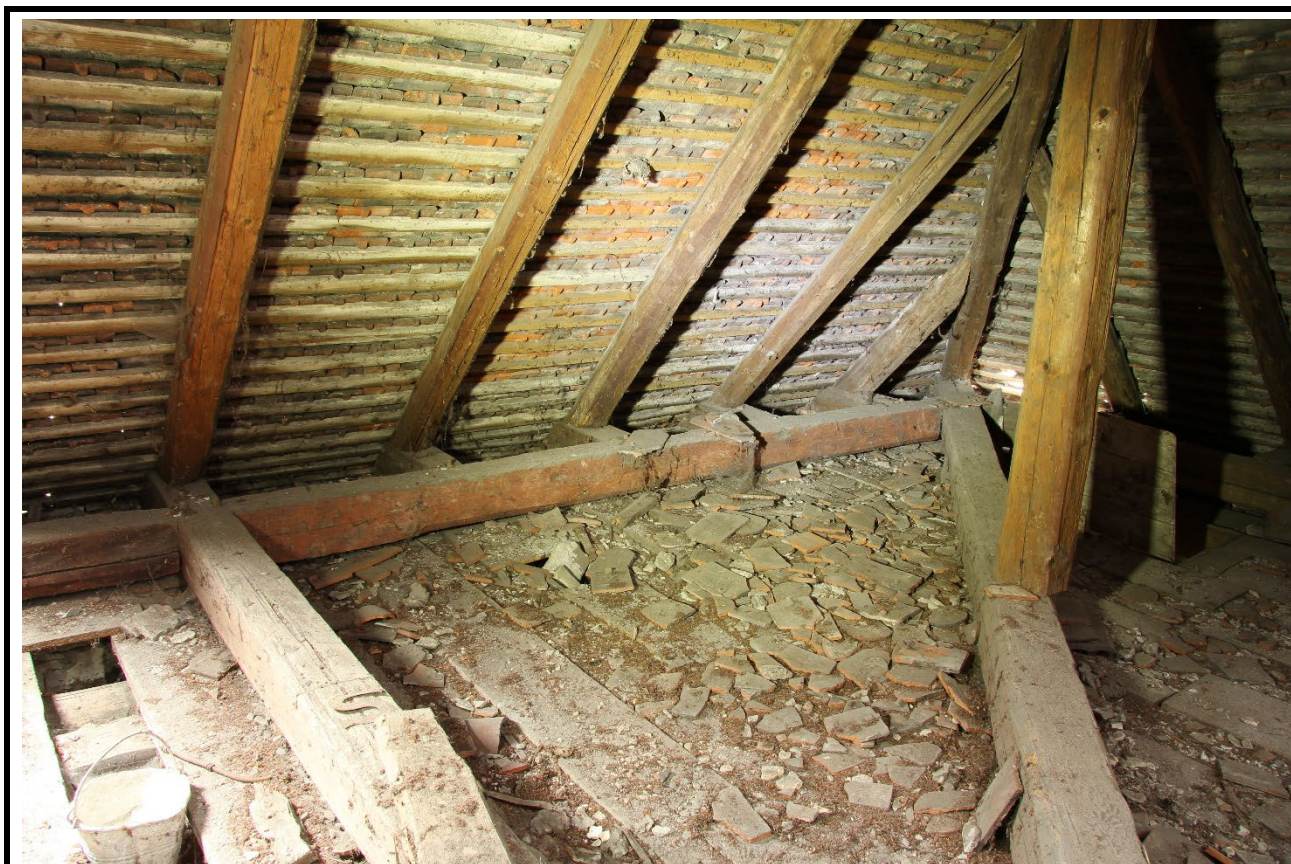
Severní výměna západní strany krovu nad lodí v pohledu od jihovýchodu. Foto: Jaroslav Skopec 2018.

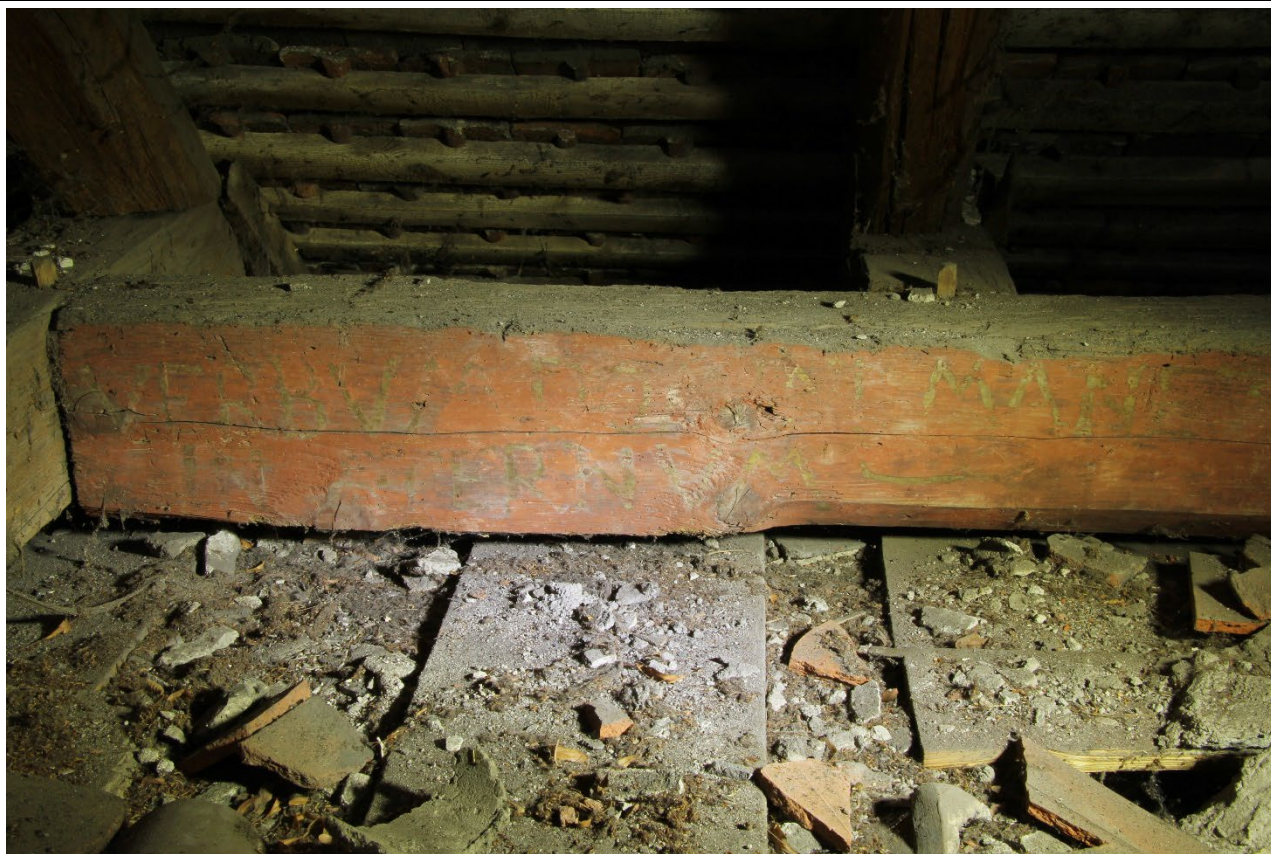
Detail severní výměny západní strany krovu nad lodí s latinským nápisem. Foto: Jaroslav Skopec 2018.

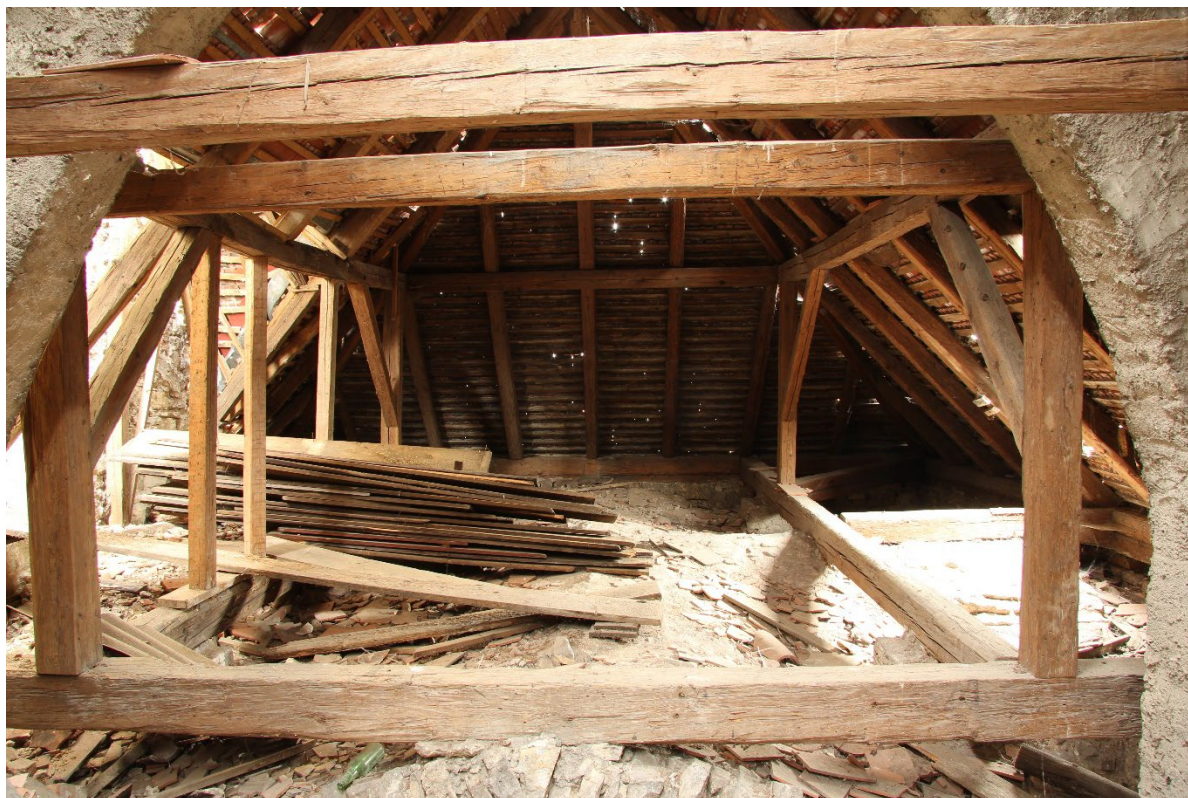
Pohled do krovu nad presbytářem směrem k východu. Foto: Jaroslav Skopec 2018.

Úpravy kostela po třicetileté válce zcela setřely stavební aktivity druhé poloviny 19. století a počátku 20. století. Z této doby mimo jiné pochází krov nad lodí a presbytářem včetně mezilehlého štítu.

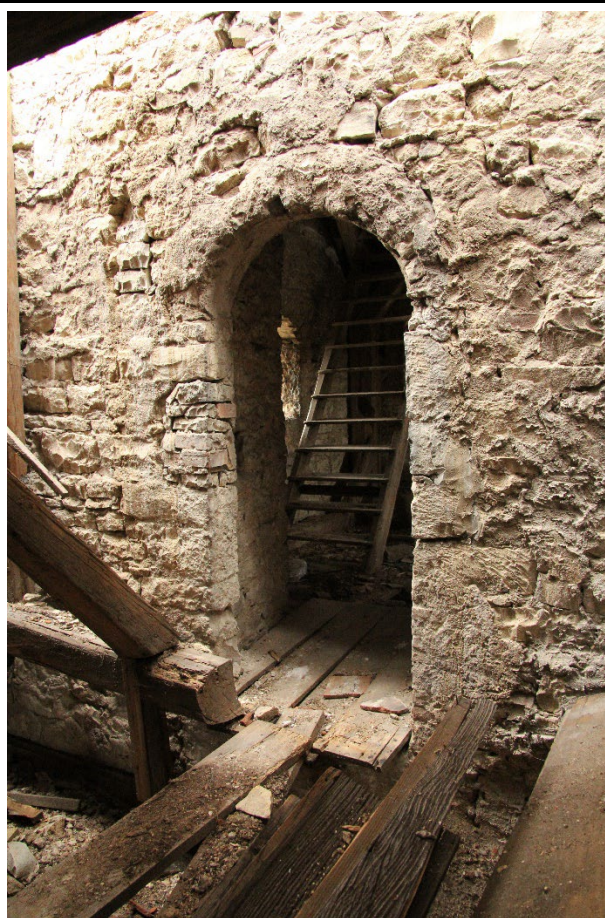
Pohled od jihovýchodu z krovu nad presbytářem na vstup do 1. patra věže. Foto: Jaroslav Skopec 2018.

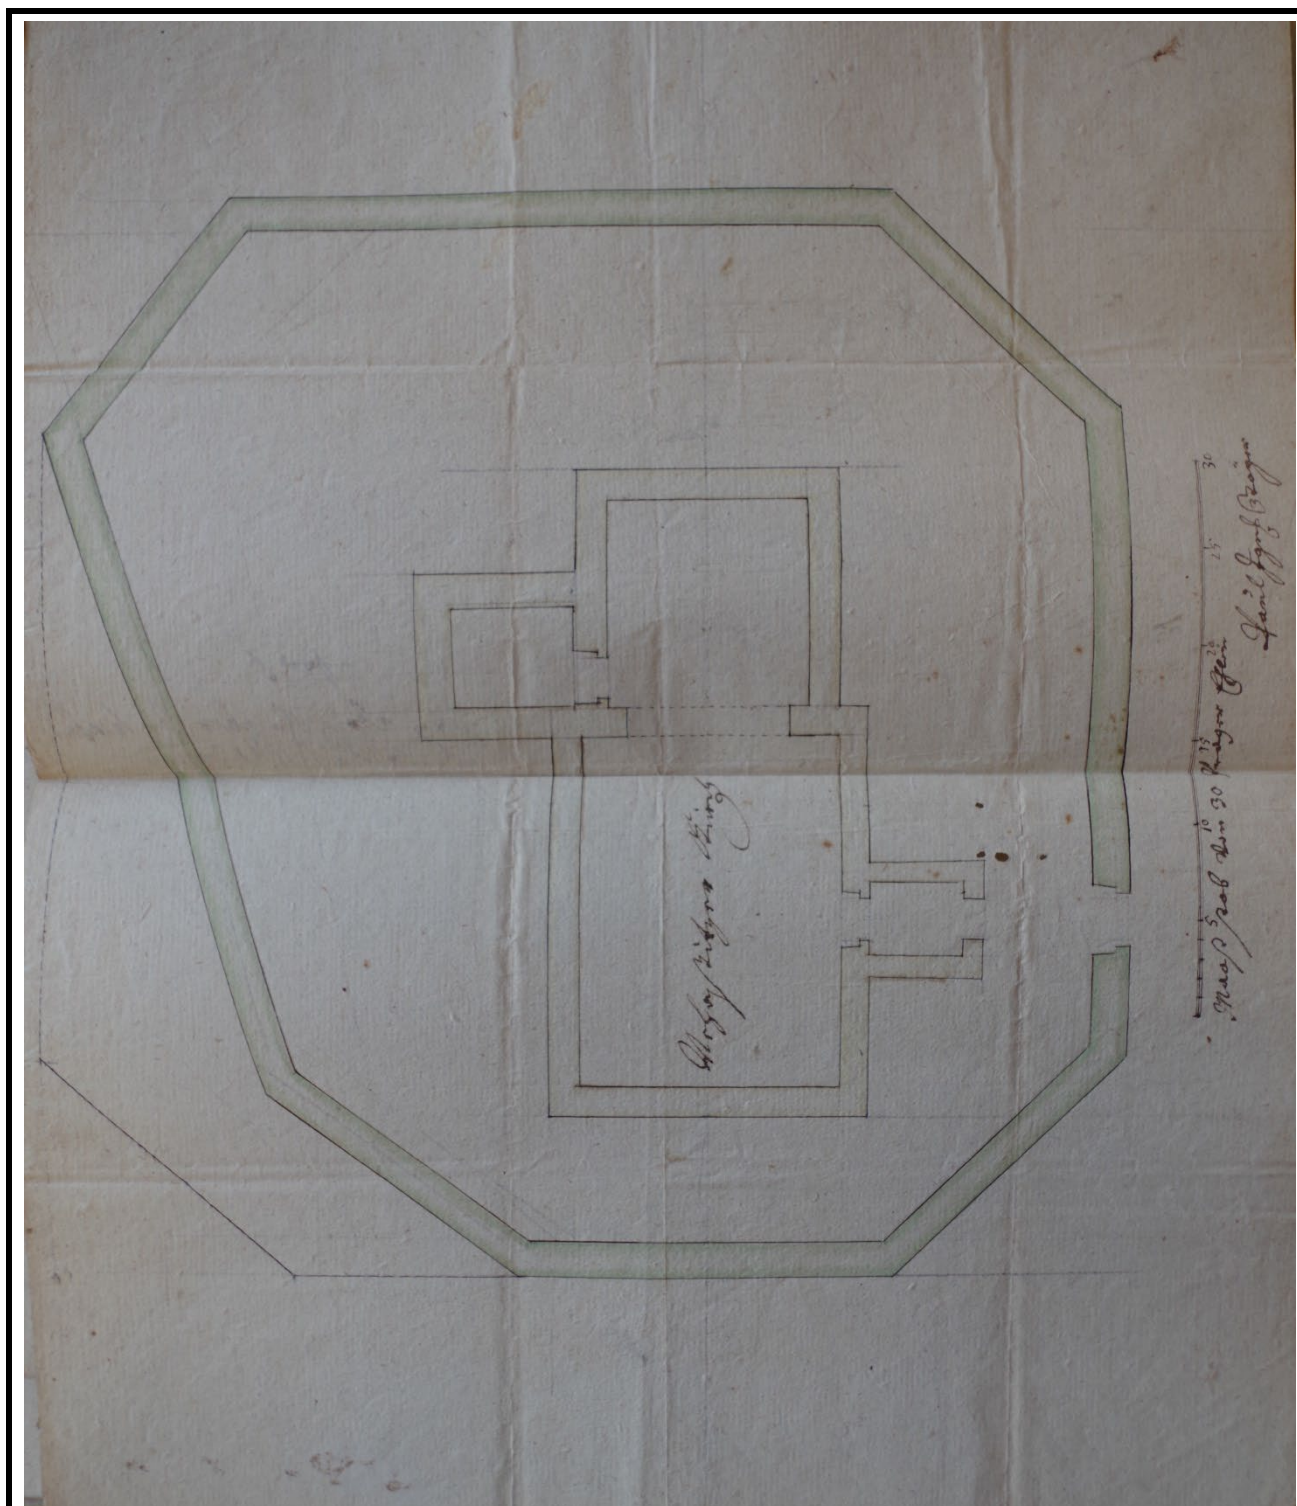
Plánek hřbitovní zdi z roku 1701 P. I. Bayera. (SOA Třeboň, fond Velkostatek Postoloprty, sign. I 3 K alfa 12 m)

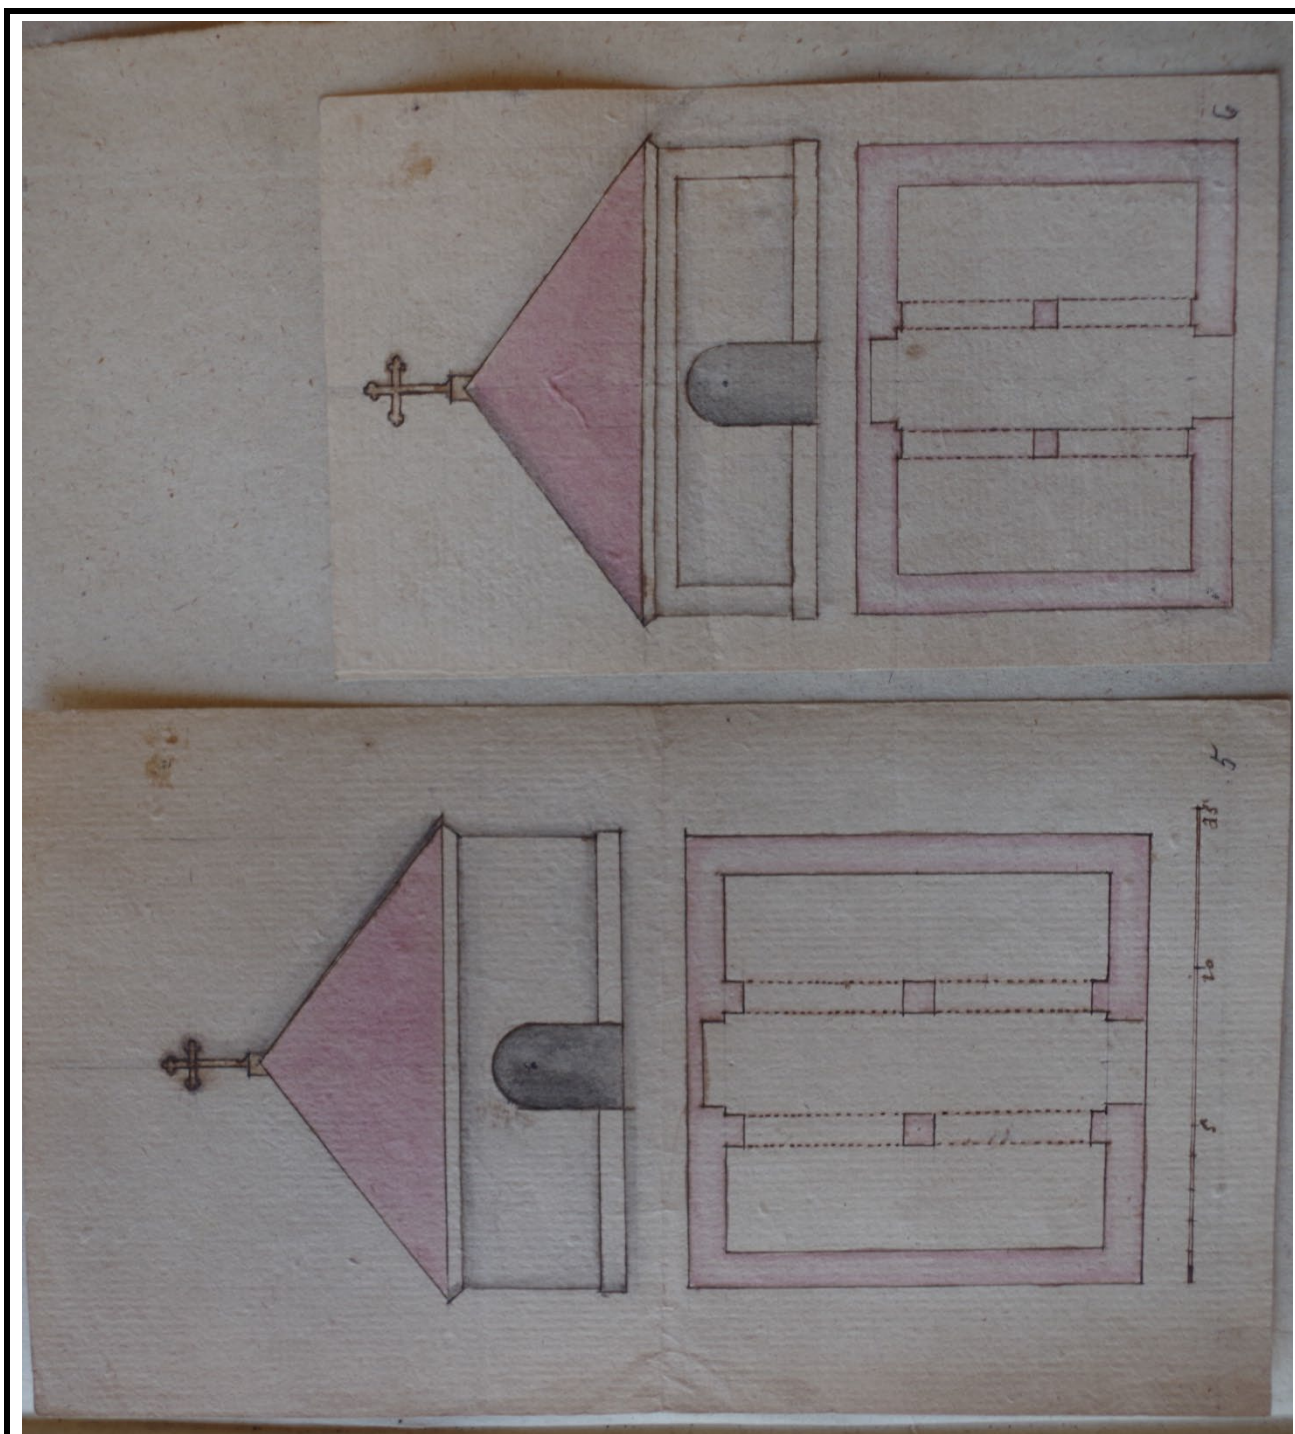
Návrh úpravy kostnice, kolorovaný, zřejmě z roku 1701. (SOA Třeboň, fond Velkostatek Postoloprty, sign. I 3 K alfa 12 m)

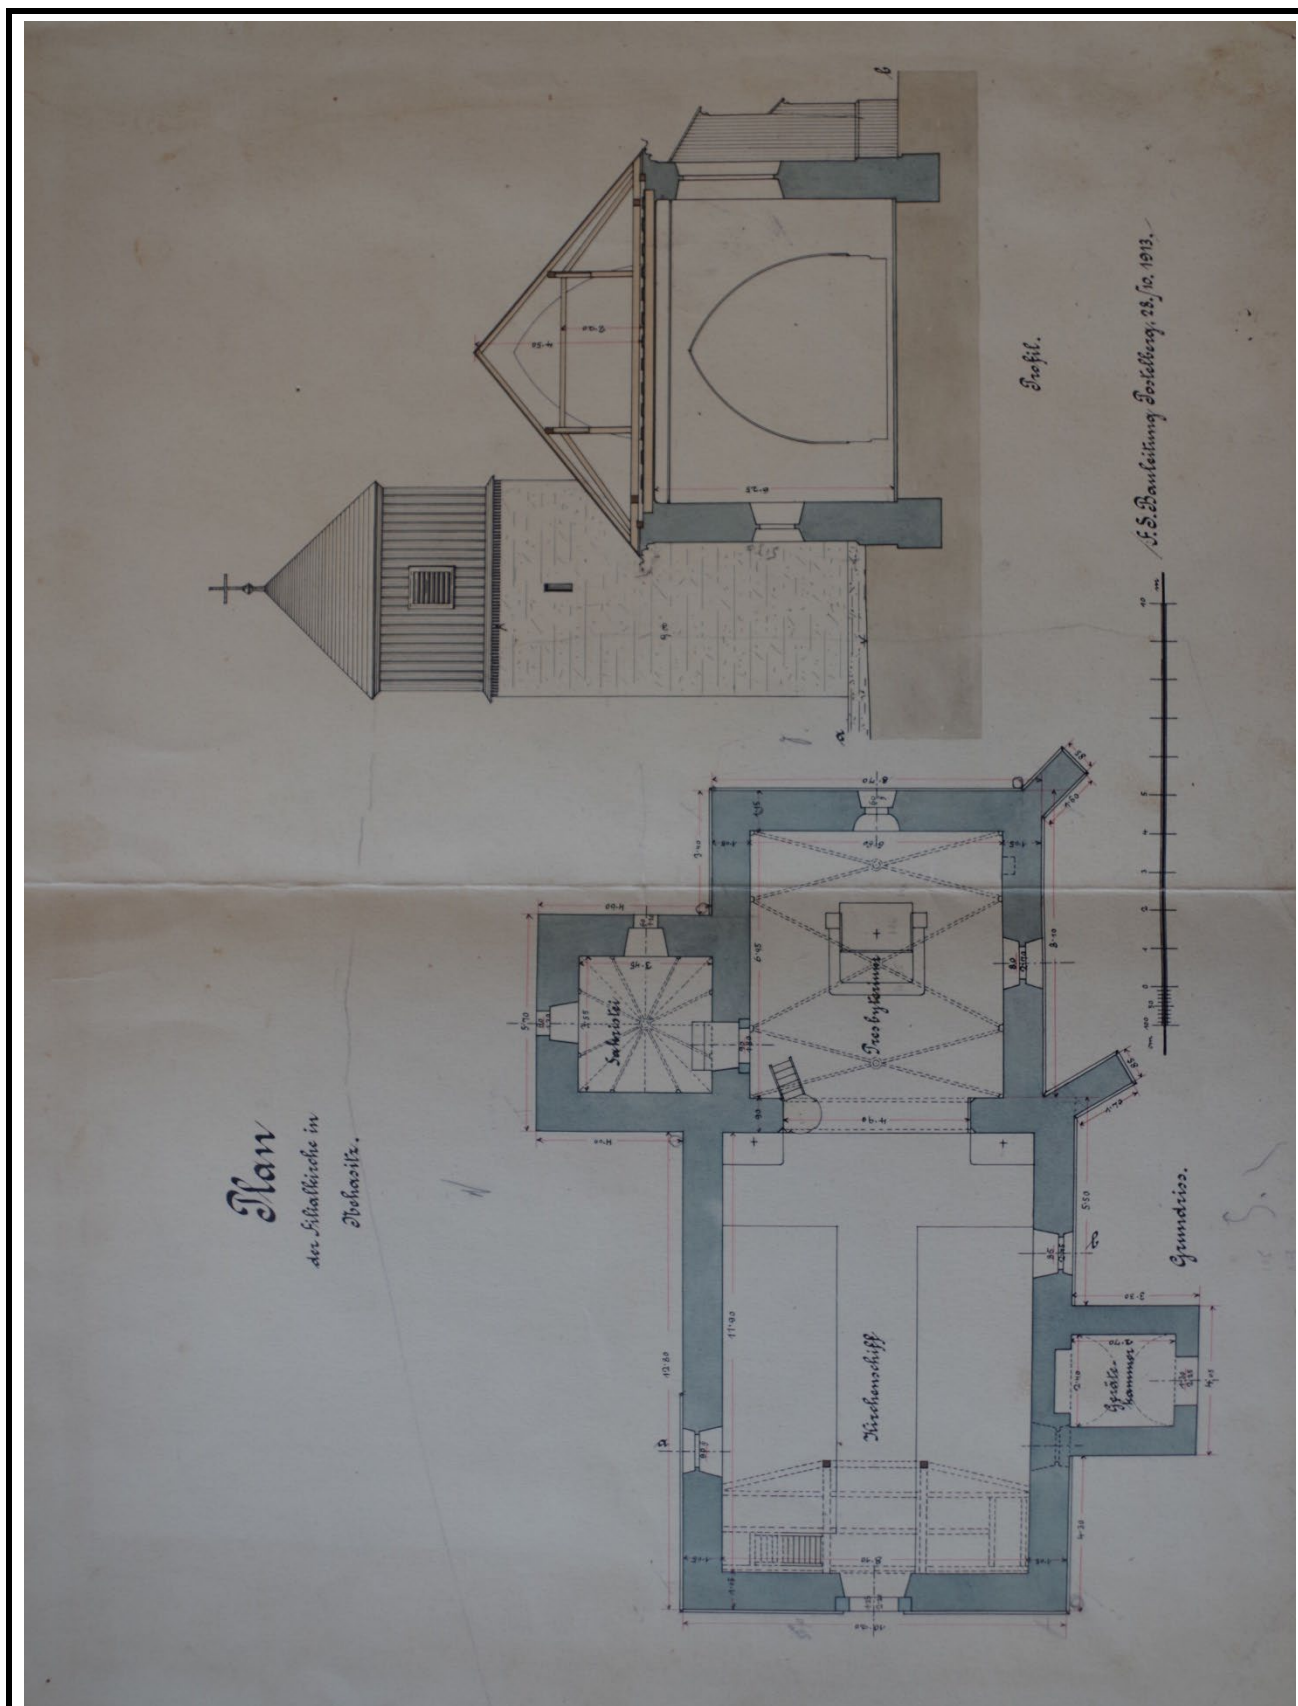
Půdorys a příčný řez kostelní lodí z roku 1913 (SOA Třeboň, fond Velkostatek Postoloprty, nesignované dodatky, 1913)

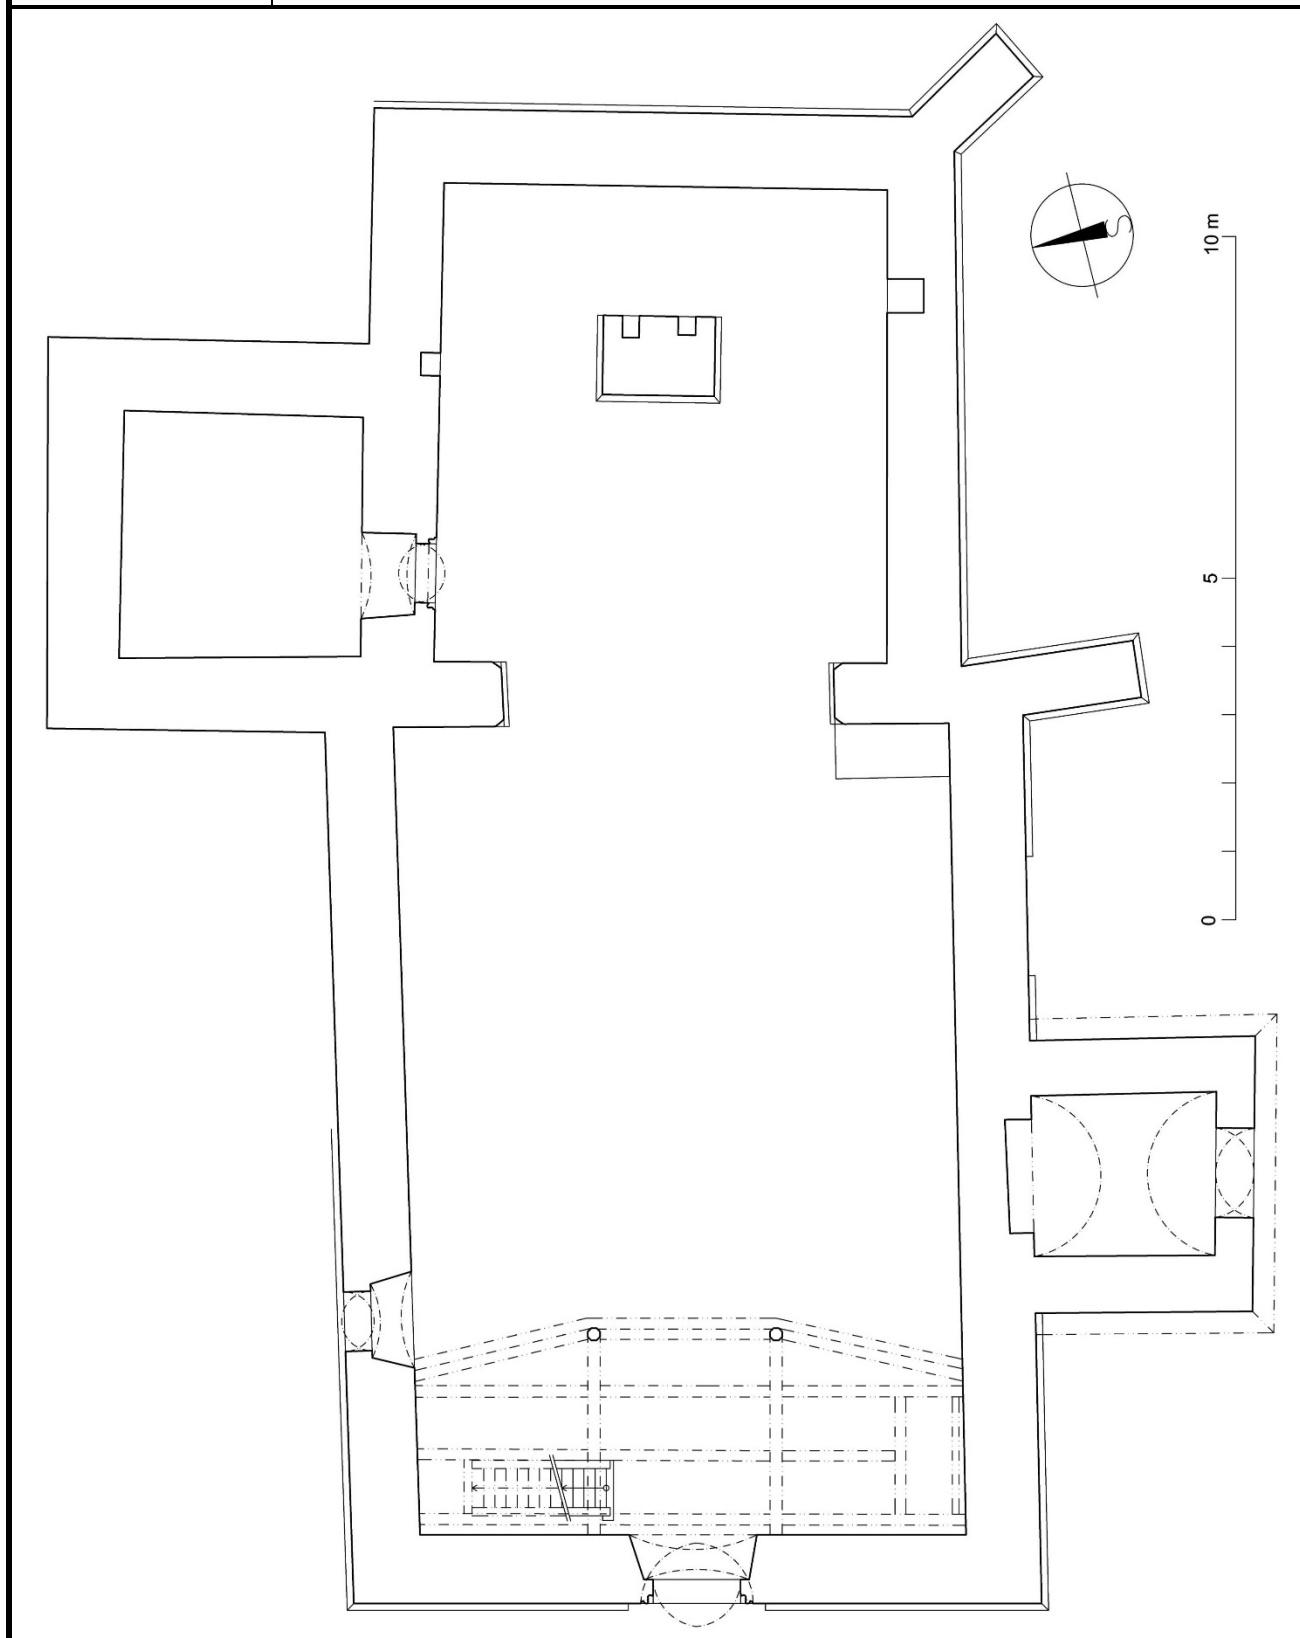
Autor zaměření:	Jaroslav Skopec, Tomáš Brož, Miroslav Nový	Rok:	2008-18
Kresba:	Jaroslav Skopec	Úprava:	Jaroslav Skopec
Metoda měření:	Laserový dálkoměr, skládací metr, totální stanice.		
Popis:	Půdorys na úrovni okenních otvorů lodi.

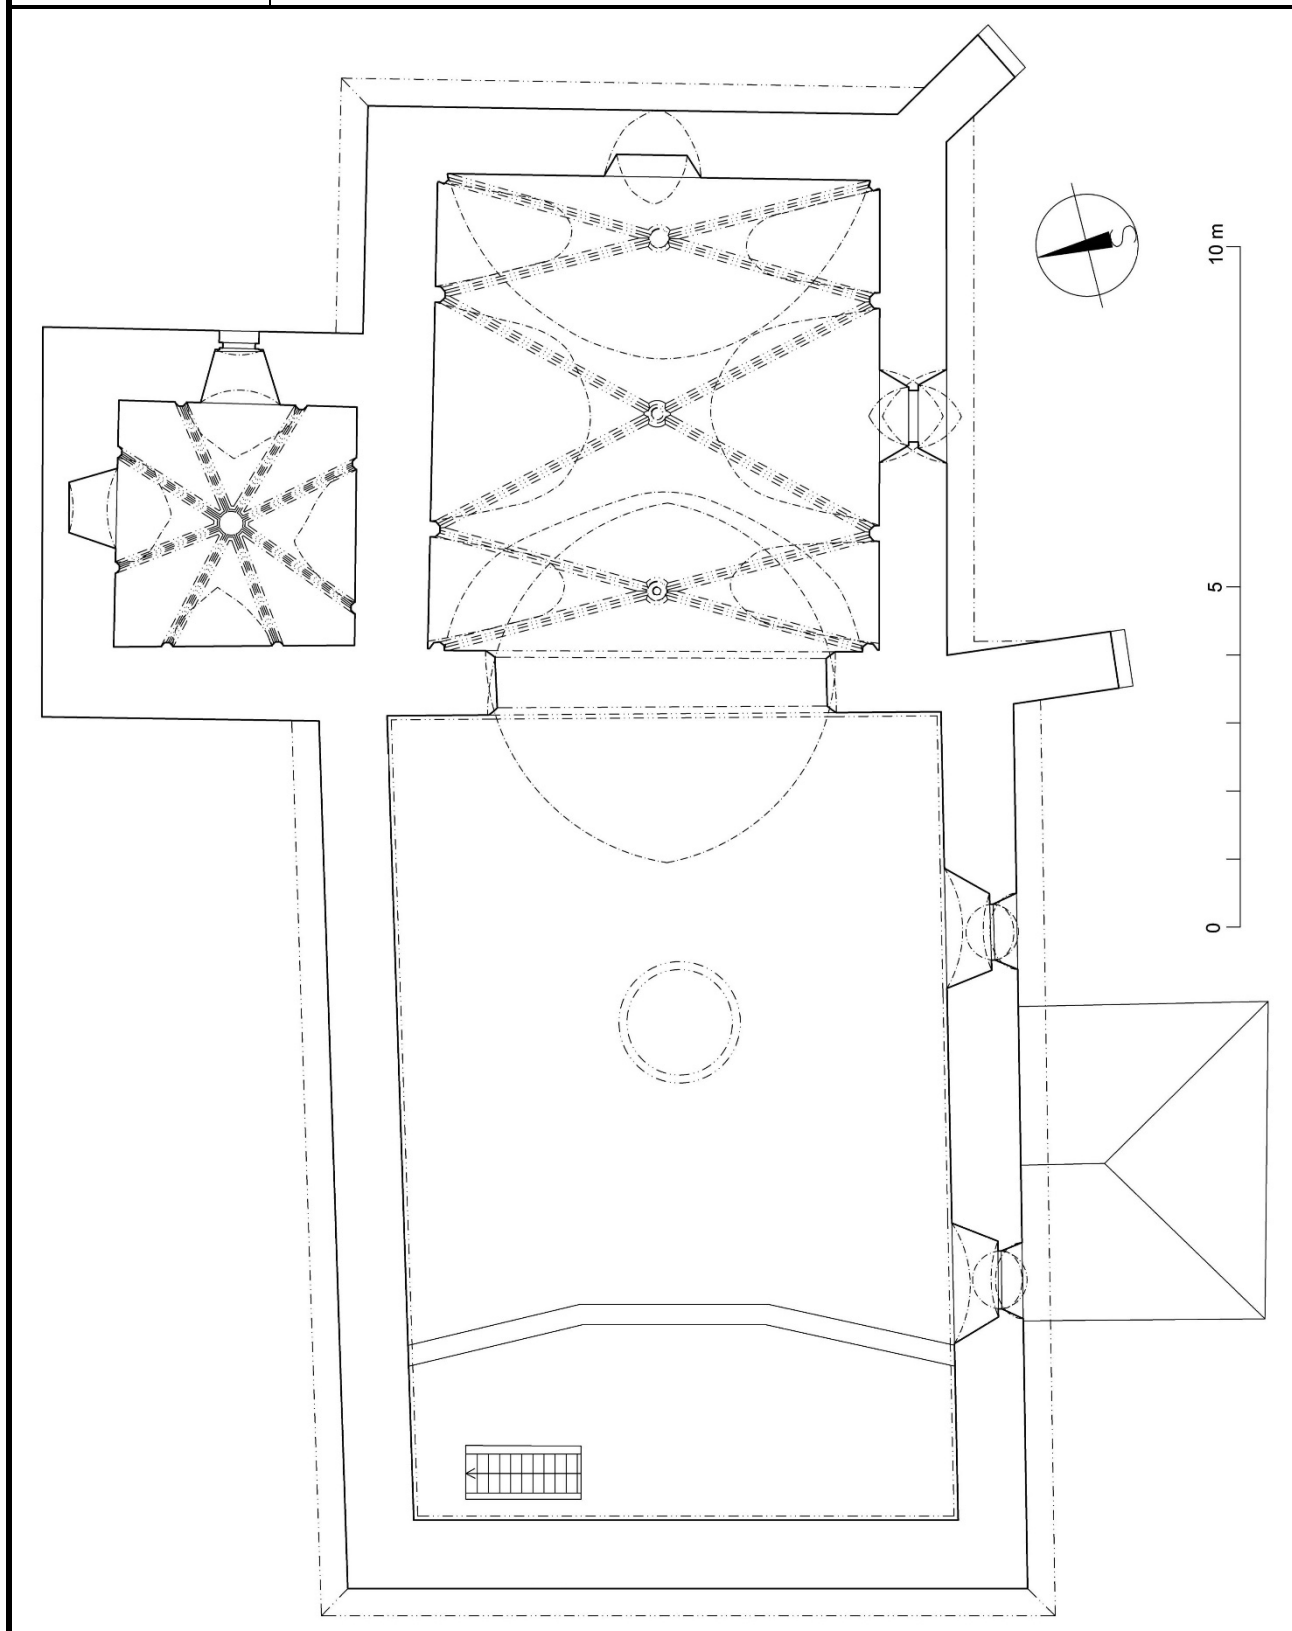
Autor zaměření:	J. Skopec, T. Brož, M. Nový, P. Bažant	Rok:	2008-18
Kresba:	Jaroslav Skopec, Petr Bažant	Úprava:	Jaroslav Skopec
Metoda měření:	Laserový dálkoměr, skládací metr.		
Popis:	Půdorys na úrovni 1. patra věže a 2. patra věže.

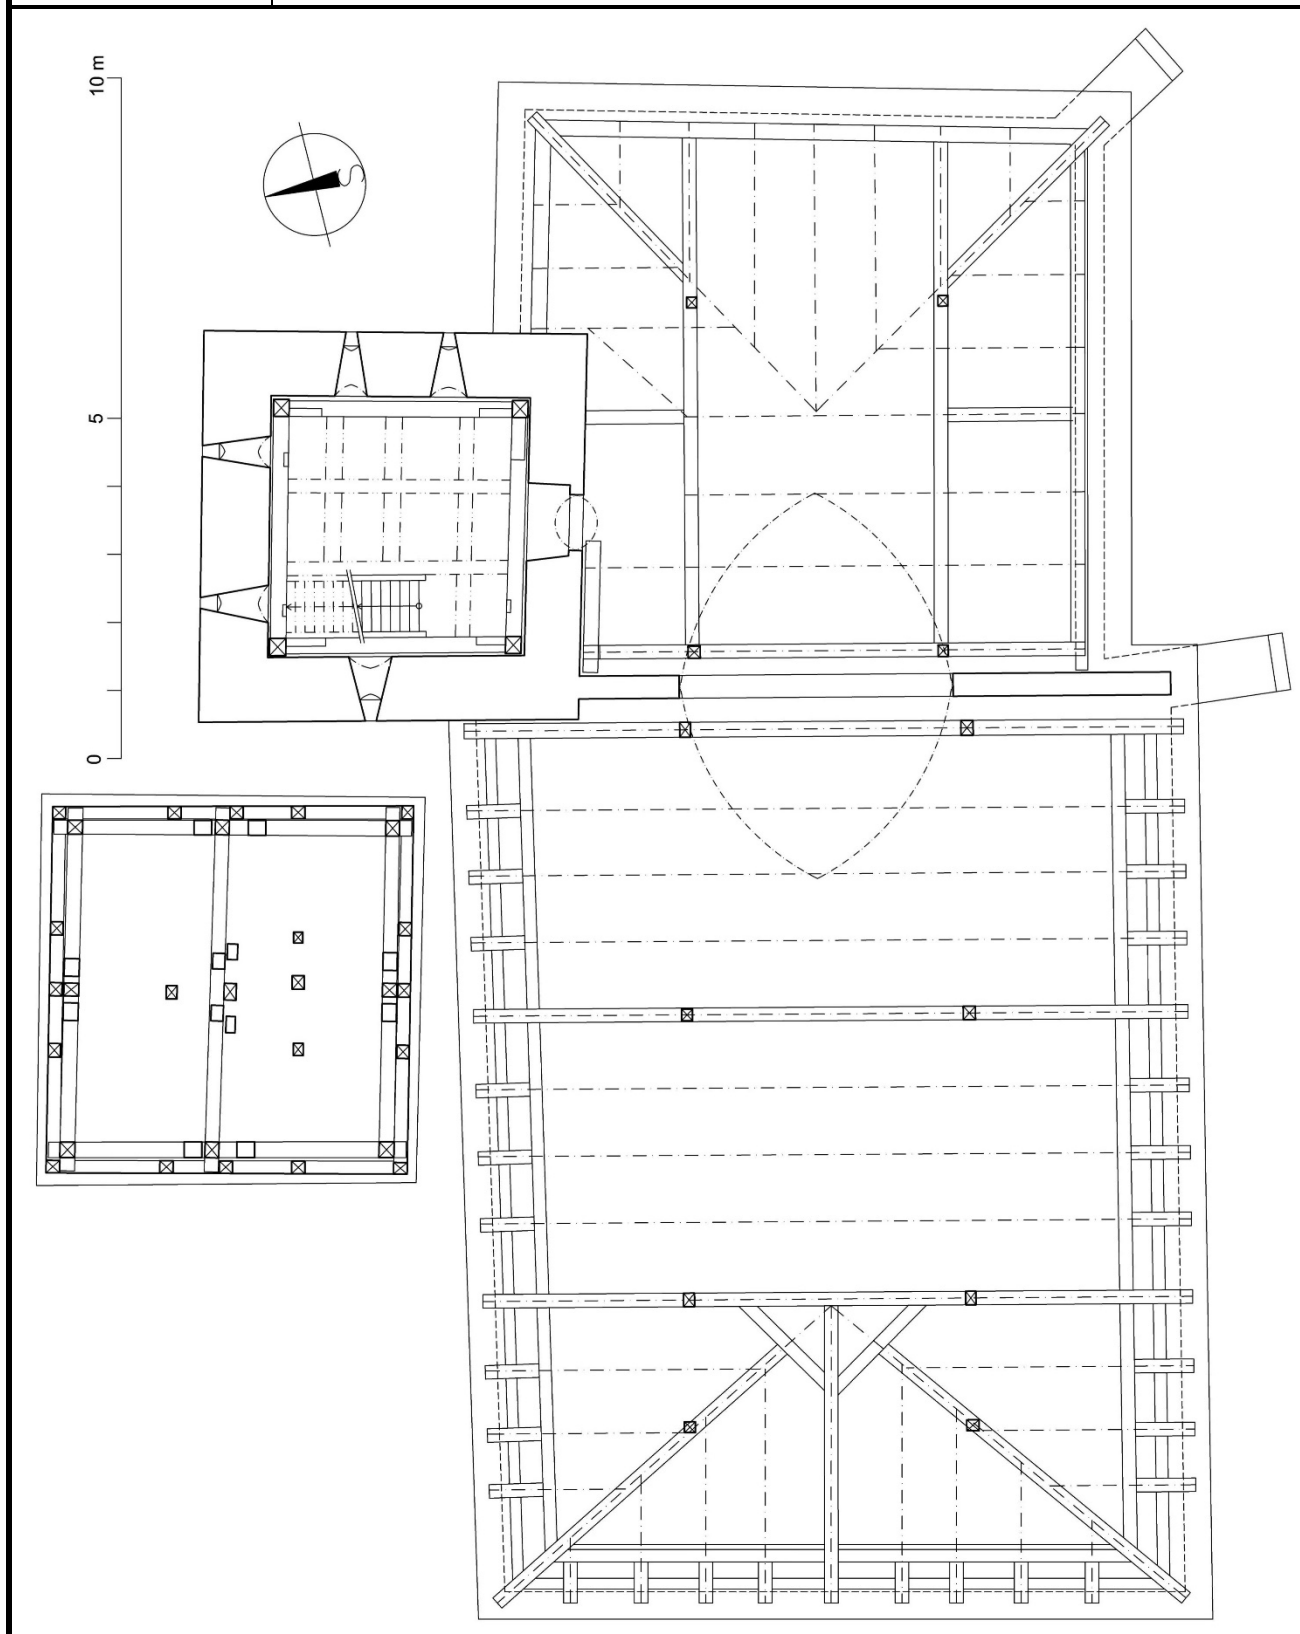
Autor zaměření:	Petr Bažant	Rok:	2018
Kresba:	Petr Bažant	Úprava:	Jaroslav Skopec
Metoda měření:	Laserový dálkoměr, skládací metr.		
Popis:	A - druhá plná příčná vazba od západu krovu nad lodí s pohledem k východu, B - první plná příčná vazba od západu krovu nad presbytářem s pohledem k východu, C - podélný řez krovem nad lodí a presbytářem s pohledem k severu		
<p>The image contains three technical drawings of a roof structure. Drawing A is a cross-section of the nave, showing a gabled roof with a central ridge and supporting beams. Drawing B is a cross-section of the presbytery, showing a similar gabled roof structure. Drawing C is a longitudinal section of the roof over the nave and presbytery, showing the internal truss system and the slope of the roof. A vertical scale bar is positioned between the drawings, with markings at 0, 5, and 10 meters.</p>

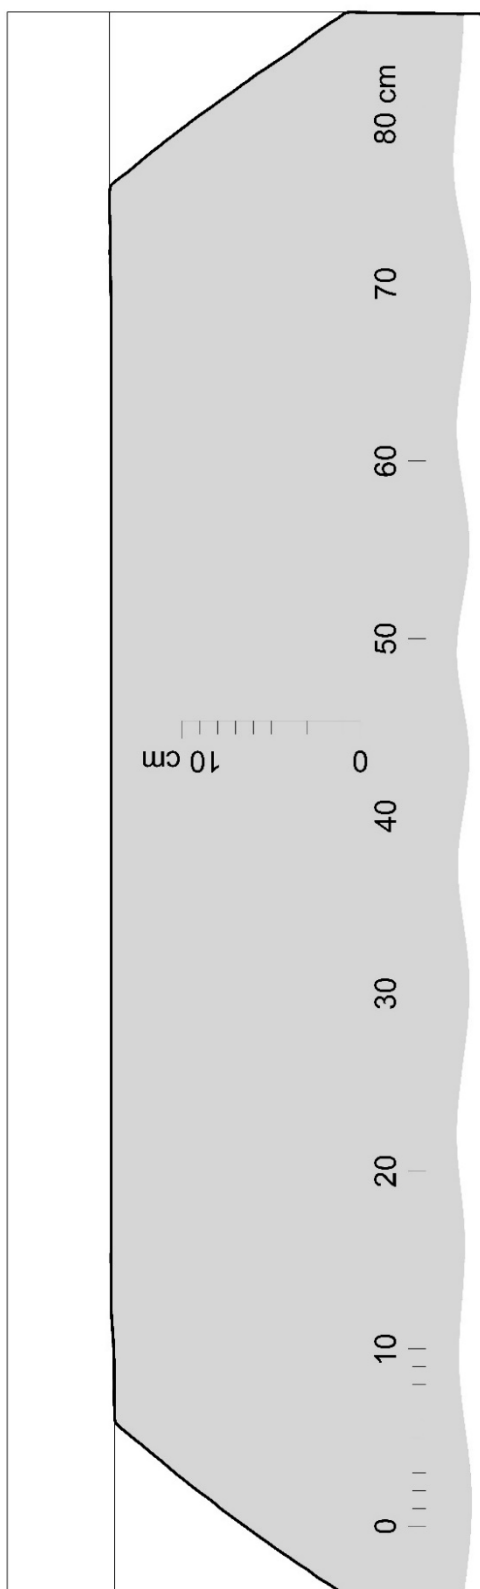
Autor zaměření:	Jaroslav Skopec	Rok:	2008
Kresba:	Jaroslav Skopec	Úprava:	Jaroslav Skopec
Metoda měření:	Obrysová šablona s posuvnými jehlami.		
Popis:	Profil jižní stojky západního portálu lodi.

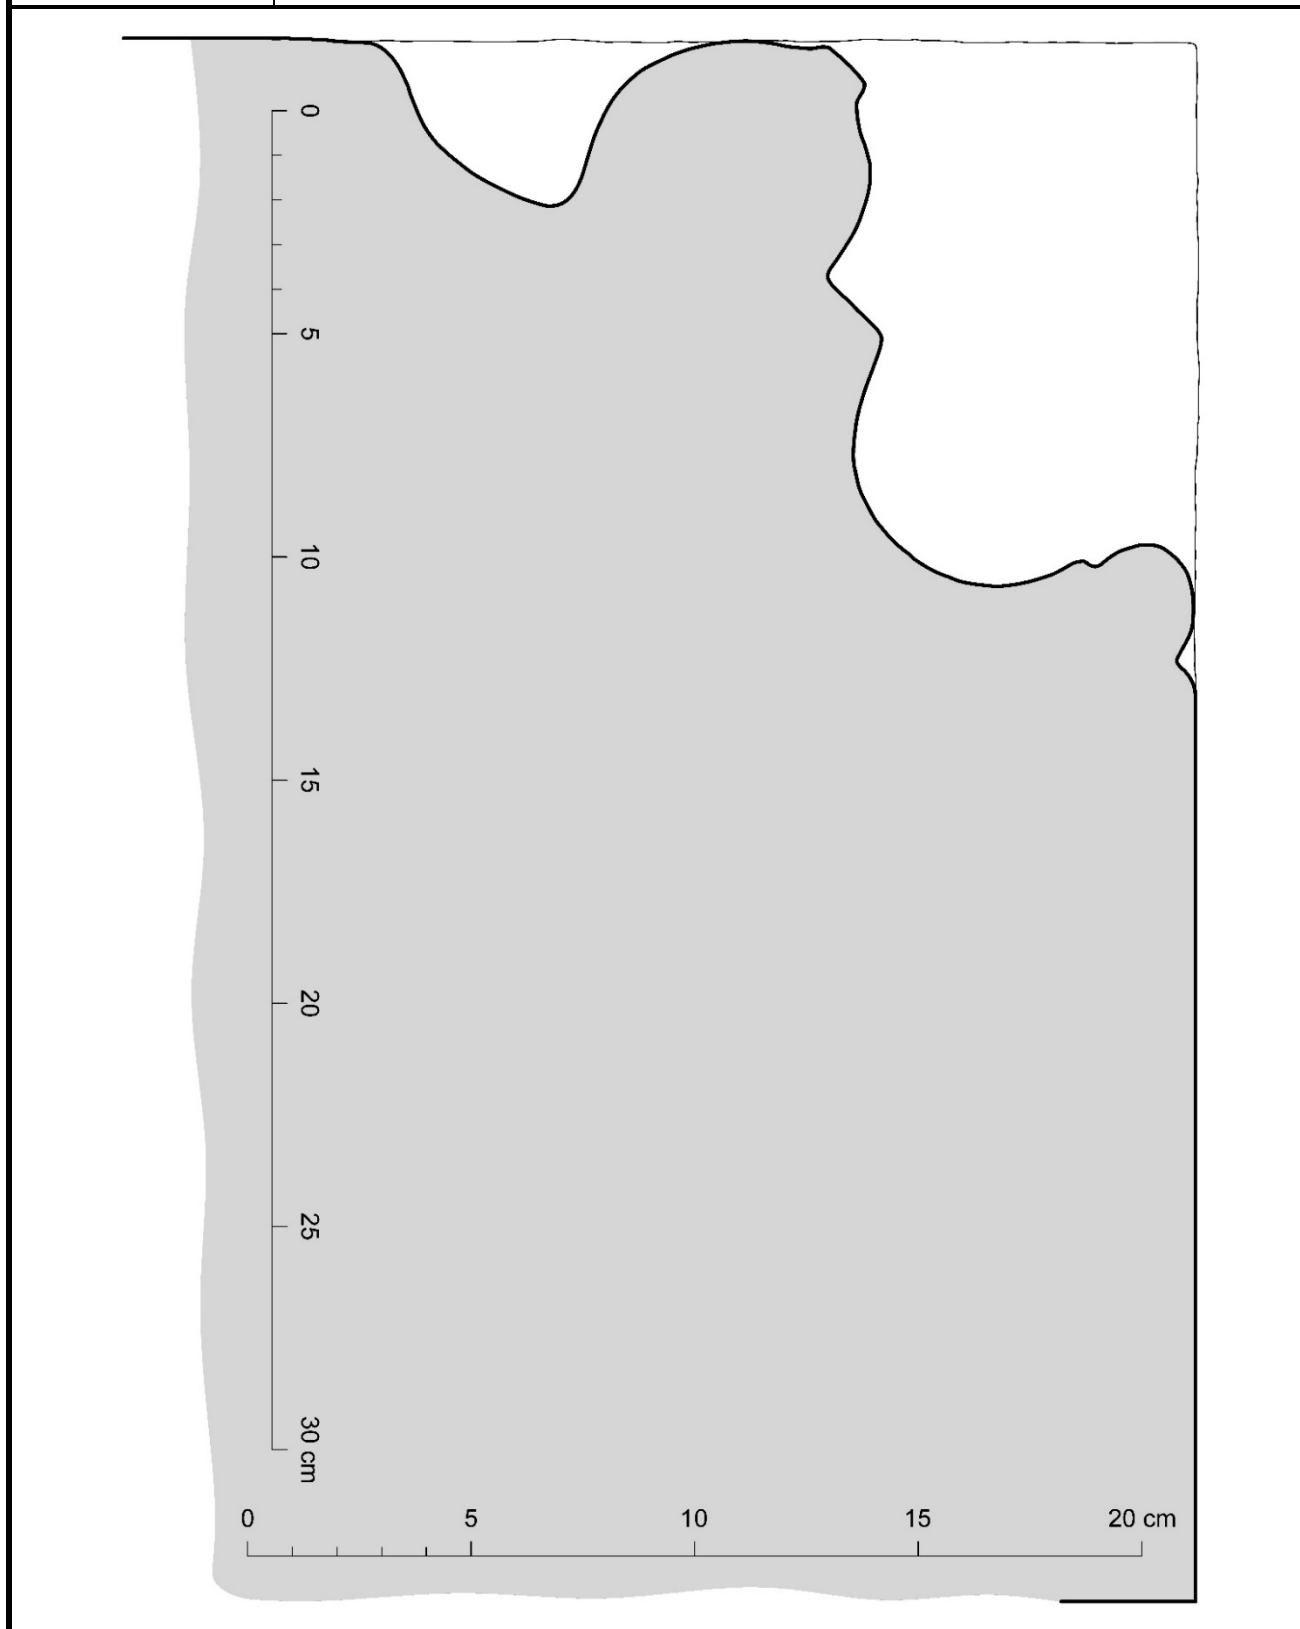
Autor zaměření:	Jaroslav Skopec	Rok:	2008
Kresba:	Jaroslav Skopec	Úprava:	Jaroslav Skopec
Metoda měření:	Obrysová šablona s posuvnými jehlami.		
Popis:	Horizontální profil jižní konzole západní strany sakristie.

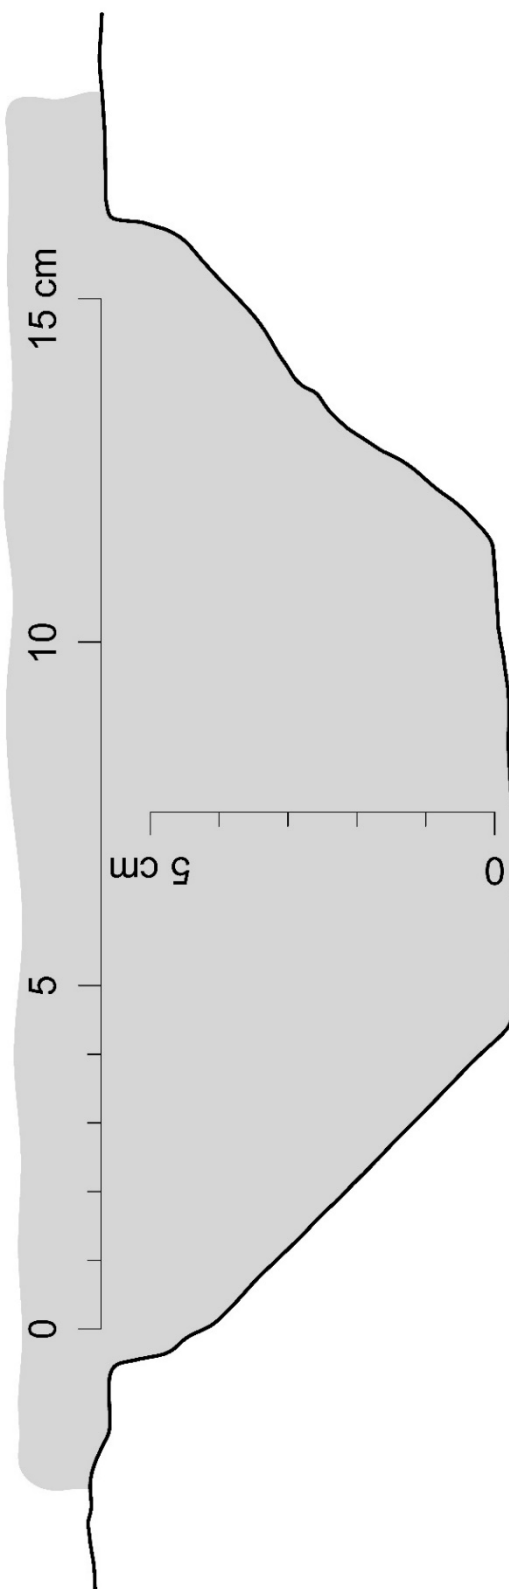
Autor zaměření:	Jaroslav Skopec	Rok:	2008
Kresba:	Jaroslav Skopec	Úprava:	Jaroslav Skopec
Metoda měření:	Obrysová šablona s posuvnými jehlami.		
Popis:	Profil římsy a soklu menzy hlavního oltáře.

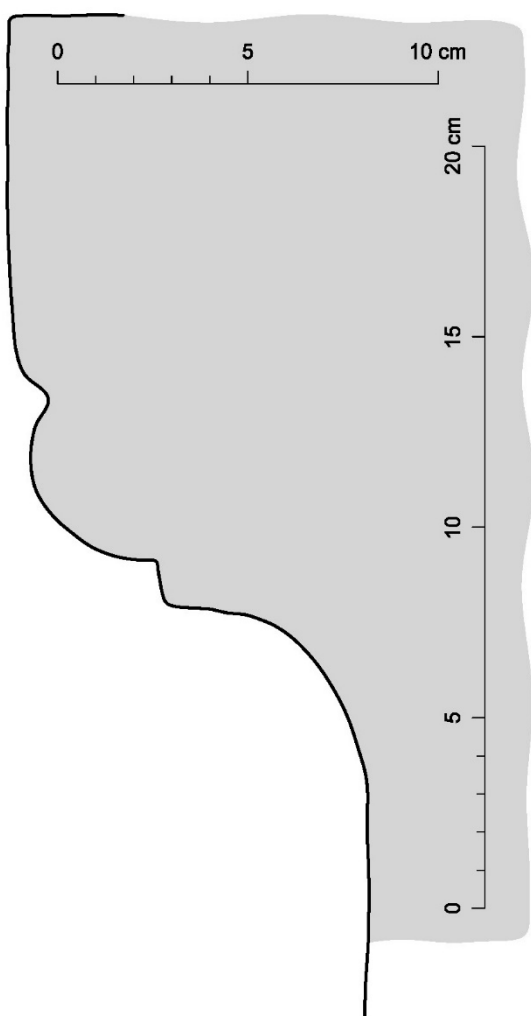
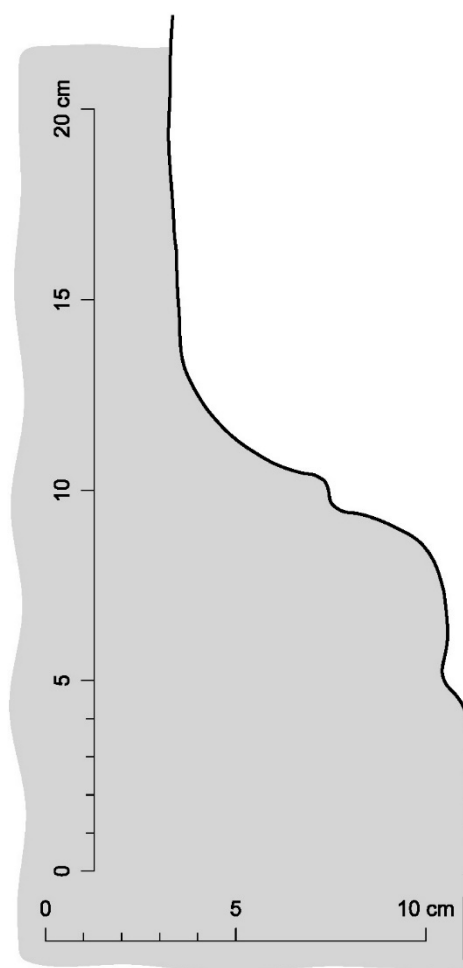
Autor zaměření:	Jaroslav Skopec	Rok:	2008
Kresba:	Jaroslav Skopec	Úprava:	Jaroslav Skopec
Metoda měření:	Obrysová šablona s posuvnými jehlami.		
Popis:	Profil římsy odsazení jihovýchodního opěrného pilíře presbytáře.
