Část obce:	Nehasice
Obec:	Bitoveves
Název:	kostel Panny Marie
Okres:	Louny
Kraj:	Ústecký
Parcelní číslo:	8
Kat. území:	Nehasice
Číslo ÚSKP	43478/5-1281

Anotace

Popis¹

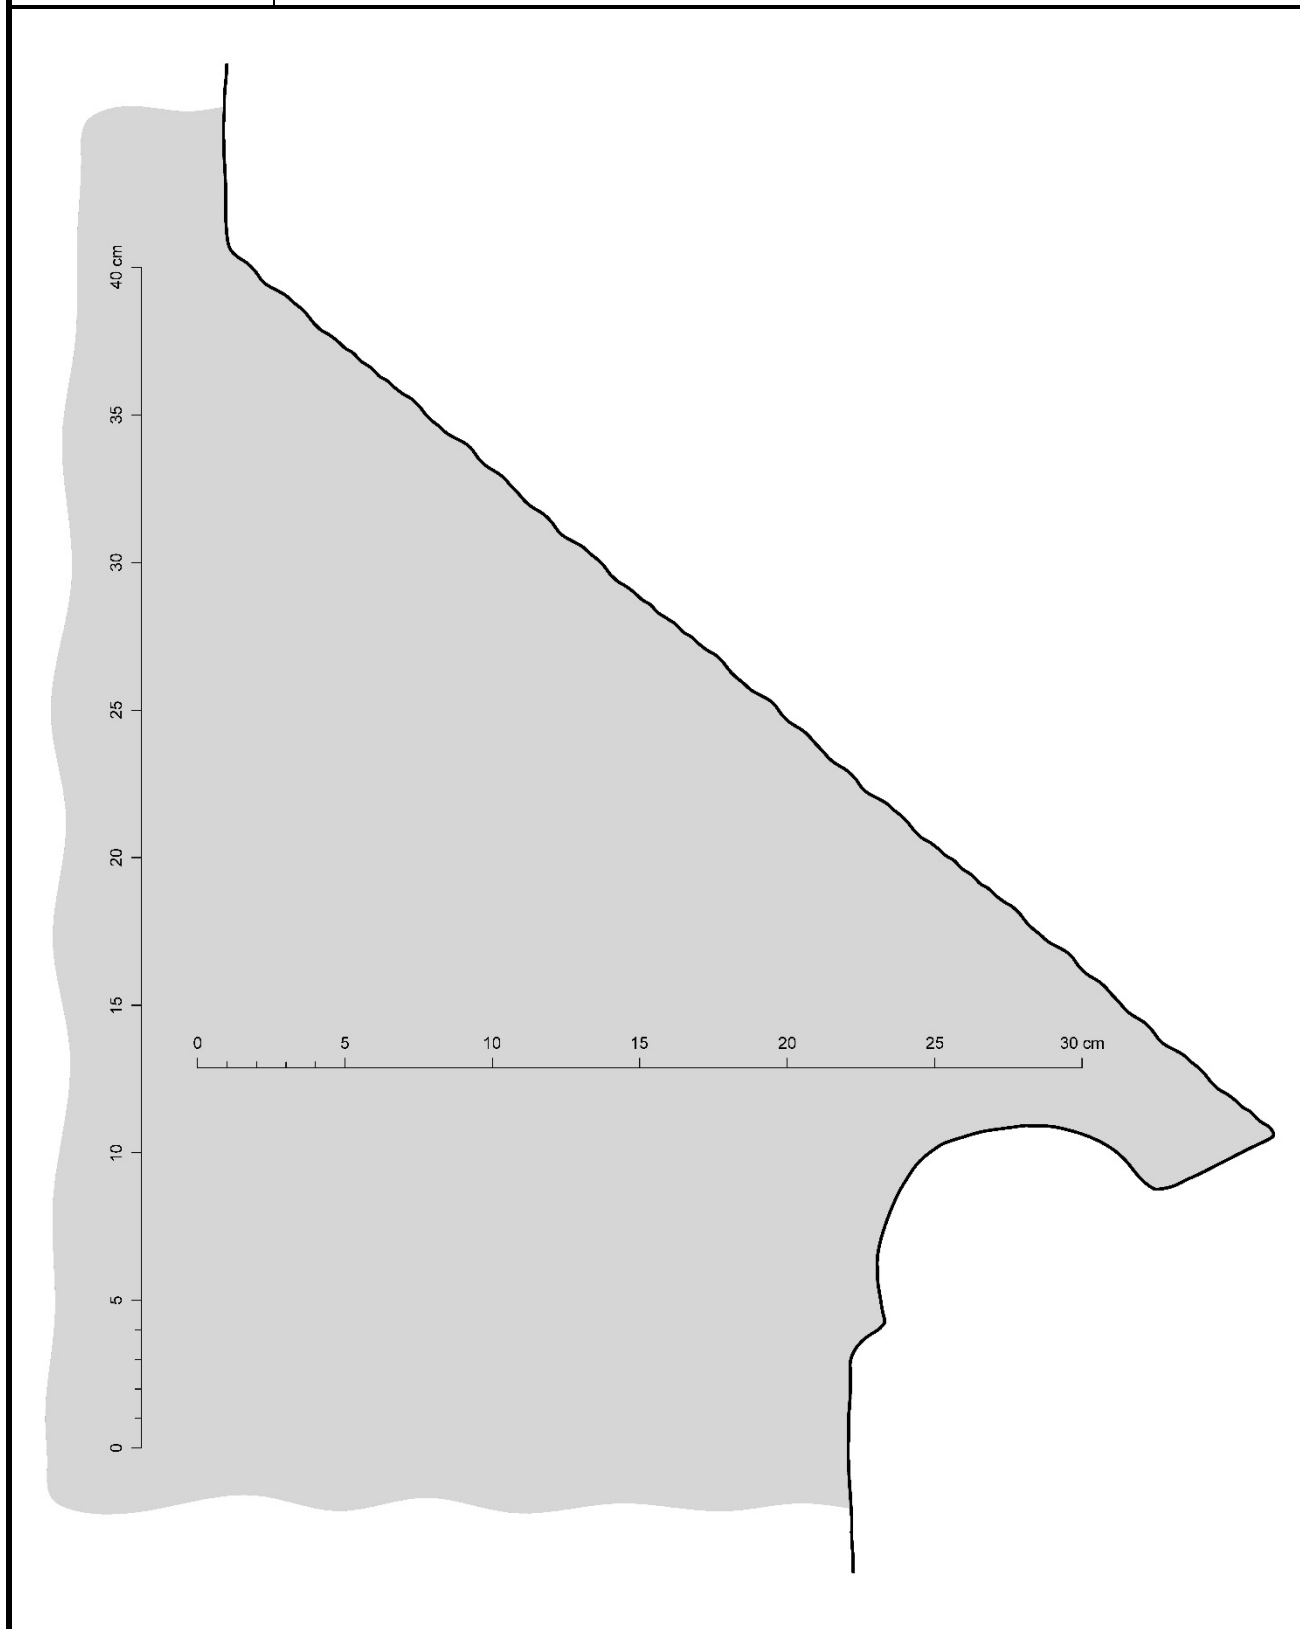
Autor zaměření:	Jaroslav Skopec	Rok:	2008
Kresba:	Jaroslav Skopec	Úprava:	Jaroslav Skopec
Metoda měření:	Obrysová šablona s posuvnými jehlami.		
Popis:	Profil římsy odsazení jihovýchodního opěrného pilíře presbytáře.

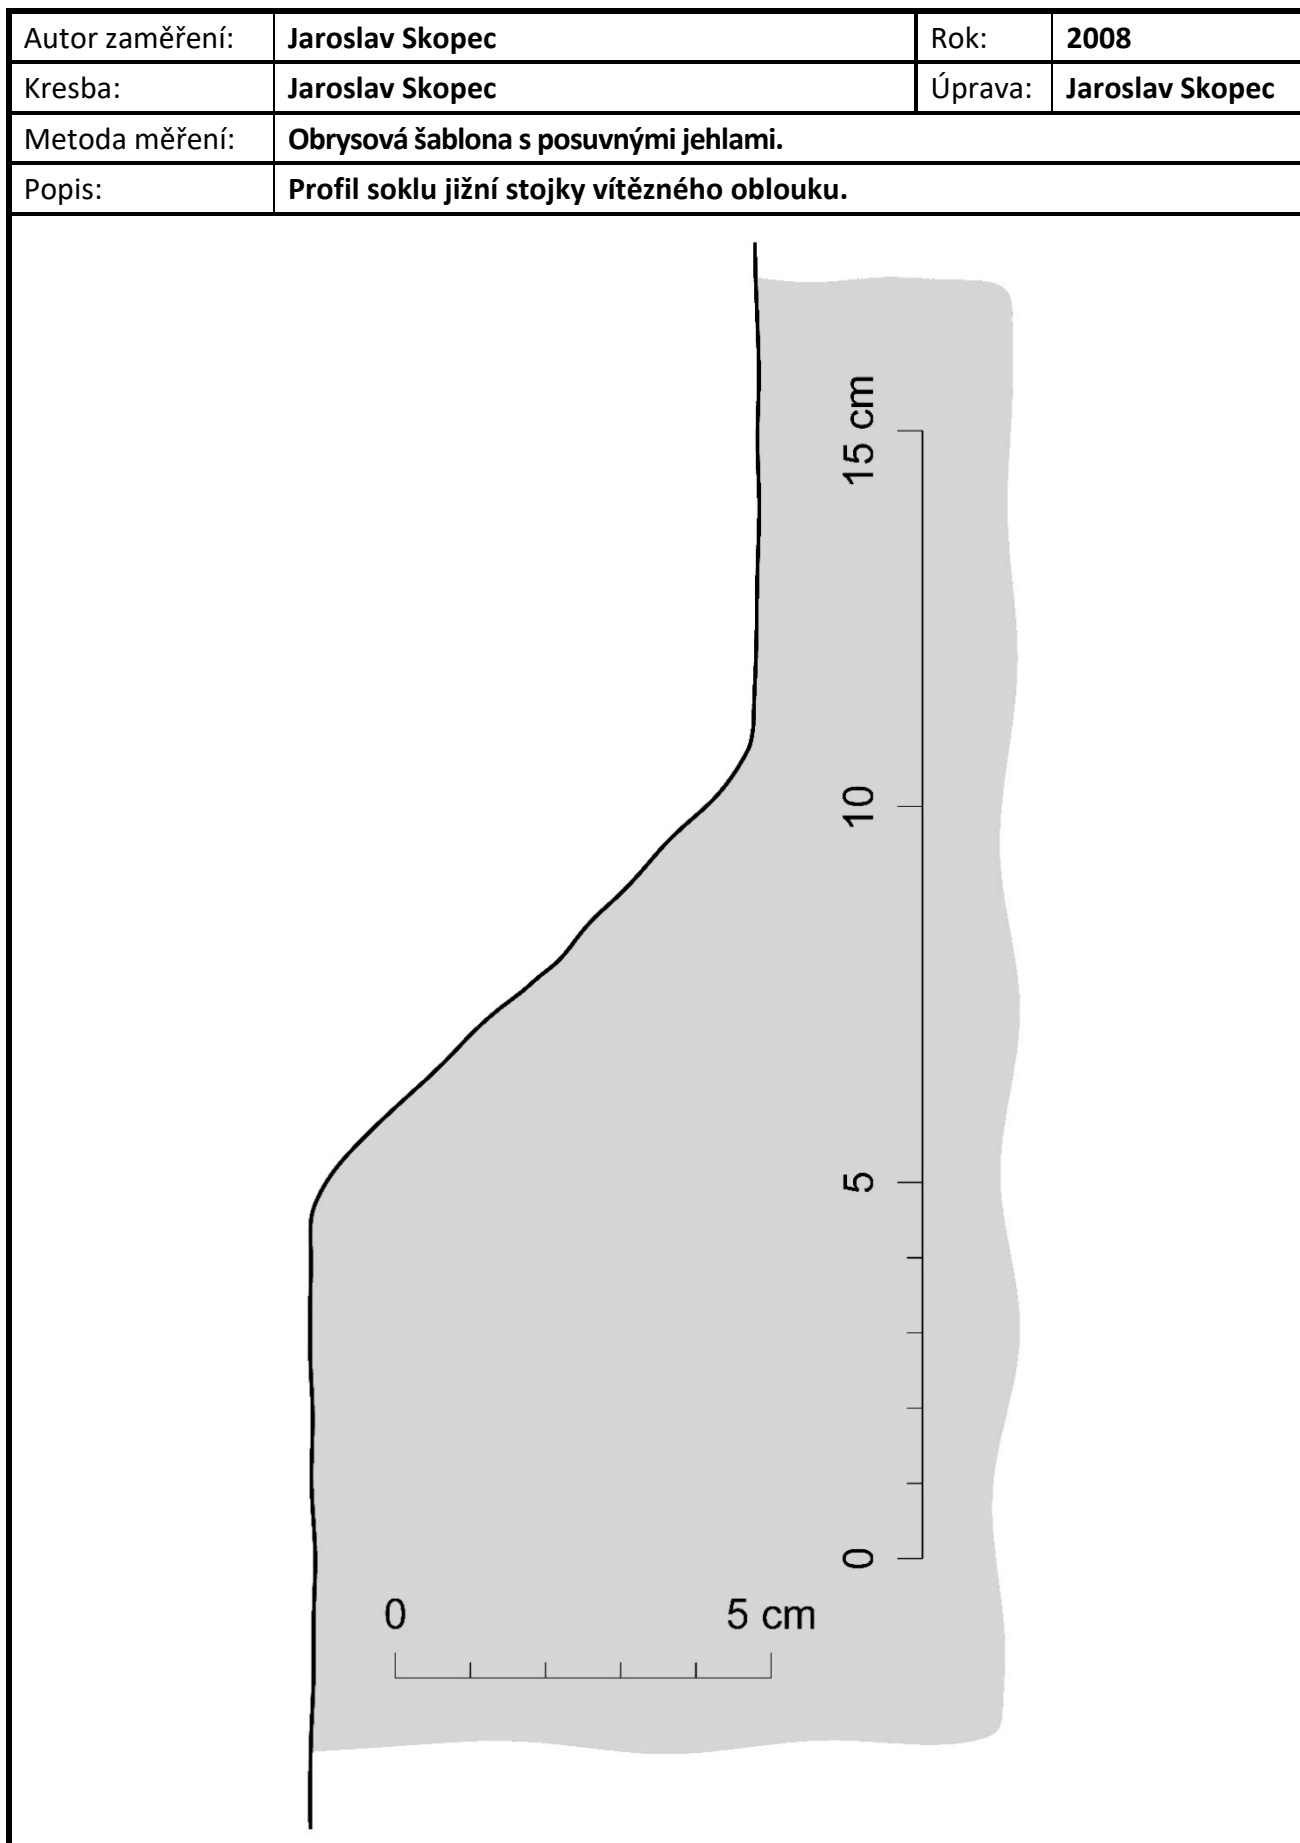
Autor zaměření:	Jaroslav Skopec	Rok:	2008
Kresba:	Jaroslav Skopec	Úprava:	Jaroslav Skopec
Metoda měření:	Obrysová šablona s posuvnými jehlami.		
Popis:	Horizontální profil severovýchodní konzole presbytáře.

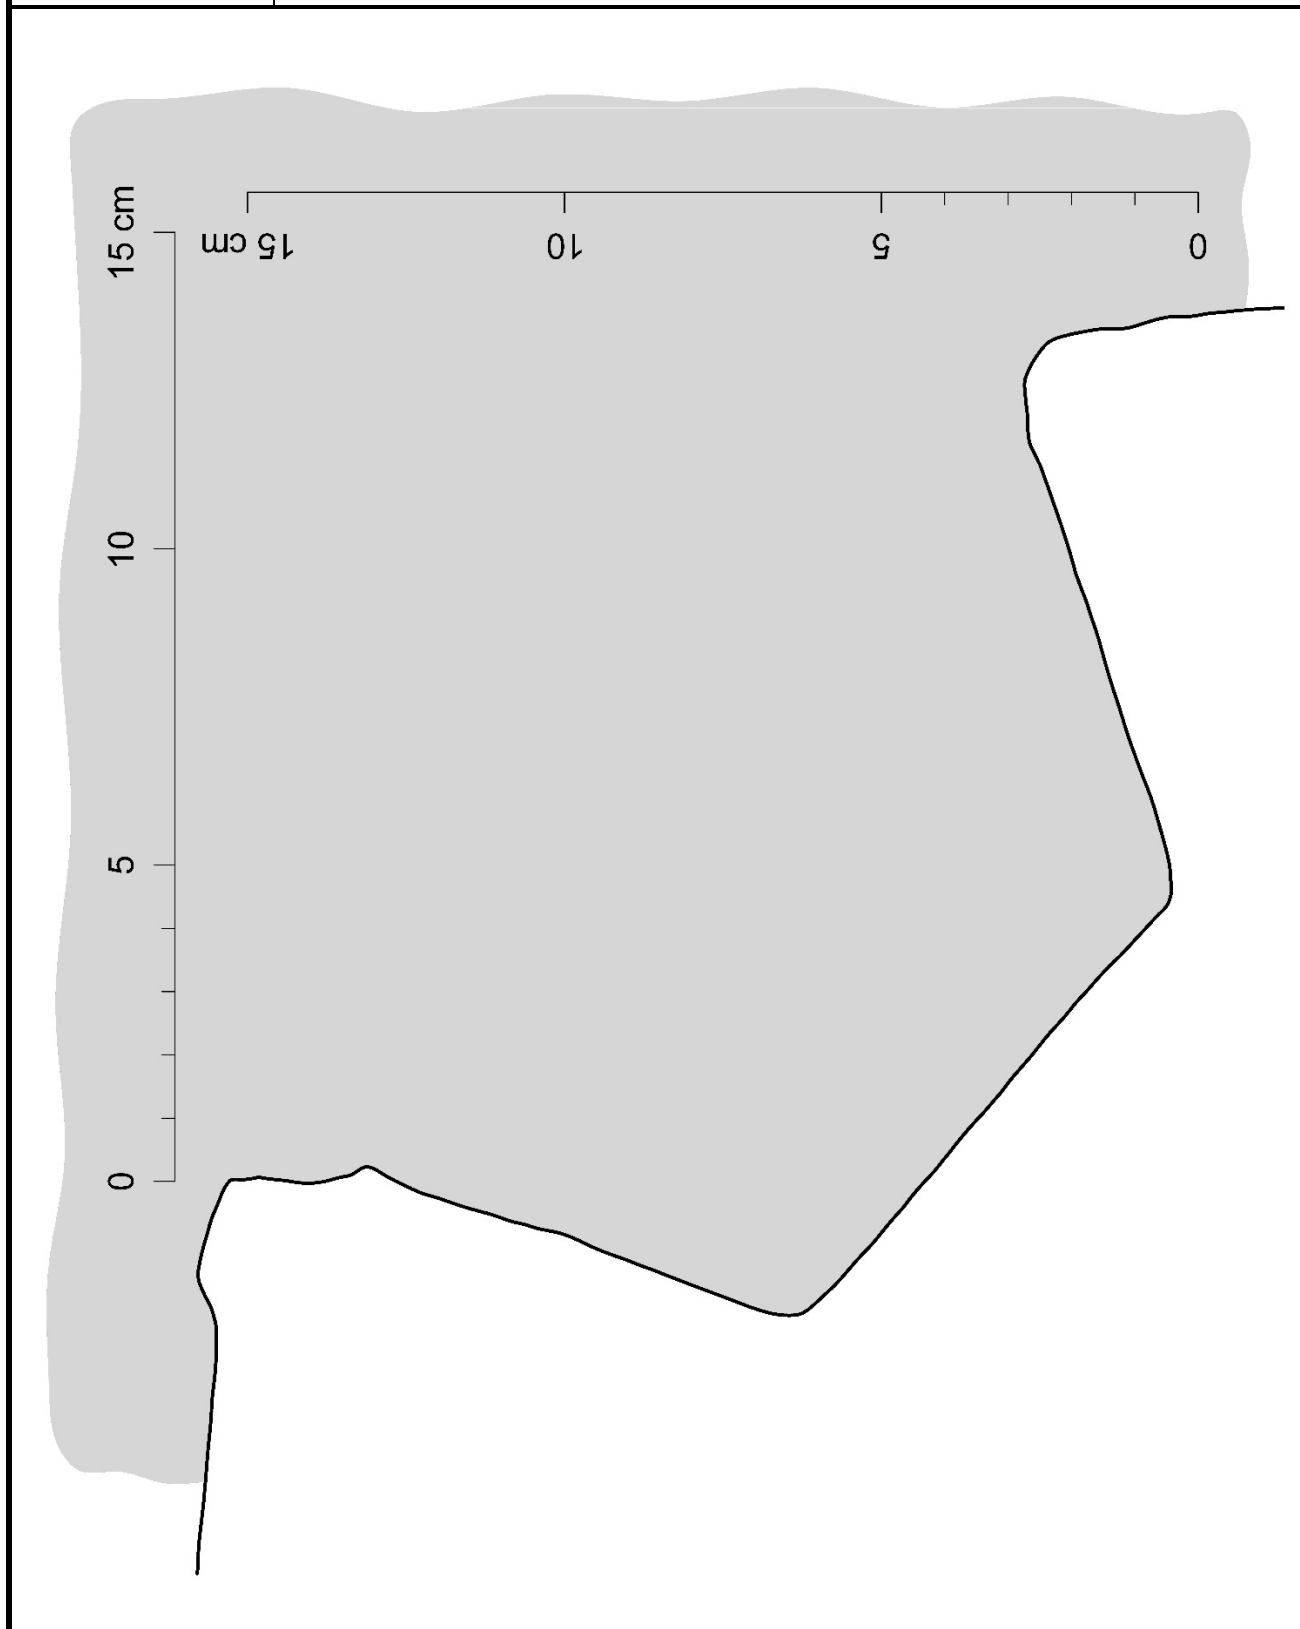
Autor zaměření:	Jaroslav Skopec	Rok:	2008
Kresba:	Jaroslav Skopec	Úprava:	Jaroslav Skopec
Metoda měření:	Obrysová šablona s posuvnými jehlami.		
Popis:	Horizontální profil výběhu žeber nad jihojihozápadní konzolou presbytáře.

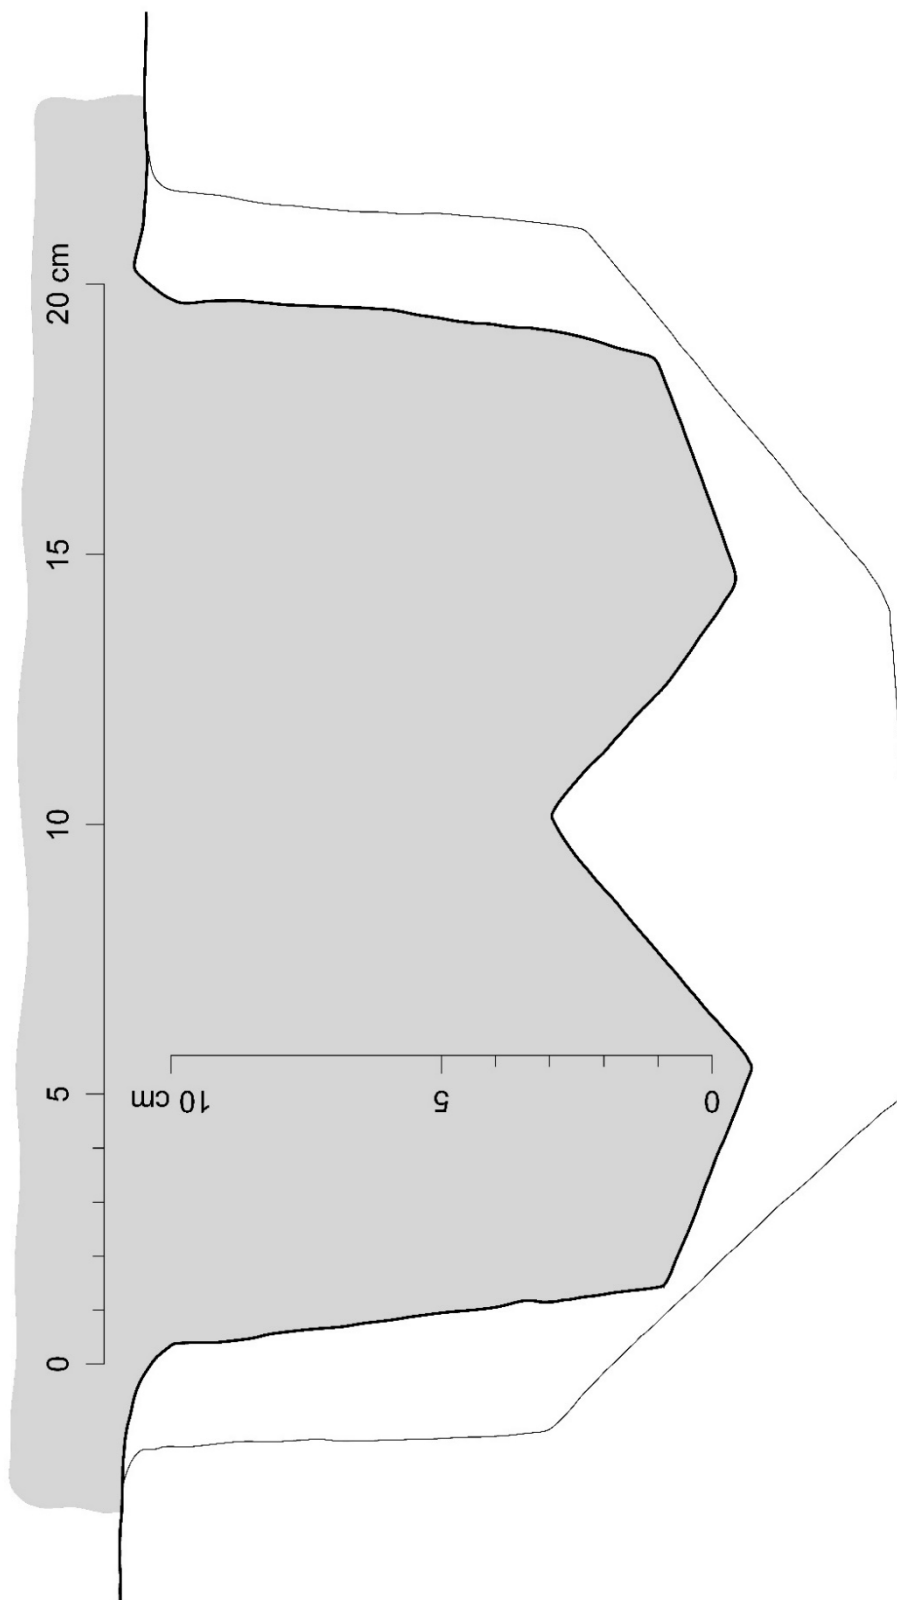
Autor zaměření:	Jaroslav Skopec	Rok:	2008
Kresba:	Jaroslav Skopec	Úprava:	Jaroslav Skopec
Metoda měření:	Obrysová šablona s posuvnými jehlami.		
Popis:	Horizontální profil výběhu žebra nad severozápadní konzolou presbytáře.

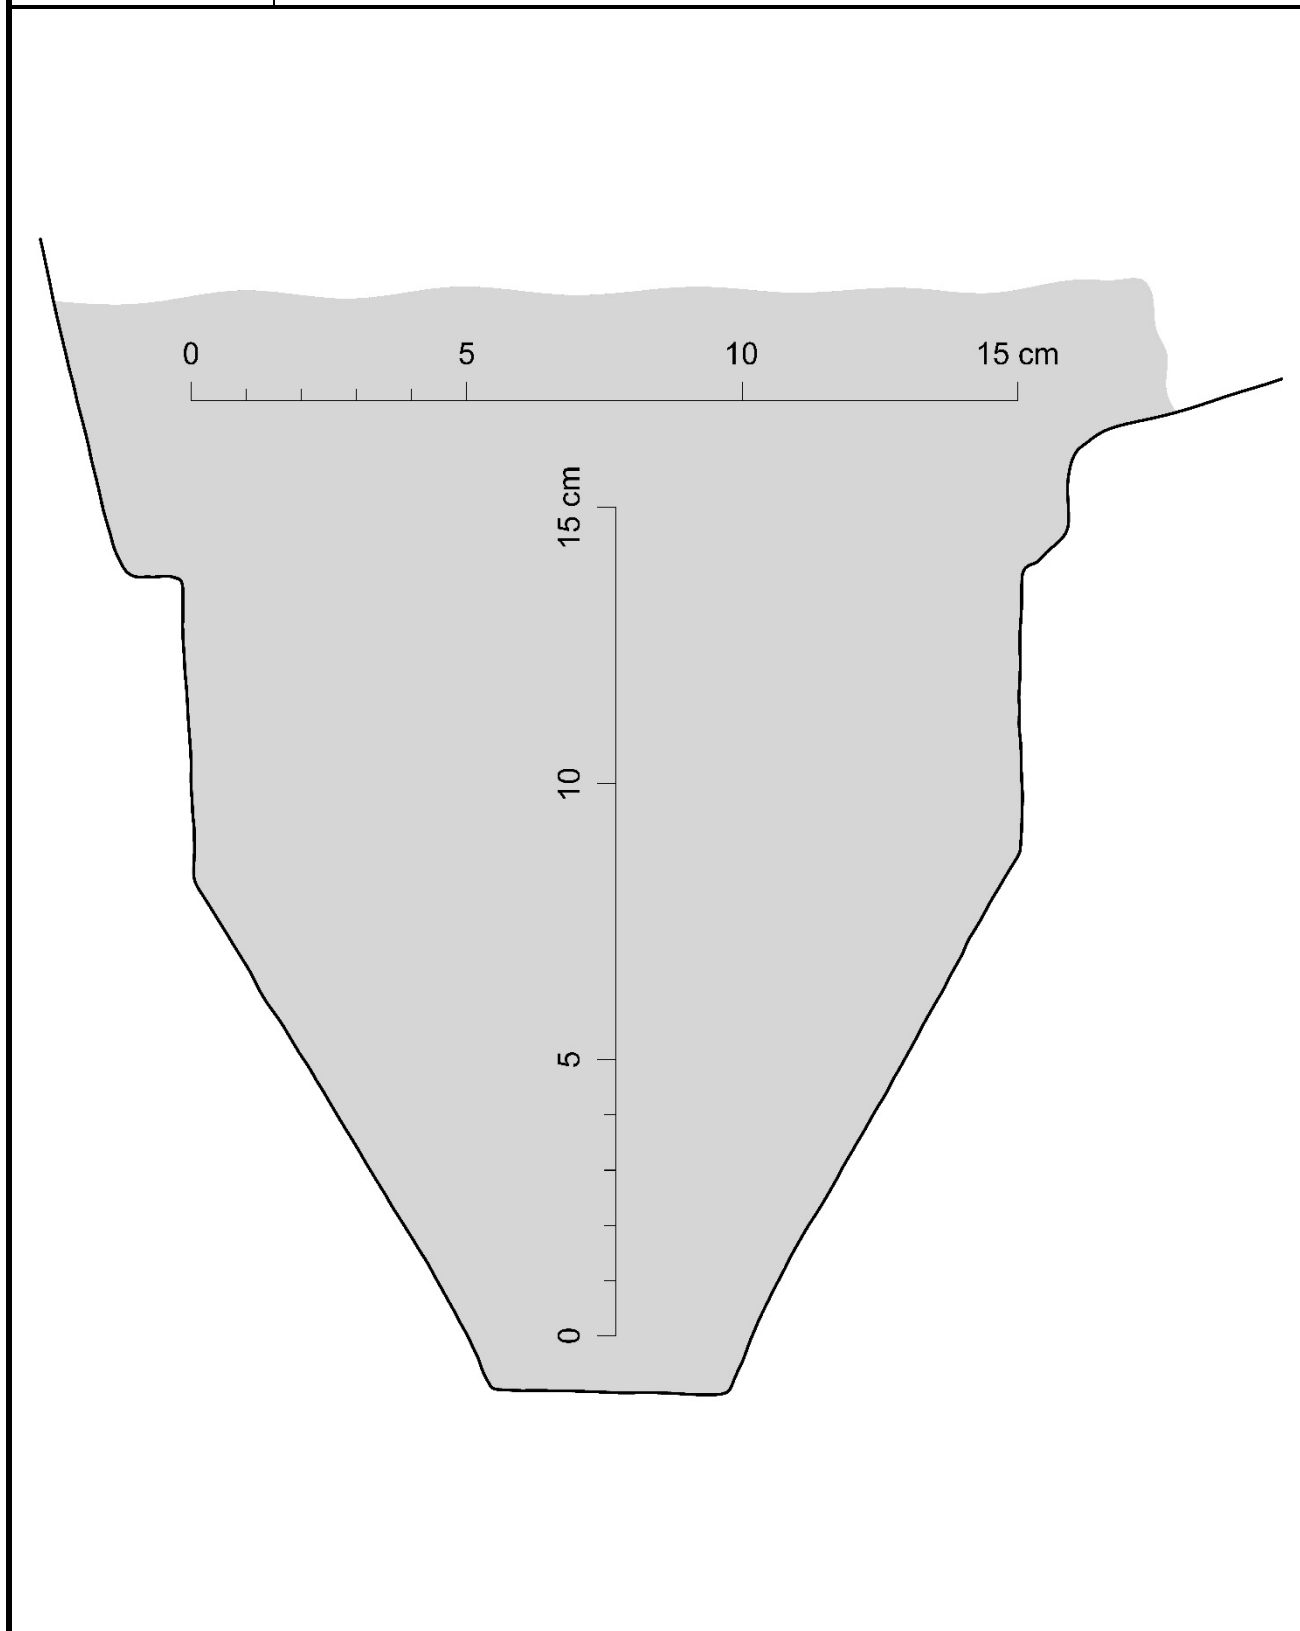
Autor zaměření:	Jaroslav Skopec	Rok:	2008
Kresba:	Jaroslav Skopec	Úprava:	Jaroslav Skopec
Metoda měření:	Obrysová šablona s posuvnými jehlami.		
Popis:	Profil žebra klenby sakristie.
